작업 공정 사진

고객명: (주)
공사명: 압축식냉동기 저단10번 MOTOR보수의 건

규격: 냉동기 COMPRESSOR 440V 288KW 2P

REPAIR 내역: 분해 조립 및 조립부품 불순물 CLEANSING
STATOR REWINDING
INSULATING VARNISH DIPPING DRYING
부하측 HOUSING METALLIZING 연마
BALANCING 및 UNBALANCE교정
사급 BEARING 교환
입 출고검사 시운전 TEST 및 COLOR PAINTING

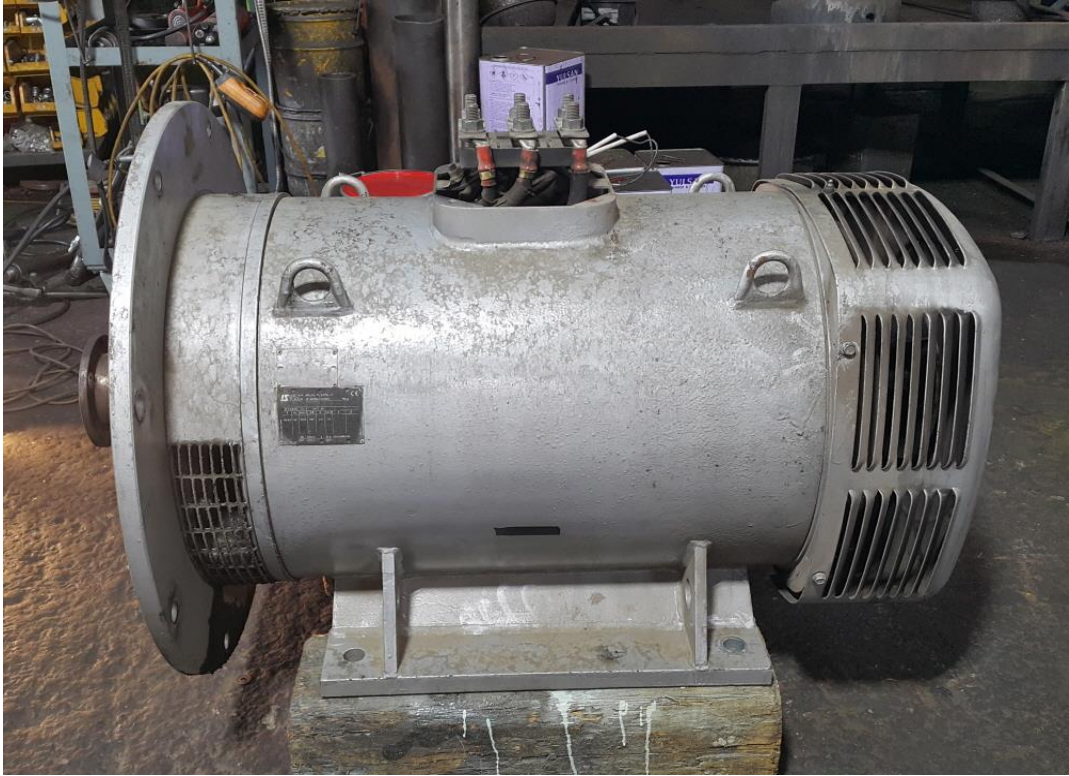
AC MOTOR 288KW 2P 입고검사

Ass'y

분해 전

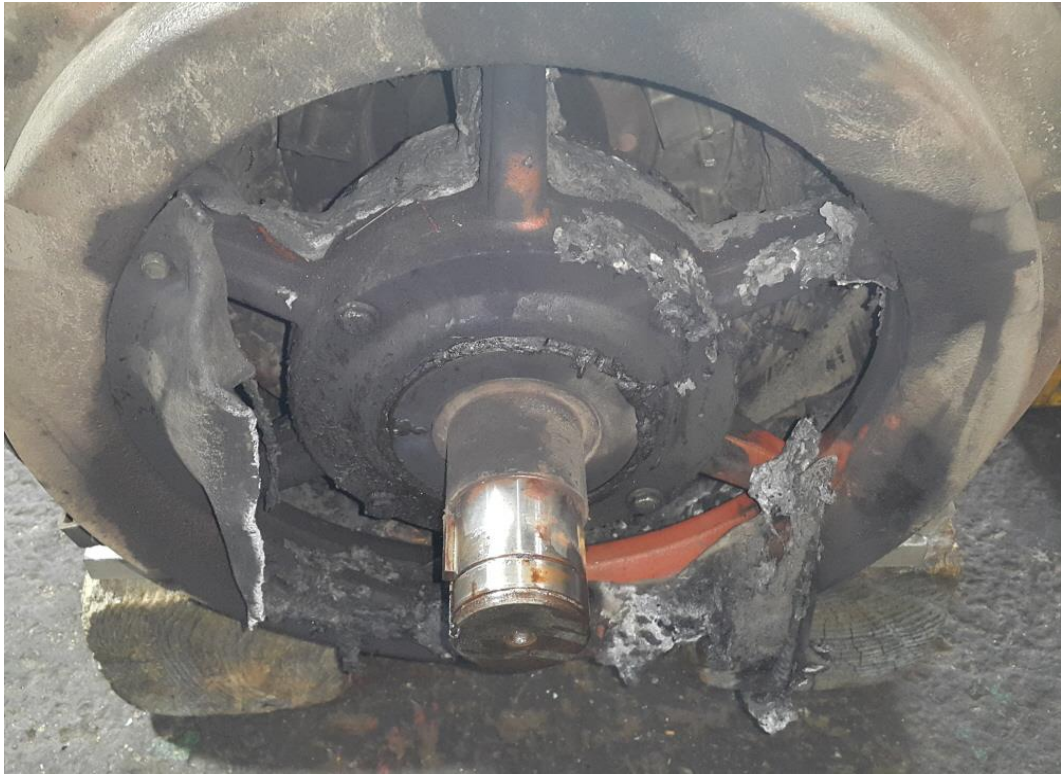
JIN YANG	작업 공정 사진
작업공정	AC MOTOR 288KW 2P 입고검사

분해 실시	외부 내부의 냉각 통풍로 PLASTIC 소손
작업공정	AC MOTOR 460KW 2P 입고검사

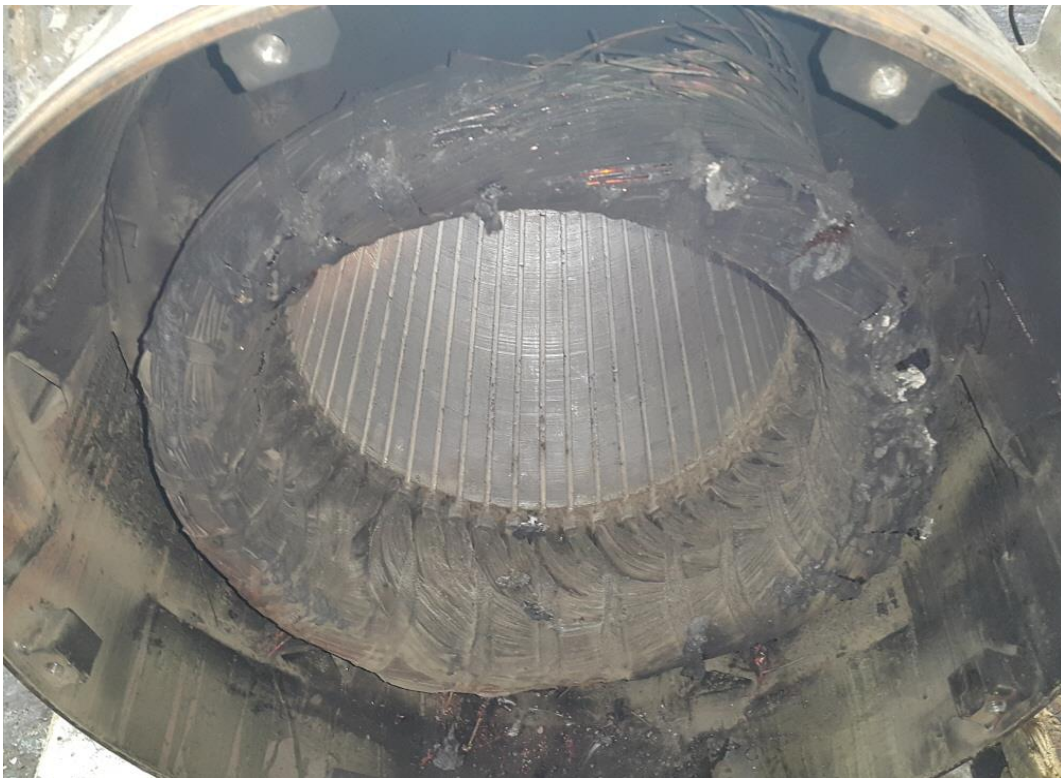
STATOR권체	권선 소손
----------	-------

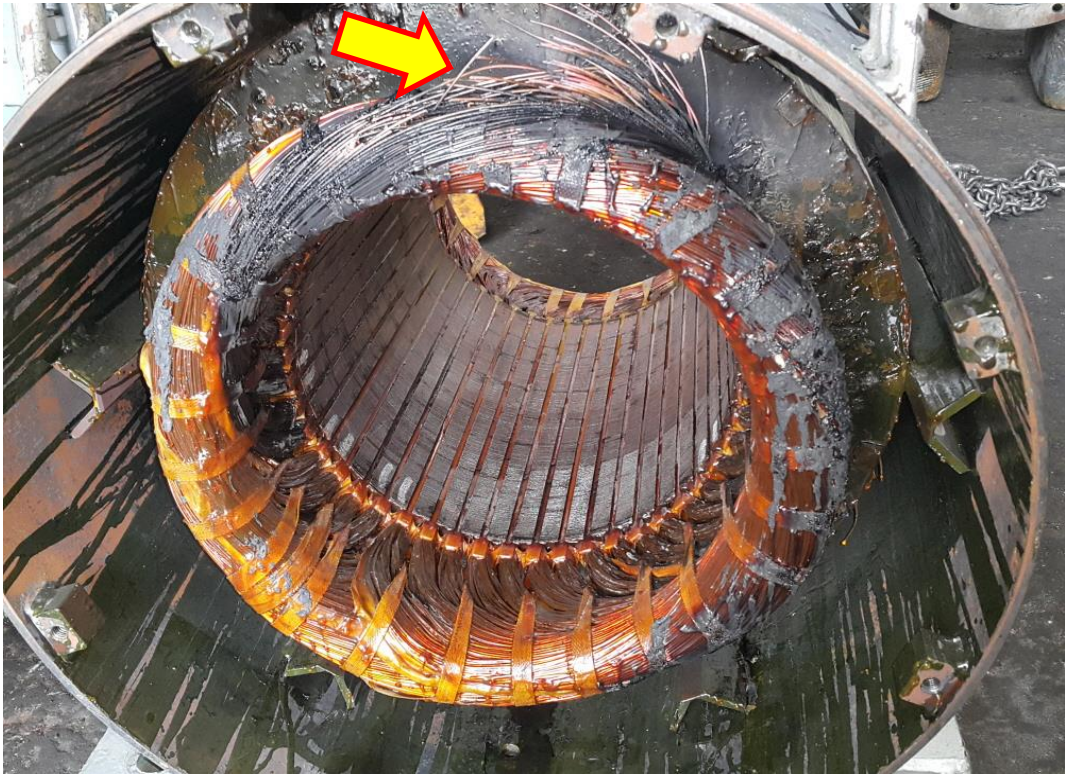
AC MOTOR 288KW 2P 입고검사

STATOR권체

분진 세척 후 권선 소손 부

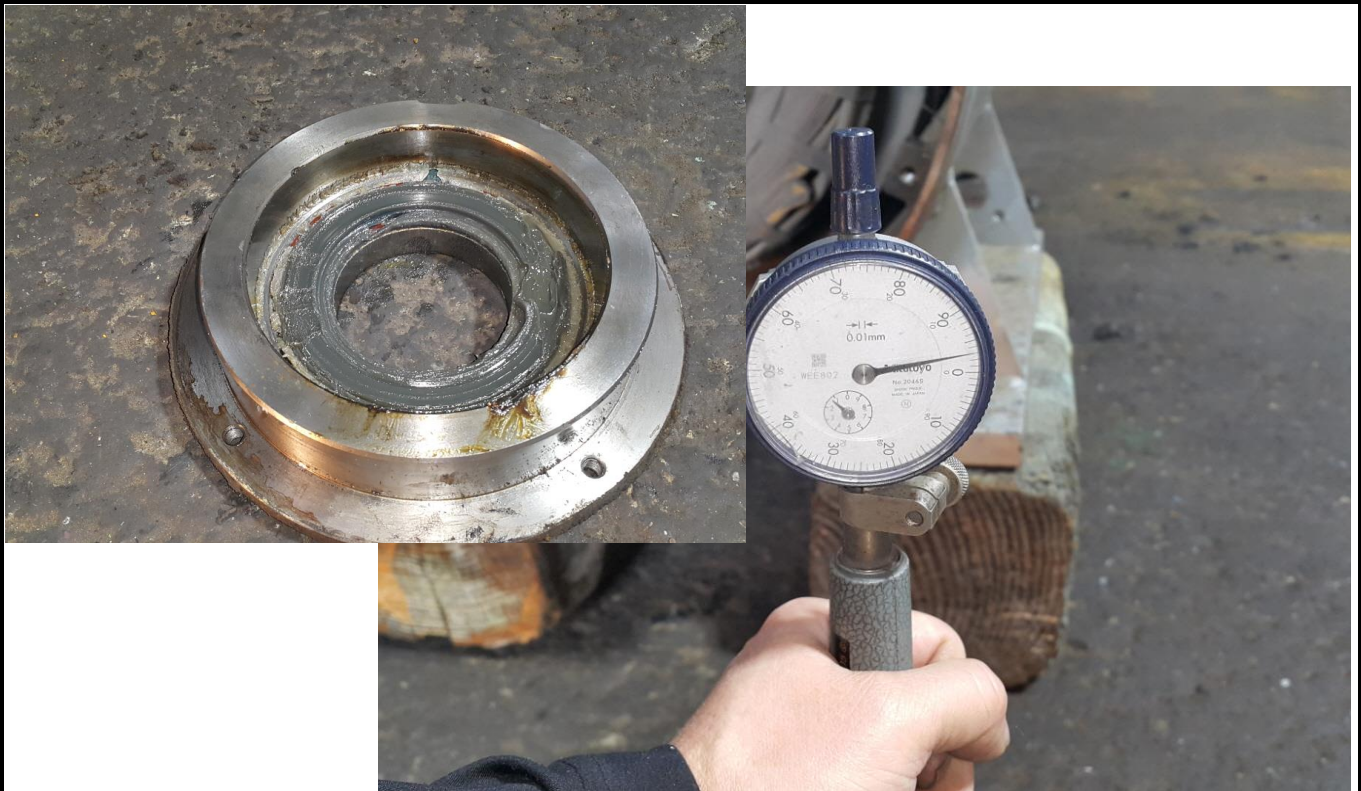
AC MOTOR 288KW 2P 입고검사

BRACKET

부하측 HOUSING 측정치 3/100으로 불량

BRACKET	부하측 HOUSING METALLIZING 연마 후 검사1/100

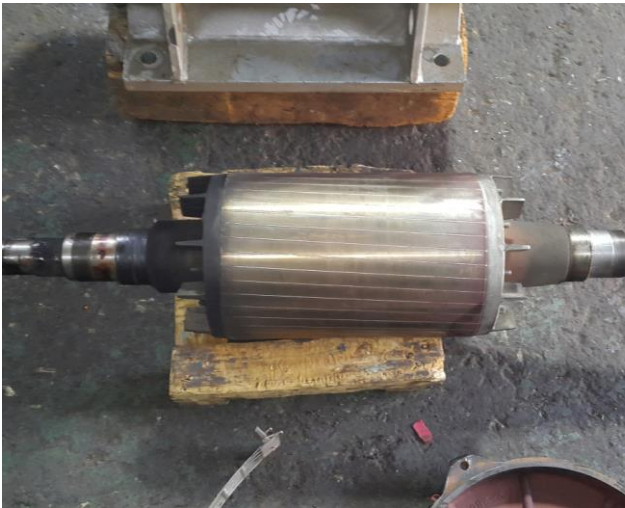
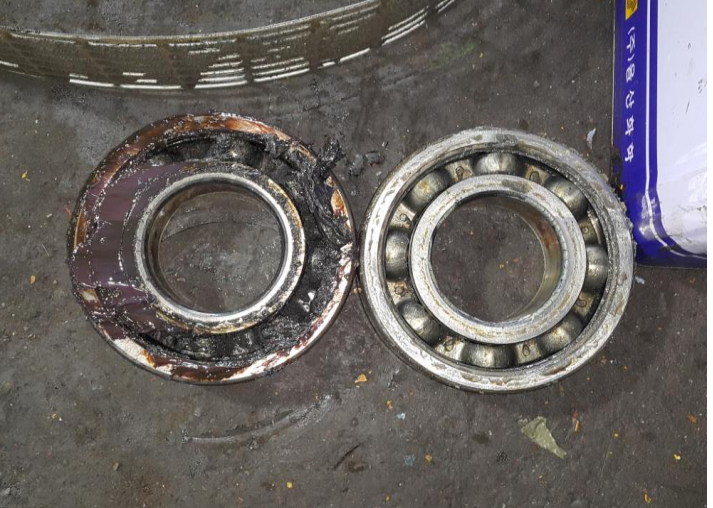
ROTOR	BEARING 취의
작업공정	AC MOTOR 288KW 2P REWINDING

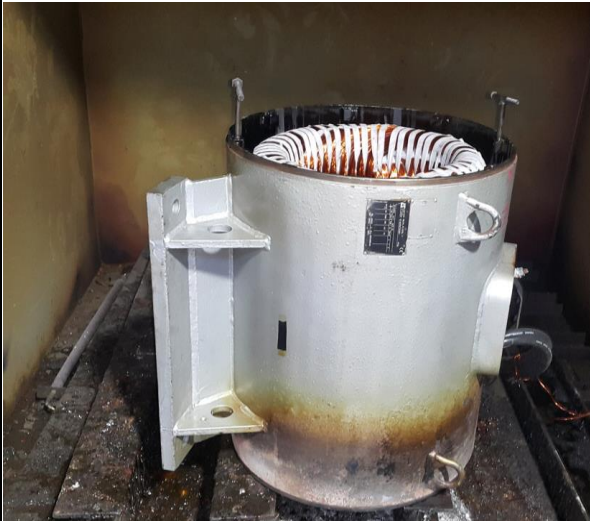
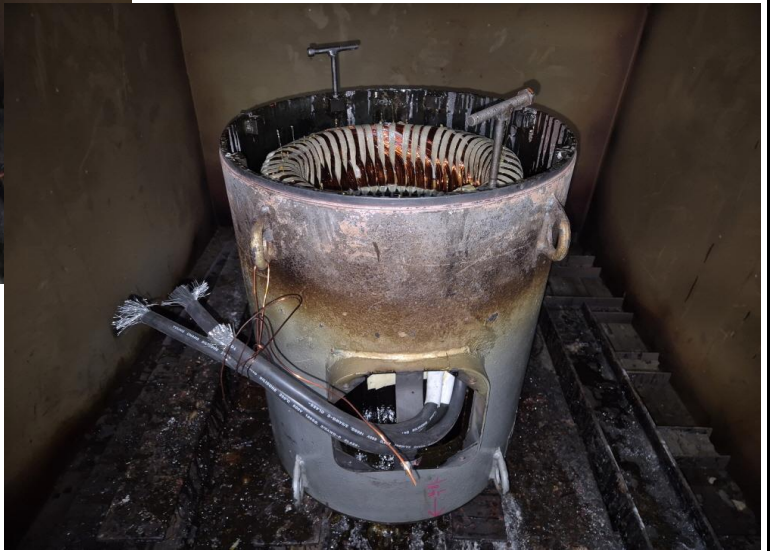
STATOR권체

1,2차 INSULATING VARNISH DIPPING DRYING 실시

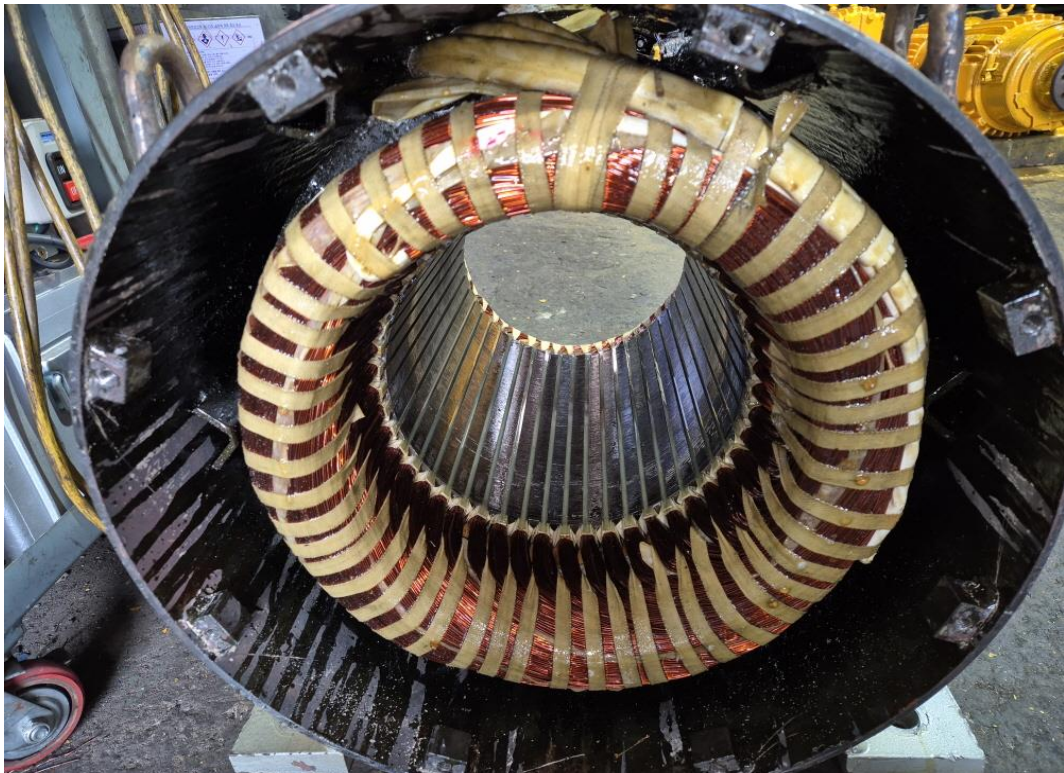
STATOR권체

절연건조 실시 후

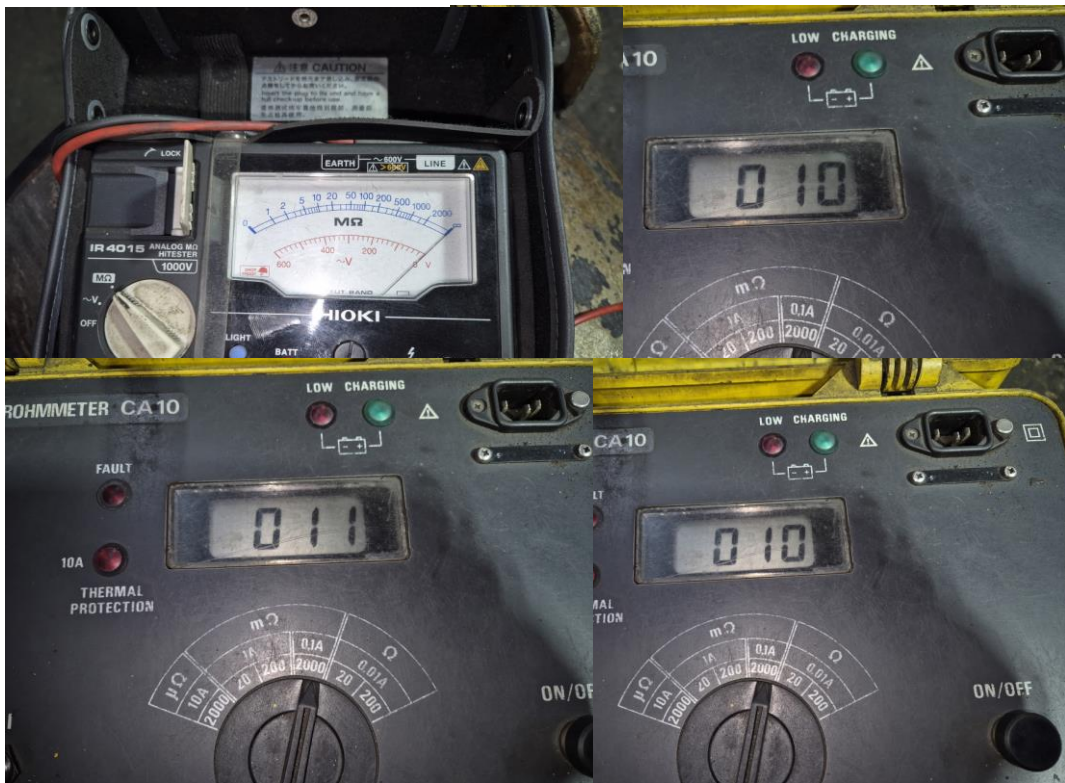
출고검사

절연저항 & Δ 일때 각 상별 권선저항

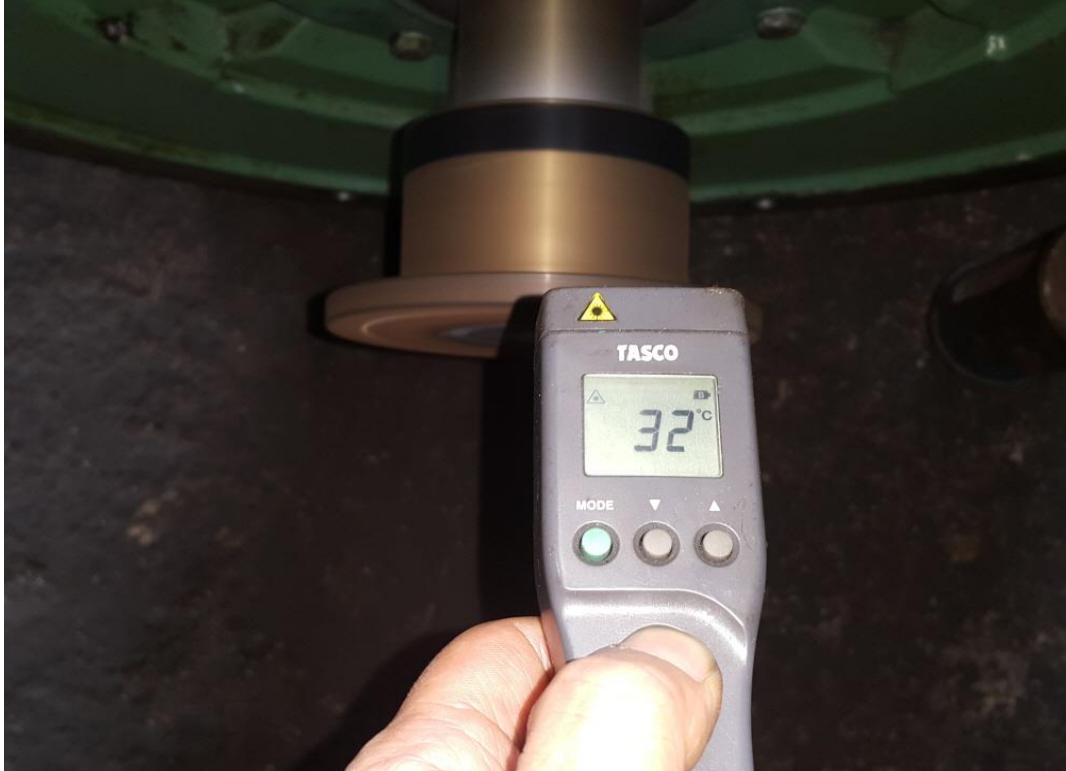
출고검사	BEARING 온도상승 검사 60분후
작업공정	AC MOTOR 288KW 2P REWINDING
