# 작업공정사진철

고객명: (주)  
공사명: AC MOTOR REWINDING

규격: AC MOTOR 250HP 6P 380V

REPAIR 내역: 분해 조립 및 조립부품 불순물 CLEANSING  
STATOR REWINDING  
INSULATING VARNISH DIPPING DRYING  
BEARING 교환  
입 출고검사 시운전 TEST

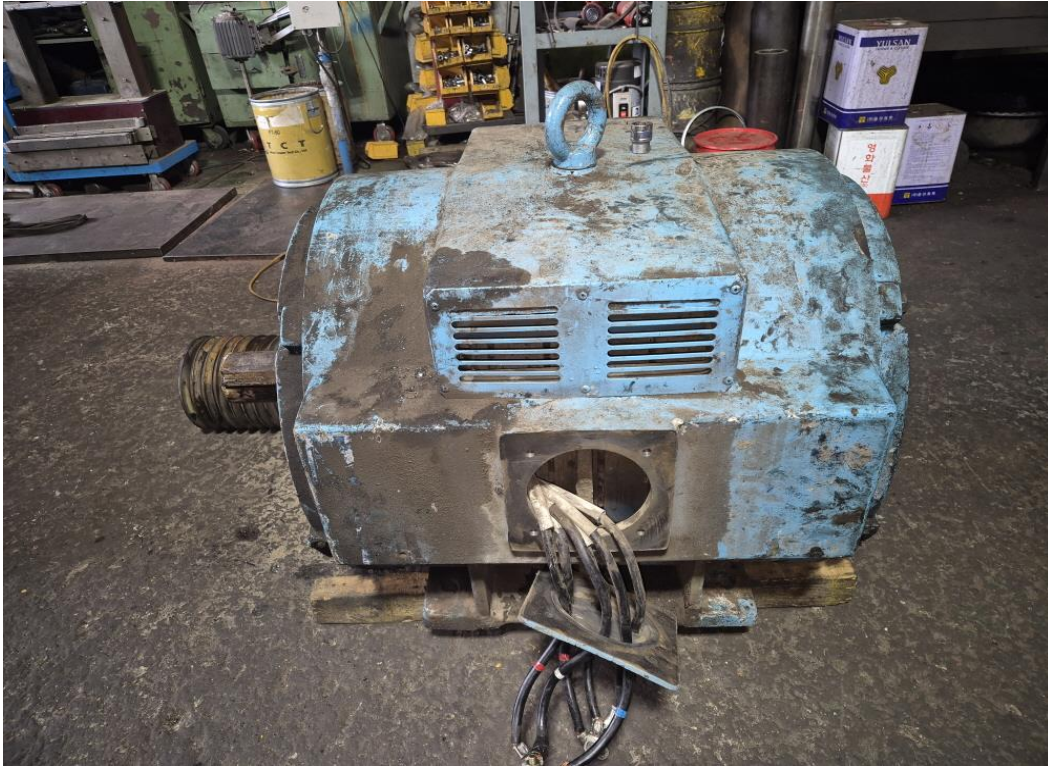
Ass'y

분해 전

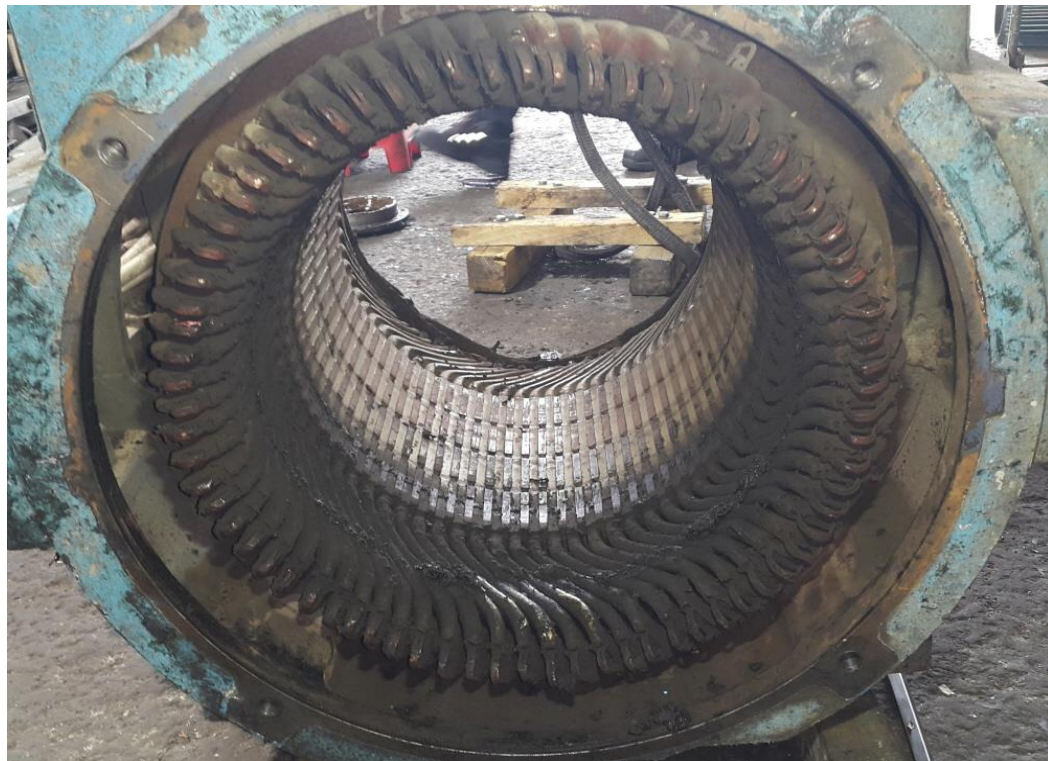
STATOR 권선

분해 후

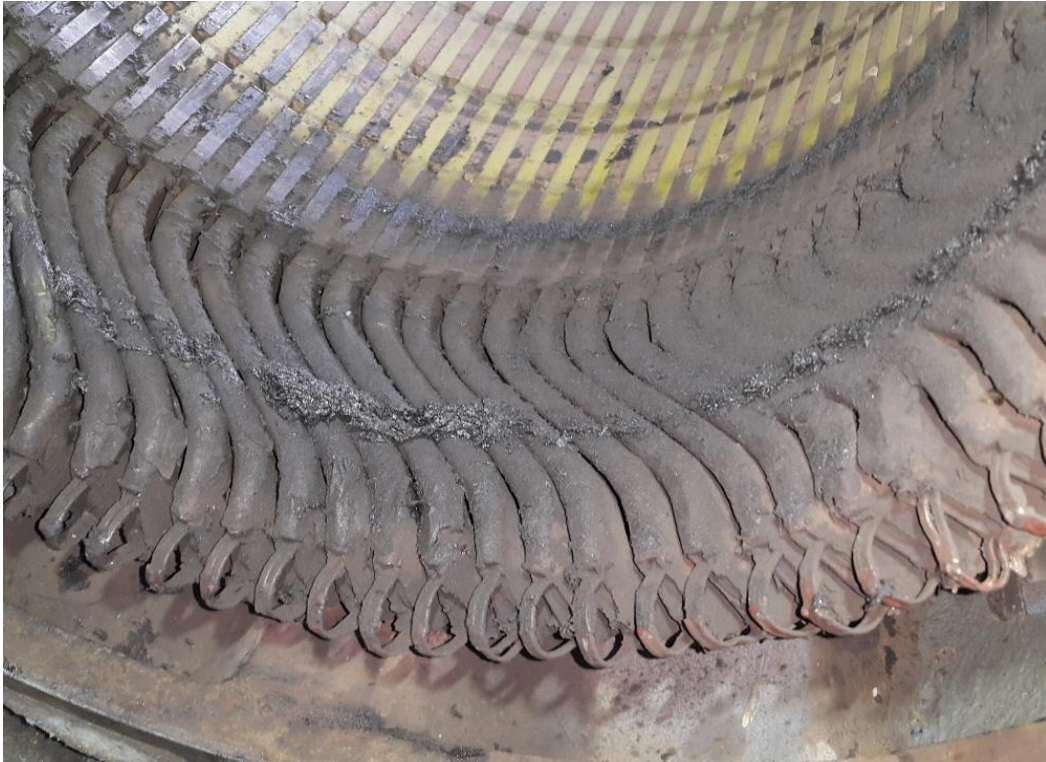
STATOR 권선

분해 후

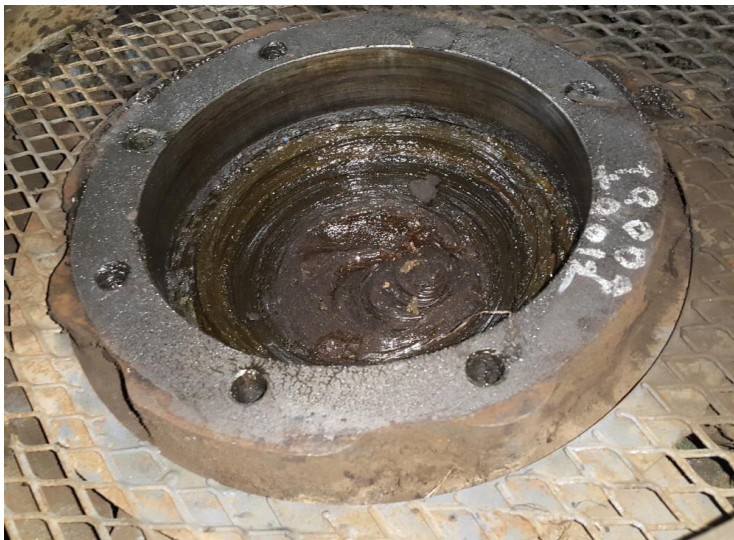
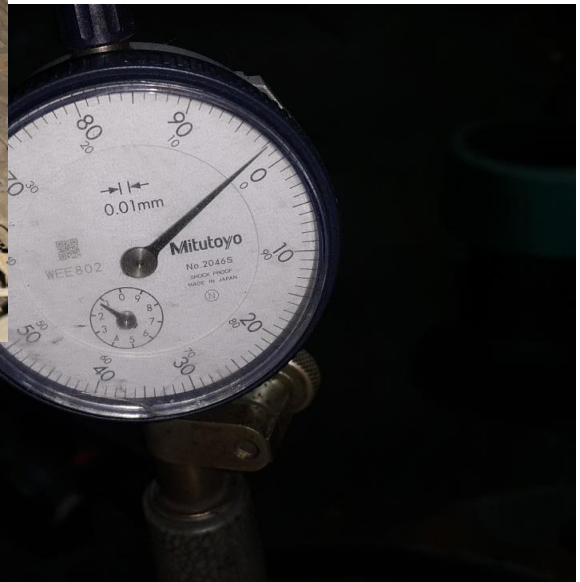
BRACKET

부하측 HOUSING 측정치검사 2/100로 양호

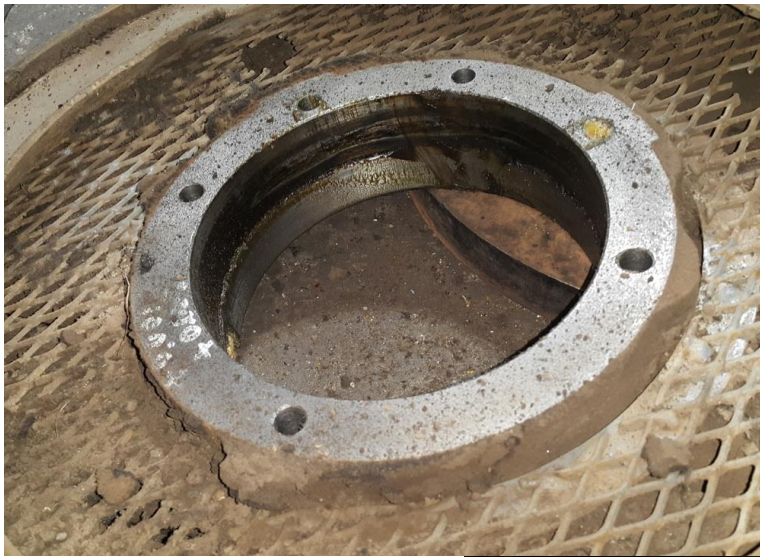
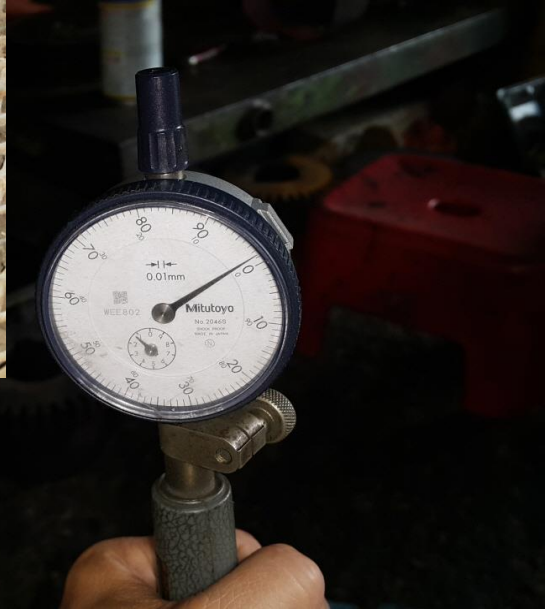
BRACKET

반 부하측 HOUSING검사 측정치 1/100로 양호

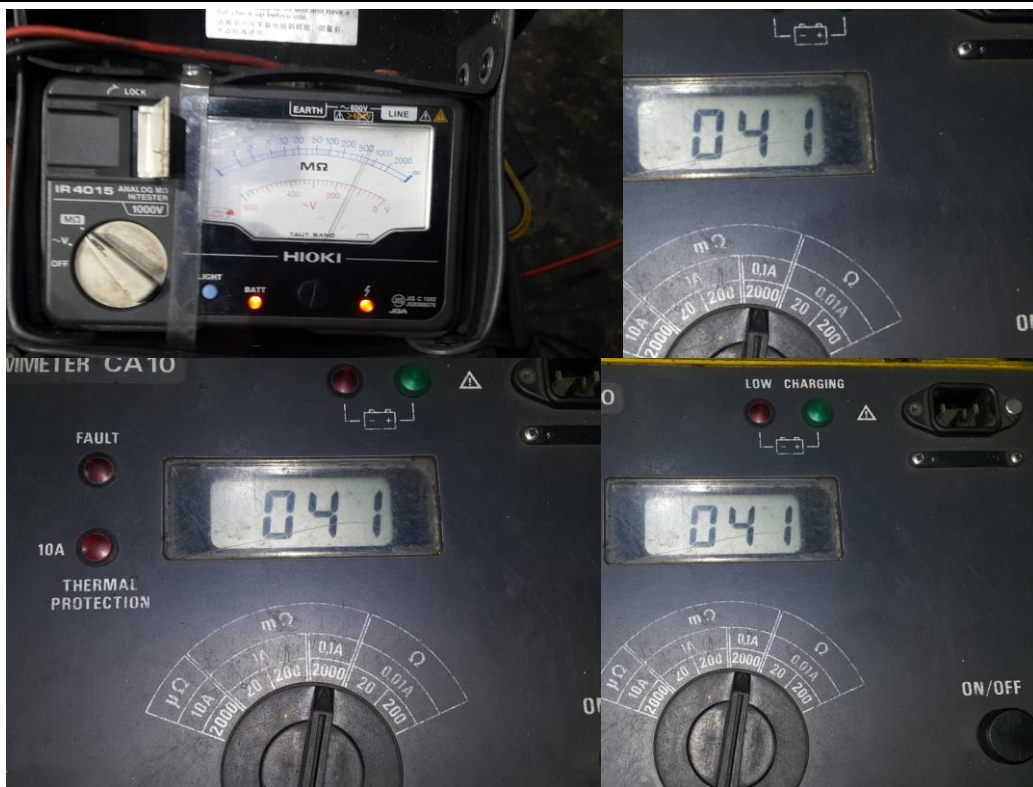
출고검사

절연저항 & 각 상 LINE별 권선저항 양호

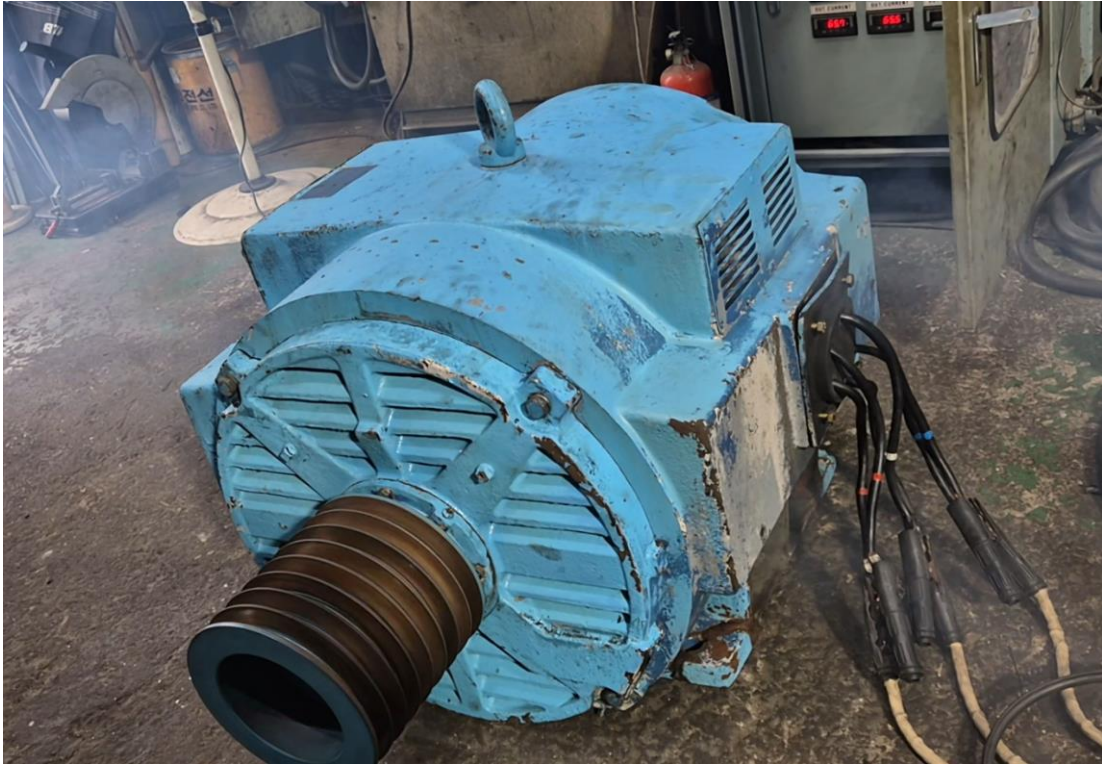
출고검사

OVERHAUL후 시운전 실시 연기발생

원인을 알수없어 육안검사 가능하도록 계속돌려 분해후 소손위치 파악했습

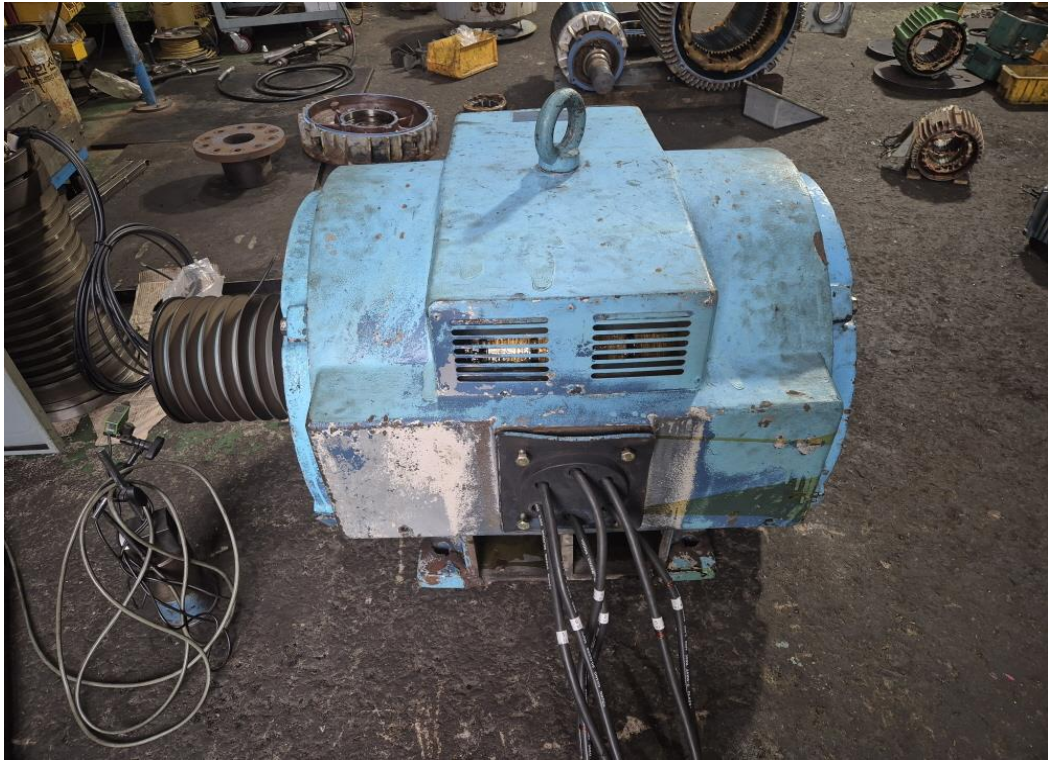
출고검사

시운전 TEST 실시

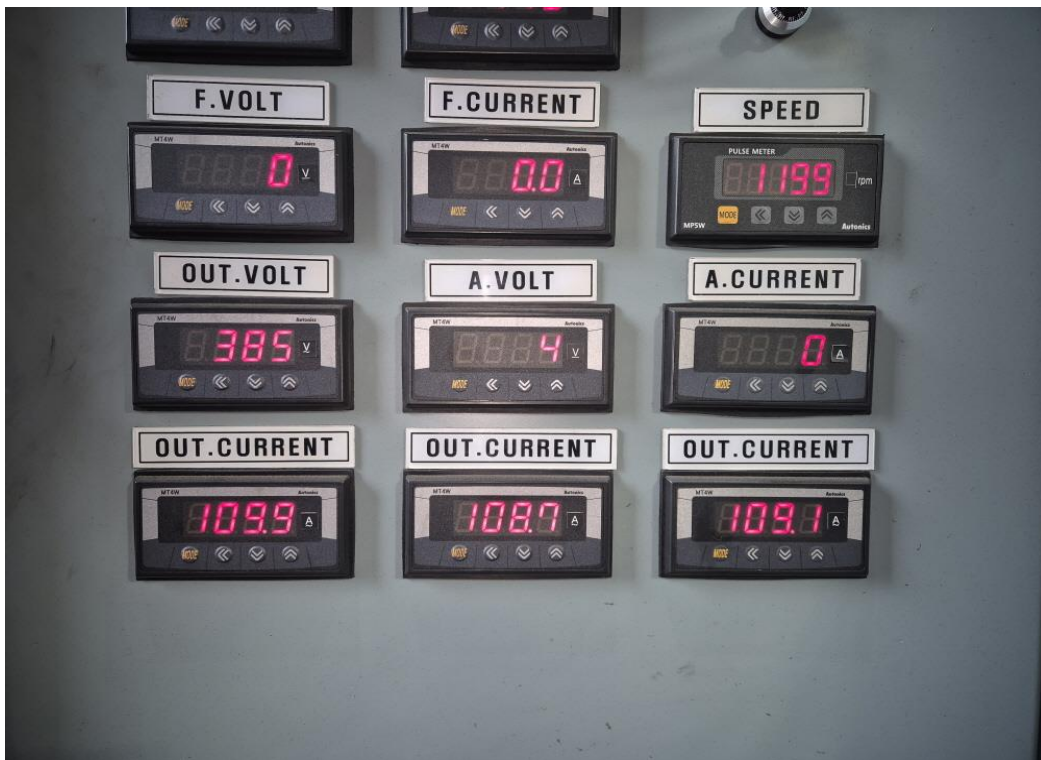
출고검사

시운전 TEST 운전 CURRENT
