# 작업공정사진철

공사명: BULTIN SPINDLE MOTOR REWINDING

규격: AC MOTOR 22/25KW 8000RPM

REPAIR 내역: 분해 조립 및 조립부품 불순물 CLEANSING  
STATOR REWINDING  
INSULATING VARNISH DIPPING DRYING  
입 출고검사

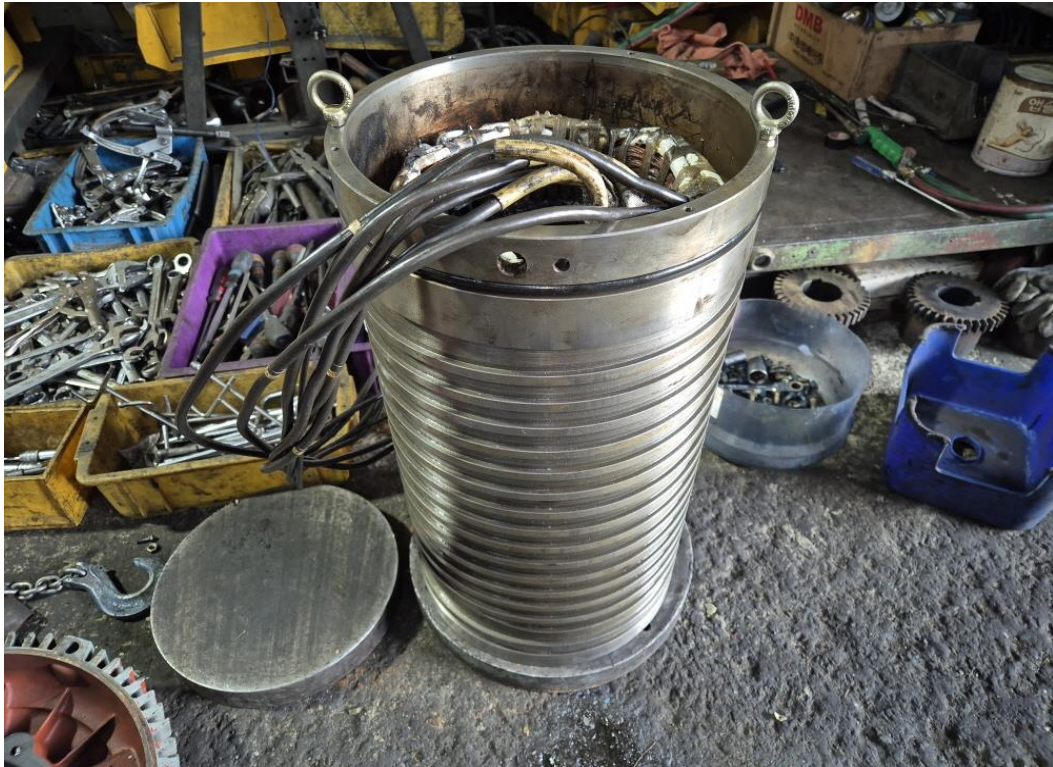
FANUC SPINDLE MOTOR 22/25KW 입고검사

Ass'y

입고

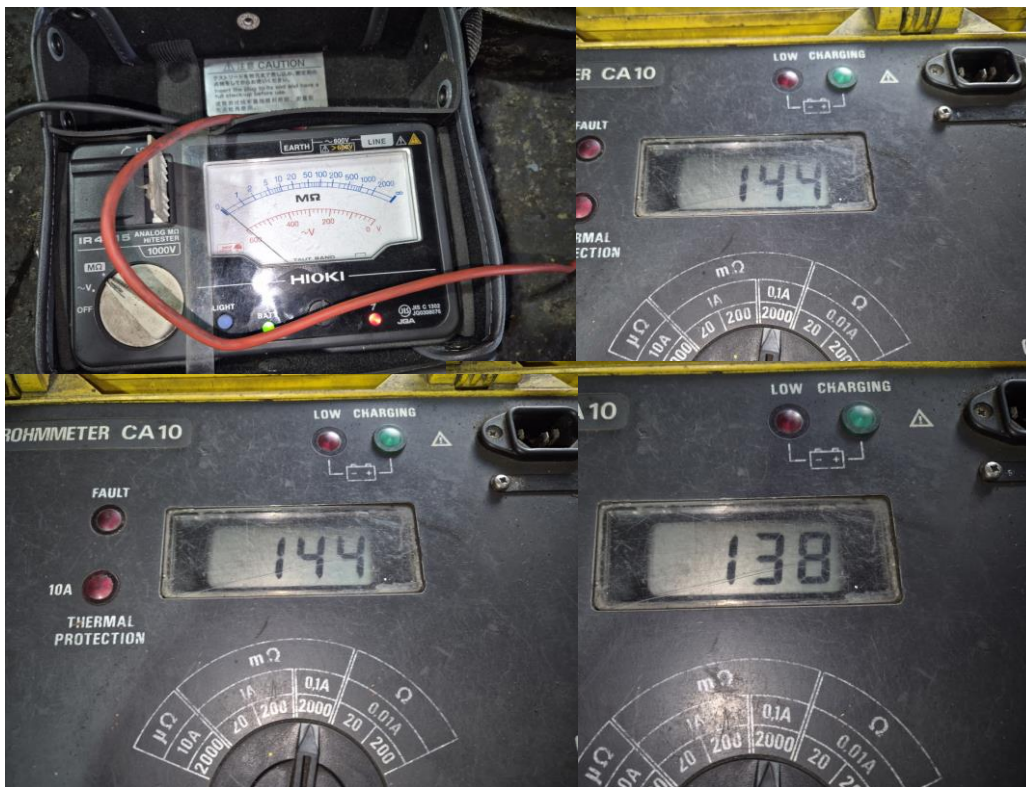
FANUC SPINDLE MOTOR 22/25KW 입고검사

권선검사

U1, V1, W1

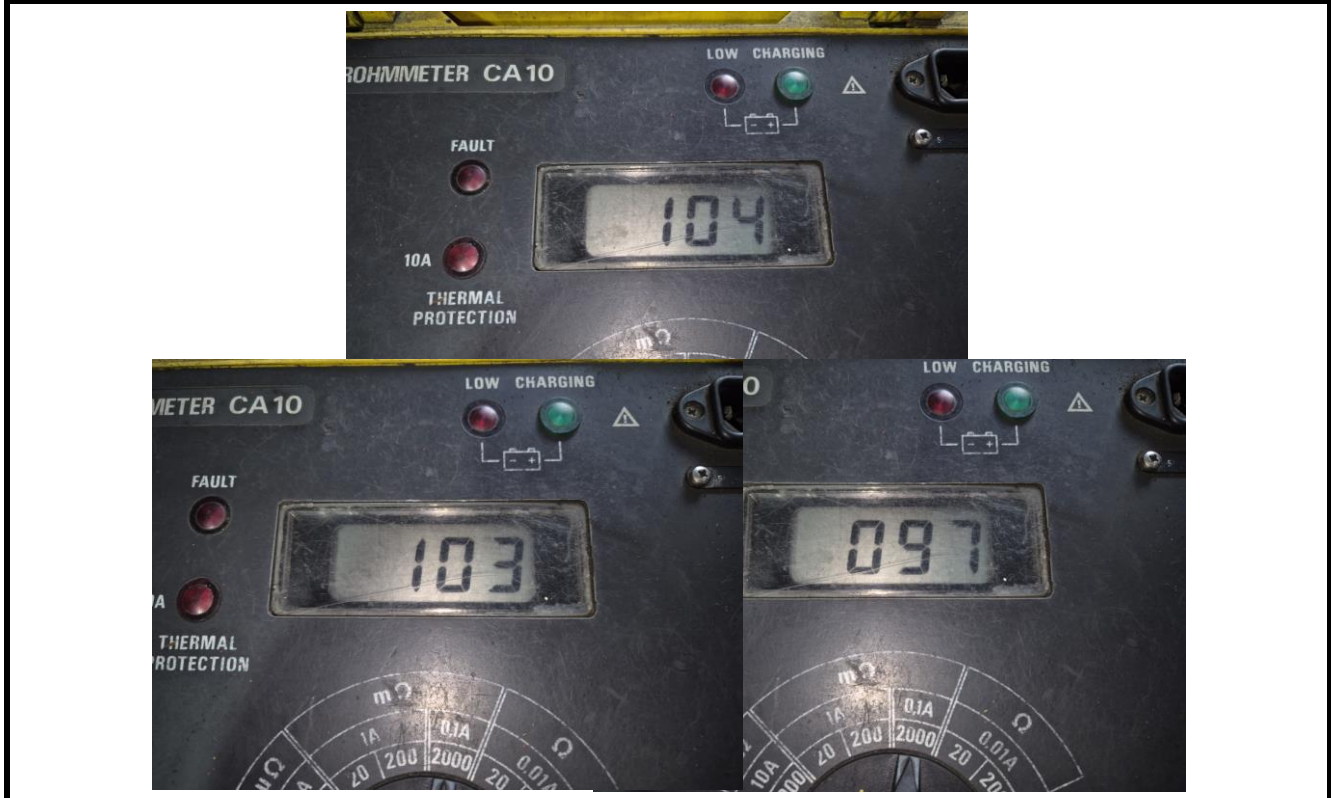
작업공정	FANUC SPINDLE MOTOR 22/25KW 입고검사
------	----------------------------------

권선검사	U2, V2, W2
------	------------

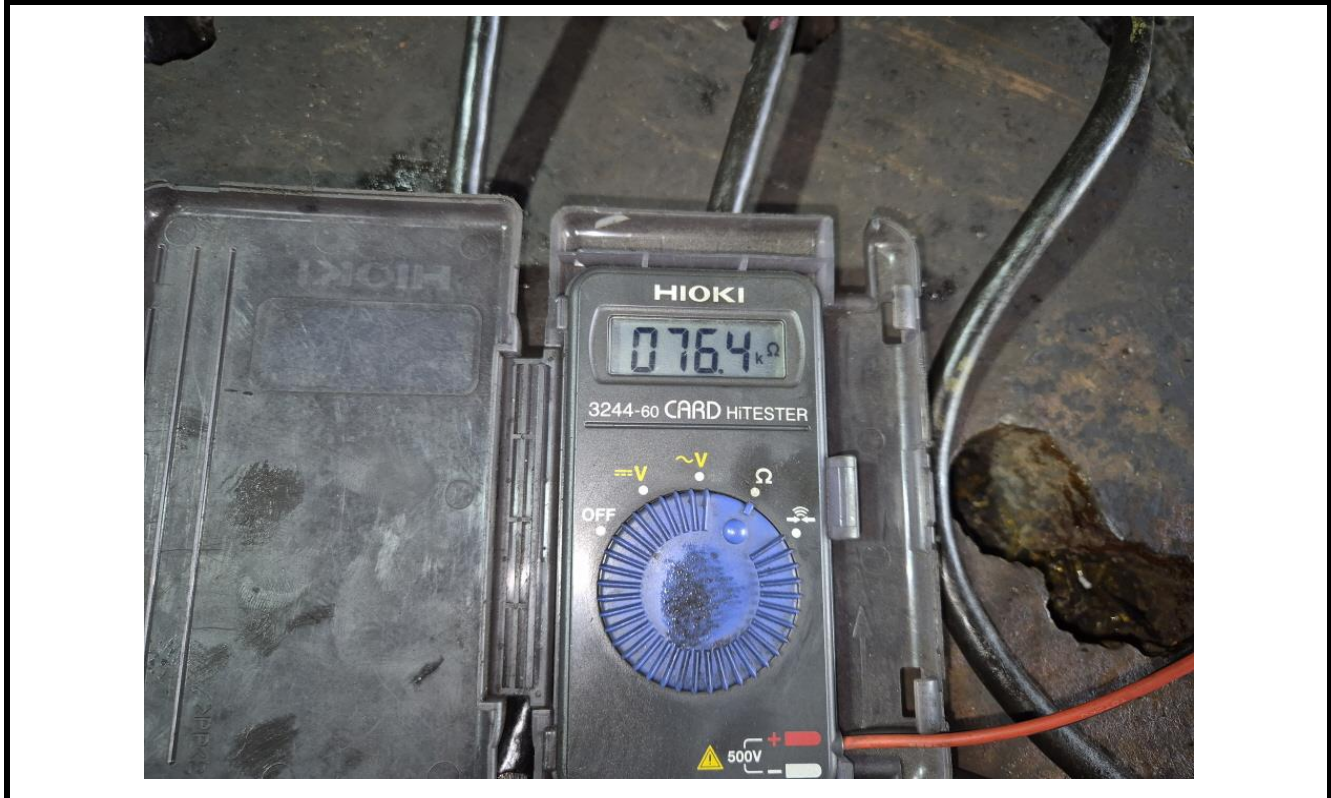
작업공정	FANUC SPINDLE MOTOR 22/25KW 입고검사
------	----------------------------------

TEMP	과열 SIGNAL SENSOR
------	------------------

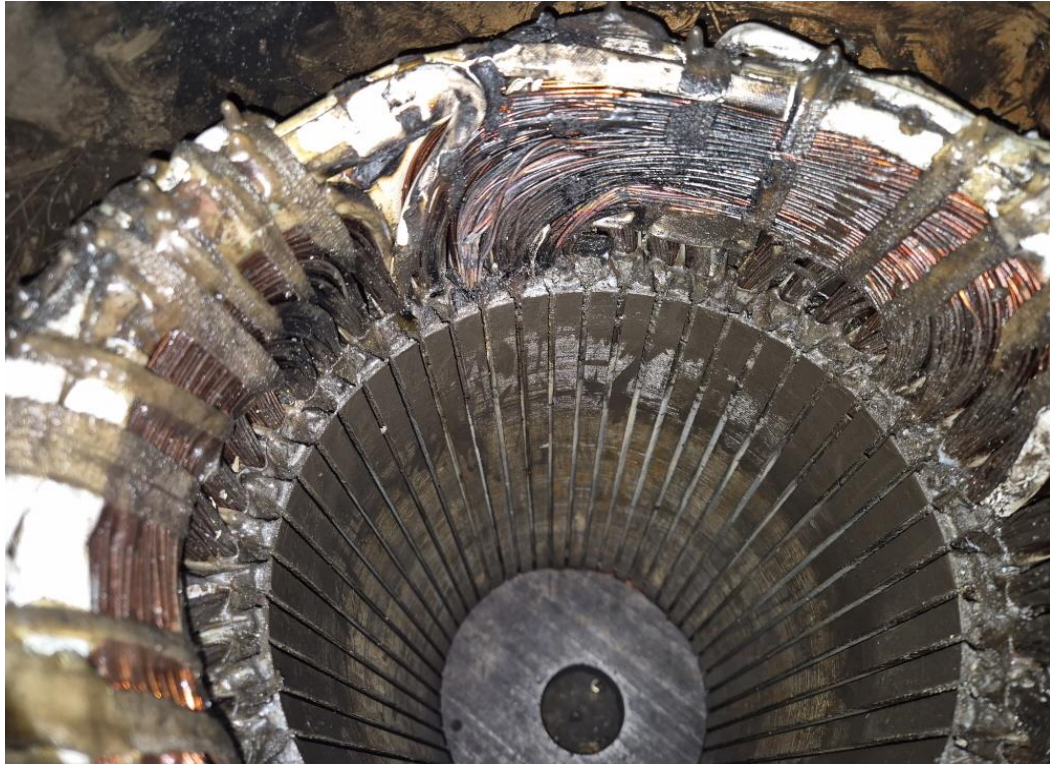
FANUC SPINDLE MOTOR 22/25KW 입고검사

STATOR 권체

소손부

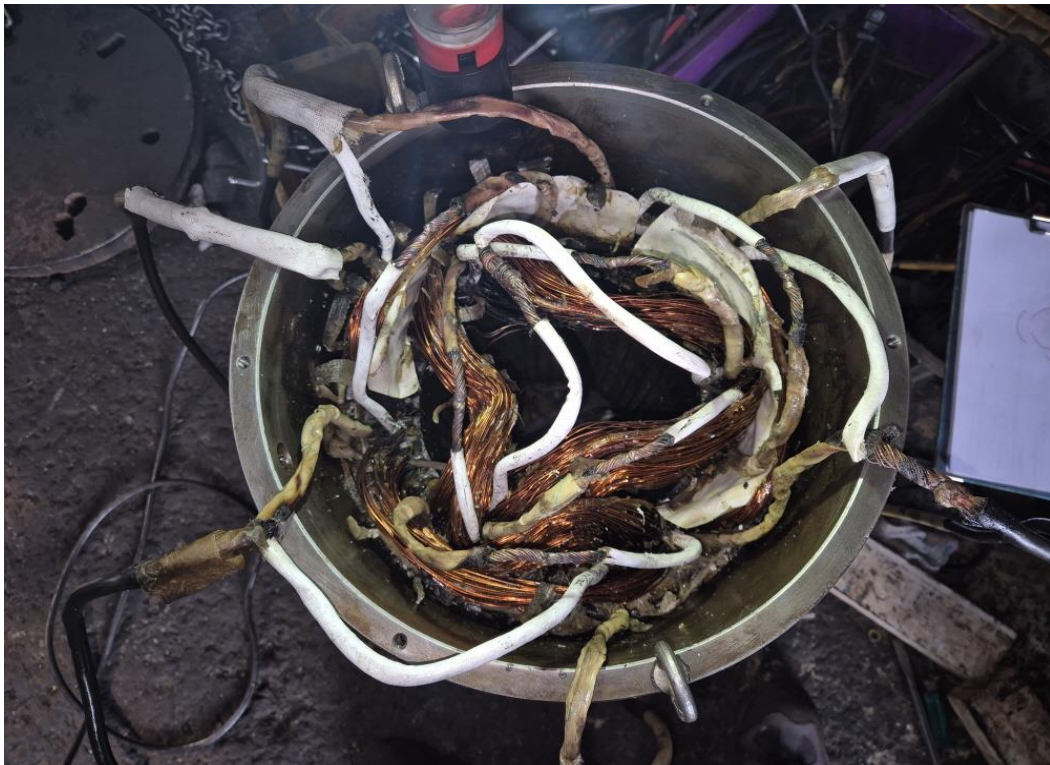
FANUC SPINDLE MOTOR 22/25KW 입고검사

STATOR 권체

결선검사 및 DRAWING도 작성

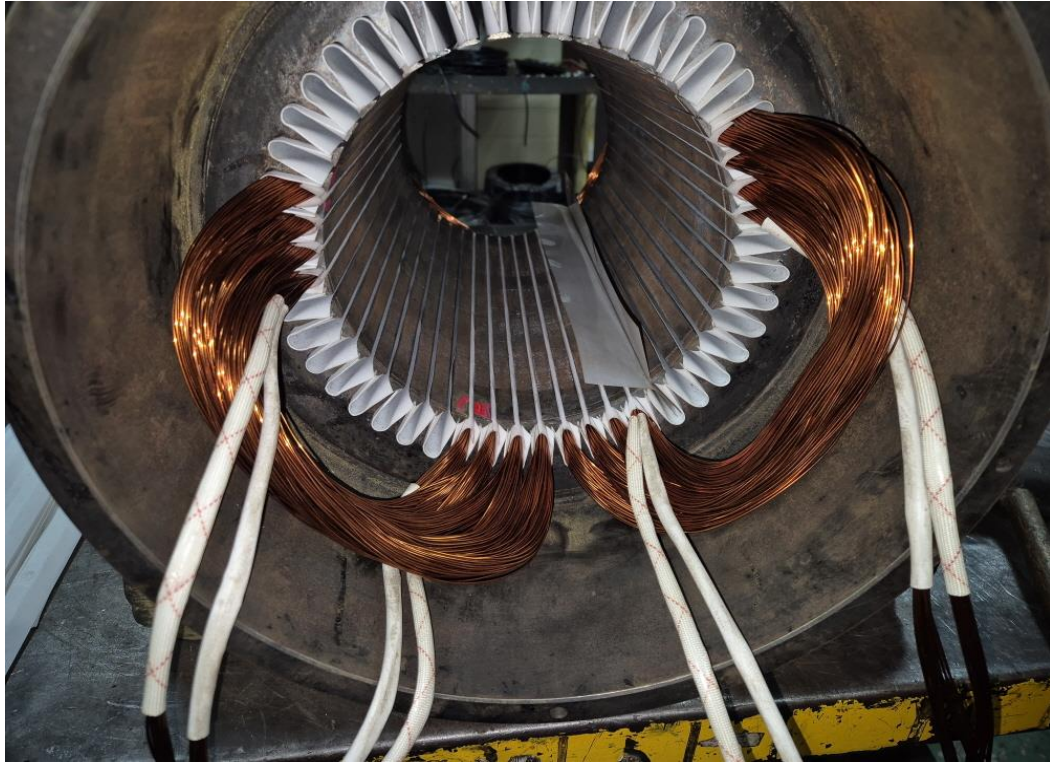
FANUC SPINDLE MOTOR 22/25KW REWINDING

STATOR 권체

재 권선 실시

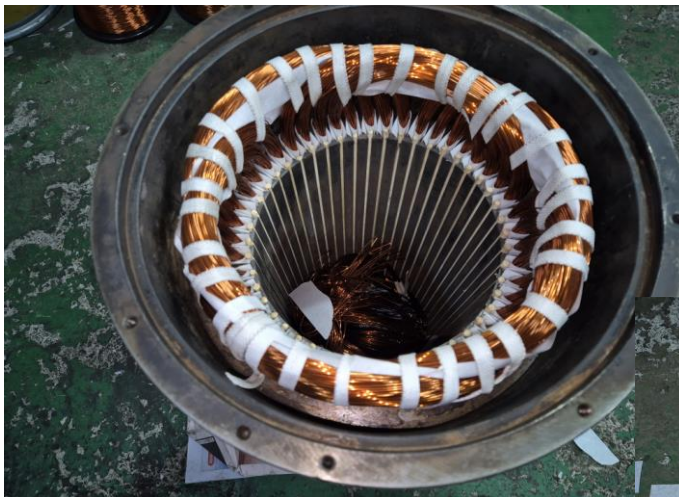
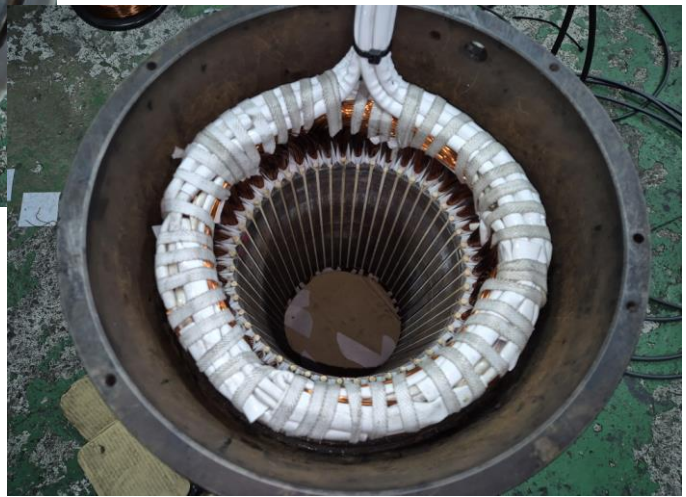
FANUC SPINDLE MOTOR 22/25KW REWINDING

STATOR 권체

재 권선 실시

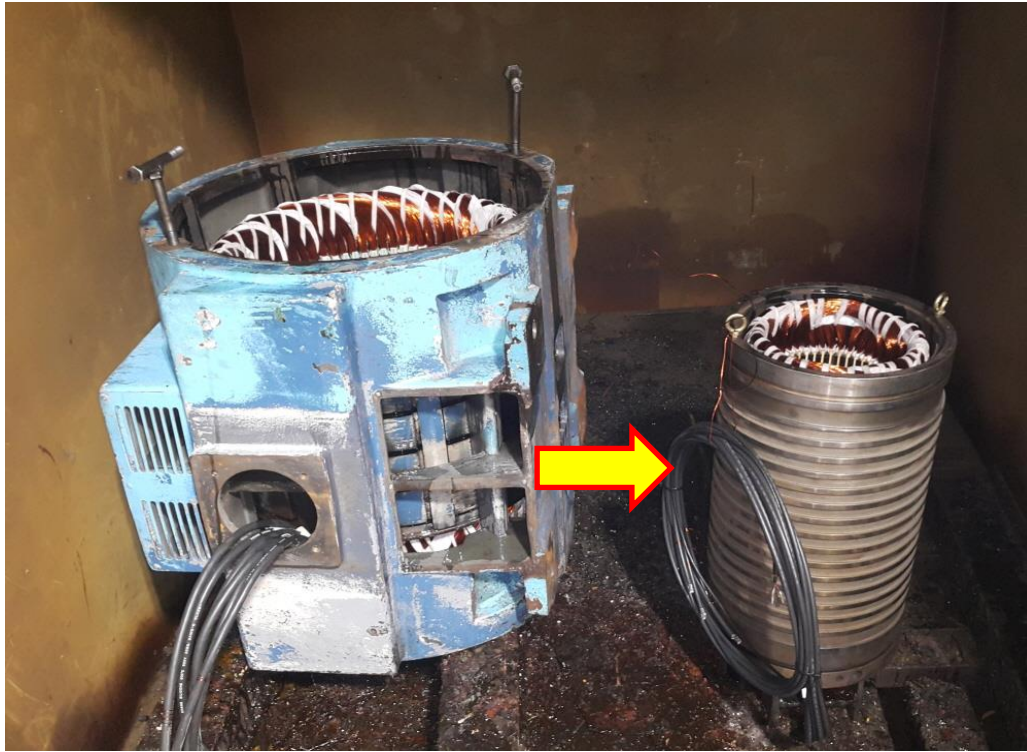
FANUC SPINDLE MOTOR 22/25KW REWINDING

STATOR권체

1차 INSULATING VARNISH DIPPING DRYING실시

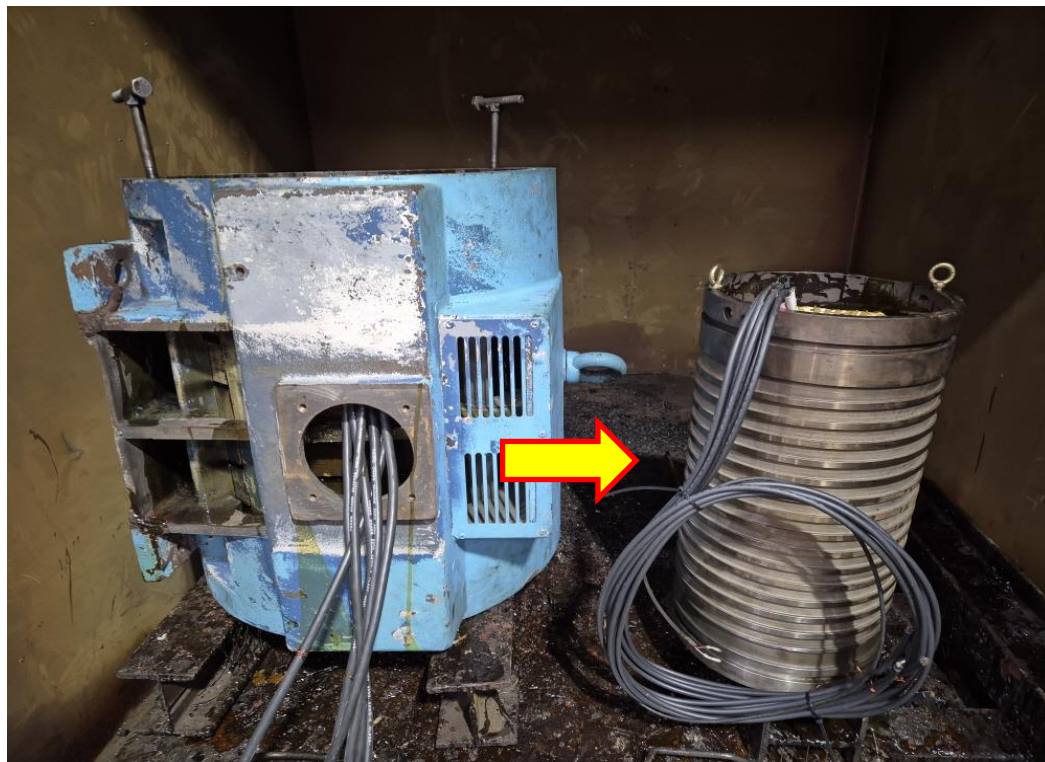
FANUC SPINDLE MOTOR 22/25KW REWINDING

STATOR권체

2차 INSULATING VARNISH DIPPING DRYING실시

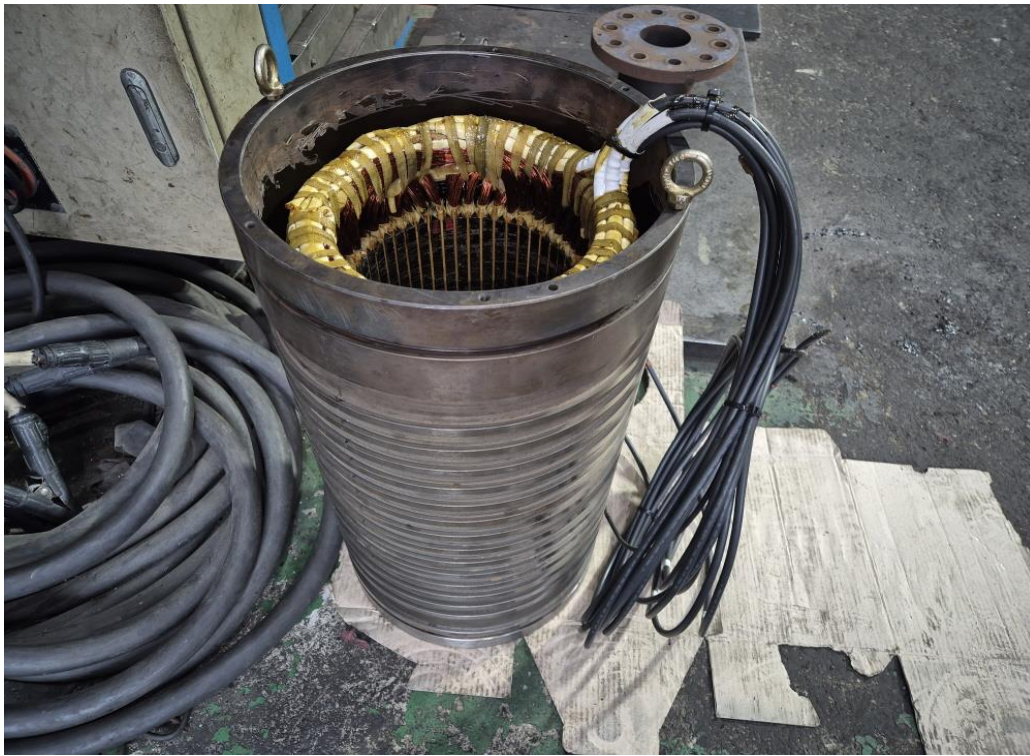
FANUC SPINDLE MOTOR 22/25KW REWINDING

STATOR권체

INSULATING VARNISH DIPPING DRYING실시 후

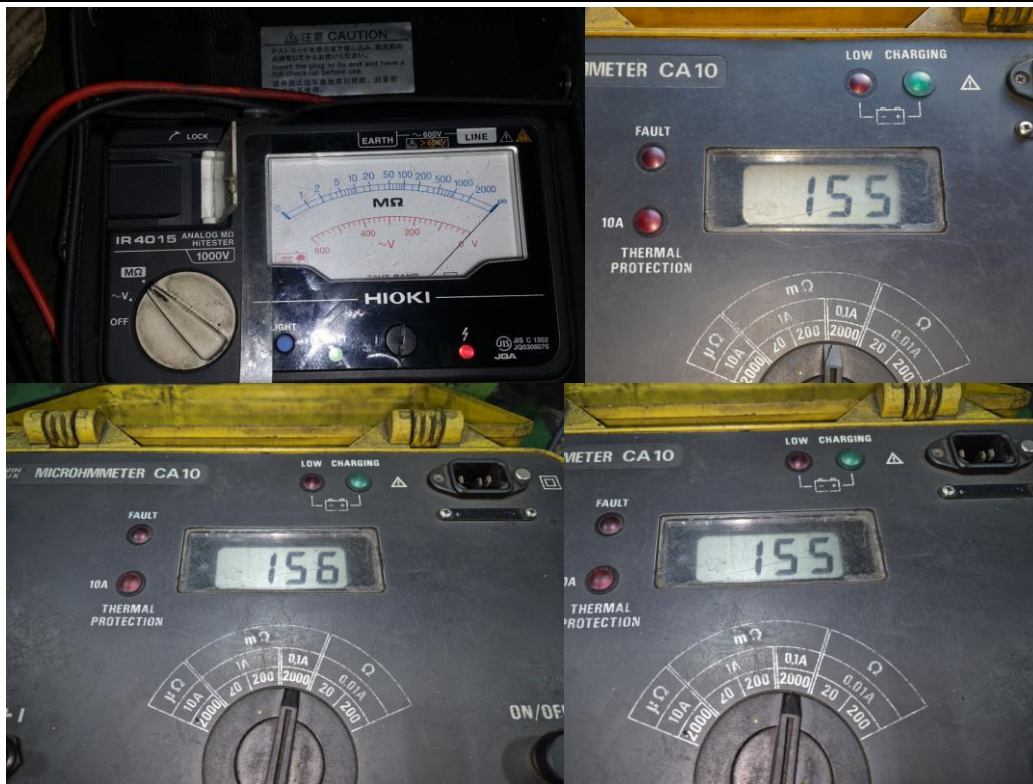
FANUC SPINDLE MOTOR 22/25KW REWINDING

출고검사

U1, V1, W1 절연저항 & 각 상별 권선저항

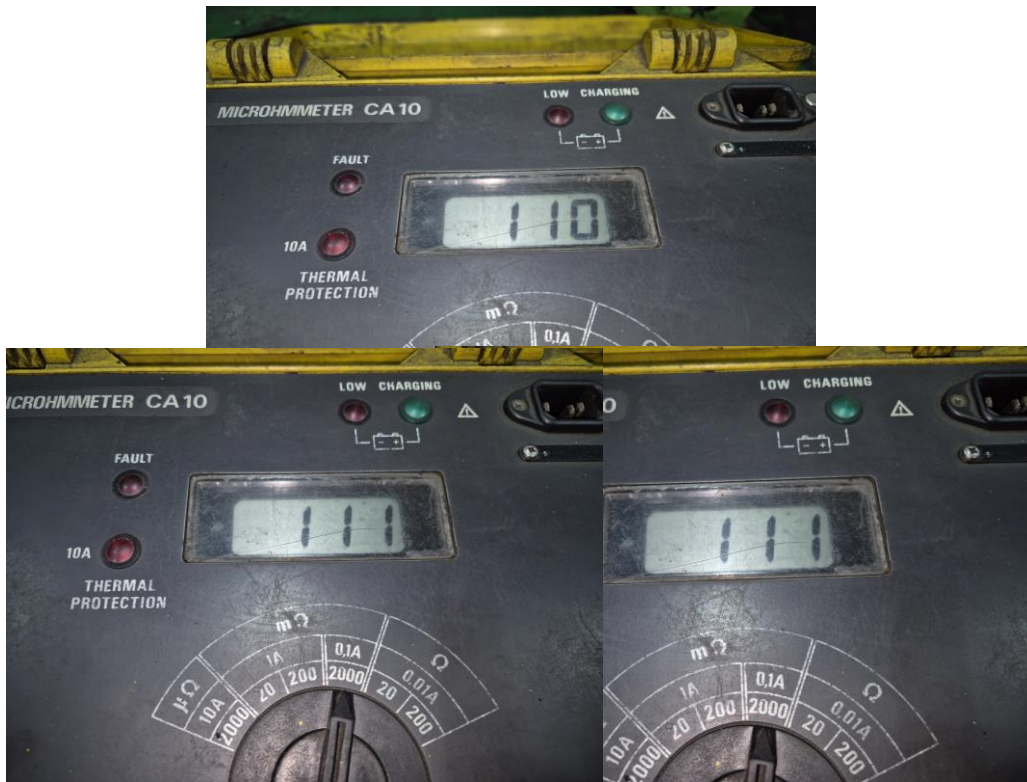
FANUC SPINDLE MOTOR 22/25KW REWINDING

출고검사

U2, V2, W2 각 상별 권선저항

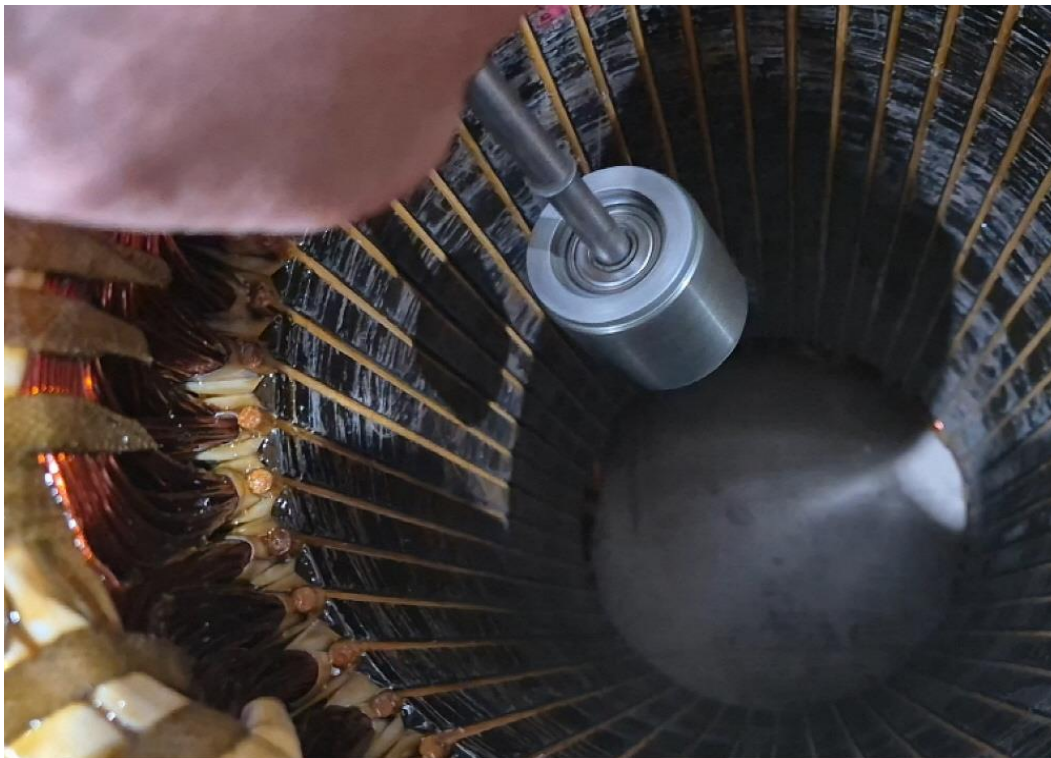
FANUC SPINDLE MOTOR 22/25KW REWINDING

출고검사

결선 및 회전검사

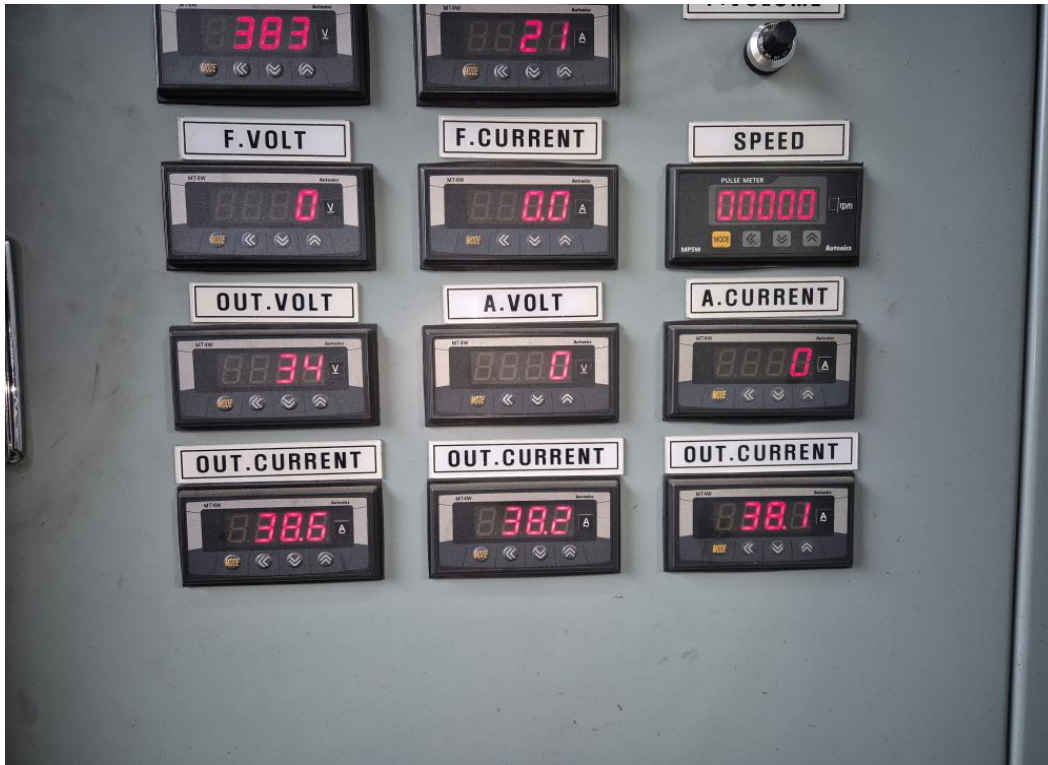
FANUC SPINDLE MOTOR 22/25KW REWINDING

출고검사

U1, V1, W1 결선검사 CURRENT

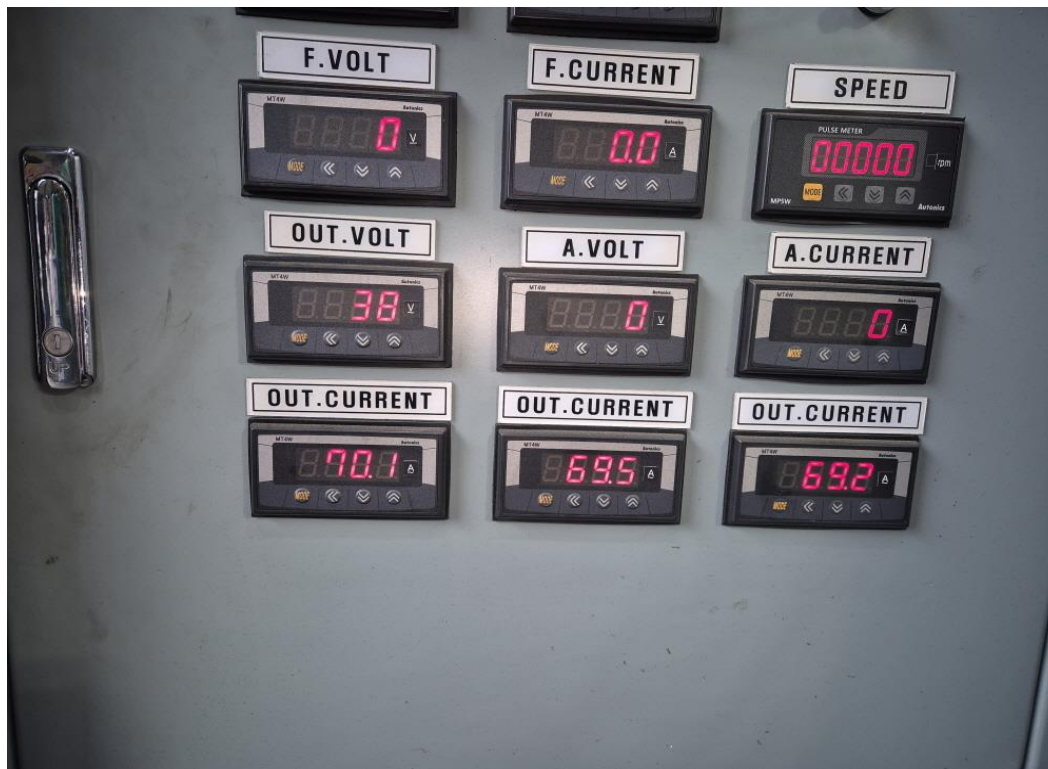
FANUC SPINDLE MOTOR 22/25KW REWINDING

출고검사

U2, V2, W2 결선검사 CURRENT
