작업공정사진철

고객명: (주)
공사명: 풍력공장 OHC(TEE8) MOTOR 예방정비

규격: 권선형 440V 120HP 10P 60%ED-외 4대

REPAIR 내역: 분해 조립 및 불순물 CLEANSING DRYING
INSULATING VARNISH DIPPING DRYING
부하측 HOUSING METALLIZING 연마 1면
반 부하측 HOUSING METALLIZING 연마 1면
BALANCING작업 UNBALANCE교정
BEARING 및 BRUSH교환
입 출고검사 시운전 TEST

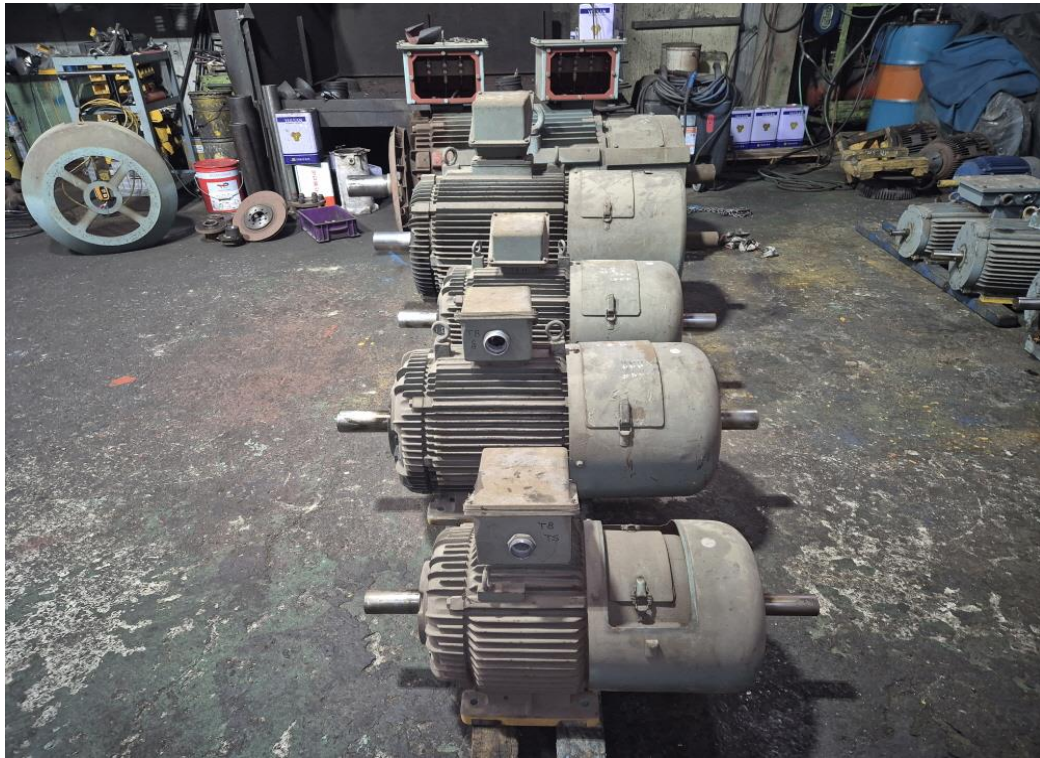
Ass'y

분해 전

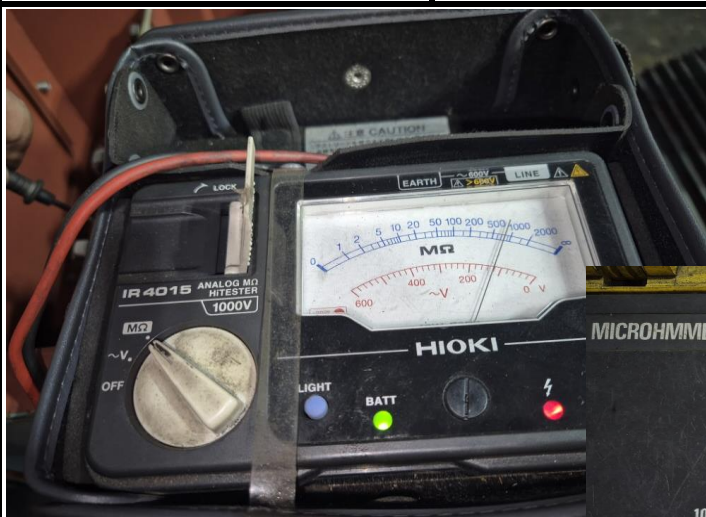
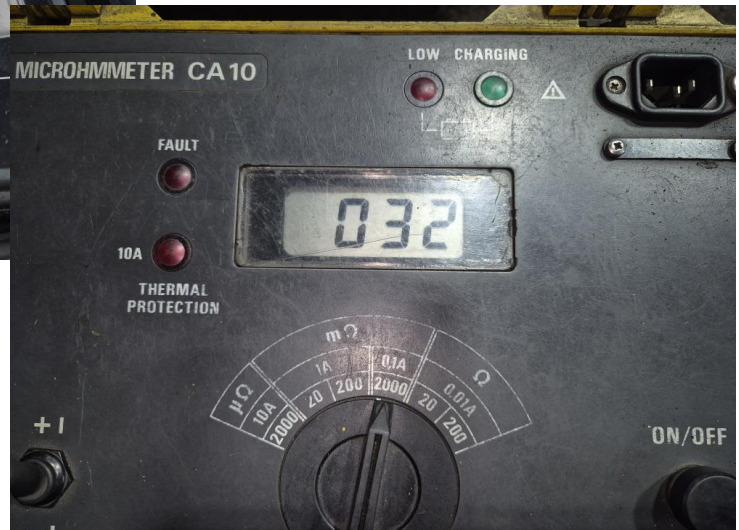
권선검사

1차 절연저항 & 권선저항

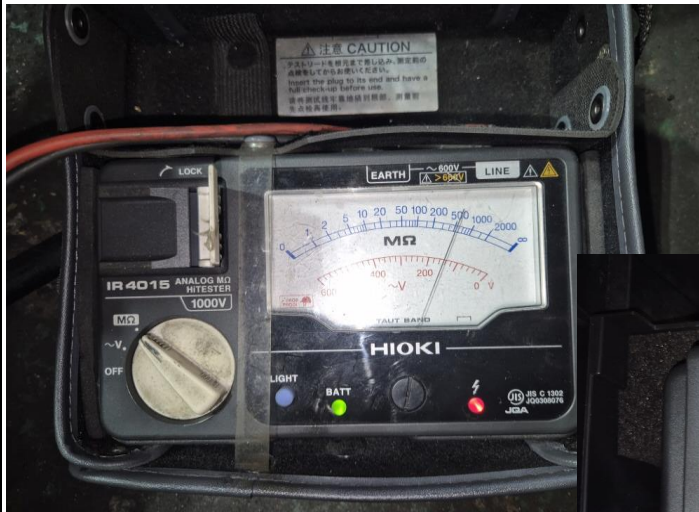
권선검사

2차 절연저항 & BRUSH를 제외한 권선저항

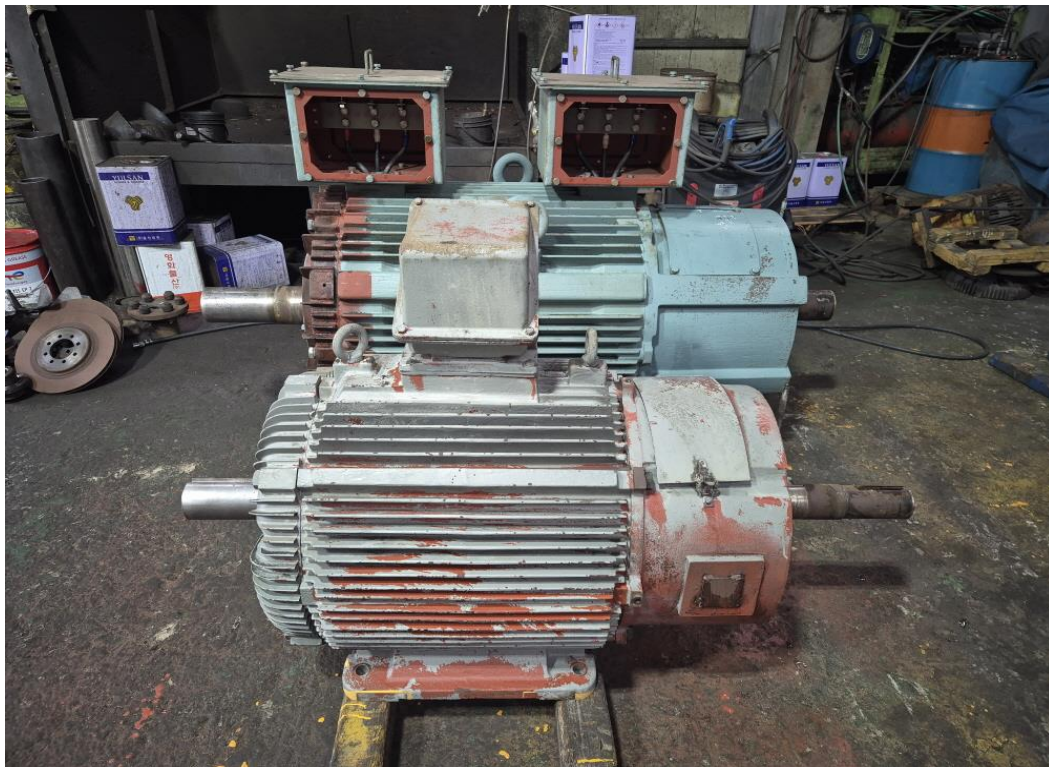
Ass'y

불순물제거 스팀세척 후 분해 실시

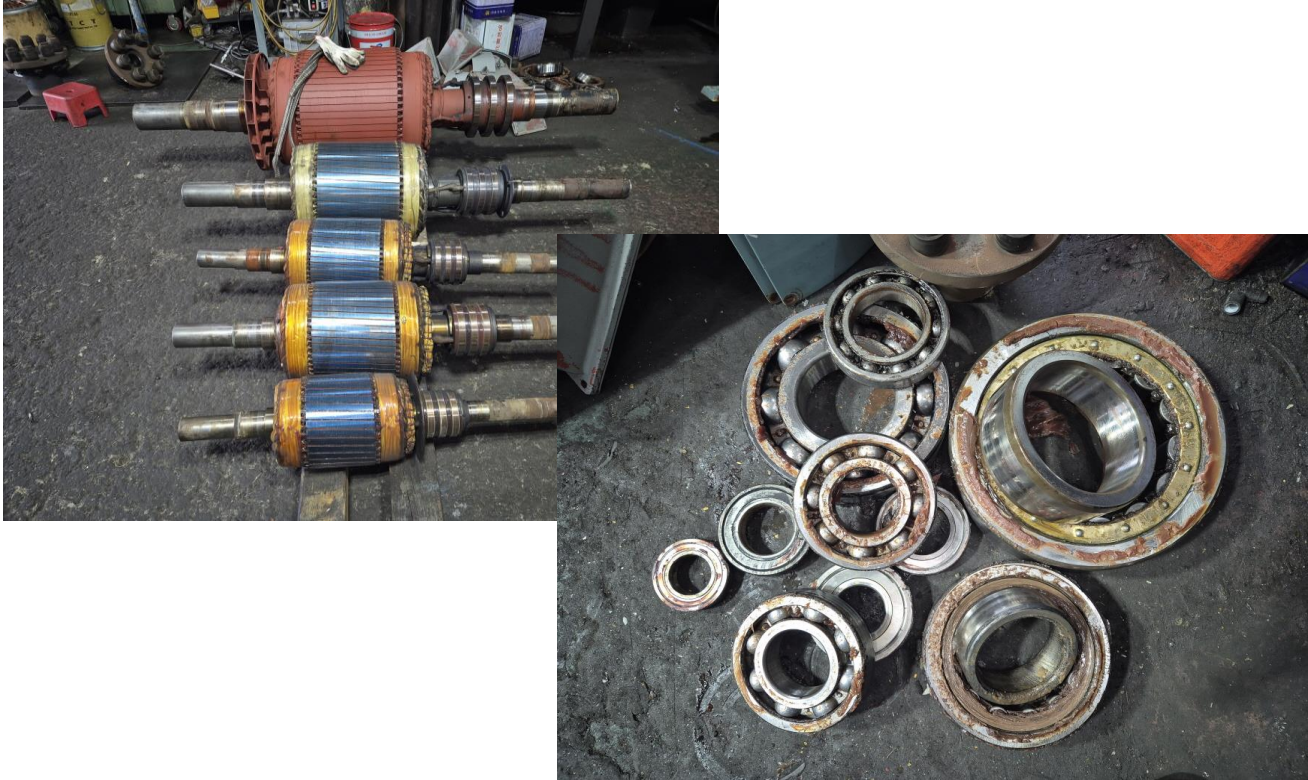
ROTOR 권체	BEARING 하체 실시
작업공정	권선형 MOTOR 120HP 10P 외 4대 입고검사

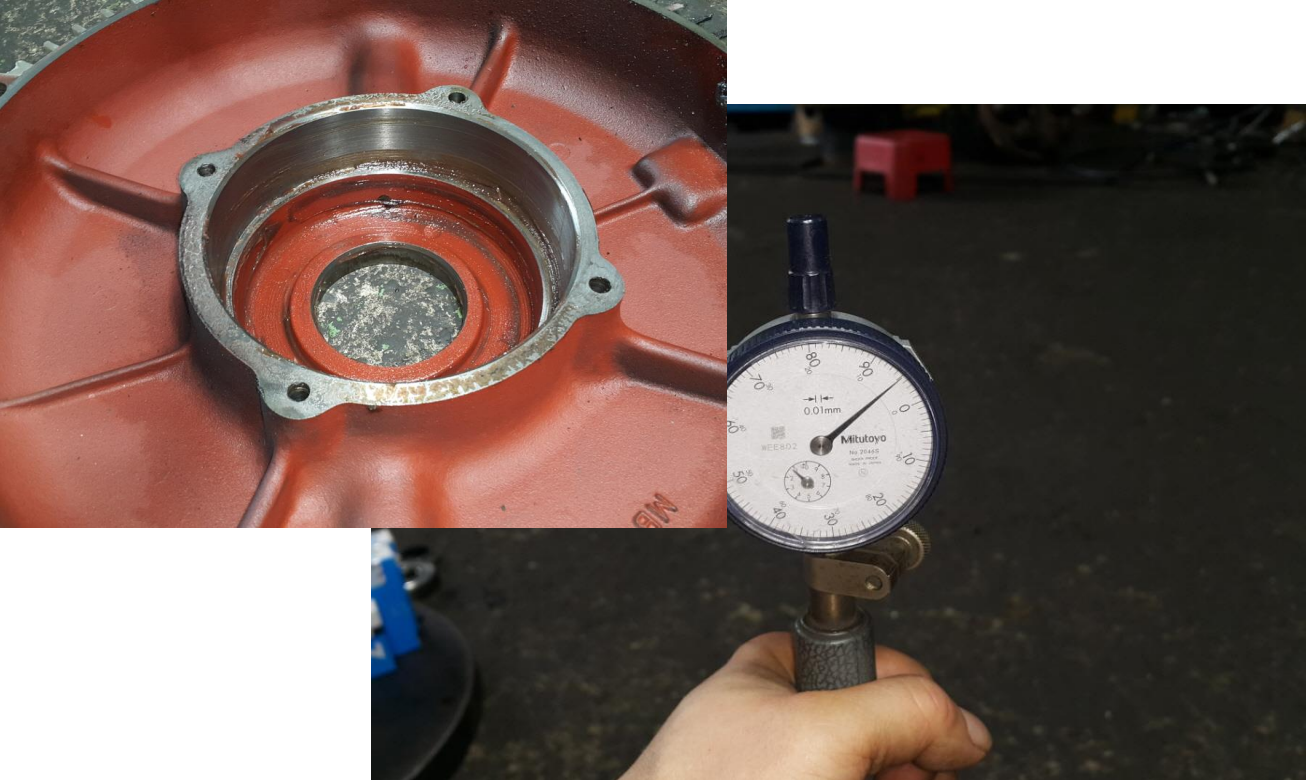
BRACKET	AUX 부하측 HOUSING 검사 5/100로 불량

AUX 부하측 HOUSING METALLIZING 연마 후 검사 0/100

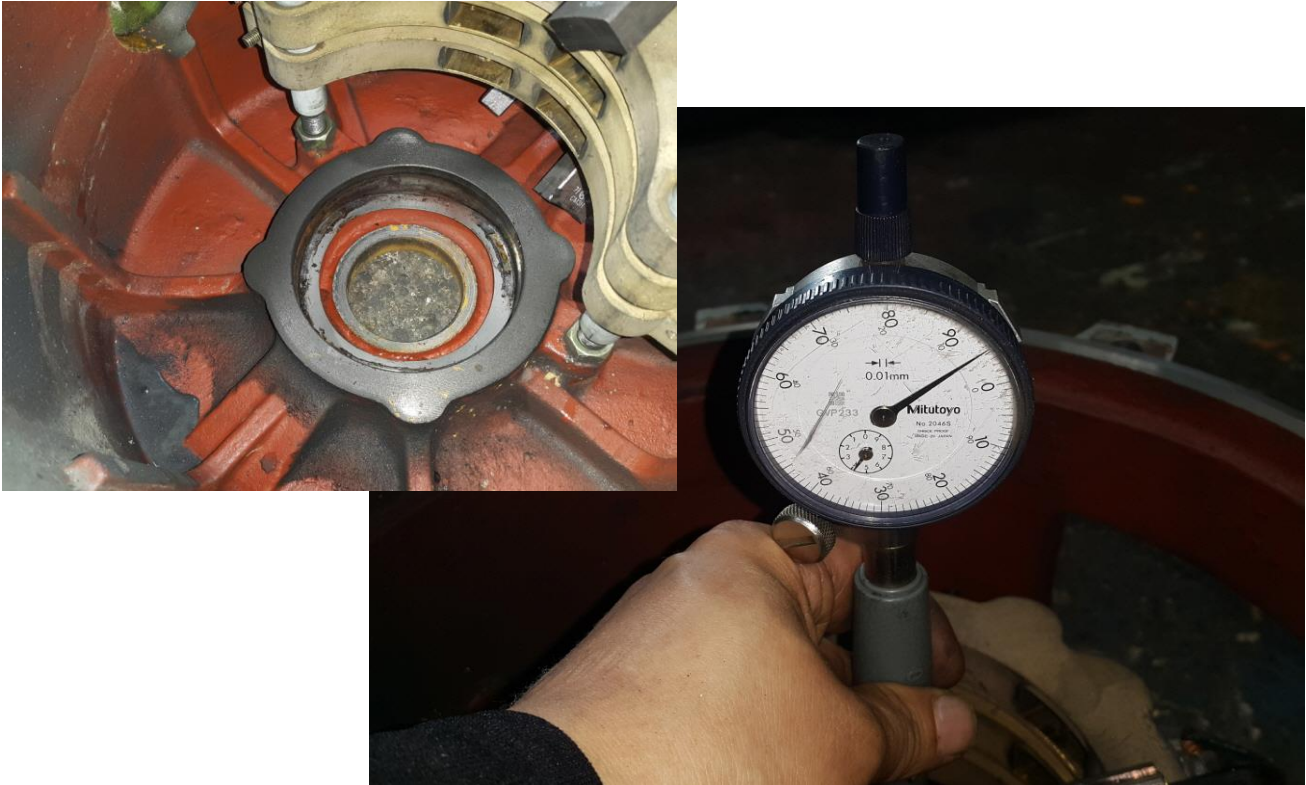
BRACKET	BRIDGE동편 HOUSING 마모검사 5/100로 불량
작업공정	권선형 MOTOR 120HP 10P 외 4대 입고검사

BRIDGE동편 HOUSING METALLIZING 연마 후 검사 0/100

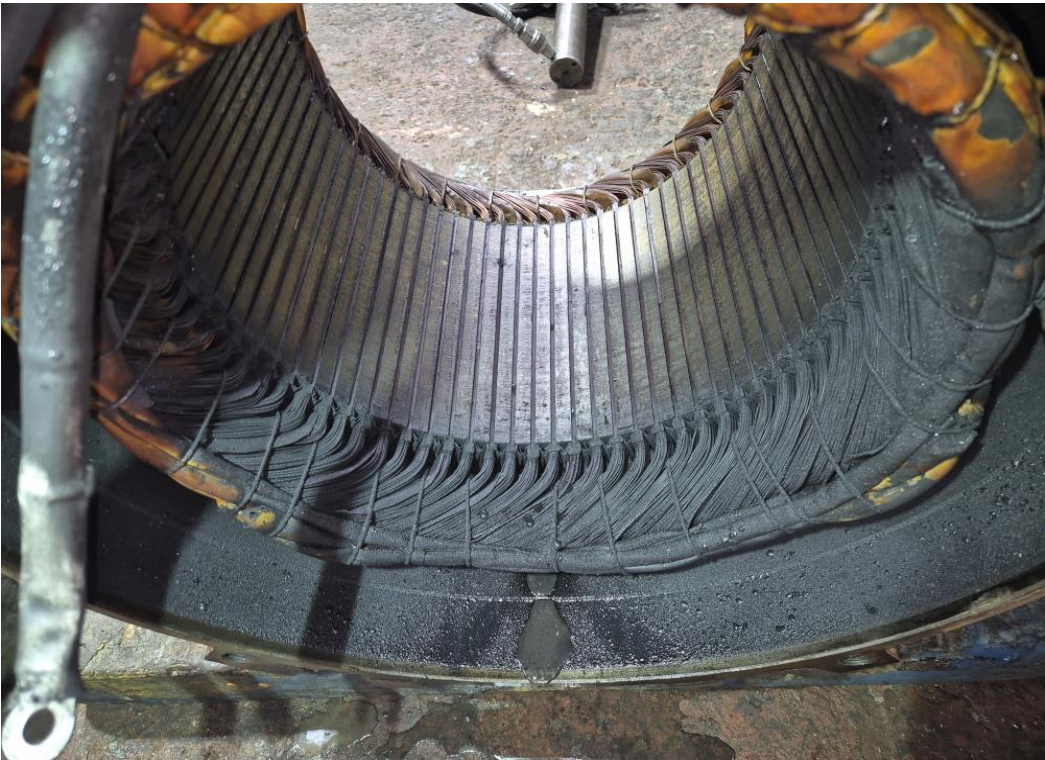
STATOR 권체	분해 후

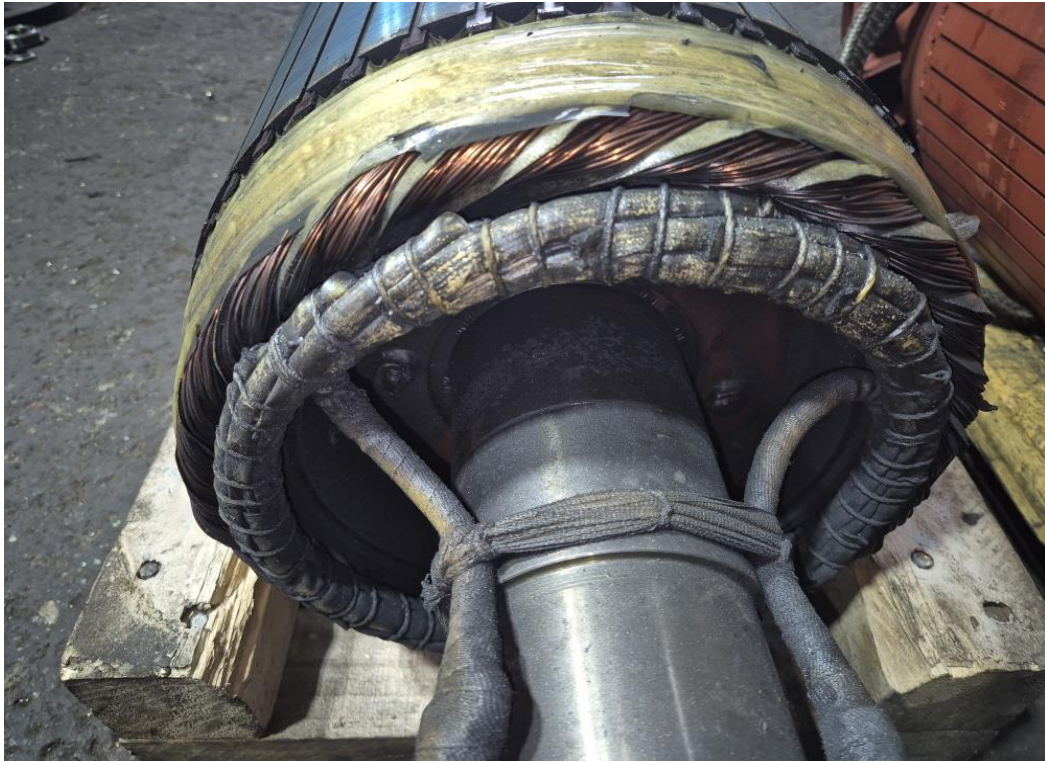
TOTOR 권체

분해 후

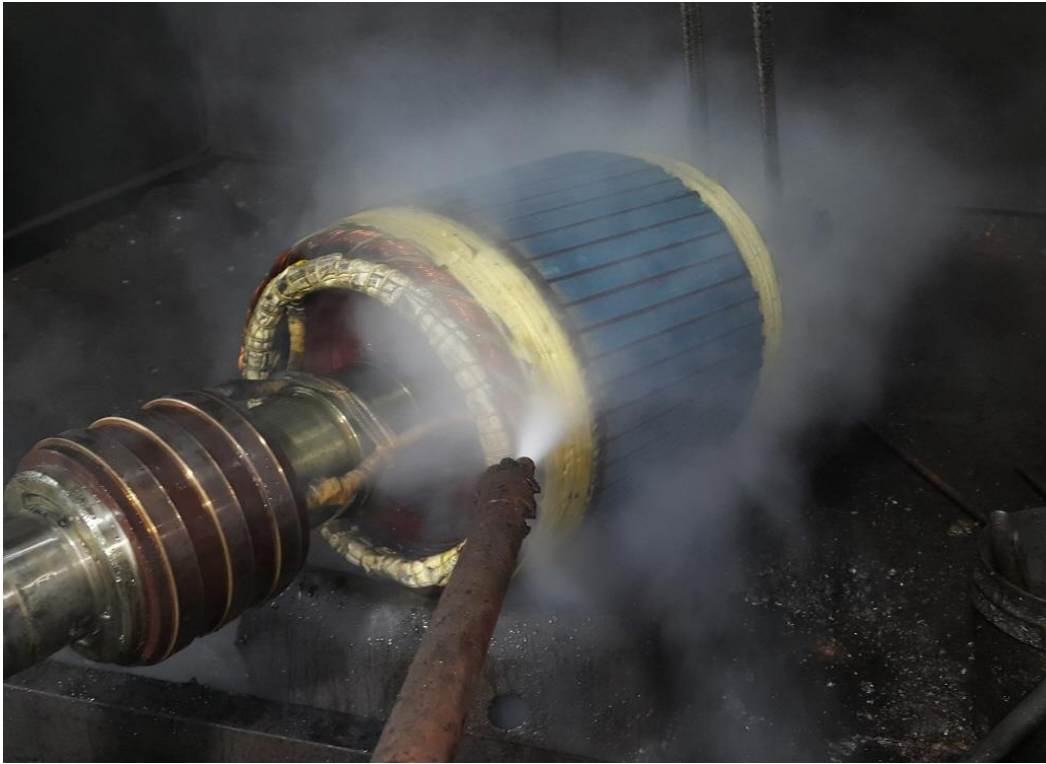
ROTOR 권체

스팀세척 실시

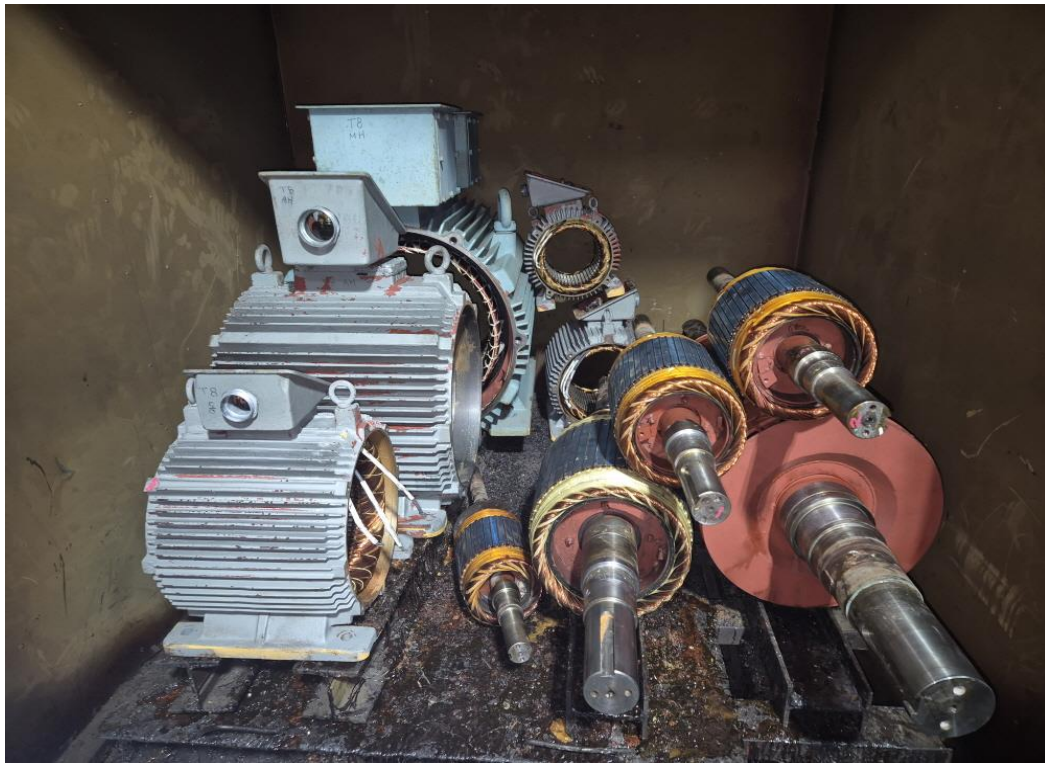
권체

세척 후 건조실시

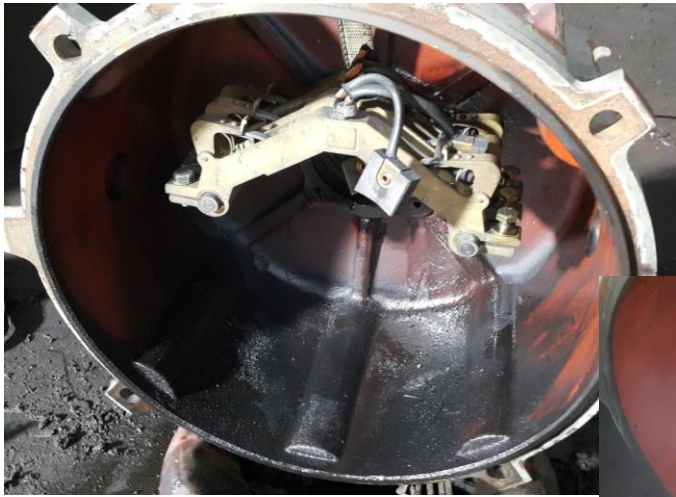
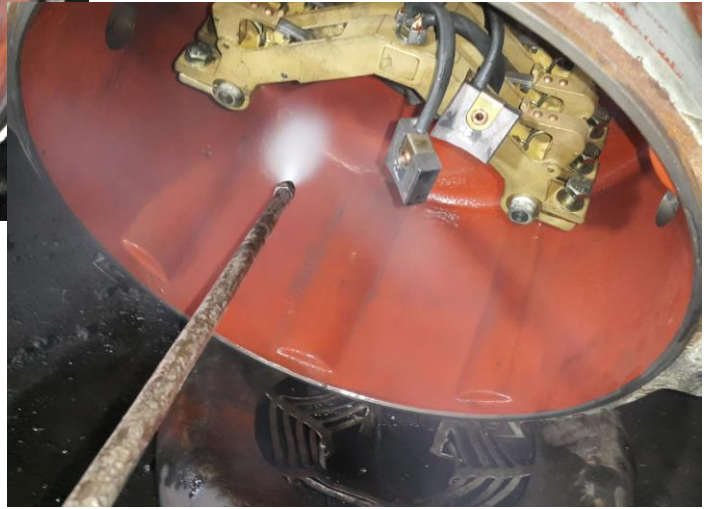
조립부품

세척 실시

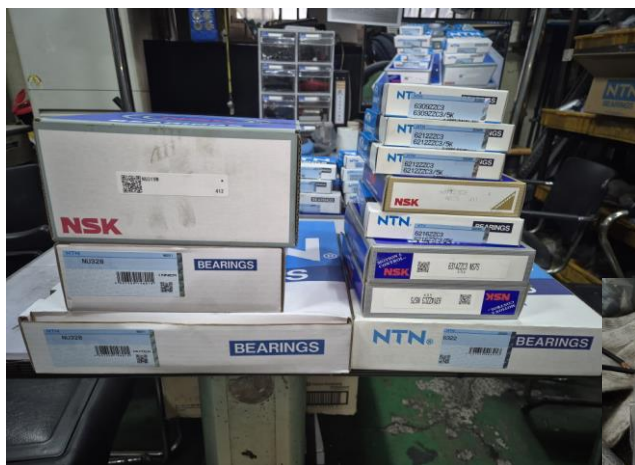
소모품

교환될 BEARING & BRUSH

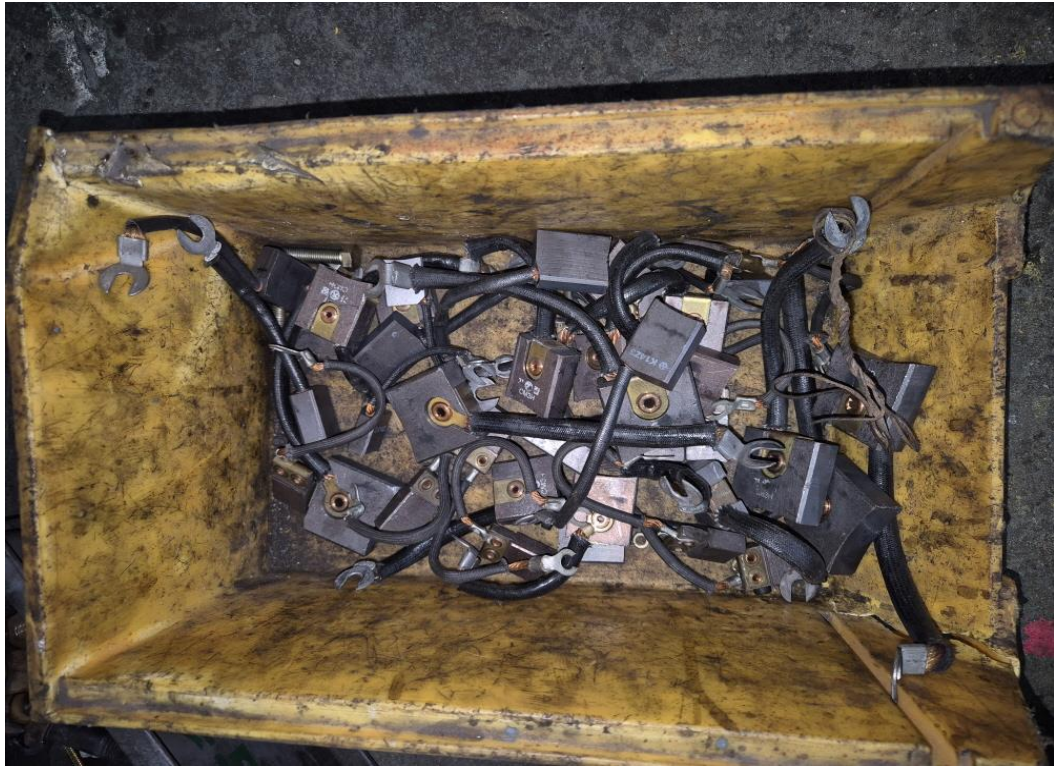
BRUSH	폐기 BRUSH
작업공정	권선형 MOTOR 120HP 10P 외 4대 OVERHAUL

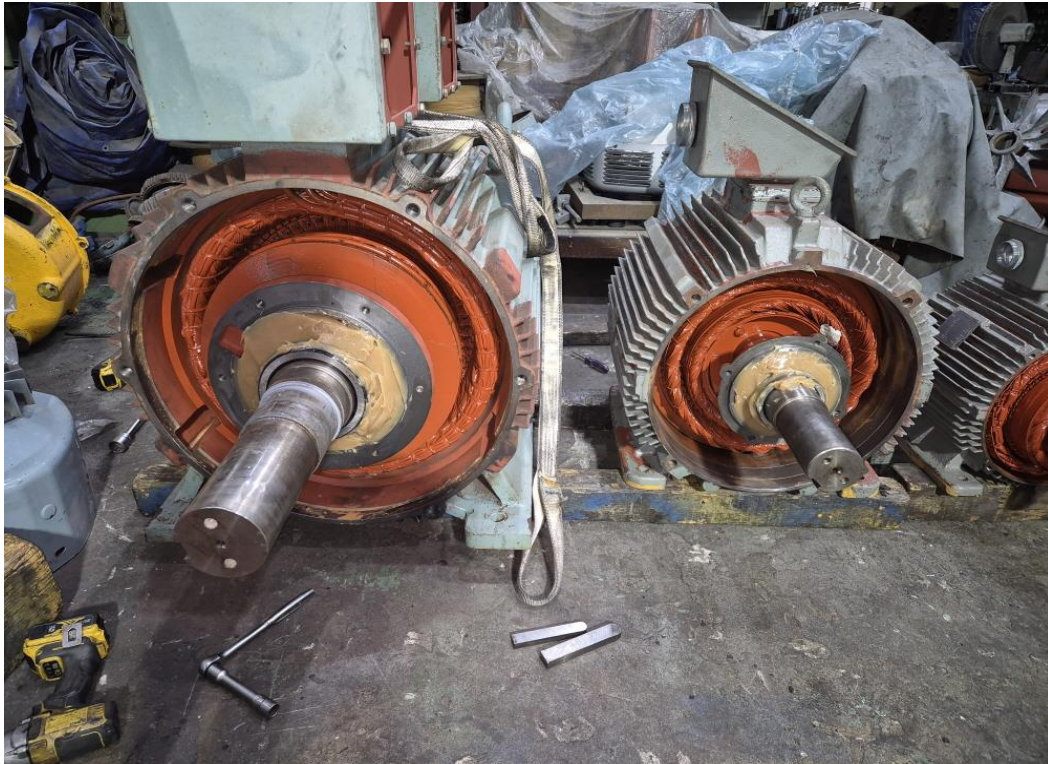
Ass'y

BEARING 예열교환 GREASE CHARGING 조립실시

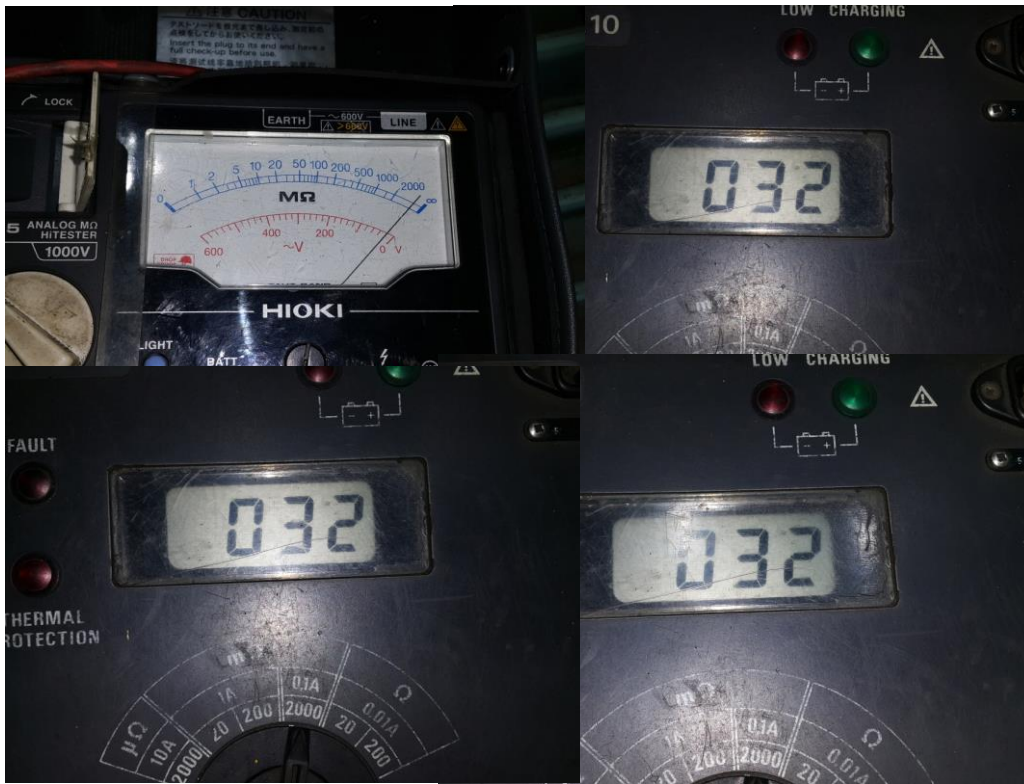
출고검사 MAIN

1차 절연저항 & 각 상별 권선저항

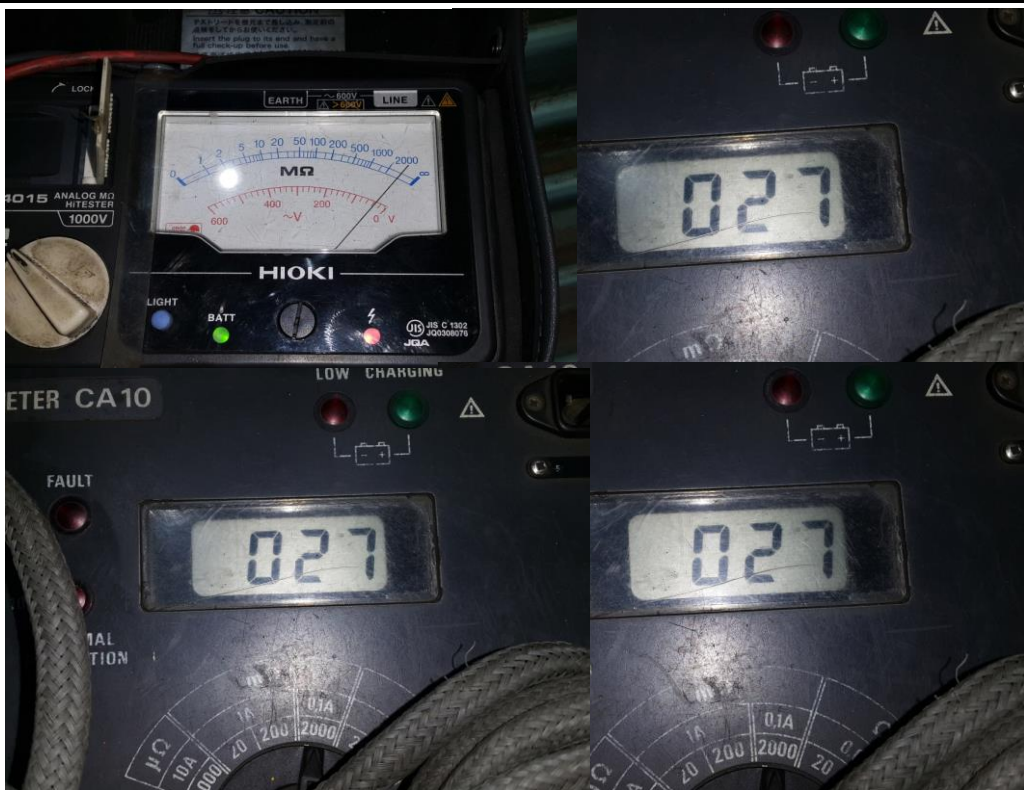
출고검사 MAIN

2차 절연저항 & 각 상별 권선저항

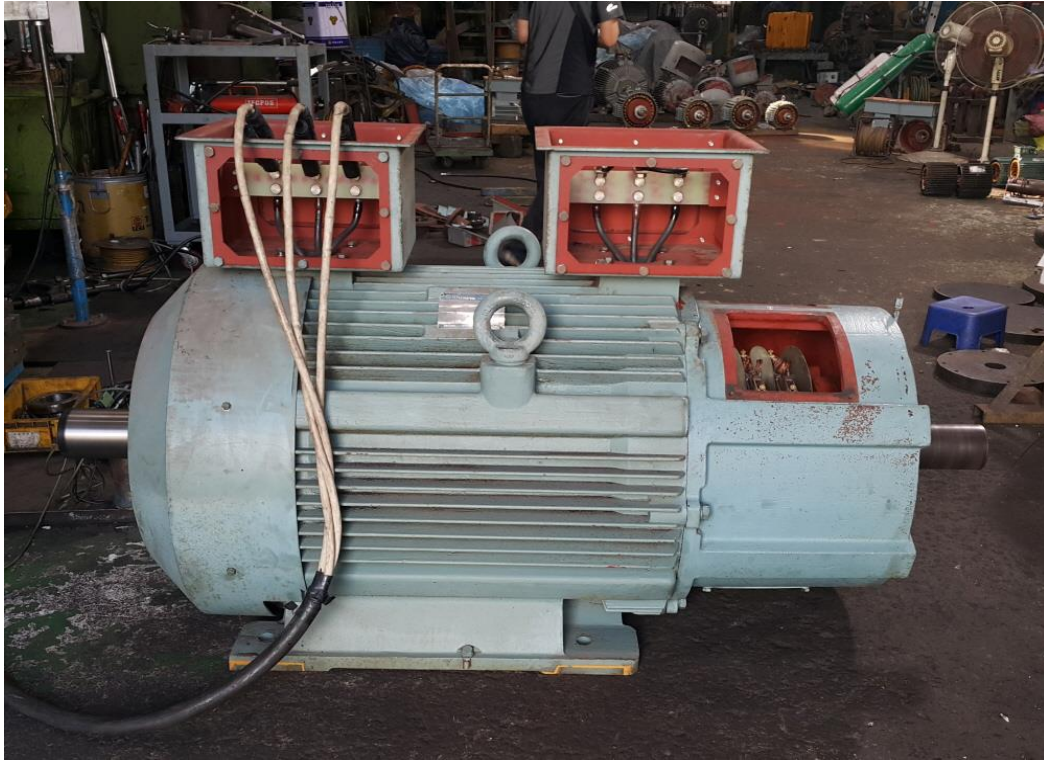
출고검사 MAIN

시운전 TEST 실시

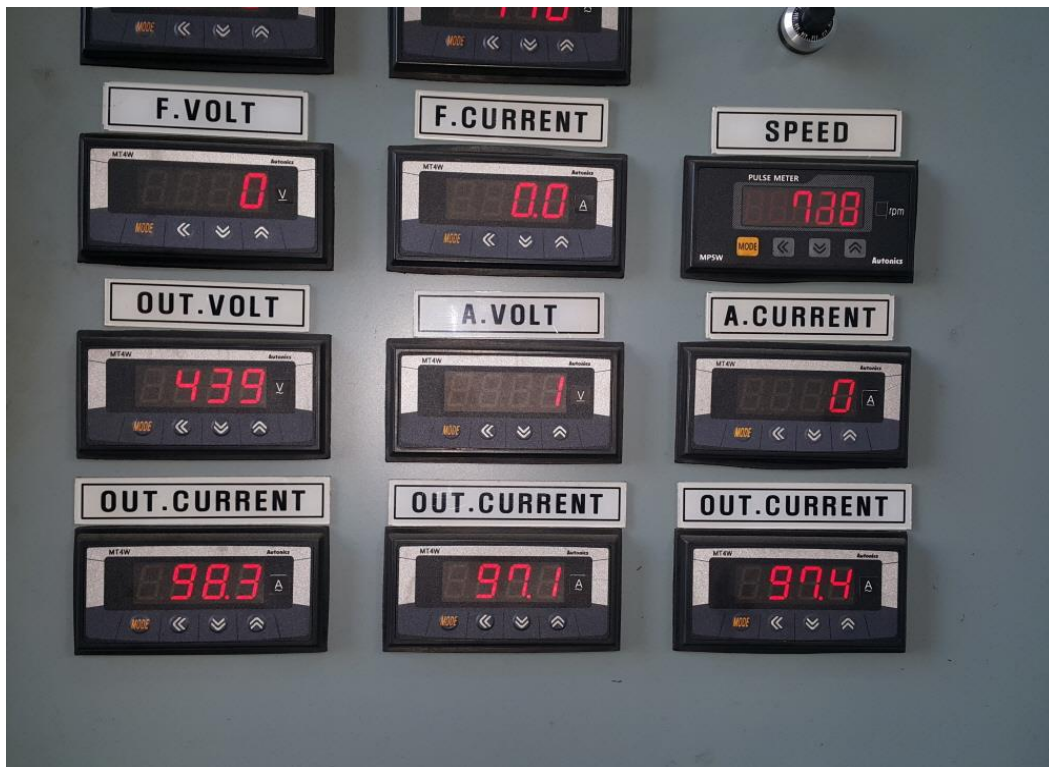
출고검사 MAIN

시운전 TEST 실시 운전 CURRENT

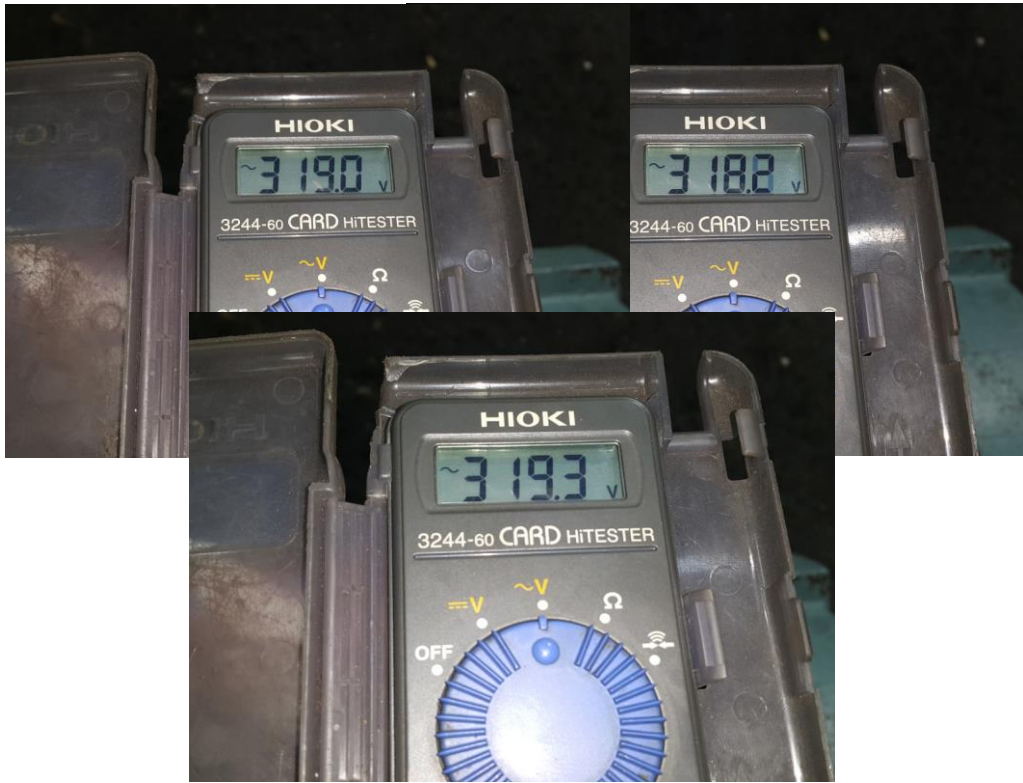
출고검사 MAIN

441V일때 2차 출력 전압

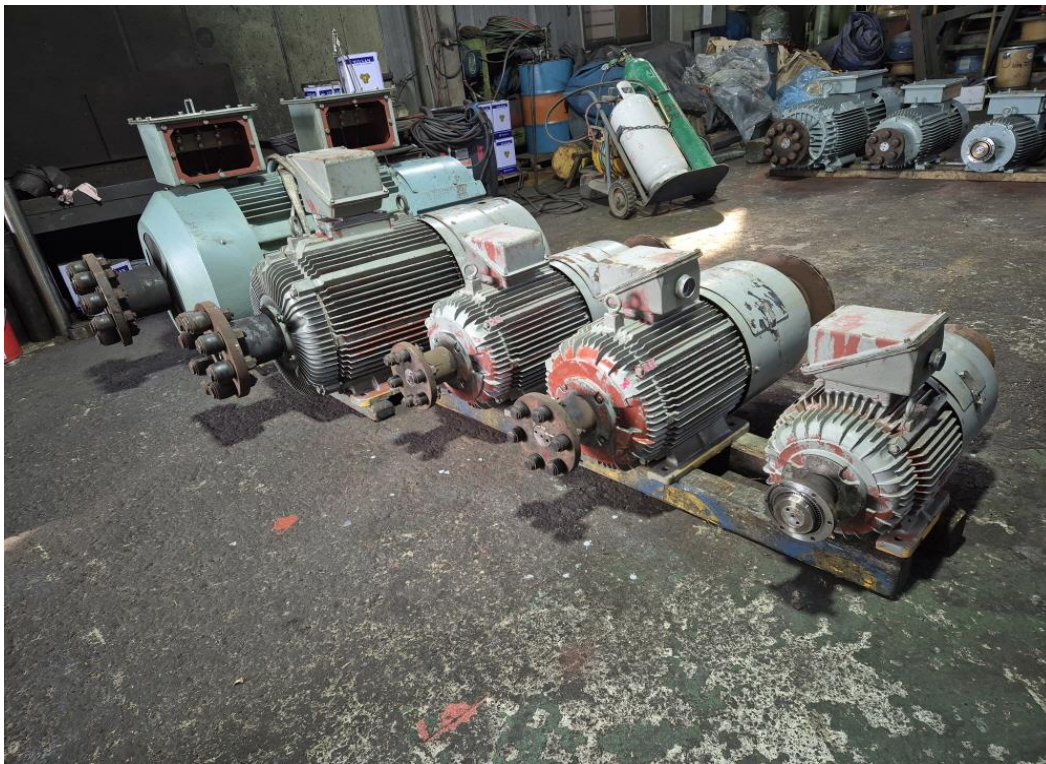
Ass'y

출고검사 후

나머지 MOTOR 동일한 조건으로 출고검사 됨으로 CHECK LIST 참조
