# 작업공정사진철

고객명: (주)  
공사명: 풍력공장 OHC(TEFO) MOTOR 예방정비

규격: 권선형 440V 60HP 8P 60%ED 외 3대

REPAIR 내역: 분해 조립 및 불순물 CLEANSING DRYING  
INSULATING VARNISH DIPPING DRYING  
부하측 HOUSING METALLIZING 연마 1면  
BALANCING작업 UNBALANCE교정  
BEARING 및 BRUSH교환  
입 출고검사 시운전 TEST

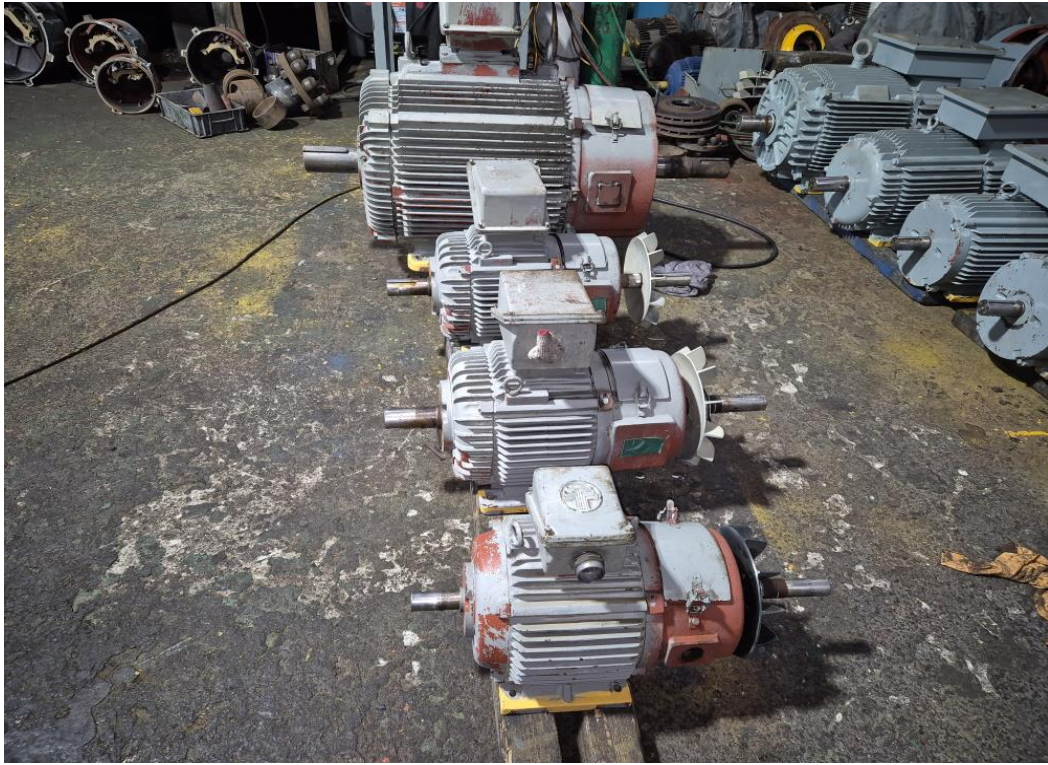
Ass'y

불순물제거 스팀세척 후 분해 실시

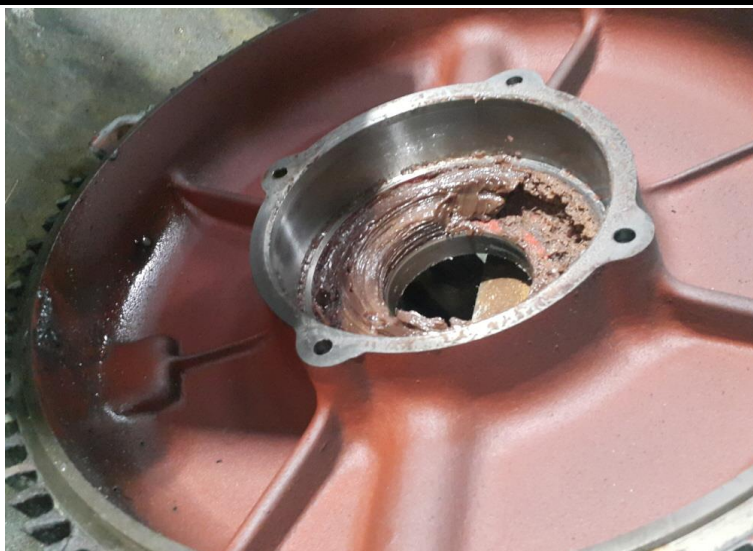
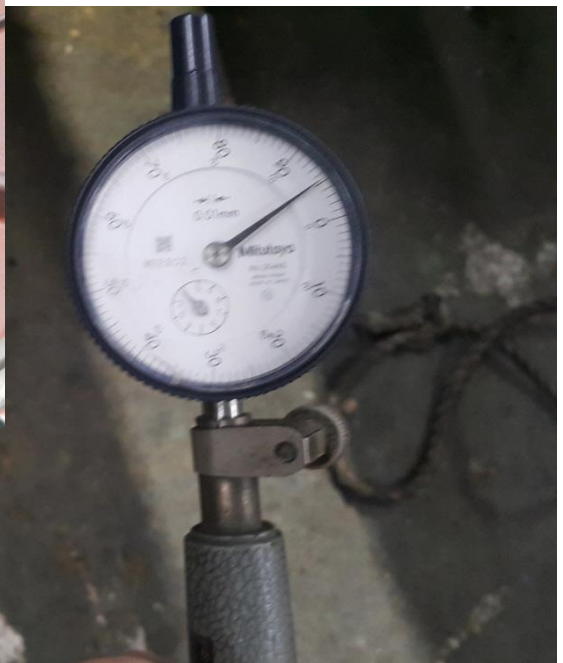
BRACKET

MAIN 부하측 HOUSING 검사 5/100으로 불량

MAIN 부하측 HOUSING METALLIZING 연마 후 검사 0/100

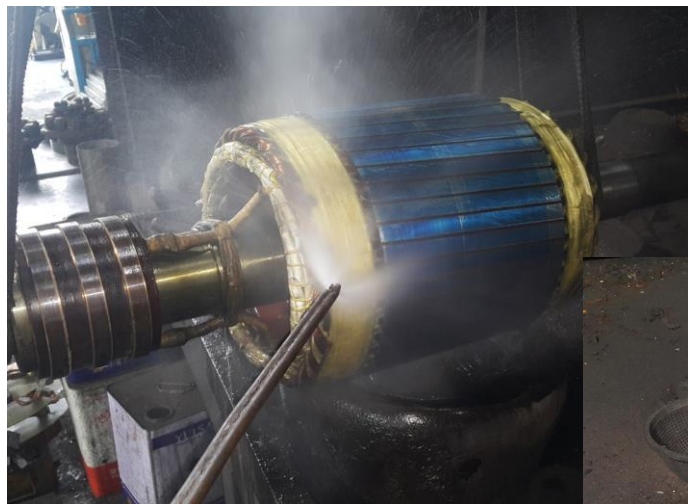
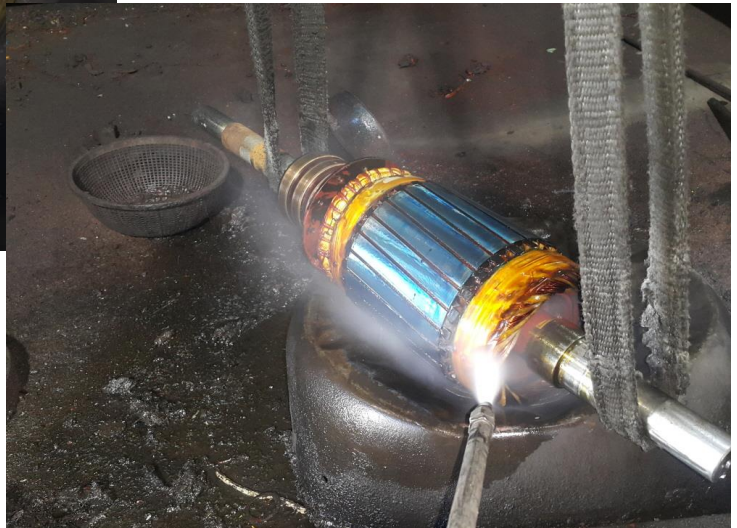
ROTOR 권체

스팀세척 실시

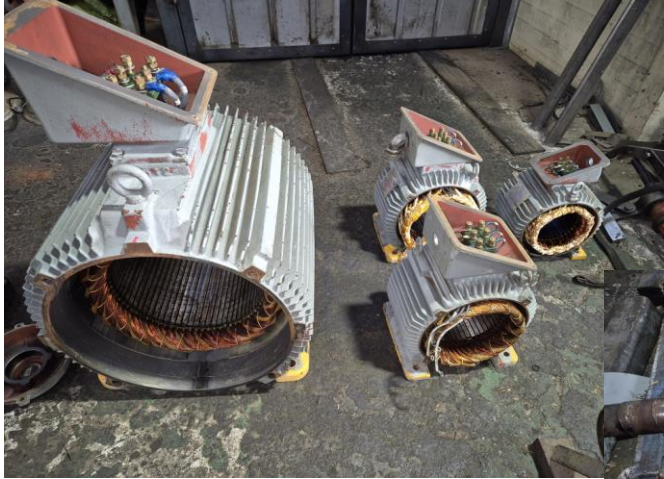
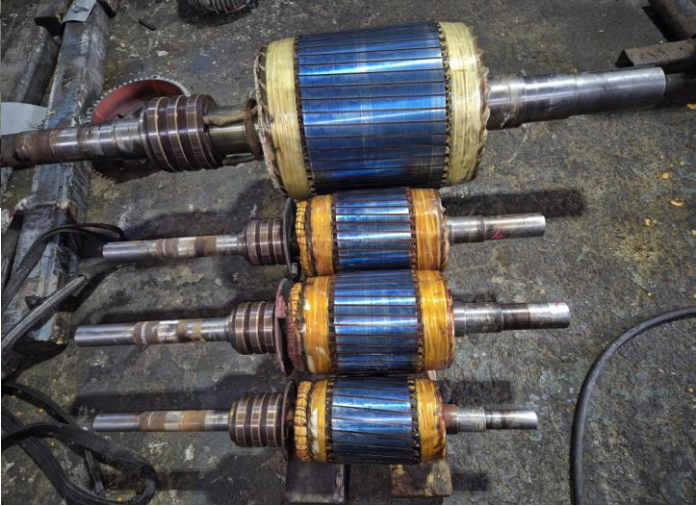
권체	세척 후 권선상태 양호
작업공정	권선형 MOTOR 60HP 8P 외 3대 OVERHAUL

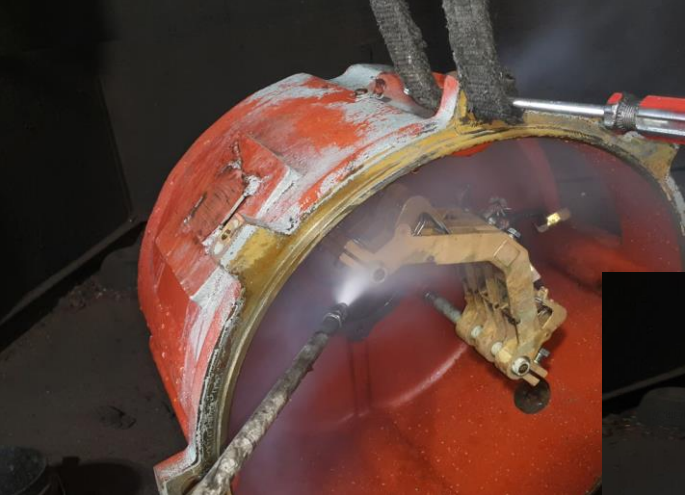
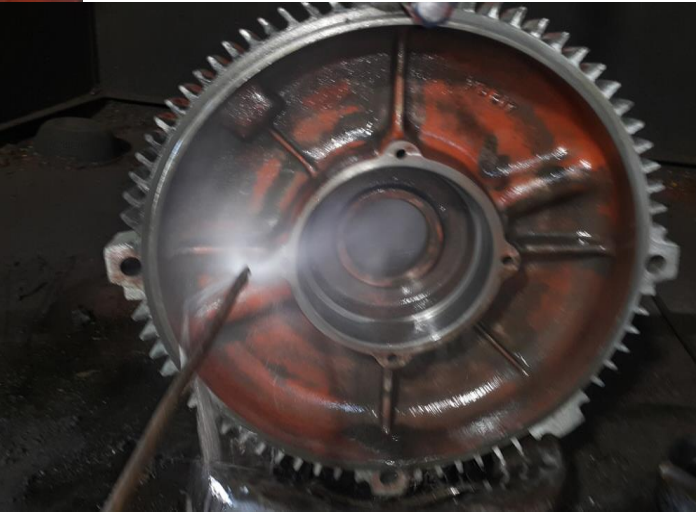
조립부품	세척 실시

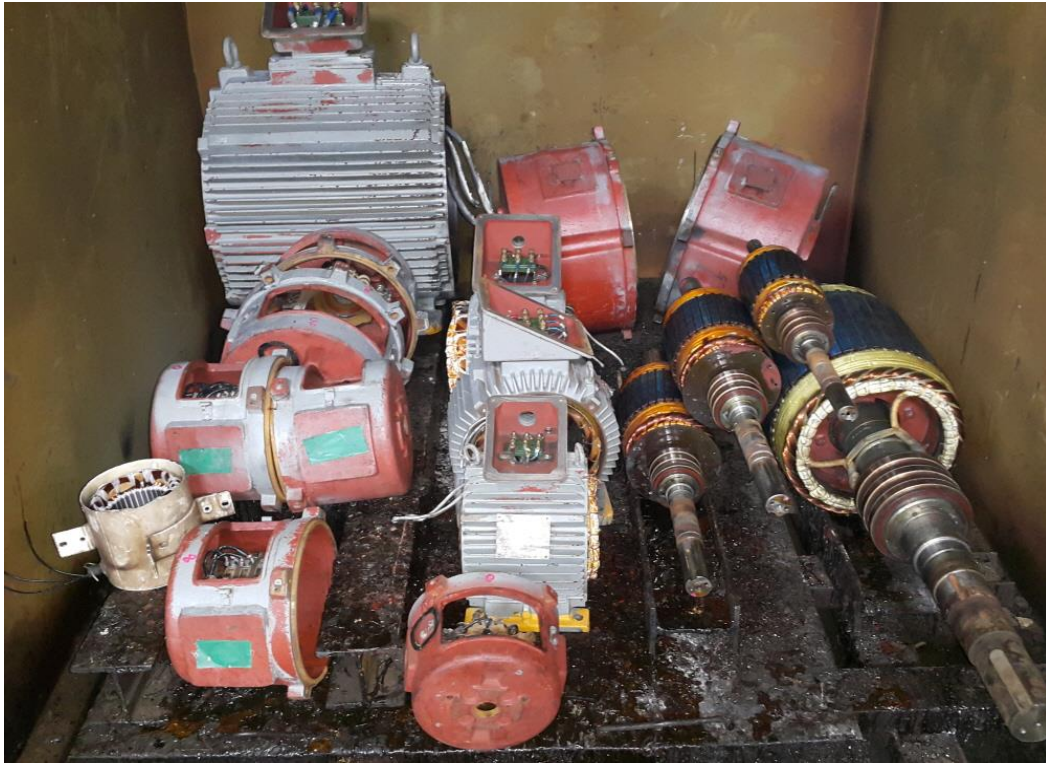
권체

세척 후 건조실시

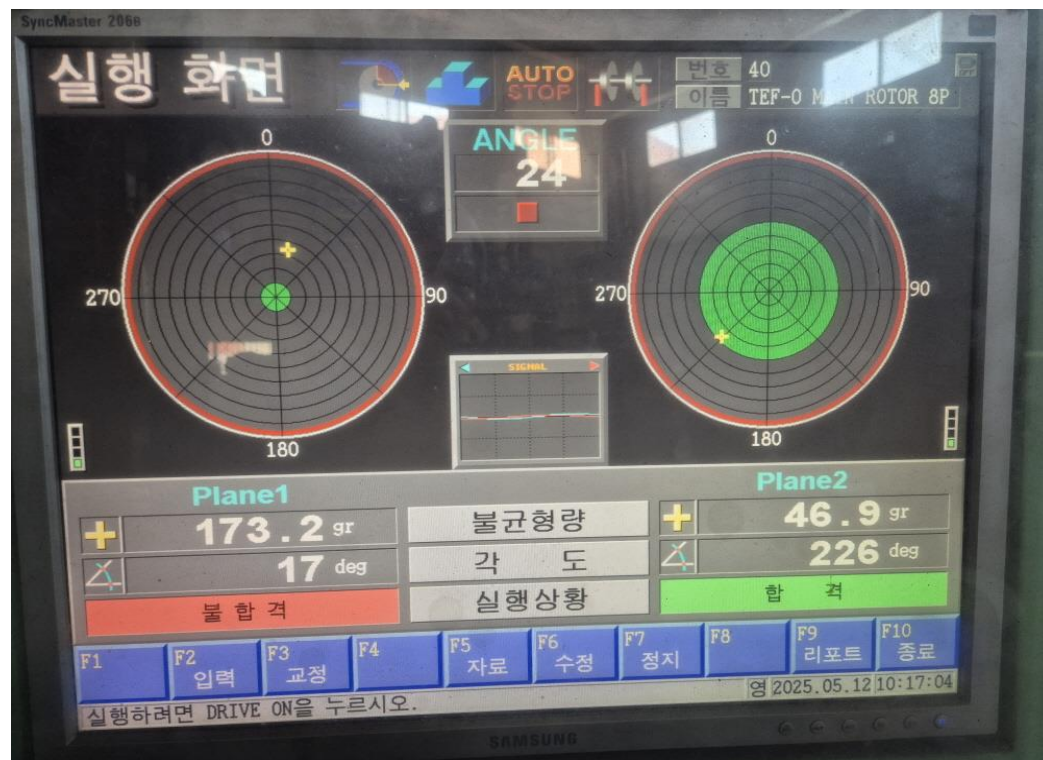
ROTOR

초기 UNBALANCE

PLANE1	PLANE2
UNBALANCE	209.0 gr	18.2 gr
ANGLE	29 deg	58 deg
RESULT	REJECT	ACCEPT

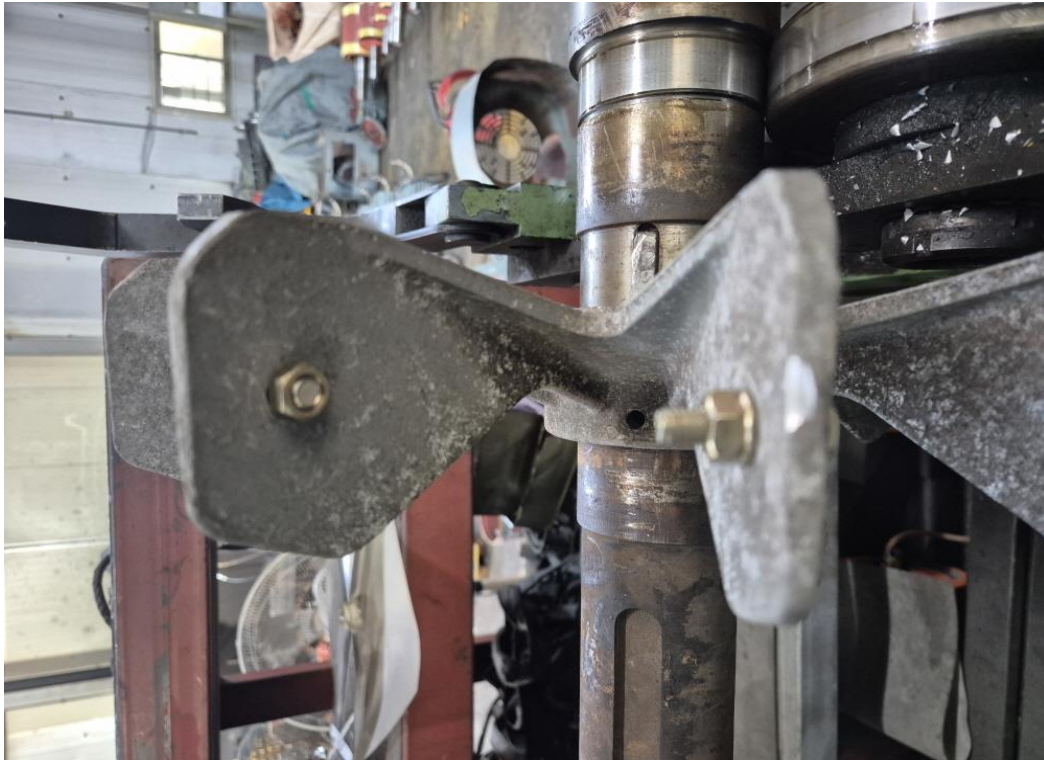
ROTOR

교정된 UNBALANCE REPORT 참조

PLANE1	PLANE2
UNBALANCE	11.7 gr	12.0 gr
ANGLE	45 deg	159 deg
RESULT	ACCEPT	ACCEPT

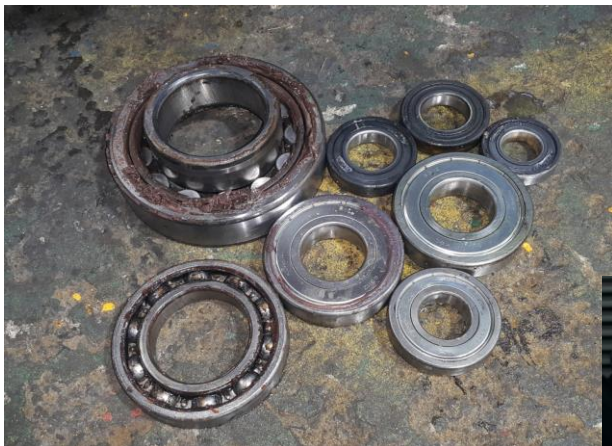
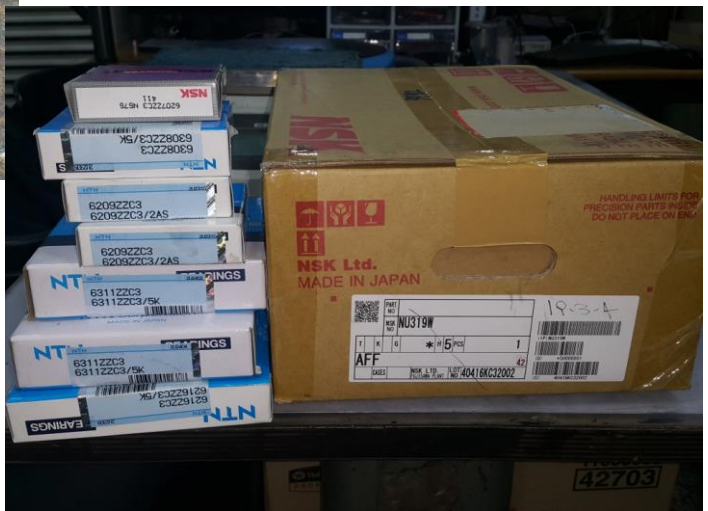
소모품

취외 & 교환 될 BEARING 4대분

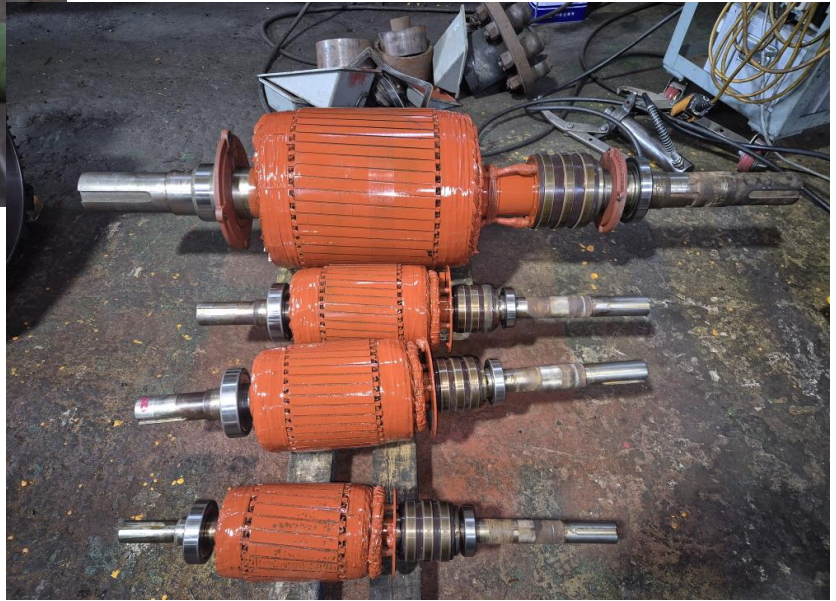
소모품

BEARING 예열교환 조립실시

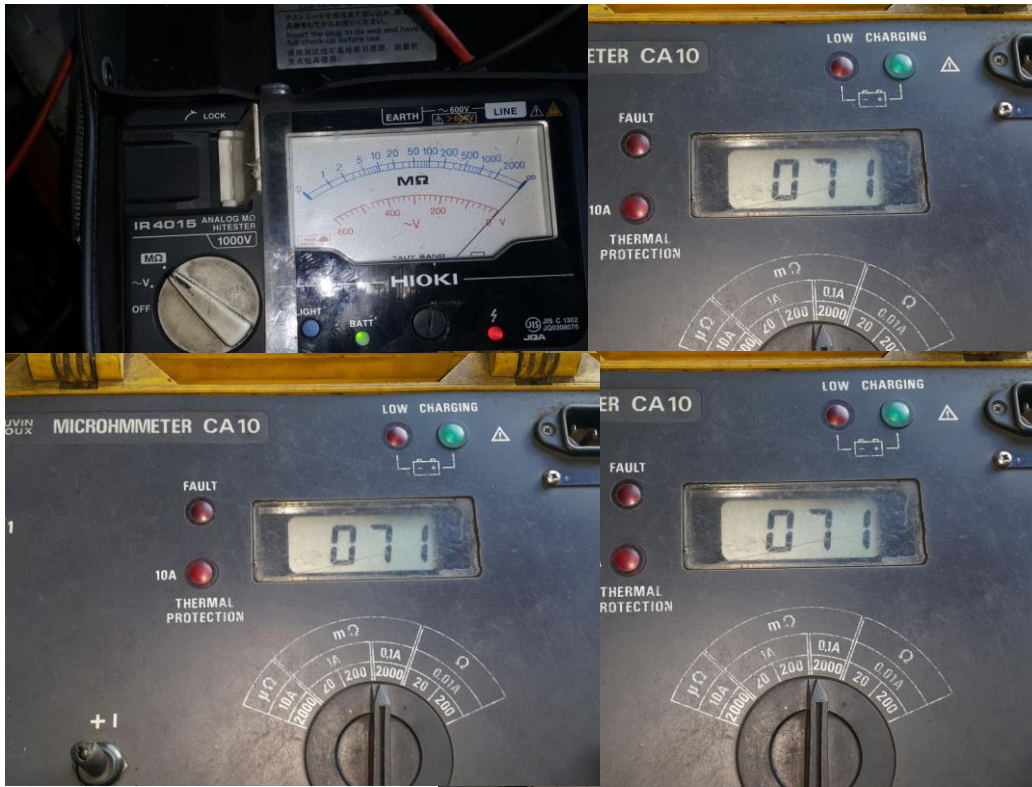
출고검사 MAIN

1차 절연저항 & 각 상별 권선저항

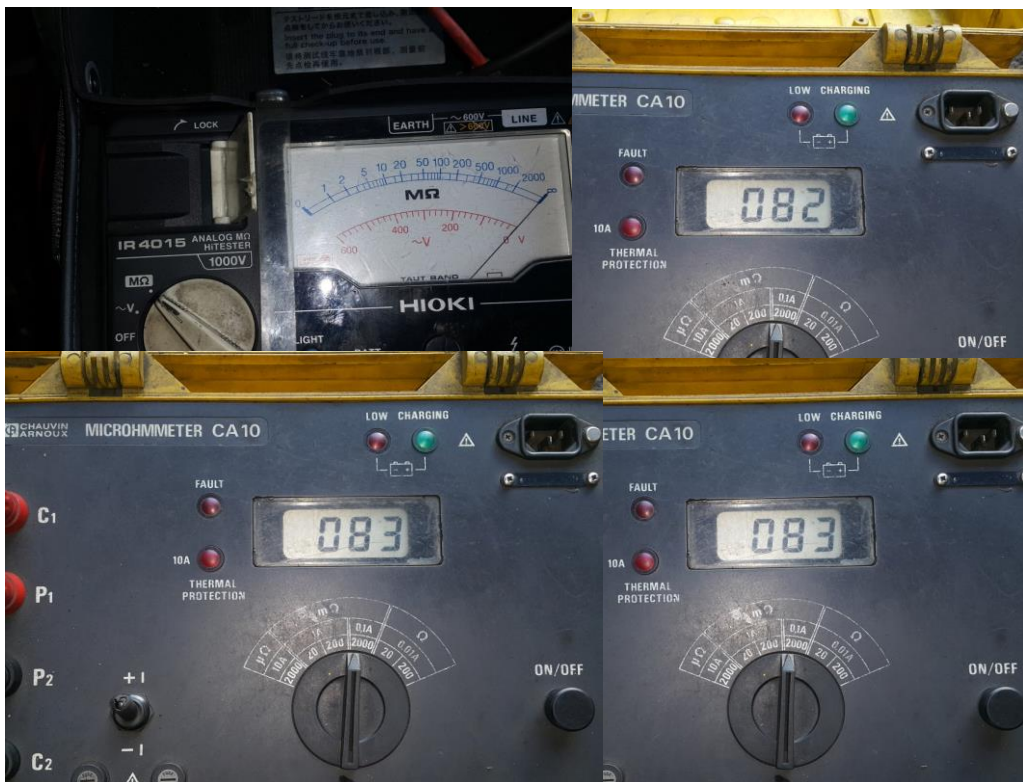
출고검사 MAIN

2차 절연저항 & 각 상별 권선저항

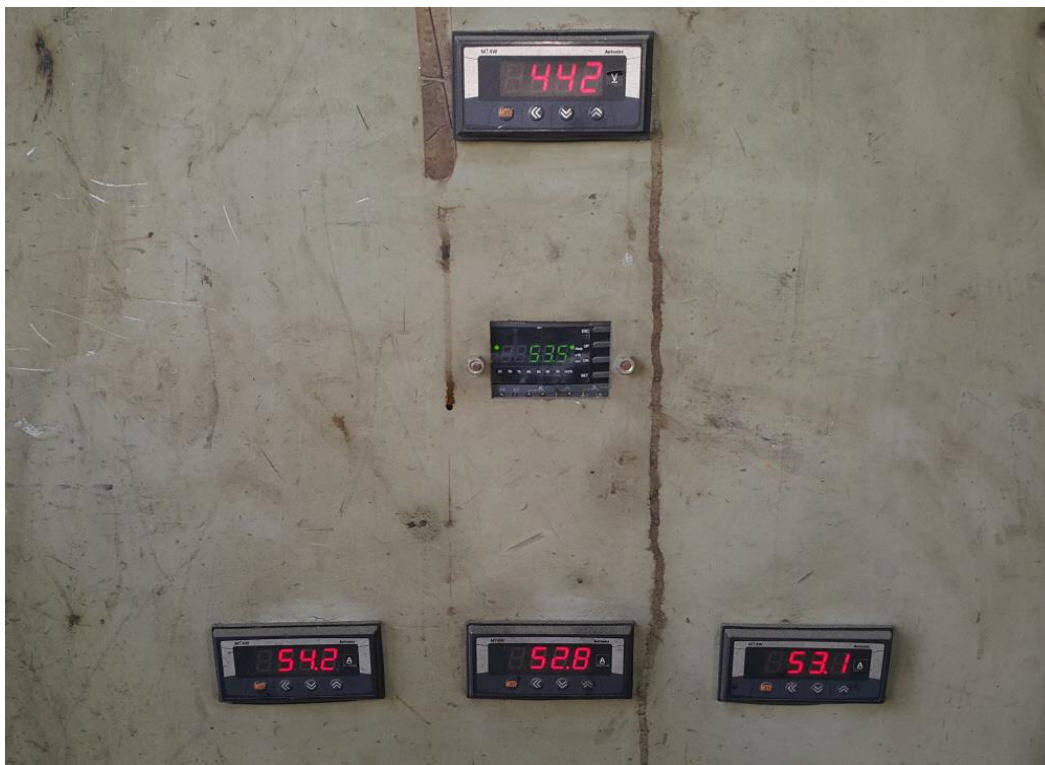
출고검사 MAIN

시운전 TEST 실시 운전 CURRENT

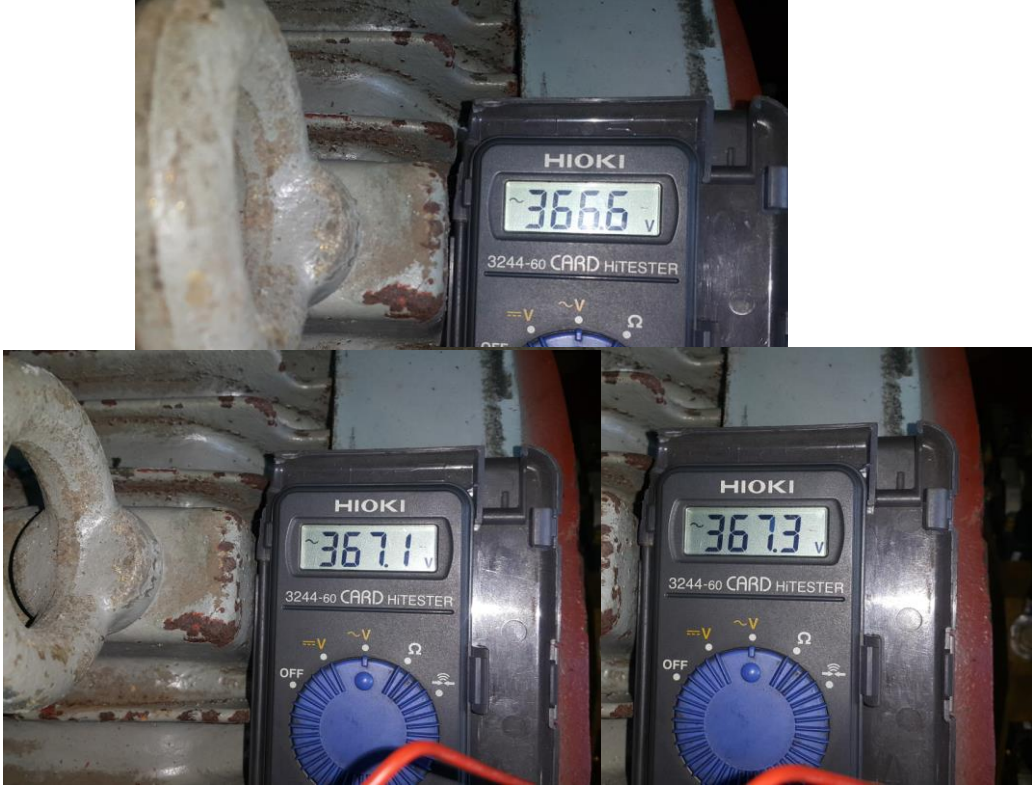
출고검사 MAIN	441V일때 2차 출력 전압
작업공정	권선형 MOTOR 60HP 8P 외 3대 OVERHAUL

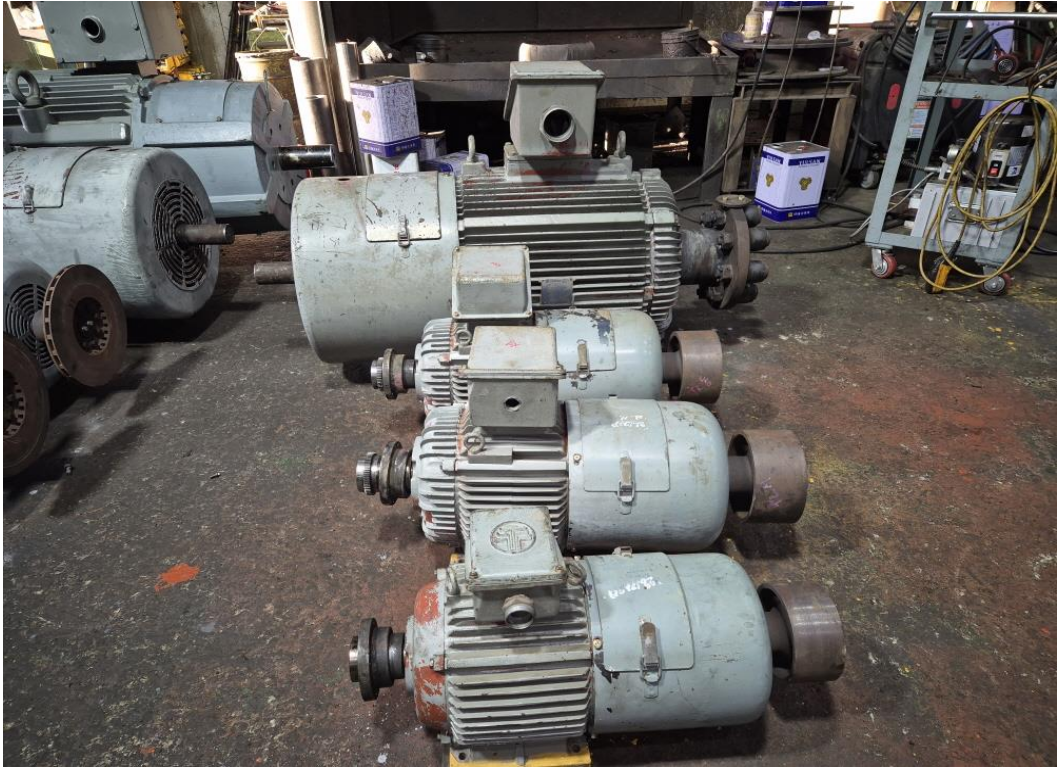
Ass'y	출고검사 후
