# 작업공정사진철

고객명: (주)  
공사명: 풍력공장 OHC(TEI5) MOTOR 예방정비

규격: 권선형 440V 60HP 6P 외 4대

REPAIR 내역: 분해 조립 및 불순물 CLEANSING DRYING  
INSULATING VARNISH DIPPING DRYING  
BALANCING작업 UNBALANCE교정  
부하측 HOUSING METALLIZING 연마 1면  
BEARING 및 BRUSH교환  
입 출고검사 시운전 TEST

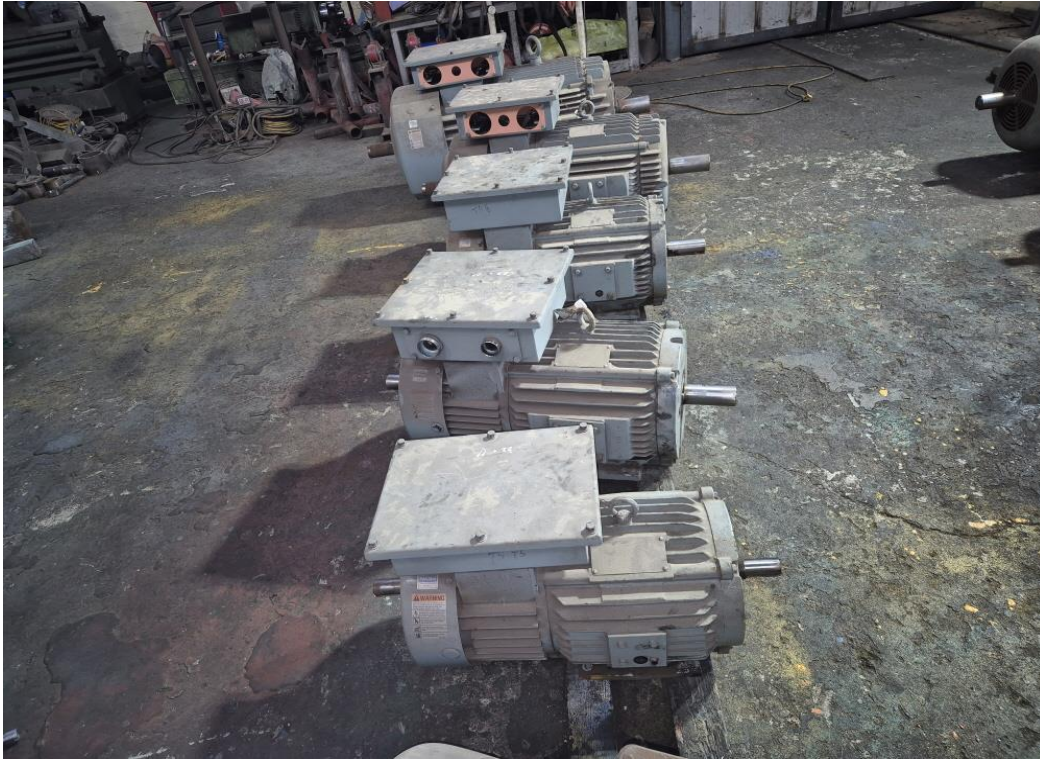
Ass'y

입고 분해 전

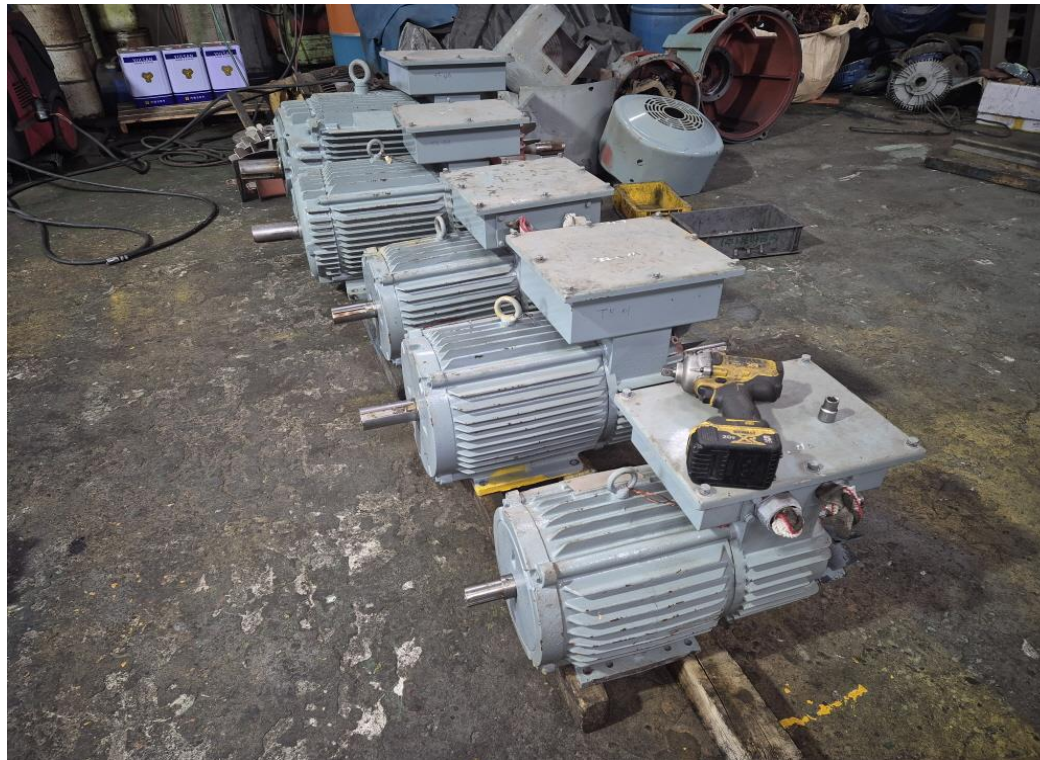
Ass'y

불순물제거 및 외부 스팀세척 후

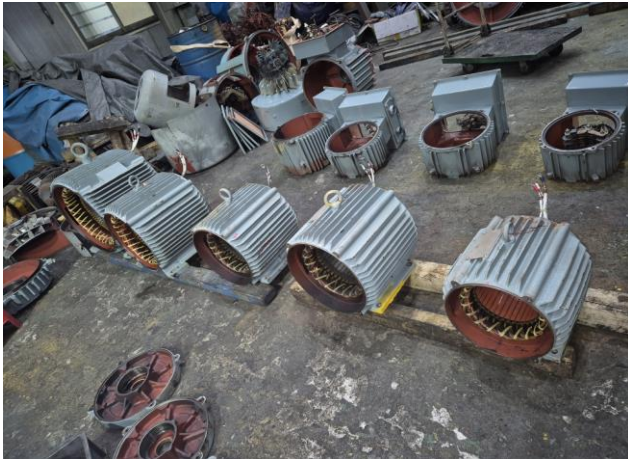
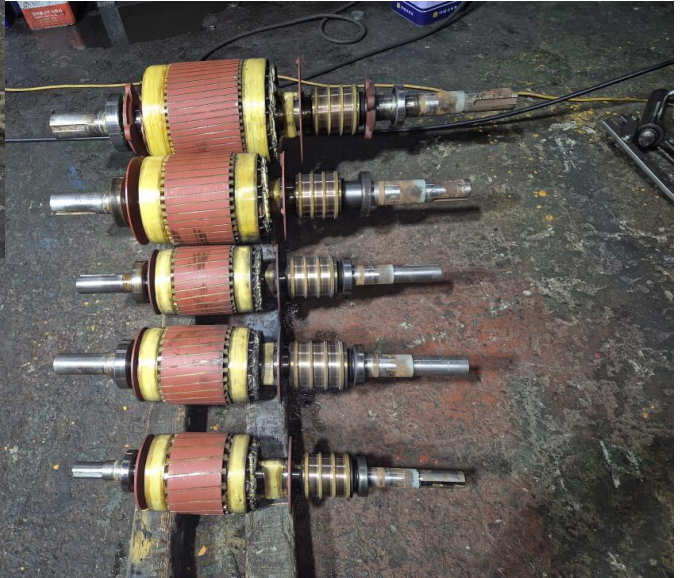
권체

분해 실시

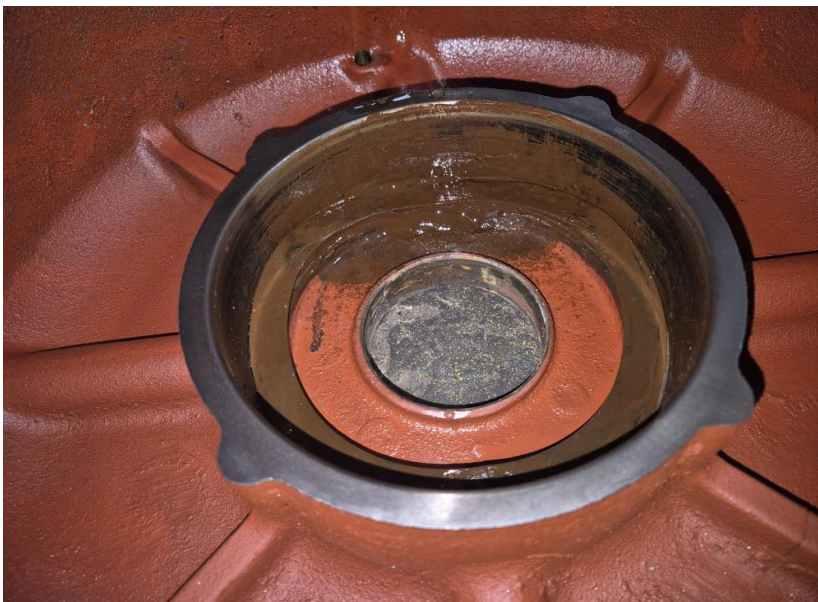
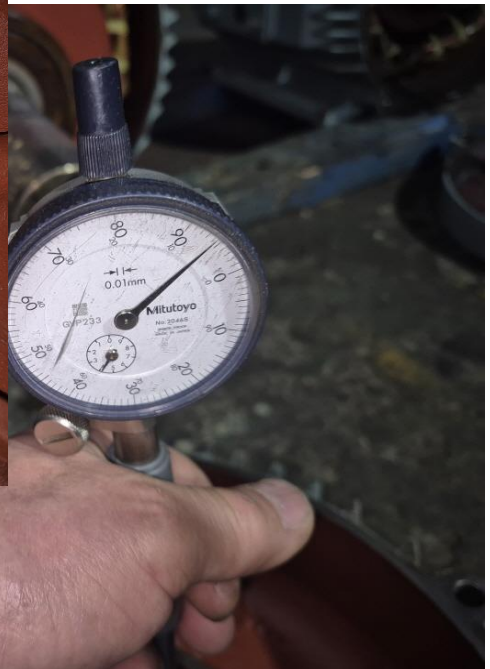
BRACKET

AUX 부하측 HOUSING 검사 6/100로 불량

AUX 부하측 HOUSING METALLIZING 연마 검사 0/100

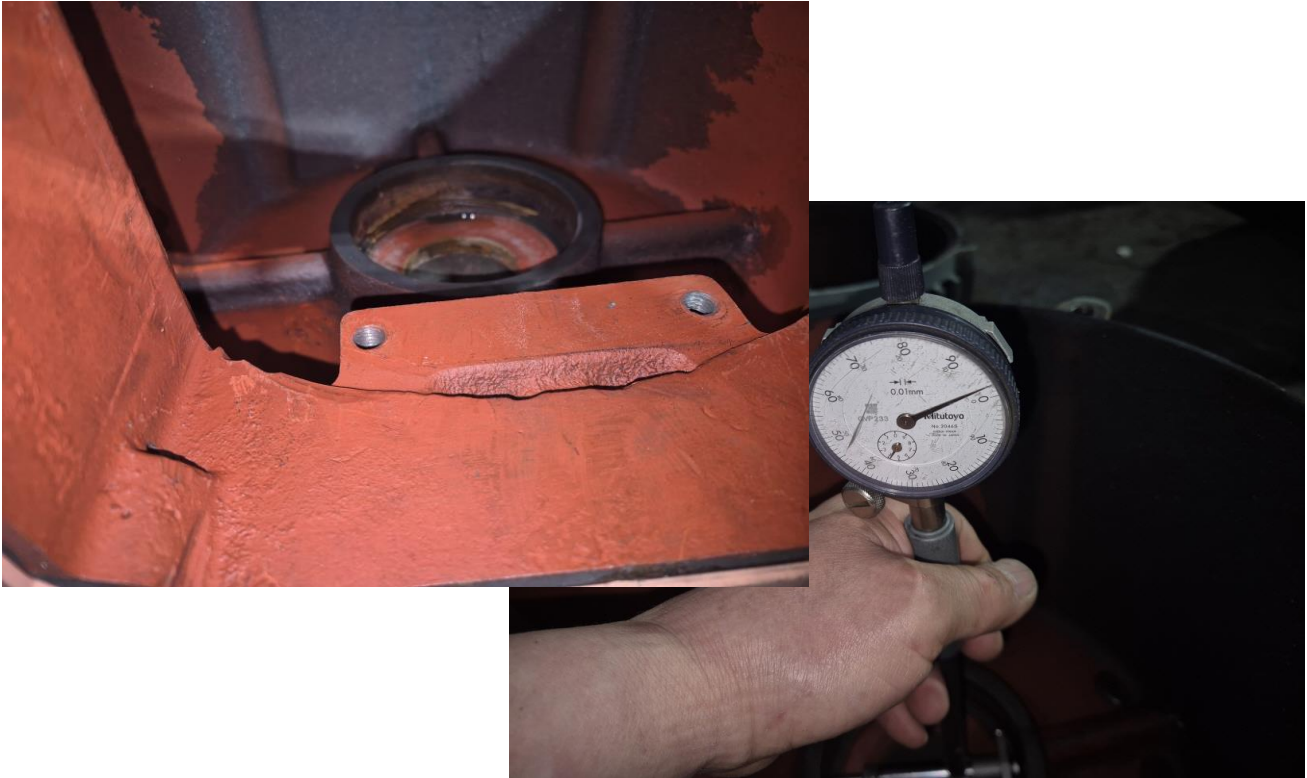
BRACKET	AUX 반 부하측 HOUSING 검사 2/100로 재 사용
작업공정	권선형 MOTOR 60HP 6P 외 4대 OVERHAUL

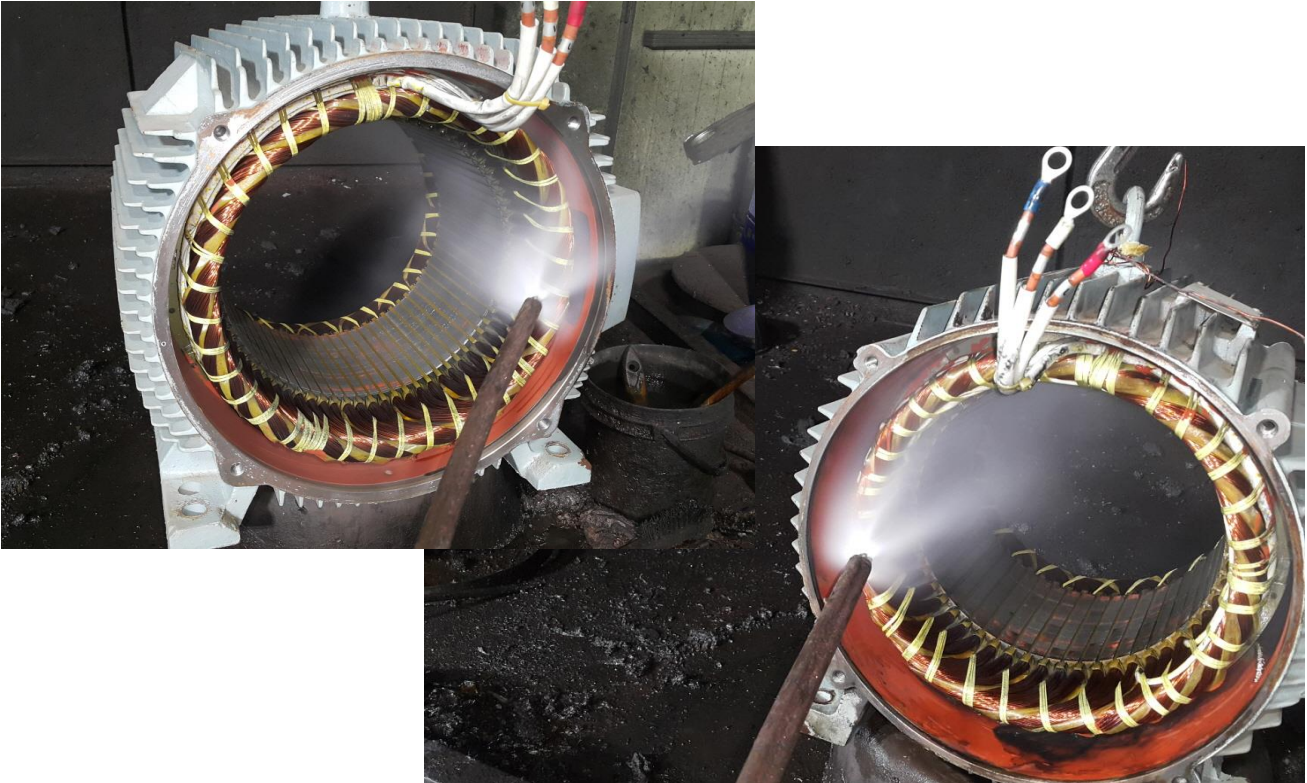
STATOR 권체	스팀세척 실시

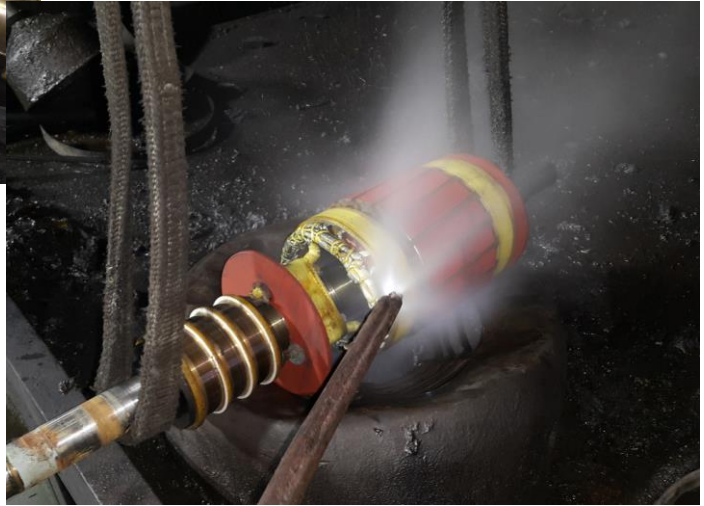
ROTOR 권체

스팀세척 실시

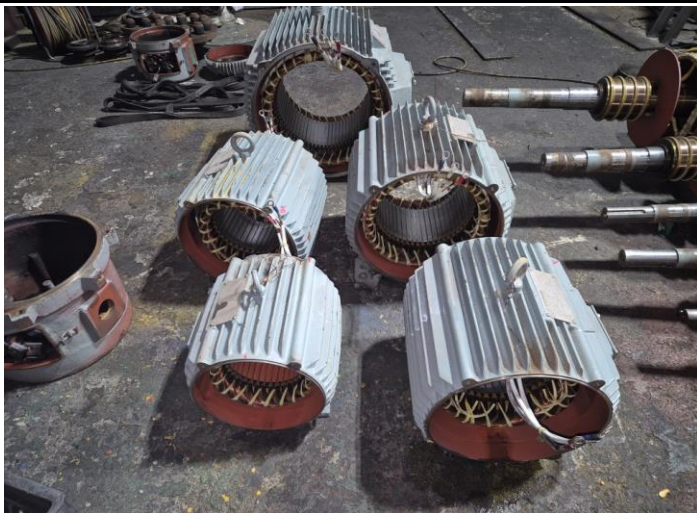
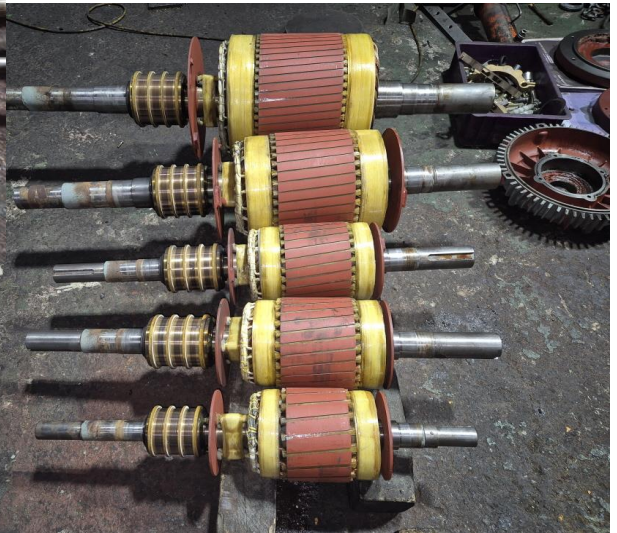
권체

세척 후 권선상태 양호

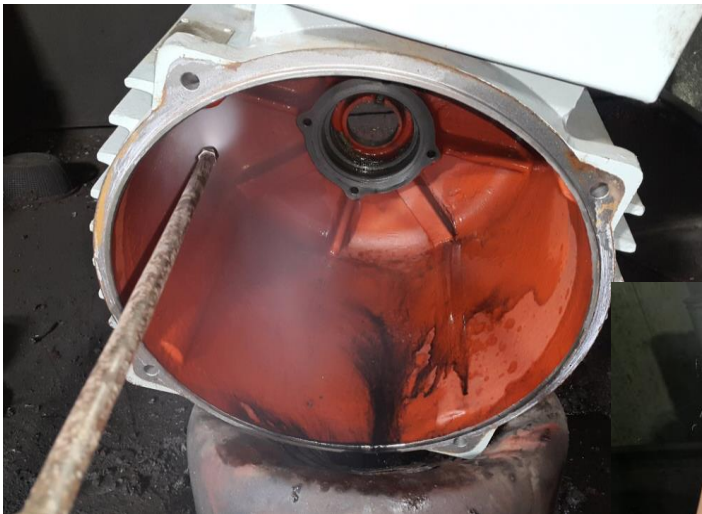
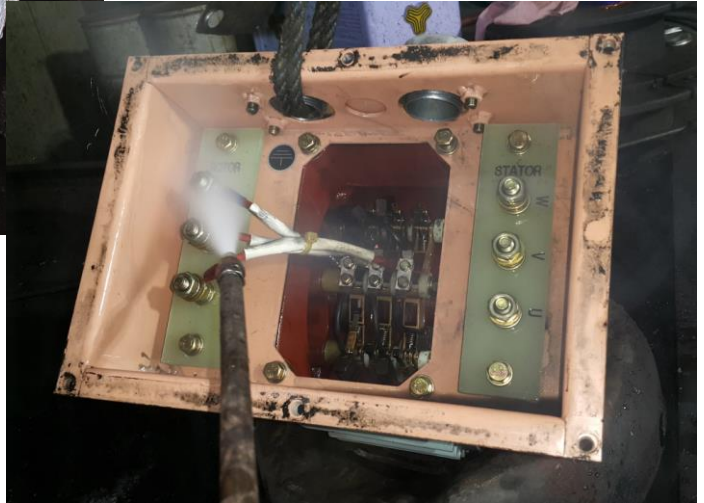
조립부품

세척 후 건조실시

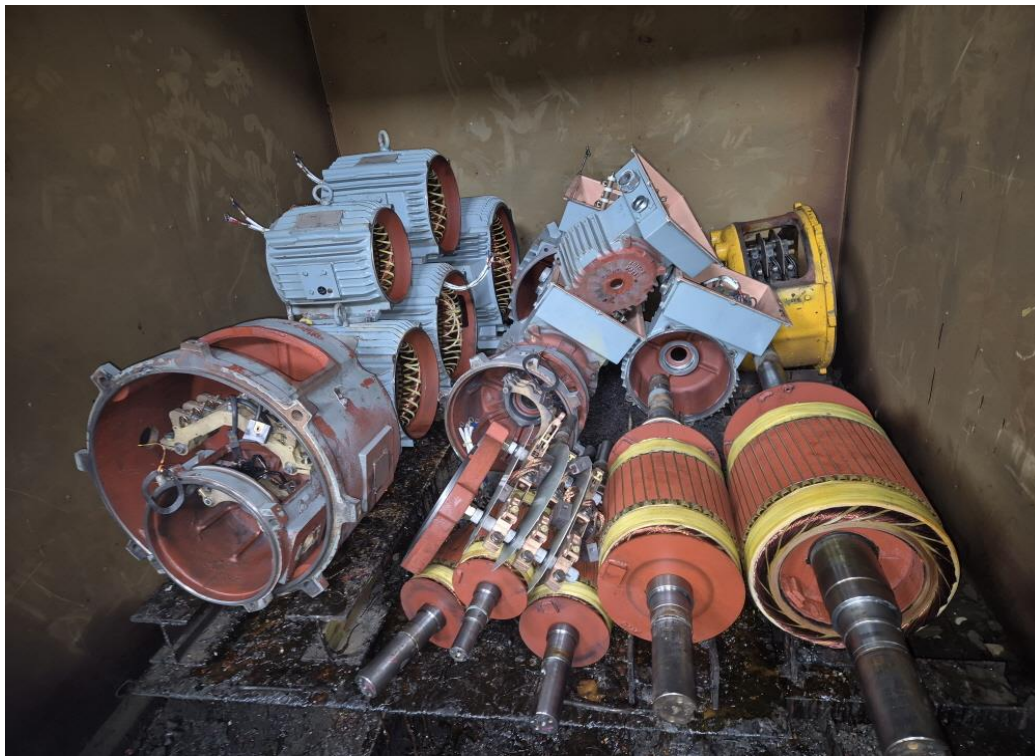
권체 & 조립부품 세척 후 건조실시

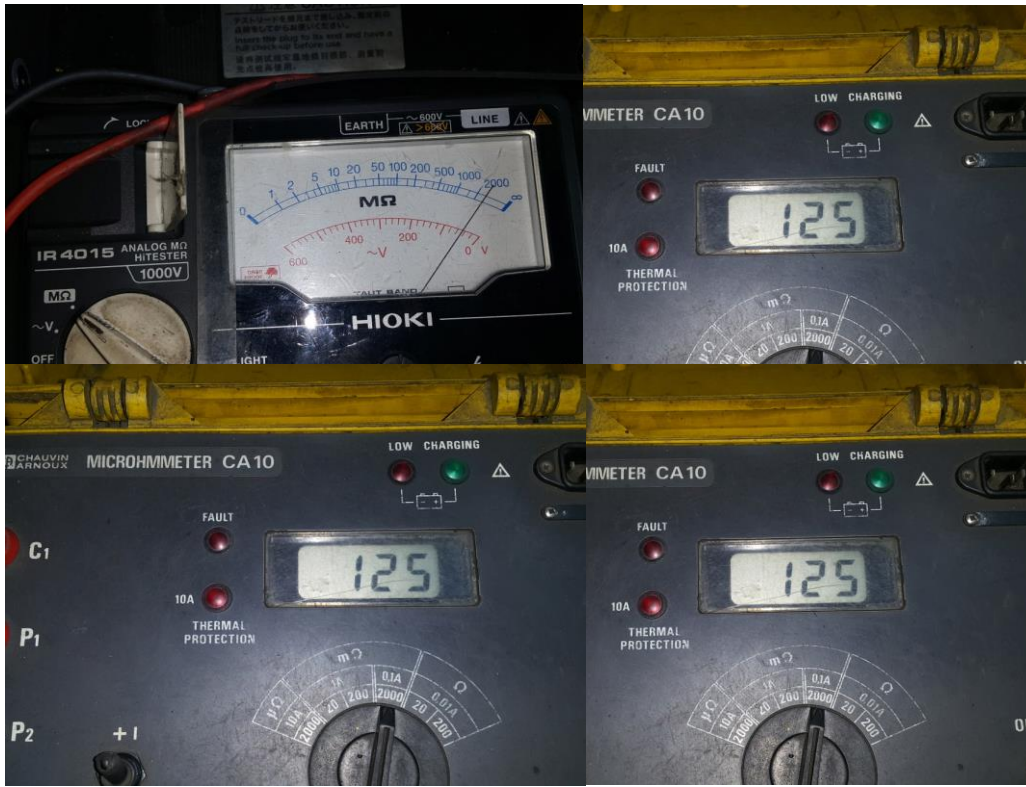
출고검사 MAIN

1차 절연저항 & 각 상별 권선저항

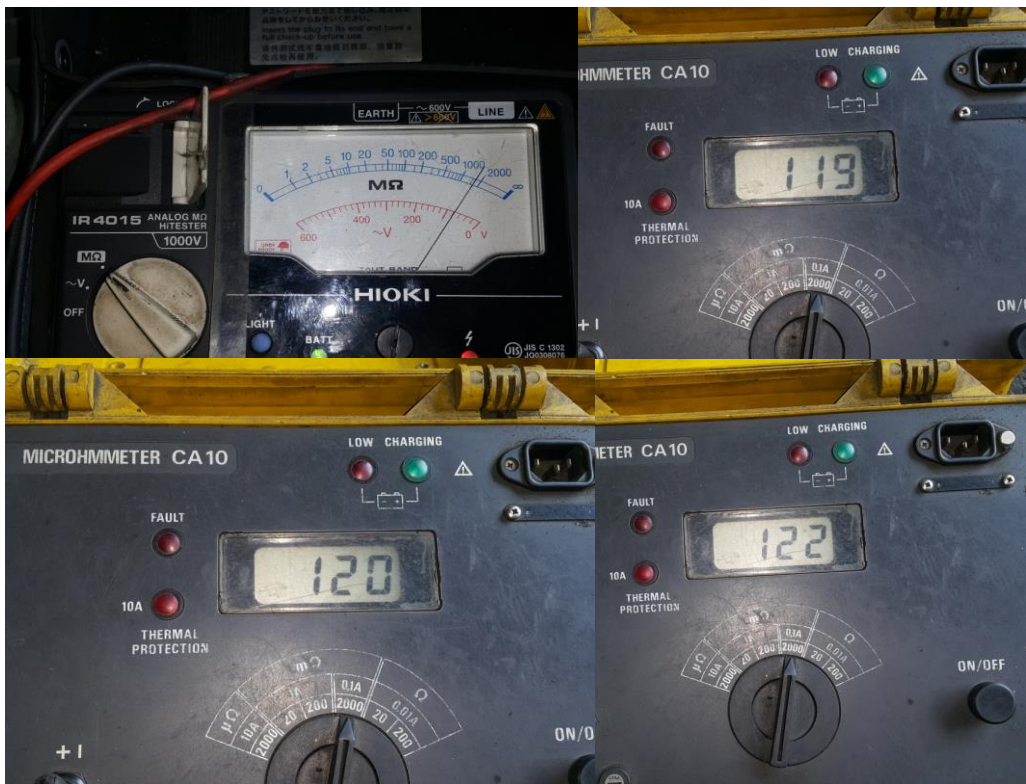
출고검사 AUX

2차 절연저항 & 각 상별 권선저항

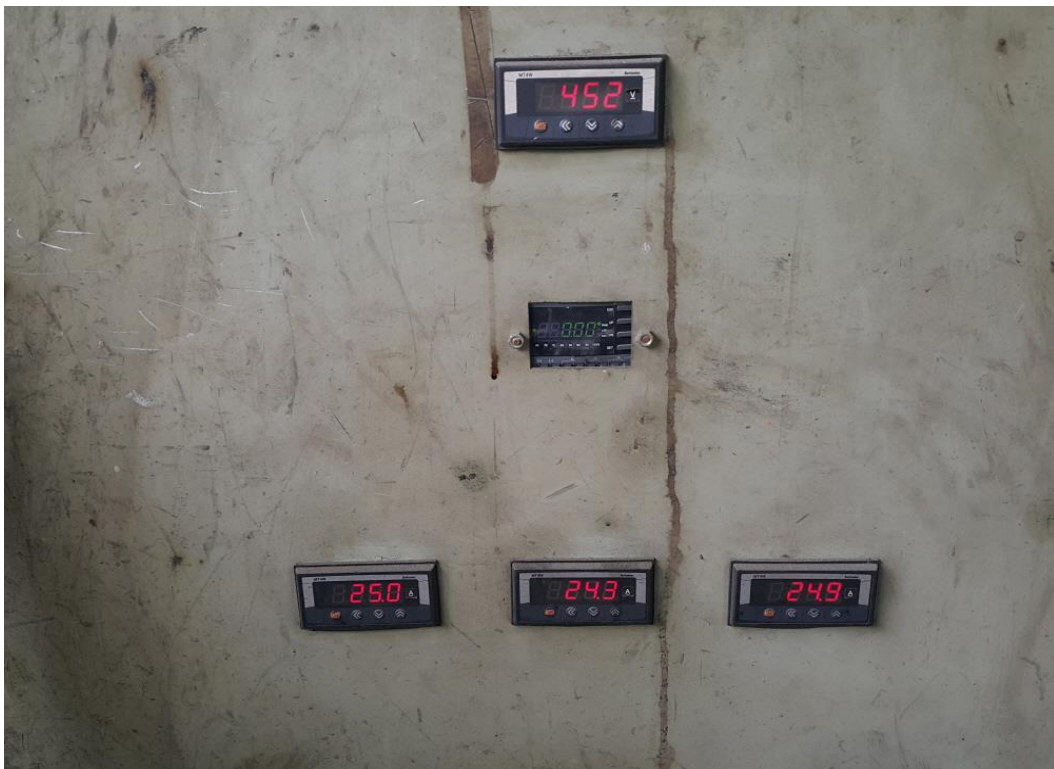
출고검사 AUX

시운전 TEST 실시 운전 CURRENT

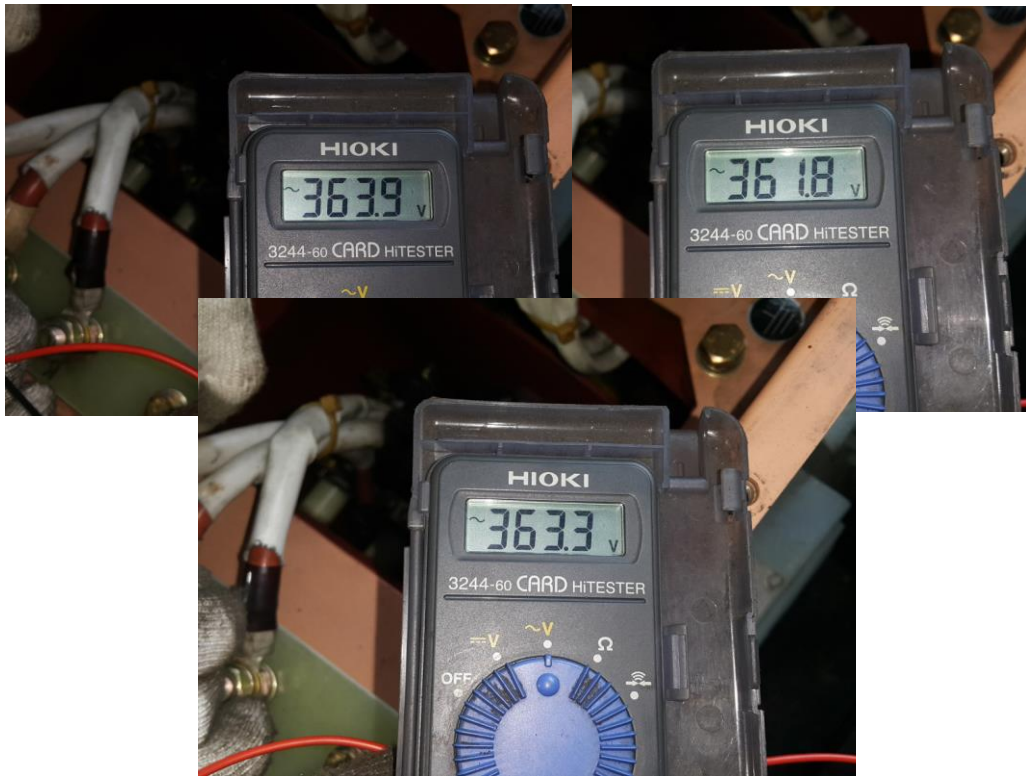
출고검사 AUX

452V일때 2차 출력 전압

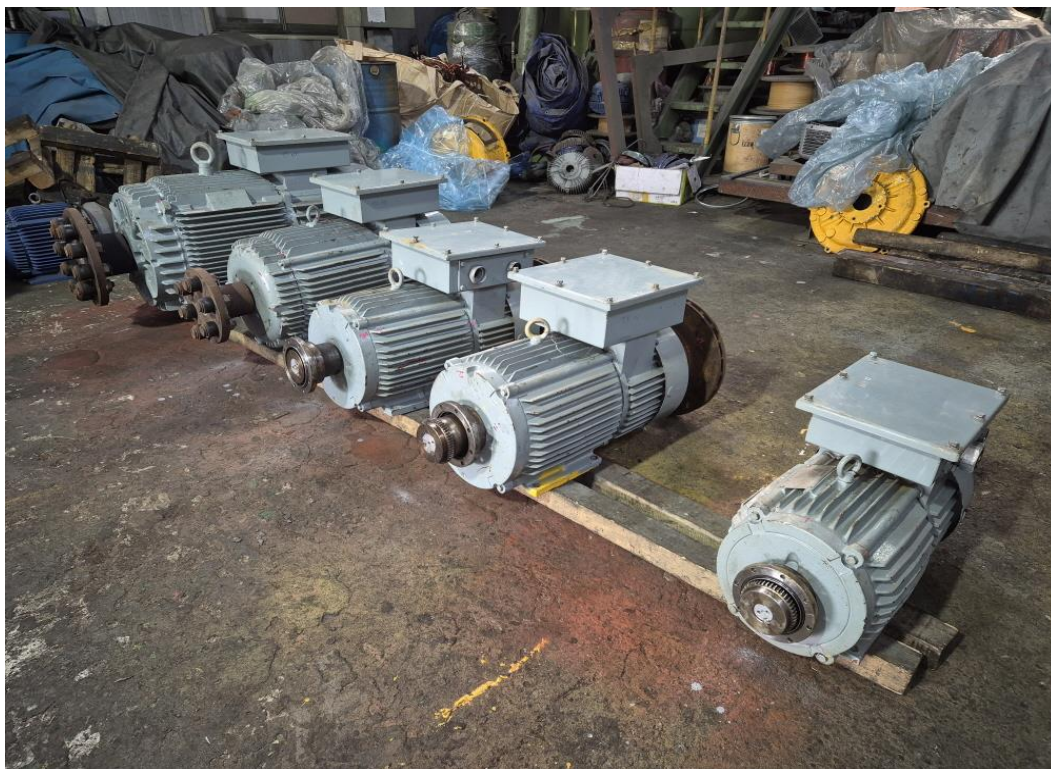
Ass'y

출고검사 후

나머지 MOTOR 동일한 조건으로 출고검사 됬으므로 CHECK LIST 참조
