고객 명: (주)
공사 명: BORING MACHINE DC MOTOR OVERHAUL

규 격: DC MOTOR 75KW

REPAIR 내역: 분해 조립 및 불순물 CLEANSING DRYING
INSULATING VARNISH DIPPING DRYING
부하측 SHAFT METALLIZING 연마
부하측 COUPLING KEY개선 보수
SPLINE GEAR COUPLING 내경 연마
VERTICAL FLANGE 보강 개선
BEARING 교환
출고검사 시운전 TEST

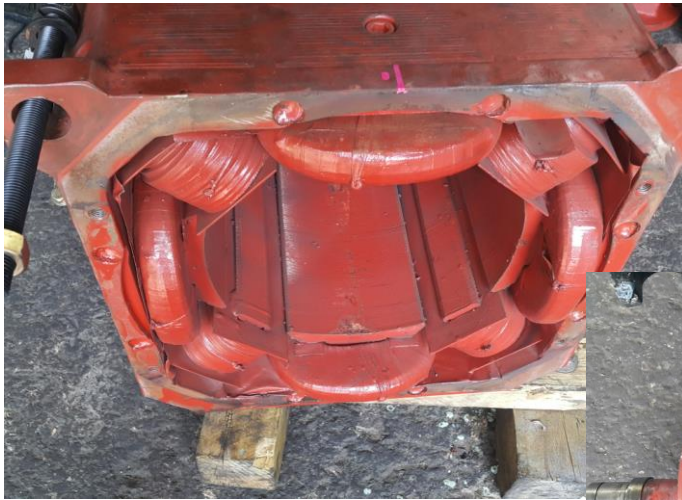
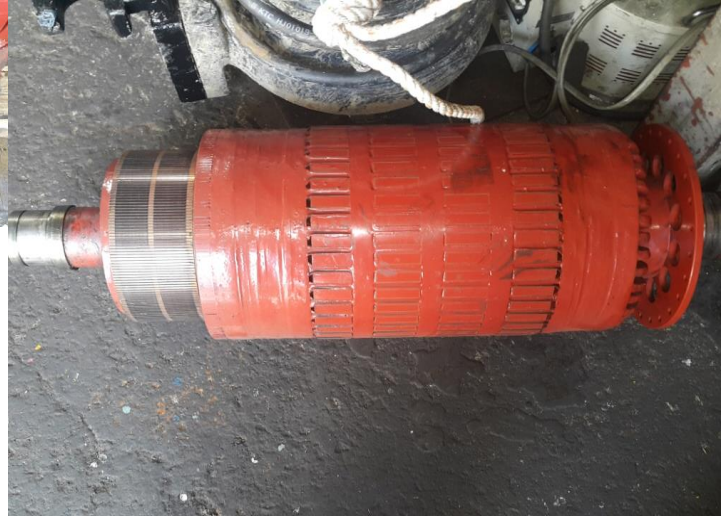
권체 분해 후

권선상태 양호

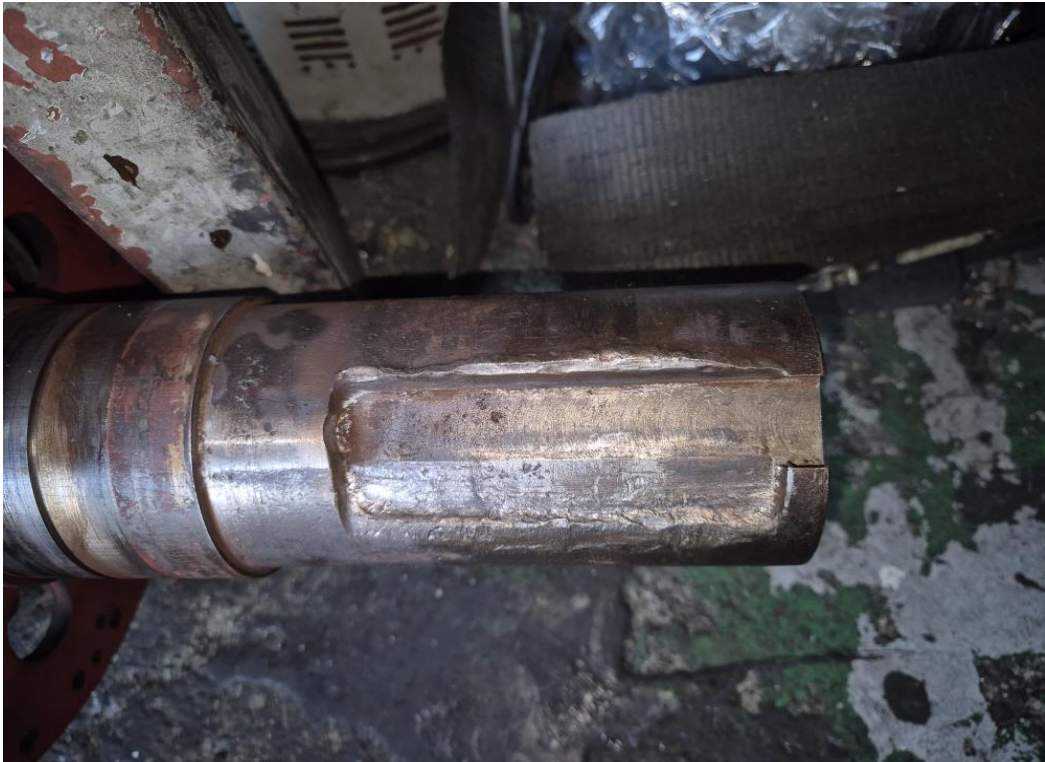
부하축

SPLINE GEAR COUPLING부 SHAFT마모

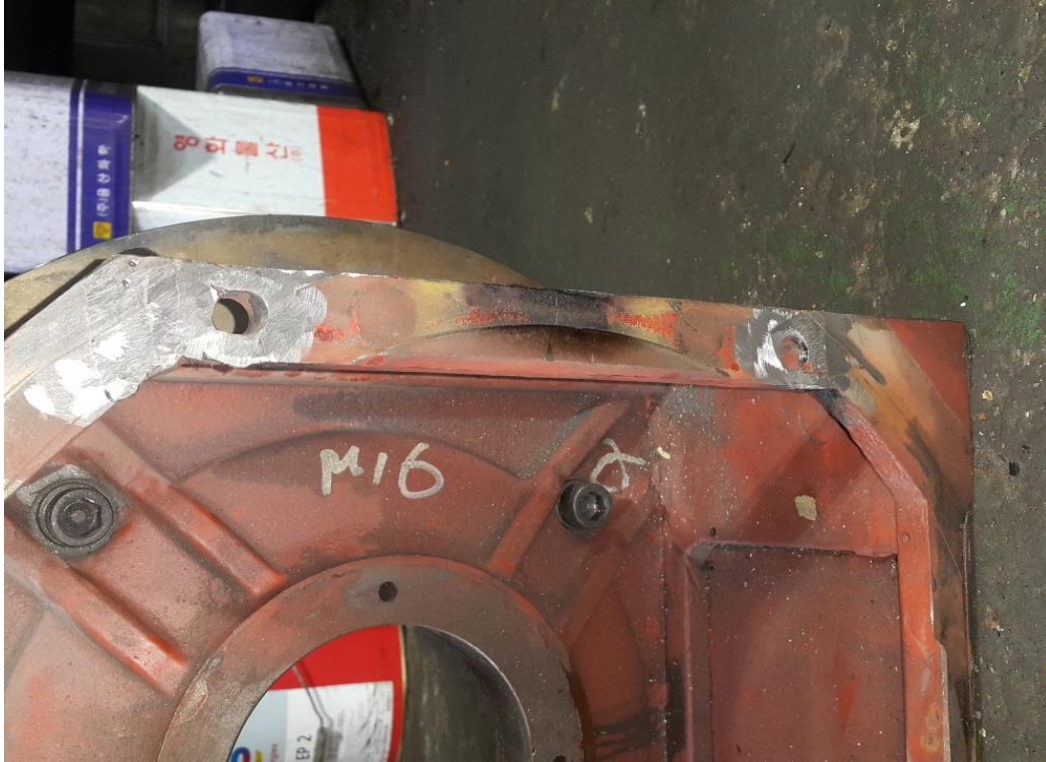
부하측

기존HORIZONTAL MOTOR를 수평형FLANGE로 사용하니 BRACKET가 하중을 못이겨 파손되는 사퇴

VERTICAL FLANGE 파손부 WELDING 후 개선

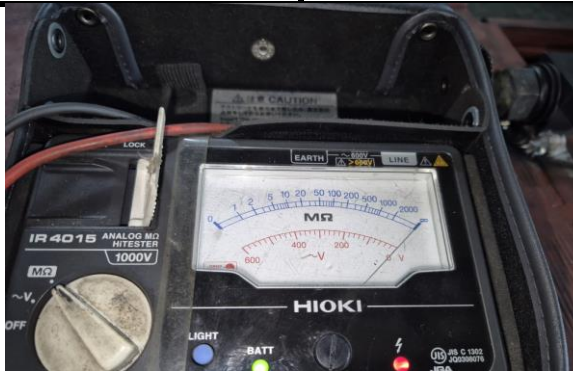
ARMATURE
절연저항

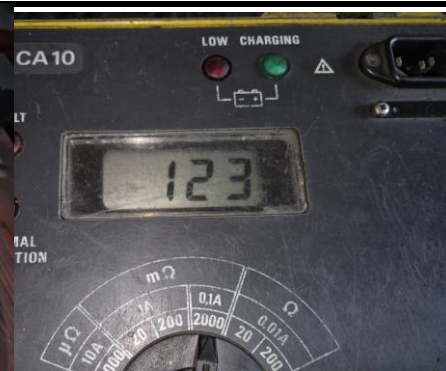
ARMATURE
권선저항

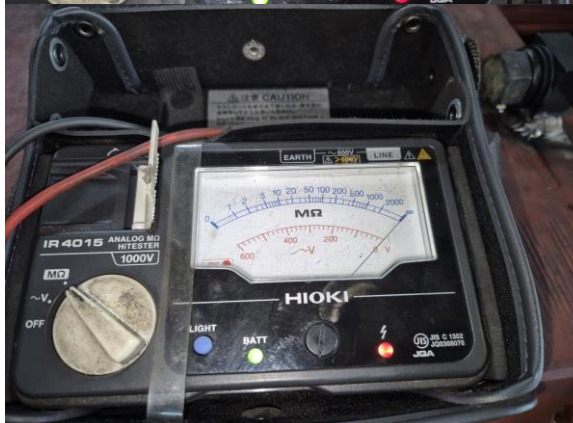
FIELD
절연저항

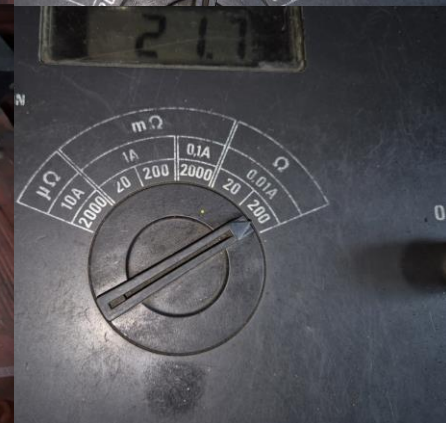
FIELD
권선저항

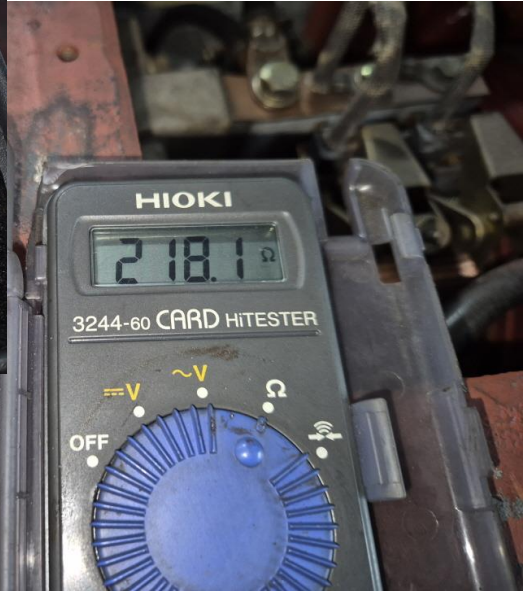
출고검사

TACHO GENERATOR 절연저항 & 권선저항

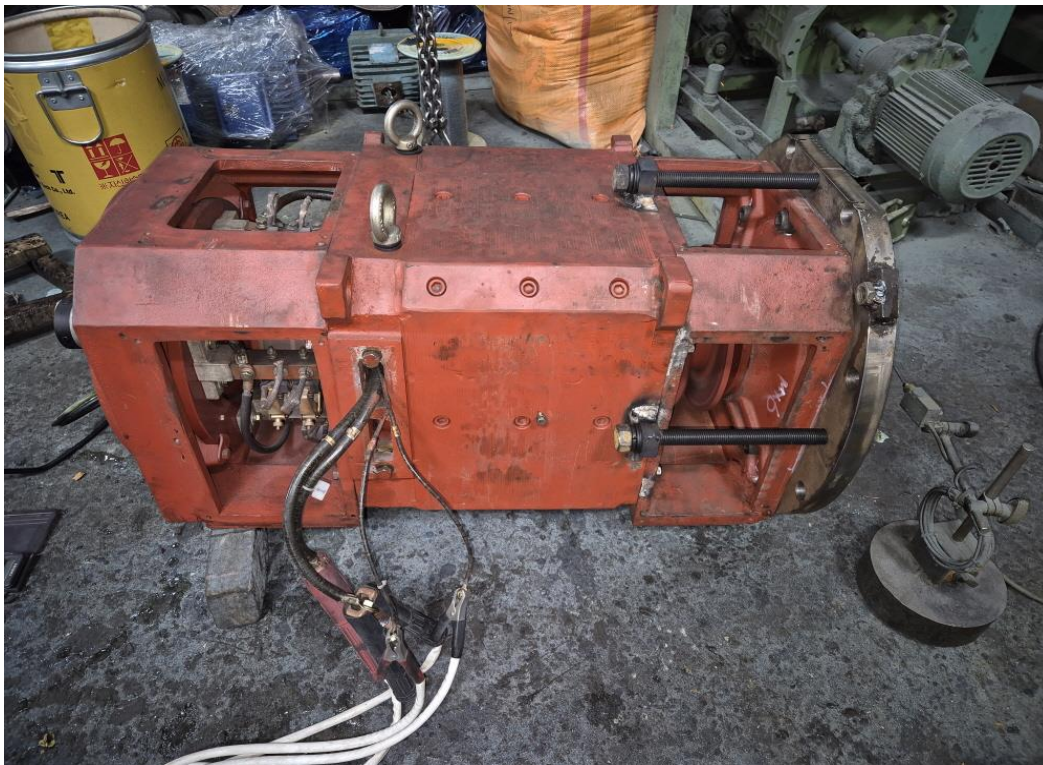
출고검사

시운전 TEST 실시

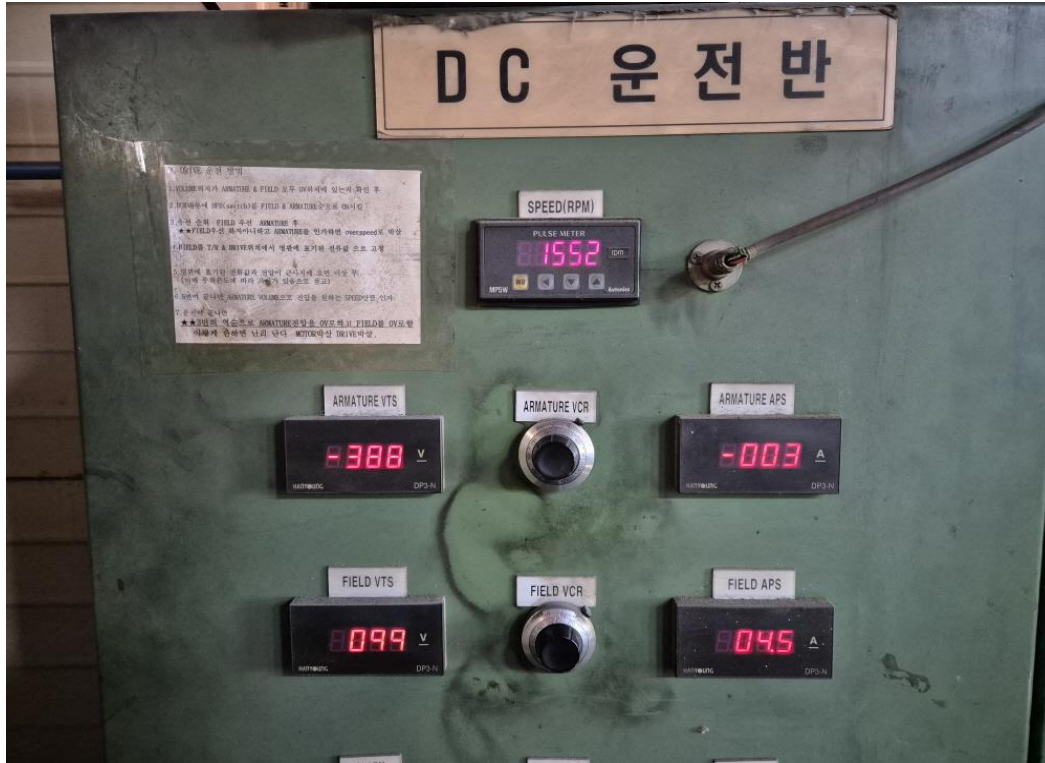
출고검사

시운전 TEST 실시 운전 CURRENT

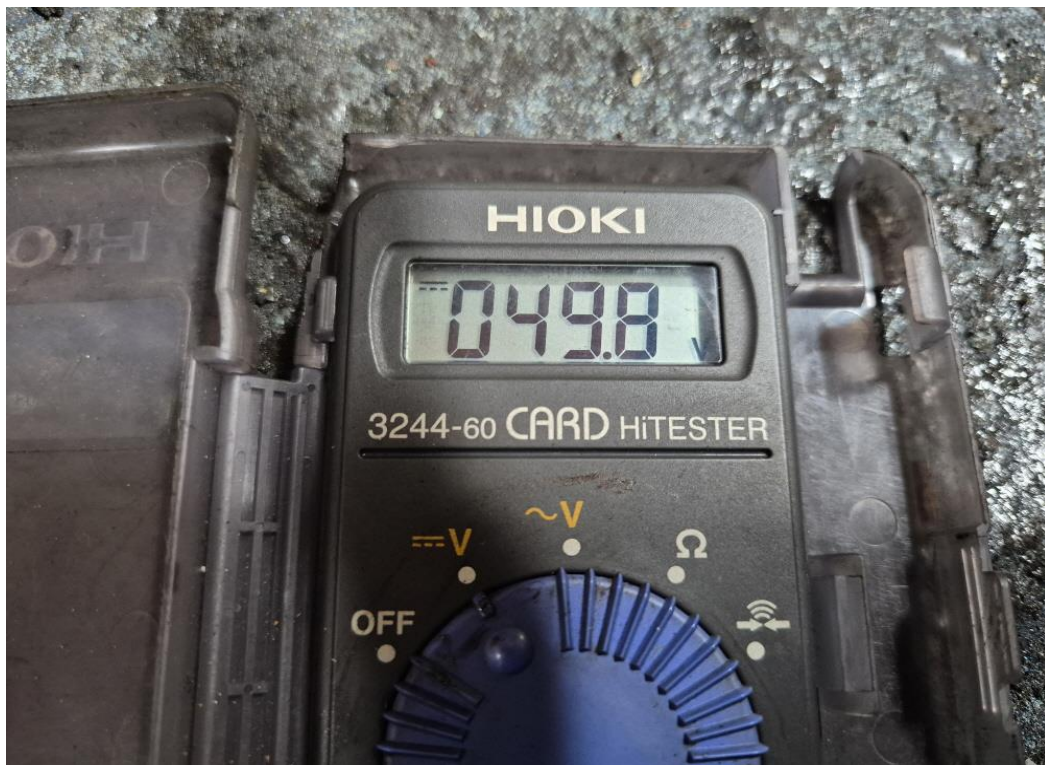
T/Q

1552RPM 일때 TACHO GENERATOR 출력 전압
