작업공정사진철

공사명: VS MOTOR RECONDITION

규격: AC MOTOR 50KW 4P

REPAIR 내역: 분해 및 불순물 CLEANSING DRYING
INSULATING VARNISH DIPPING DRYING
BEARING교환 조립
출고검사 시운전 TEST

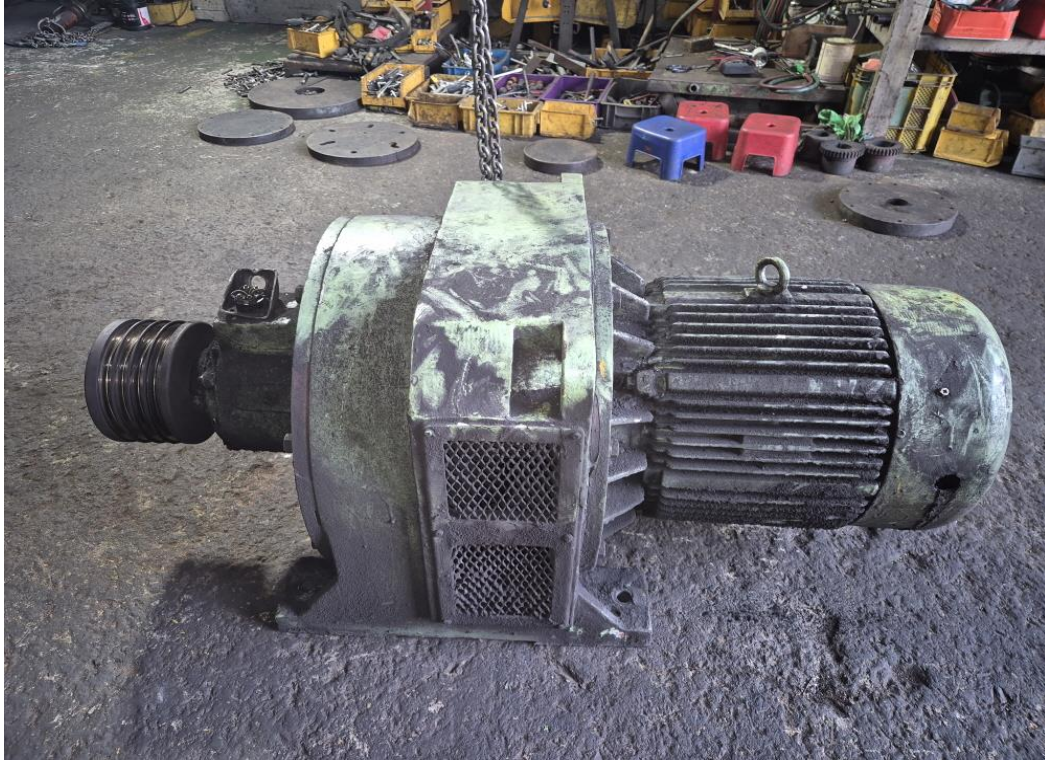
Ass'y

분해 전

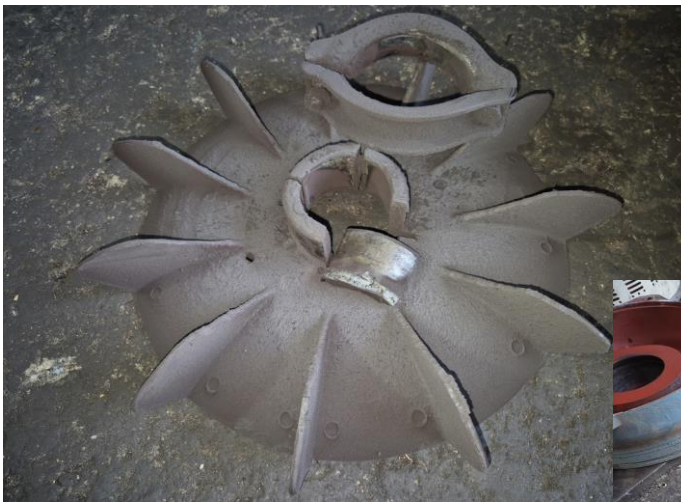
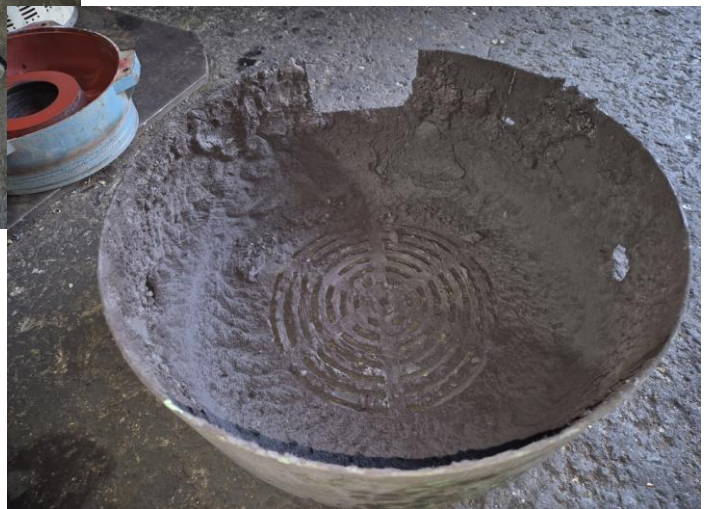
Ass'y

분해 실시

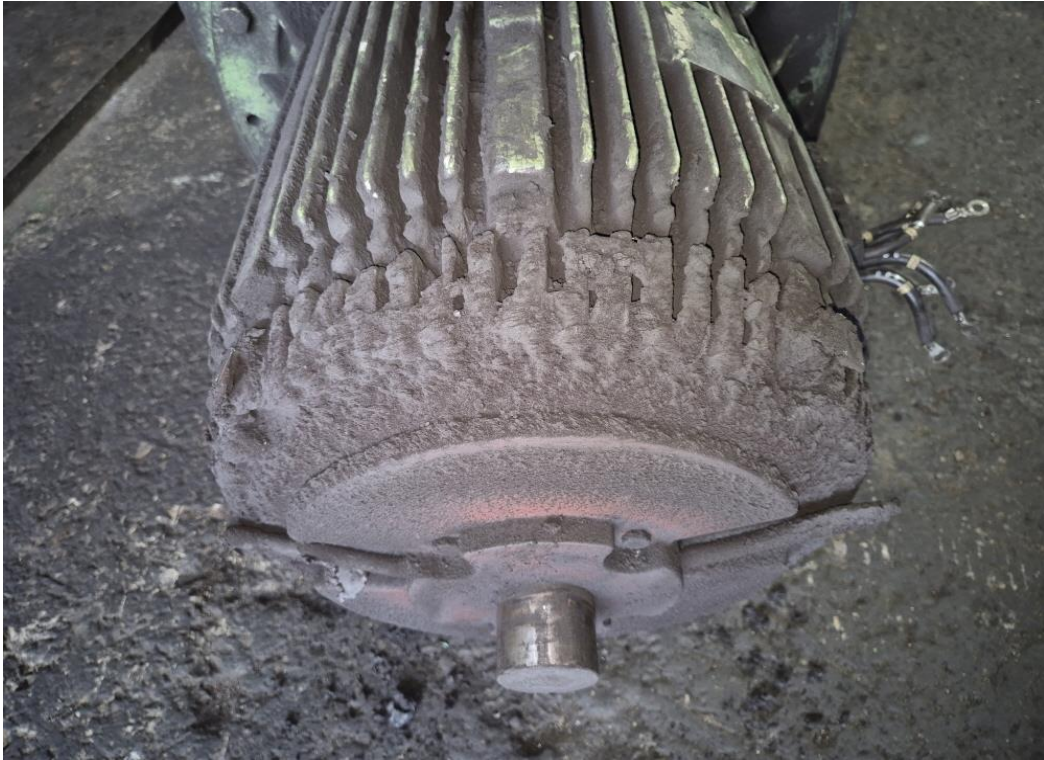
Ass'y

유분과 분진 고착

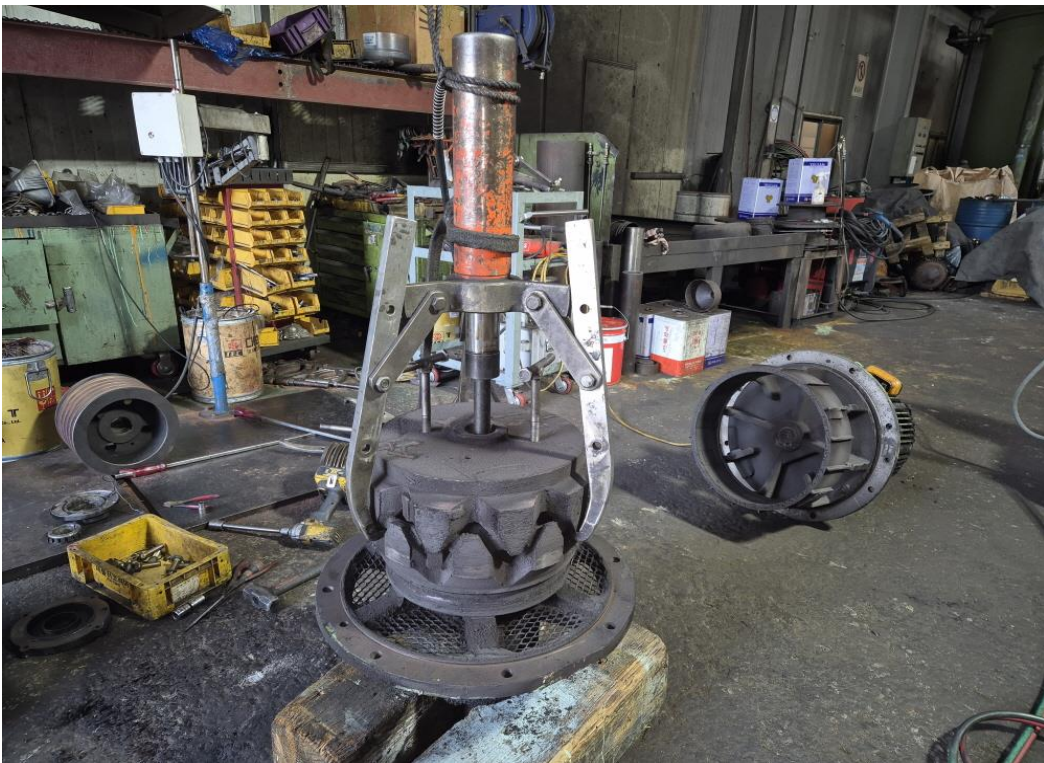
VS 측

여자기 장자석 분리

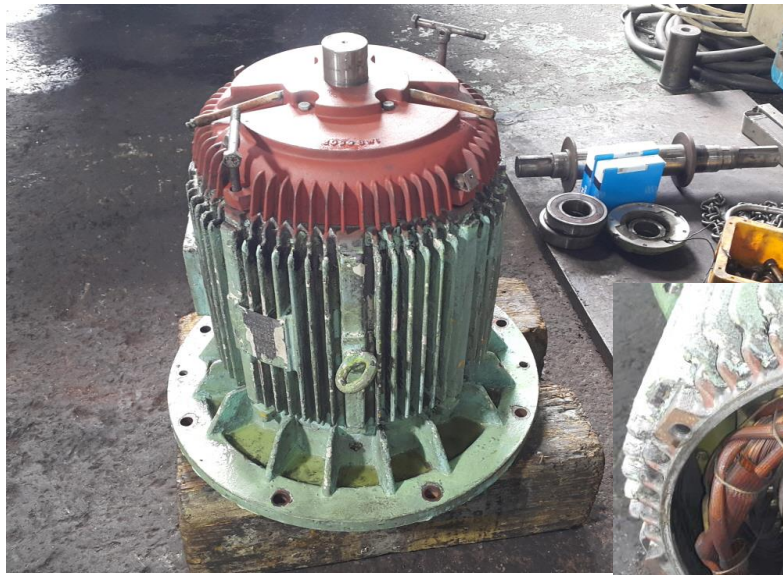
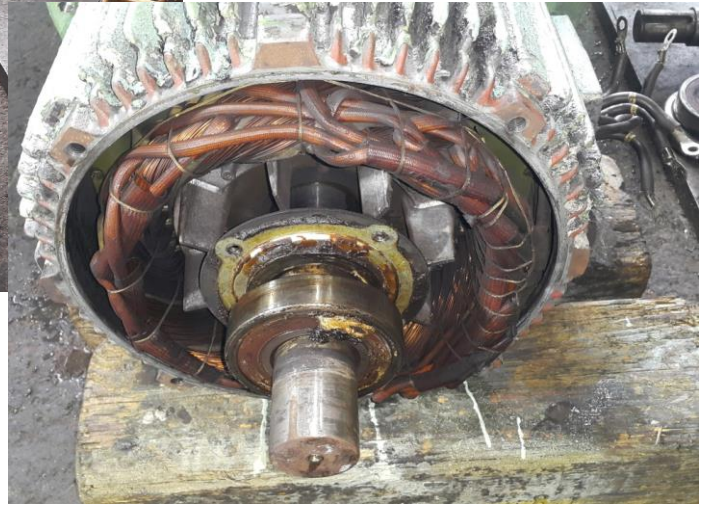
MOTOR

권체 세척 후 분해 실시

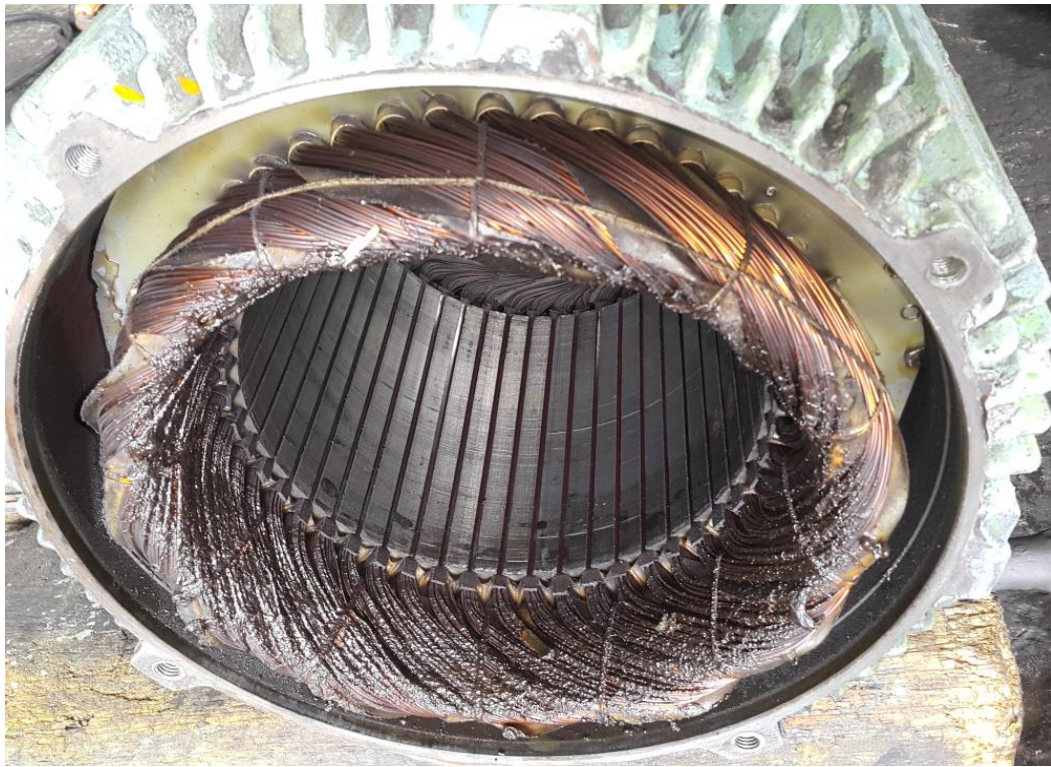
STATOR 권체

분해 후 GREASE 및 불순물 권선에 고착

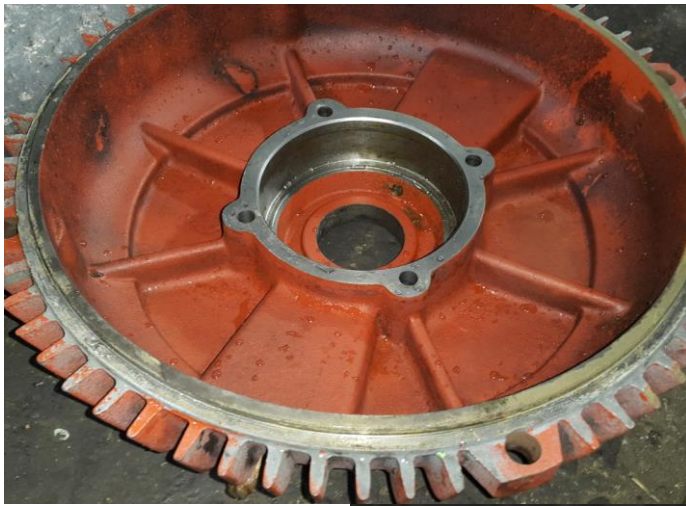
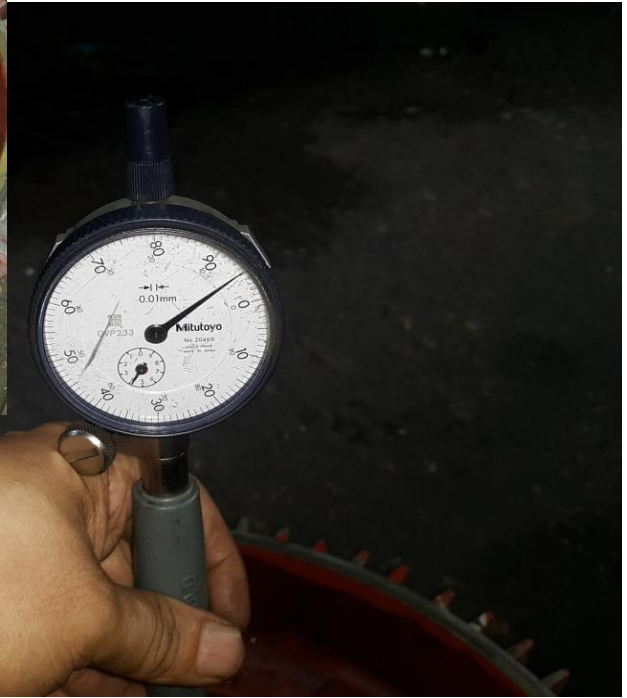
BRACKET

반 부하측 HOUSING 검사 5/100로 불량

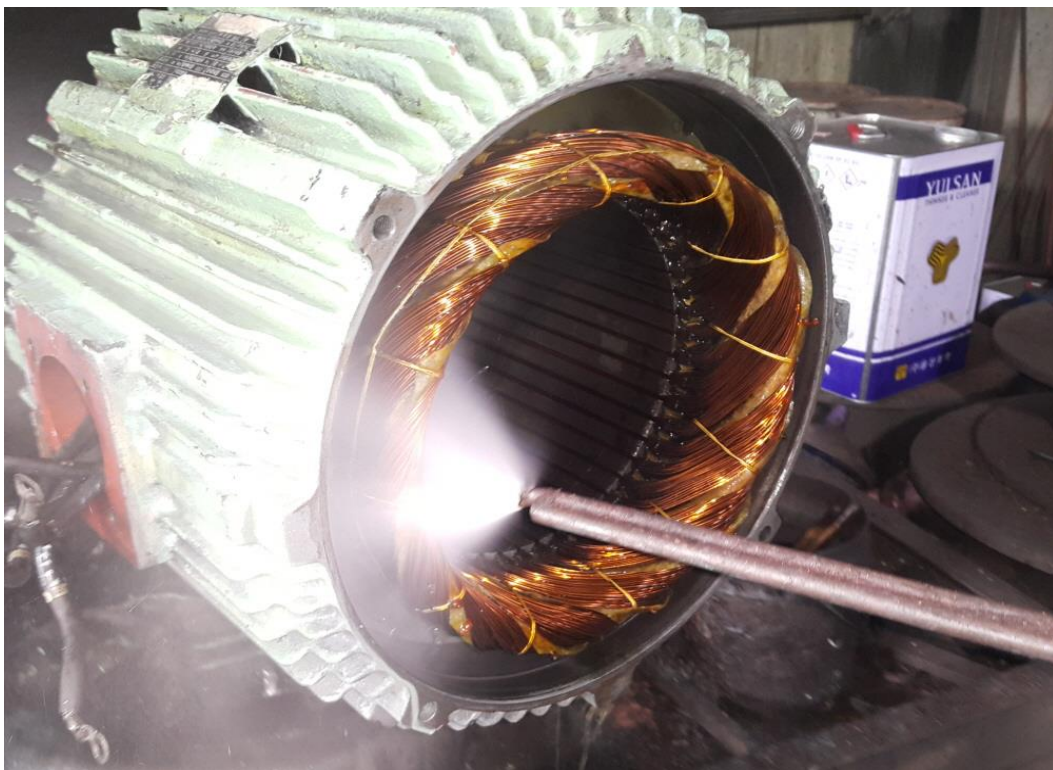
STATOR 권체

불순물 세척 실시

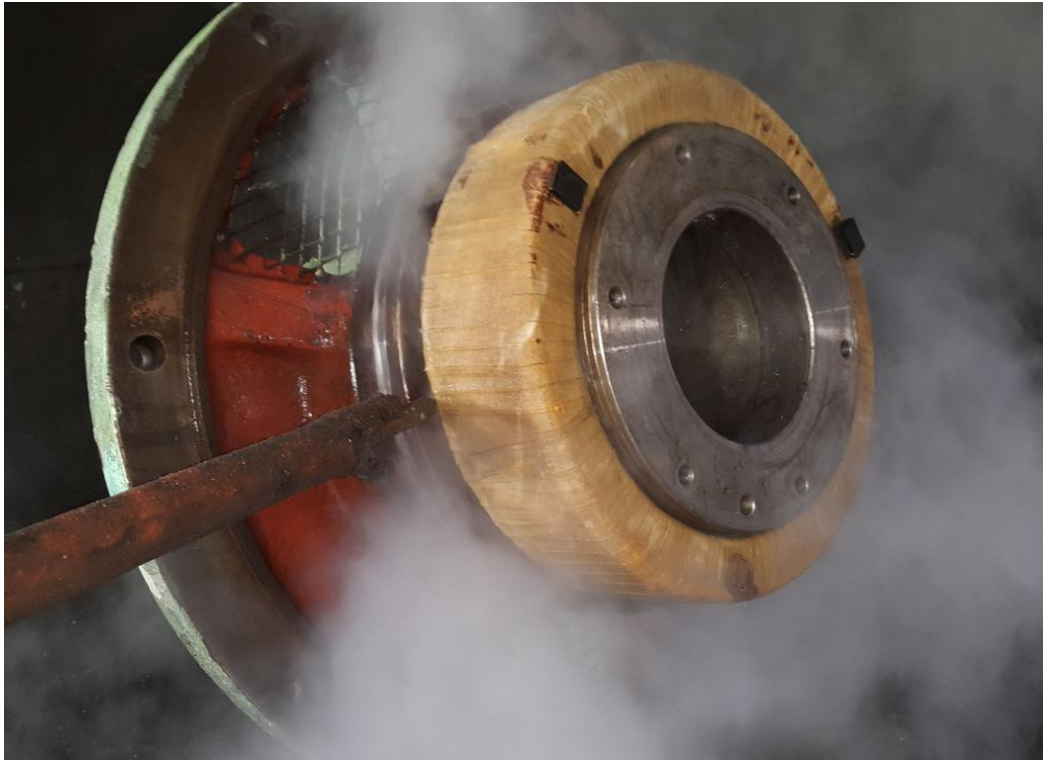
여자 권체 권체

스팀세척 실시

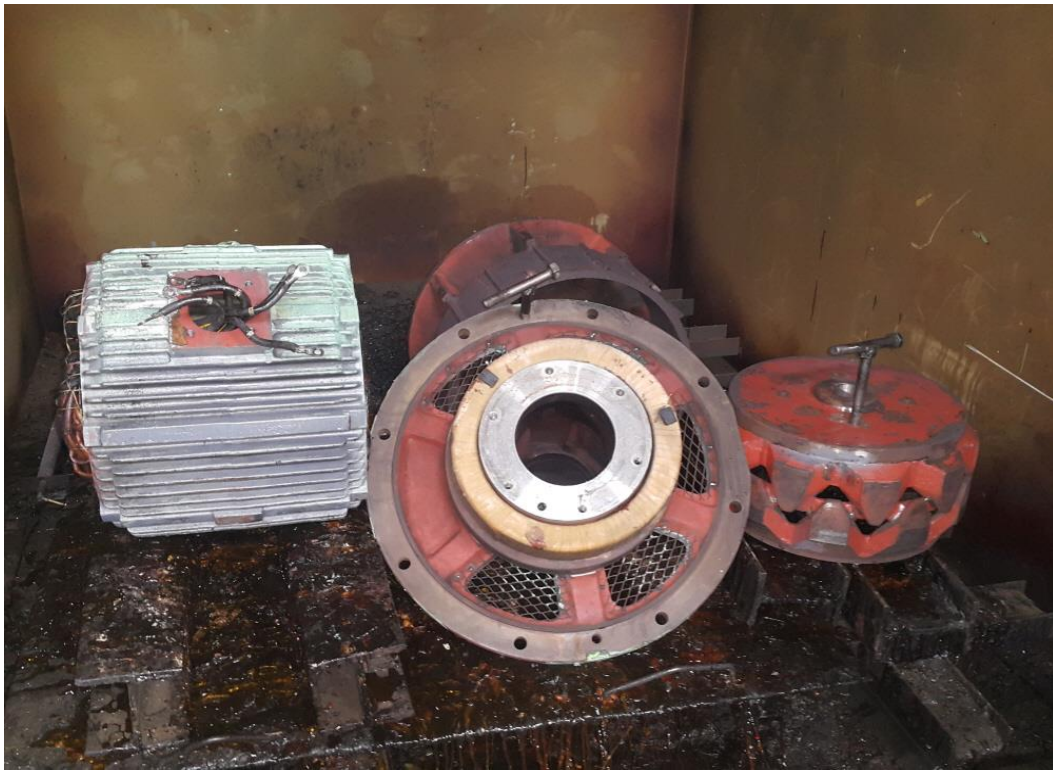
STATOR 권체

세척 후 건조 실시

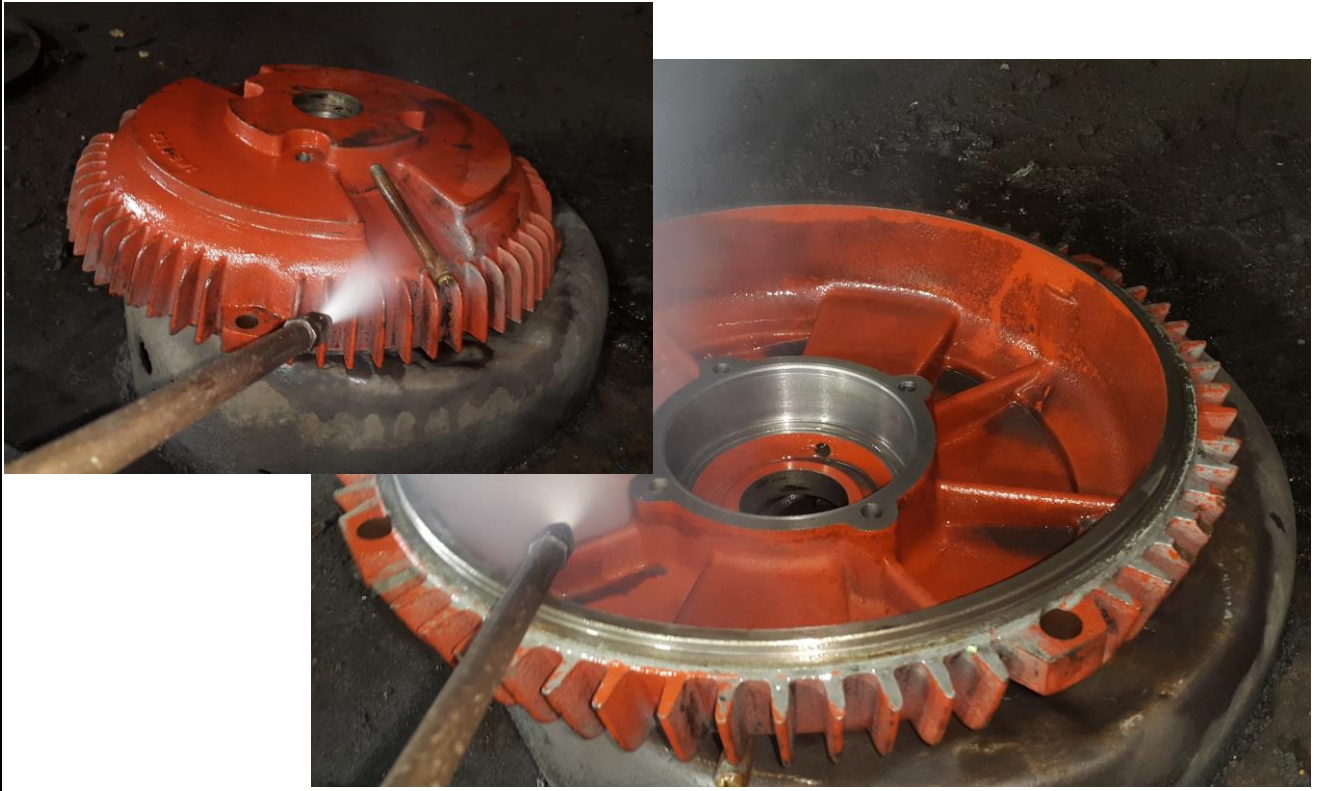
BRACKET

반 부하측 HOUSING 보수 후 검사 1/100 세척 실시

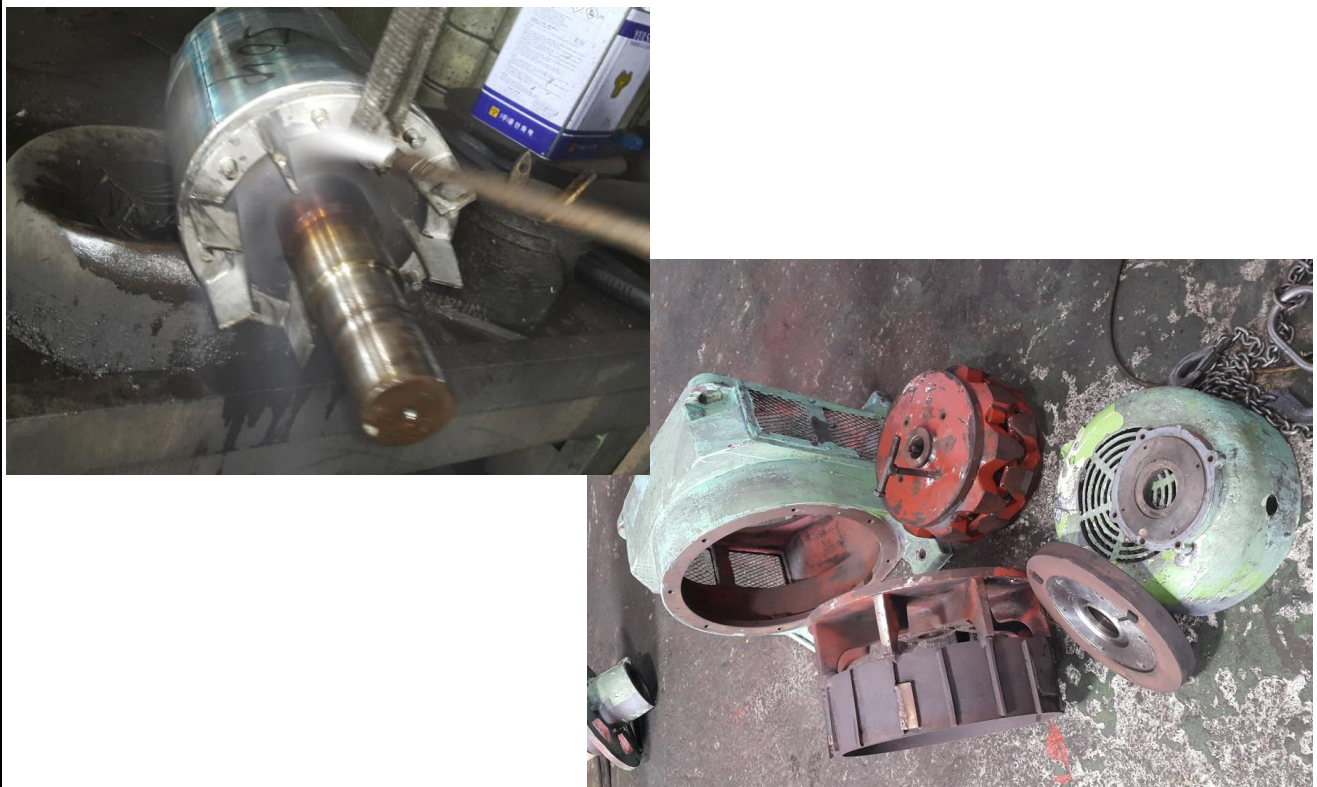
조립부품

세척 실시 후

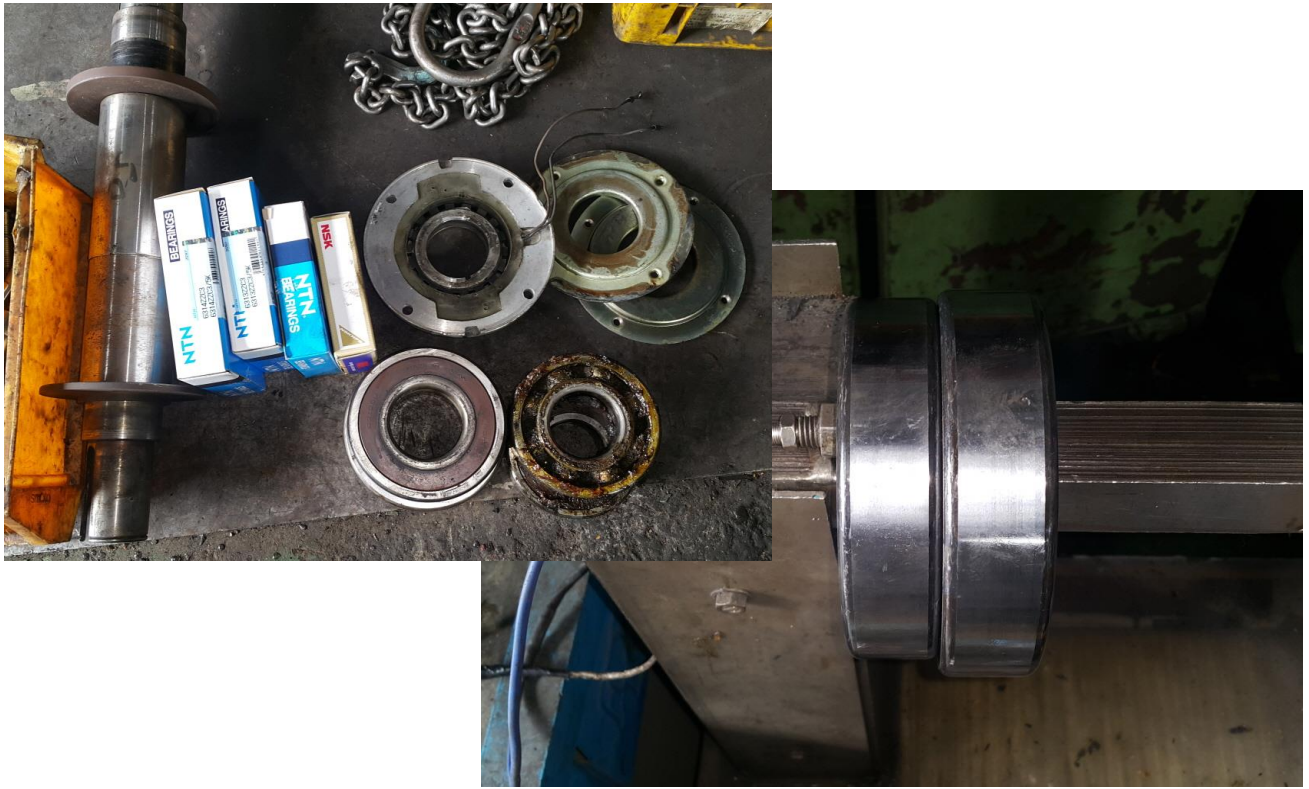
소모품

BEARING 예열 실시

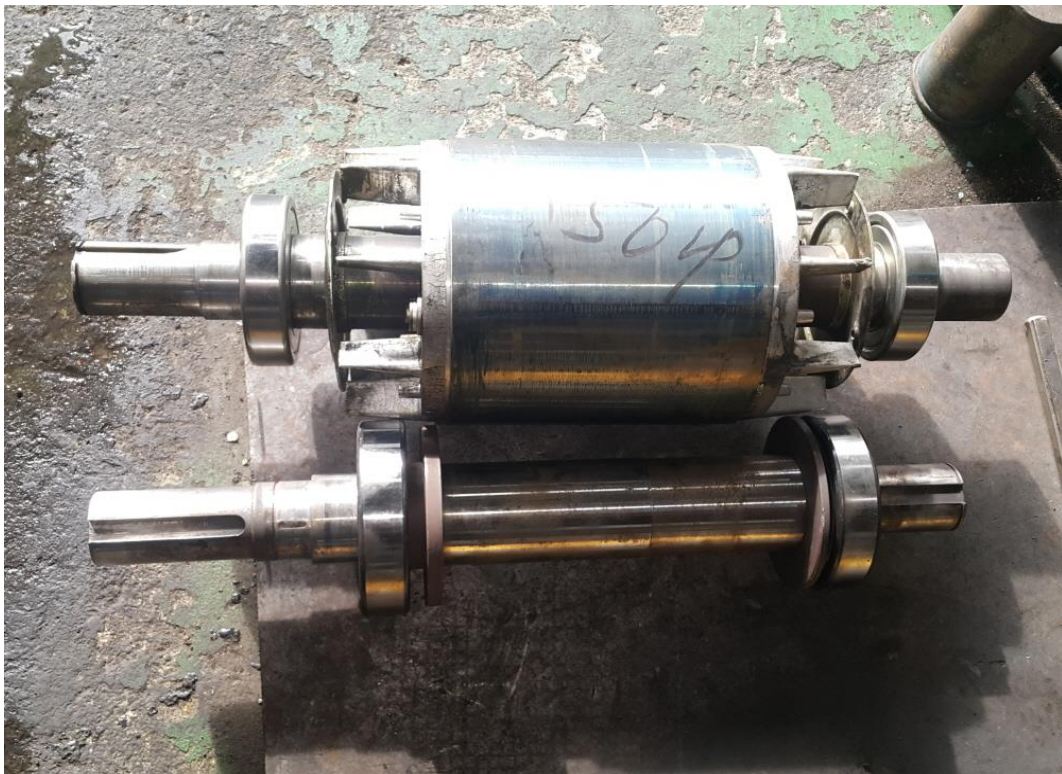
ROTOR

BEARING 예열교환 실시

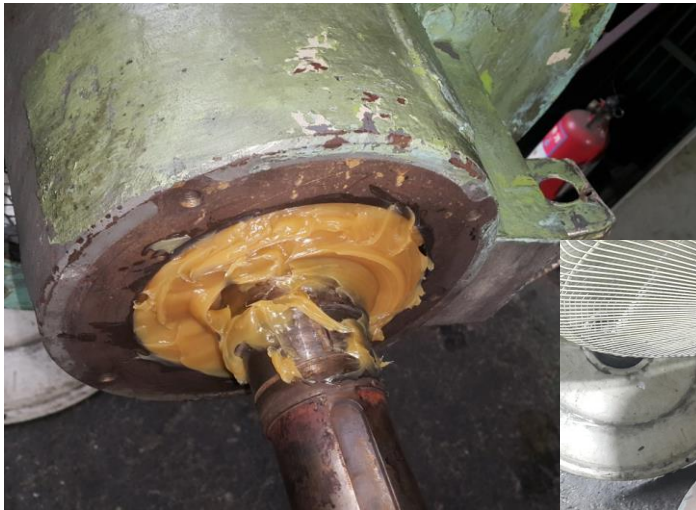
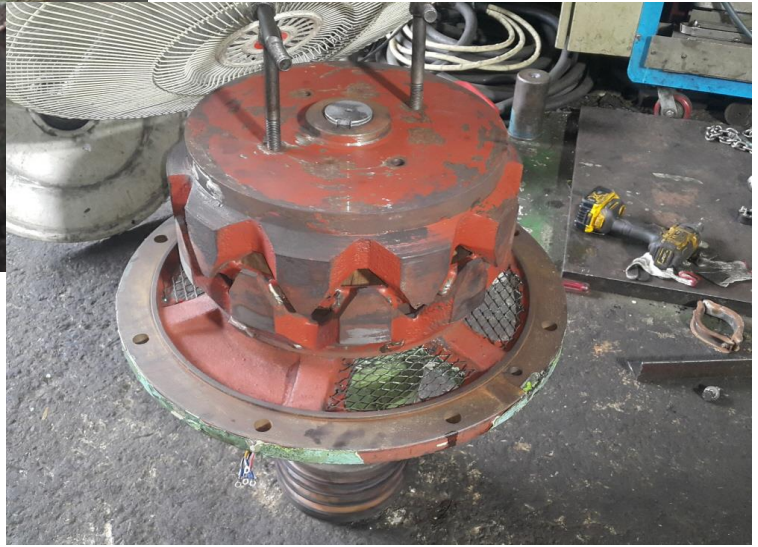
VS 측

GREASE CHARGING 및 여자기 장자석 조립

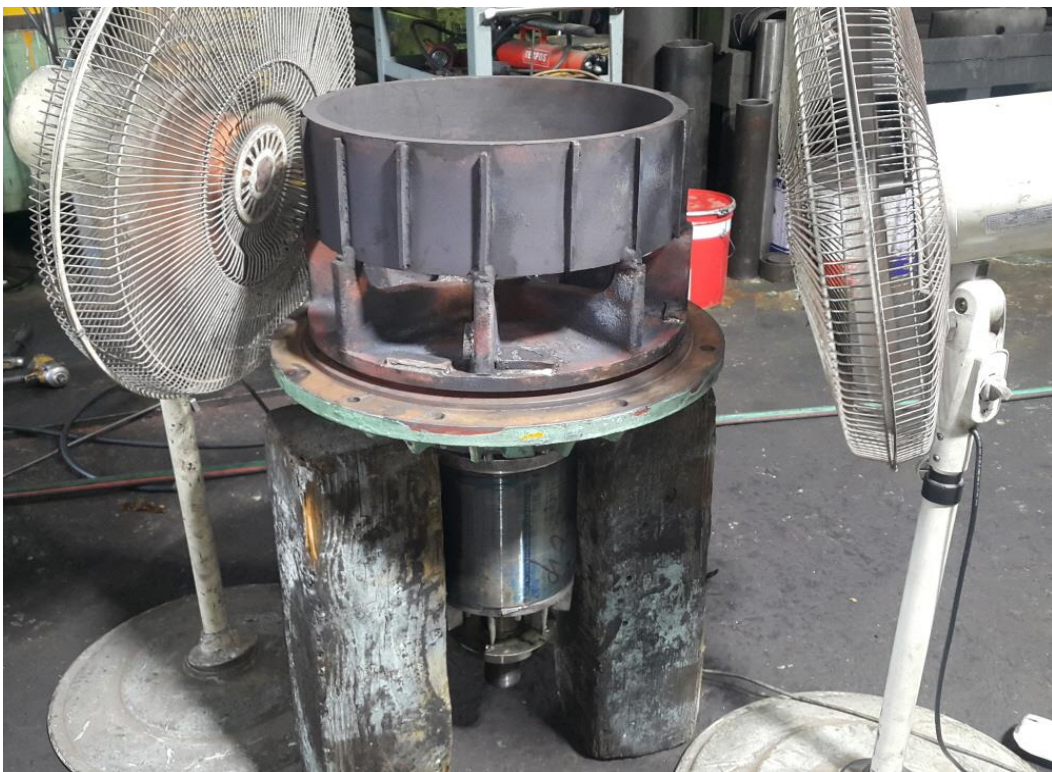
VS 측

장자석 DRUM조립실시

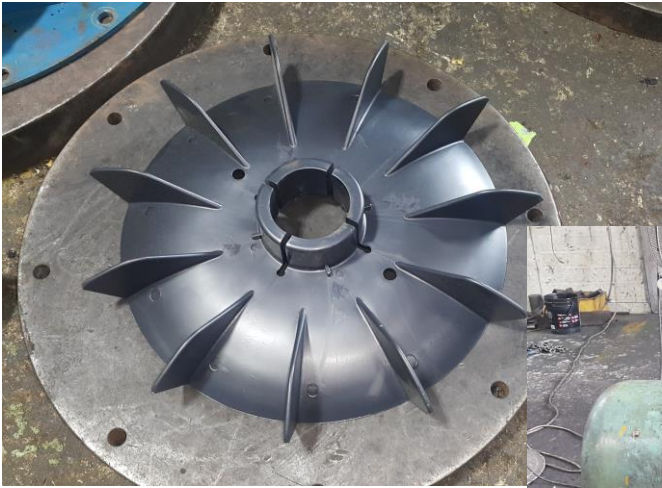
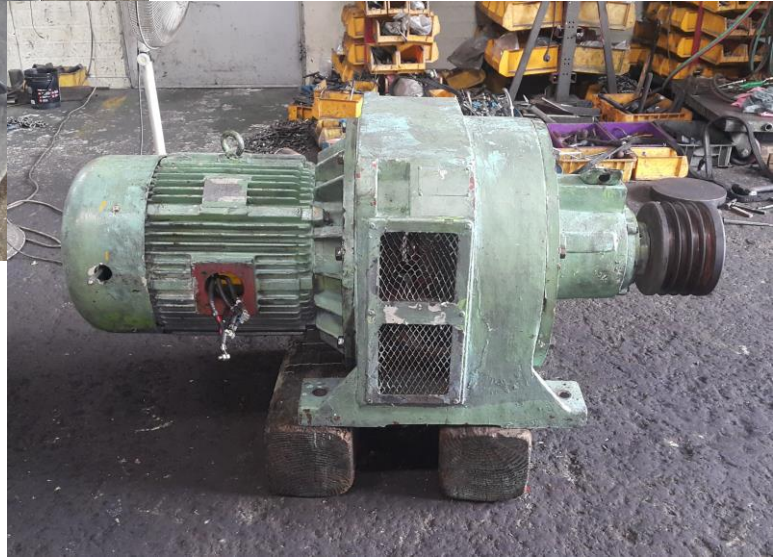
Ass'y

불량부품교환 조립실시

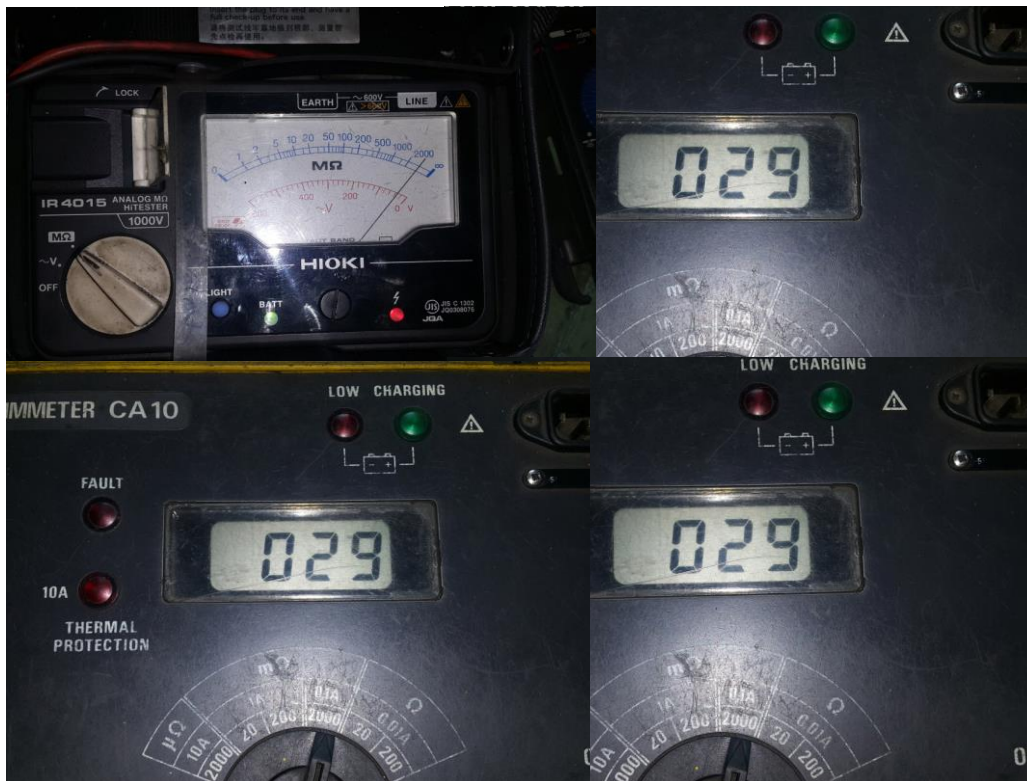
출고검사

절연저항 & 각상별 권선저항

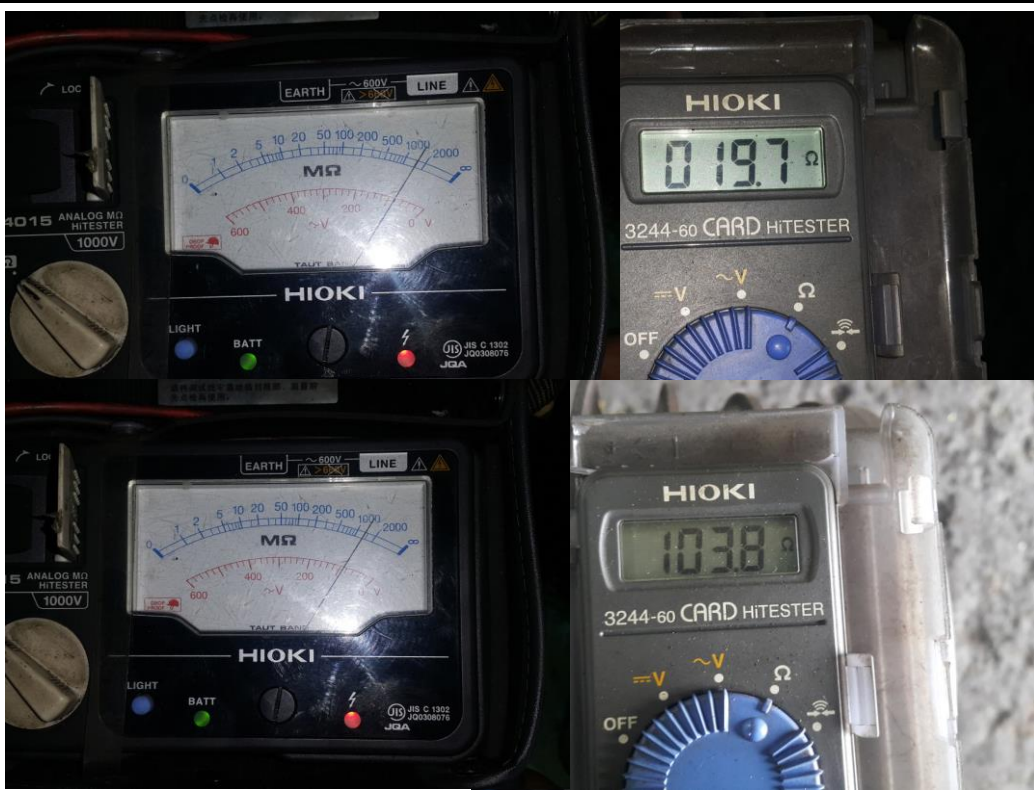
JIN YANG	작업 공정 사진
작업공정	VS MOTOR 50HP OVERHAUL
<p>여자COIL 절연저항</p> <p>TACHO 절연저항</p>

<p>여자COIL 권선저항</p> <p>TACHO 권선저항</p>
출고검사	여자COIL & TACHO 절연저항 & 권선저항
작업공정	VS MOTOR 50HP OVERHAUL

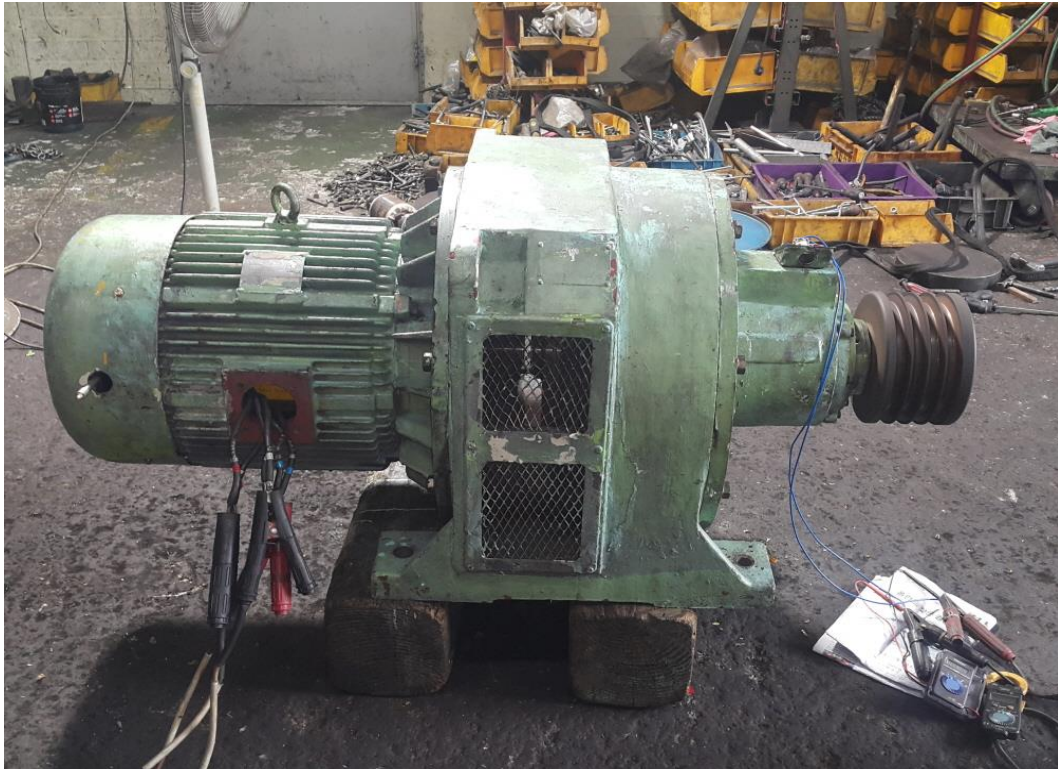
<p>출고검사</p> <p>시운전 TEST 실시</p>

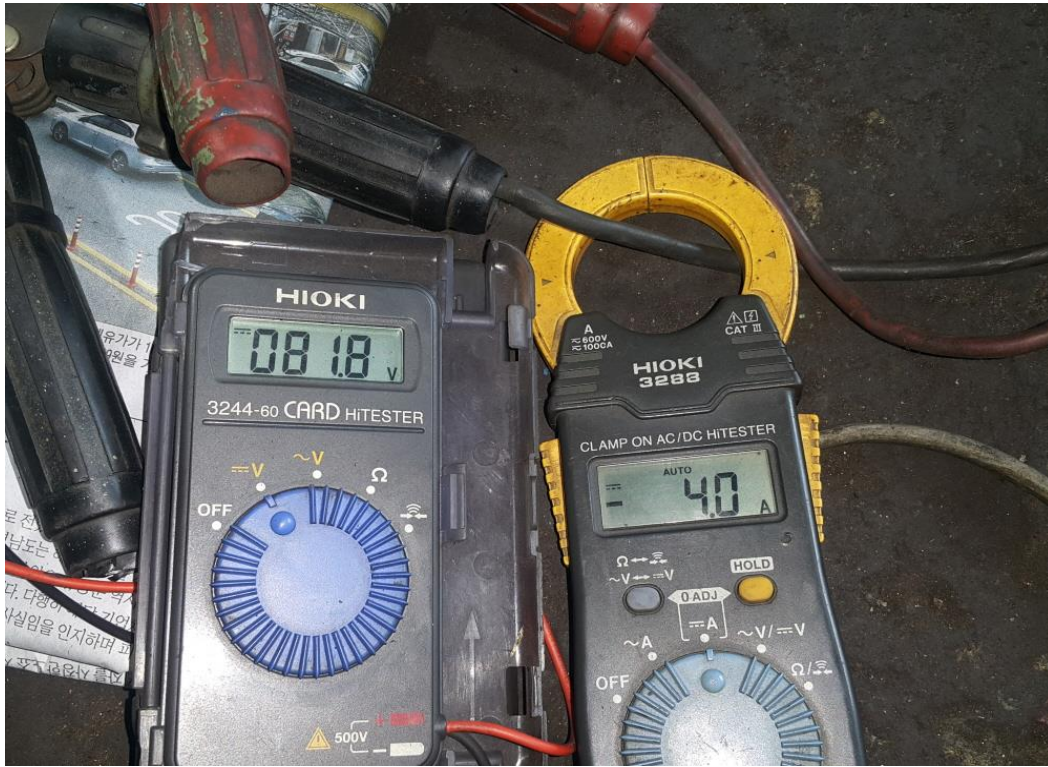
출고검사

약 DC82V일때 여자COIL CURRENT

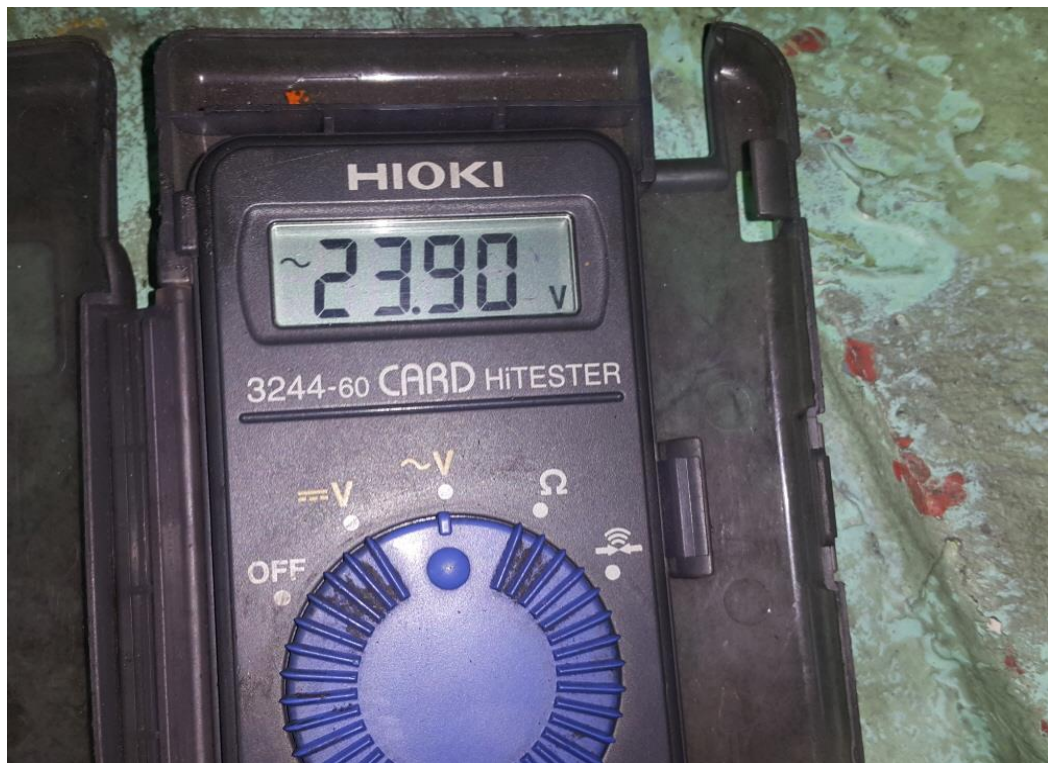
출고검사

TACHO GENERATOR 출력 전압
