작업공정사진철

공사명: DC MOTOR ARMATURE 절연불량에 의한 예방정비

규격: DC MOTOR 150KW 700~1800RPM

REPAIR 내역: 분해 조립 및 불순물 CLEANSING DRYING
INSULATING VARNISH DIPPING DRYING
COMMUTATOR 동심도 가공 및 UNDERCUTTING
BEARING교환
입 출고검사 시운전 TEST

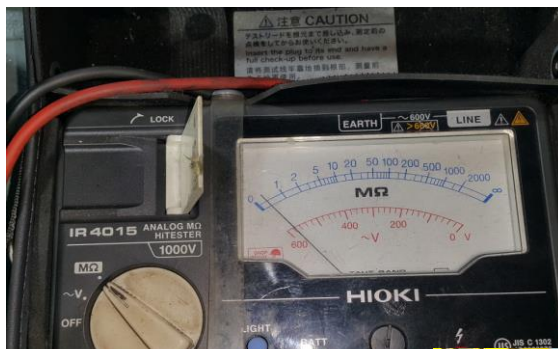
ARMATURE
절연저항

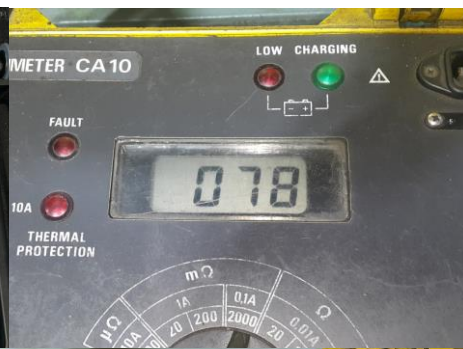
ARMATURE
권선저항

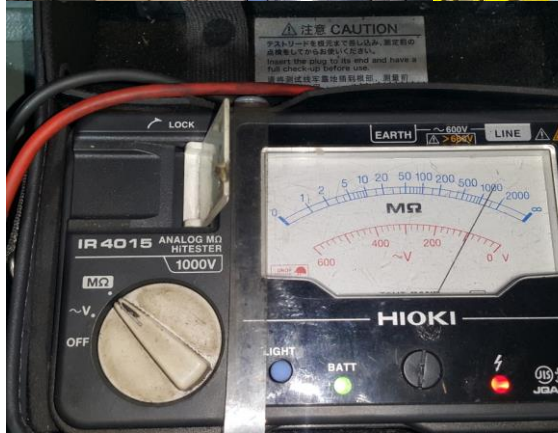
FIELD
절연저항

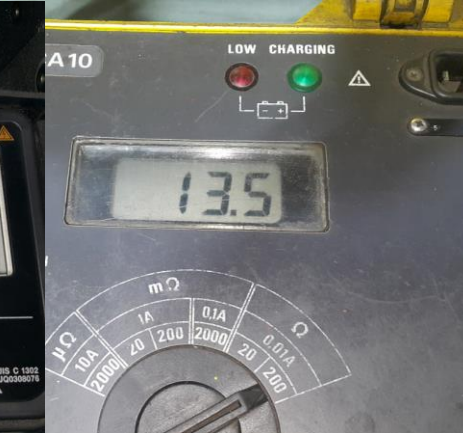
FIELD
권선저항

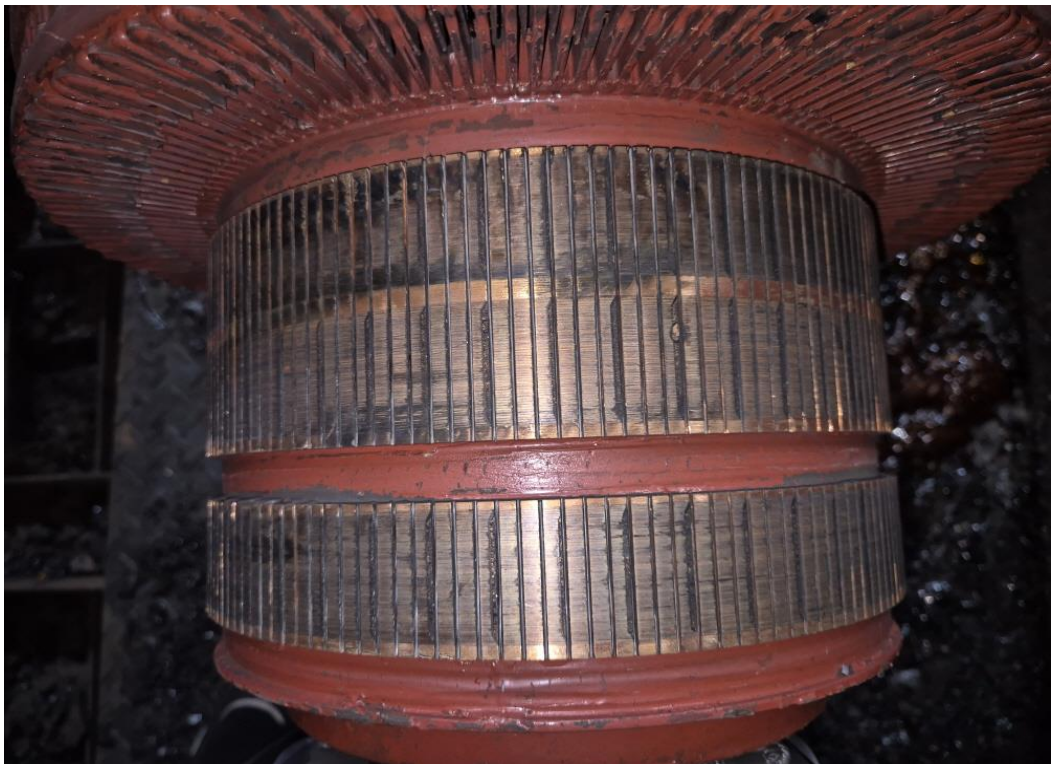
COMMUTATOR	SPARK 및 ARC발생으로 불안전 마모
------------	------------------------

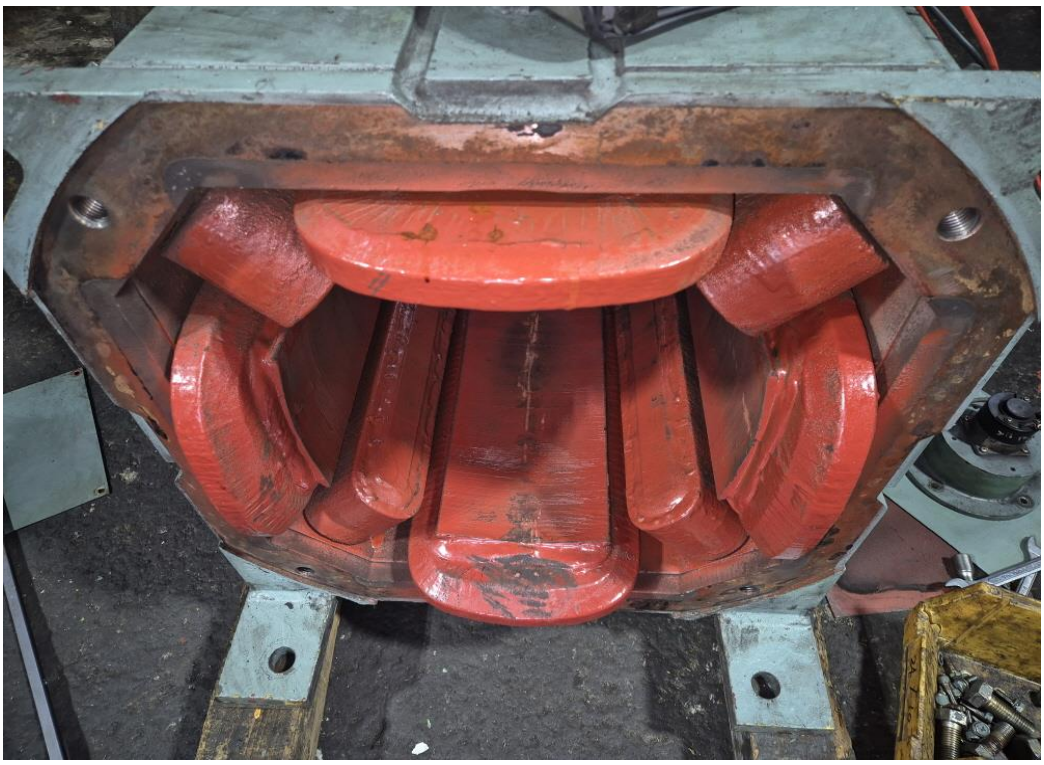
계자권체	양호
------	----

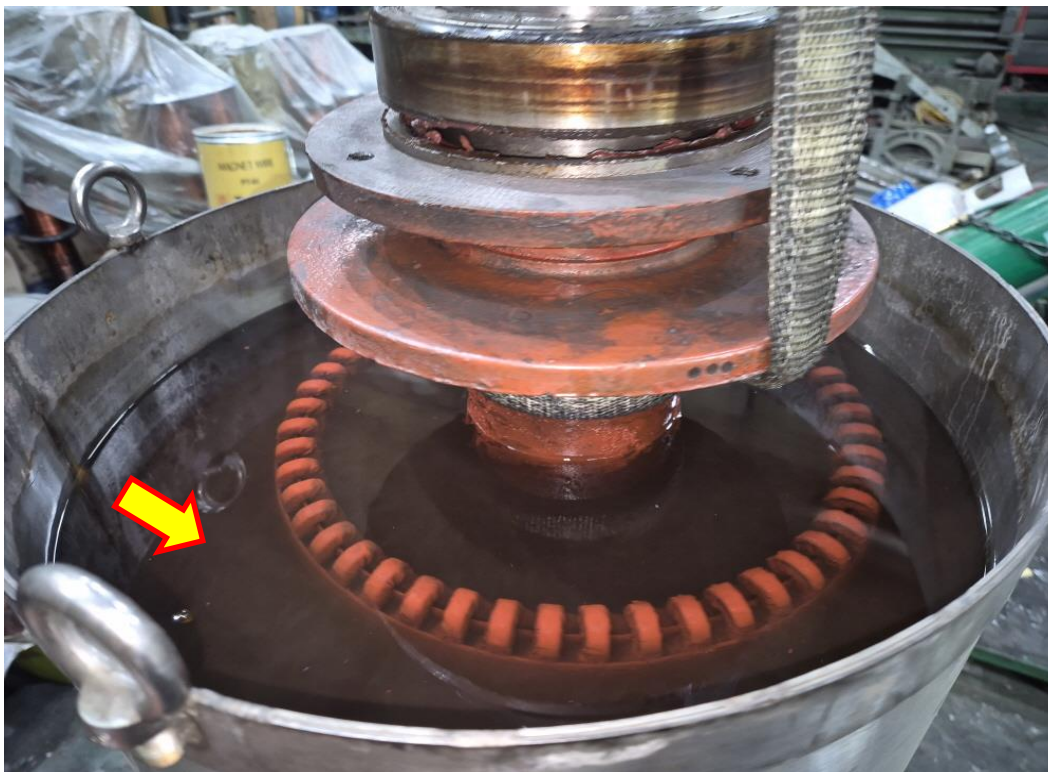
ARMATURE

불순물등 BRUSH가루가 빠지는 상태

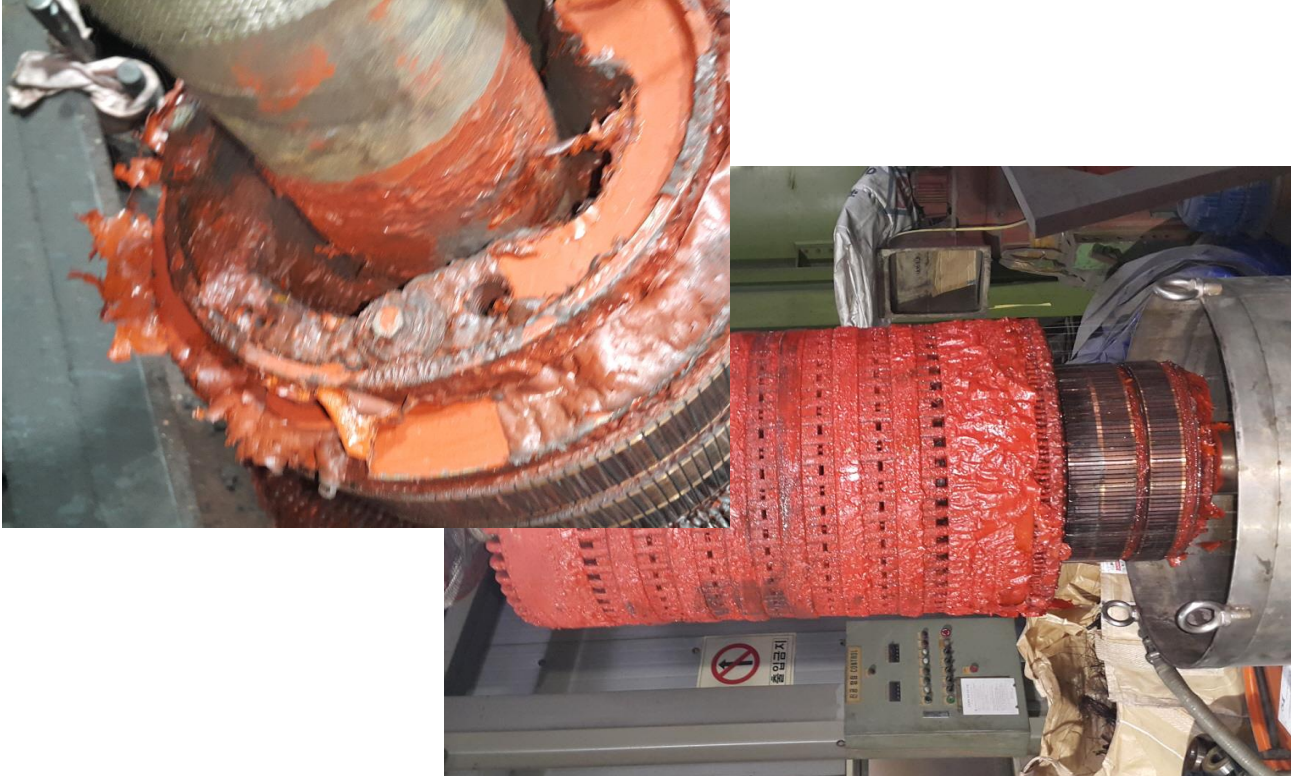
ARMATURE	뒹썬어진 절연체 제거실시
작업공정	DC MOTOR 150KW OVERHAUL

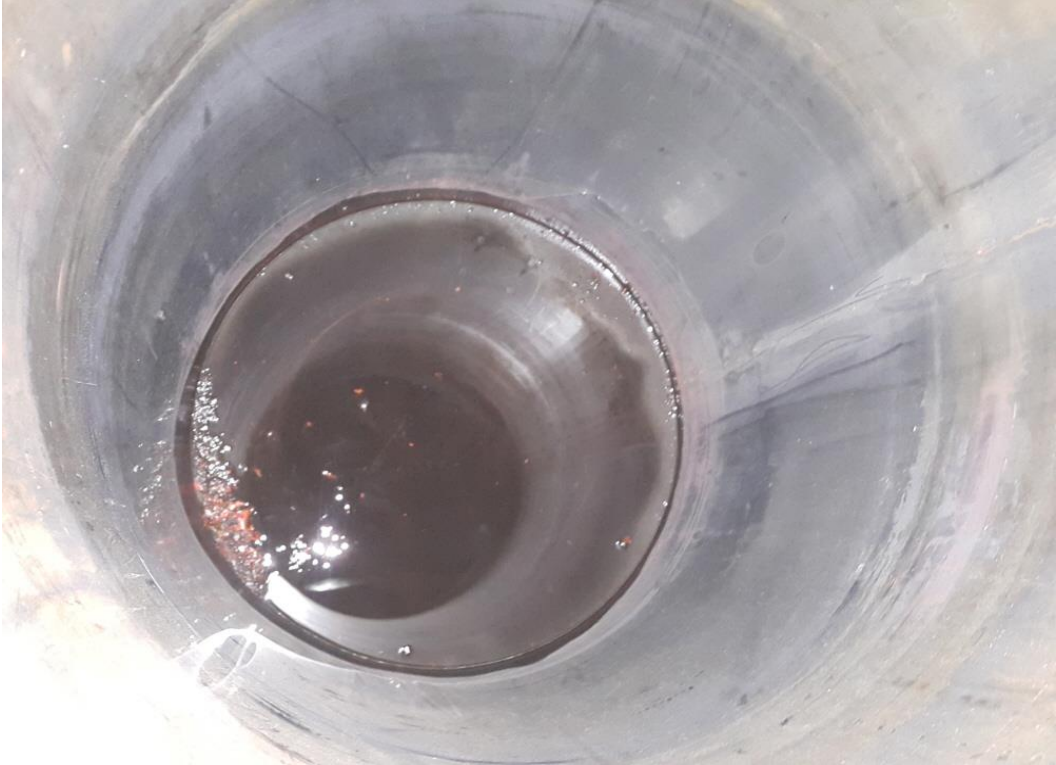
ARMATURE	흘러내린 불순물 등 절연저해 물질들

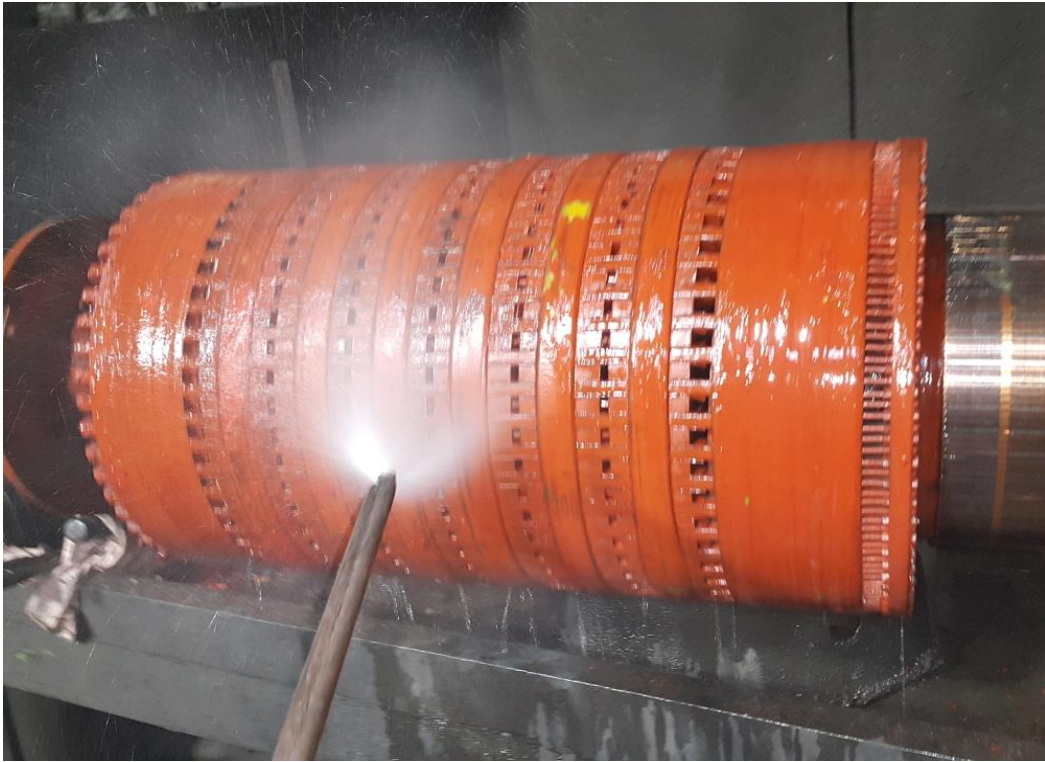
ARMATURE

뿔썩어진 절연체 제거 후 불순물등 BRUSH가루 제거실시

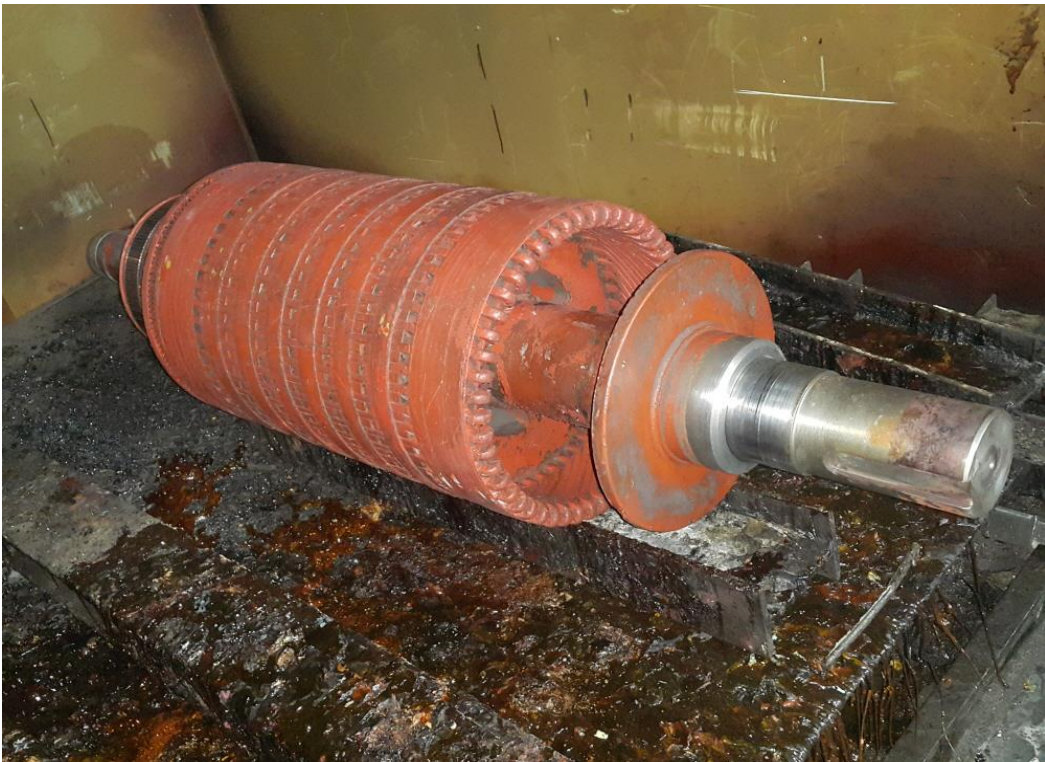
ARMATURE

불순물 제거 후 건조실시

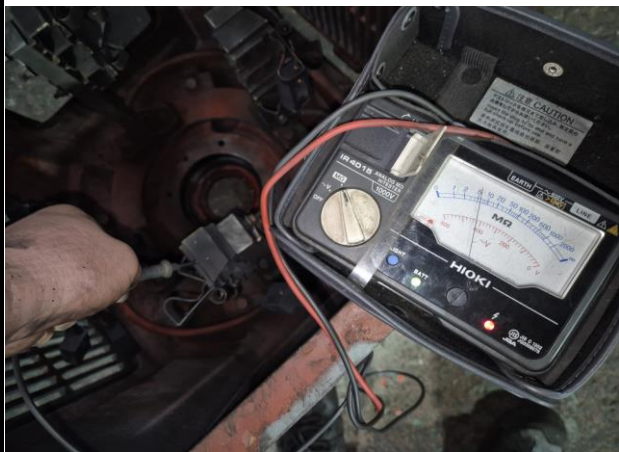
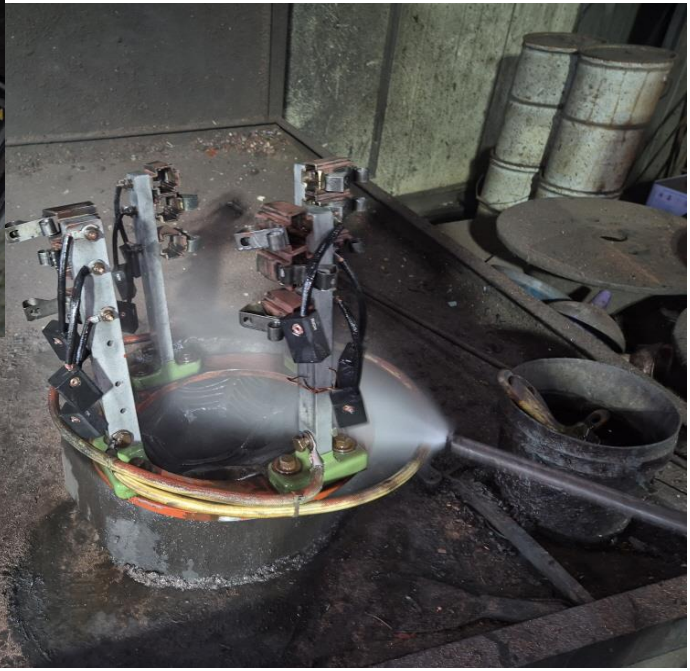
BRUSH HOLDER	절연저하 불순물 제거 세척실시
작업공정	DC MOTOR 150KW OVERHAUL

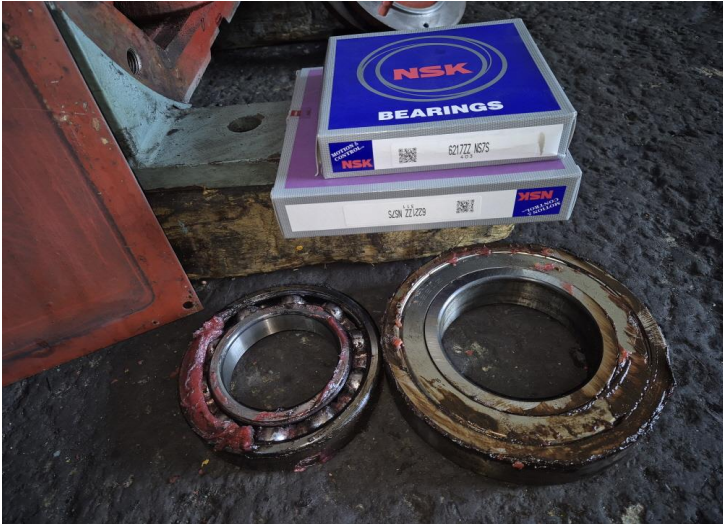
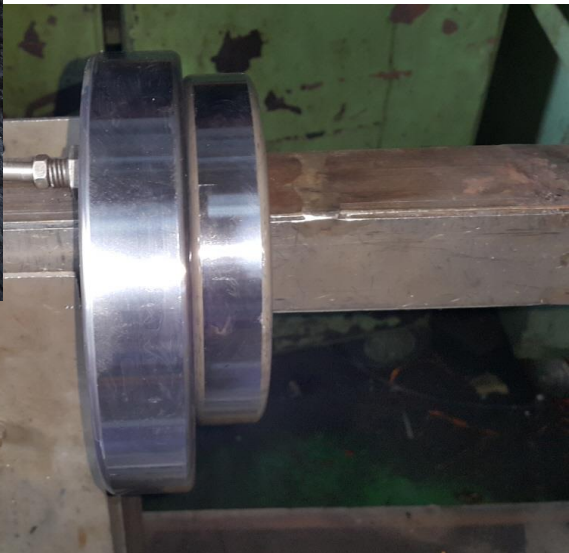
BRARING	교환될 신규 BEARING 예열실시
작업공정	DC MOTOR 150KW OVERHAUL

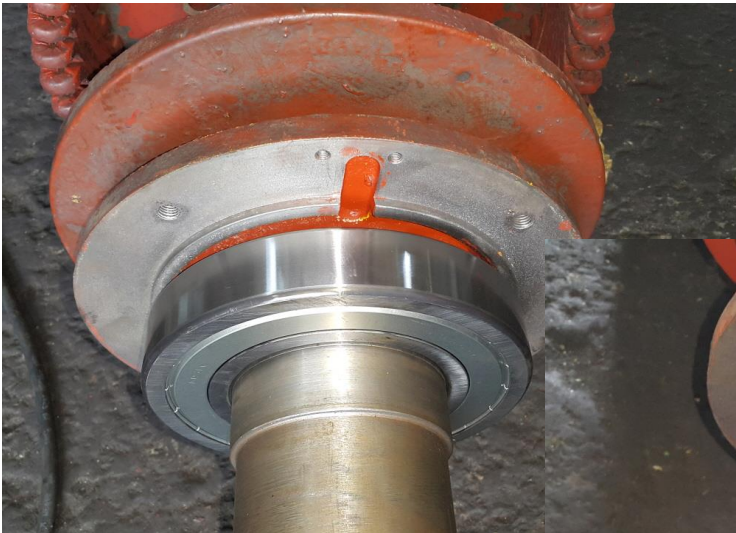
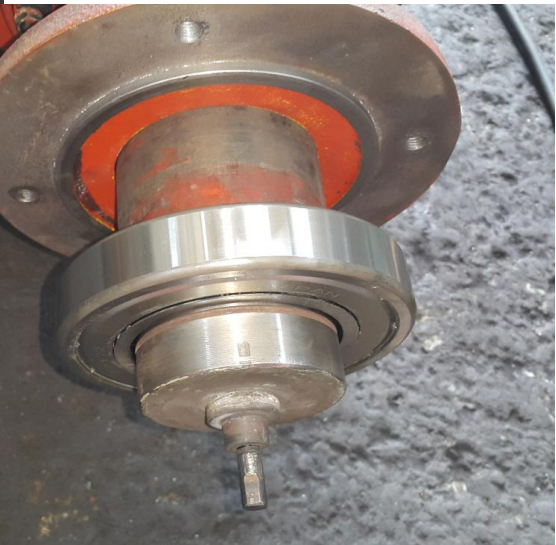
BRARING	BEARING 예열교환 조립실시

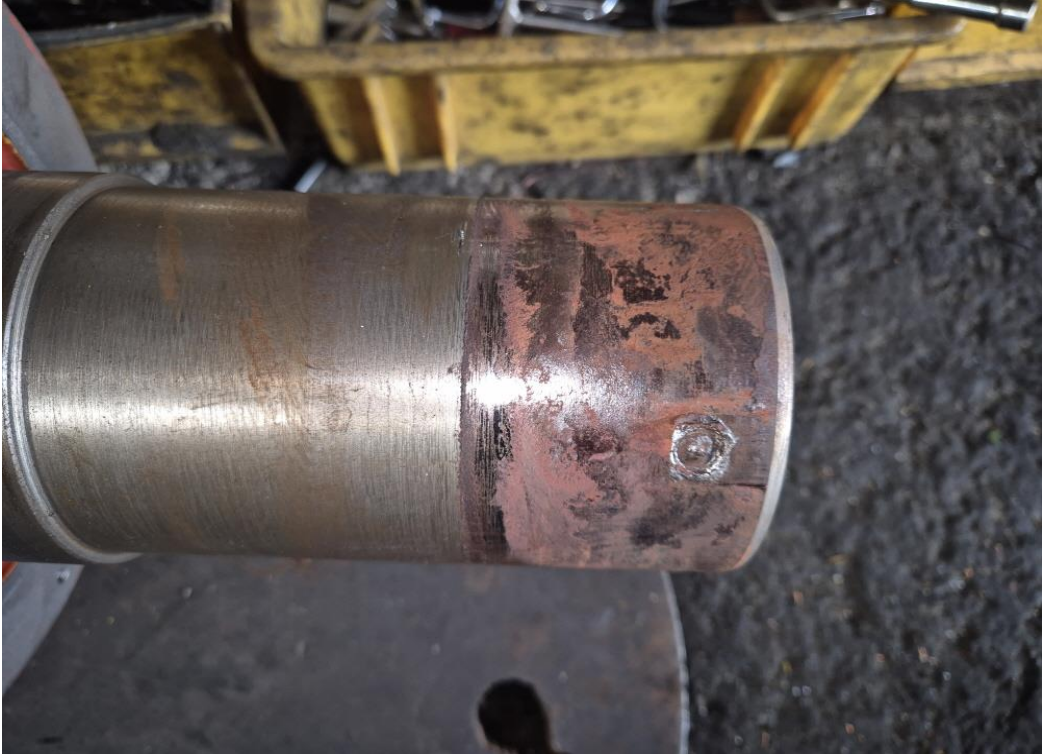
BRARING	COUPLINGRL 깊이가적어 추후 문제가 있을수도 있음	
작업공정	DC MOTOR 150KW OVERHAUL	
ARMATURE 절연저항

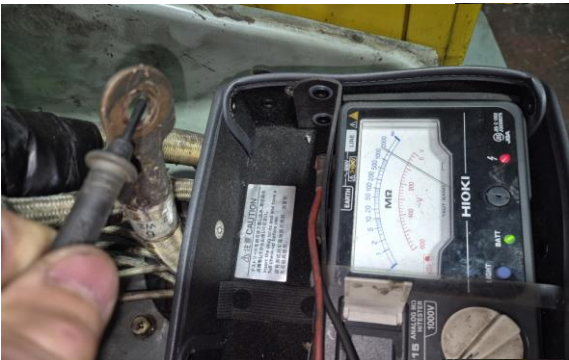
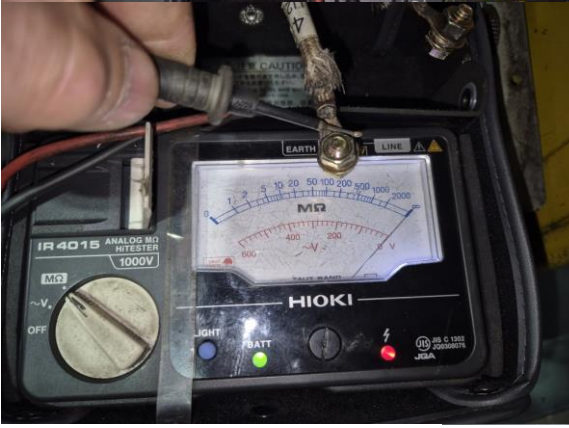
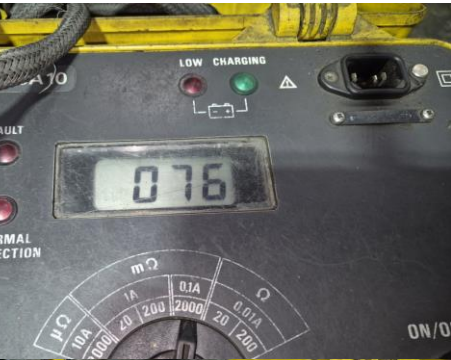
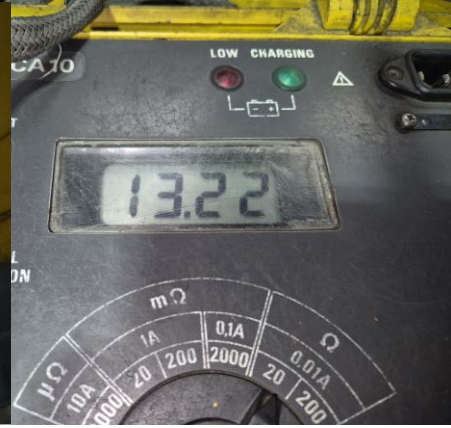
ARMATURE 권선저항
FIELD 절연저항

출고검사	절연저항 & 권선저항

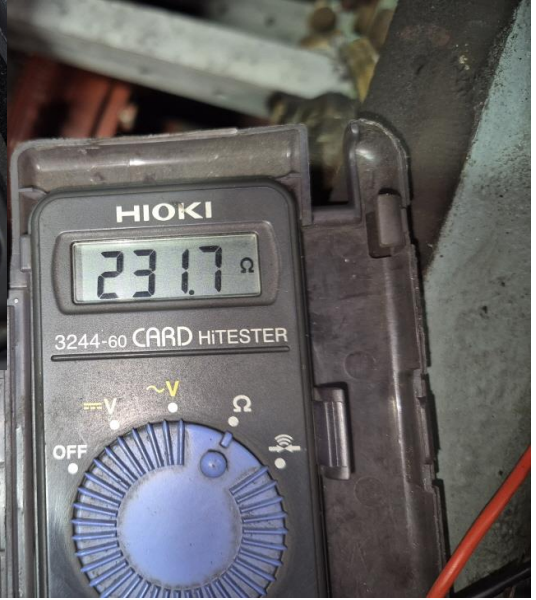
출고검사

TACHO GENERATOR 절연저항 & 권선저항

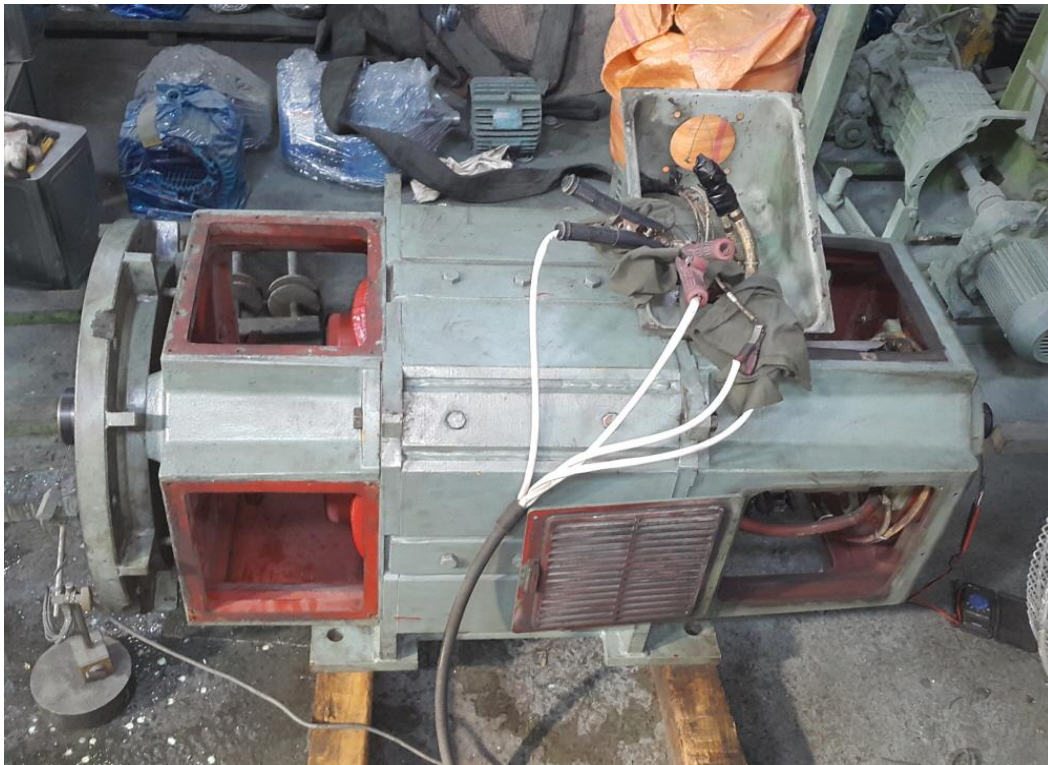
출고검사

시운전 TEST실시

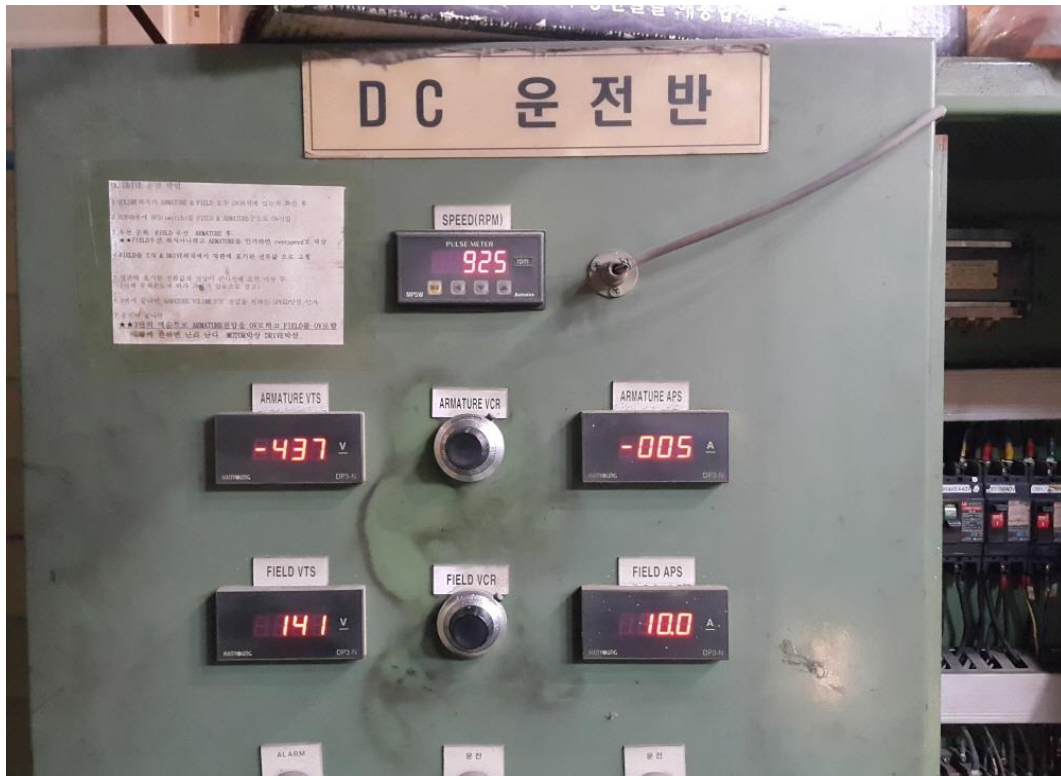
출고검사

시운전 실시 운전 CURRENT

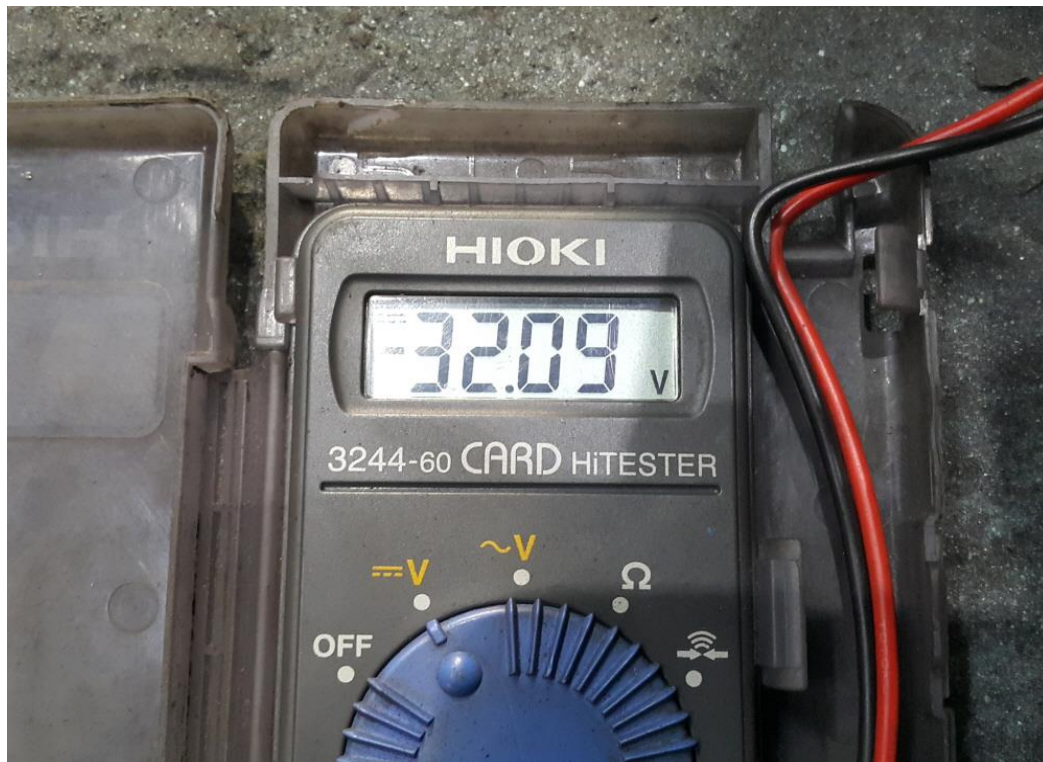
925RPM일때 TACHO GENERATOR 출력 전압
