작업공정사진철

공사명: AC MOTOR REWINDING

규격: AC MOTOR 75KW 6P 380V

REPAIR 내역: 분해 조립 및 조립부품 불순물 CLEANSING
STATOR REWINDING
INSULATING VARNISH DIPPING DRYING
부하측 HOUSING BUSHING 보수
POWER BOX 및 BLOCK SET교환
BEARING 교환
입 출고검사 시운전 TEST 및 COLOR PAINTING

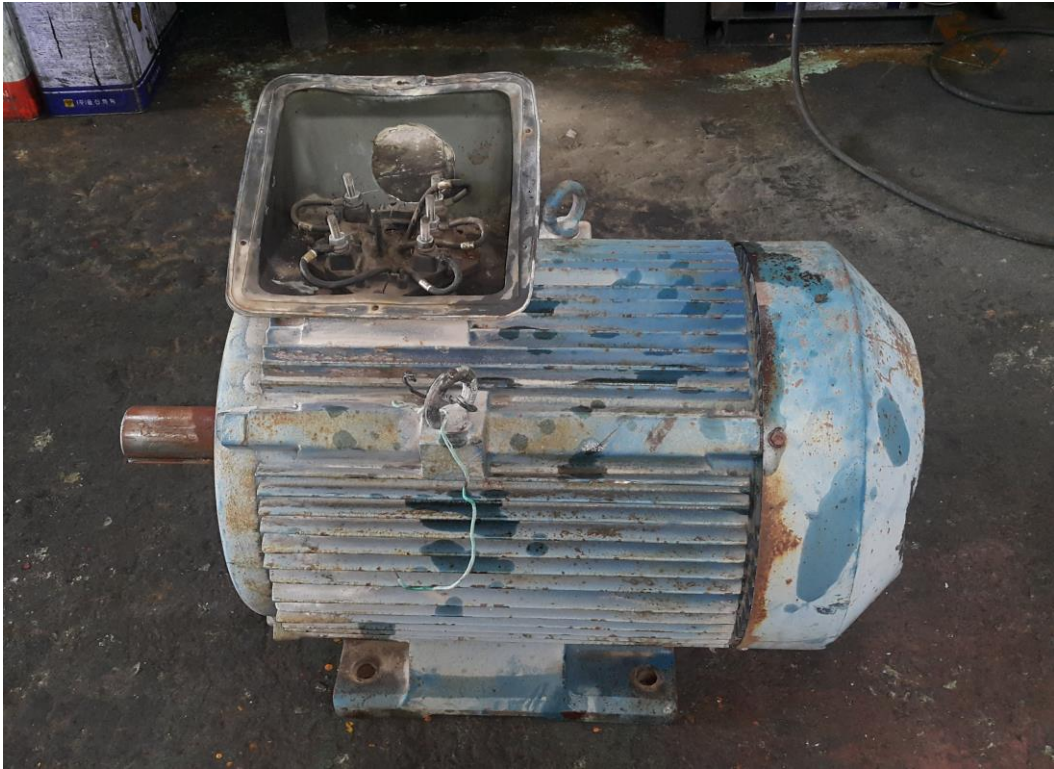
Ass'y

분해 전

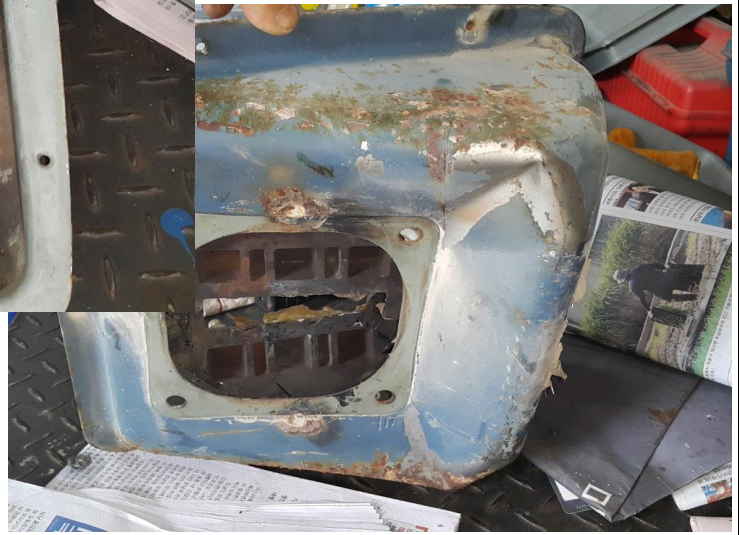
POWER LINE

POWER BOX & BLOCK 파손으로 사용 불가

POWER BOX & BLOCK 교환 후 물 유입방지 SEALING처리 함

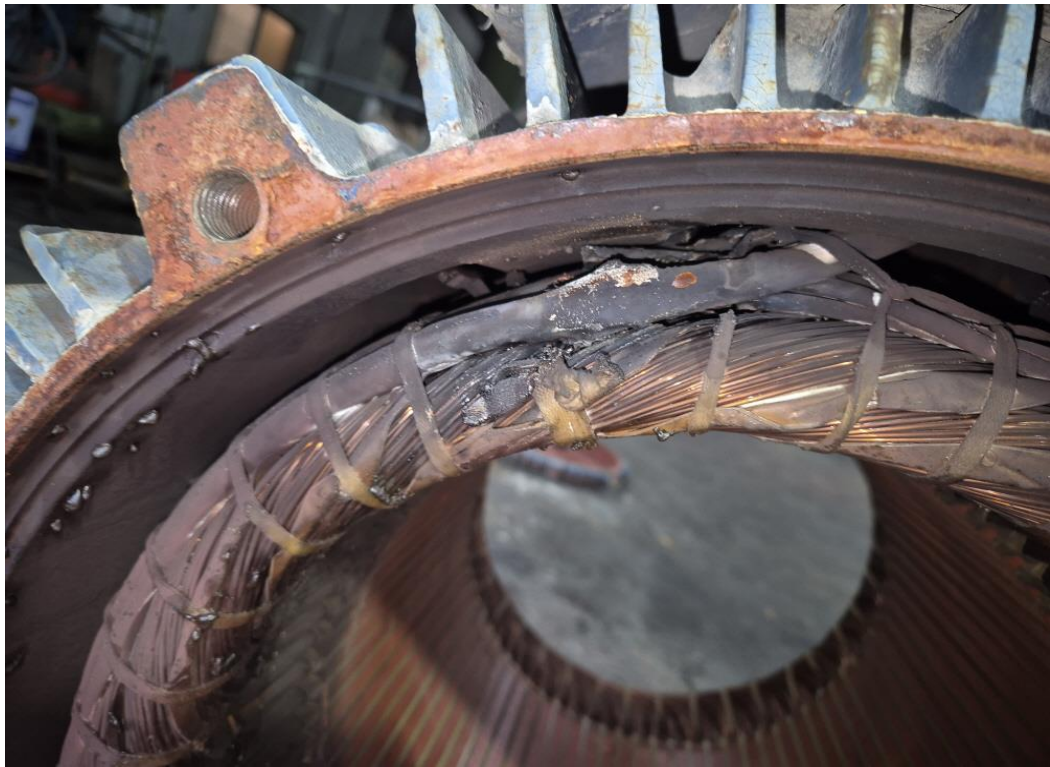
STATOR 권체

빛물 유입으로 인하여 권선이 소손된 것으로 판단 됨

재 권선 실시

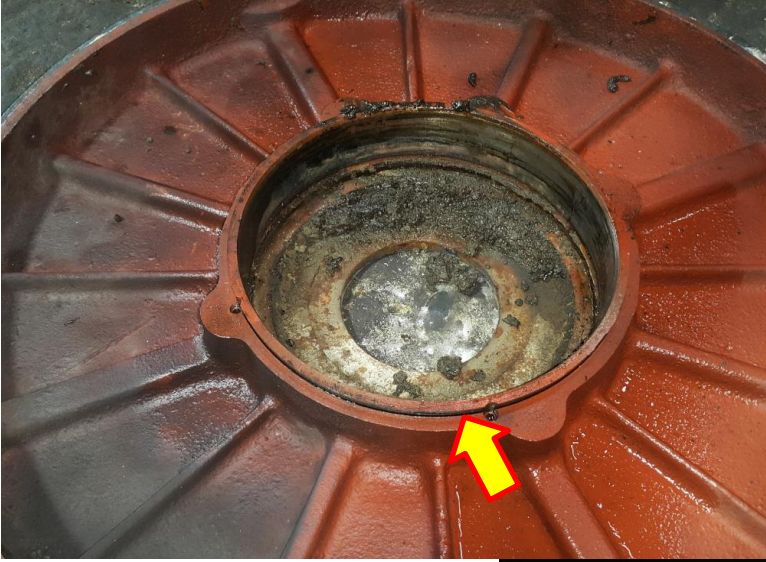
<p data-bbox="256 857 443 898">BUSHING 이상</p>

JIN YANG	작업 공정 사진
작업공정	AC MOTOR 100HP 6P REWINDING
<div style="display: flex; justify-content: space-between;">     </div> <p data-bbox="135 728 694 806"> 장구현상으로 공차의 가공조도가 안나옴 으로 인하여 재 BUSHING보수 하였습 </p>  	
BRACKET	부하측 HOUSING BUSHING보수 후 검사 0/100
작업공정	AC MOTOR 100HP 6P REWINDING

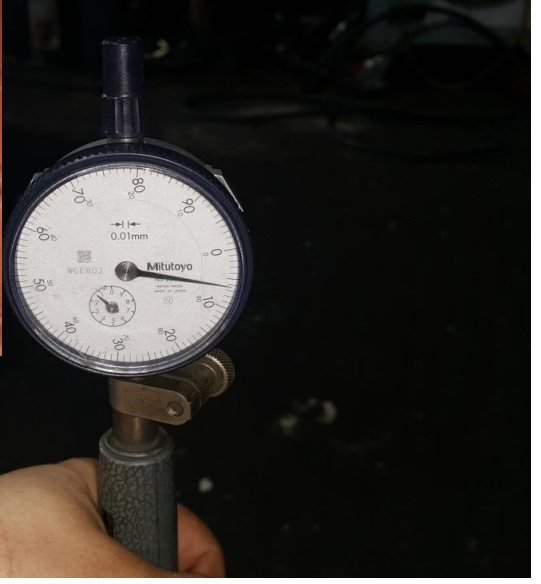
BRACKET	부하측 HOUSING 검사 -6/100 찡구현상
작업공정	AC MOTOR 100HP 6P 입고검사

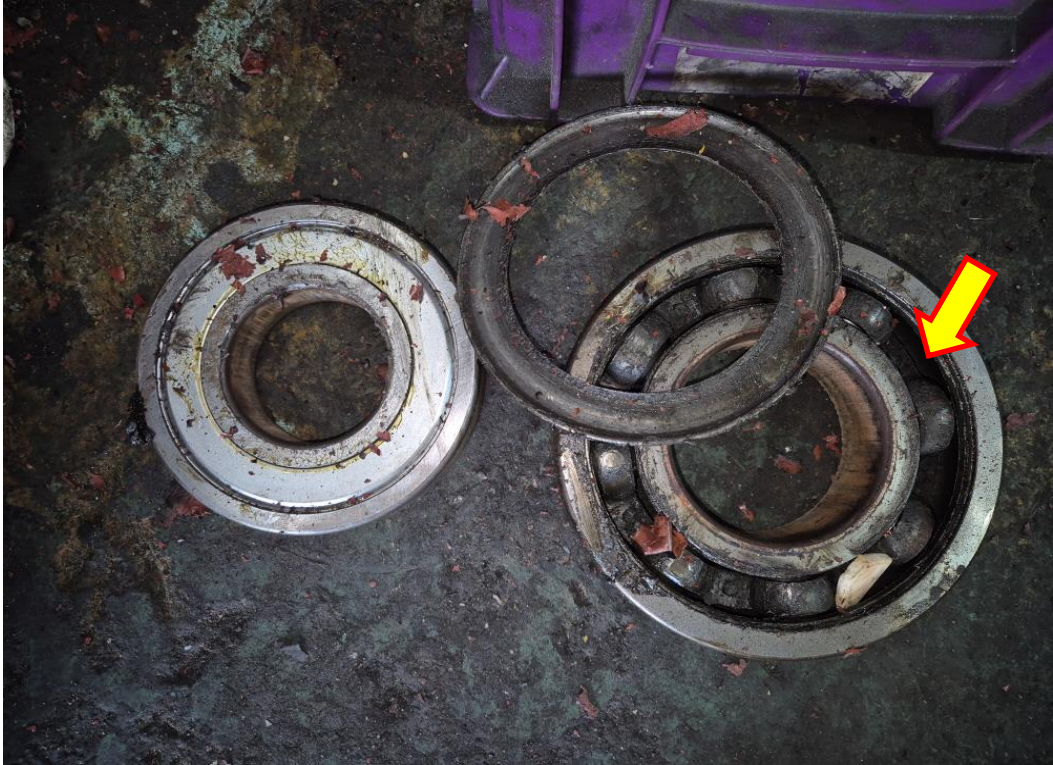
취외 후 BEARING	부하측 HOUSING 이상으로 GREASE가 말라 없어지고 BEARING 발열파손 현상

BEARING 예열교환 실시

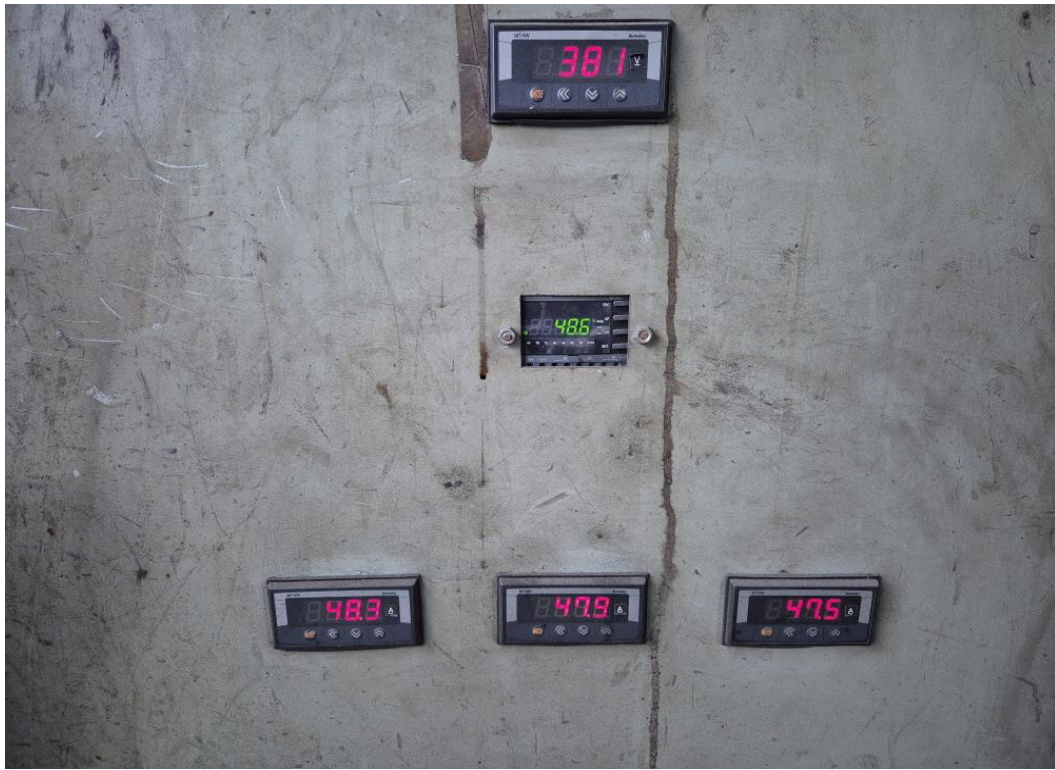
출고검사

시운전 TEST 실시 시 운전 CURRENT
