작업공정사진철

공사명: TURNING TABLE MACHINE MOTOR OVERHAUL

규격: DC MOTOR 55KW 400V 1000~2000RPM

REPAIR 내역: 분해 조립 및 불순물 CLEANSING DRYING
INSULATING VARNISH DIPPING DRYING
COMMUTATOR 동심도 가공 및 UNDERCUTTING
소손된 보극 권선 재 권선
부하측 HOUSING METALLIZING 연마
BRUSH HOLDER FULL SET 제작교체
BEARING 교체
입 출고검사 시운전 TEST

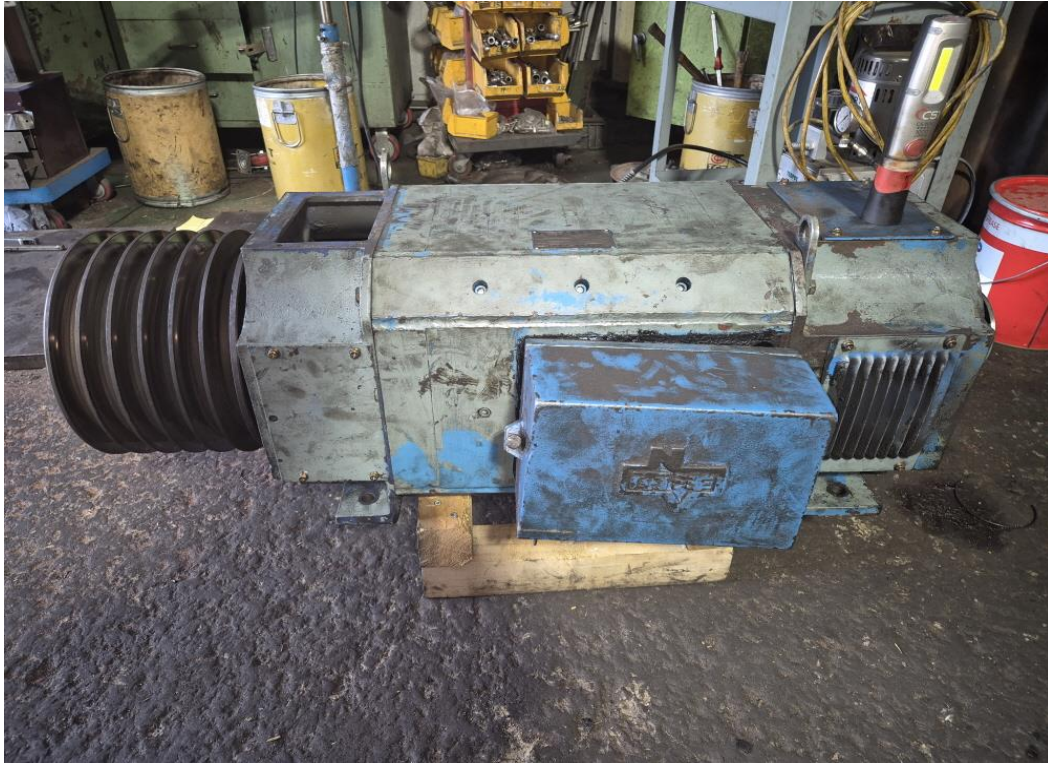
Ass'y

분해 전

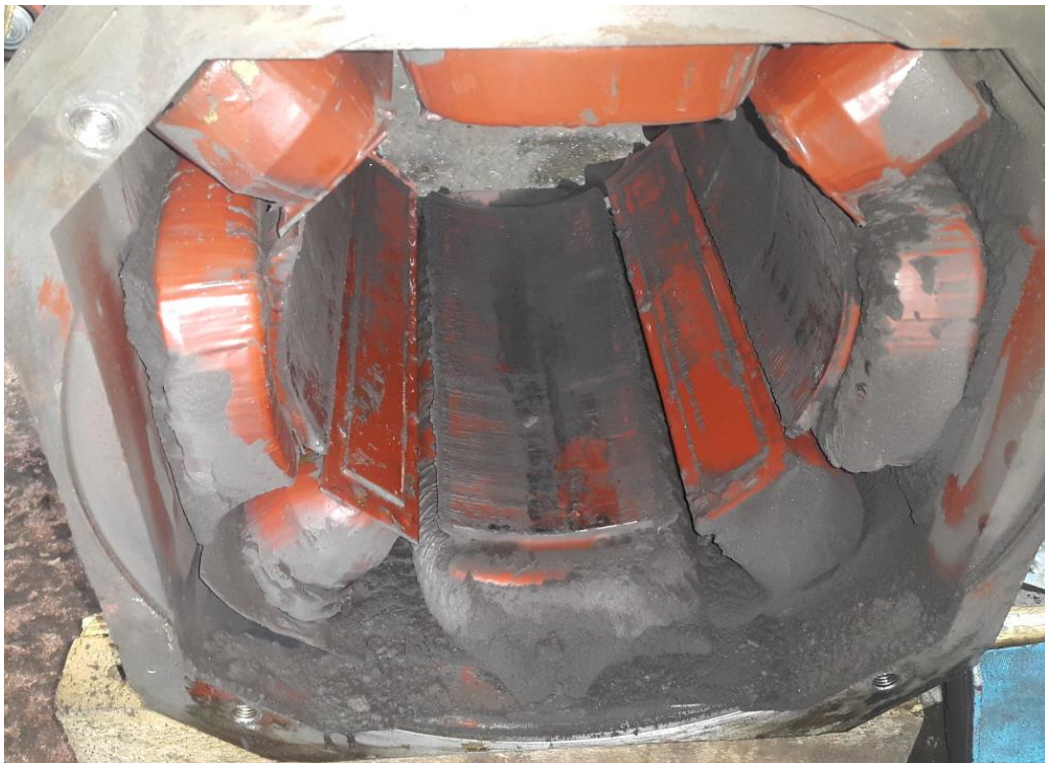
계자 권체

분진 및 철분 유입이 너무많아 절연 파괴현상

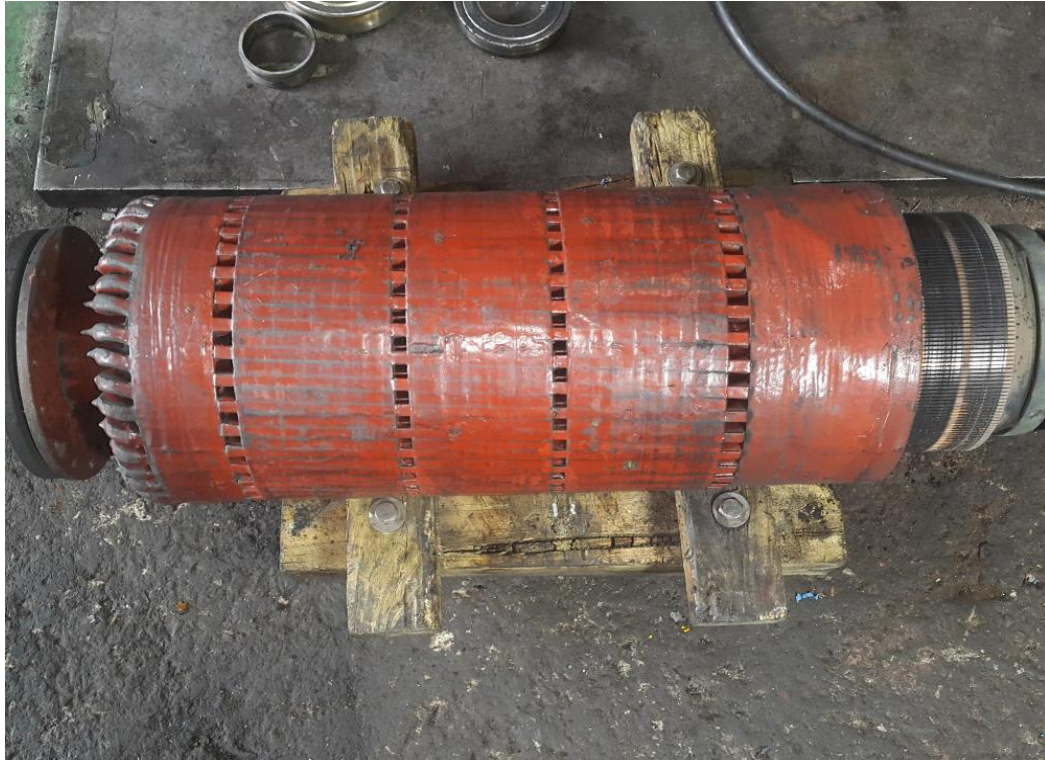
ARMATURE

분해 후

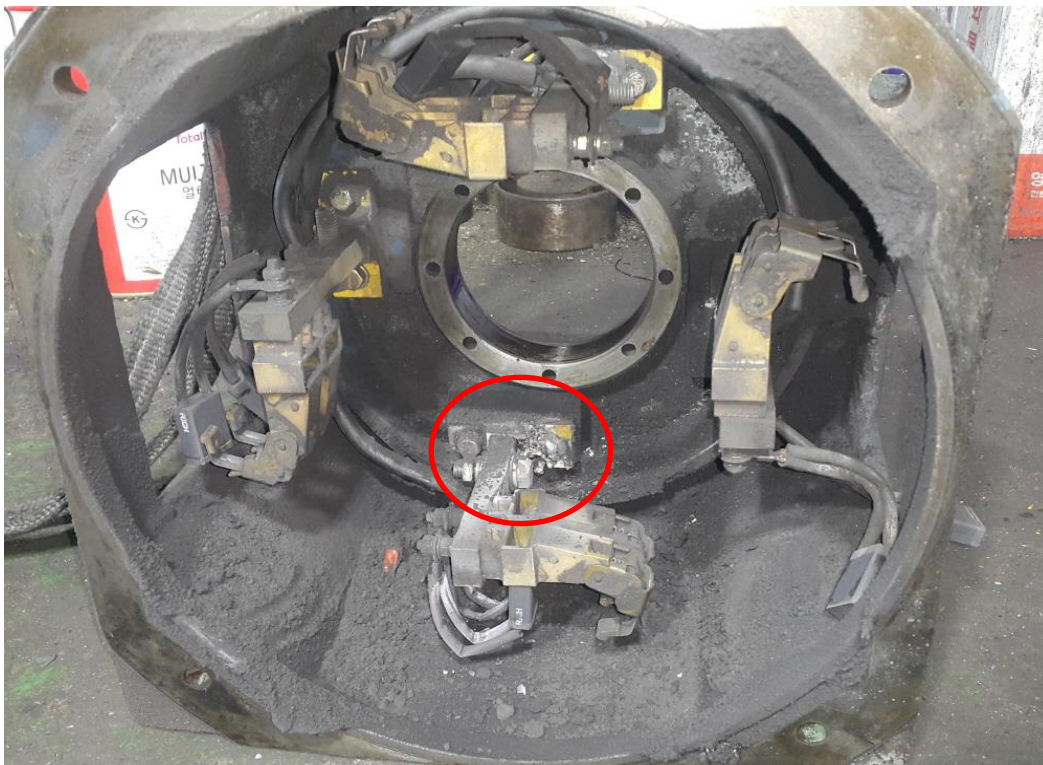
BRUSH HLODWE

철분이 쌓여 전도현상으로 절연체 복구불능상태 예상됨

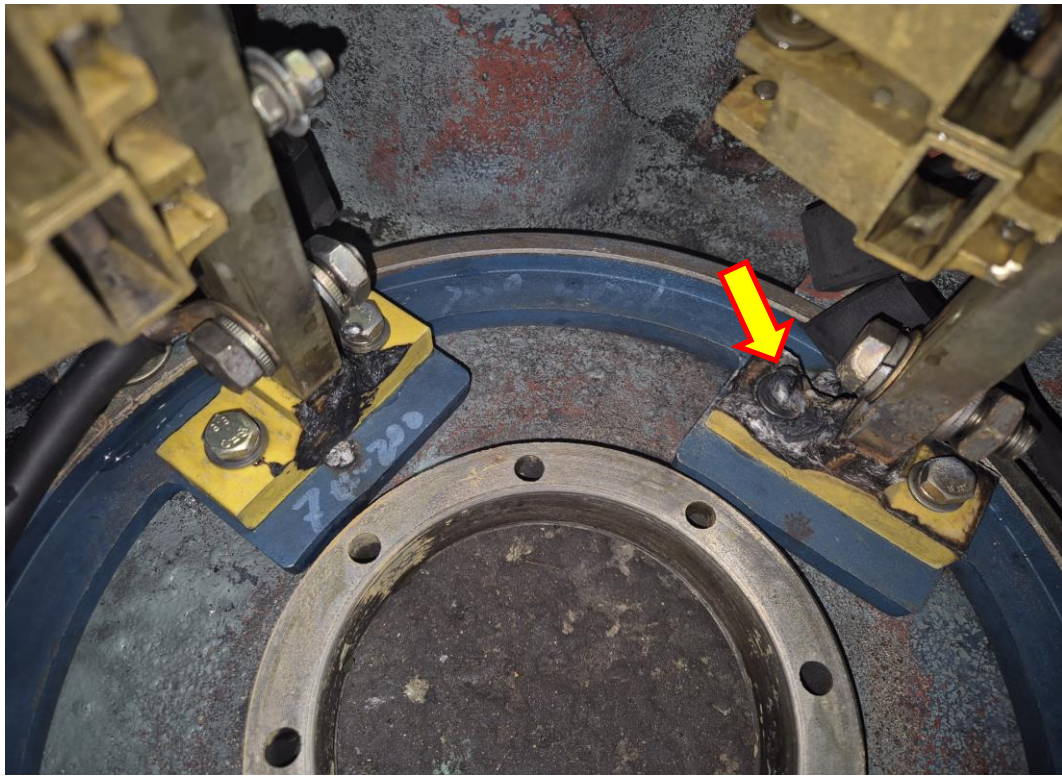
BRUSH HOLDER

세척 후 전도현상으로 절연파괴 현상 제작 교환이 필요

즉 전면의 사진과 같이 철분이 쌓여 전도되면서 도화선 역할하여 SHORT 소손시키는 현상

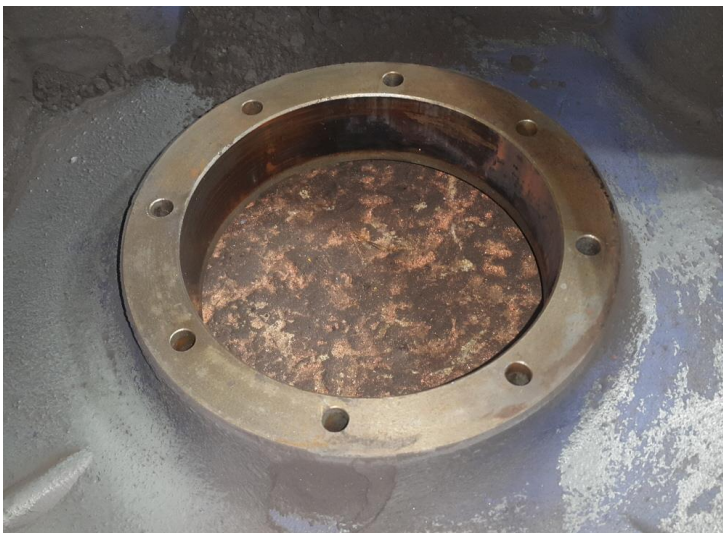
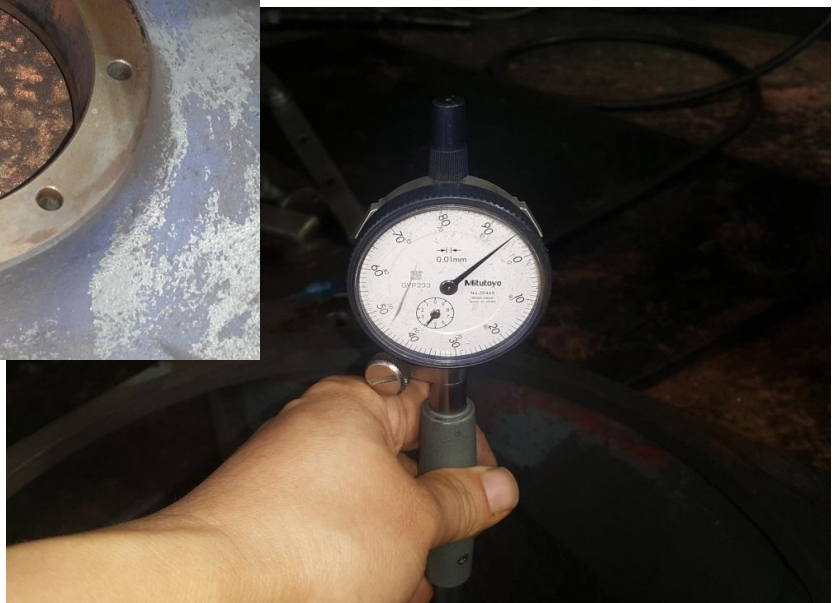
BRACKET

부하측 HOUSING 측정치 5/100으로 불량

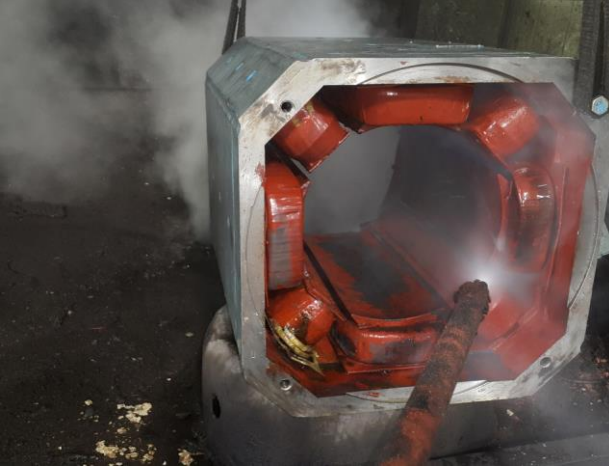
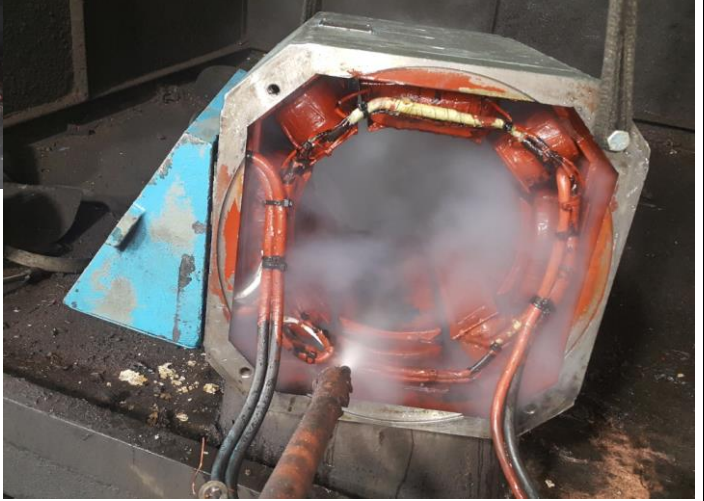
계자 권체	스팀 세척 실시
작업공정	DC MOTOR 55KW OVERHAUL

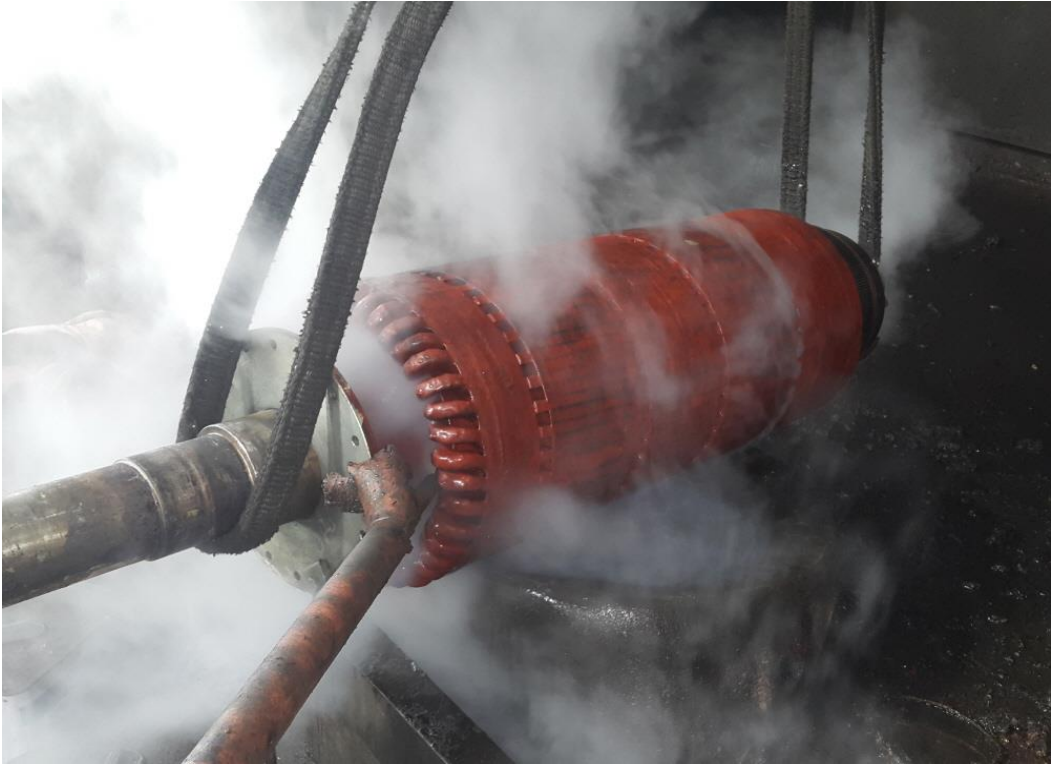
ARMATURE 권체	스팀 세척 실시

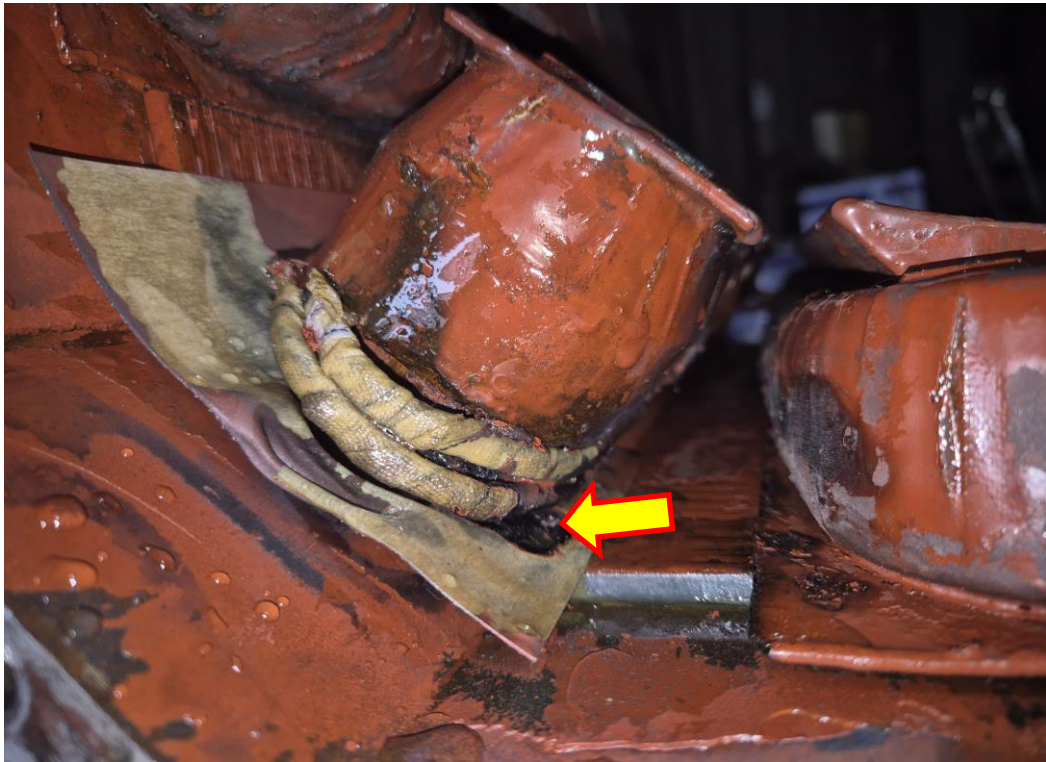
보극권선

세척 후 전도현상으로 소손

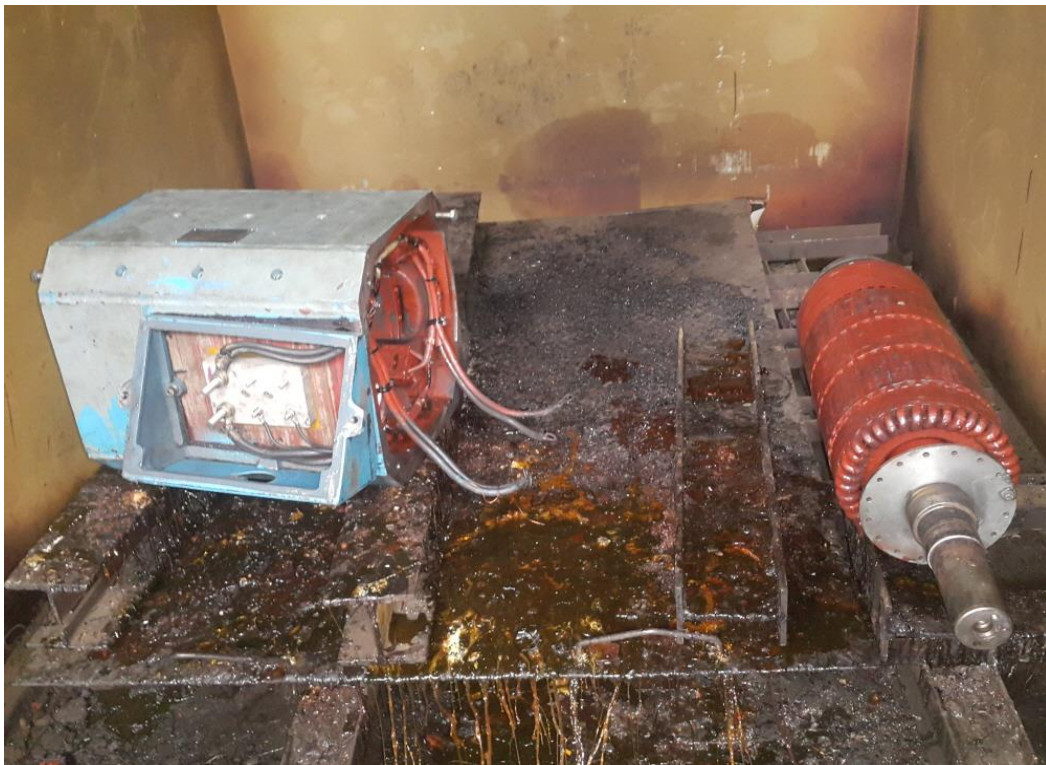
권체

스팀 세척 후 건조실시

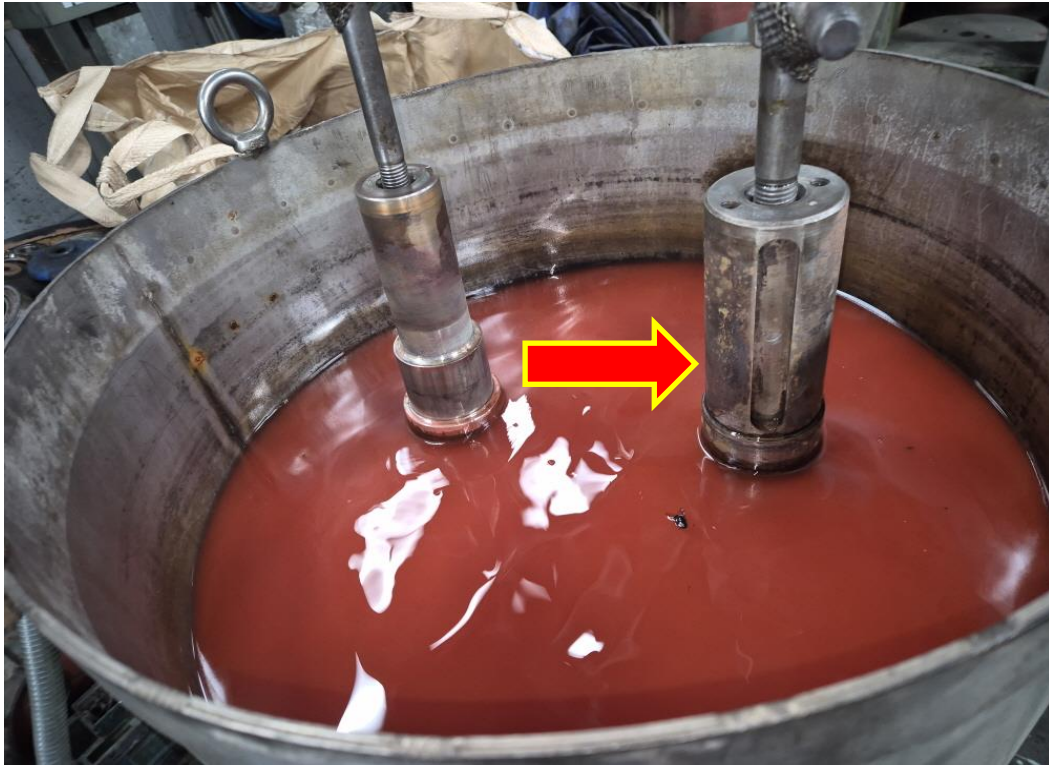
ARMATURE 권체

세척건조 후 절연복구가 안됨으로인해 세척유에 담궈 불순물 제거 실시

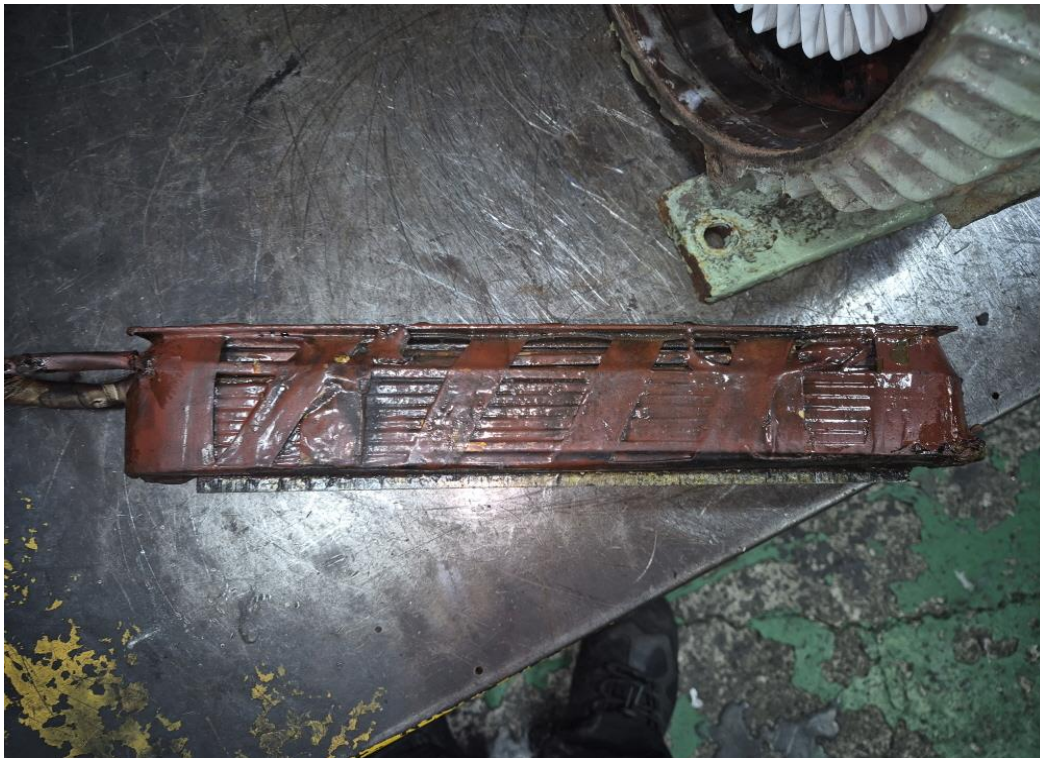
보극권선

소손된 권선 해체

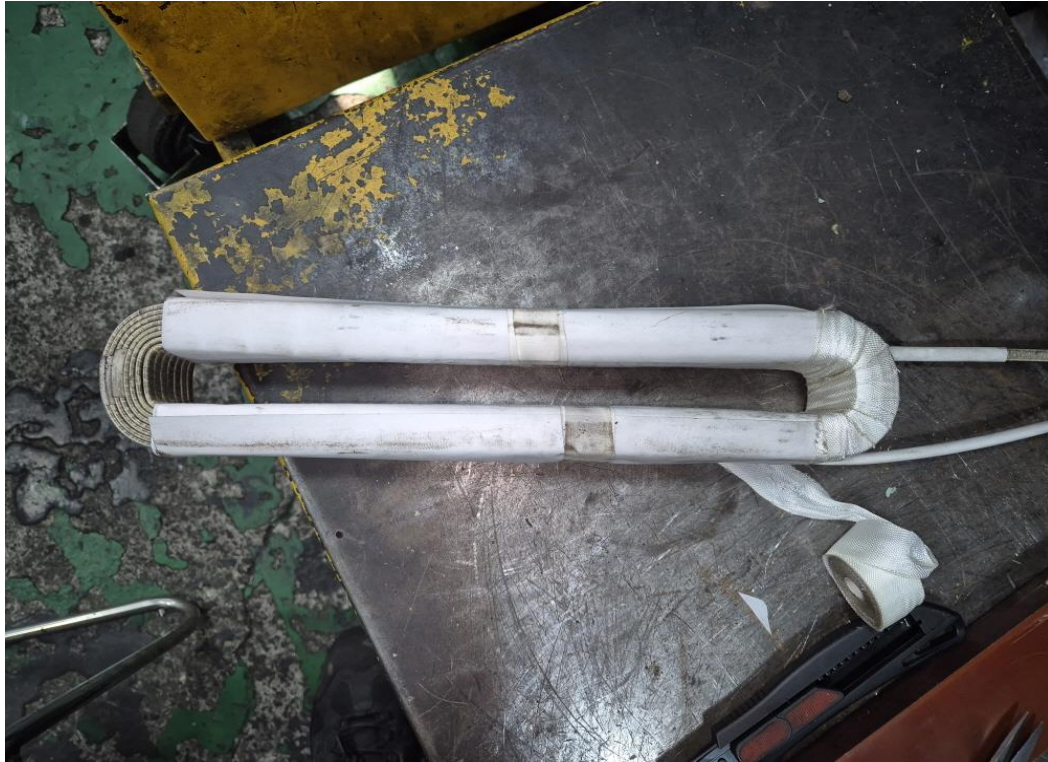
보극권선

재 권선 실시

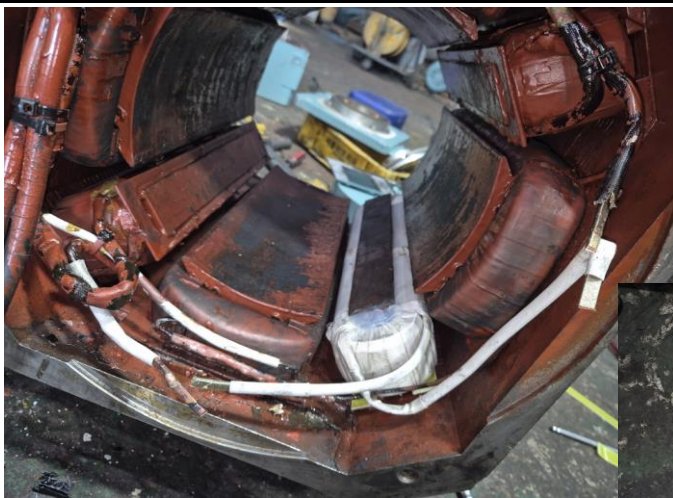
보극권선

보수 후 건조실시 후

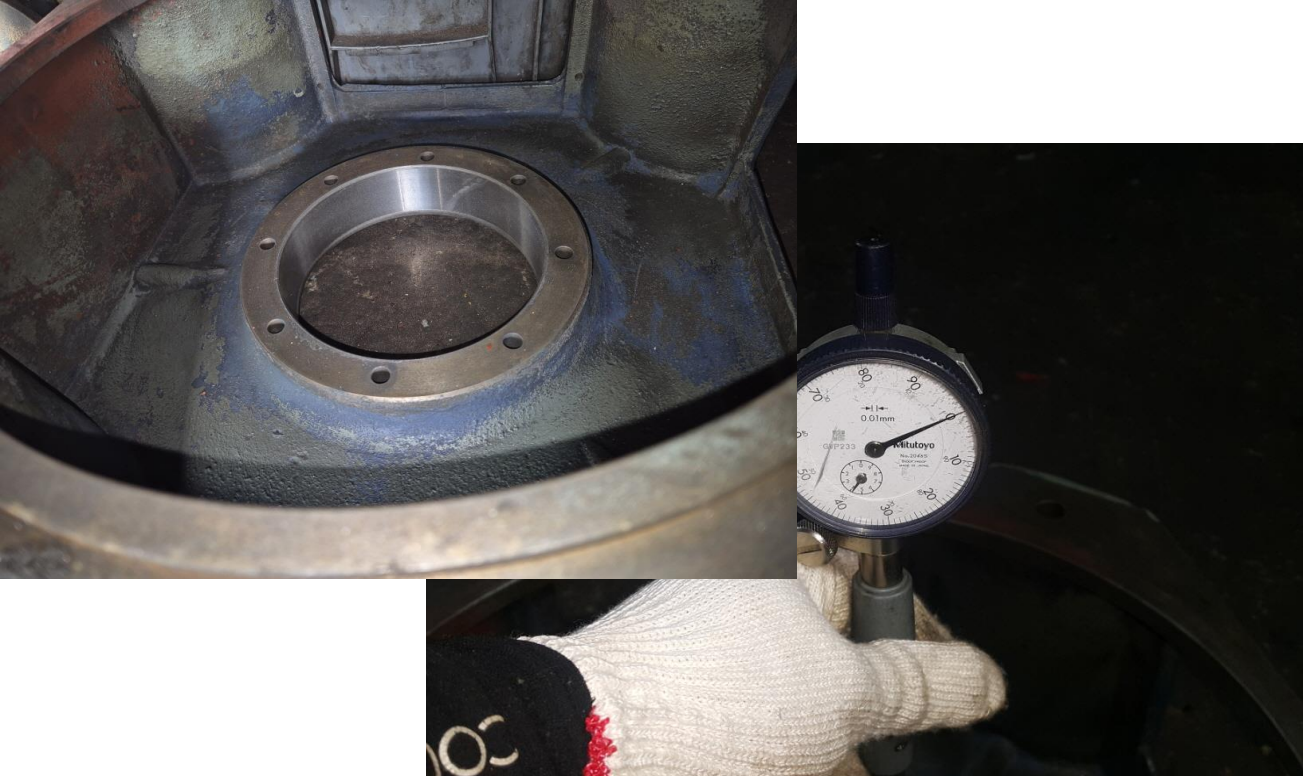
BRACKET	부하측 HOUSING METALLIZING 연마 후 검사 0/100
작업공정	DC MOTOR 55KW OVERHAUL

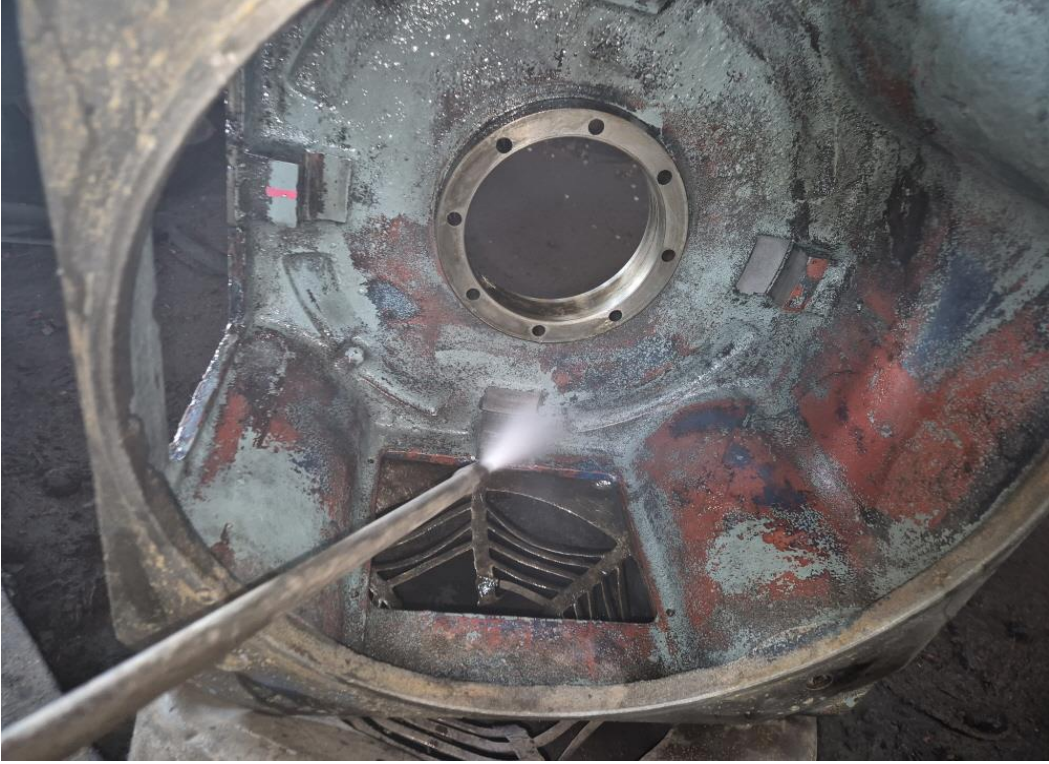
조립부품	세척실시

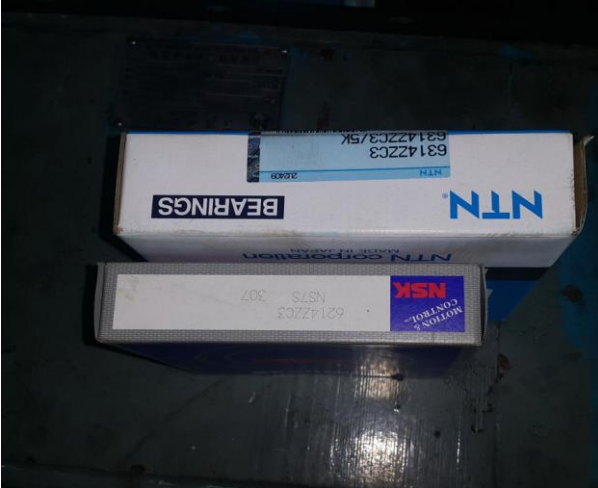
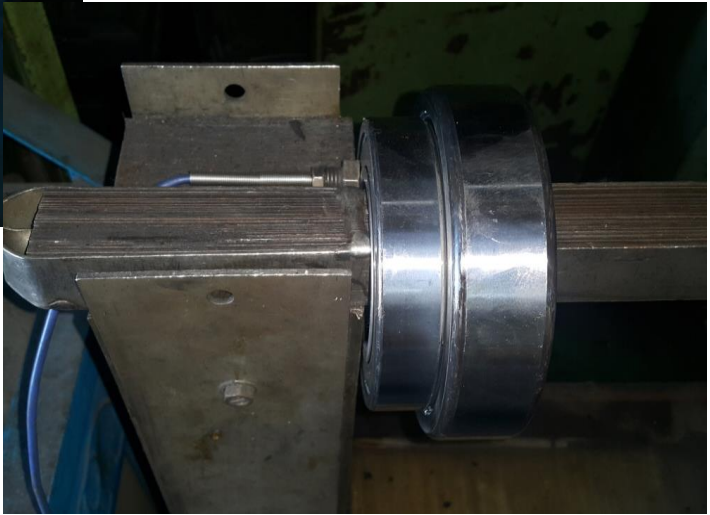
소모품	BEARING 예열 교환 조립실시
작업공정	DC MOTOR 55KW OVERHAUL

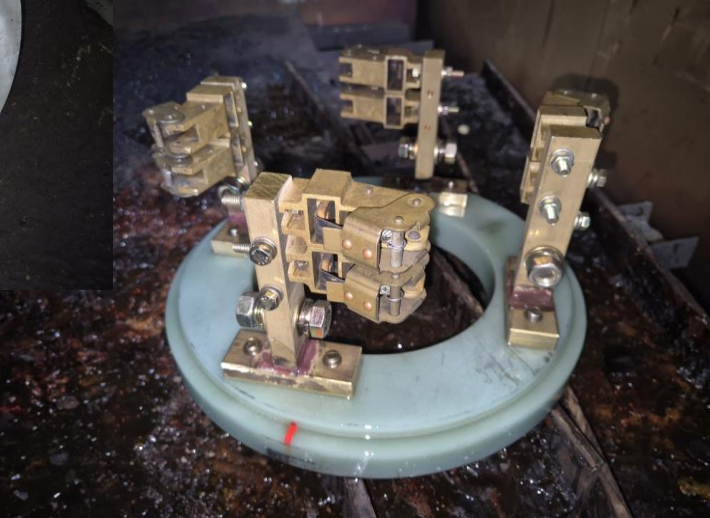
BRUSH HOLDER	INSULATING VARNISH DIPPING DRYING FULL SET 제작후 절연처리 실시

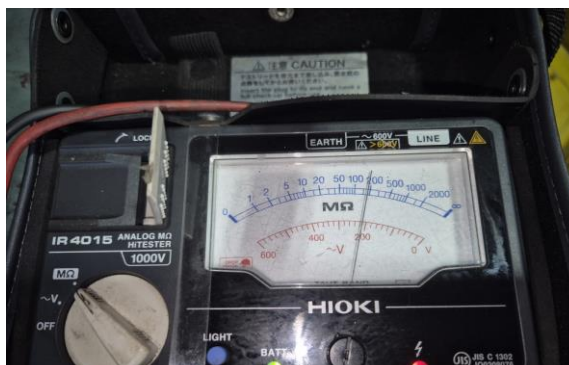
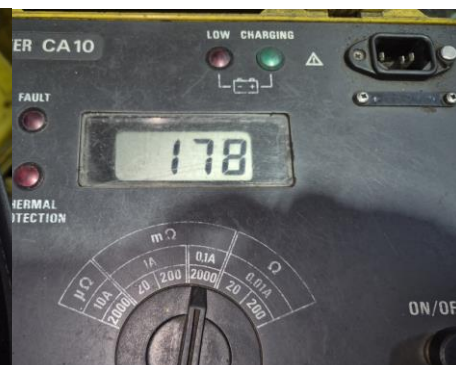
ARMATURE
절연저항

ARMATURE
권선저항

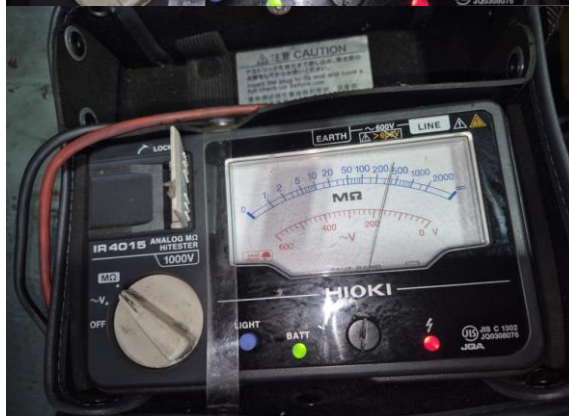
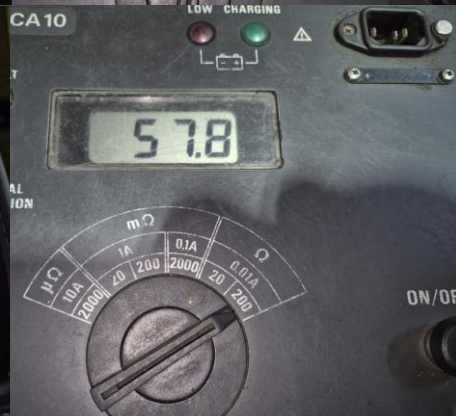
FIELD
절연저항

FIELD
권선저항

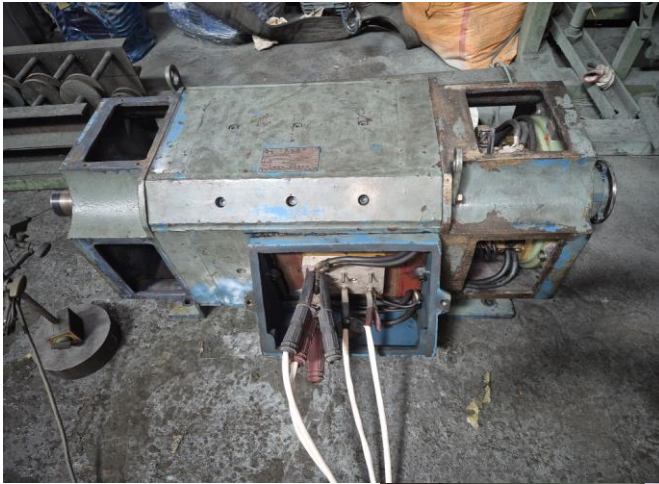
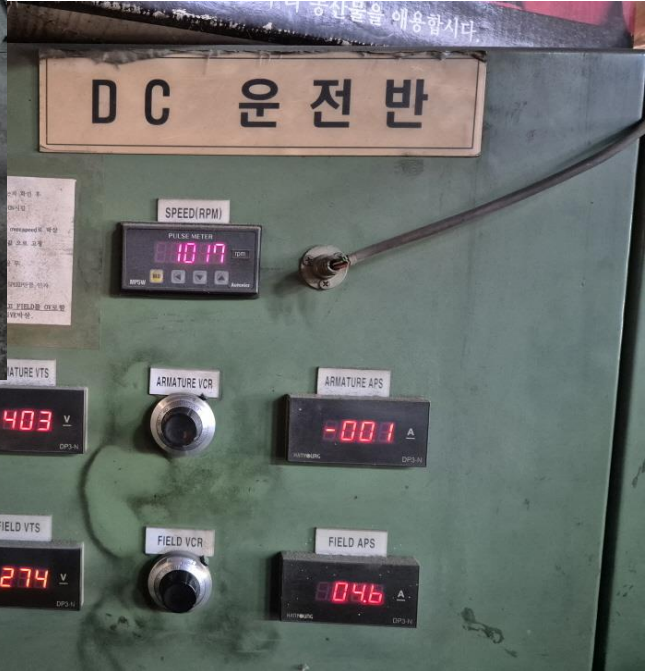
출고검사

시운전 TEST 운전CURRENT

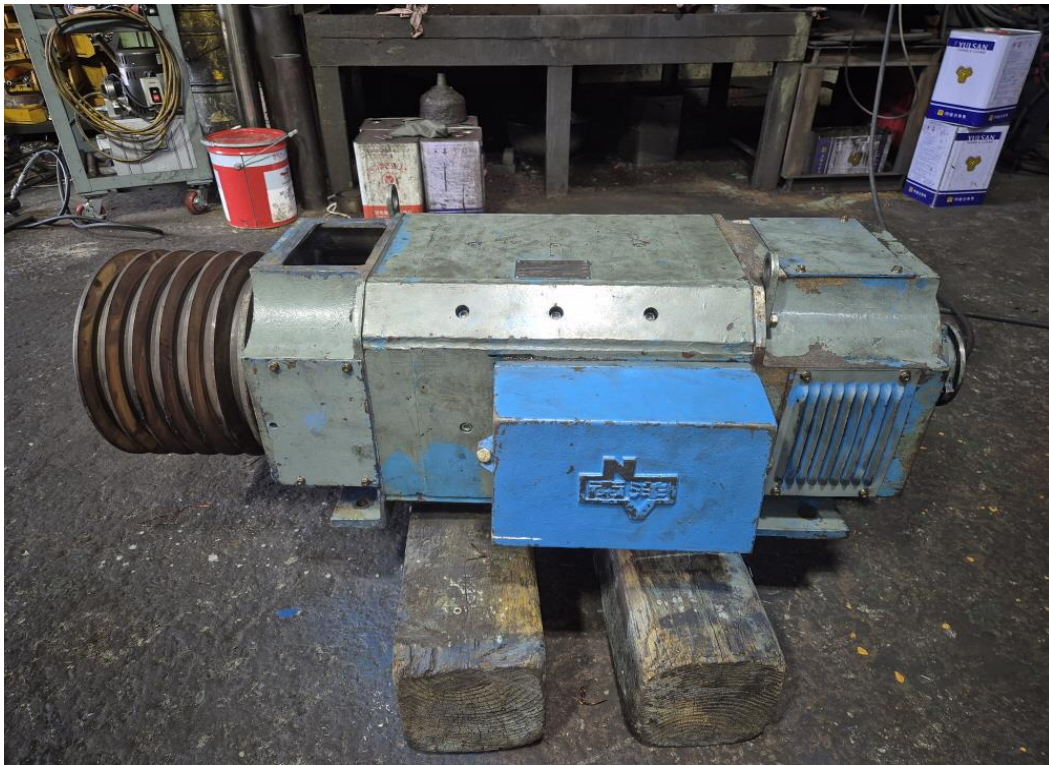
Ass'y

출고검사 후
