작업공정사진철

고객명: (주)
공사명: AC VECTOR SPINDLE MOTOR OVERHAUL

규격: 1PH6-206 93KW 1250~5000RPM

REPAIR 내역: 분해 및 불순물 CLEANSING DRYING
INSULATING VARNISH DIPPING DRYING
부하측 HOUSING METALLIZING 연마 2면
반 부하측 HOUSING METALLIZING 연마 1면
BLOWER MOTOR BEARING교환
BEARING교환 3EA
출고검사 시운전 TEST

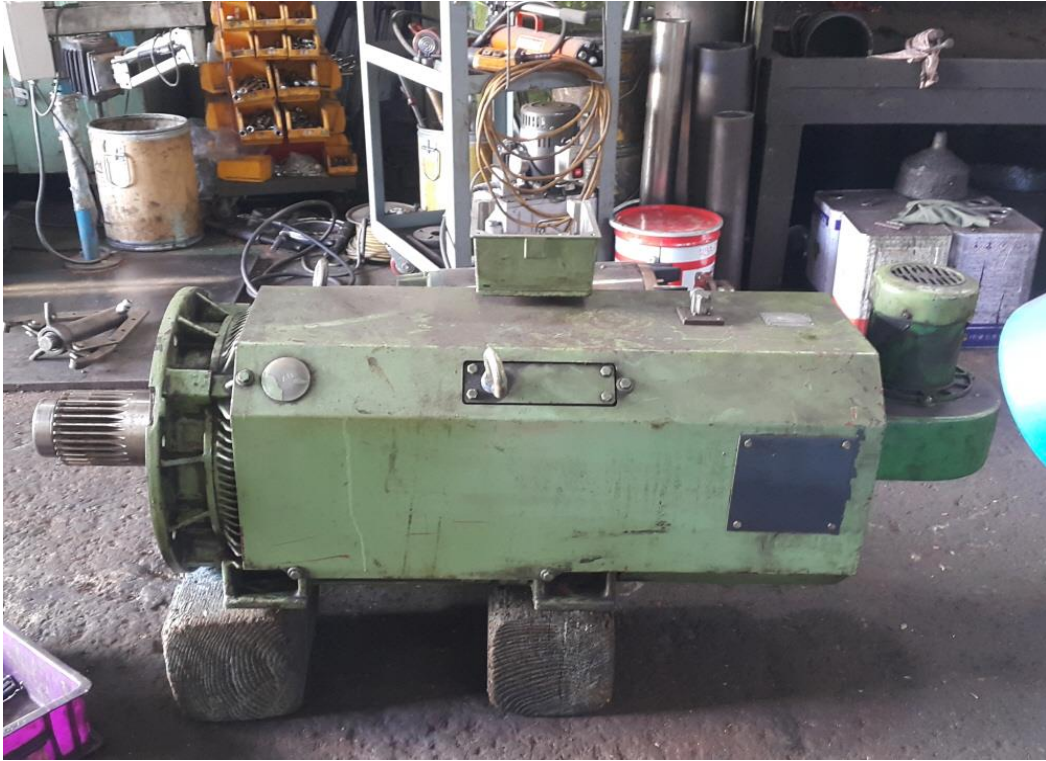
Ass'y

분해 전

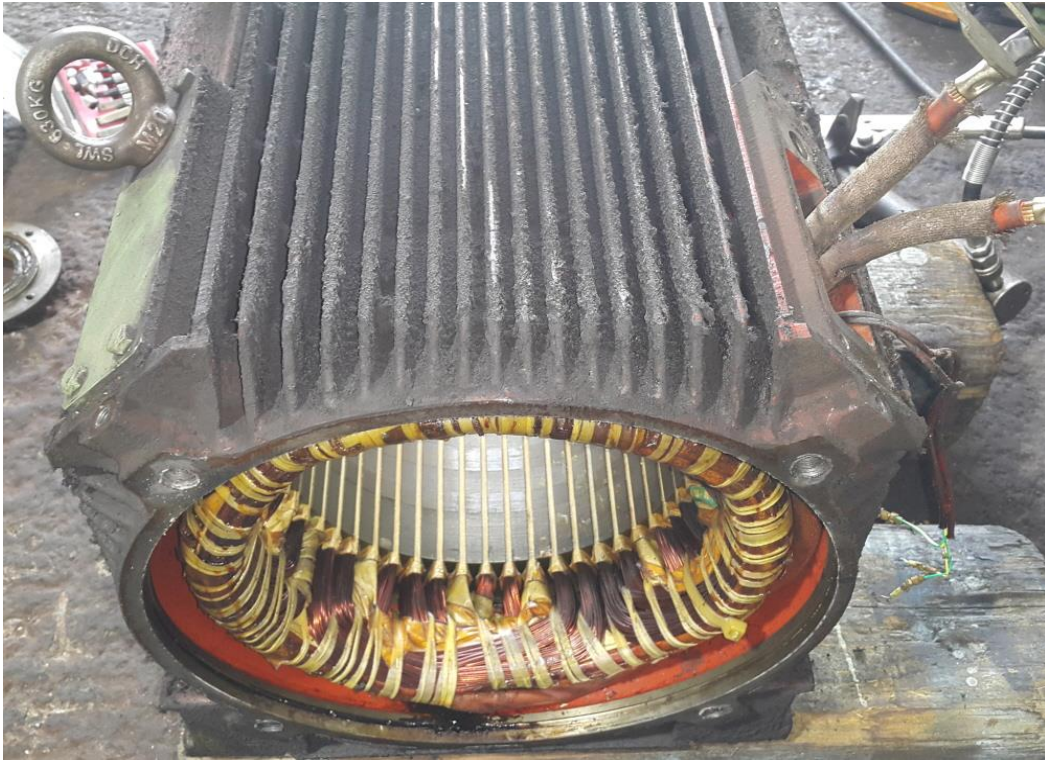
STATOR권체

유분으로 분진 고착

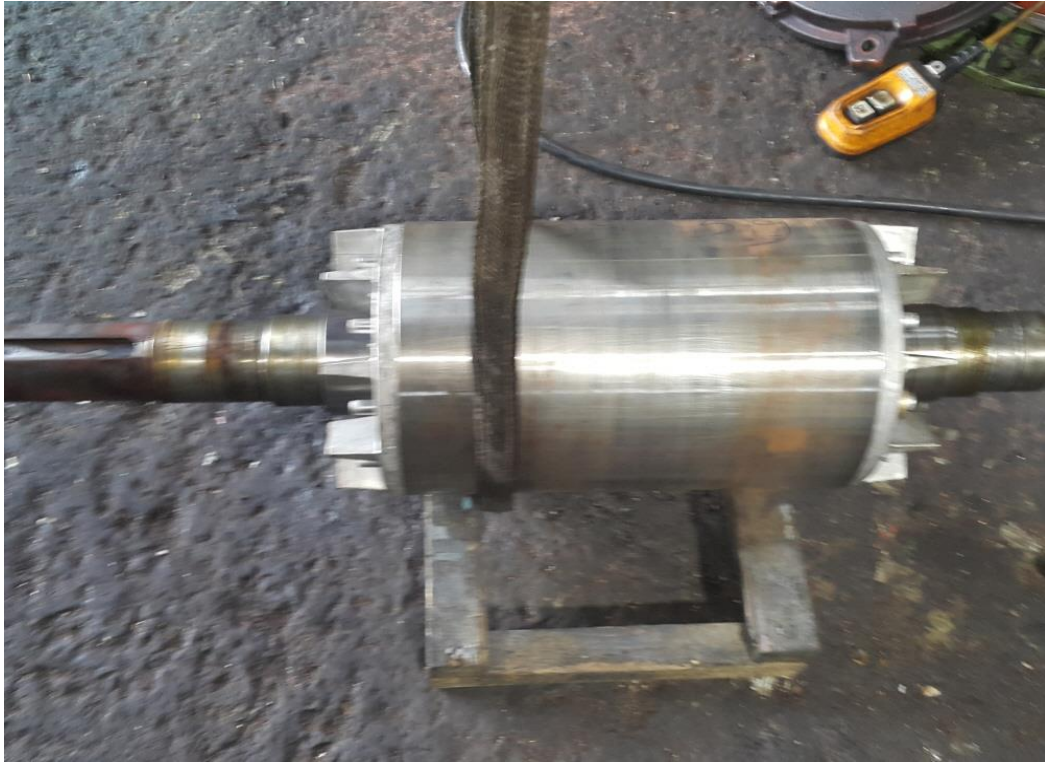
ROTOR

분해 후

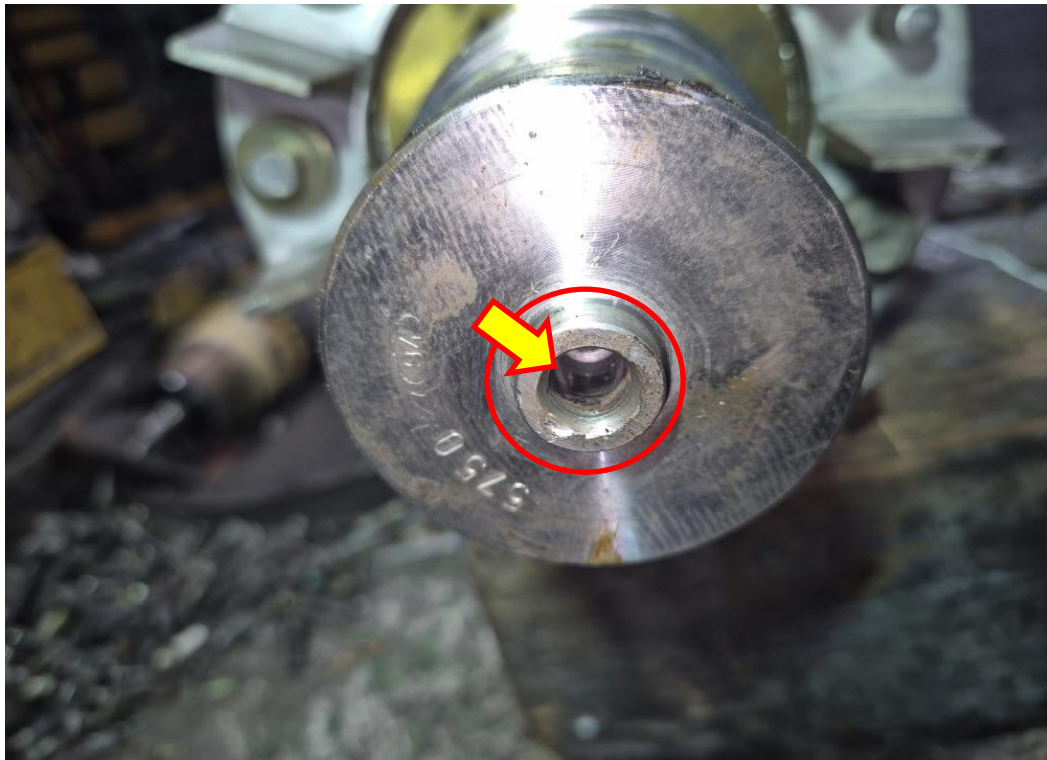
ENCODER

결합부 기존 정비시 작업자의 정비 부주의로 Center가 망가진 것으로 판단됨

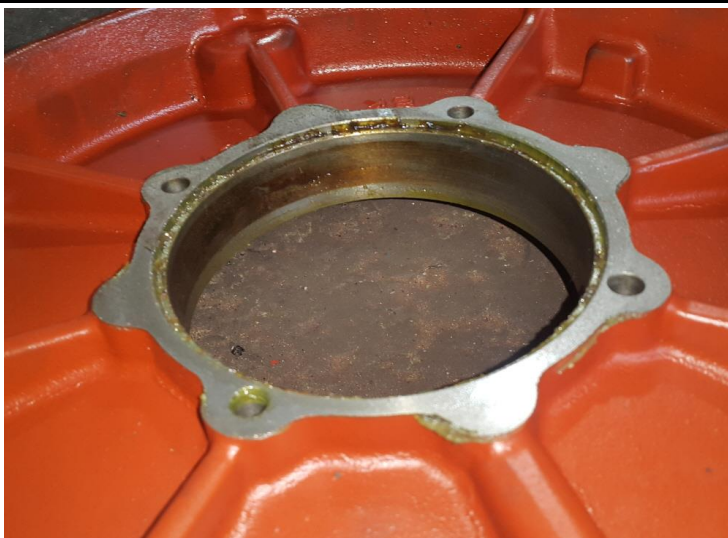
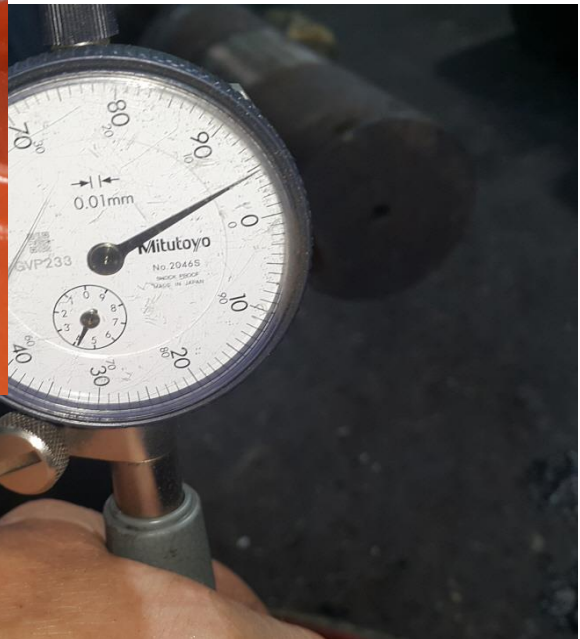
BRACKET

부하측 NU214 BEARING HOUSING 측정치 5/100으로 불량

부하측 NU214 BEARING부 HOUSING 보수 후 검사 0/100

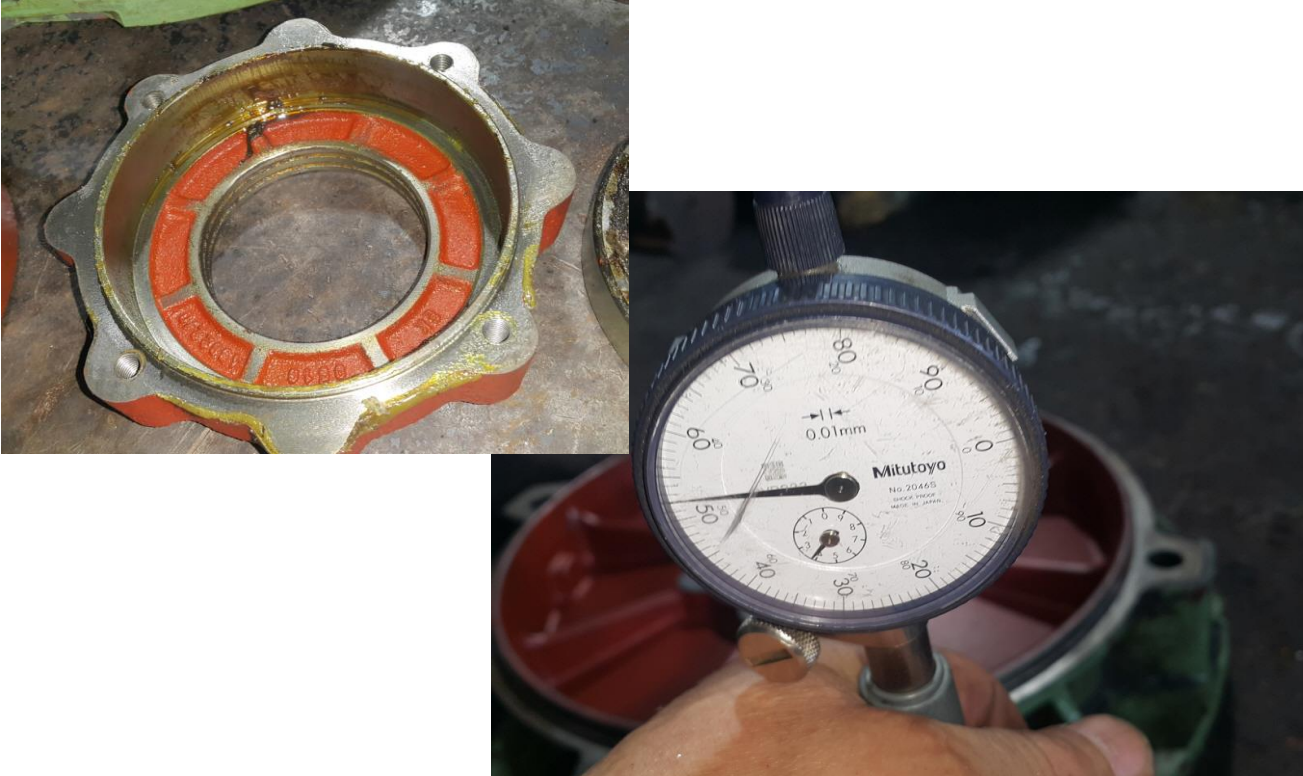
BRACKET	부하측 6214 BEAEING HOUSING 측정치 48/100으로 불량
작업공정	AC SPINDLE MOTOR 입고검사

BRACKET	반 부하측 6214 BEAEING HOUSING 측정치 3/100으로 불량

부하측 6214 BEARING부 HOUSING 보수 후 검사 0/100

반 부하측 6214 BEARING부 HOUSING 보수 후 검사 0/100

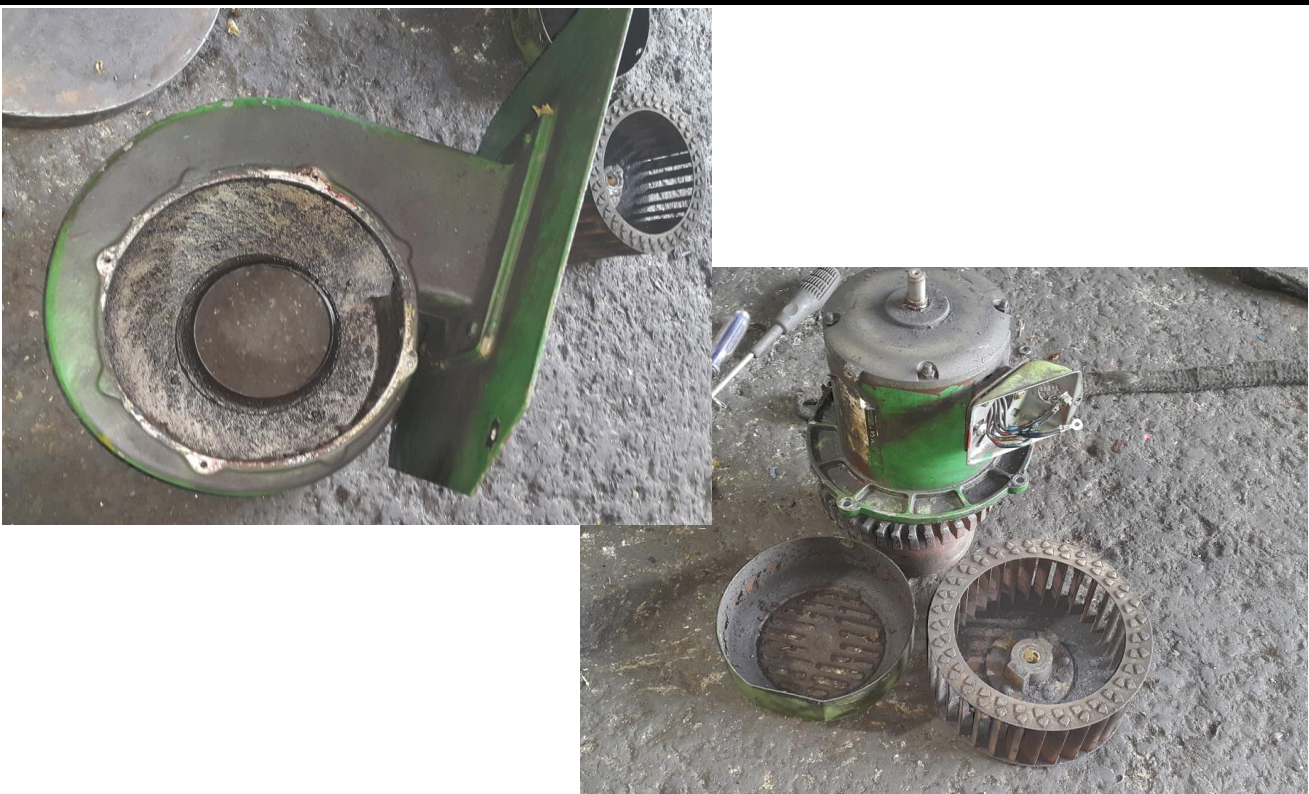
BLOWER

분해 실시

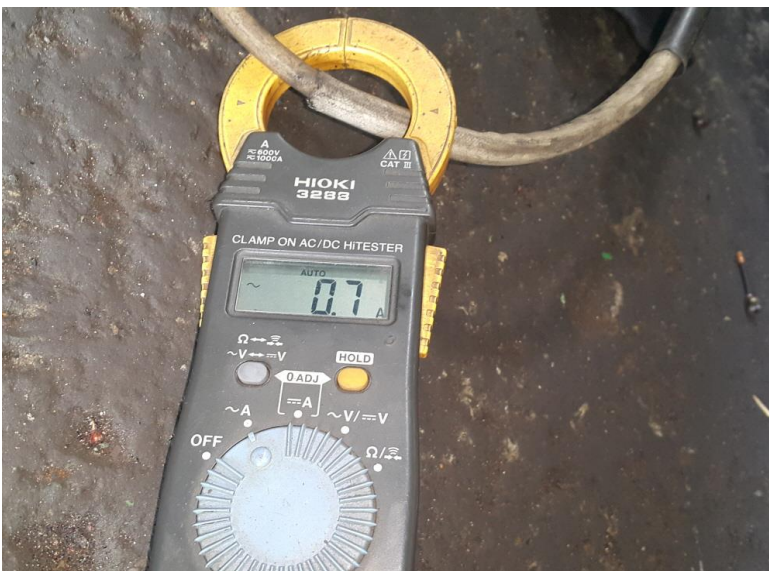
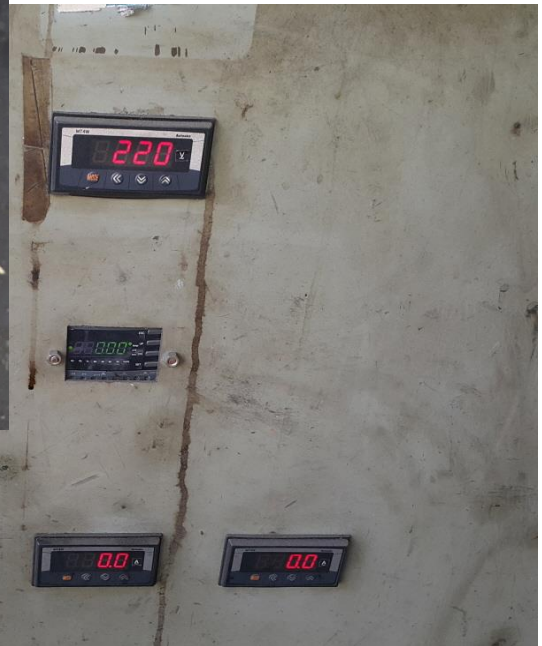
BLOWER

시운전 TEST실시 운전 CURRENT

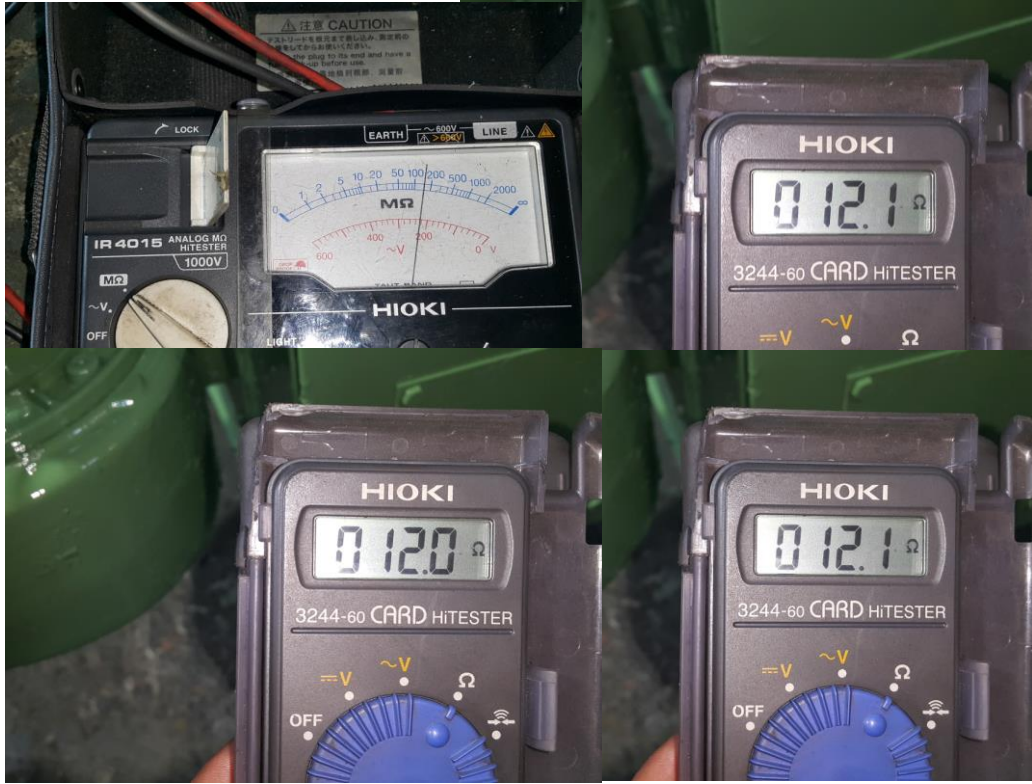
BLOWER

절연저항 & 각상별 권선저항

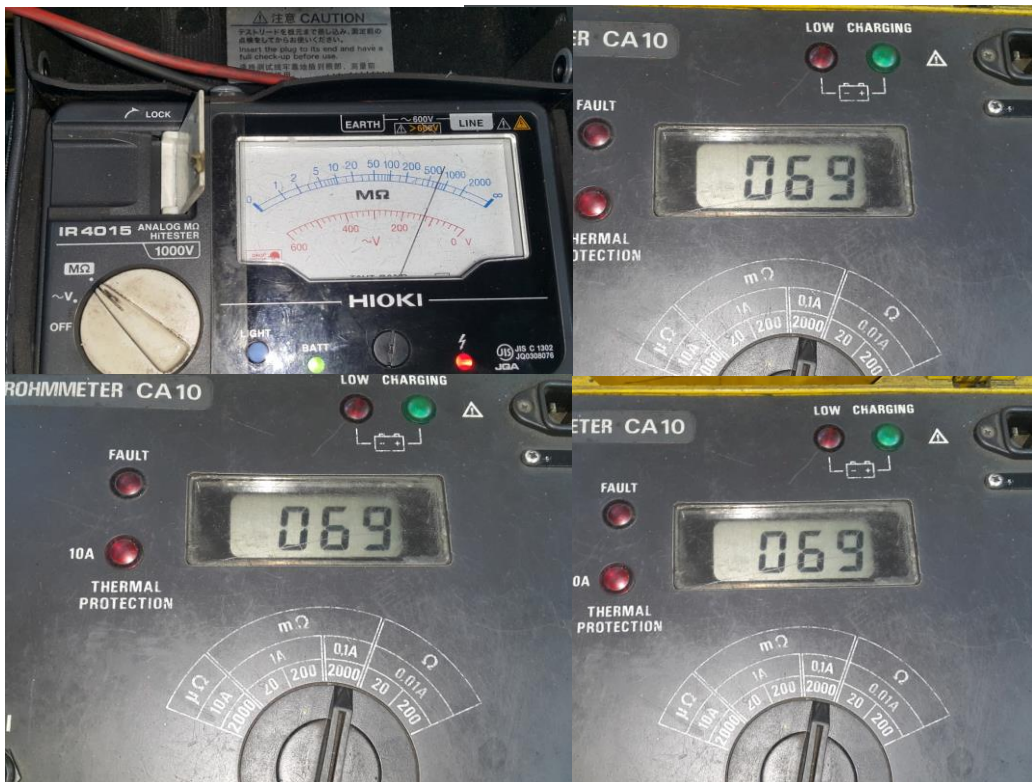
출고검사

SPINDLE 절연저항 & 각상별 권선저항

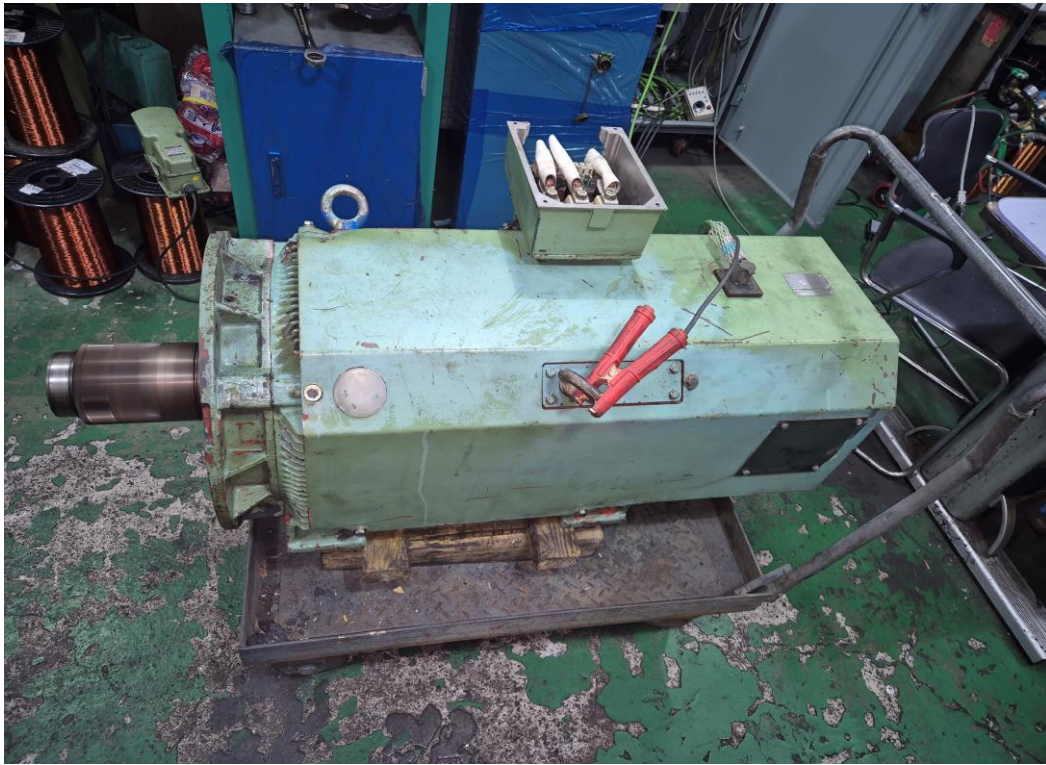
출고검사

시운전 TEST 실시

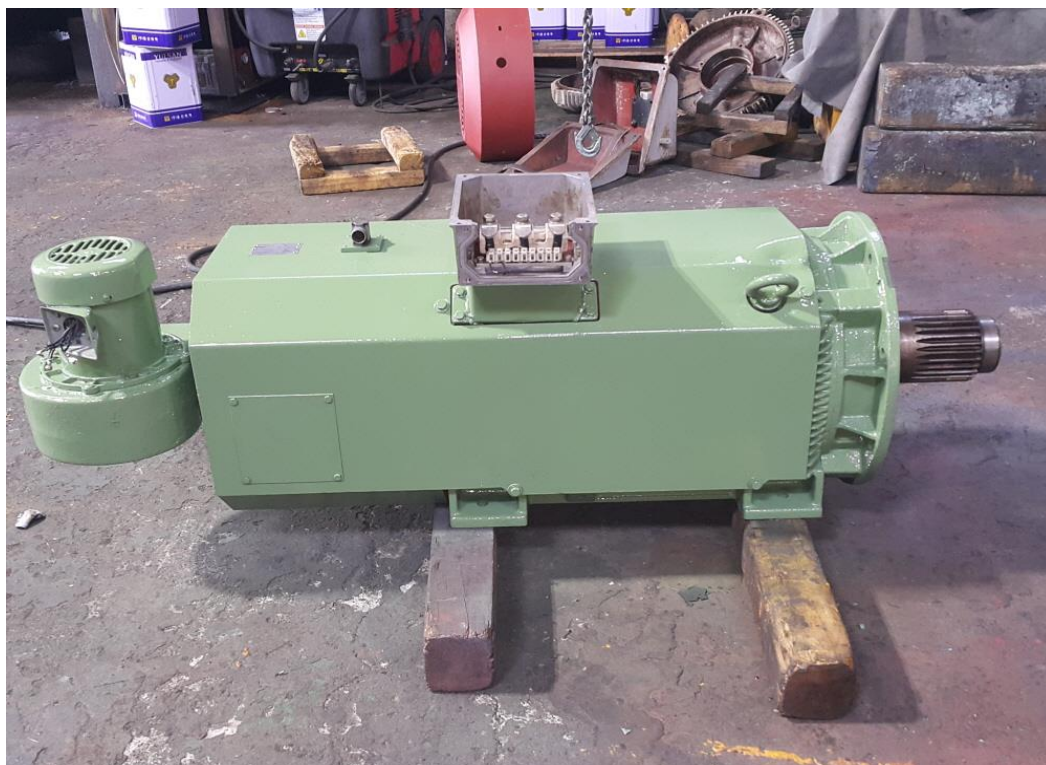
출고검사 후

COLOR PAINTING
