# 작업공정사진철

공사명: DC TURNING TABLE MOTOR OVERHAUL

규격: DC MOTOR 132KW 600~1800RPM

REPAIR 내역: 분해 조립 및 불순물 CLEANSING DRYING  
INSULATING VARNISH DIPPING DRYING  
COMMUTATOR 동심도 가공 및 UNDERCUTTING  
BEARING 및 BRUSH 교환  
BLOWER 및 FAN MOTOR 보수  
출고검사 시운전 TEST 및 COLOR PAINTING

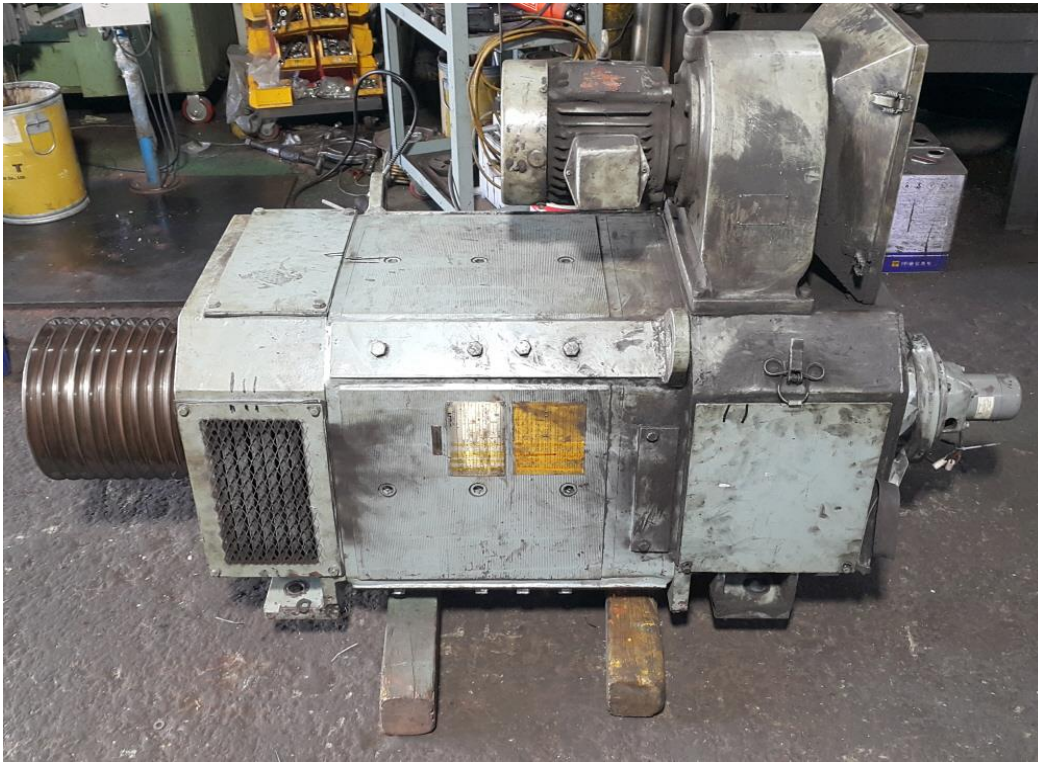
Ass'y

분해 전

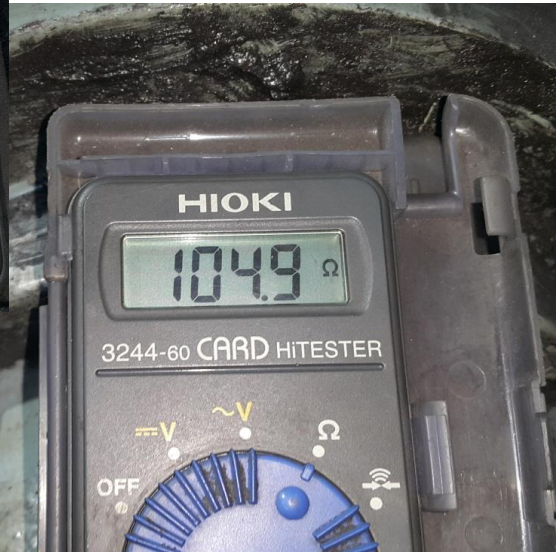
TACHO

절연저항 이상 & 권선저항

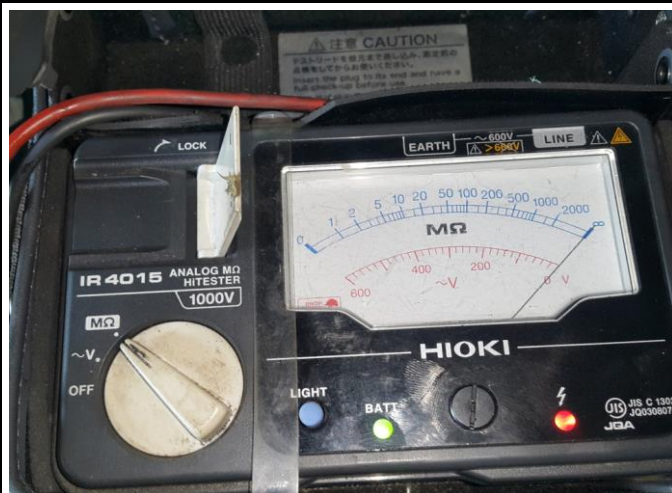
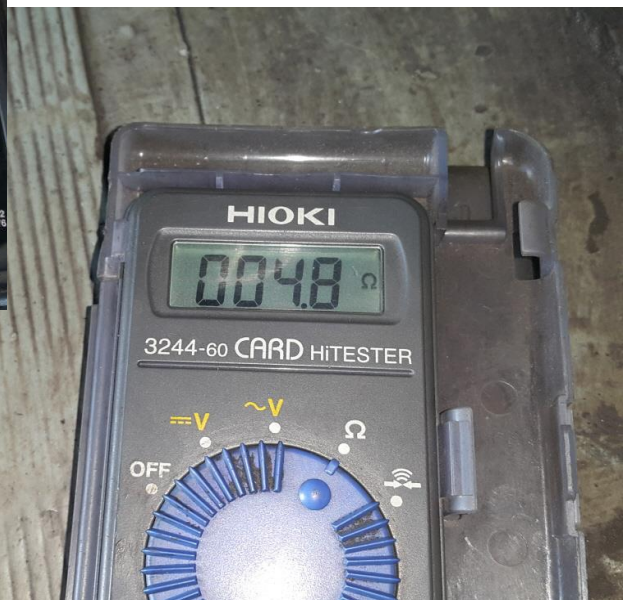
BLOWER

절연저항 & 각 상별 권선저항 동일

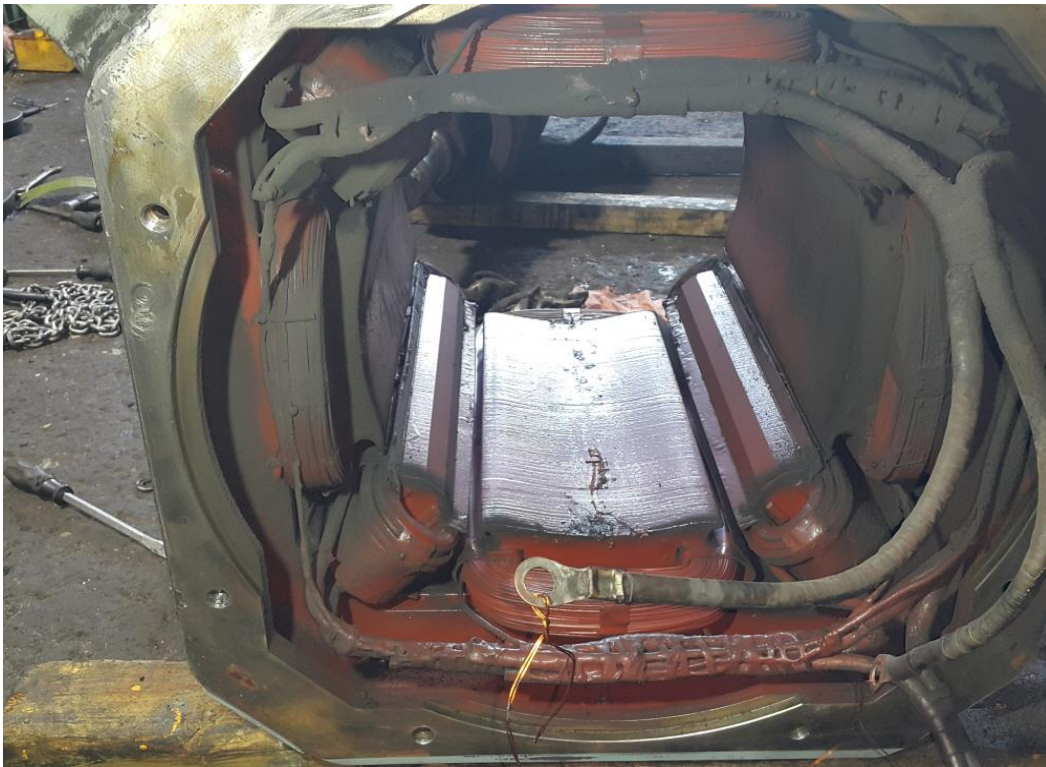
계자 권체

분해 후 BRUSH가루등 불순물 권선에 고착

스팀세척 실시

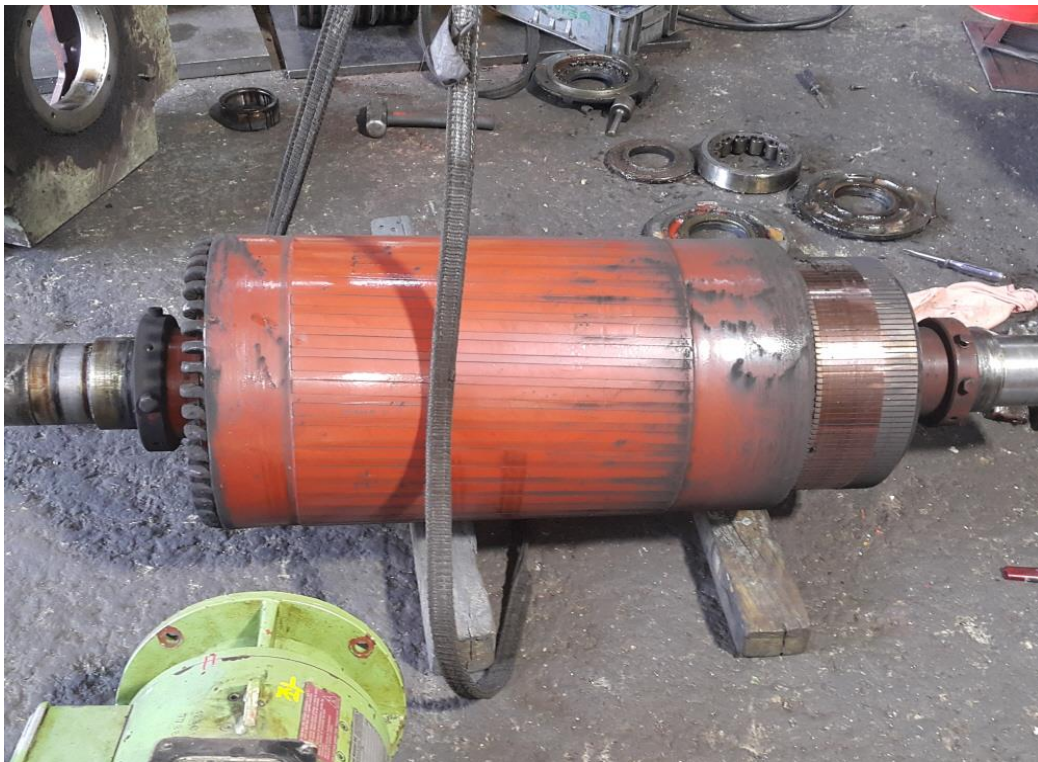
ARMATURE 권체

분해 후 BRUSH가루등 불순물 권선에 고착

스팀세척 실시

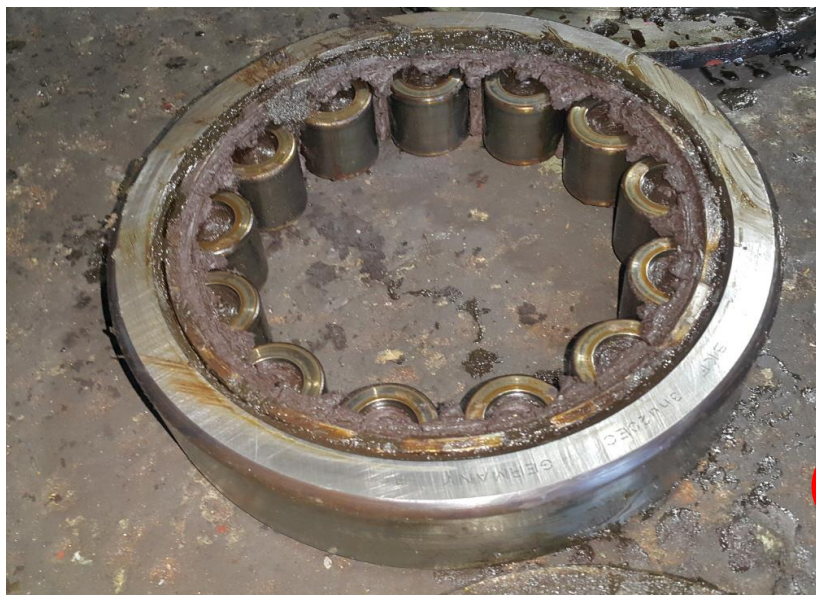
부하측 BEARING

GREASE CHARGING 주기가 너무 긴 것으로 보임

GREASE CHARGING구가 V-BELT PULLEY에 가려 있어 노출시켰습

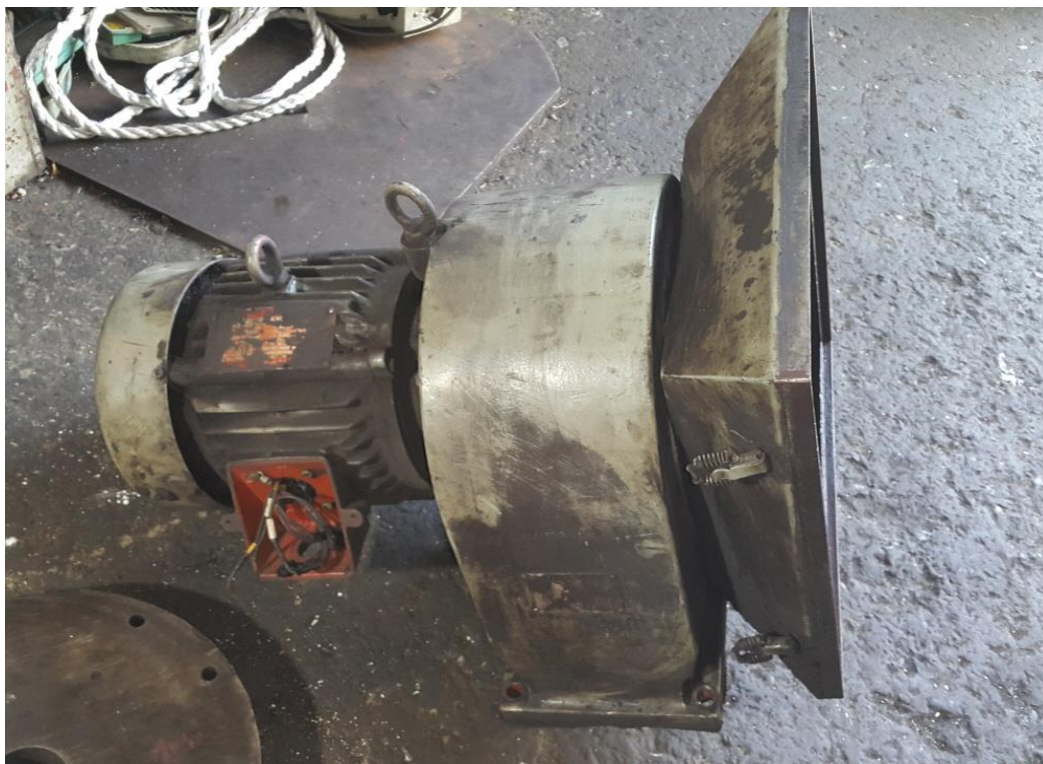
| BLOWER | 분해 실시 |

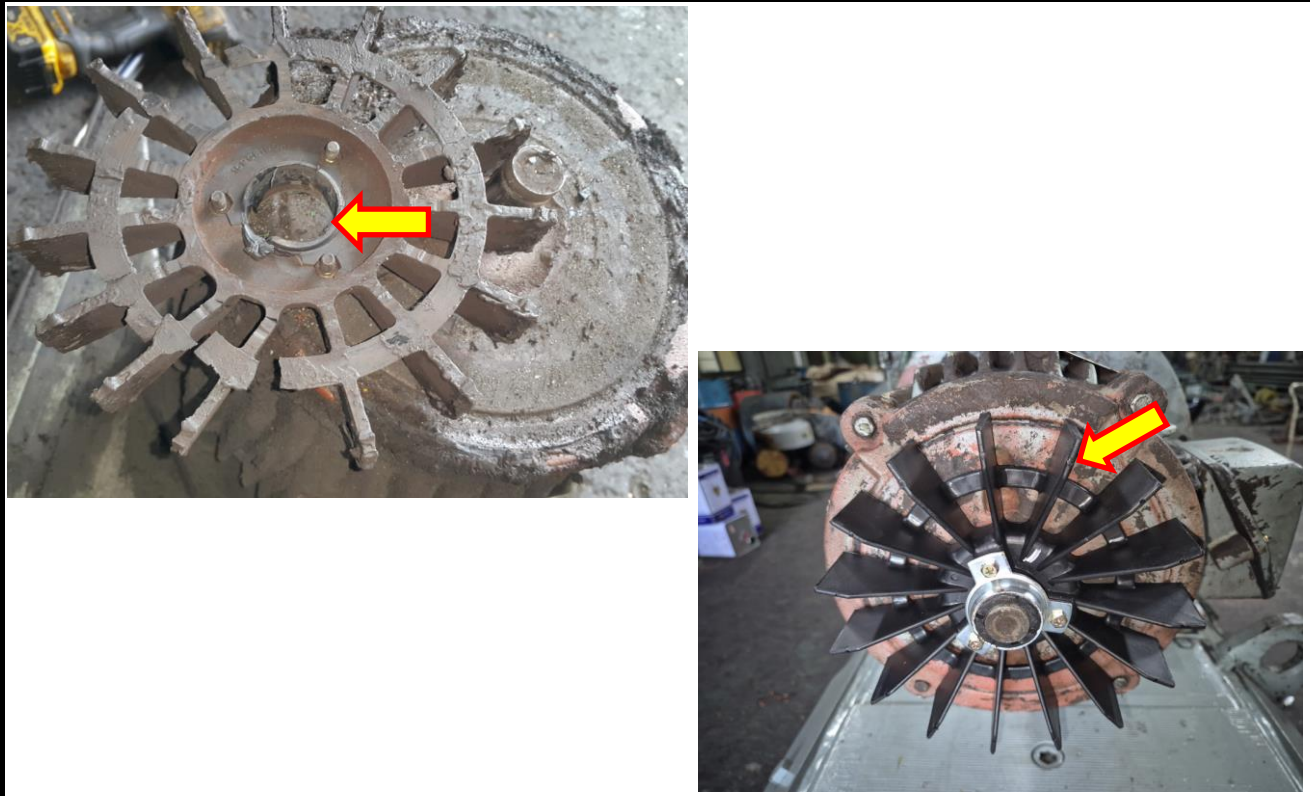
| BLOWER | 냉각 FAN파손으로 사용 불가로 교환 |

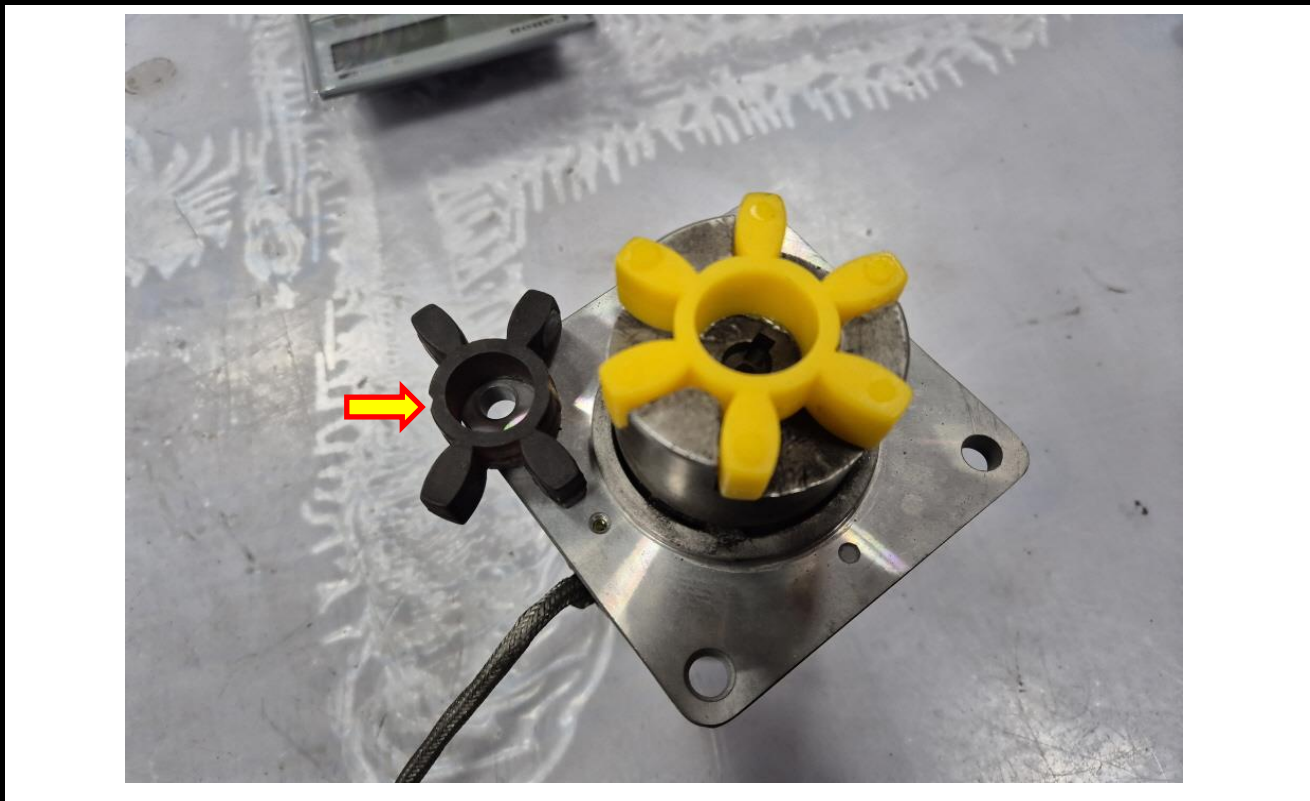
| TACHO | COUPLING RUBBER 파손 교환 |

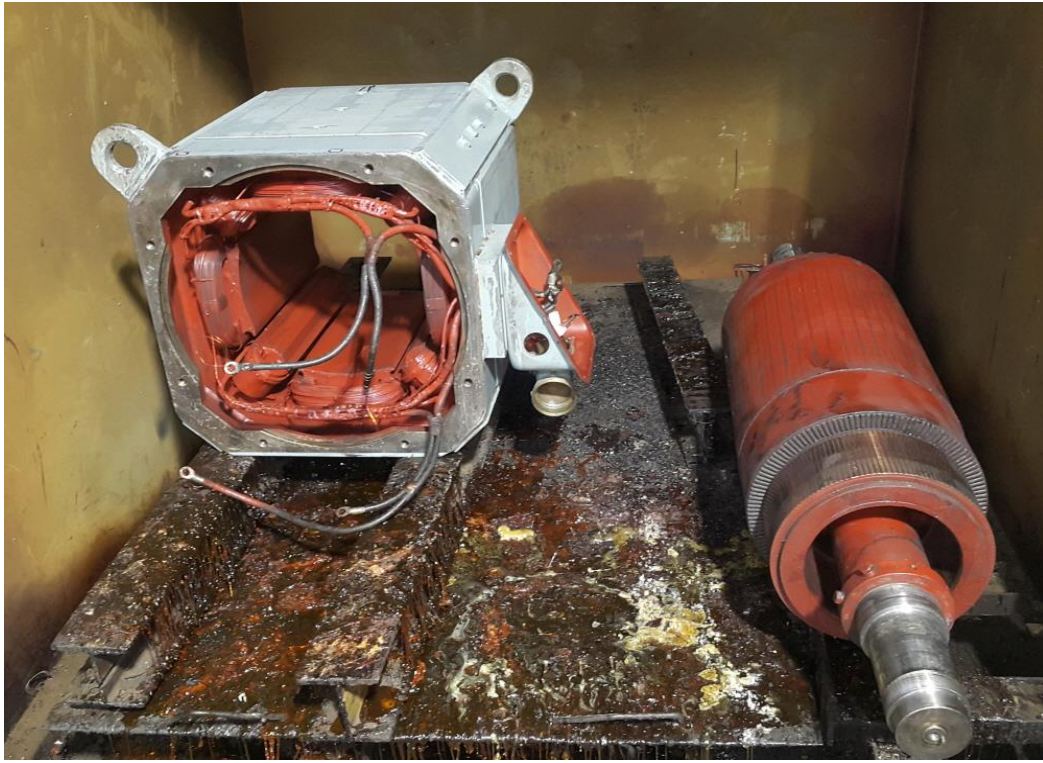
권체

세척 후 건조 실시

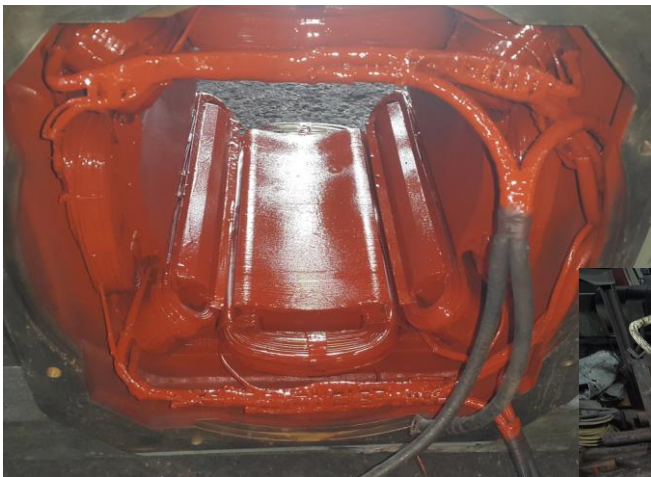
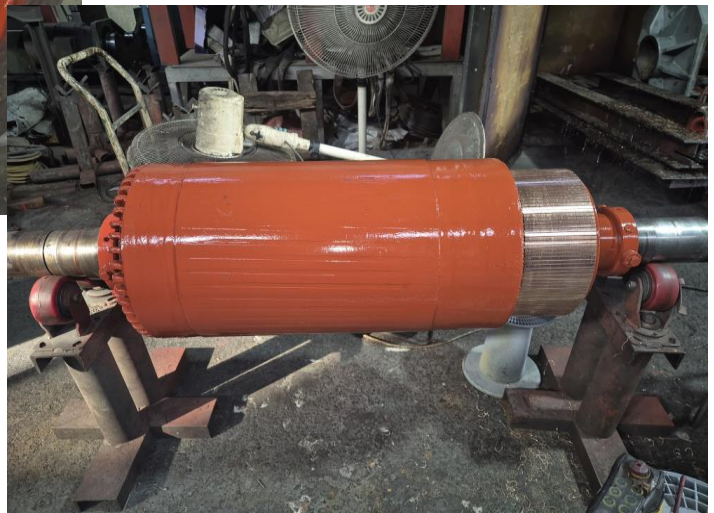
권체

URETHANE MODIFIED ACRYLIC COATING실시

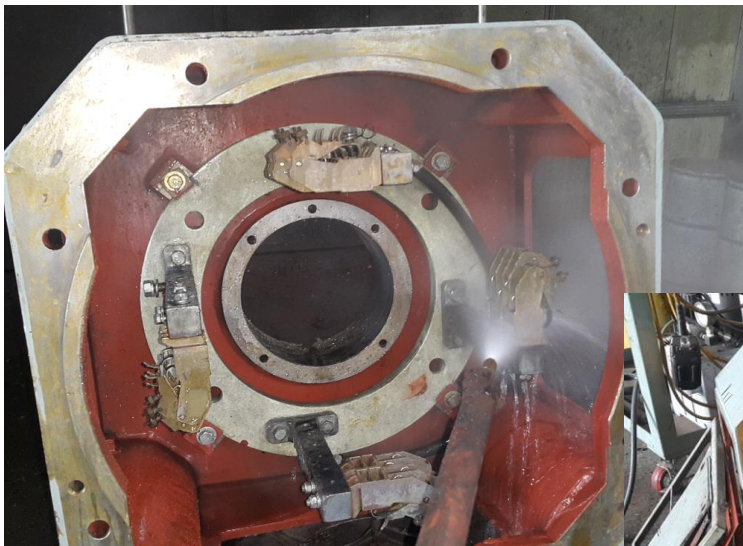
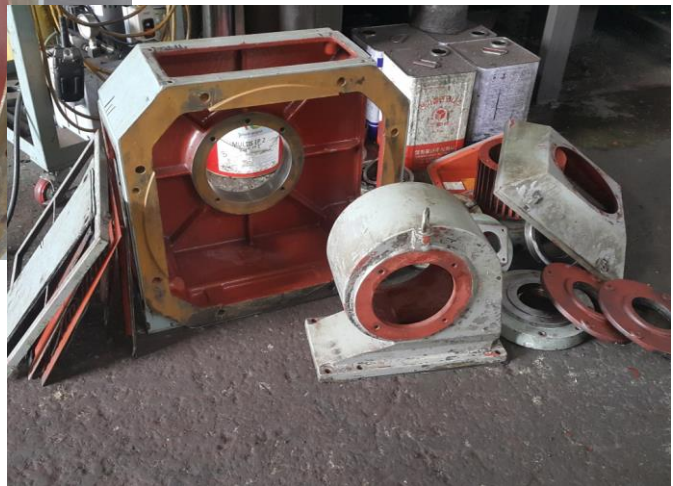
조립부품

세척 실시

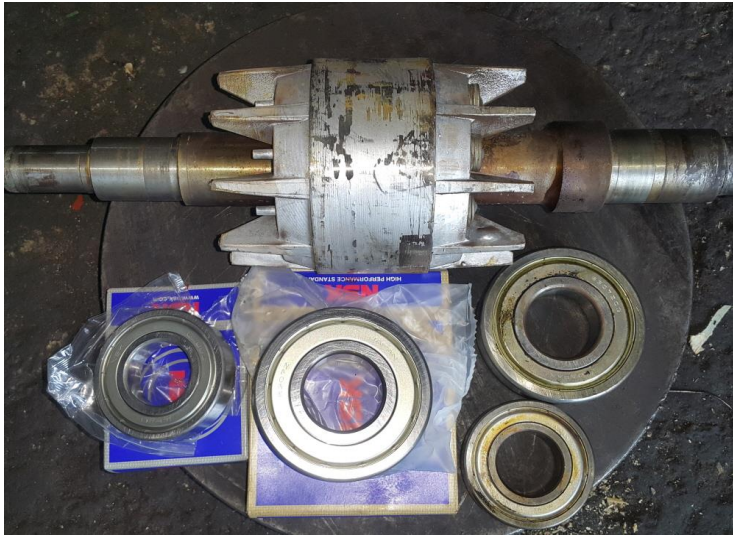
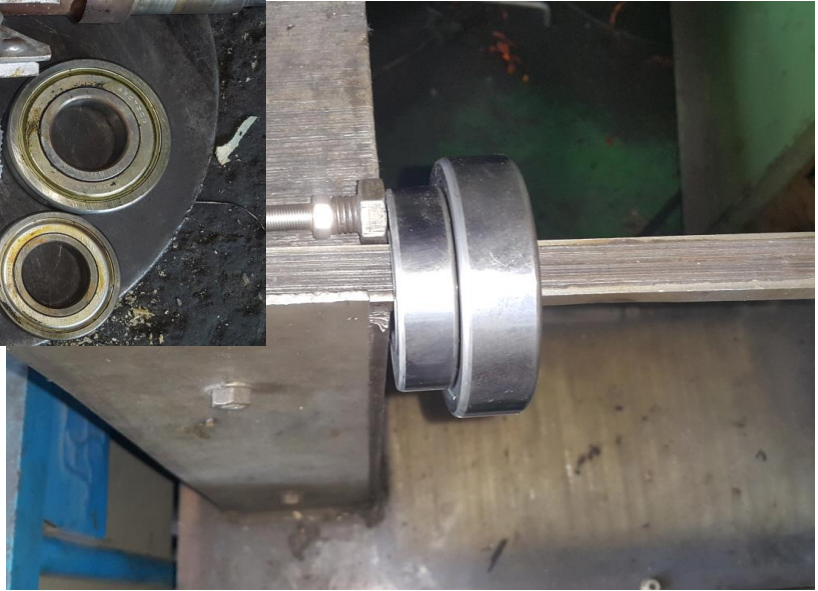
BLOWER

BEARING 교환

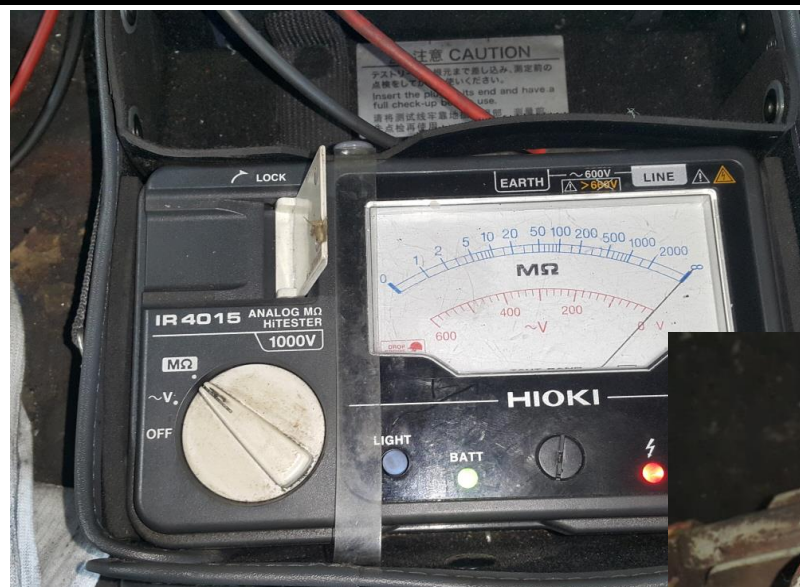
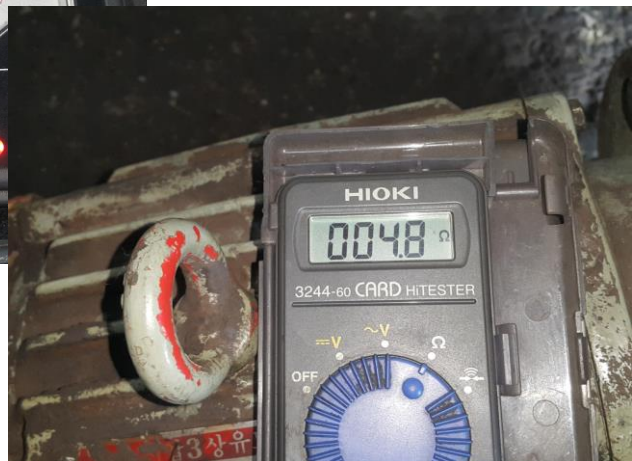
BLOWER

절연저항 & 각 상별 권선저항 동일

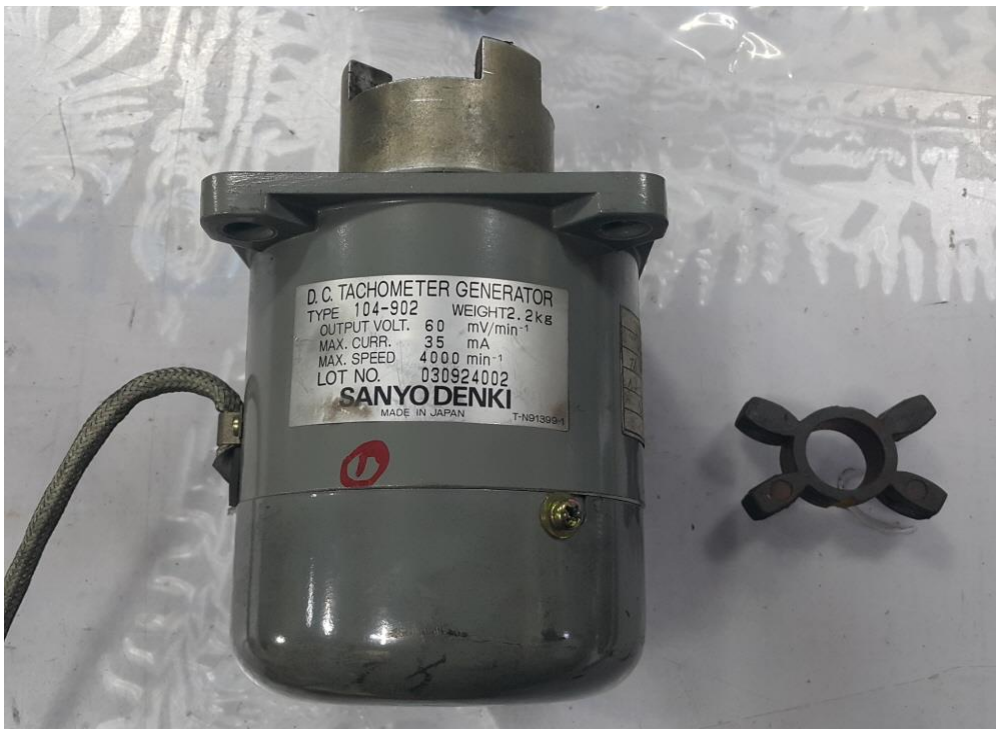
TACHO

분해 청소 후 절연저항 양호

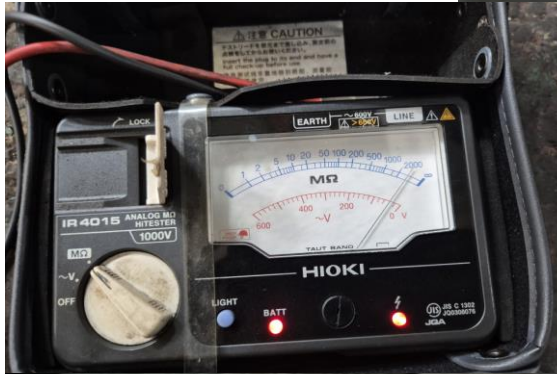
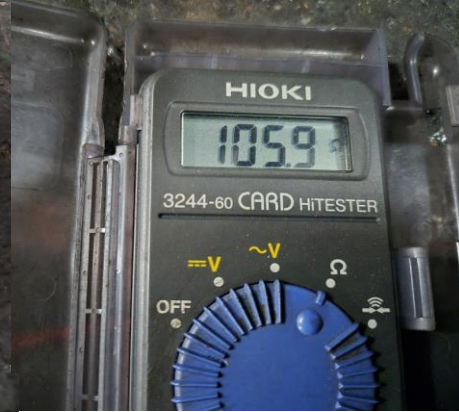
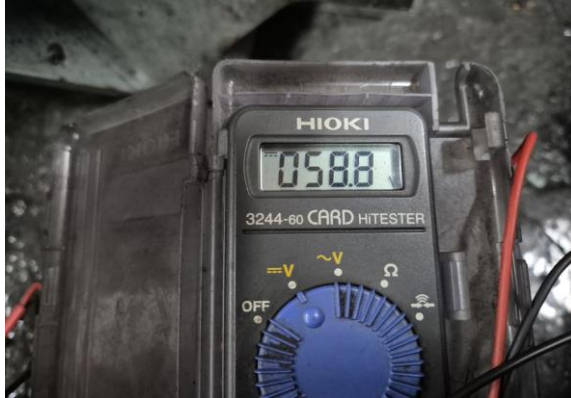
출고검사

855RPM일때 T/Q 출력 전압

TACHO GENERATOR 절연저항 & 권선저항

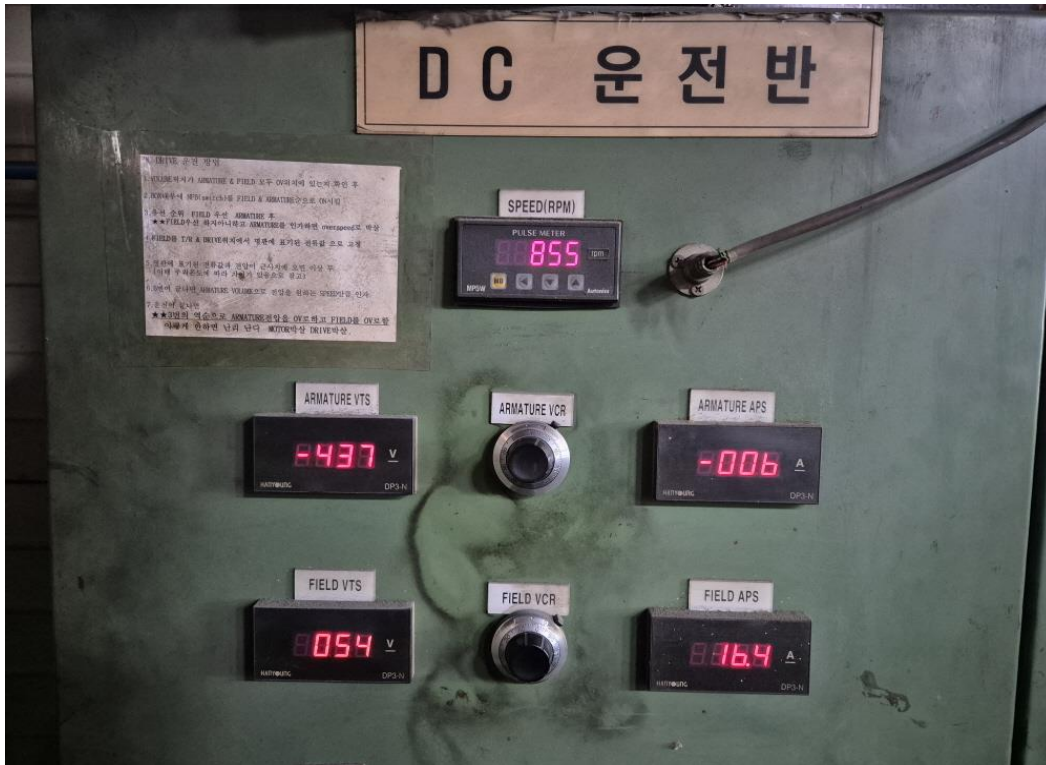
출고검사

시운전 TEST 실시 운전 CURRENT

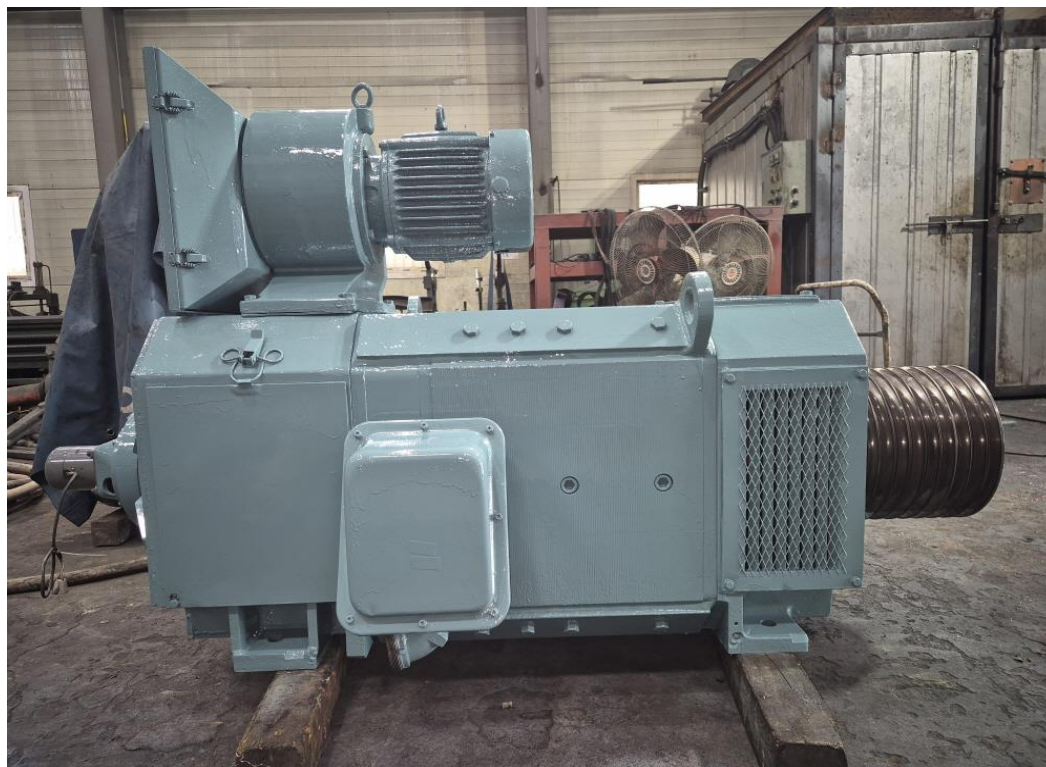
Ass'y

출고검사 후 COLOR PAINTING
