작업공정사진철

고객명: (주)
공사명: AIR COMPRESSOR MOTOR REWINDING

규격: AC MOTOR 100HP 2P

REPAIR 내역: 분해 조립 및 조립부품 불순물 CLEANSING
STATOR REWINDING
INSULATING VARNISH DIPPING DRYING
BEARING 교환
입 출고검사 시운전 TEST 및 COLOR PAINTING

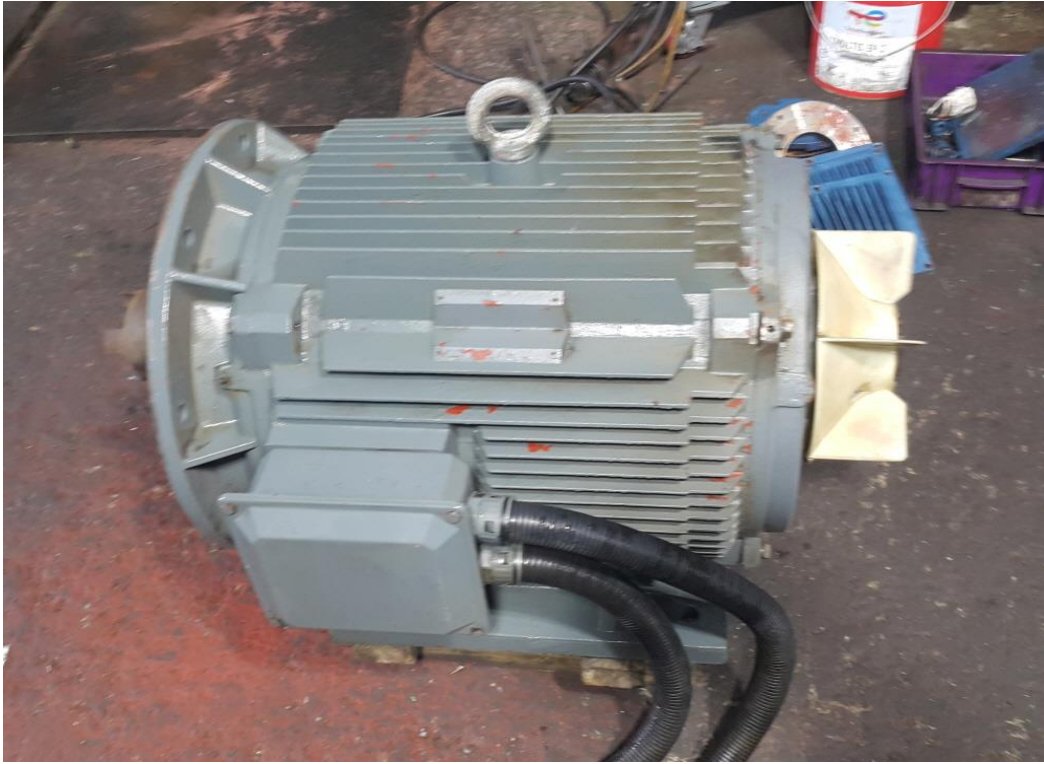
Ass'y

외부 기름띠 세척 후 분해실시

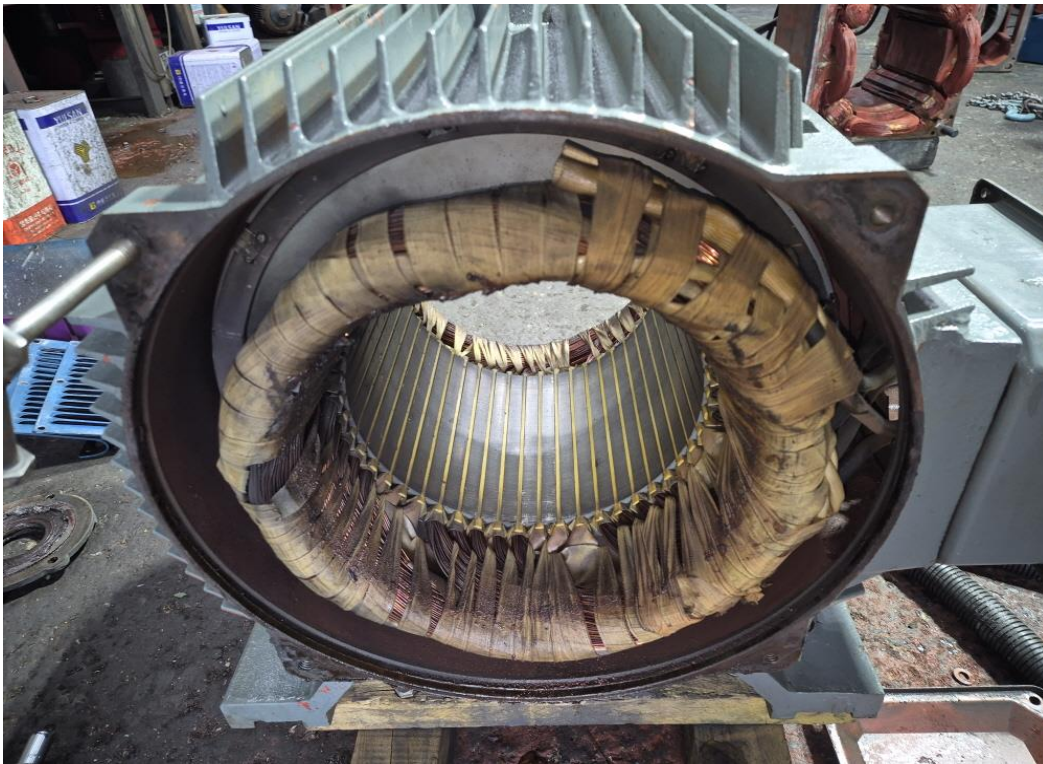
STATOR 권체

분해 후

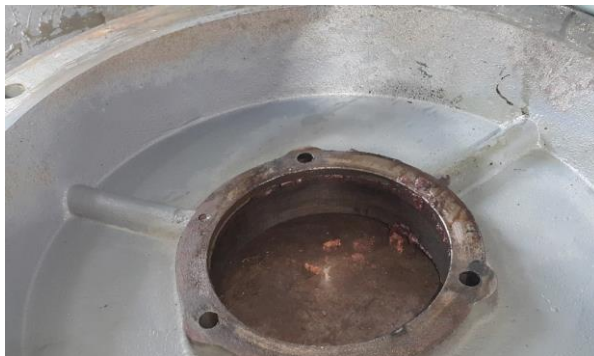
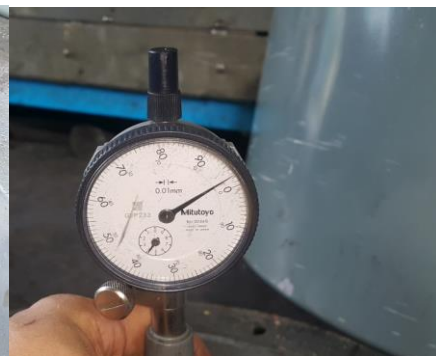
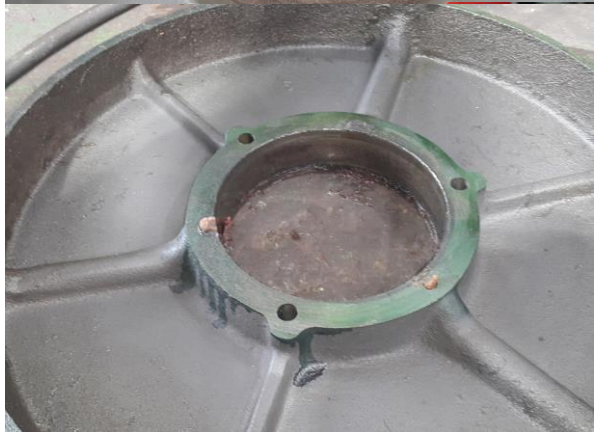
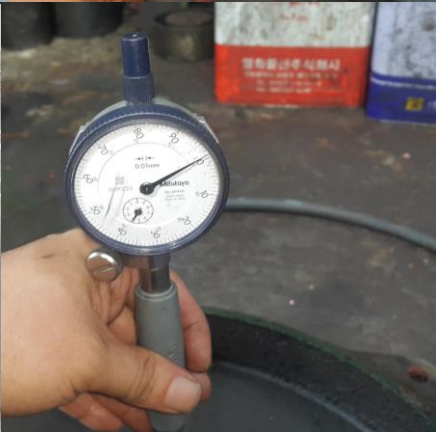
BRACKET

부하
2/100

반부하
1/100

양측 HOUSING 검사 1~2/100으로 양호

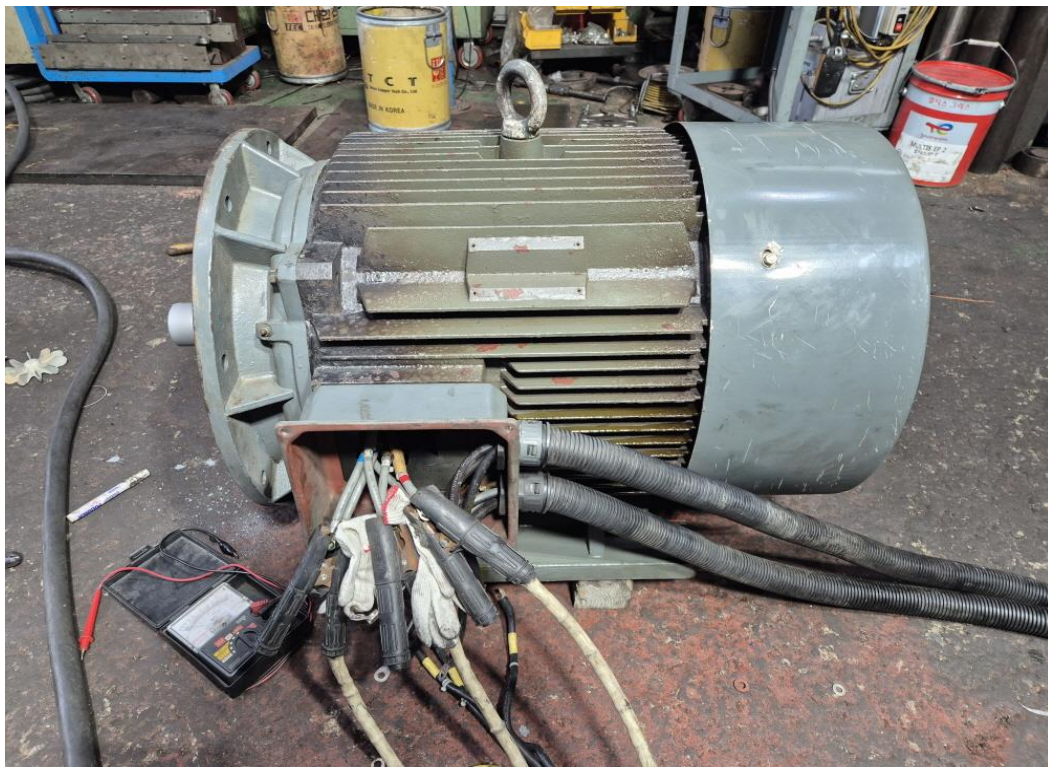
출고검사

시운전 TEST 실시
