# 작업공정사진철

공사명: DC MOTOR OVERHAUL

규격: DC MOTOR 440V 150KW 1750RPM

REPAIR 내역: 분해 조립 및 불순물 CLEANSING DRYING  
기존 COATING INSULATOR 제거  
INSULATING VARNISH DIPPING DRYING  
COMMUTATOR 동심도 가공 및 UNDERCUTTING  
BEARING 및 사급 BRUSH 교환  
출고검사 시운전 TEST 및 COLOR PAINTING

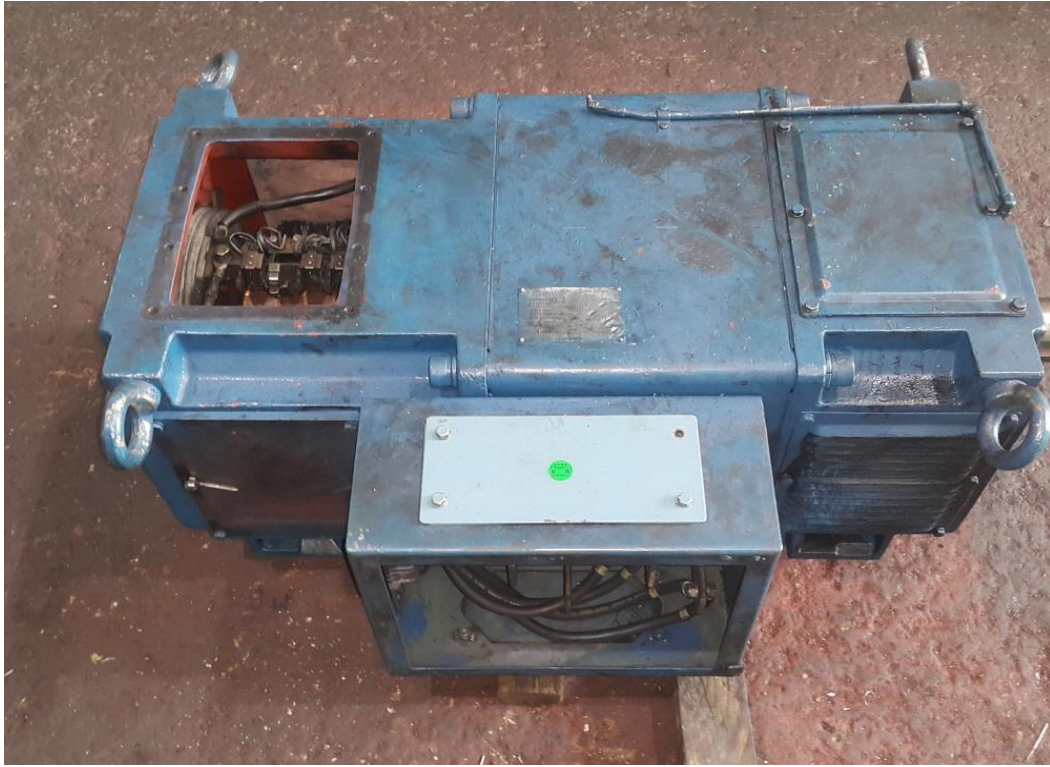
Ass'y

분해 전

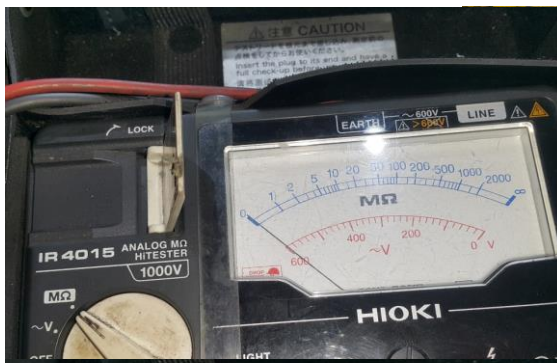
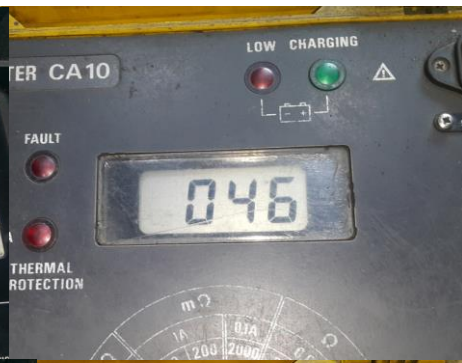
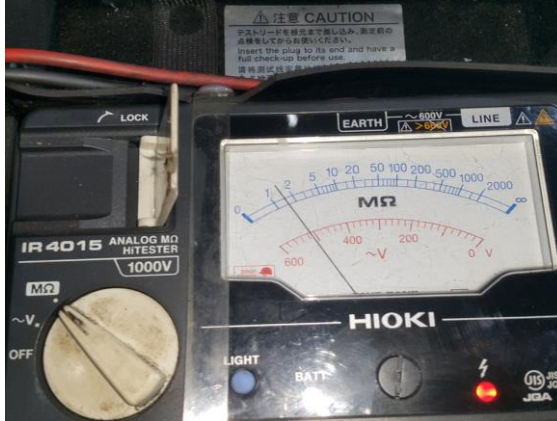
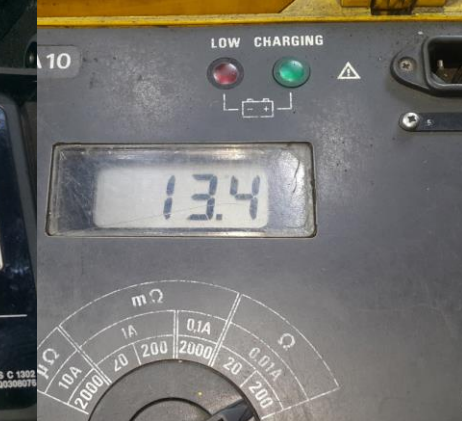
권선검사

ARMATURE  
절연저항

ARMATURE  
권선저항

FIELD  
절연저항

FIELD  
권선저항

절연저항 이상 & 권선저항

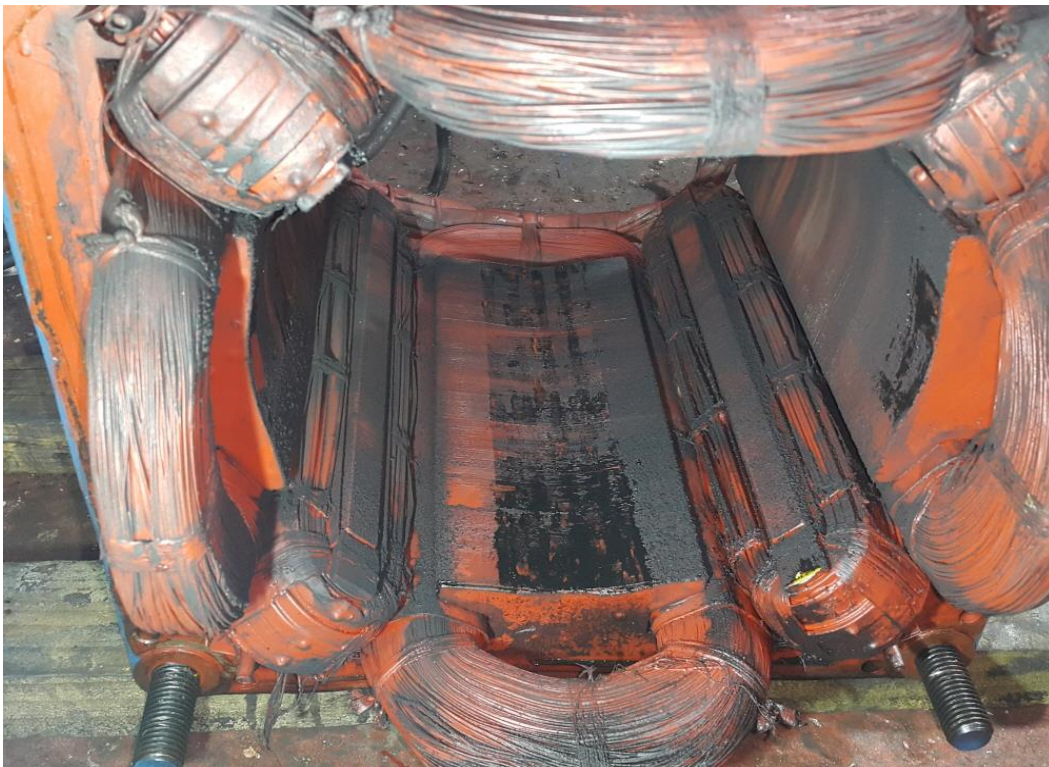
계자권체

유분 유입으로 인하여 BRUSH가루등 불순물이 권선에 고착되어 전도 현상

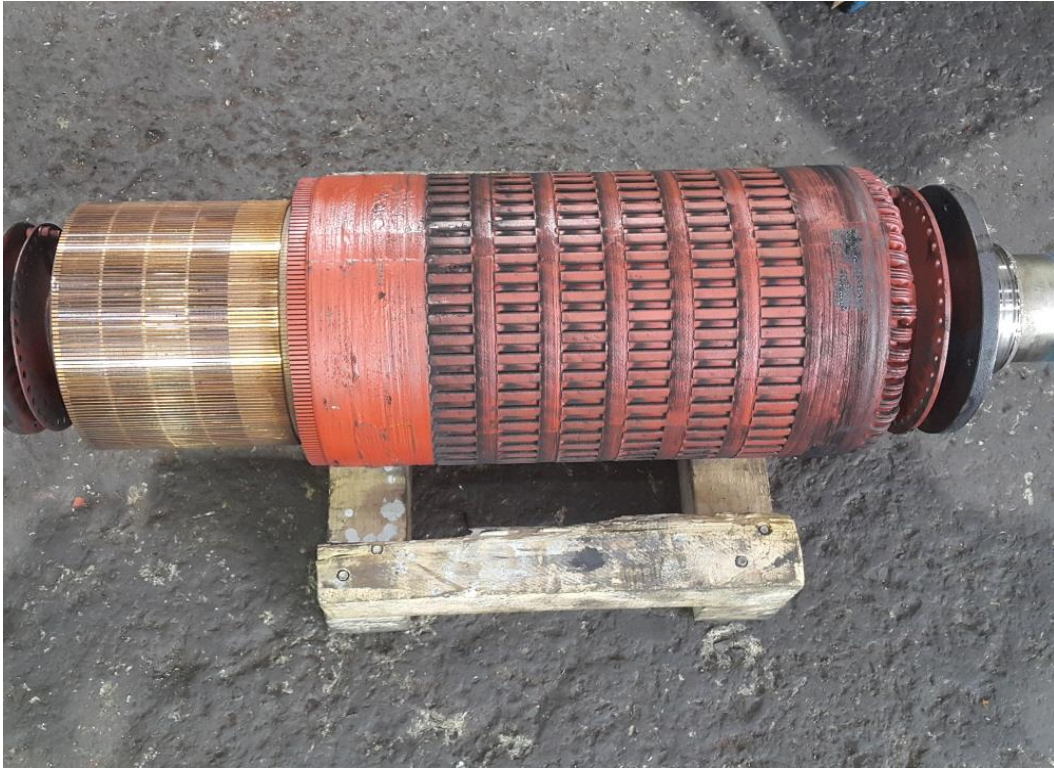
ARMATURE 권체

분해 후 COMMUTATOR 마모 및 조흔 현상

COMMUTATOR	동심도 가공 홈파기 및 UNDERCUTTING 실시
작업공정	DC MOTOR 150KW OVERHAUL

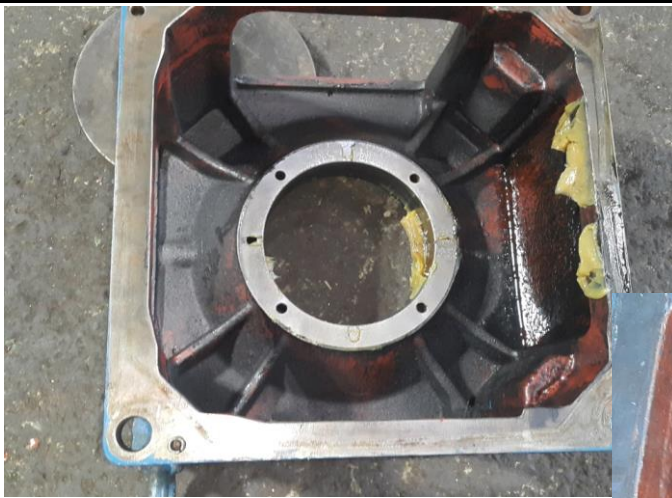
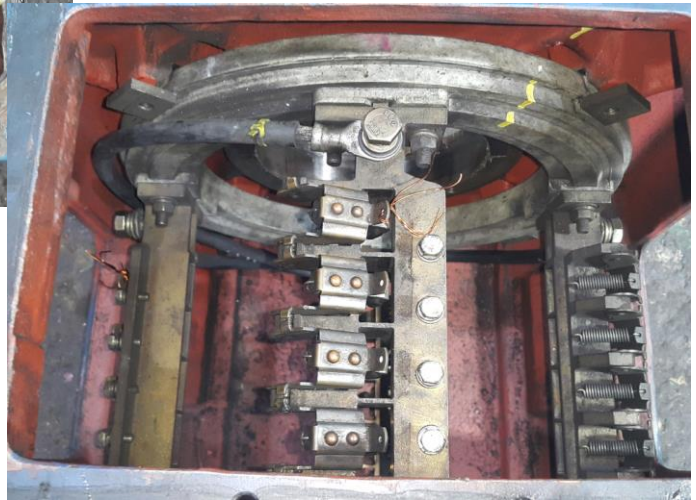
조립부품

분해 후

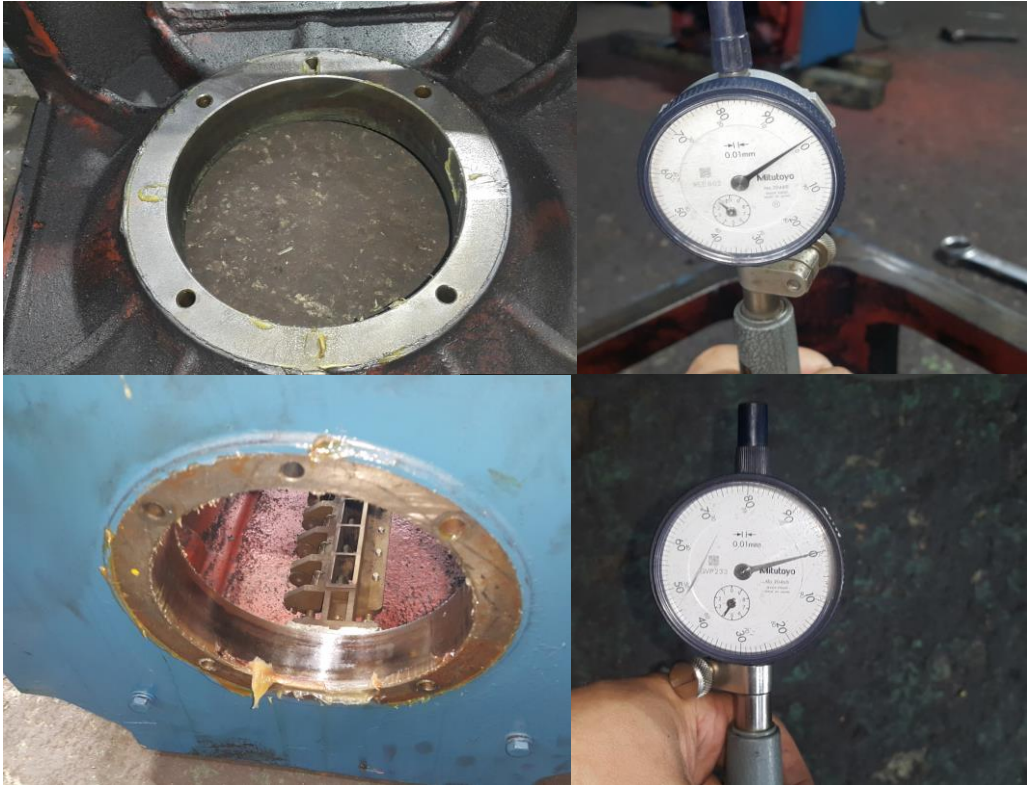
BRACKET	양측 HOUSING 검사 0~1/100로 양호
작업공정	DC MOTOR 150KW 입고검사

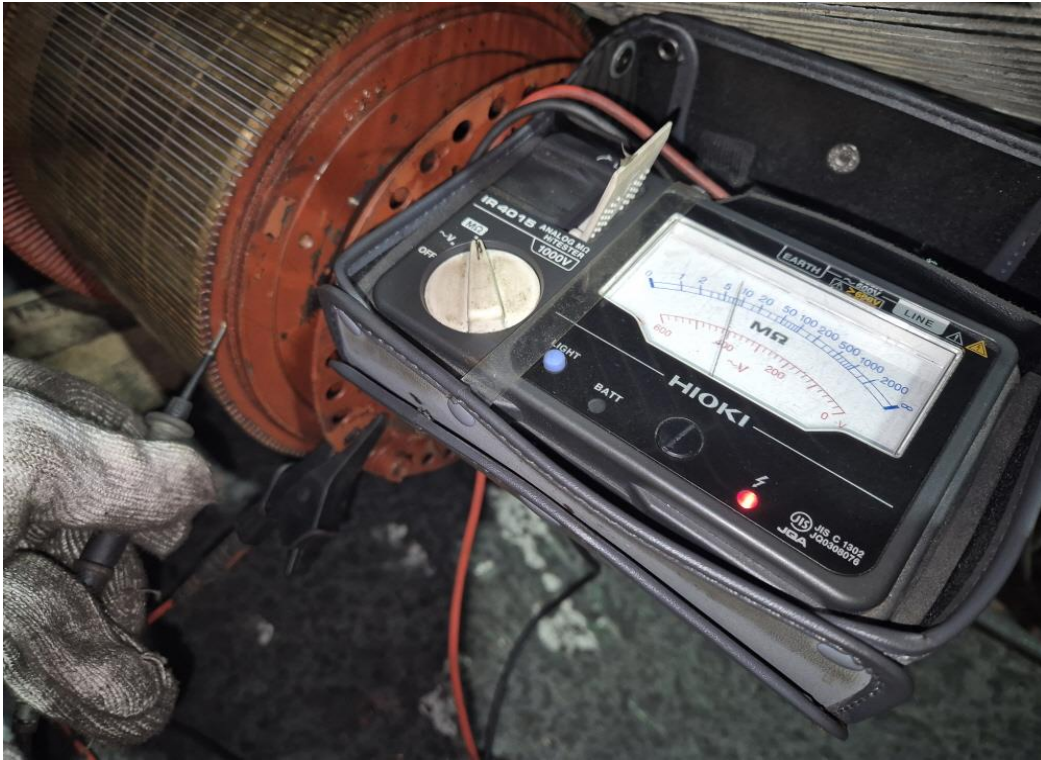
ARMATURE 권체

세척 건조 후 절연체부분 절연저항 약7MΩ이상 상승하지 않음

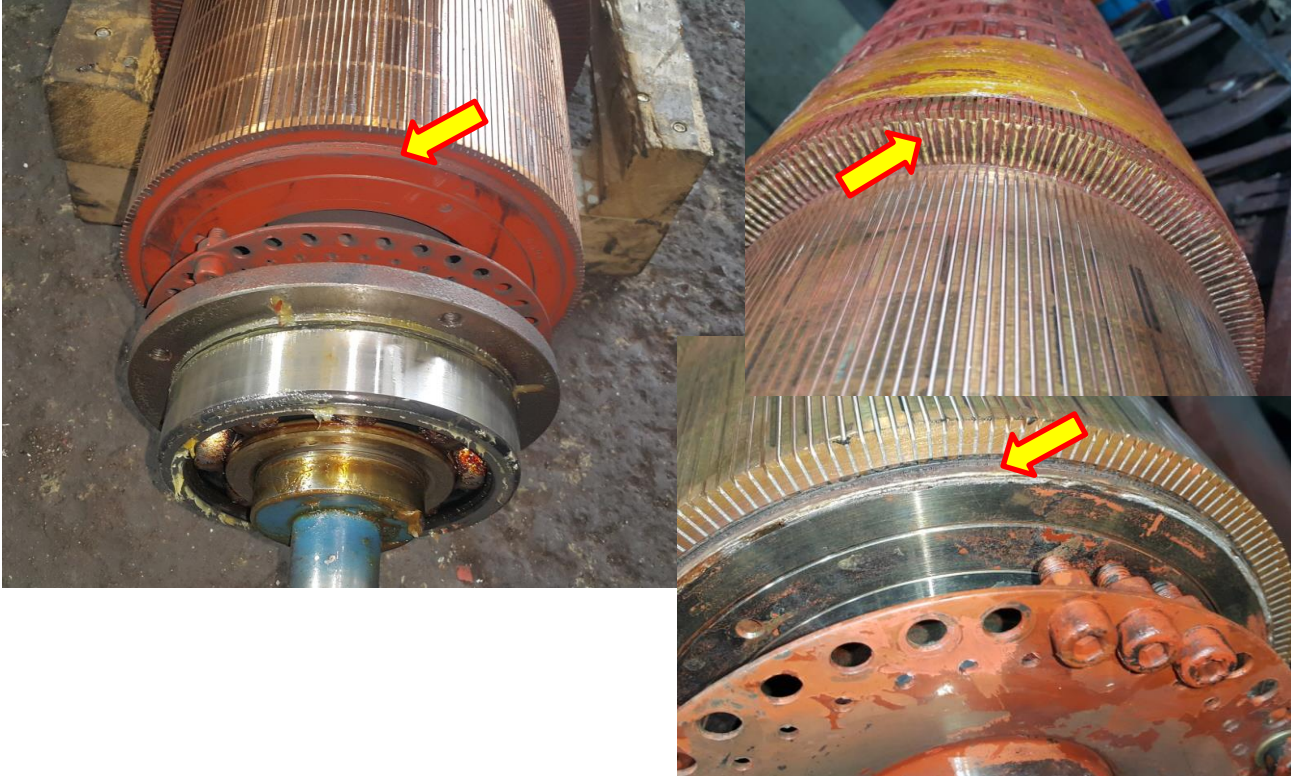
ARMATURE 권체	기존 절연체 COATING부분 절연이 양호치 못하여 제거실시 후
작업공정	DC MOTOR 150KW OVERHAUL

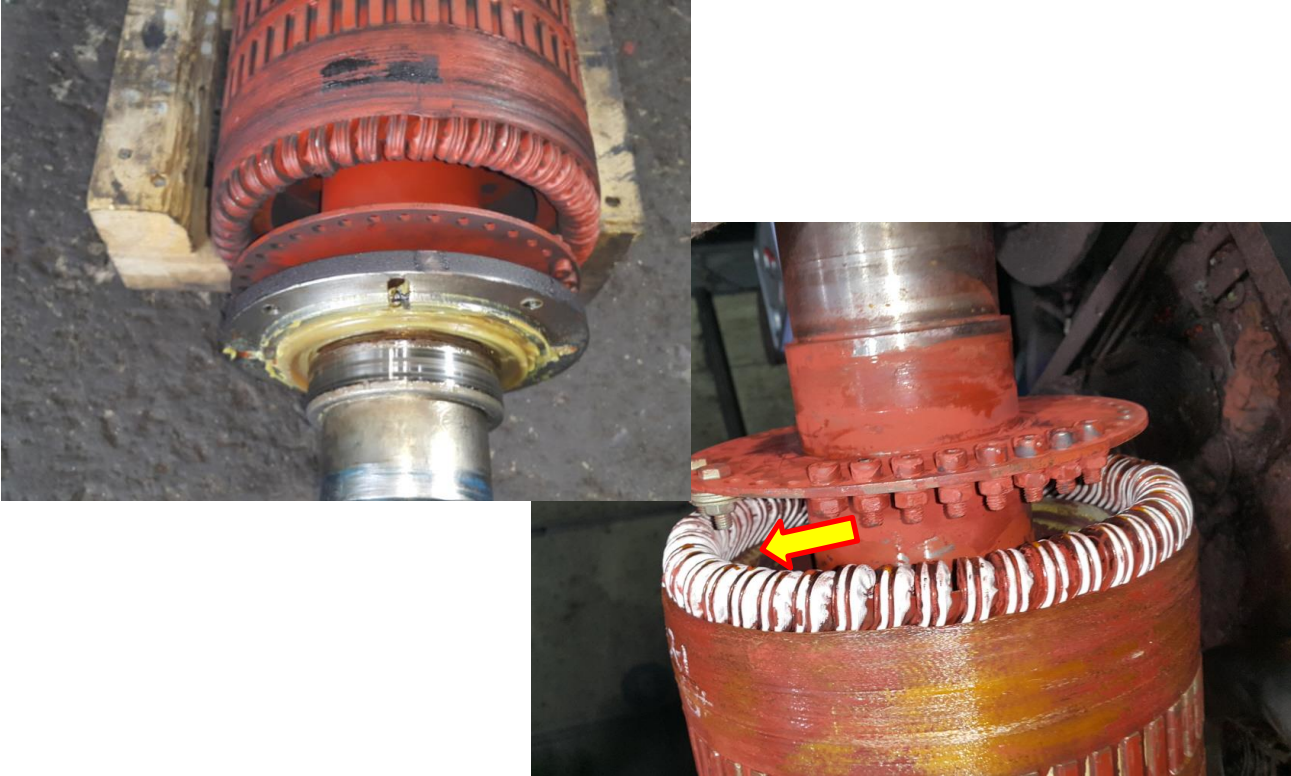
ARMATURE 권체	기존 절연체 COATING부분 절연이 양호치 못하여 제거실시 후

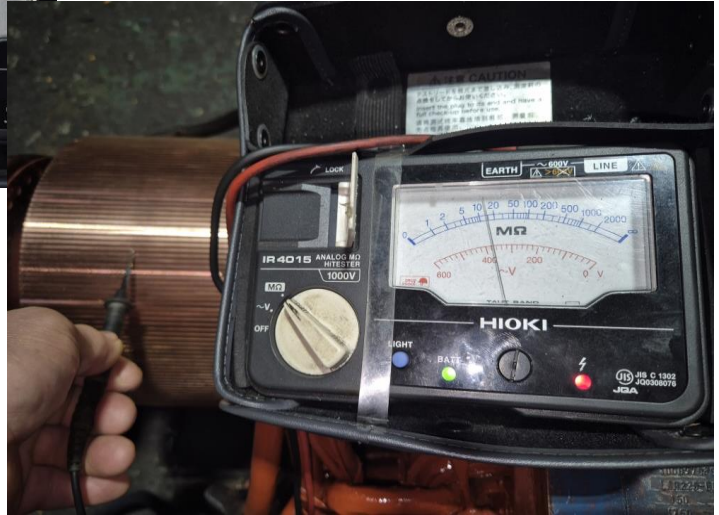
ARMATURE 권체

18일검사

19일검사

최종 절연검사 비가 계속내리고 있는 습한 날씨임에도 그 값은 더 나빠지질 않아 양호로 판단했습

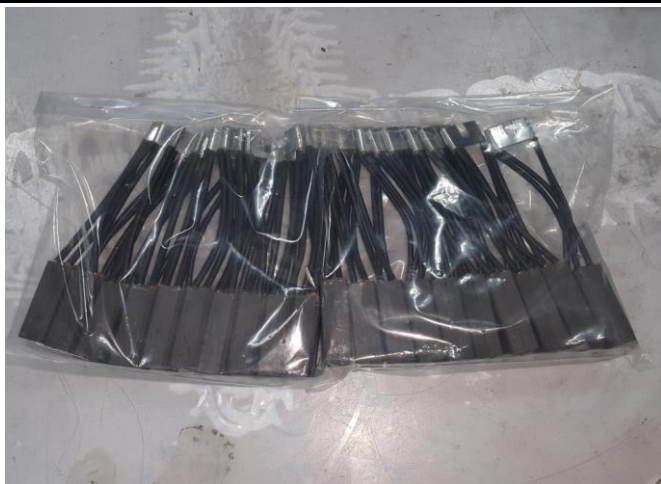
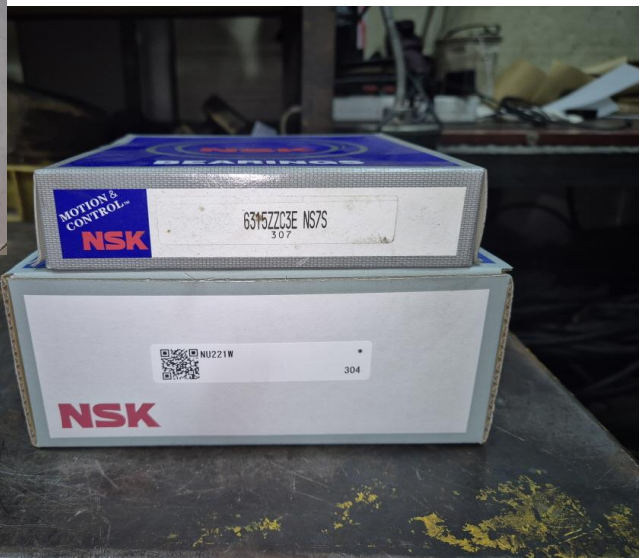
BRUSH 사급품

소모부품	교환될 소모부품
------	----------

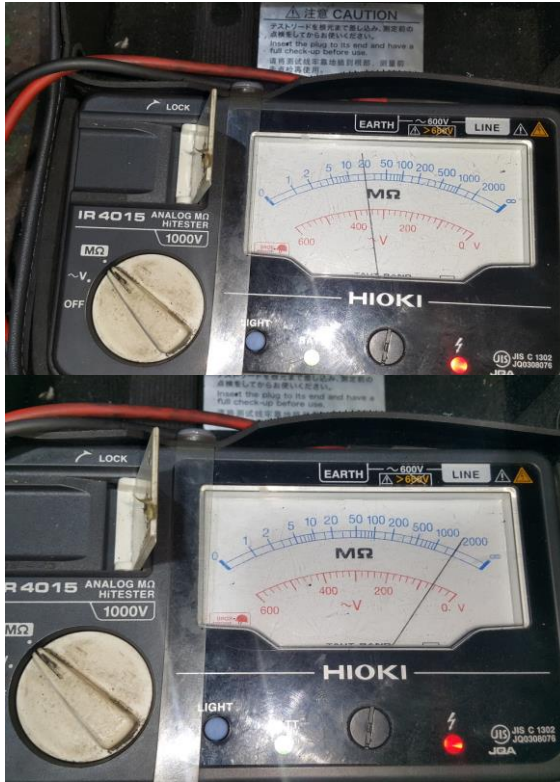
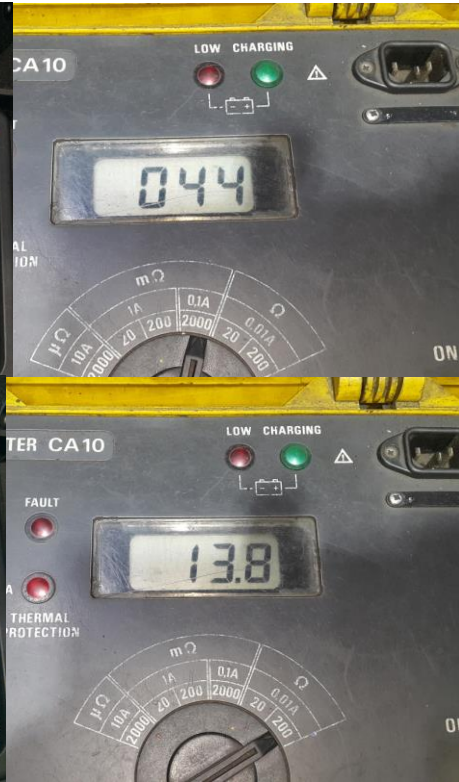
출고검사

ARMATURE  
절연저항

ARMATURE  
권선저항

FIELD  
절연저항

FIELD  
권선저항

절연저항 & 권선저항

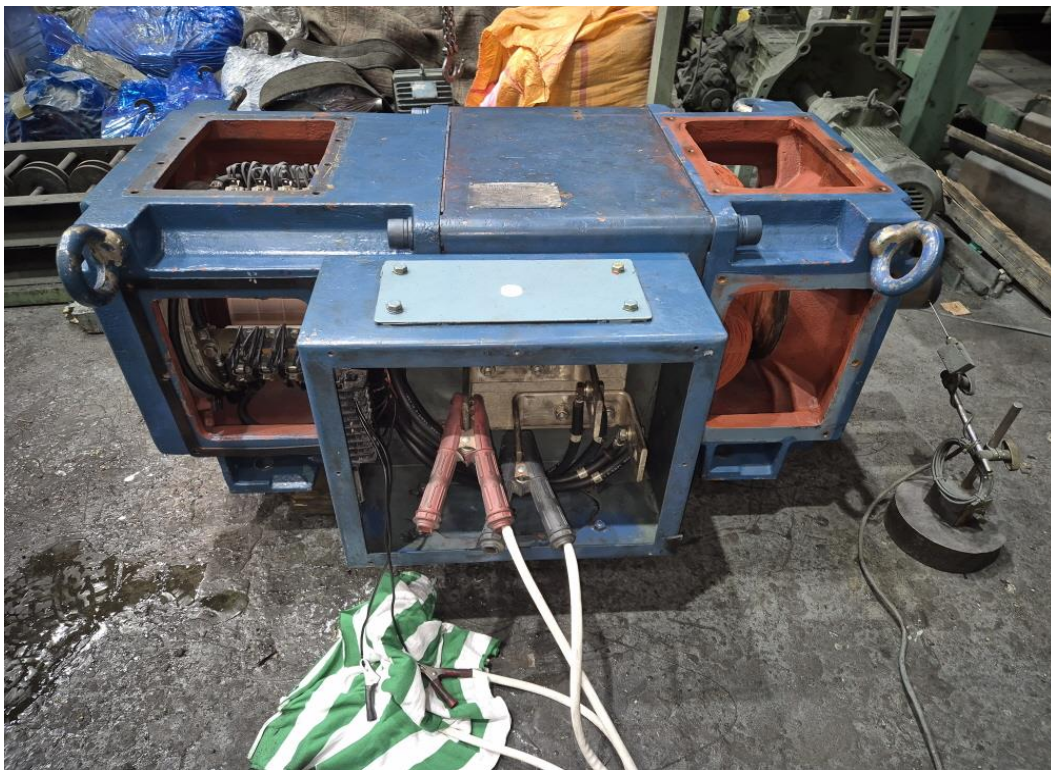
출고검사

시운전 TEST 실시

시운전결과 진동이 있음으로 CHECK하시어 담 예방정비시 시방서 발주하여 교정하십시오

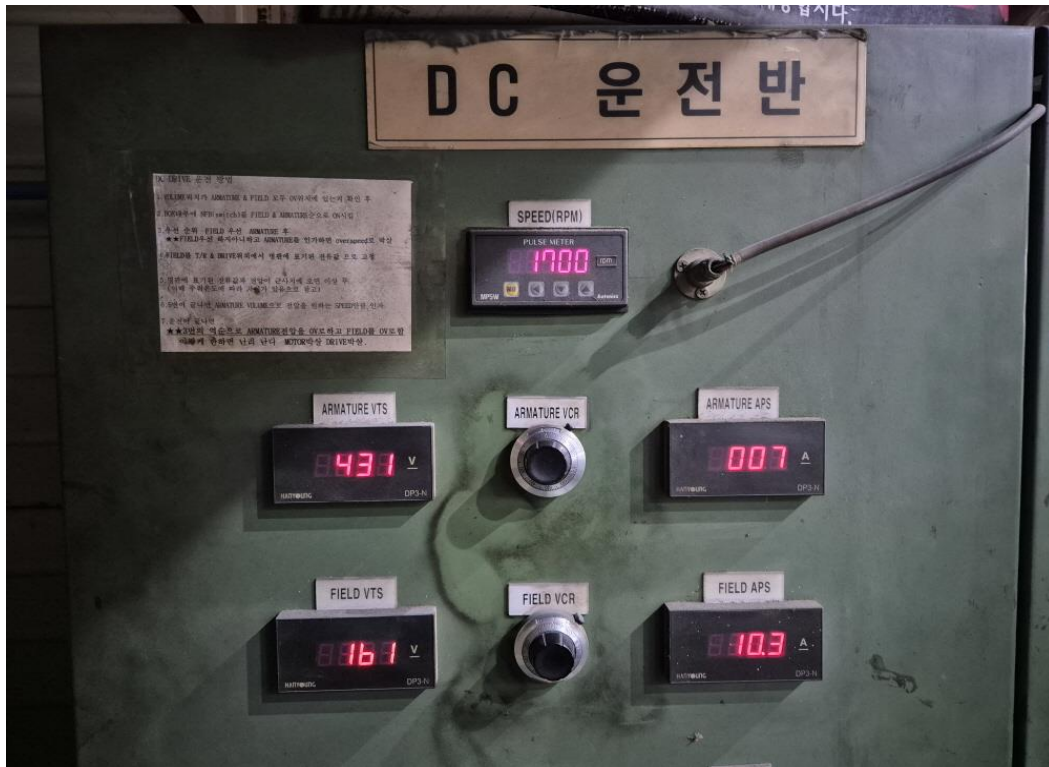
출고검사

시운전 TEST 실시 운전 CURRENT
