# 작업공정사진철

공사명: AC MOTOR 60~50Hz로 변경 REWINDING

규격: AC MOTOR 150KW 10P

REPAIR 내역: 분해 조립 및 조립부품 불순물 CLEANSING  
STATOR REWINDING  
INSULATING VARNISH DIPPING DRYING  
냉각 FAN파손 교환  
반 부하측 BRACKET파손부 WELDING  
BEARING 교환  
입 출고검사 시운전 TEST 및 COLOR PAINTING

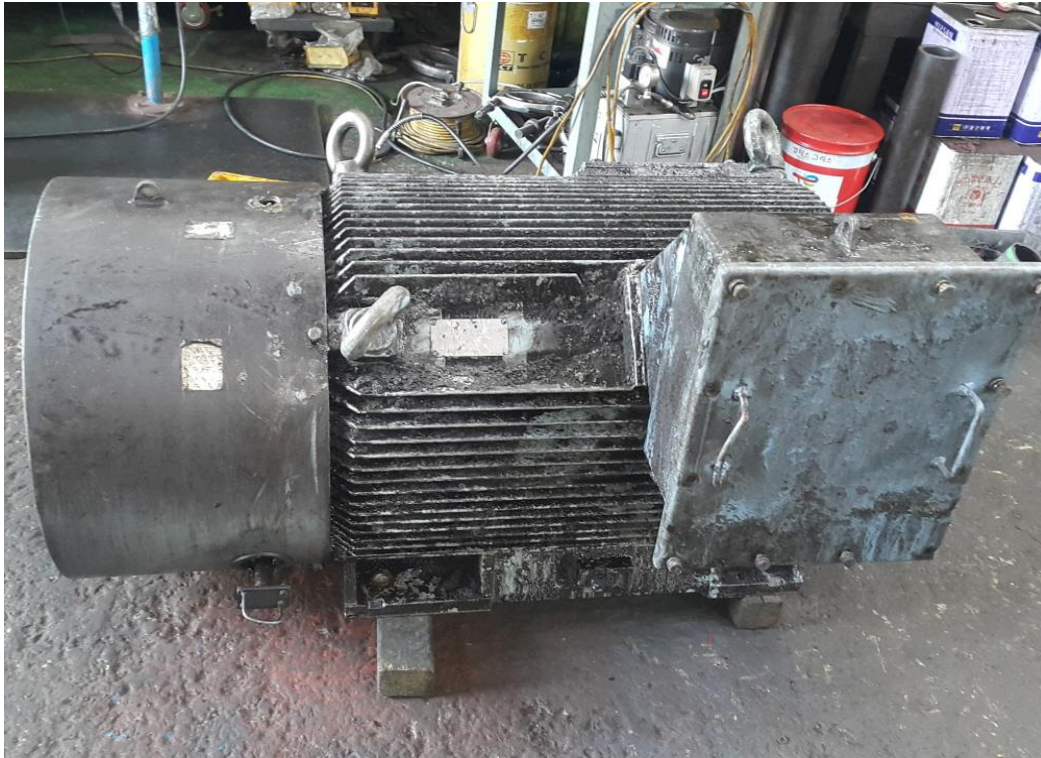
Ass'y

분해 전

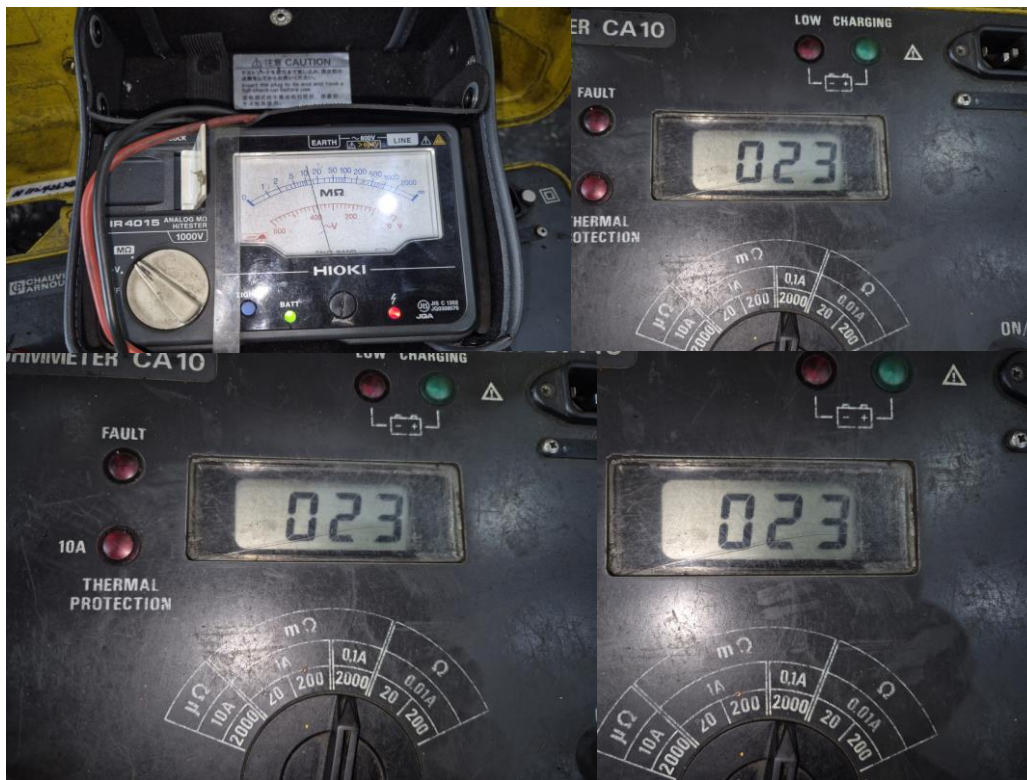
권선검사

절연저항 & 각상 LINE별 권선저항

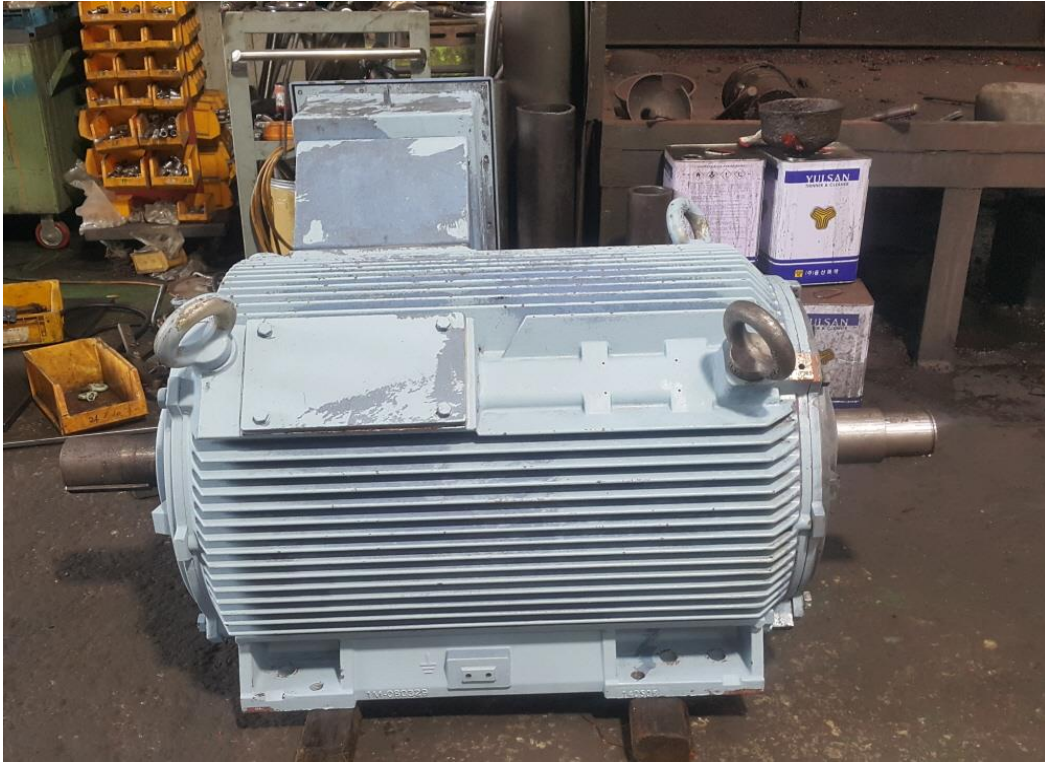
Ass'y

분해전 외부 기름띠 세척 실시

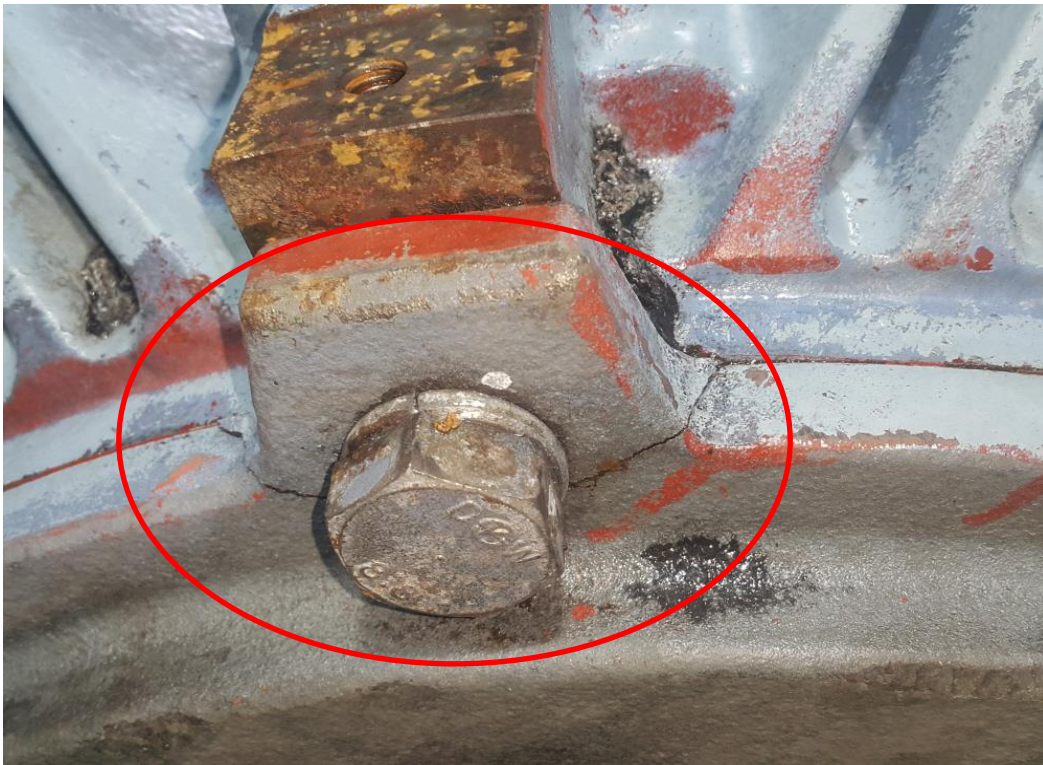
BRACKET

반 부하측 COVER 고정부 파손

파손부 WELDING 보수

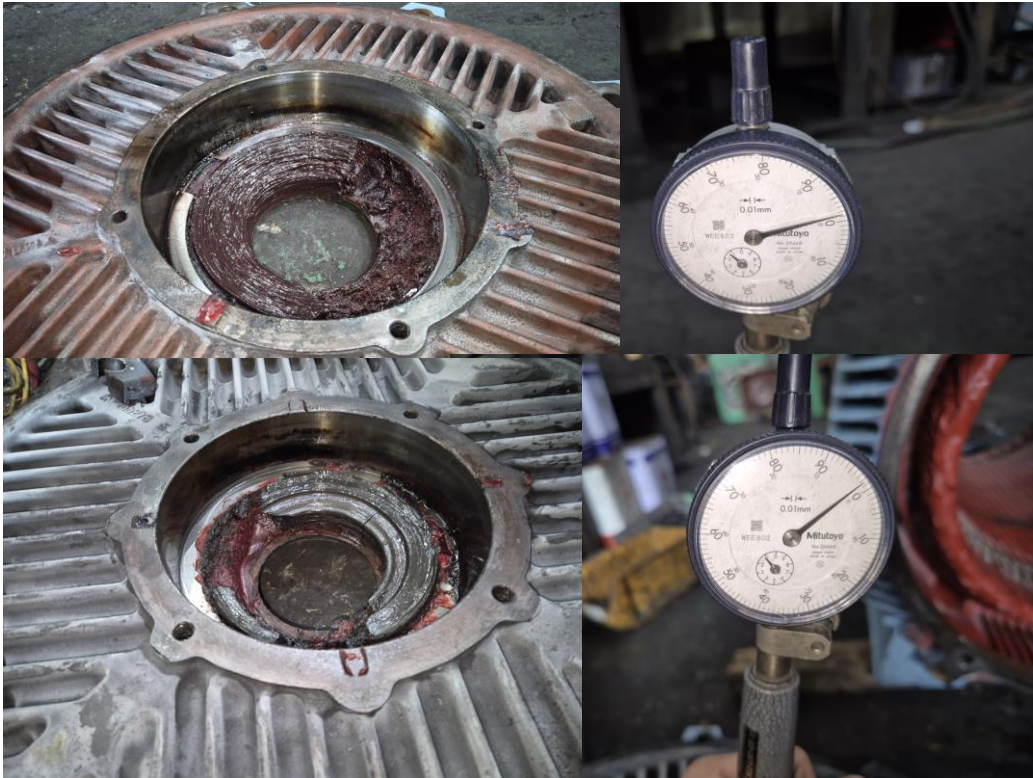
BRACKET	양측 HOUSING검사 양호
작업공정	AC MOTOR 200HP 10P 입고검사

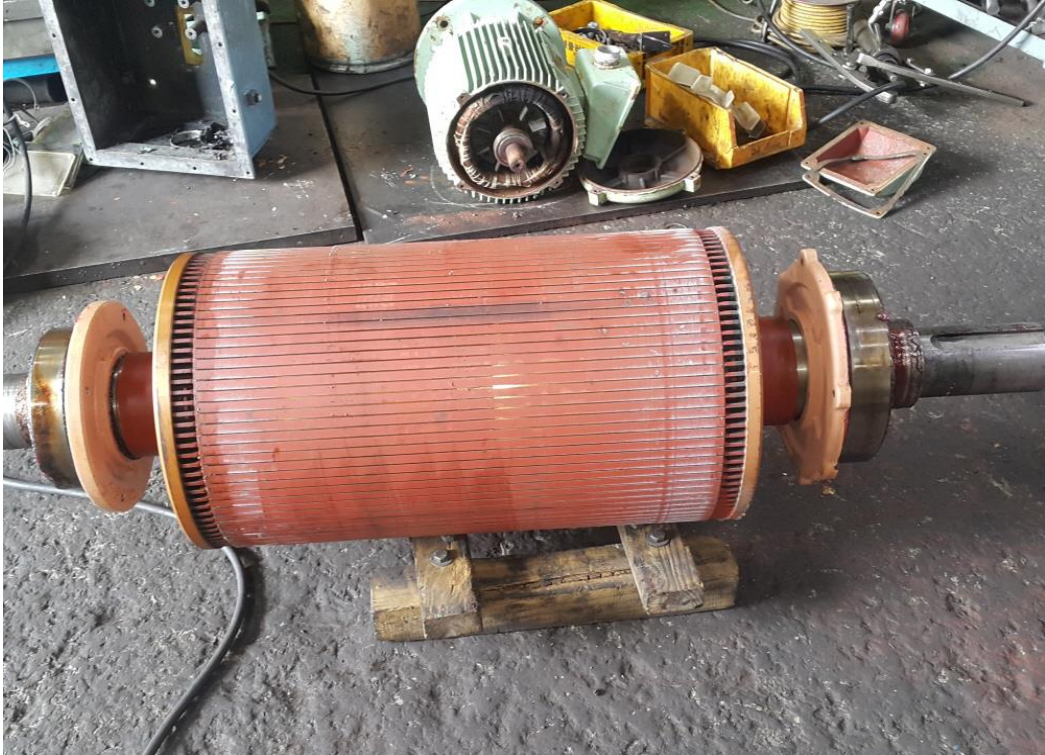
ROTOR	분해 후 양호 BEARING은 교환

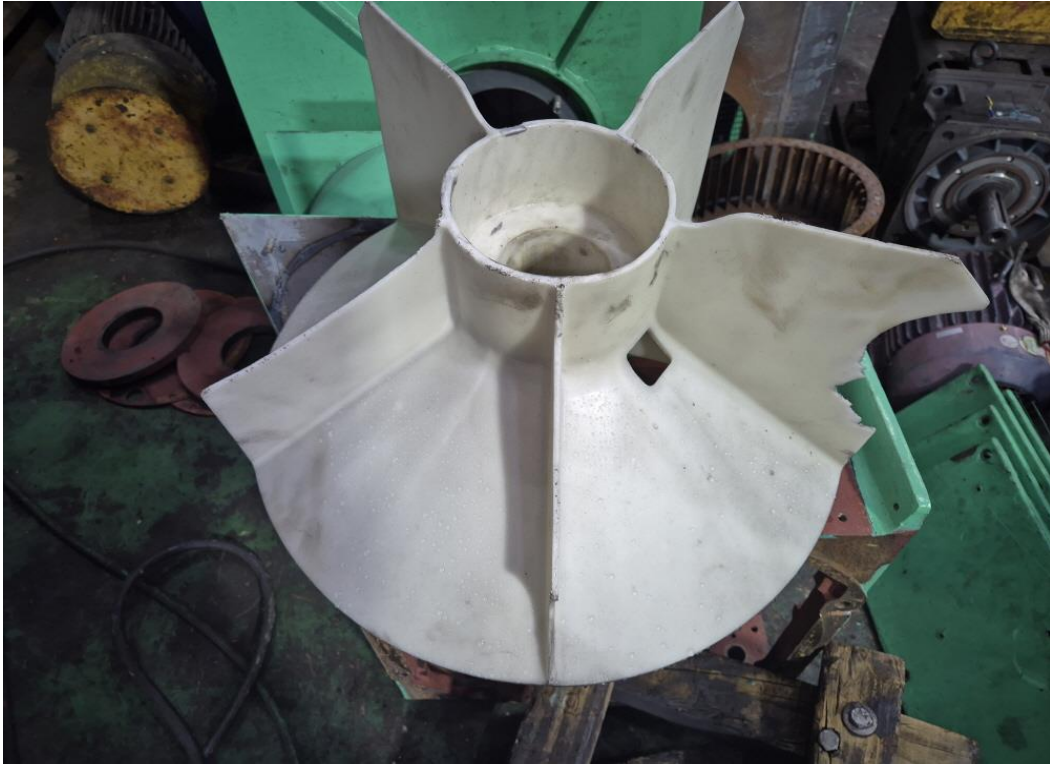
파손으로 교환

냉각 FAN 교환

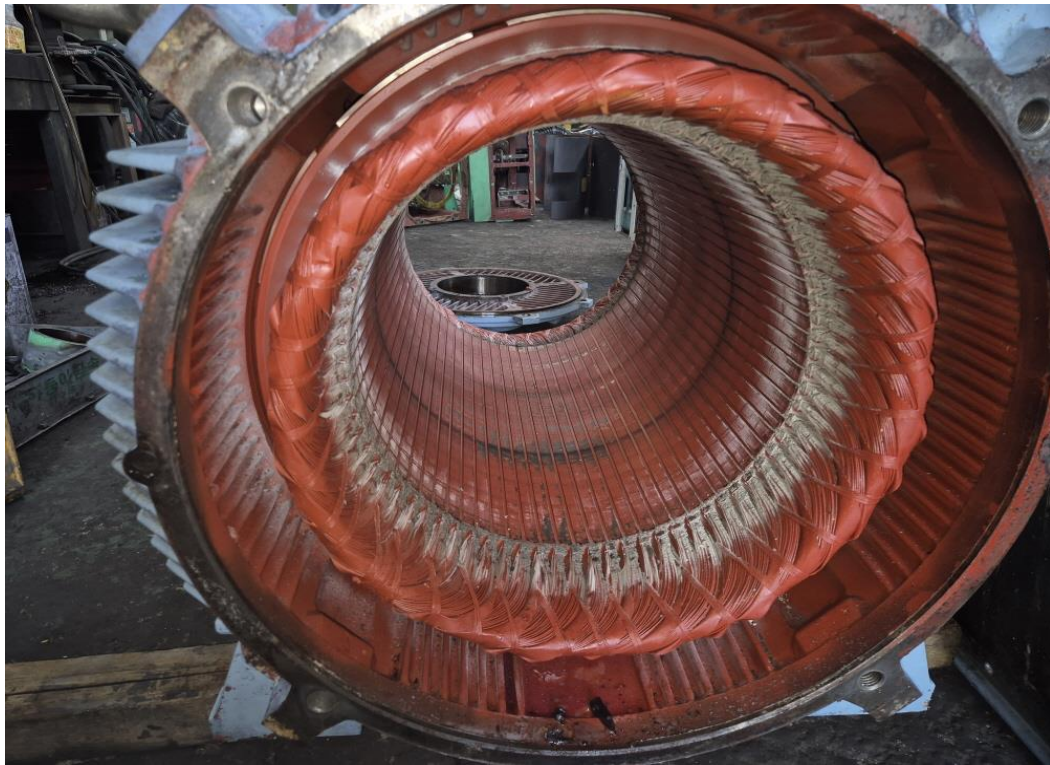
STATOR권체

분해 후

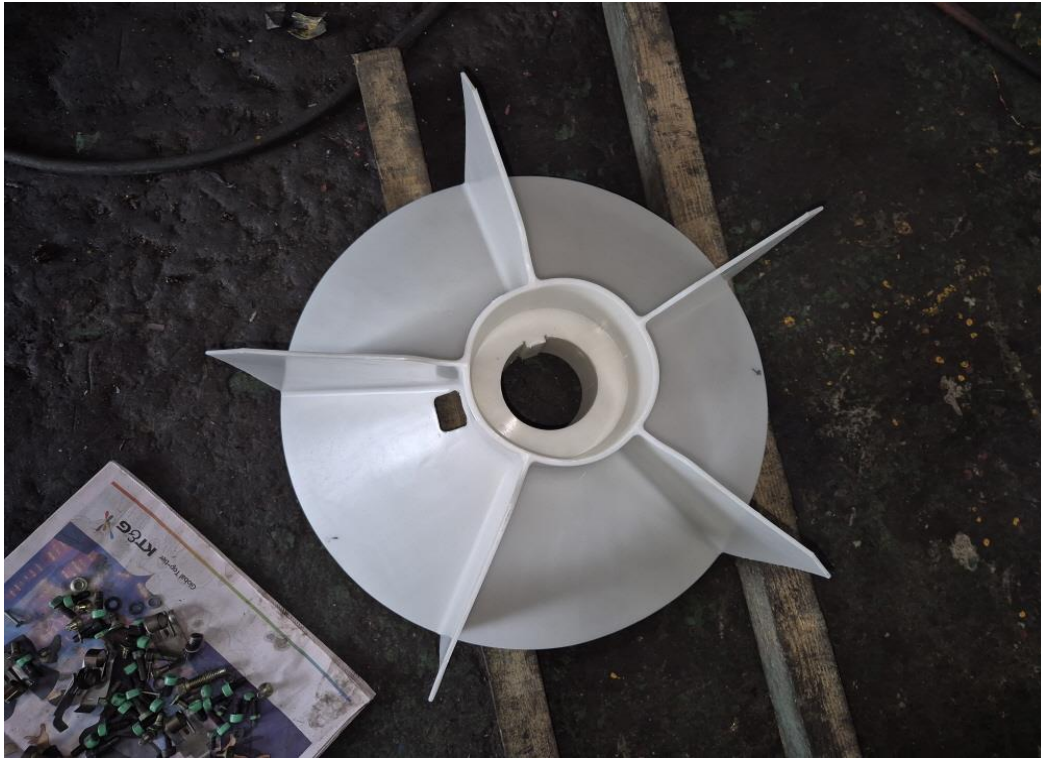
조립부품

교환될 냉각 FAN

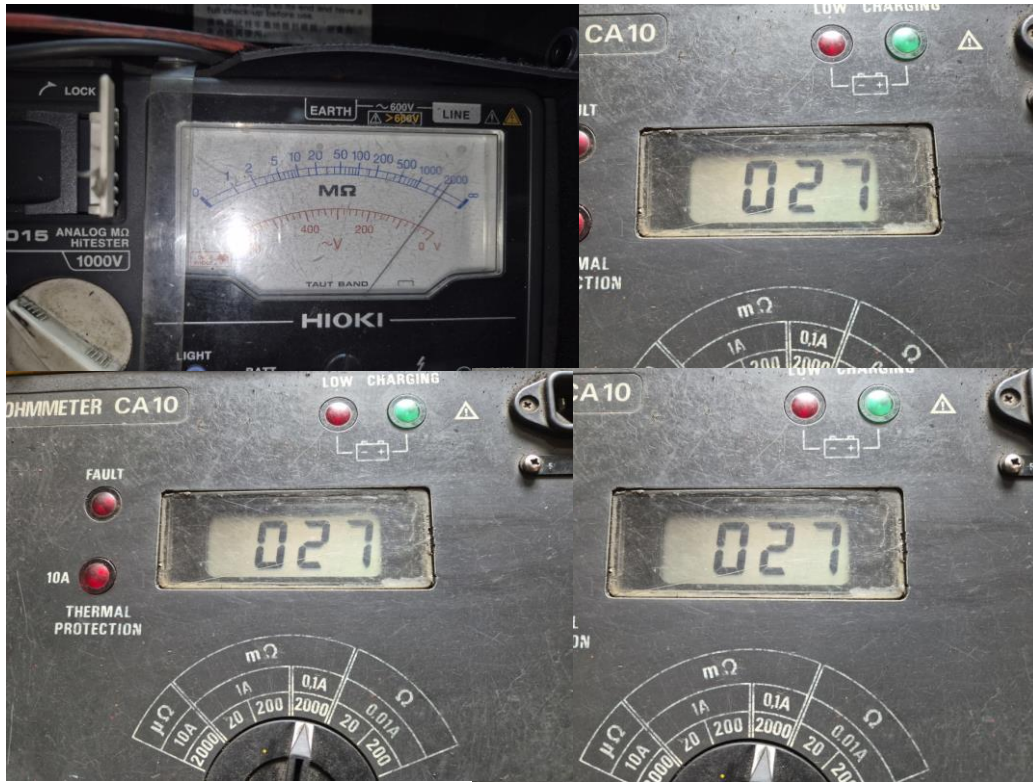
출고검사

절연저항 & 각 상별 권선저항

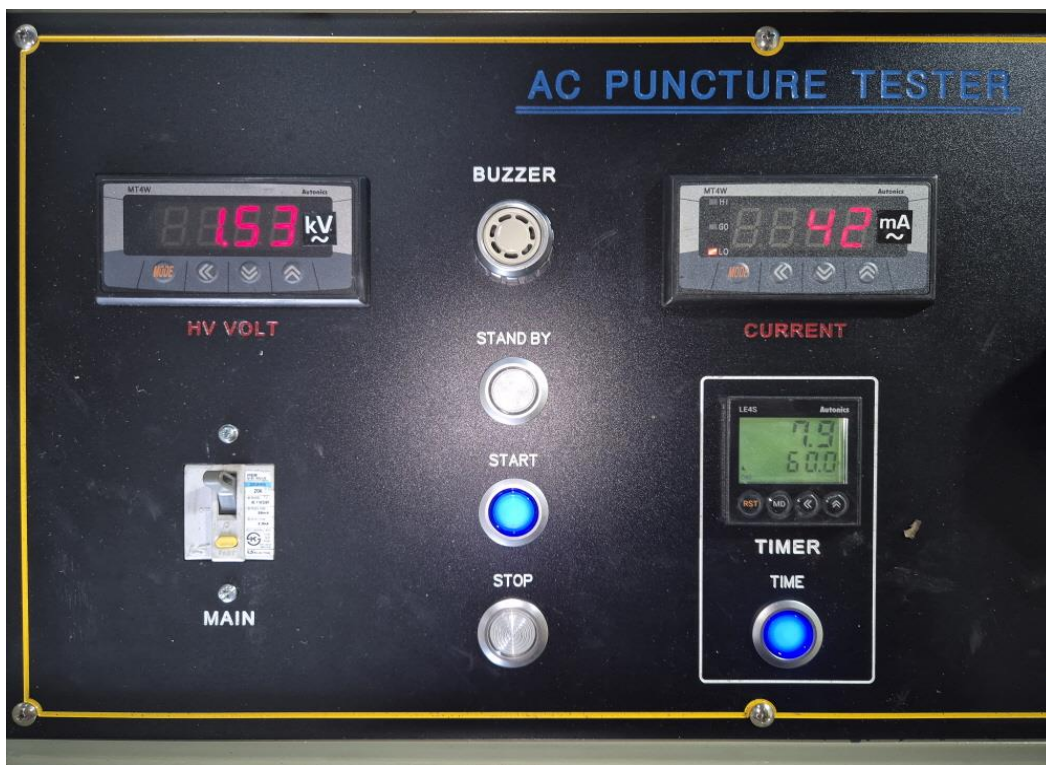
출고검사

절연내력시험

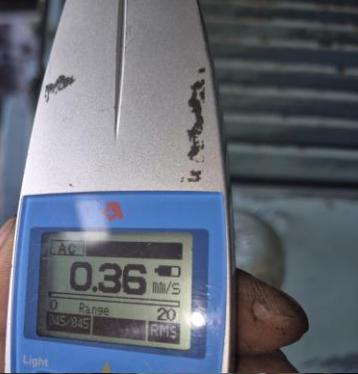
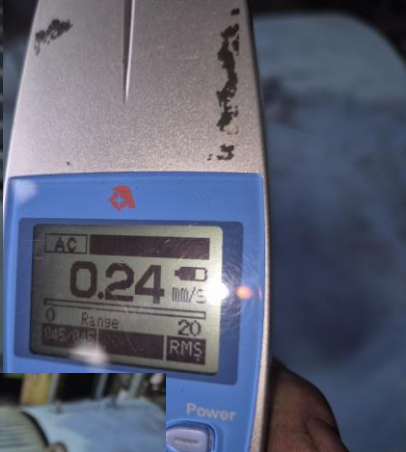
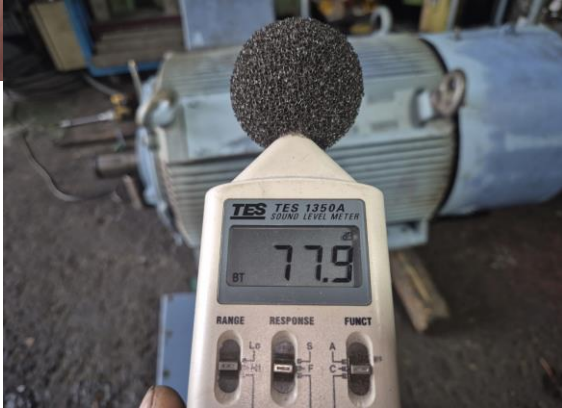
</div>
출고검사	진동 & 소음검사
작업공정	AC MOTOR 200HP 10P REWINDING

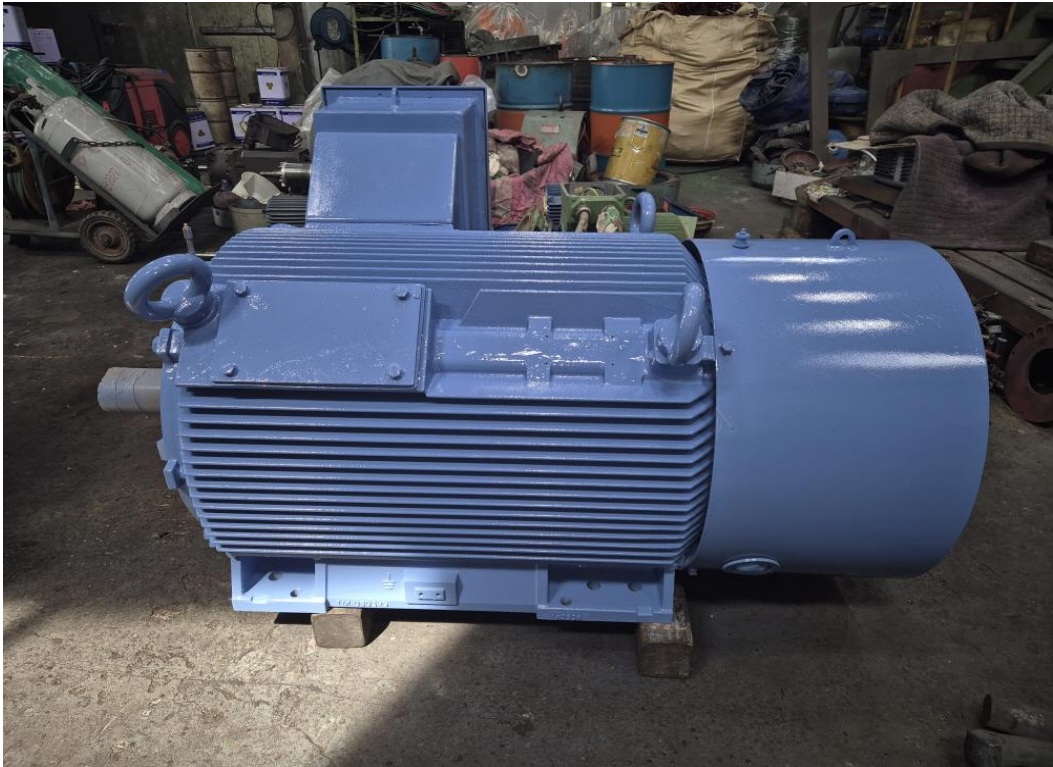
출고검사 후	COLOR PAINTING
