작업공정사진철

공사명: DC MOTOR OVERHAUL

규격: DC MOTOR 440V 160KW 800~2400RPM
DC MOTOR 380V 193KW 1600RPM

REPAIR 내역: 분해 조립 및 불순물 CLEANSING DRYING
INSULATING VARNISH DIPPING DRYING
160KW HOUSING METALLIZING 연마 1면
COMMUTATOR 동심도 가공 및 UNDERCUTTING
BEARING 교환
161KW BRUSH 교환
BLOWER FAN MOTOR 보수
입 출고검사 시운전 TEST 및 COLOR PAINTING

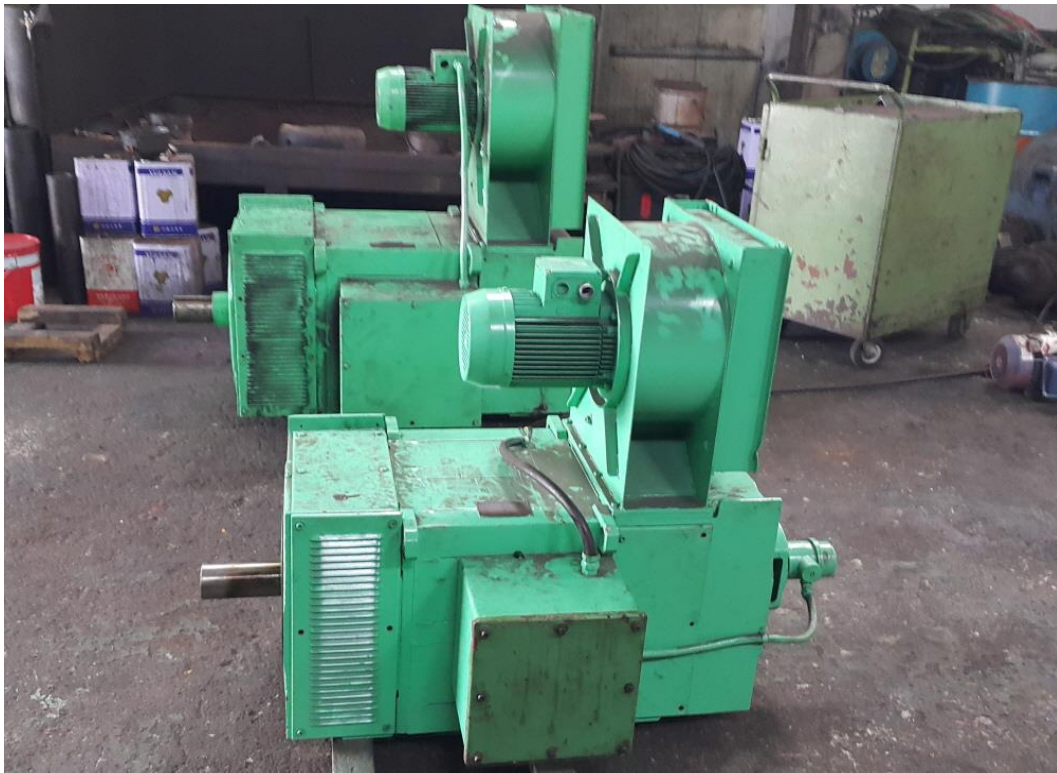
Ass'y

DC MOTOR 160KW 및 193KW 입고검사

분해 전

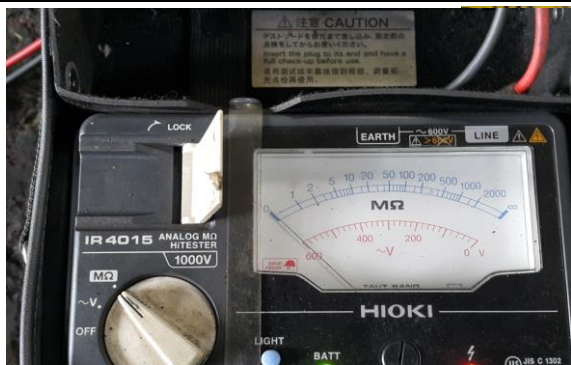
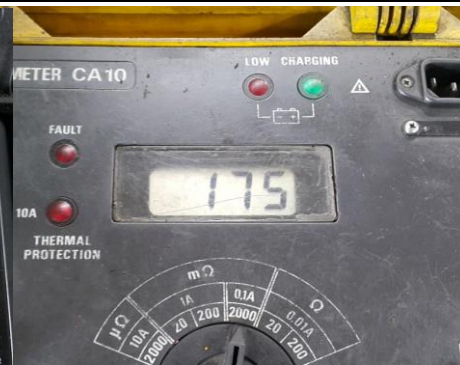
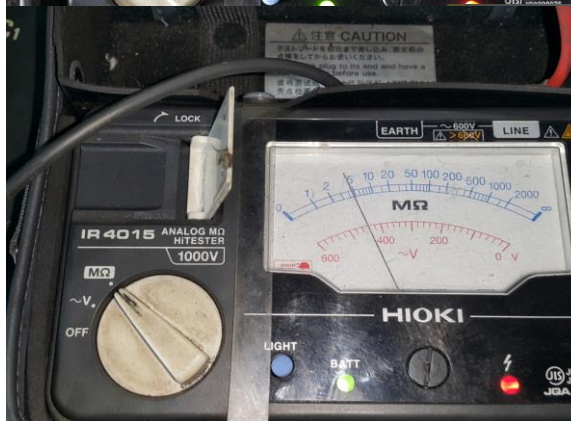
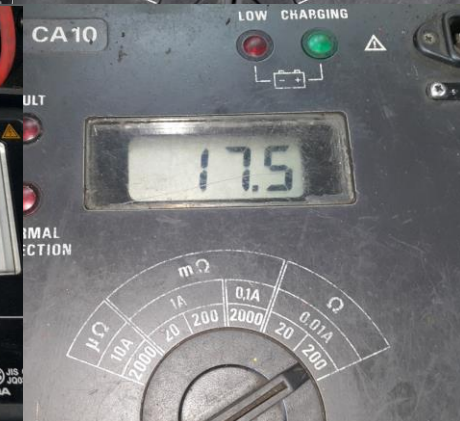
권선검사

DC MOTOR 160KW 입고검사

ARMATURE
절연저항

ARMATURE
권선저항

FIELD
절연저항

FIELD
권선저항

ARMATURE 절연저항 이상 & 권선저항

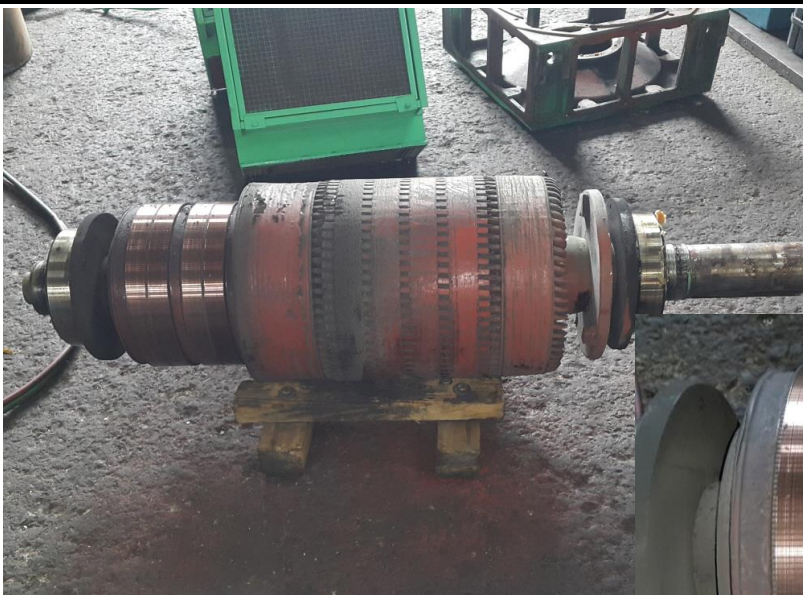
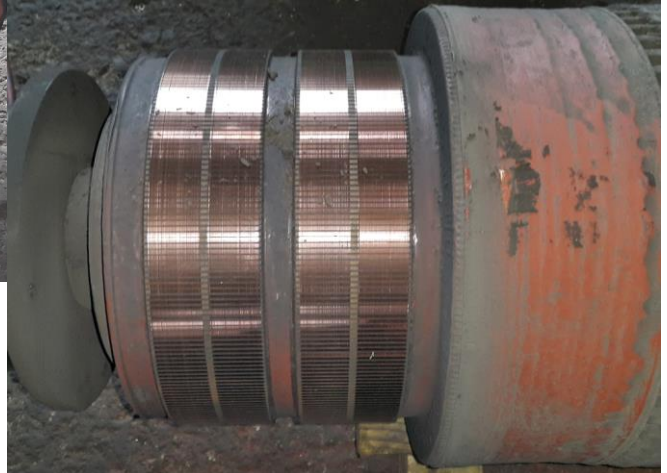
ARMATURE 권체

분해 후 COMMUTATOR 조흔 현상

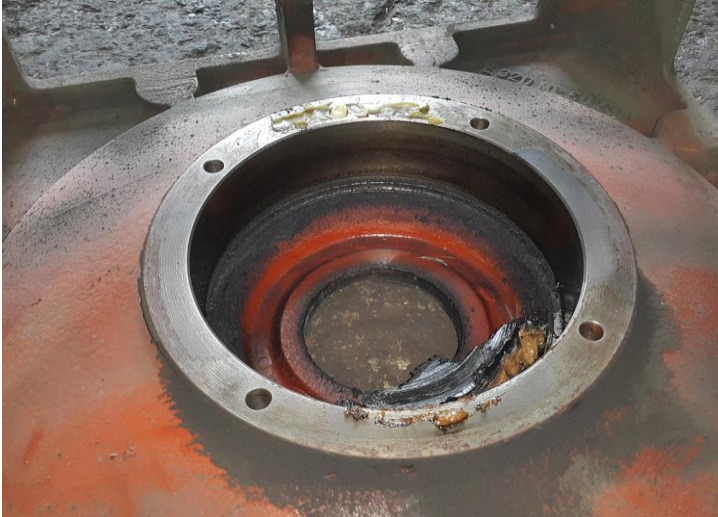
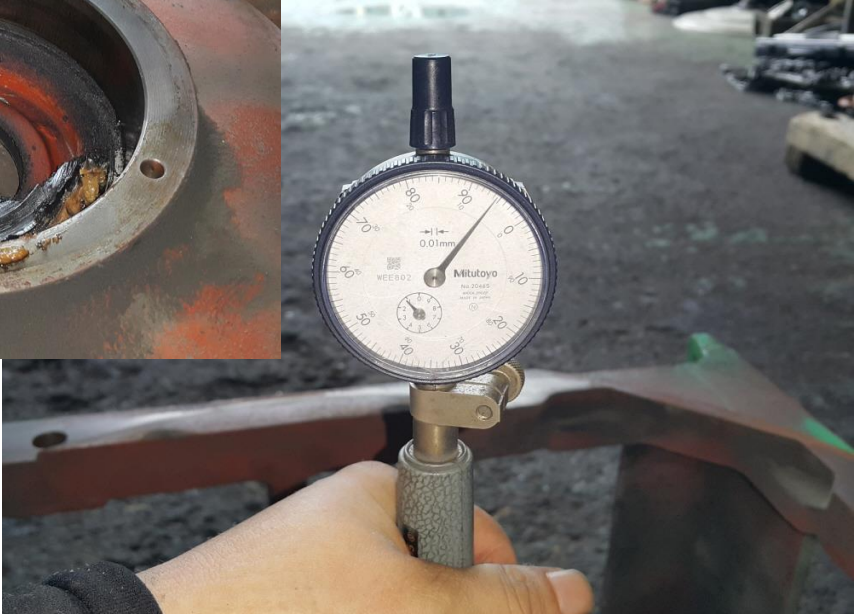
BRACKET	부하측 HOUSING 검사 5.5/100로 불량
작업공정	DC MOTOR 160KW 입고검사

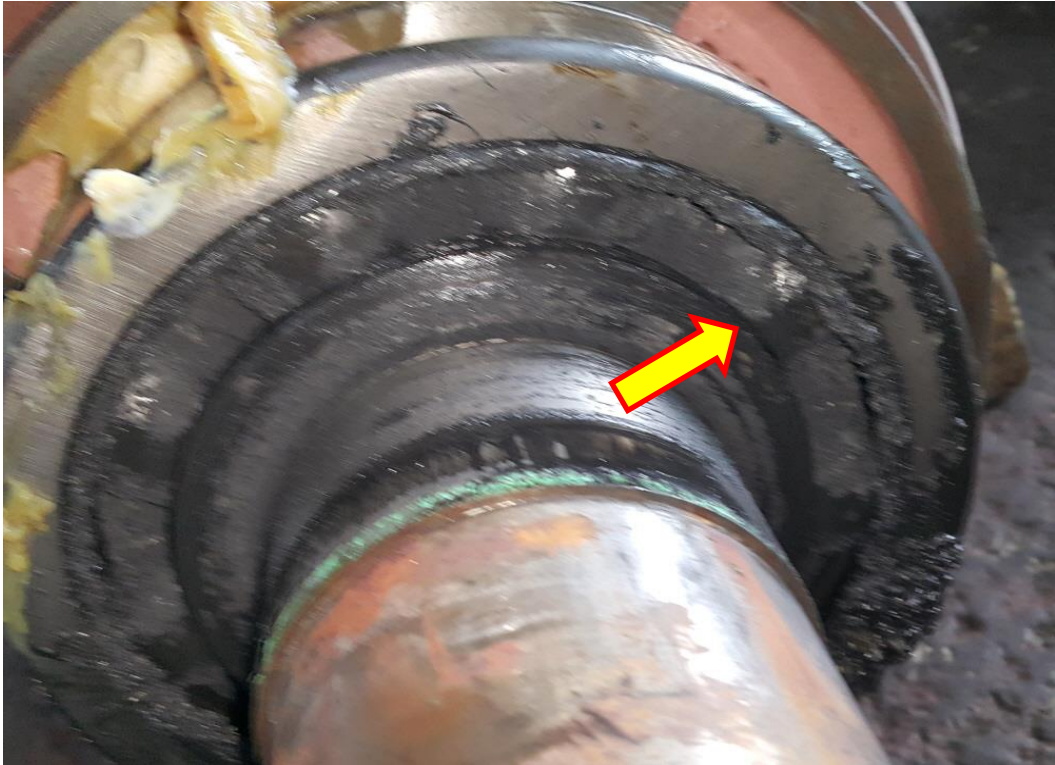
BEARING	BEARING 파손 GREASE CHARGING주기가 너무 긴것으로 보임

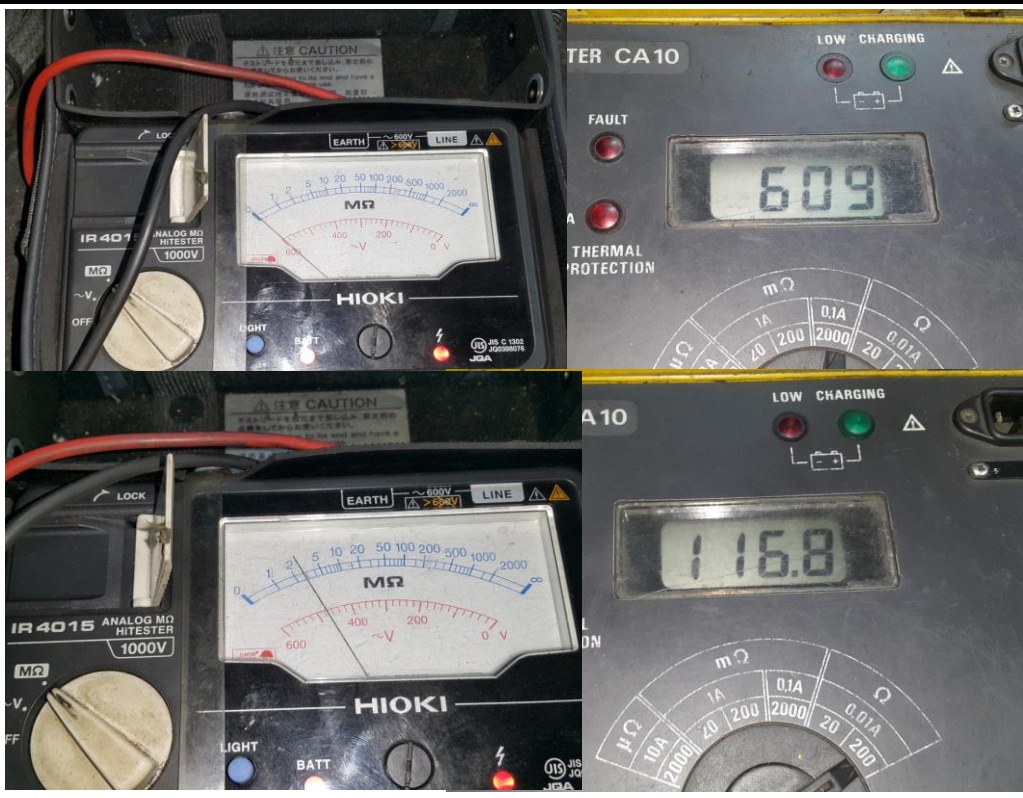
JIN YANG	작업 공정 사진
작업공정	DC MOTOR 193KW입고검사
<p>ARMATURE 절연저항</p> <p>FIELD 절연저항</p>

<p>ARMATURE 권선저항</p> <p>FIELD 권선저항</p>
권선검사	ARMATURE 절연저항 이상 & 권선저항
작업공정	DC MOTOR 193KW입고검사

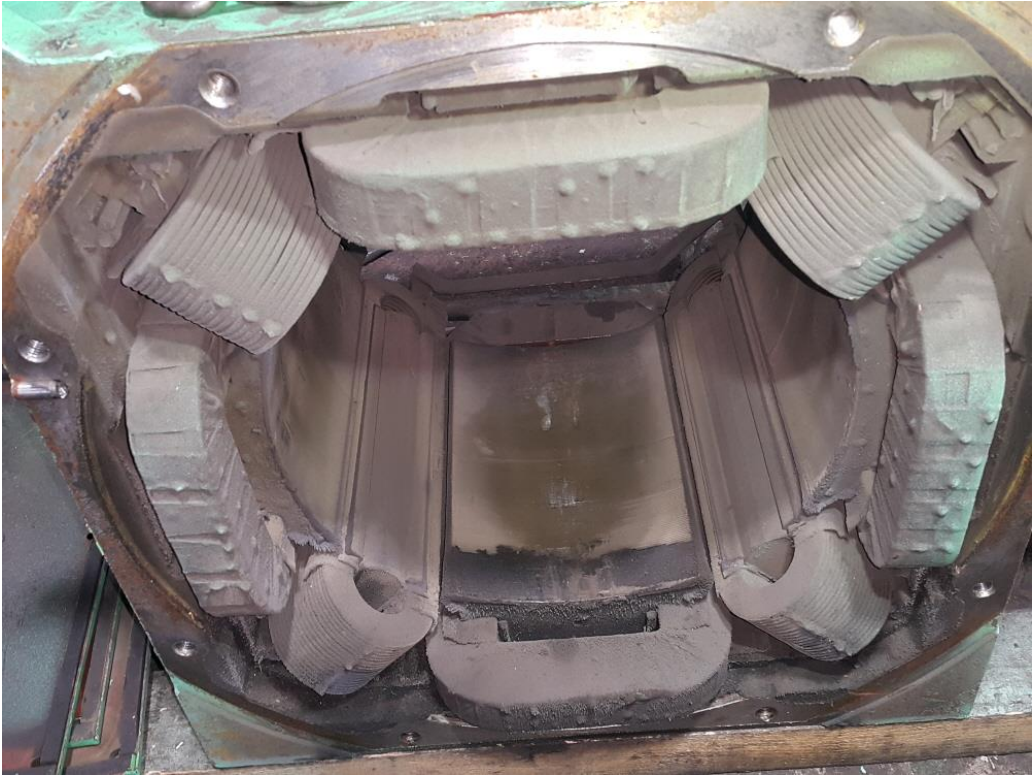
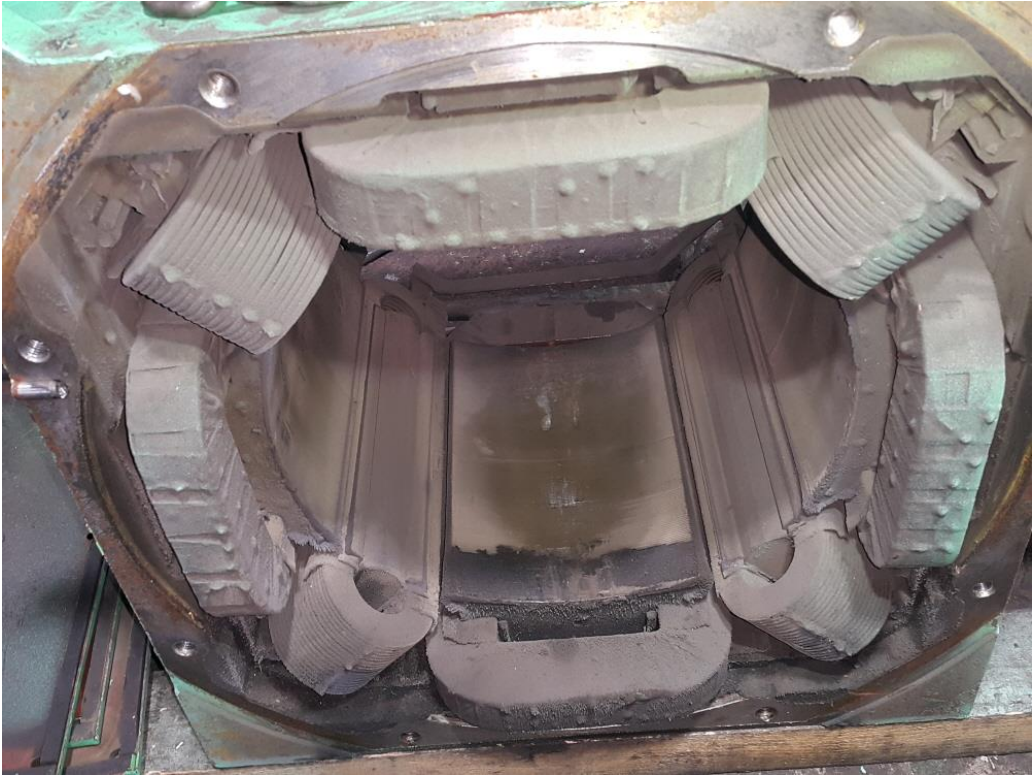
계자권체	분해 후

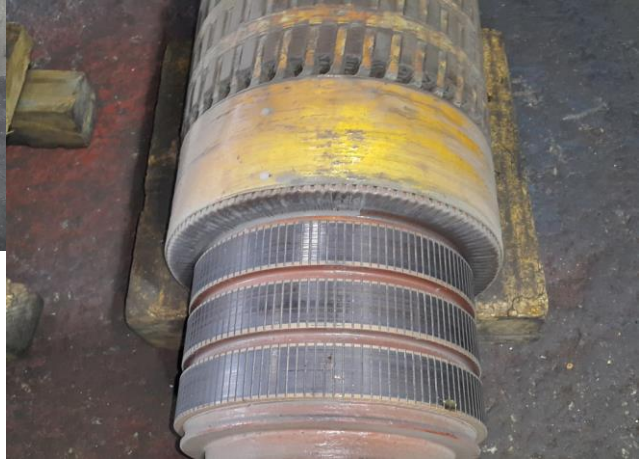
ARMATURE 권체

분해 후 COMMUTATOR 조흔 현상

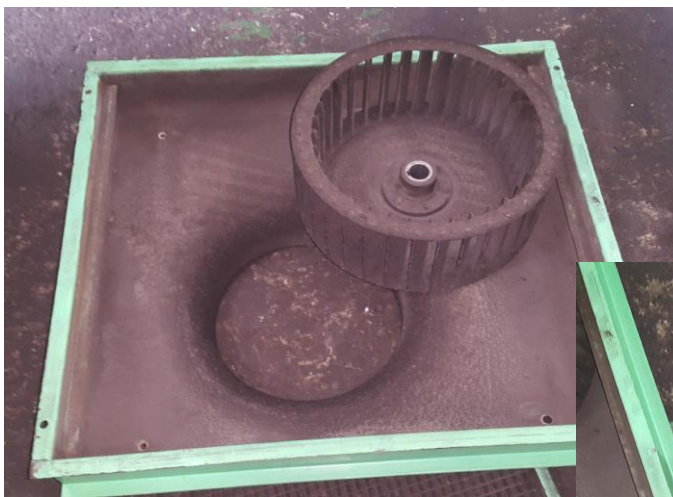
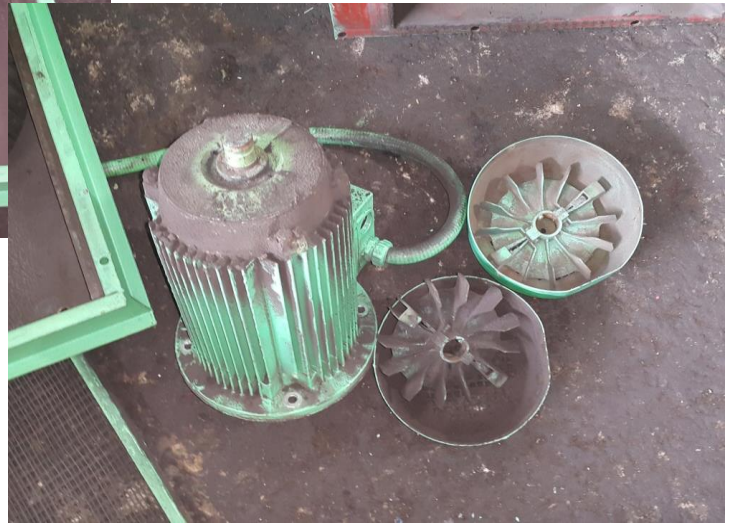
BLOWER

분해 실시

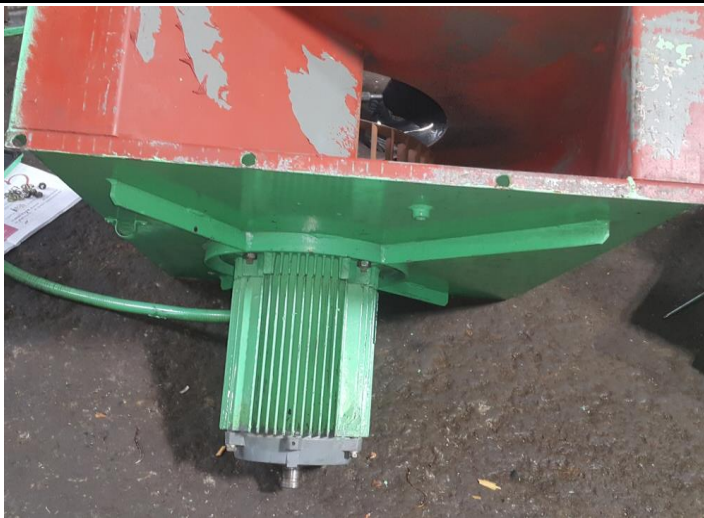
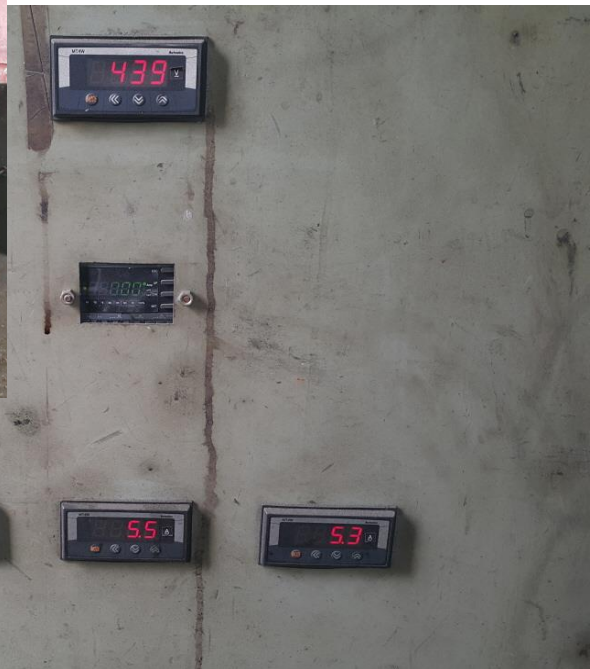
BLOWER 160KW 용

시운전 TEST 실시 운전 CURRENT

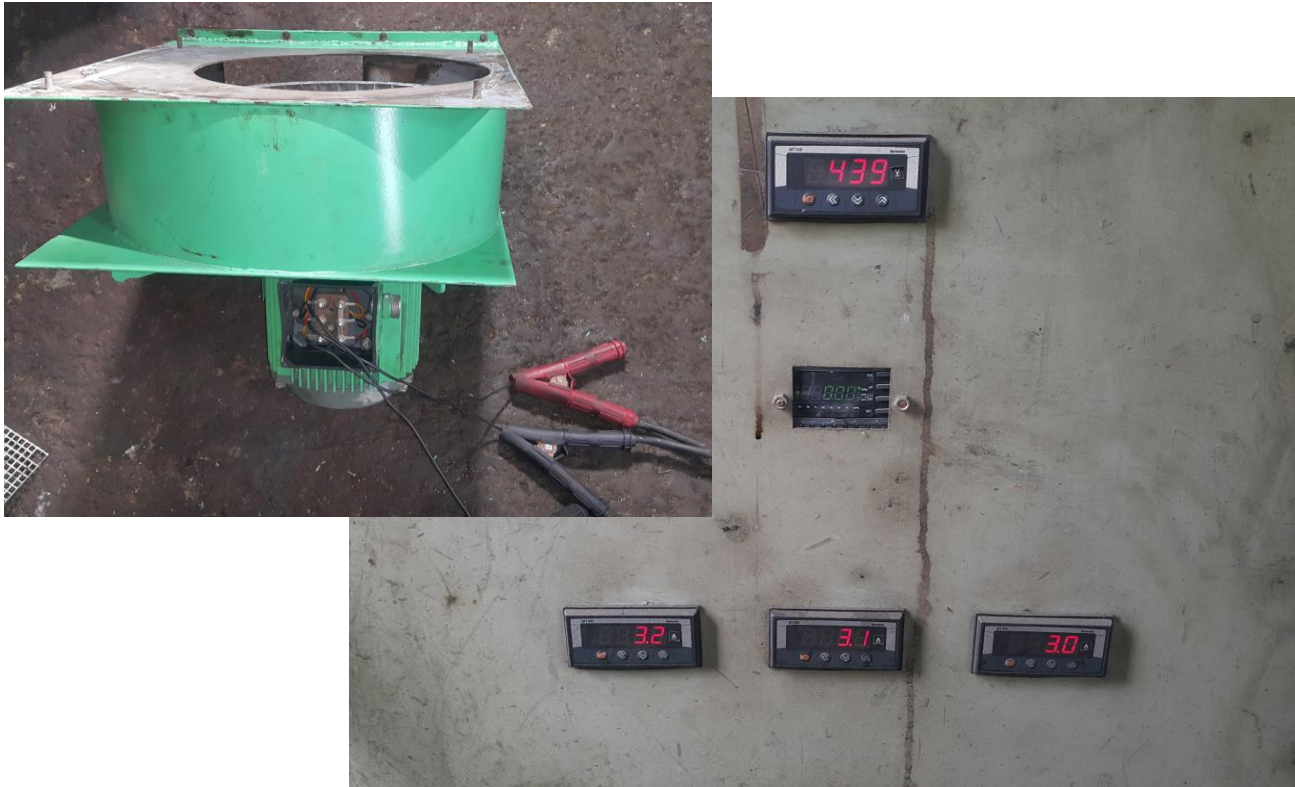
BLOWER 193KW 용	시운전 TEST 실시 운전 CURRENT
작업공정	DC MOTOR 160KW 및 193KW OVERHAUL
Empty space for additional photos or text	
TACHO	COUPLING RUBBER 파손 교환

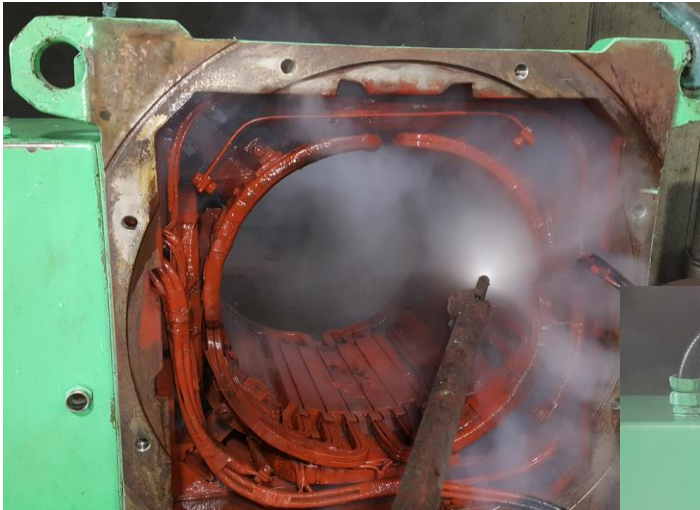
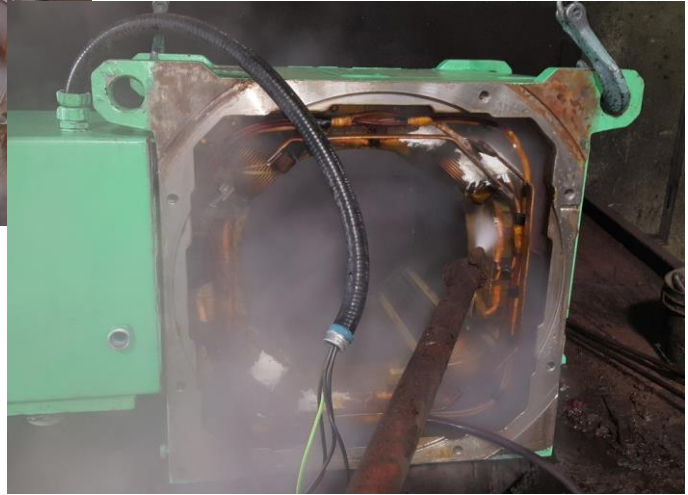
계자 권체

스팀세척 실시

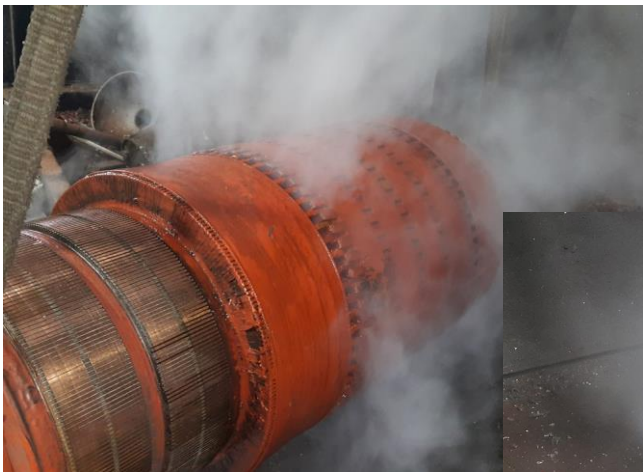
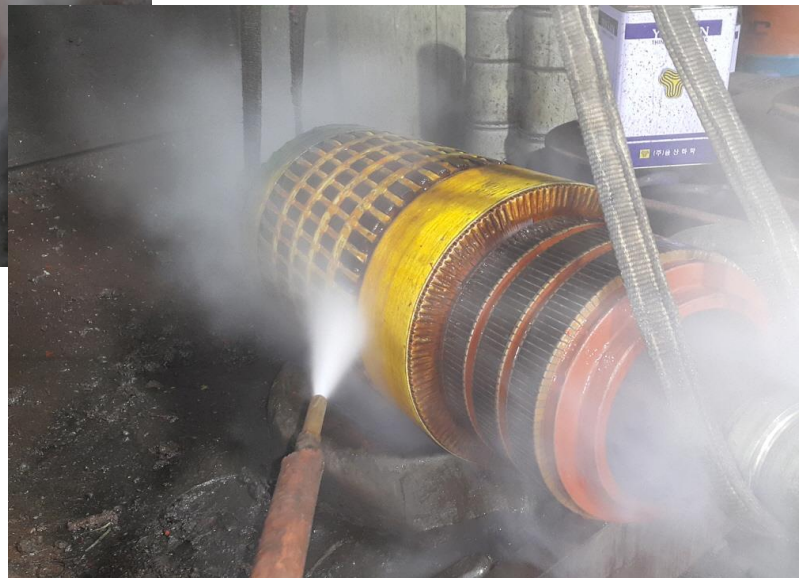
ARMATURE 권체

스팀세척 실시

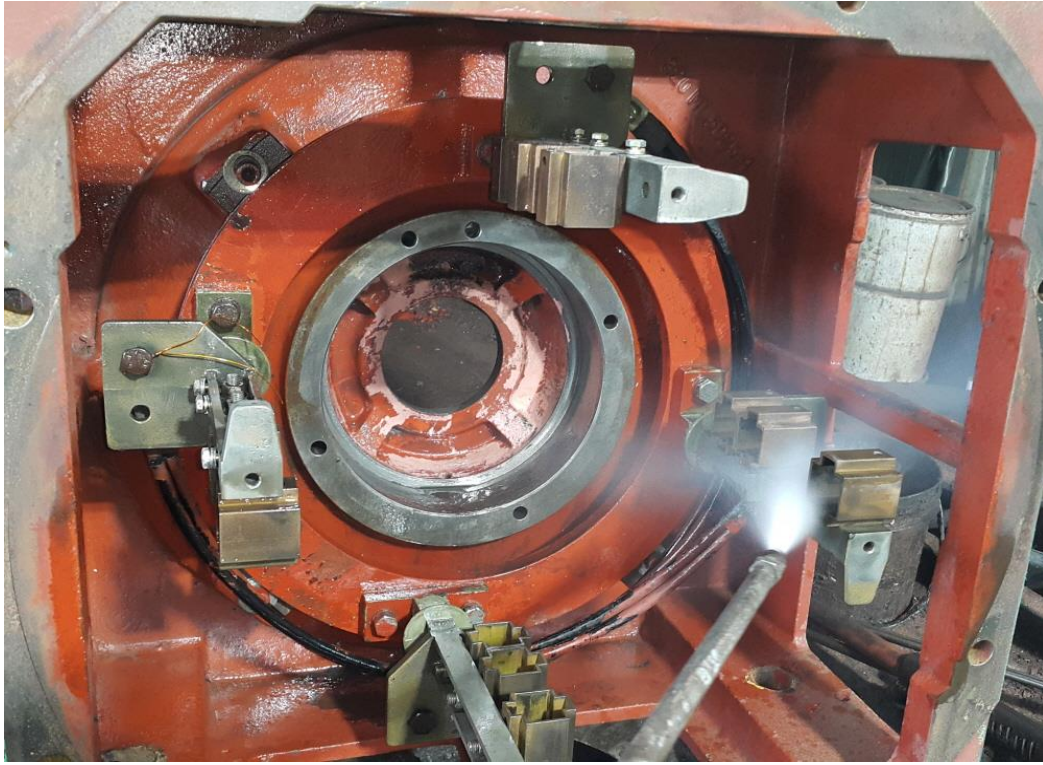
조립부품

세척 실시

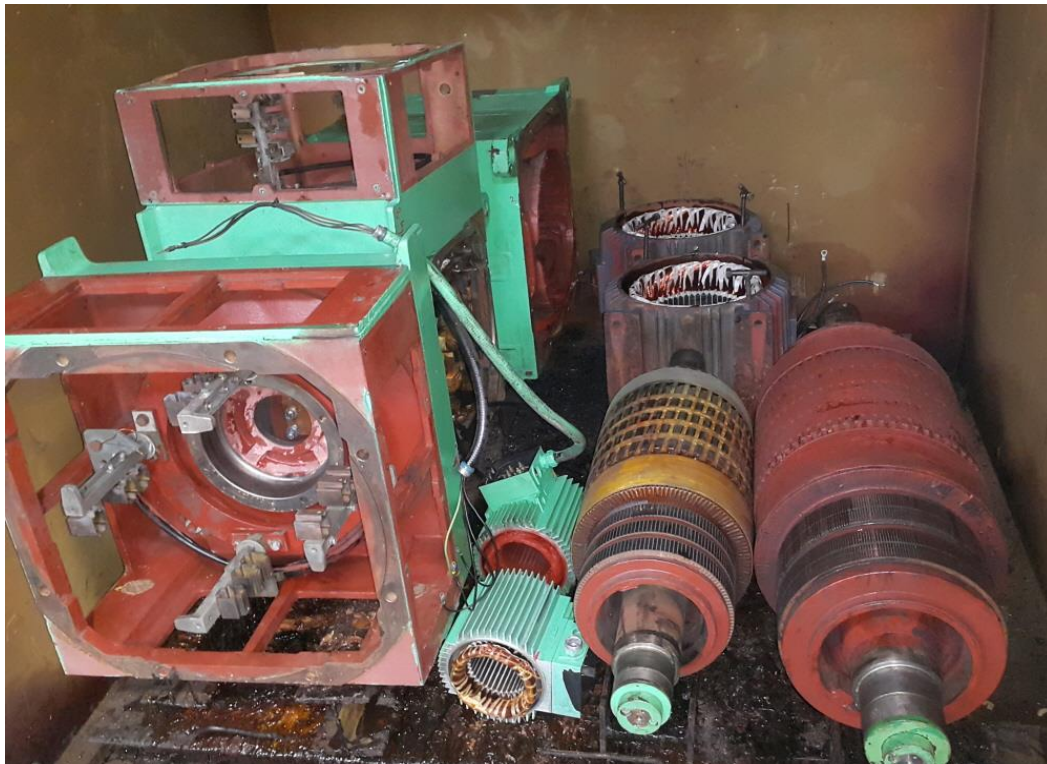
권체

세척 후 건조실시

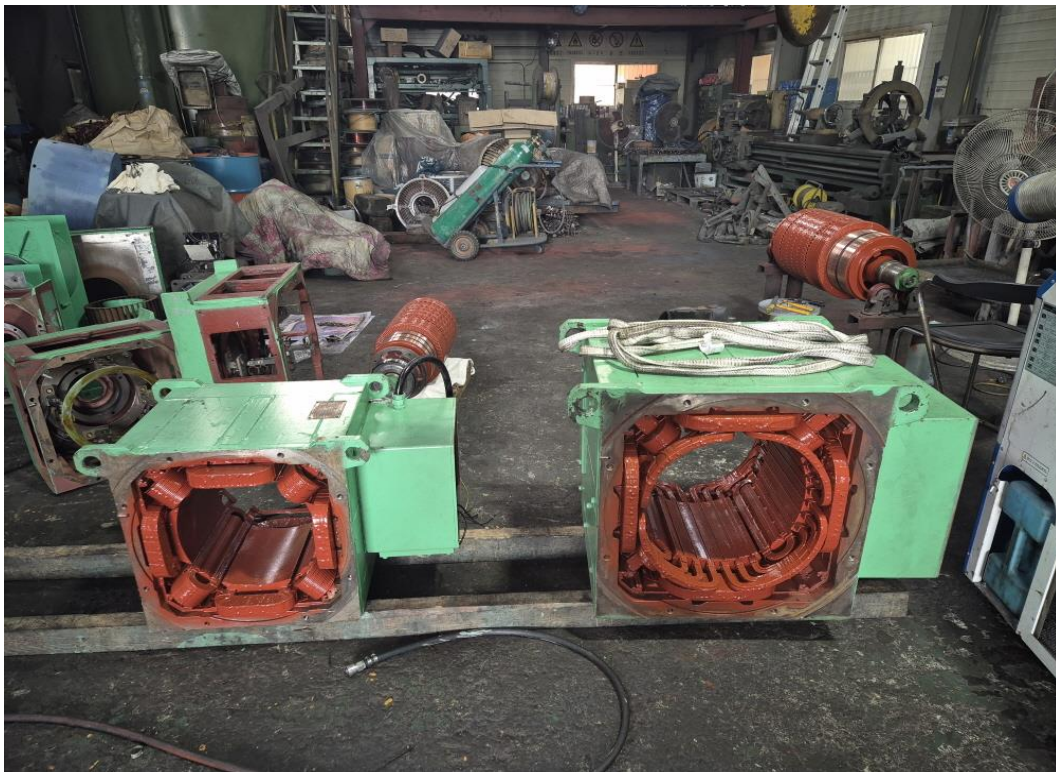
권체

URETHANE MODIFIED ACRYLIC COATING실시

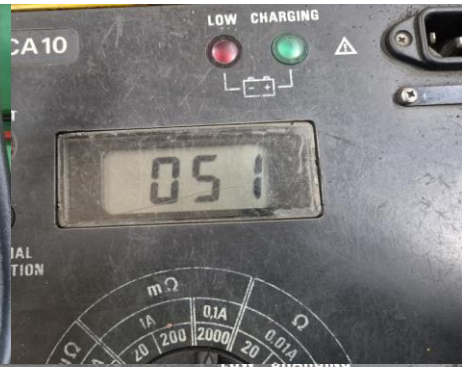
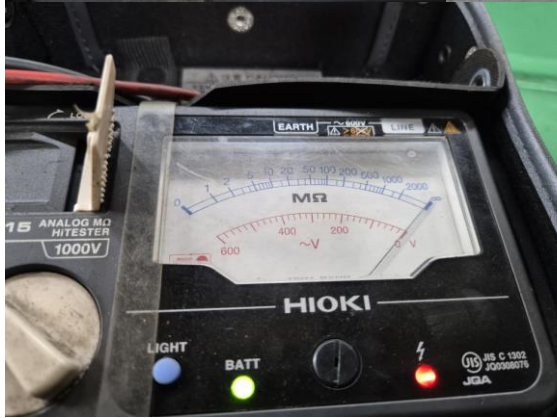
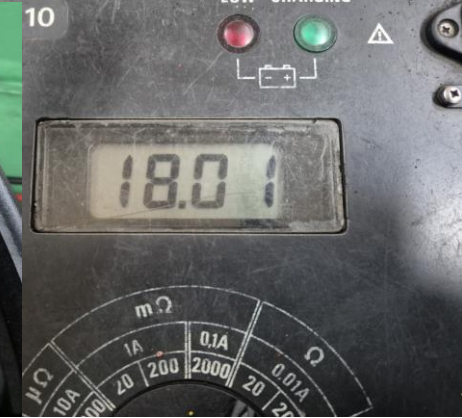
출고검사 160KW

ARMATURE
절연저항

ARMATURE
권선저항

FIELD
절연저항

FIELD
권선저항

절연저항 & 권선저항

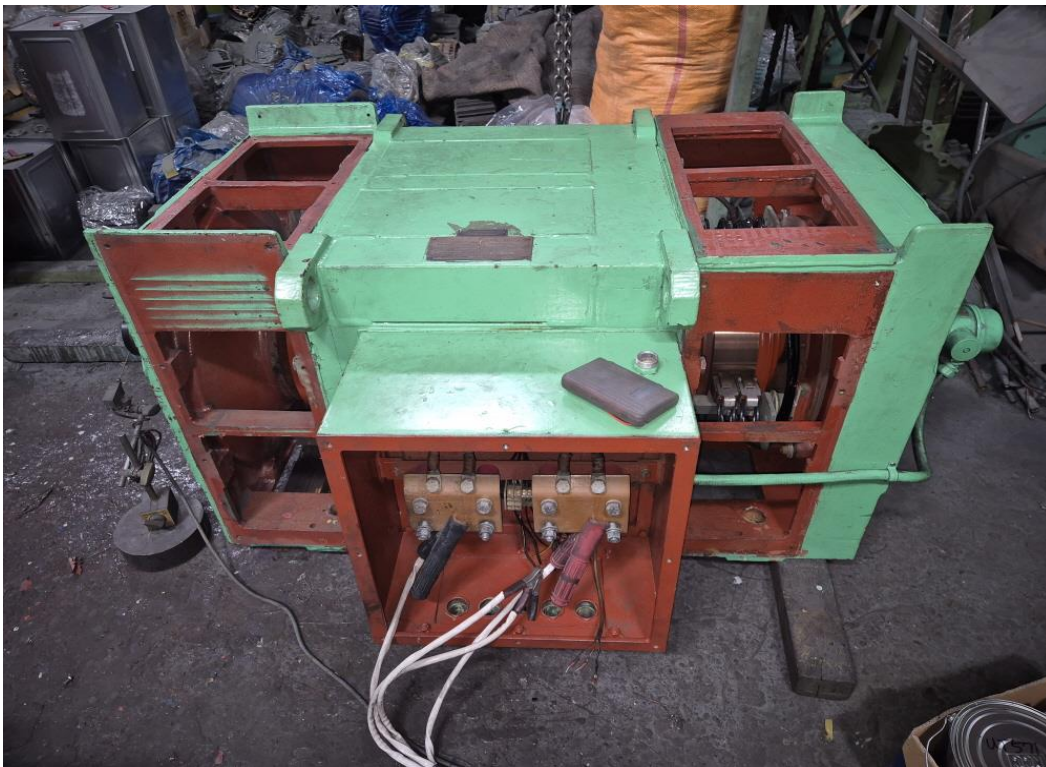
출고검사 160KW

시운전 TEST실시

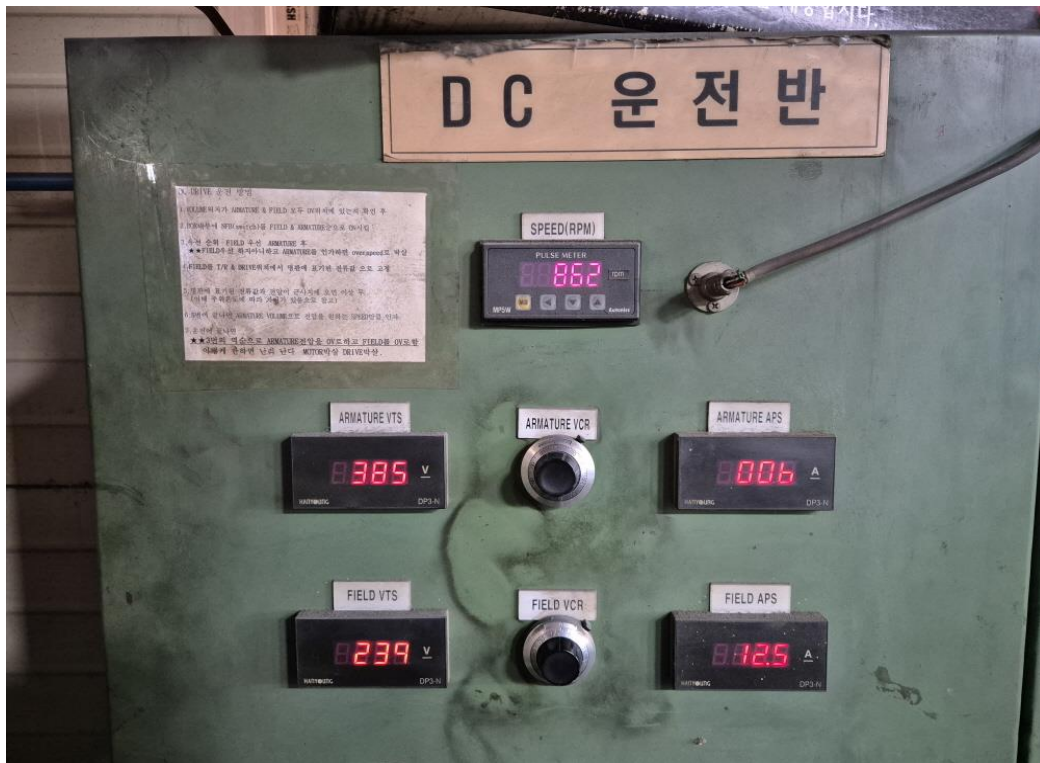
출고검사 160KW

시운전 TEST실시 운전 CURRENT

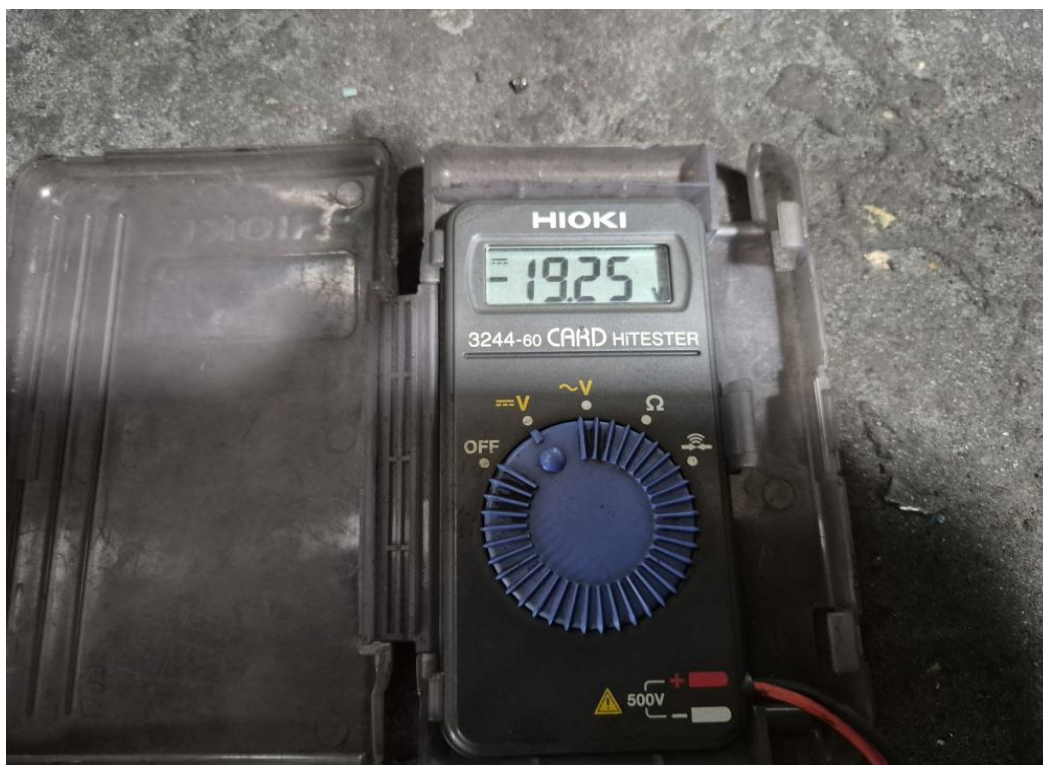
출고검사 160KW

862RPM일때 TACHO GENERATOR 출력 전압

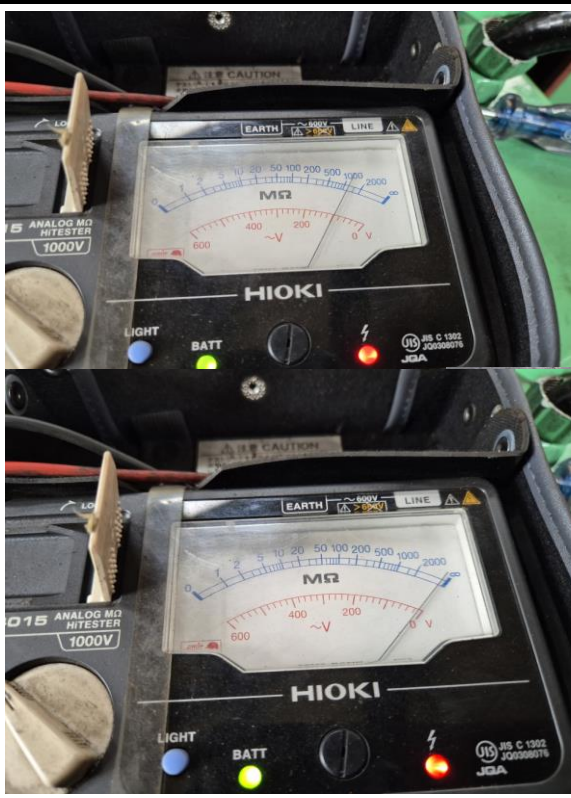
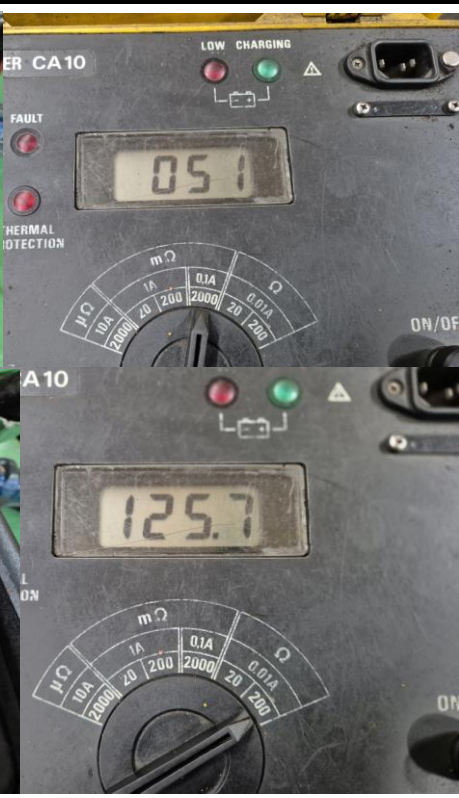
JIN YANG	작업 공정 사진	
작업공정	DC MOTOR 160KW 및 193KW OVERHAUL	
<p>ARMATURE 절연저항</p> <p>FIELD 절연저항</p>

<p>ARMATURE 권선저항</p> <p>FIELD 권선저항</p>
출고검사 193KW	절연저항 & 권선저항	
작업공정	DC MOTOR 160KW 및 193KW OVERHAUL

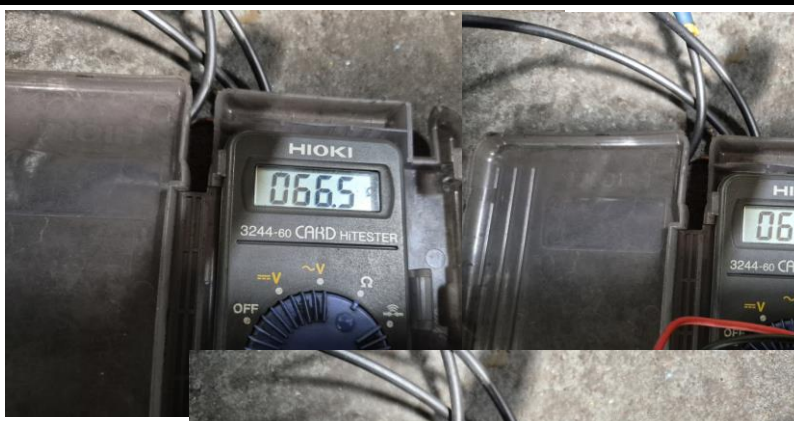
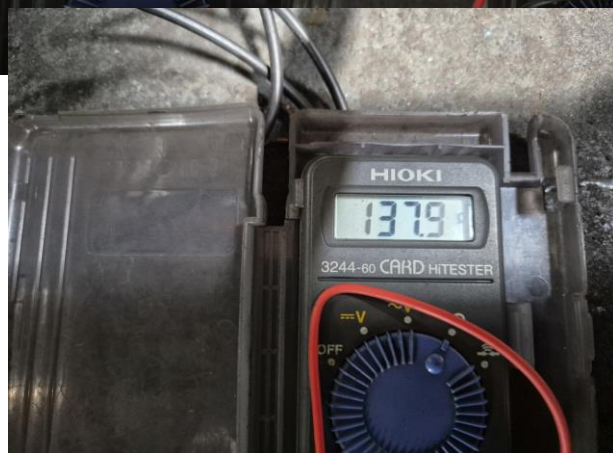
<p>개당 권선저항</p> <p>직렬일때</p>
출고검사 193KW	운전 후 FIELD 권선저항 CHECK 결과임

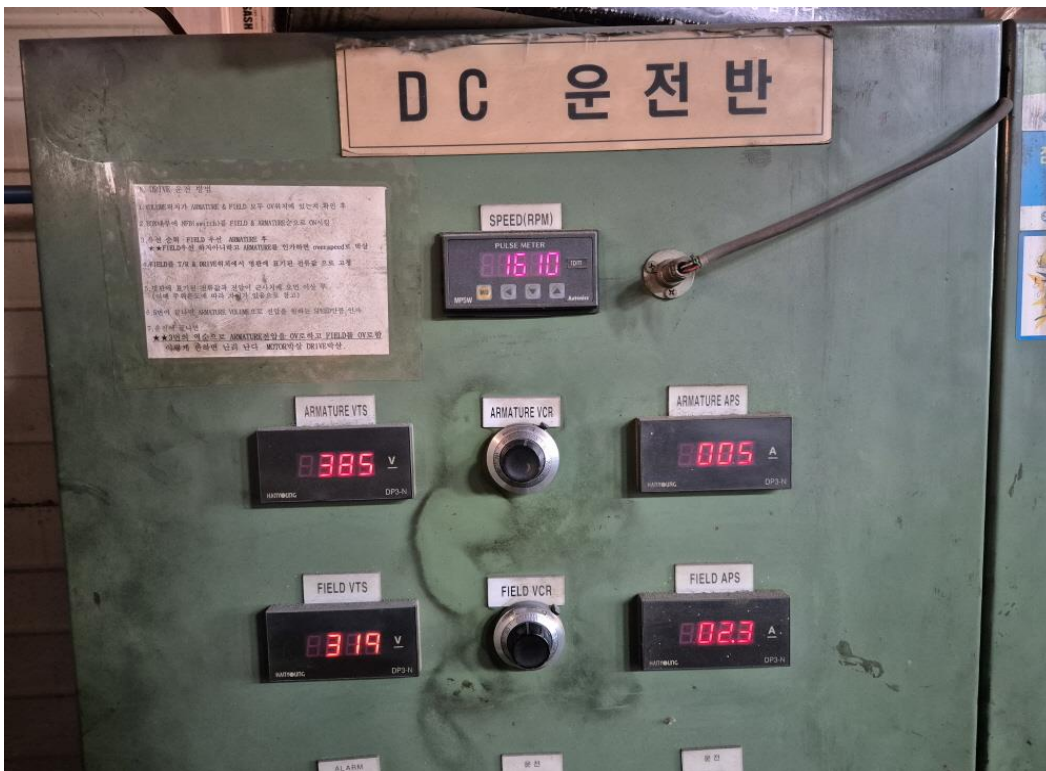
출고검사 193KW

시운전 TEST실시 운전 CURRENT. 권선문제는 아닌것으로 판단했고 직렬일때나 병렬일때나 RPM기준 FIELD의 CURRENT가 NAMEPLATE DATA와는 거리가 있음

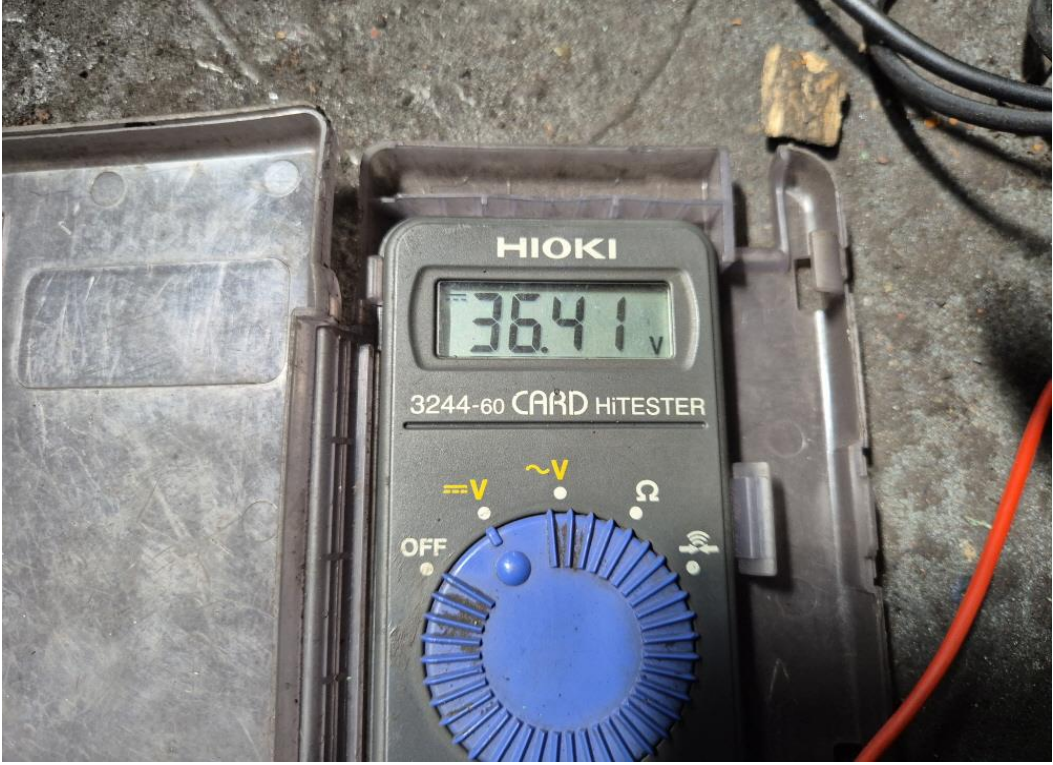
출고검사 193KW	1610RPM일때 TACHO GENERATOR 출력 전압
작업공정	DC MOTOR 160KW 및 193KW OVERHAUL

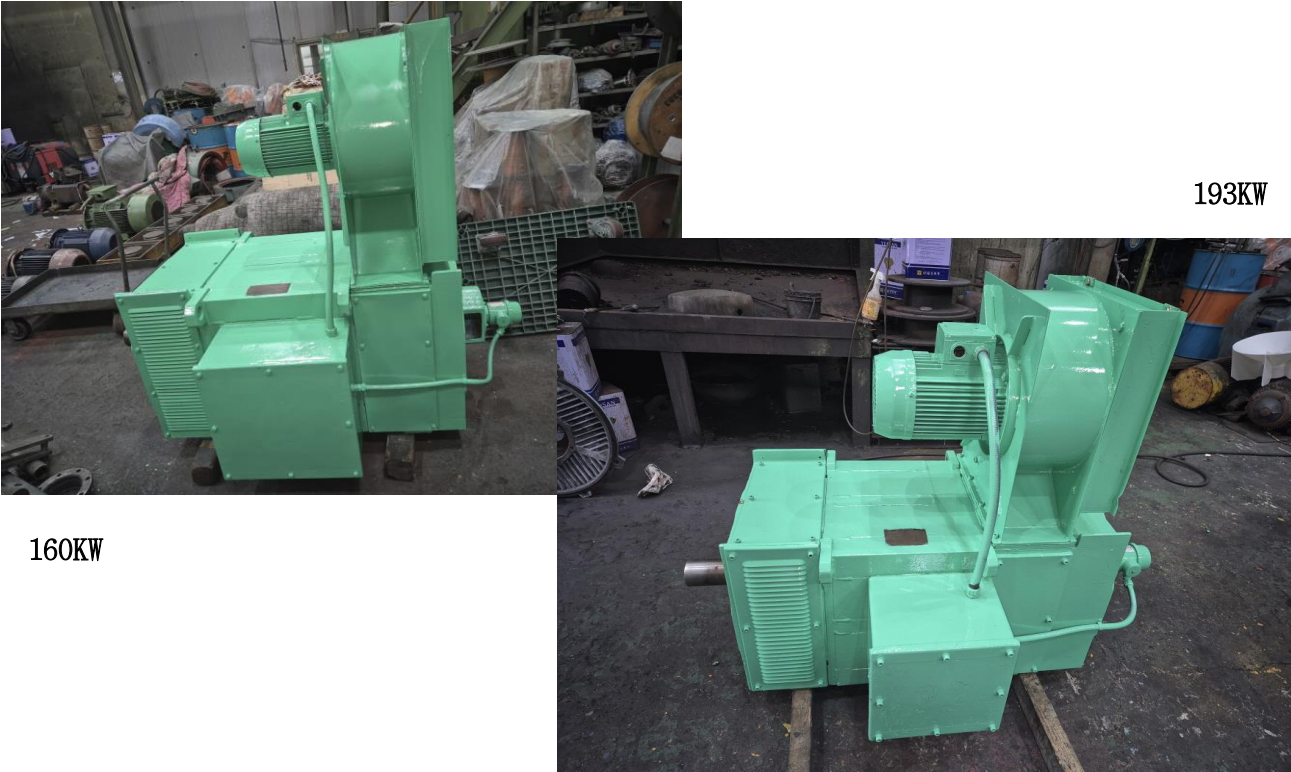
출고검사 후	COLOR PAINTING
