작업 공정 사진

고객명: (주)
공사명: 압축식냉동기 저단9번 MOTOR보수의 건

규격: 냉동기 COMPRESSOR 440V 288KW 2P

REPAIR 내역: 분해 조립 및 조립부품 불순물 CLEANSING
STATOR REWINDING
INSULATING VARNISH DIPPING DRYING
사급 BEARING 교환
입 출고검사 시운전 TEST 및 COLOR PAINTING

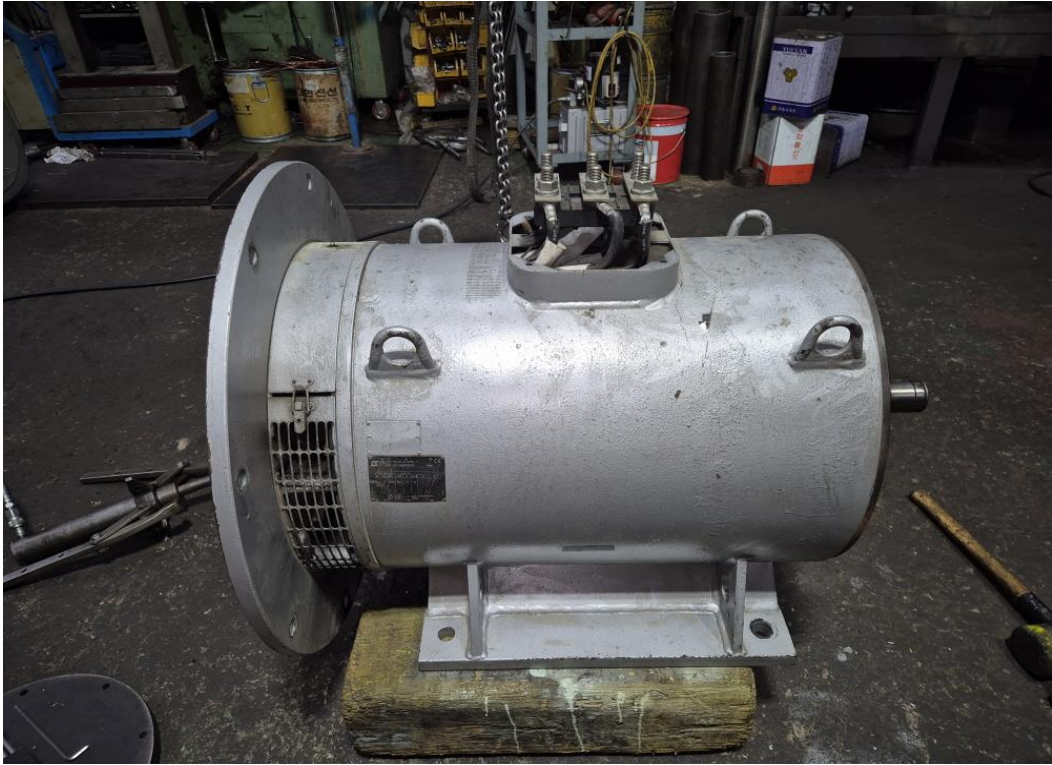
AC MOTOR 288KW 2P 입고검사

Ass'y

분해 실시

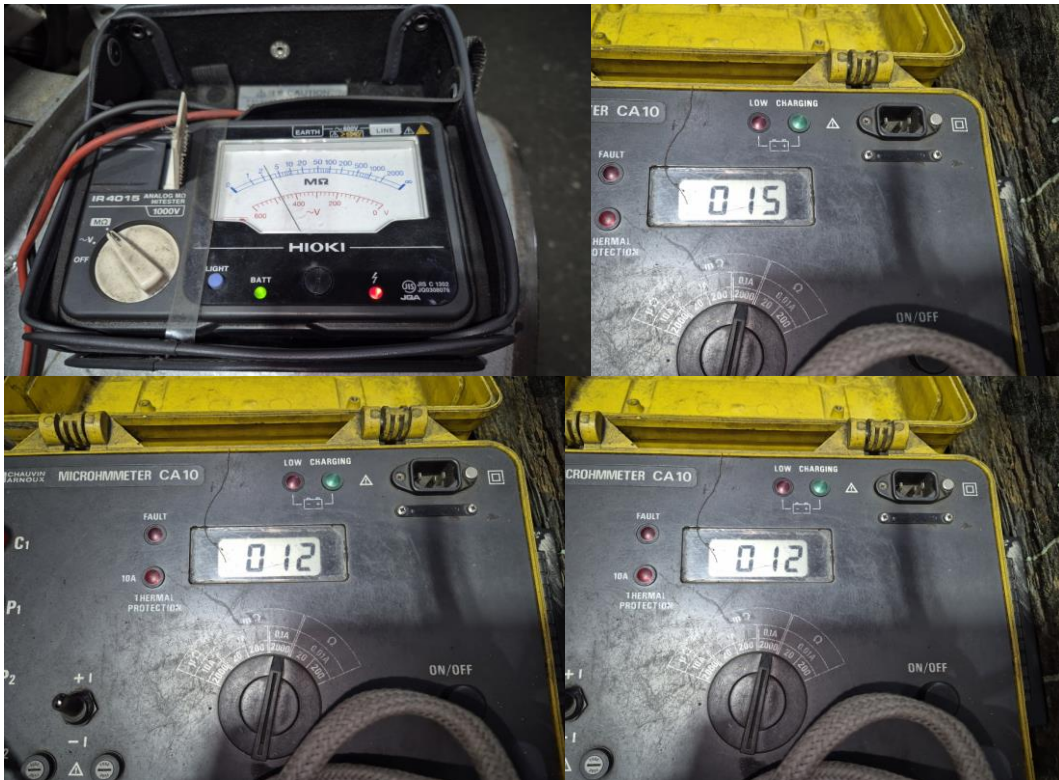
AC MOTOR 288KW 2P 입고검사

권선검사

절연저항 이상 & Δ 일때 각 상별 권선저항

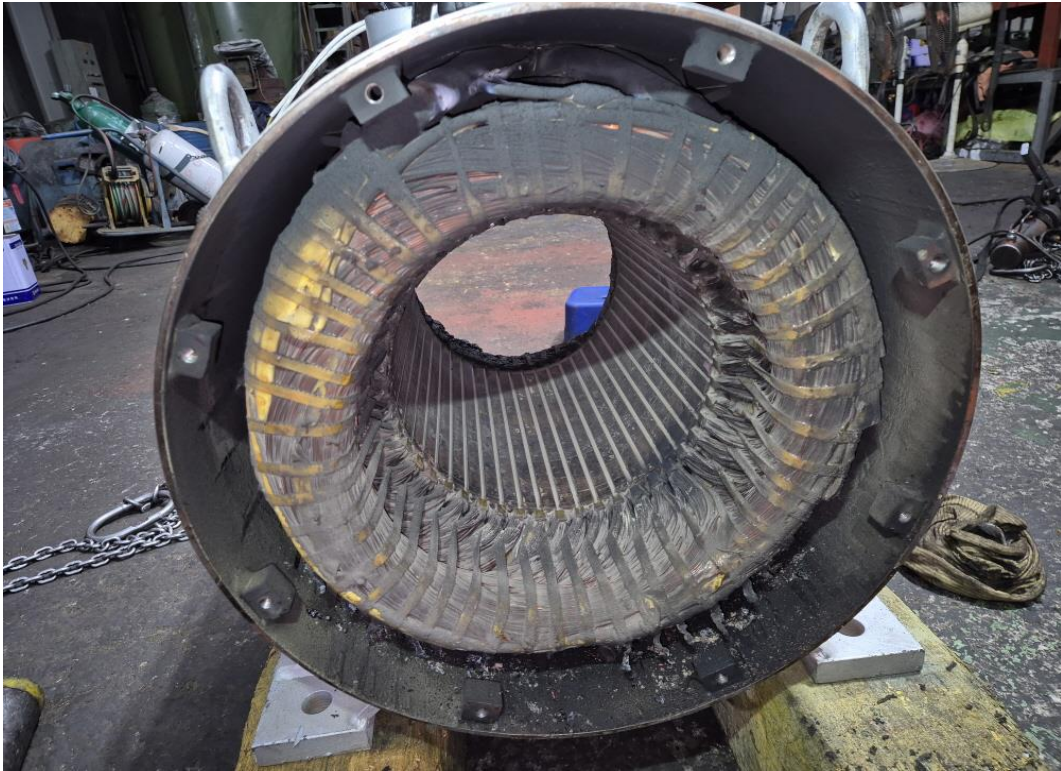
AC MOTOR 288KW 2P 입고검사

STATOR 권체

분해 후

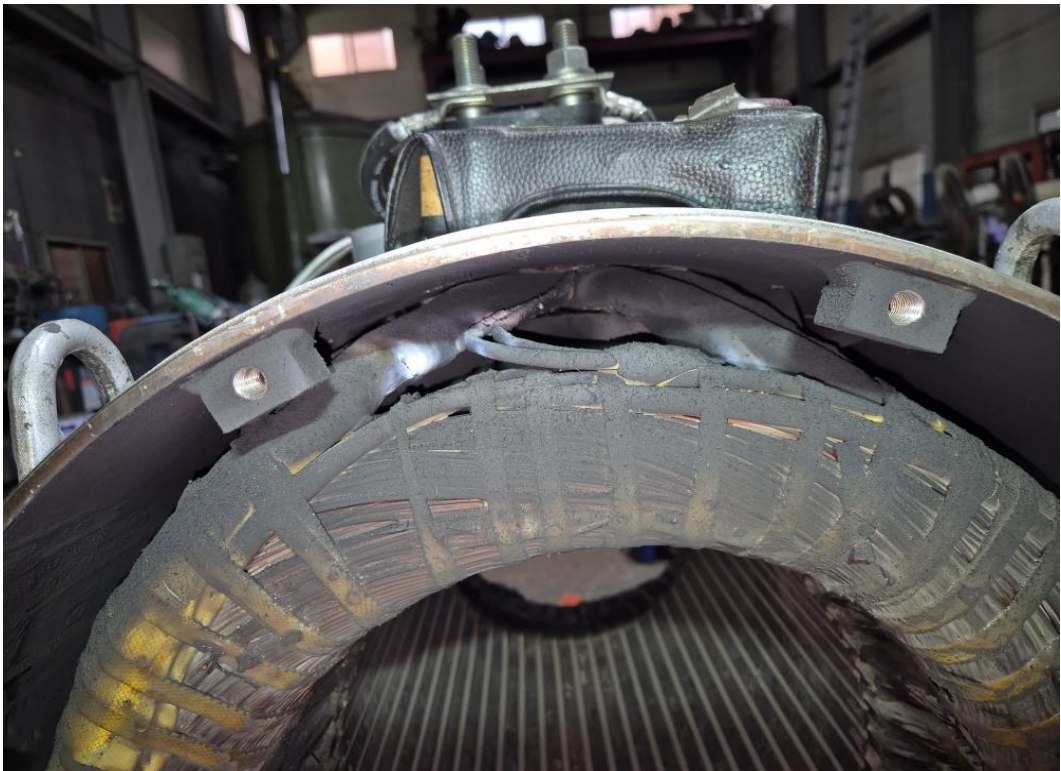
AC MOTOR 460KW 2P 입고검사

STATOR 권체

권선 소손

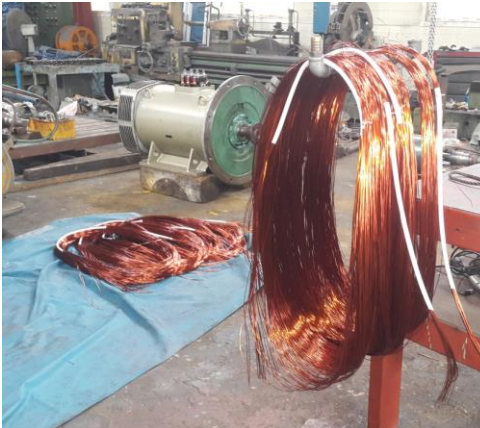
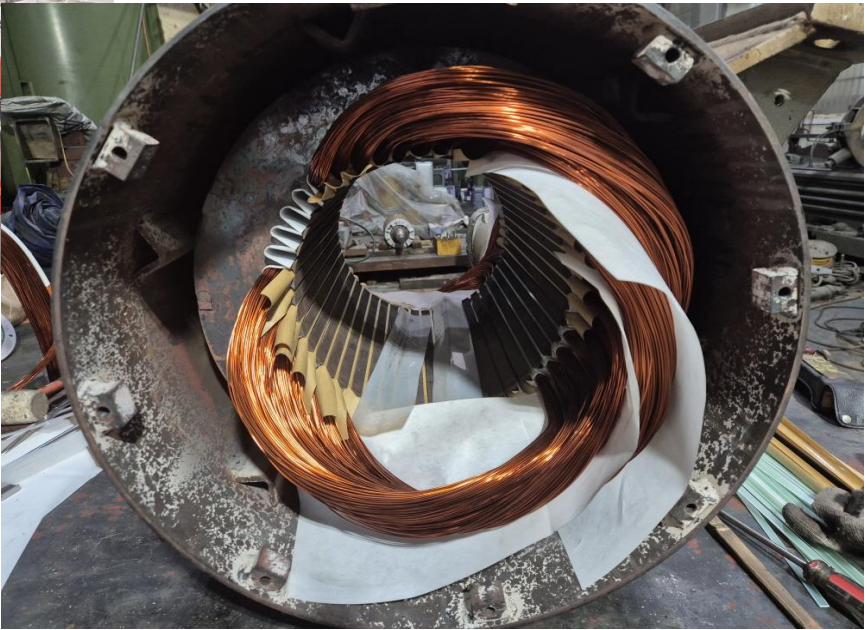
STATOR권체	재 권선 실시
작업공정	AC MOTOR 288KW 2P 입고검사

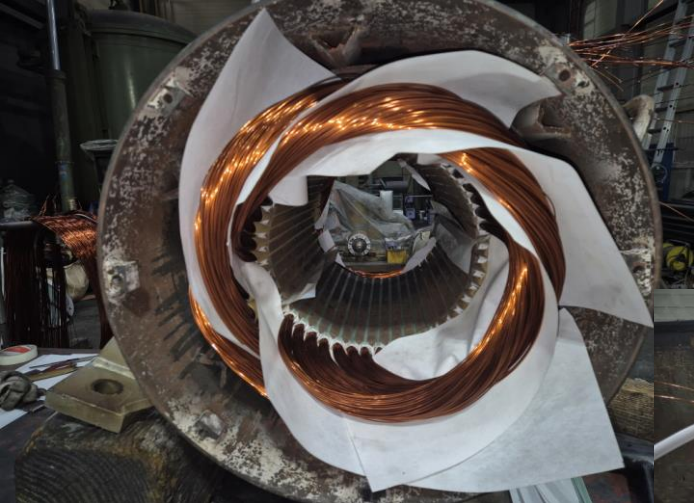
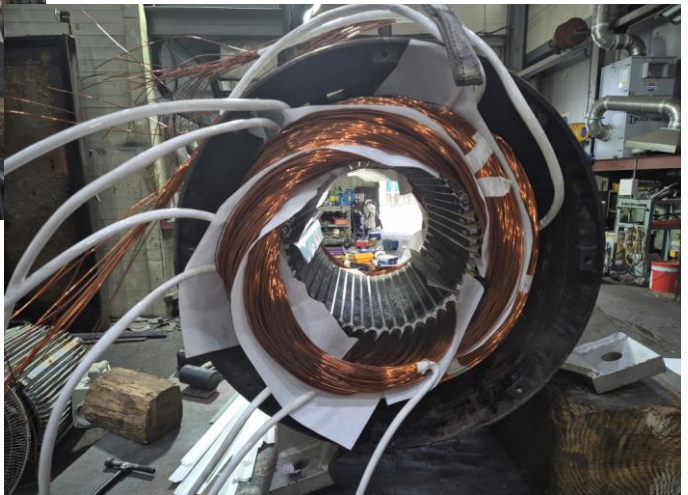
STATOR권체	재 권선 실시

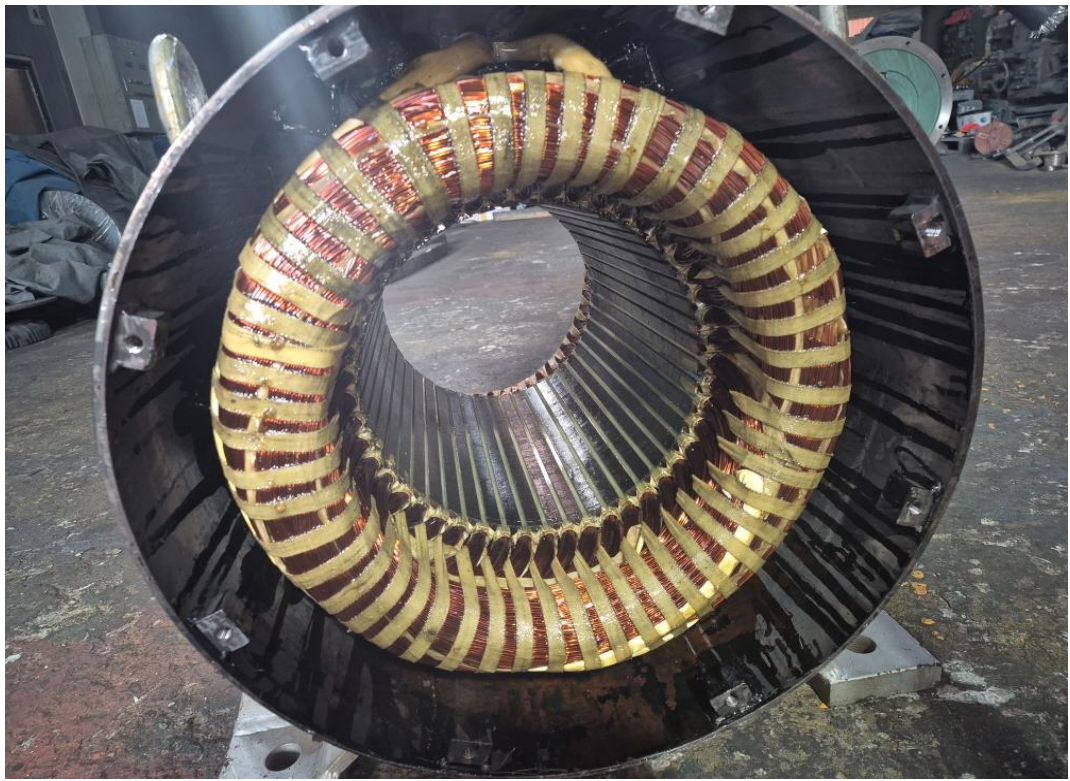
작업공정	AC MOTOR 288KW 2P REWINDING
------	-----------------------------

STATOR권체	절연건조 실시 후
----------	-----------

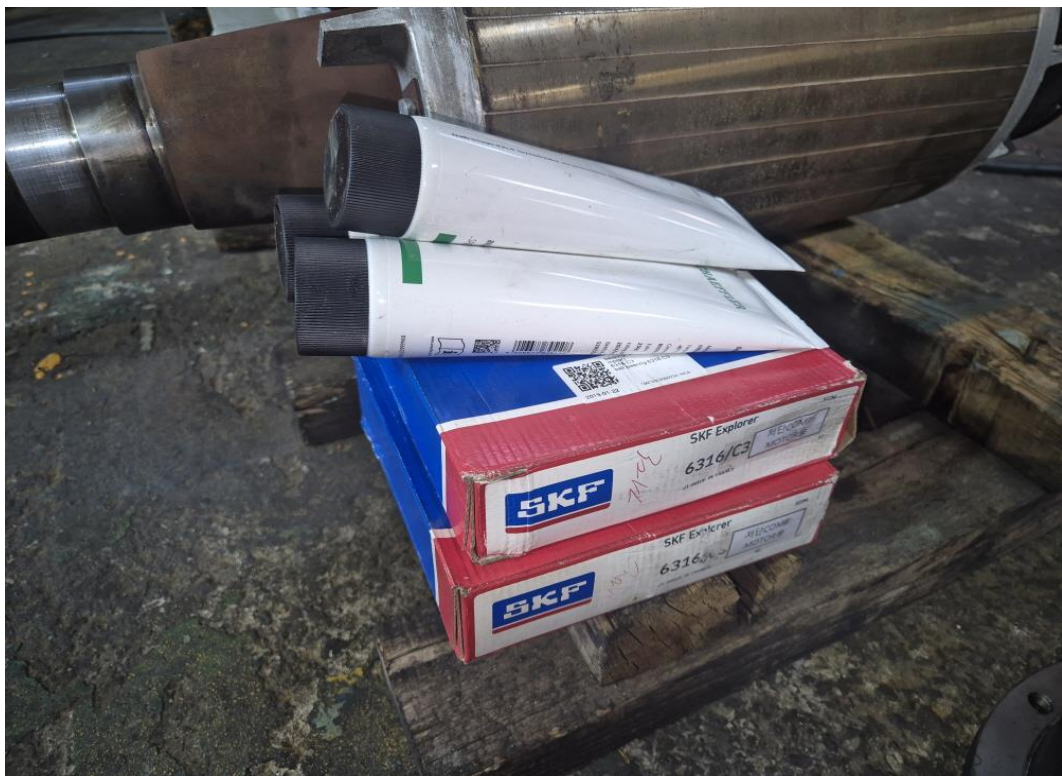
작업공정	AC MOTOR 288KW 2P REWINDING
------	-----------------------------

소모품	GREASE & SEAL 및 사급BEARING
-----	---------------------------

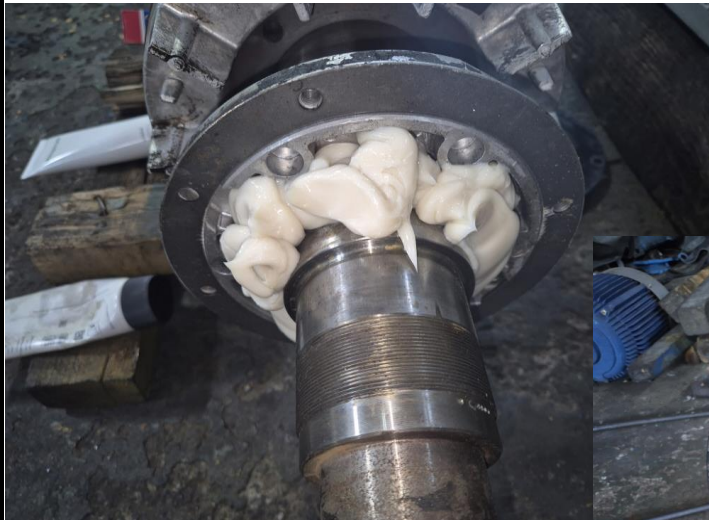
AC MOTOR 288KW 2P REWINDING

소모품

BEARING 예열교환 및 GREASE CHARGING 조립실시

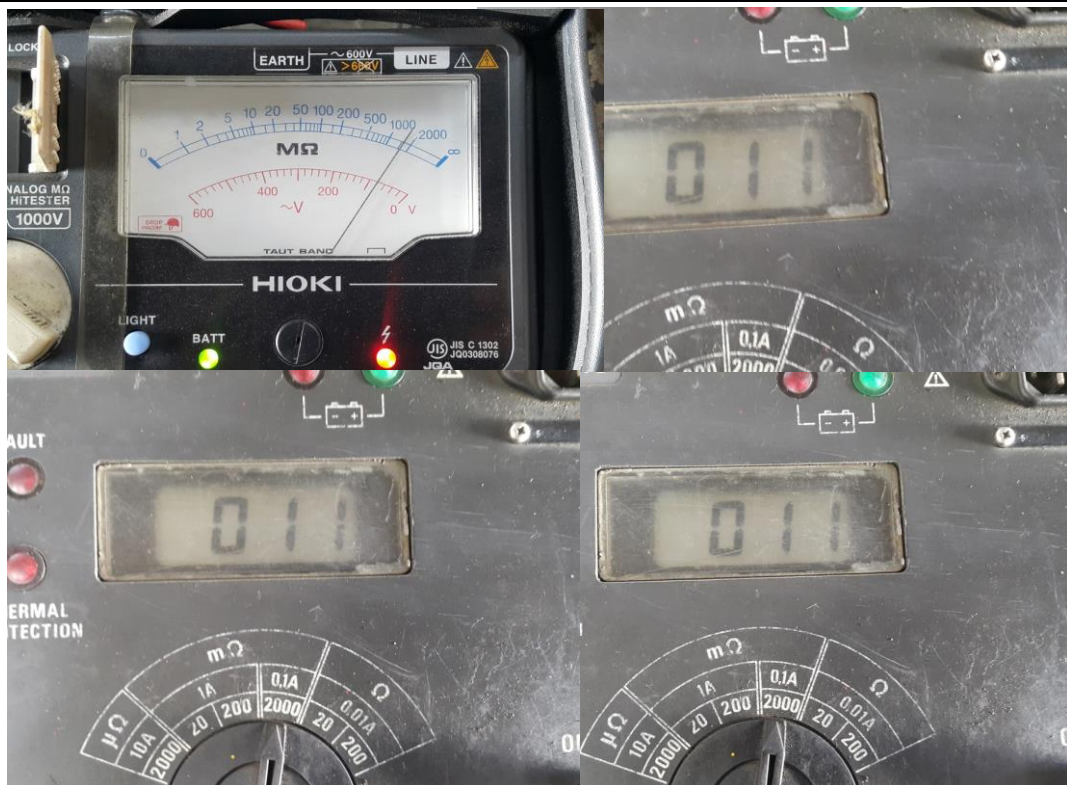
AC MOTOR 288KW 2P REWINDING

출고검사

절연저항 & Δ결선 각 상별 권선저항

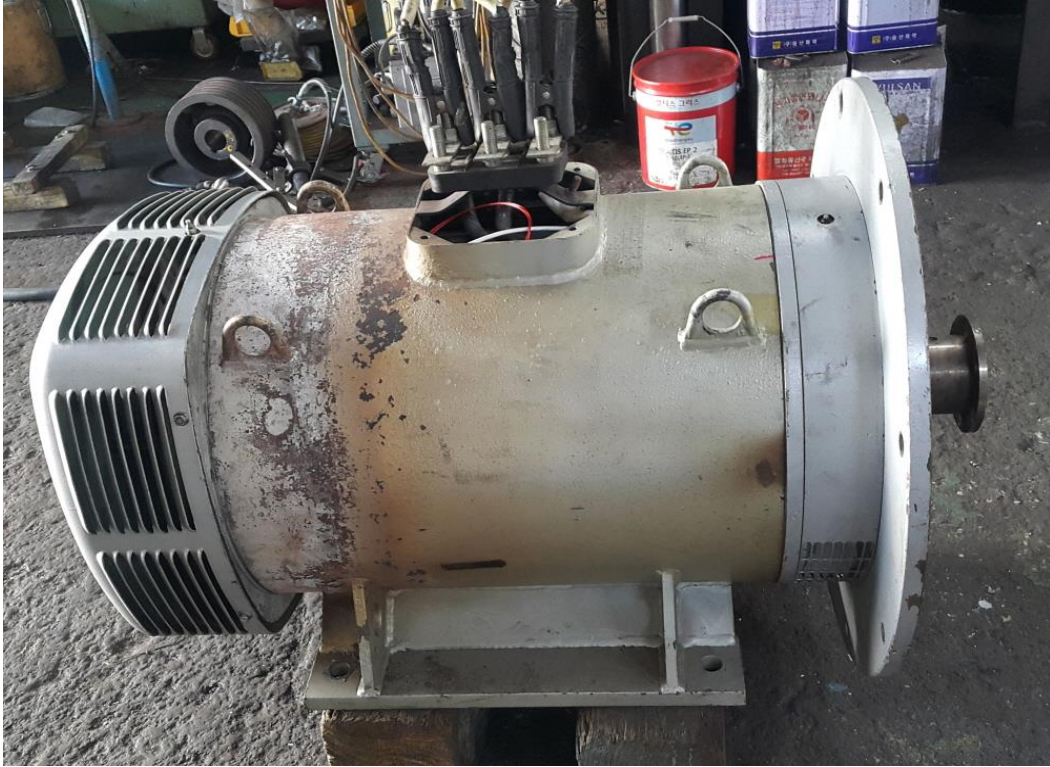
AC MOTOR 288KW 2P REWINDING

출고검사

시운전 TEST 실시

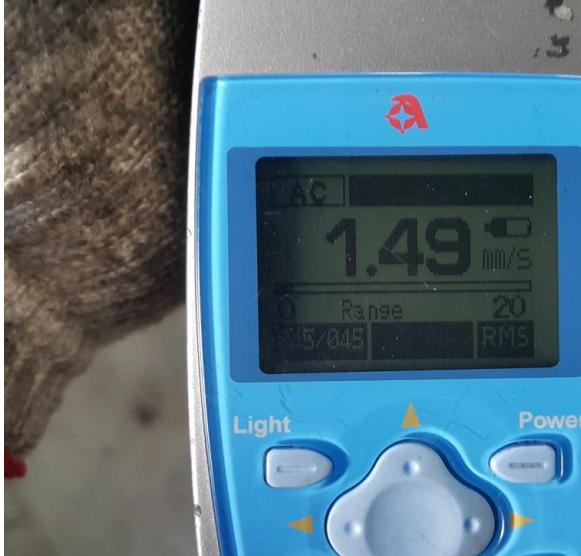
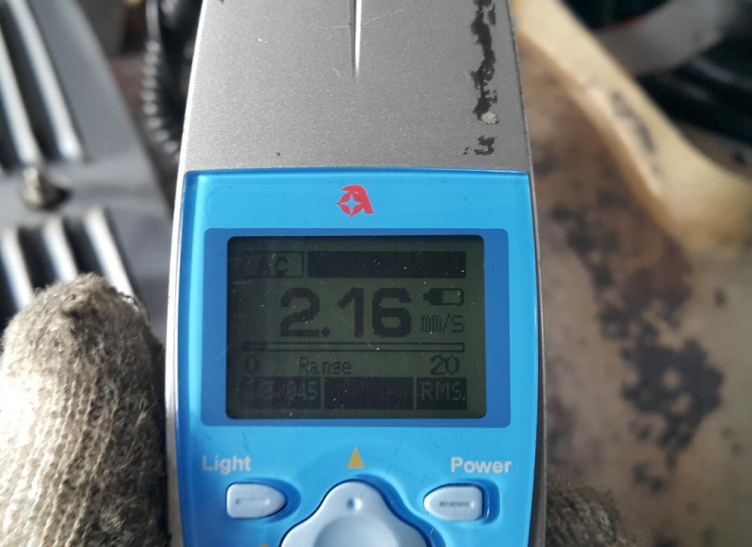
<p>부하측</p>

<p>반부하측</p>
출고검사	진동검사
작업공정	AC MOTOR 288KW 2P REWINDING
<p>START</p>

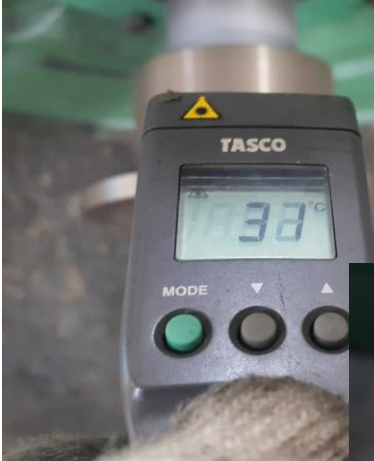
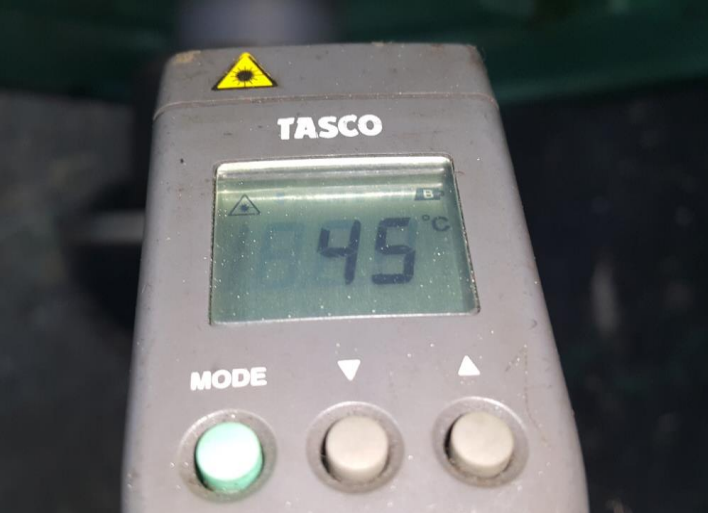
<p>30분 후</p>
출고검사	BEARING 온도상승 검사

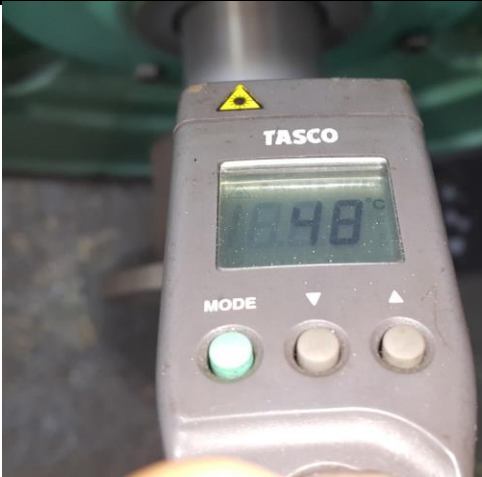
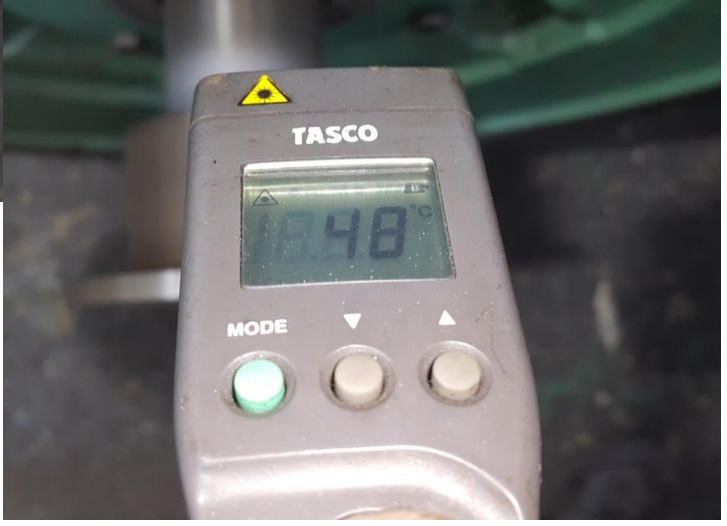
출고검사	BEARING 온도상승 검사
작업공정	AC MOTOR 288KW 2P REWINDING
출고검사 후

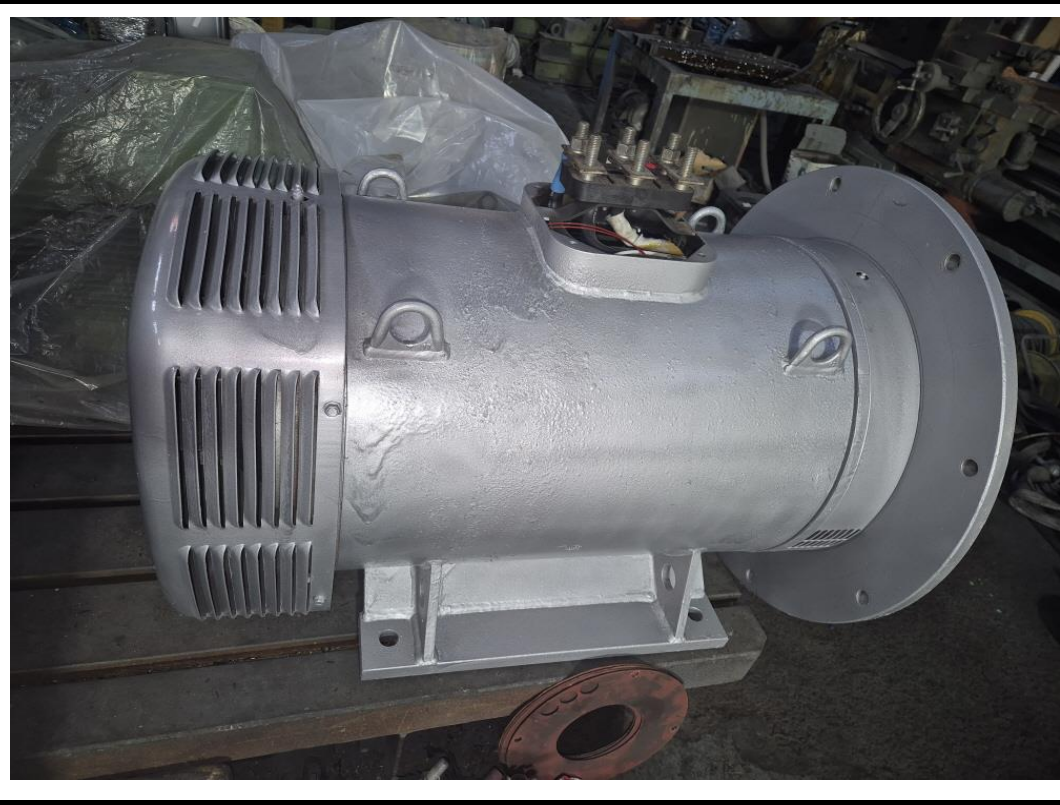
출고검사 후	COLOR PAINTING
