# 작업 공정 사진 첵

공 사 명: INDUCTION MOTOR OVERHAUL

REPAIR 내역: 분해 및 불순물 CLEANSING DRYING  
INSULATING VARNISH DIPPING DRYING  
BEARING교환  
입 출고검사 시운전 TEST

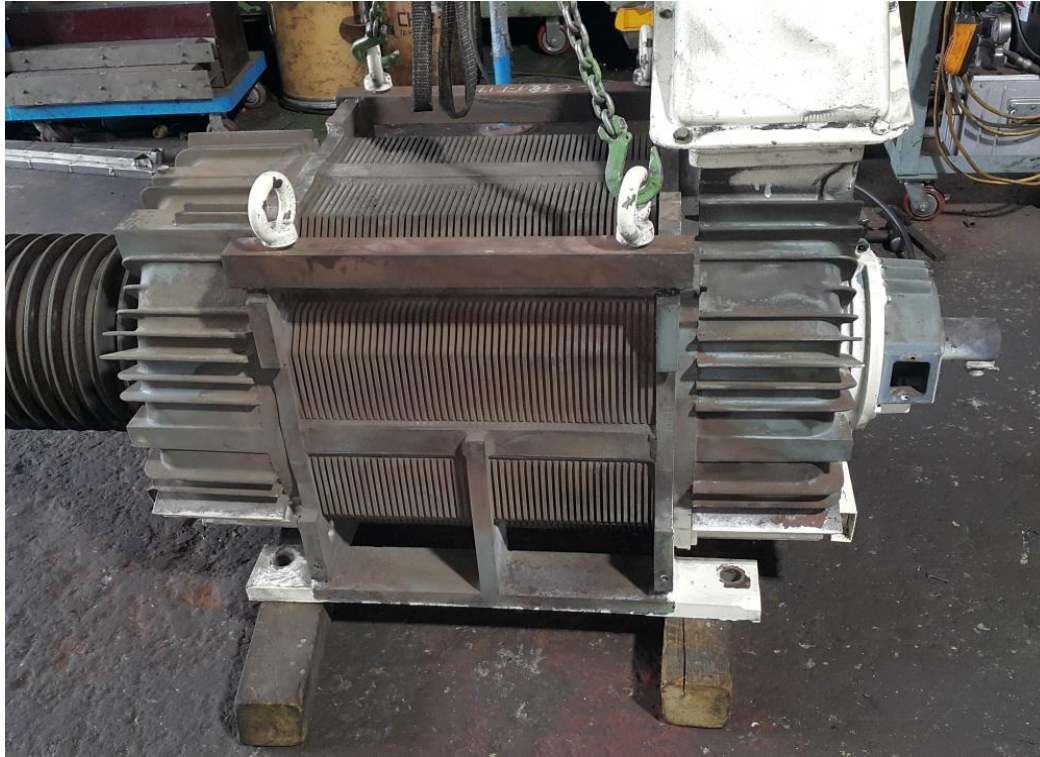
Ass'y

분해 전

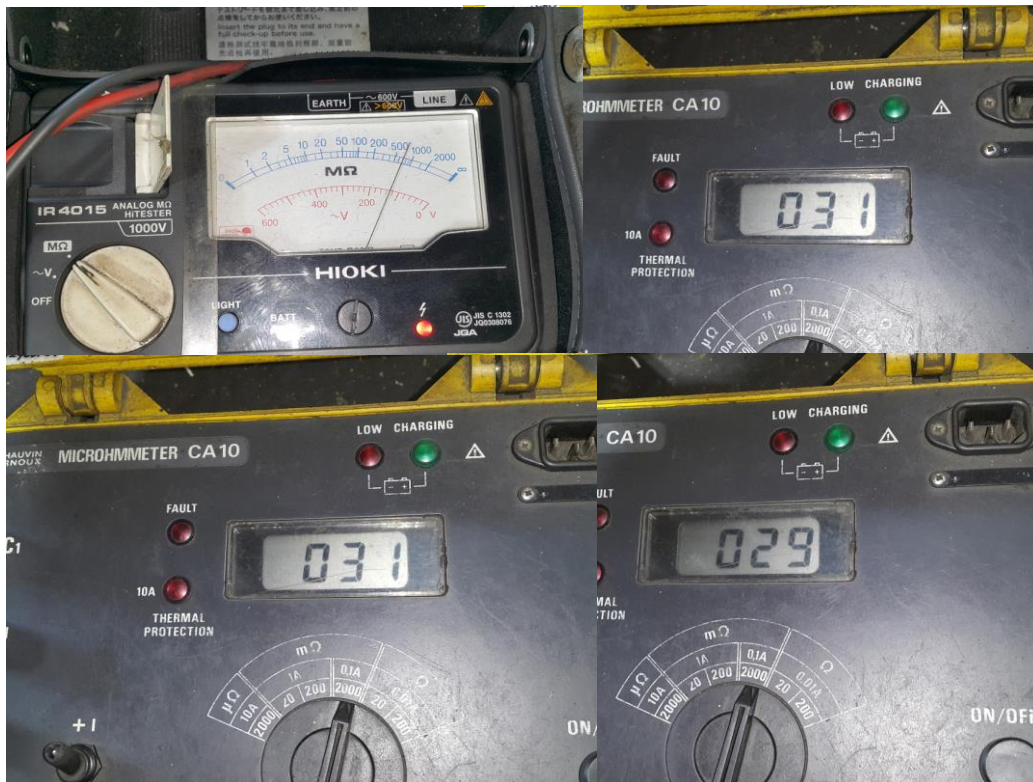
권선검사

절연저항 & Δ시 각상별 권선저항 동일

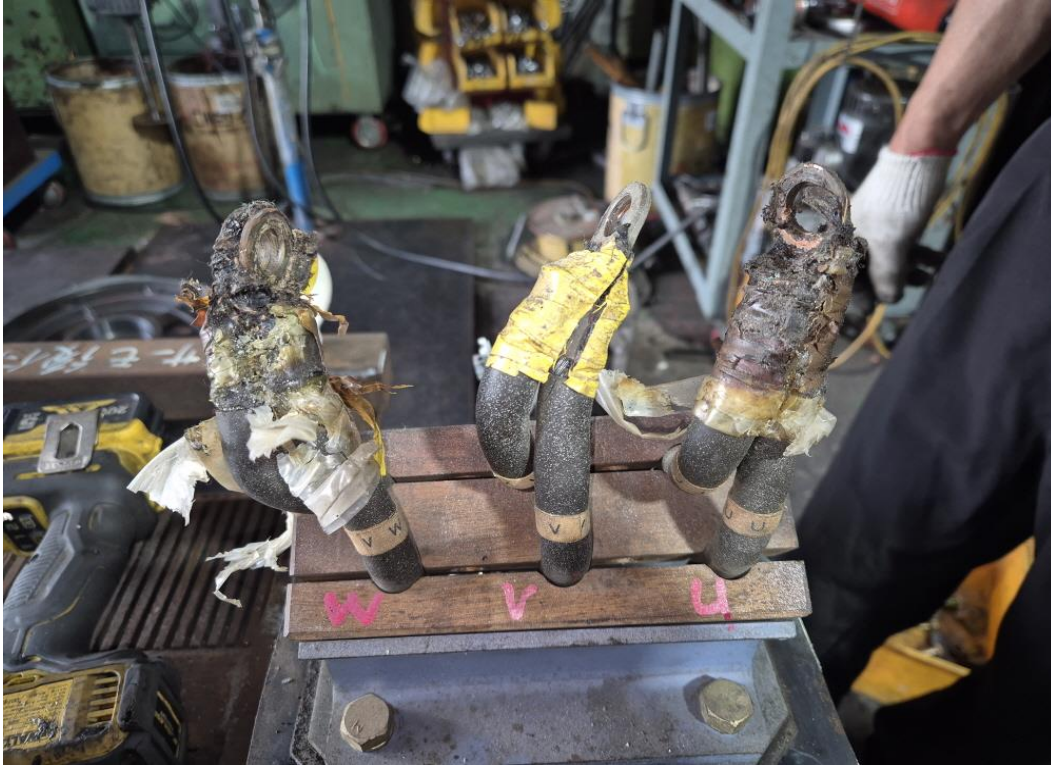
POWER LINE

TERMINAL JOIN부 발열

TERMINAL JOIN부 동관으로 교환

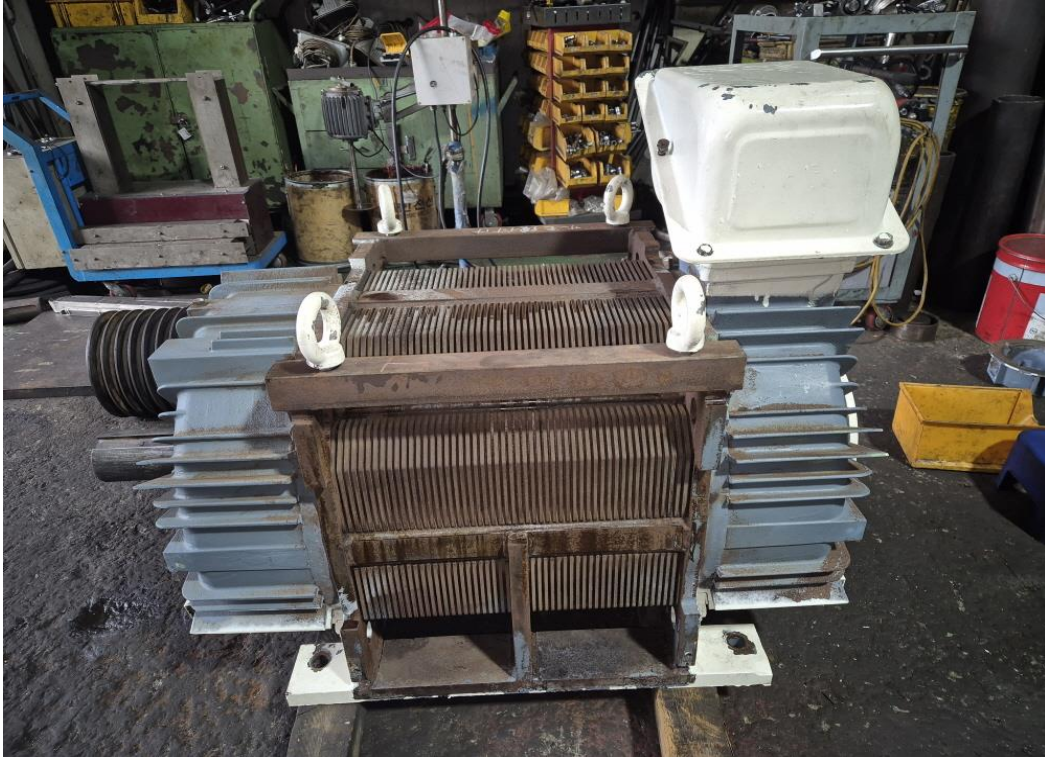
Ass'y

분해전 분진 세척 실시

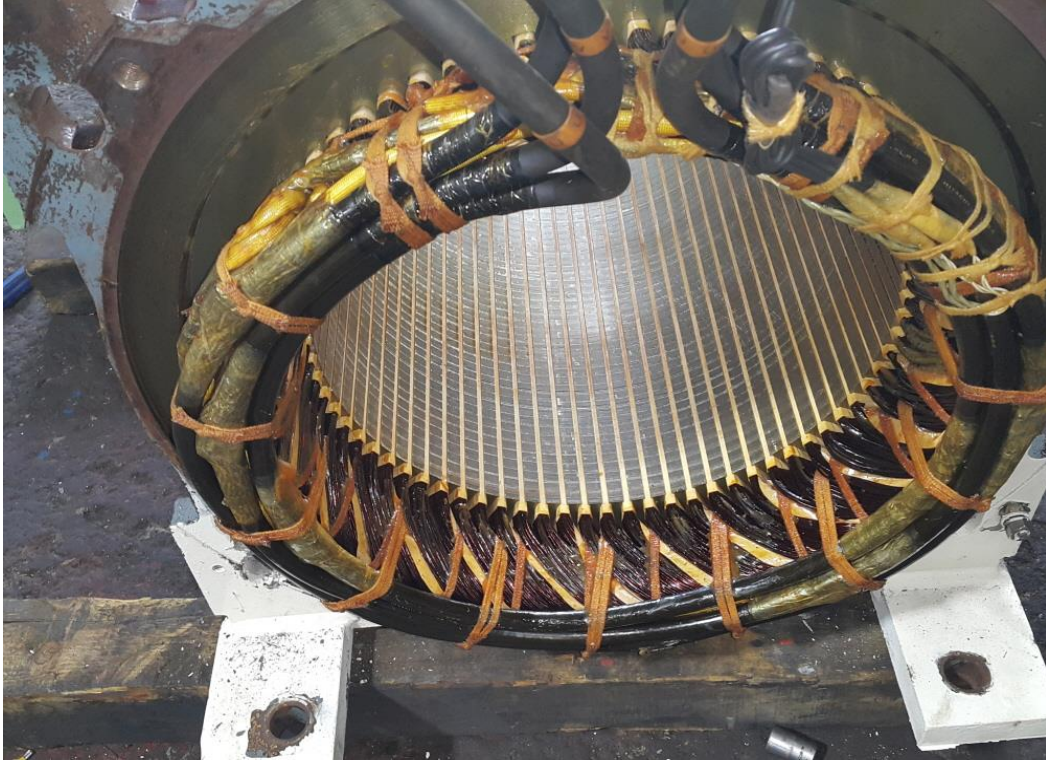
STATOR권체

권선상태 양호

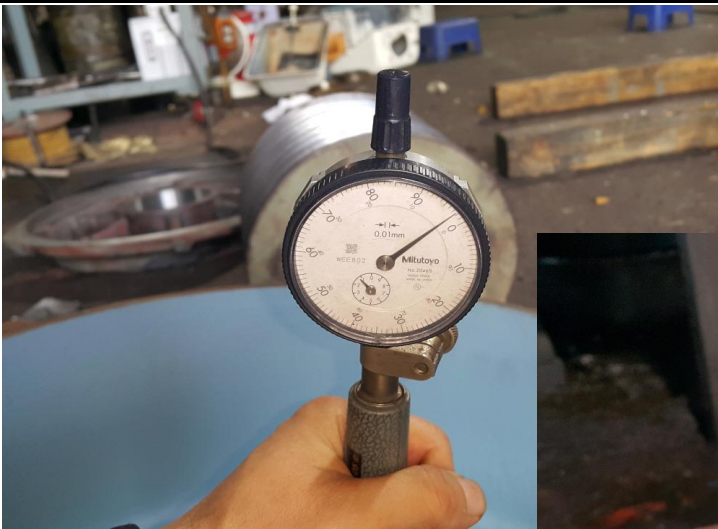
BRACKET

양측 HOUSING 측정치 2/100이하로 양호

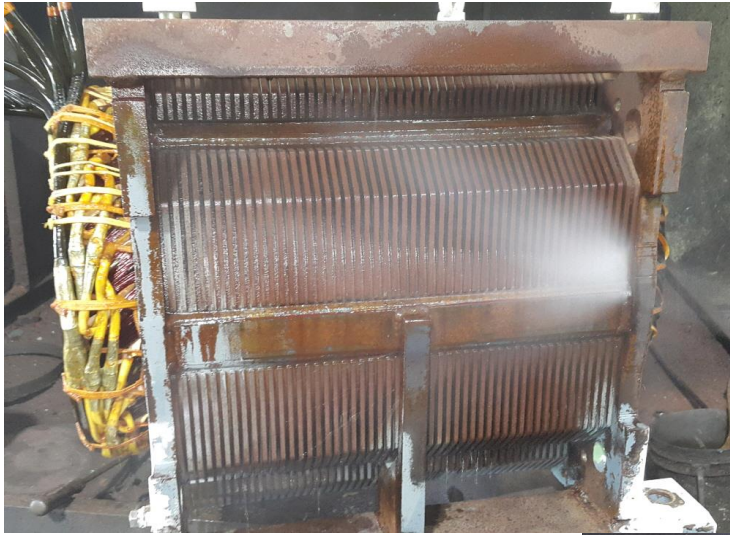
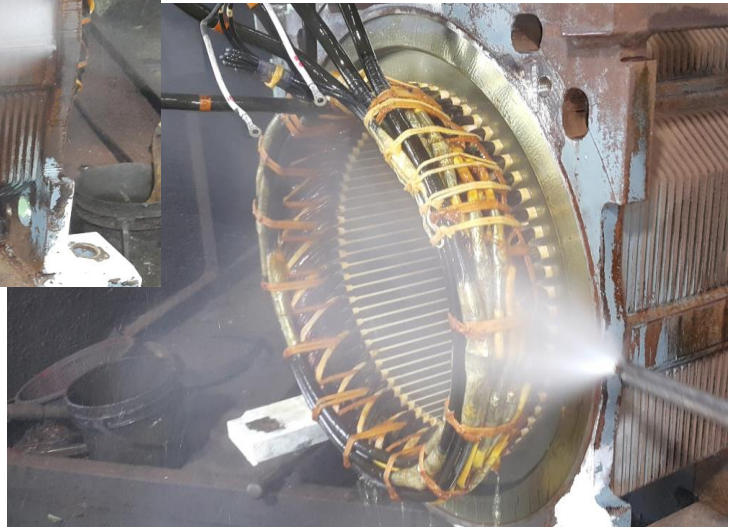
STATOR 권체

세척 실시

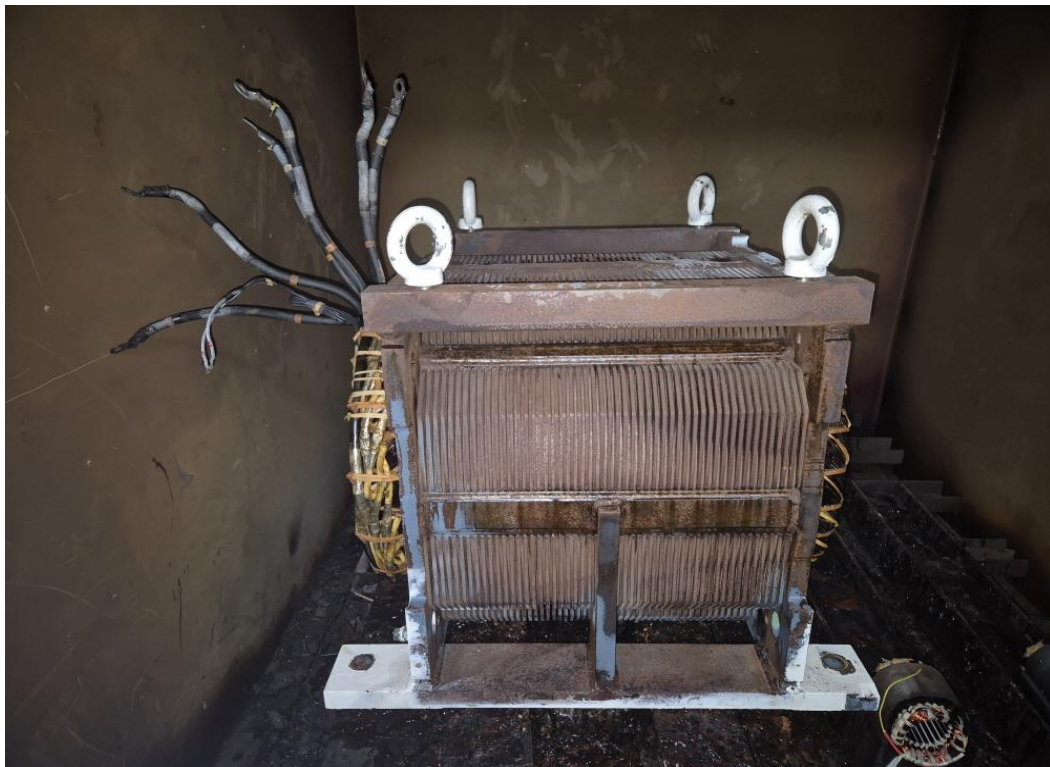
STATOR 권체

세척 후 건조실시

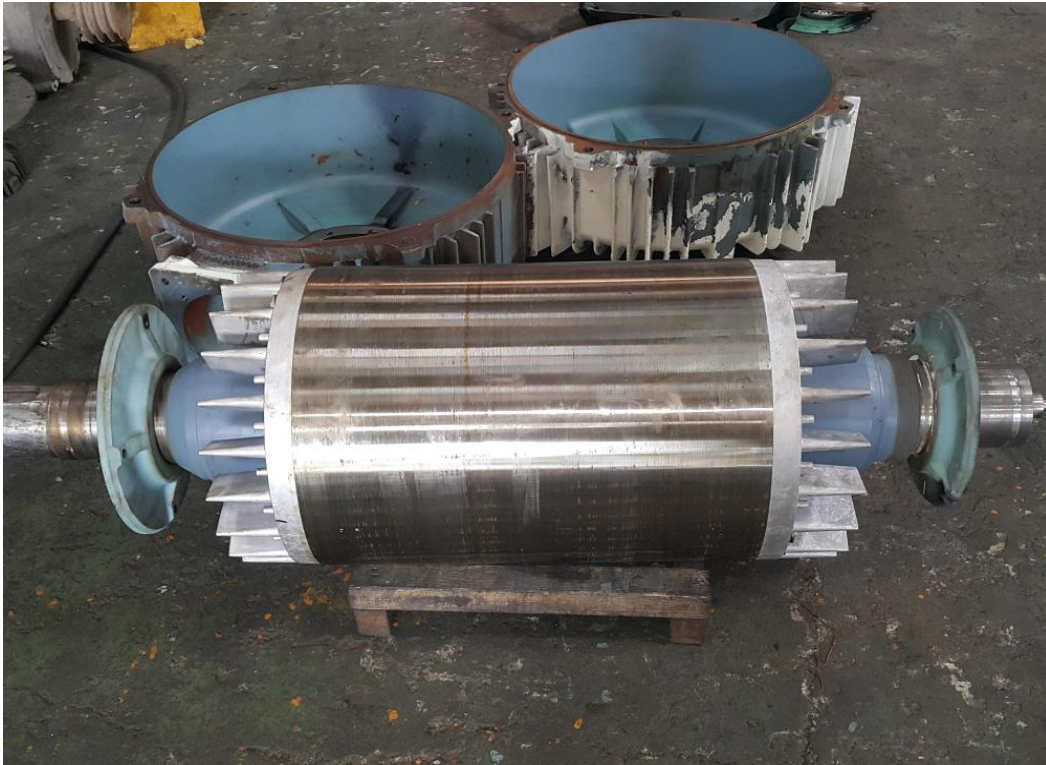
조립부품

세척 실시

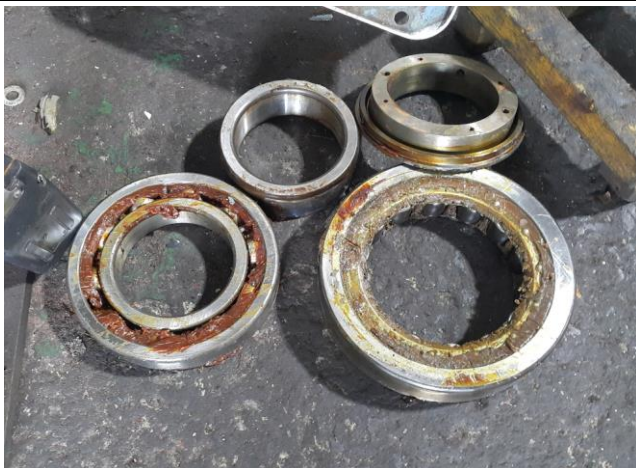
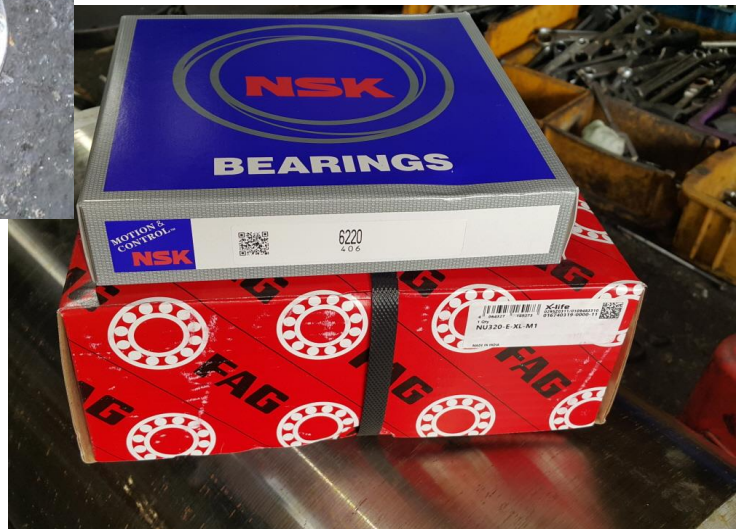
소모품

신규 교환될 BEARING

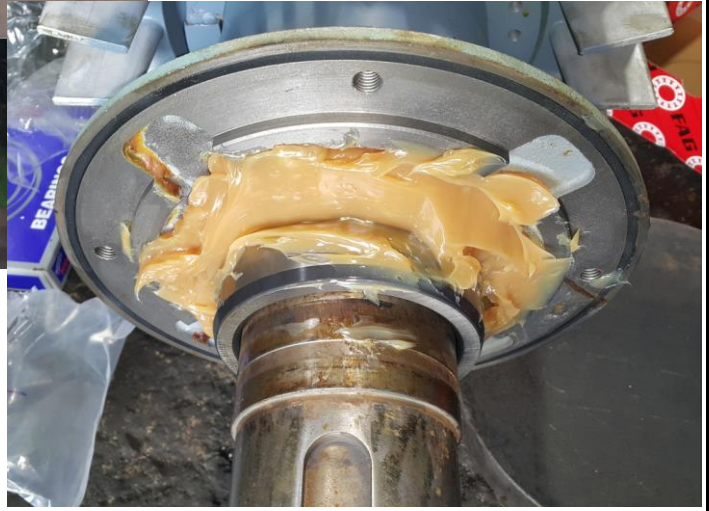
소모품

BEARING 예열교환 실시

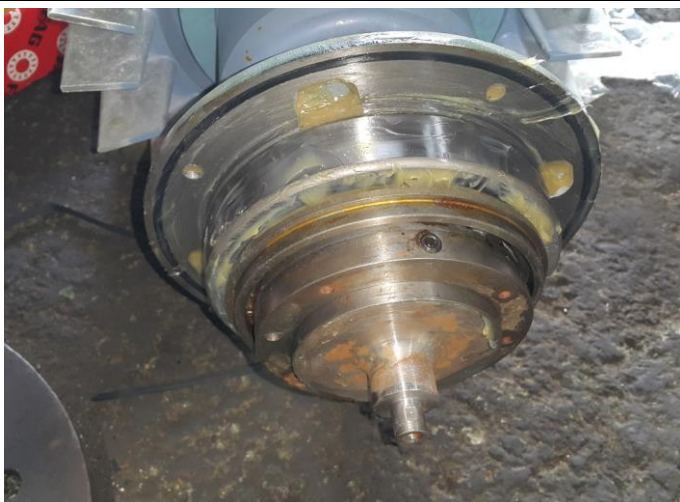
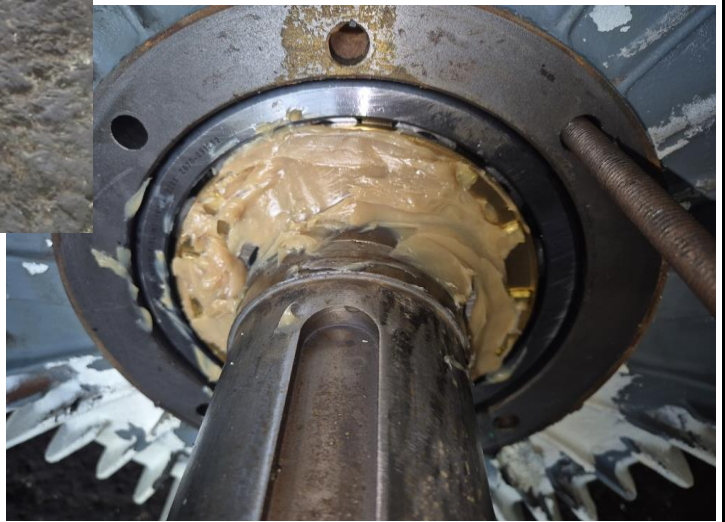
소모품

BEARING 예열교환 및 GREASE CHARGING 조립실시

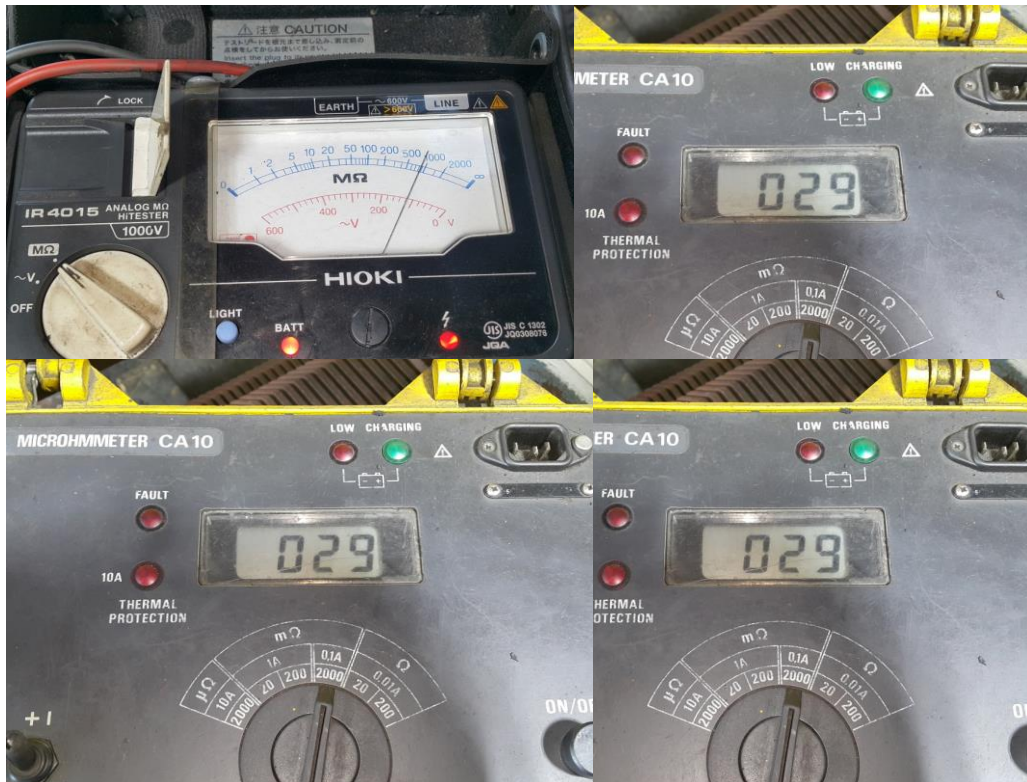
출고검사

절연저항 &  $\Delta$ 시 각상별 권선저항

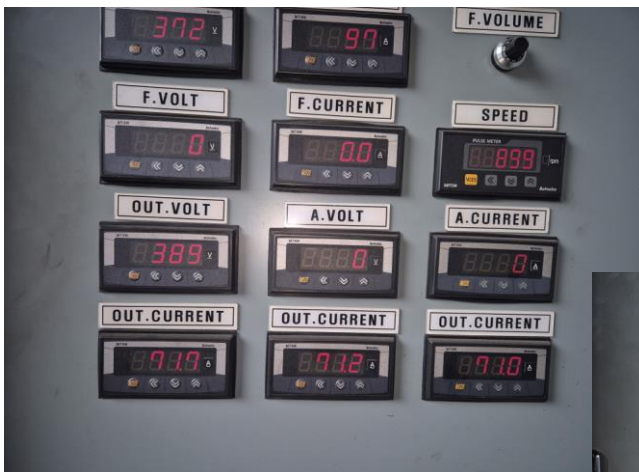
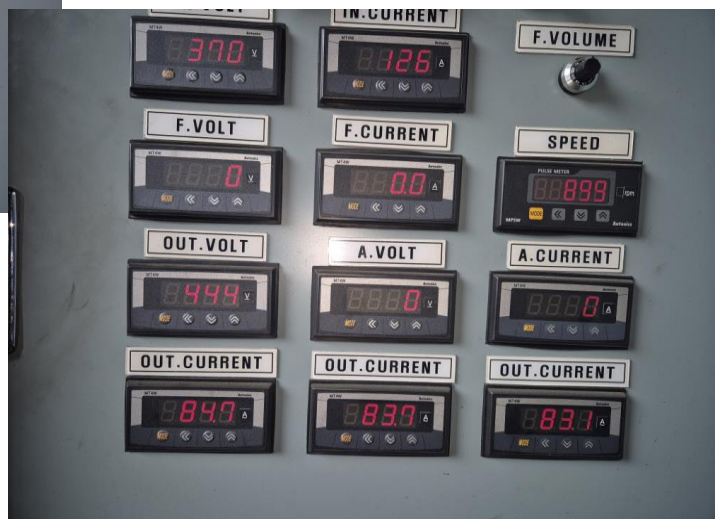
출고검사

380V일 때

440V일 때

시운전 TEST 실시  $\Delta$ 시 운전 CURRENT
