# 작업공정사진철

공사명: Kessler SPINDLE MOTOR OVERHAUL

규격: AC 105KW 380~430V 1500~6000RPM

REPAIR 내역: 분해 및 불순물 CLEANSING DRYING  
INSULATING VARNISH DIPPING DRYING  
반 부하측 HOUSING METALLIZING 연마  
주축모터 BEARING교환  
냉각 FAN MOTOR 및 통풍구 보수  
입 출고검사 시운전 TEST

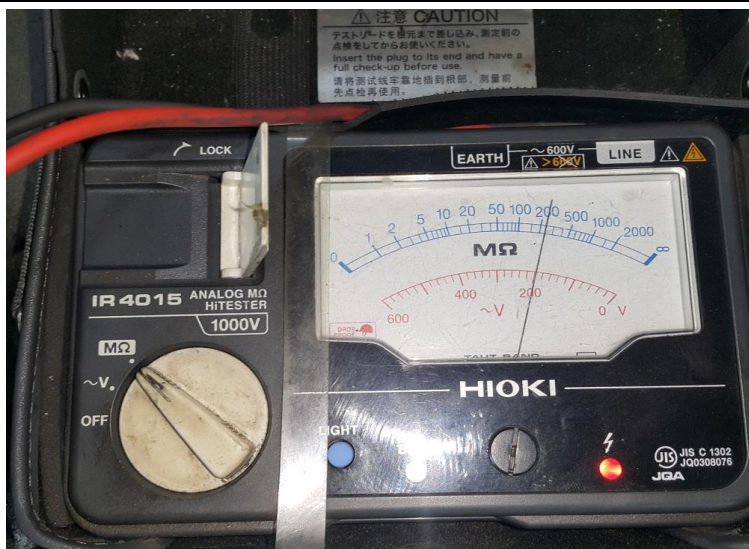
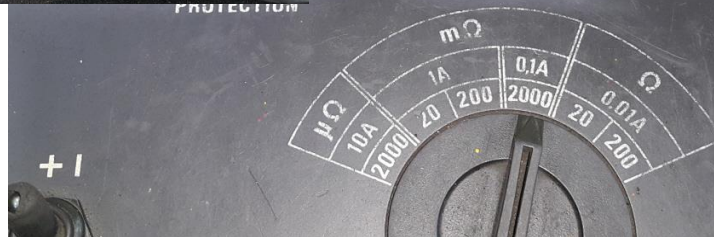
VECTOR MOTOR 입고검사

권선검사

절연저항 & Δ시 각상별 권선저항 동일

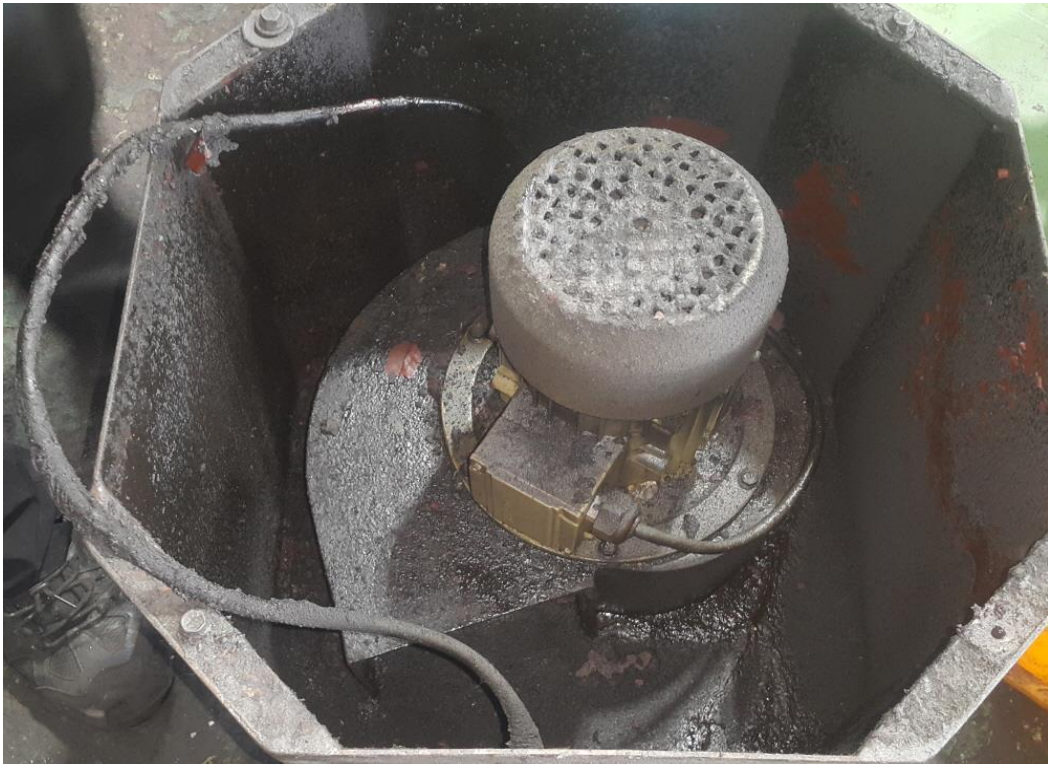
VECTOR MOTOR 입고검사

분해 실시

냉각구 유분 및 분진고착

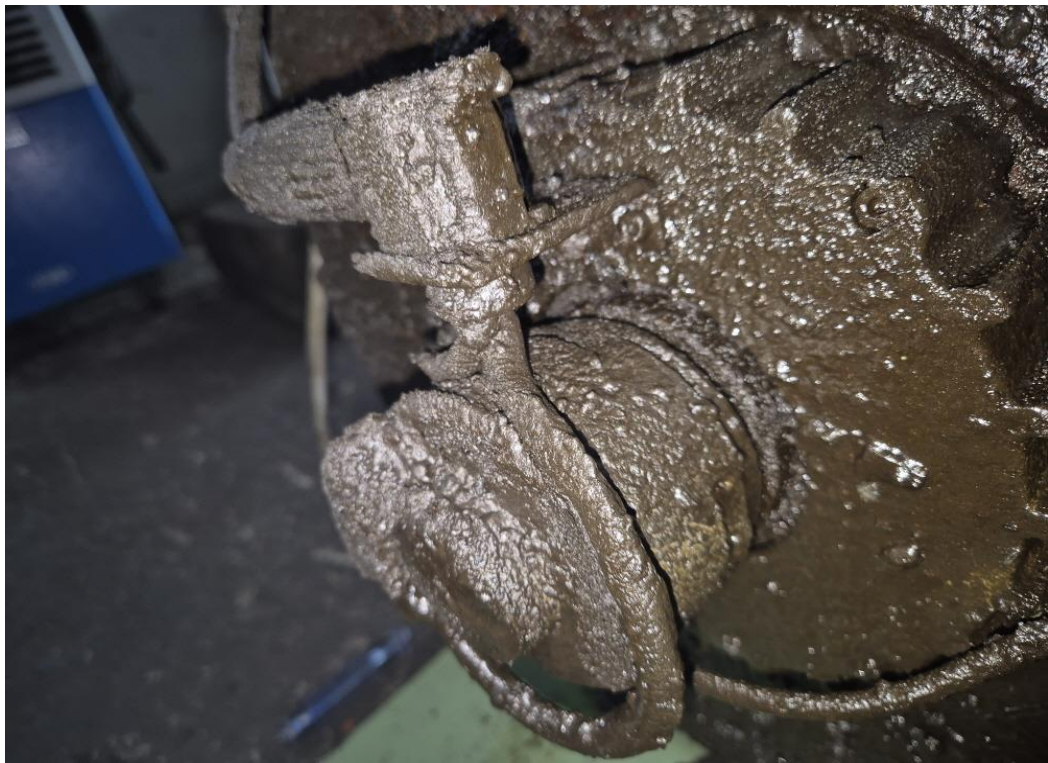
VECTOR MOTOR 입고검사

ENCODER 부

유분 및 분진고착

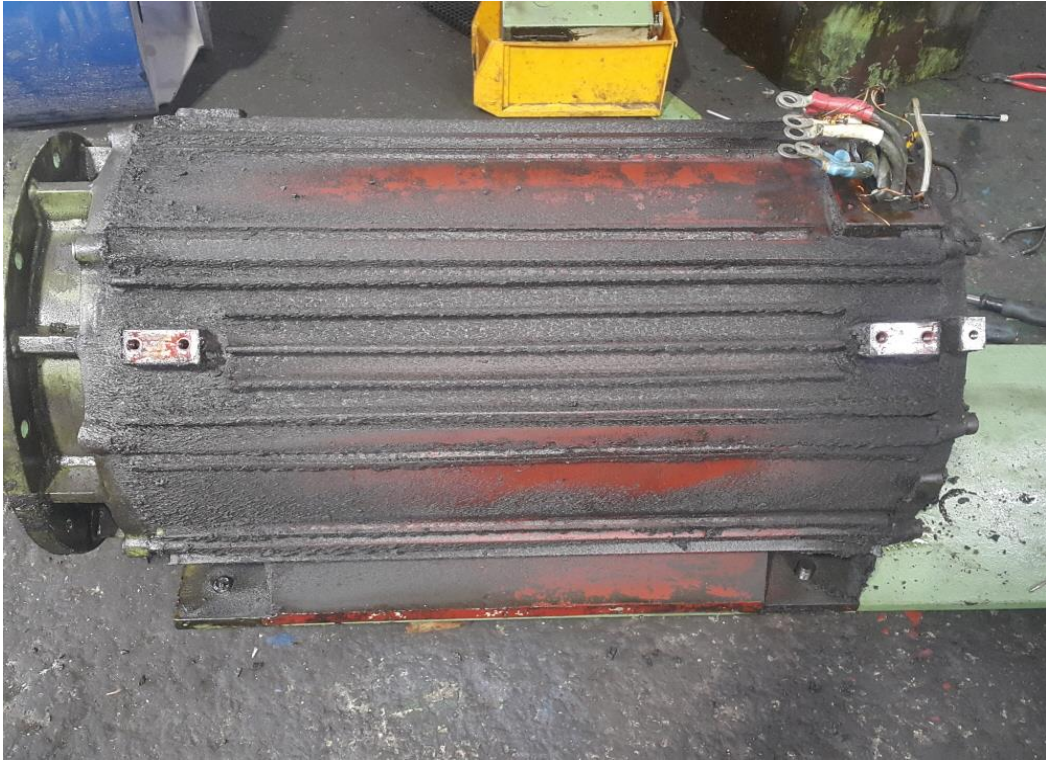
VECTOR MOTOR 입고검사

Ass'y

분해 실시

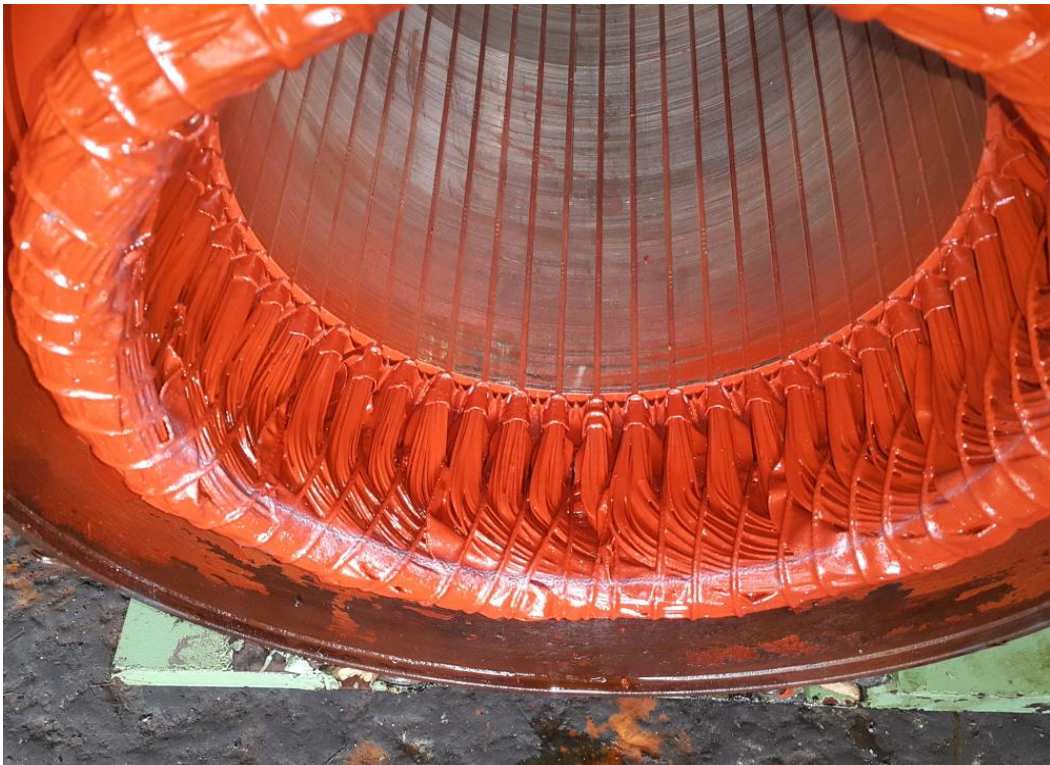
VECTOR MOTOR 입고검사

권체

권선상태 양호

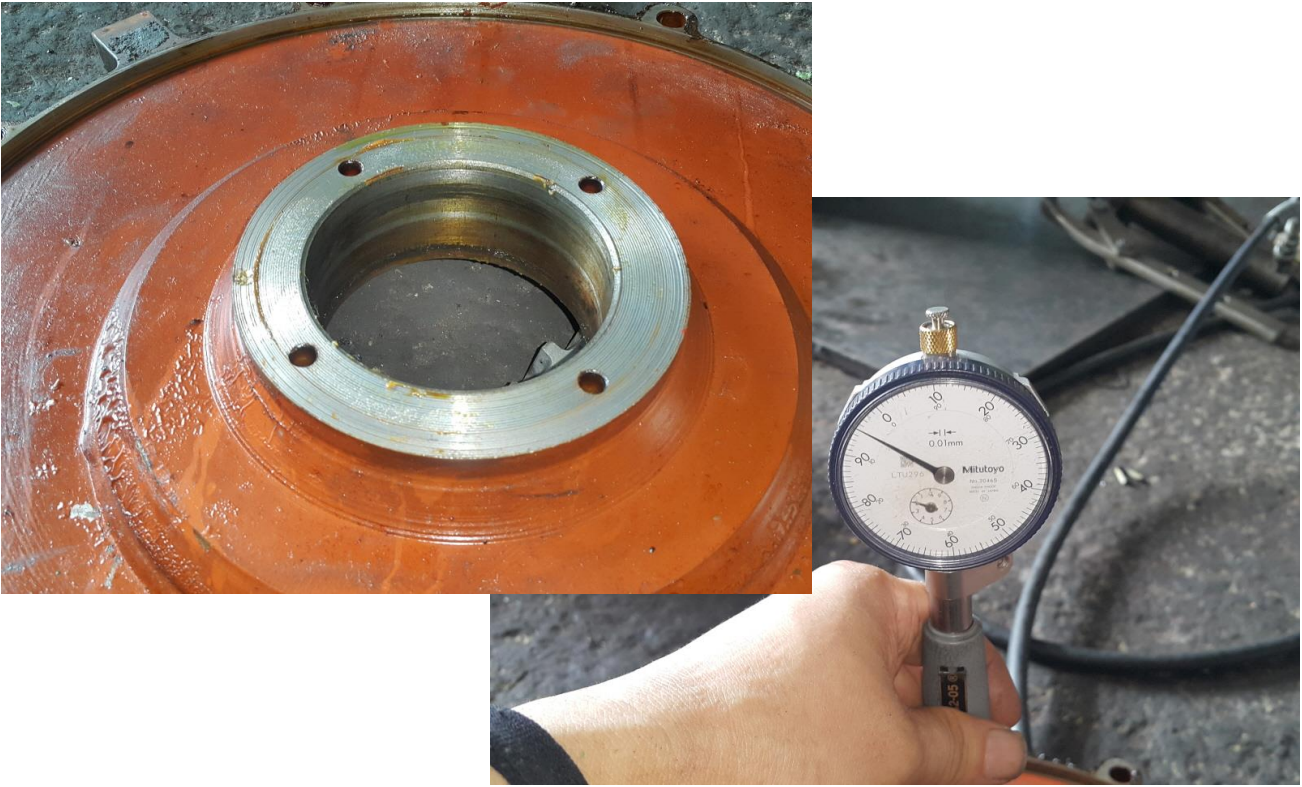
BRACKET	반 부하측 HOUSING 측정치 5/100로 불량
작업공정	VECTOR MOTOR OVERHAUL

BRACKET	반 부하측 HOUSING METALLIZING 연마 후 검사1/100
---------	--

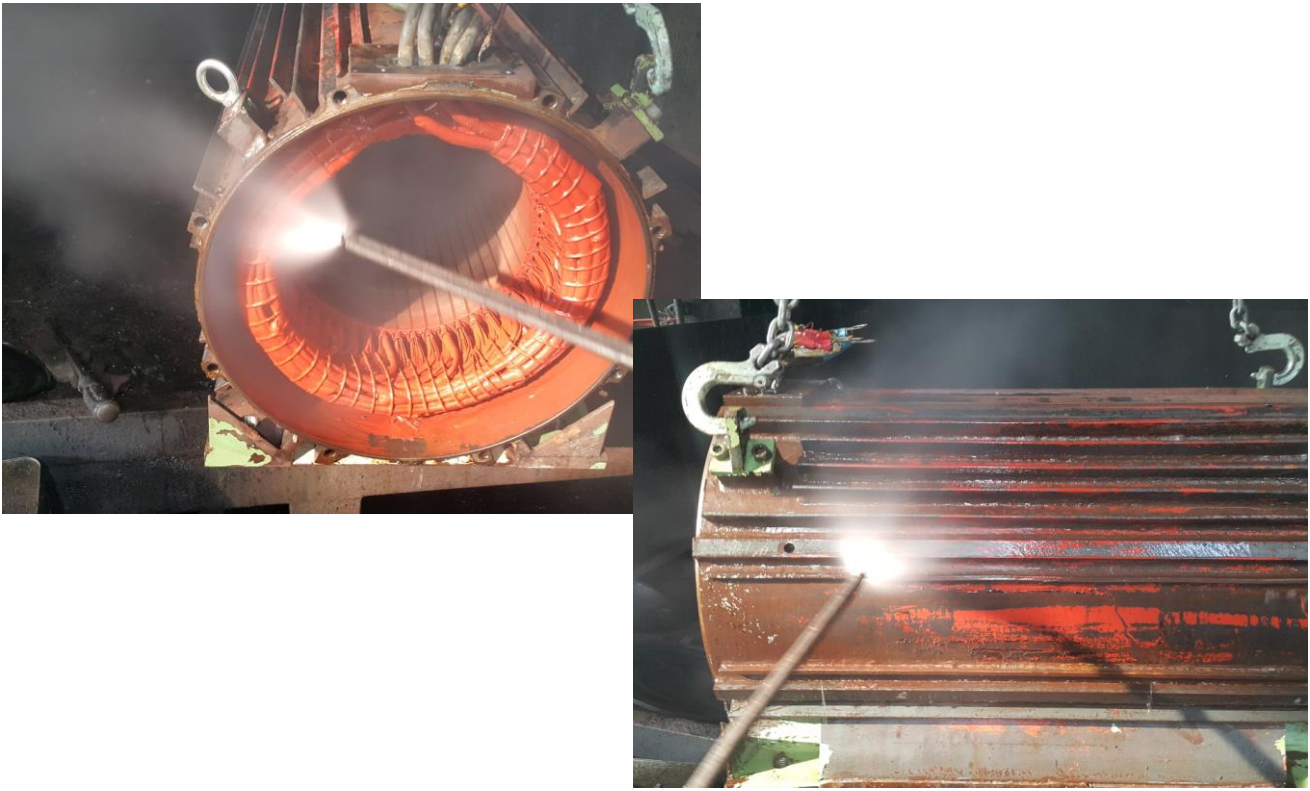
STATOR 권체	세척 실시

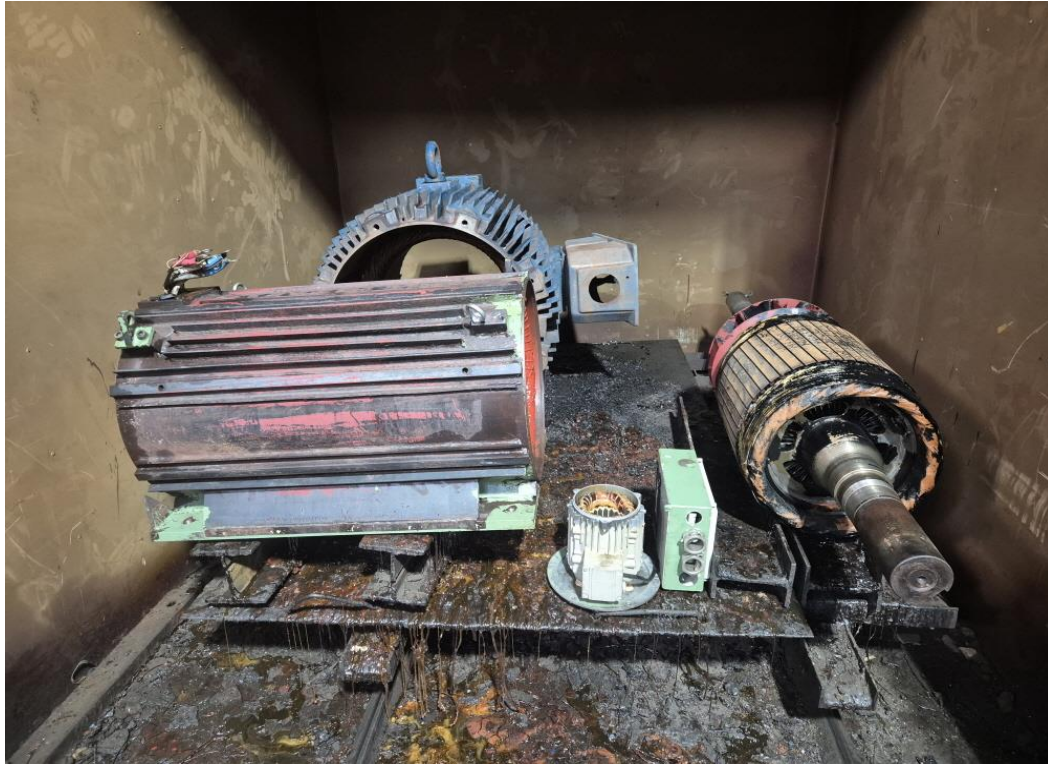
VECTOR MOTOR OVERHAUL

STATOR 권체

세척 후 건조 실시

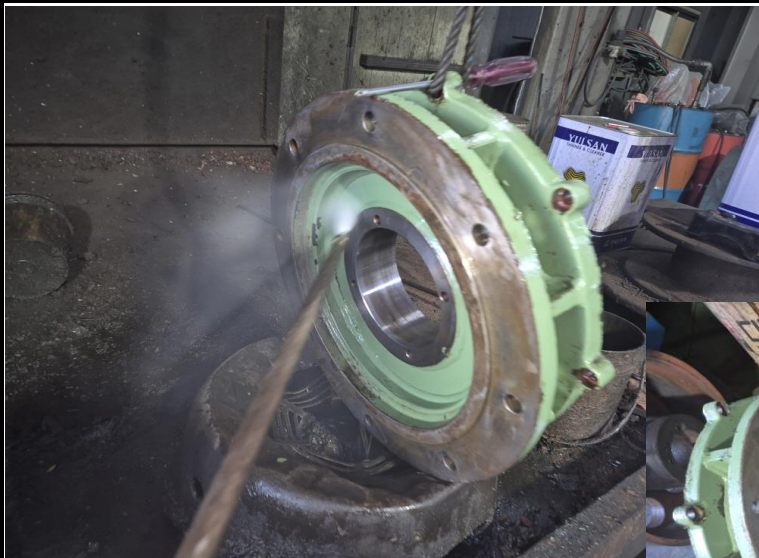
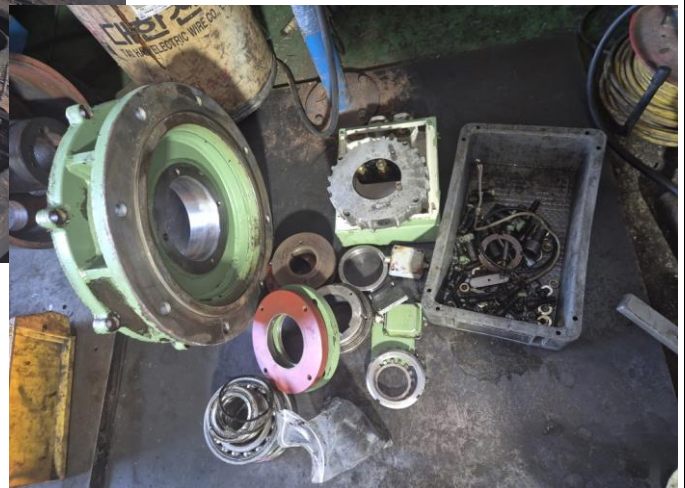
VECTOR MOTOR OVERHAUL

조립부품

세척 실시

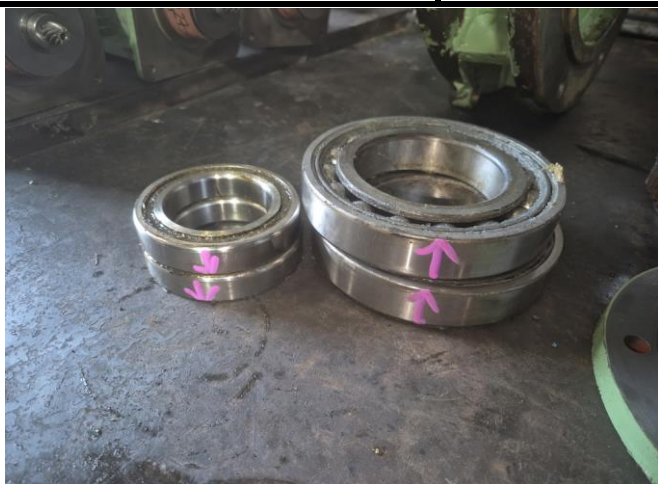
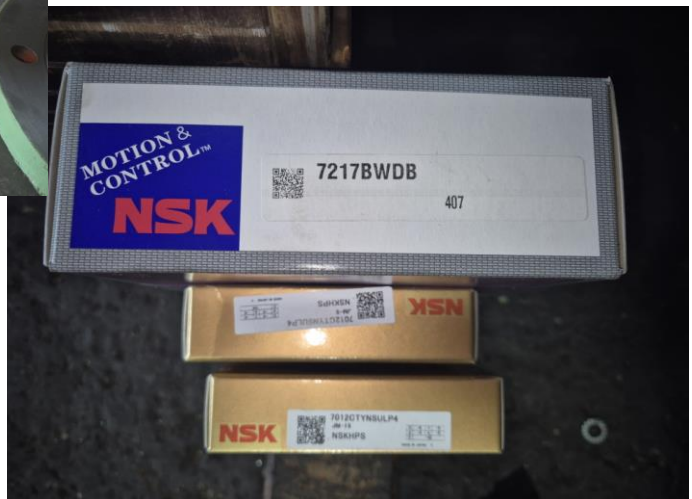
작업공정	VECTOR MOTOR OVERHAUL
------	-----------------------

소모품	신규 교환될 BEARING
-----	----------------

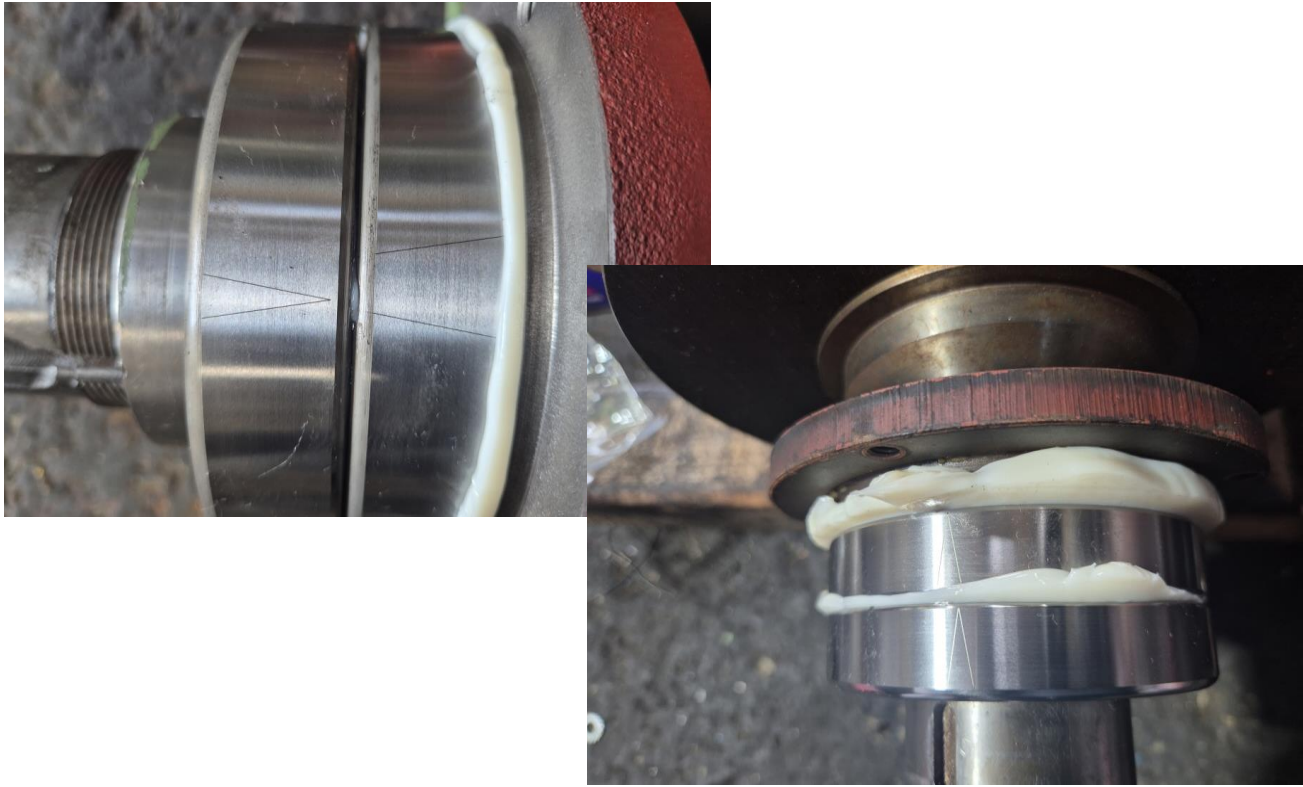
소모품	BEARING 예열교환 및 GREASE CHARGING 조립실시
작업공정	VECTOR MOTOR OVERHAUL

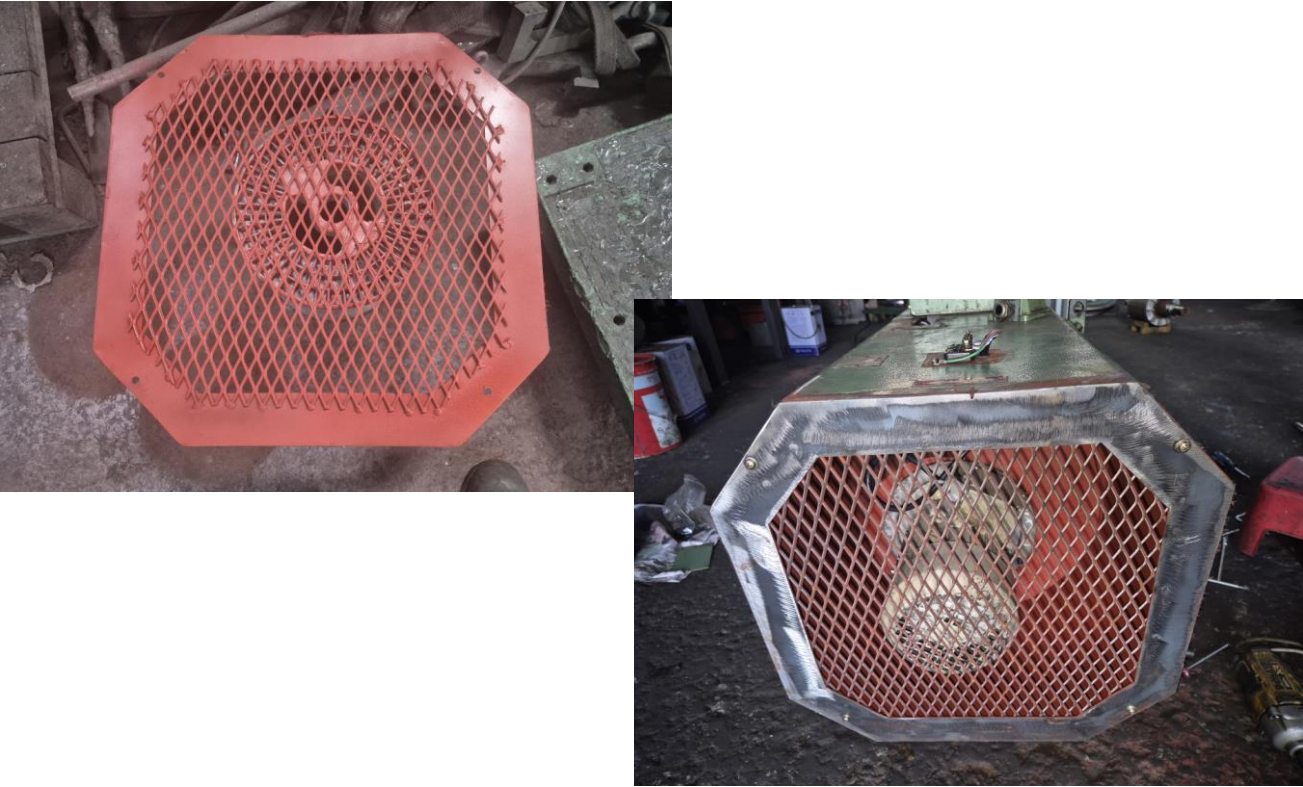
냉각구	냉각 통풍로 보수

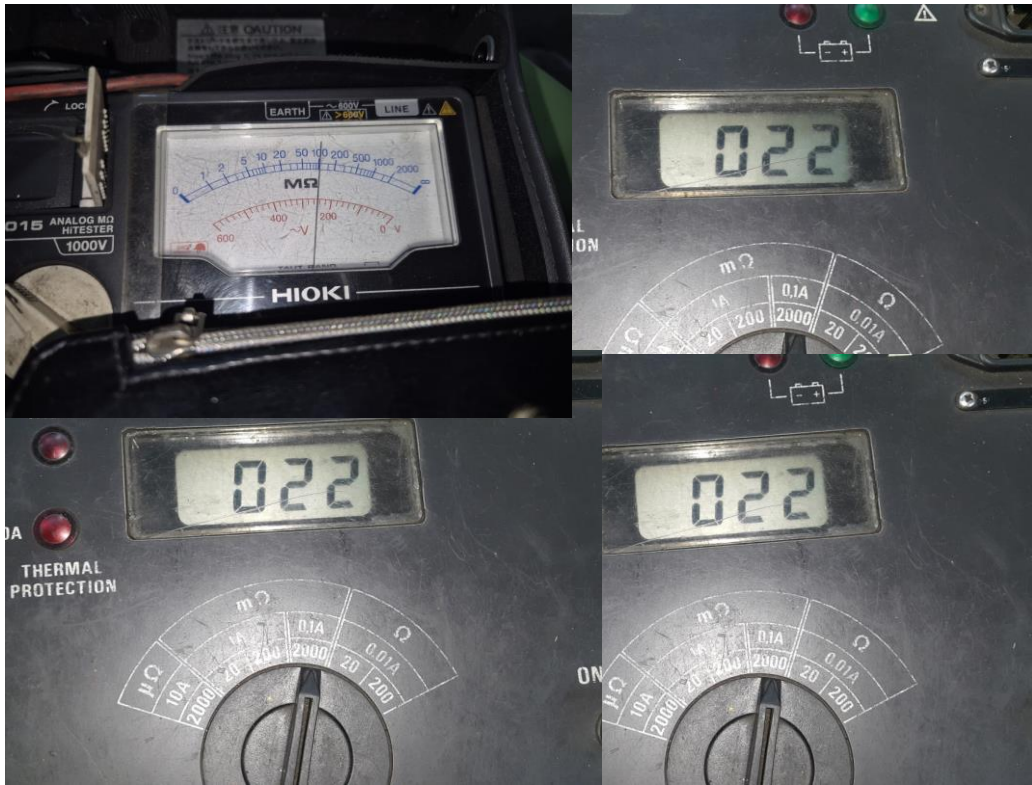
VECTOR MOTOR OVERHAUL

출고검사

절연저항 & △시 각상별 권선저항

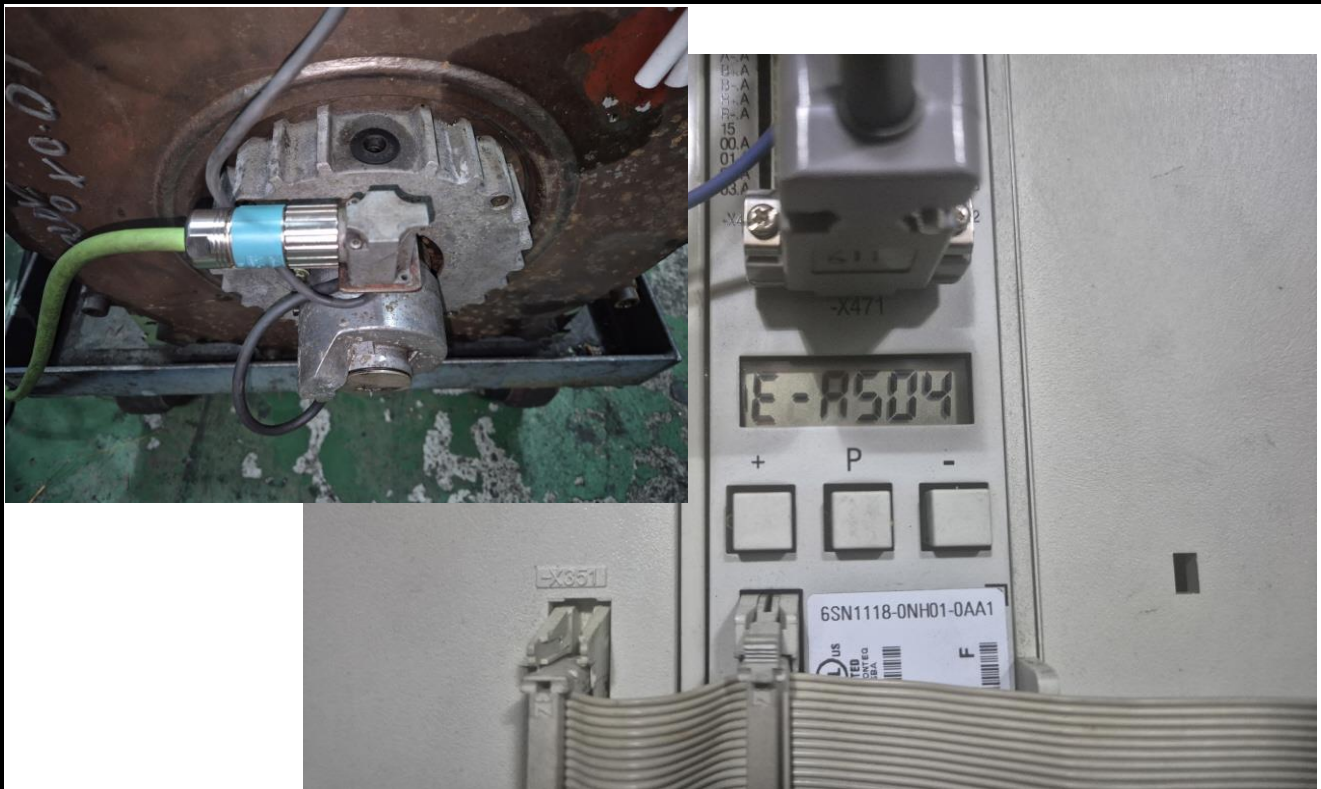
VECTOR MOTOR OVERHAUL

출고검사

시운전 TEST 실시 ENCODER ALARM

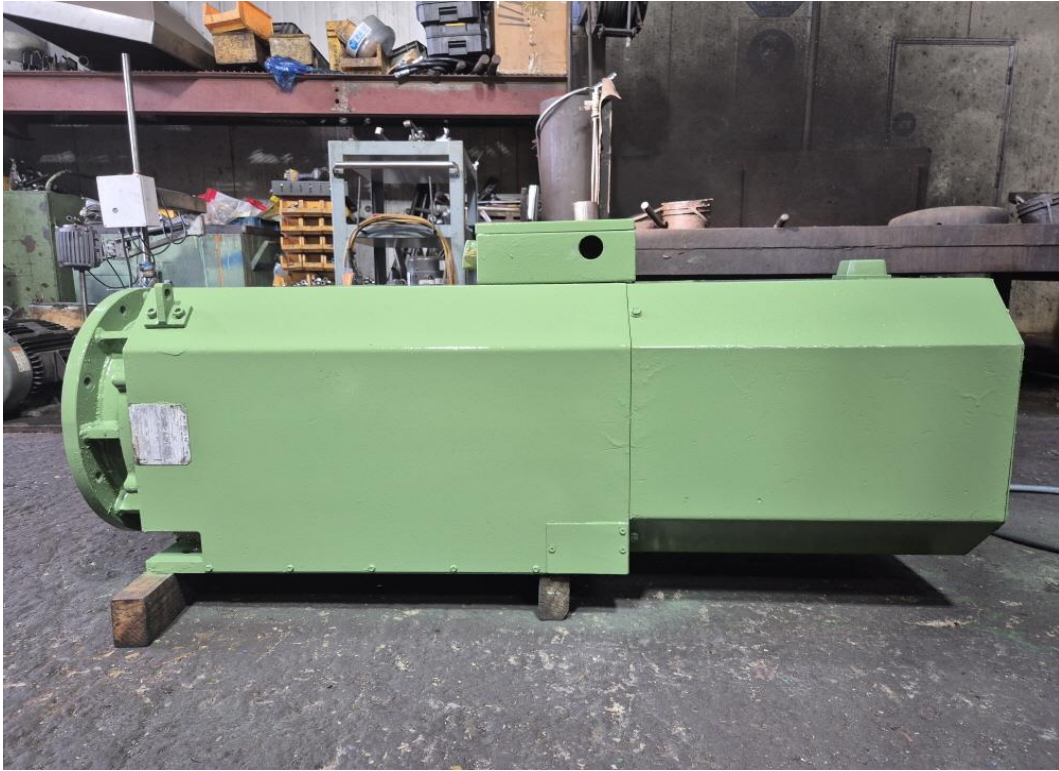
VECTOR MOTOR OVERHAUL

출고검사 후

ENCODER 없이 납품

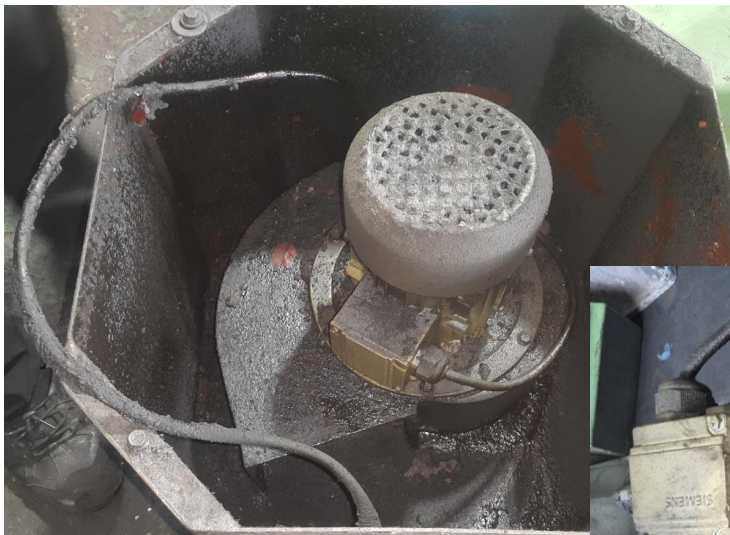
VECTOR MOTOR 용 BLOWER OVERHAUL

BLOWER

분해 실시

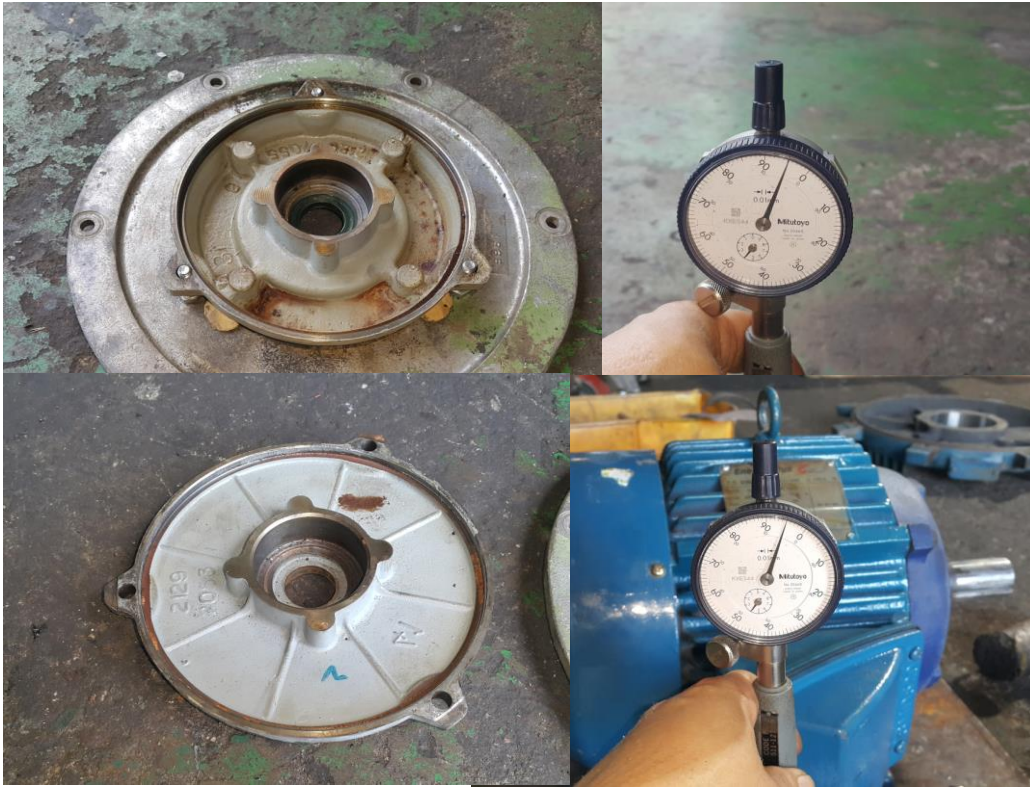
VECTOR MOTOR 용 BLOWER OVERHAUL

BLOWER

양측 HOUSING검사 5/100으로 불량

양측 HOUSING 검사 1/100로 보수 후 BEARING교환 조립실시

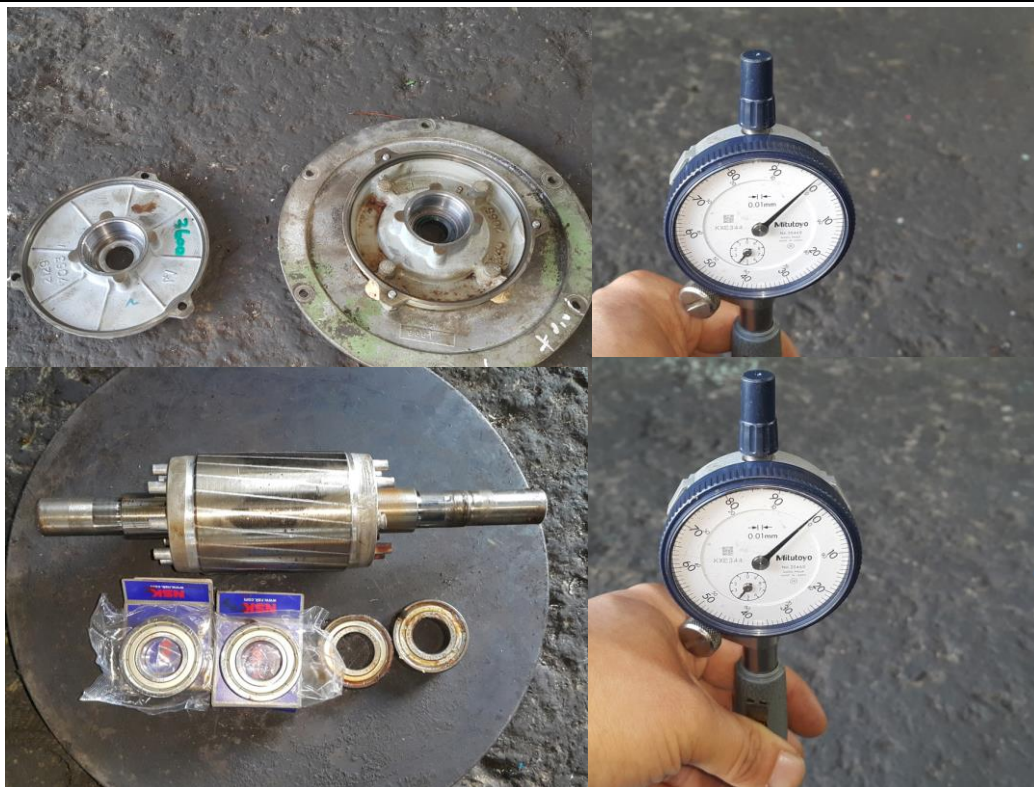
VECTOR MOTOR 용 BLOWER OVERHAUL

BLOWER

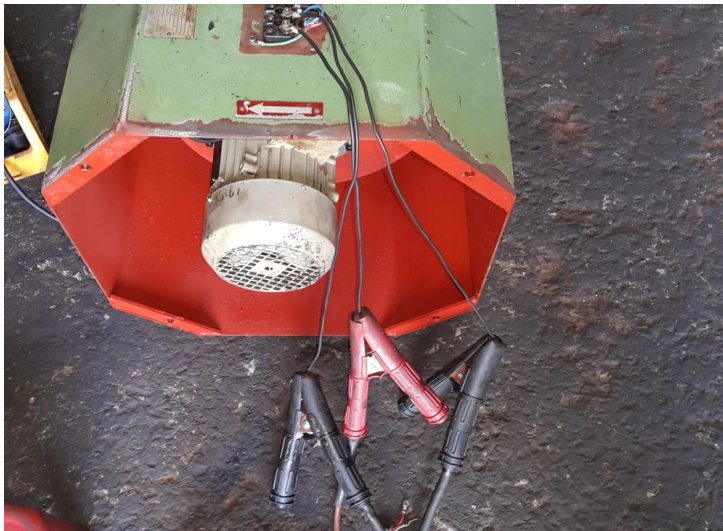
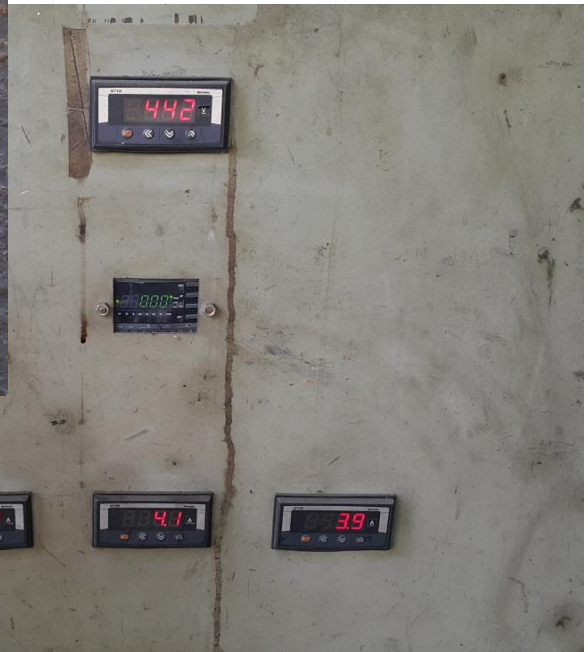
VECTOR MOTOR 용 BLOWER OVERHAUL

BLOWER

시운전 TEST 실시 운전 CURRENT

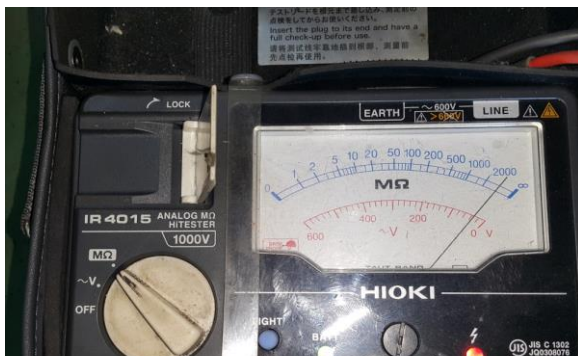
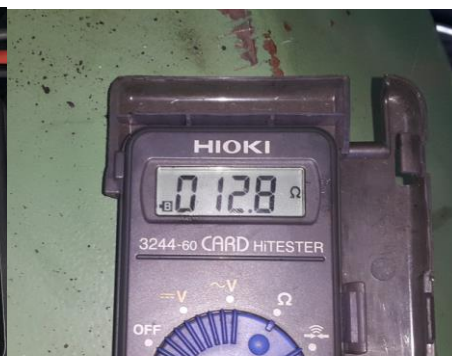
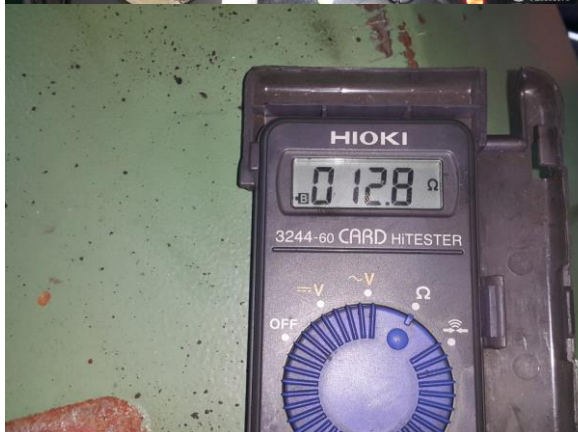
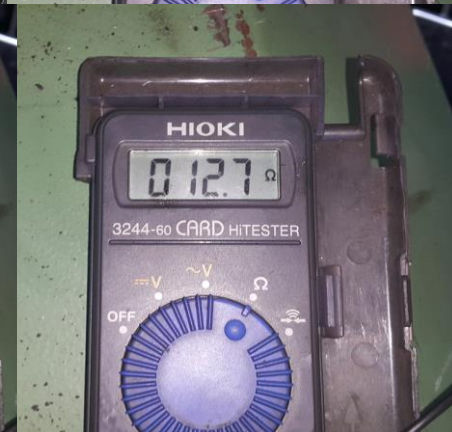
VECTOR MOTOR 용 BLOWER OVERHAUL

BLOWER

절연저항 & 각상별 권선저항
