작업 공정 사진

공사명: 압축식냉동기 4번 MOTOR보수의 건

규격: 냉동기 COMPRESSOR 440V 288KW 2P

REPAIR 내역: 분해 조립 및 조립부품 불순물 CLEANSING
STATOR REWINDING
INSULATING VARNISH DIPPING DRYING
반 부하측 HOUSING METALLIZING 연마
BEARING 교환
입 출고검사 시운전 TEST 및 COLOR PAINTING

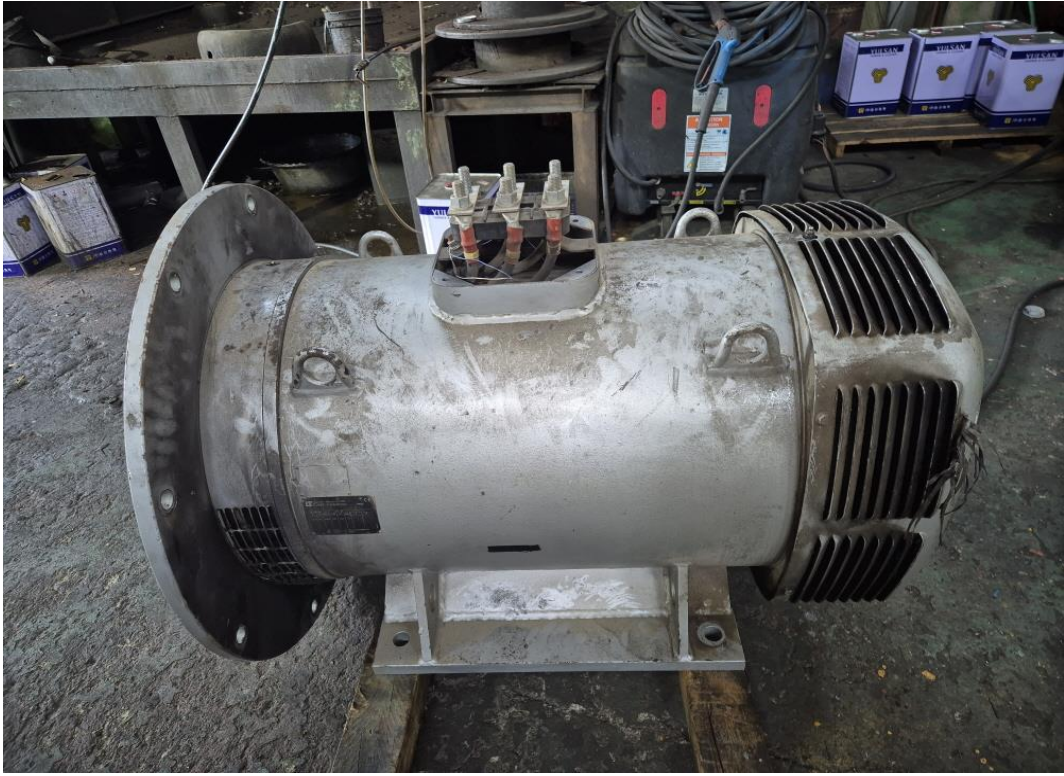
Ass'y

분해 전

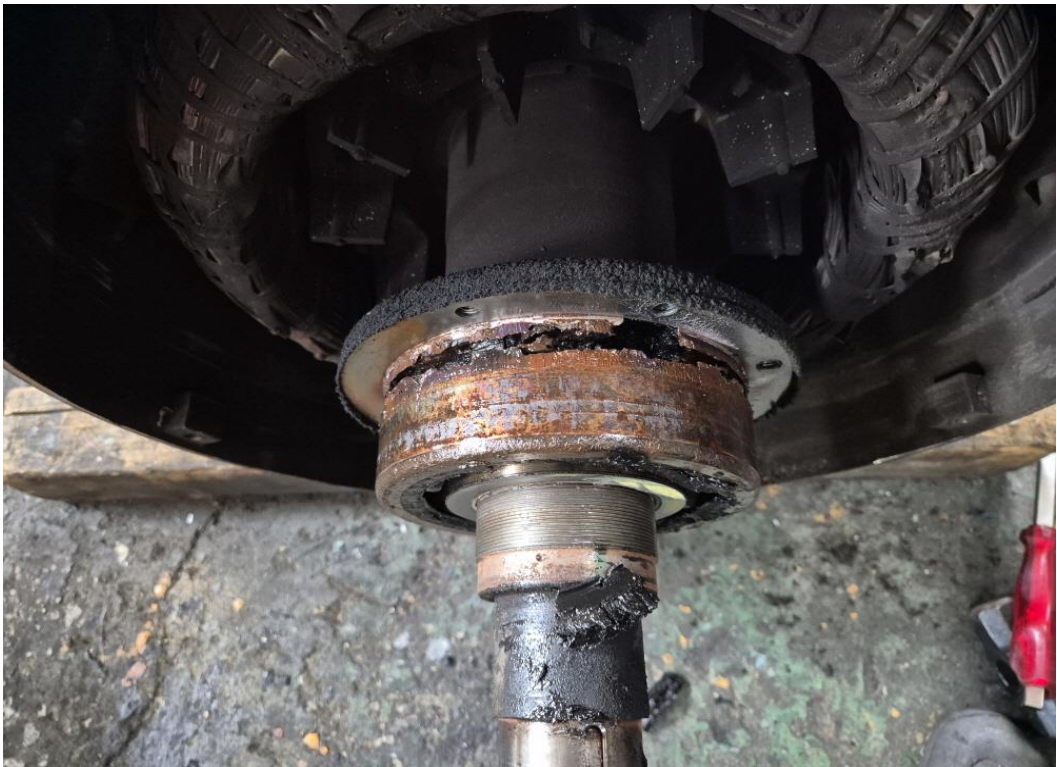
Ass'y

분해 실시

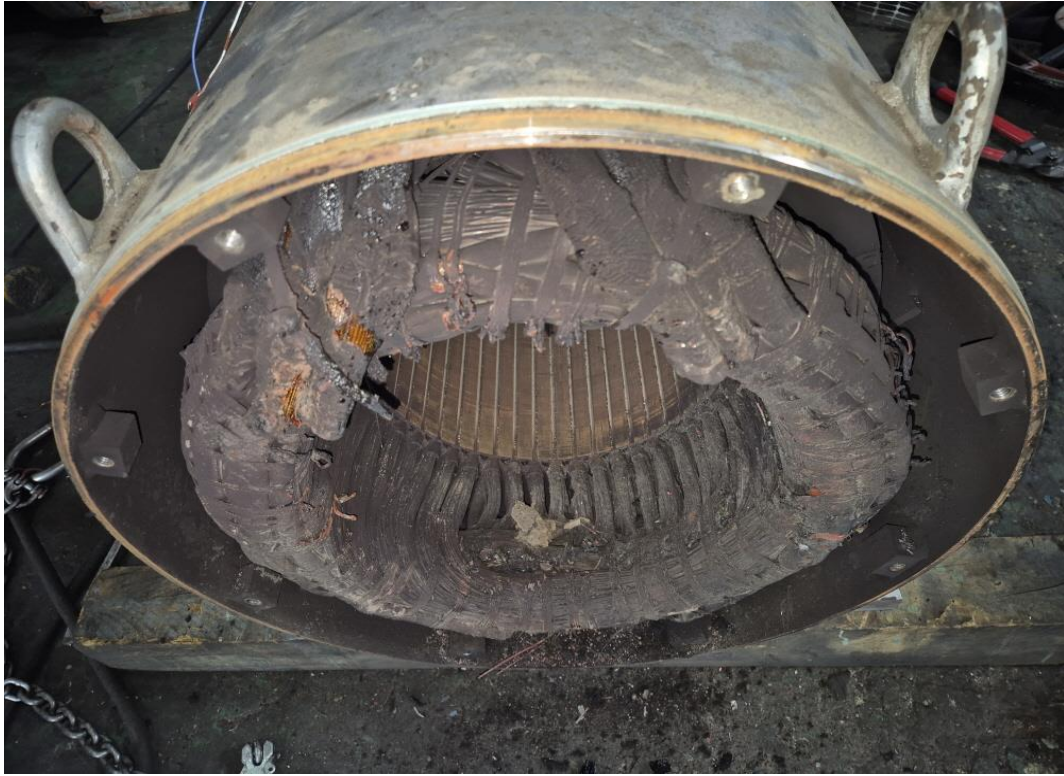
STATOR 권체

분해 후

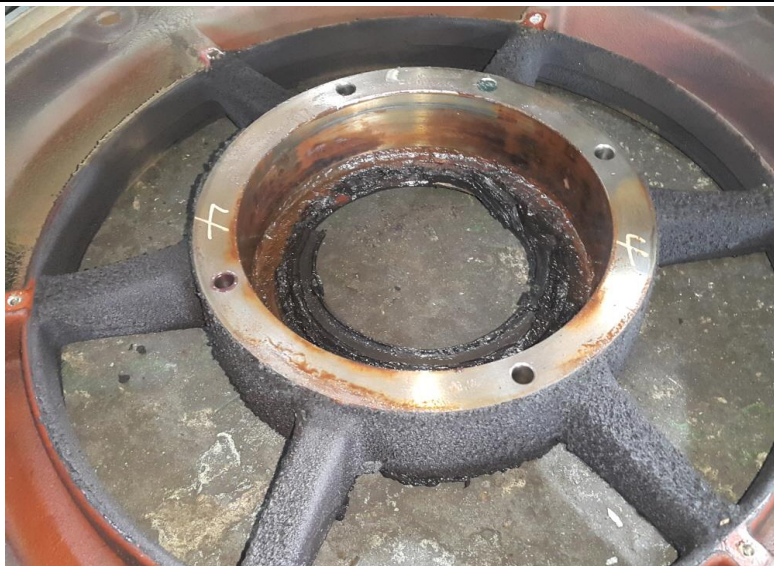
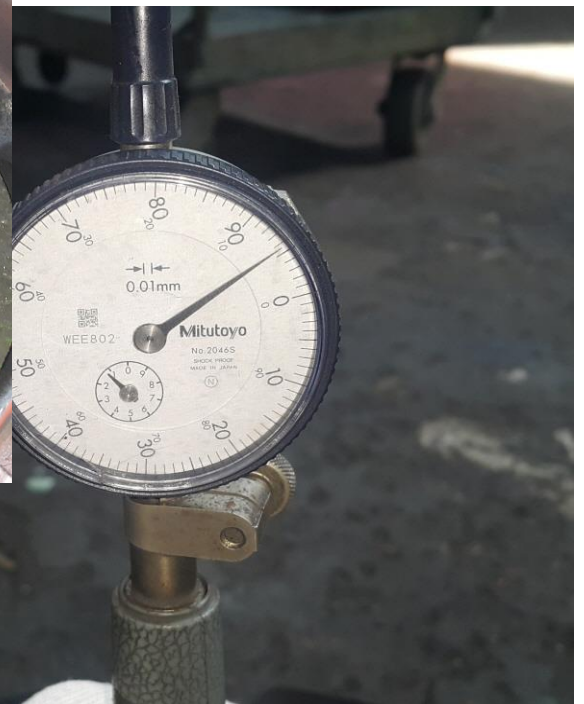
BRACKET

반부하측 HOUSING검사 측정치 5.5/100으로 불량

BRACKET	반 부하측 HOUSING METALLIZING 연마 후 검사 1/100
---------	-----------------------------------------

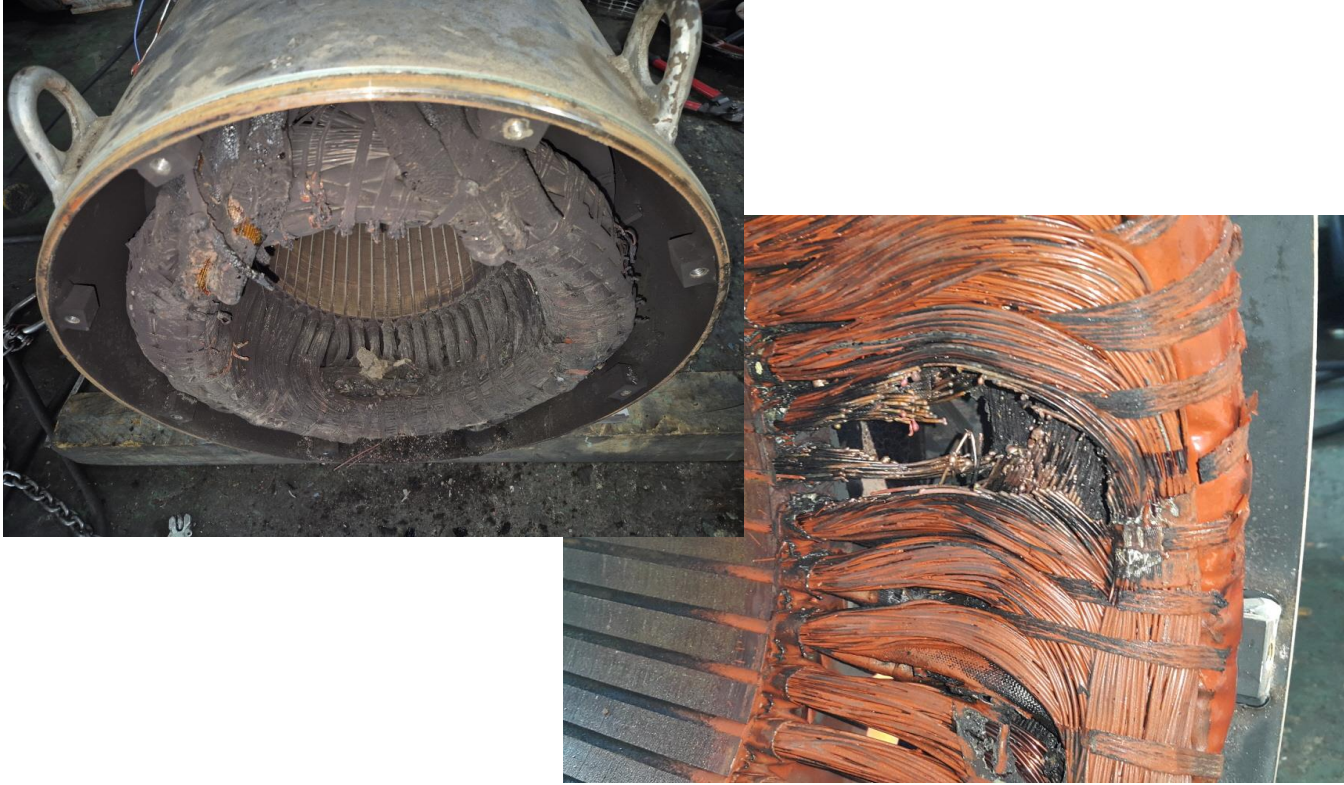
STATOR권체	세척후 소손부
작업공정	AC MOTOR 288KW 2P REWINDING

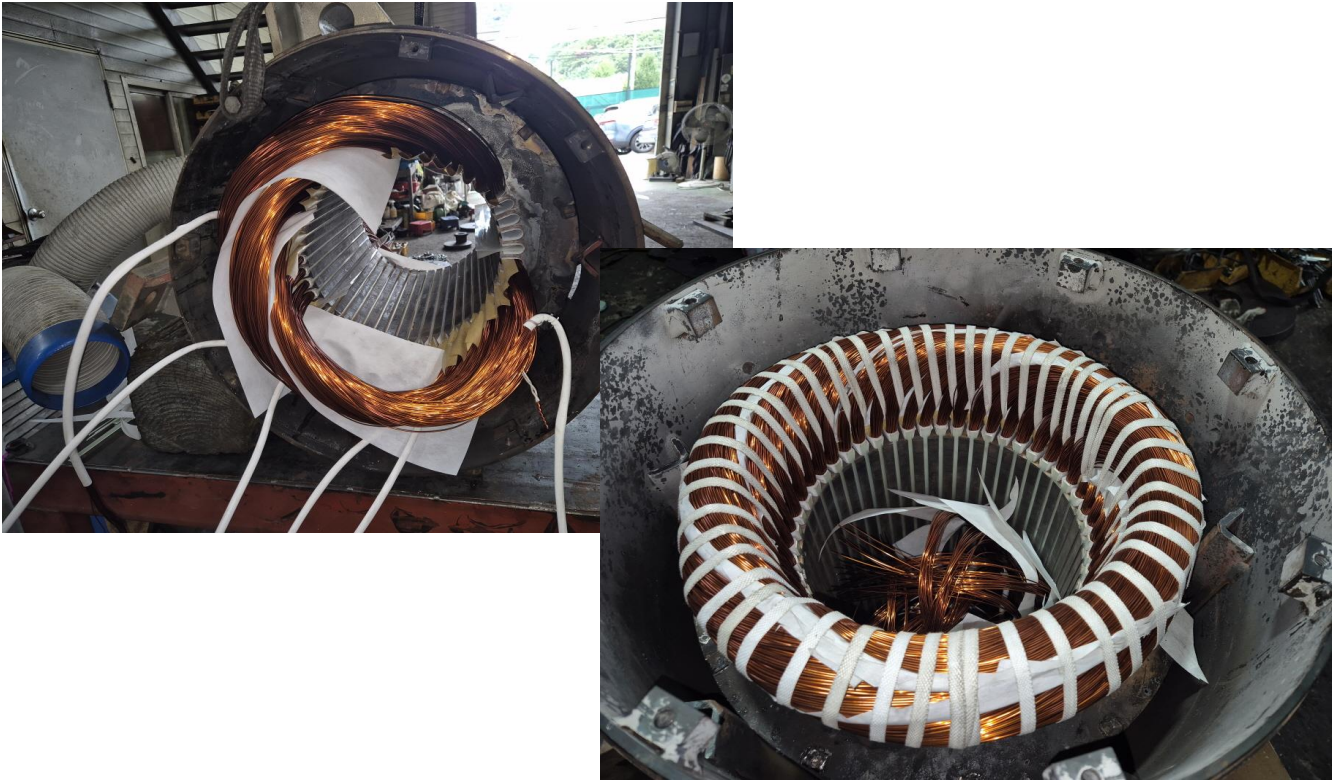
STATOR권체	재 권선 실시

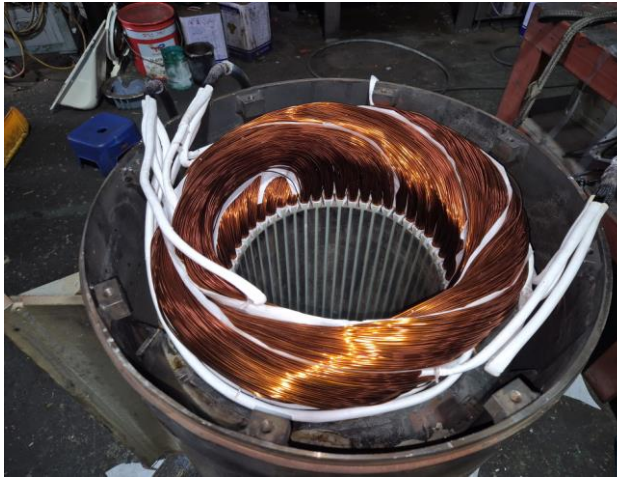
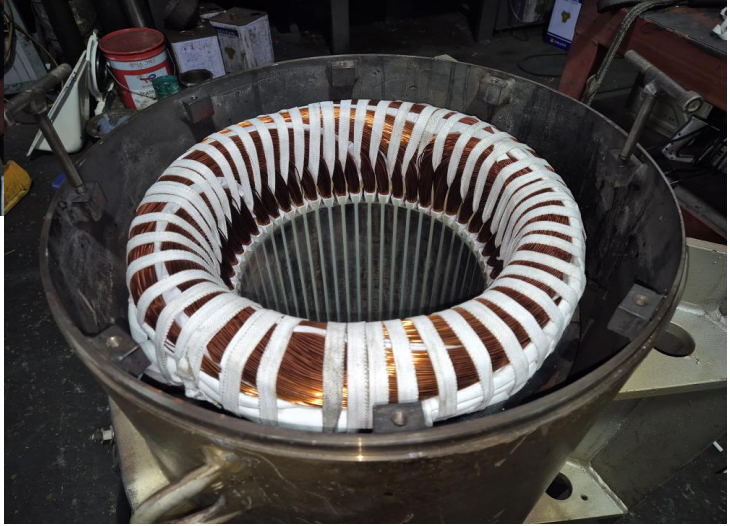
STATOR권체	결선 및 BANDING 실시
작업공정	AC MOTOR 288KW 2P REWINDING

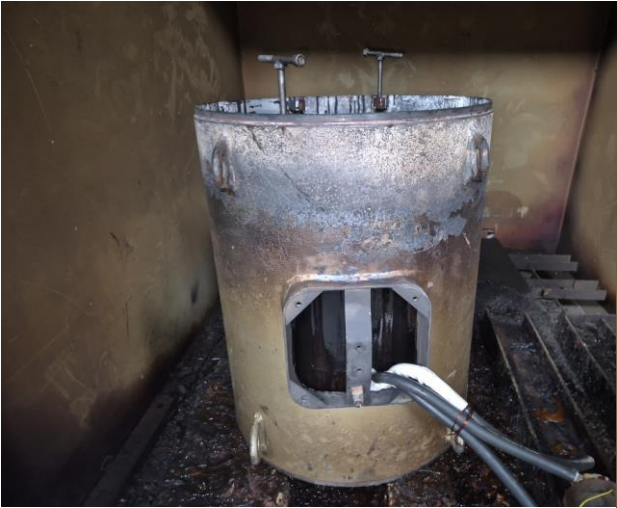
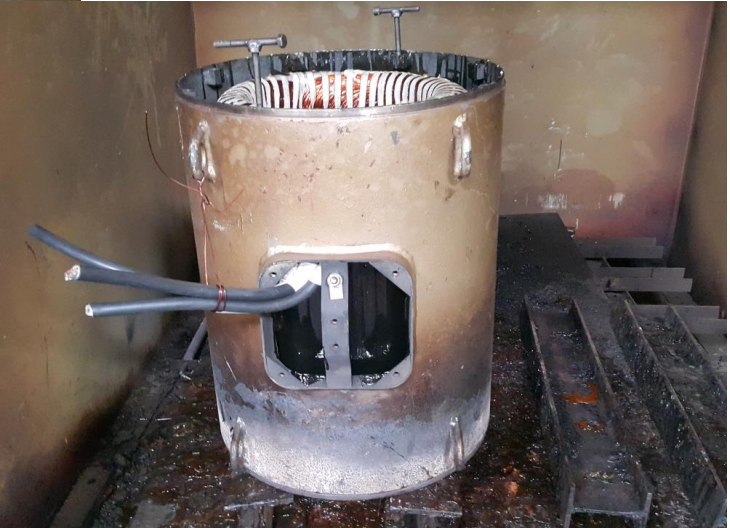
STATOR권체	1,2차 INSULATING VARNISH DIPPING DRYING 실시

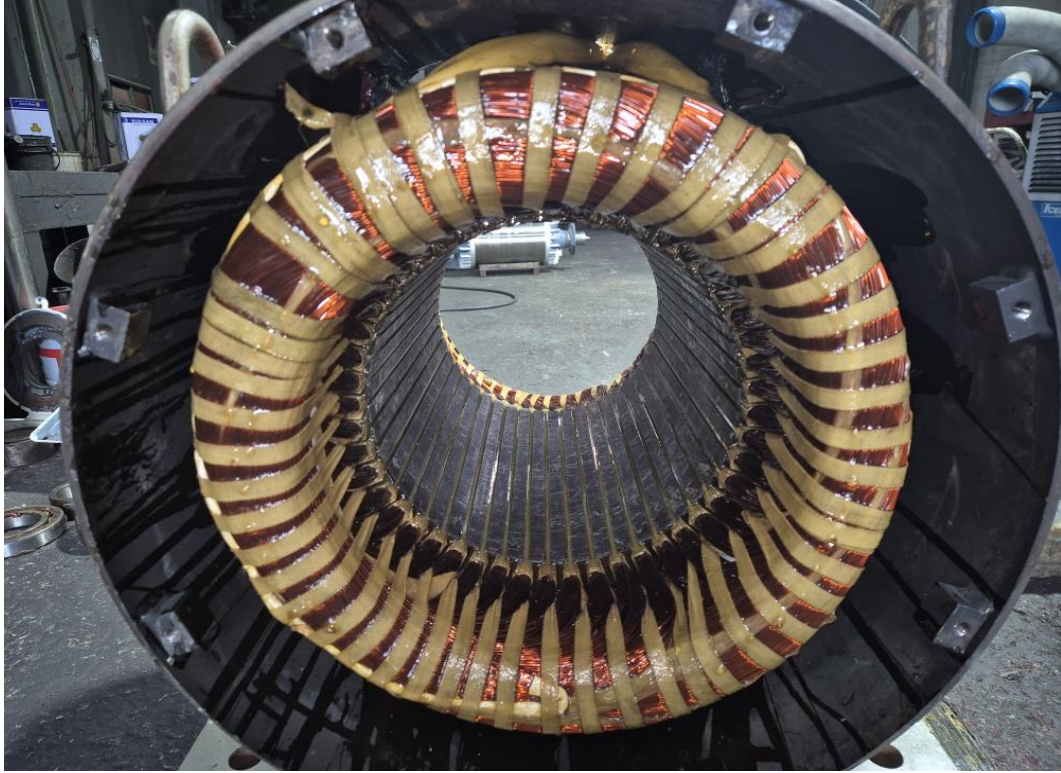
STATOR권체

절연건조 실시 후

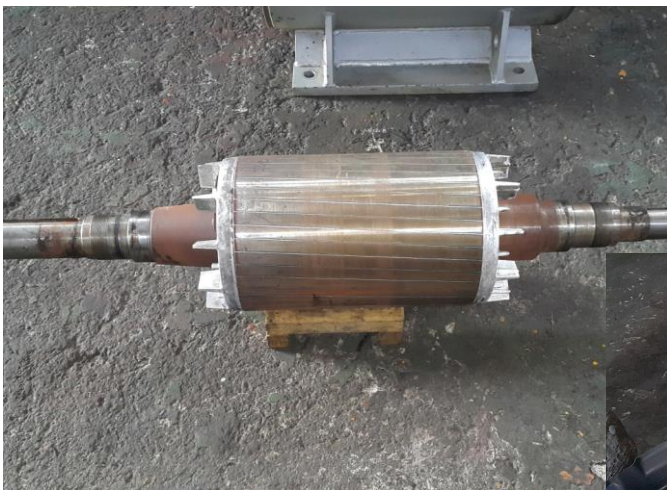
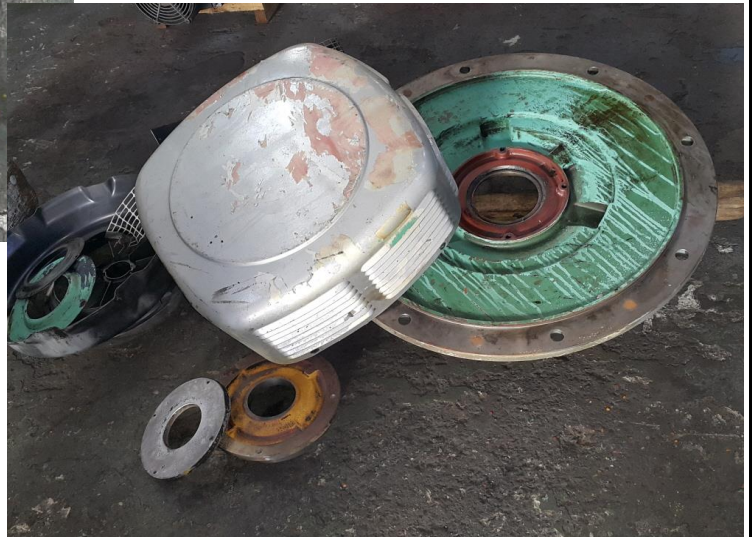
조립부품

세척 실시

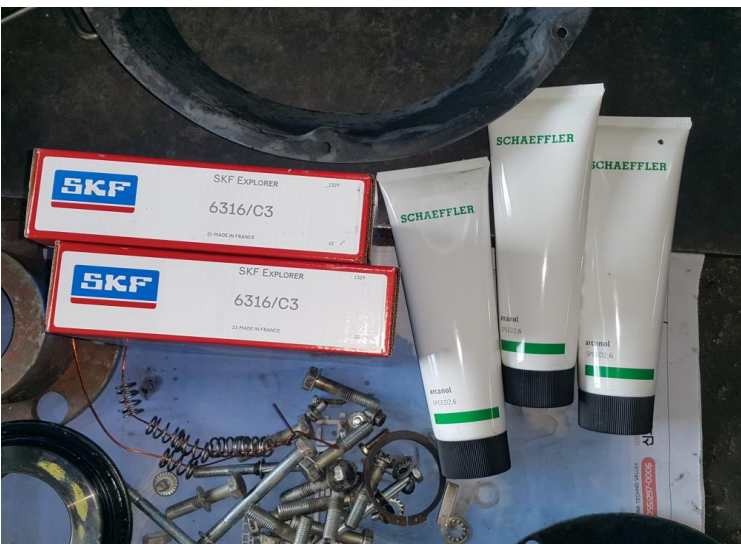
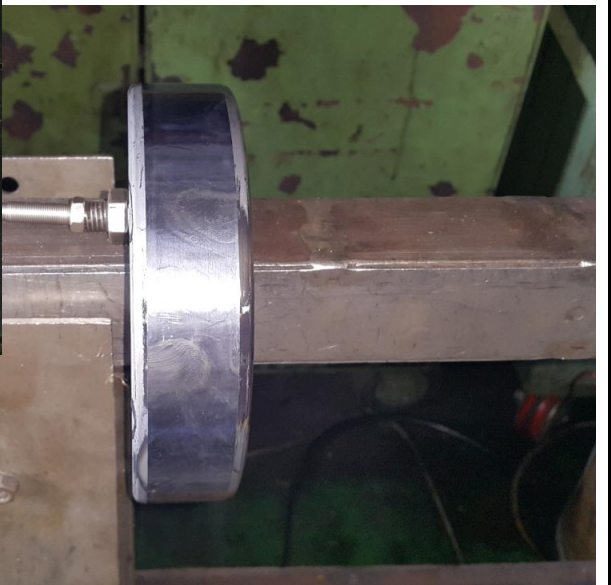
소모품	교환될 BEARING & GREASE
-----	----------------------

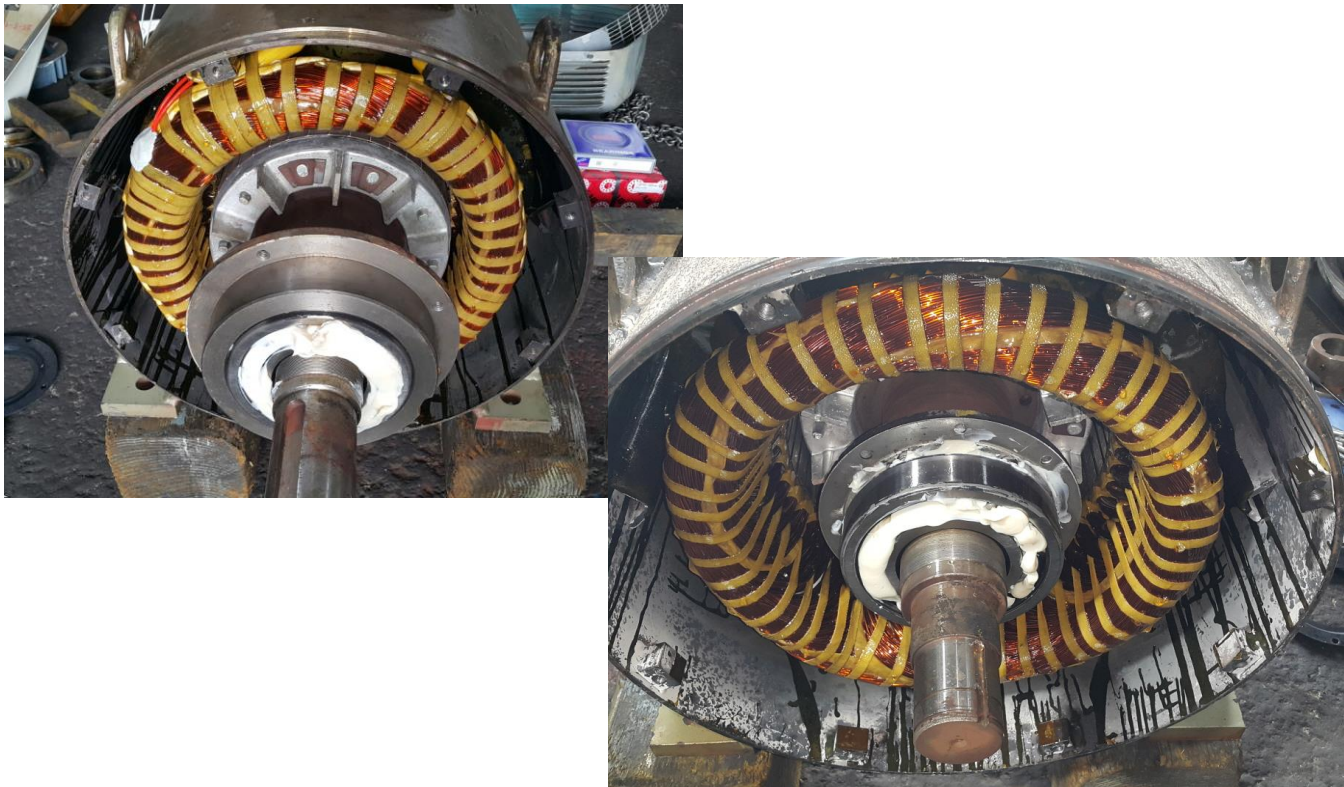
소모품	BEARING 예열교환 및 GREASE CHARGING 조립실시
작업공정	AC MOTOR 288KW 2P REWINDING

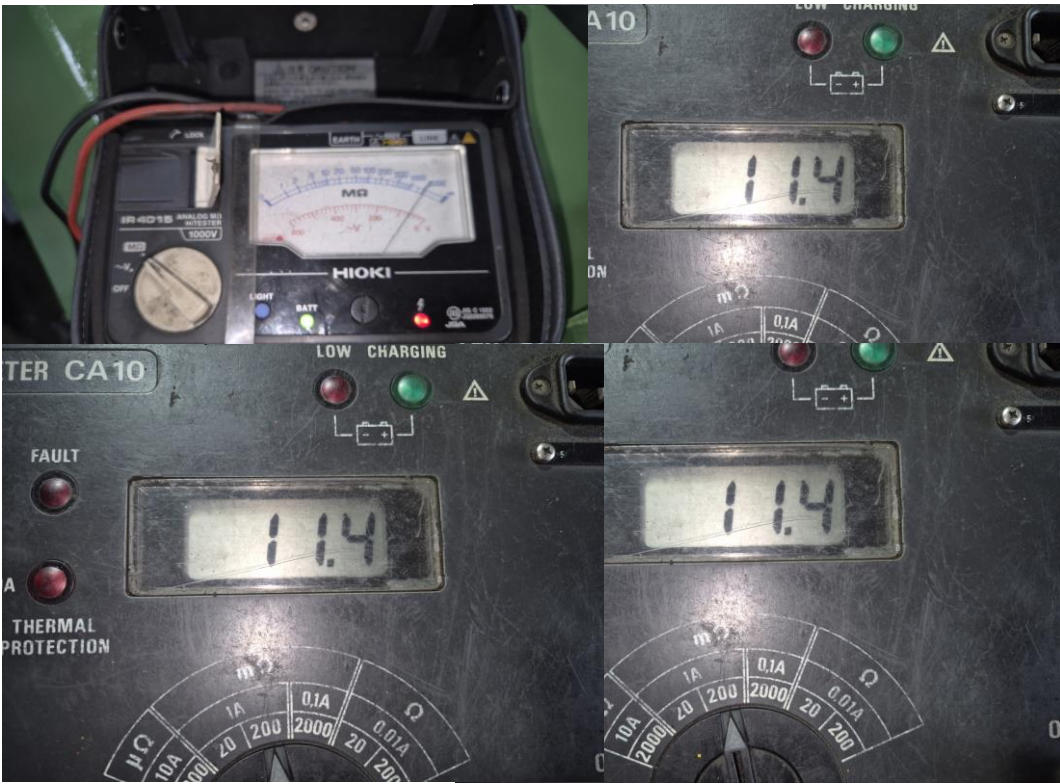
출고검사	절연저항 & 각 상별 권선저항

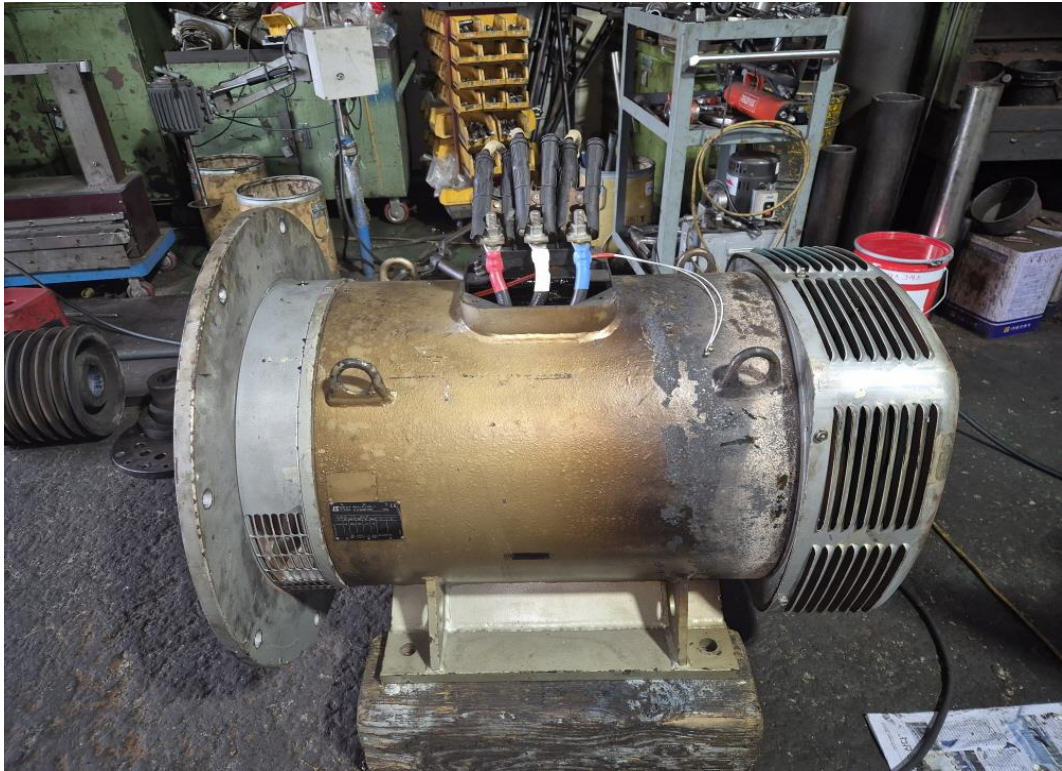
출고검사

시운전 TEST 실시

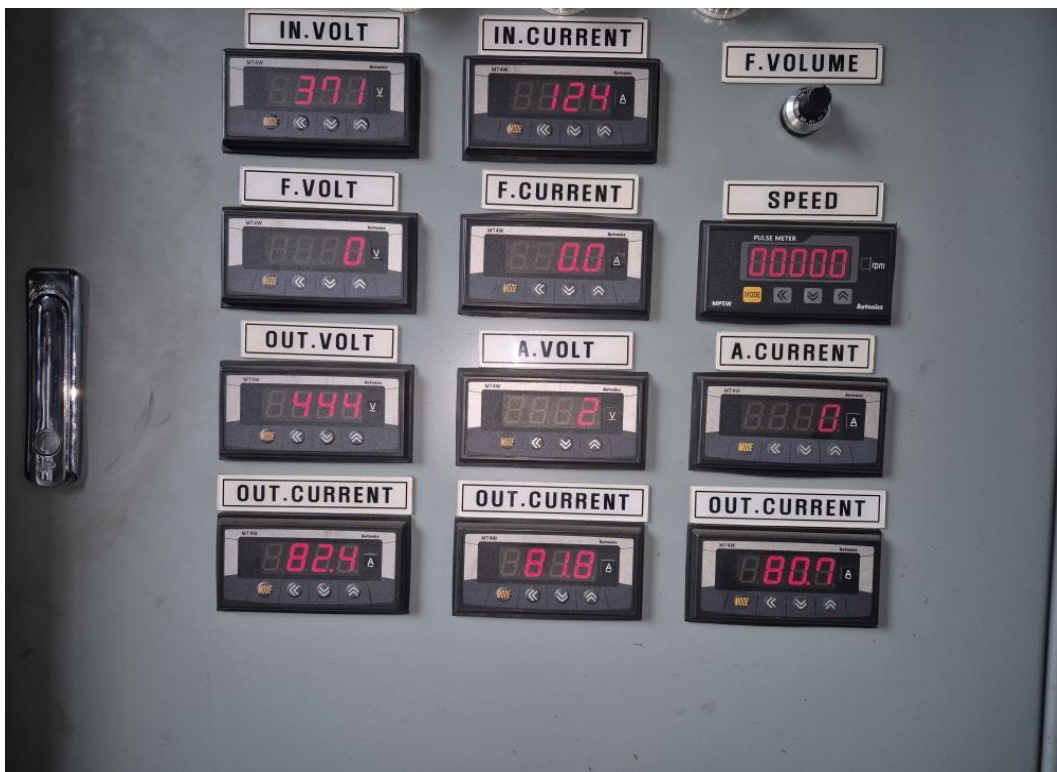
출고검사

시운전 TEST 실시 운전 CURRENT

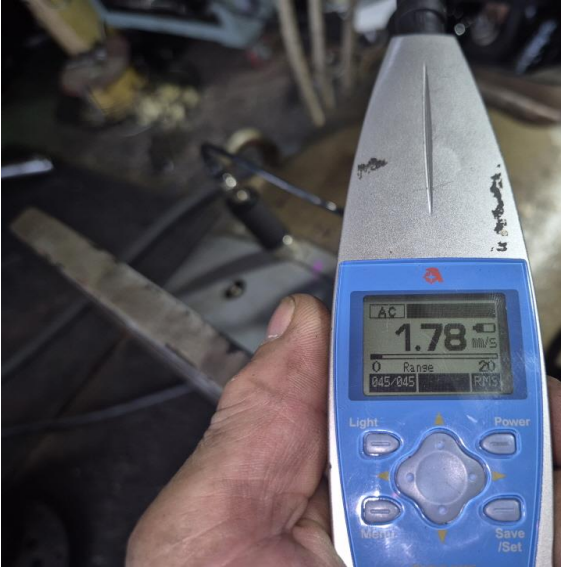
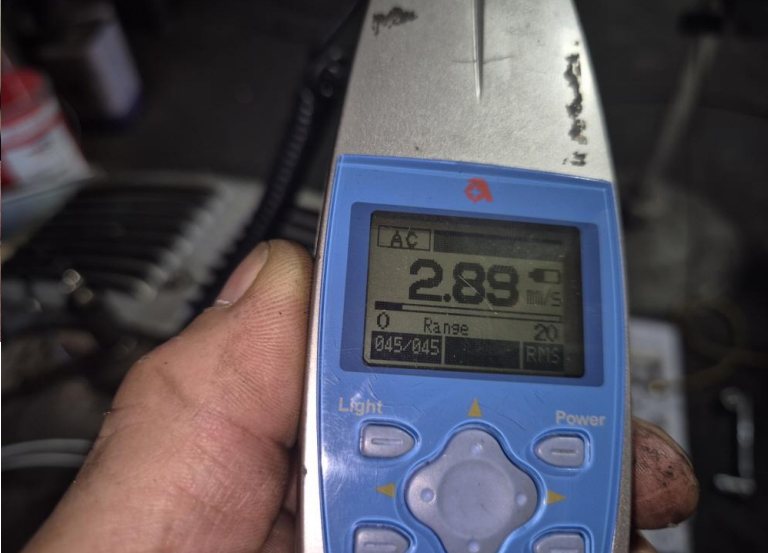
<p>부하측</p>

<p>반부하측</p>
출고검사	진동검사
작업공정	AC MOTOR 288KW 2P REWINDING
START

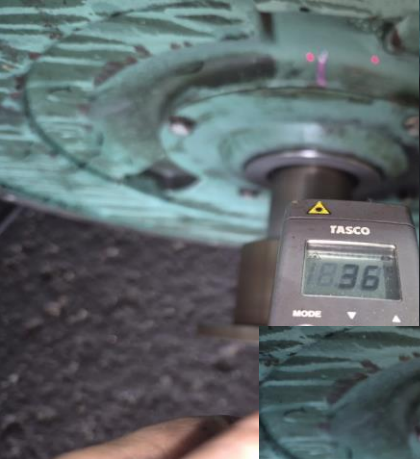
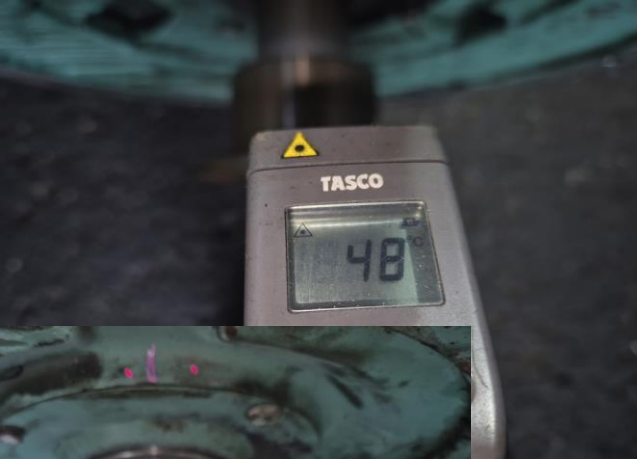
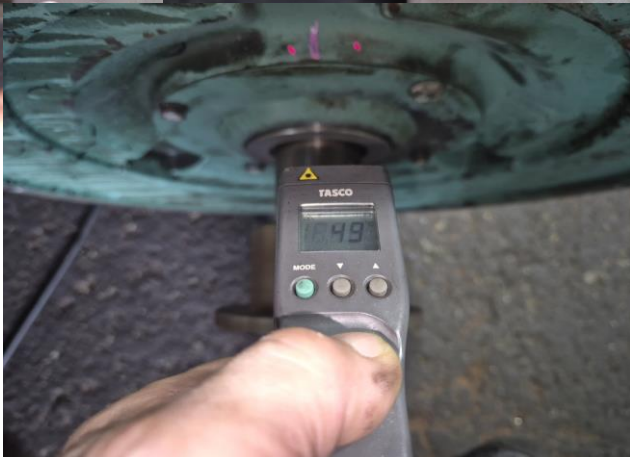
<p>30분 후</p> <p>60분 후</p>
출고검사	BEARING 온도상승 검사

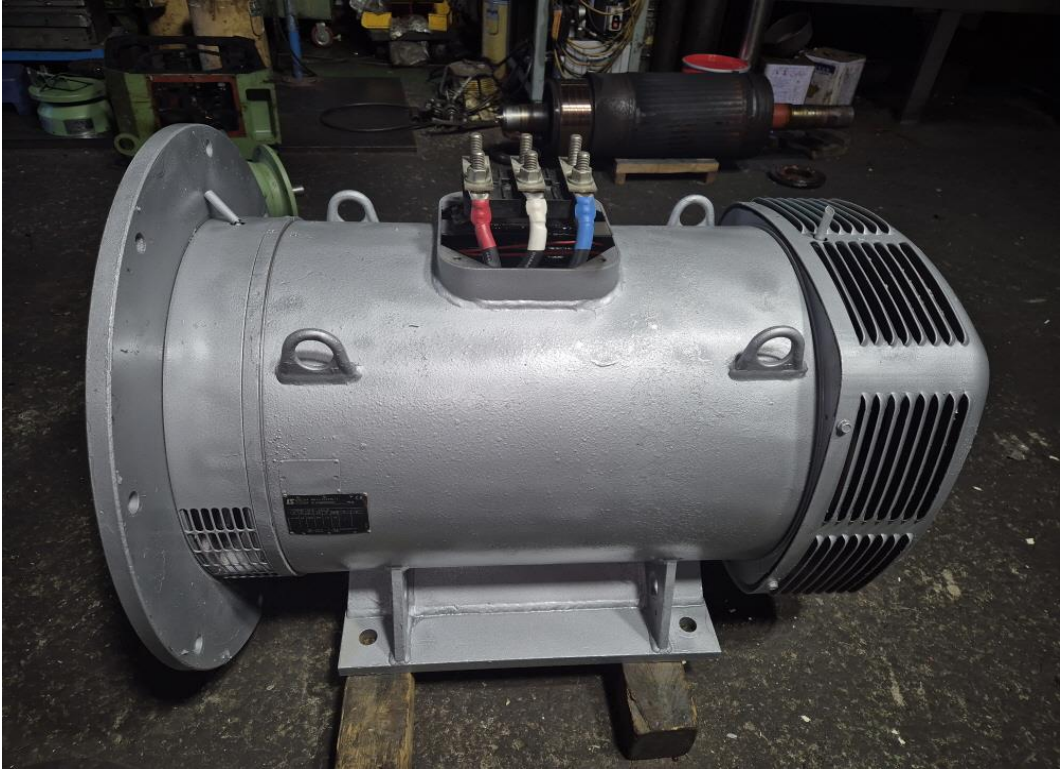
출고검사 후	COLOR PAINTING
작업공정	AC MOTOR 288KW 2P REWINDING
Empty space for additional details or notes
