작업공정사진철

공사명: DC MOTOR OVERHAUL

규격: DC MOTOR 380V 45KW 및 FAN MOTOR

REPAIR 내역: 분해 조립 및 불순물 CLEANSING DRYING
INSULATING VARNISH DIPPING DRYING
COMMUTATOR 동심도 가공 및 UNDERCUTTING
반 부하측 HOUSING METALLIZING 연마
BRUSH HOLDER 제작
BEARING 및 BRUSH 교환
BLOWER 및 FAN MOTOR 보수
TACHO GENERATOR 교환
출고검사 시운전 TEST 및 COLOR PAINTING

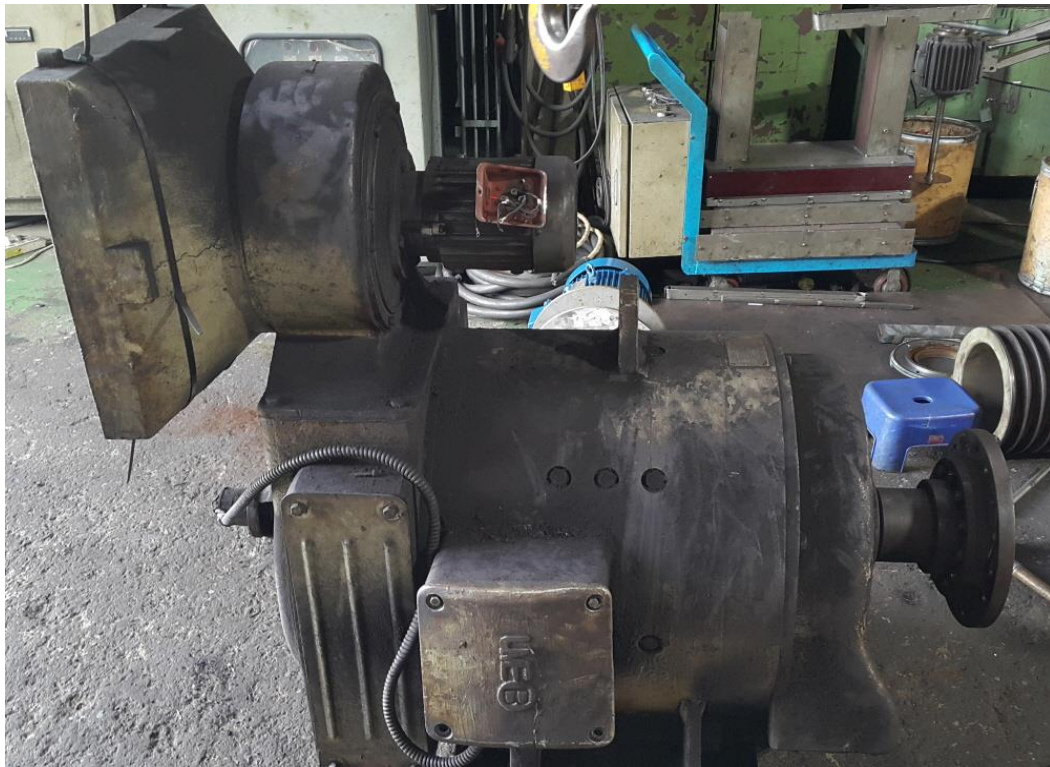
Ass'y

분해 전

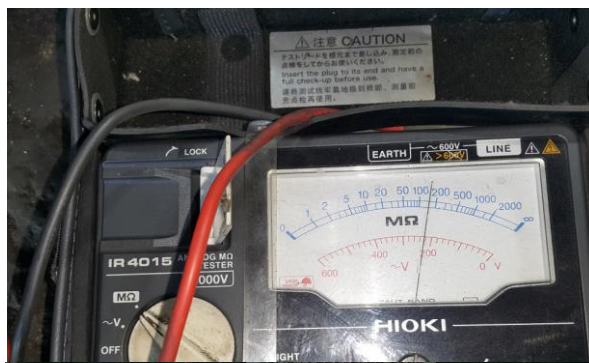
ARMATURE
절연저항

ARMATURE
권선저항
접촉불량

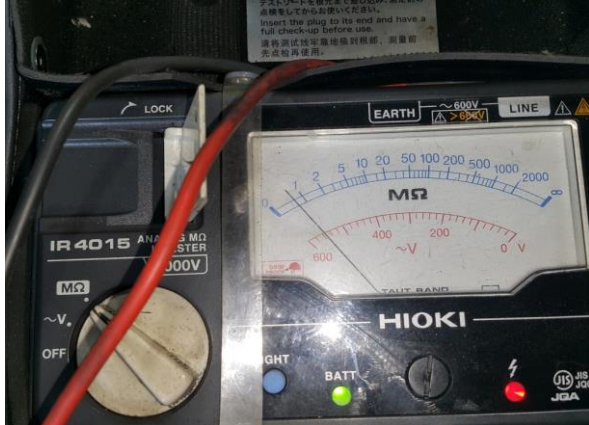
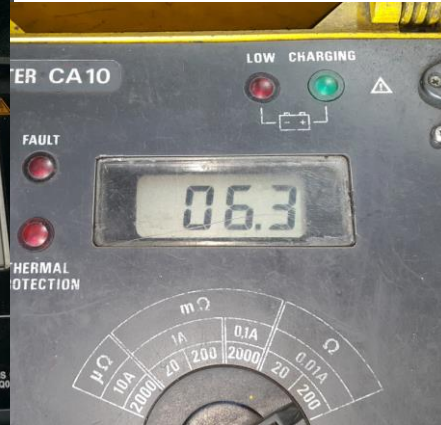
FIELD
절연저항

FIELD
권선저항

권선검사

절연저항 & 권선저항

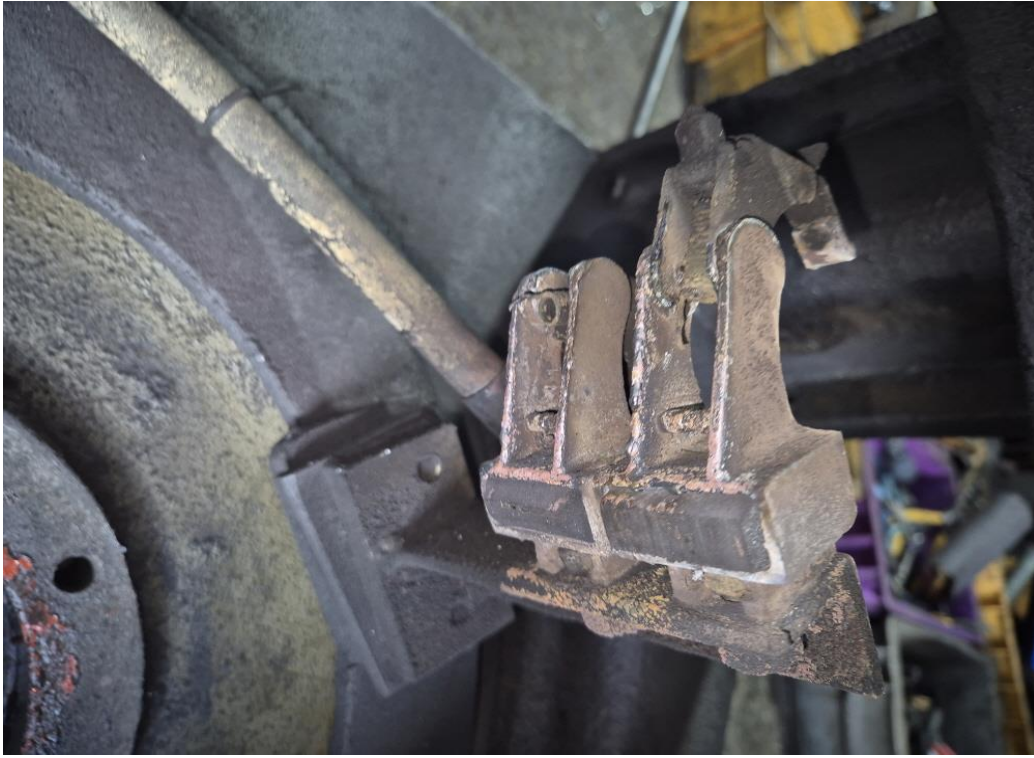
BRUSH

마모 및 고착으로 접촉불량과 HOLDER 소손

8SET 교환

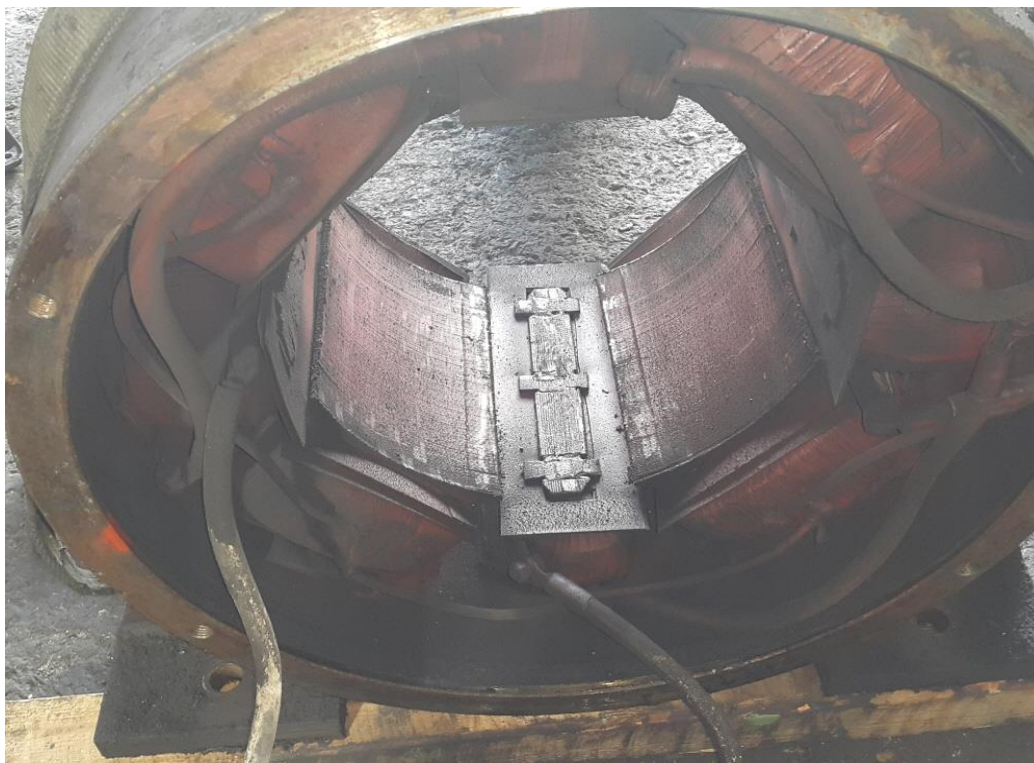
계자 권체

분해 후 BRUSH가루등 불순물 권선에 고착

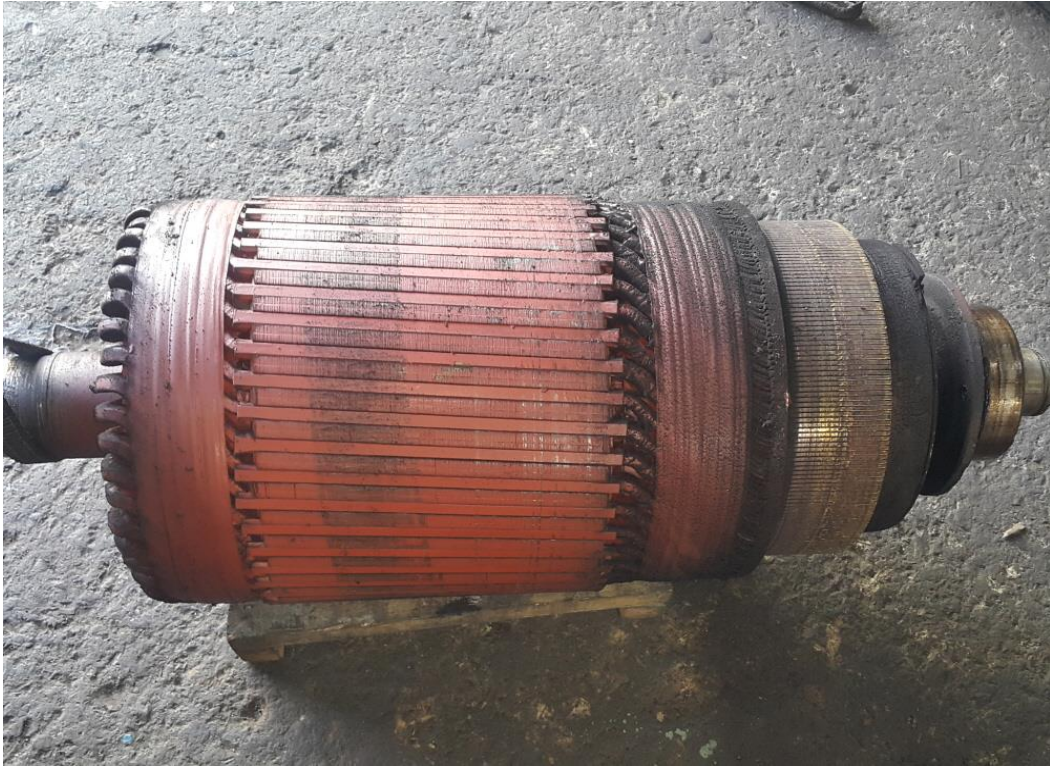
ARMATURE 권체

분해 후 BRUSH가루등 불순물 권선에 고착

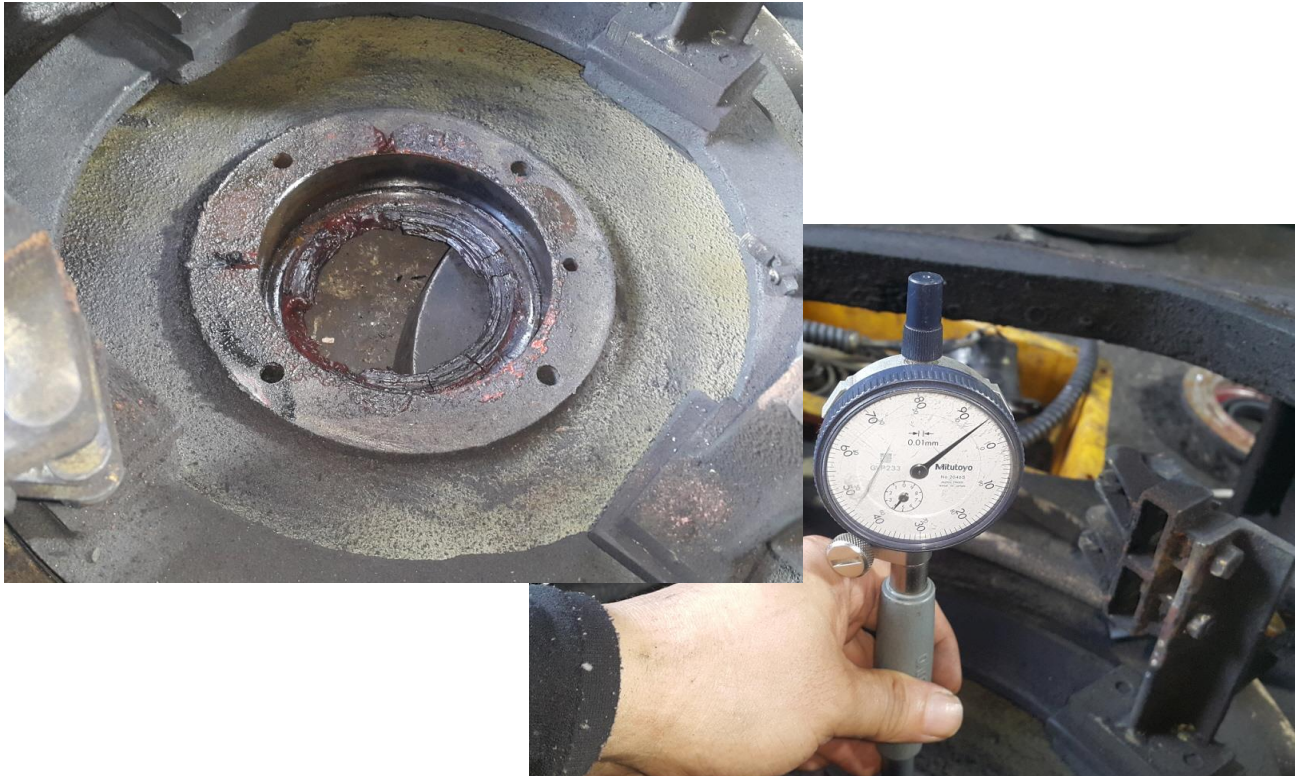
BRACKET	반 부하측 HOUSING 검사 6/100으로 불량
작업공정	DC MOTOR 45KW OVERHAUL

반 부하측 HOUSING METALLIZING 연마 후검사 0/100

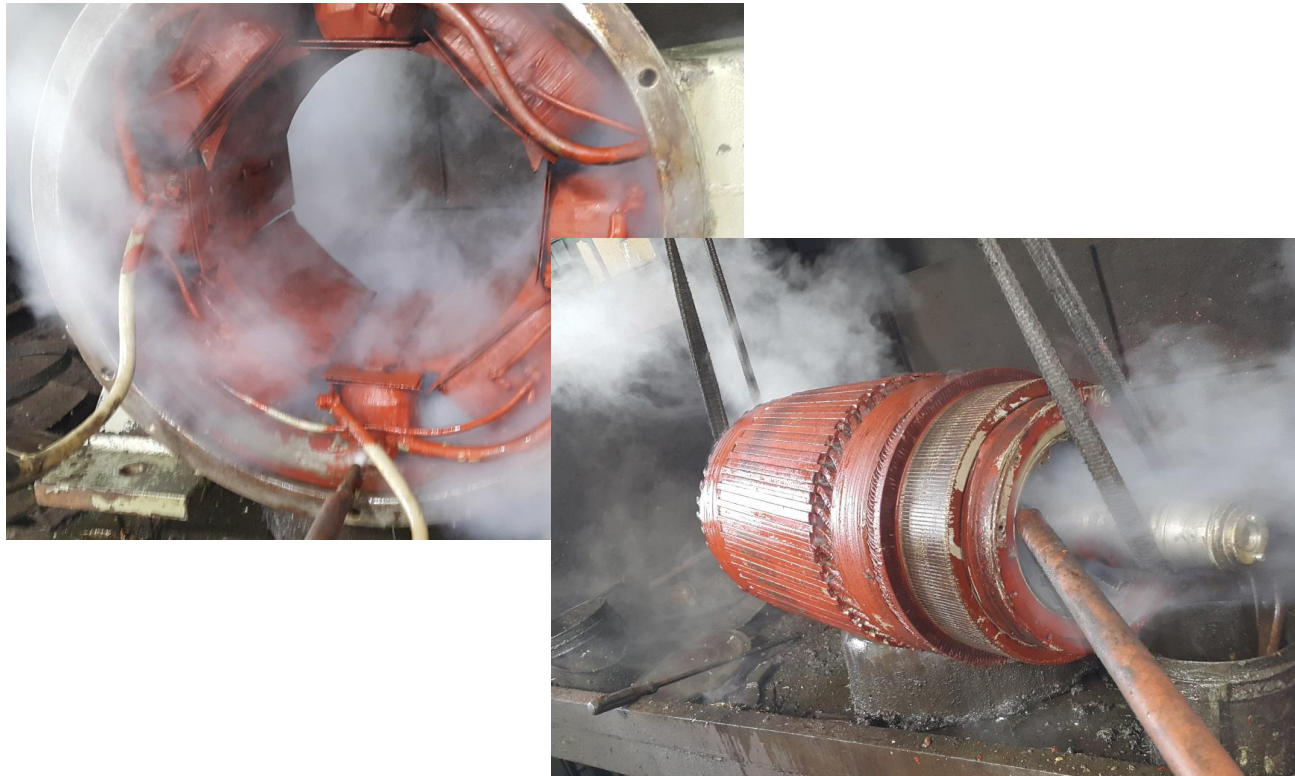
계자권체	스팀세척 실시

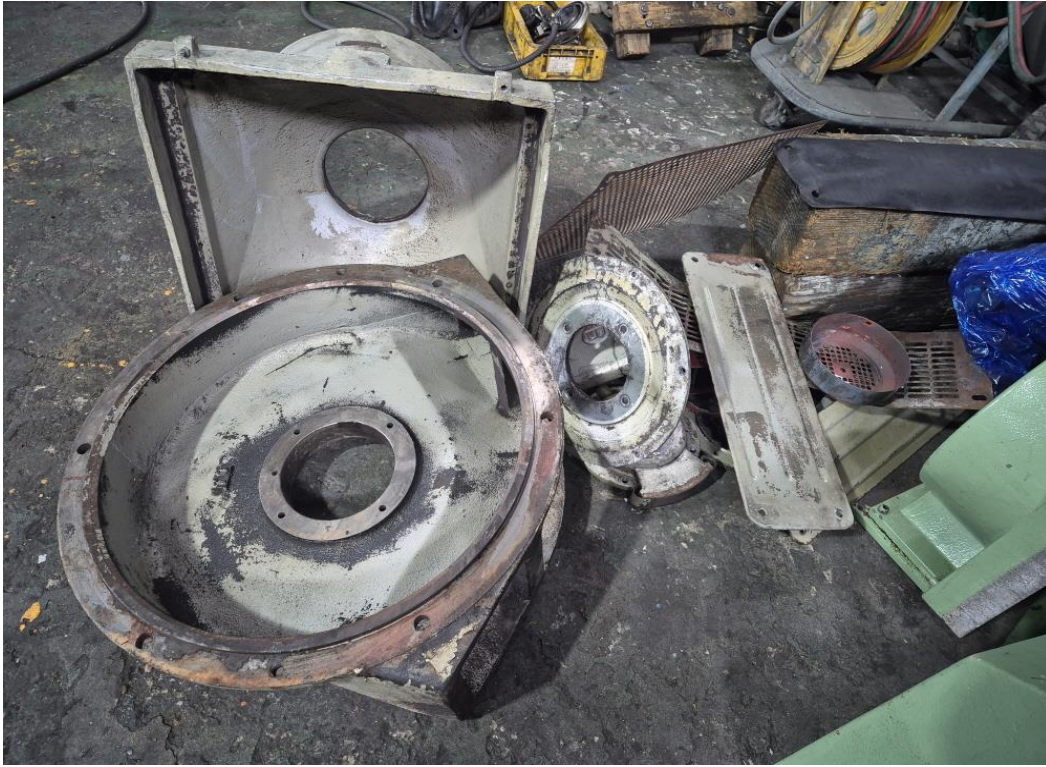
조립부품

세척 실시

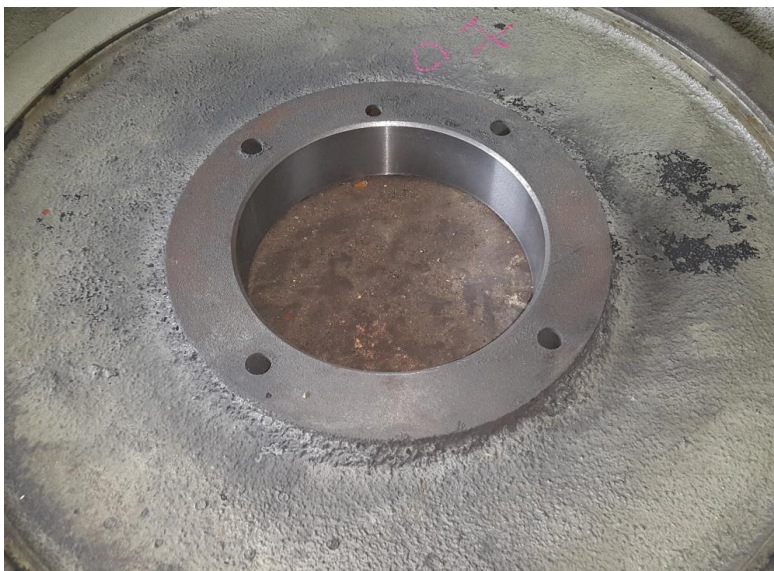
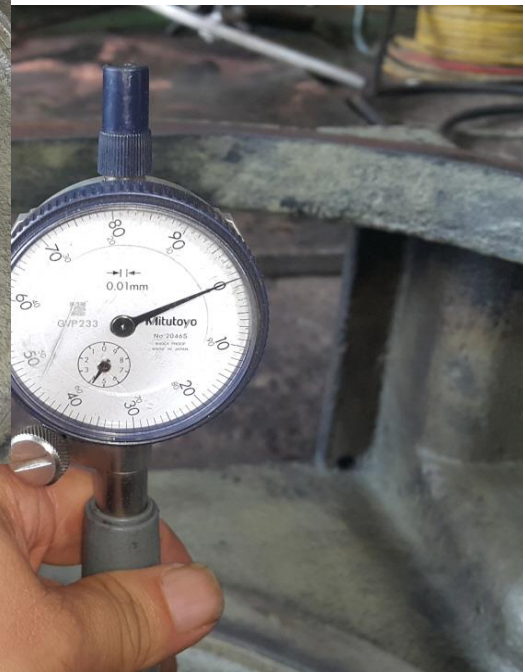
BRACKET

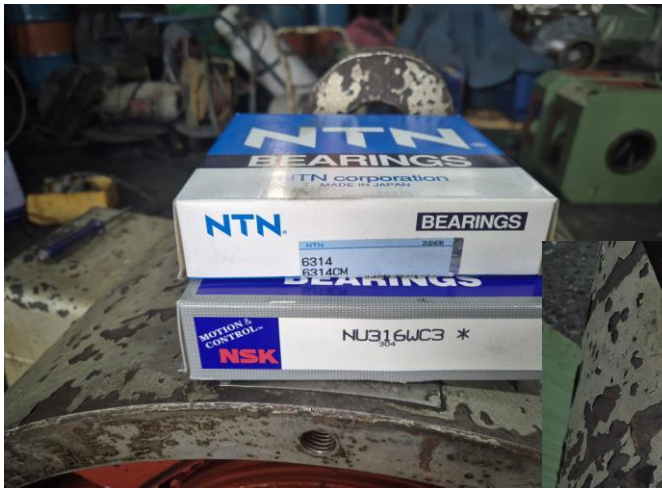
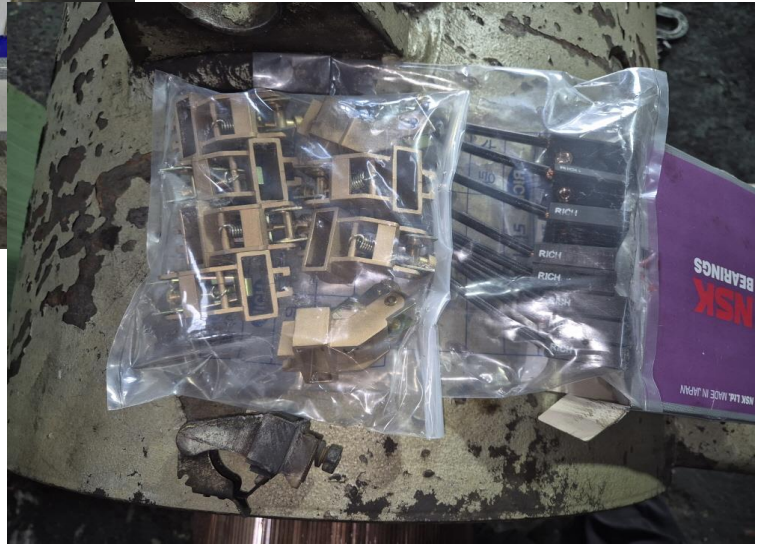
소모 부품

교환될 부품 구매 및 제작

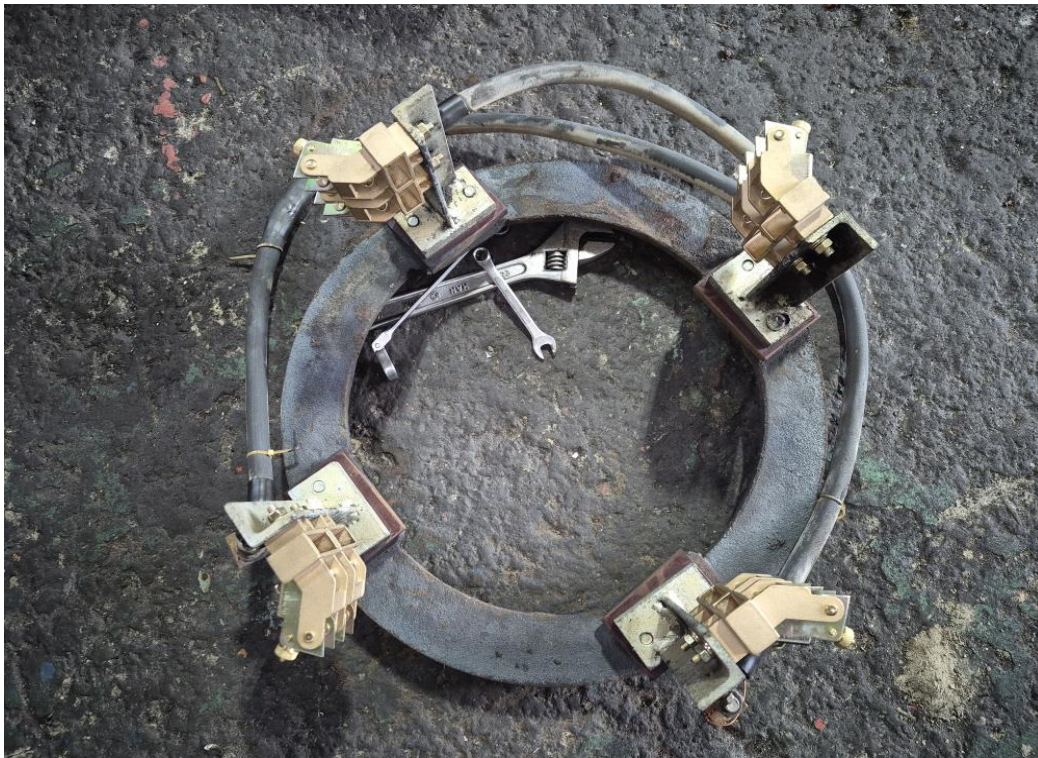
HOLDER

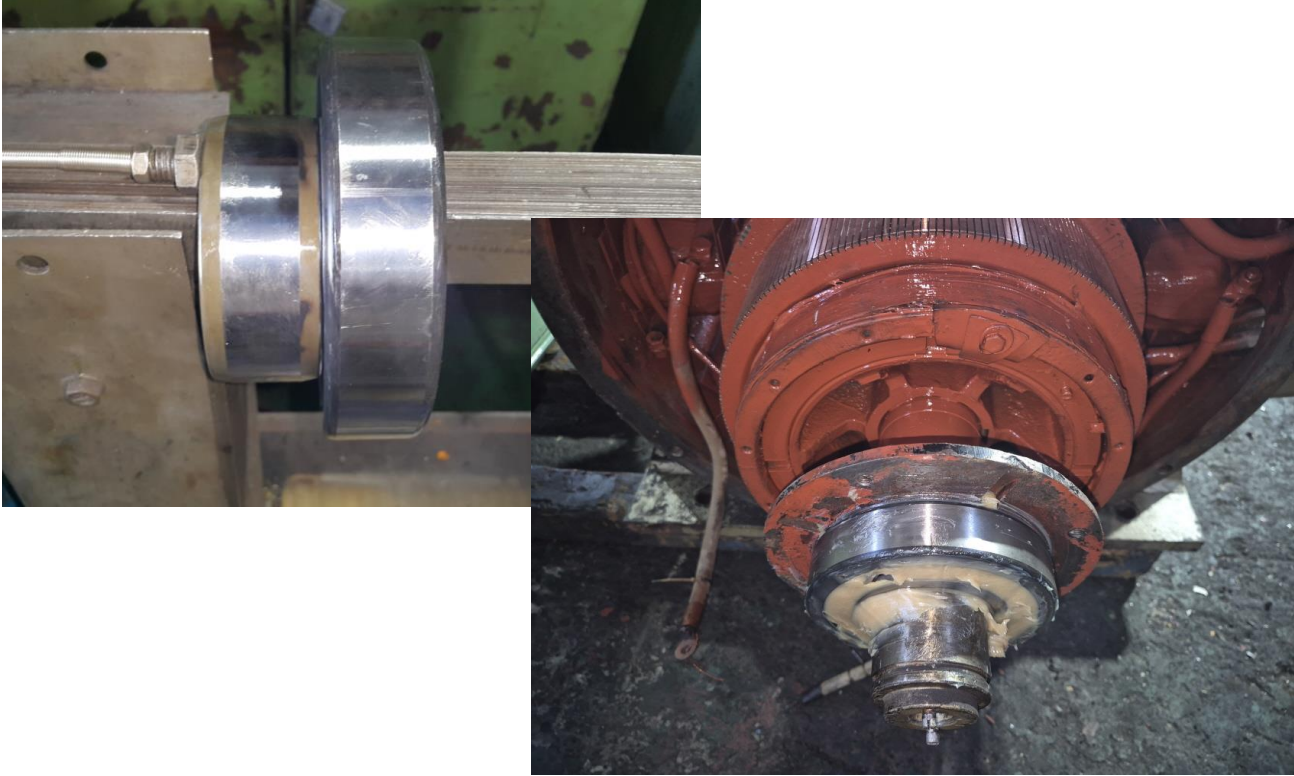
BRARING	BEARING 예열교환 및 GREASE CHARGING 조립 실시
작업공정	DC MOTOR 45KW OVERHAUL

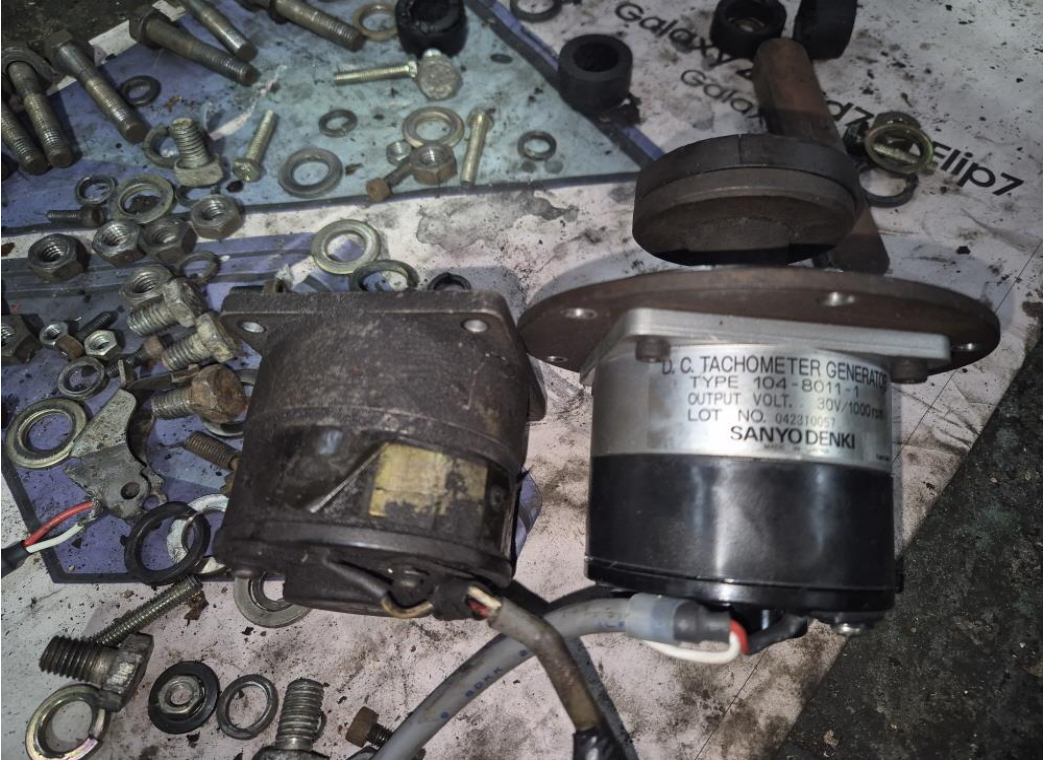
TACHO	GENERATOR 교환

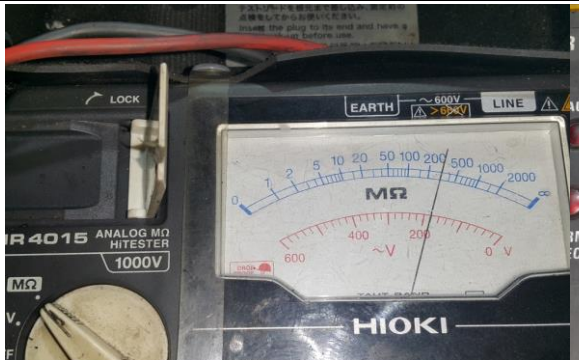
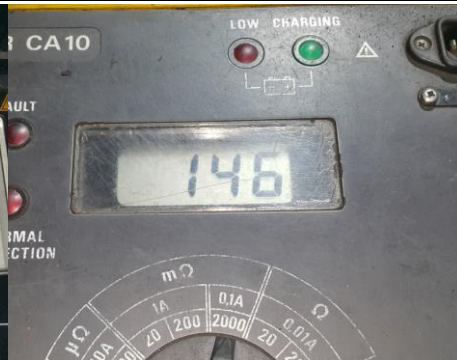
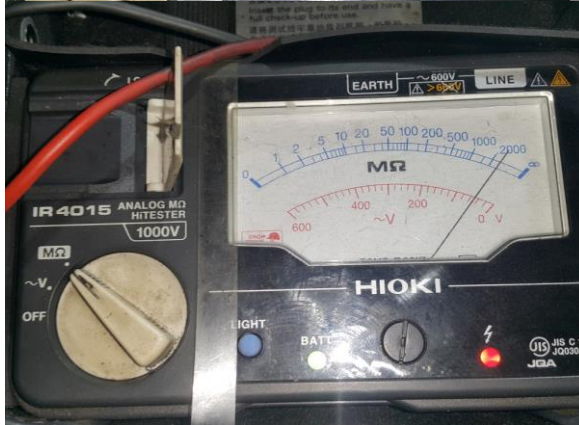
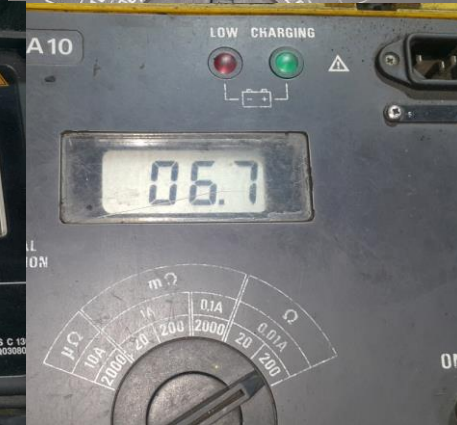
ARMATURE
절연저항

ARMATURE
권선저항

FIELD
절연저항

FIELD
권선저항

출고검사

절연저항 & 권선저항

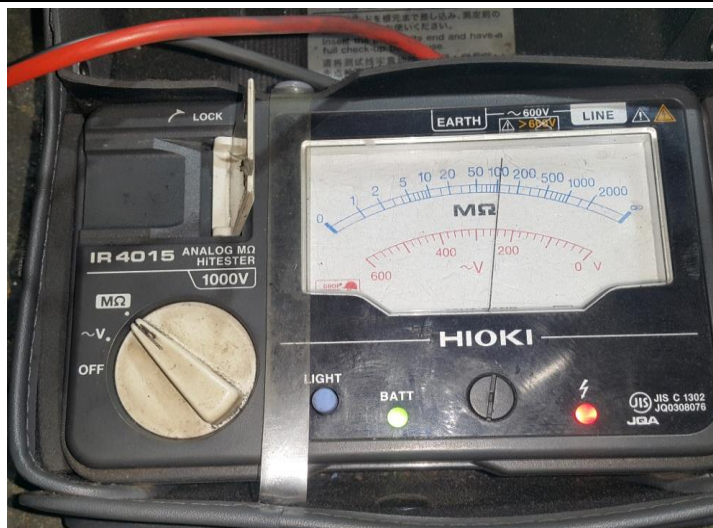
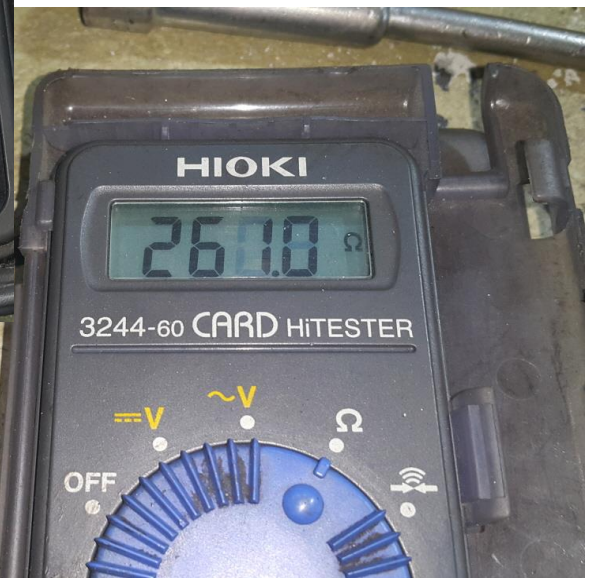
출고검사

TACHO GENERATOR 절연저항 & 권선저항

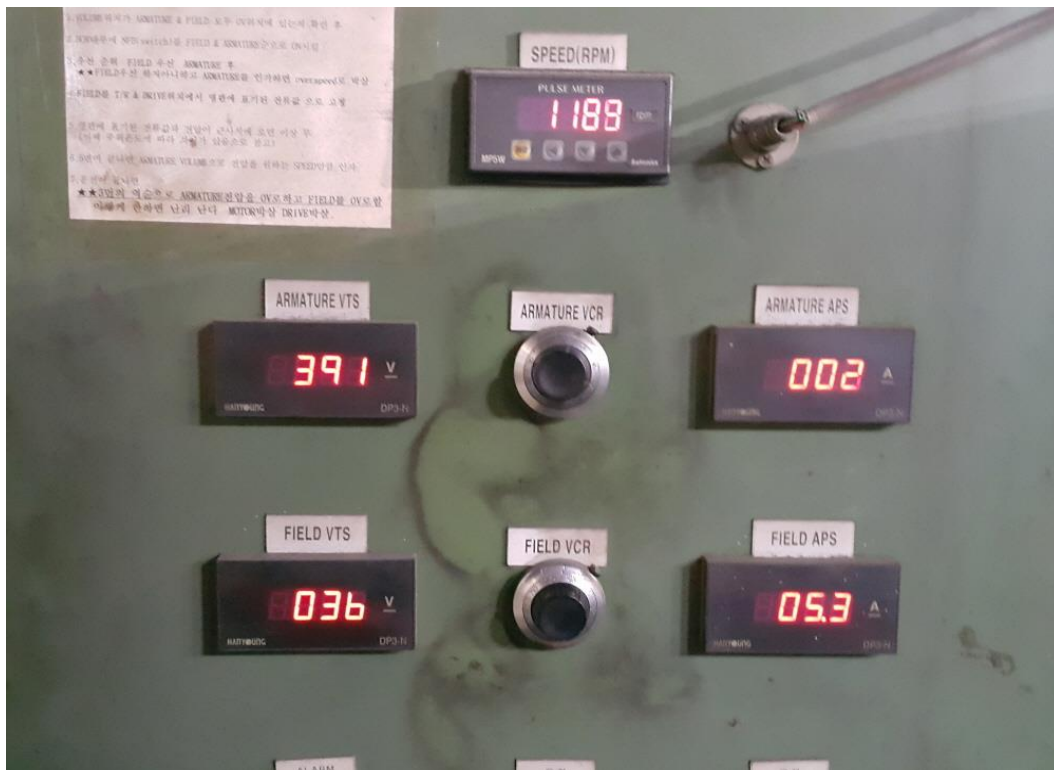
출고검사

시운전 TEST 실시 운전 CURRENT

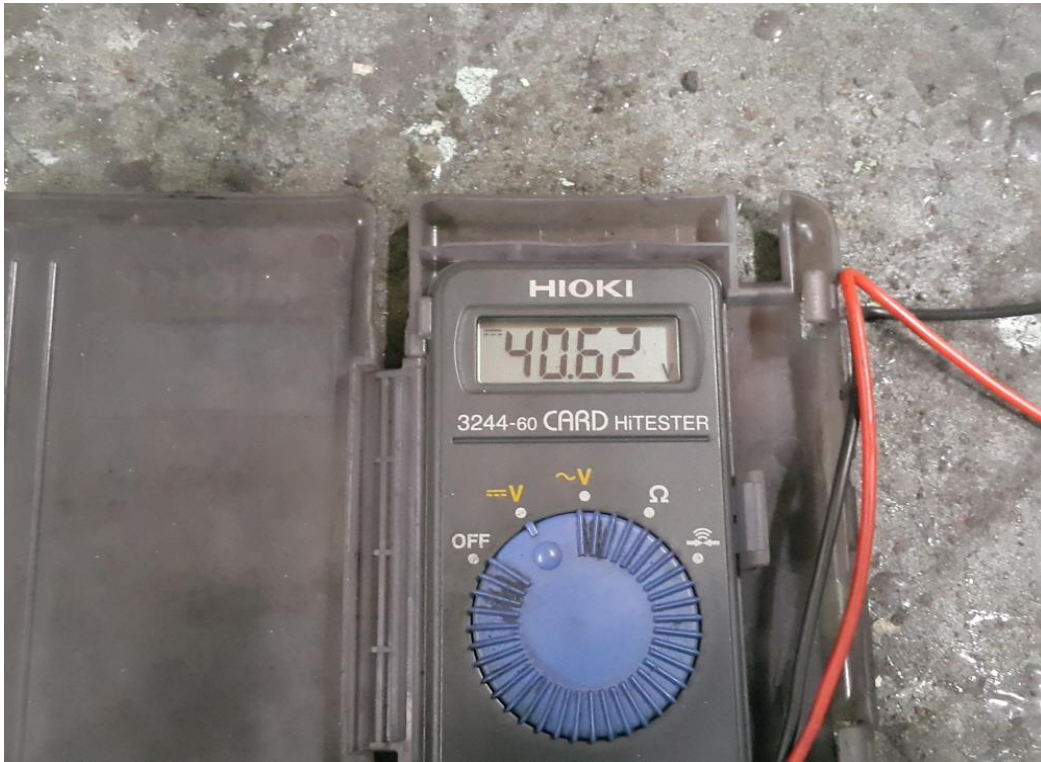
출고검사

1189RPM일때 TACHO 출력전압

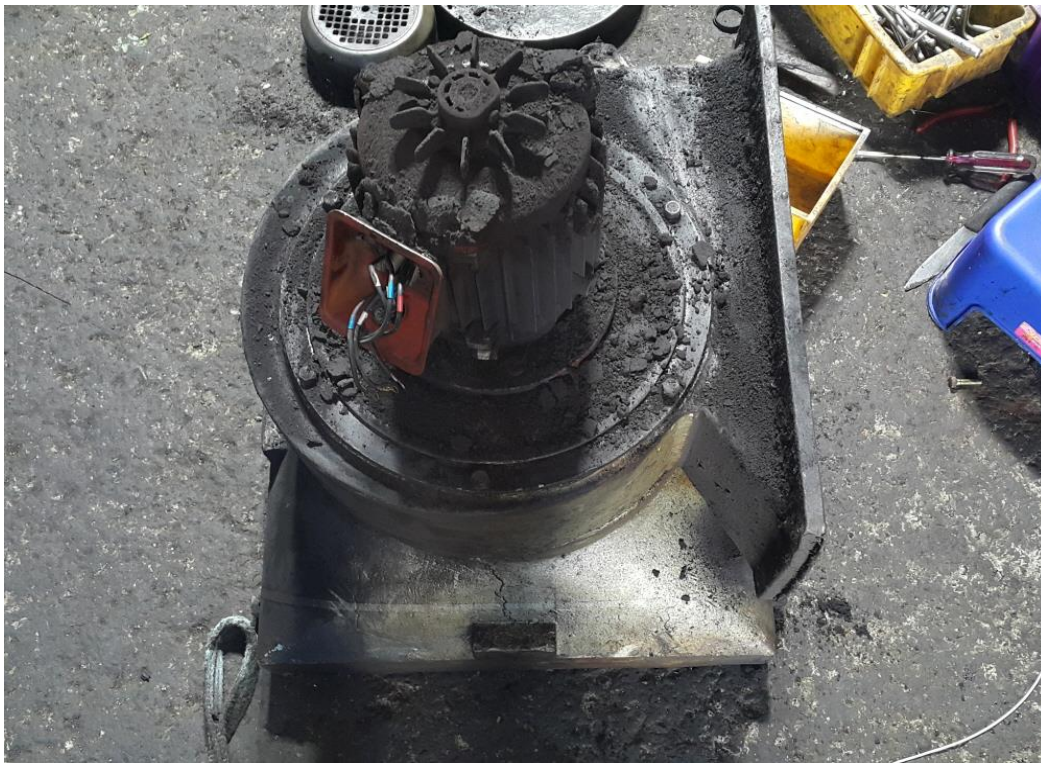
BLOWER

분해 실시

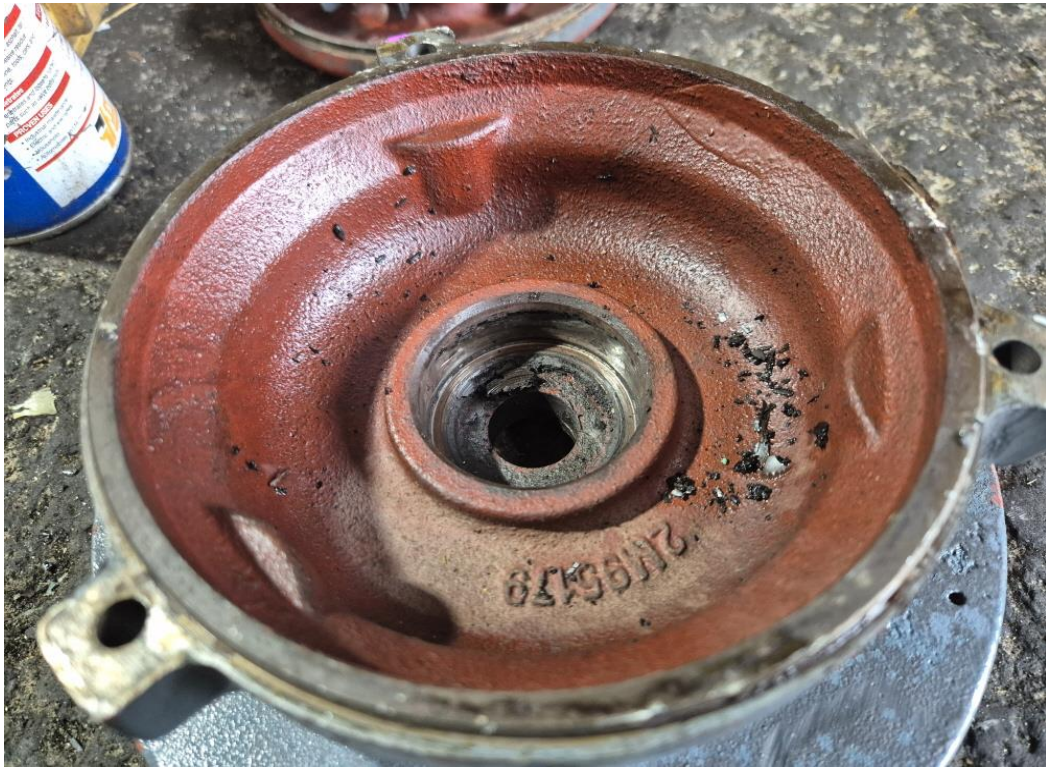
BLOWER

부하측 HOUSING 불량

부하측 HOUSING 보수 후

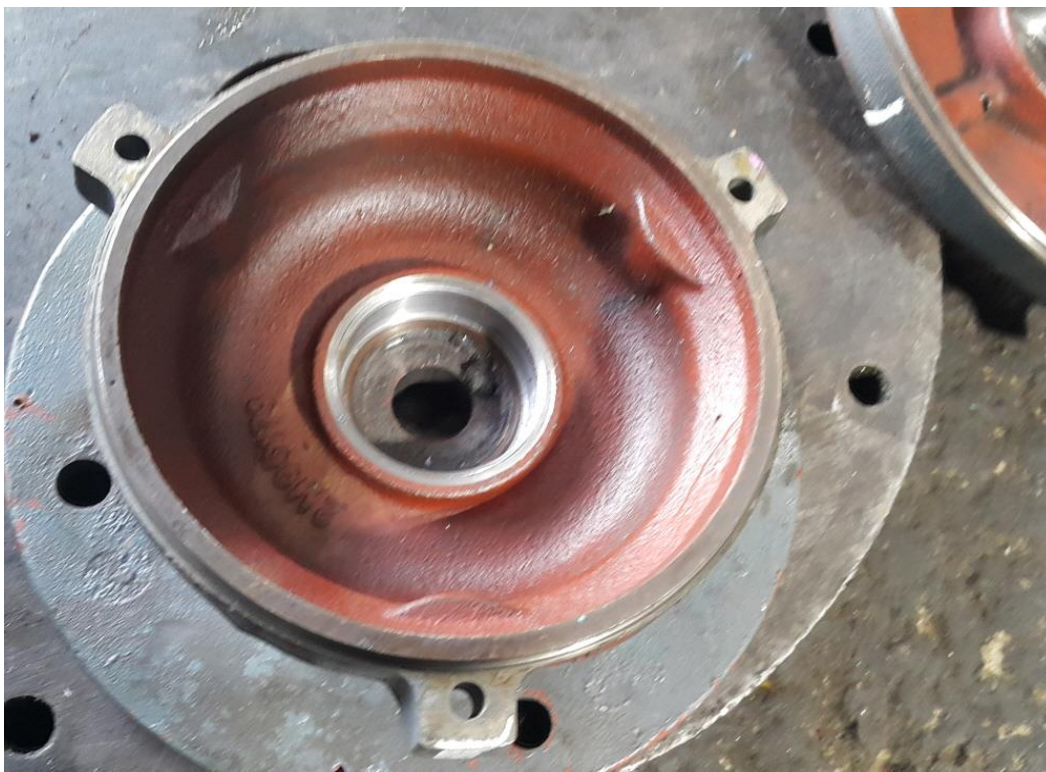
BLOWER

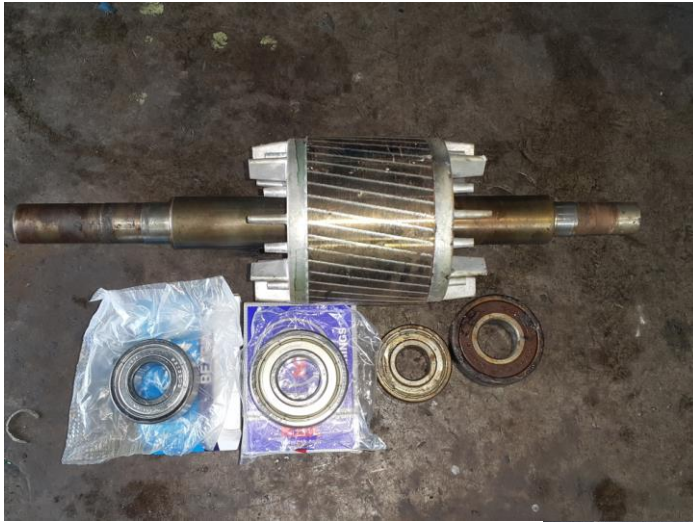
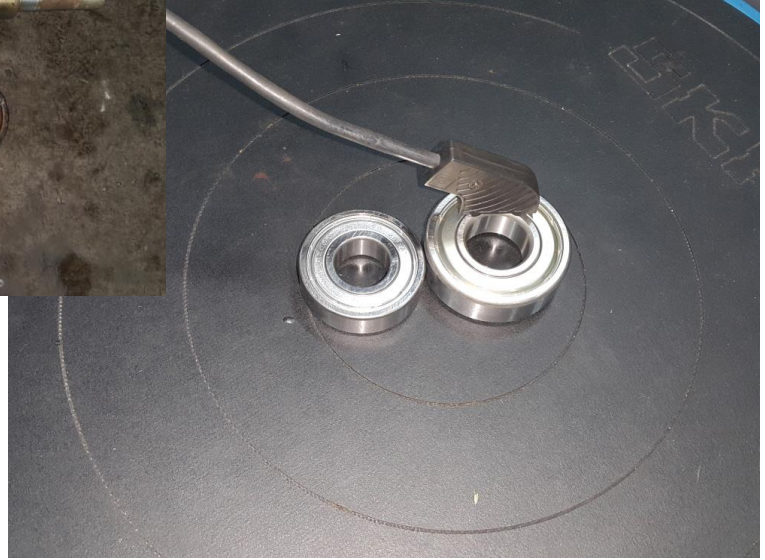
BLOWER

BEARING교환 실시

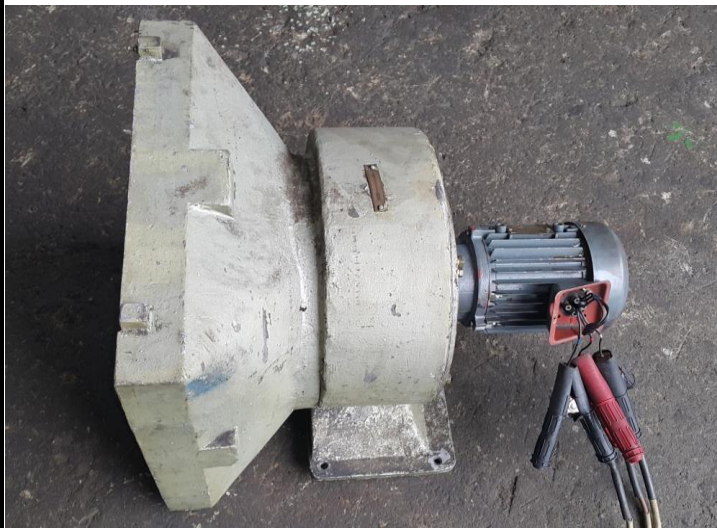
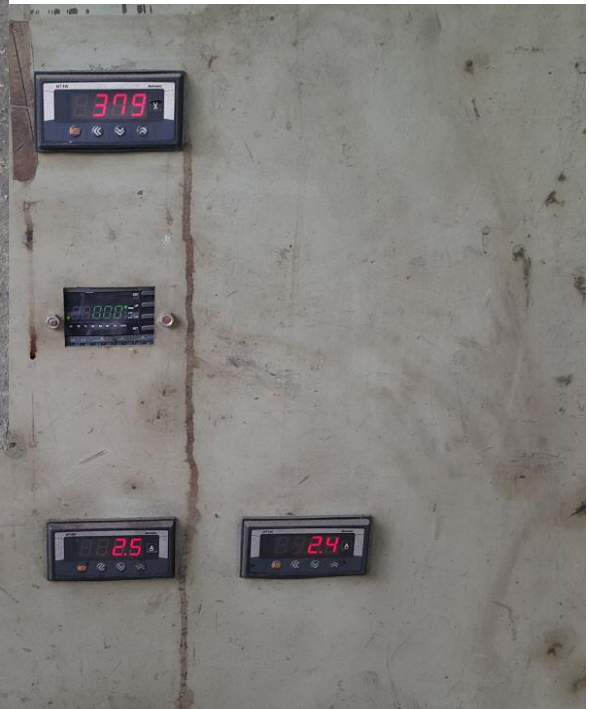
BLOWER

시운전 TEST 실시 운전 CURRENT

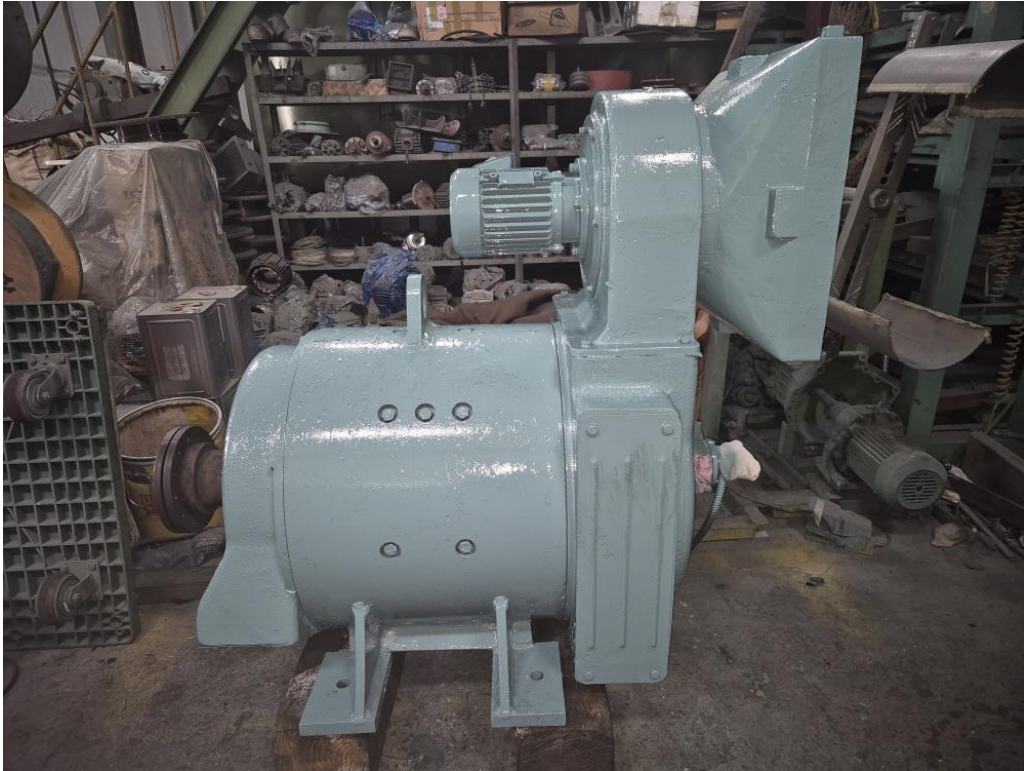
출고검사 후

COLOR PAINTING & 조립부품
