# 작업공정사진철

공사명: TURNING MACHINE DC MOTOR OVERHAUL

규격: DC 125HP 및 FAN MOTOR 1.5KW 4P

REPAIR 내역: 분해 조립 및 불순물 CLEANSING DRYING  
INSULATING VARNISH DIPPING DRYING  
반 부하측 HOUSING METALLIZING 연마  
BEARING부 & COUPLING부SHAFT METALLIZING 연마  
COMMUTATOR 동심도 가공 및 UNDERCUTTING  
BEARING 교환  
BLOWER HOUSING 2면 보수  
BLOWER AIR FILTER BOX 설치  
출고검사 시운전 TEST 및 COLOR PAINTING

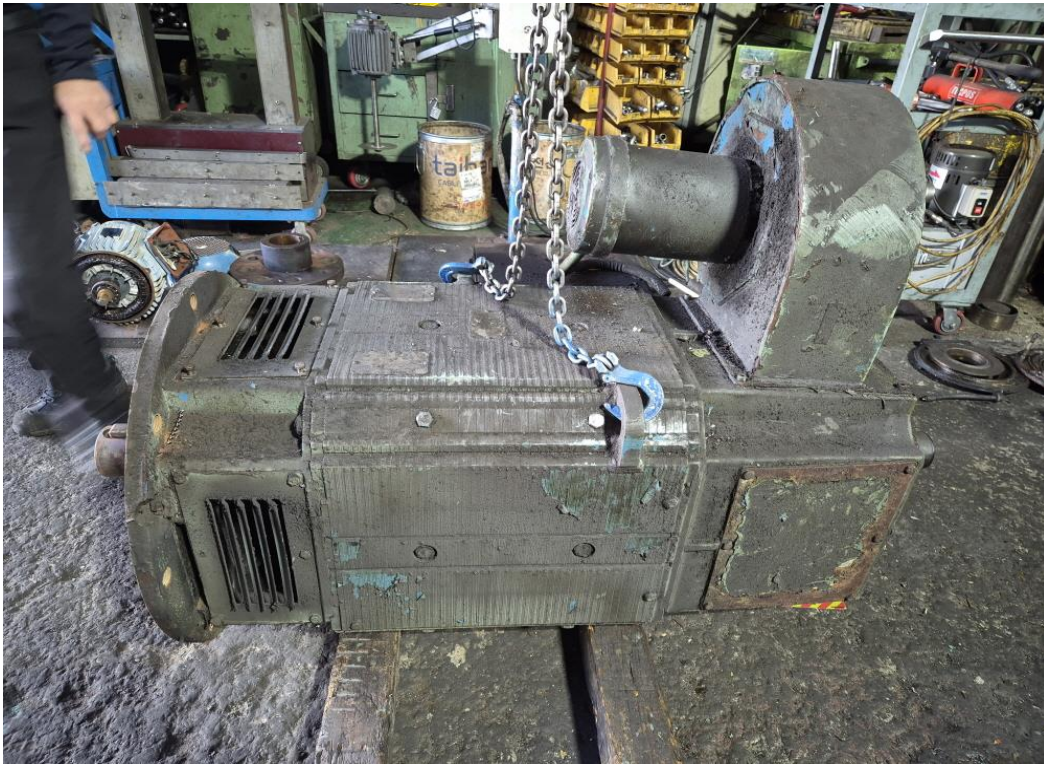
Ass'y

분해 전

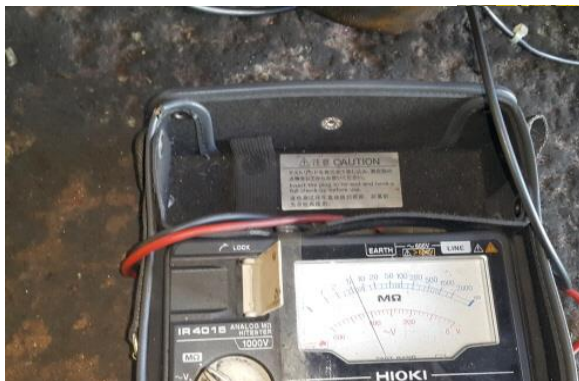
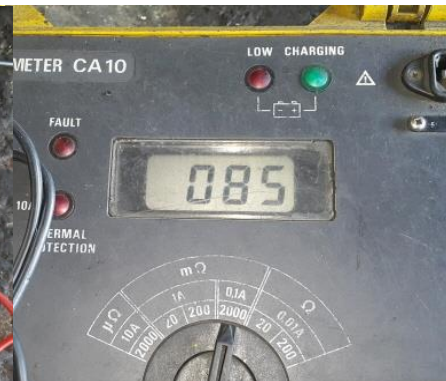
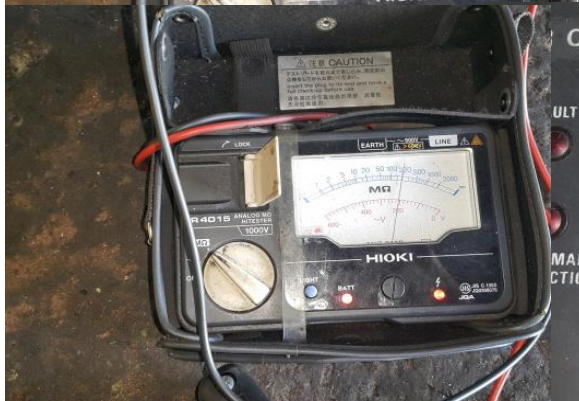
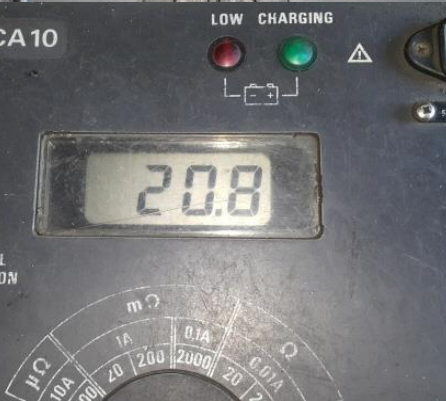
ARMATURE  
절연저항

ARMATURE  
권선저항

FIELD  
절연저항

FIELD  
권선저항

절연저항 & 권선저항

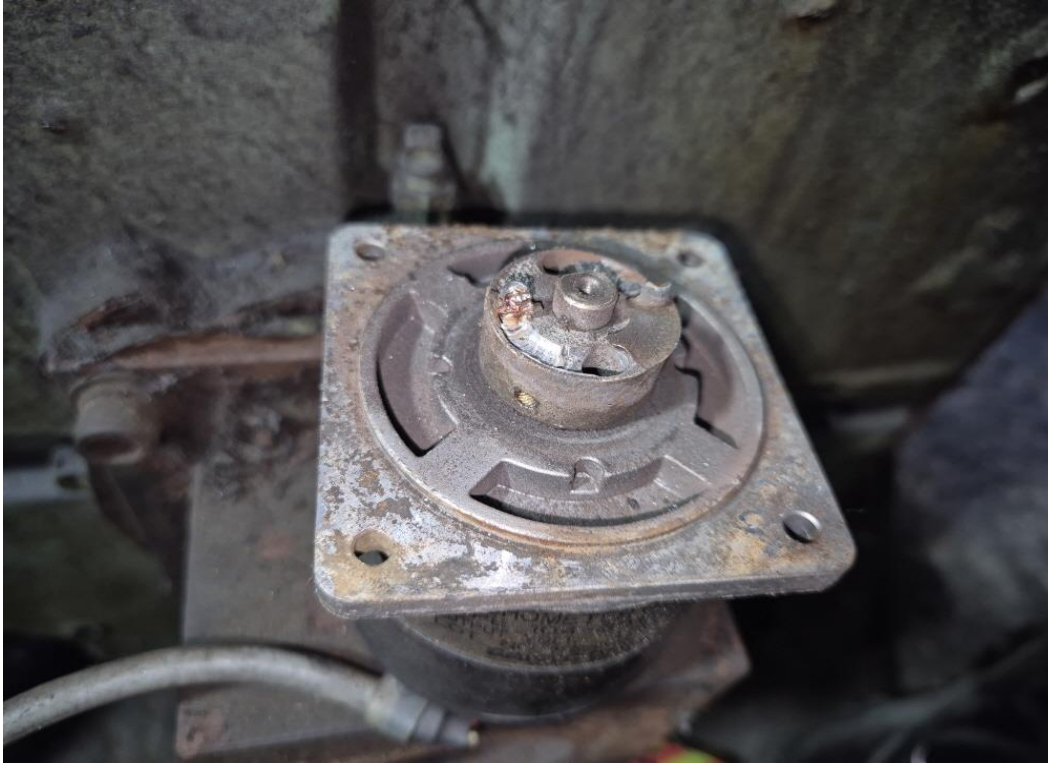
TACHO

COUPLING 파손

TACHO	COUPLING 파손으로 교환
-------	------------------

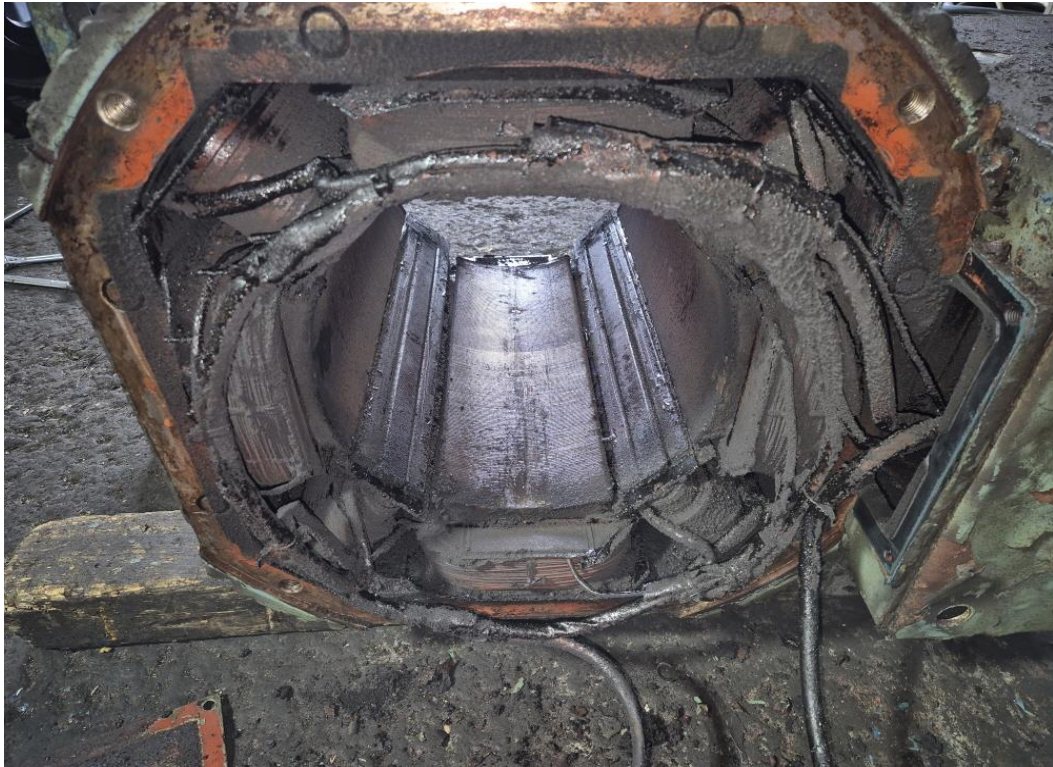
계자권체

불순물이 권선고착

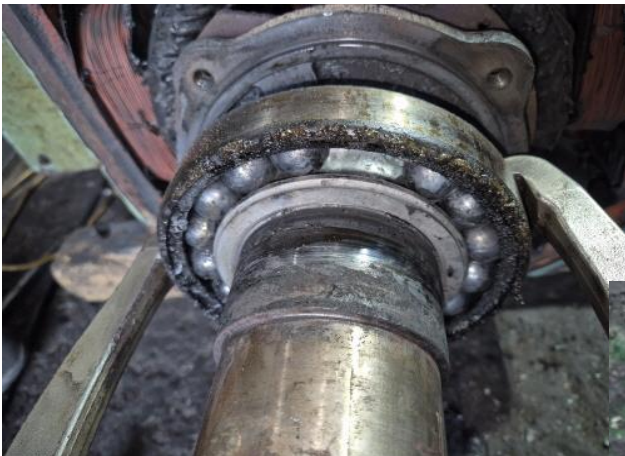
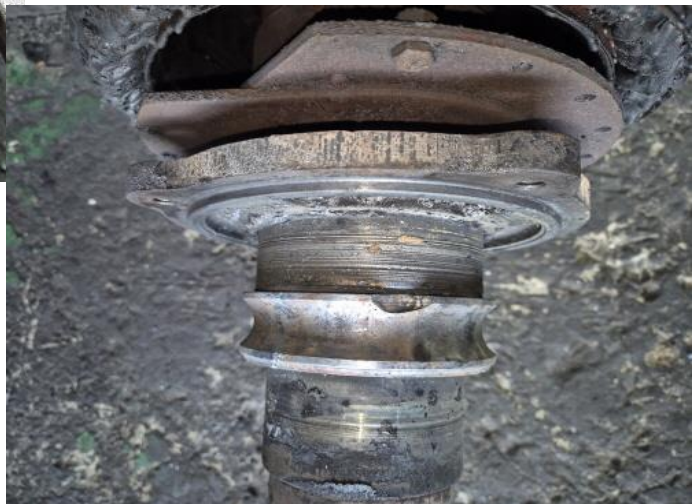
부하측

SHAFT와 BEARING가 융합 고착되어 취외 안됨

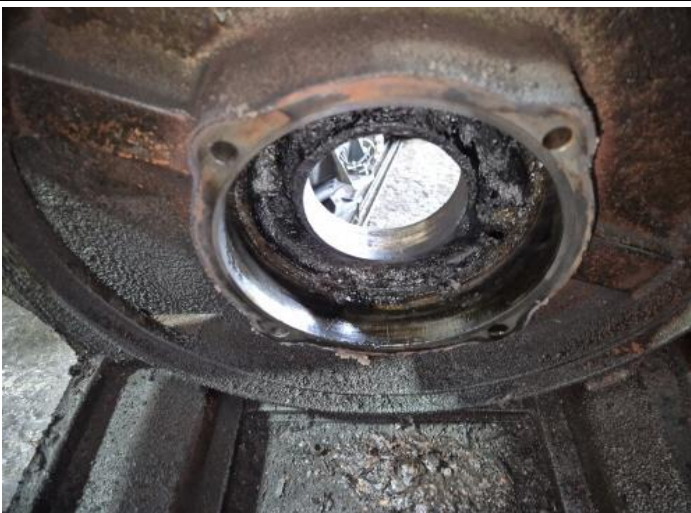
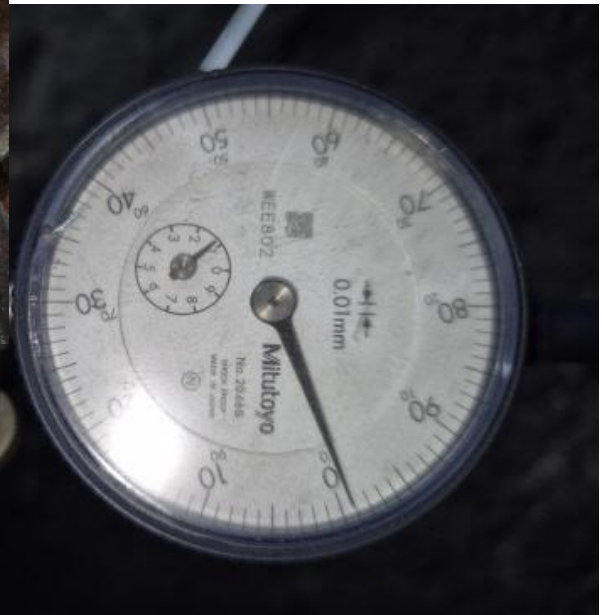
BRACKET

부하측 HOUSING 검사 1/100로 양호

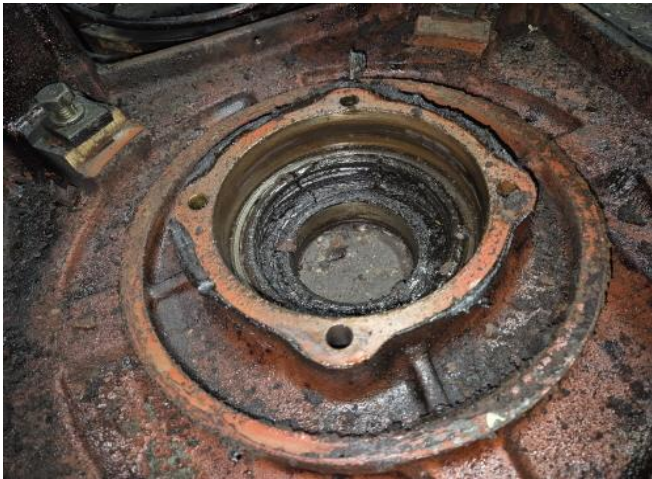
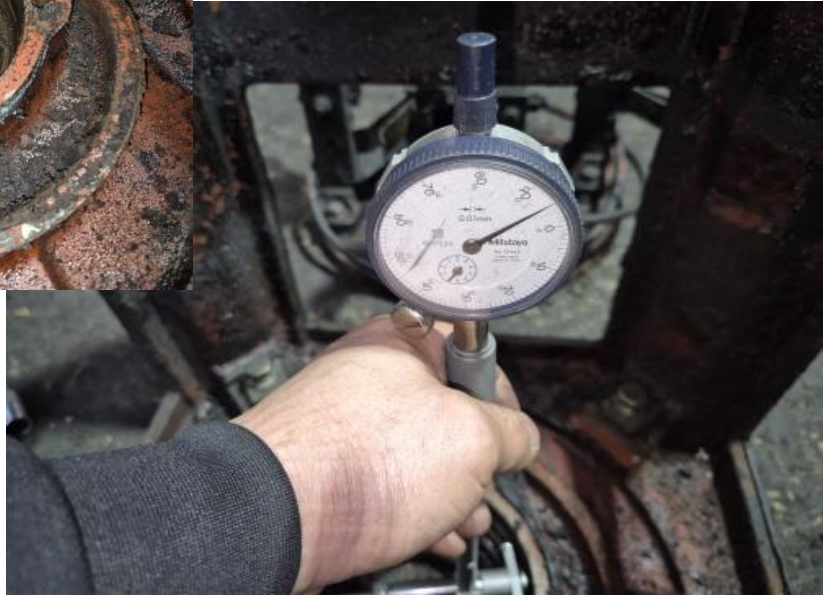
BRACKET

반 부하측 HOUSING 검사 5/100로 불량

반 부하측 HOUSING METALLIZING 연마 후 검사 0/100

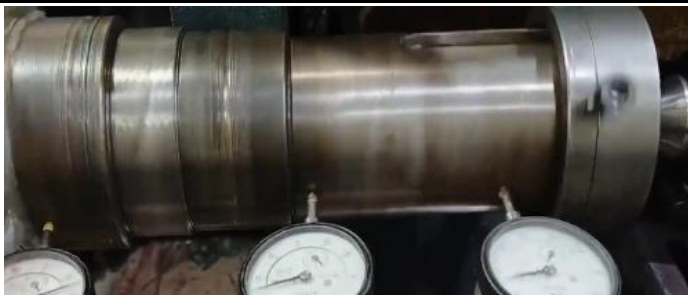
ARMATURE

부하측 SHAFT 60/100으로 휨현상

<p data-bbox="323 1854 568 1895">COUPLING부 0/100</p>
부하측	SHAFT METALLIZING 연마 후 검사 0/100

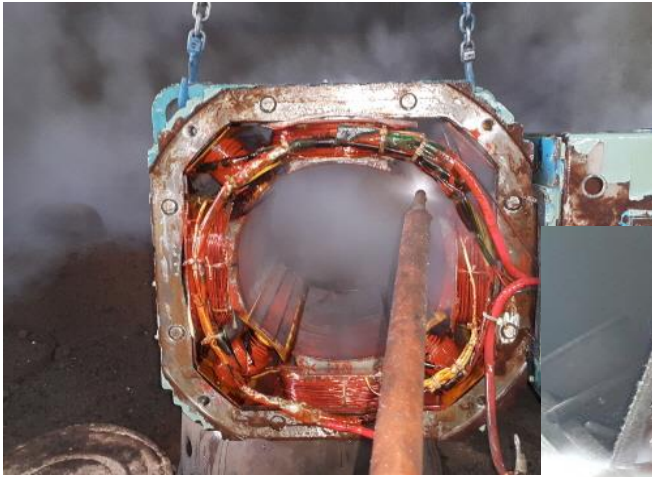
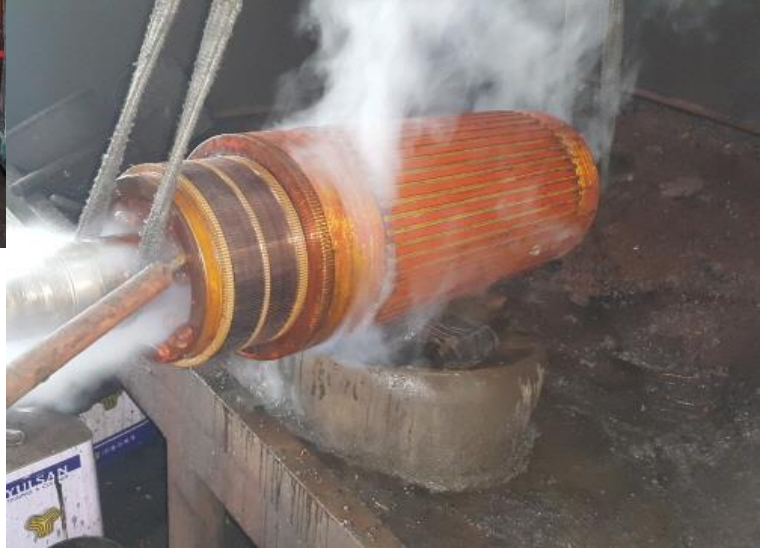
권체

스팀세척 실시

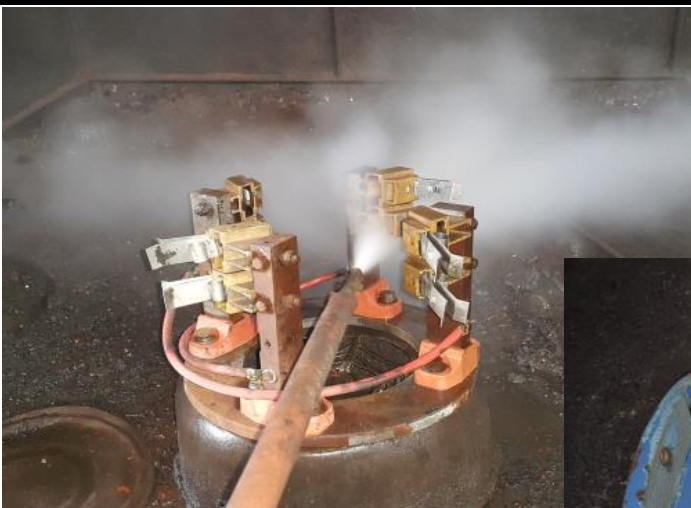
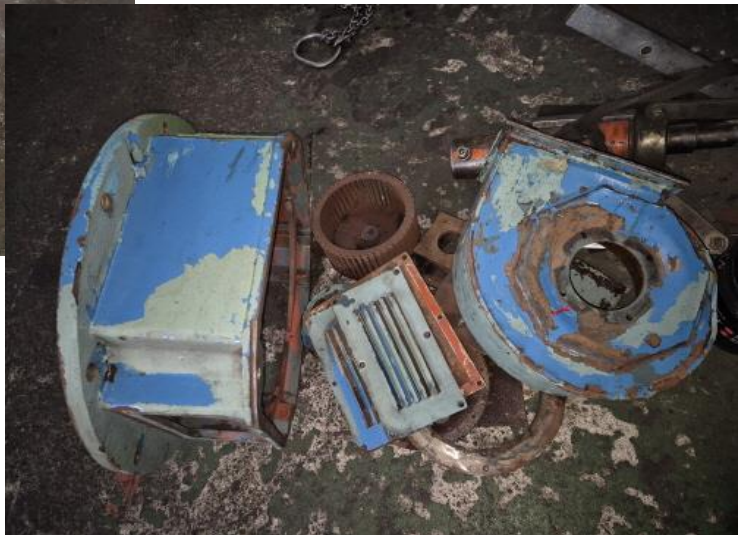
조립부품

스팀세척 실시

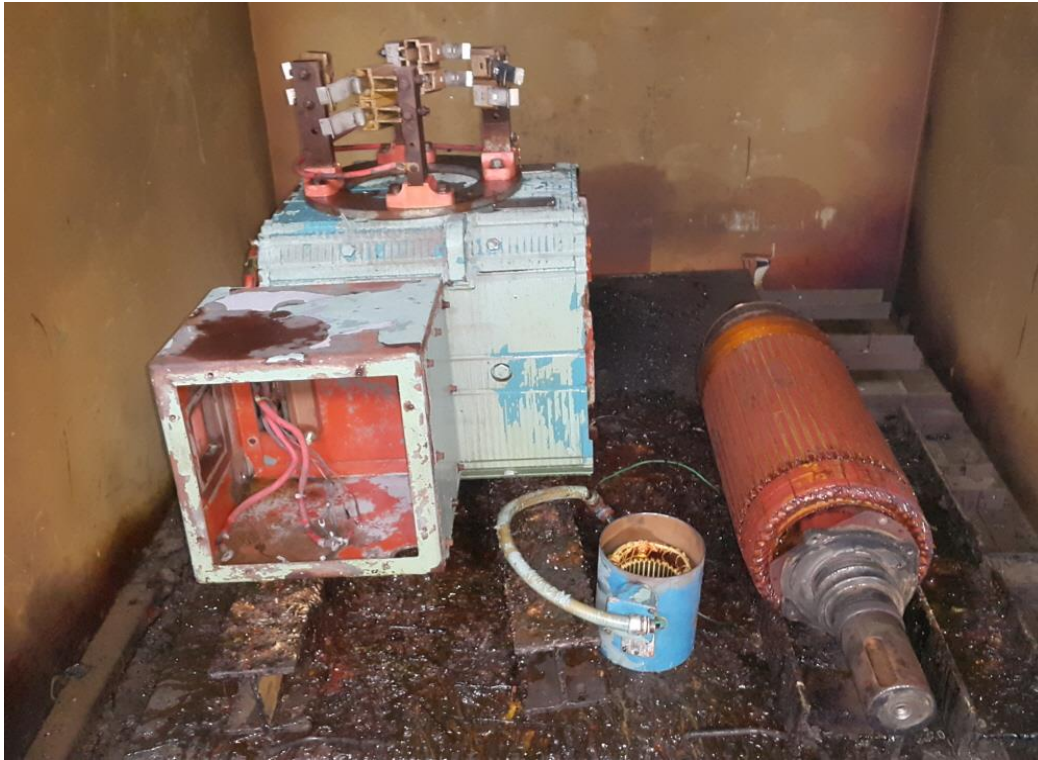
권체

스팀세척 후 건조실시

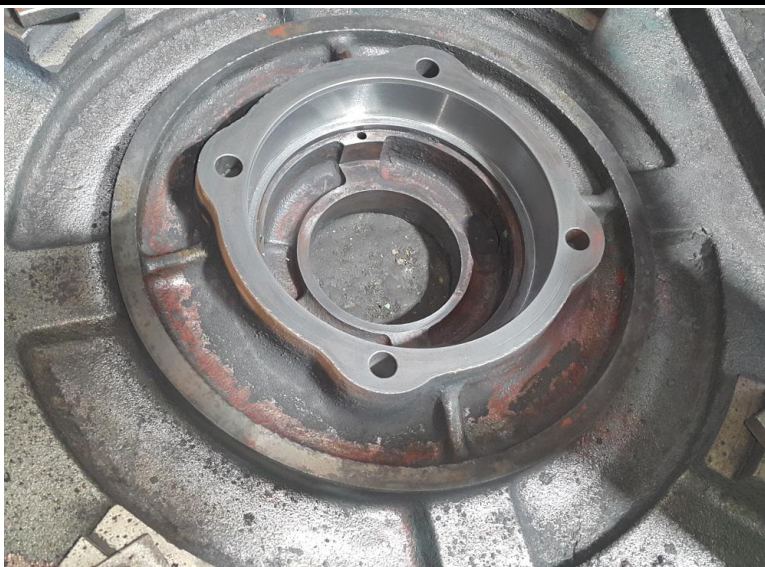
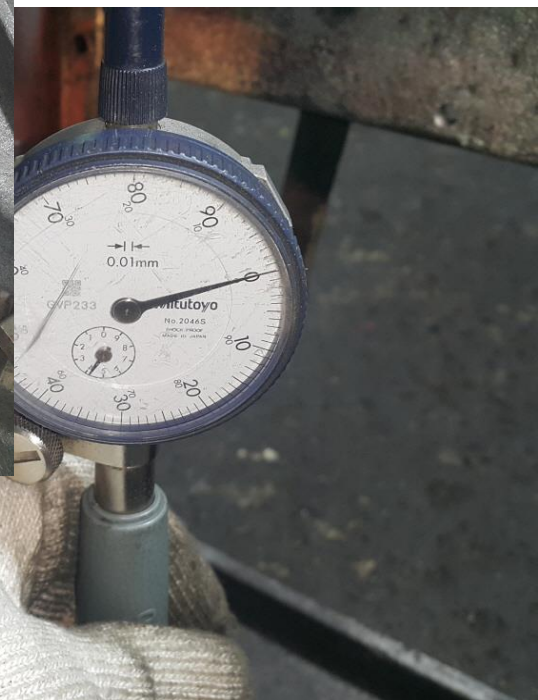
BRACKET

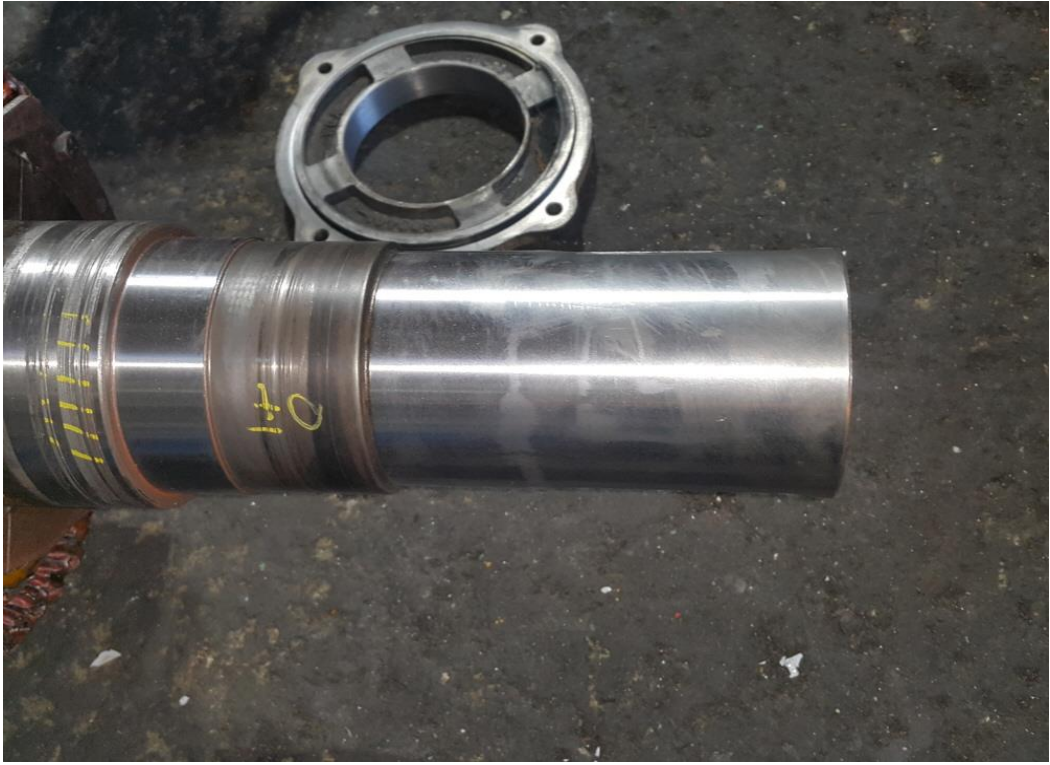
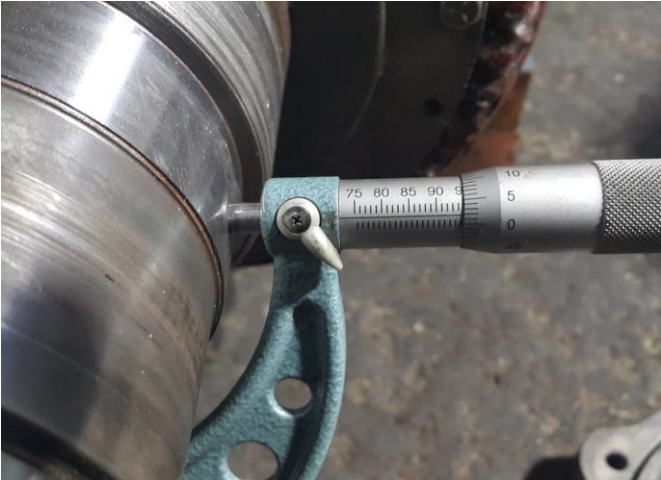
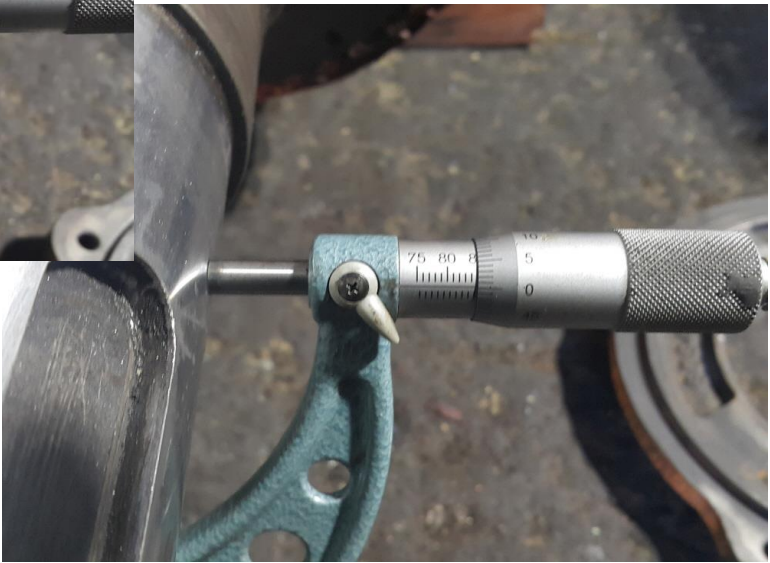
부하측	SHAFT METALLIZING 연마 후
작업공정	DC MOTOR 220KW OVERHAUL

<p data-bbox="874 1272 1102 1312">BEARING부 2/100</p>

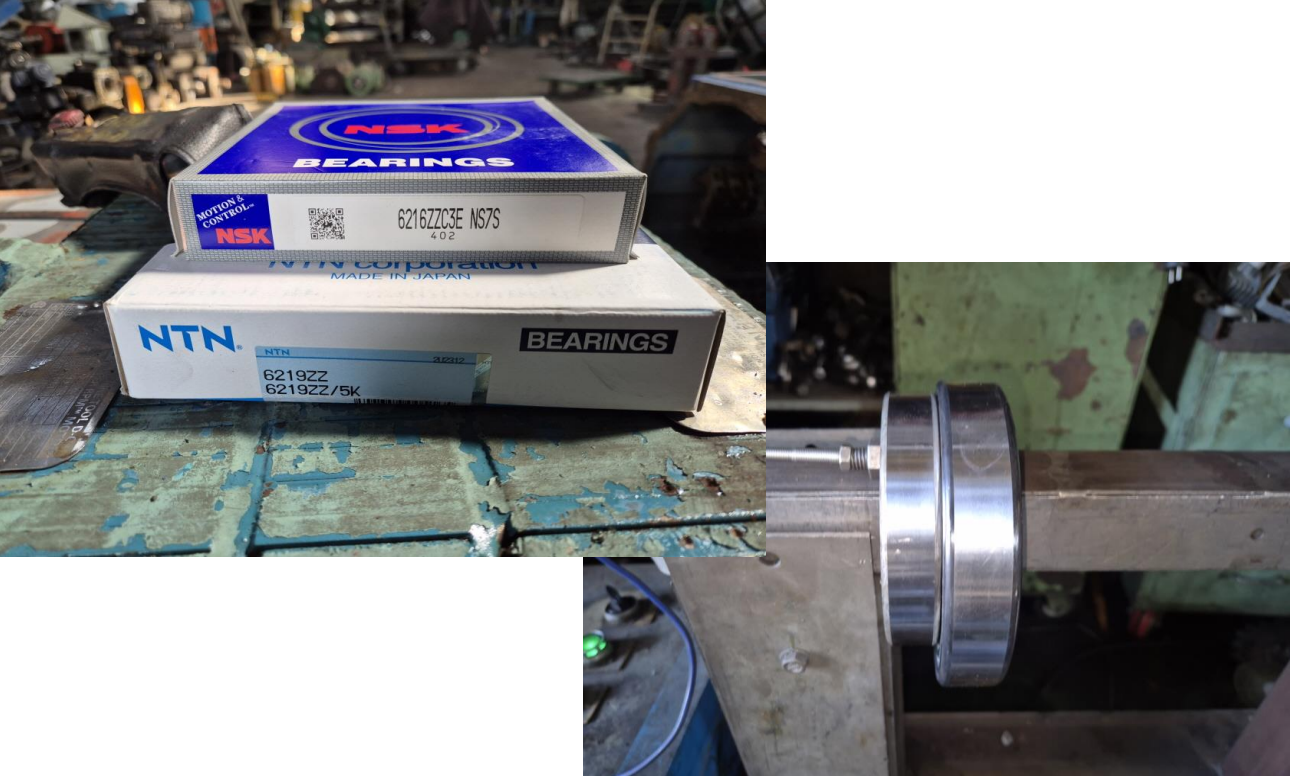
소모품	교환될 BEARING 예열실시

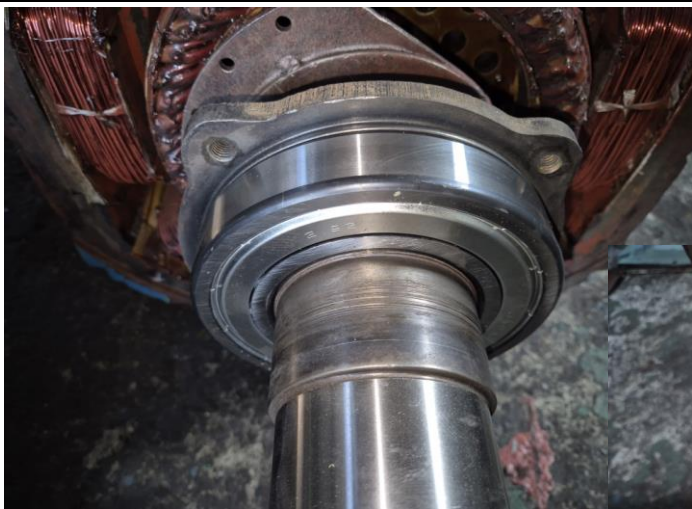
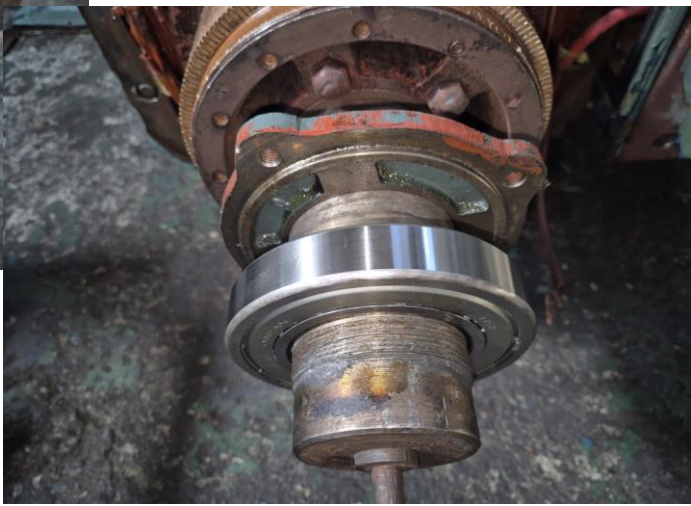
소모품	BEARING 예열교환 조립실시
-----	-------------------

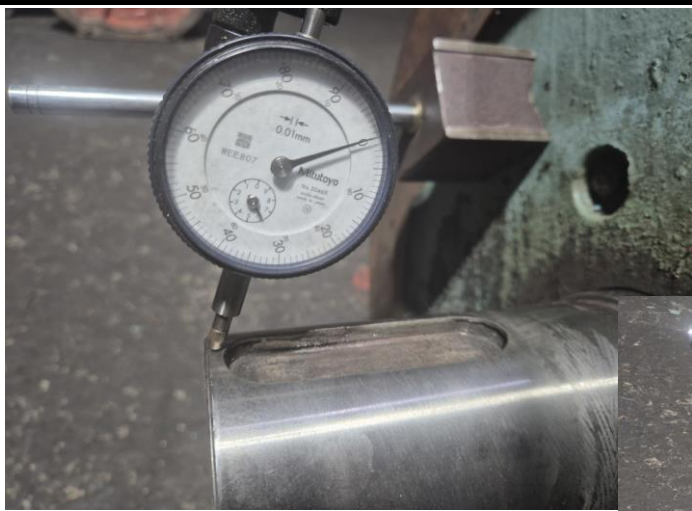
조립후	SHAFT METALLIZING 연마 조립 후 검사 RUNOUT CHECK 양호
-----	--

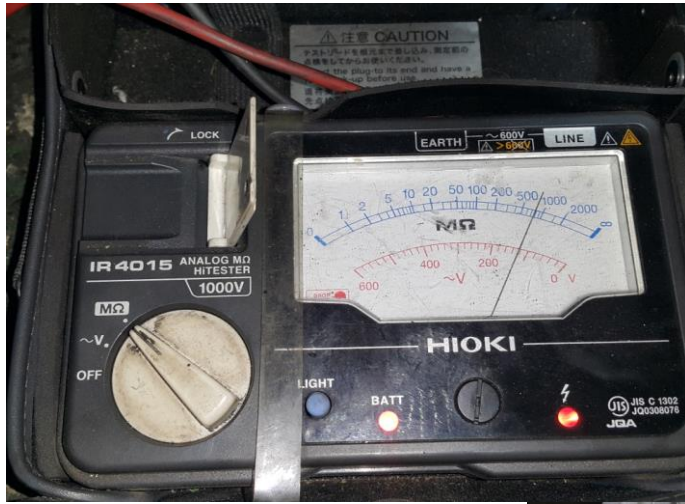
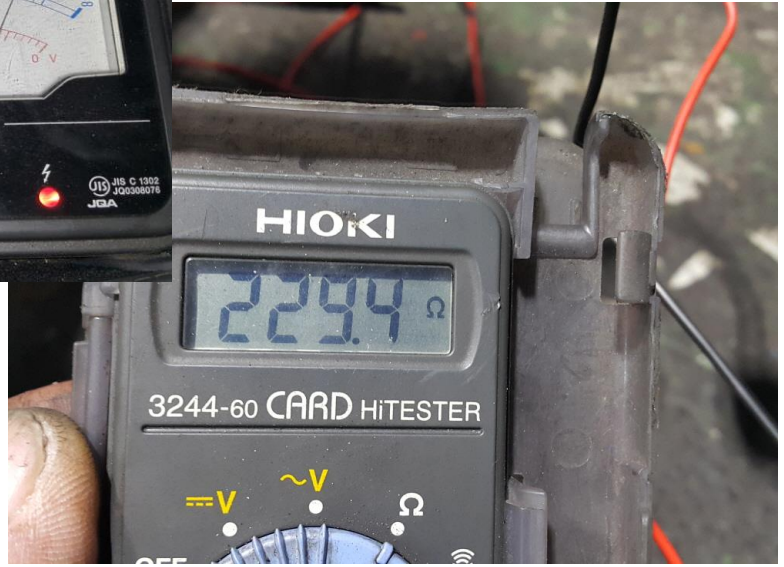
출고검사

TACHO GENERATOR 절연저항 & 권선저항

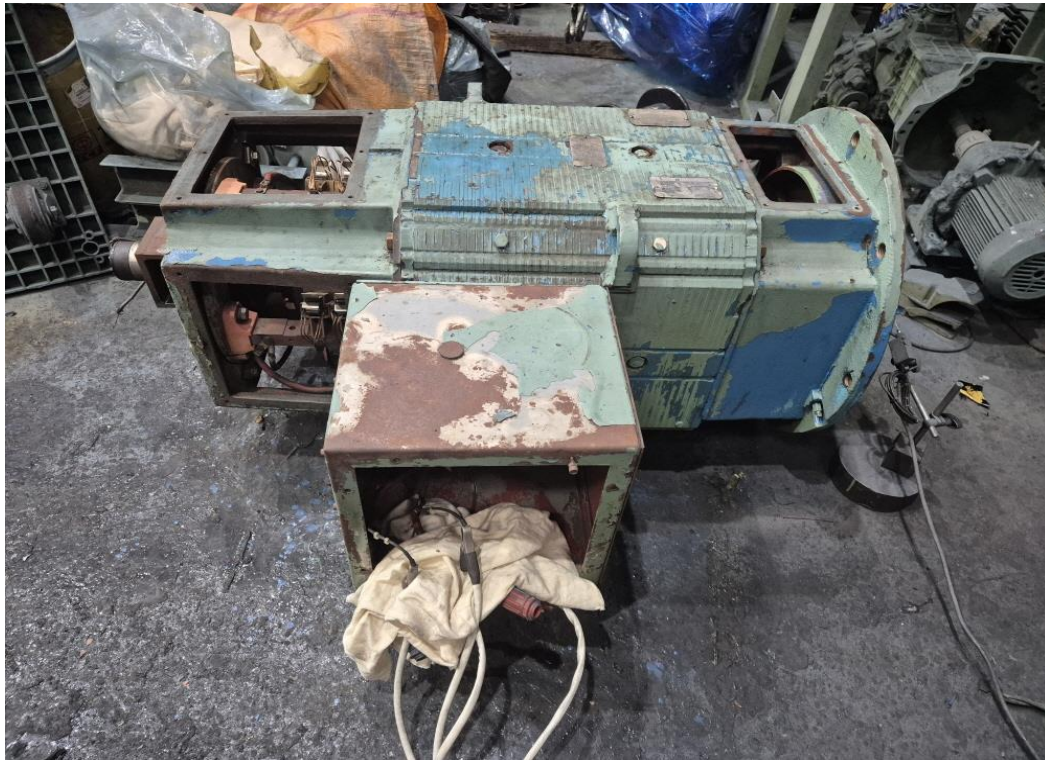
출고검사

시운전 TEST 실시

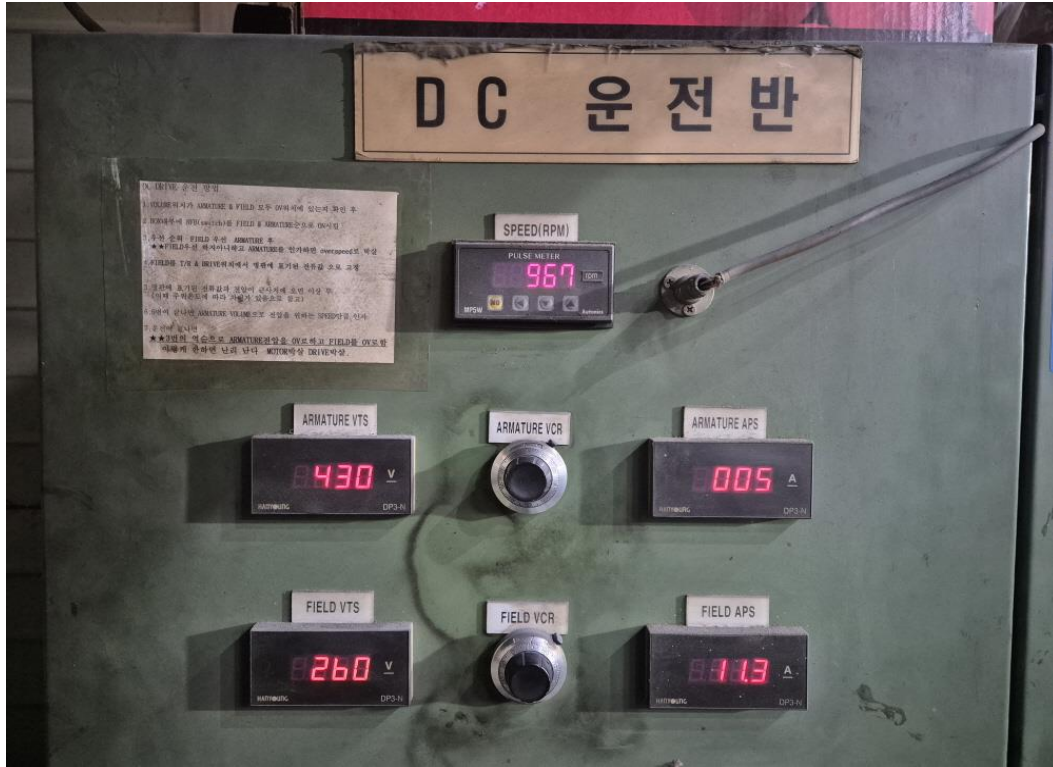
출고검사

시운전 TEST 실시 운전 CURRENT

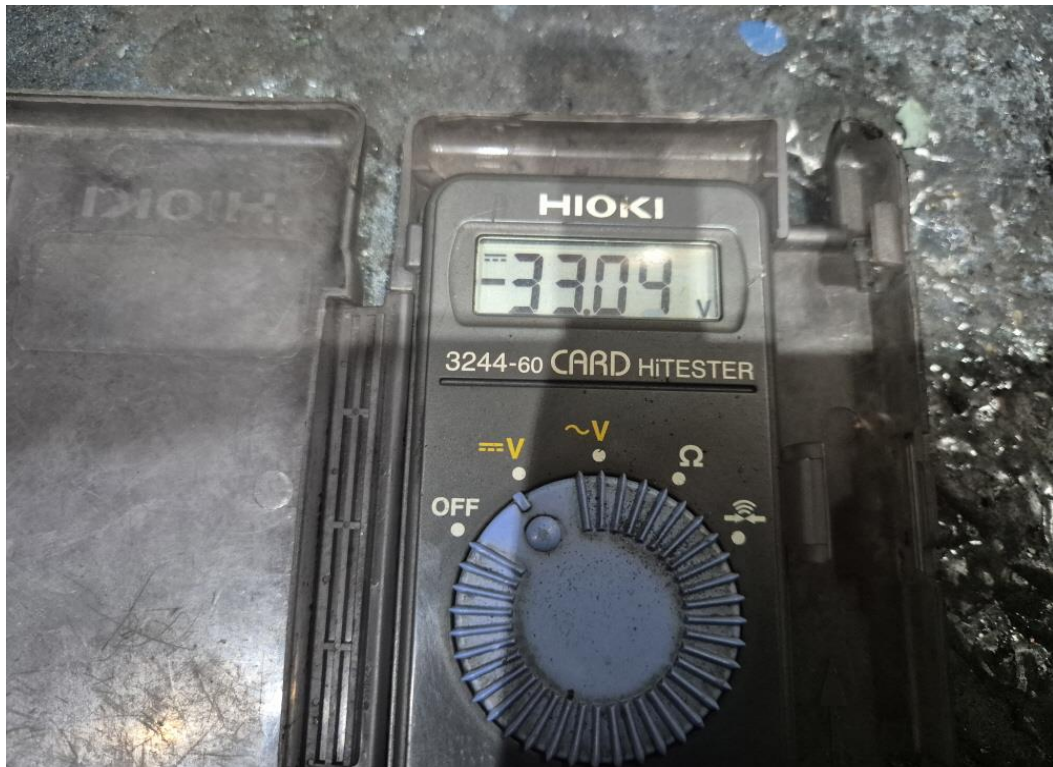
출고검사

565RPM일때 TACHO 출력전압

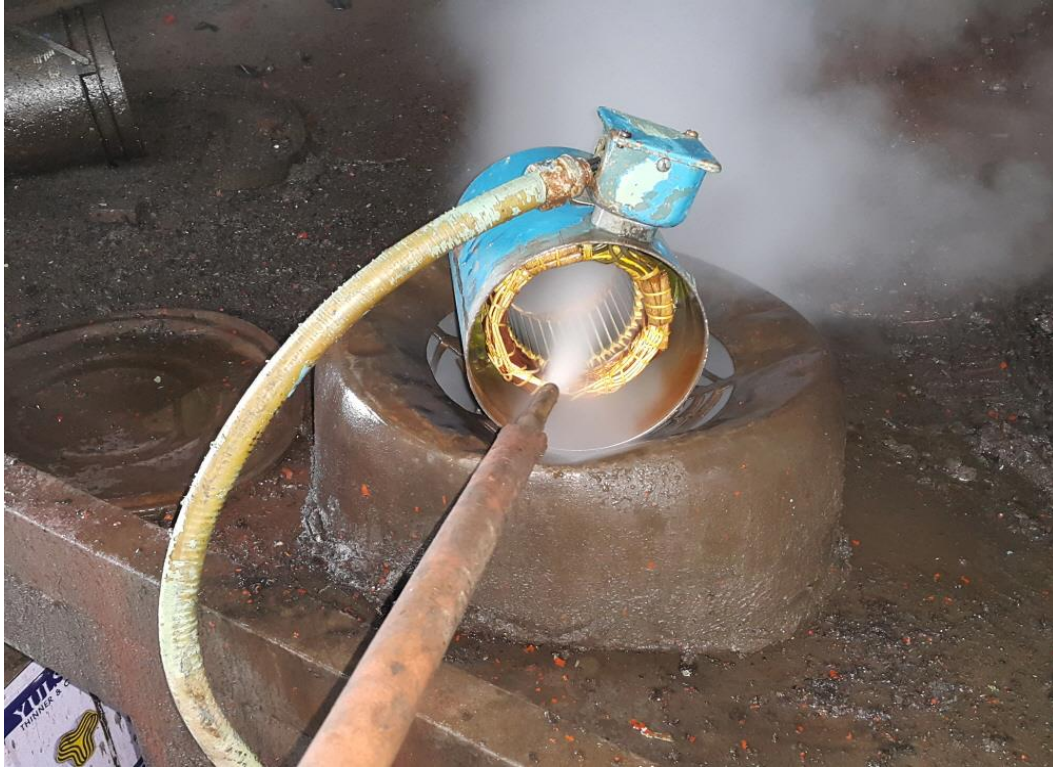
BLOWER 권체

스팀세척 실시

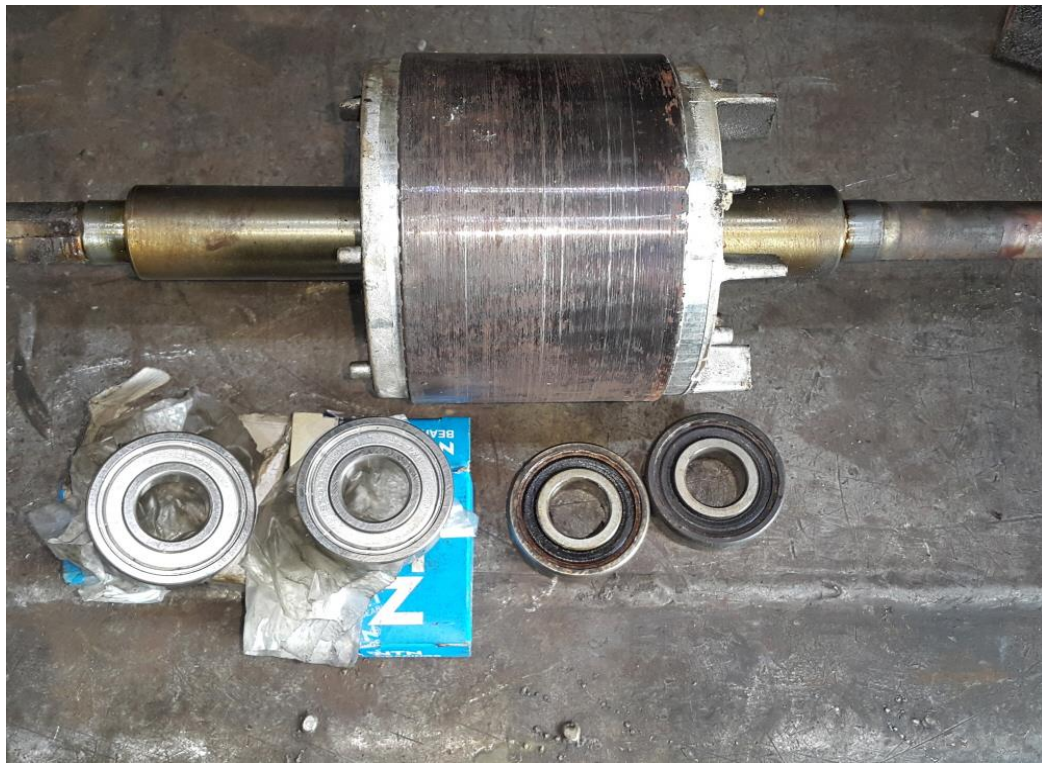
BLOWER

BEARING 예열교환 조립실시

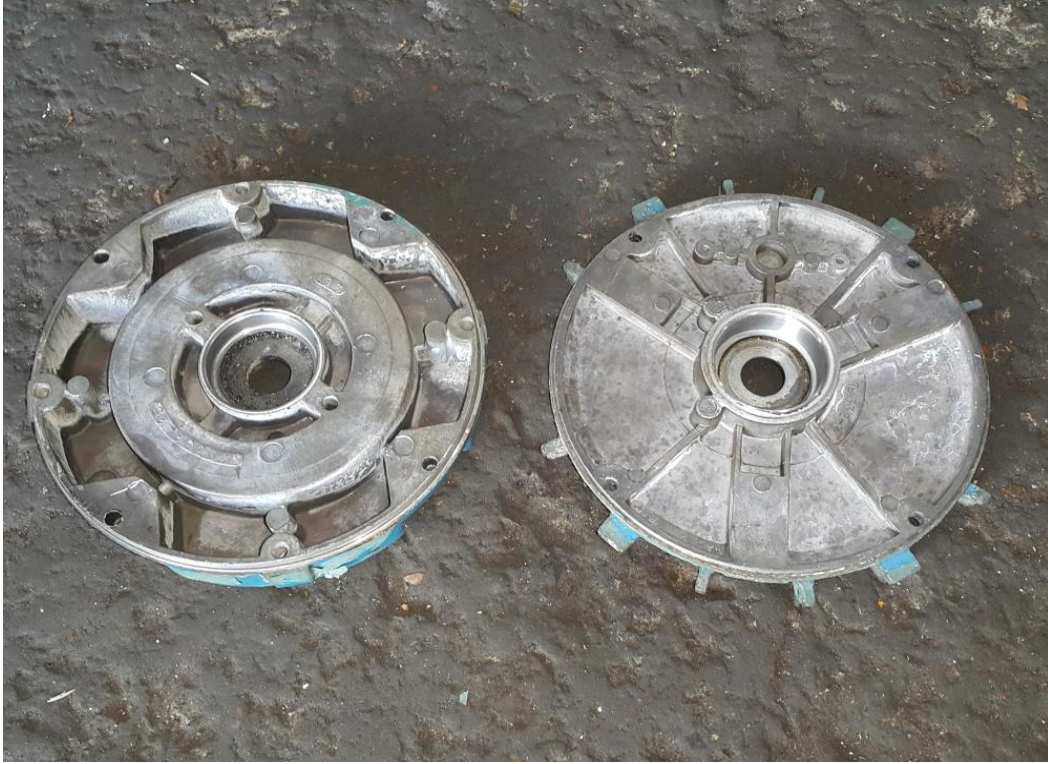
BLOWER BRACKET

양측 HOUSING BUSHING가공 삽입 후

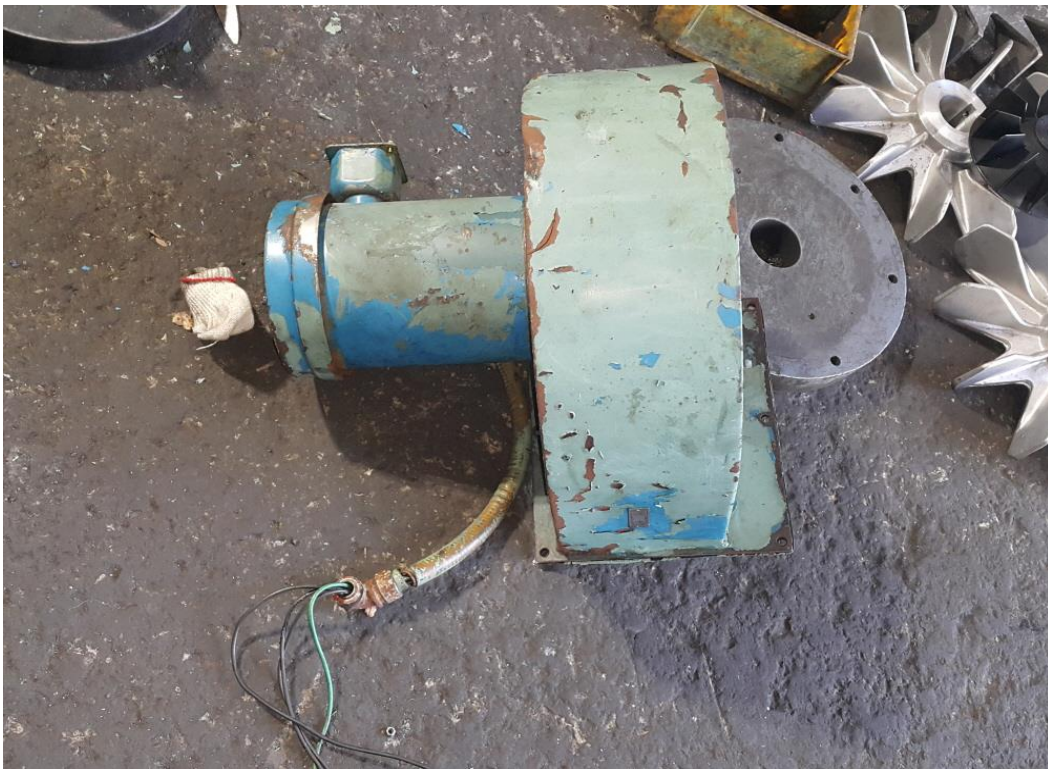
BLOWER

시운전 TEST실시

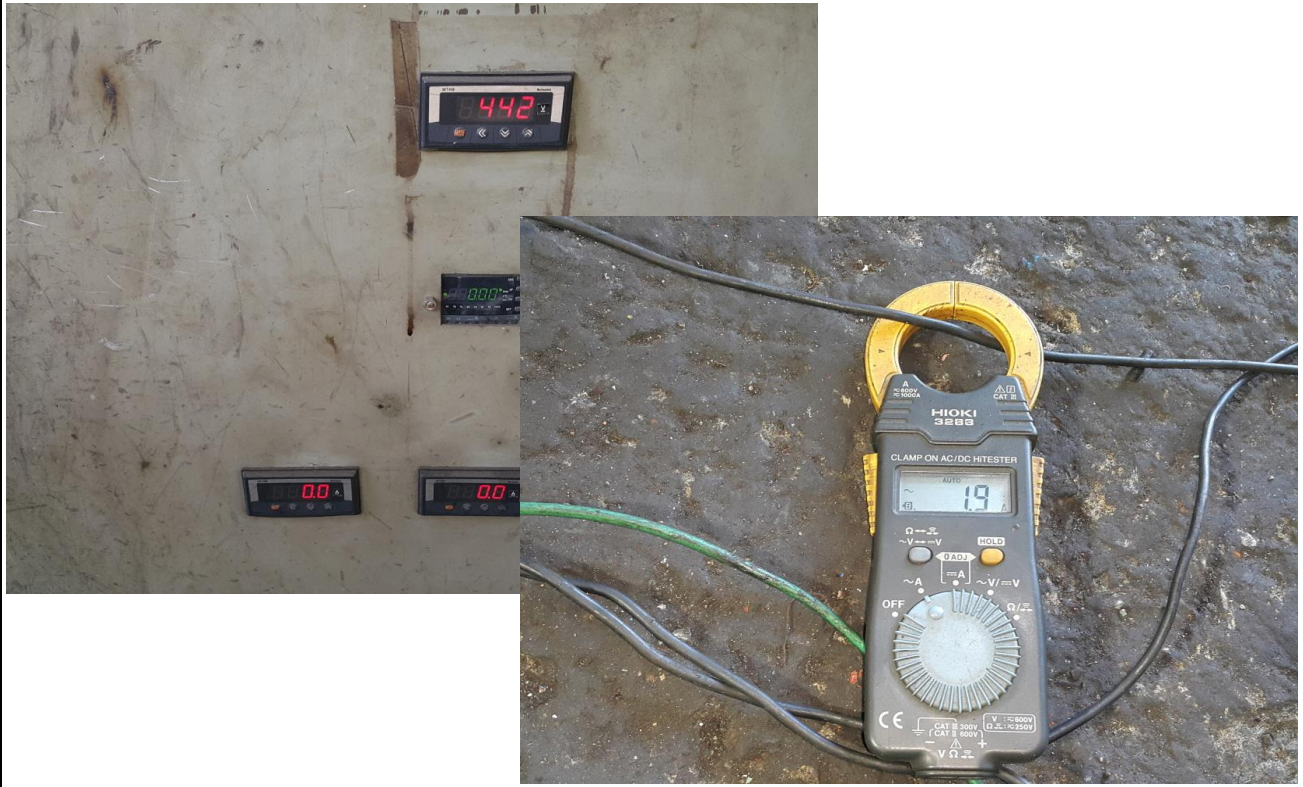
BLOWER

시운전 TEST 실시 운전 CURRENT
