작업공정사진철

공사명: AIR COMPRESSOR REWINDING

규격: AC MOTOR 160KW 2P 440V

REPAIR 내역: 분해 조립 및 조립부품 불순물 CLEANSING
STATOR REWINDING
INSULATING VARNISH DIPPING DRYING
BALANCING 및 UNBALANCE교정
부하측 SHAFT BEARING부 METALLIZING 연마
입 출고검사

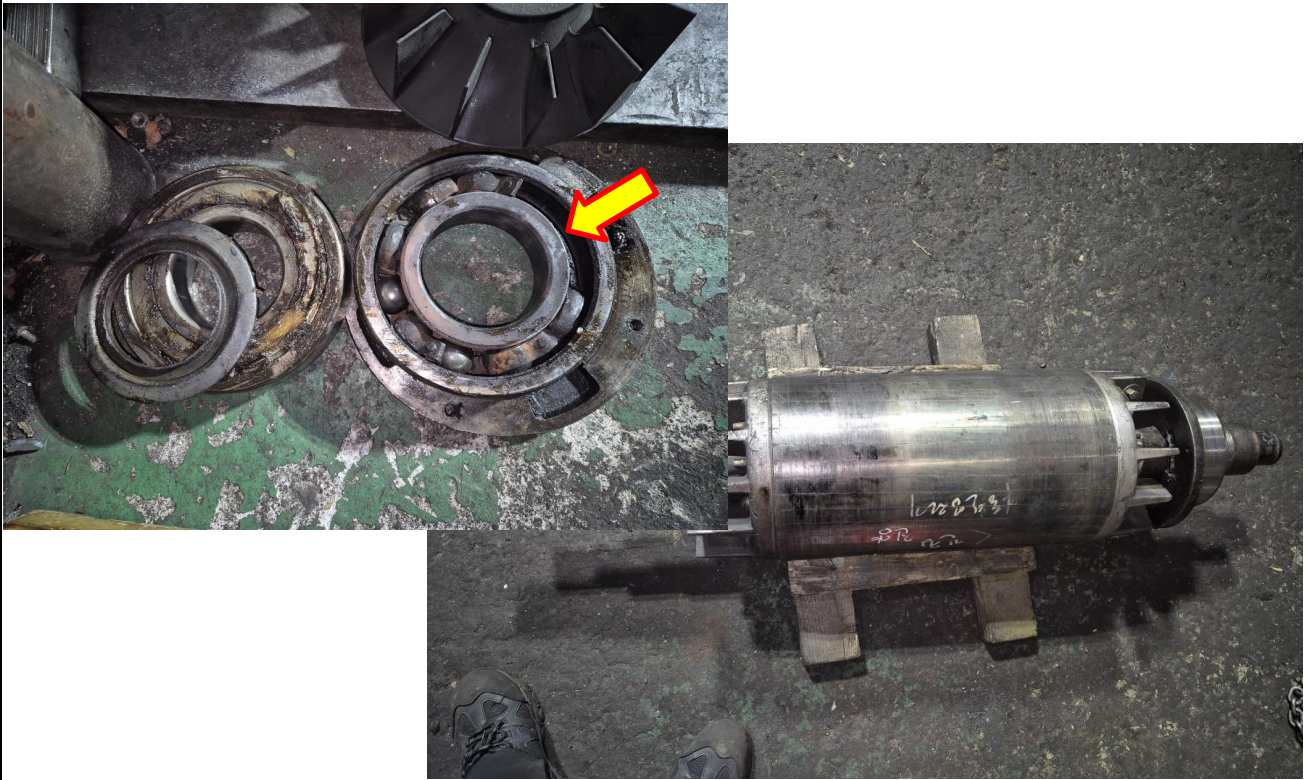
ROTOR

BEARING 파손으로 인한 회전마찰

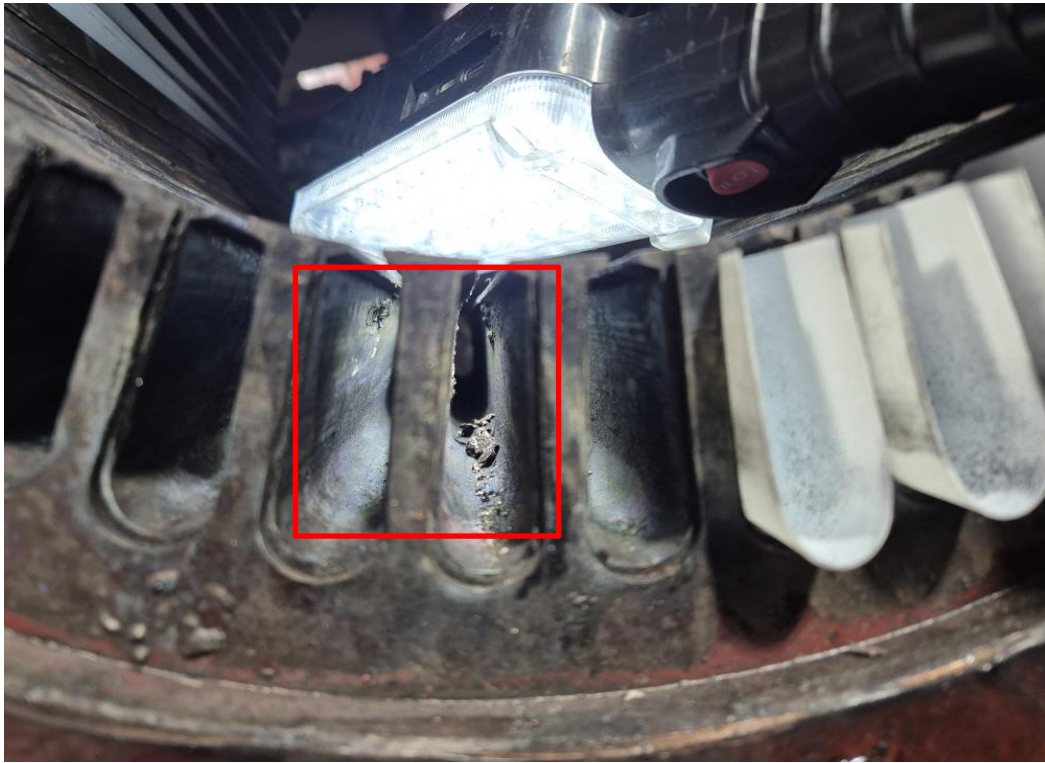
CORE SLOT

SLOT 내부 권선SHORT

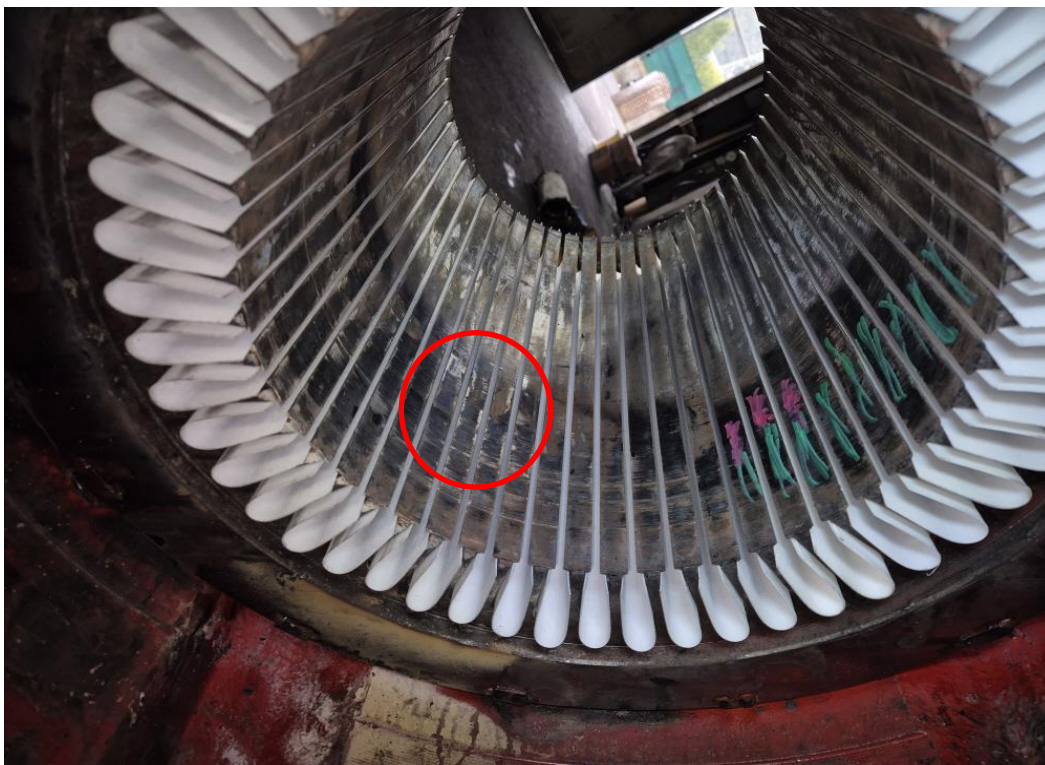
CORE SLOT

회전 마찰로 CORE가 밀려 붙어 운전중 부분발열이 발생 할수도 있음
즉 권선소손 주기가 빨라질 수 있다는 뜻을 의미 함으로 운전초기 관리감독이 필요

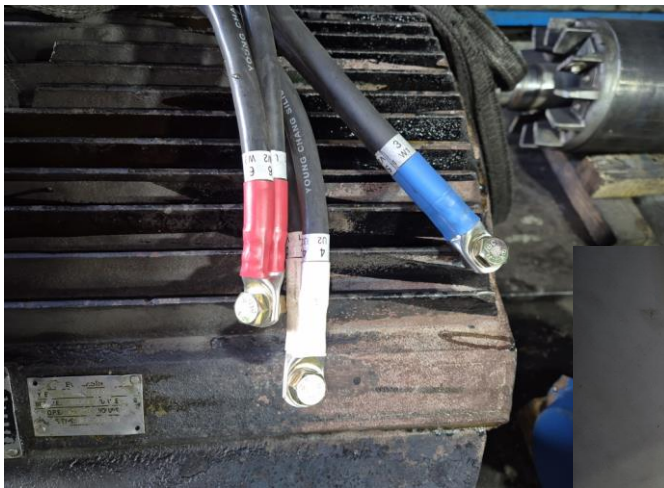
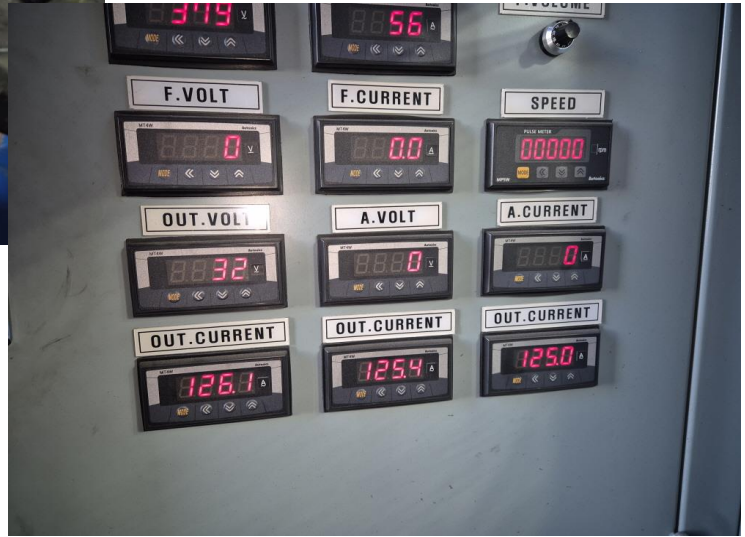
출고검사

△시 절연건조 후 권선 검사

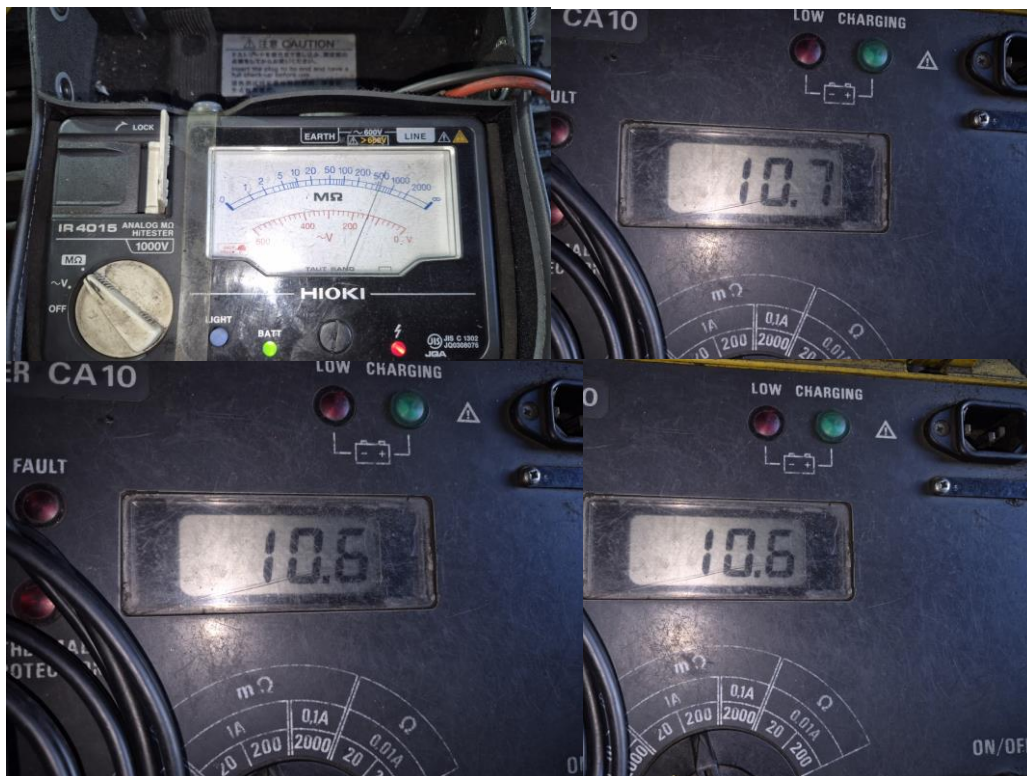
출고검사

절연저항 & △시 각상별 권선저항 검사 후 권체납품
