작업공정사진철

공사명: SLITTER 1 DC MOTOR 외 예방정비

규격: DC MOTOR 440V 110KW 500~2000RPM

REPAIR 내역: 분해 조립 및 불순물 CLEANSING DRYING
INSULATING VARNISH DIPPING DRYING
COMMUTATOR 동심도 가공 및 UNDERCUTTING
MAIN MOTOR BEARING교환
37KW DC BRAKE COIL소손 재 권선
BLOWER FAN MOTOR 보수
불량부품 교환
출고검사 시운전 TEST 및 COLOR PAINTING

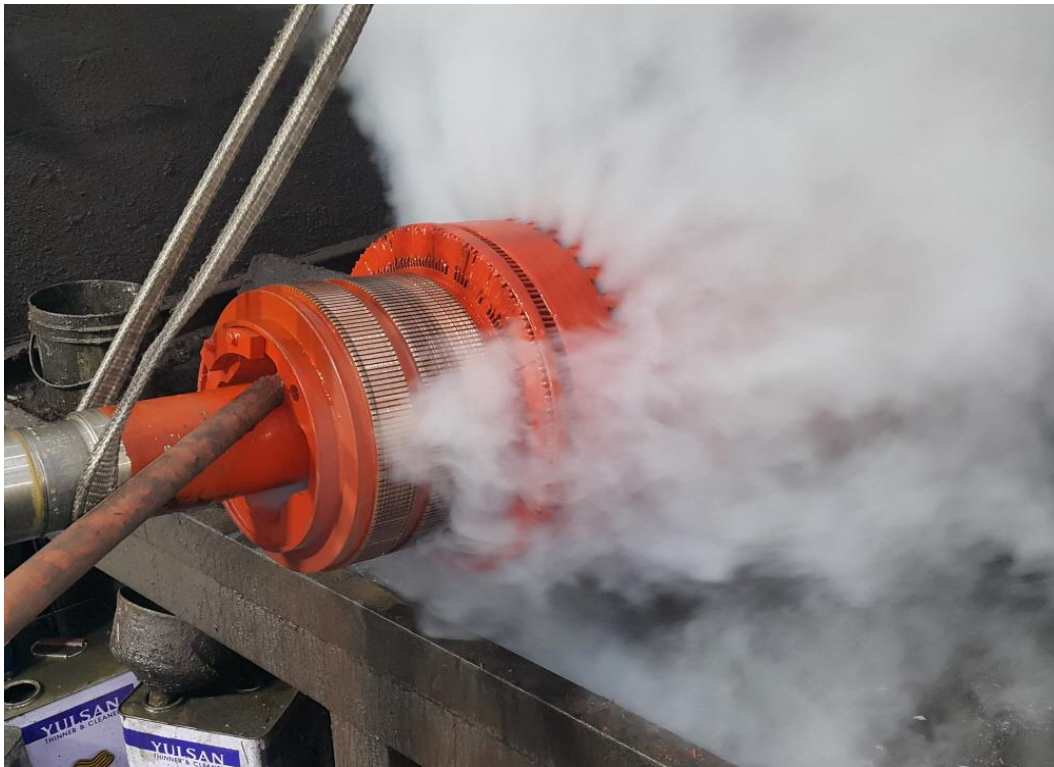
ARMATURE 권체

스팀세척 실시

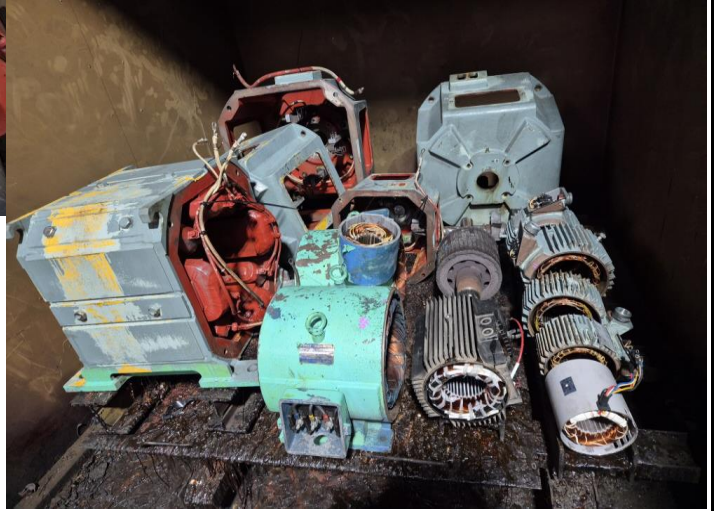
권체

스팀세척 후 건조실시

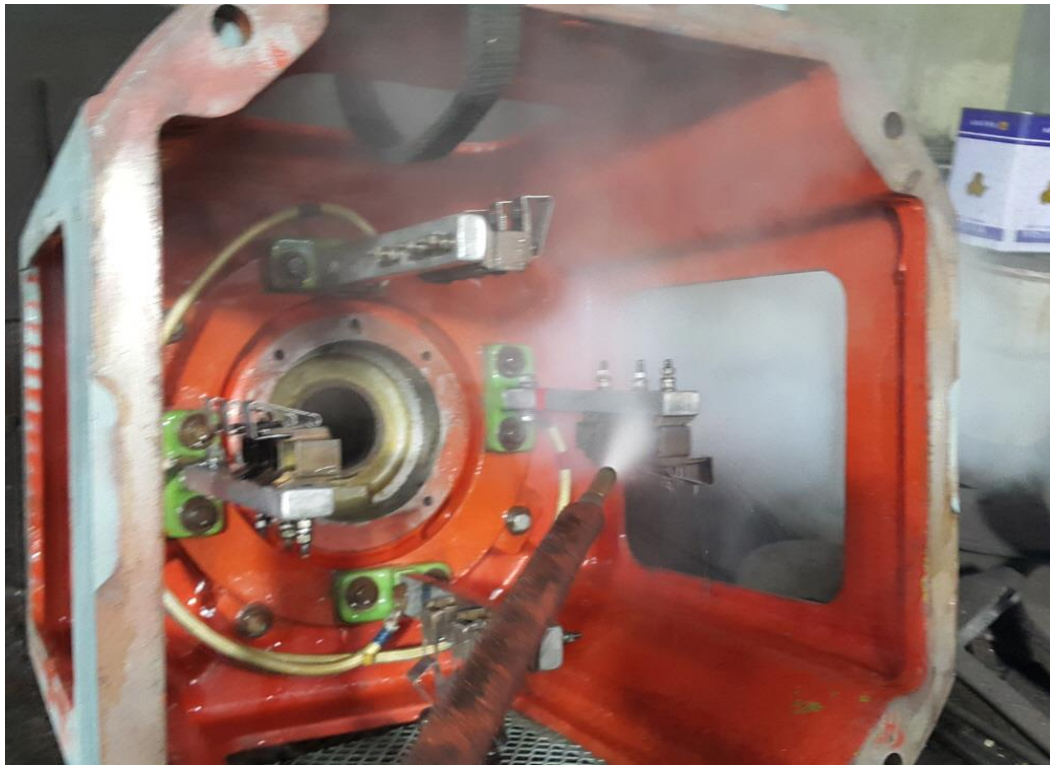
조립부품

스팀세척 실시

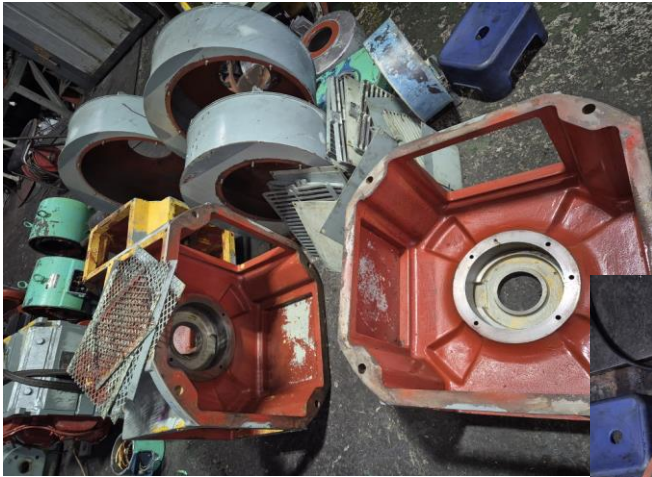
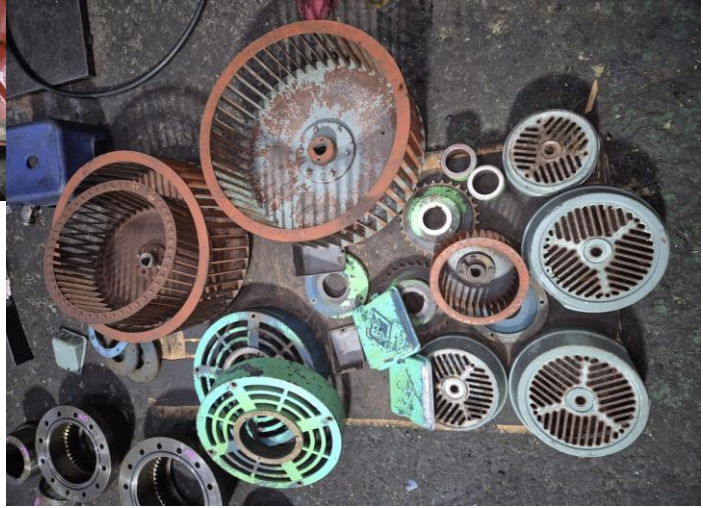
조립부품

스팀세척 실시 후

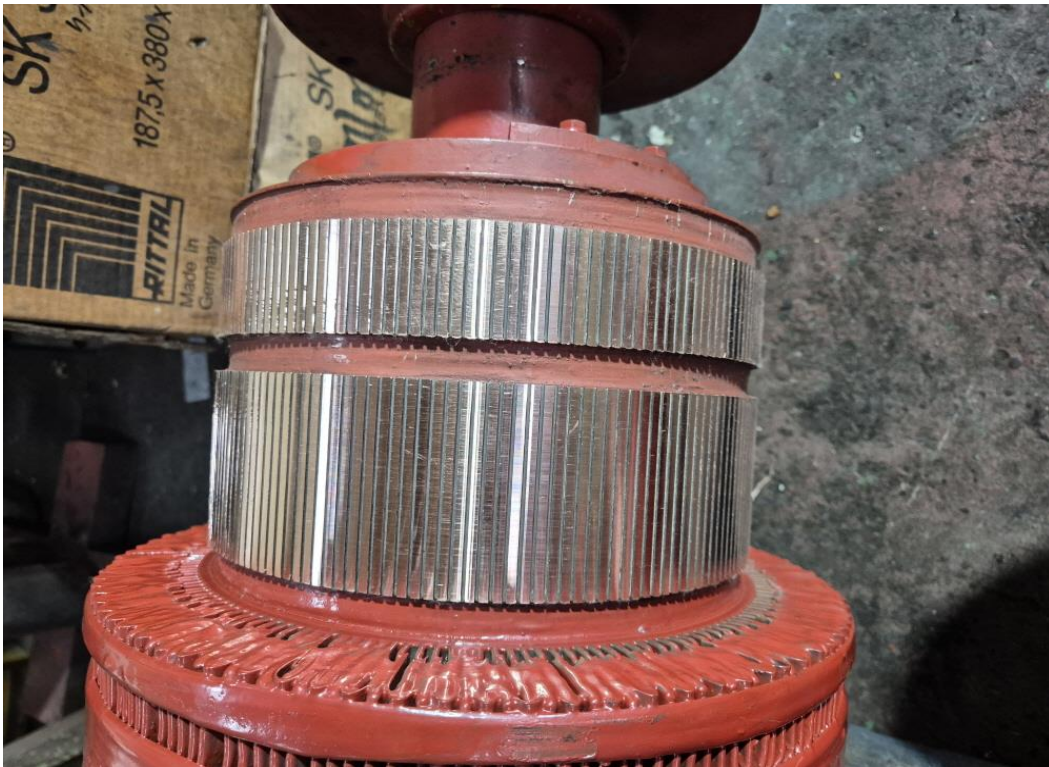
COMMUTATOR

동심도 가공 흡과기 및 UNDERCUTTING 실시

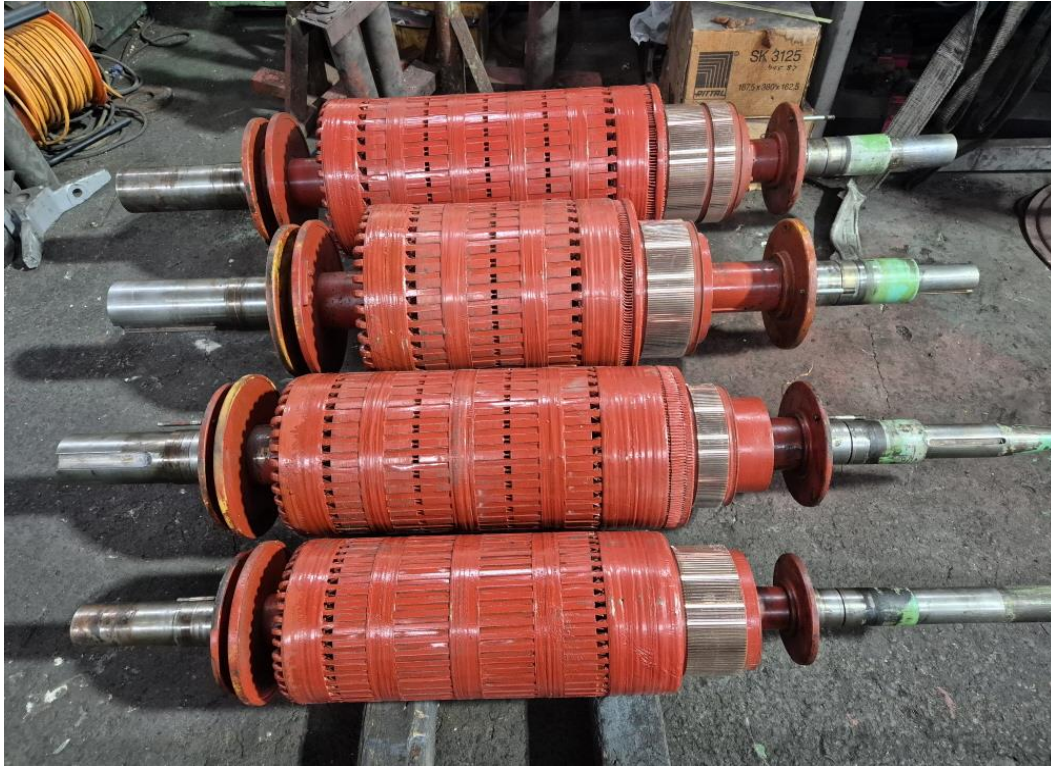
COMMUTATOR

동심도 가공 홈파기 및 UNDERCUTTING 실시 후

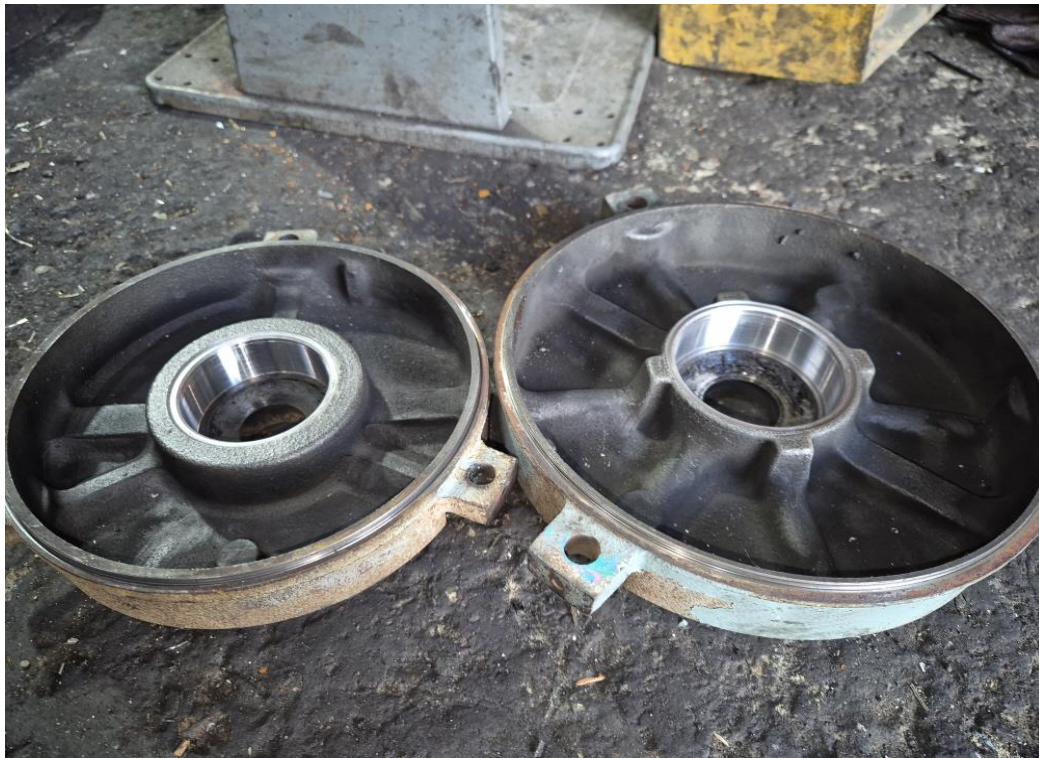
BRACKET

BLOWER HOUSING BUSHING 가공 보수 후 0/100

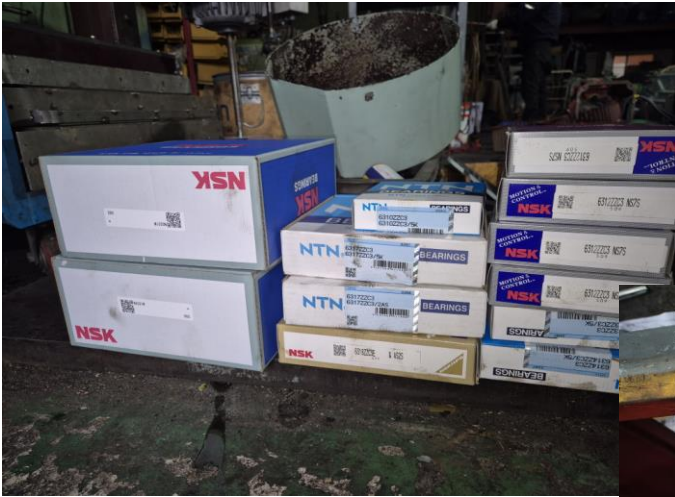
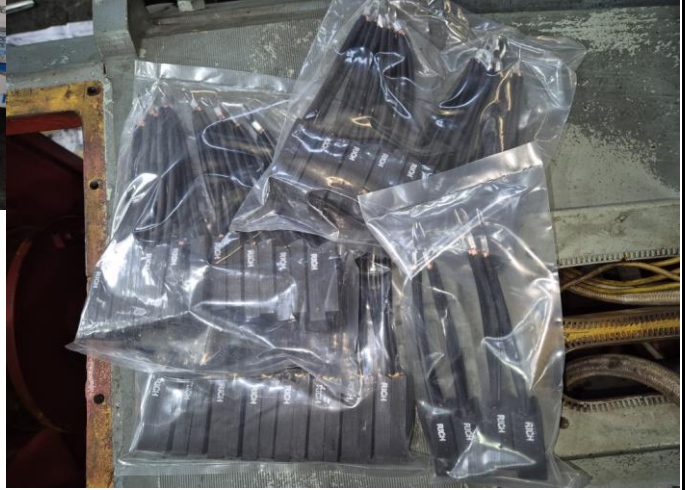
소모품

교환될 BEARING & BRUSH

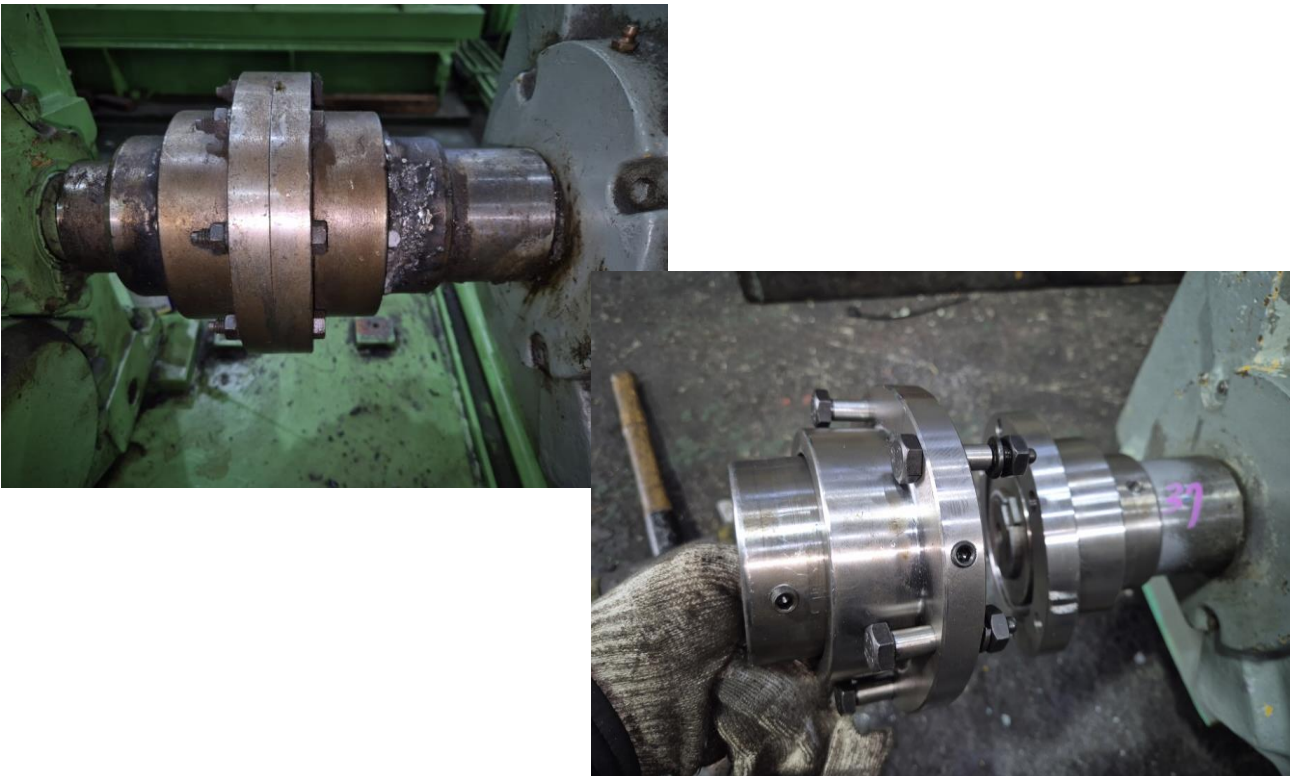
37KW	WELDING된 불량 COUPLING교환
작업공정	DC MOTOR 110KW 외 OVERHAUL

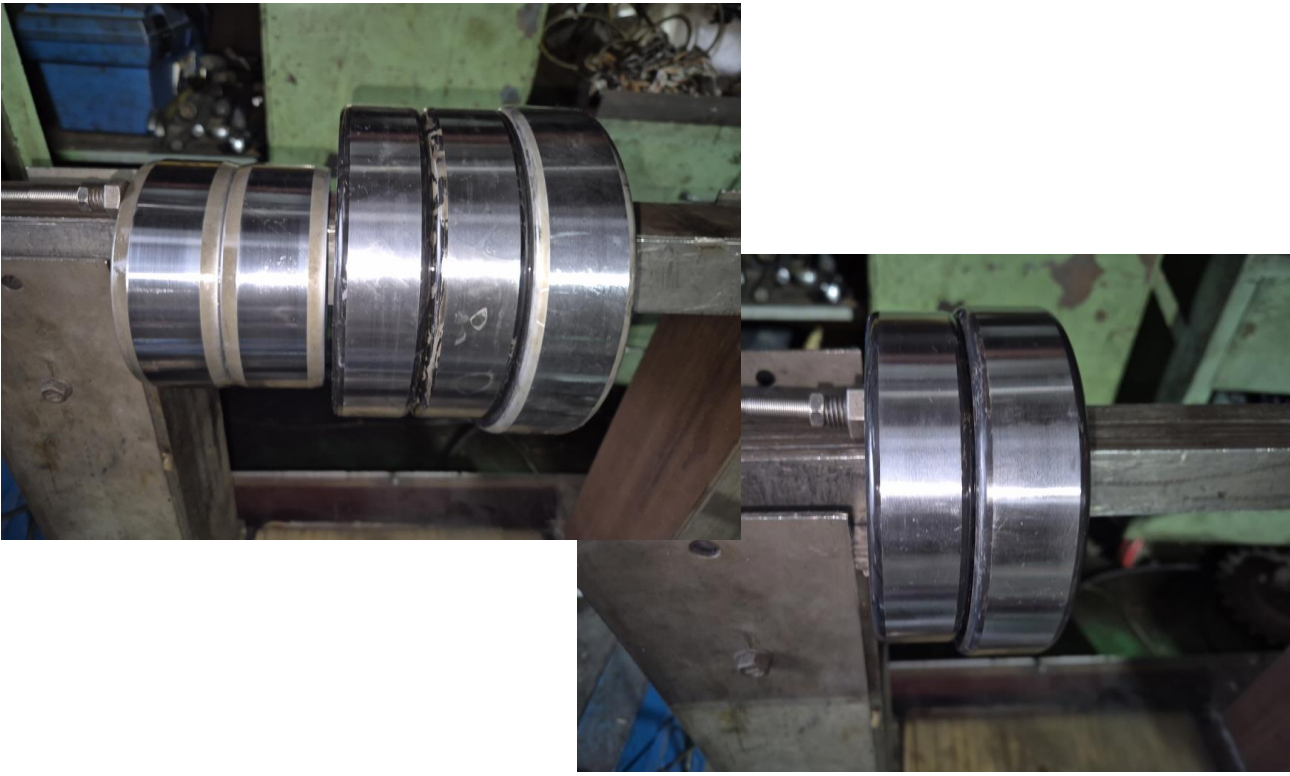
BEARING	베어링교환 실시

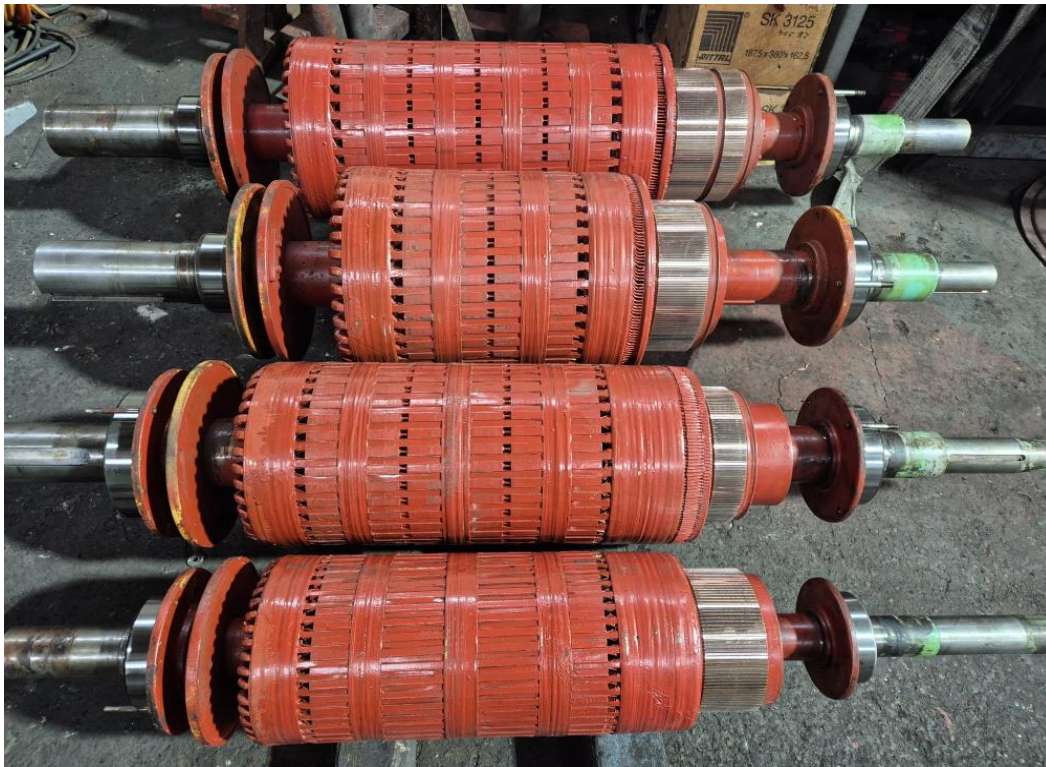
ARMATURE

BEARING 예열교환 실시 후

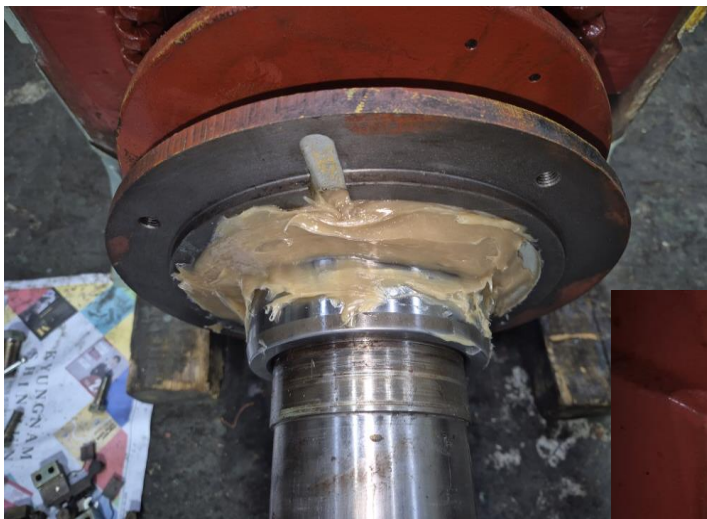
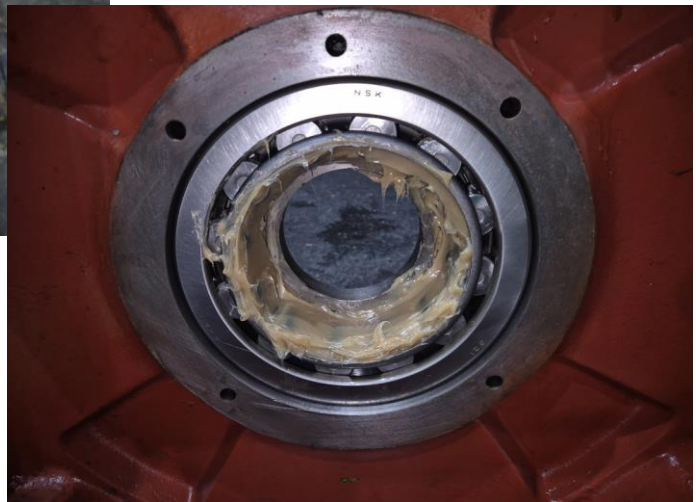
BEARING

GREASE CHARGING 조립실시

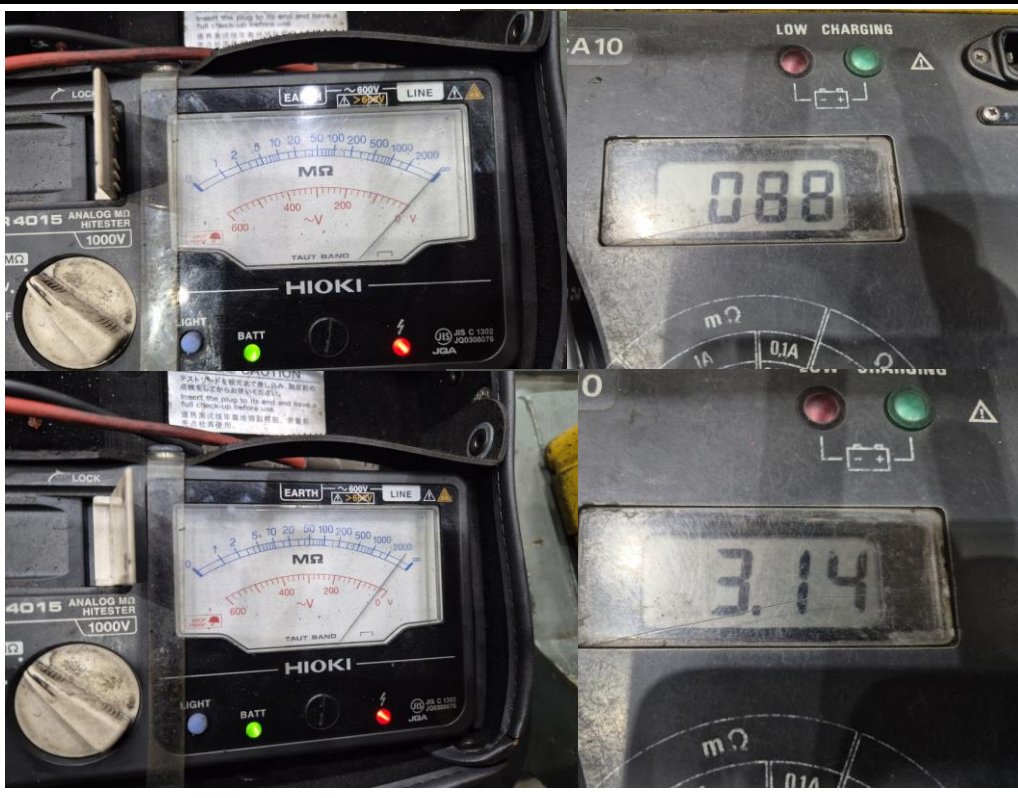
JIN YANG	작업 공정 사진
작업공정	DC MOTOR 110KW 외 OVERHAUL
<p>ARMATURE 절연저항</p> <p>FIELD 절연저항</p>

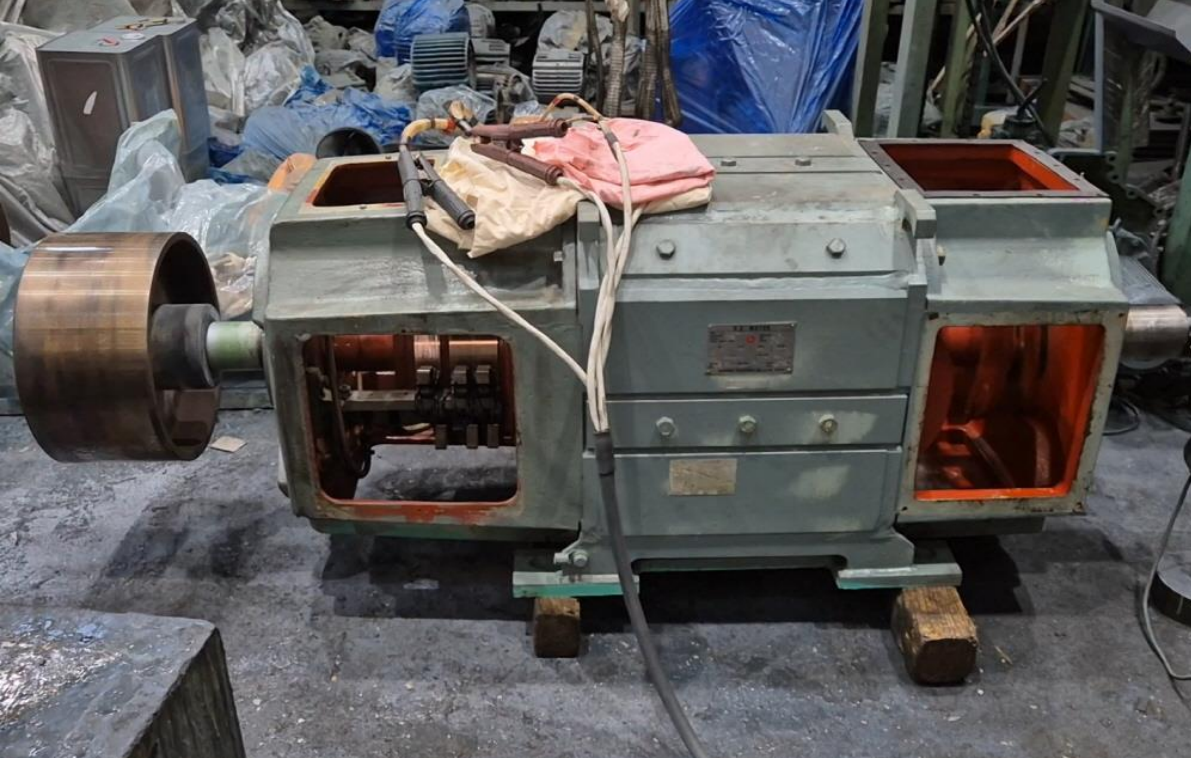
<p>ARMATURE 권선저항</p> <p>FIELD 권선저항</p>
출고검사 110KW	절연저항 & 권선저항
작업공정	DC MOTOR 110KW 외 OVERHAUL

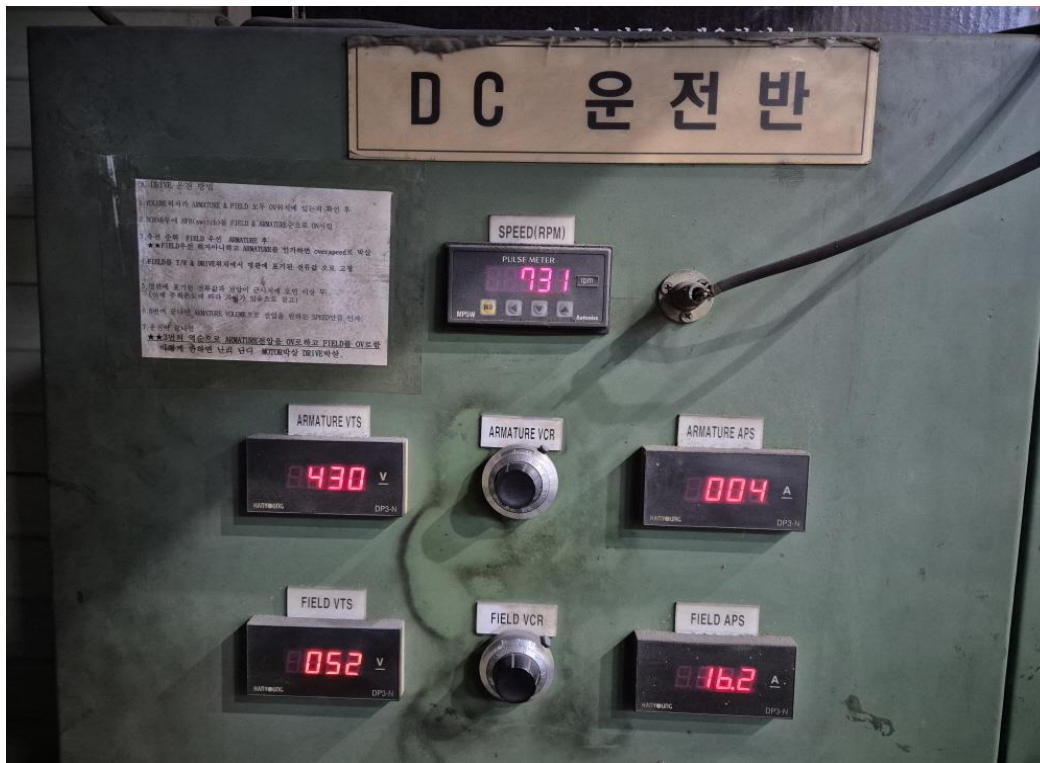
출고검사 110KW	시운전 TEST 실시

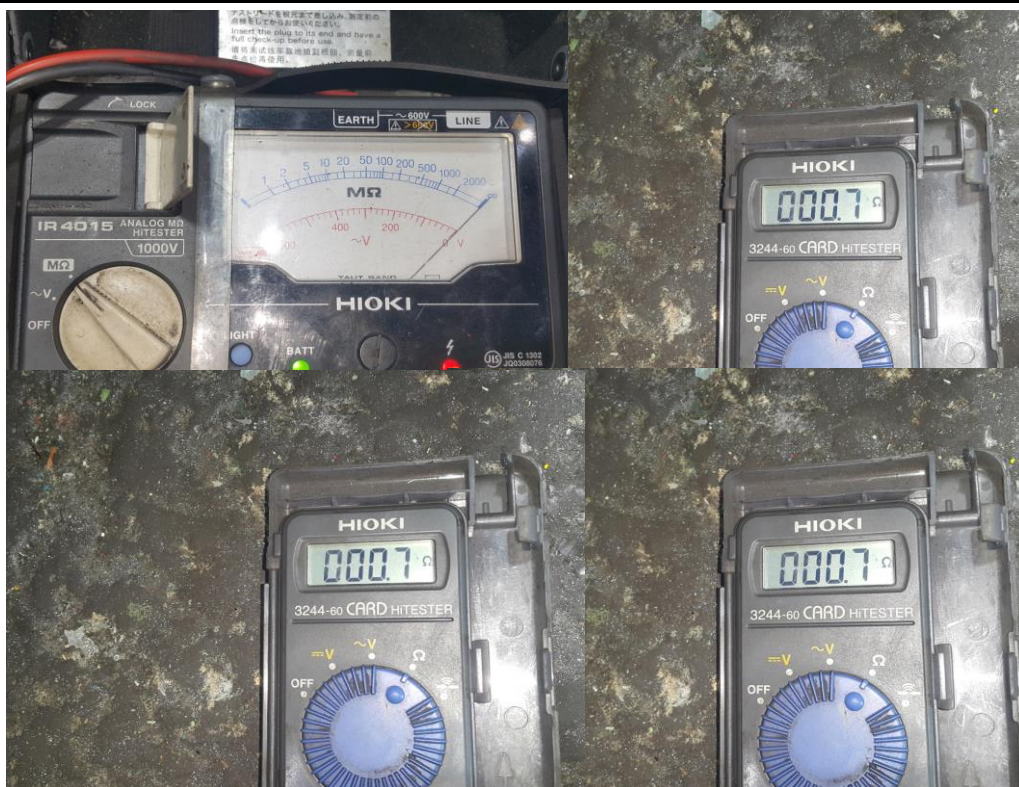
출고검사 110KW

시운전 TEST 실시 운전 CURRENT

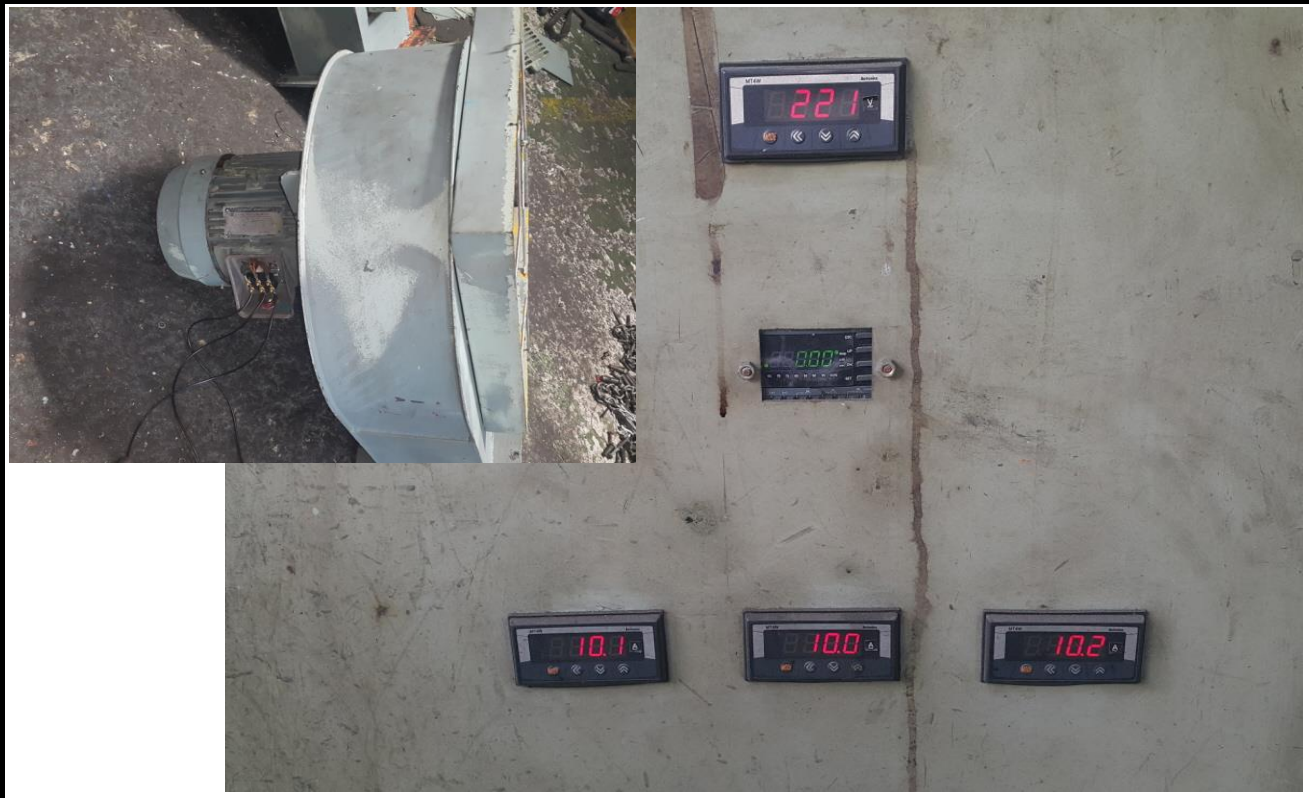
출고검사 110KW 용

BLOWER 절연저항 & 각 상별 권선저항

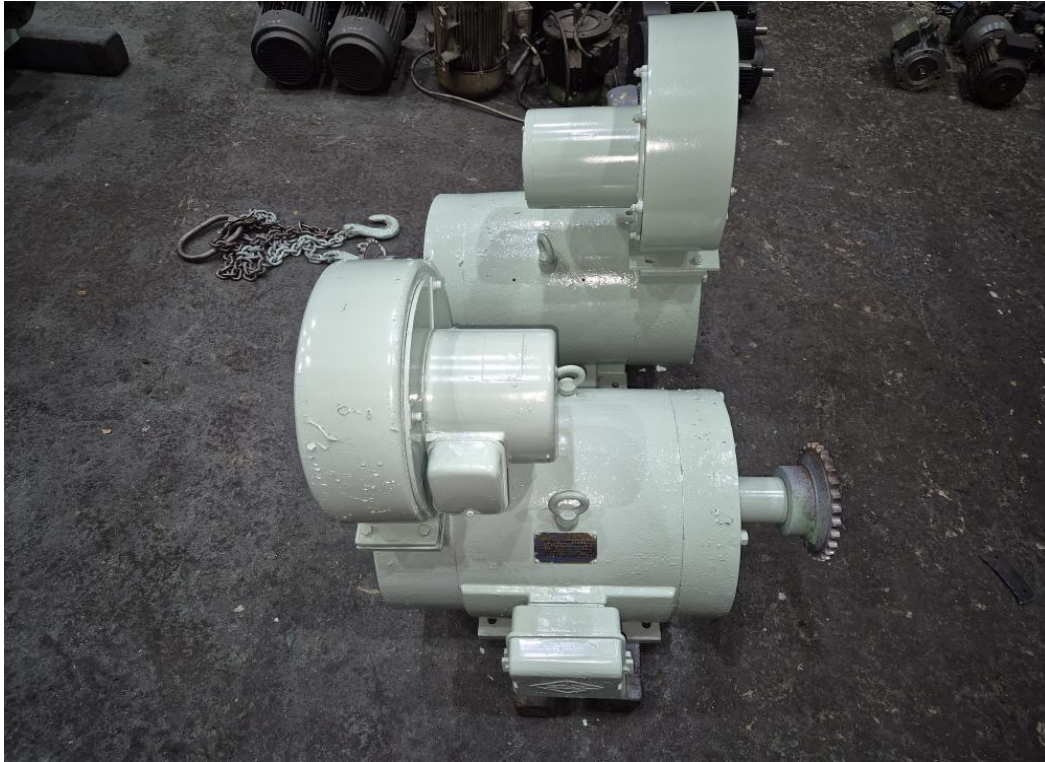
BLOWER	AIR FILTER 설치 후

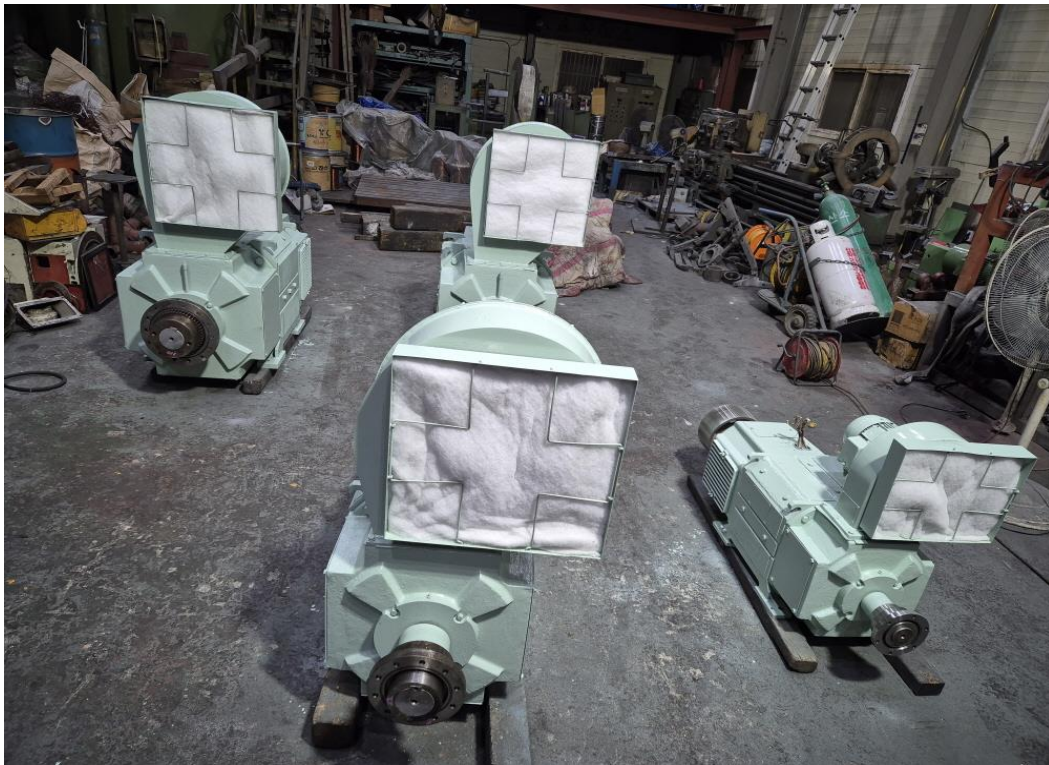
출고검사 후

COLOR PAINTING

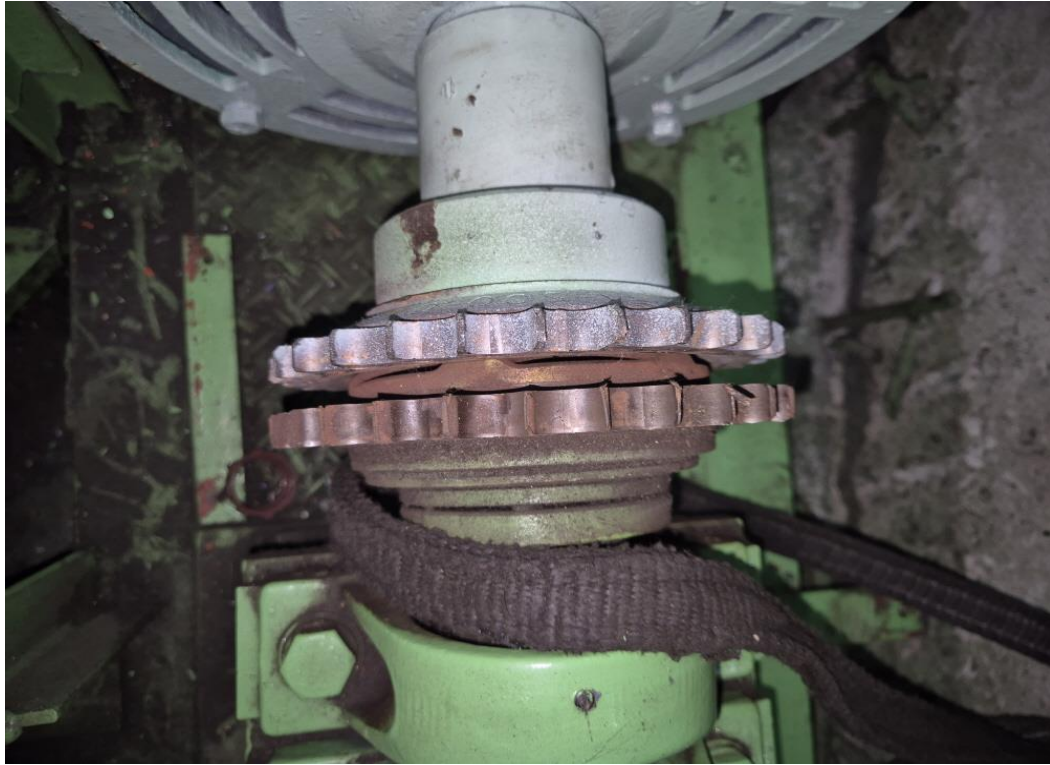
출고검사 후

COLOR PAINTING
