작업공정사진철

공사명: TURNING MACHINE DC MOTOR 예방정비

규격: DC MOTOR 380V 220KW 650~1600RPM

REPAIR 내역: 분해 조립 및 불순물 CLEANSING DRYING
INSULATING VARNISH DIPPING DRYING
COMMUTATOR 동심도 가공 및 UNDERCUTTING
BLOWER 보수
TACHO GENERATOR 교환
BEARING 및 BRUSH 교환
출고검사 시운전 TEST

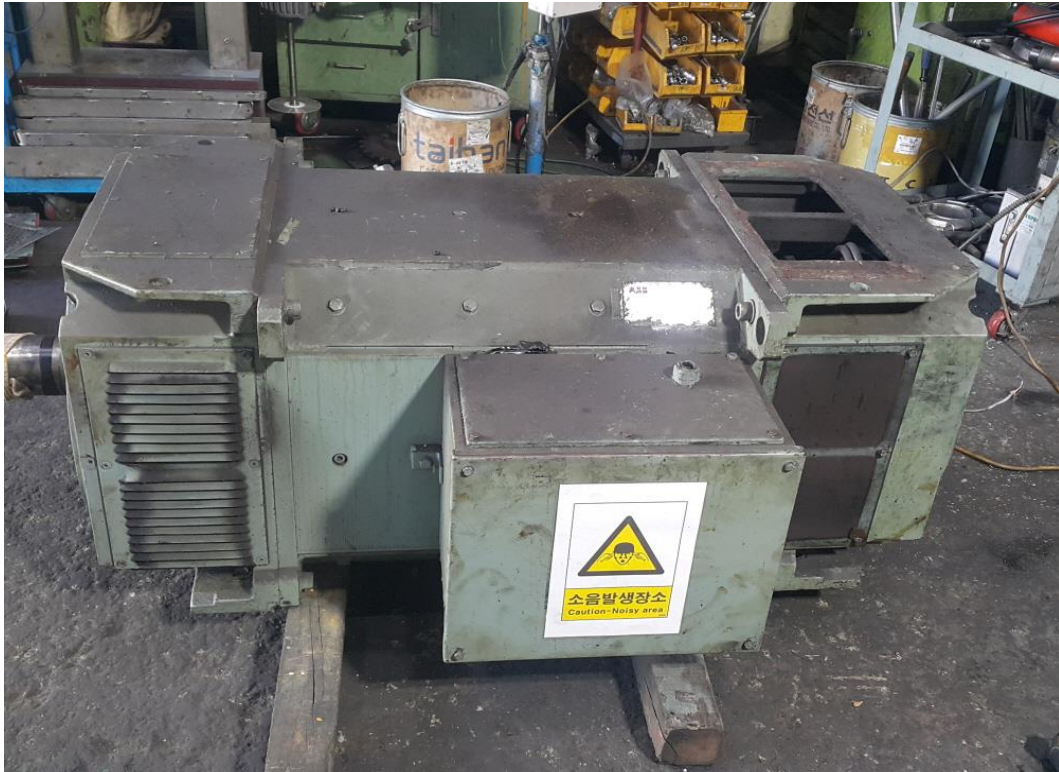
Ass'y

분해 전

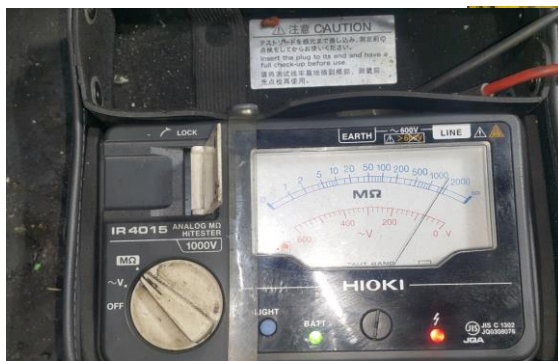
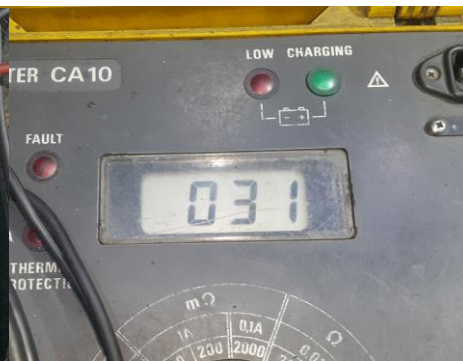
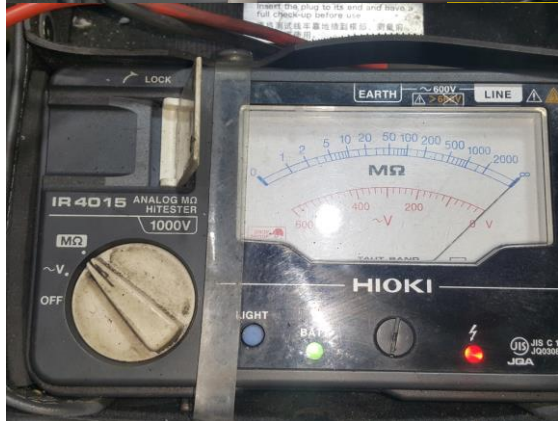
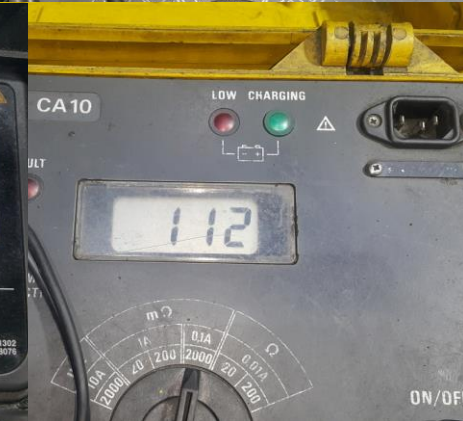
권선검사

ARMATURE
절연저항

ARMATURE
권선저항

FIELD
절연저항

FIELD
권선저항

절연저항 & 권선저항

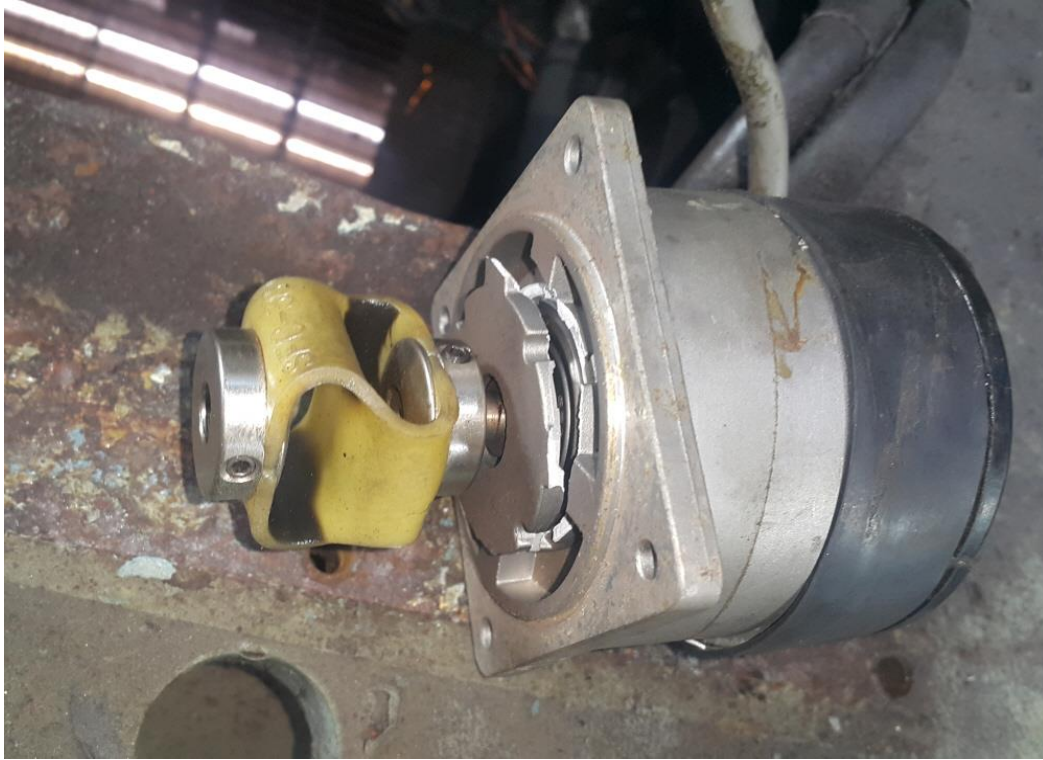
TACHO GENERATOR 파손되어 있으며 원인은 알수없습

TACHO	TACHO GENERATOR 교환
작업공정	DC MOTOR 220KW OVERHAUL

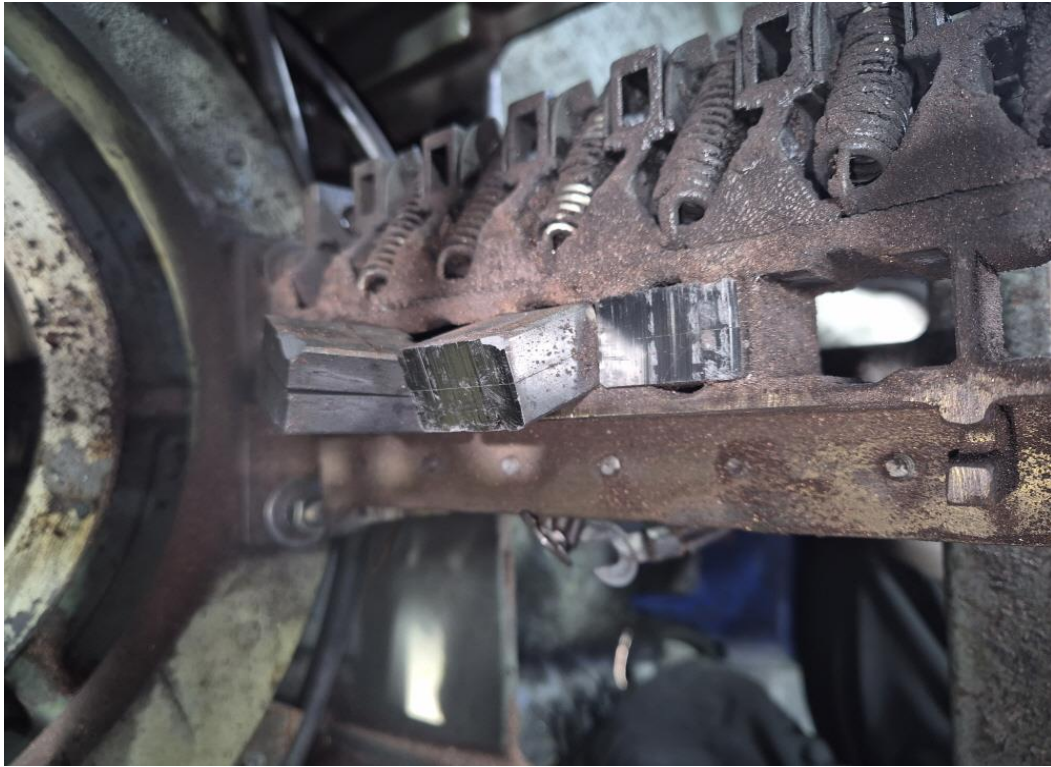
BRUSH HOLDER

유분과 불순물이 굳어져 SPRING TENSION이 원활하지 못하는 상태이며 뚜드려야 빠져 나오는 부분이 많음

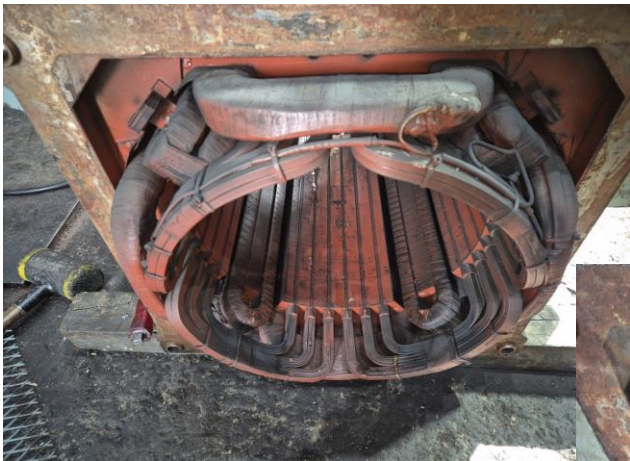
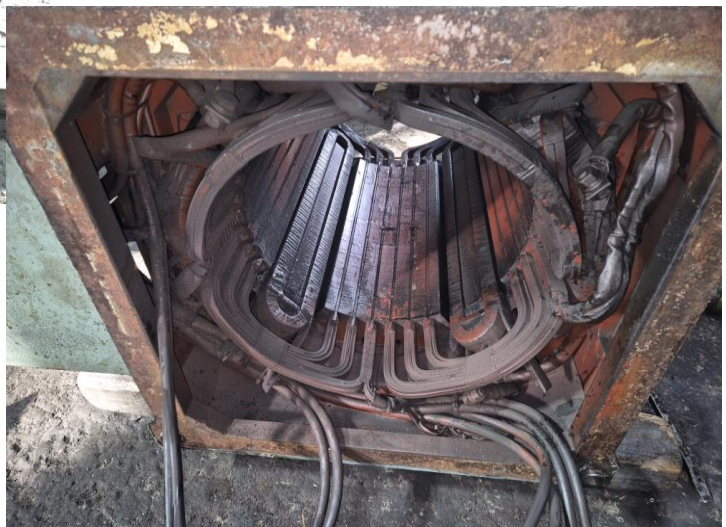
계자 권체

분해 후

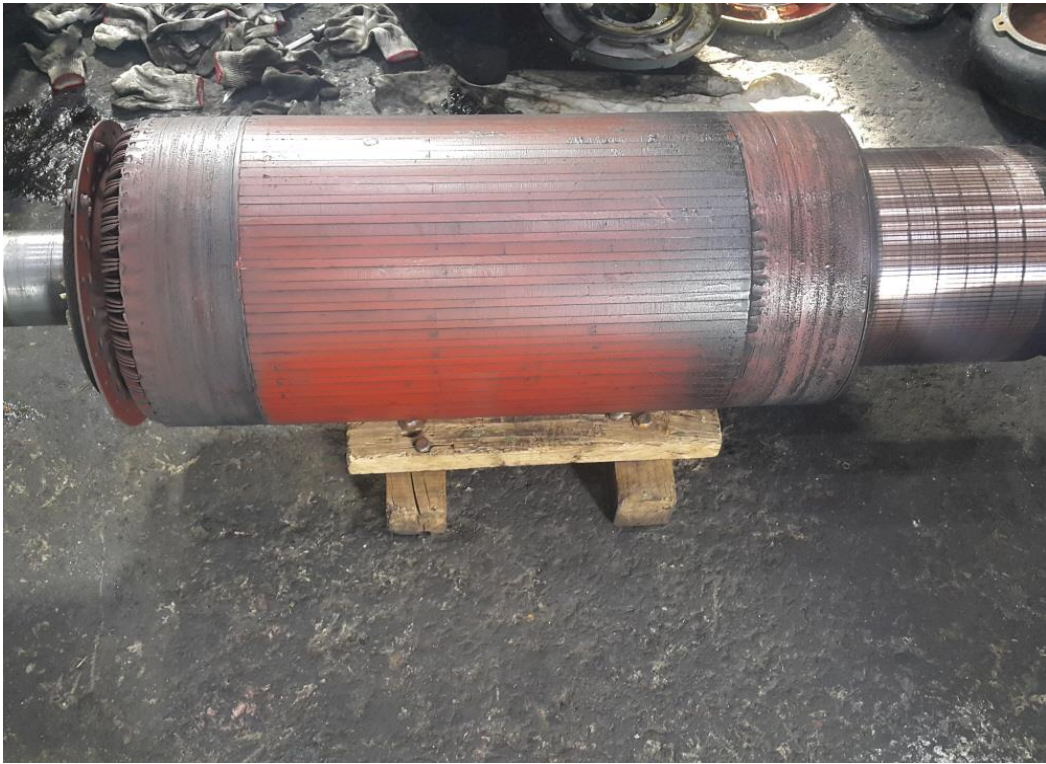
ARMATURE 권체

분해 후 권선상태 양호

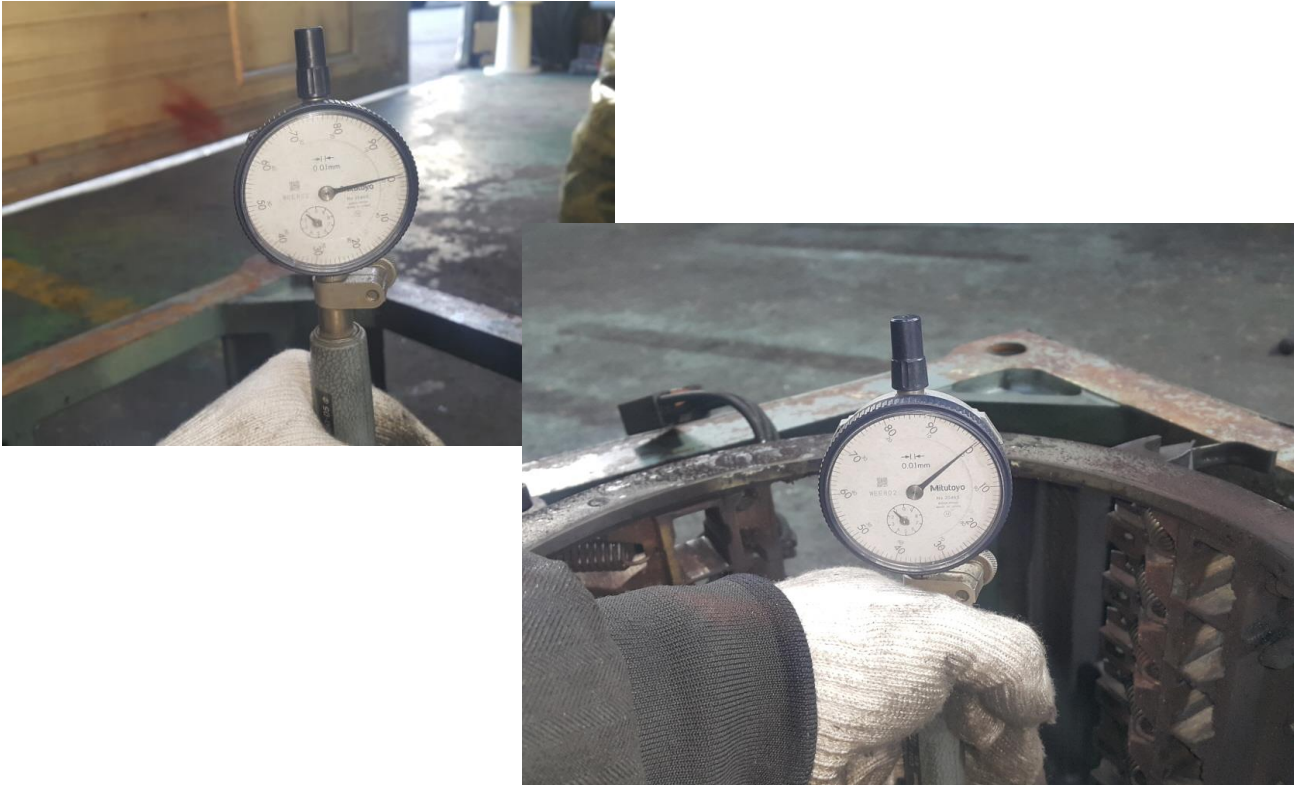
BRACKET	양측 HOUSING 검사 1/100이내로 양호
작업공정	DC MOTOR 220KW 입고검사

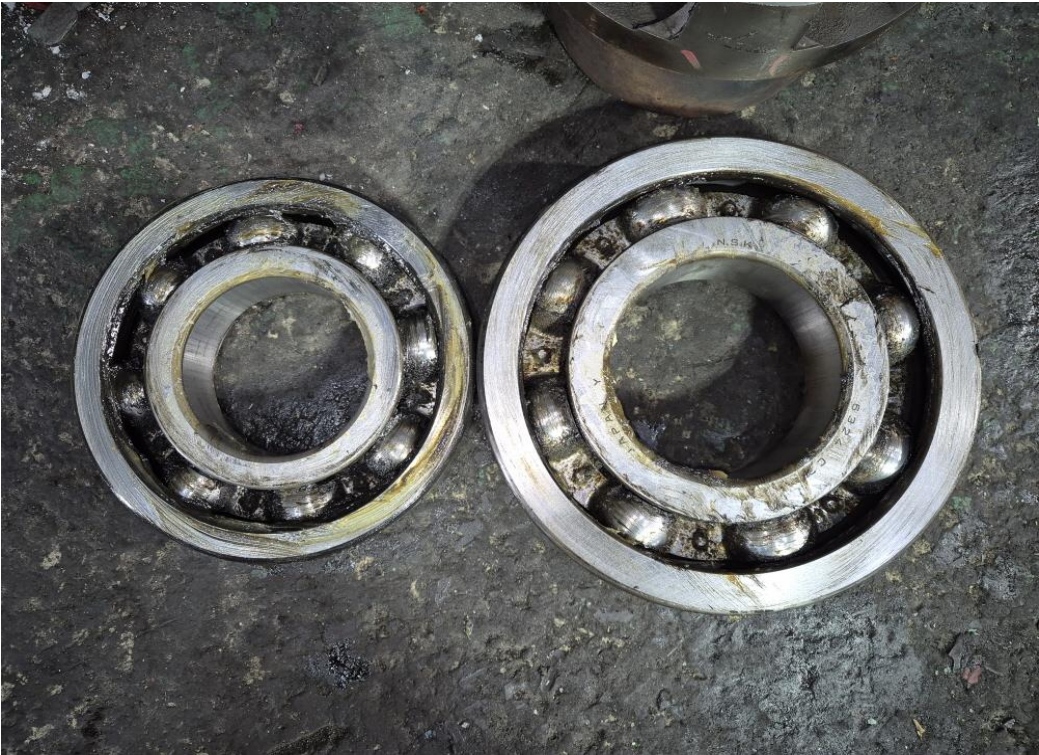
소모품	BEARING 취외

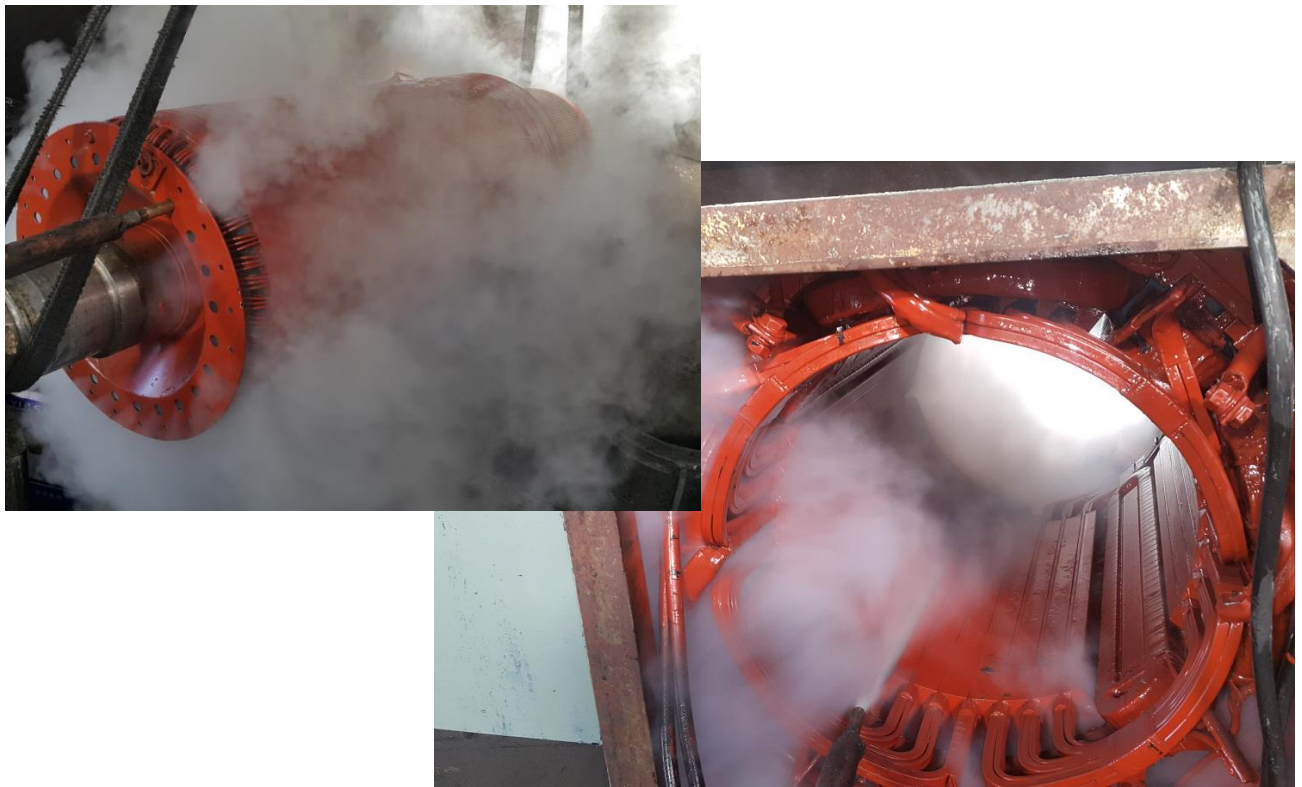
권체	스팀세척 실시
----	---------

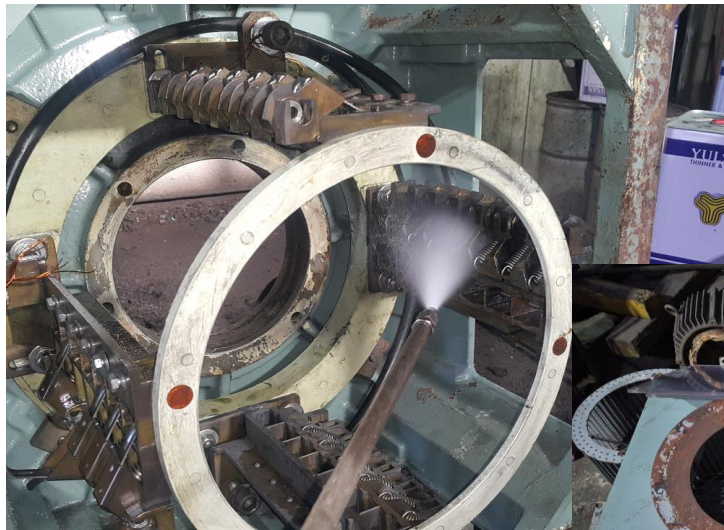
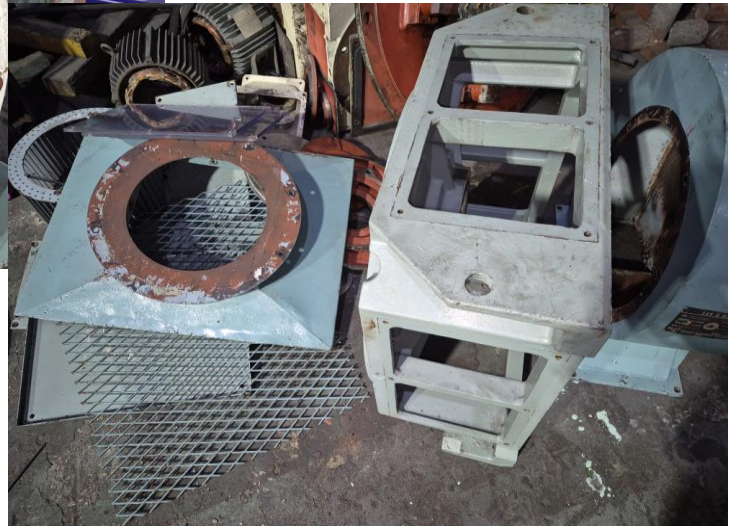
조립부품

스팀세척 실시

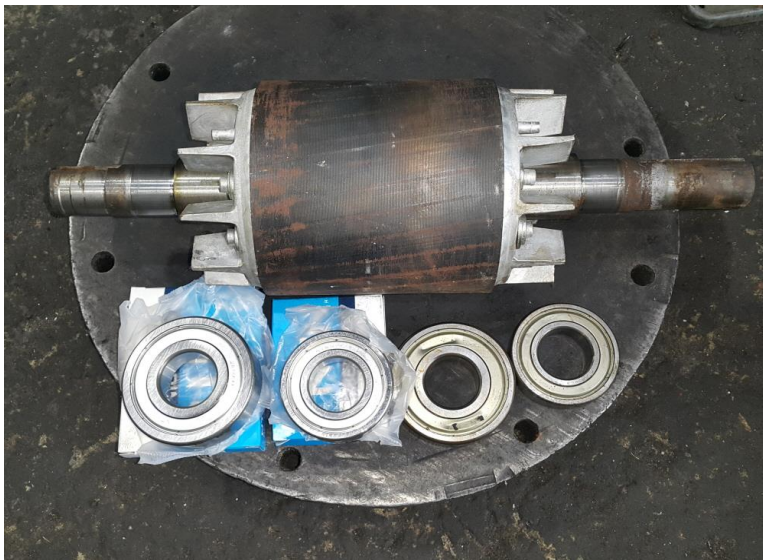
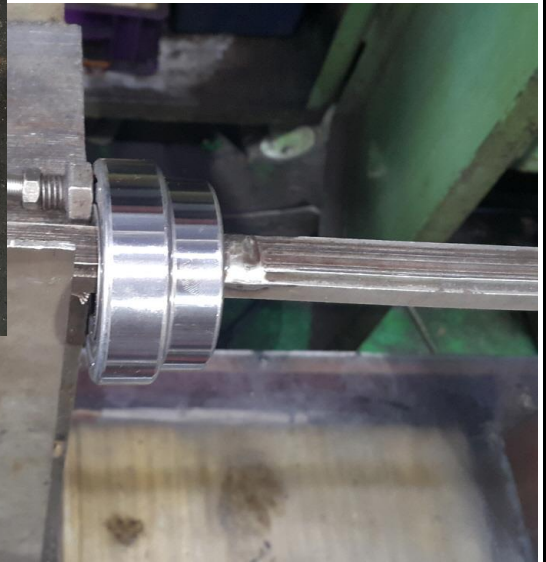
BLOWER

BEARING교환 실시

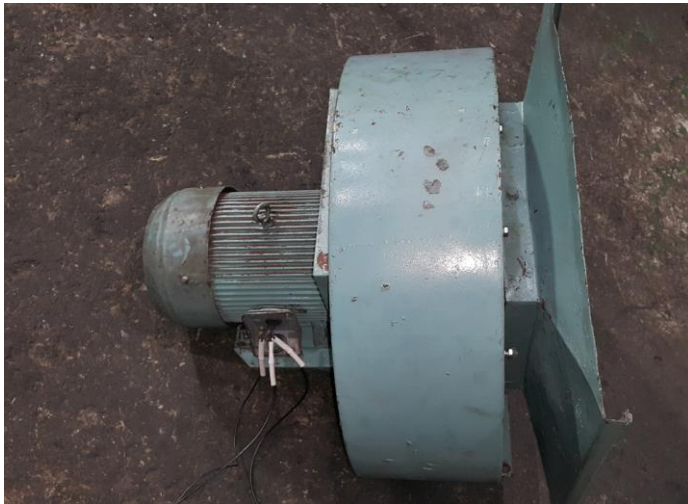
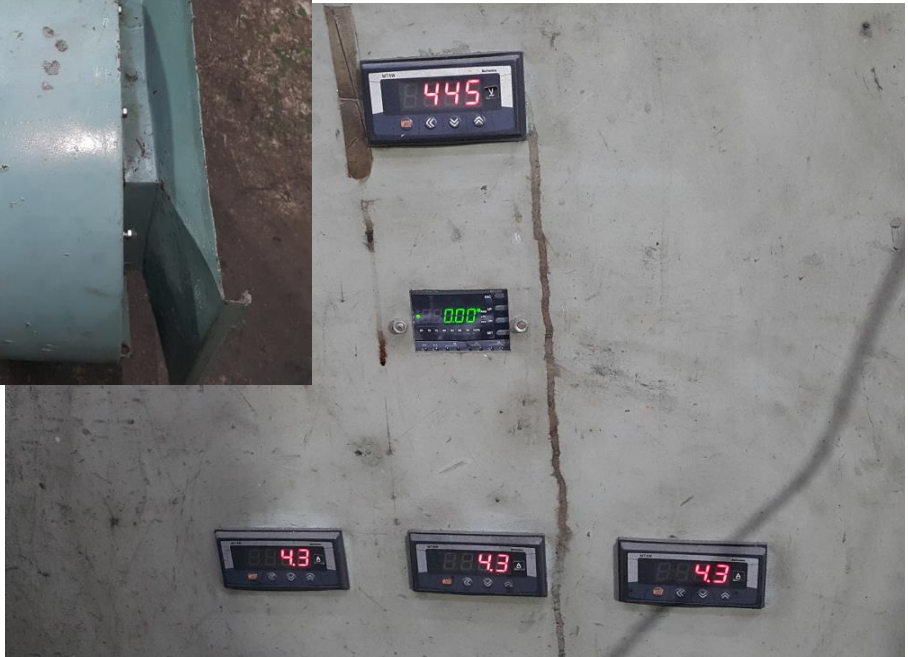
BLOWER	시운전 TEST 운전 CURRENT
--------	---------------------

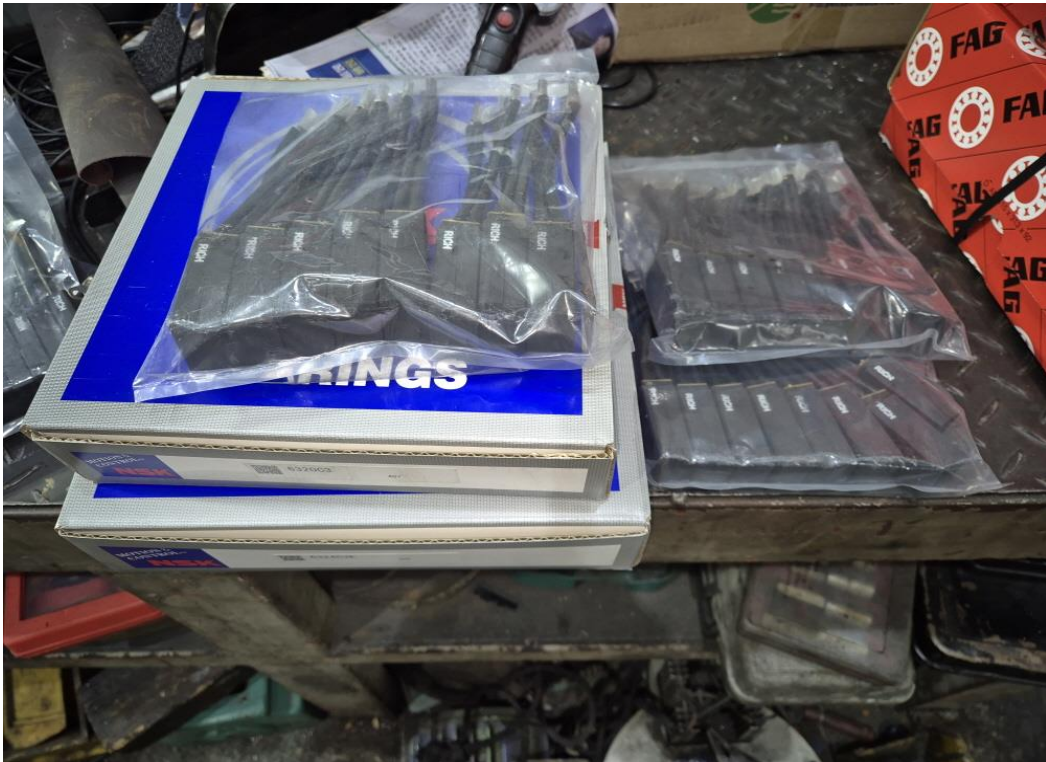
소모품

교환될 BEARING & BRUSH(24EA)

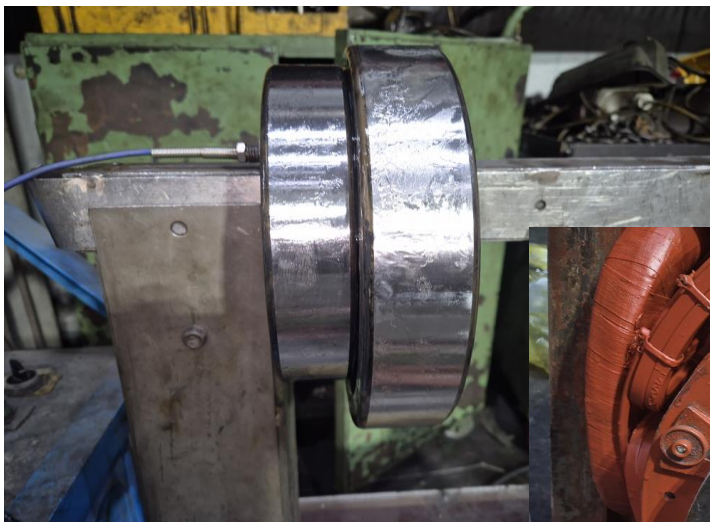
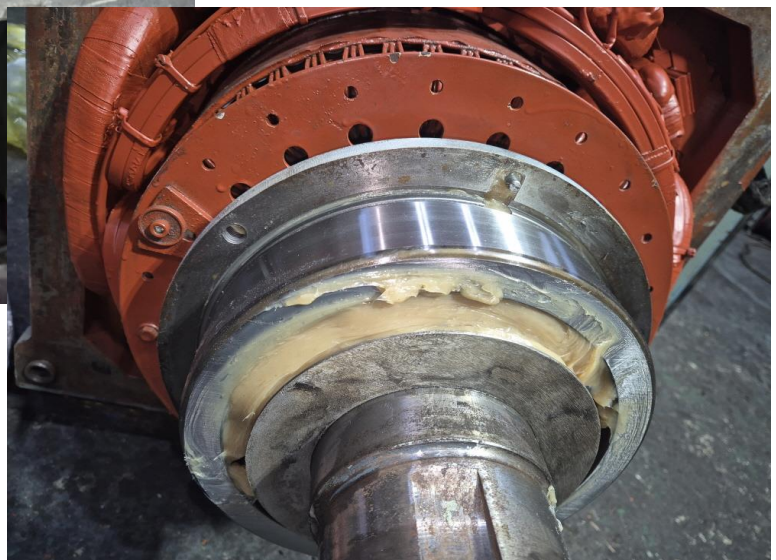
BEARING

예열교환 및 GREASE CHARGING 조립실시

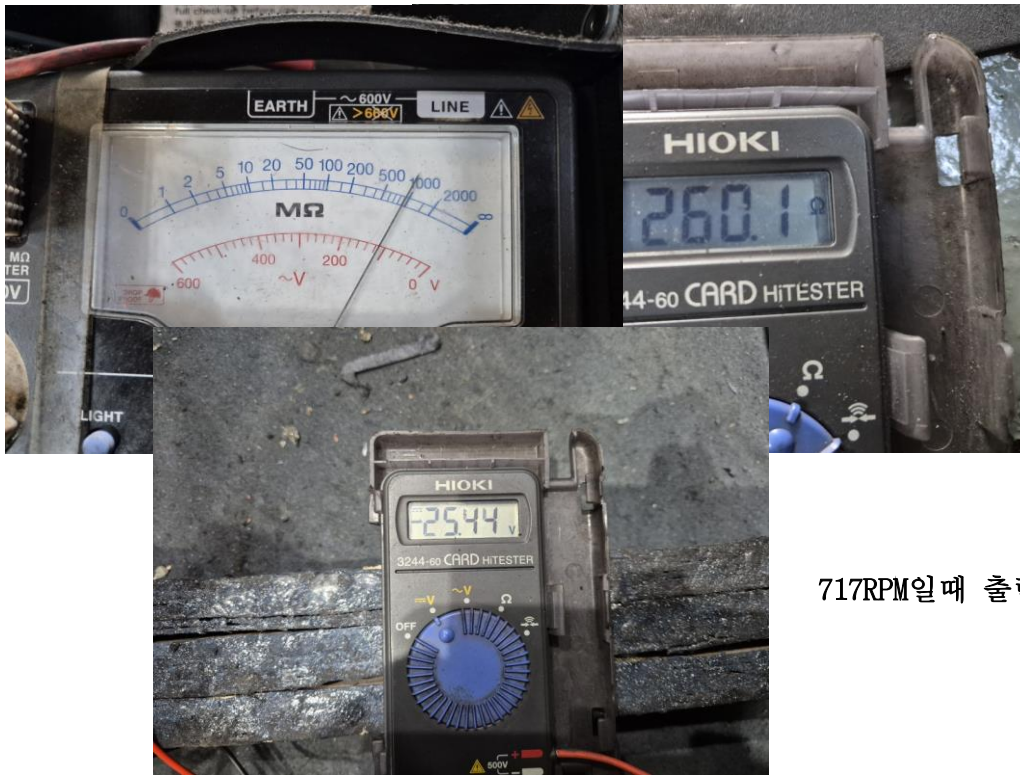
TACHO

717RPM일때 출력전압

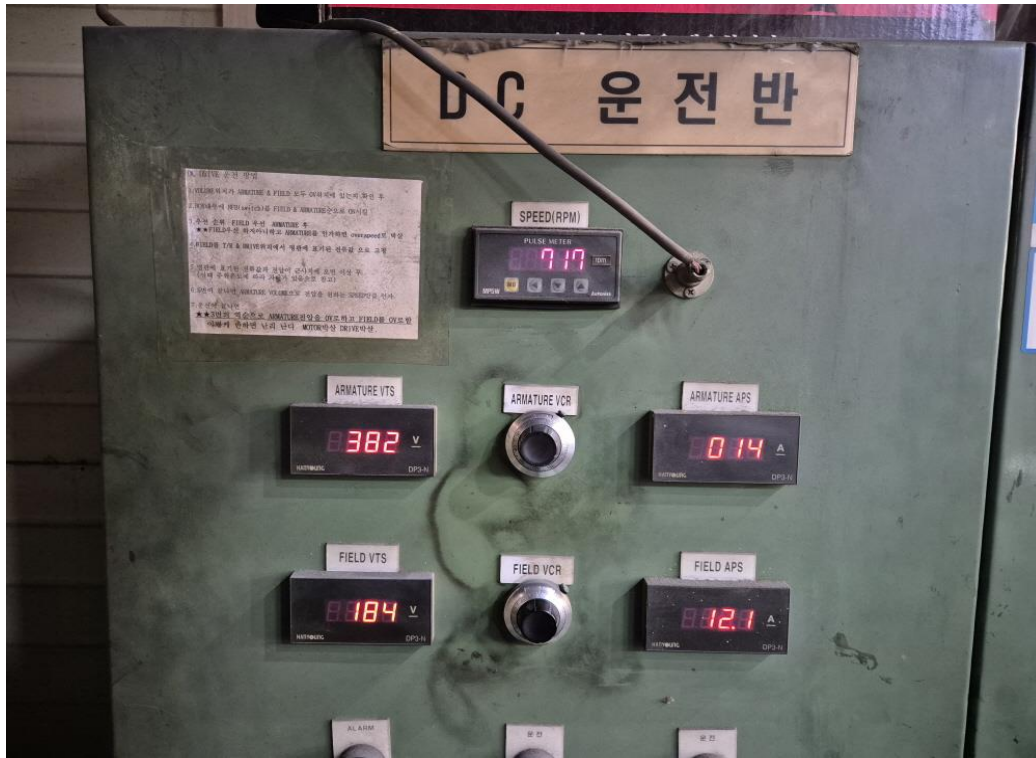
출고검사

시운전 TEST 실시 운전 CURRENT

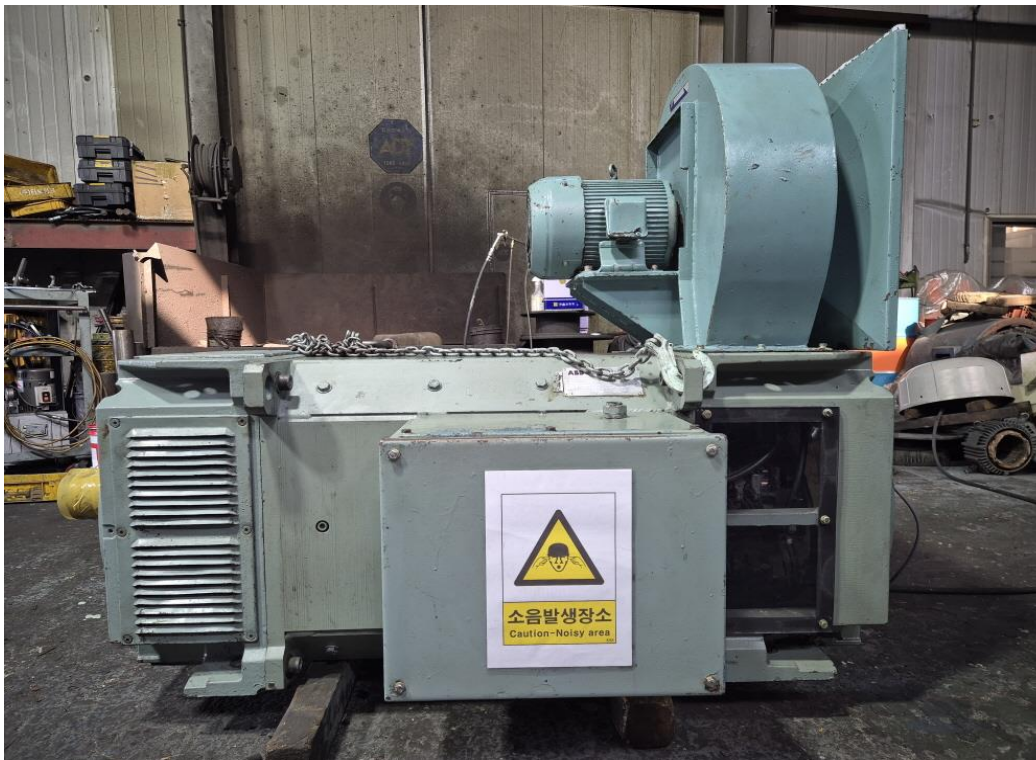
Ass'y

출고검사 후
