작업공정사진철

공사명: TURNING TABLE MACHINE MOTOR

규격: DC MOTOR 380V 90KW 및 FAN MOTOR 1HP 4P

REPAIR 내역: 분해 조립 및 불순물 CLEANSING DRYING
INSULATING VARNISH DIPPING DRYING
COMMUTATOR 동심도 가공 및 UNDERCUTTING
반 부하측 HOUSING METALLIZING 연마
BEARING 및 BRUSH 교환
BLOWER 및 FAN MOTOR 보수
출고검사 시운전 TEST

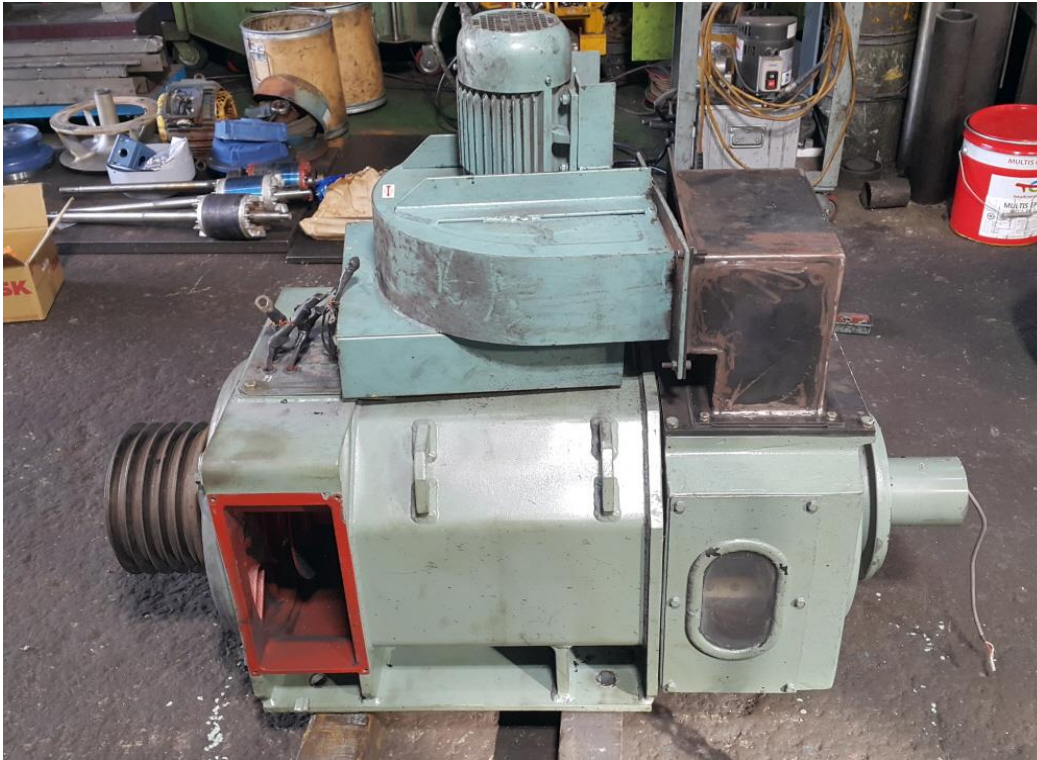
Ass'y

분해 전

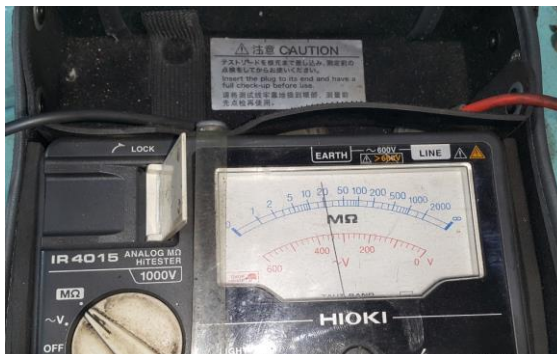
ARMATURE
절연저항

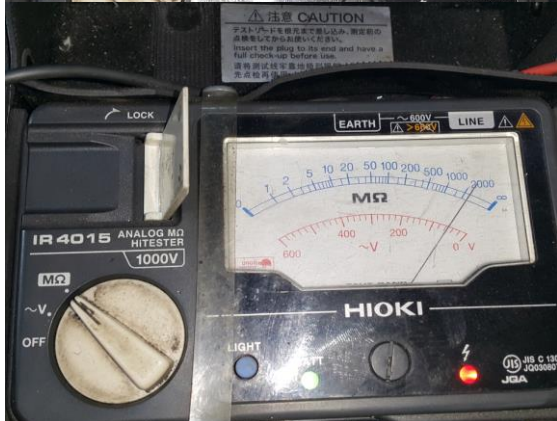
FIELD
절연저항

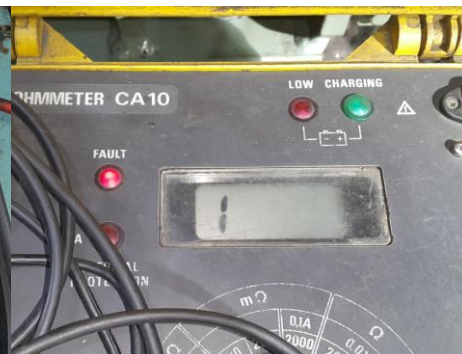
ARMATURE
권선저항
이상

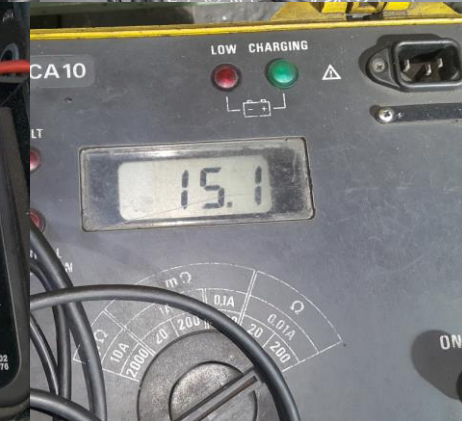
FIELD
권선저항

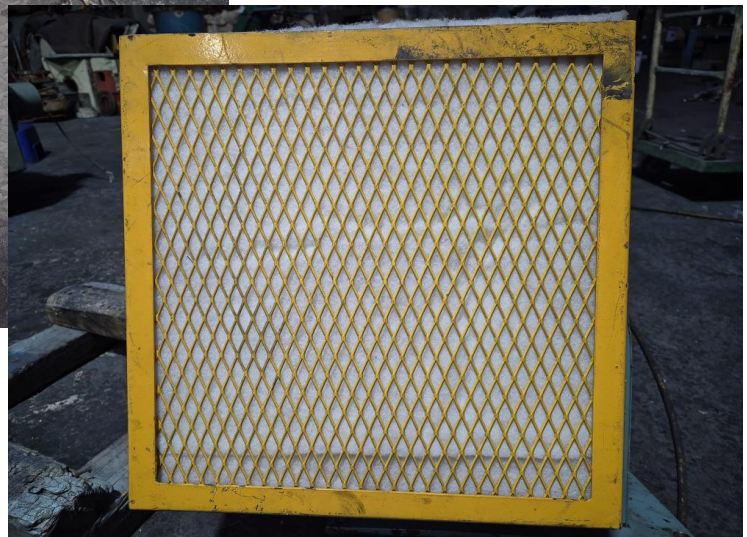
BLOWER

AIR FILTER 막혀 냉각작용 상실

MOTOR가 과열 소손되는 주 원인이 됨으로 주기적인 FILTER 교환이 꼭 필요 함

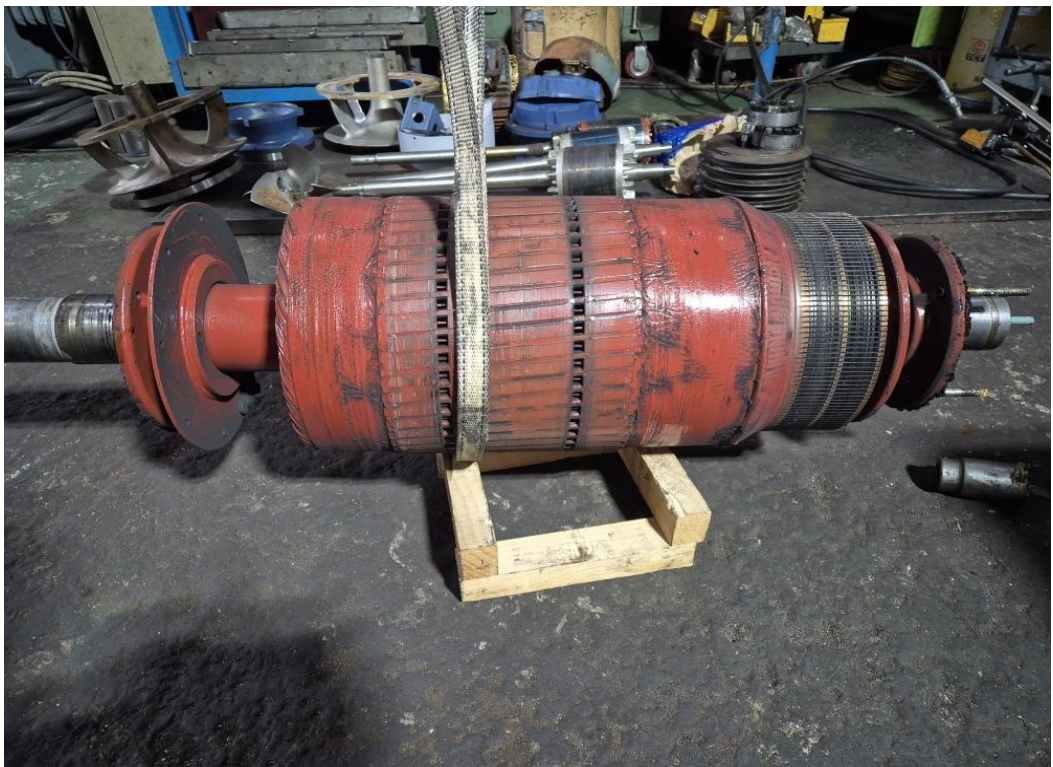
ARMATURE 권체

분해 후 BRUSH가루등 불순물 권선에 고착

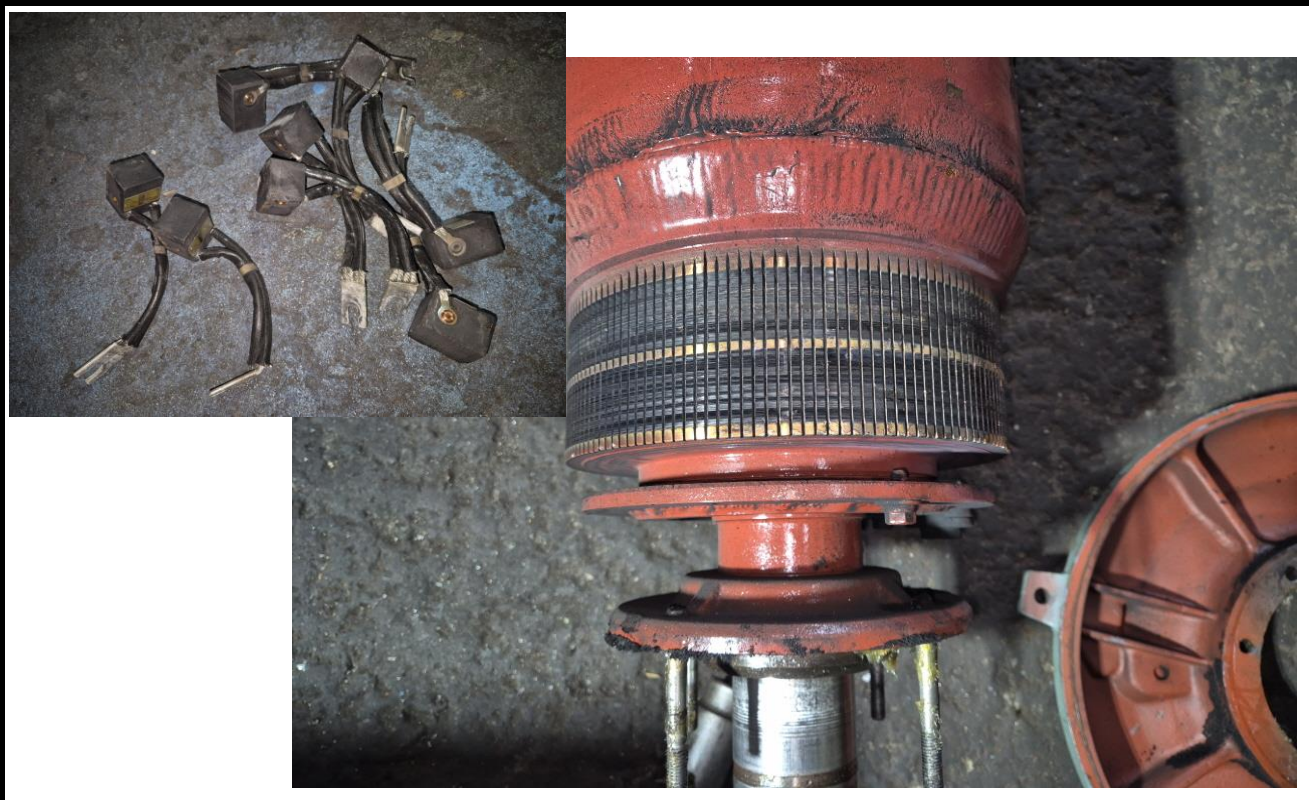
COMMUTATOR	BRUSH 마모로 인한 전도불량으로 ARC 및 조흔 현상
작업공정	DC MOTOR 90KW 입고검사

COMMUTATOR	동심도 가공 홈파기 및 UNDERCUTTING 실시

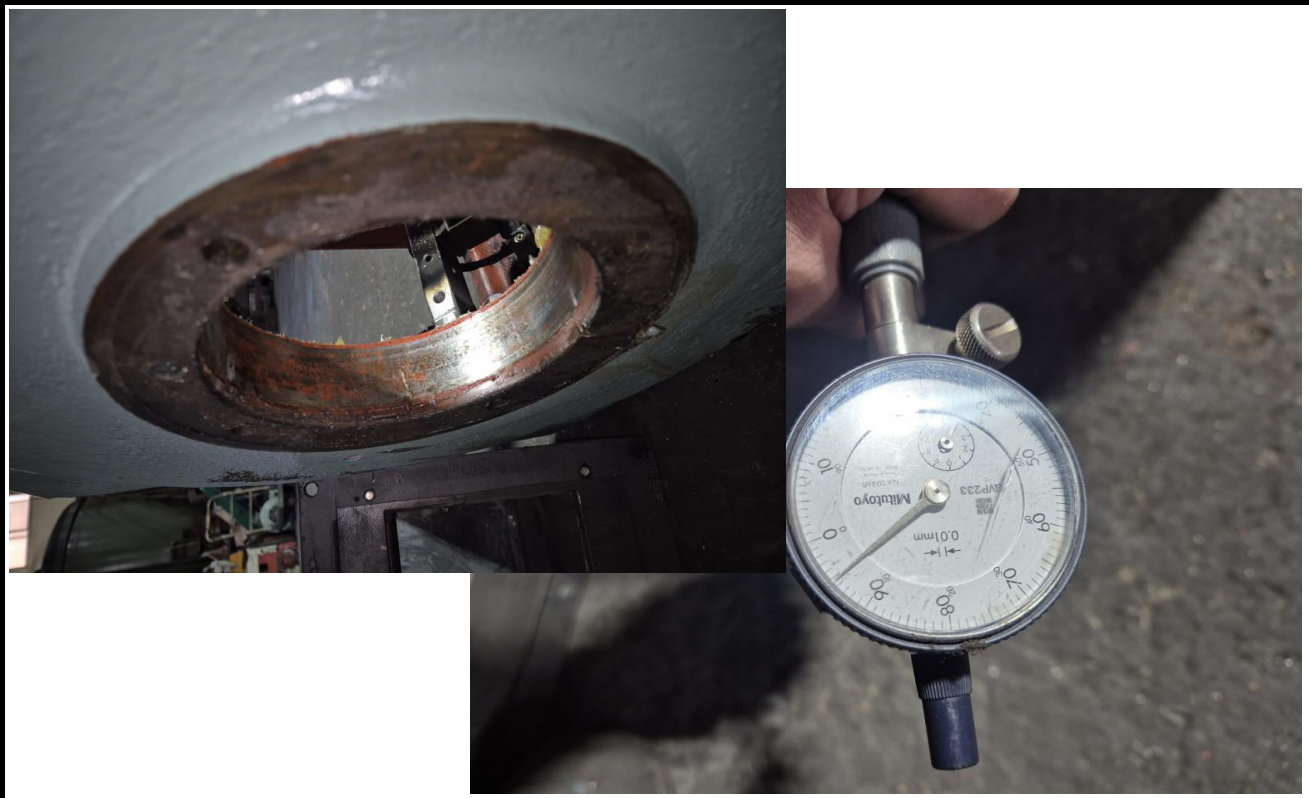
BRACKET	반 부하측 HOUSING 검사 5/100로 불량

BRACKET	반 부하측 HOUSING METALLIZING 연마 후 검사 0/100
작업공정	DC MOTOR 90KW OVERHAUL

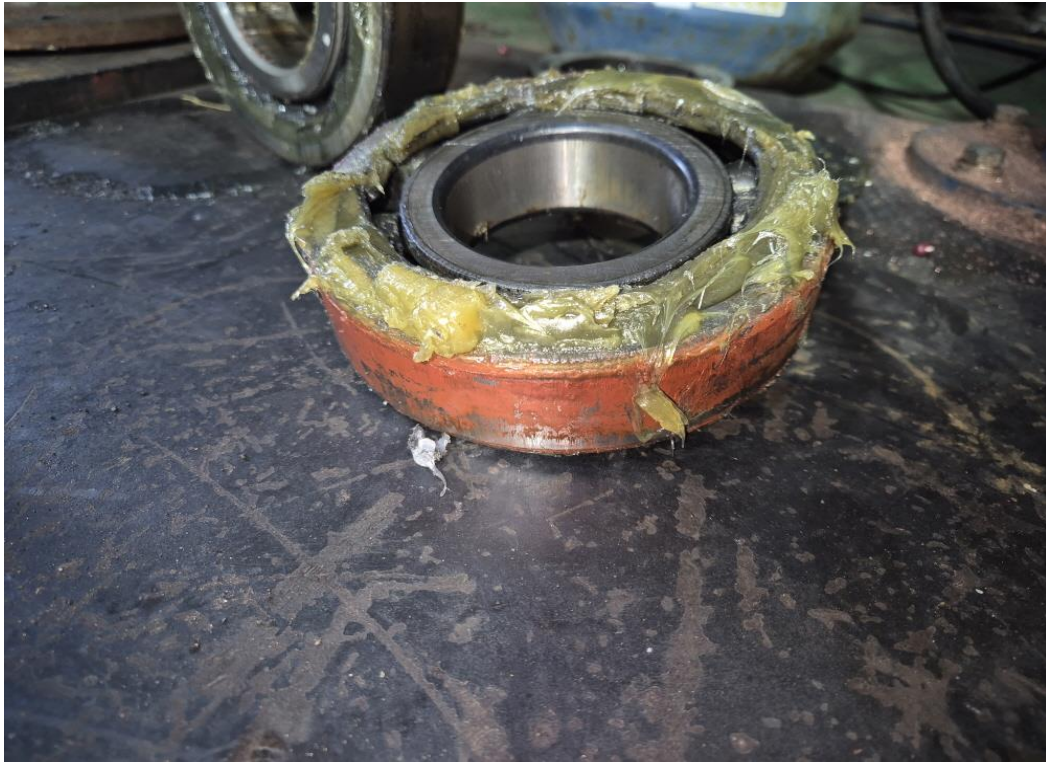
반부하측

HOUSING 열겨우니 공차를 줄이기 위해 PAINTING을 하여 조립한 것으로 보임

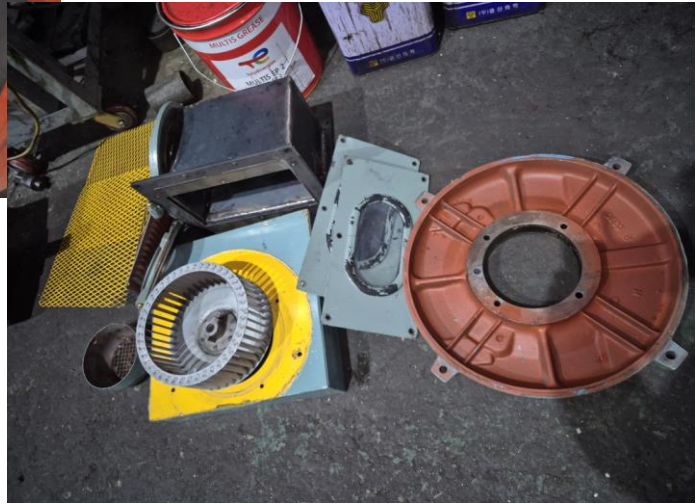
조립부품

스팀세척 실시

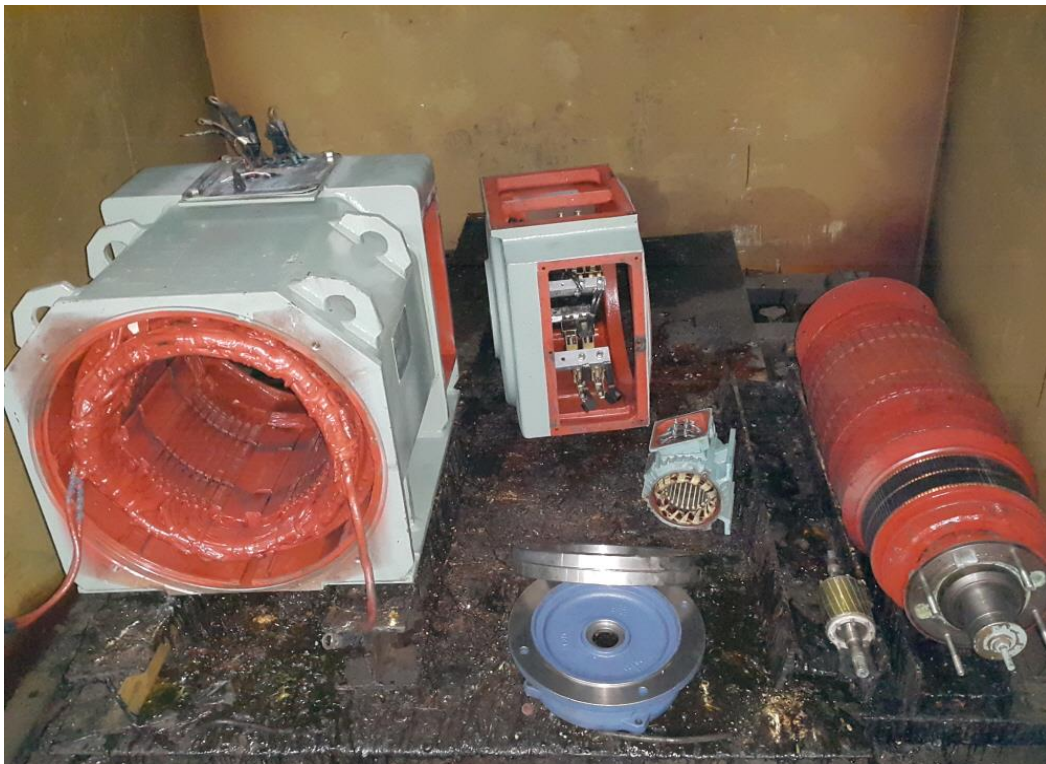
권체

세척 후 건조 실시

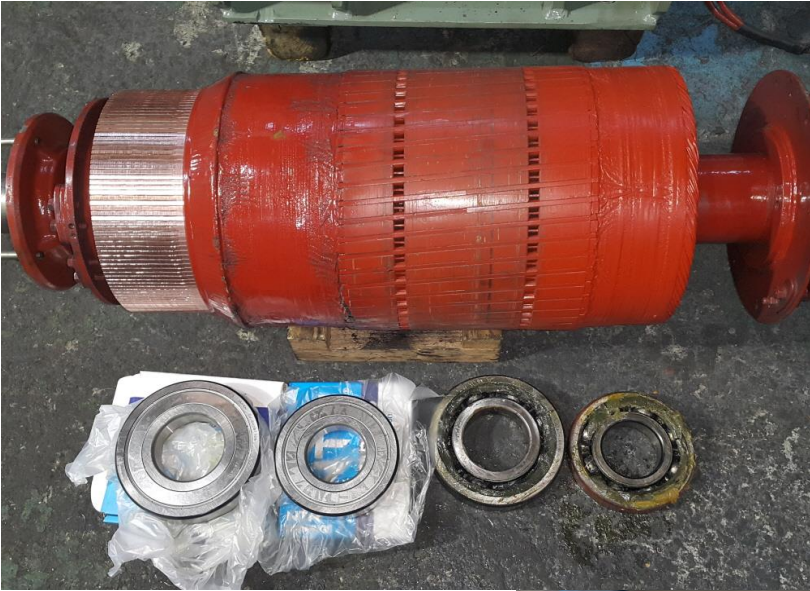
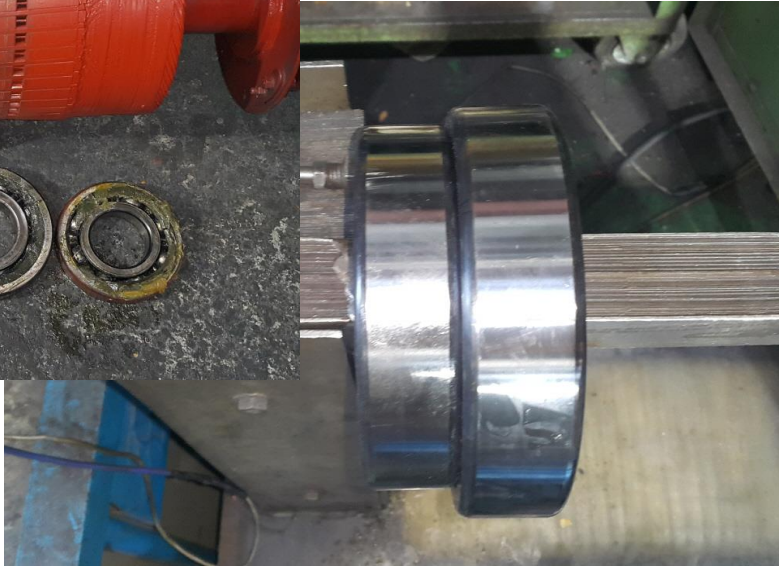
소모품	교환될 BEARING 예열실시
작업공정	DC MOTOR 90KW OVERHAUL

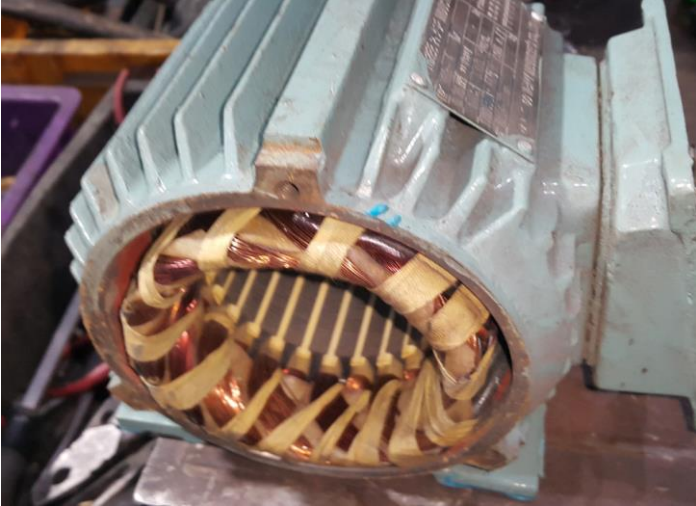
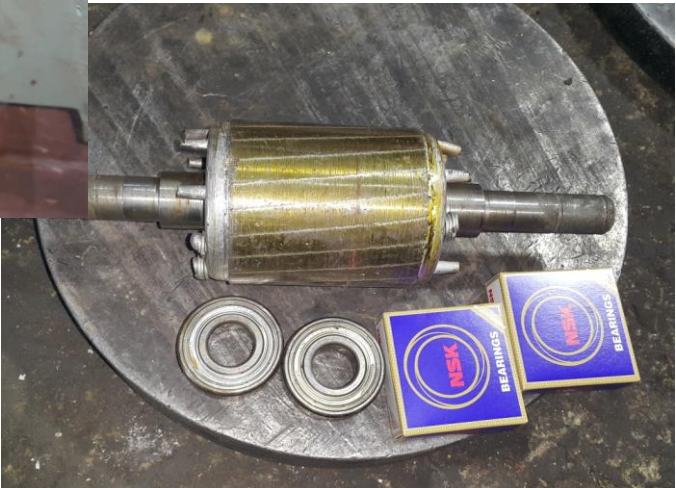
BLOWER	세척 건조 후 권선상태 양호 BEARING 교환 조립실시

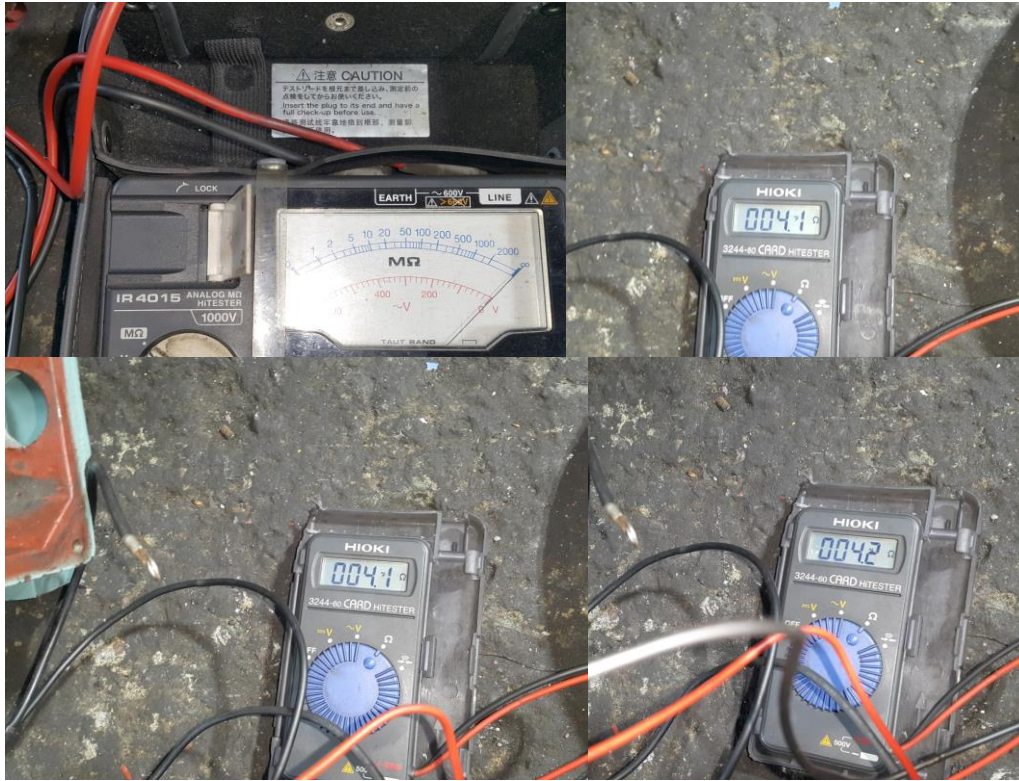
BLOWER

절연저항 & 각 상별 권선저항 양호

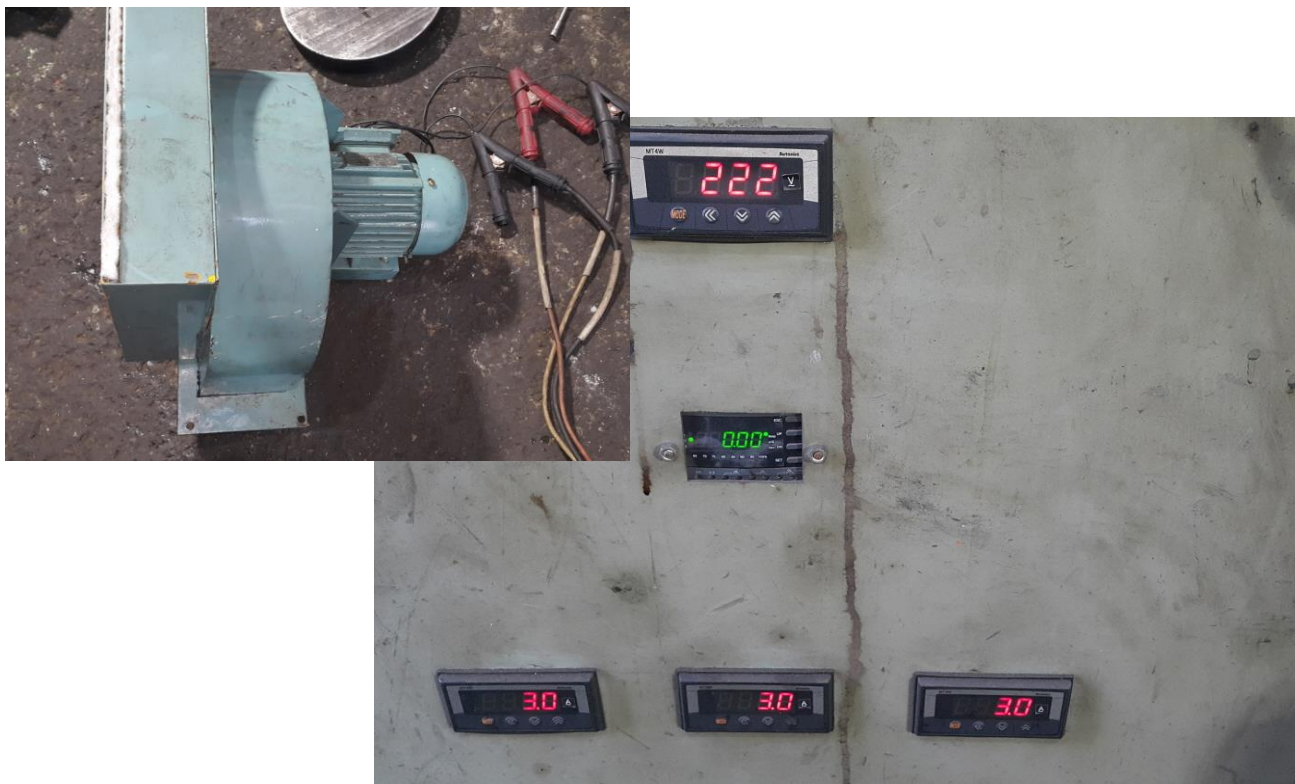
BLOWER

시운전 TEST 실시 운전 CURRENT

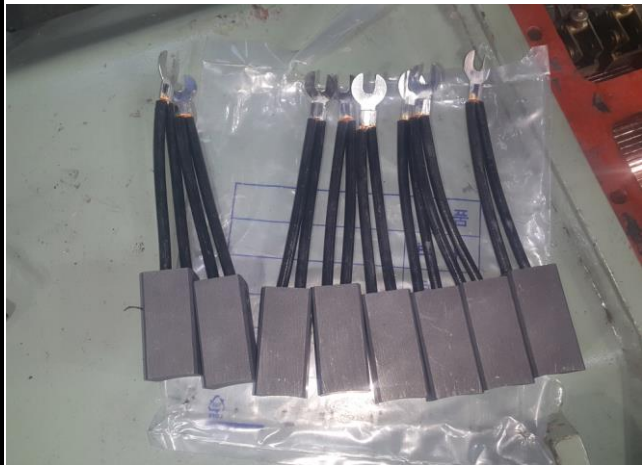
소모품	BRUSH 교환 조립실시
-----	---------------

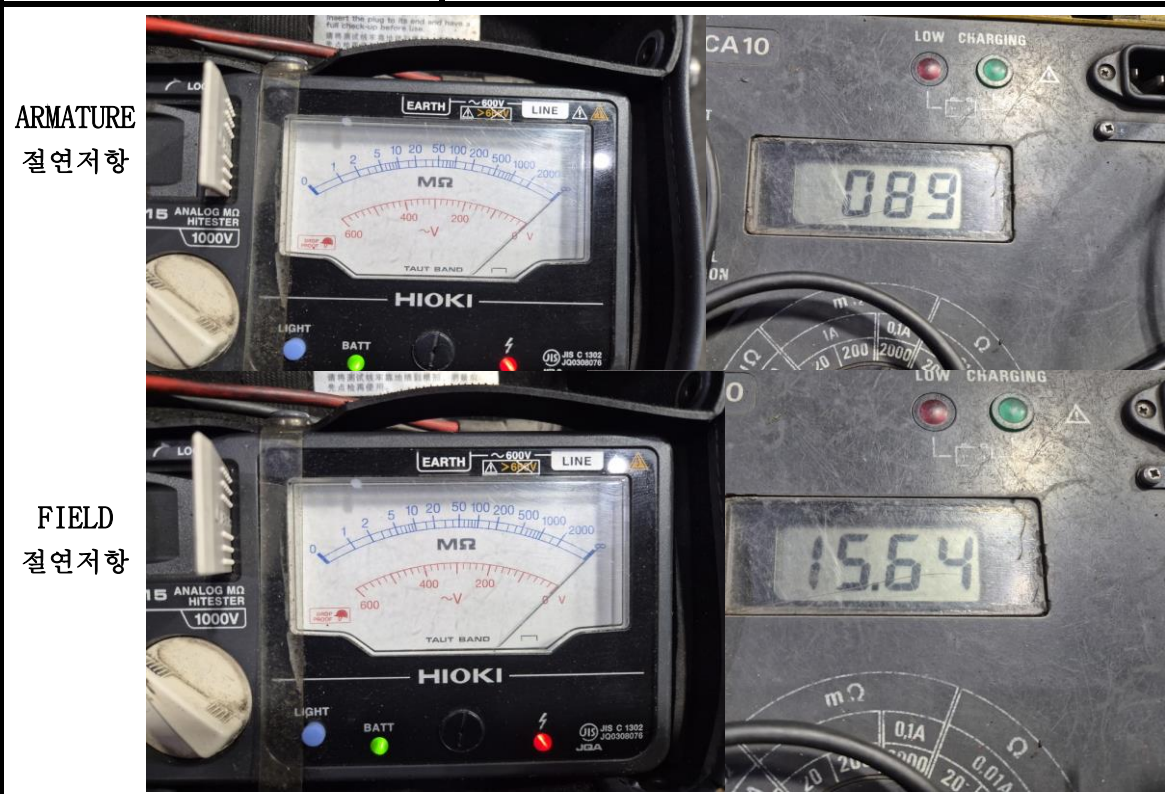
ARMATURE
절연저항

ARMATURE
권선저항

FIELD
절연저항

FIELD
권선저항

출고검사	절연저항 & 권선저항
------	-------------

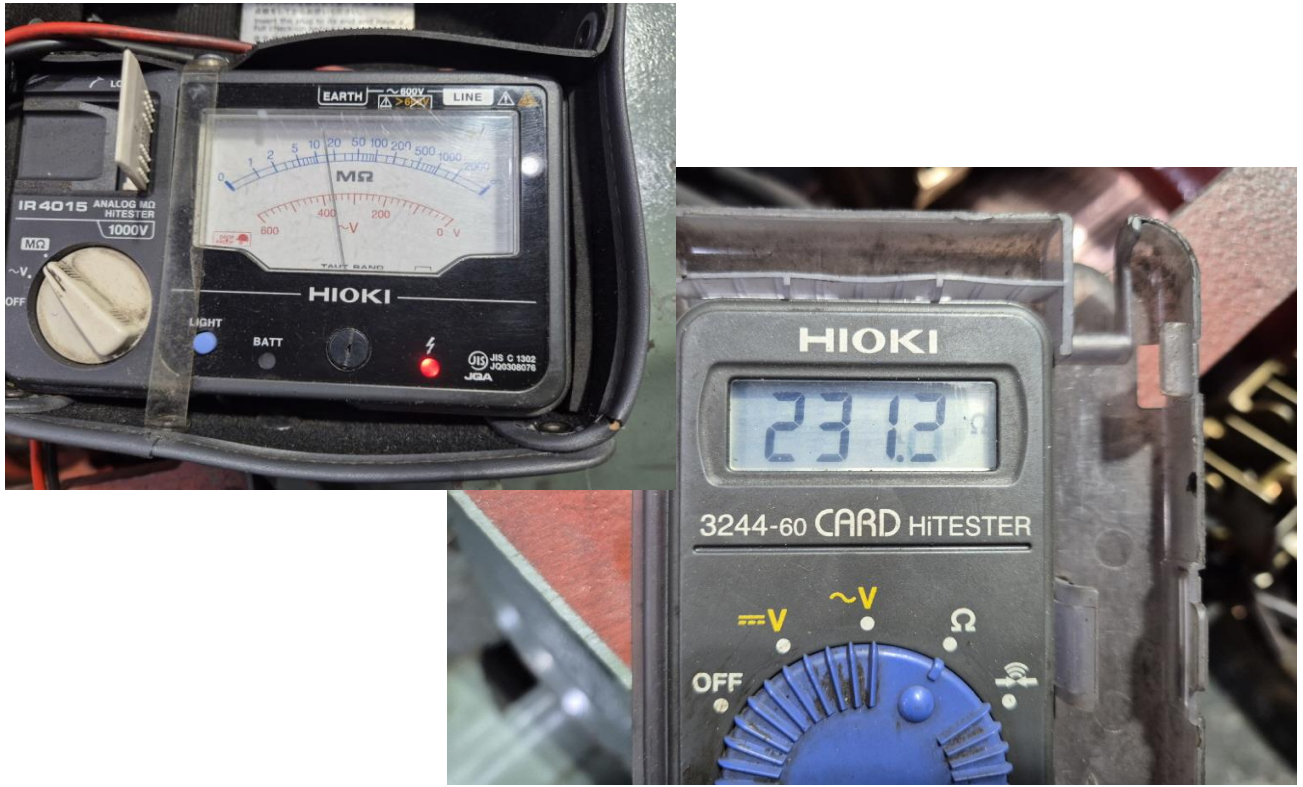
출고검사

TACHO 절연저항 & 권선저항

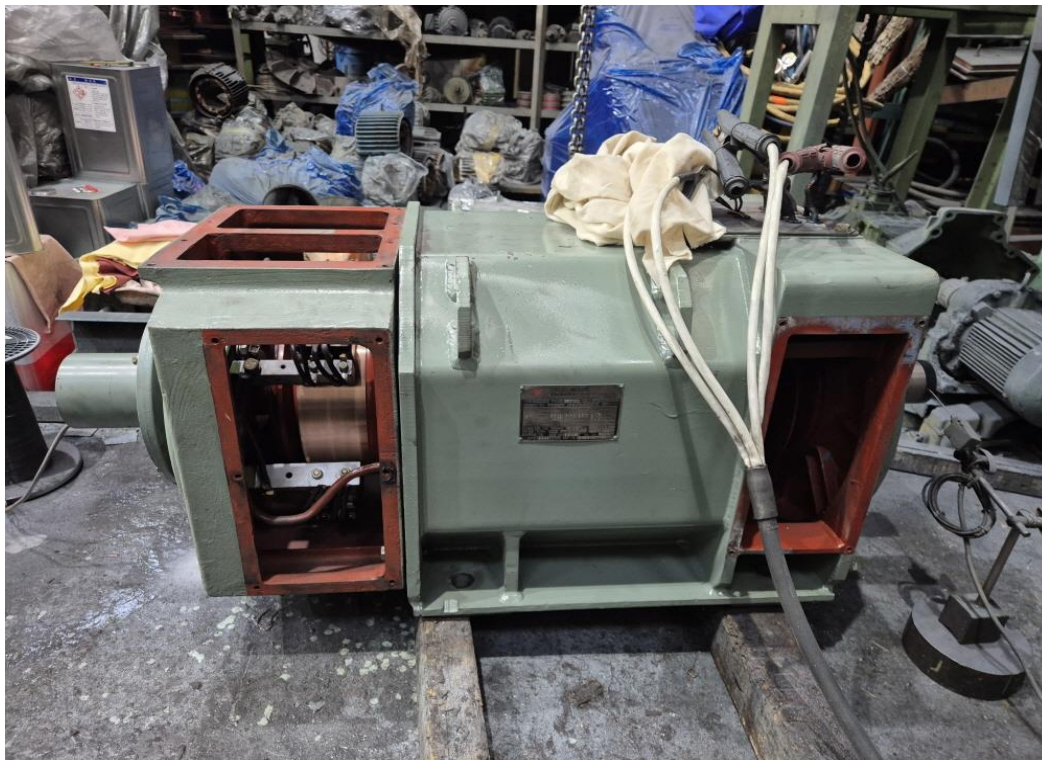
출고검사

시운전 TEST실시

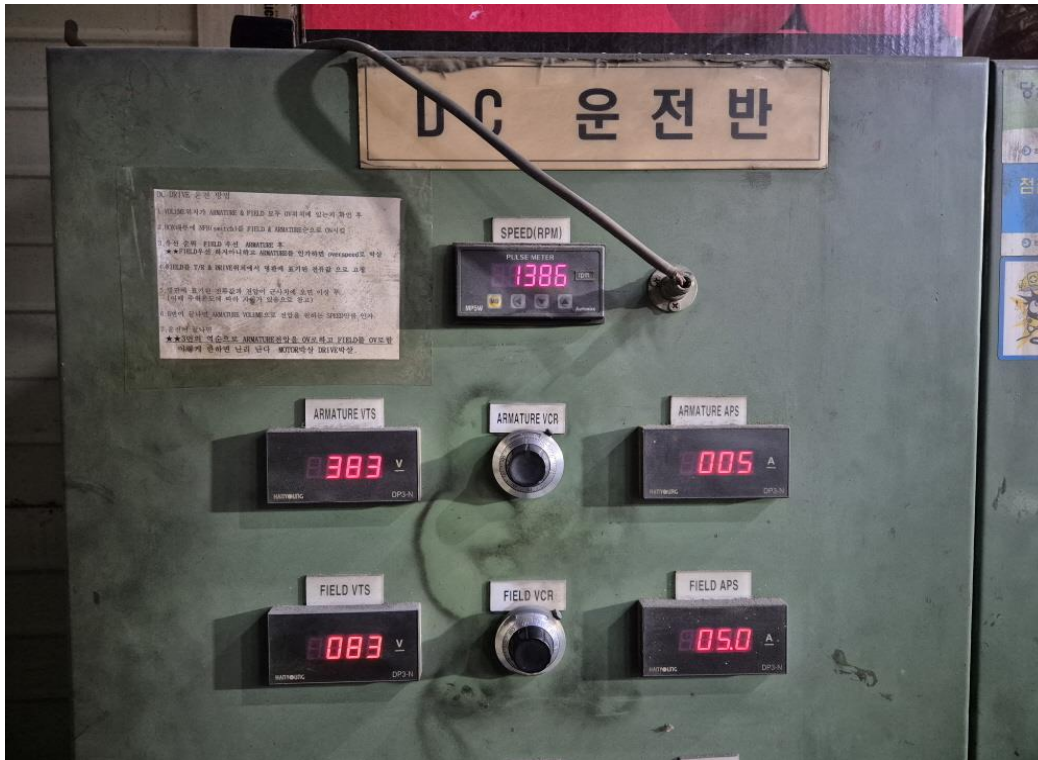
출고검사

시운전 TEST 실시 운전 CURRENT

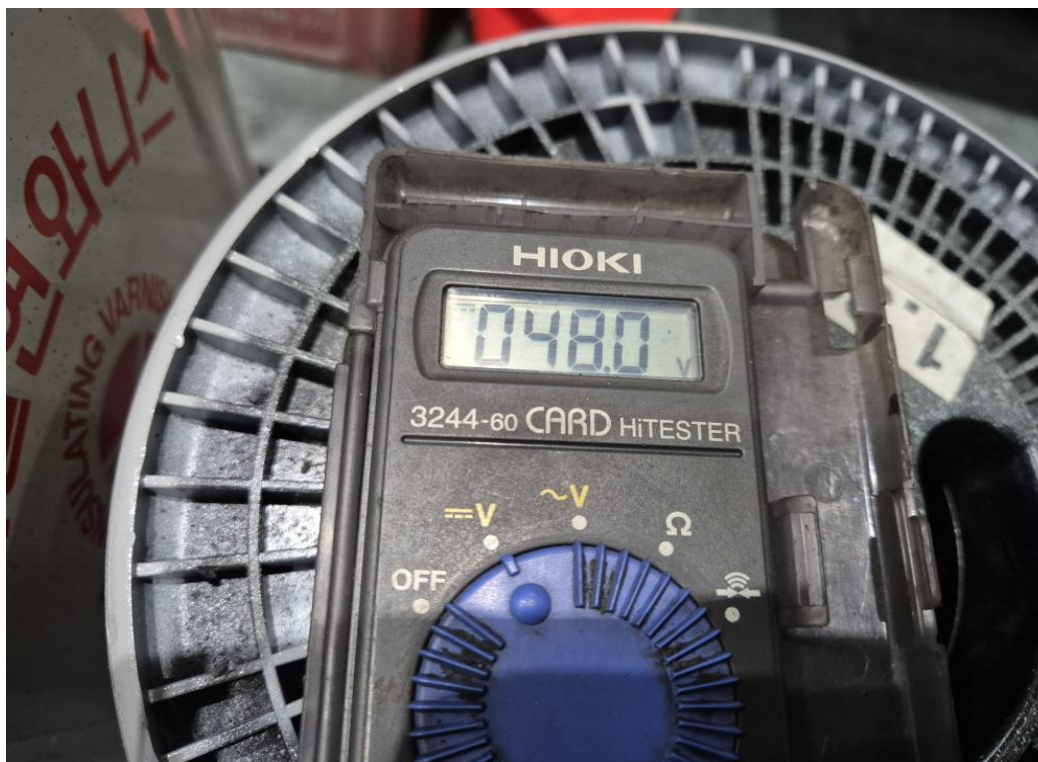
출고검사

1386RPM일때 TACHO GENERATOR 출력전압
