# 작업공정사진철

공사명: CYCLO MOTOR 15HP→20HP로 변경작업

규격: CYCLO SLOWDOWN MOTOR 20HP 4P 380V

REPAIR 내역: 분해 조립 및 조립부품 불순물 CLEANSING  
INSULATING VARNISH DIPPING DRYING  
반 부하측 HOUSING 보수  
MOTOR & CYCLO BEARING 교환  
입 출고검사 시운전 TEST 및 COLOR PAINTING

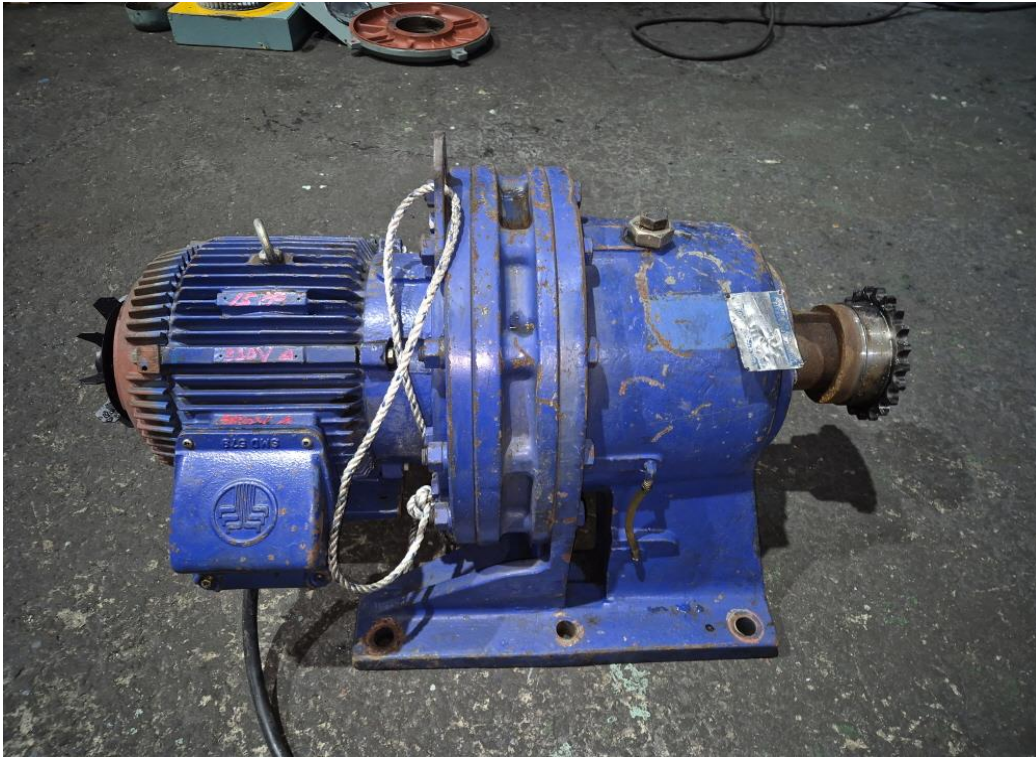
CYCLO MOTOR 15HP 4P 입고검사

Ass'y

분해 전 세척작업 실시

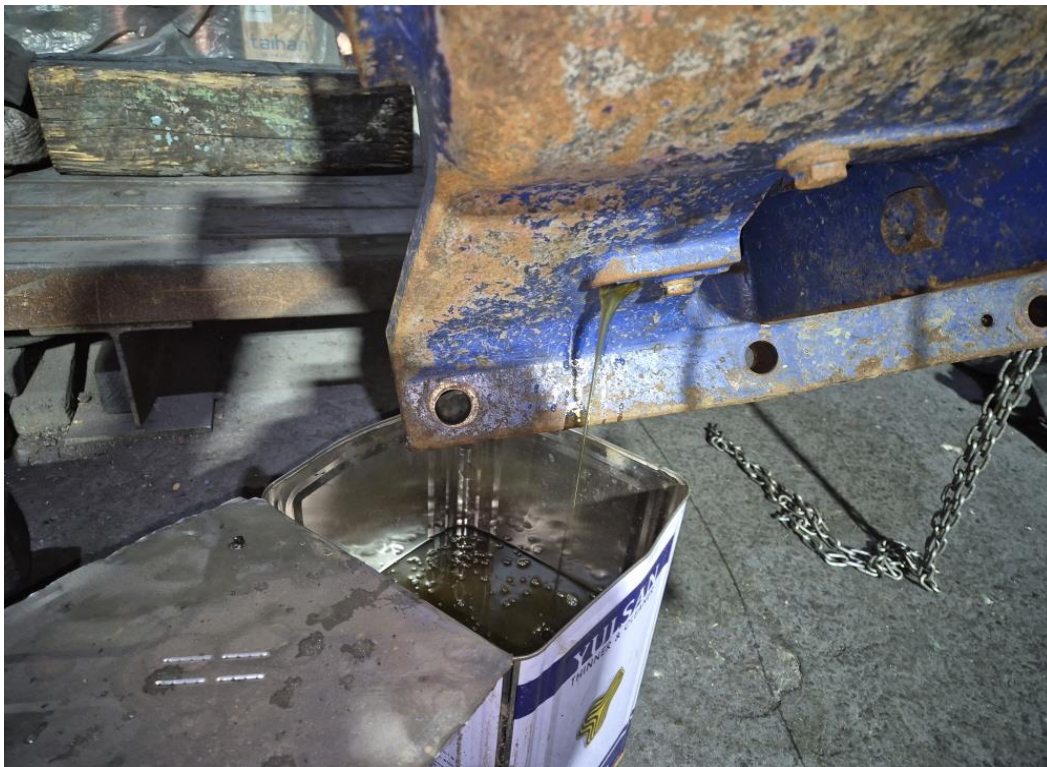
CYCLO MOTOR 15HP 4P 입고검사

Ass'y

OIL 취외

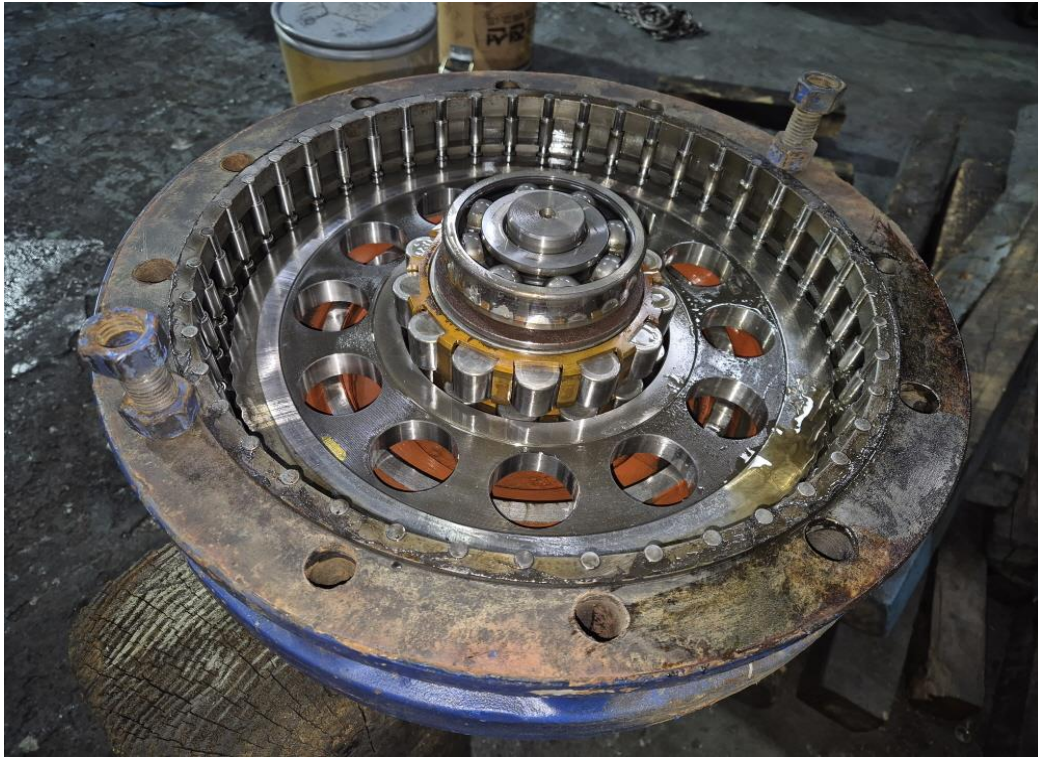
CYCLO MOTOR 15HP 4P 입고검사

Ass'y

외부 세척 후 분해실시

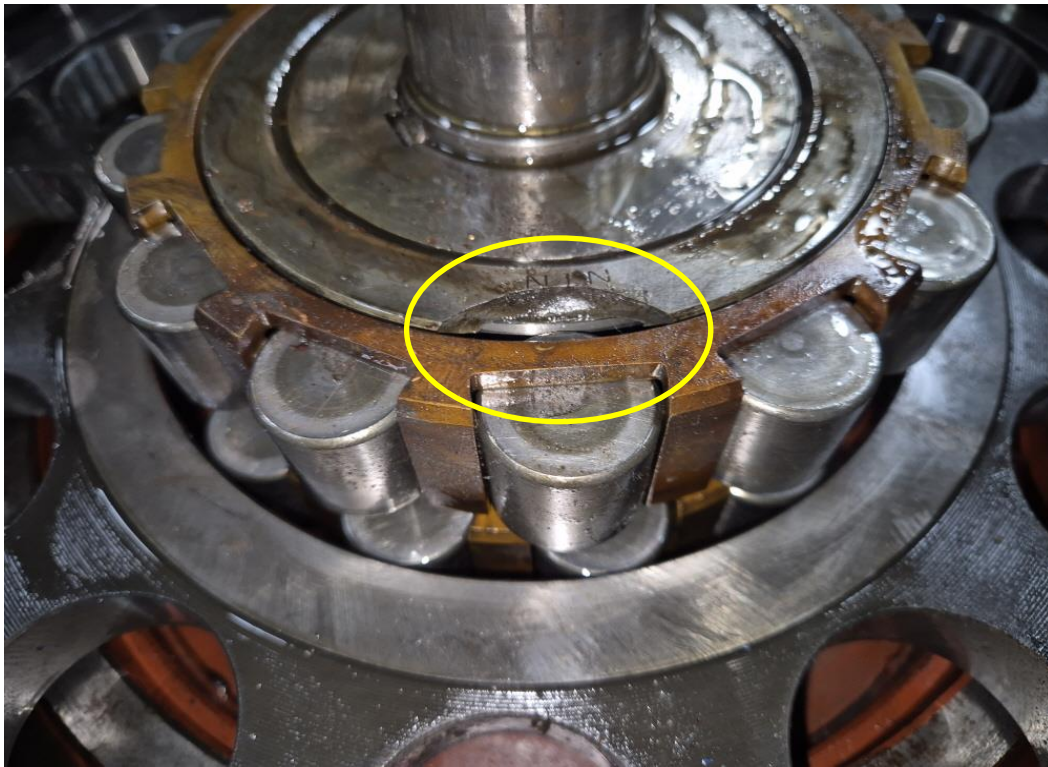
CYCLO MOTOR 15HP 4P 입고검사

분해실시

BEARING 파손

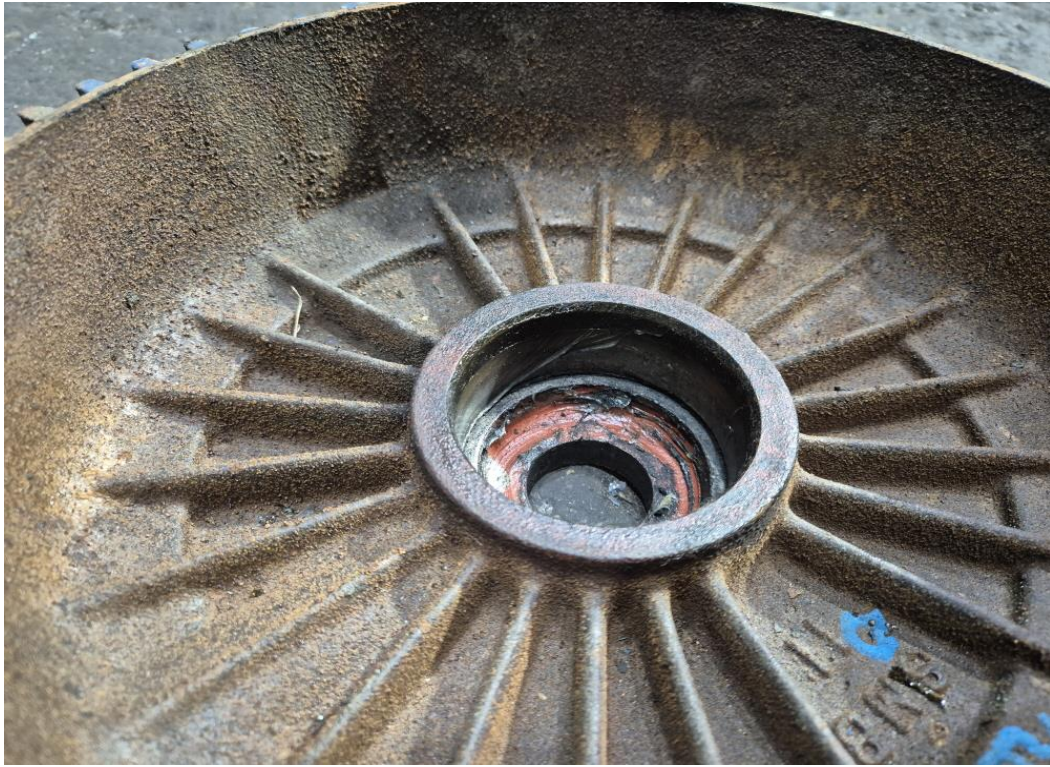
CYCLO MOTOR 15HP 4P 입고검사

BRACKET

HOUSING 마모

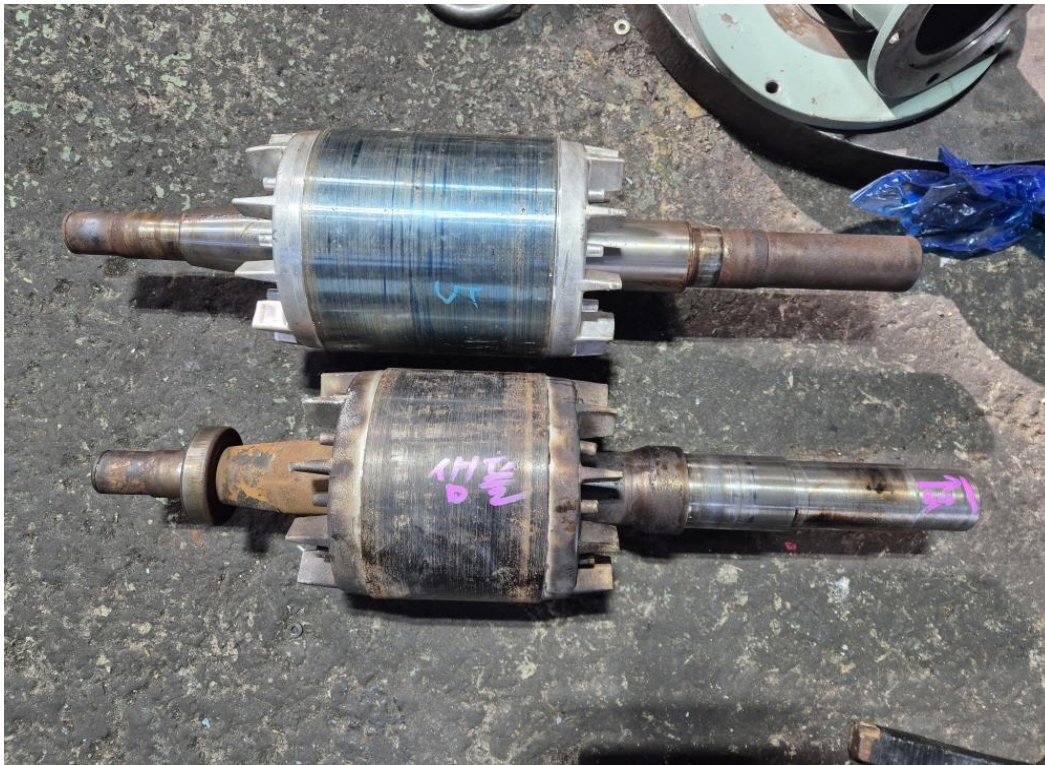
CYCLO MOTOR 15HP 4P 입고검사

BEARING  
6309

BEARING  
6311

ROTOR

부하측 기존 SHAFT 와 동일작업 필요

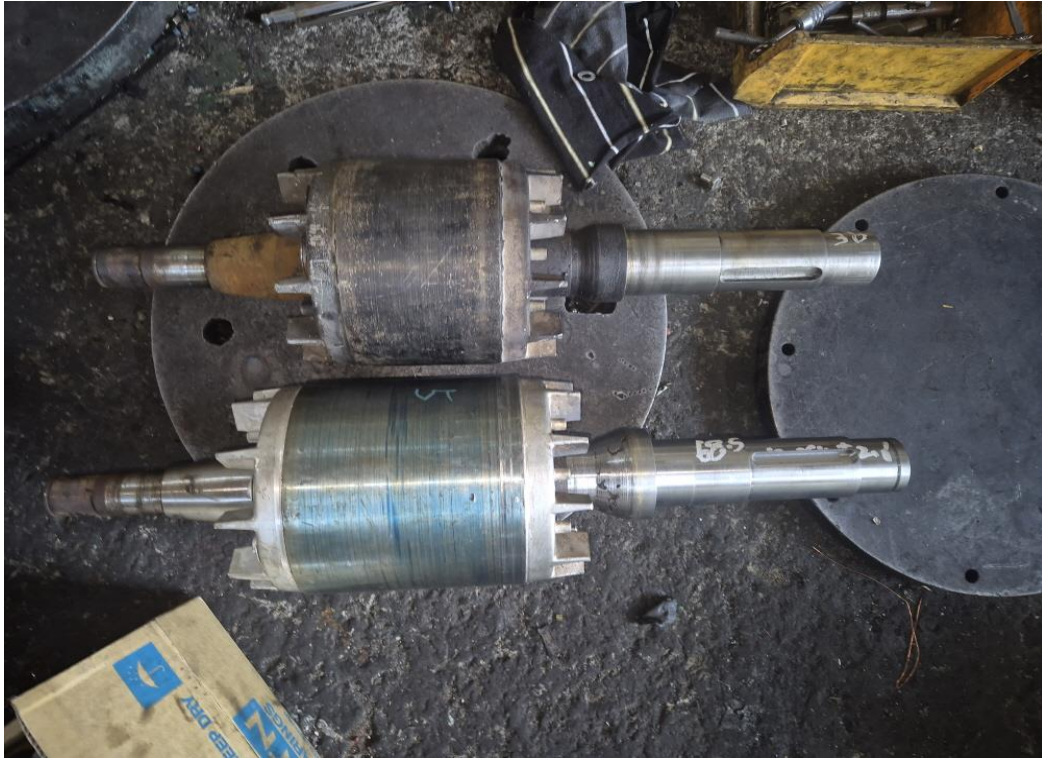
AC MOTOR 20HP 4P로 교환작업

ROTOR

SHAFT 연장 후 현품가공

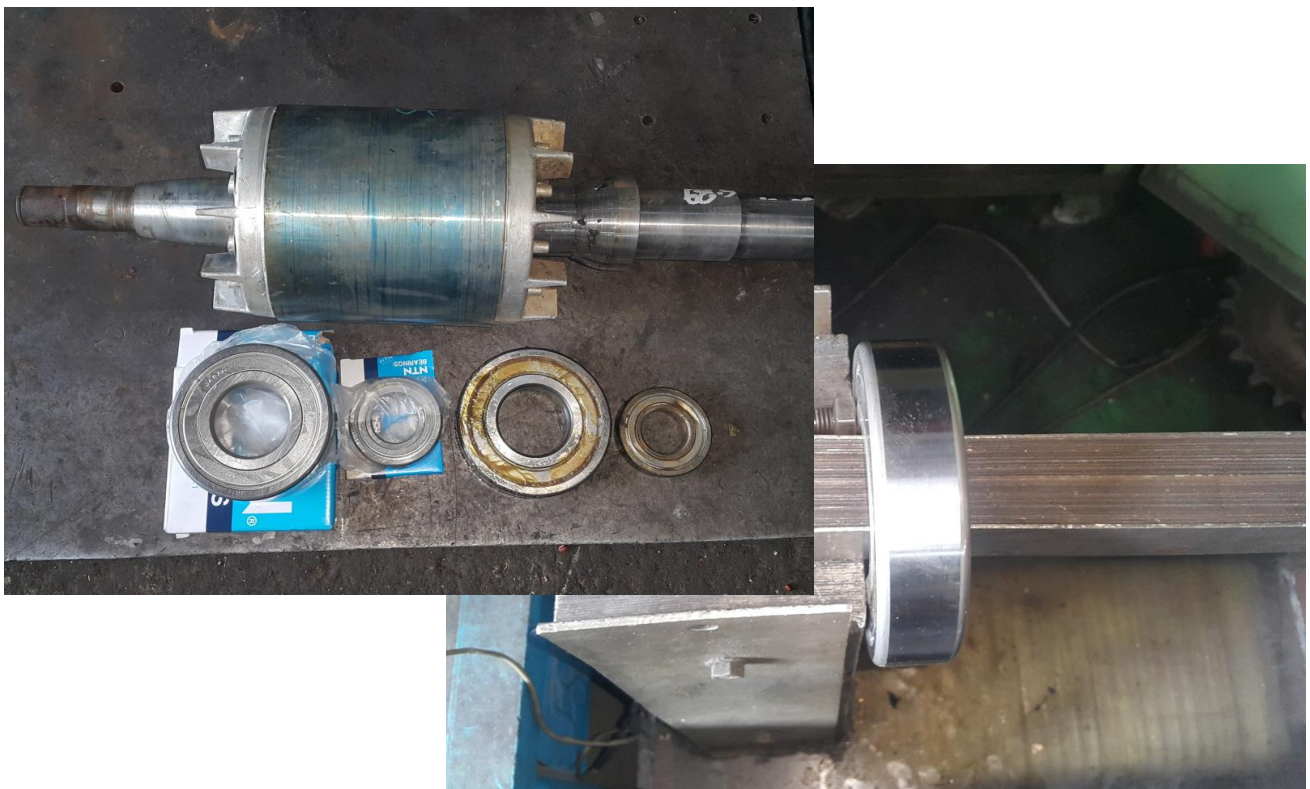
AC MOTOR 20HP 4P로 교환작업

ROTOR

BEARING 예열교환 실시

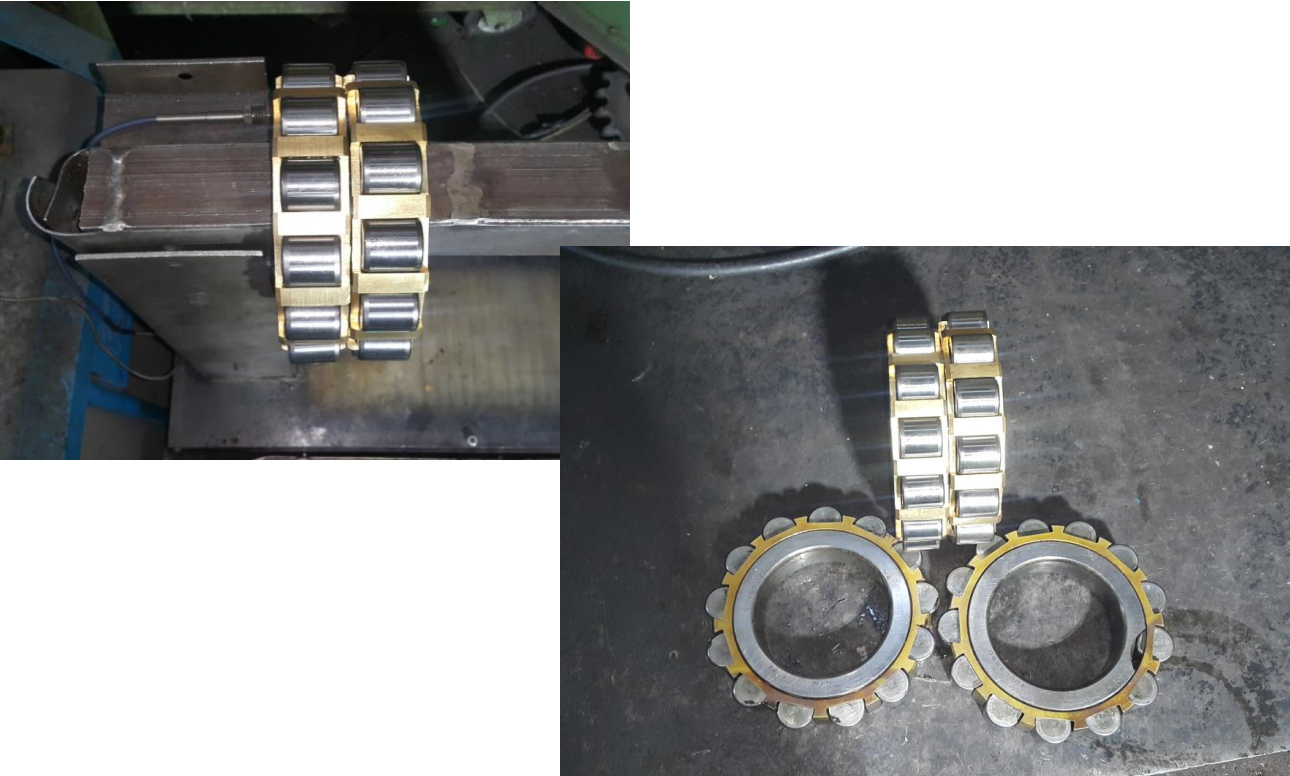
JIN YANG	작업 공정 사진
작업공정	AC MOTOR 20HP 4P로 교환작업

편심 BEARING	예열교환 실시
작업공정	AC MOTOR 20HP 4P로 교환작업

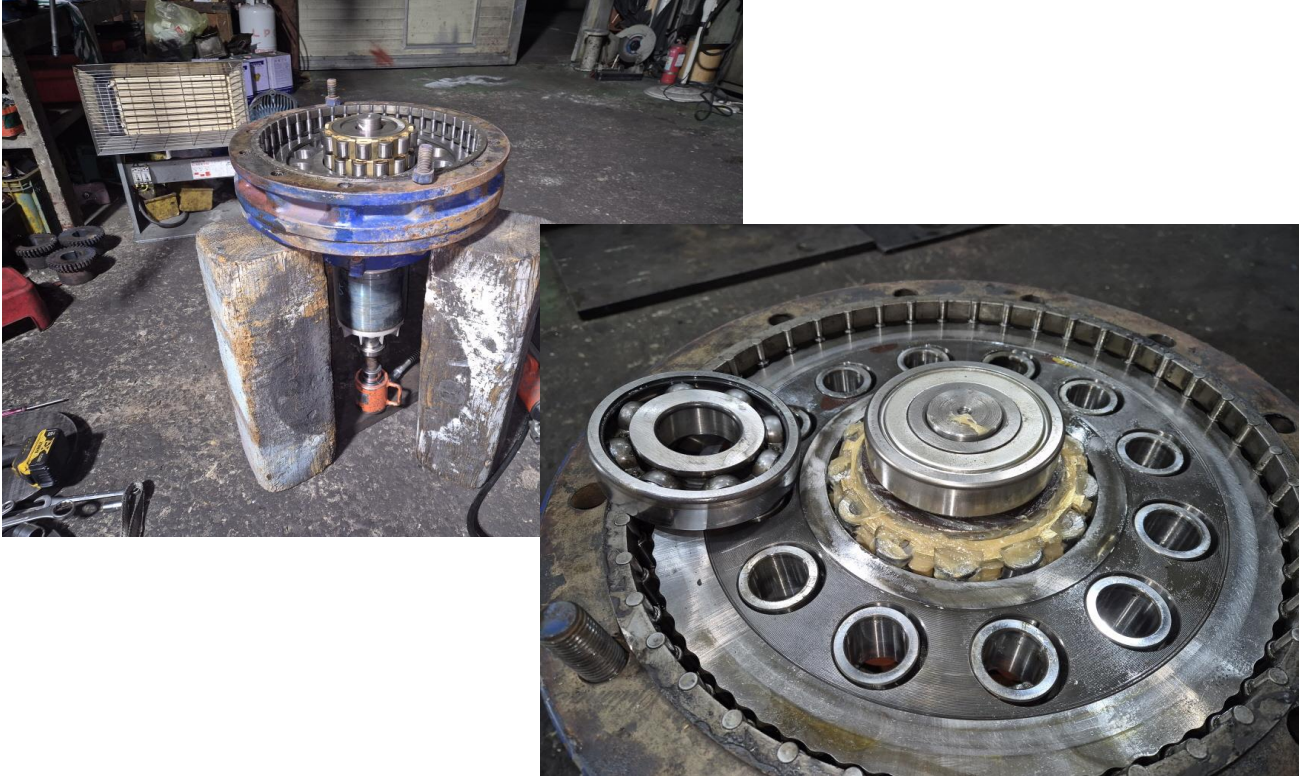
CYCLO	조립실시

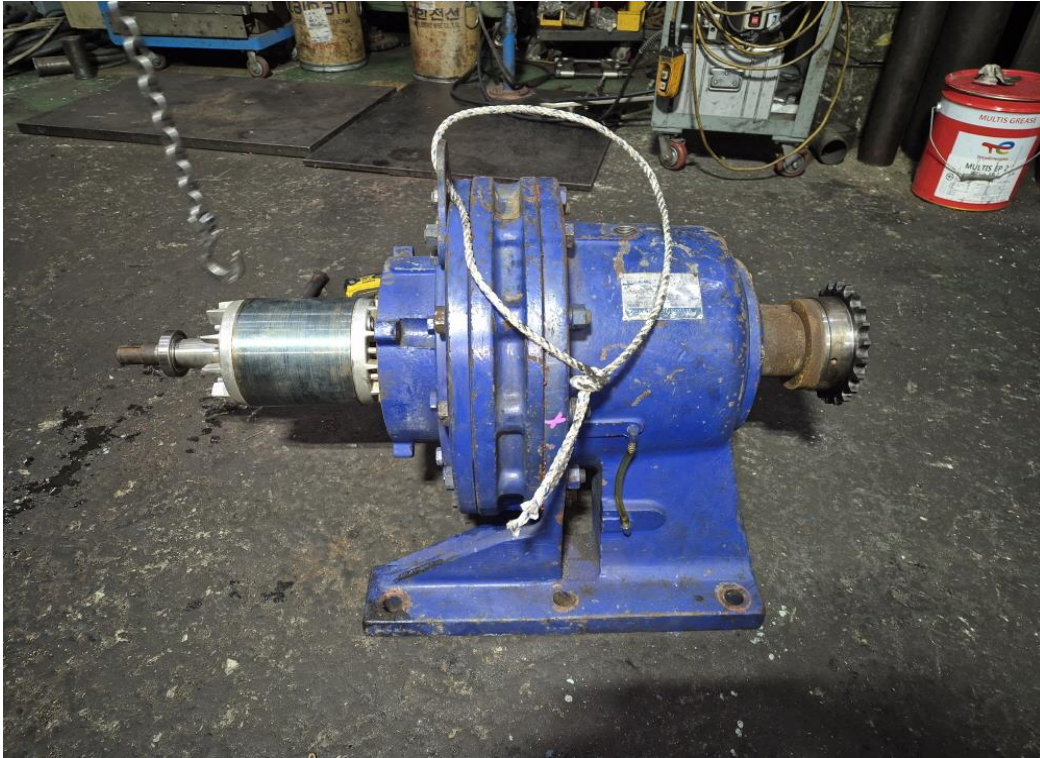
AC MOTOR 20HP 4P로 교환작업

CYCLE

조립실시 후

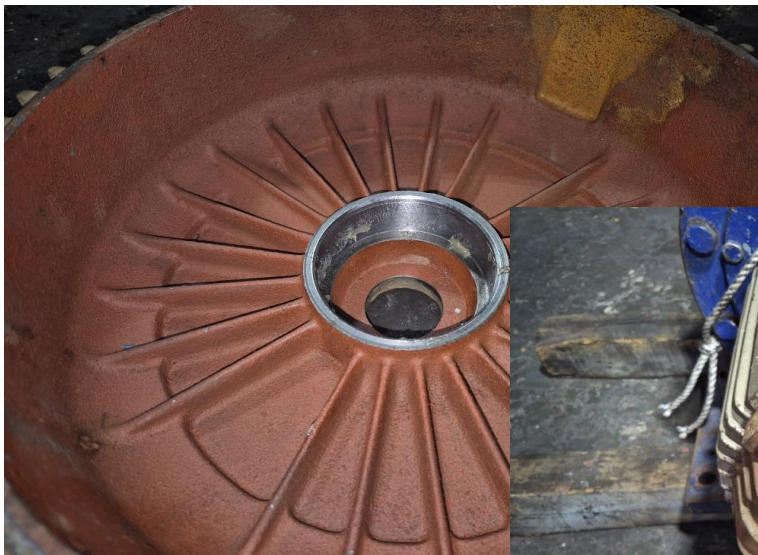
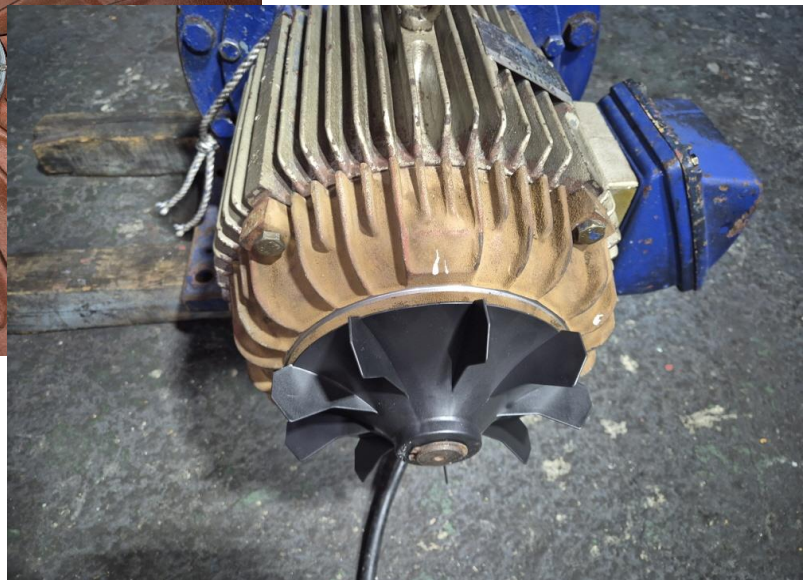
AC MOTOR 20HP 4P로 교환작업

Ass'y

소모부품 교환 조립실시

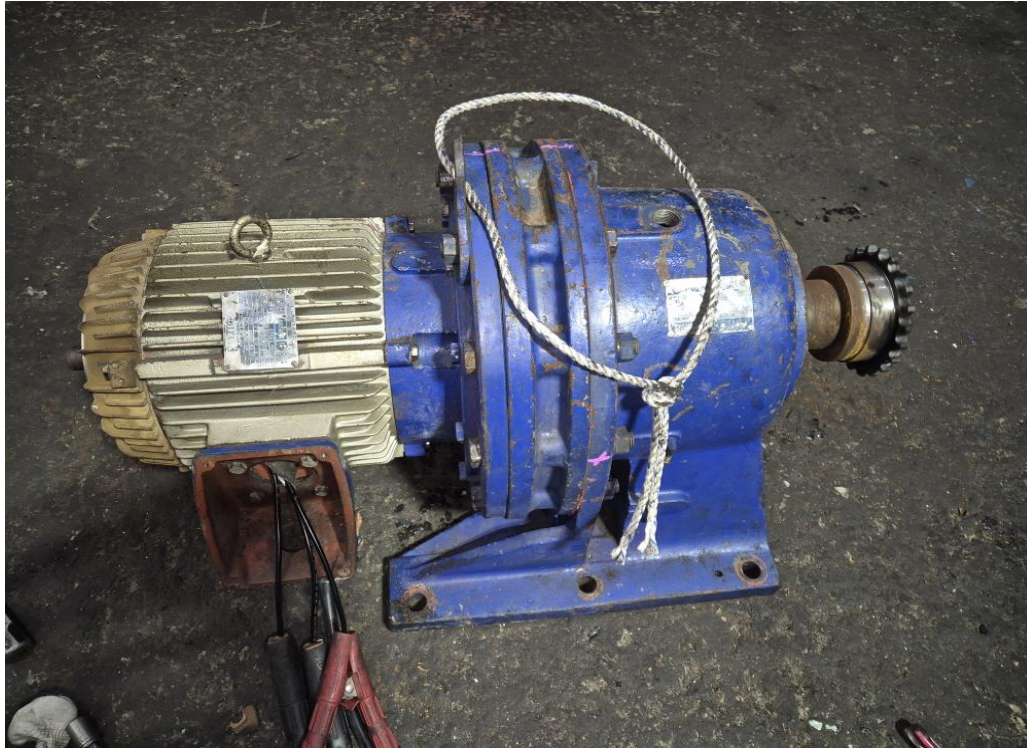
AC MOTOR 20HP 4P로 교환작업

출고검사

시운전 TEST 실시

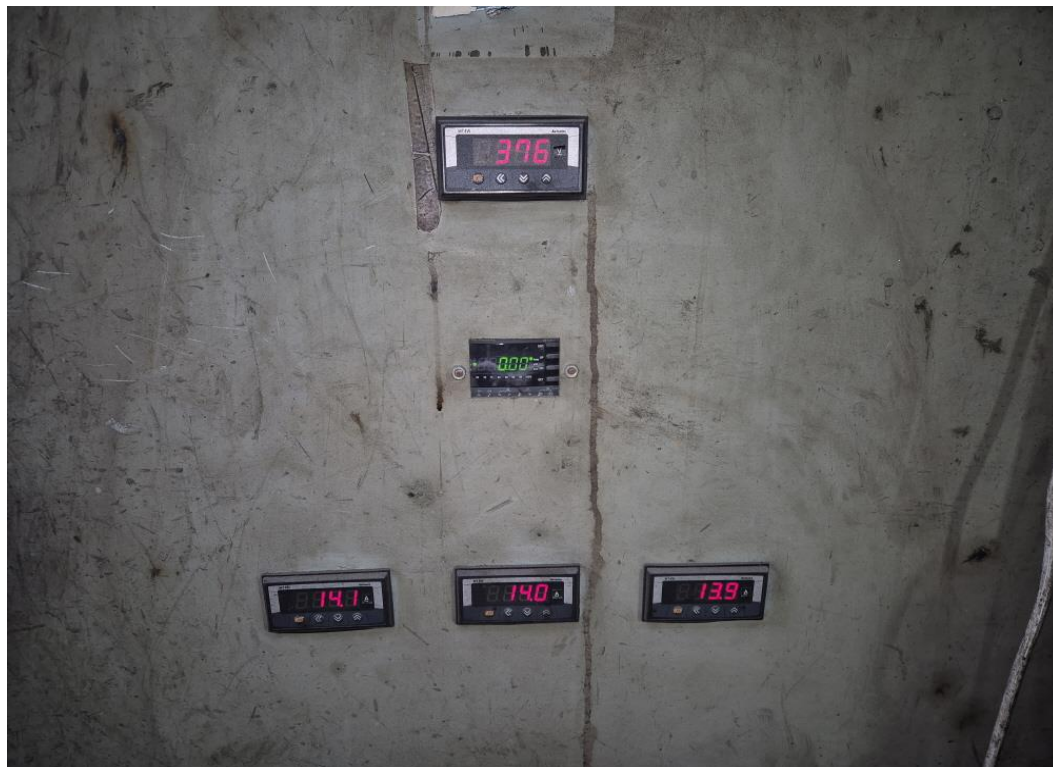
AC MOTOR 20HP 4P로 교환작업

출고검사

시운전 TEST실시 운전 CURRENT

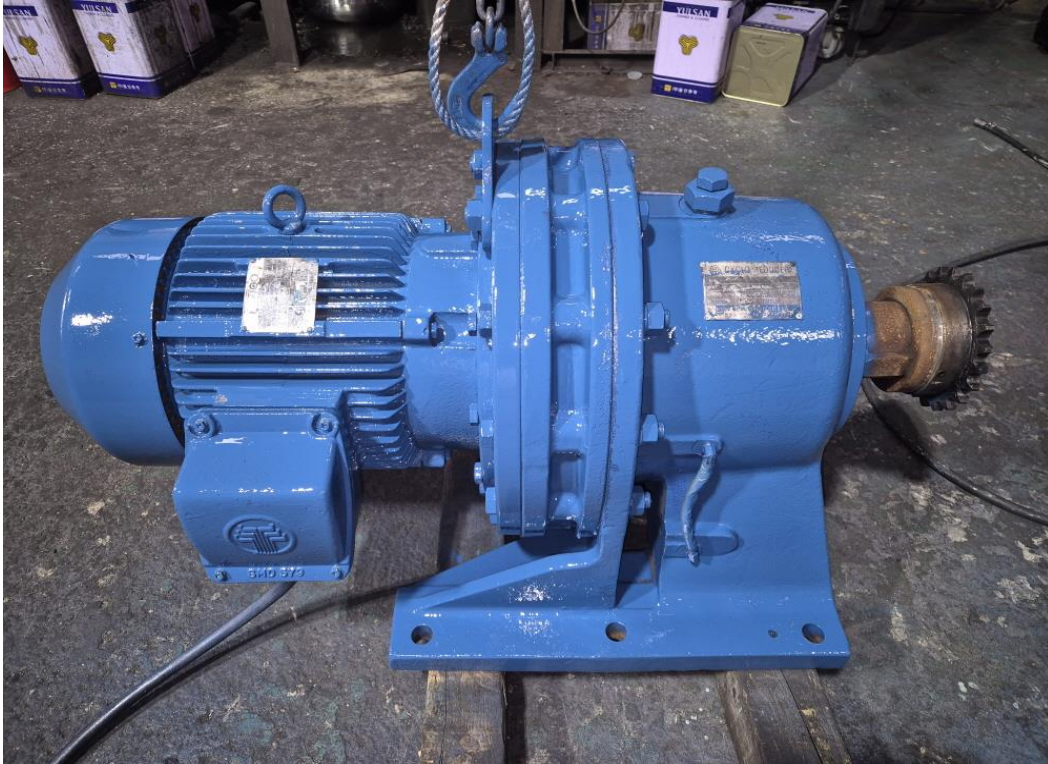
AC MOTOR 20HP 4P로 교환작업

출고검사

출고검사 후

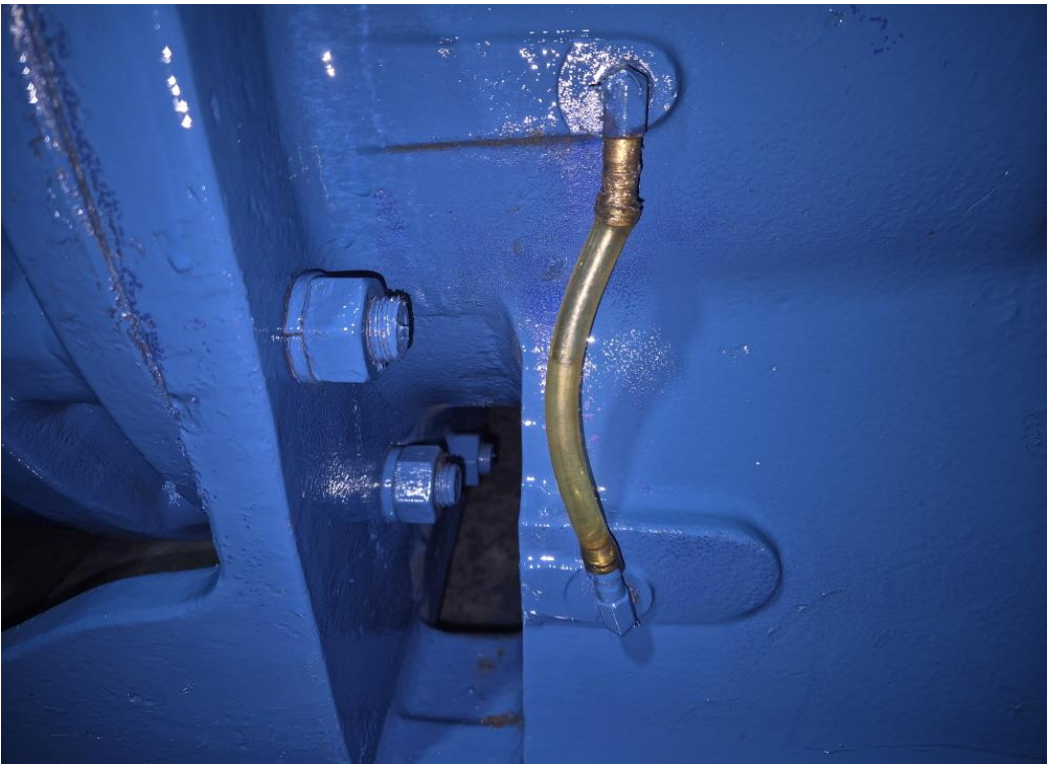
AC MOTOR 20HP 4P로 교환작업

출고검사

OIL CHARGING
