고객명: (주)  
공사명: 압축식냉동기 MOTOR보수의 건

규격: 냉동기 COMPRESSOR 저단1호 440V 288KW 2P

REPAIR 내역: 분해 조립 및 조립부품 불순물 CLEANSING  
STATOR REWINDING  
INSULATING VARNISH DIPPING DRYING  
BALANCING 및 UNBALANCE교정  
도급 BEARING 교환  
입 출고검사 시운전 TEST 및 COLOR PAINTING

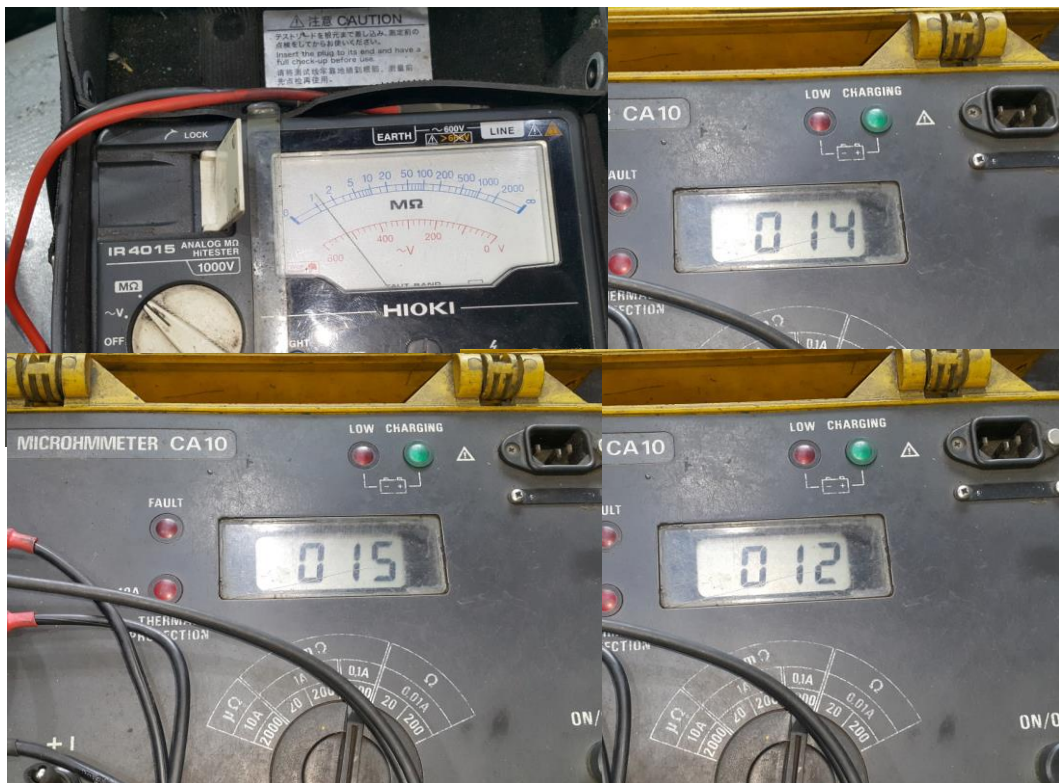
권선검사

절연저항 & 각 상별 권선저항 이상

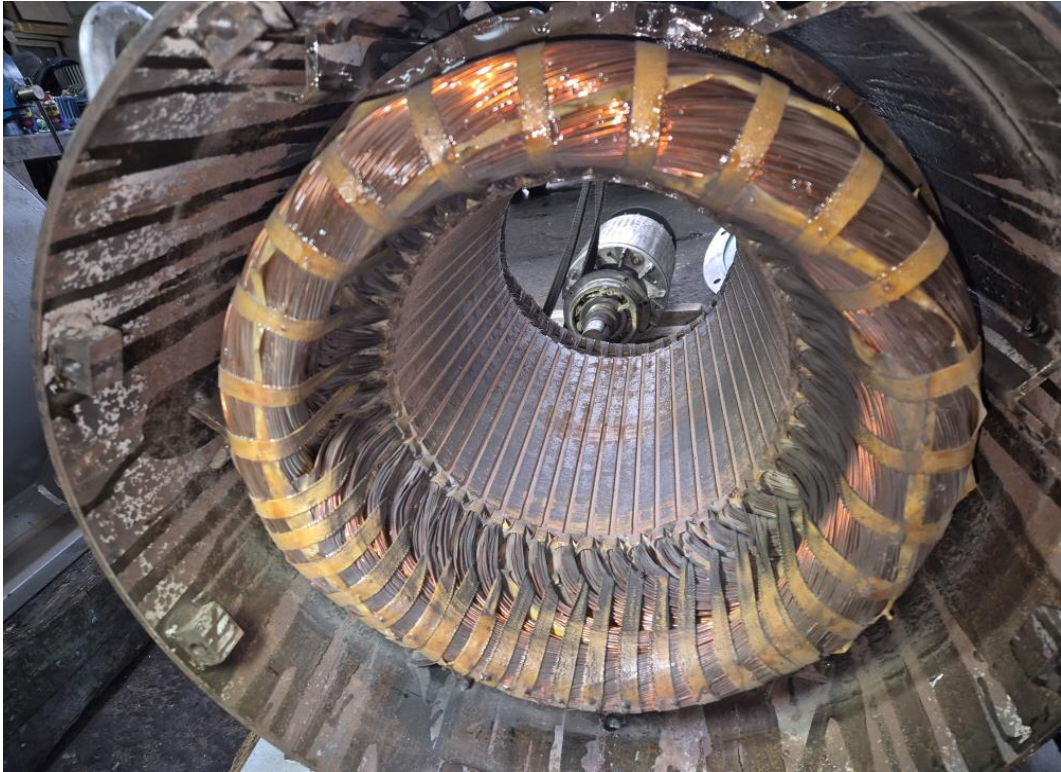
STATOR 권체	분해 후
작업공정	AC MOTOR 288KW 2P 입고검사

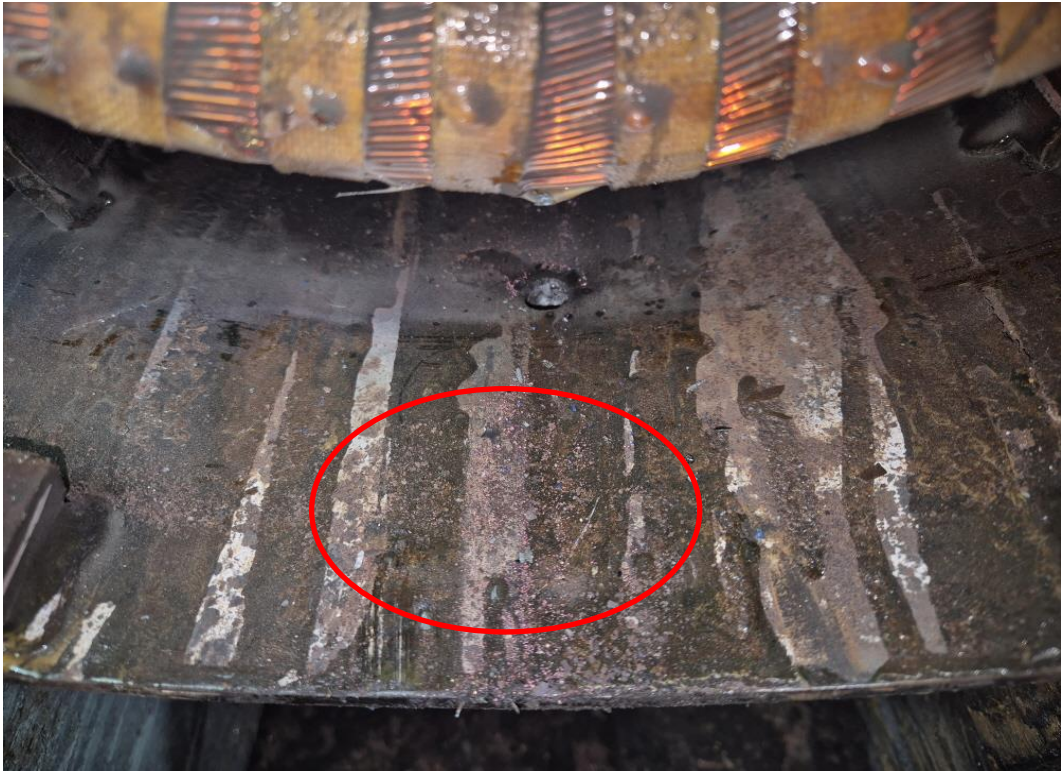
STATOR 권체	소손부는 확인 불가하나 절연파괴 SHORT현상으로보임

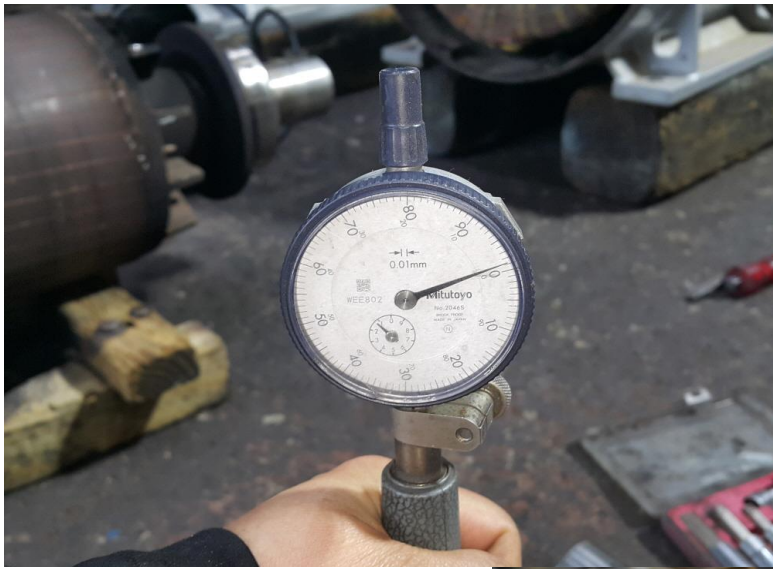
BRACKET	양측 HOUSING검사 양호
작업공정	AC MOTOR 288KW 2P REWINDING

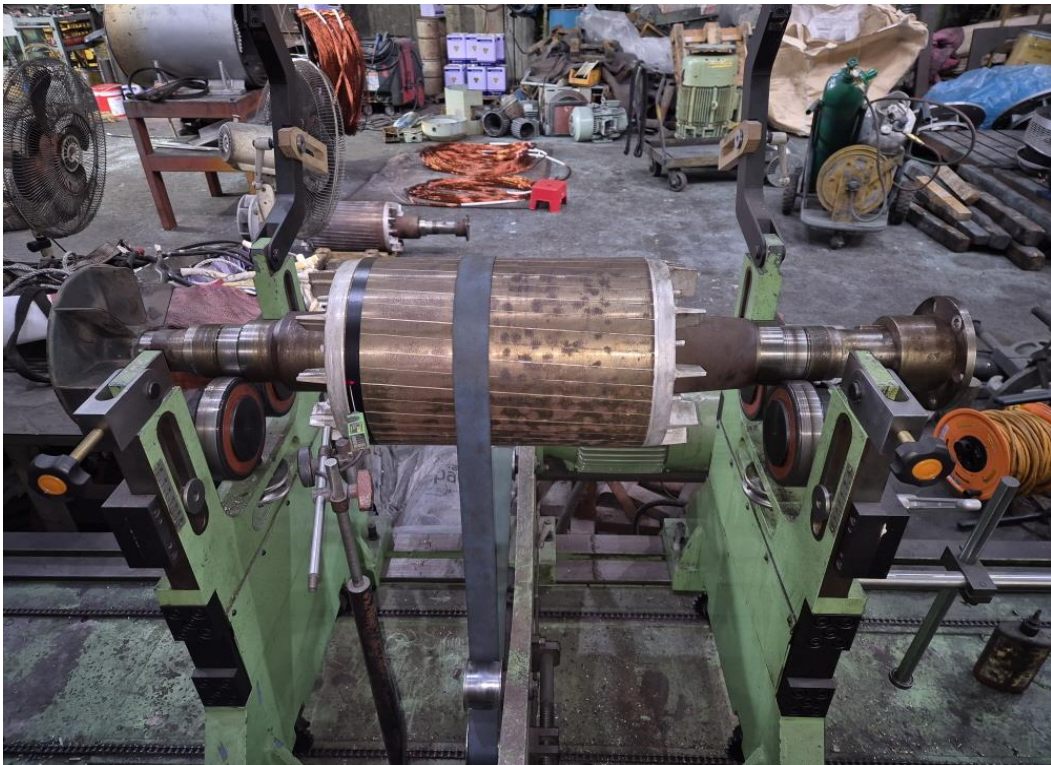
ROTOR

BALANCING 실시

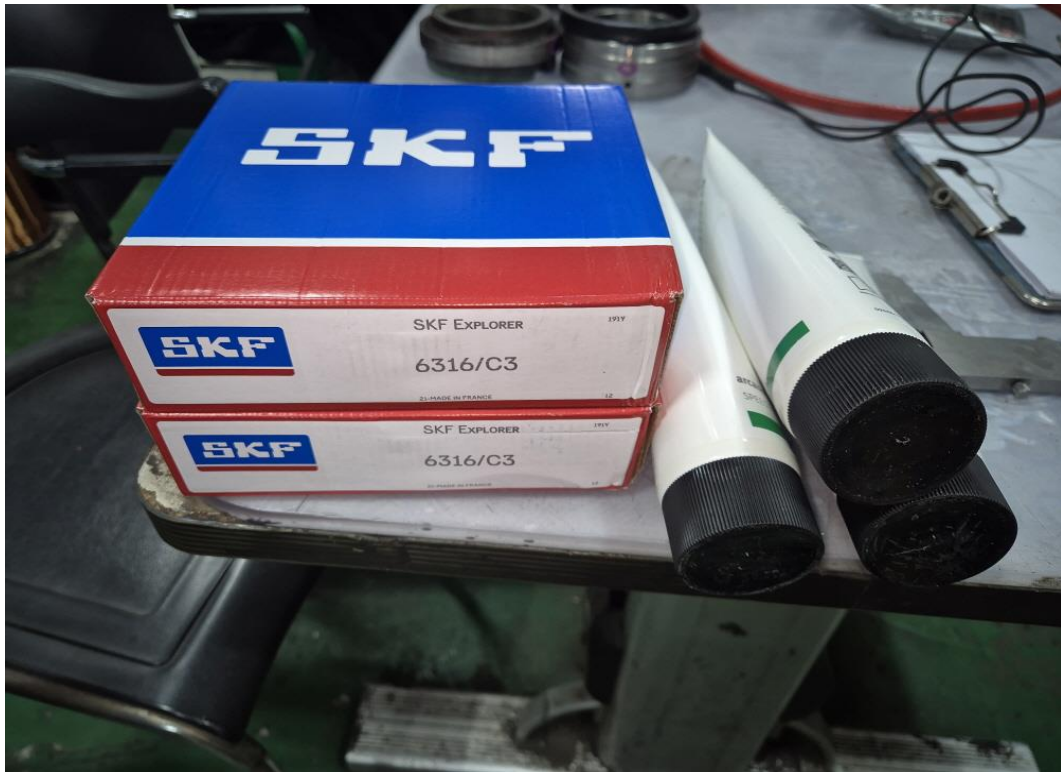
소모품	교환될 BEARING & GREASE
작업공정	AC MOTOR 288KW 2P REWINDING

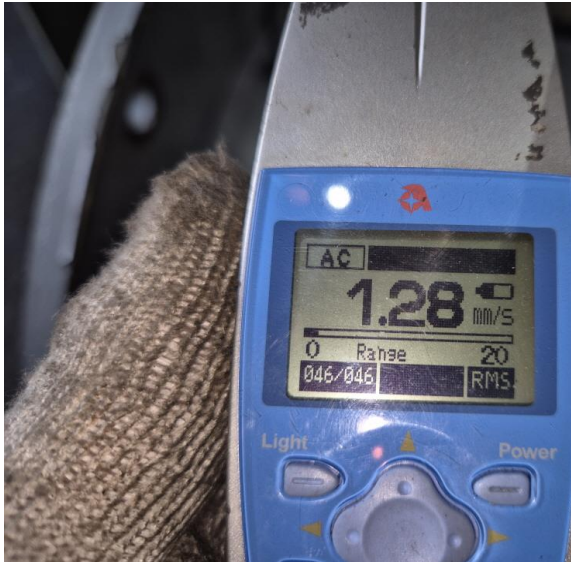
<p>부하측</p>

<p>반부하측</p>
출고검사	진동검사
작업공정	AC MOTOR 288KW 2P REWINDING
START

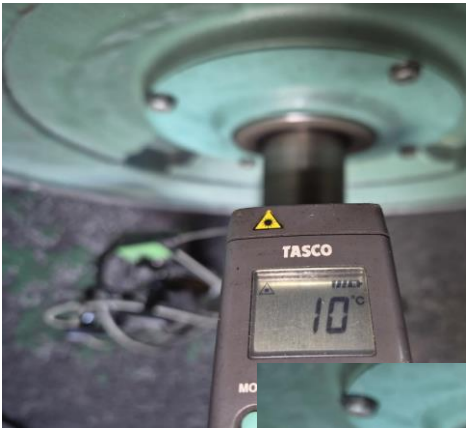
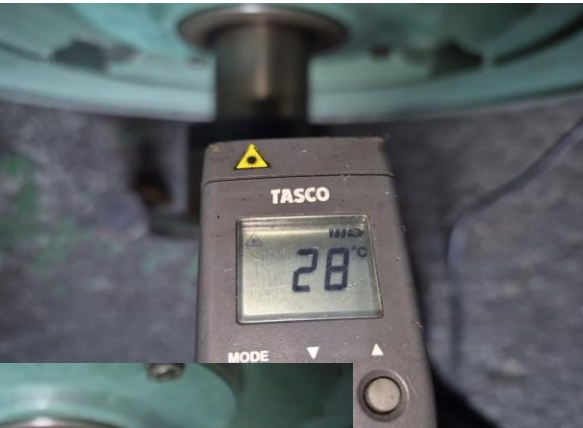
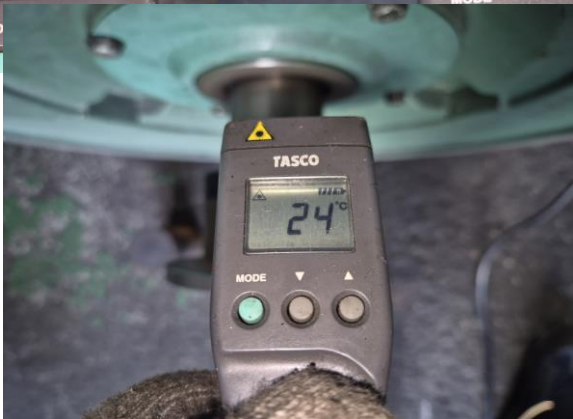
<p>30분후</p>

<p>60분후</p>
출고검사	BEARING 온도상승 검사
