작업공정사진철

공사명: AC MOTOR 60~50Hz로 변경 REWINDING

규격: AC MOTOR 150KW 380V 10P

REPAIR 내역: 분해 조립 및 조립부품 불순물 CLEANSING
STATOR REWINDING
INSULATING VARNISH DIPPING DRYING
부하측 HOUSING METALLIZING 연마
BEARING 교환
입 출고검사 시운전 TEST 및 COLOR PAINTING

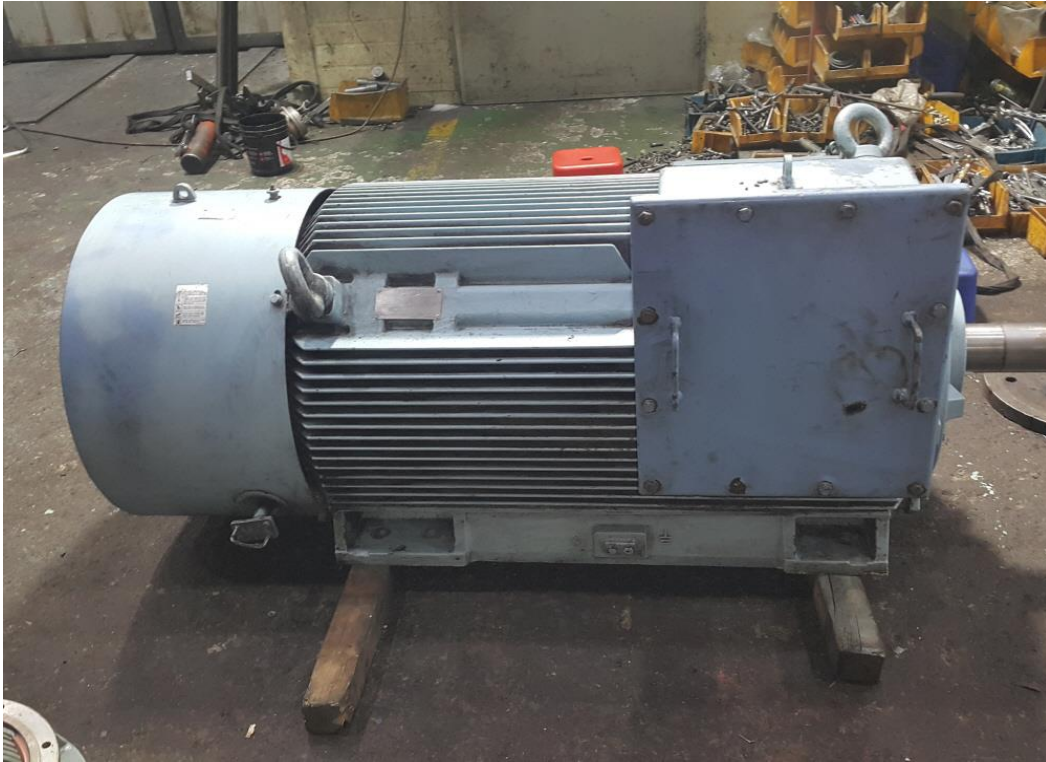
Ass'y

AC MOTOR 234HP 10P 입고검사

분해 전

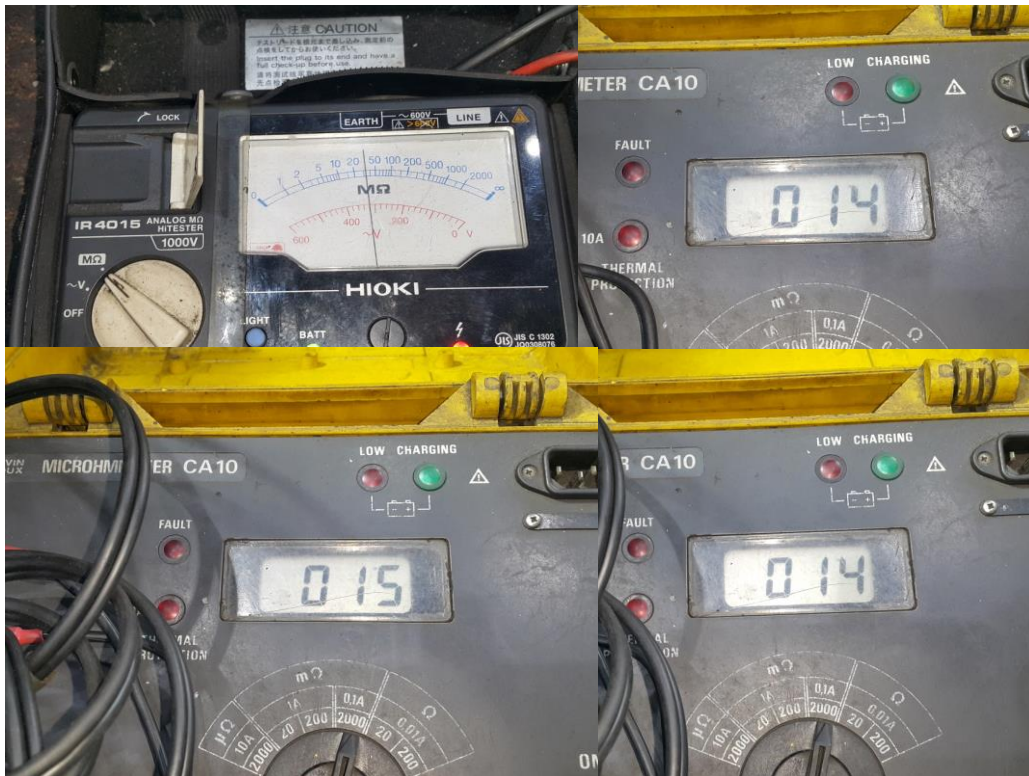
권선검사

절연저항 & 각상 Δ 시 권선저항

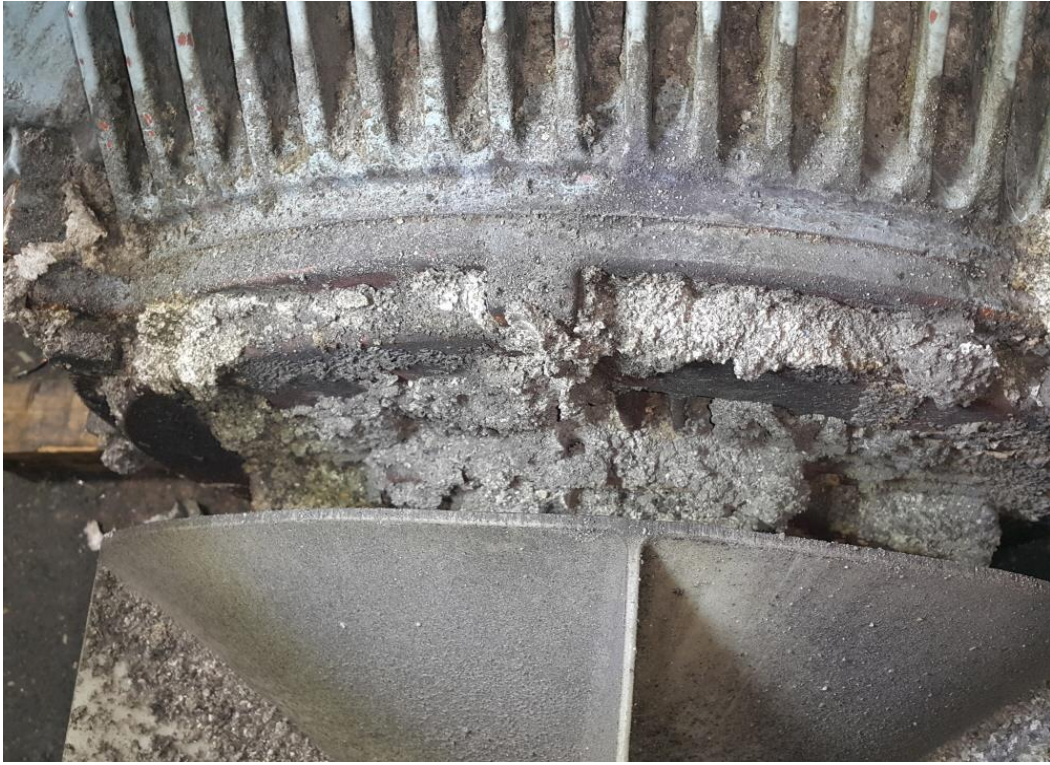
Ass'y

분해 실시

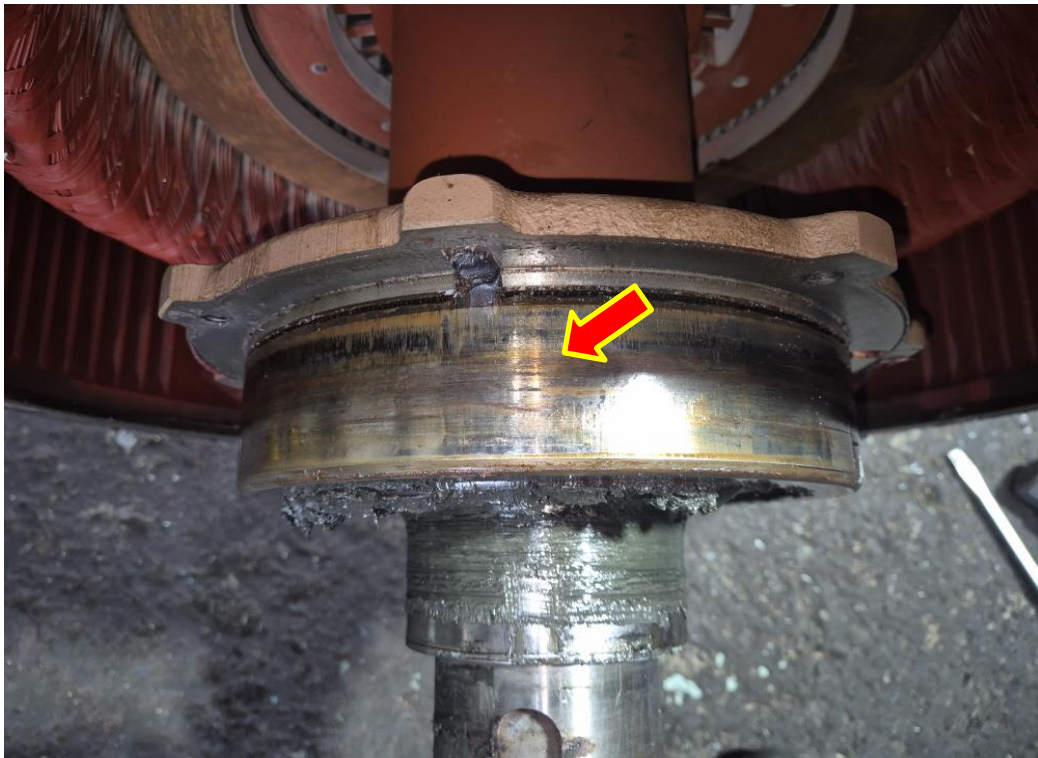
부하측

HOUSING이 흘겨워 흐름현상

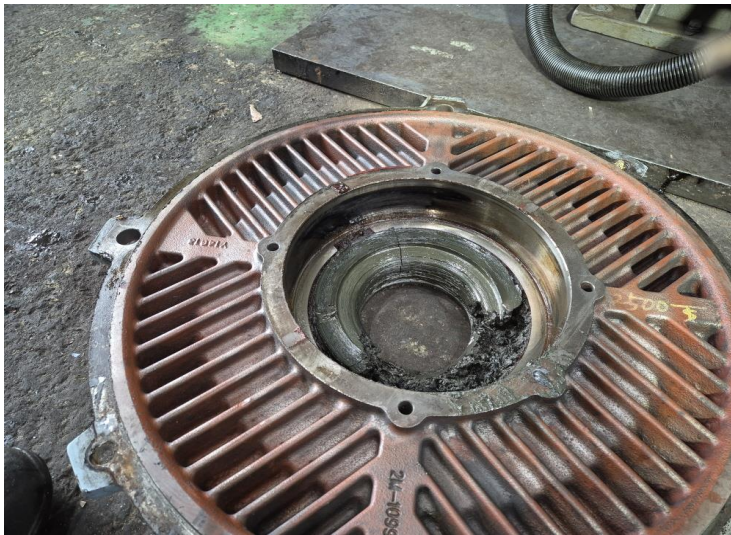
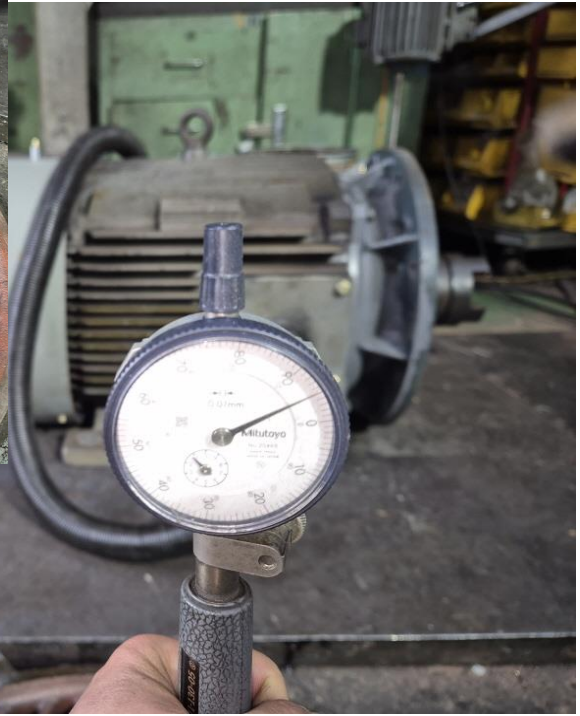
부하측 HOUSING검사 5/100로 불량으로 METALLIZING 연마 필요

BRACKET	부하측 HOUSING METALLIZING 연마 후 검사 0/100

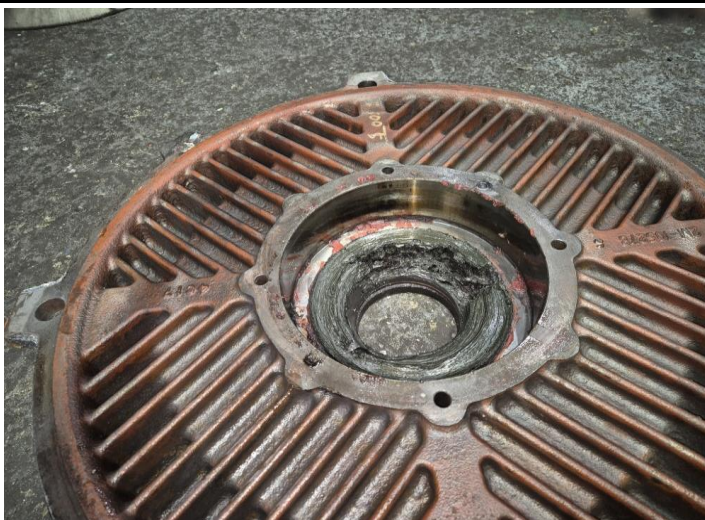
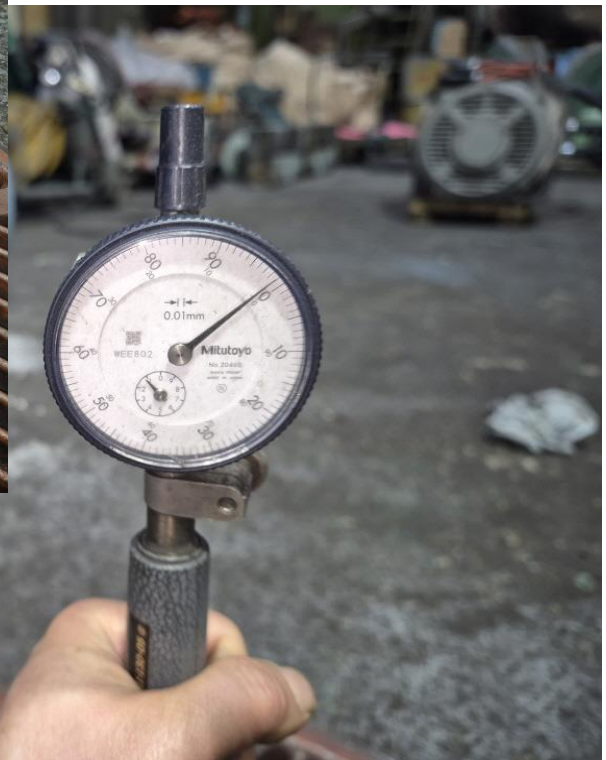
BRACKET

반 부하측 HOUSING검사 1/100로 양호

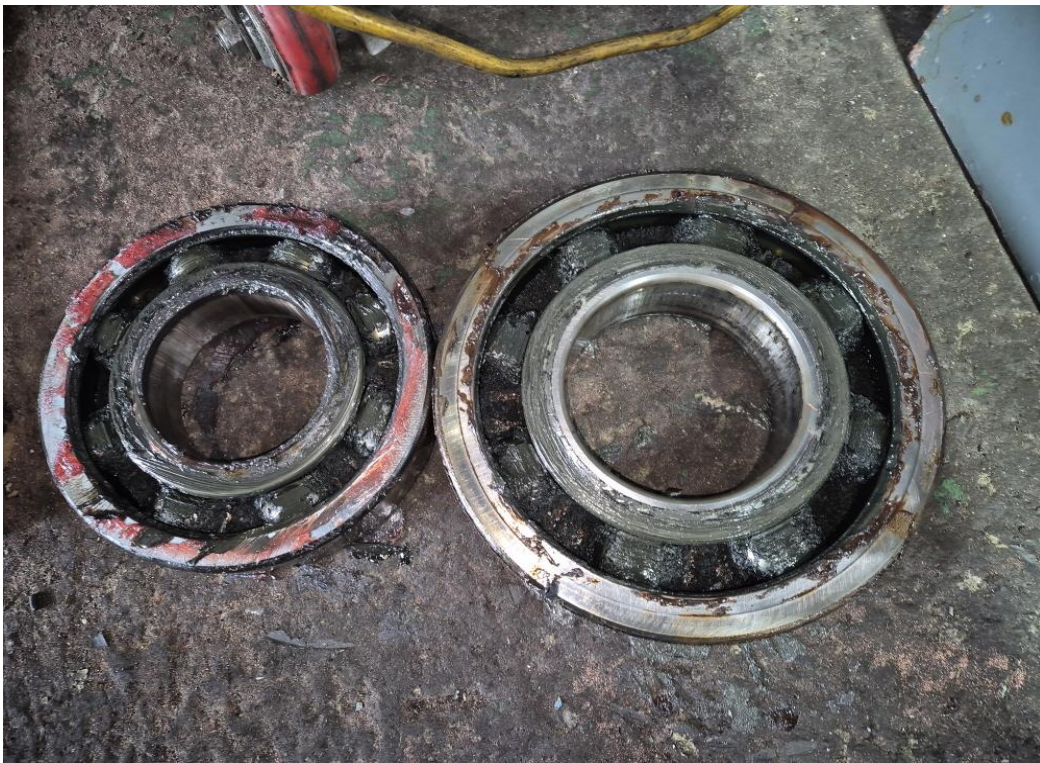
BEARING

취외 후

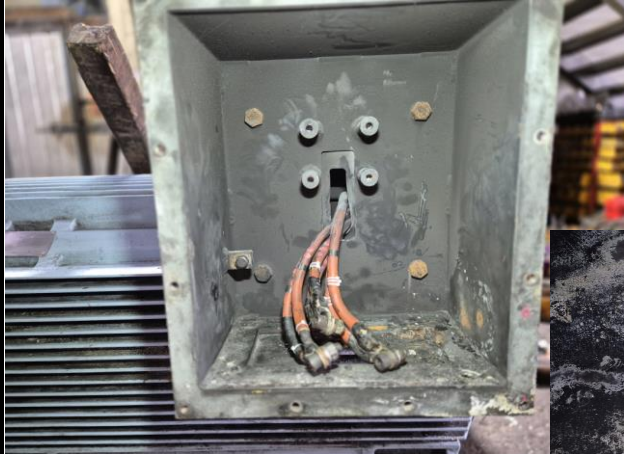
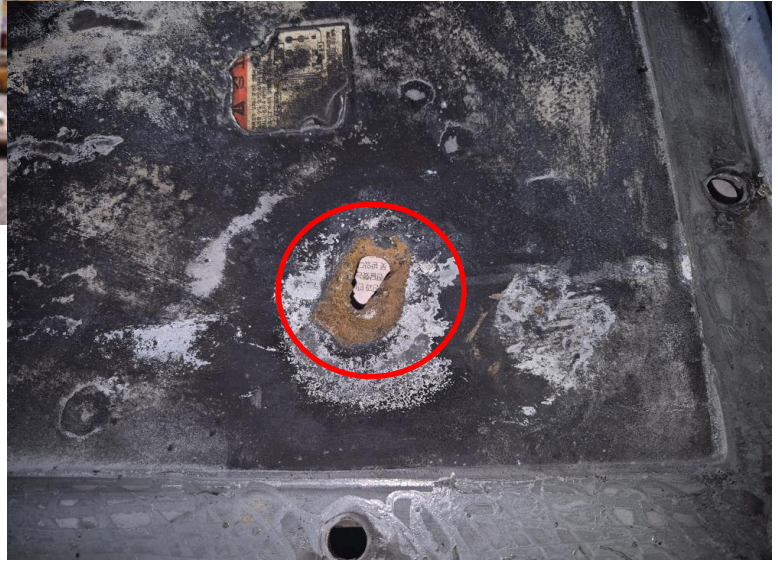
POWER BOX

SPARK로 인한 COVER 뚫어진곳 WELDING후 GRINDING실시

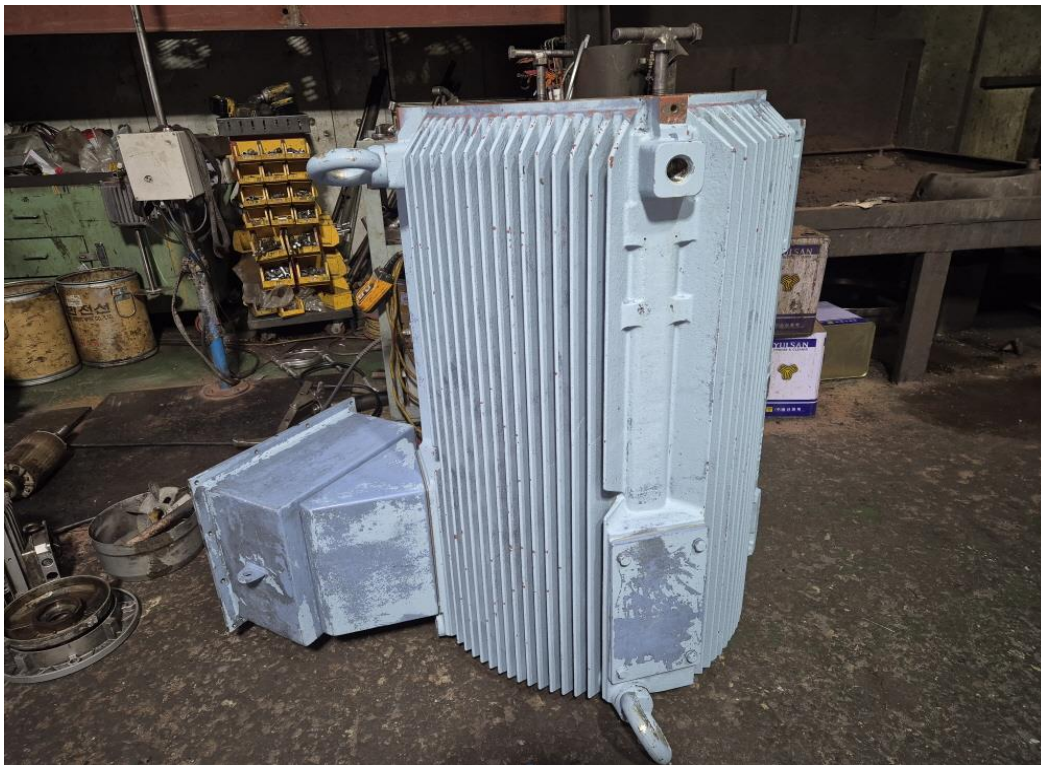
권체

세척실시 후

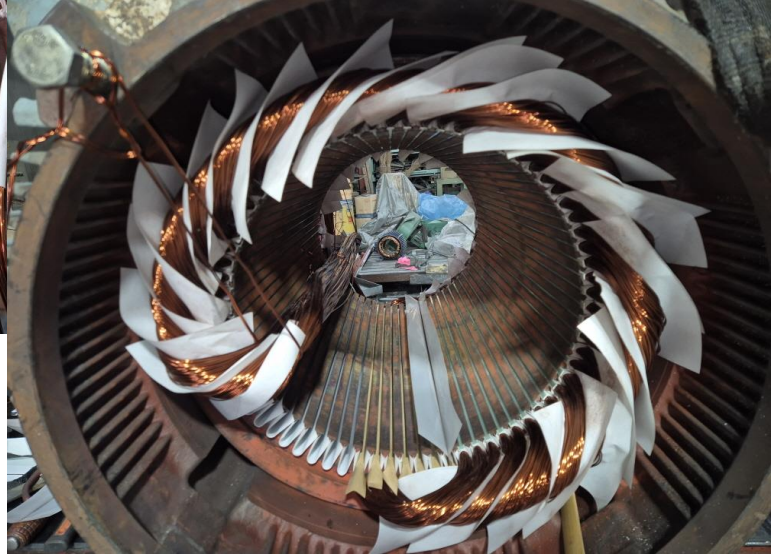
STATOR권체

재 권선 실시

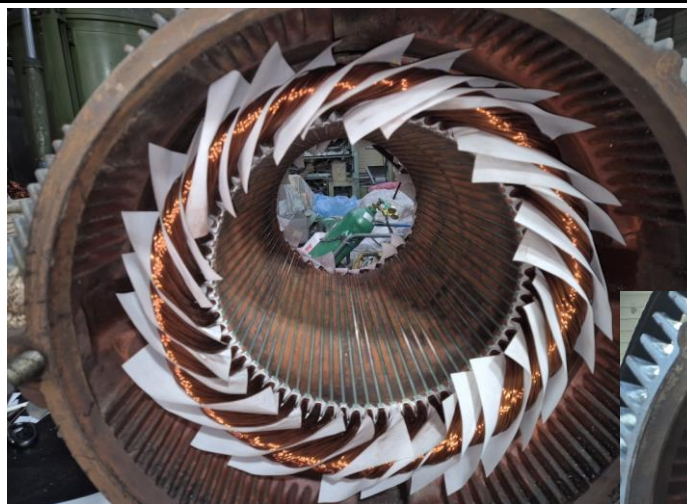
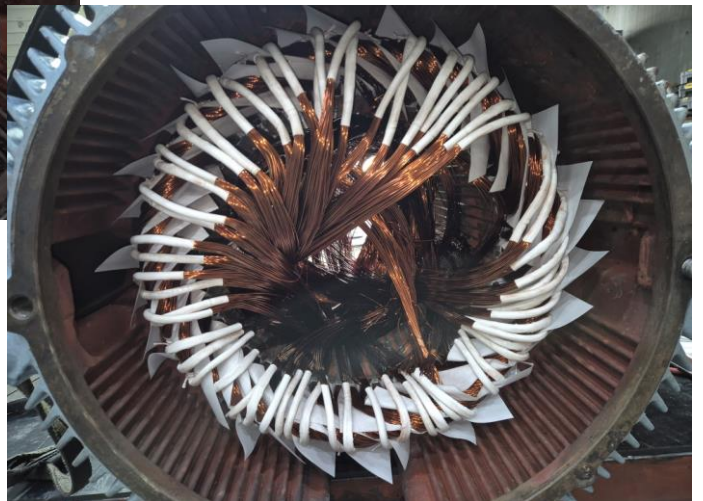
STATOR권체

재 권선 실시

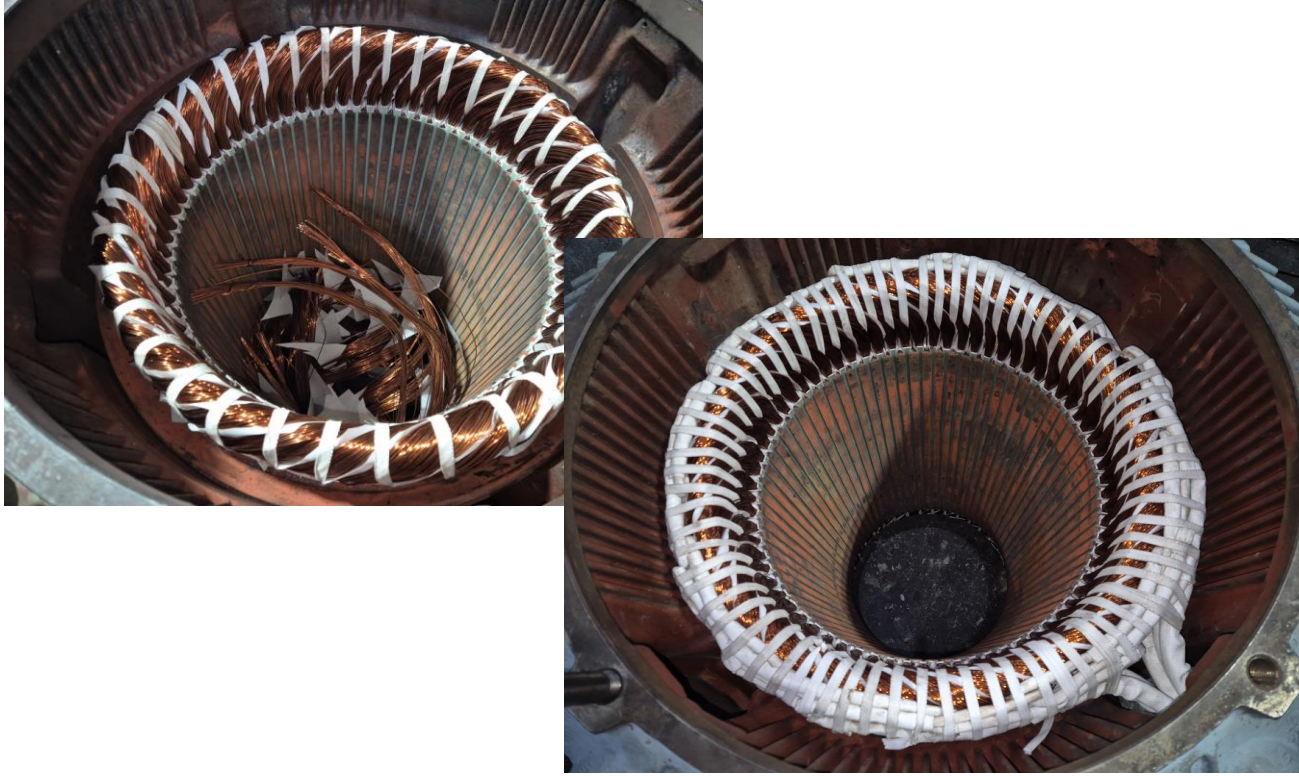
STATOR권체	결선 및 BANDING후 예열 건조 실시
작업공정	AC MOTOR 234HP 10P REWINDING

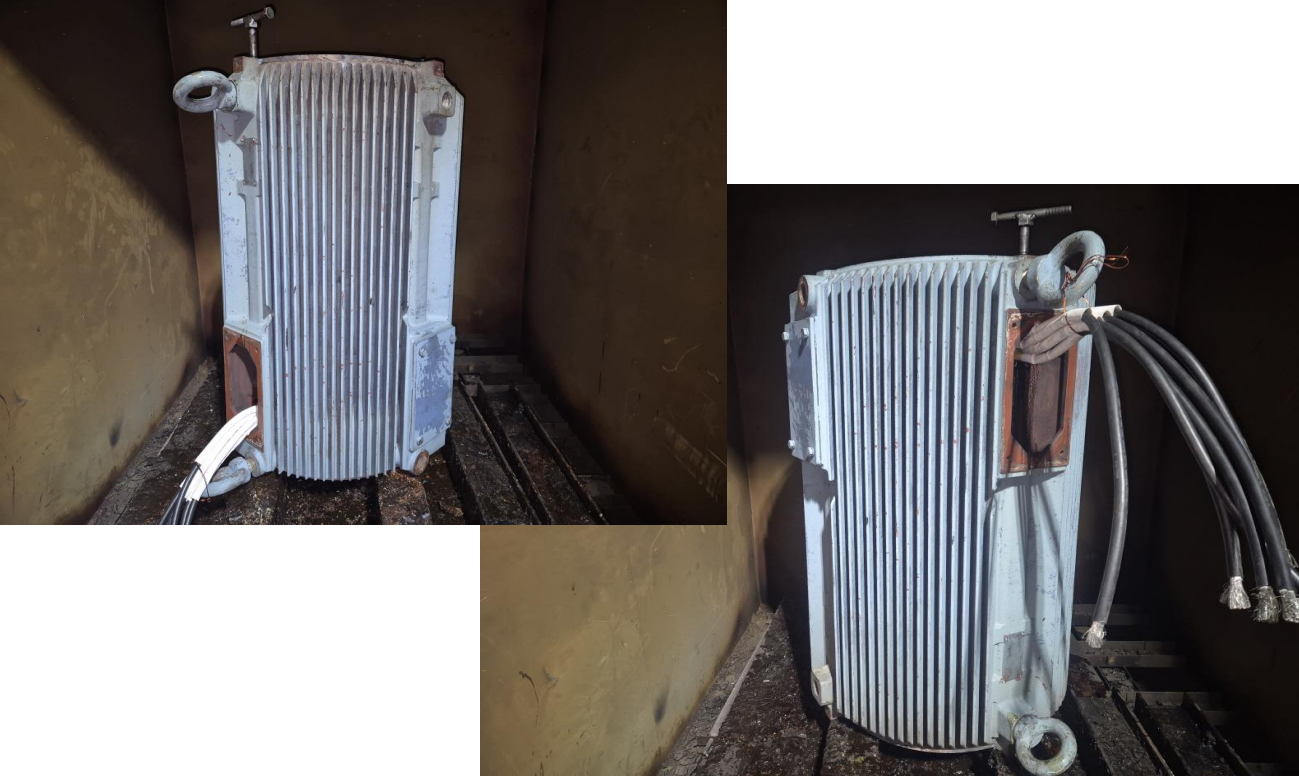
STATOR권체	1,2차 INSULATING VARNISH DIPPING DRYING실시

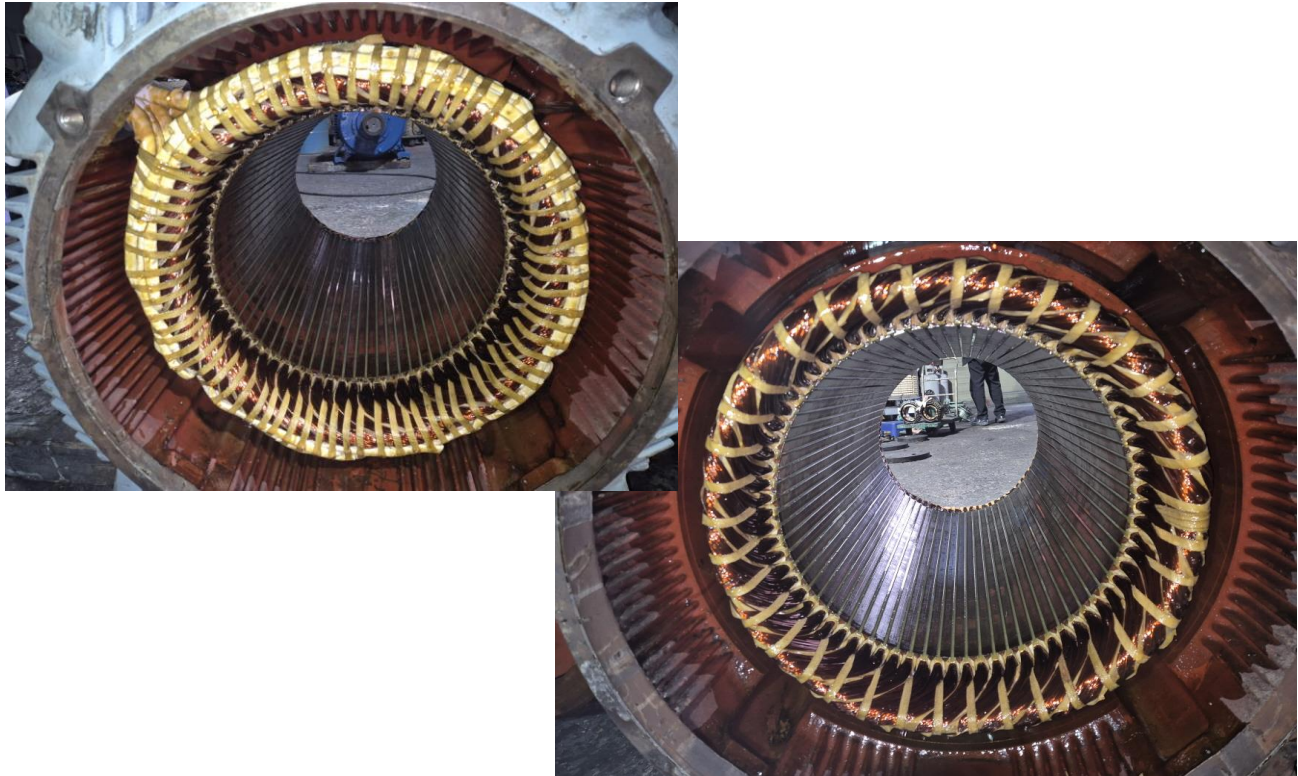
STATOR권체	절연건조 실시 후
작업공정	AC MOTOR 234HP 10P REWINDING

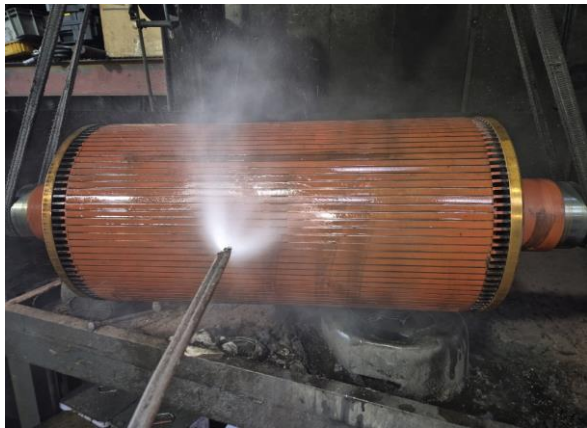
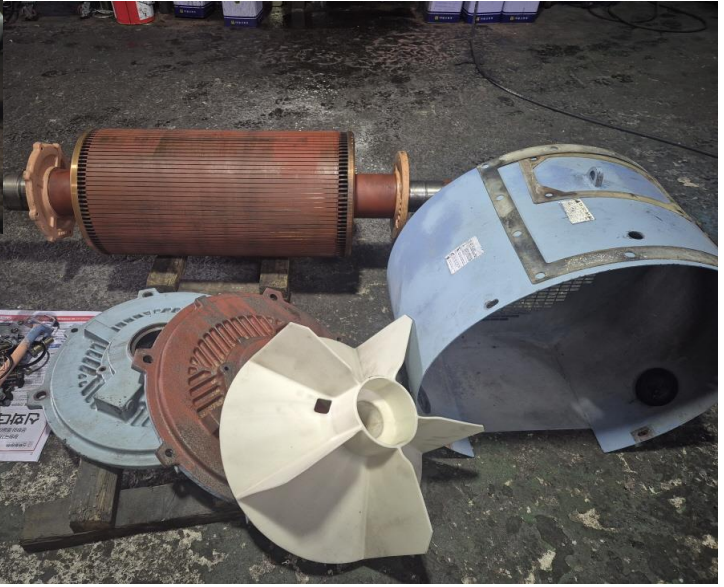
조립부품

세척실시

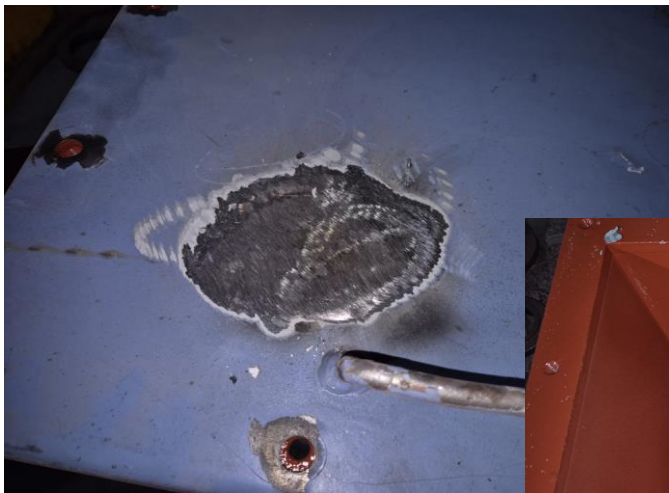
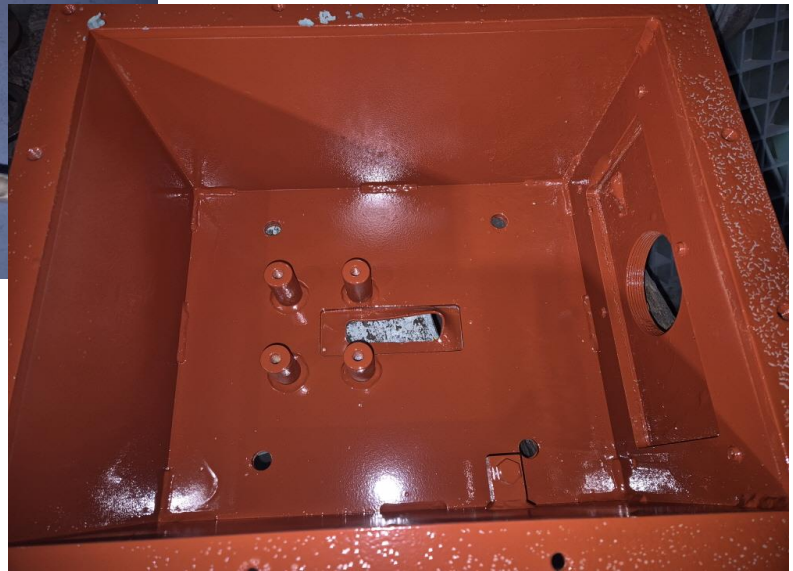
POWER BOX

보수 후 방청도장 실시

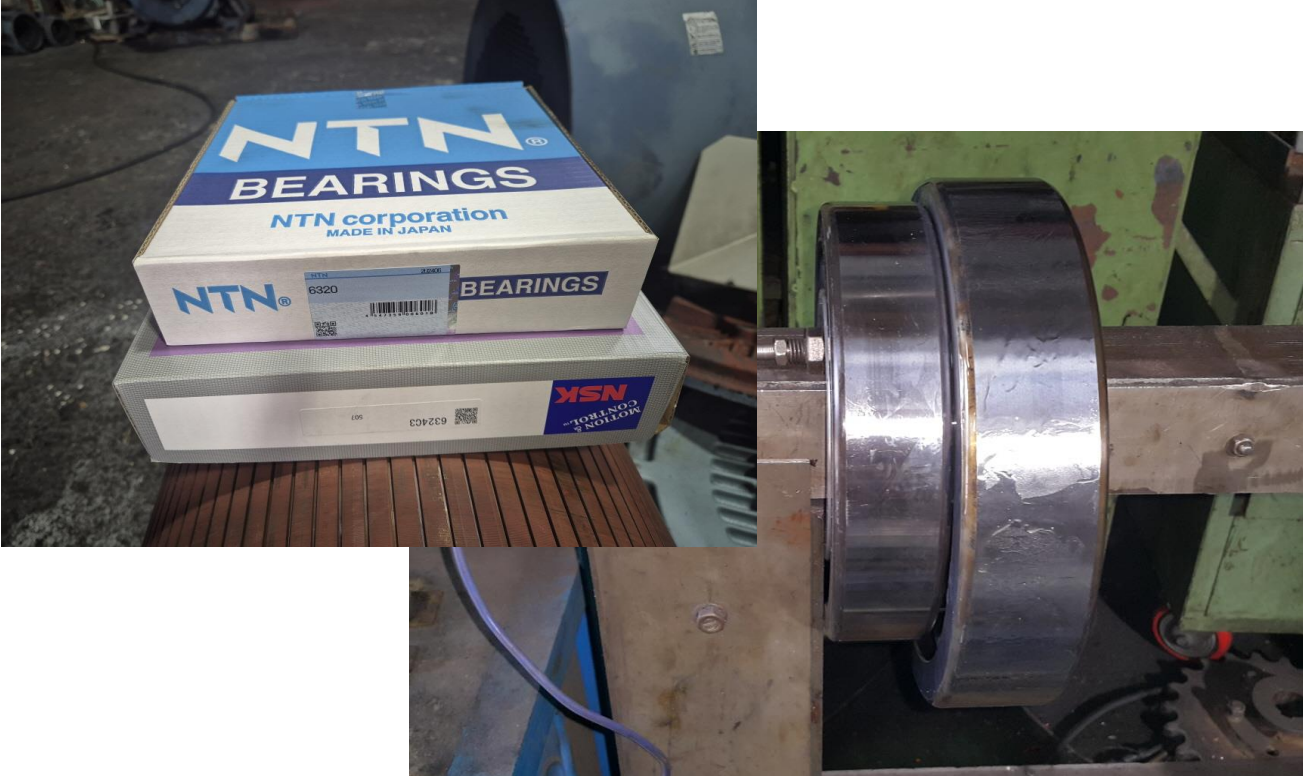
조립부품	BEARING 예열교환 실시
작업공정	AC MOTOR 234HP 10P REWINDING

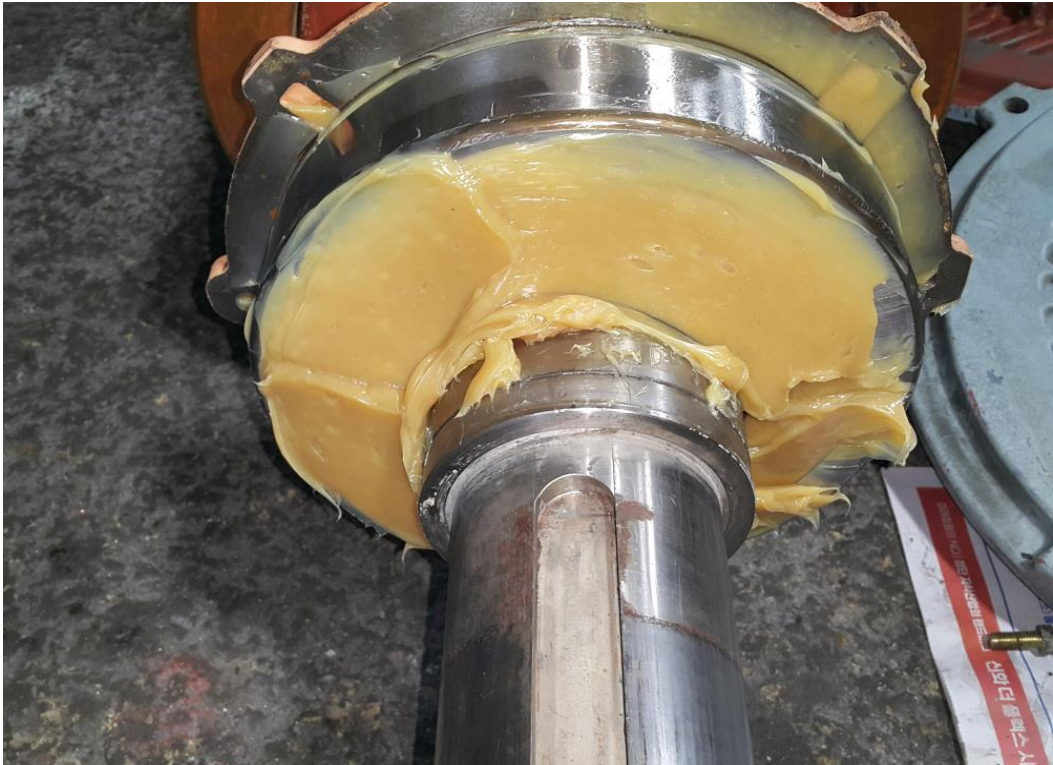
소모품	BEARING 예열교환 및 GREASE CHARGING 조립실시

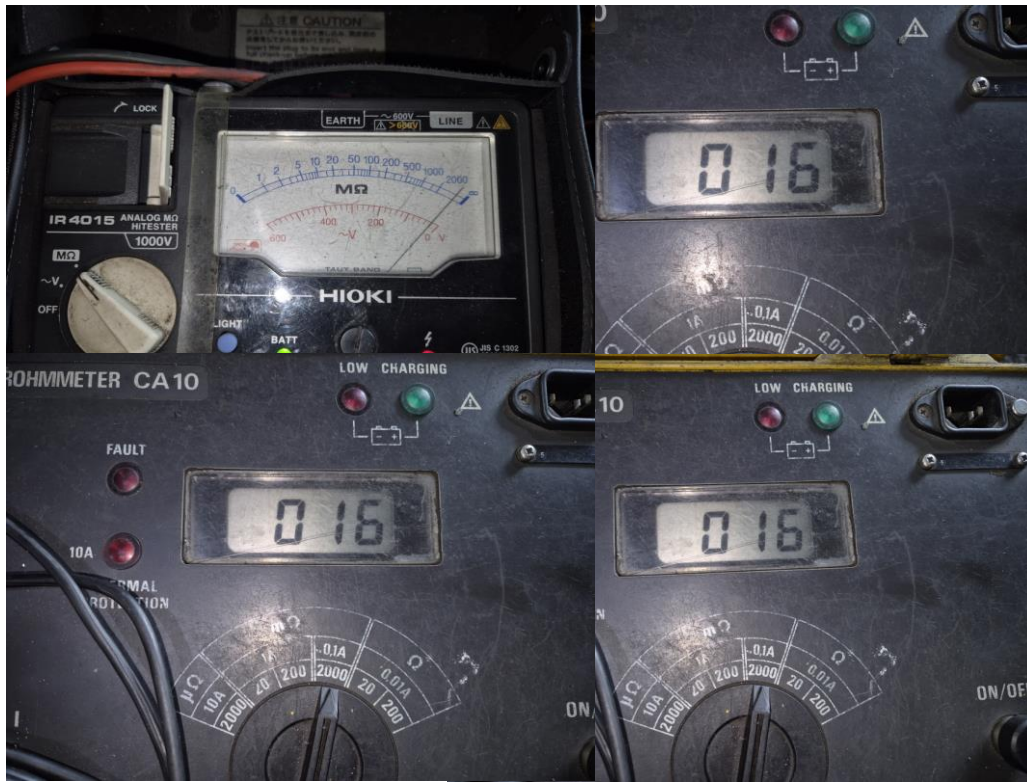
출고검사

절연저항 & △시 각 상별 권선저항

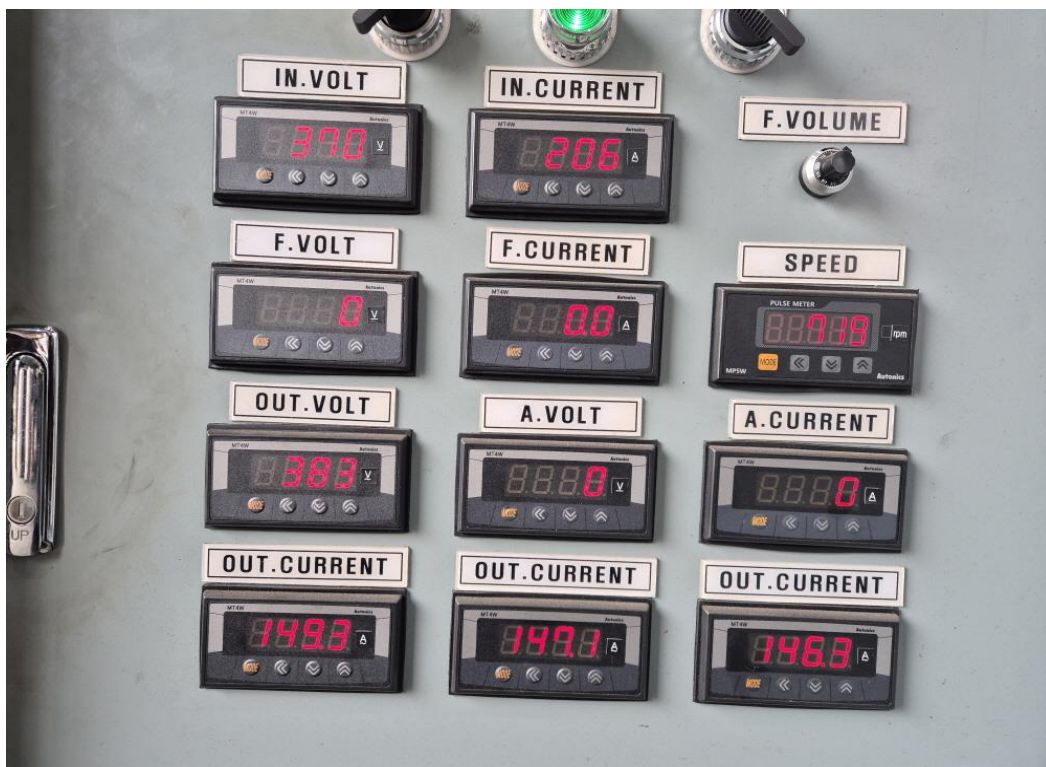
Ass'y

시운전 TEST 실시 시운전 CURRENT

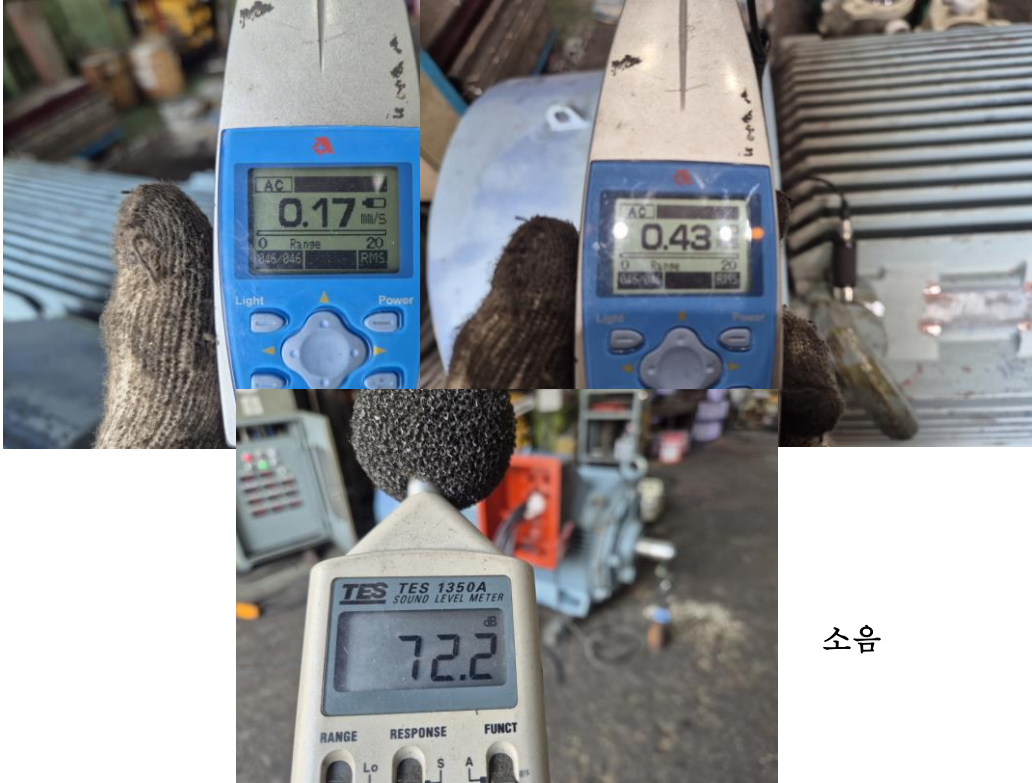
<p>반부하</p> <p>소음</p>
출고검사	진동 & 소음검사
작업공정	AC MOTOR 234HP 10P REWINDING

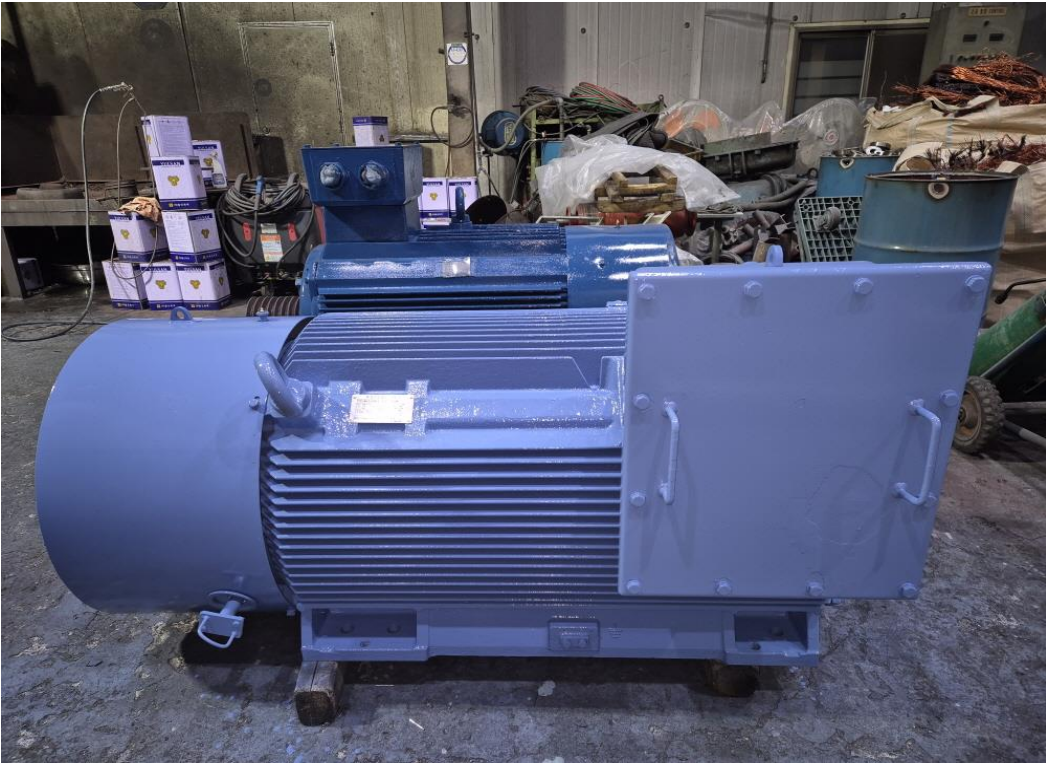
출고검사 후	COLOR PAINTING
