# 작업공정사진철

고객명: 두산에너빌리티 (주)

공사명: 주단가공공장 VBM(V119) TABLE MOTOR

규격: VECTOR 1PH8224 (355~450V 1000~1350RPM)

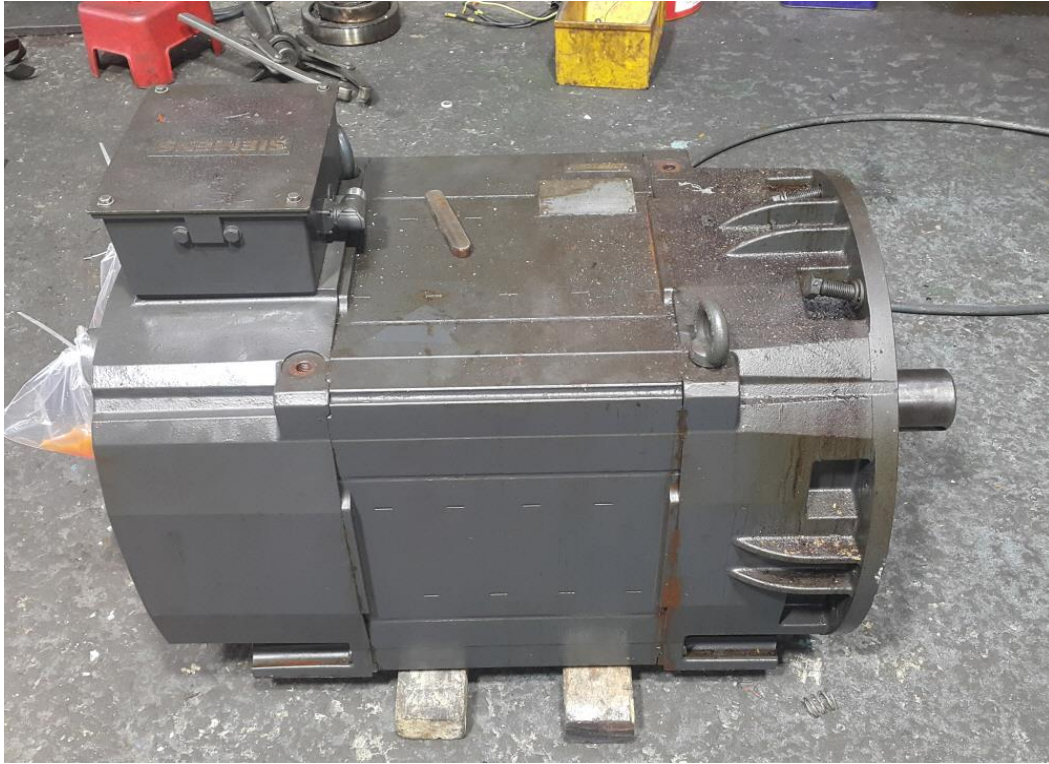
Ass'y

VECTOR MOTOR 입고검사

분해 전

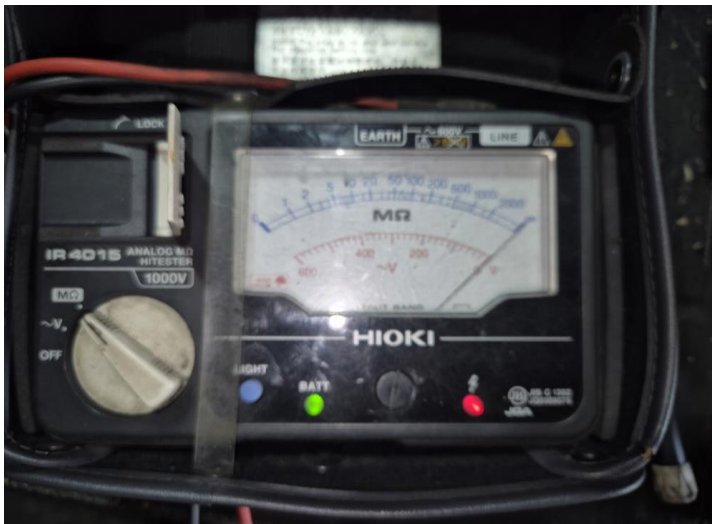
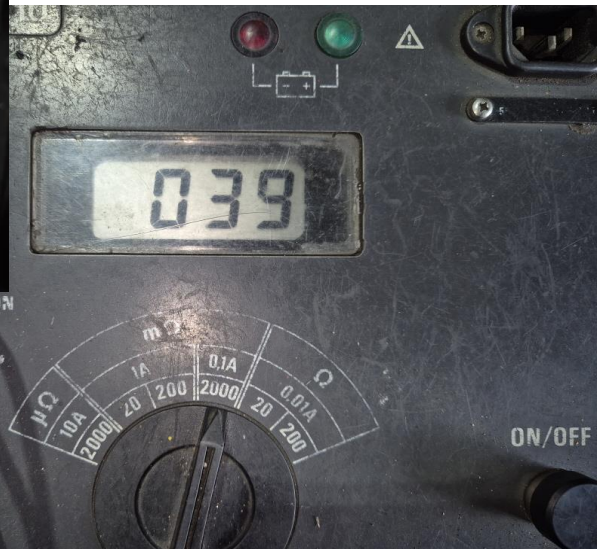
권선검사

절연저항 & 각 상별 권선저항 동일

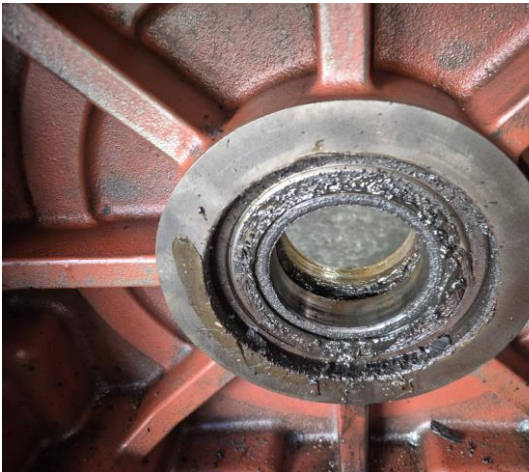
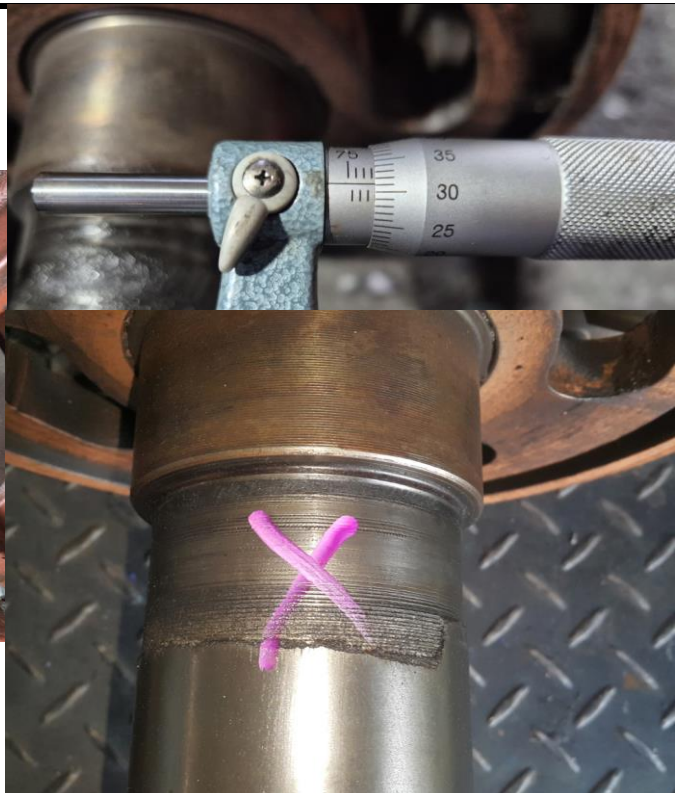
부하측

BEARING부 이상

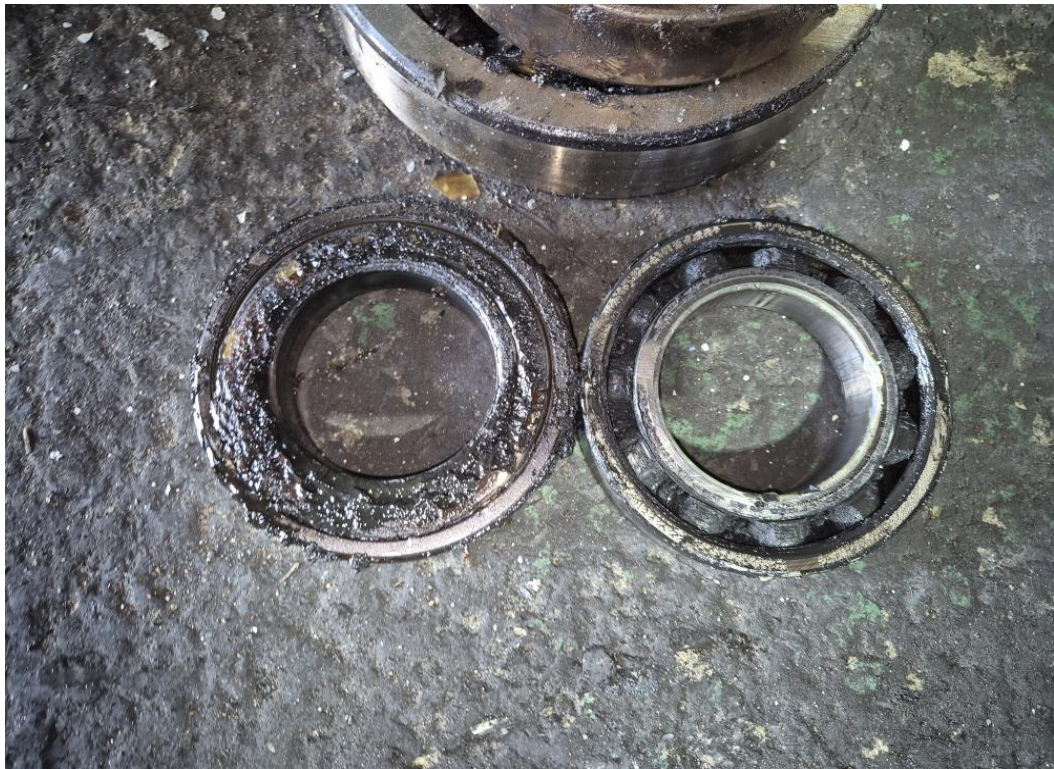
BEARING	GREASE CHARGING 주기가 너무 길것으로 보임
작업공정	VECTOR MOTOR 입고검사

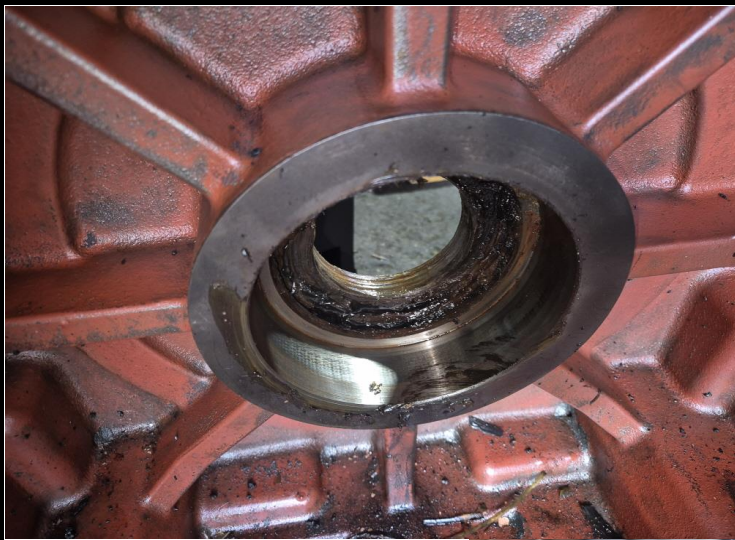
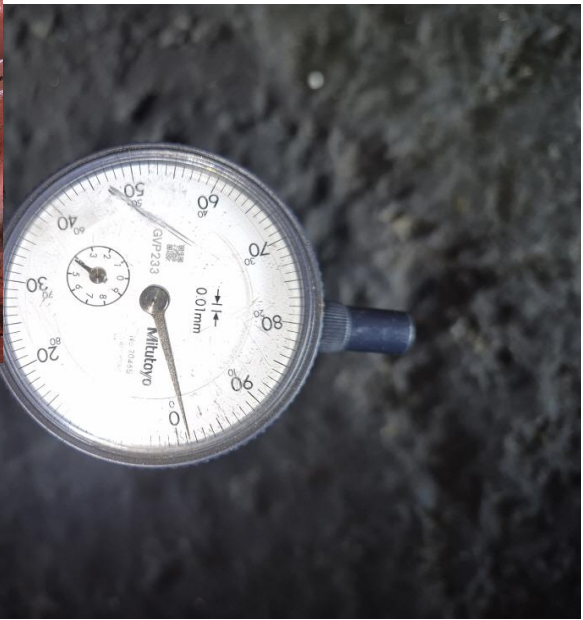
BRACKET	부하측 HOUSING 측정치 1/100로 양호
---------	---------------------------

BRACKET	반 부하측 HOUSING 측정치 5/100로 불량
작업공정	VECTOR MOTOR 입고검사

부하측 SHAFT	KEY 마모 및 COUPLING부 마모 있음

반 부하측 HOUSING METALLIZING 연마 후 검사 1/100

부하측 BEARING부 METALLIZING 연마 후 검사 2/100

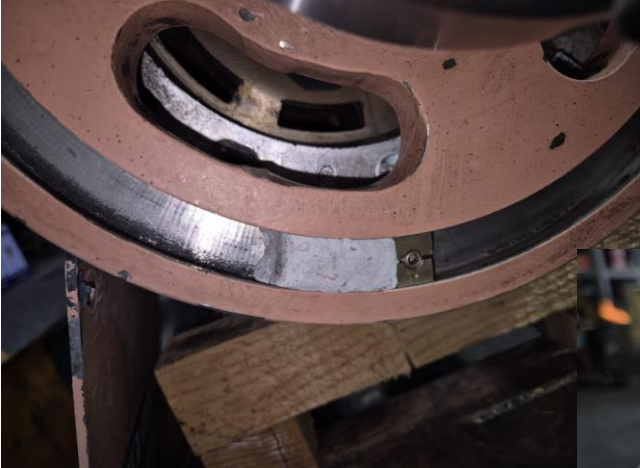
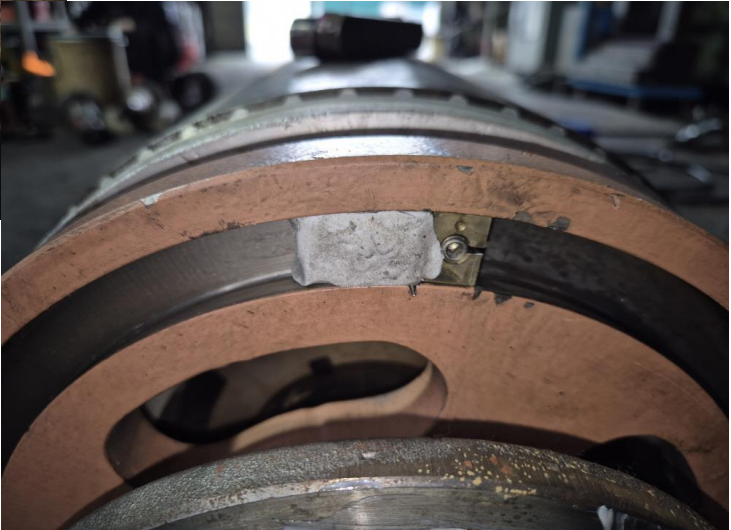
PLANE1	PLANE2
UNBALANCE	13.700 g	16.900 g
ANGLE	305 deg	110 deg
RESULT	NG	NG

ROTOR	교정된 UNBALANCE REPORT 참조
작업공정	VECTOR MOTOR OVERHAUL

PLANE1	PLANE2
UNBALANCE	1.400 g	3.300 g
ANGLE	169 deg	243 deg
RESULT	OK	OK

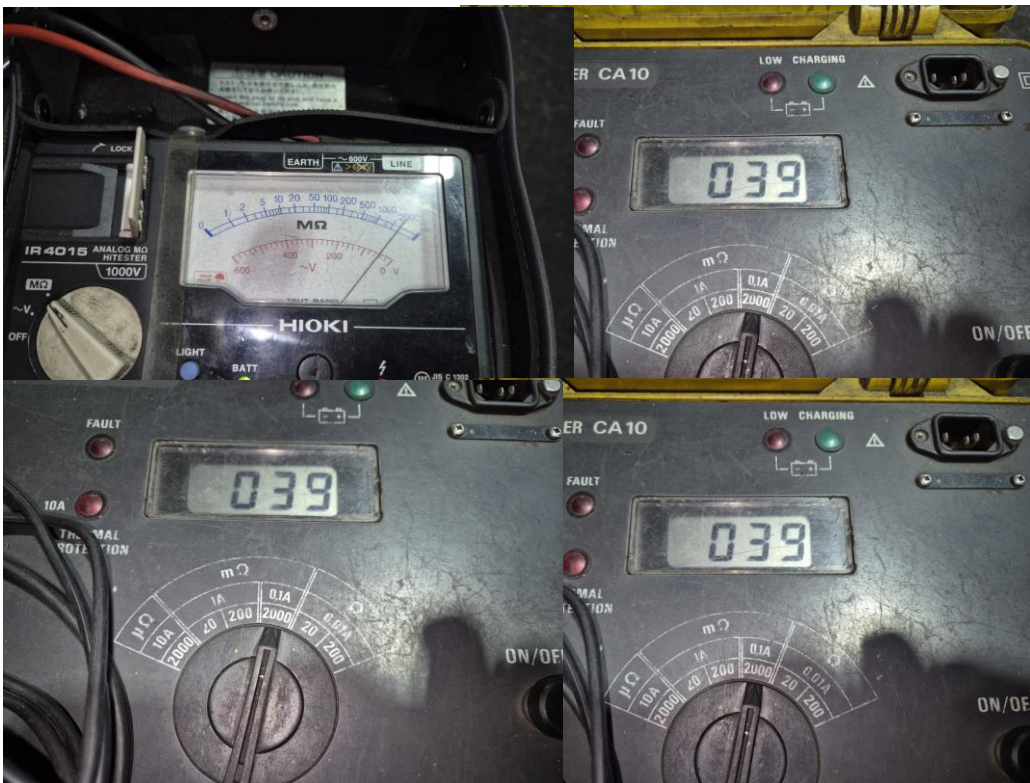
출고검사

절연저항 & 각상별 권선저항

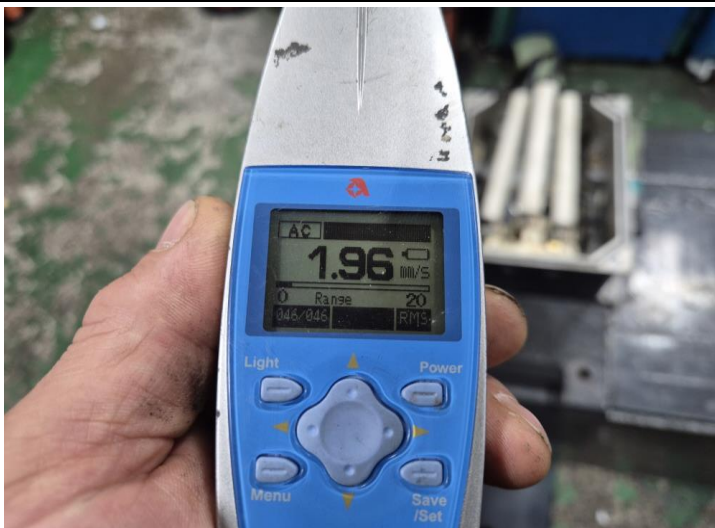
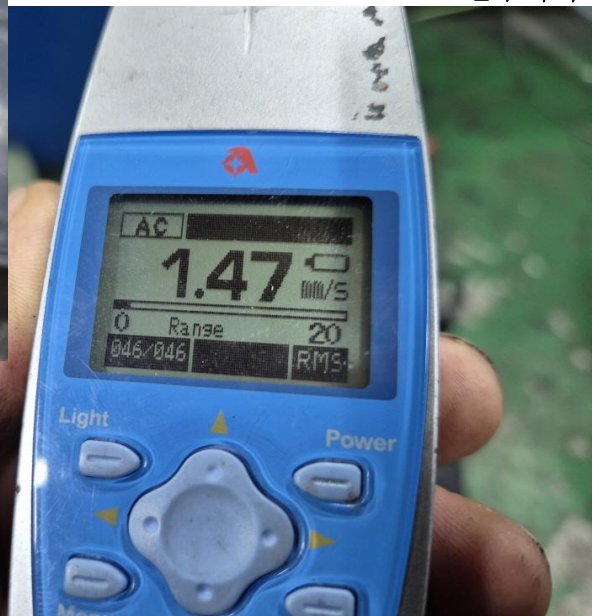
출고검사

진동검사
