작업공정 REPORT

공사명: SPINDLE MOTOR REWINDING

규격: DC MOTOR 58KW

REPAIR 내역: 분해 조립 및 불순물 CLEANSING DRYING
ARMATURE REWINDING
FIELD REWINDING
INSULATING VARNISH DIPPING DRYING
COMMUTATOR 동심도 가공 및 UNDERCUTTING
BALANCING작업 UNBALANCE교정
BRUSH & BEARING 교환
입 출고검사 시운전 TEST

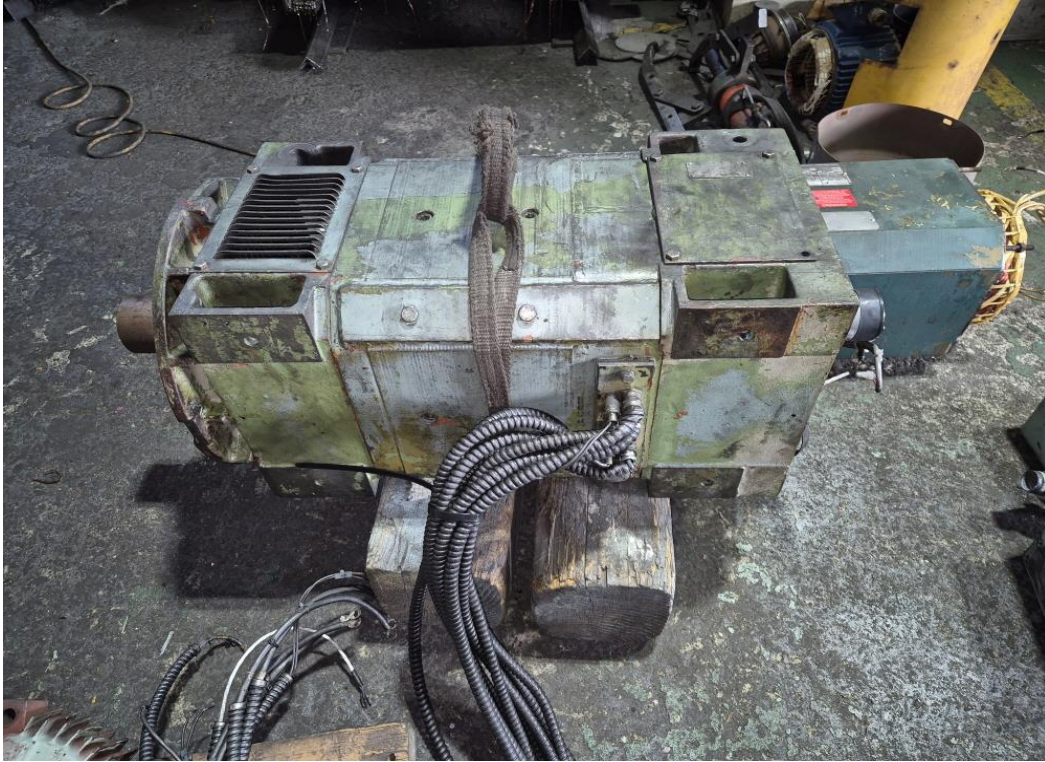
DC MOTOR 58KW 입고검사

계자 권체

분해 전

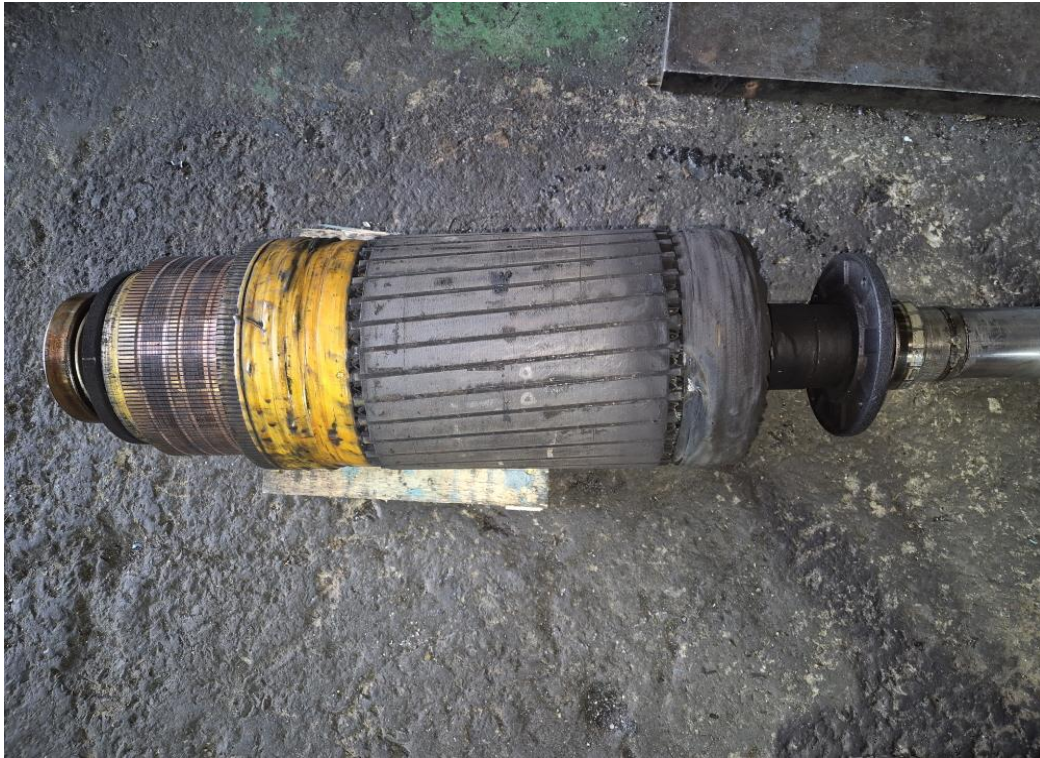
DC MOTOR 58KW 입고검사

ARMATURE 권체

분해 후

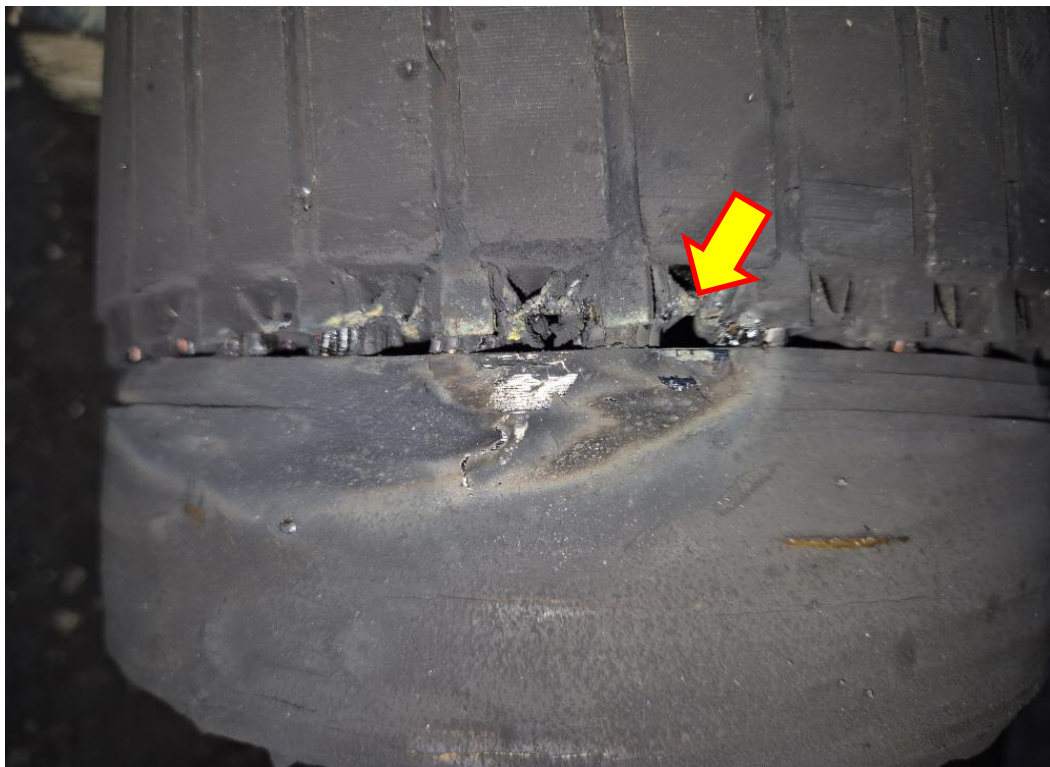
DC MOTOR 58KW 입고검사

ARMATURE 권체

권선 손상 부

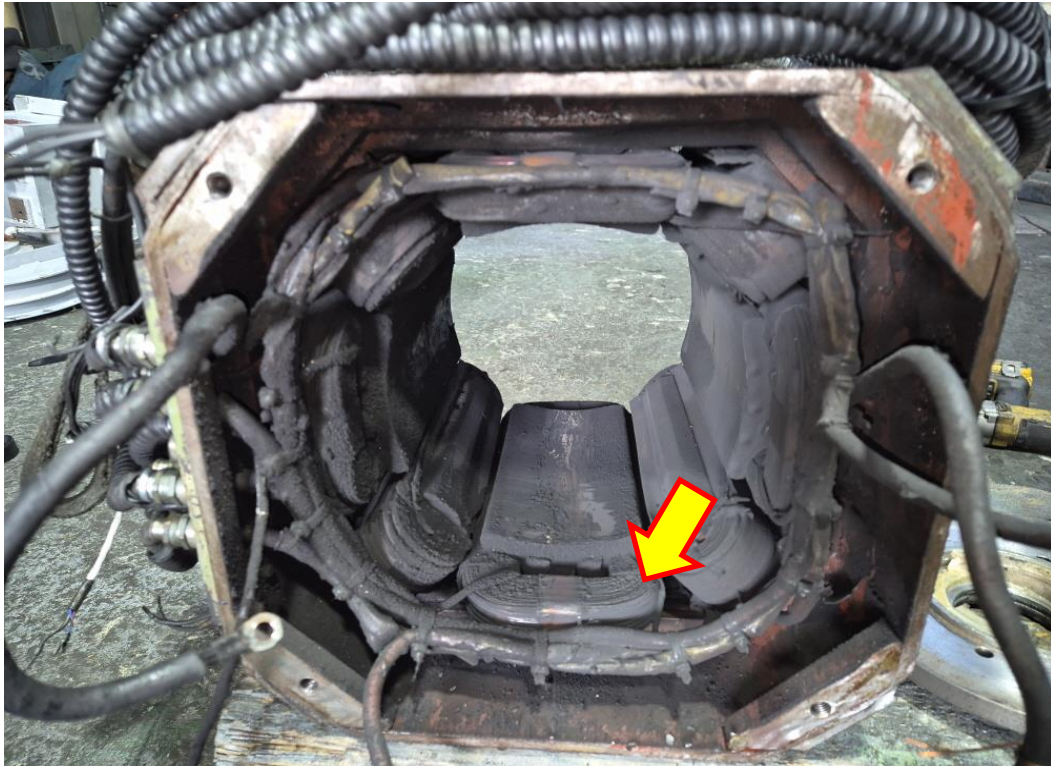
DC MOTOR 58KW 입고검사

계자 권체

BRUSH가루가 불순물과 함께 권선에 고착

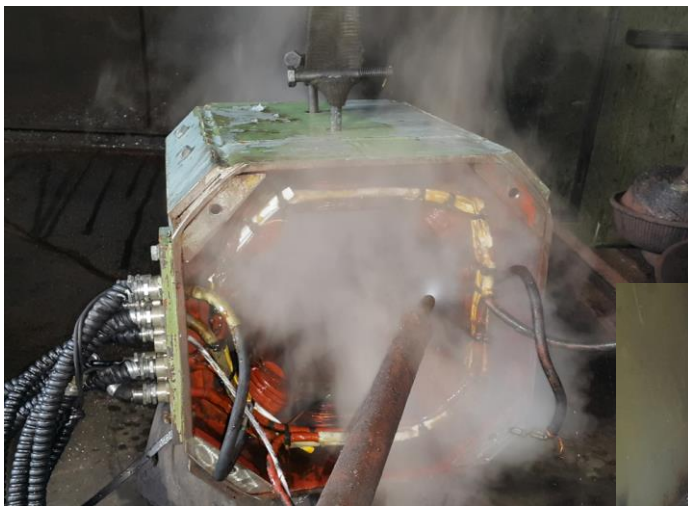
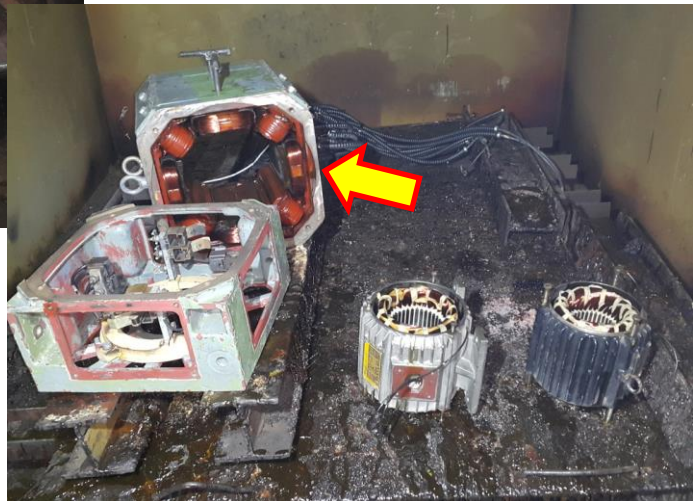
DC MOTOR 58KW 입고검사

계자 권체

세척 후 건조실시

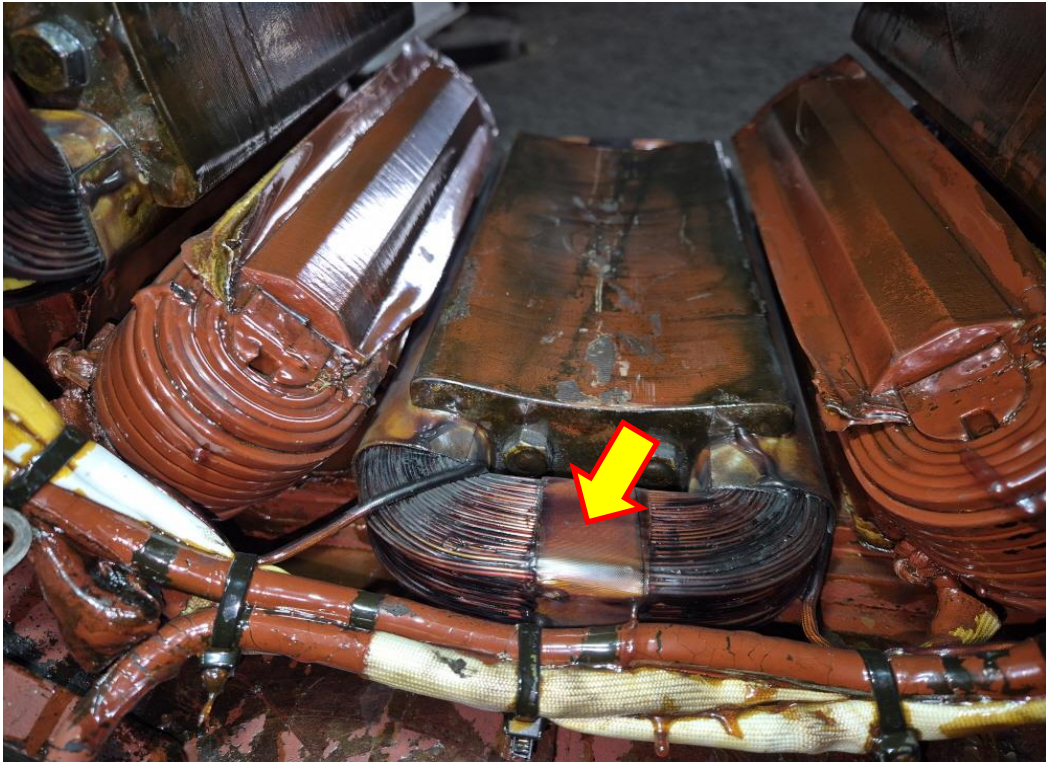
DC MOTOR 58KW 입고검사

FIELD

건조 후 검사 권선의 저항치는 이상이 없으나 과열로 인하여 품질 보증이 어려워 설비유지 보존차원에서 재 권선 필요로 판단 했습니다

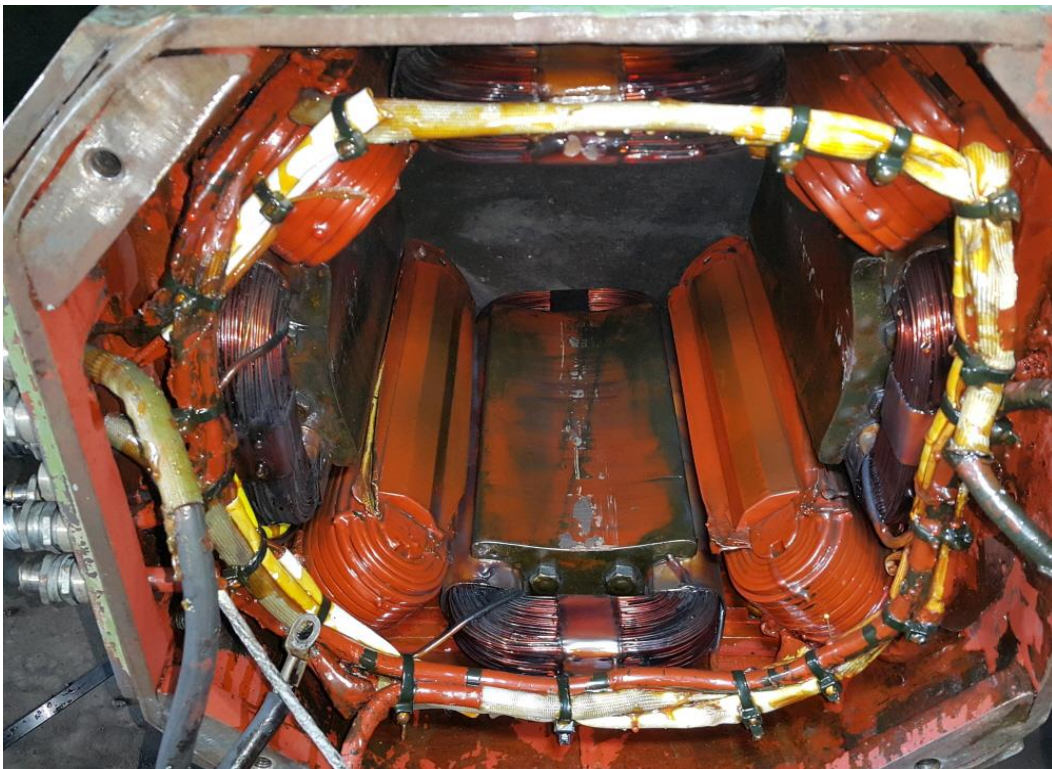
DC MOTOR 58KW 입고검사

과열의 원인은 냉각장치인 BLOWER의 AIR FILTER 관리소홀이나 냉각능력 부족으로 보임

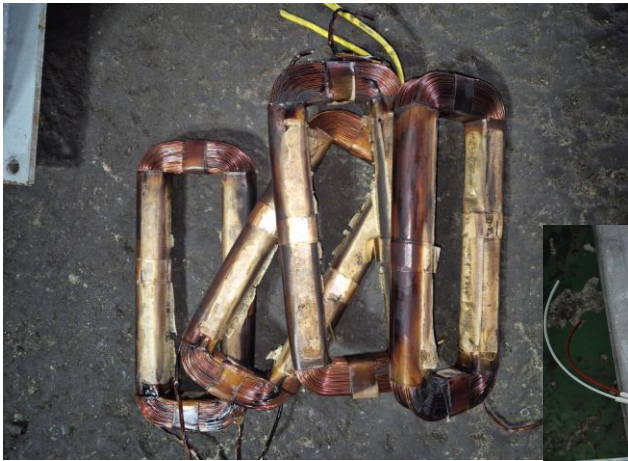
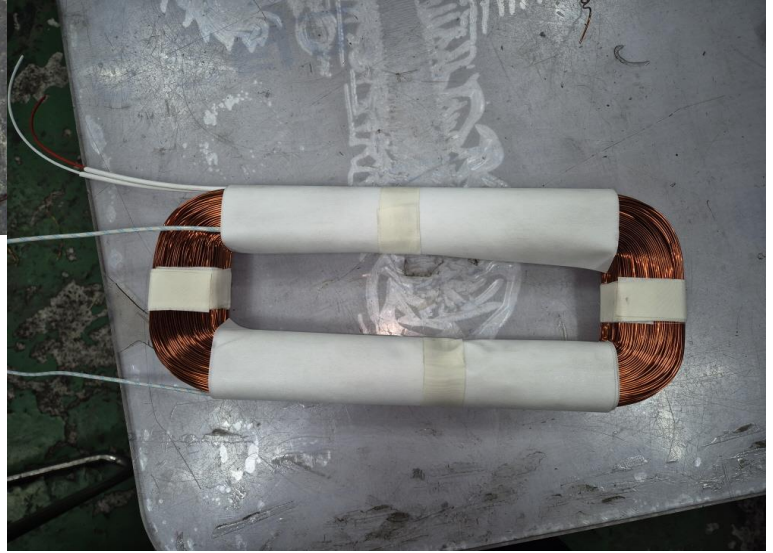
계자 권체

해체 및 재 권선 실시

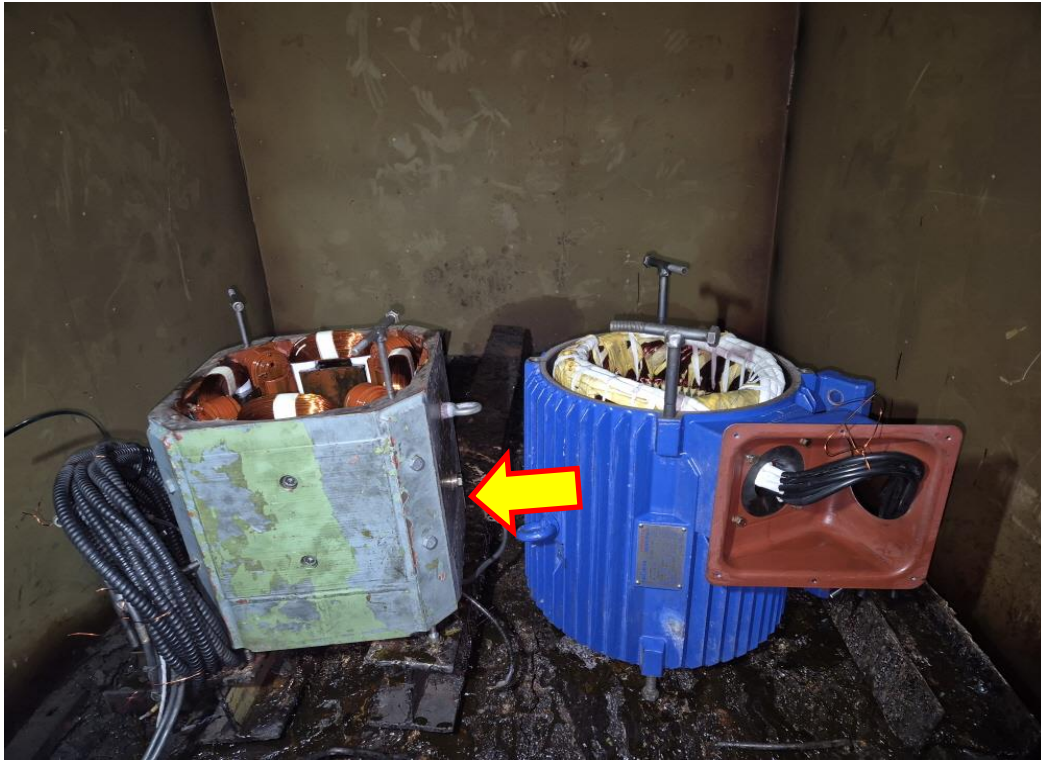
계자 권체

재 권선 후 절연건조 실시

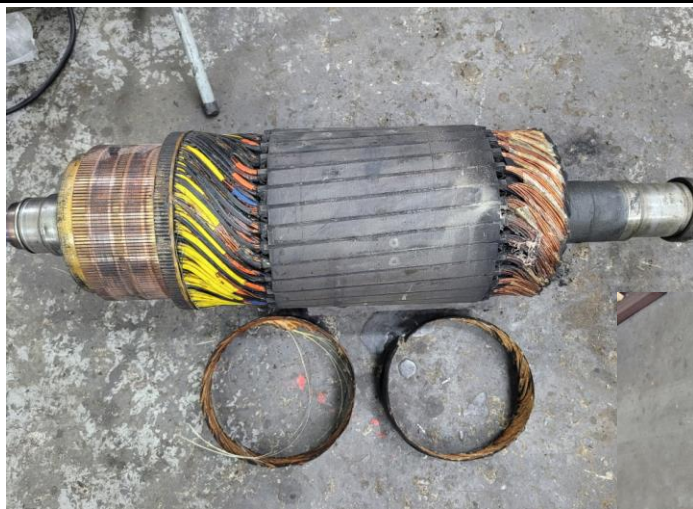
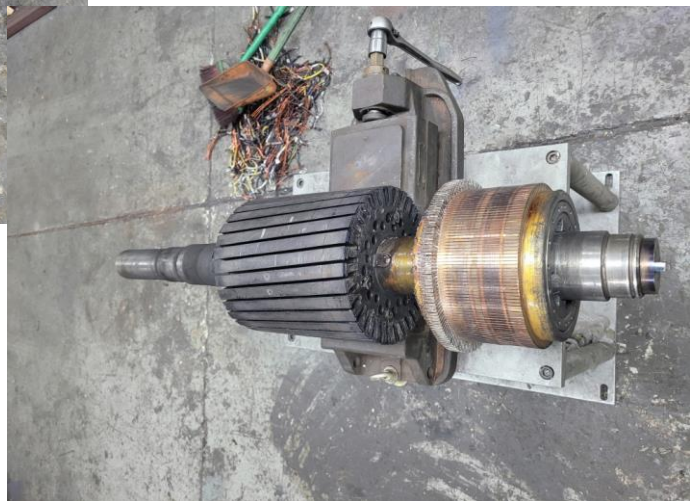
ARMATURE

권선 해체실시

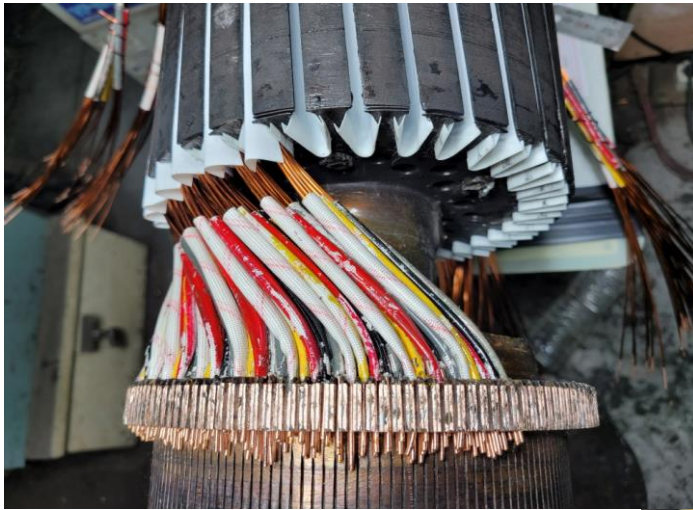
ARMATURE

재 권선 실시

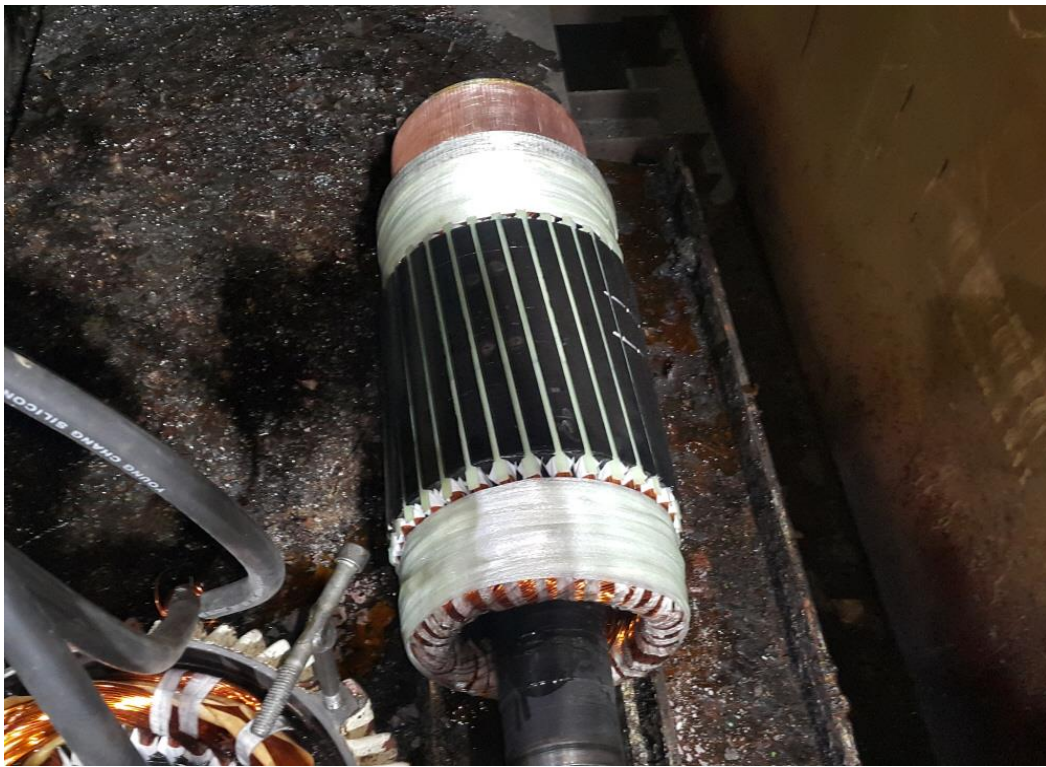
ARMATURE

절연건조 실시

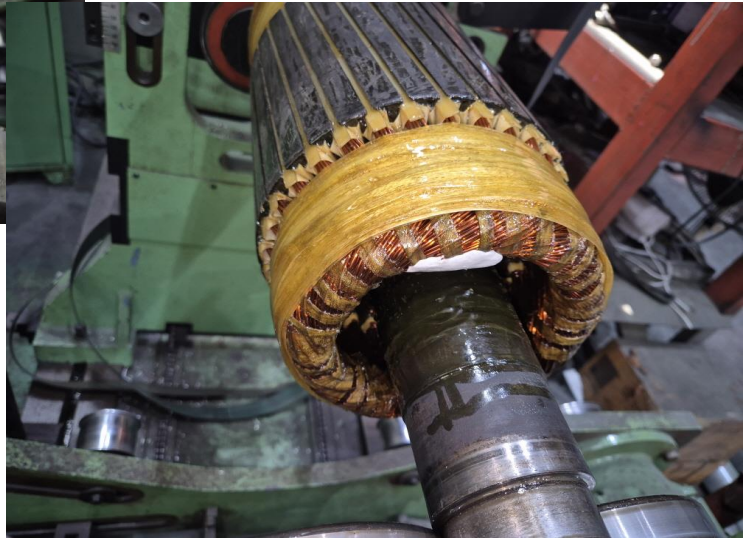
ARMATURE 권체

교정된 UNBALANCE REPORT참조

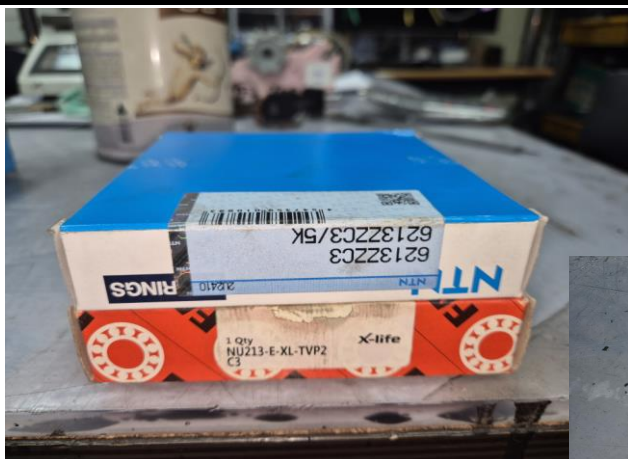
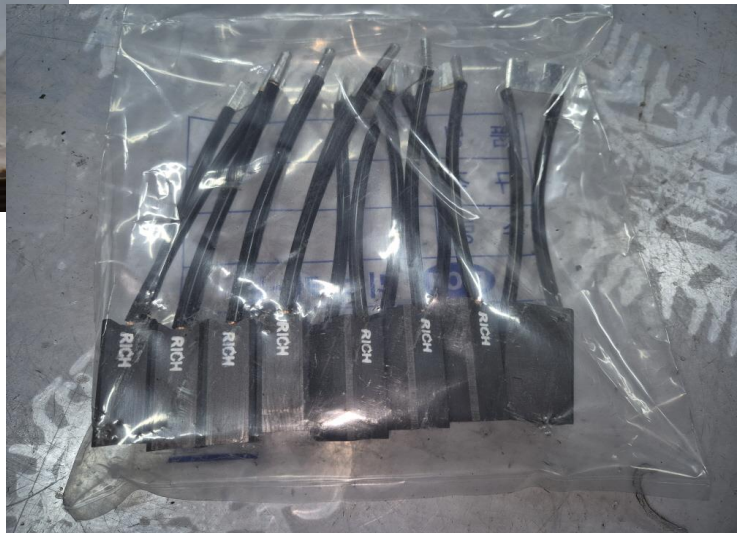
소모 부품

교환될 BEARING & BRUSH

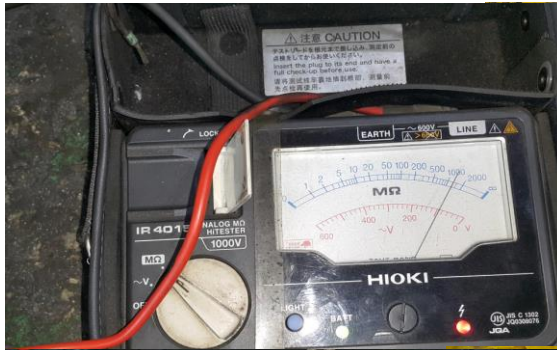
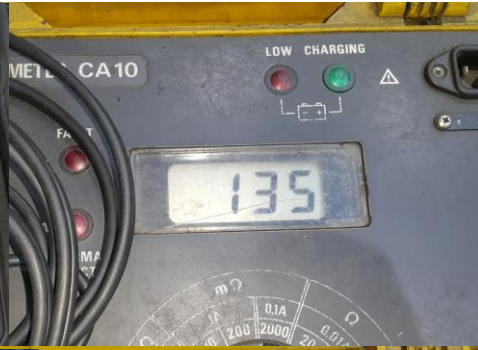
ARMATURE
절연저항

ARMATURE
권선저항

절연저항 & 권선저항

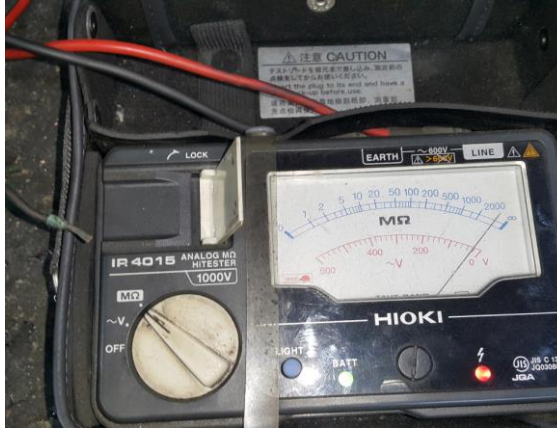
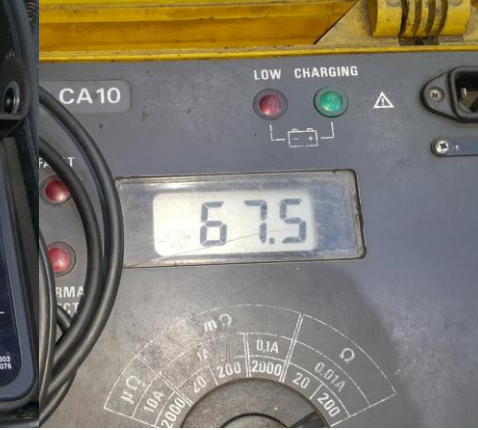
FIELD
절연저항

FIELD
권선저항

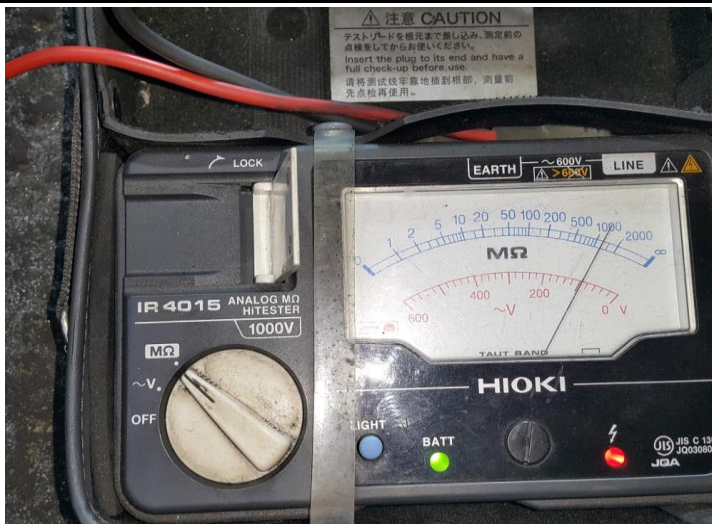
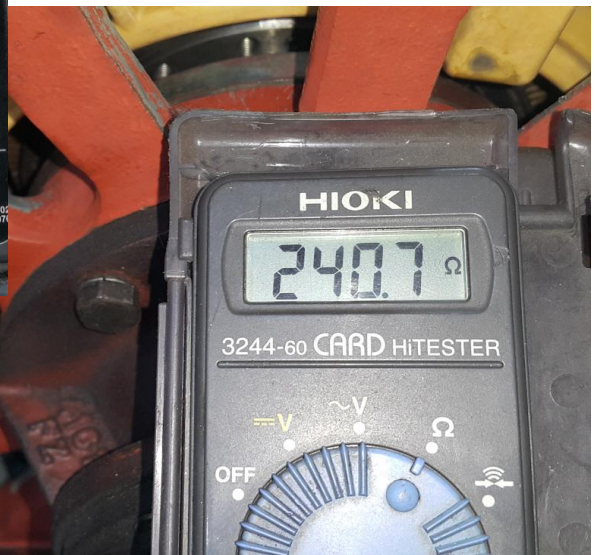
출고 검사

TACHO GENERATOR 절연저항 & 권선저항

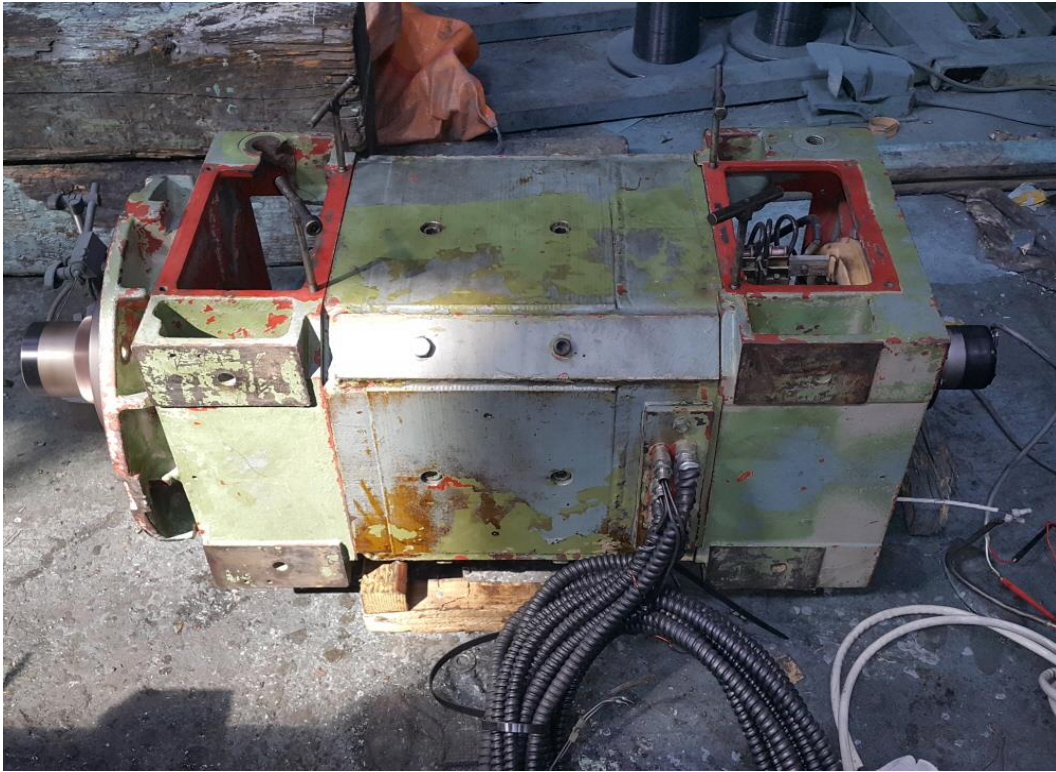
출고 검사

시운전 TEST 실시

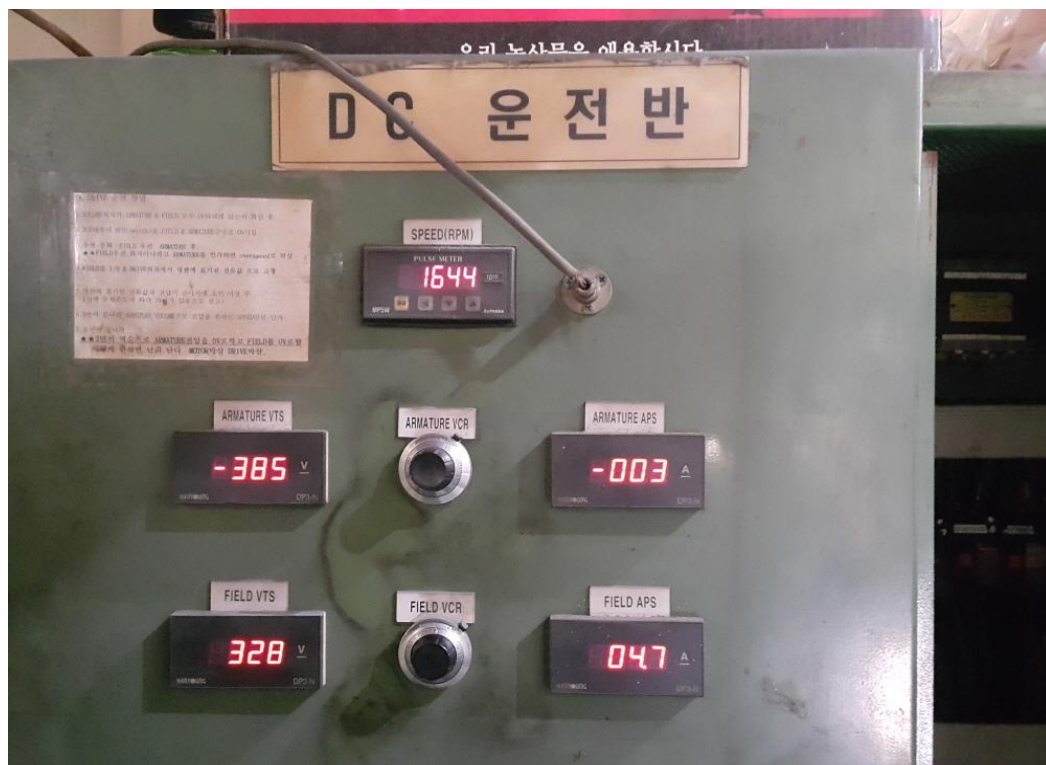
출고 검사

시운전 TEST 운전 CURRENT

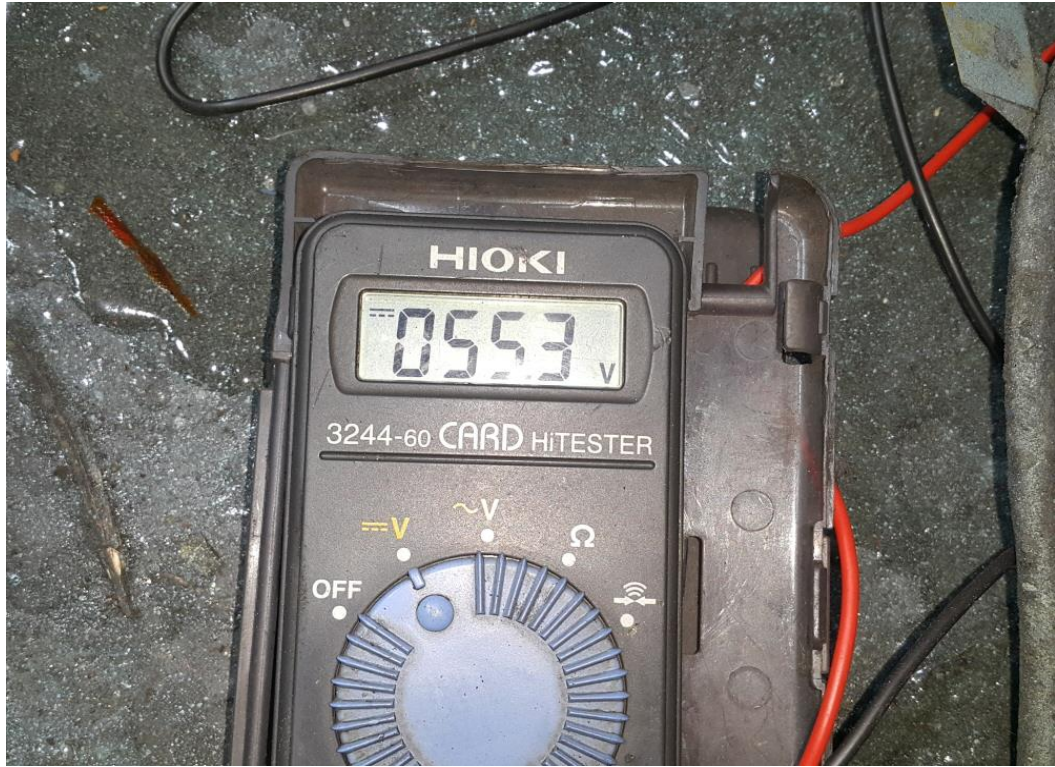
출고 검사

1644RPM일때 TACHO GENERATOR 출력 전압
