작업공정사진철

공사명: AC MOTOR REWINDING

규격: AC 460V 300KW 4P

REPAIR 내역: 분해 및 불순물 CLEANSING DRYING
STATOR REWINDING
INSULATING VARNISH DIPPING DRYING
반 부하측 HOUSING METALLIZING 연마
입 출고검사

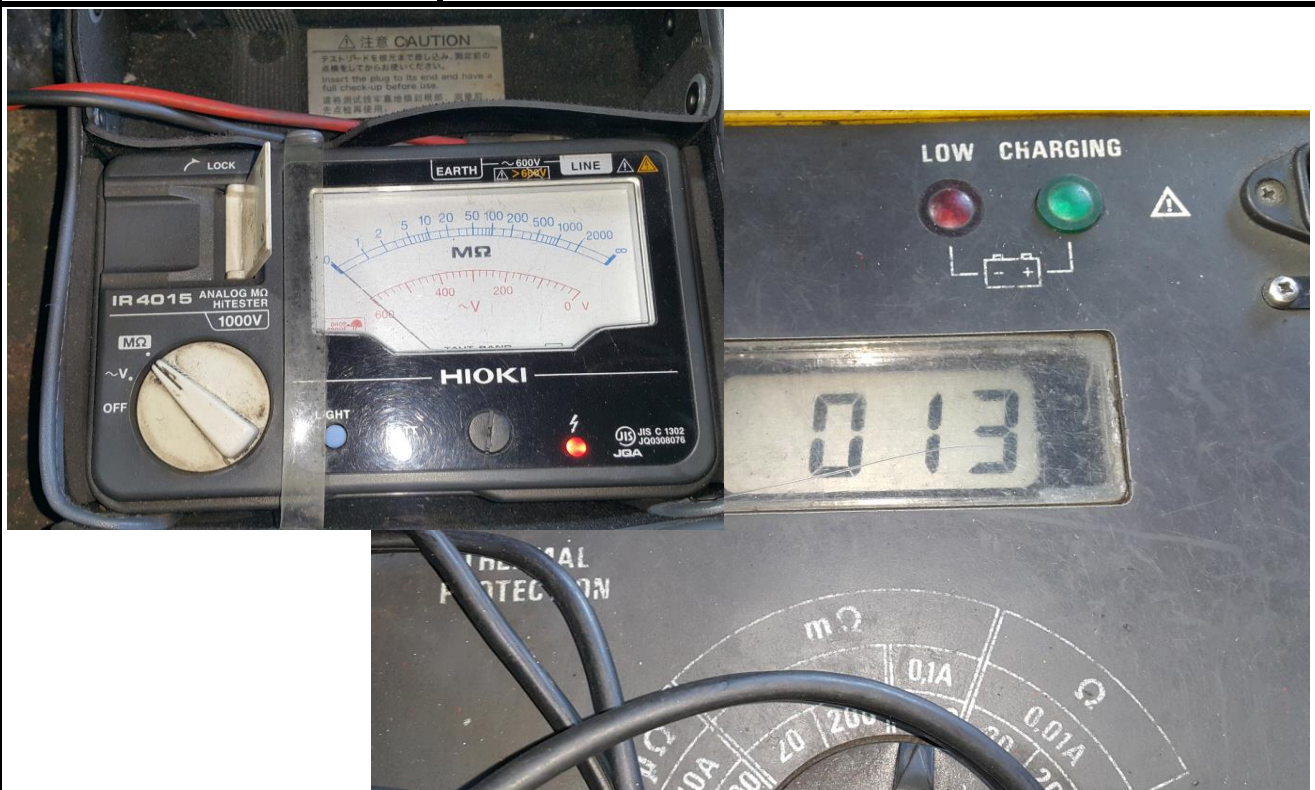
권선검사

절연저항 이상 & 권선저항

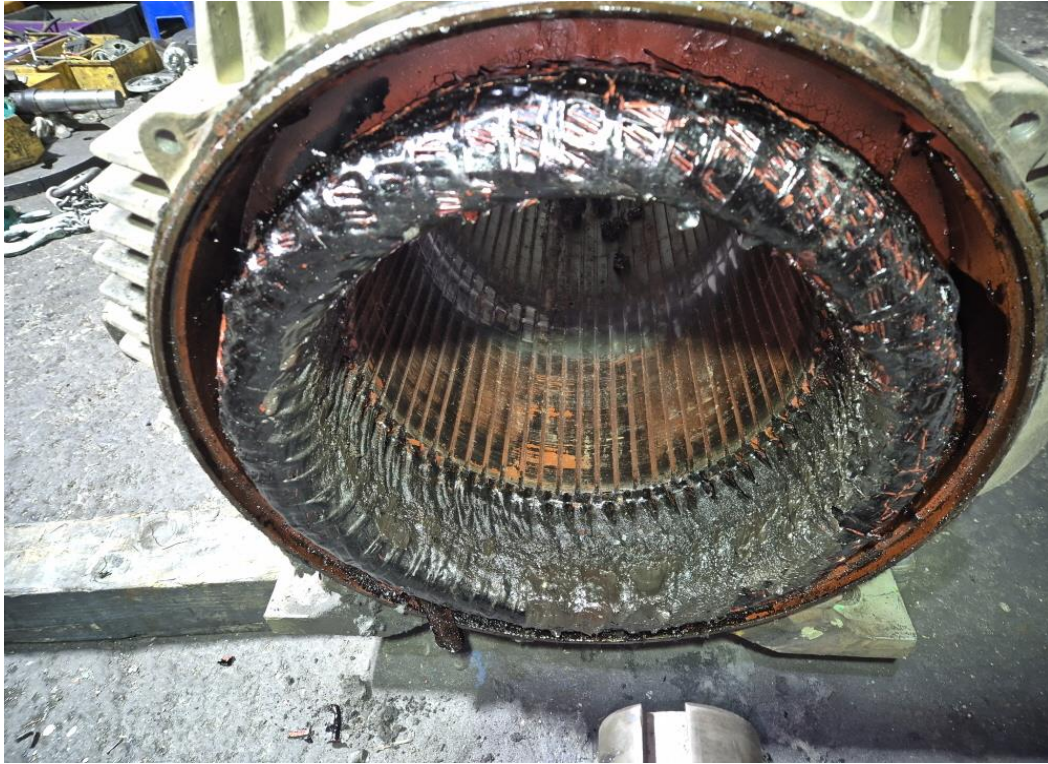
STATOR 권체

분해 후 권선과열에 의한 절연파괴로 예상 짐작 됨

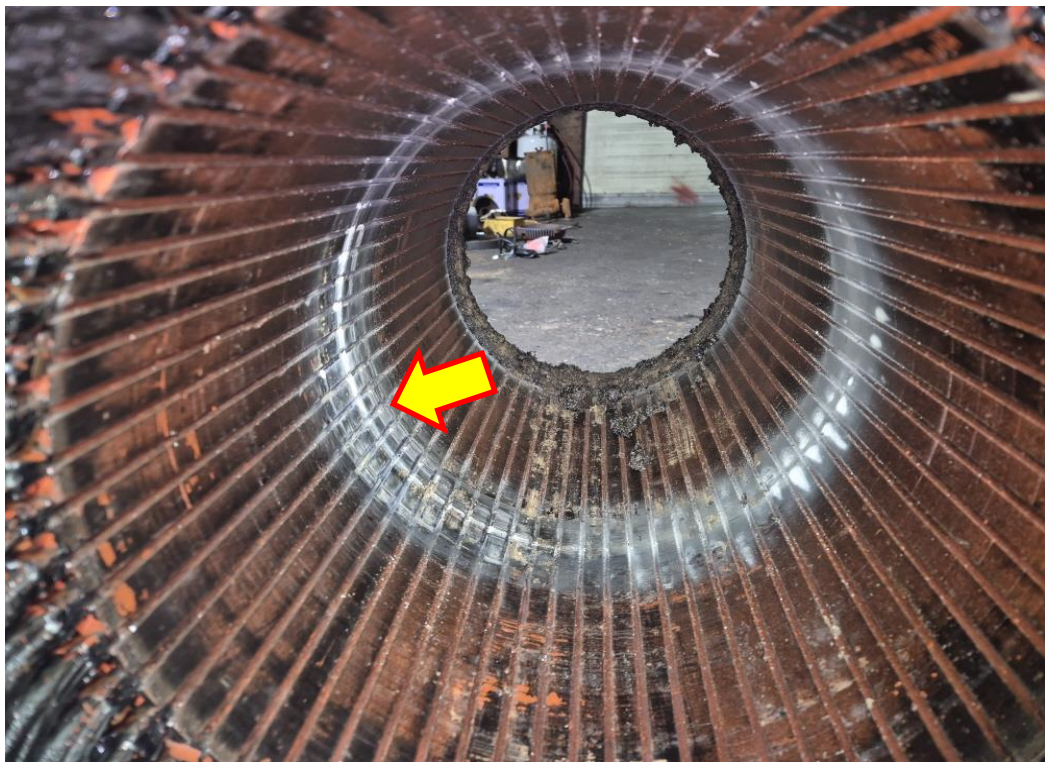
STATOR 권선 CORE부

회전 마찰 열에 의해 ROTOR의 ALUMINIUM가 녹아 흘러 출력저하의 원인이 된 것으로 판단되고 권선 및 STATOR CORE 발열로 인한 절연파괴로 보여 짐

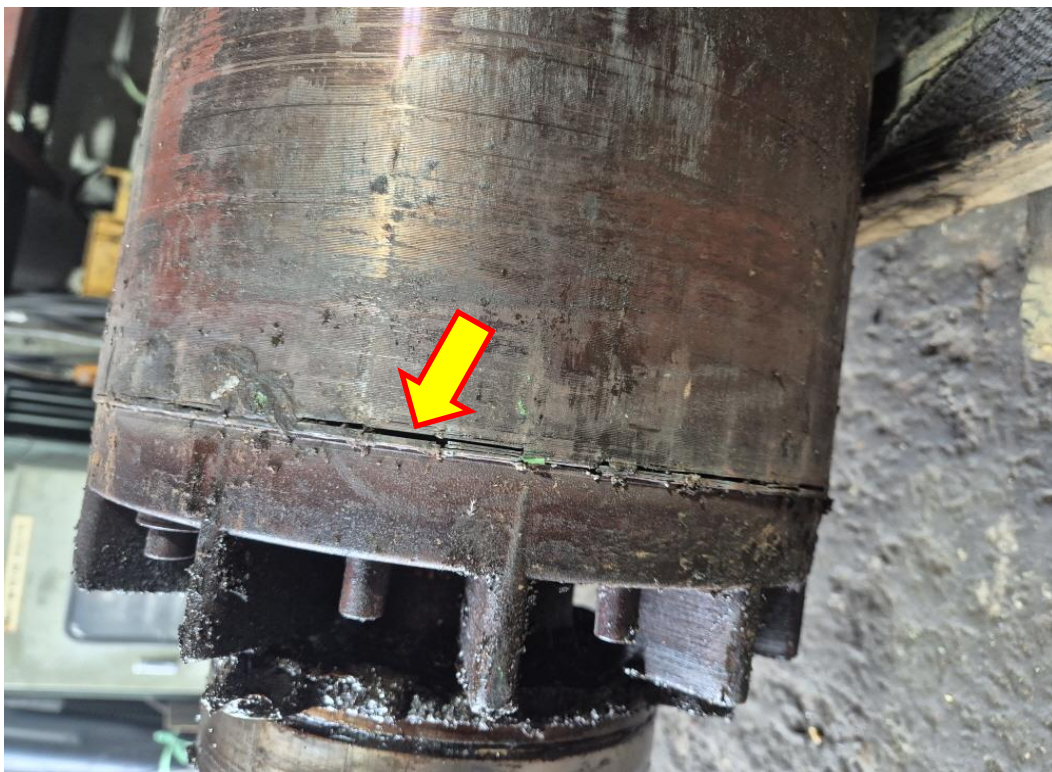
ROTOR

DIECASTING된 ALUMINIUM BAR가 터져 ROTOR는 재 사용 불가로 판단
발주처에 폐기 하기로 협의하고 STATOR권체는 재 권선 후 SPARE PARTS로 보관

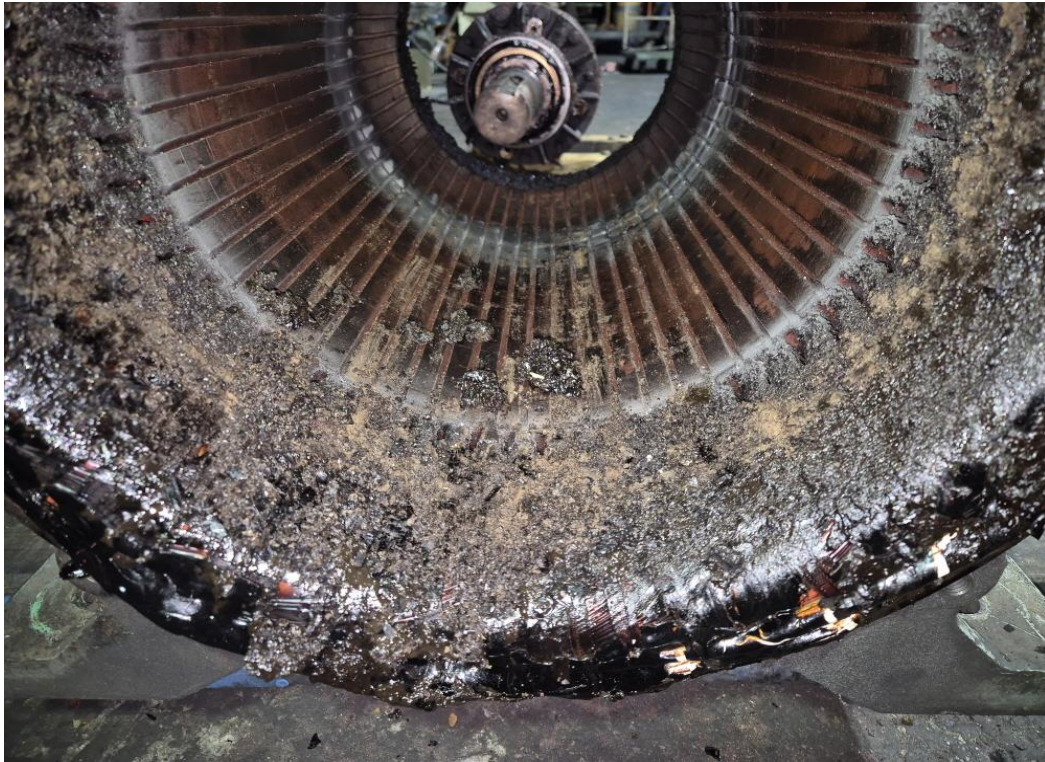
권선 부

ROTOR BAR의 영향으로 과부하 과열 절연파괴로 추정 예상됨

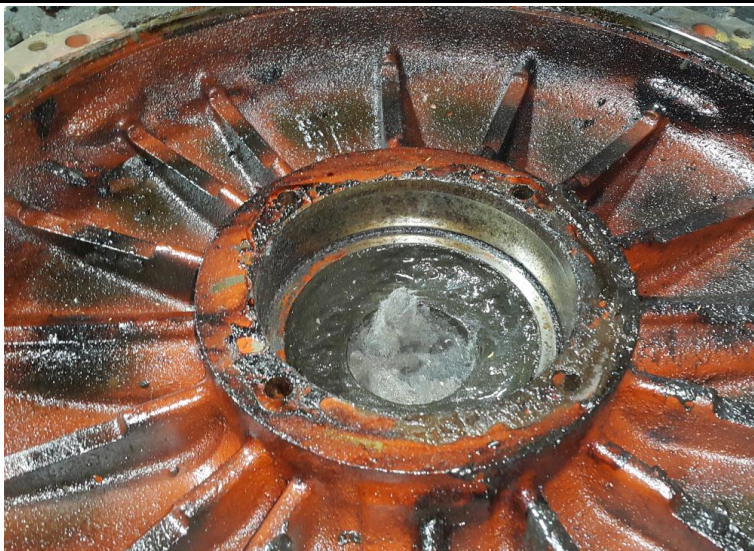
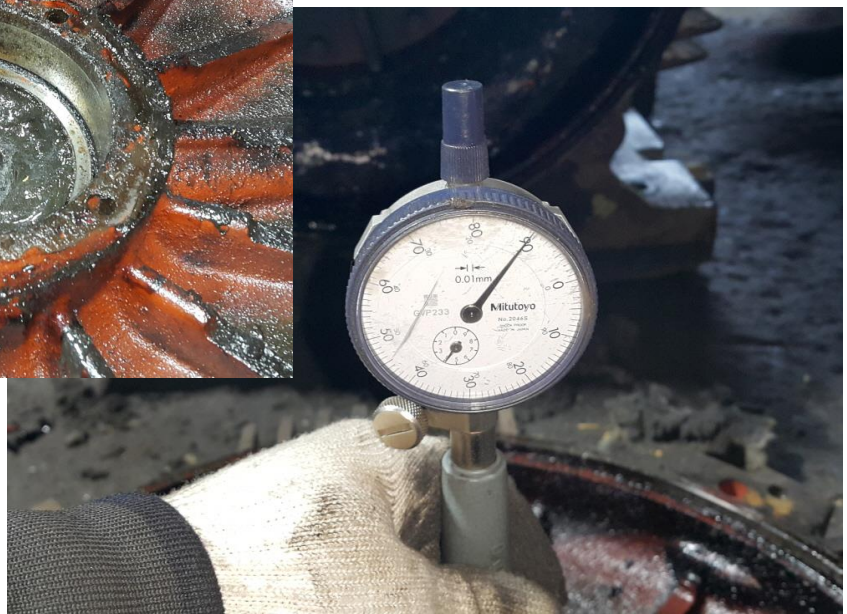
BRACKET

반 부하측 HOUSING 검사 10/100으로 불량

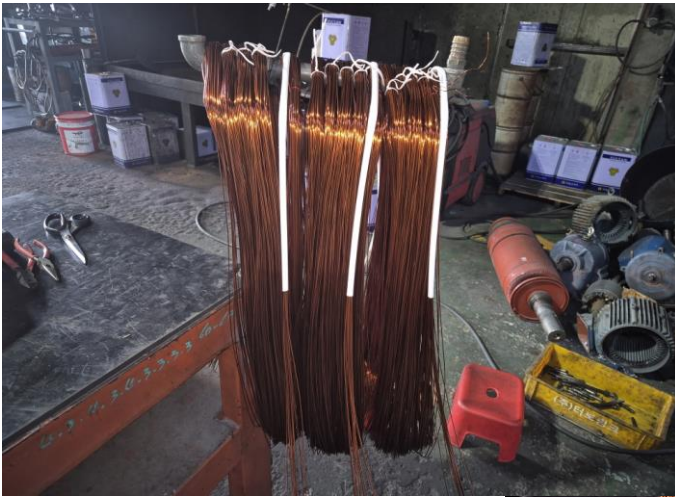
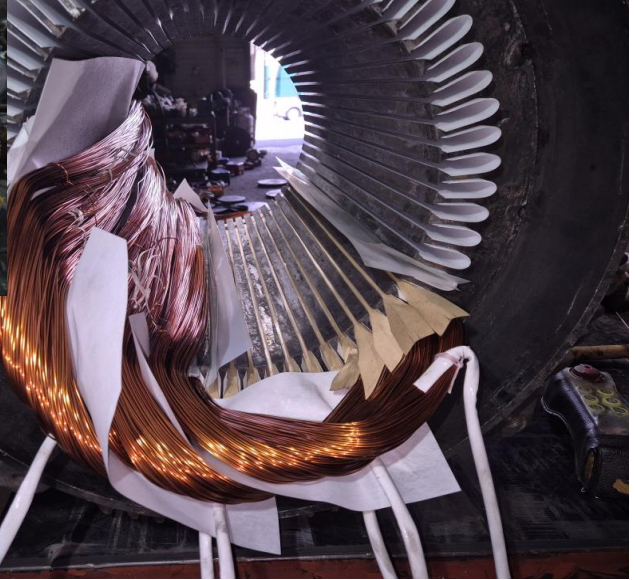
STATOR 권체

재 권선 실시

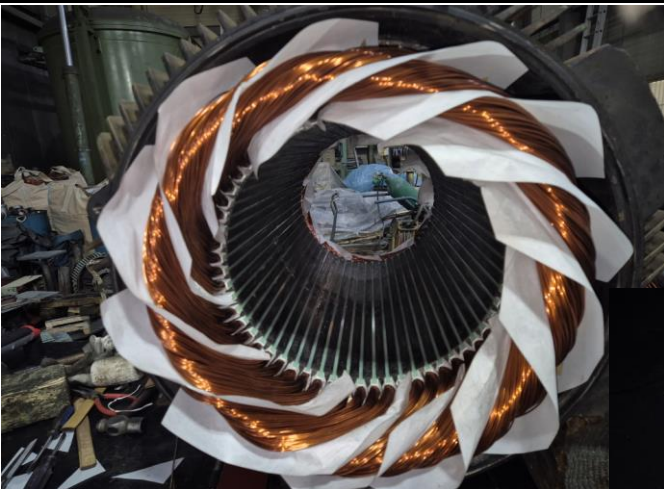
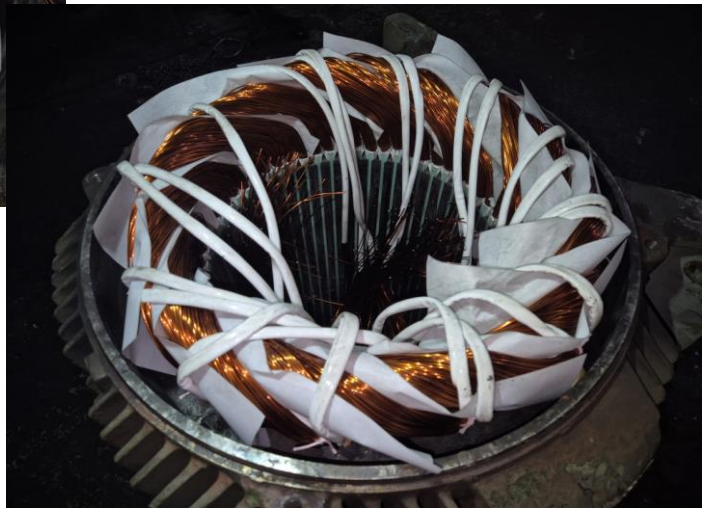
STATOR 권체

재 권선 실시 후

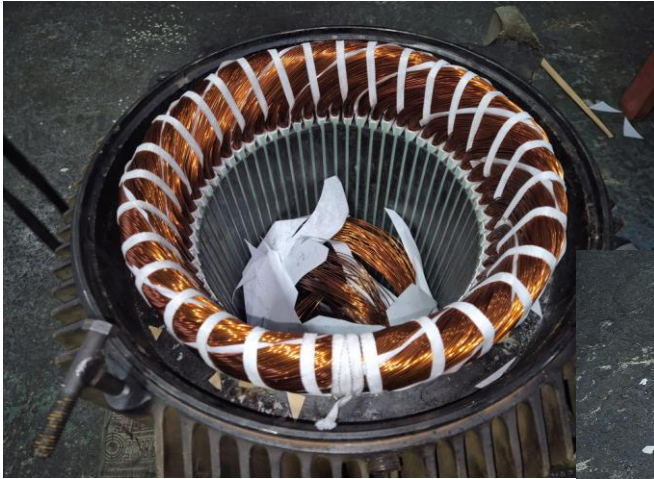
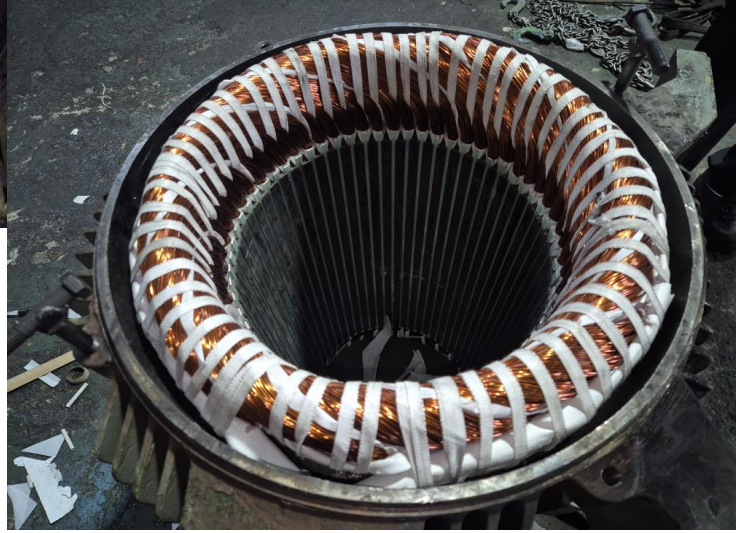
STATOR 권체

결선 및 BANDING 실시 후

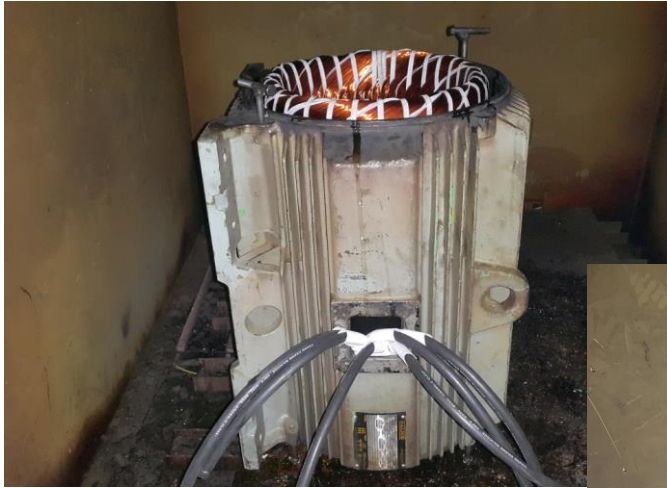
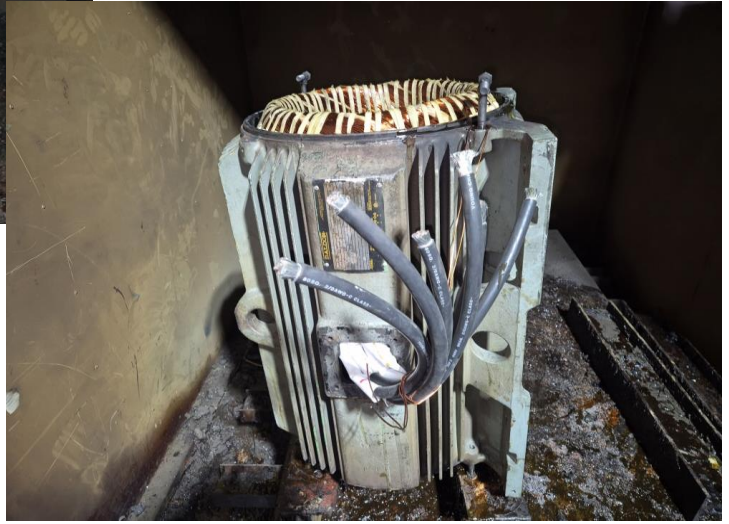
STATOR 권체

1, 2차 INSULATING VARNISH DIPPING DRYING 실시

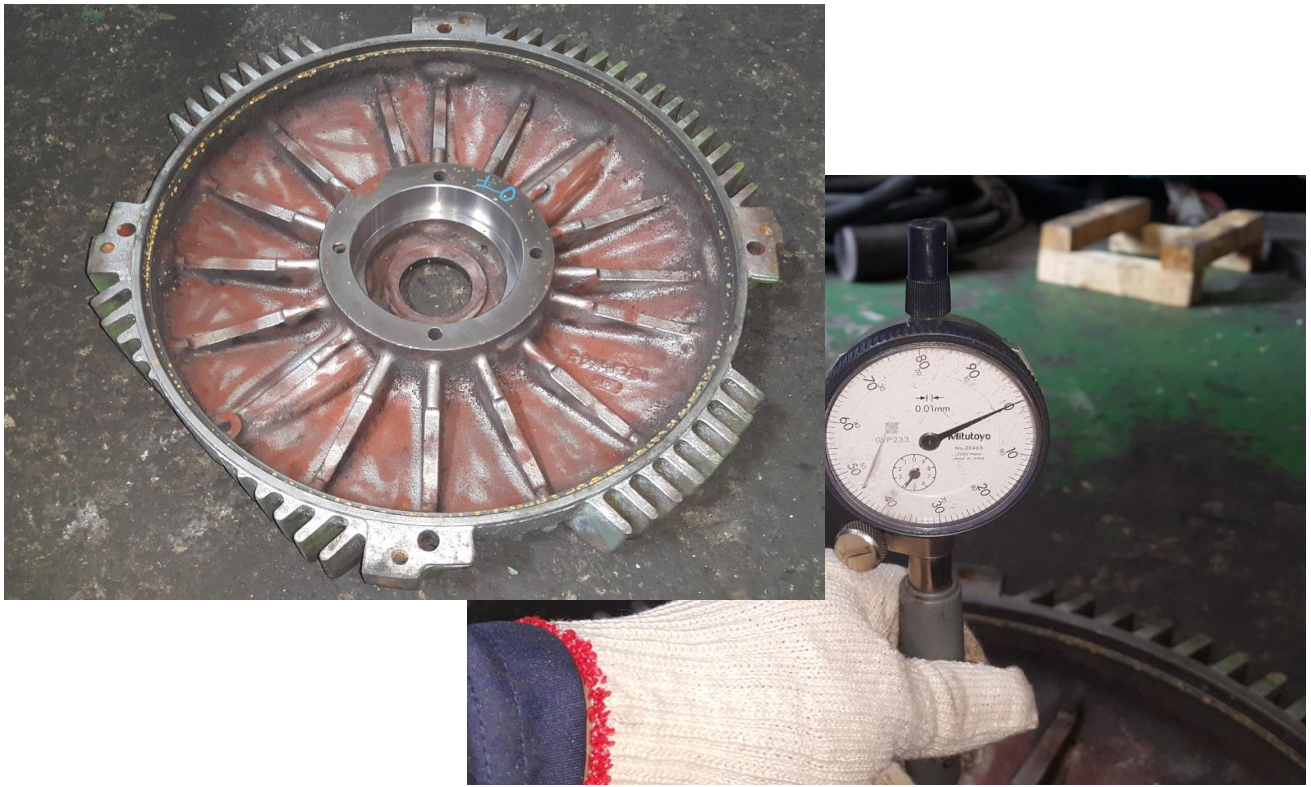
BRACKET

반 부하측 HOUSING METALLIZING 연마 후 검사 0/100

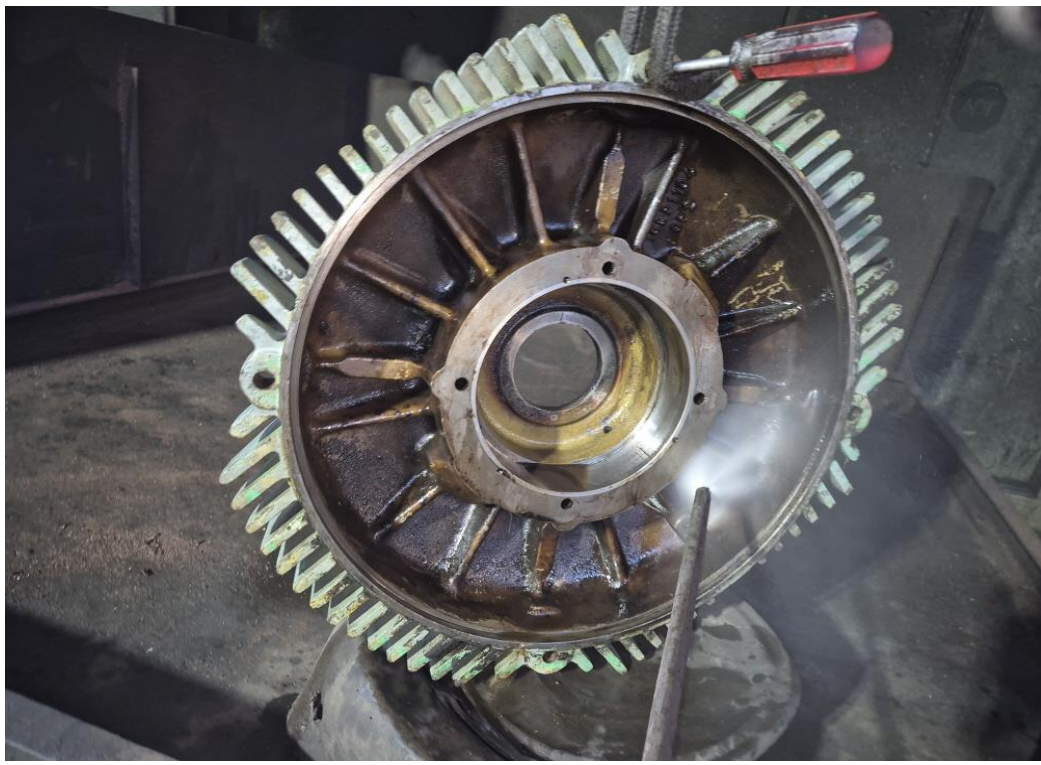
조립부품

세척 실시

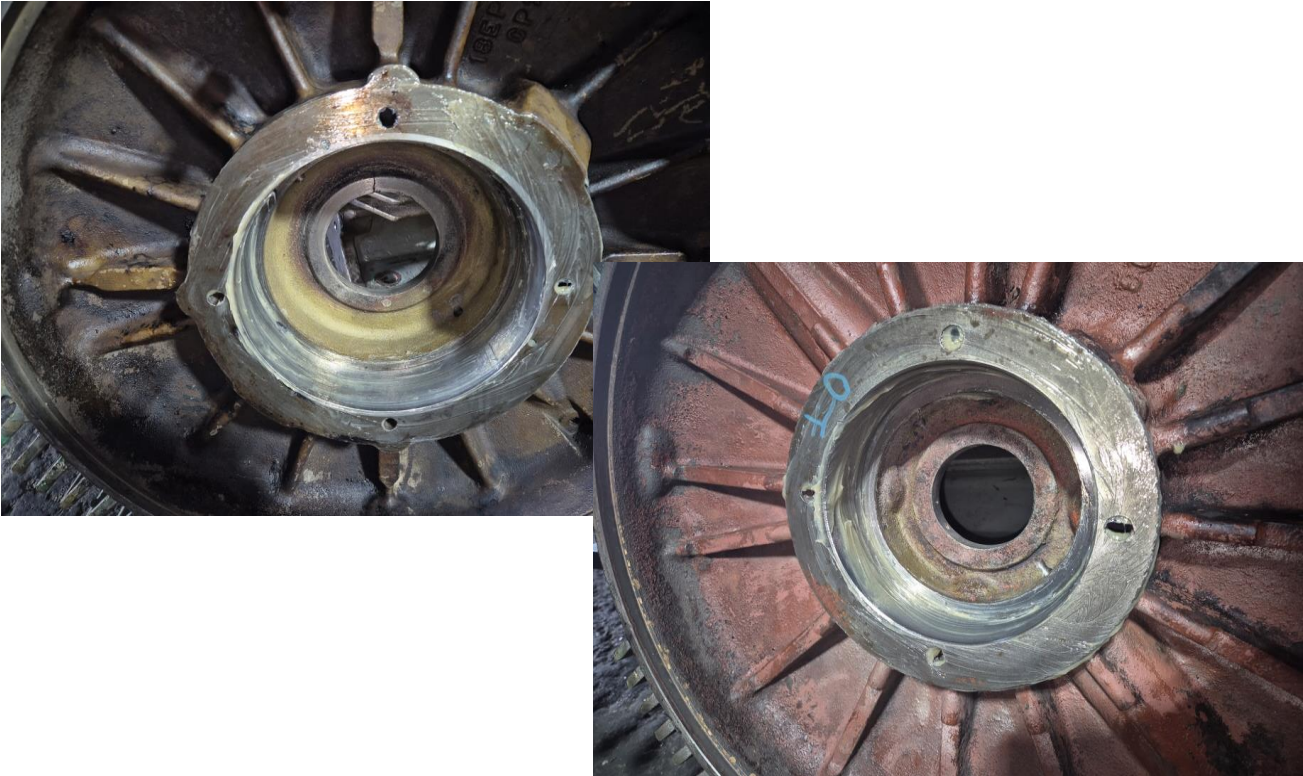
조립부품	Ass'y조립이 아닌지라 부식 방지를위해 GREASE를 발라 조립실시
작업공정	AC MOTOR 400HP 4P REWINDING

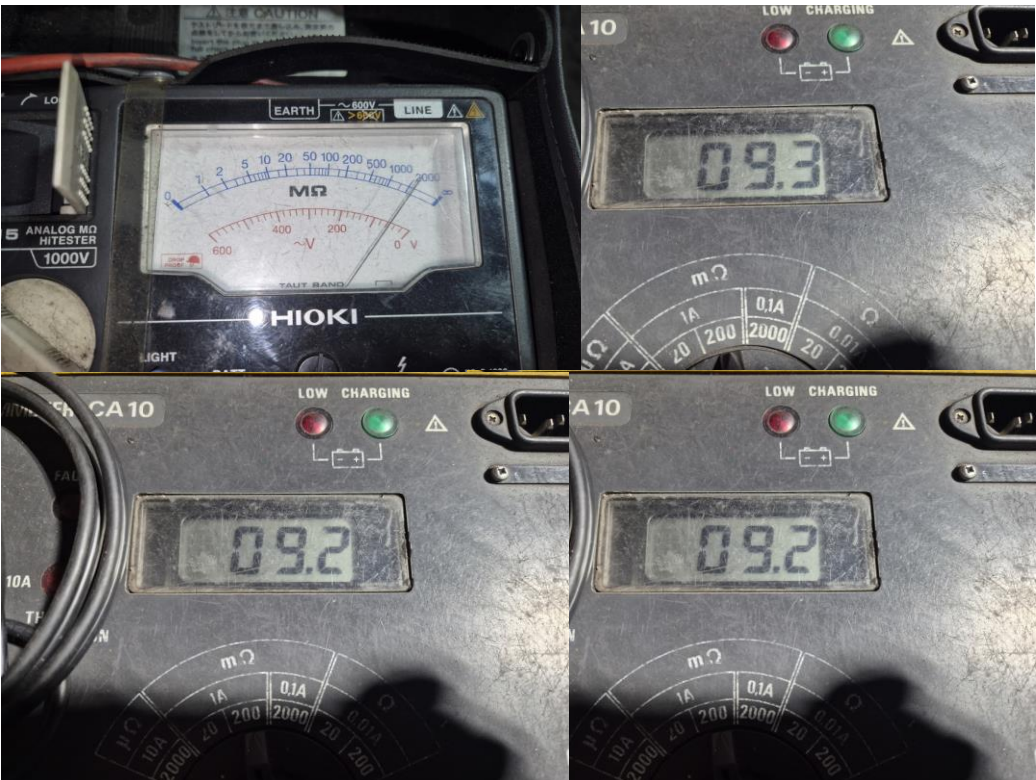
출고검사	△일때 각 상별 절연저항 & 권선저항
