# 작업공정사진철

공사명: AC MOTOR REWINDING

규격: AC 440V 145KW 8P

REPAIR 내역: 분해 및 불순물 CLEANSING DRYING  
STATOR REWINDING  
INSULATING VARNISH DIPPING DRYING  
반 부하측 HOUSING METALLIZING 연마  
BALANCING실시 및 UNBALANCE교정  
입 출고검사 및 COLOR PAINTING

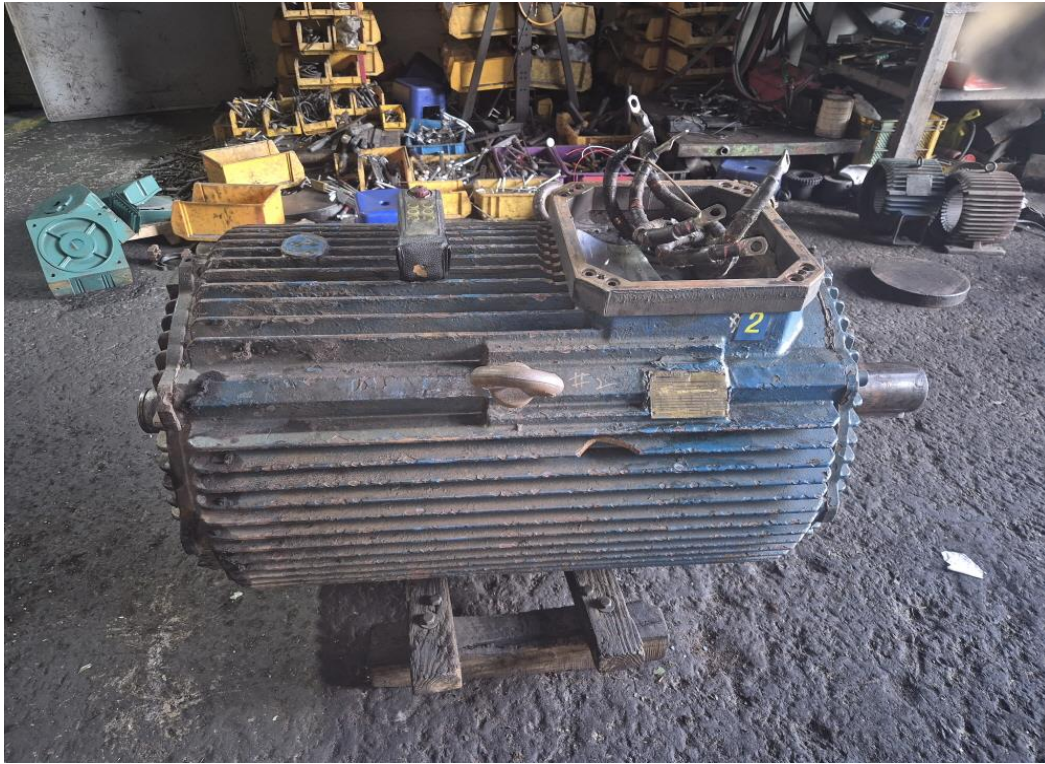
AC MOTOR 145KW 8P 입고검사

Ass'y

분해 전

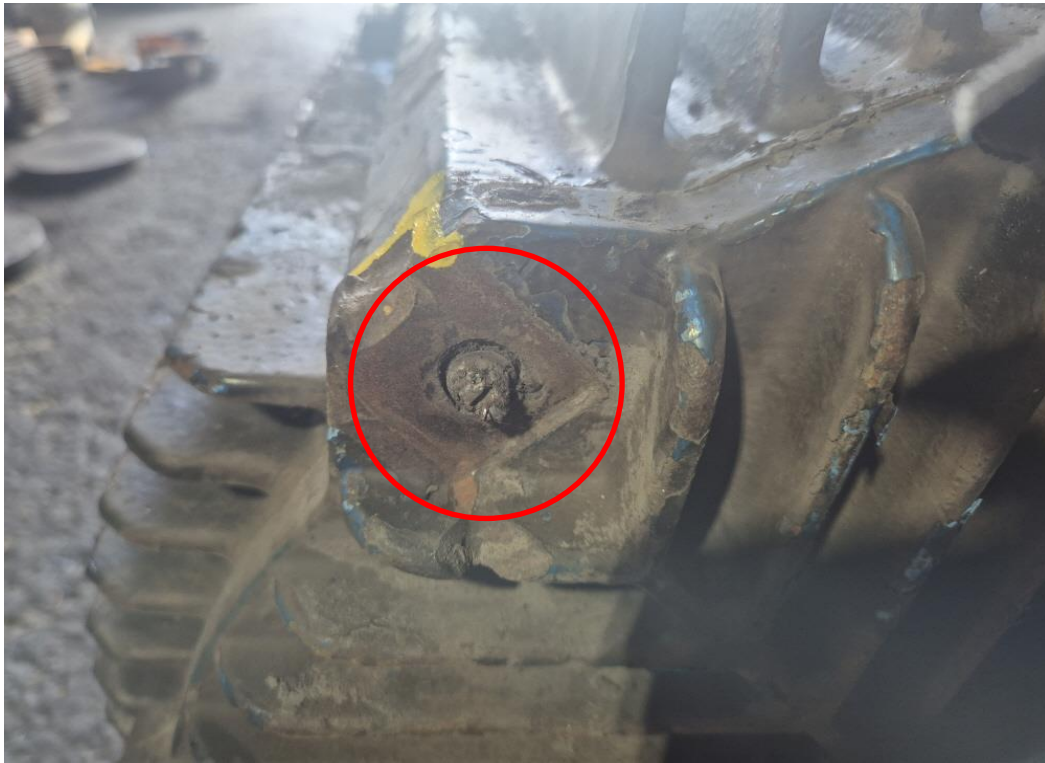
AC MOTOR 145KW 8P 입고검사

분해 실시

BOLT 터짐

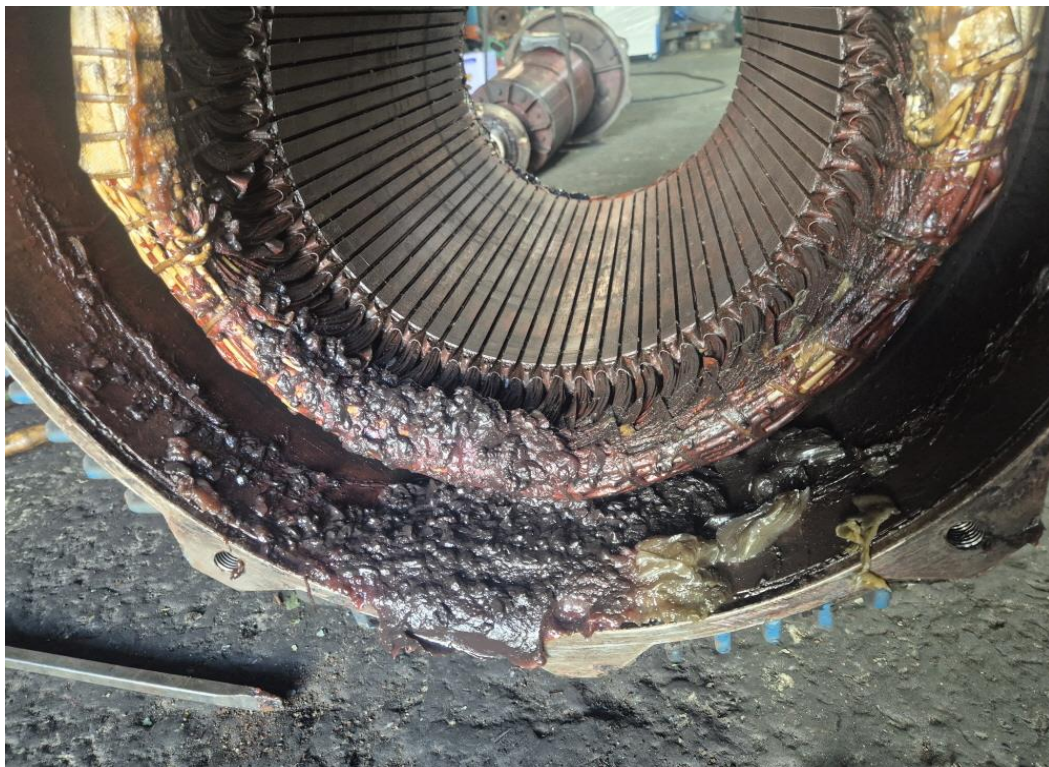
AC MOTOR 145KW 8P 입고검사

분해후 권체

권선부

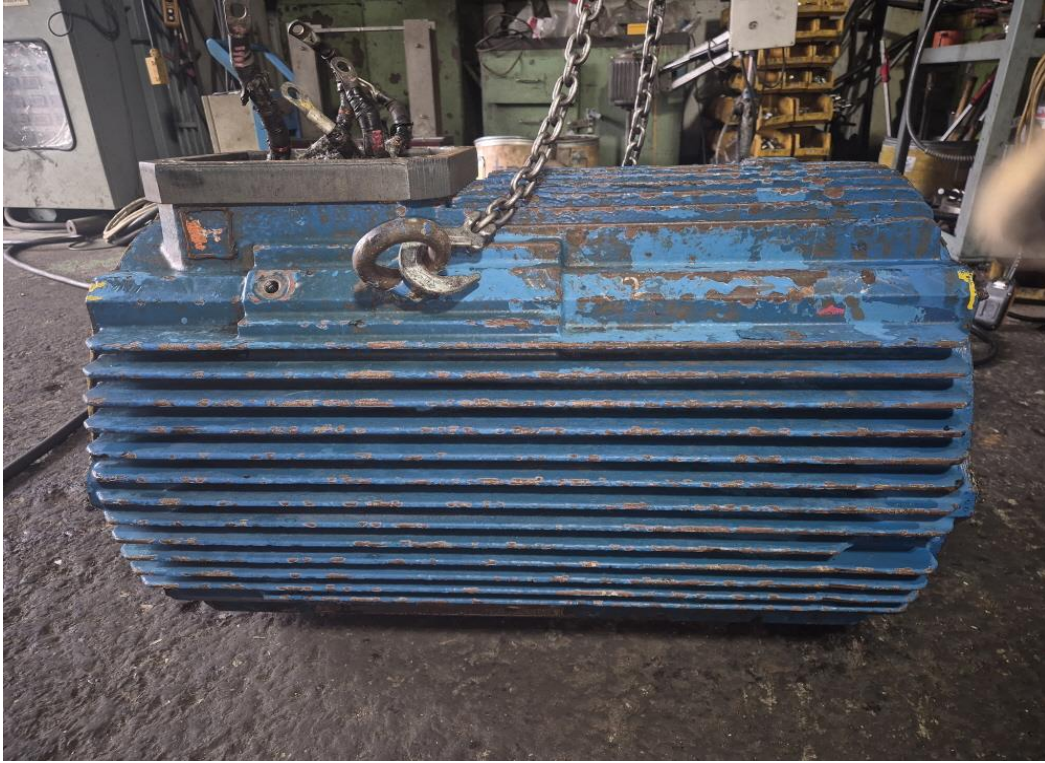
AC MOTOR 145KW 8P 입고검사

STATOR 권체

세척 후

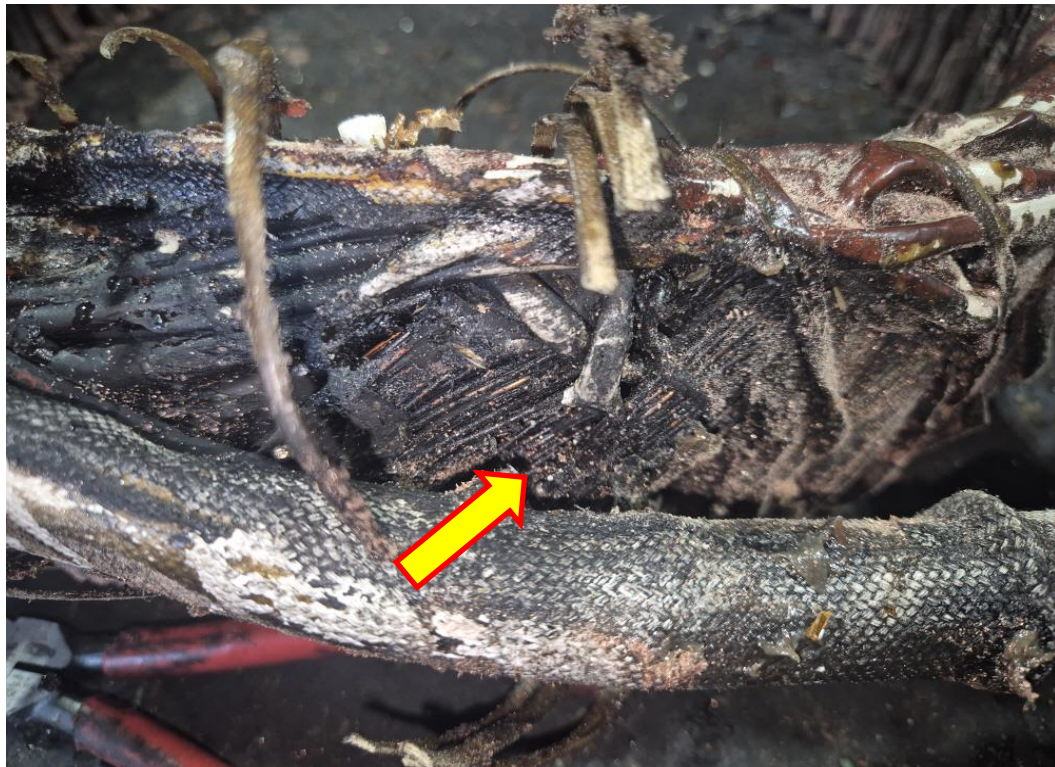
AC MOTOR 145KW 8P 입고검사

STATOR 권선

권선 손상부

재 권선 실시

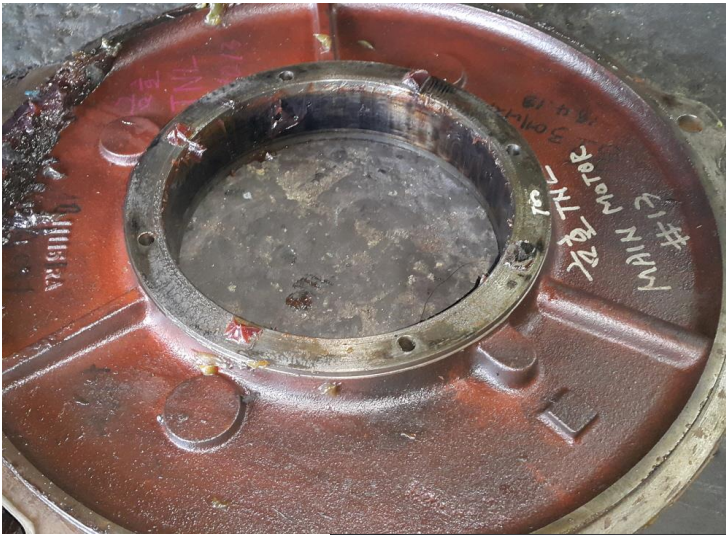
AC MOTOR 145KW 8P 입고검사

BRACKET

부하측 HOUSING 검사 0/100로 양호

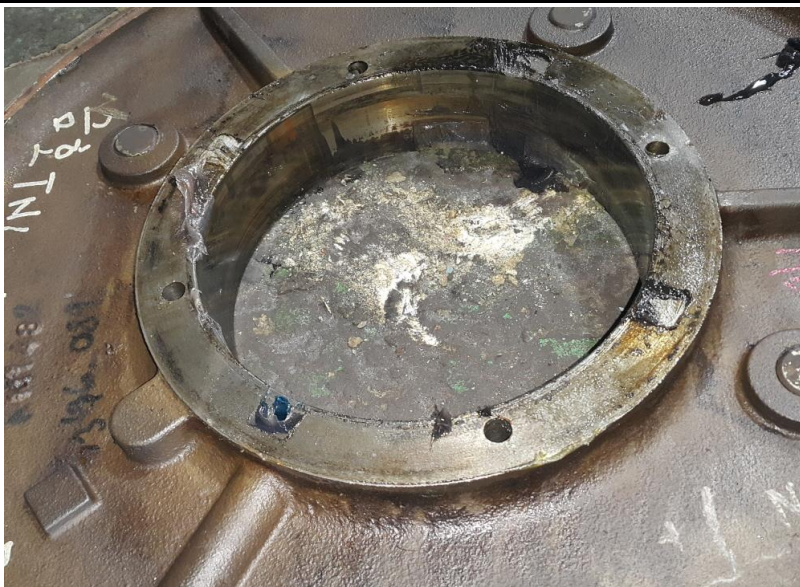
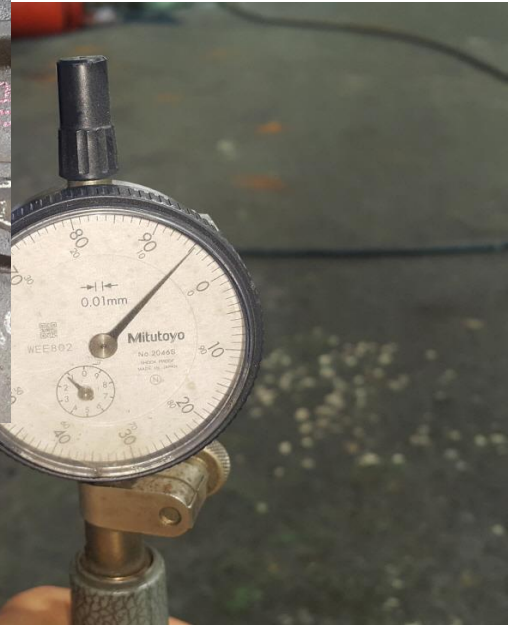
AC MOTOR 145KW 8P 입고검사

BRACKET

반 부하측 HOUSING 검사 5/100으로 불량

반 부하측 HOUSING METALLIZING 연마 후 검사 0/100

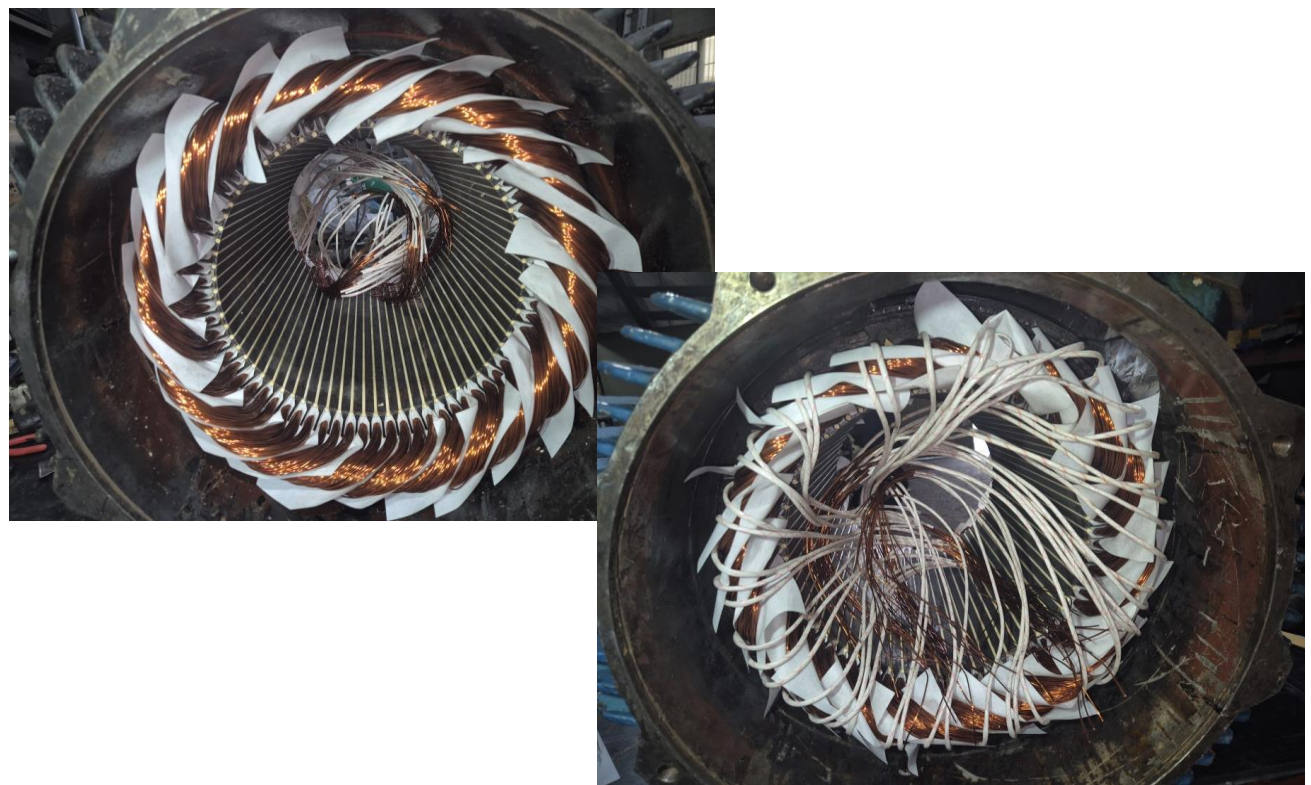
AC MOTOR 145KW 8P REWINDING

STATOR 권체

재 권선 실시 후

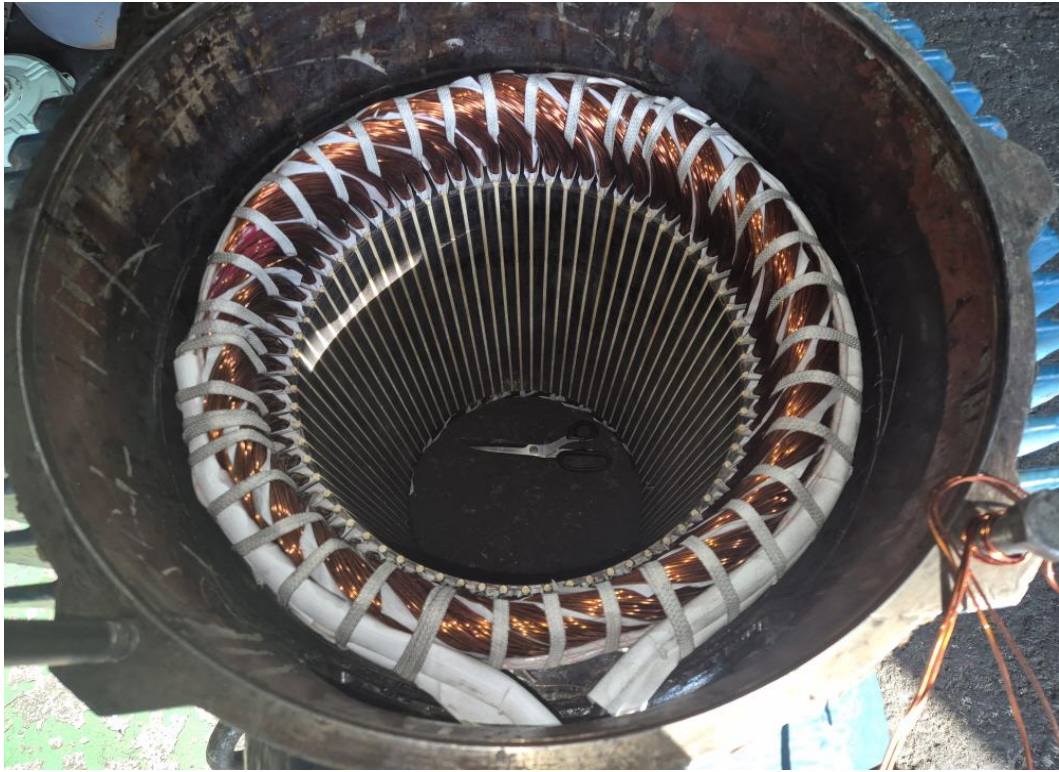
AC MOTOR 145KW 8P REWINDING

STATOR 권체

결선 및 BANDING 실시 후

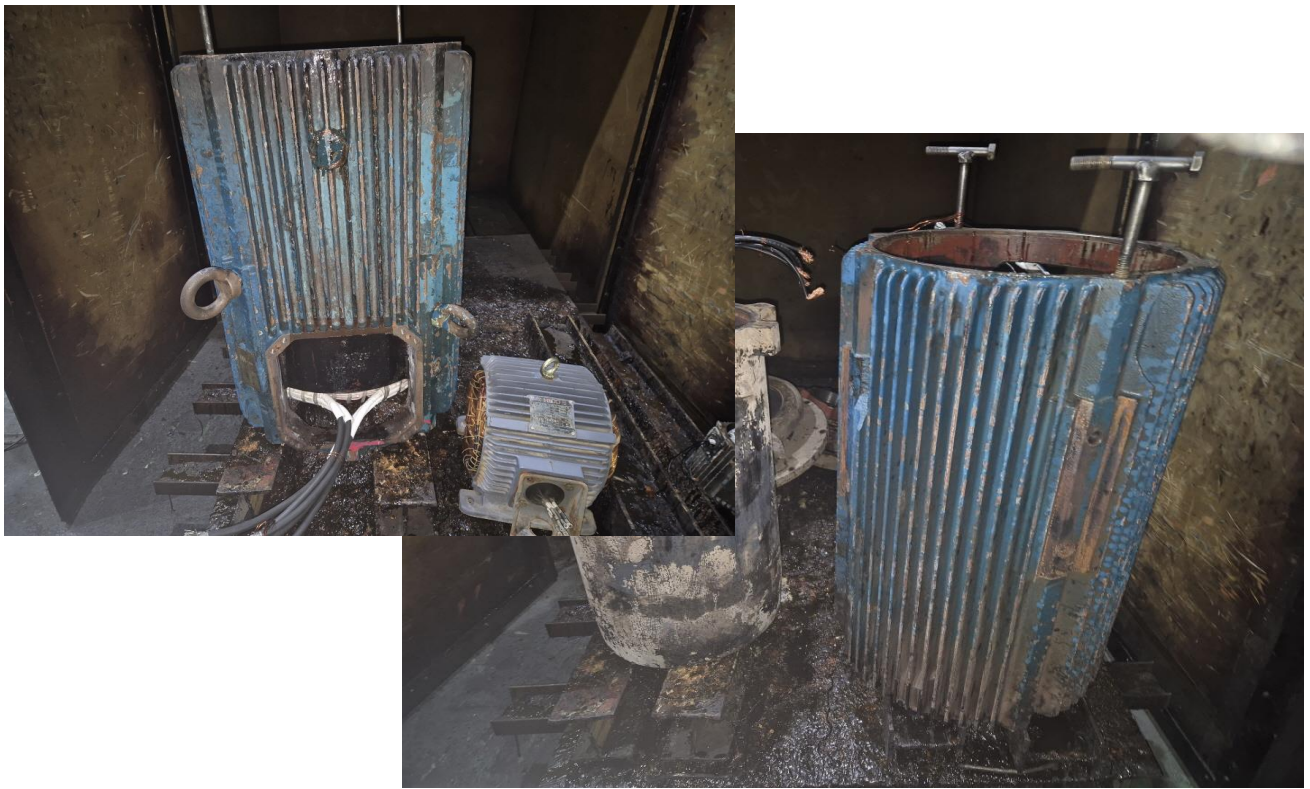
AC MOTOR 145KW 8P REWINDING

STATOR 권체

1, 2차 INSULATING VARNISH DIPPING DRYING 실시

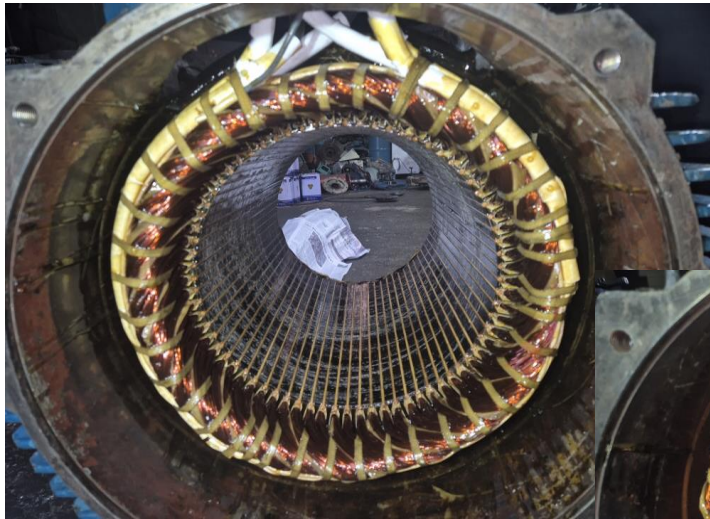
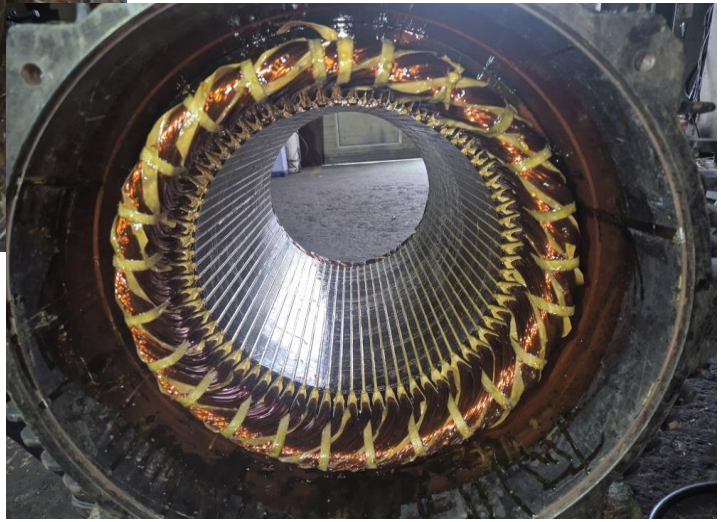
AC MOTOR 145KW 8P REWINDING

STATOR 권체

절연건조 실시 후

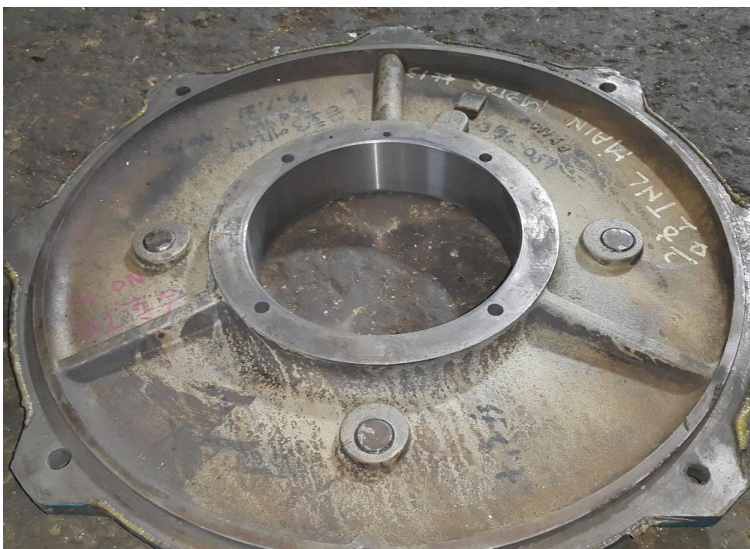
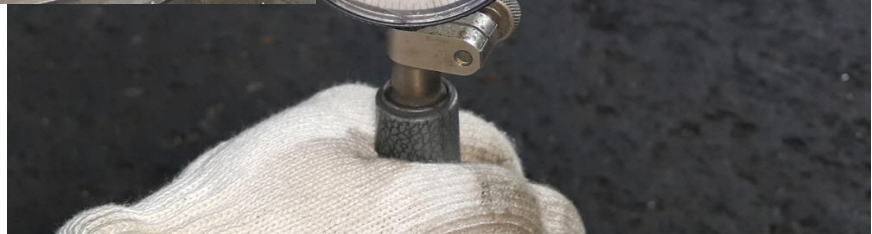
AC MOTOR 145KW 8P REWINDING

BRACKET

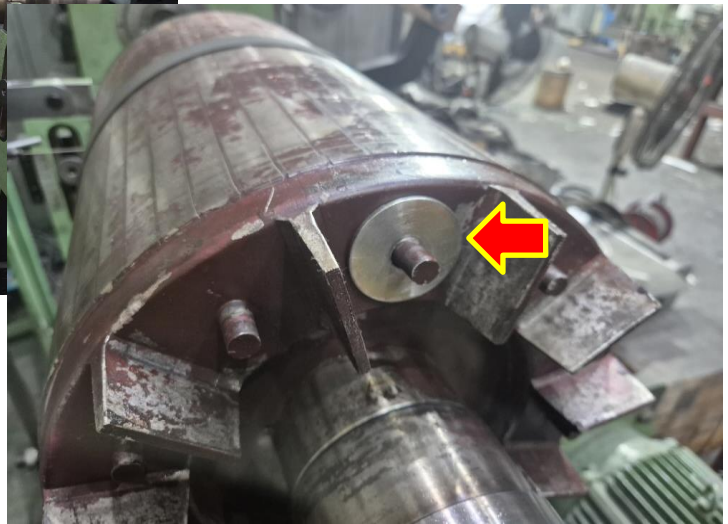
AC MOTOR 145KW 8P REWINDING

ROTOR

BALANCING실시 및 UNBALANCE교정

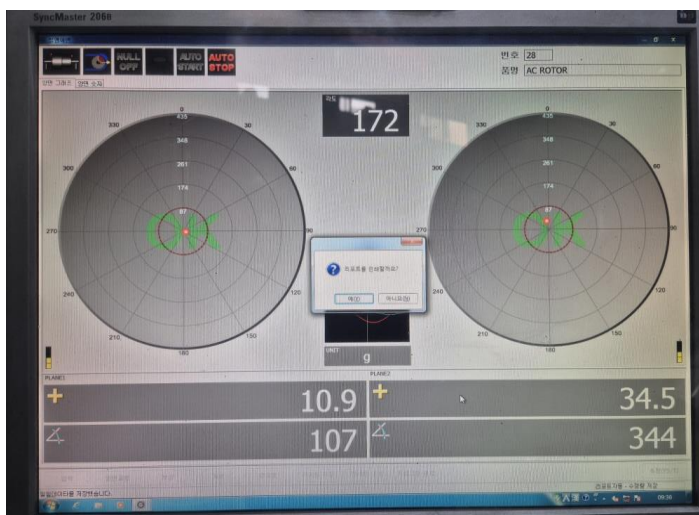
교정전

교정 후

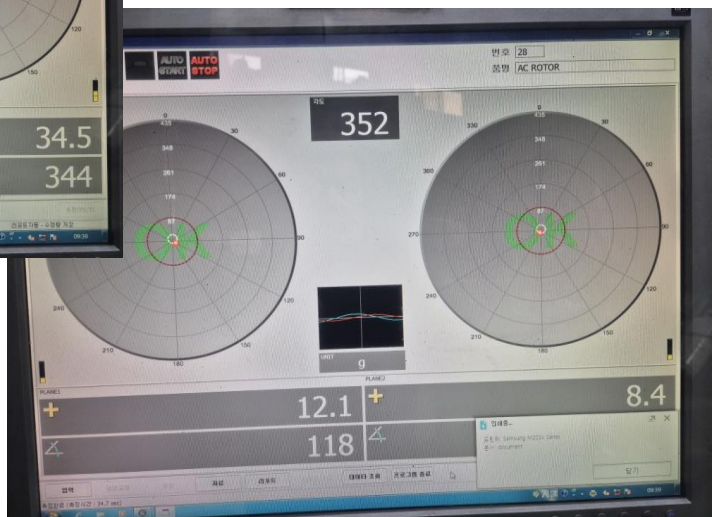
교정 MONITORING

교정된 UNBALANCE REPORT 참조

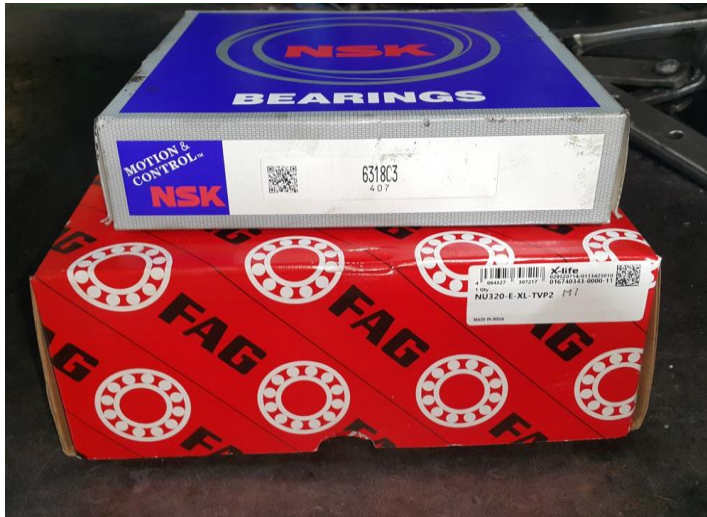
AC MOTOR 145KW 8P REWINDING

소모부품

교환될 BEARING 예열실시

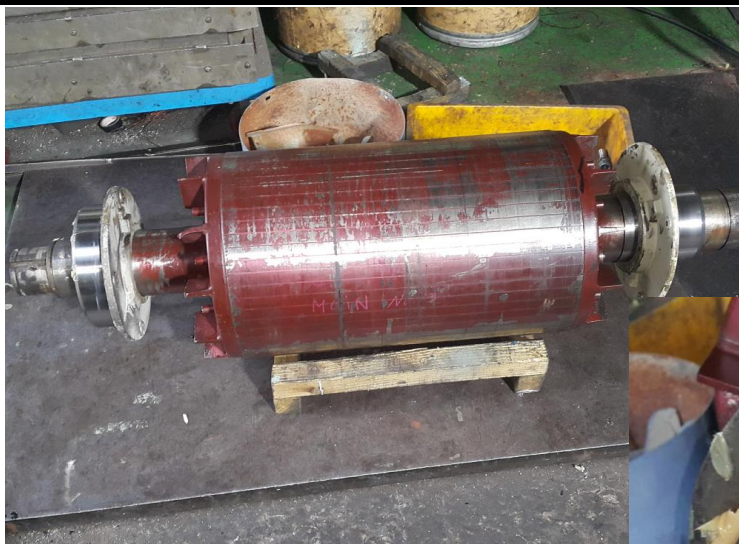
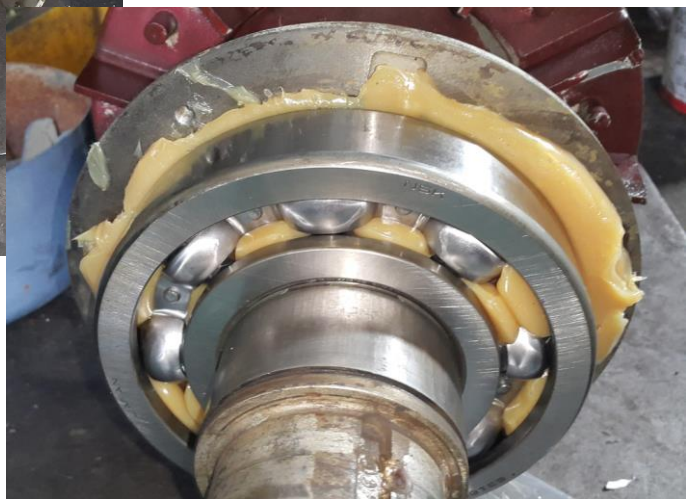
AC MOTOR 145KW 8P REWINDING

ROTOR

BEARING 예열교환 및 GREASE CHARGING 조립실시

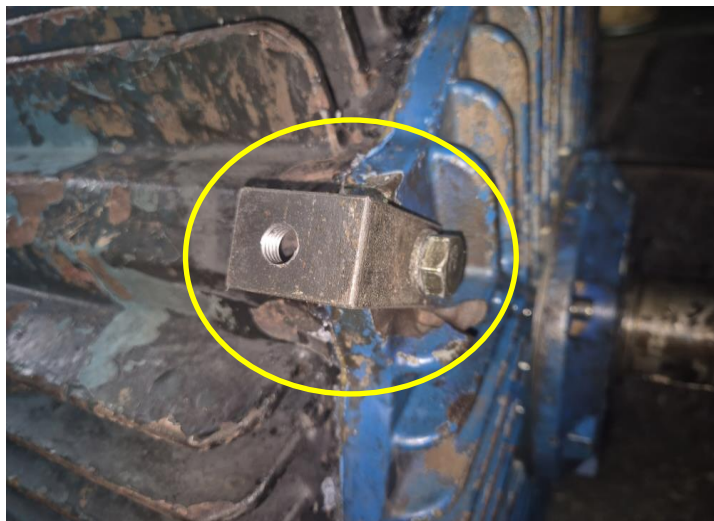
FAN COVER 고정 BLOCK 가공설치

조립부품	파손된 조립부품 복원 후
------	---------------

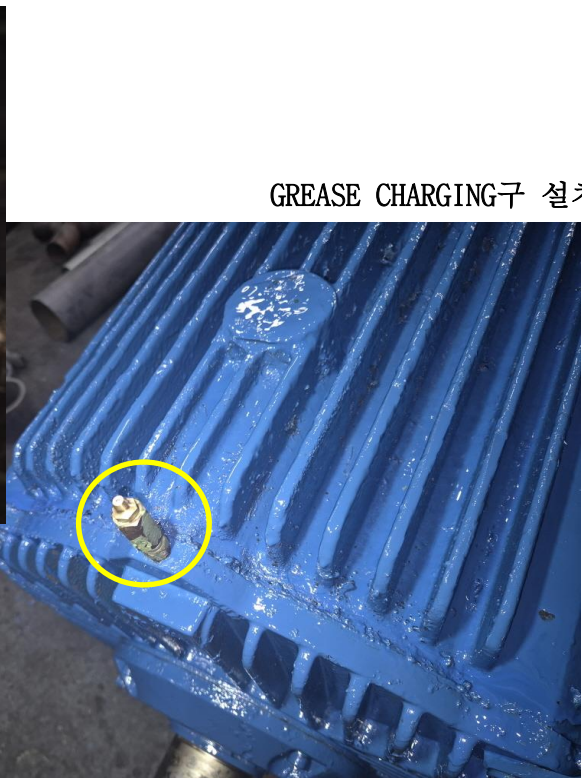
GREASE CHARGING구 설치

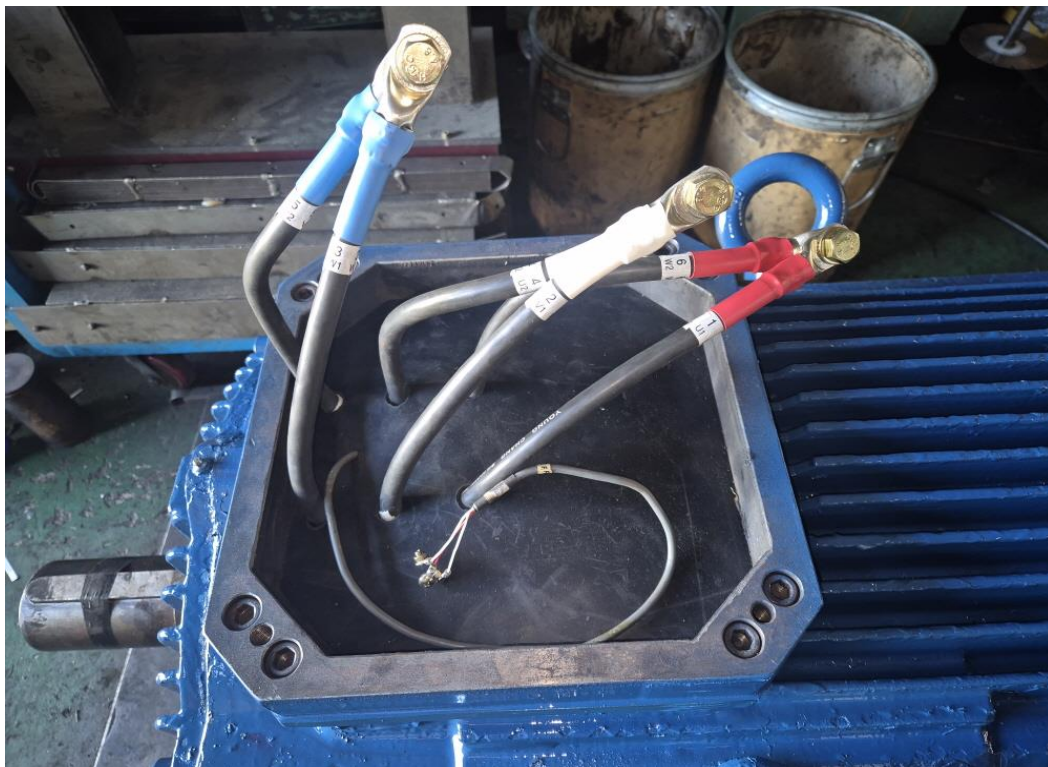
작업공정	AC MOTOR 145KW 8P REWINDING
------	-----------------------------

POWER	POWER LINE 불순물 유입방지 PAD 복원 후
-------	------------------------------

PT-100Ω TEMPERATURE SENSOR 설치
--	-------------------------------

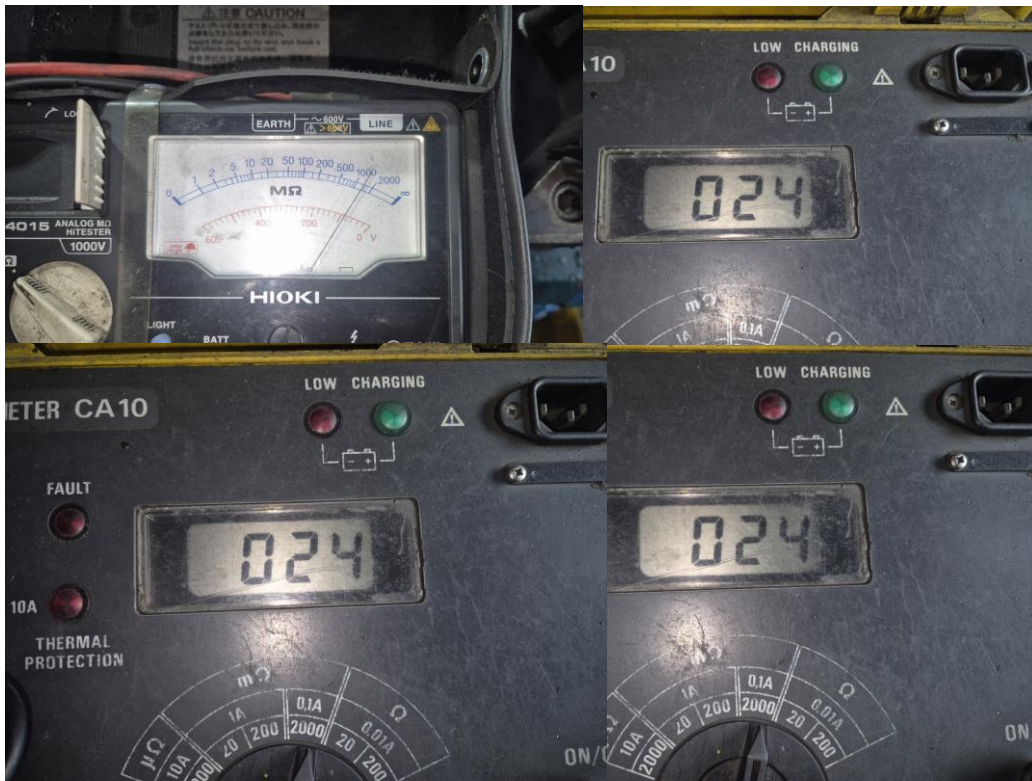
AC MOTOR 145KW 8P REWINDING

출고검사

△일때 각 상별 절연저항 & 권선저항

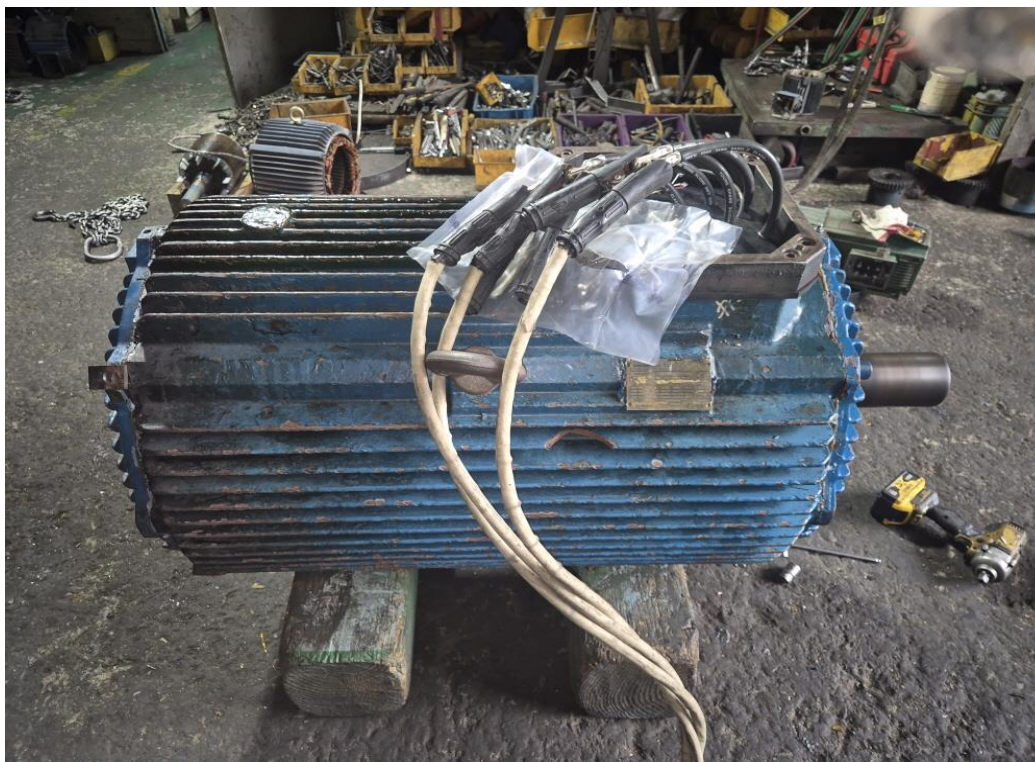
AC MOTOR 145KW 8P REWINDING

출고검사

시운전 TEST 실시

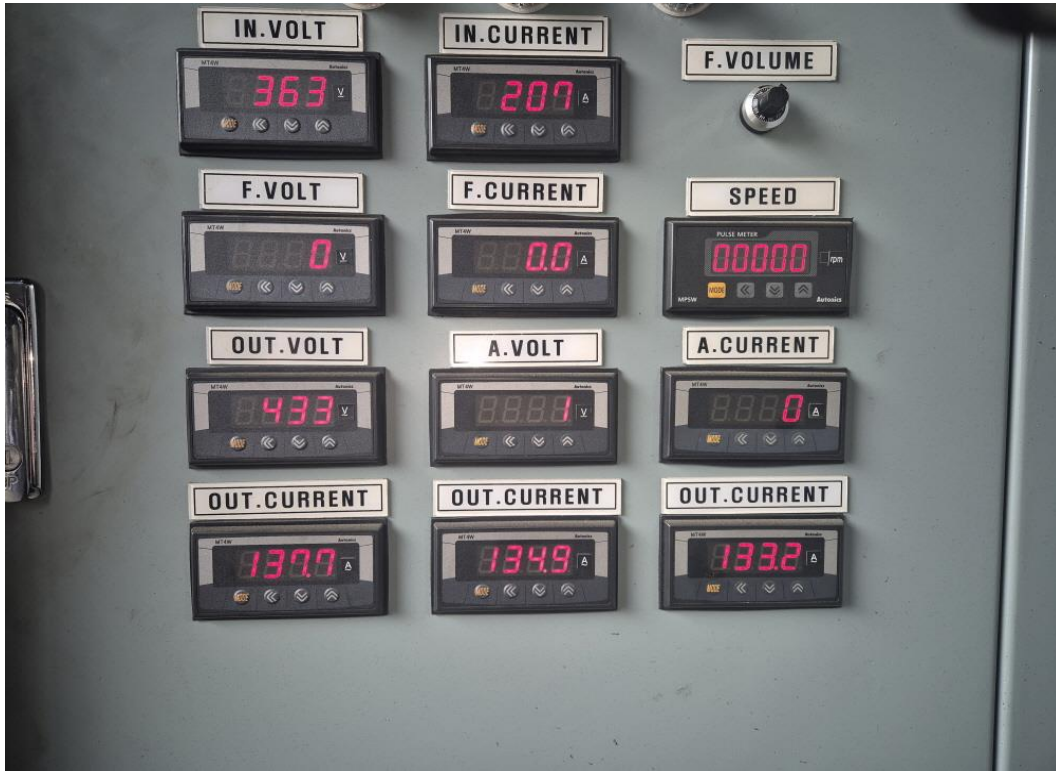
AC MOTOR 145KW 8P REWINDING

출고검사

시운전 TEST 실시  $\Delta$ 일때 운전 CURRENT

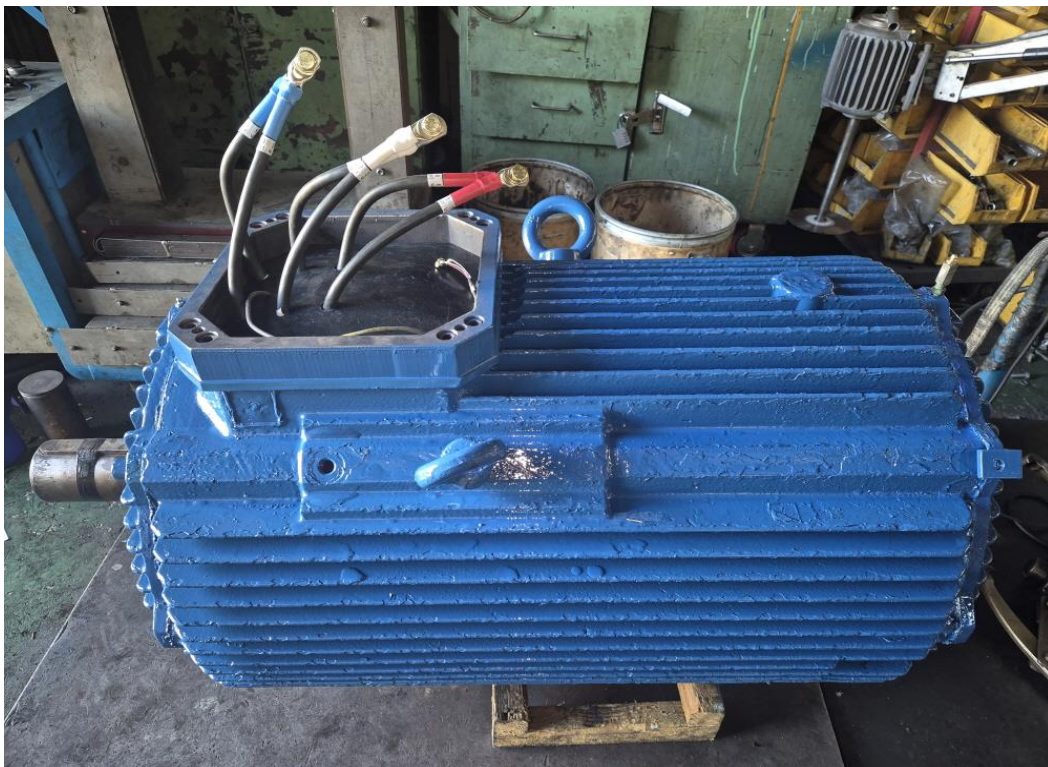
AC MOTOR 145KW 8P REWINDING

출고검사 후

COLOR PAINTING
