작업공정사진철

공사명: 제강공장 함진폐수조 폐수이송펌프

규격: SUBMERSIBLE PUMP MOTOR 75HP 440V 2P

REPAIR 내역: 분해 조립 및 조립부품 불순물 CLEANSING
STATOR REWINDING
INSULATING VARNISH DIPPING DRYING
MECHANICAL SEAL 및 소모품 교환
BEARING 교환
입 출고검사 시운전 TEST 및 COLOR PAINTING

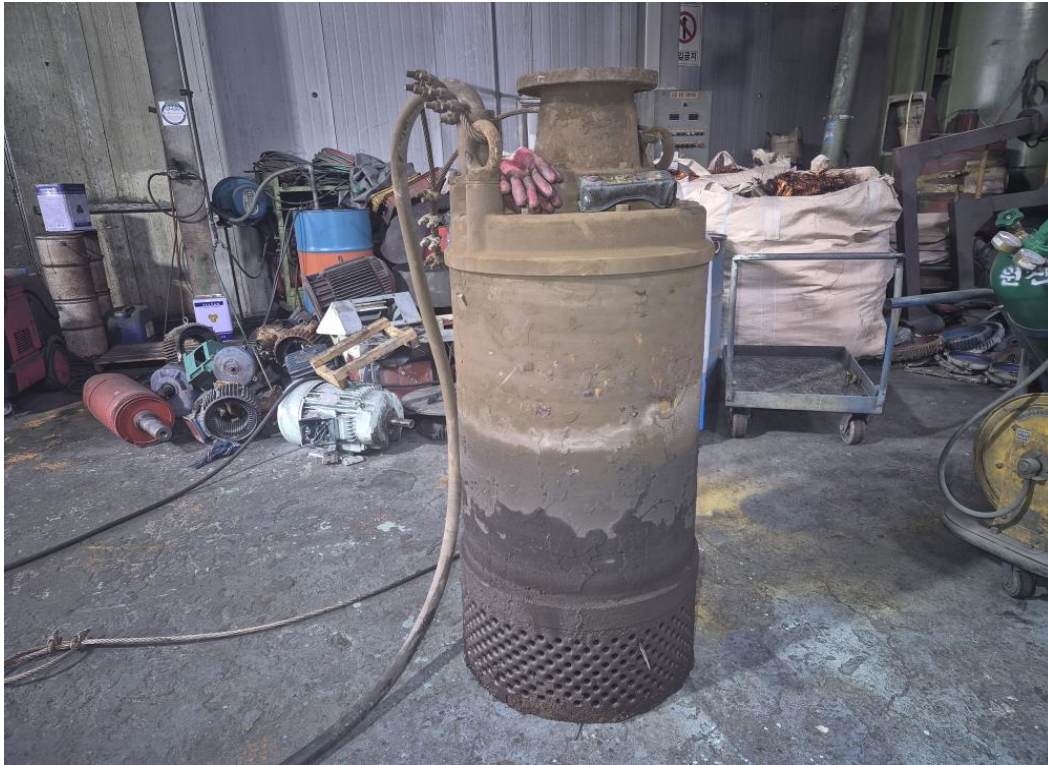
Ass'y

분해 전

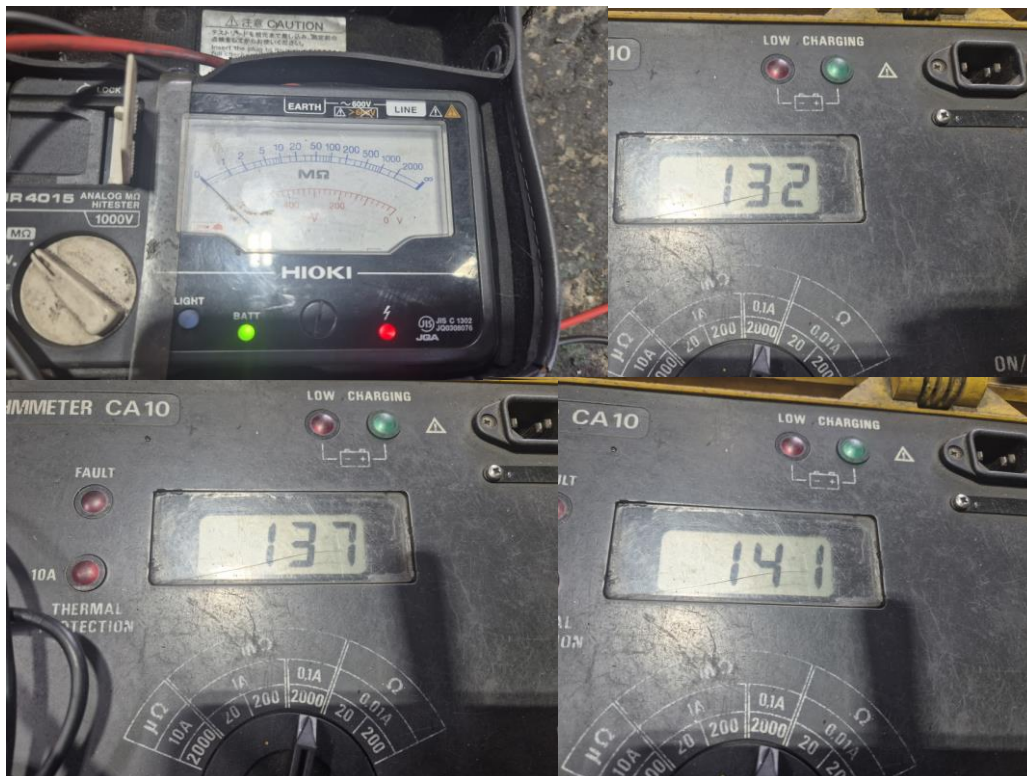
권선검사

절연저항 불량 & 각상 LINE별 권선저항

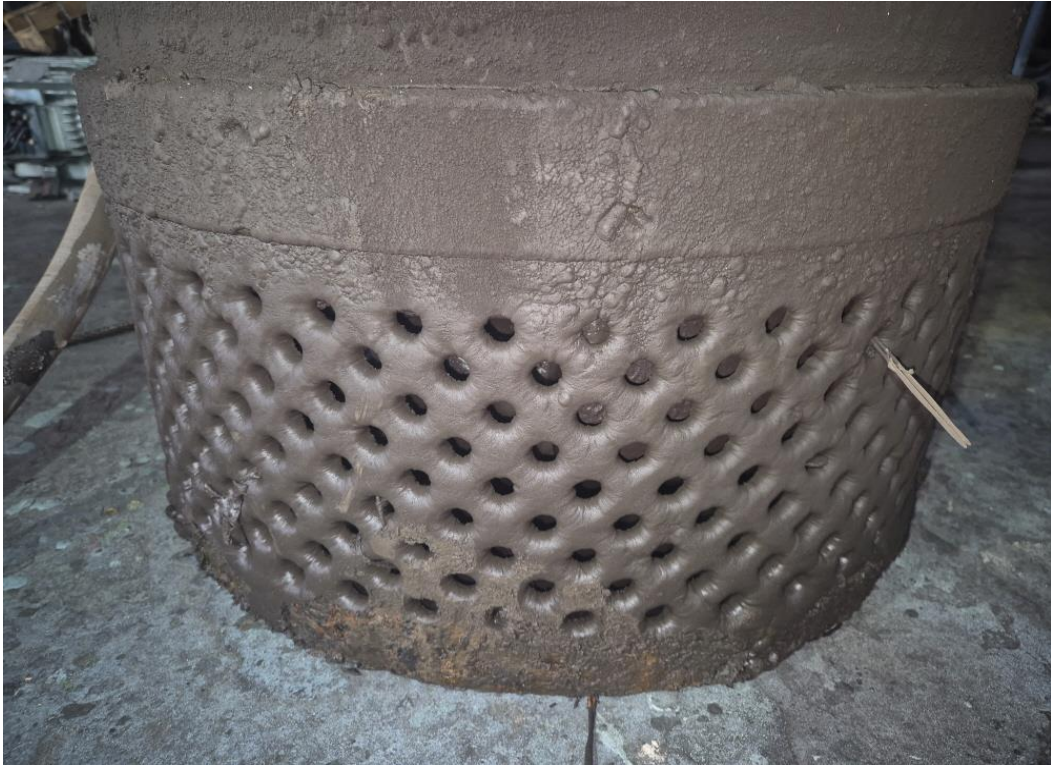
외부

불순물 고착

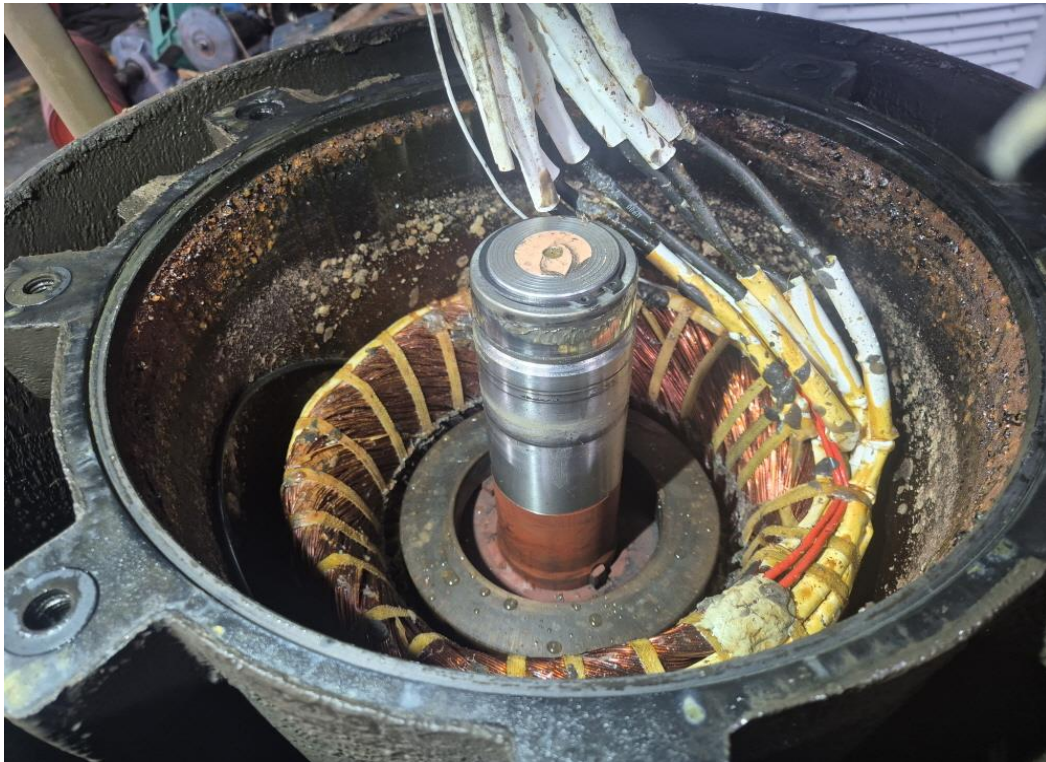
STATOR권체

분해후 권선 부

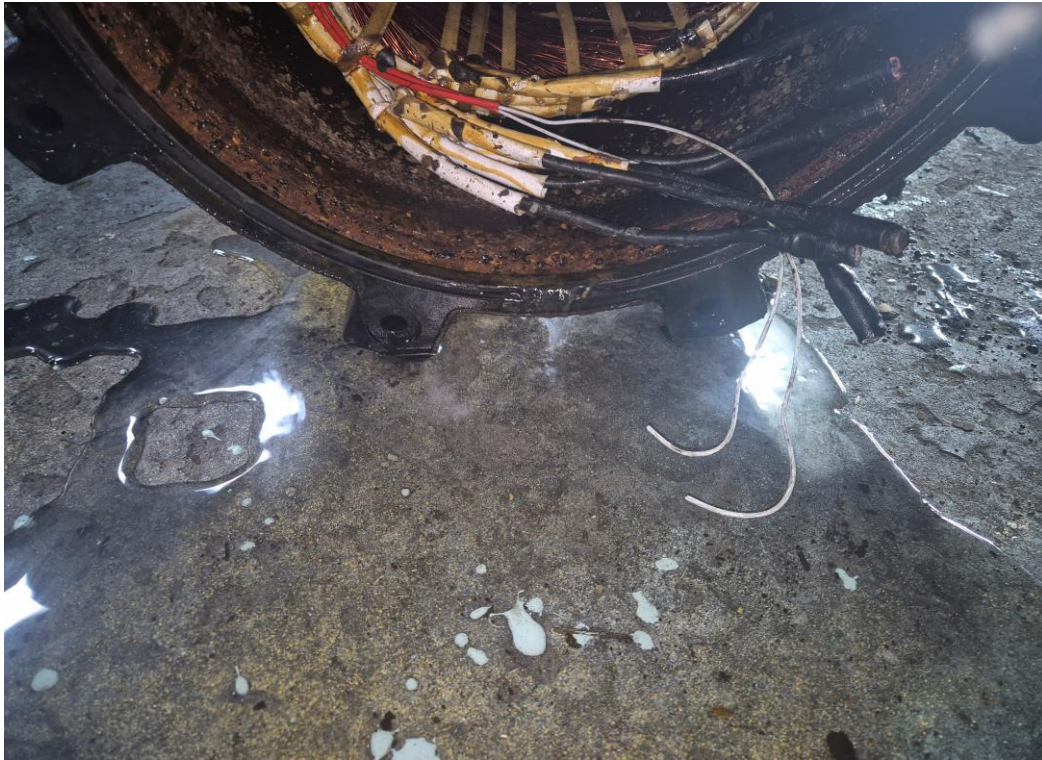
STATOR권체

권체내부 물 유입

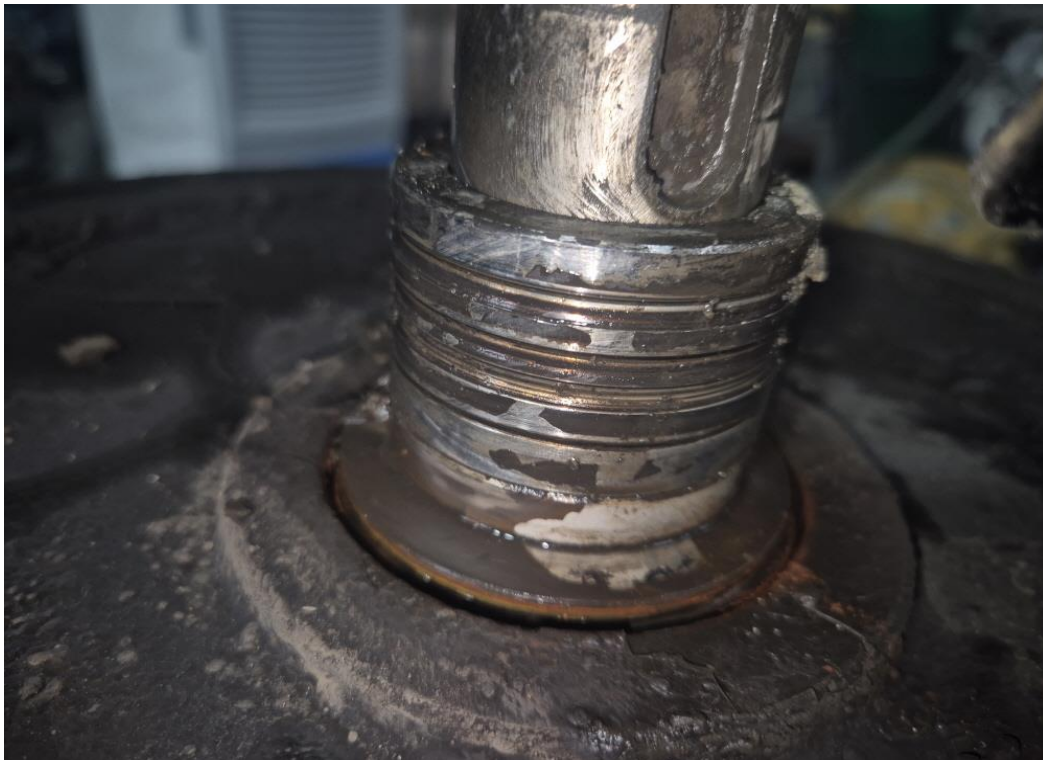
부하측

SEAL부 마모

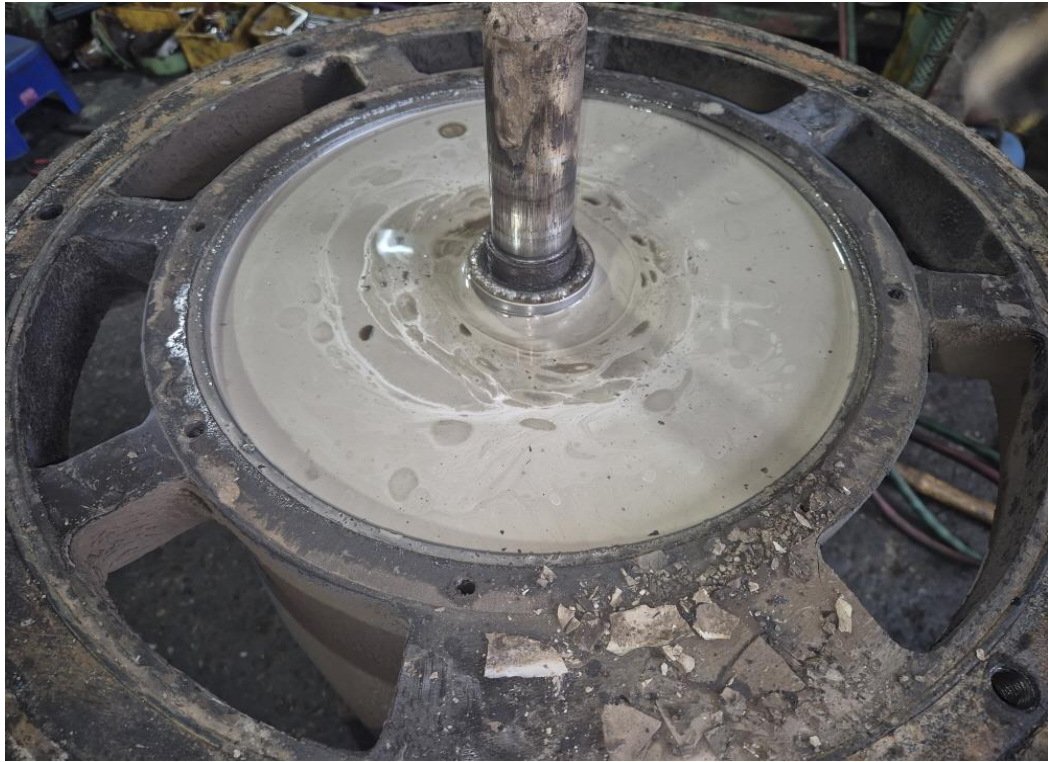
SEAL부	불유입
작업공정	SUBMERSIBLE PUMP MOTOR REWINDING

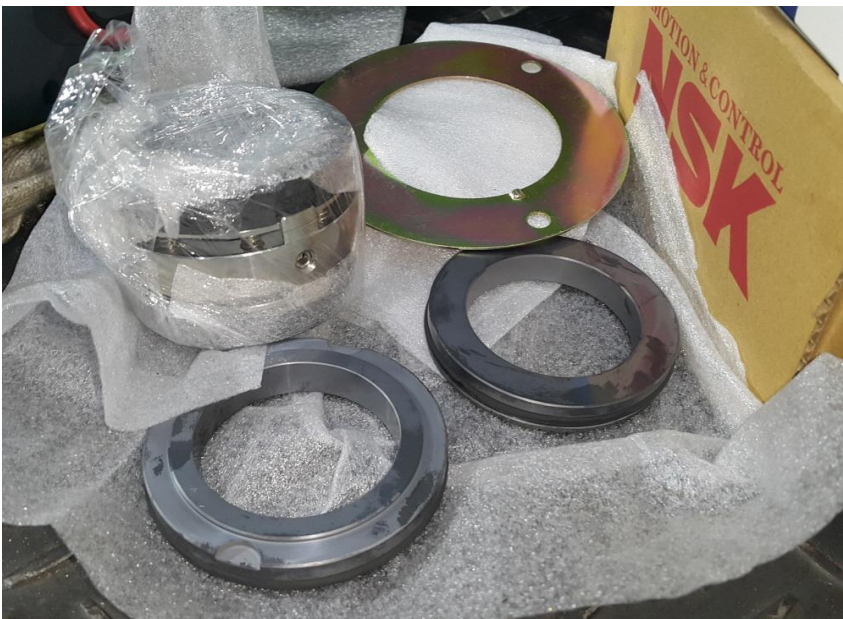
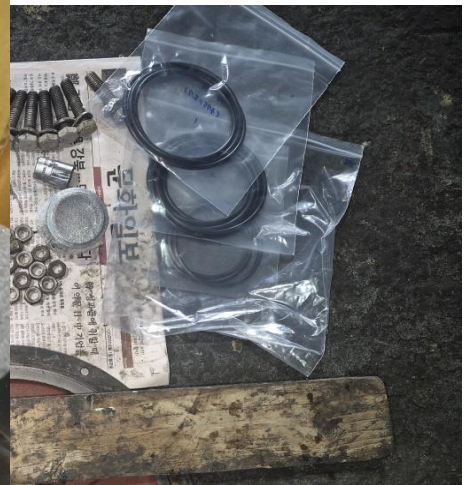
소모 부품

교환될 MECHANICAL SEAL 및 SEALING 부품

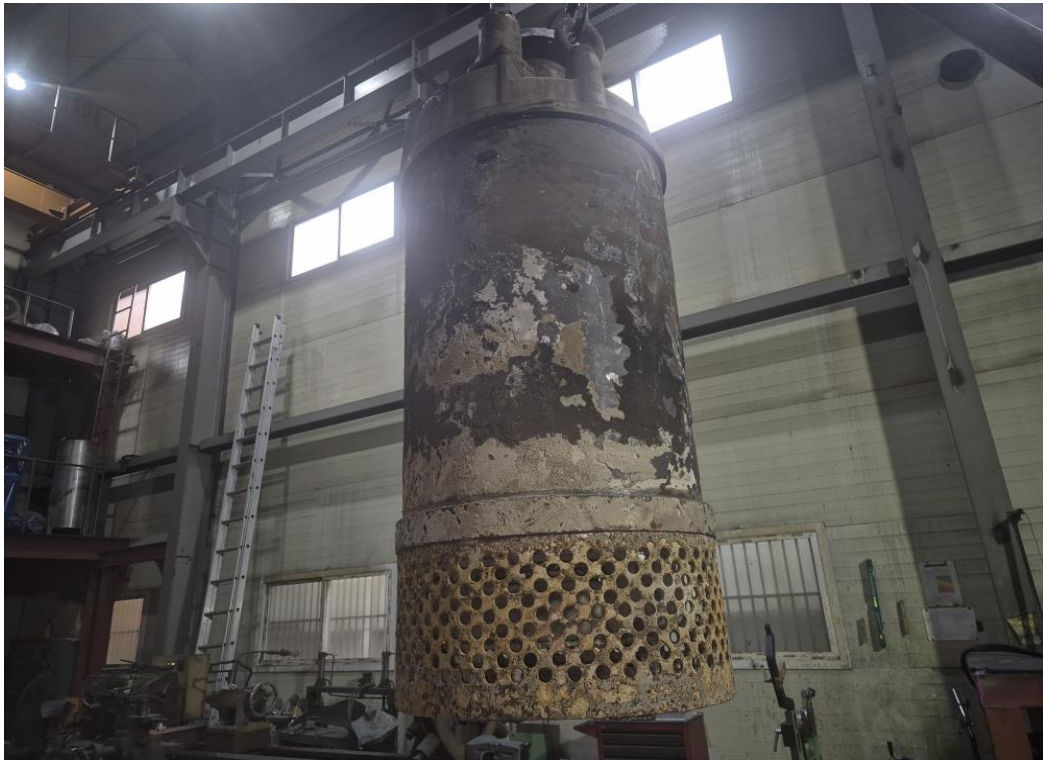
외부 FRAME

산화 및 석회질 고착으로 세척이 안됨

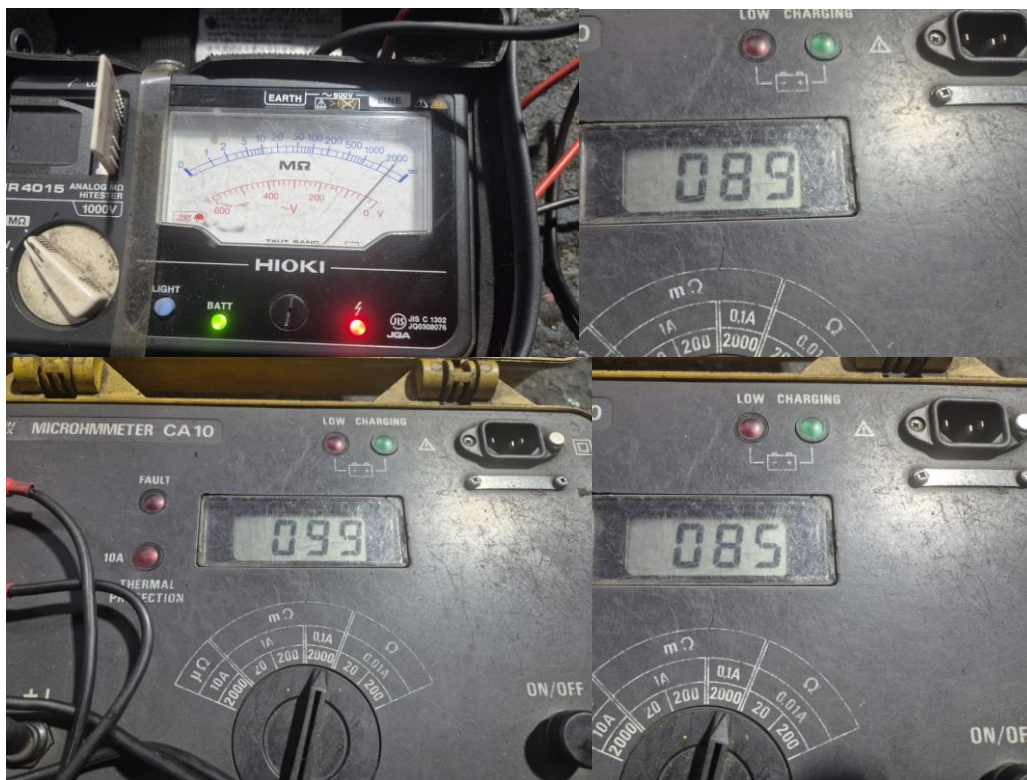
출고검사

절연저항 & 각상 Δ 시 권선저항

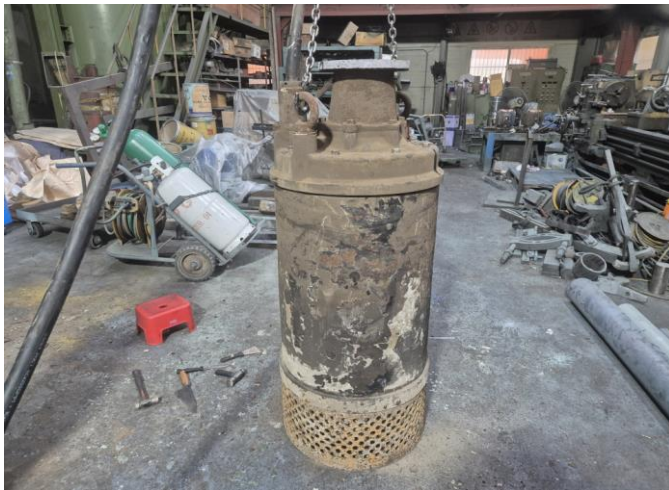
출고검사

시운전 TEST 실시 Δ 시 운전 CURRENT
