# 작업 공정 사진 첼

고 객 명: (주)  
공 사 명: BULTIN SPINDLE REWINDING

REPAIR 내역: 분해 및 불순물 CLEANSING DRYING  
STATOR 권체 REWINDING  
INSULATING VARNISH DIPPING DRYING  
입 출고검사

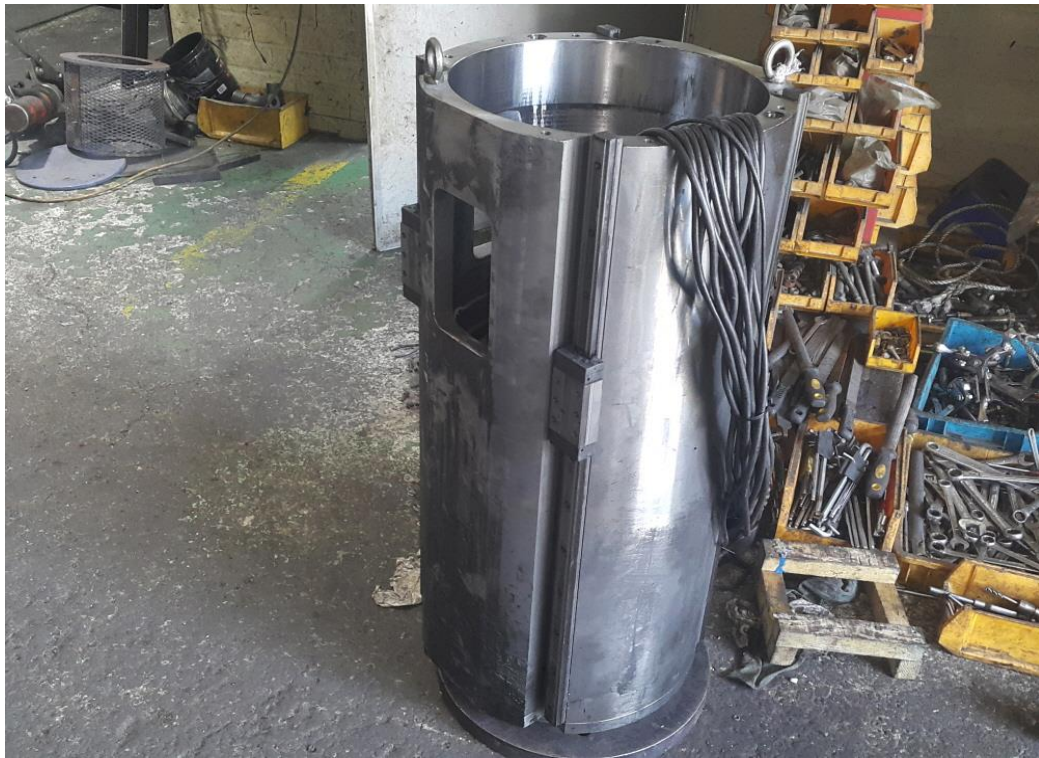
| 작업공정 | AC MOTOR 입고검사 |

| Ass'y | 입고 |

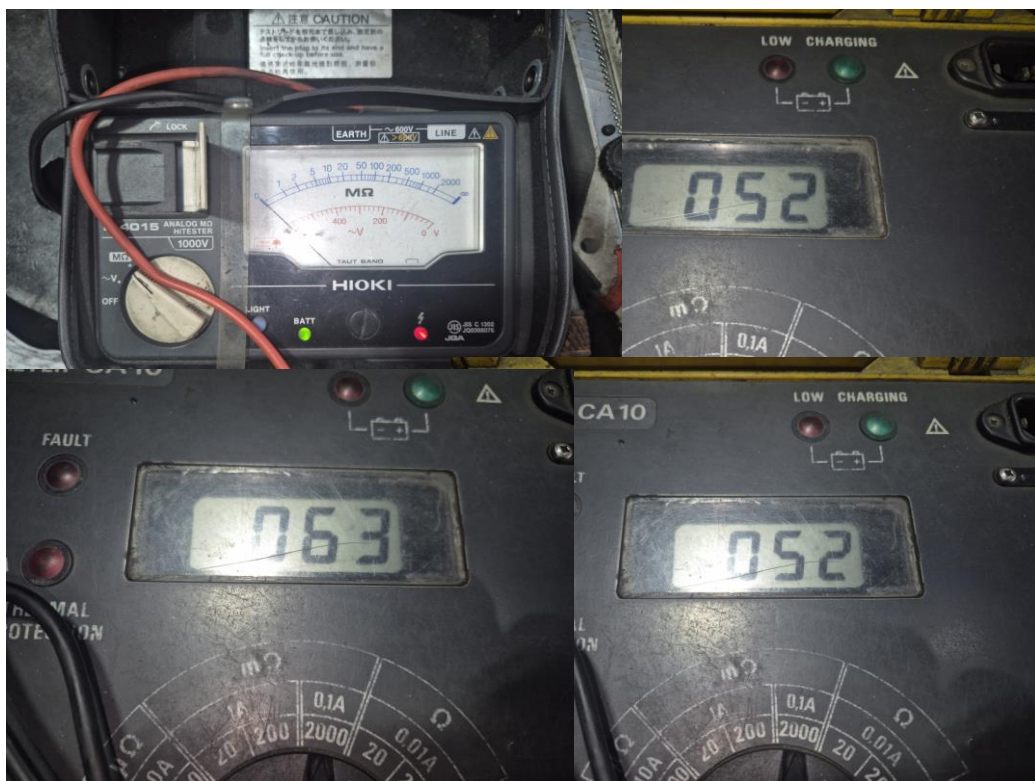
| 작업공정 | AC MOTOR 입고검사 |

| 권선검사 | U.V.W LINE 절연저항 & 각 상별 권선저항 |

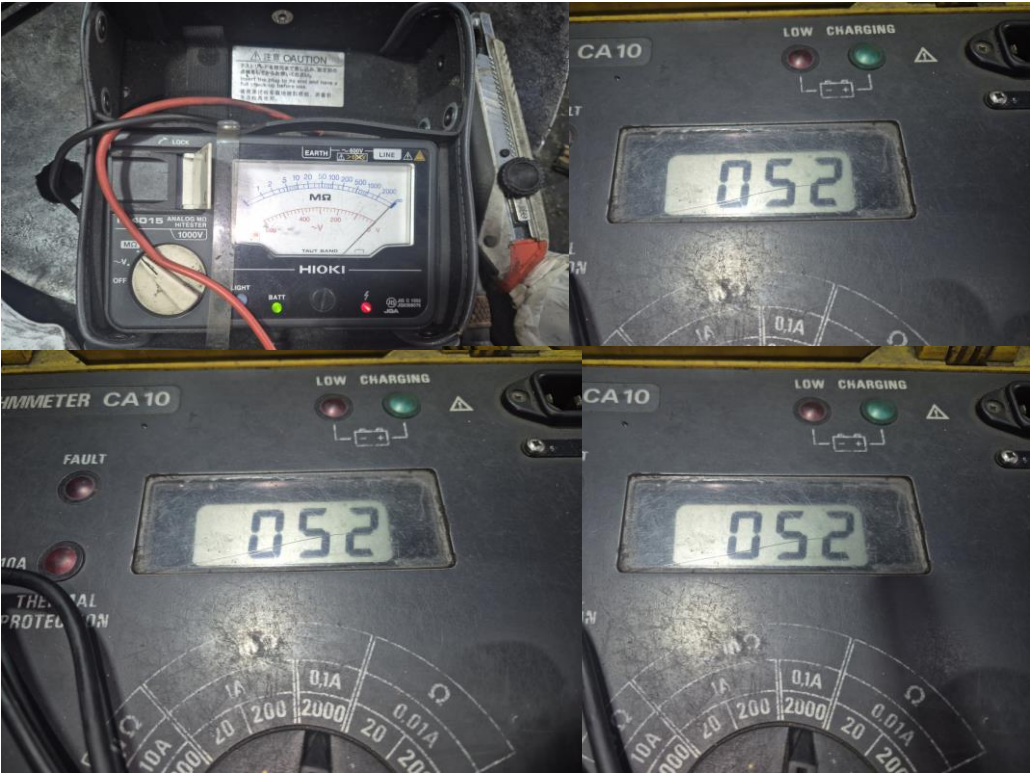
| 작업공정 | AC MOTOR 입고검사 |

| 권선검사 | U2.V2.W2 LINE 절연저항 & 각 상별 권선저항 |

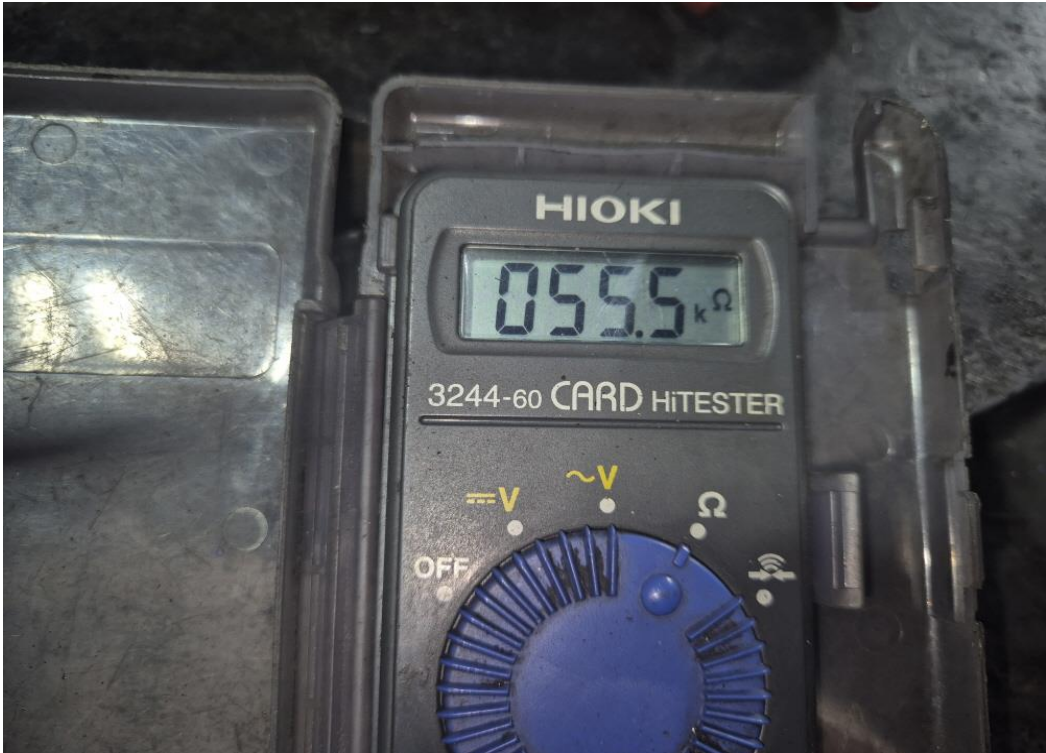
| 작업공정 | AC MOTOR 입고검사 |

| THERMISTORS | 저항검사 |

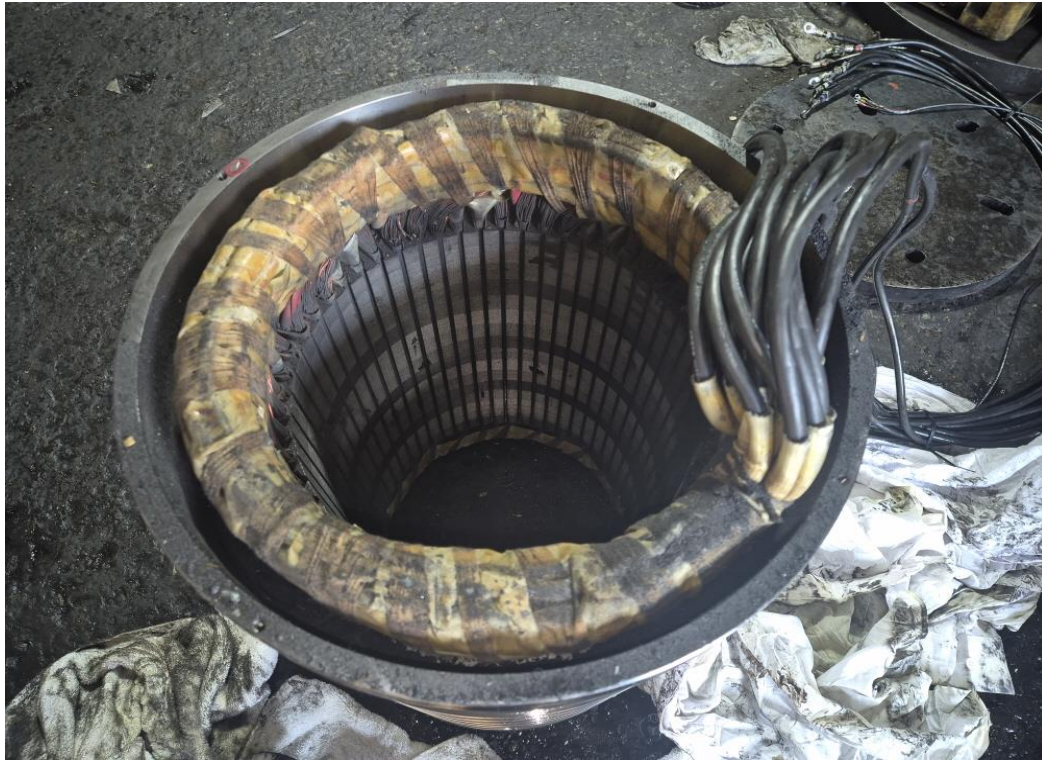
| 작업공정 | AC MOTOR 입고검사 |

| STATOR 권체 | 권체 분리 후 |

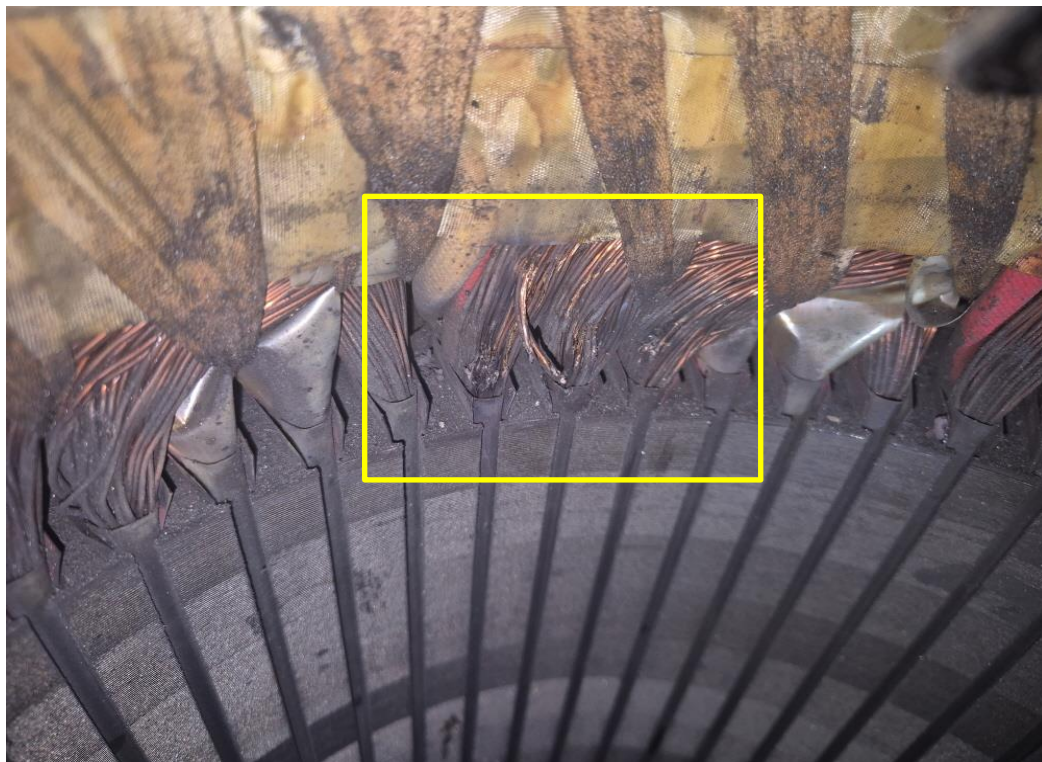
| 작업공정 | AC MOTOR 입고검사 |

| 권체 소손부 | BEARING과손등 SCRAP에 의한 SHORT 현상으로 보임 |

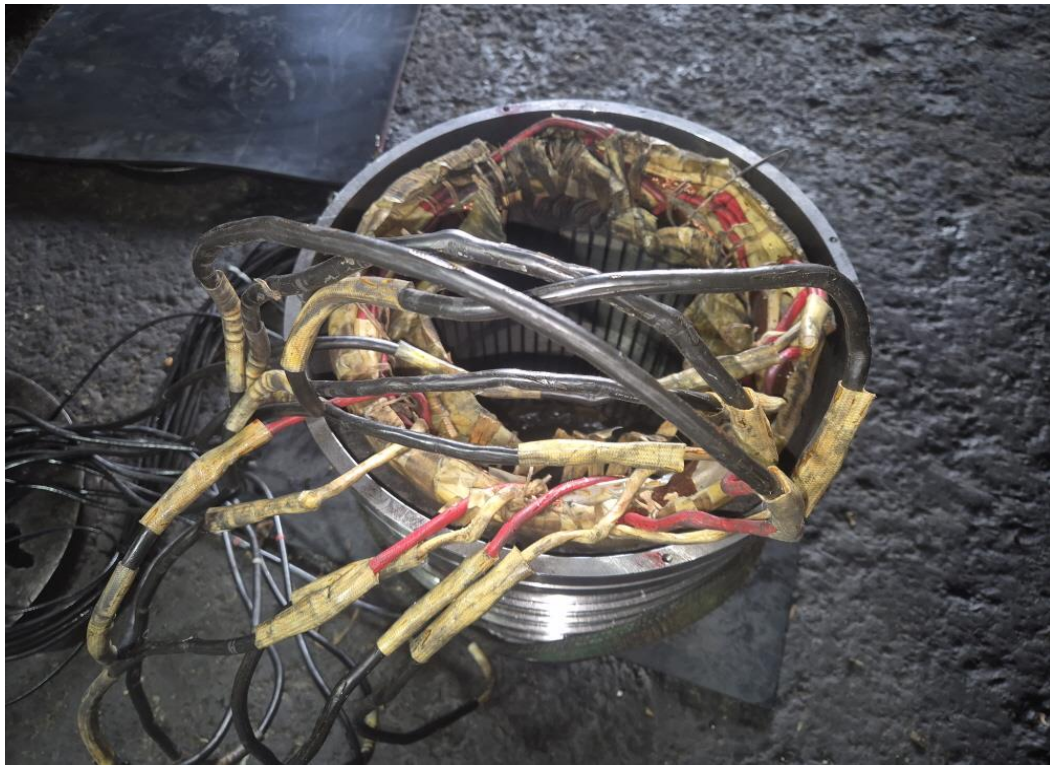
| 작업공정 | AC MOTOR 입고검사 |

| 권체 | DRAWING도 확인 및 작성 |

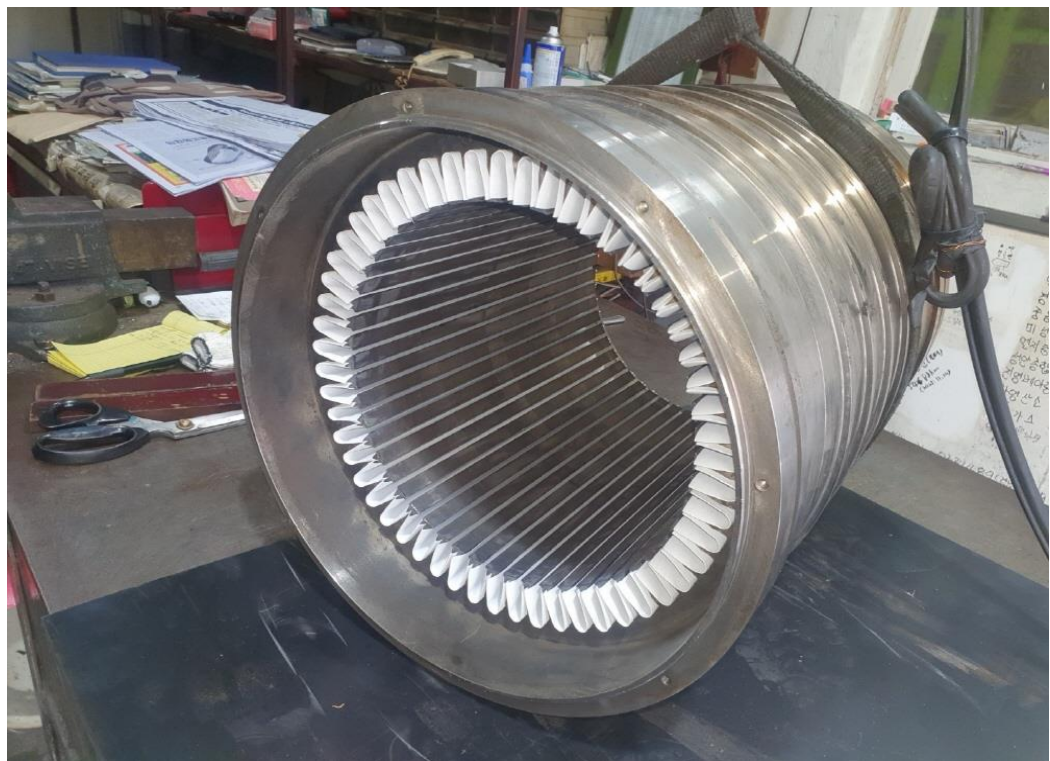
| 작업공정 | AC MOTOR REWINDING |

| STATOR 권체 | 권선 해체 |

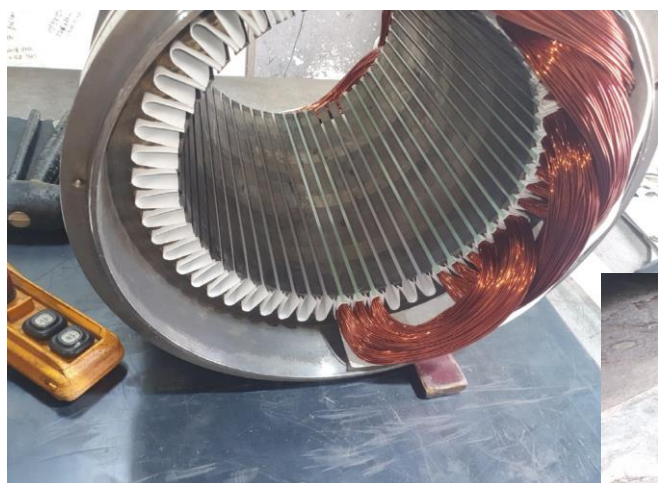
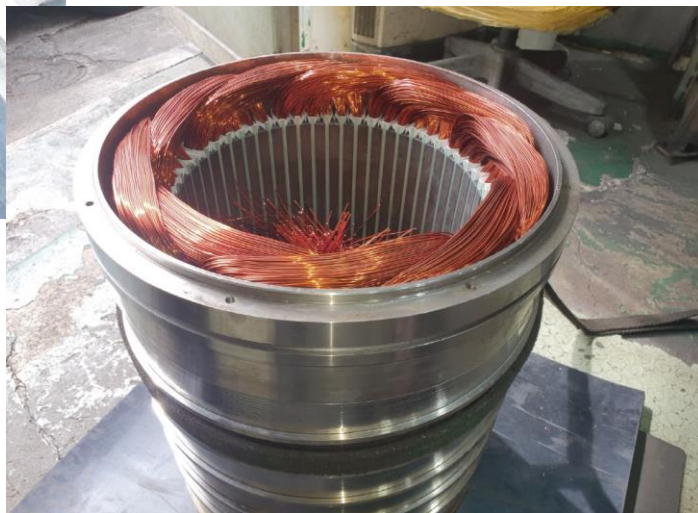
| 작업공정 | AC MOTOR REWINDING |

| STATOR 권체 | 재 권선 실시 |

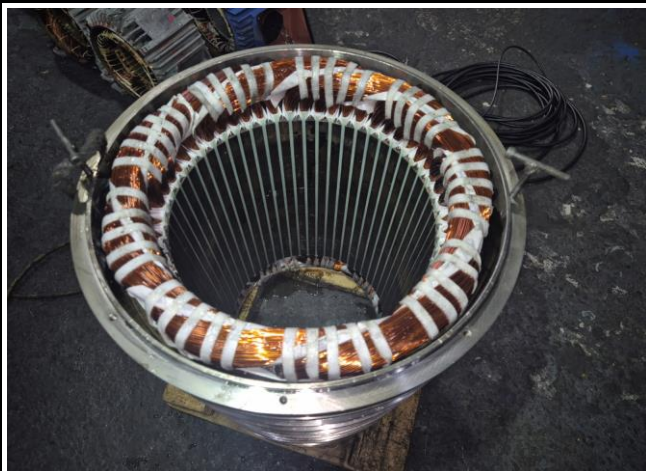
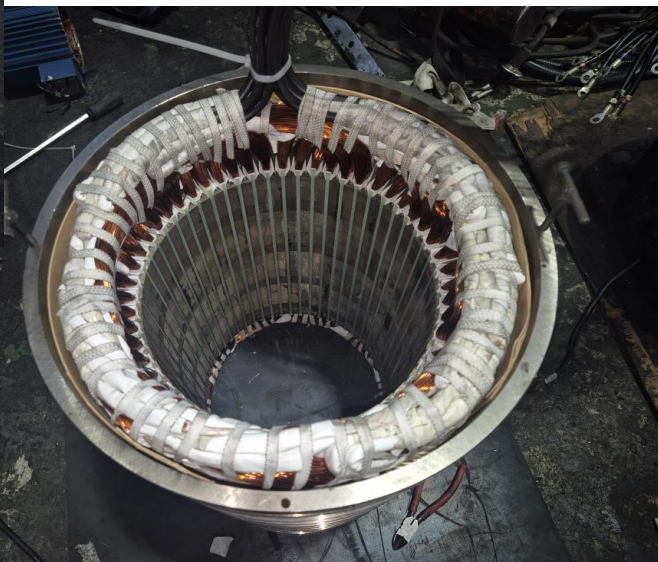
| 작업공정 | AC MOTOR REWINDING |

| STATOR 권체 | 결선 및 BANDING 실시 |

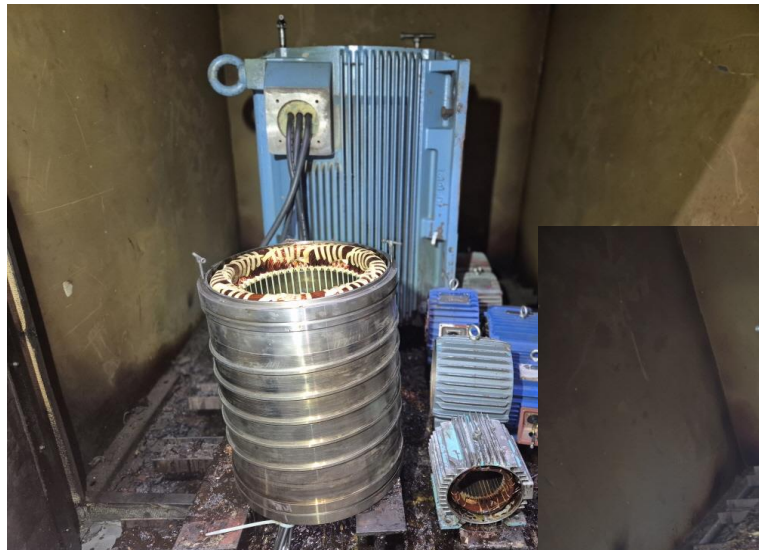
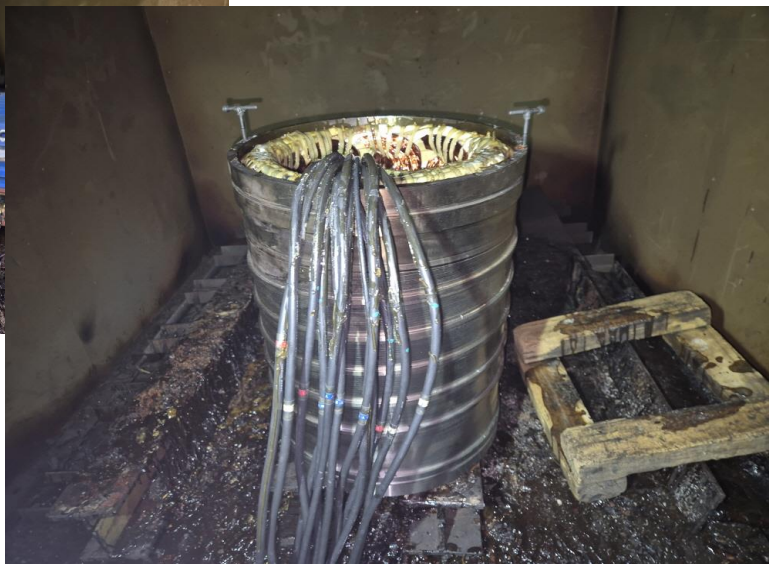
| 작업공정 | AC MOTOR REWINDING |

| STATOR 권체 | 1,2차 INSULATING VARNISH DIPPING DRYING 실시 |

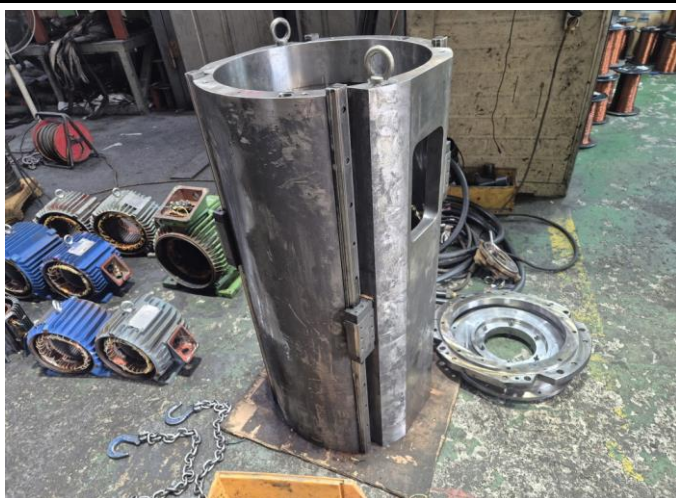
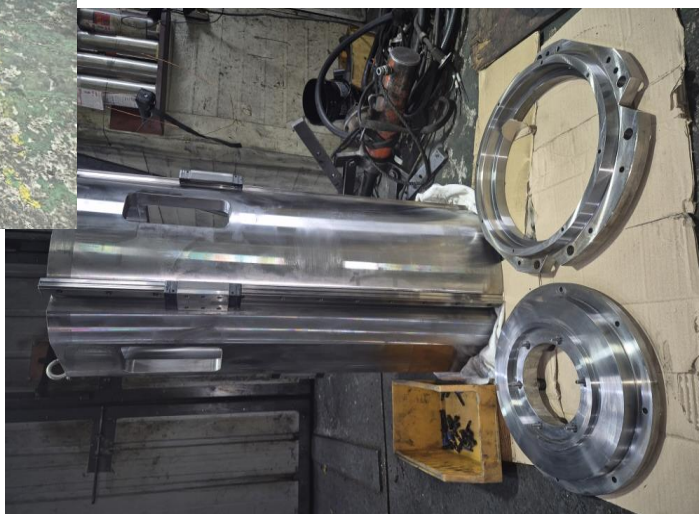
| 작업공정 | AC MOTOR REWINDING |

| 조립부품 | 세척 실시 |

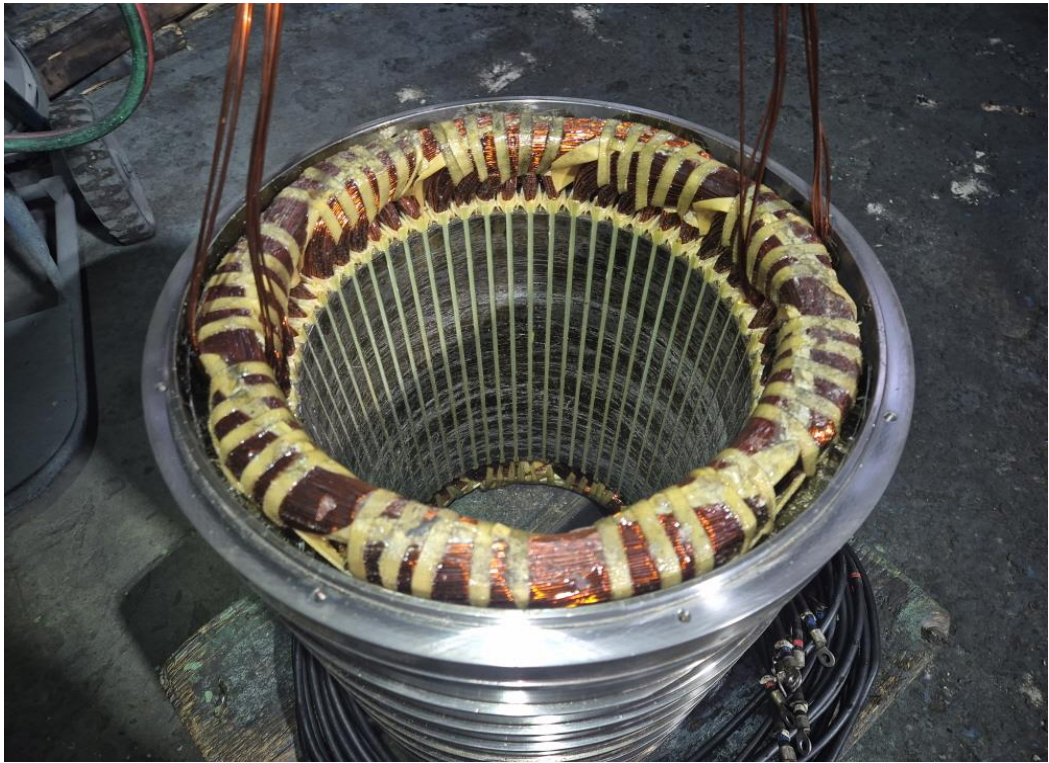
| 작업공정 | AC MOTOR REWINDING |

| 권체 | 절연건조 후 |

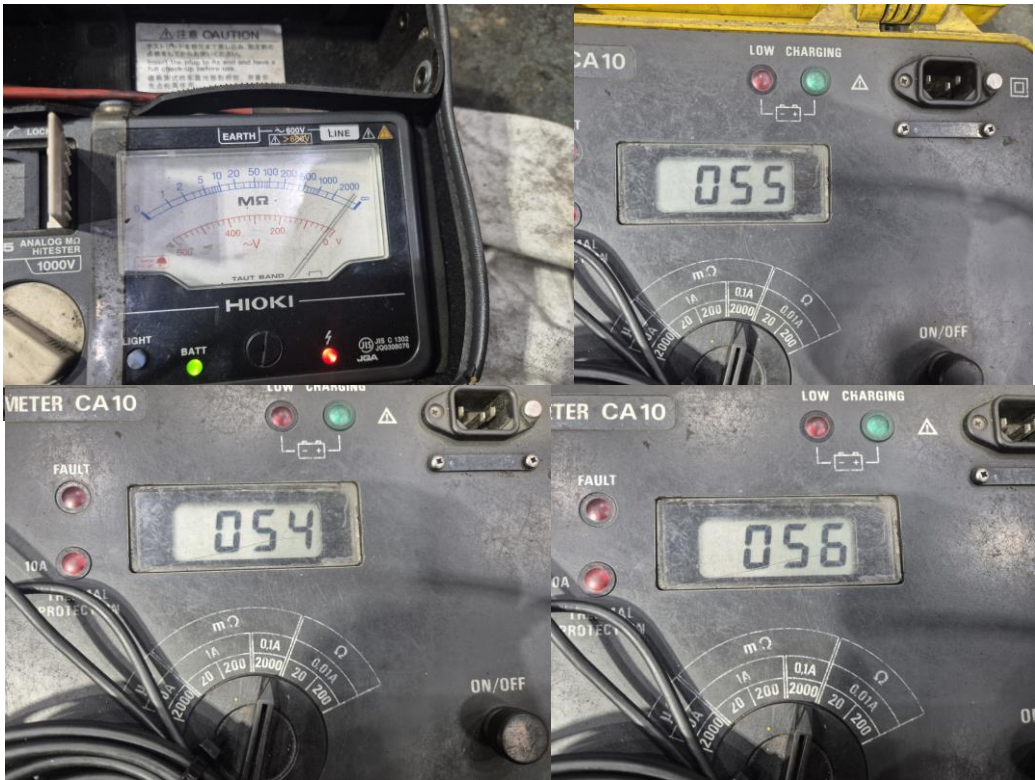
| 작업공정 | AC MOTOR REWINDING |

| 출고검사 | U.V.W LINE 절연저항 & 각 상별 권선저항 |

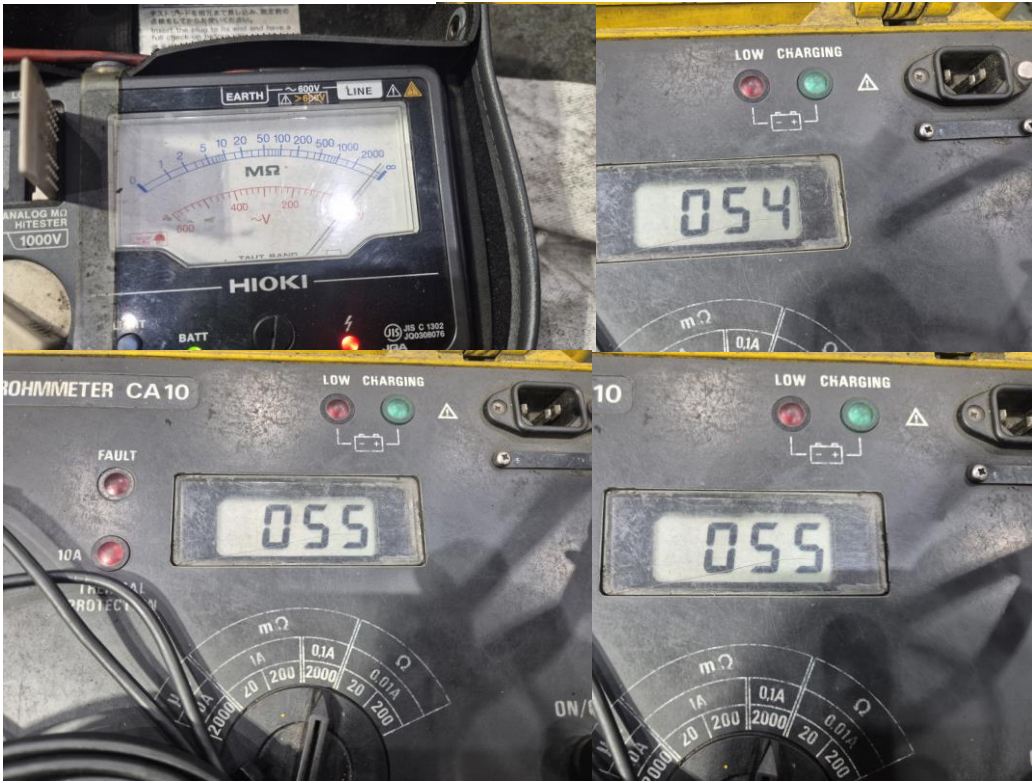
| 작업공정 | AC MOTOR REWINDING |

| 출고검사 | U2.V2.W2 LINE 절연저항 & 각 상별 권선저항 |

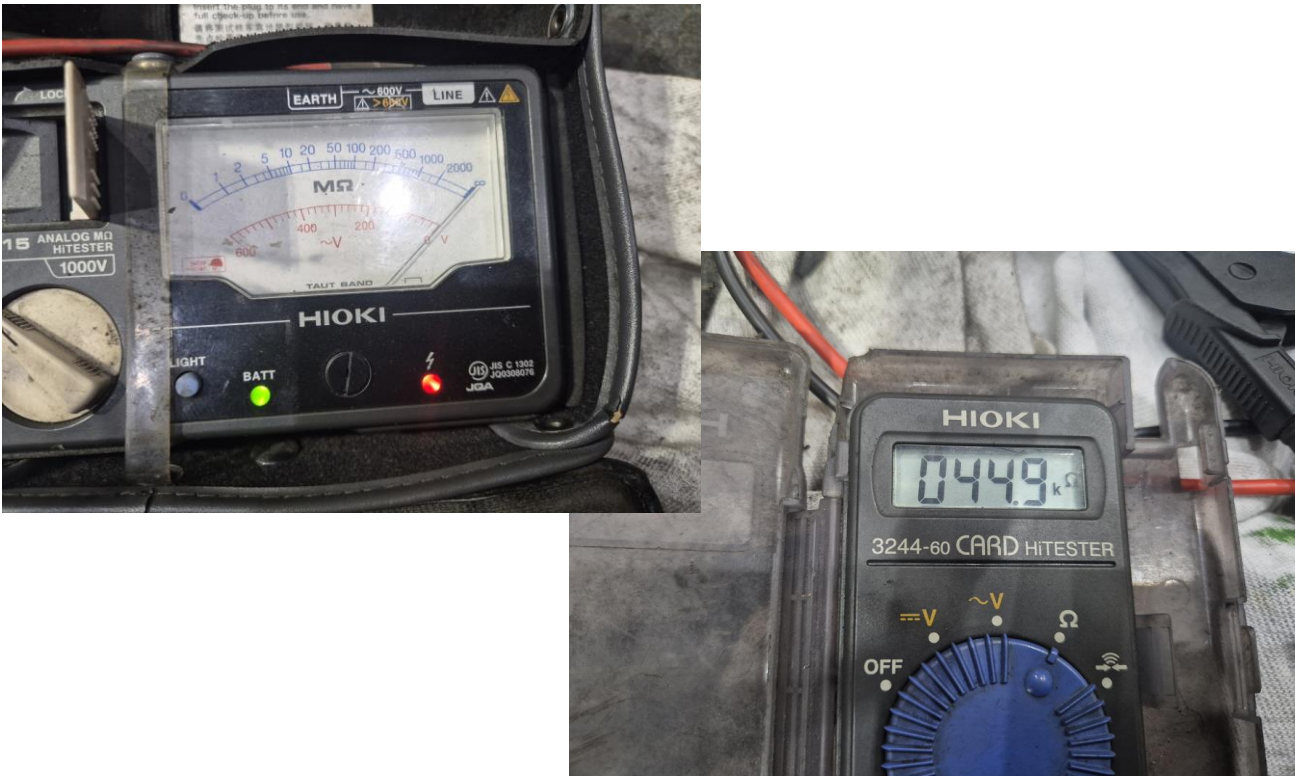
| 작업공정 | AC MOTOR REWINDING |

| 출고검사 | THERMISTORS 절연저항 & 권선저항 |

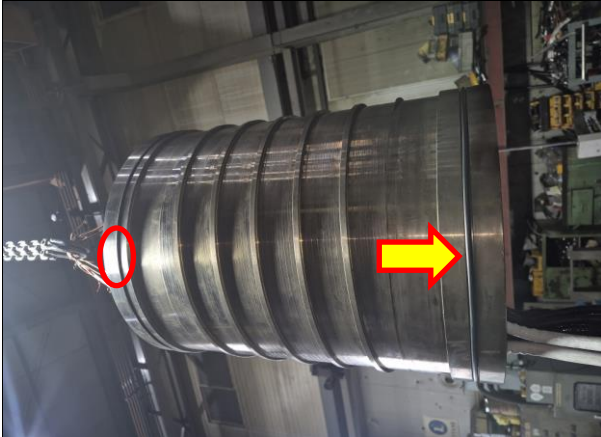
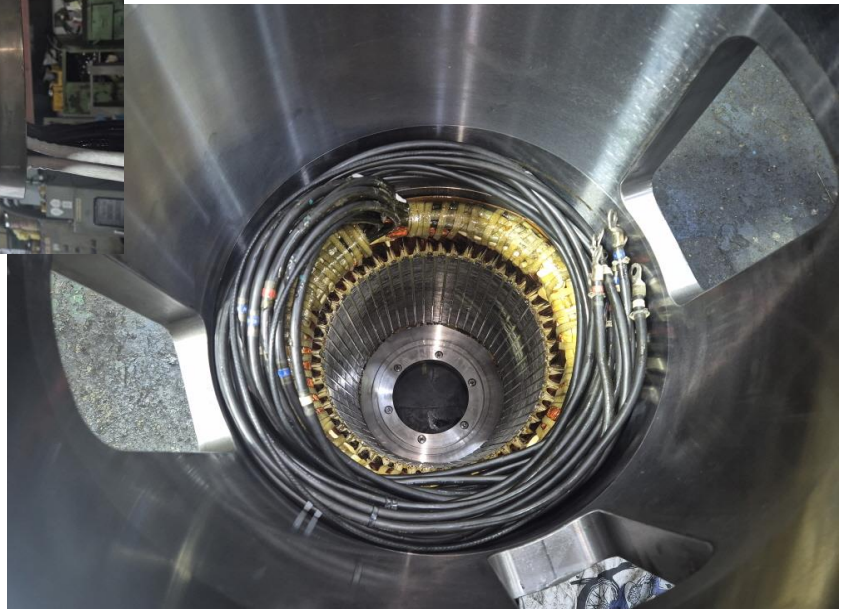
| 작업공정 | AC MOTOR REWINDING | |

| <div><div><p>상 하부 OIL RING교환</p></div><div></div></div> | | |
| 출고검사 | 권체 조립실시 | |

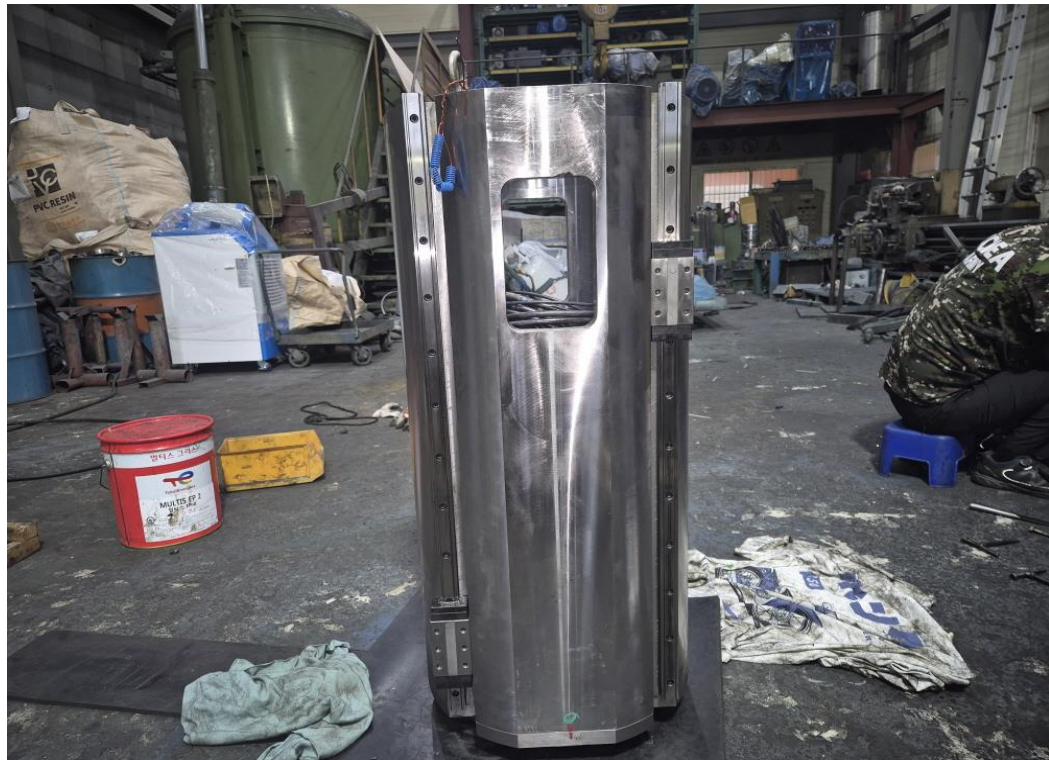
| 작업공정 | AC MOTOR REWINDING | |

| 출고검사 | Ass'y 조립 후 | |
