# 작업공정사진철

공사명: AC MOTOR REWINDING

규격: AC 440V 145KW 8P

REPAIR 내역: 분해 및 불순물 CLEANSING DRYING

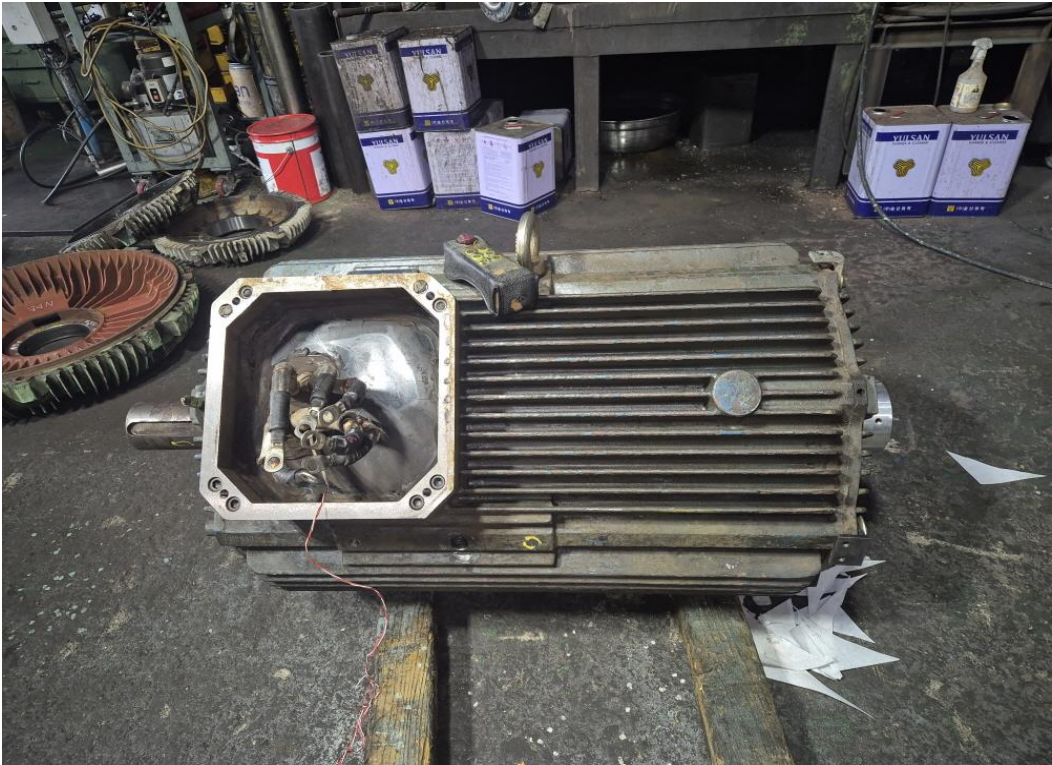
| Ass'y | 분해 전 |

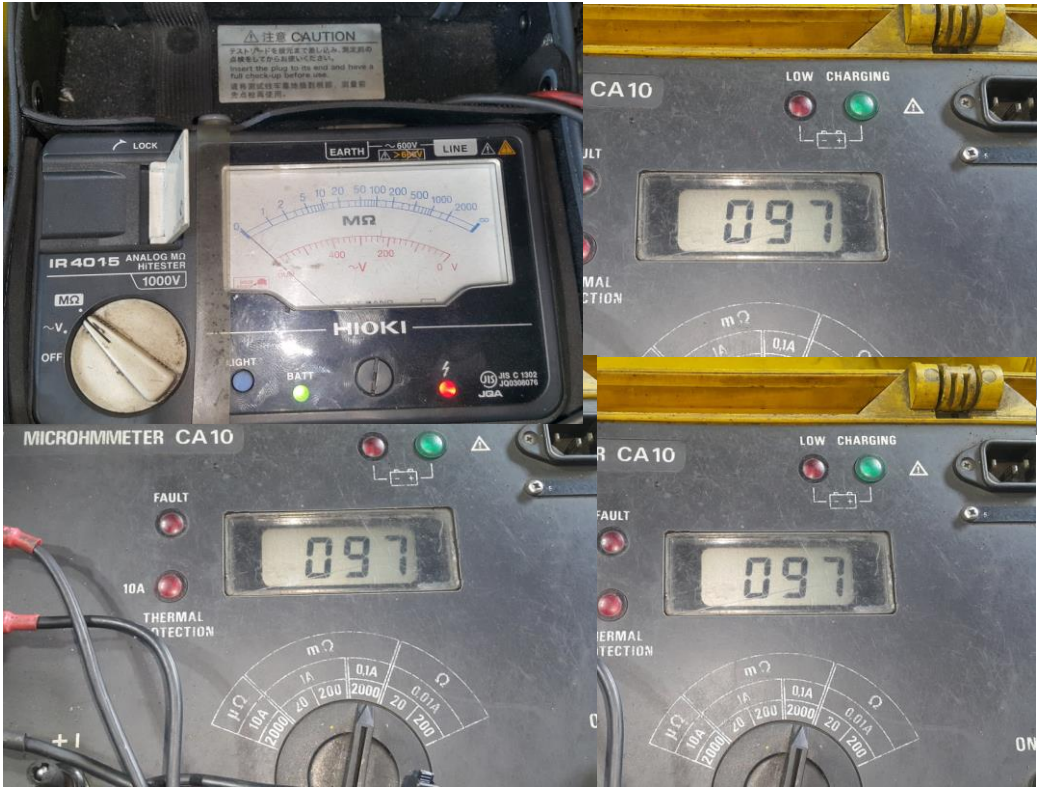
| 권선검사 | 절연저한 & 각상별 권선저항 이상 |

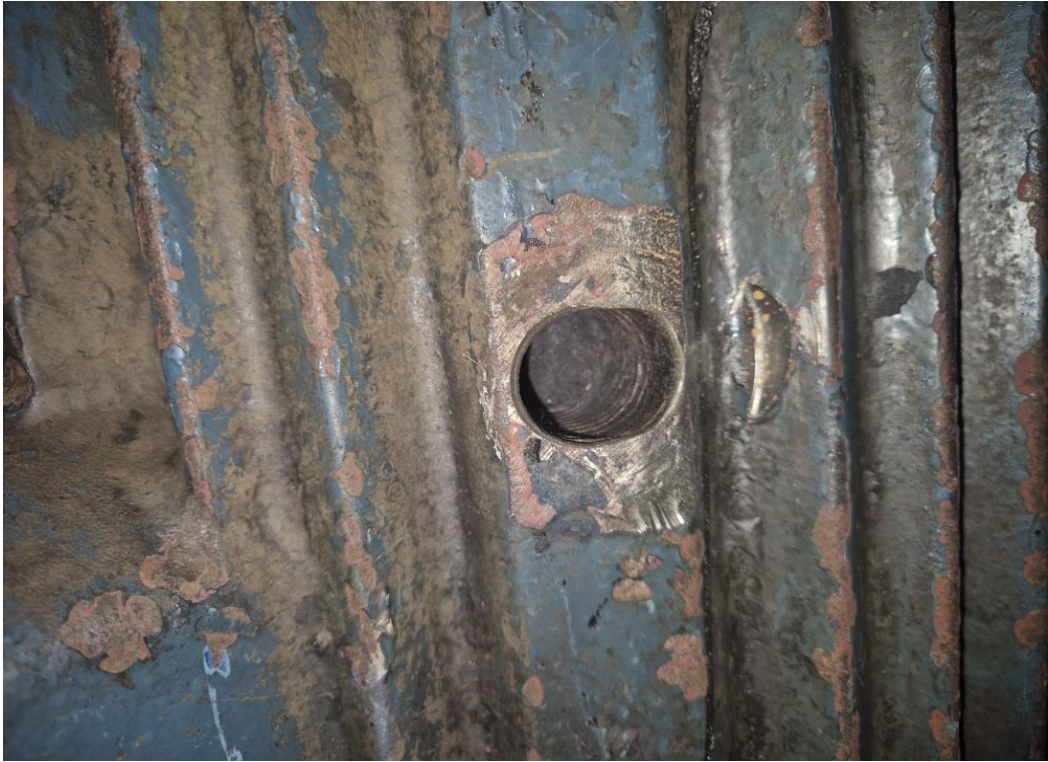
| 인양 BOLT | 인양 BOLT THOLE 이상 |

| 인양 BOLT | M24 인양 BOLT HOLE 가공 |

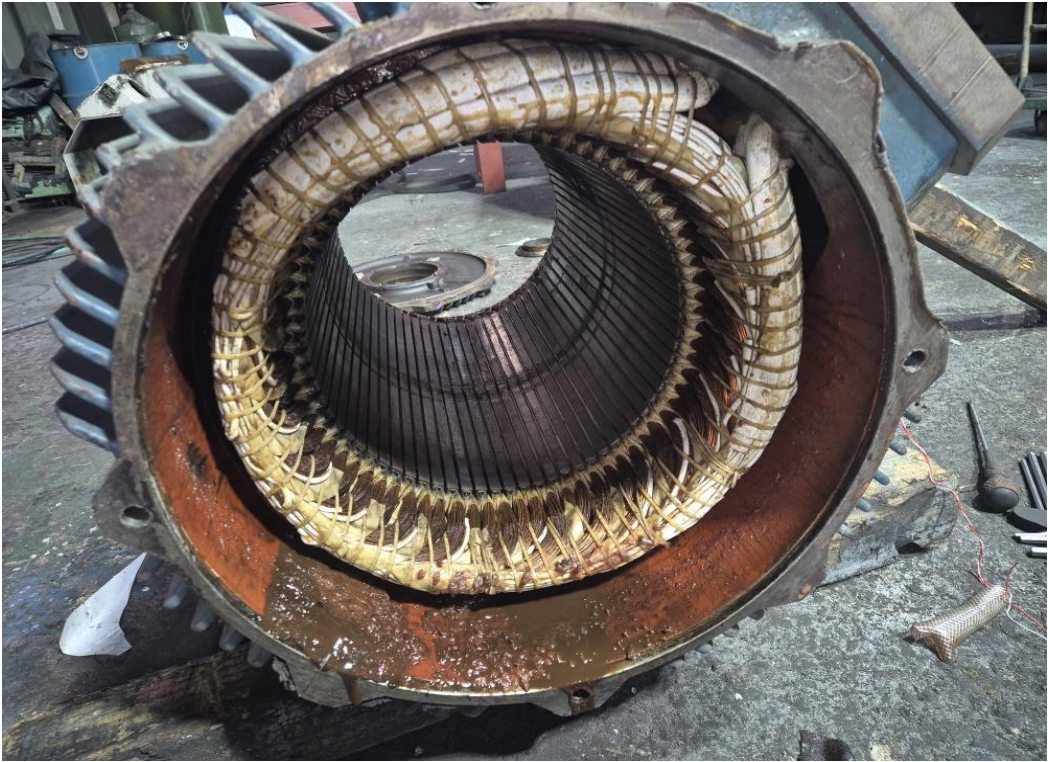
| 분해후 권체 | 분해 후 |

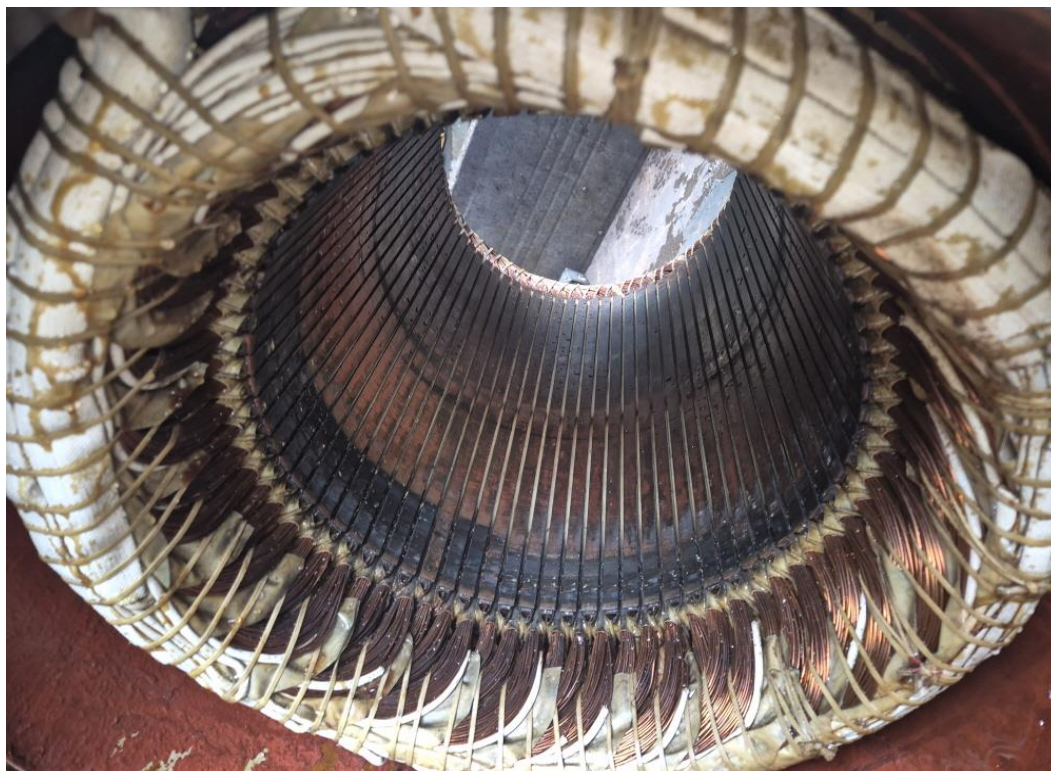
| STATOR 권체 | 세척 후 부하측 CORE 부 |

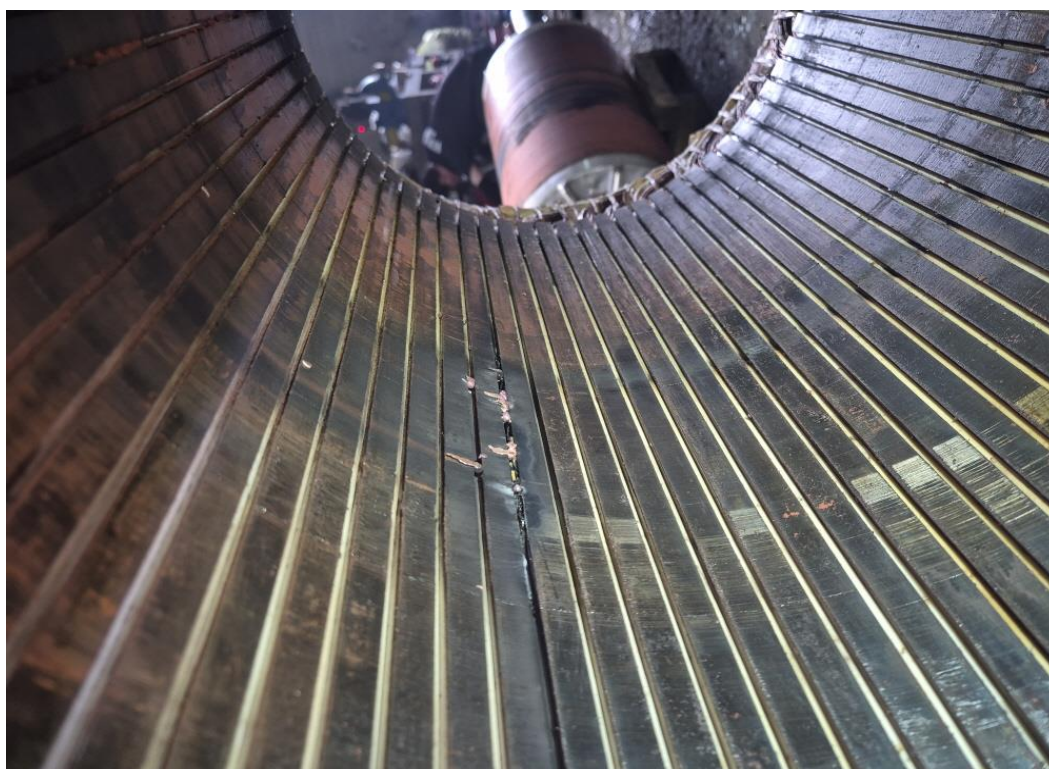
| STATOR 권선 | 권선 소손부 |

STATOR REWINDING

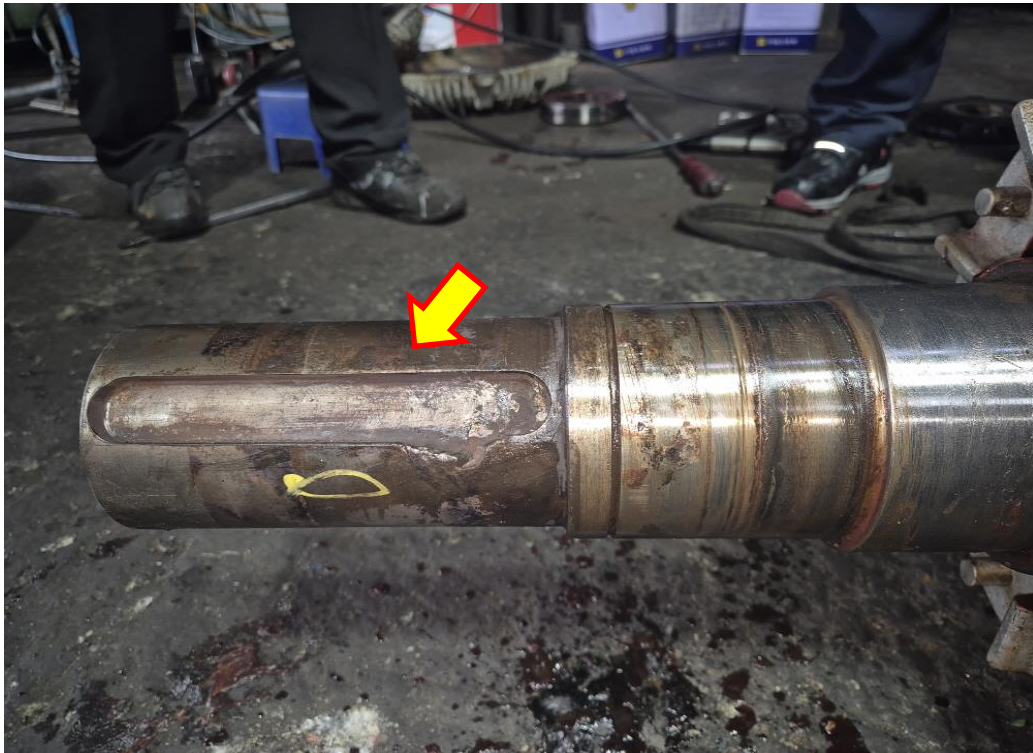
| 부하측 | SHAFT COUPLING부 마모 |

부하측 SHAFT COUPLING부 METALLIZING 연마

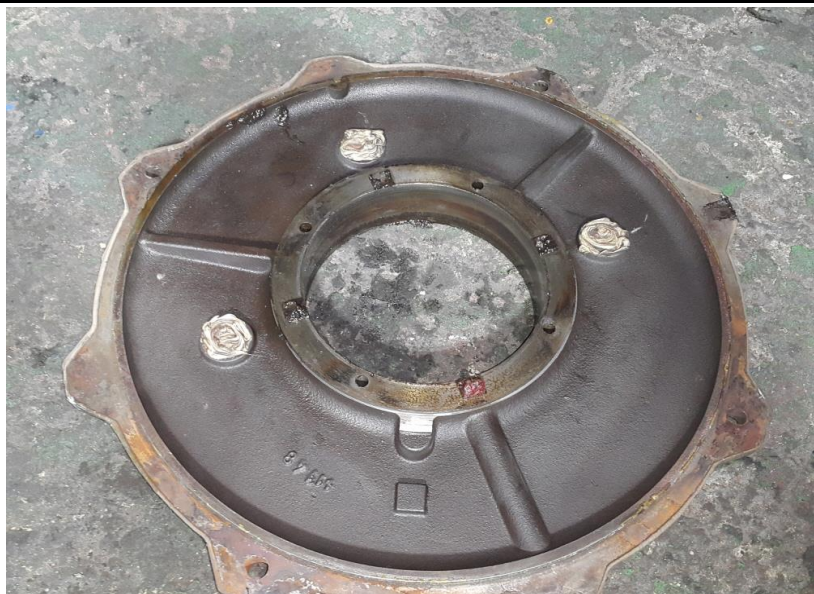
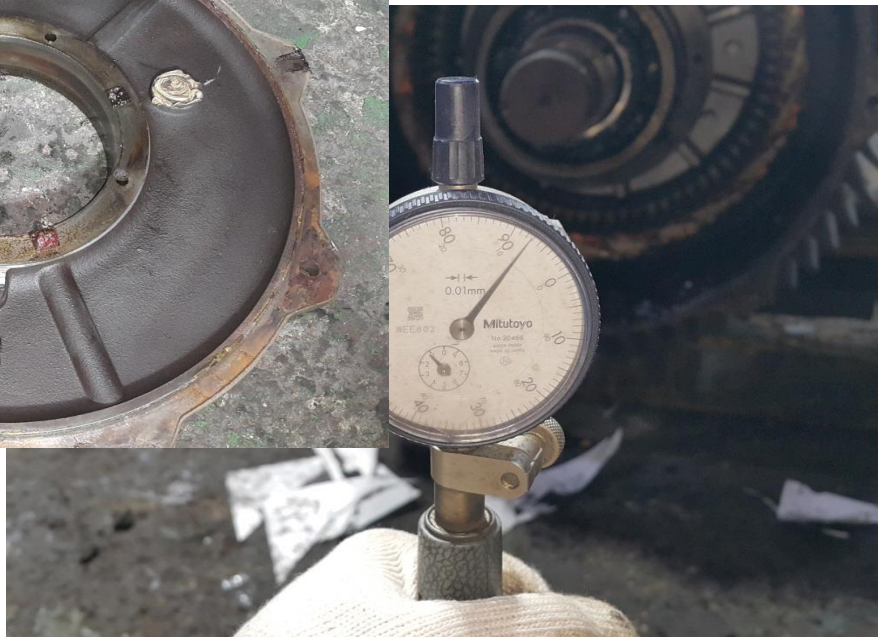
| BRACKET | 부하측 HOUSING 검사 8/100로 불량 |

반 부하측 HOUSING METALLIZING 연마

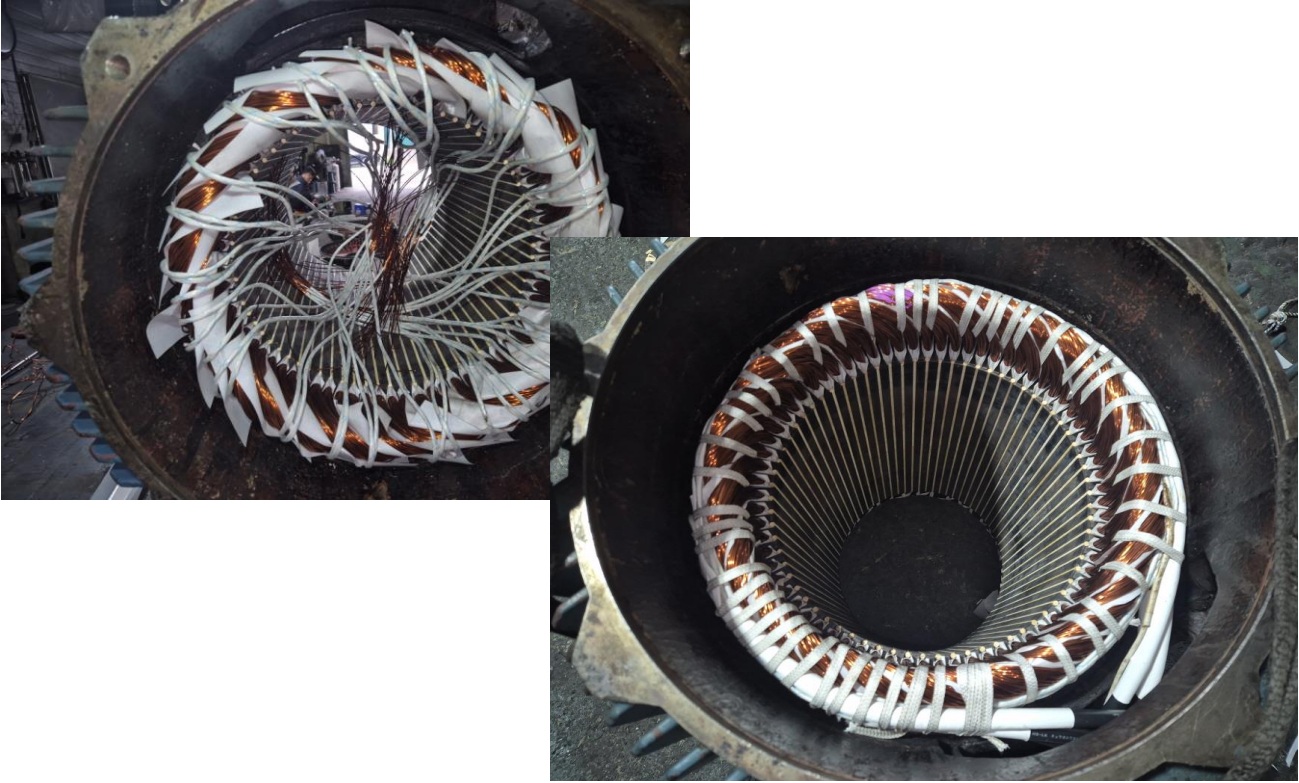
| STATOR 권체 | 결선 및 BANDING 실시 후 |

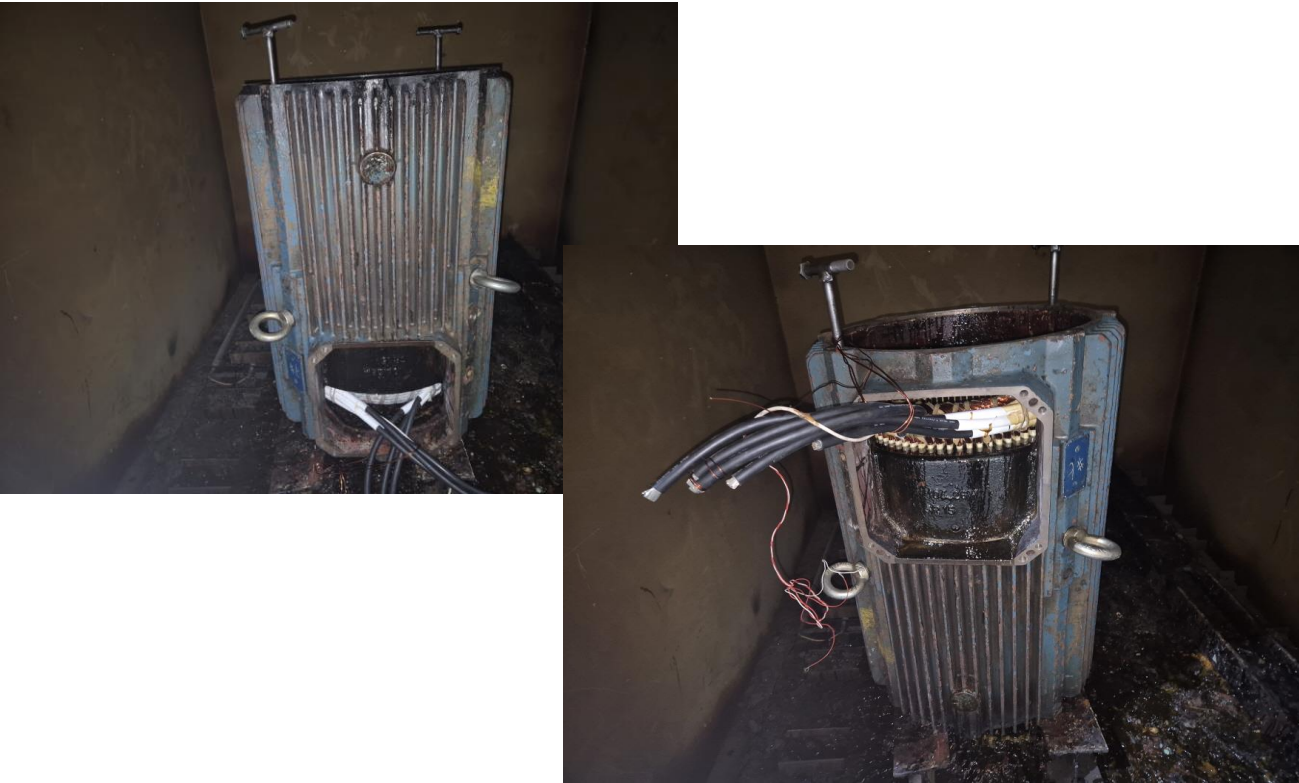
| STATOR 권체 | 1, 2차 INSULATING VARNISH DIPPING DRYING 실시 |

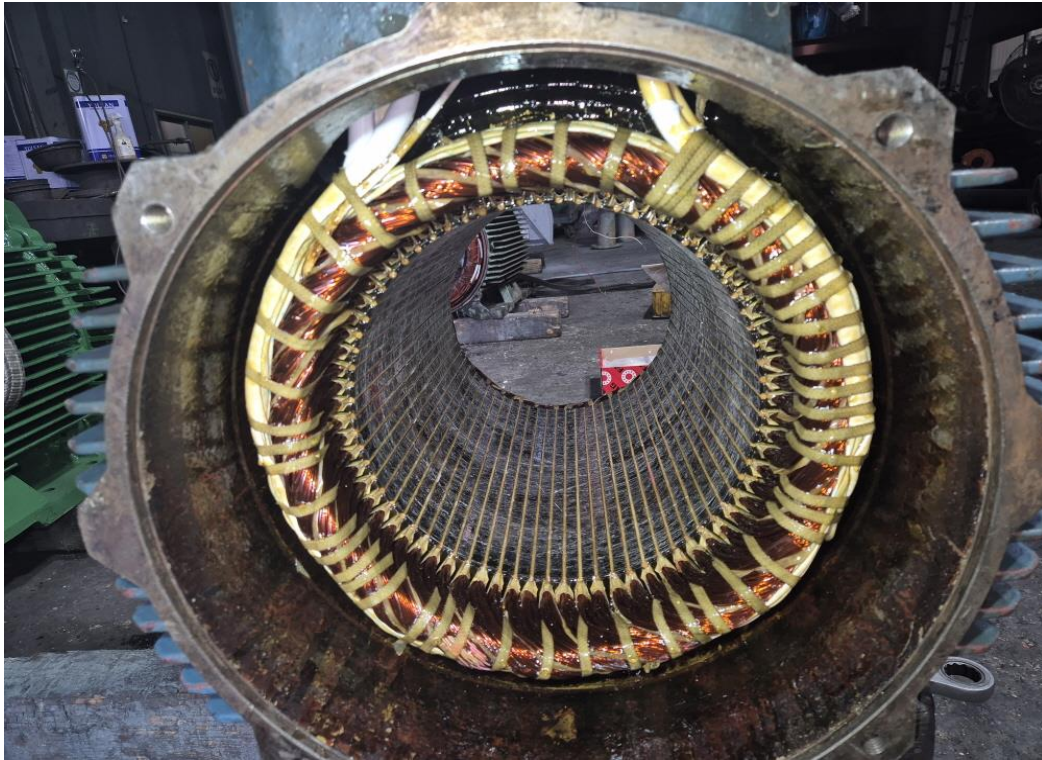
STATOR 권체

절연건조 실시 후

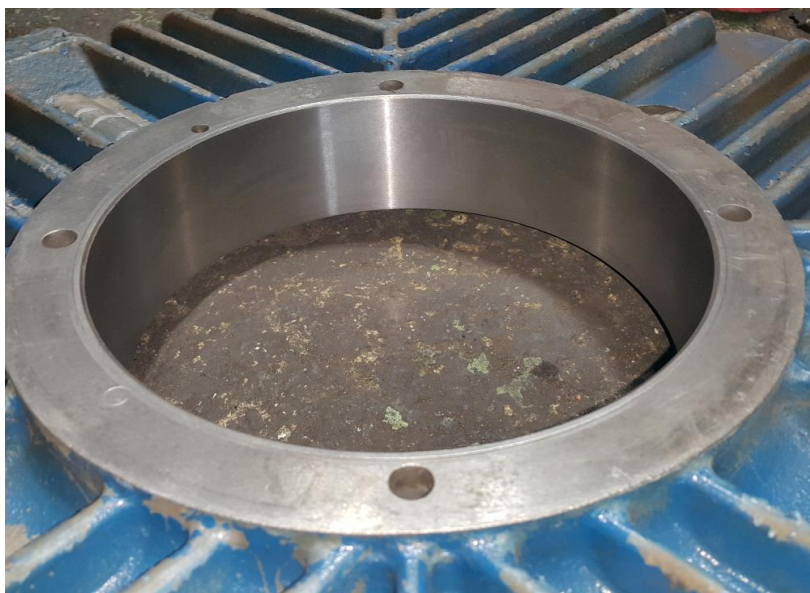
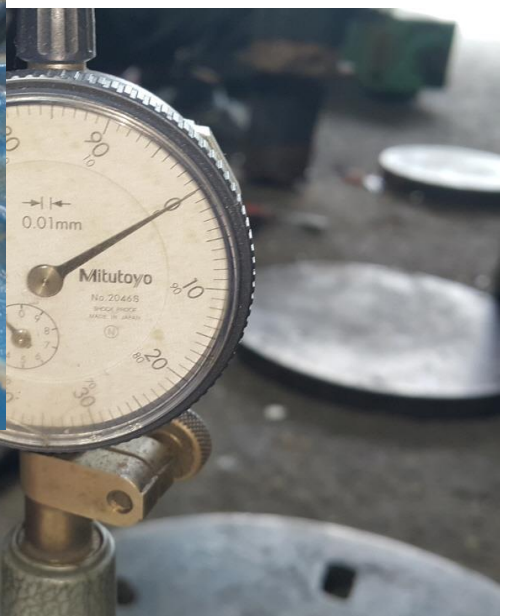
BRACKET

부하측 HOUSING METALLIZING 연마 후 검사 0/100

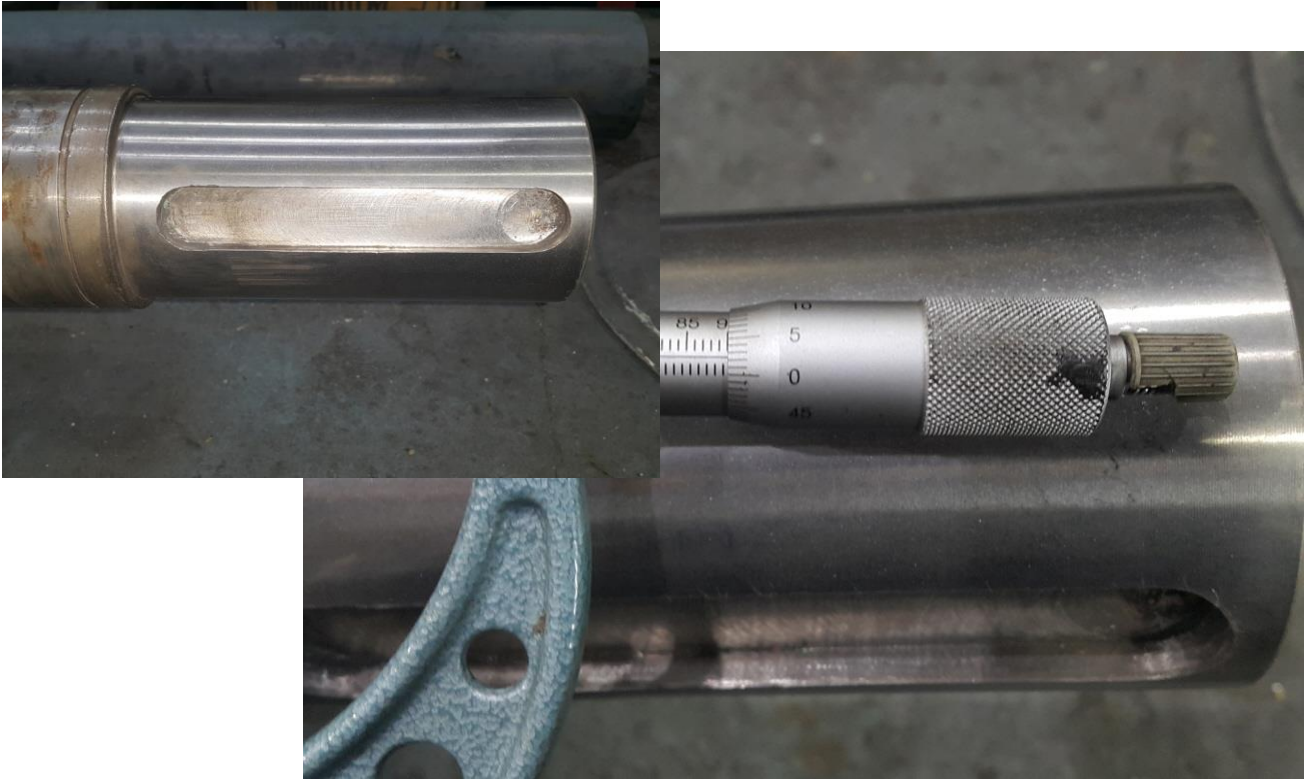
| 부하측 | SHAFT COUPLING부 METALLIZING 연마 후 검사 2.5/100 |

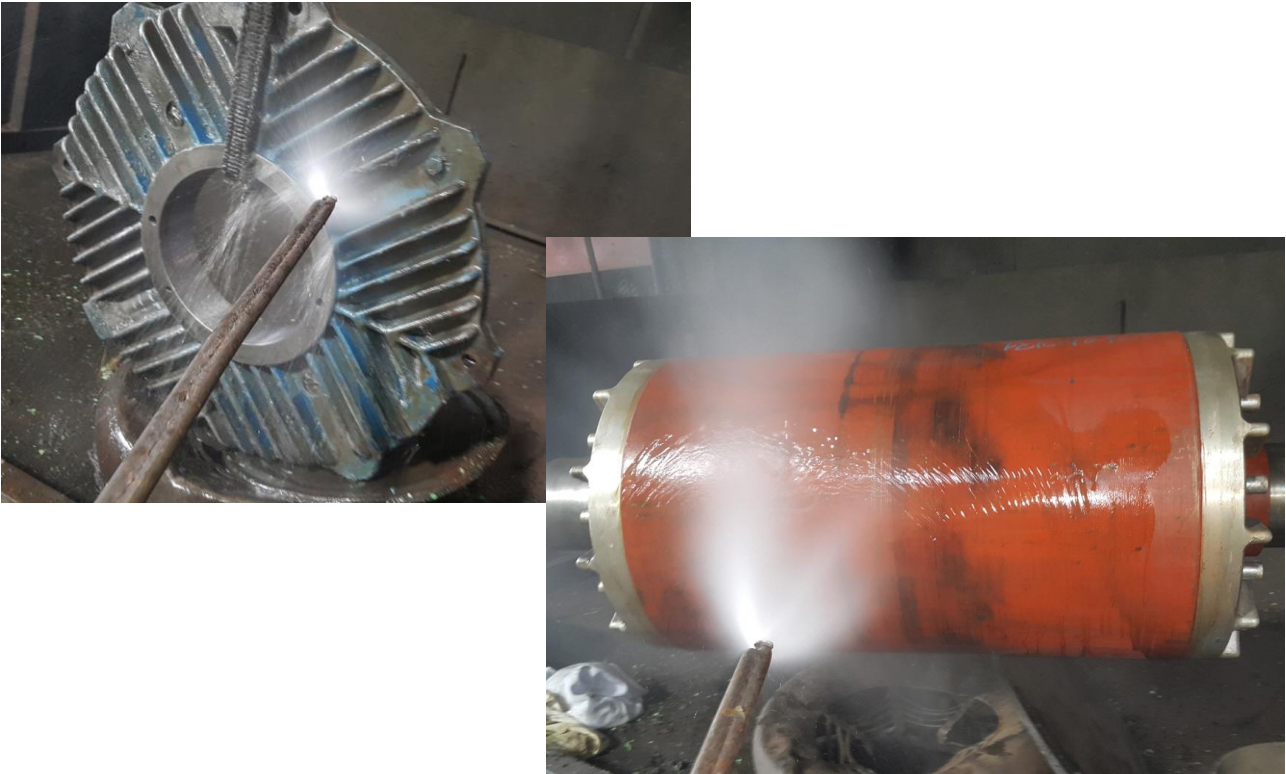
| 조립부품 | 세척 설치 |

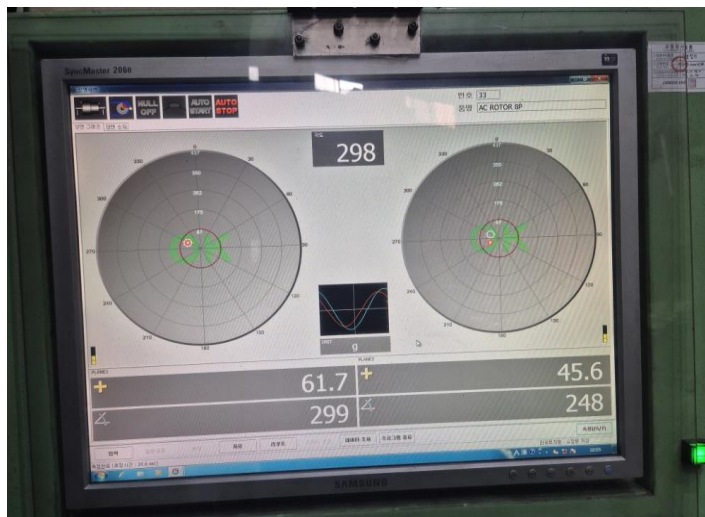
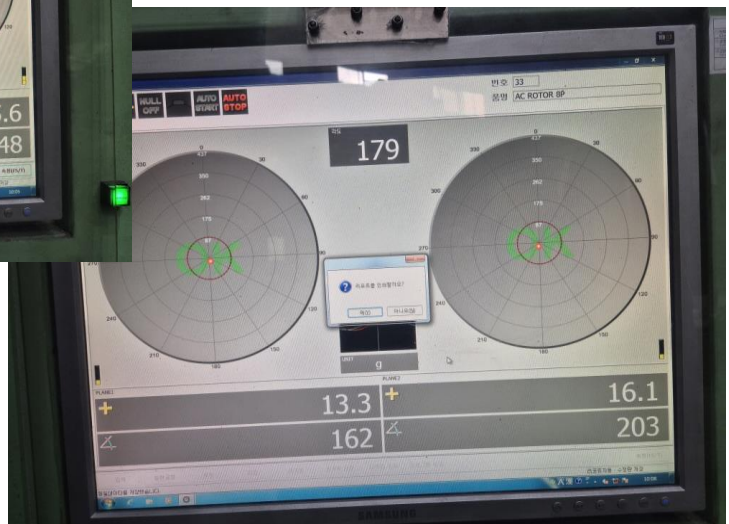
교정전

교정 후

교정전 후 UNBALANCE

| 교정 MONITORING | |

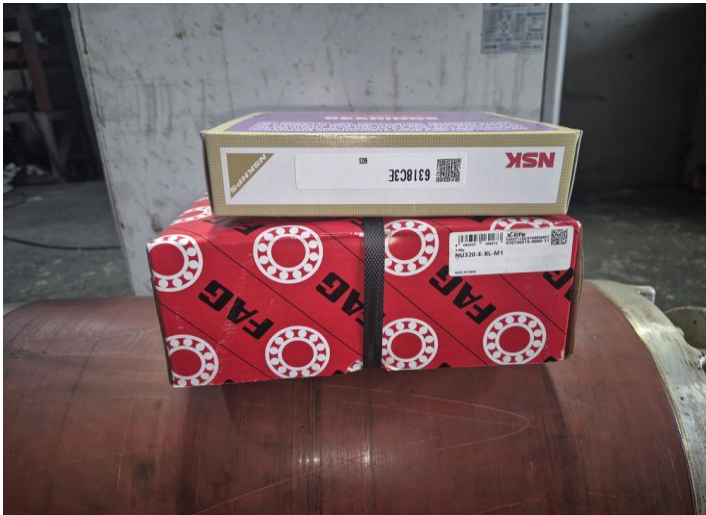
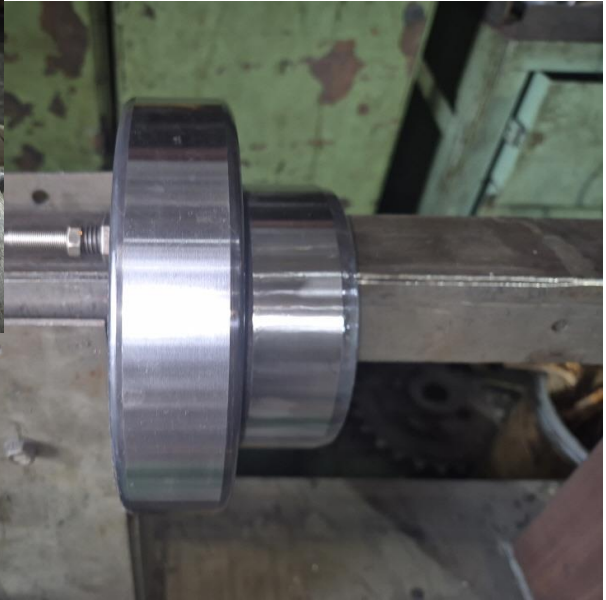
| 소모부품 | 교환될 BEARING 예열실시 | |

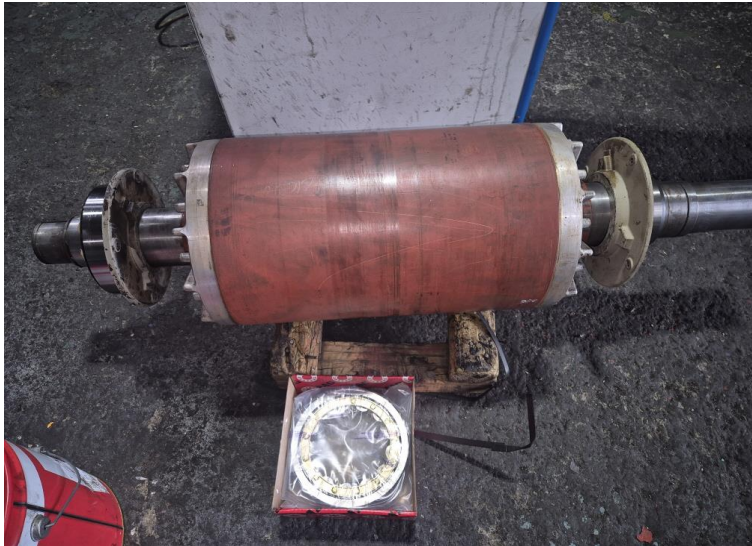
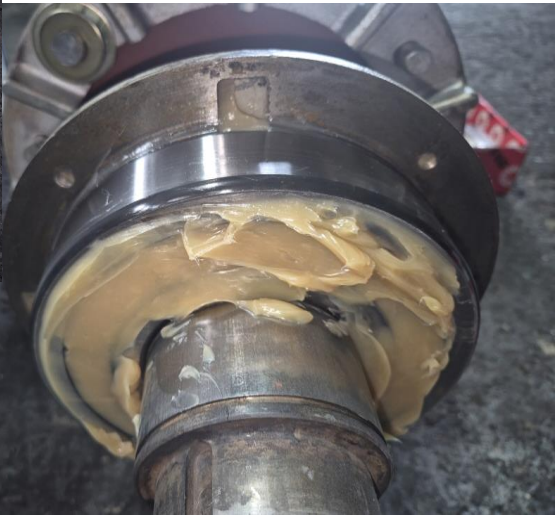
| ROTOR | BEARING 예열교환 및 GREASE CHARGING 조립실시 |

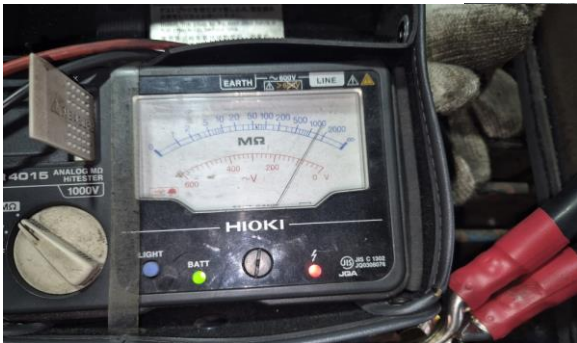
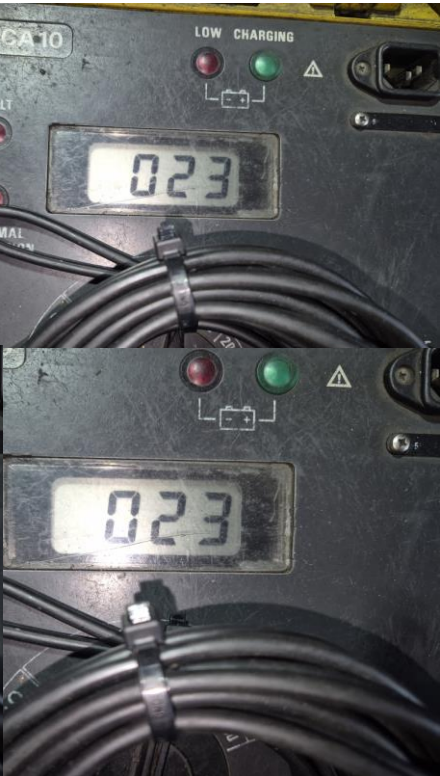
| 출고검사 | △일때 각 상별 절연저항 & 권선저항 |

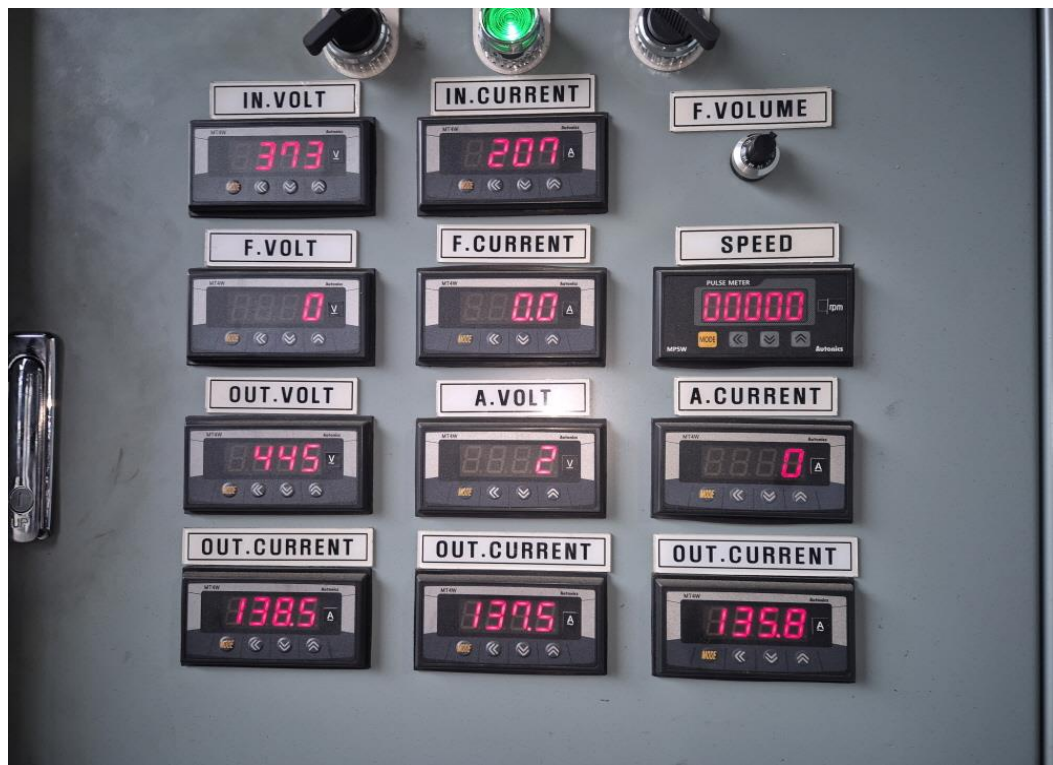
| 출고검사 | 시운전 TEST 실시 $\Delta$ 일때 운전 CURRENT |
