# 작업공정사진철

공 사 명: 단조공장 PRESS PILLING

규 격: AC MOTOR 104KW 4P 440V

REPAIR 내역: 분해 조립 및 조립부품 불순물 CLEANSING  
STATOR REWINDING  
INSULATING VARNISH DIPPING DRYING  
양측 HOUSING METALLIZING 연마  
BEARING 교환  
입 출고검사 시운전 TEST 및 COLOR PAINTING

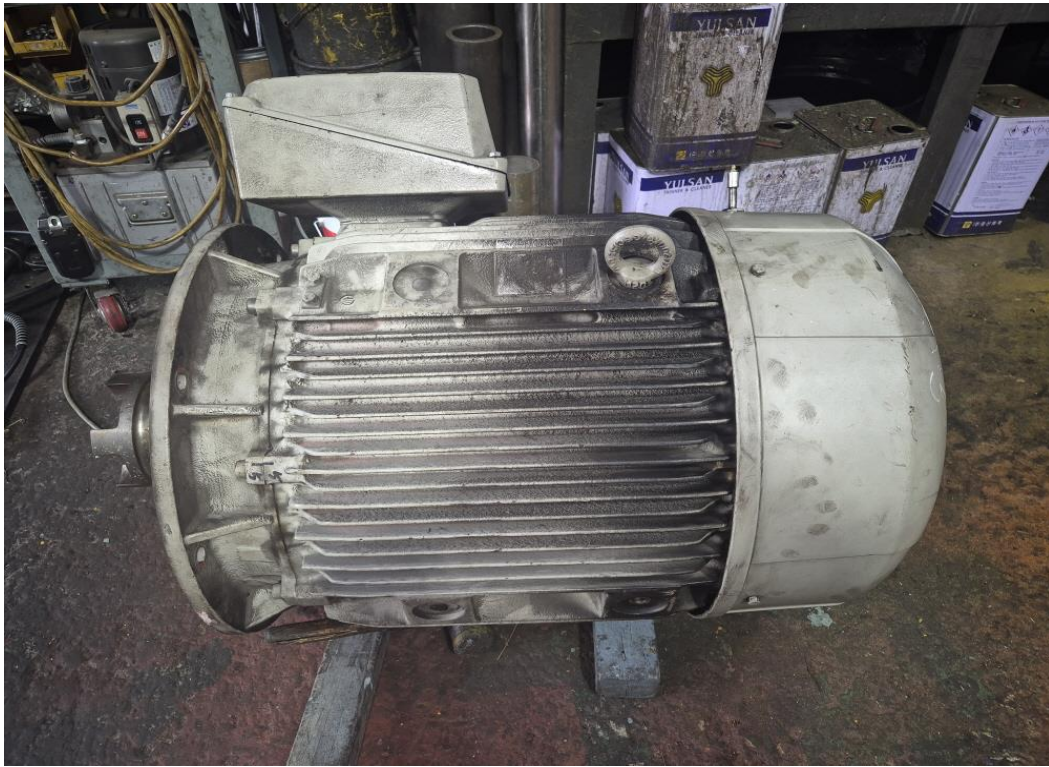
| 작업공정 | AC MOTOR 104KW 4P 입고검사 |

| Ass'y | 분해 전 |

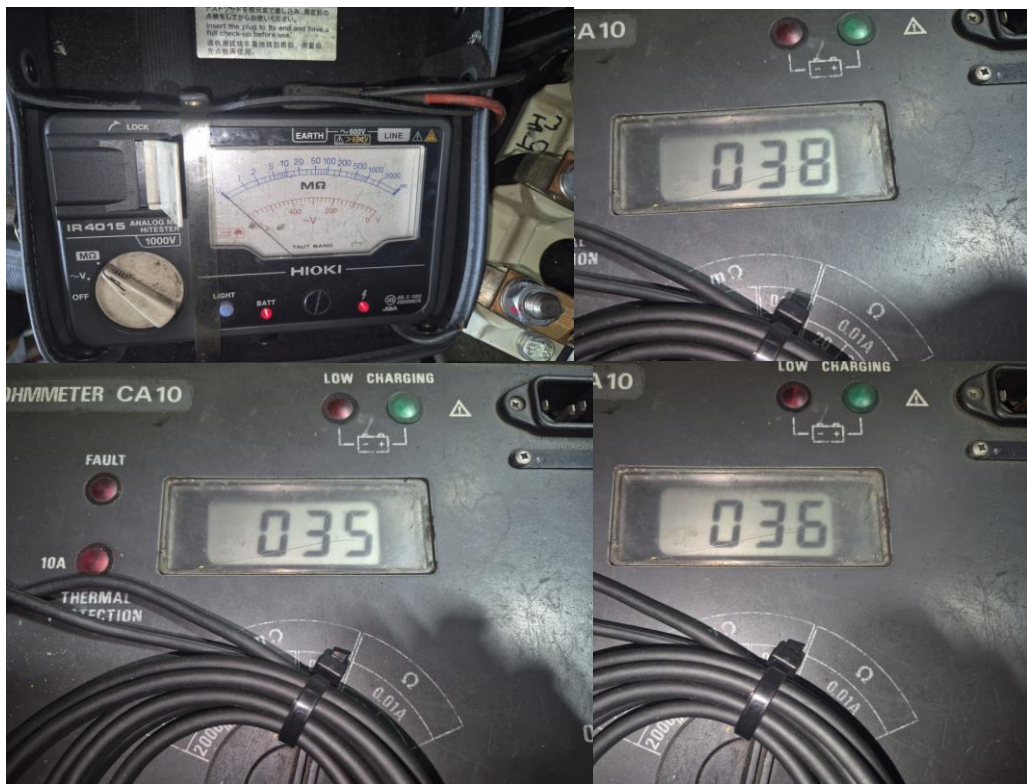
| 작업공정 | AC MOTOR 104KW 4P 입고검사 |

| 권선검사 | 절연저항 및 각 상별 권선저항호 |

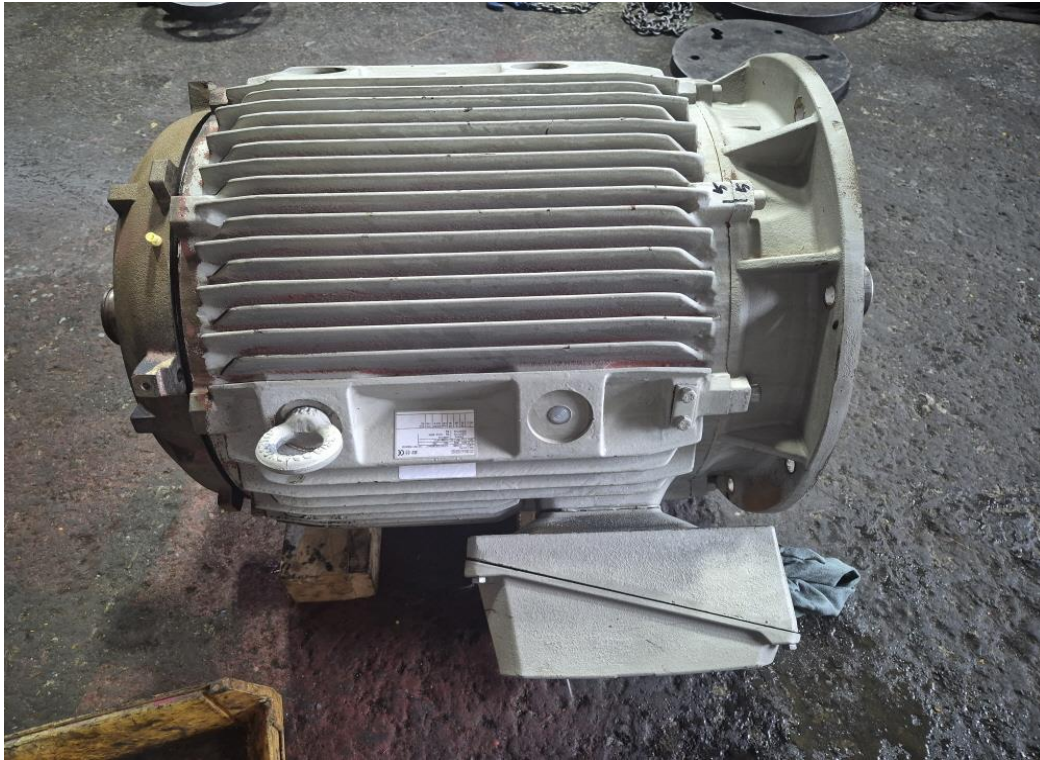
| 작업공정 | AC MOTOR 104KW 4P 입고검사 |

| Ass'y | 외부 기름띠 세척 후 분해 실시 |

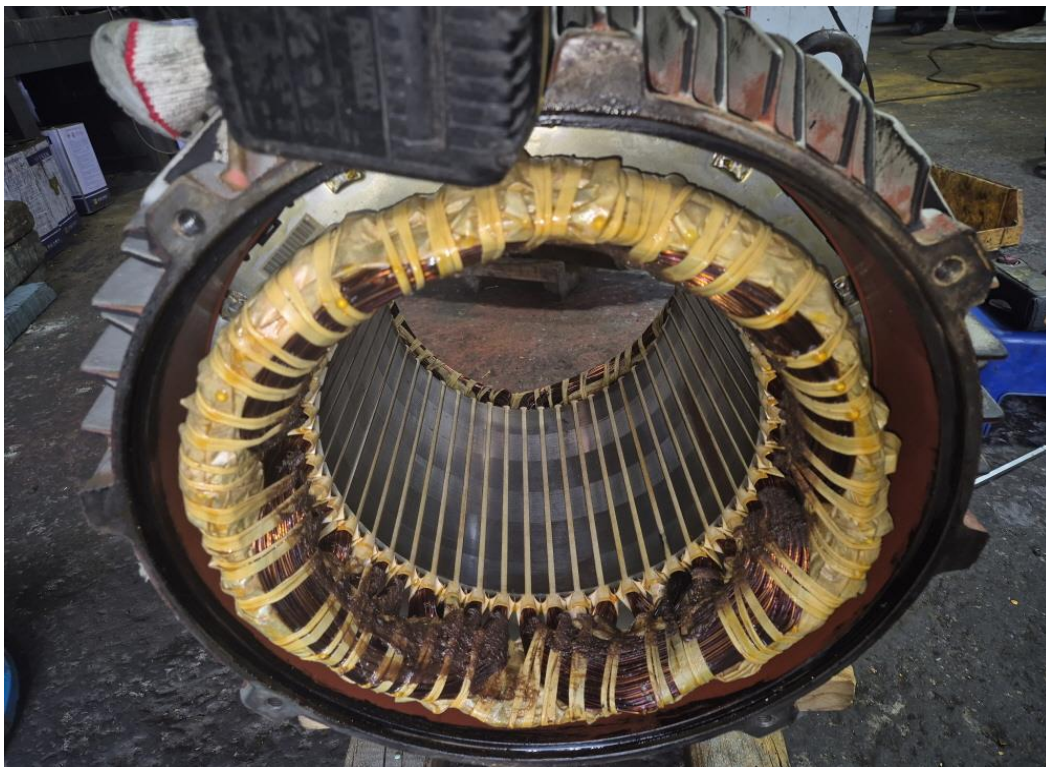
| 작업공정 | AC MOTOR 104KW 4P 입고검사 |

| STATOR 권체 | 분해 후 |

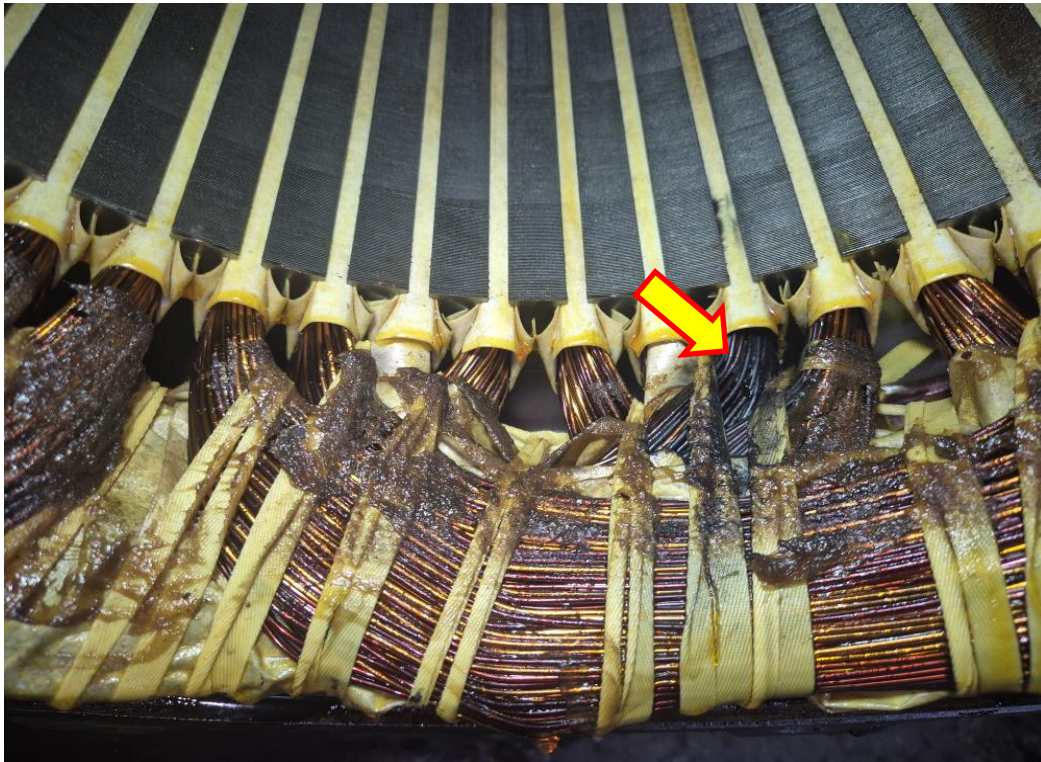
| 작업공정 | AC MOTOR 104KW 4P 입고검사 |

| STATOR 권선 | 권선 소손 부 |

| STATOR 권체 | 재권선 실시 및 BANDING실시 |

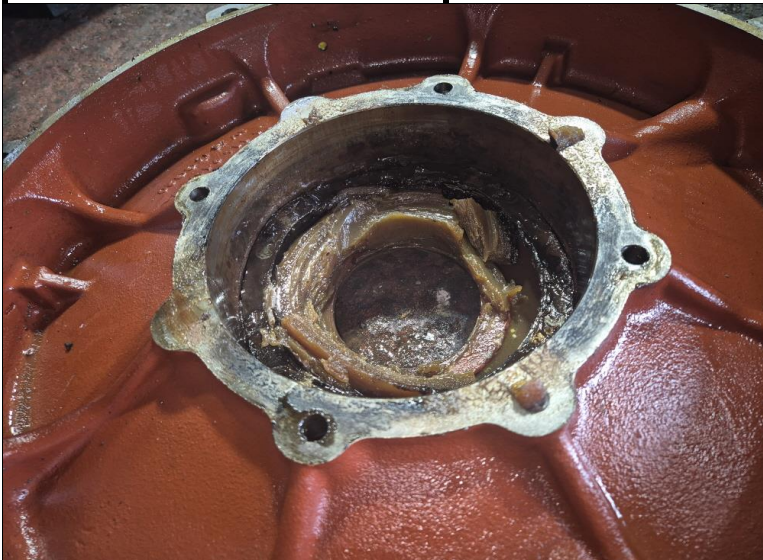
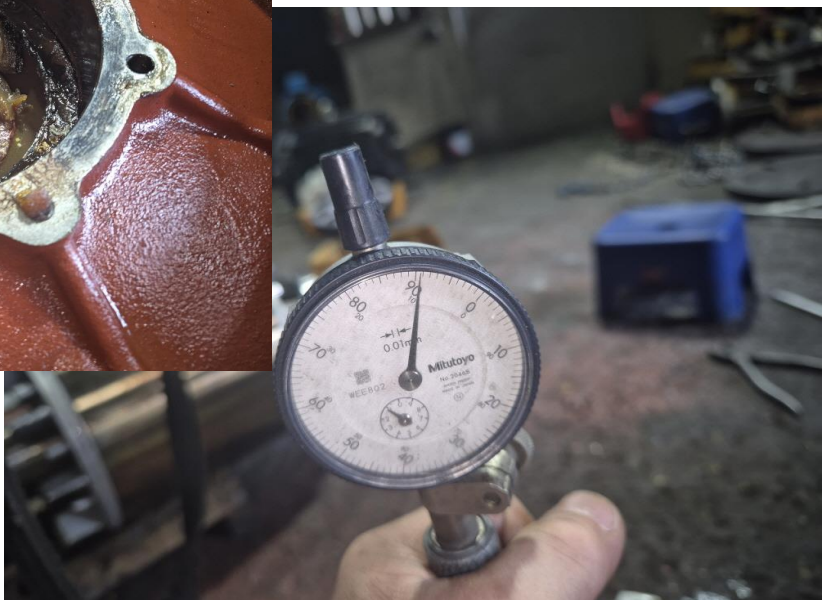
| 작업공정 | AC MOTOR 104KW 4P 입고검사 |

| BRACKET | 부하측 HOUSING 측정치 9/100로 불량 |

| BRACKET | 부하측 HOUSING METALLIZING 연마 후 검사 0/100 |

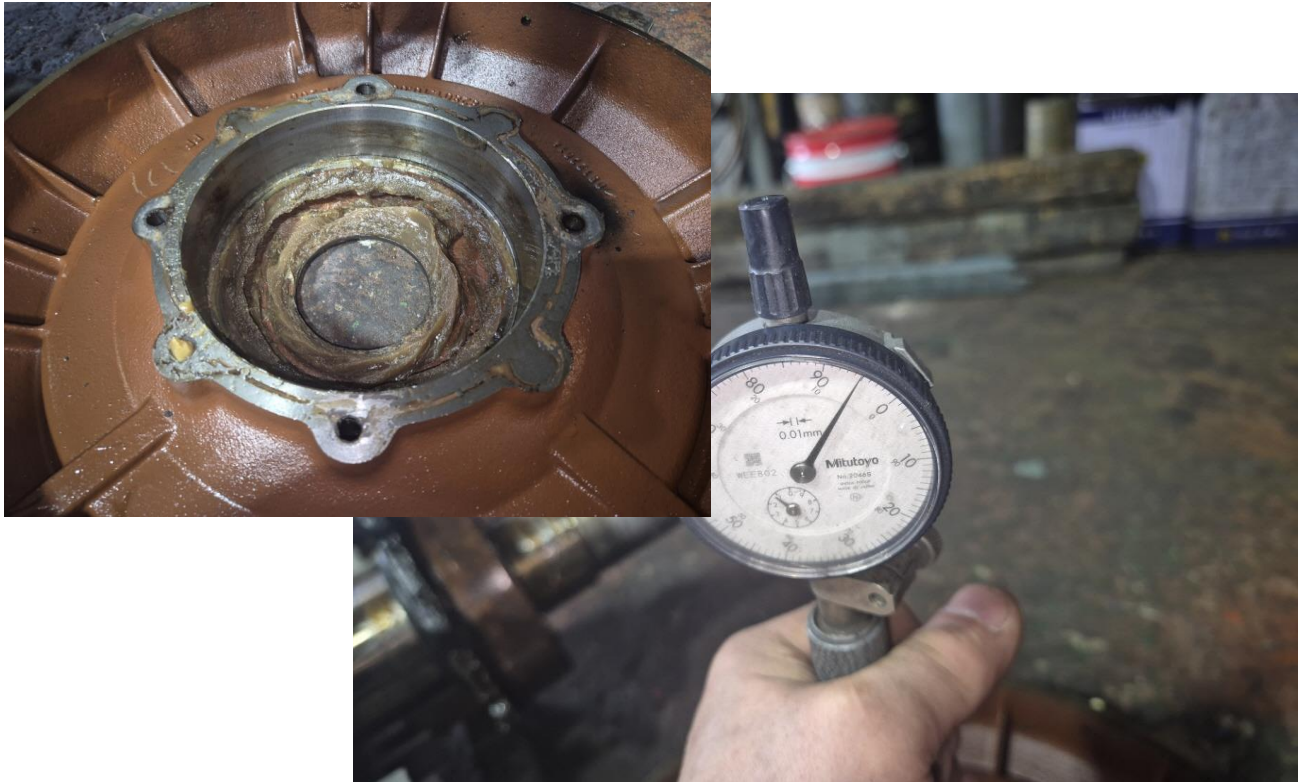
| 작업공정 | AC MOTOR 104KW 4P 입고검사 |

| BRACKET | 반 부하측 HOUSING 측정치 5/100으로 불량 |

| BRACKET | 반 부하측 HOUSING METALLIZING 연마 후 검사 0/100 |

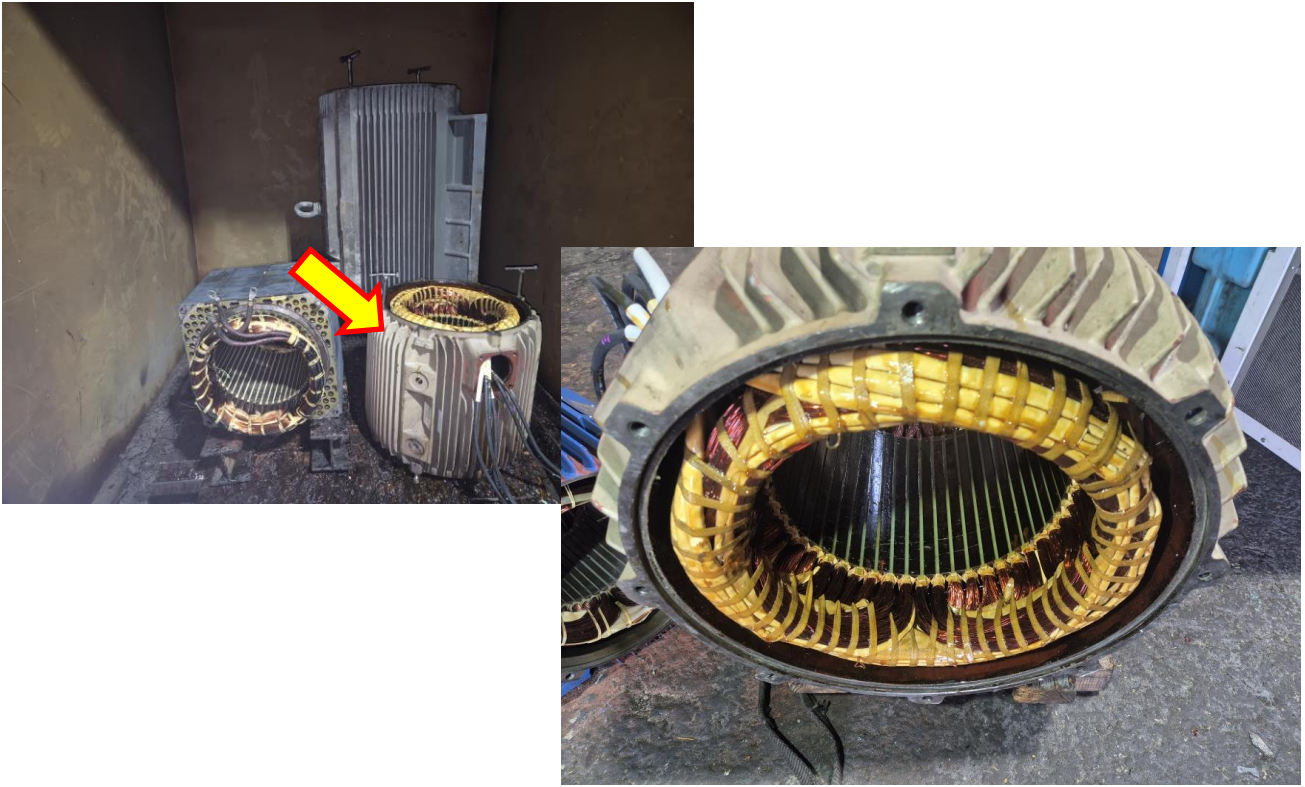
| 작업공정 | AC MOTOR 104KW 4P REWINDING |

| STATOR 권체 | 절연건조 실시 후 |

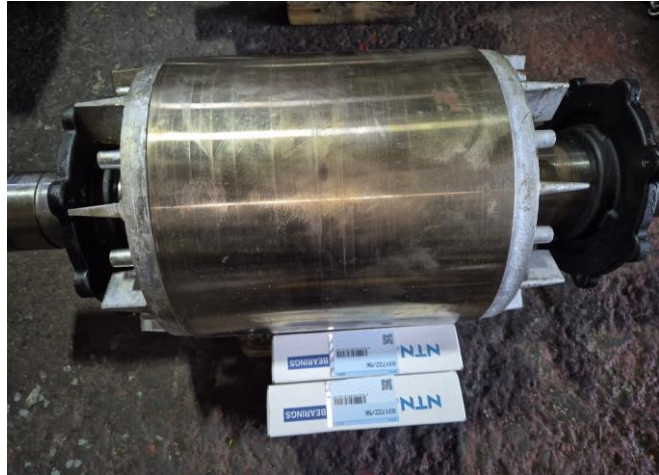
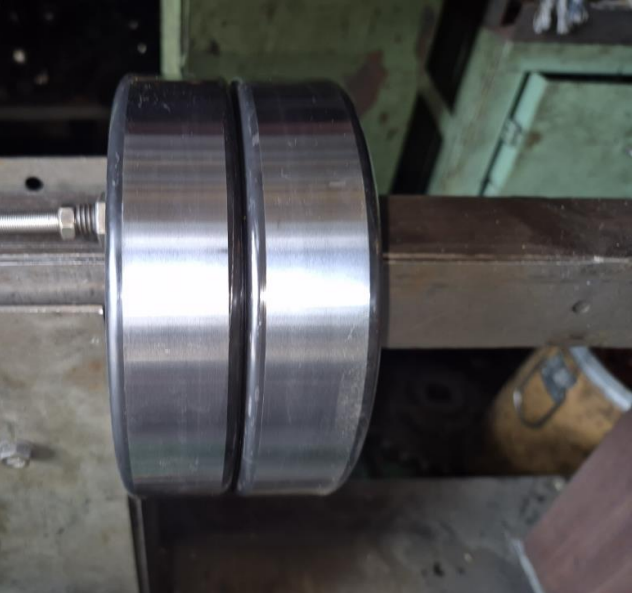
| 작업공정 | AC MOTOR 104KW 4P REWINDING |

| ROTOR | BEARING 예열교환 실조립시 |

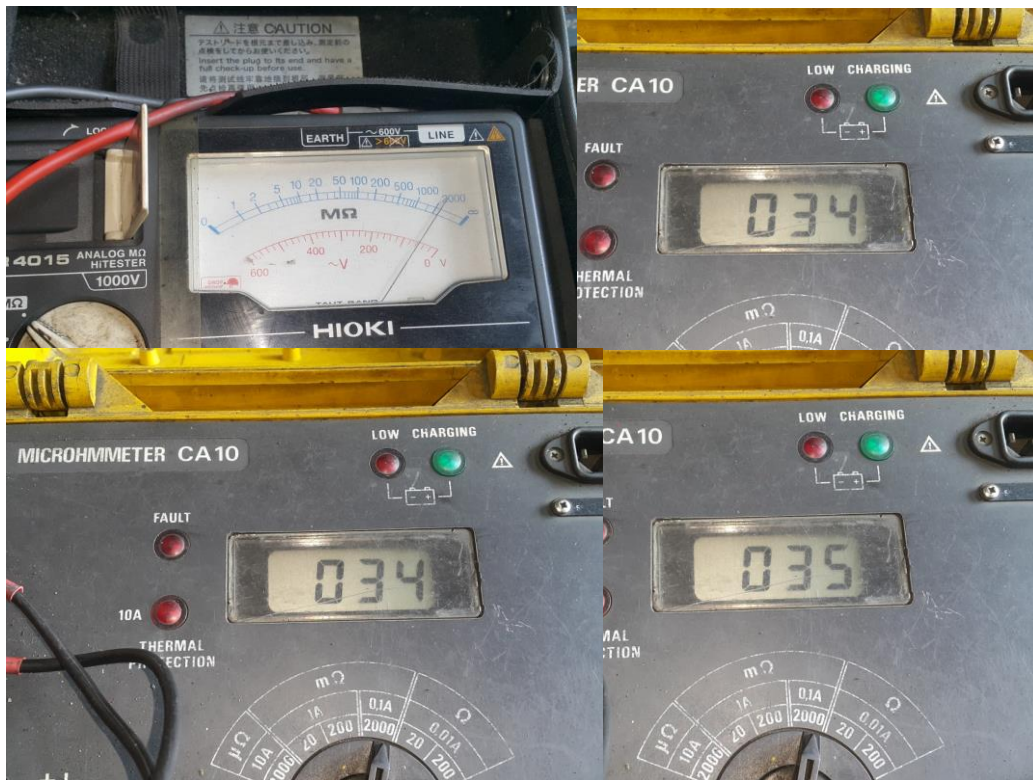
| 작업공정 | AC MOTOR 104KW 4P REWINDING |

| 출고검사 | 절연저항 & 각 상별 권선저항 |

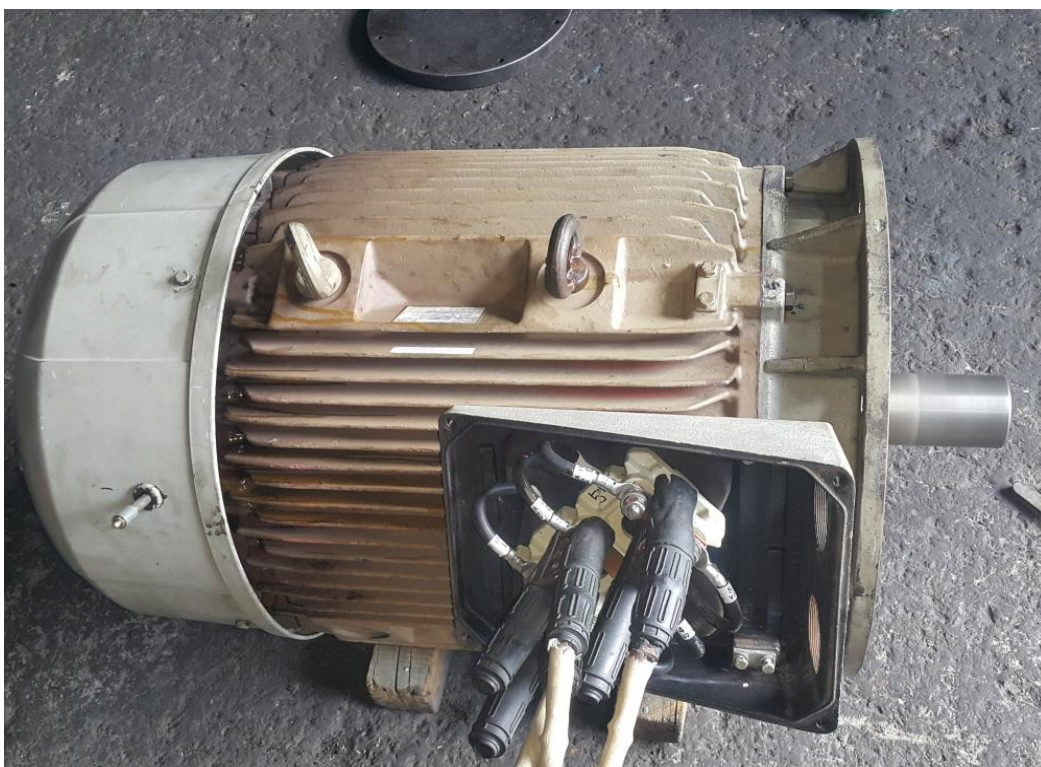
| 작업공정 | AC MOTOR 104KW 4P REWINDING |

| 출고검사 | 시운전 TEST 실시 |

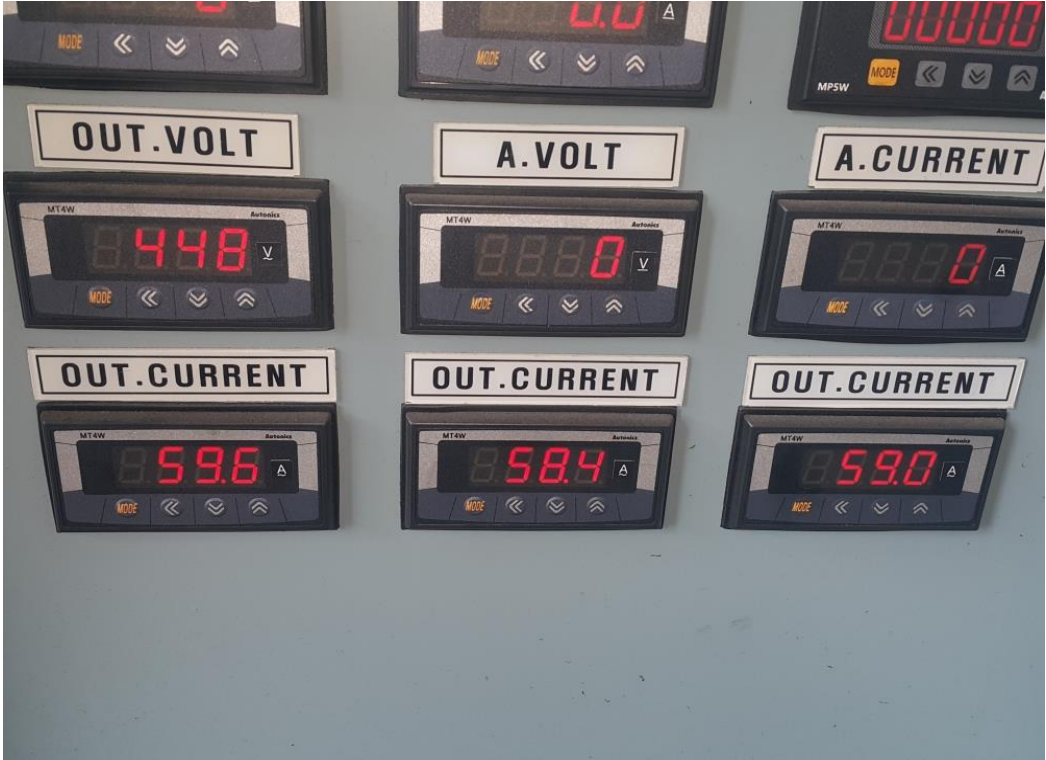
| 작업공정 | AC MOTOR 104KW 4P REWINDING |

| 출고검사 | 시운전 TEST 실시 운전 CURRENT |

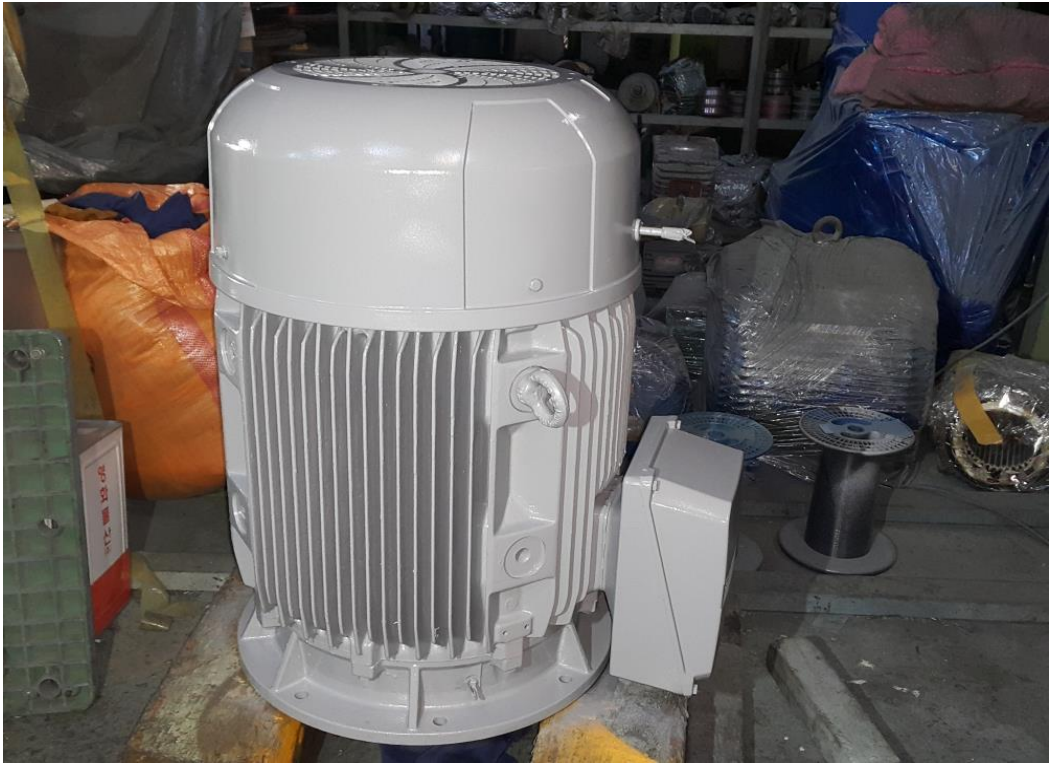
| 작업공정 | AC MOTOR 104KW 4P REWINDING |

| 출고검사 후 | COLOR PAINTING |
