# 작업공정사진철

공사명: PRESS 권선형 MOTOR 예방정비

규격: 권선형 440V 160KW 8P

REPAIR 내역: 분해 조립 및 불순물 CLEANSING DRYING  
INSULATING VARNISH DIPPING DRYING  
BALANCING작업 UNBALANCE교정  
BRUSH 12EA 전량 교환  
BEARING 교환  
입 출고검사 시운전 TEST 및 COLOR PAINTING

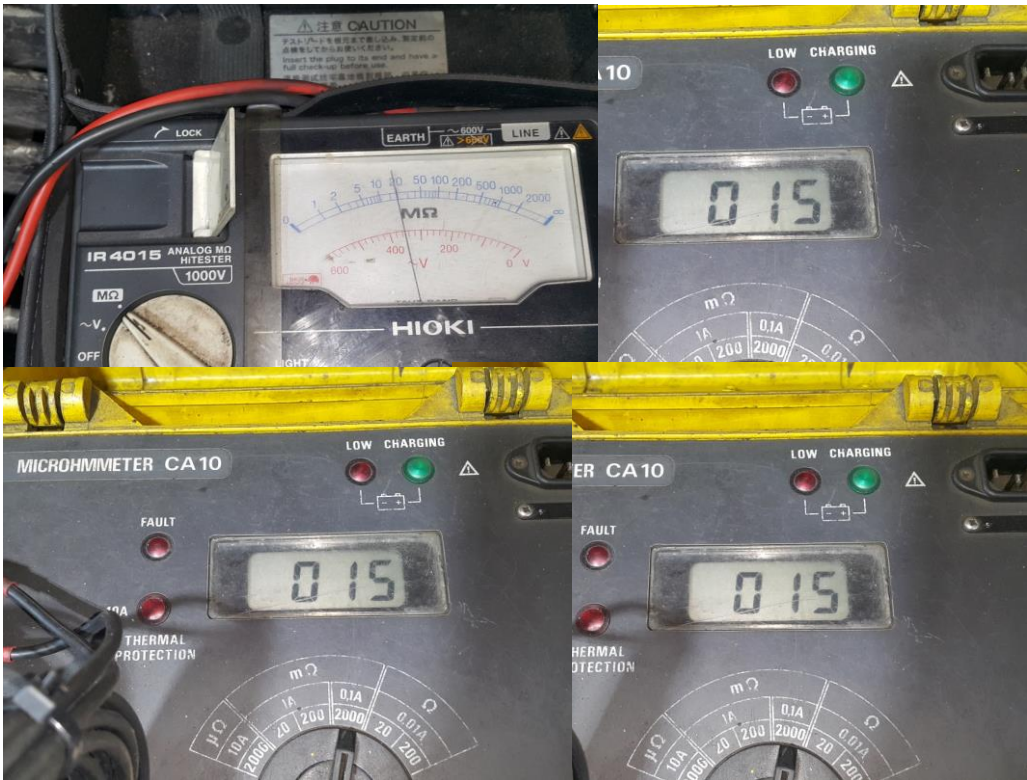
| STATOR 권선검사 | 절연저항 & 각 상별 권선저항 |

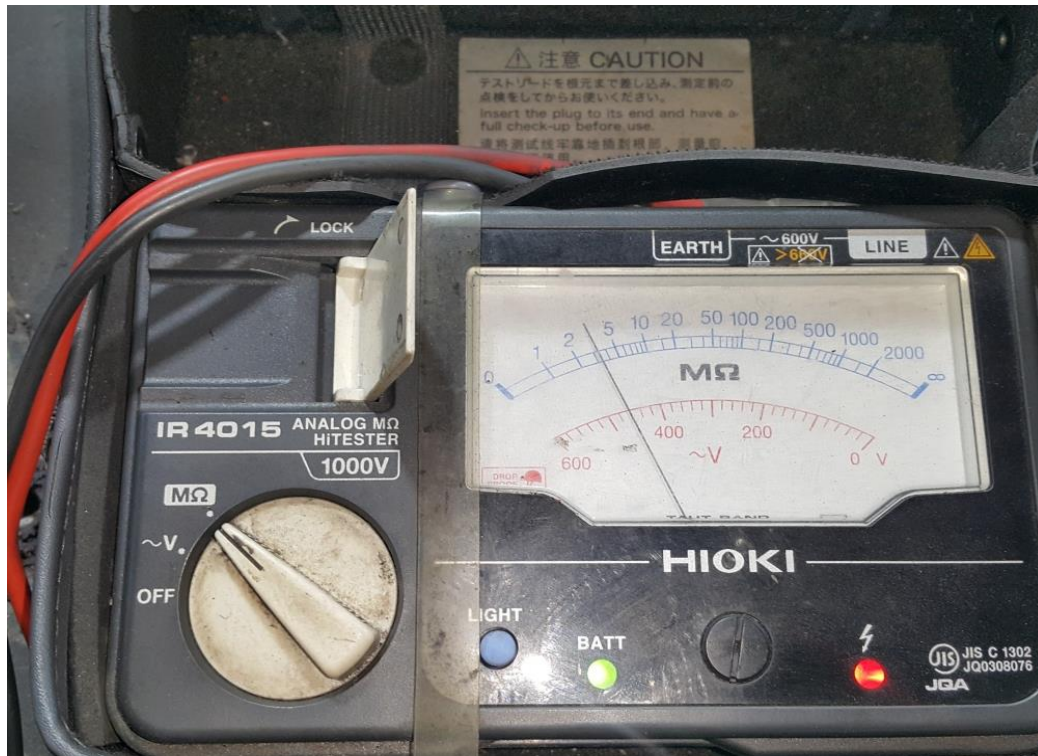
| ROTOR 권선검사 | 2차 BRUSH가 분리되어 절연저항만 검사 |

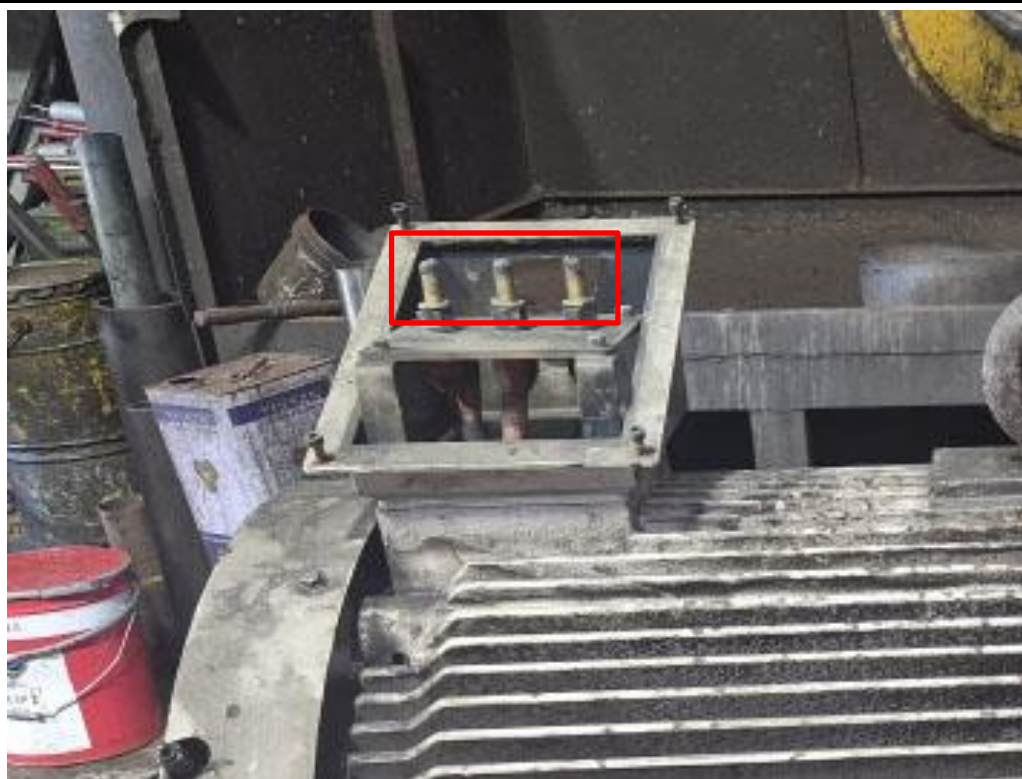
| POWER LINE | 불순물이 고착되어 절연파괴 전도SHORT로 SPARK현상 있었던 것으로 보임 |

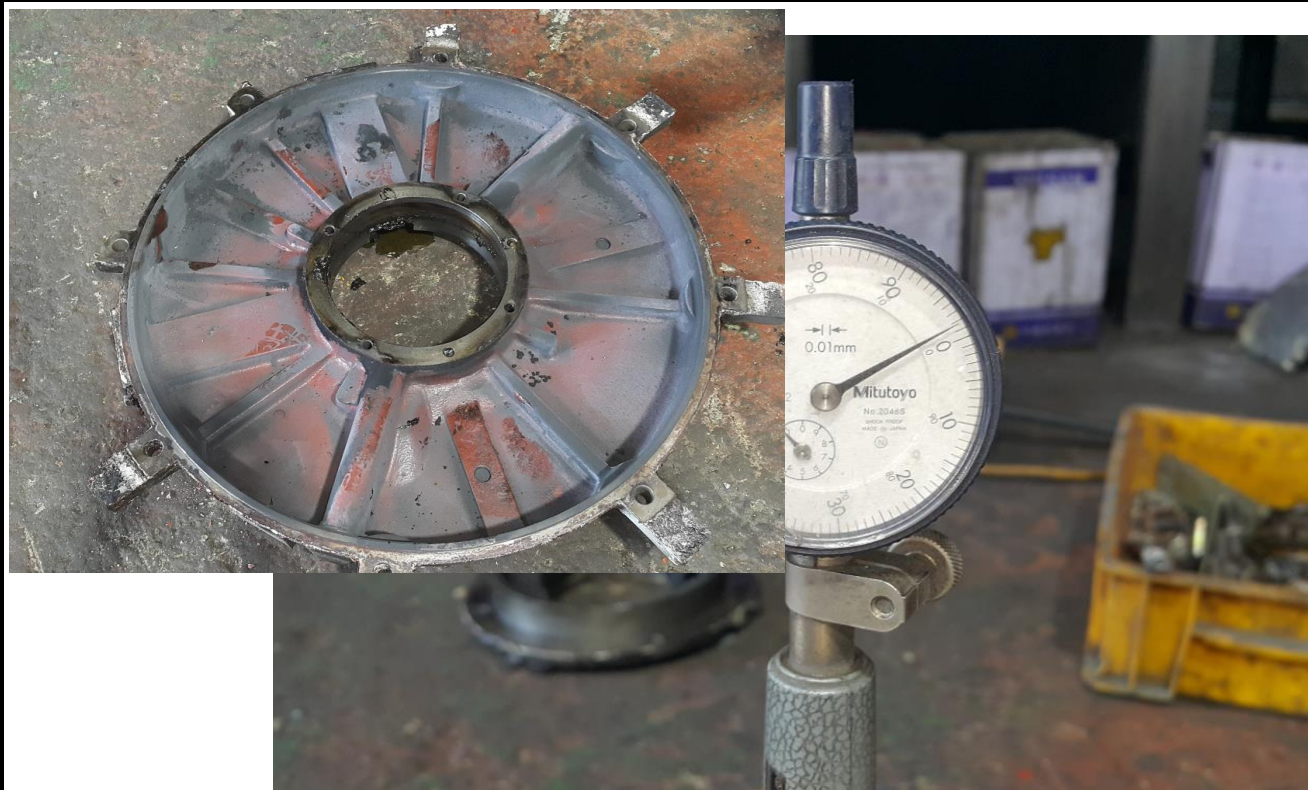
| BRACKET | 부하측 HOUSING검사 측정치 2/100이하로 양호 판단 |

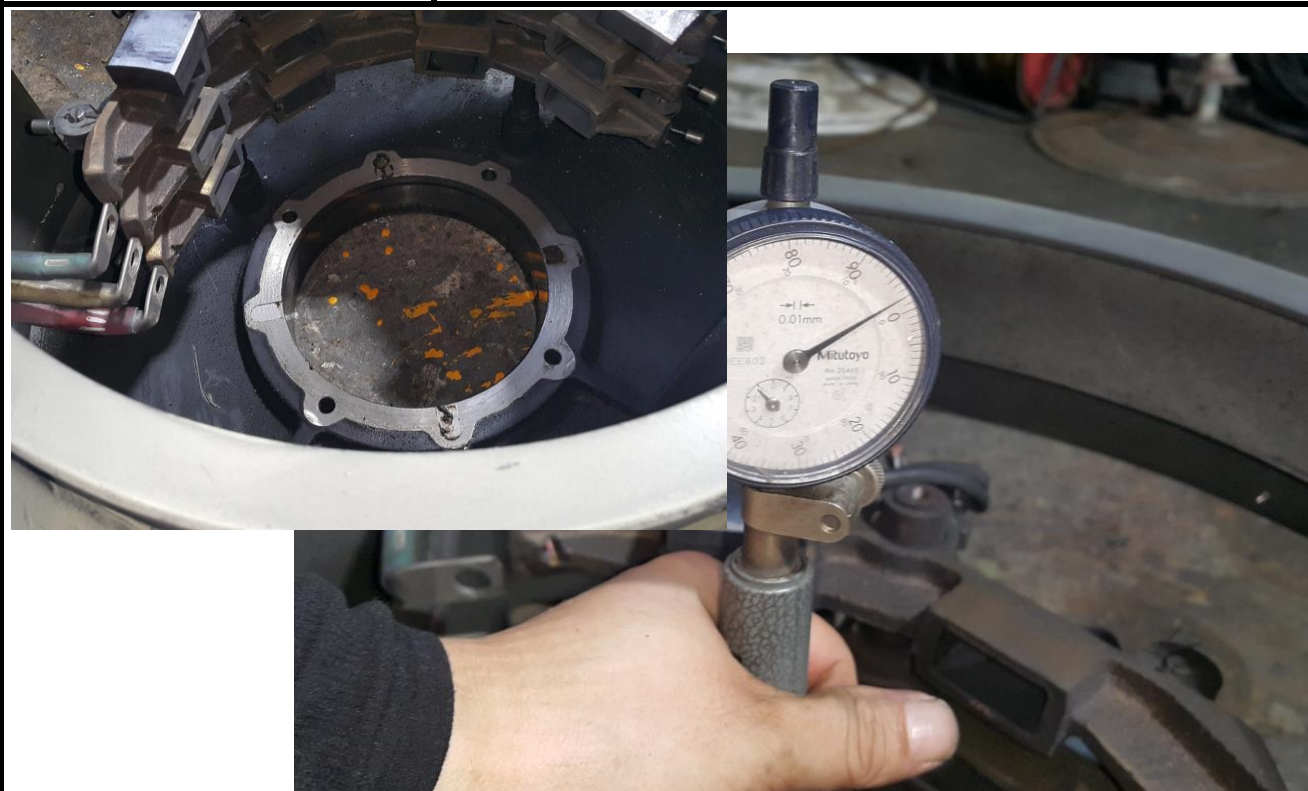
| BRACKET | 반 부하측 HOUSING검사 측정치 2/100이하로 양호 판단 |

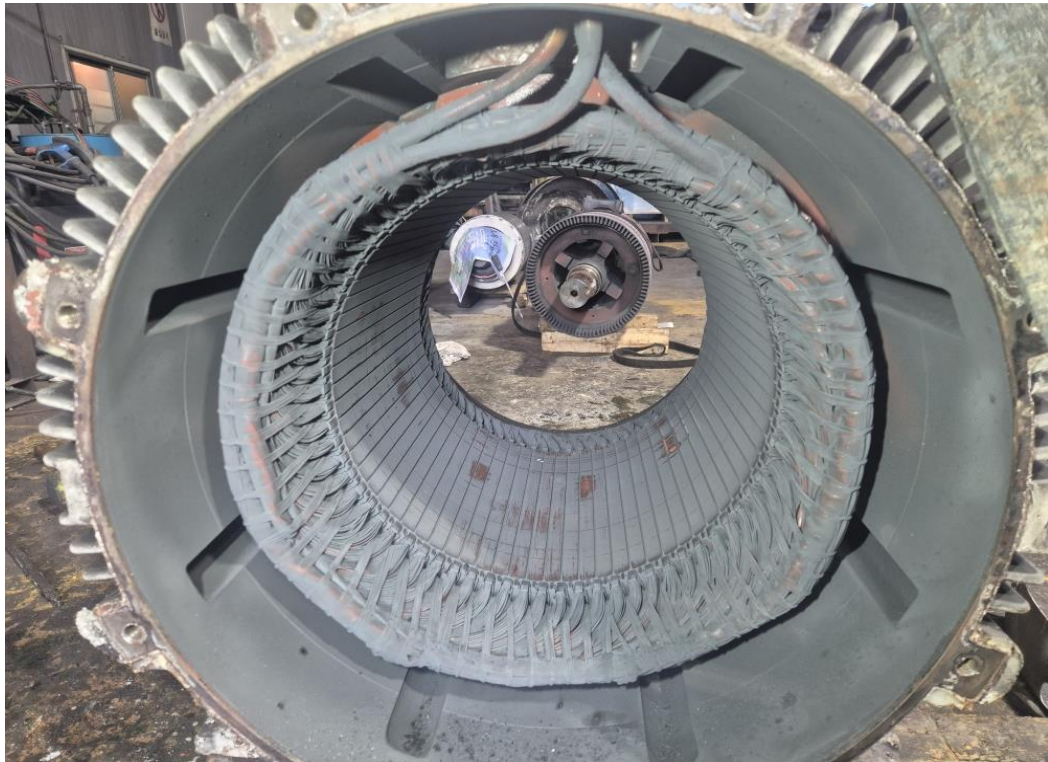
| STATOR 권체 | 분해 후 |

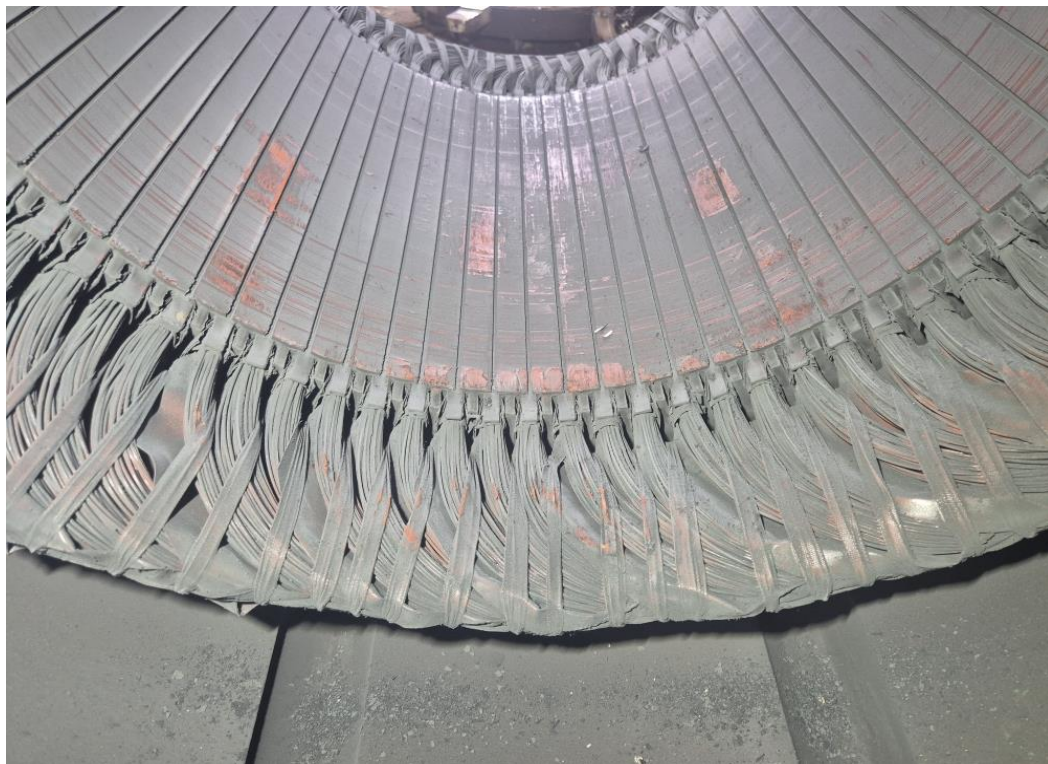
| STATOR 권선 | 분진 등 BRUSH가루가 권선에 흡착되어 절연을 저하시키는 주원인 임 |

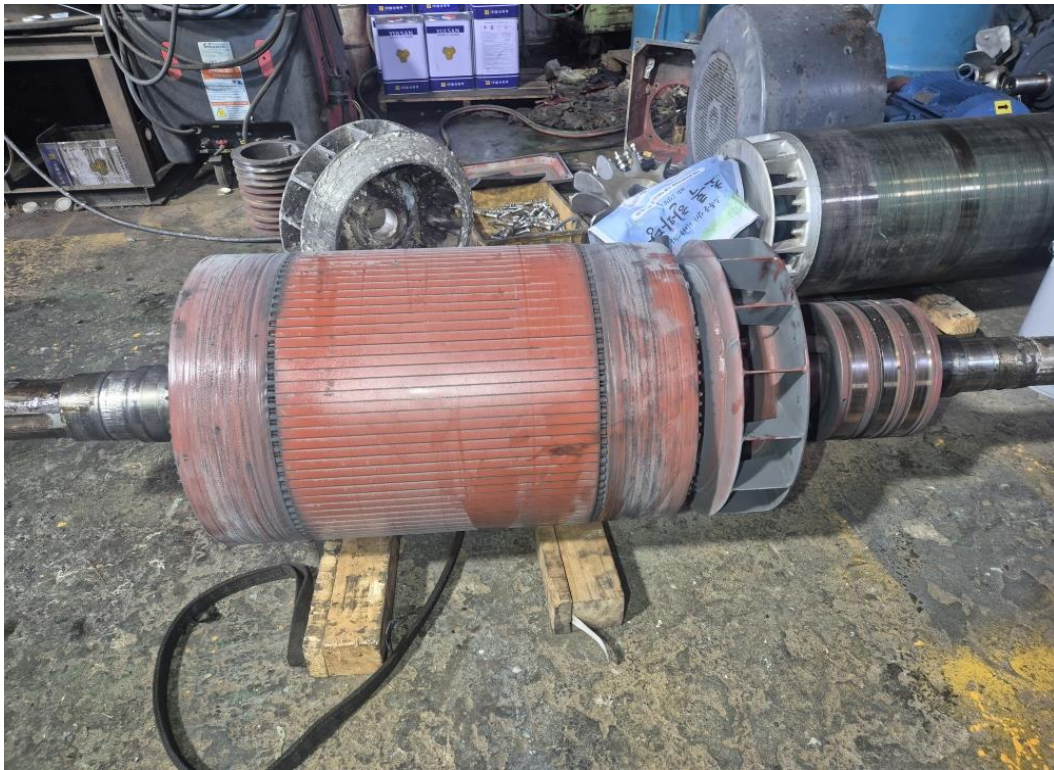
| ROTOR 권체 | 분해 후 |

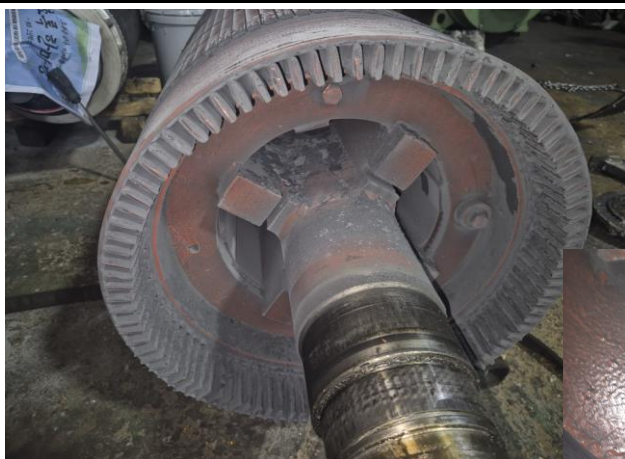
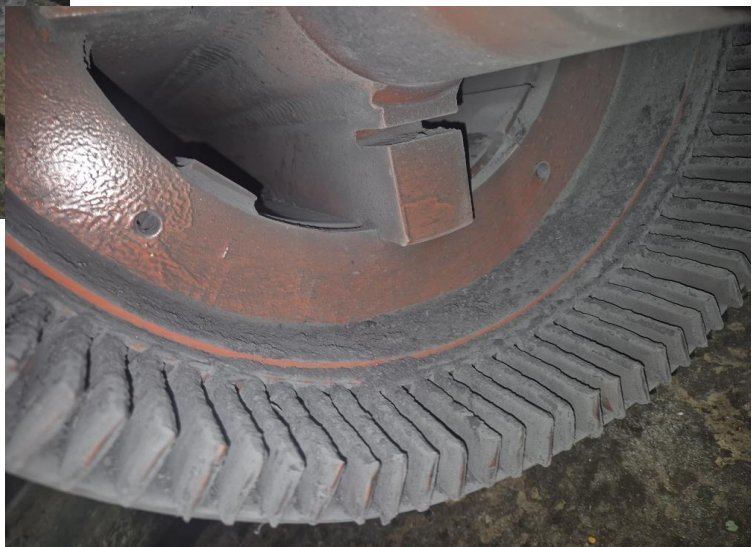
| ROTOR권선 | BRUSU가루가 절연파괴의 주 원인이 되며 이는 곳 전도 소손 된다는 뜻임 |

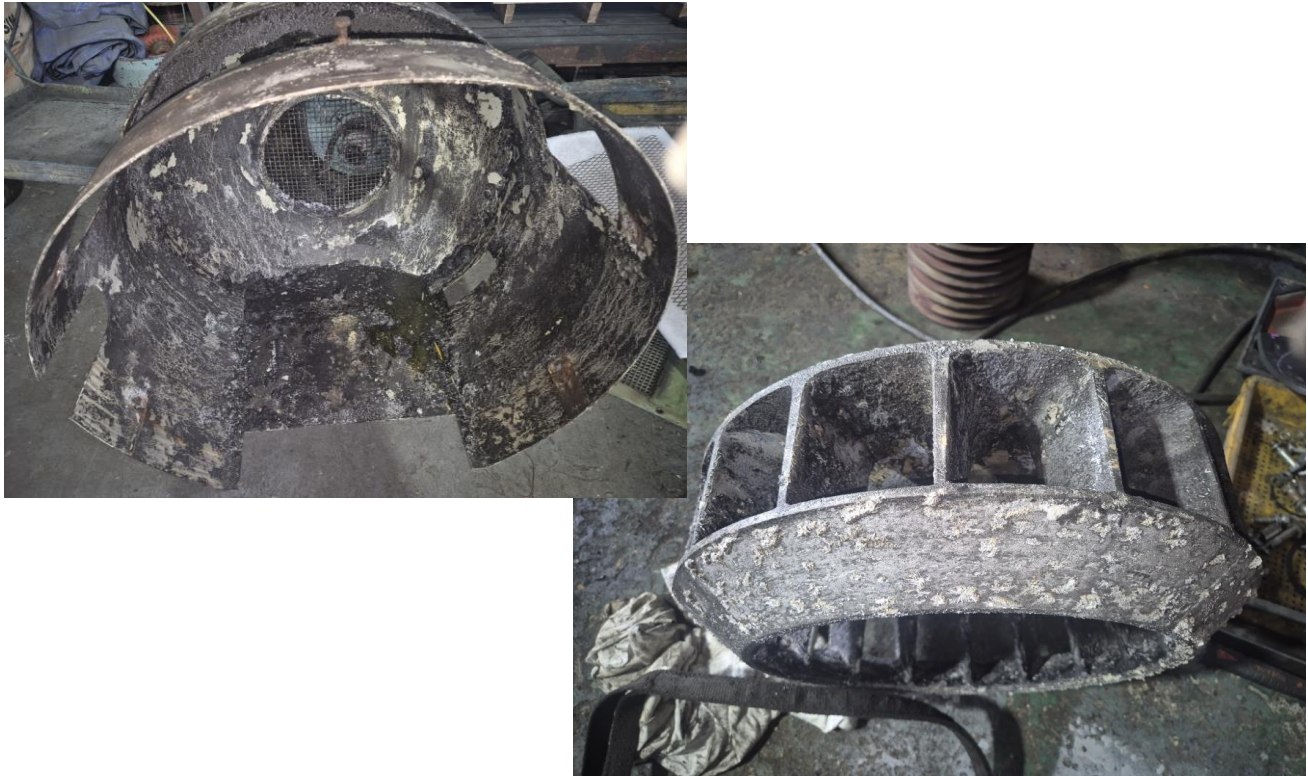
| 조립부품 | FAN & FAN COVER |

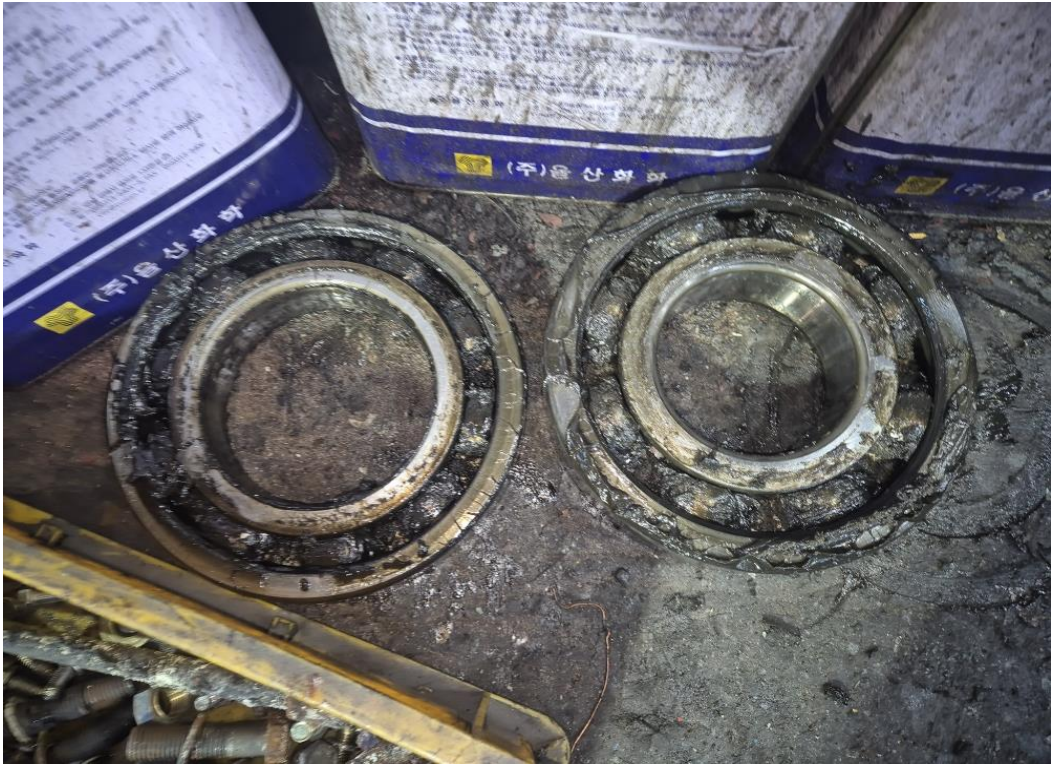
| 소모품 | BEARING 취외 |

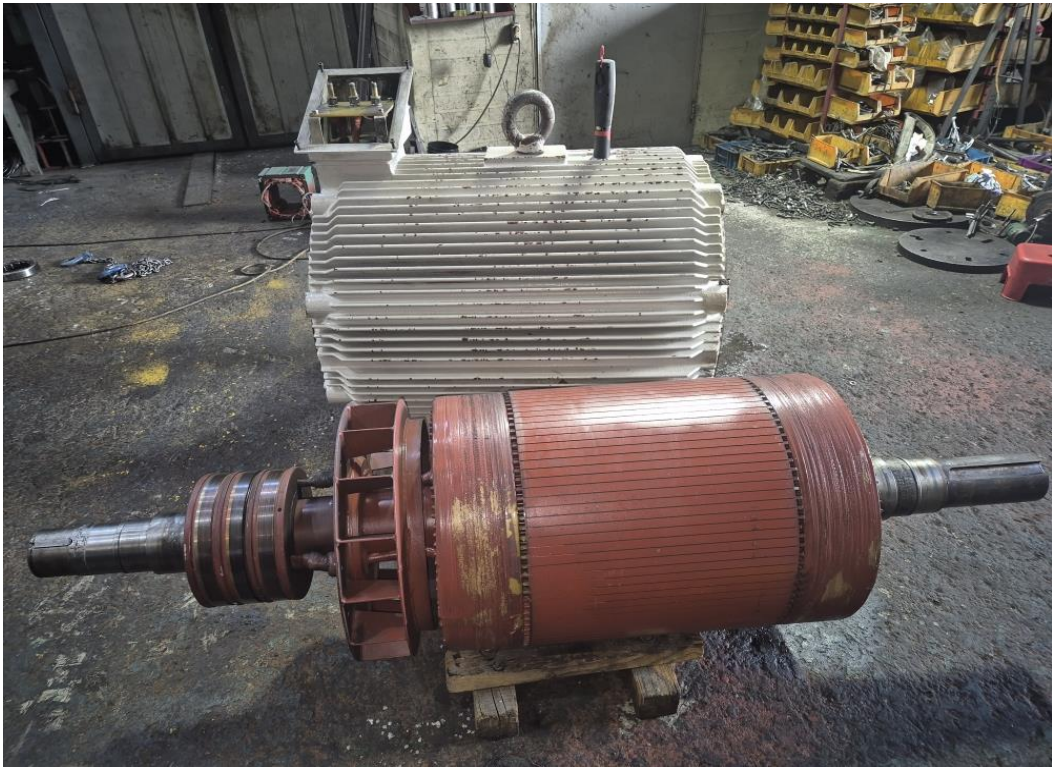
| 권체 | 스팀세척 후 |

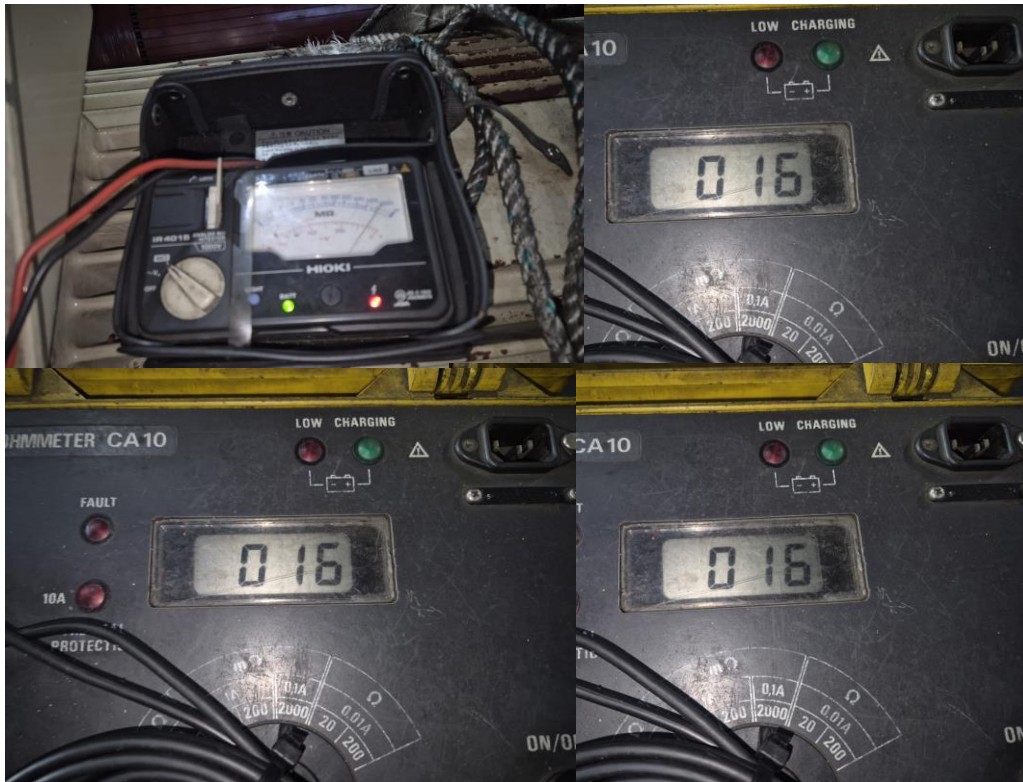
| STATOR 권선검사 | 세척 건조 후 검사 권선검사 양호로 진단 됨 |

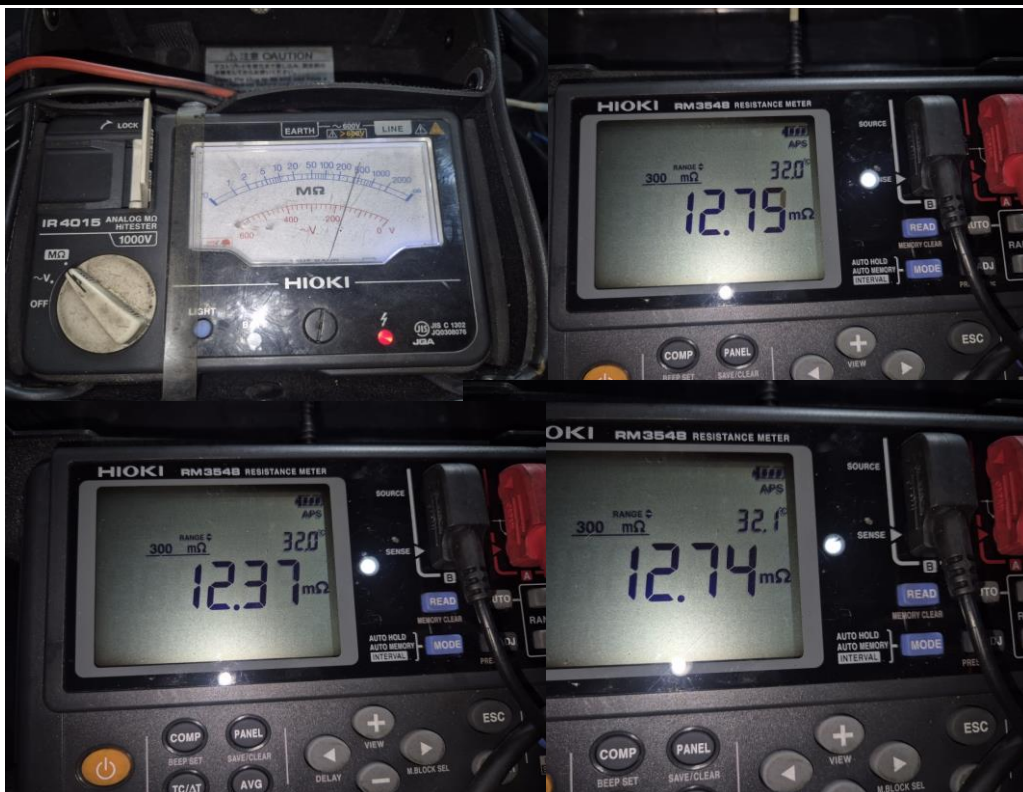
| ROTOR 권선검사 | 세척 건조 후 검사 BRUSH의 권선검사 양호로 진단 됨 |

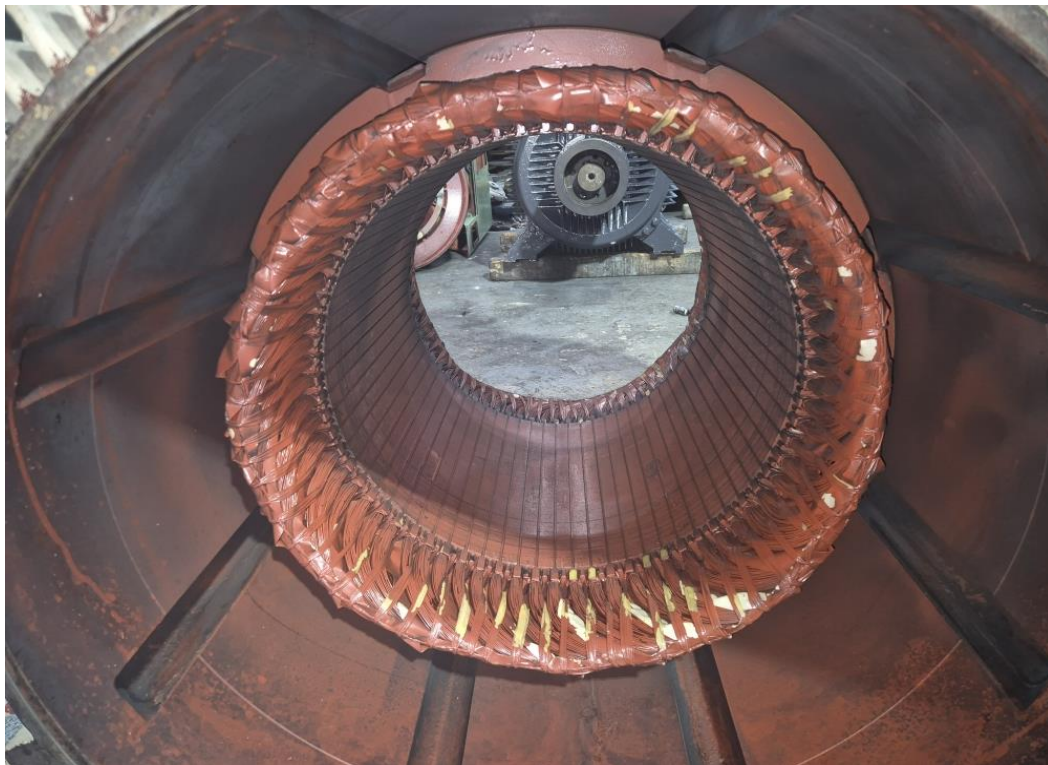
| 세척 건조 후 | 권선발열 없어 양호로 재권선의 필요성 없이 품질이 양호한 사태임 |

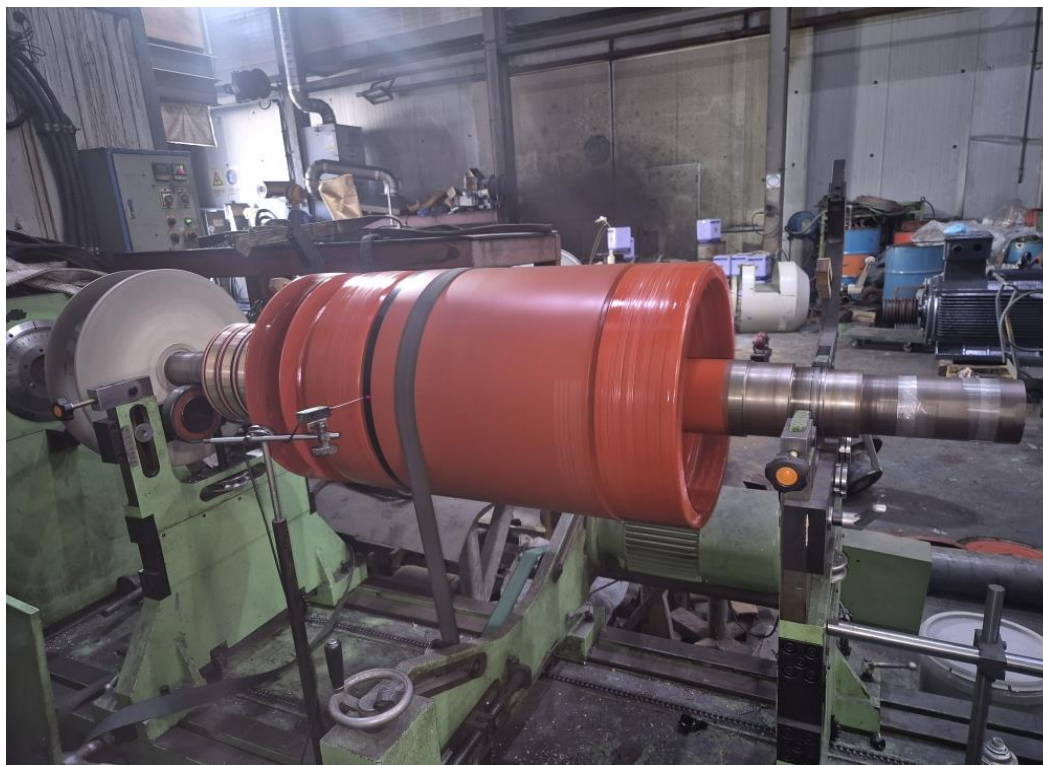
| ROTOR | BALANCING 실시 UNBALANCE 기준치 이내 양호로 REPORT참조 |

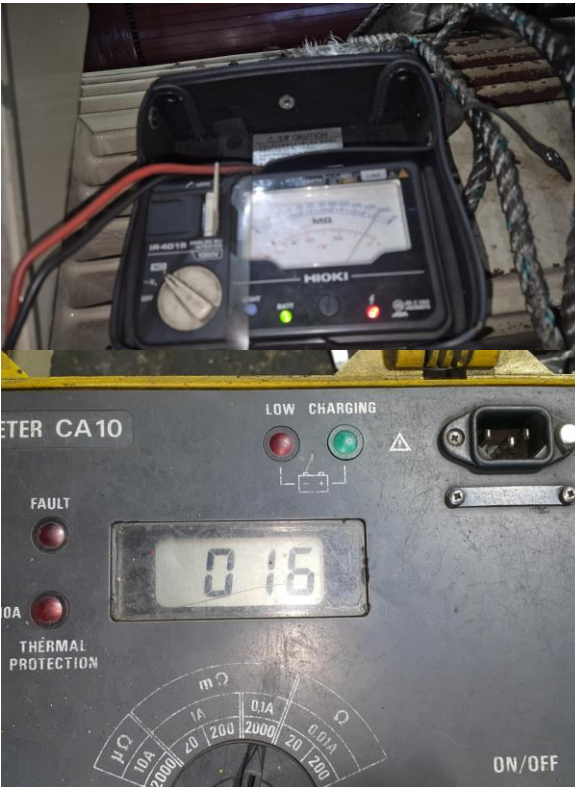
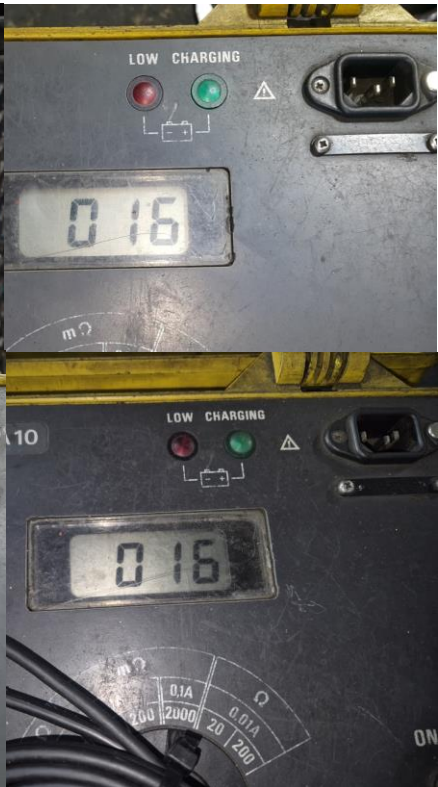
| 출고검사 | 1차 절연저항 & 각 상별 권선저항 |

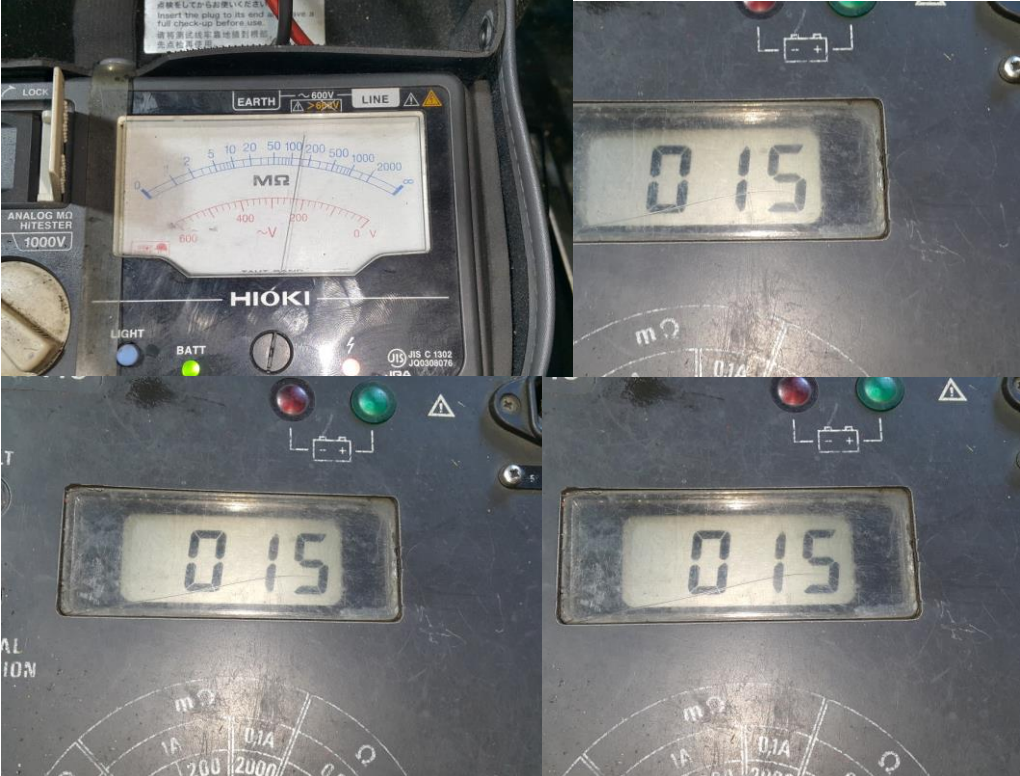
| 출고검사 | 2차 BRUSH포함한 절연저항 & 각 상별 권선저항 |

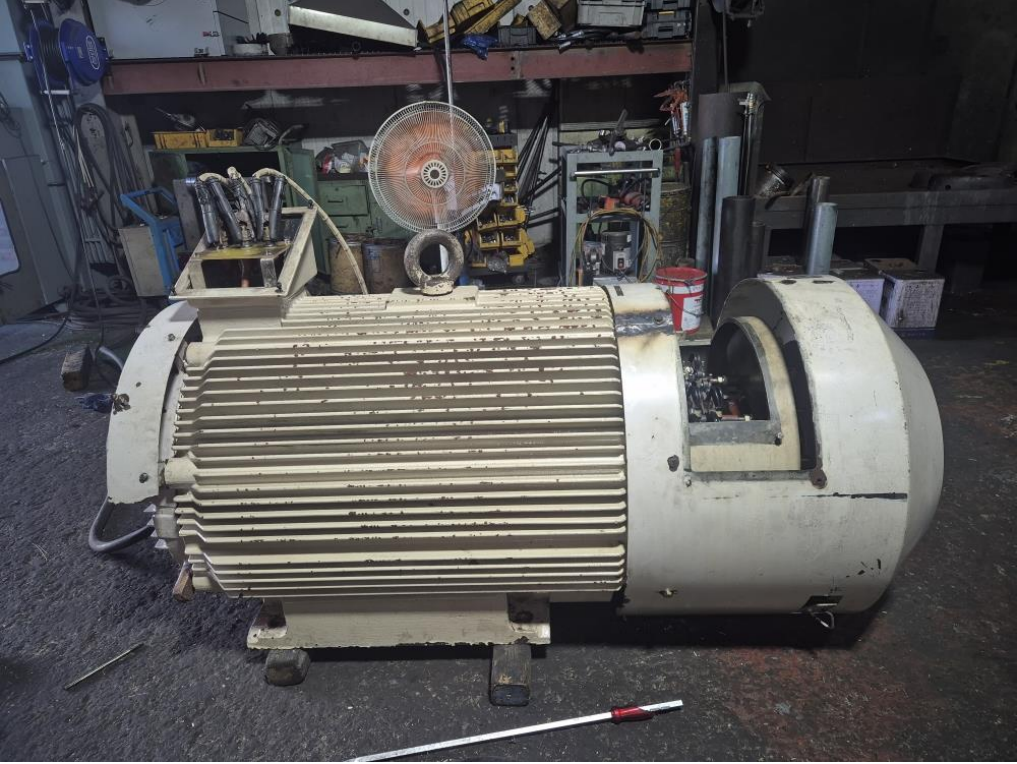
| 출고검사 | 시운전 TEST 실시 |

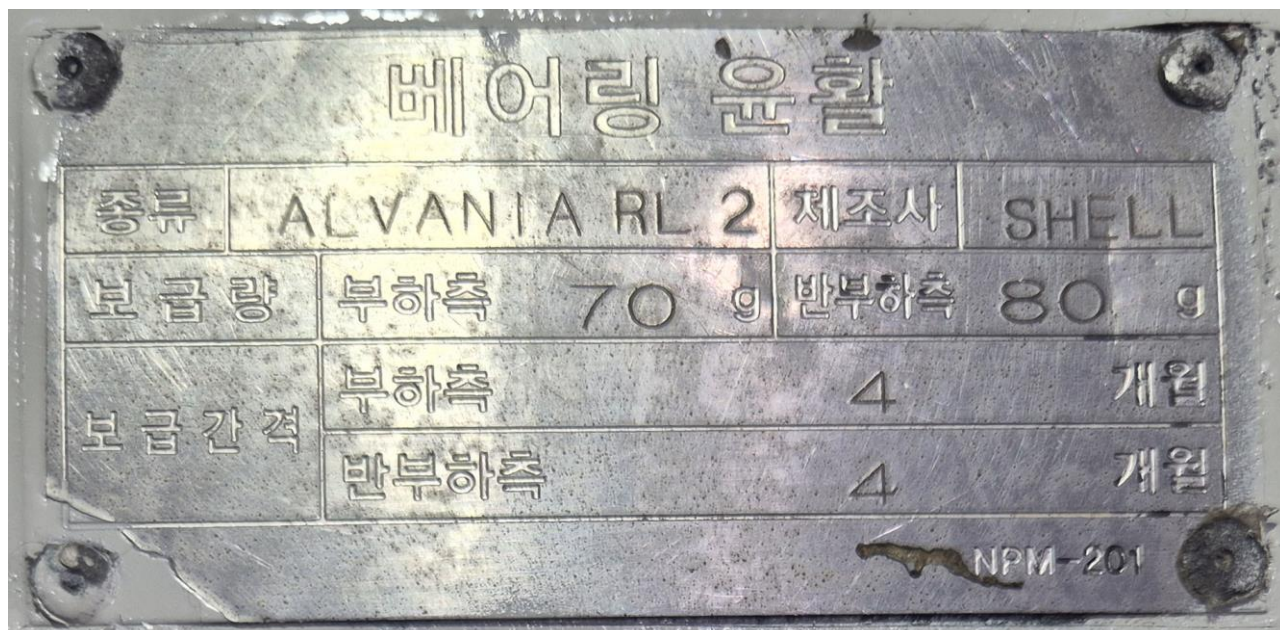
| 출고검사 후 | GREASE CHARGING INTERVAL MANUAL |
