# 작업공정사진철

고 객 명: (주)  
공 사 명: 주단가공공장 HL(L101)

규 격: DC MOTOR 420V 225KW 및 FAN MOTOR 15KW2P

REPAIR 내역: 분해 조립 및 불순물 CLEANSING DRYING  
INSULATING VARNISH DIPPING DRYING  
BEARING교환  
BLOWER 및 FAN MOTOR 보수  
출고검사 시운전 TEST

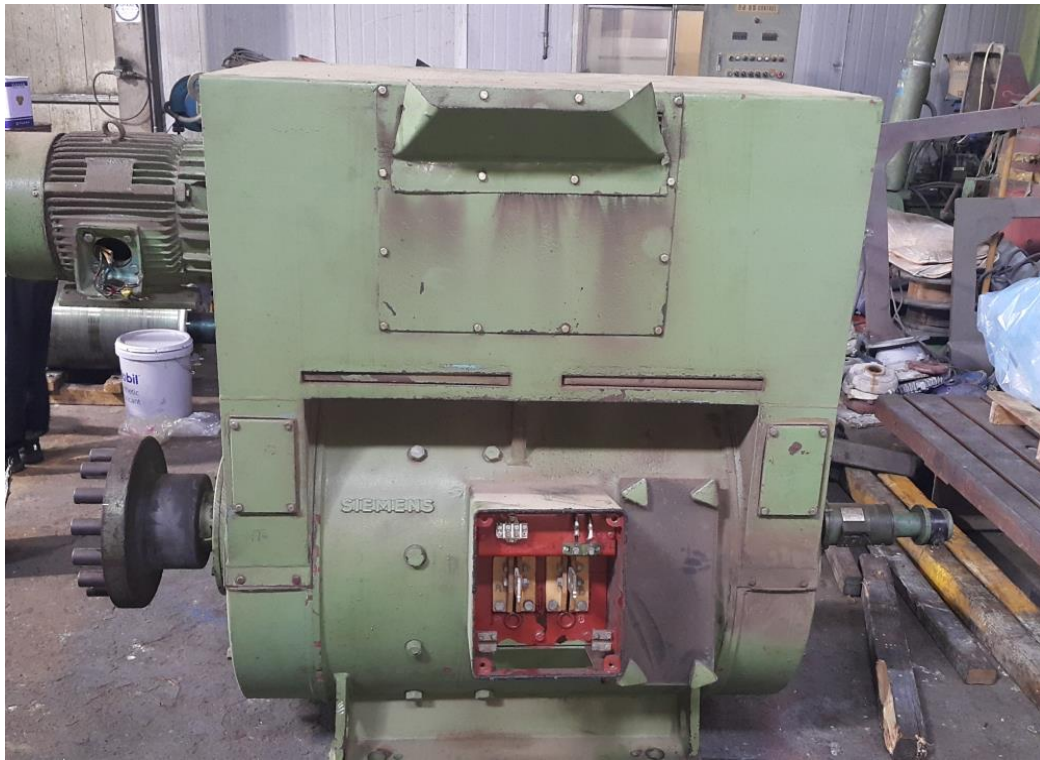
| 작업공정 | DC MOTOR 225KW 입고검사 |

| Ass'y | 분해 전 |

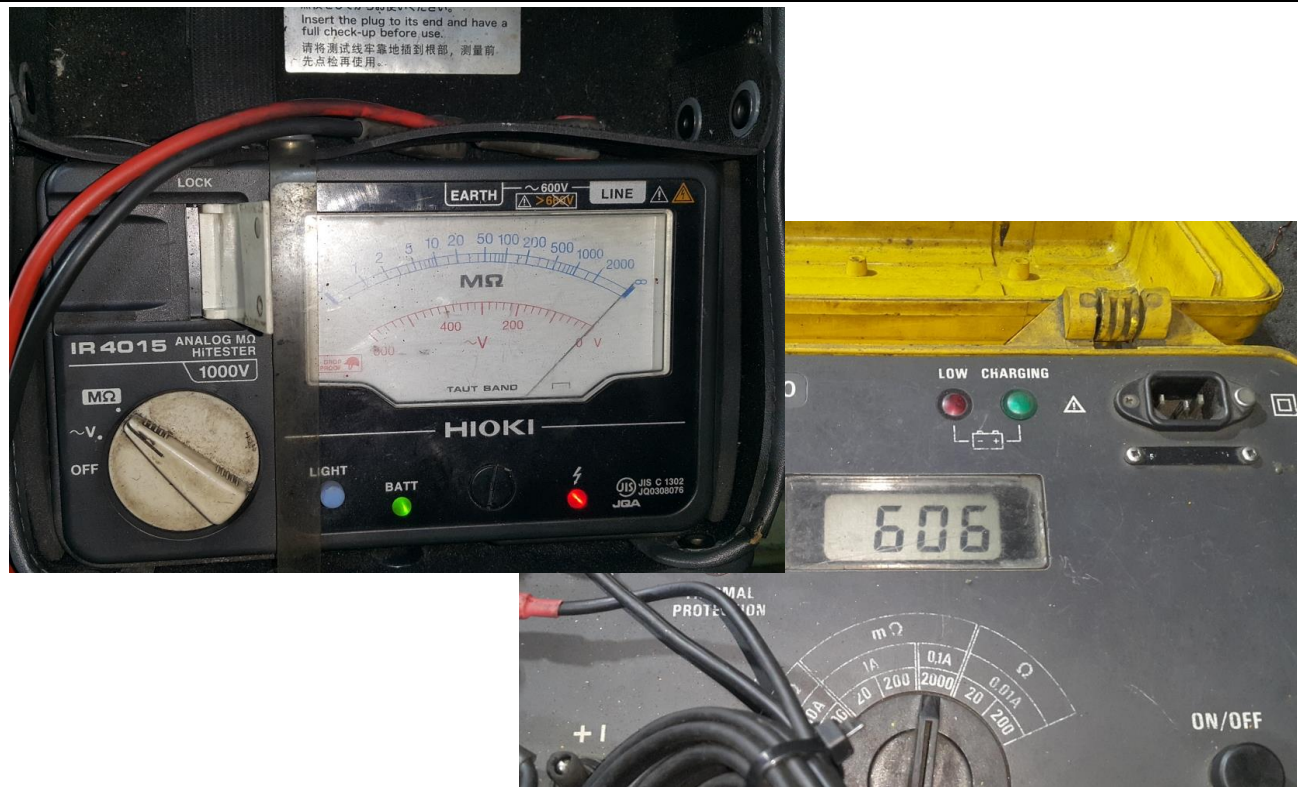
| 작업공정 | DC MOTOR 225KW 입고검사 |

| BLOWER | 절연저항 & 각 상별 권선저항 동일 |

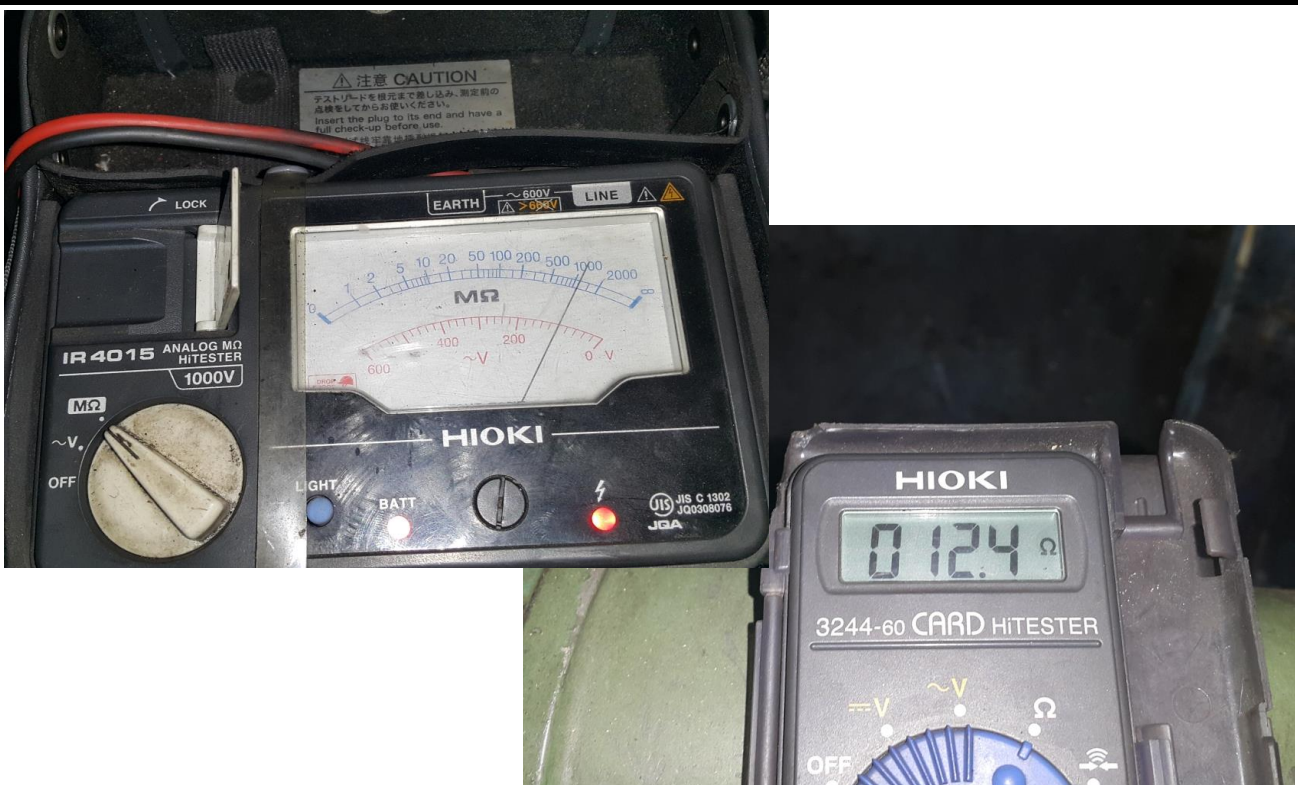
| 작업공정 | DC MOTOR 225KW 입고검사 |

| TACHO | TACHO GENERATOR 절연저항 & 권선저항 |

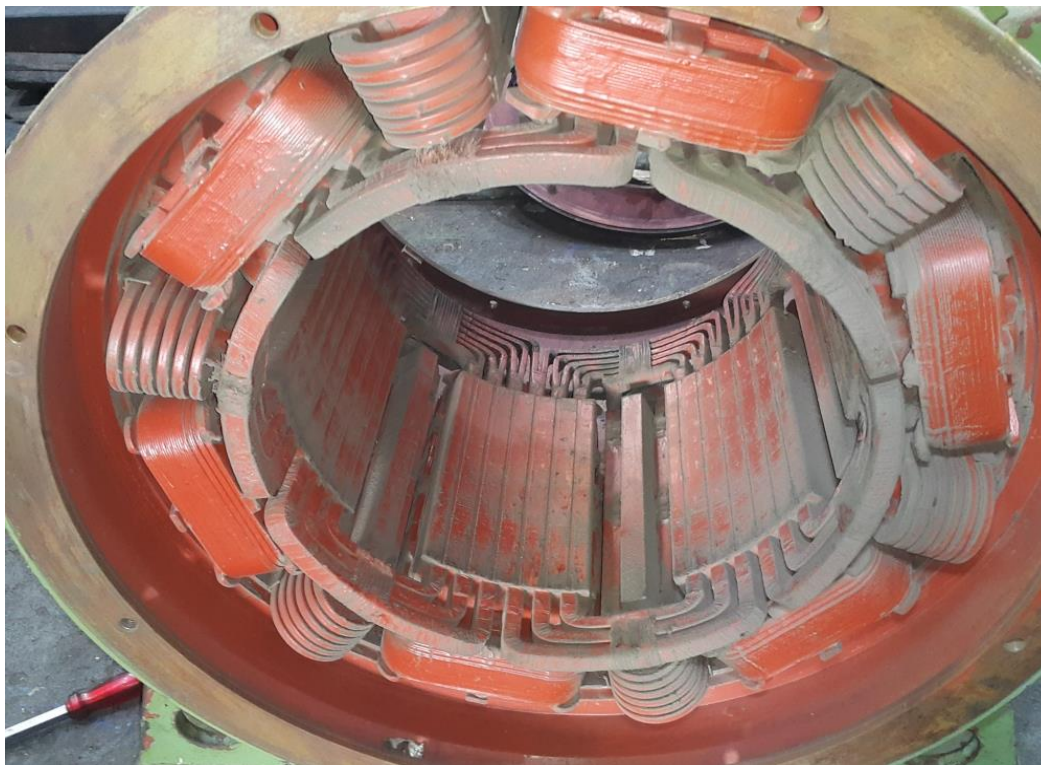
| 작업공정 | DC MOTOR 225KW 입고검사 |

| 제자 권체 | BRUSH가루등 불순물 있으나 권선상태 양호 |

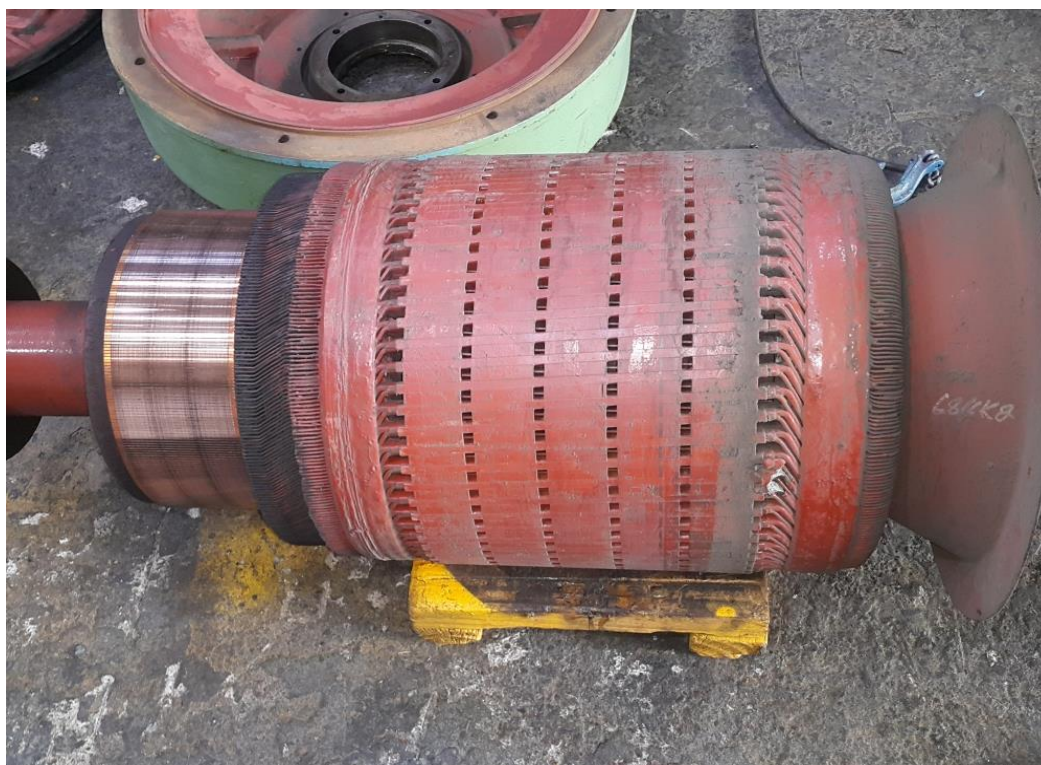
| 작업공정 | DC MOTOR 225KW 입고검사 |

| ARMATURE 권체 | BRUSH가루등 불순물 있으나 권선상태 양호 |

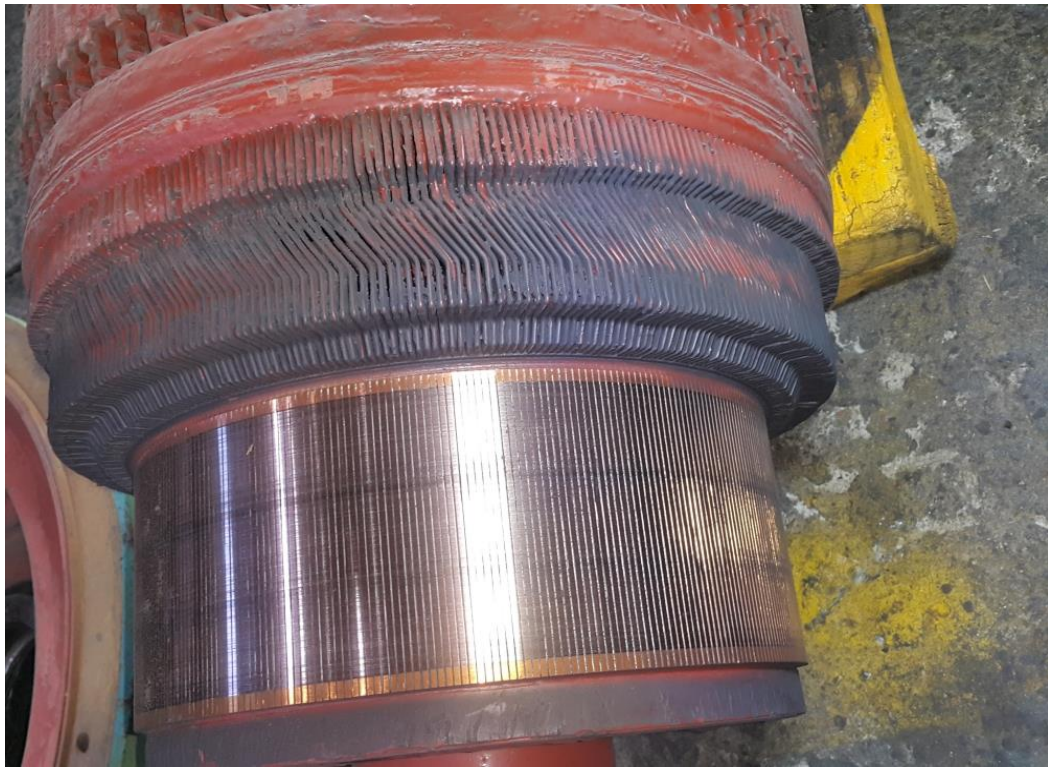
| 작업공정 | DC MOTOR 225KW 입고검사 |

| COMMUTATOR | 마모상태 양호 |

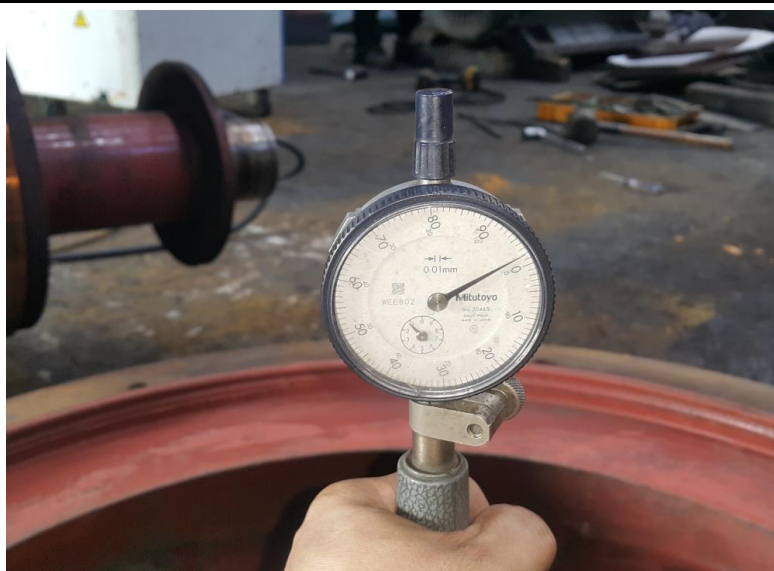
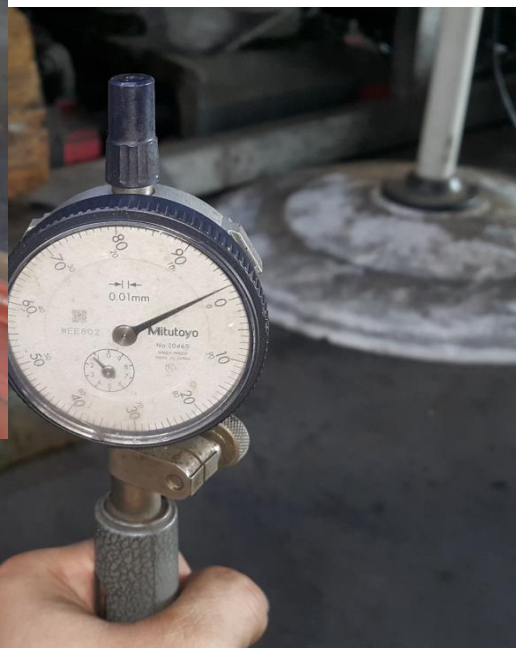
| 작업공정 | DC MOTOR 225KW 입고검사 |

| BRACKET | 양측 HOUSING 검사 2/100이하로 양호 판단 |

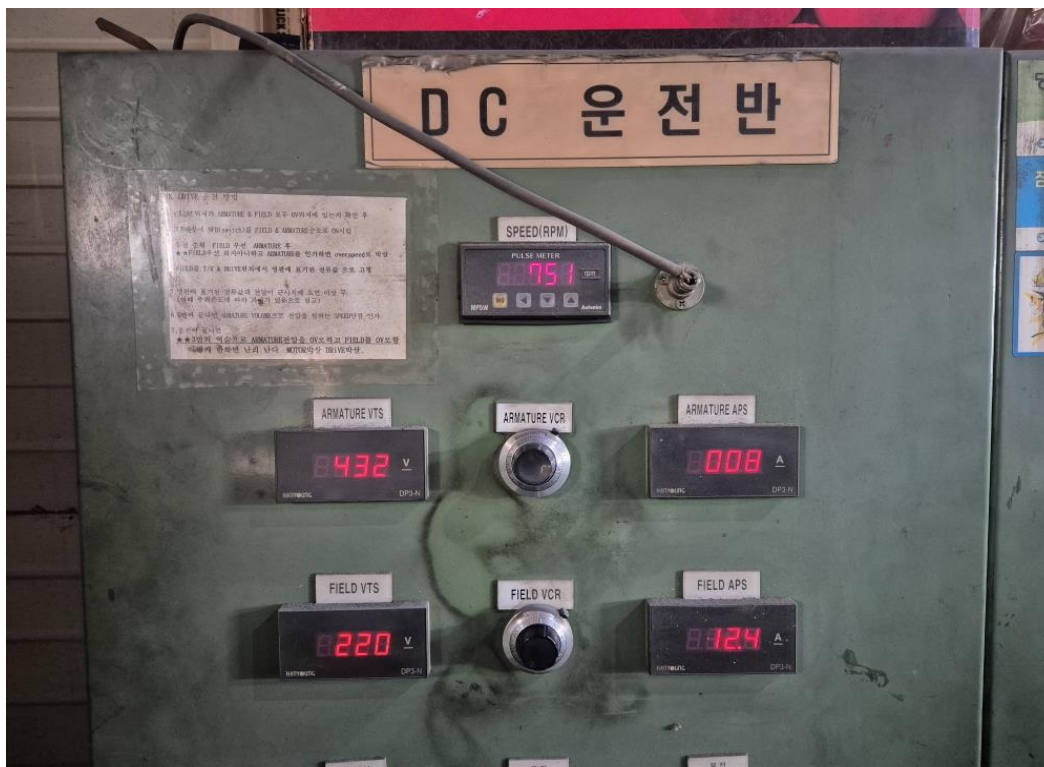
DC MOTOR 225KW OVERHAUL

출고검사

시운전 TEST 실시 운전 CURRENT

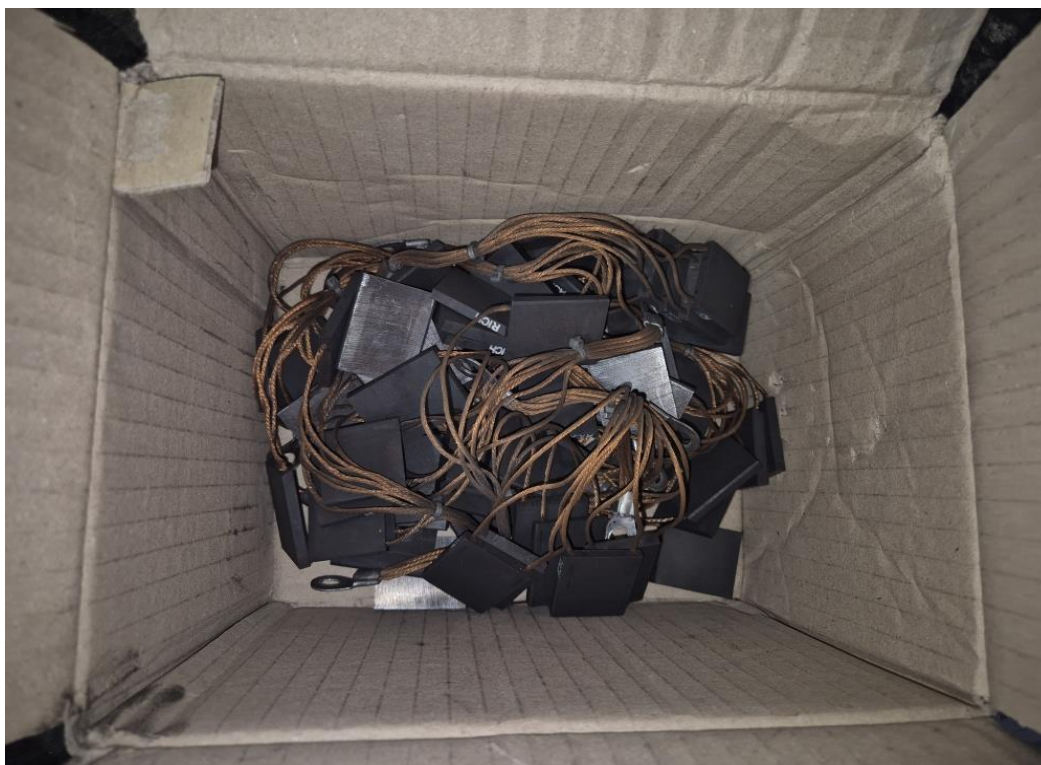
DC MOTOR 225KW OVERHAUL

출고검사

BRUSH는 5mm만 마모로 재 사용 함

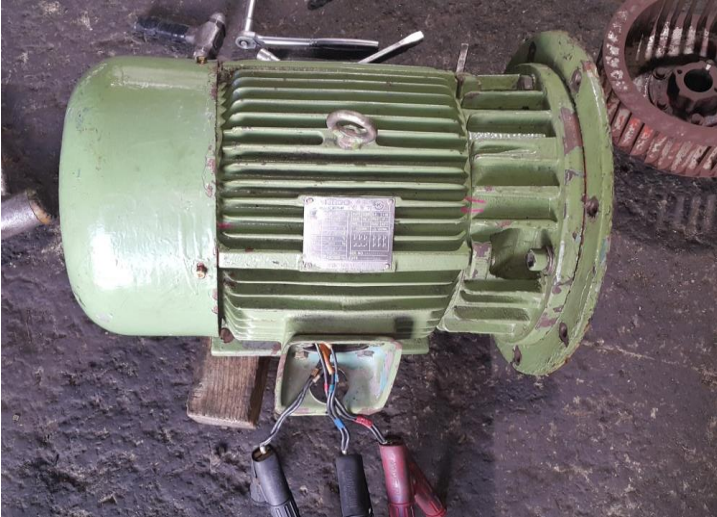
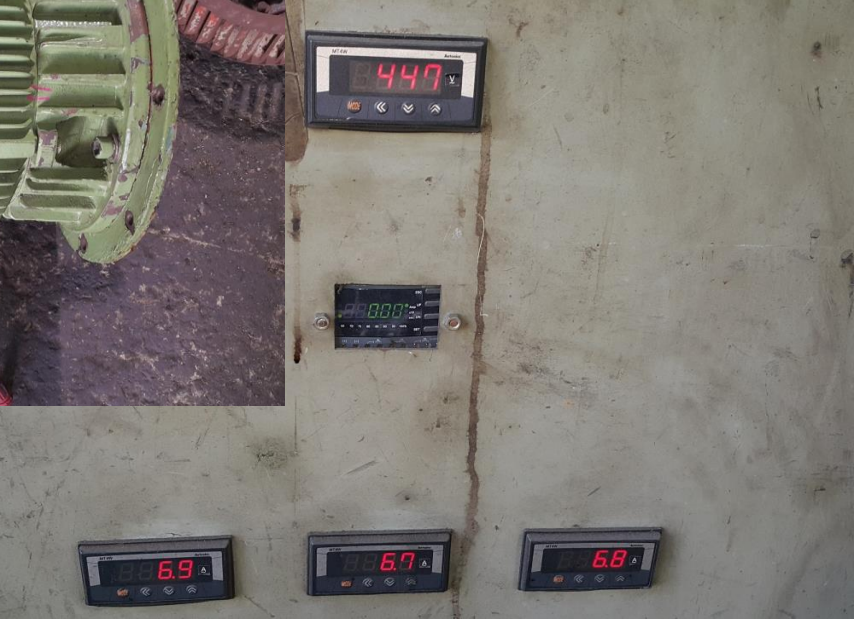
| 작업공정 | DC MOTOR 225KW OVERHAUL |

| BLOWER | 시운전 TEST 실시 |

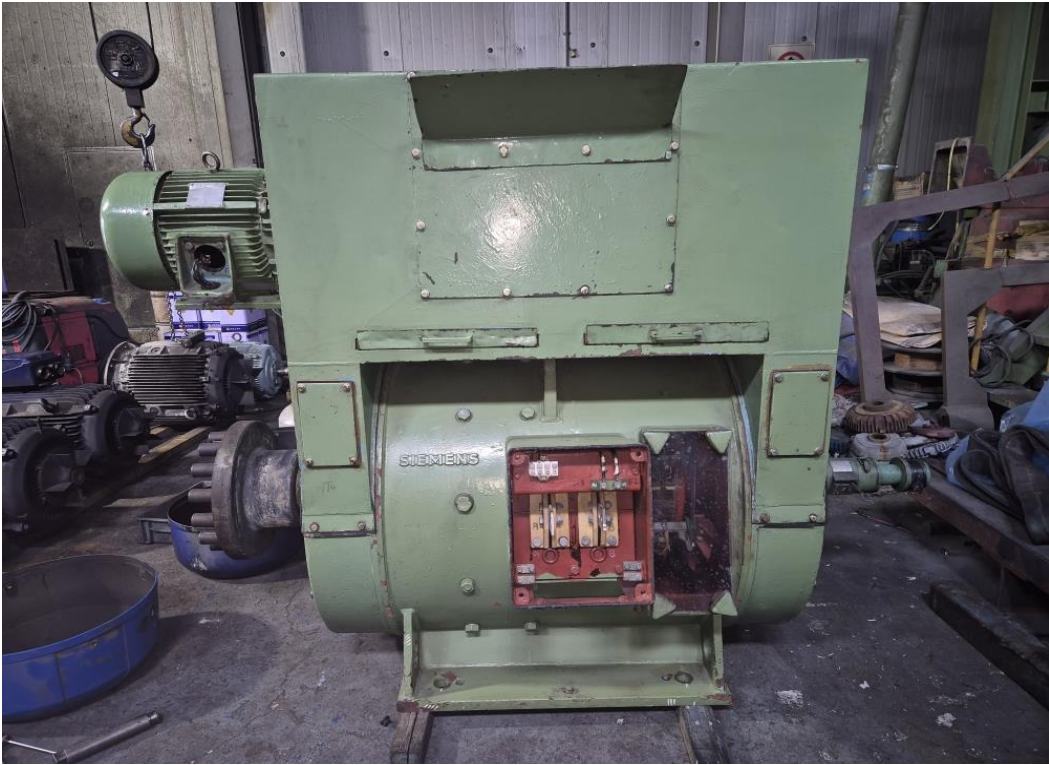
| 작업공정 | DC MOTOR 225KW OVERHAUL |

| Ass'y | 출고검사 후 |
