## 작업공정사진철

공사명: AC MOTOR OVERHAUL 8대

규격: AC MOTOR 104KW 4P 440V 5대  
AC MOTOR 90KW 4P 440V 1대  
AC MOTOR 86KW 4P 440V 2대

REPAIR 내역: 분해 및 불순물 CLEANSING DRYING  
INSULATING VARNISH DIPPING DRYING  
HOUSING METALLIZING 연마  
BEARING교환 조립  
입 출고검사 시운전 TEST

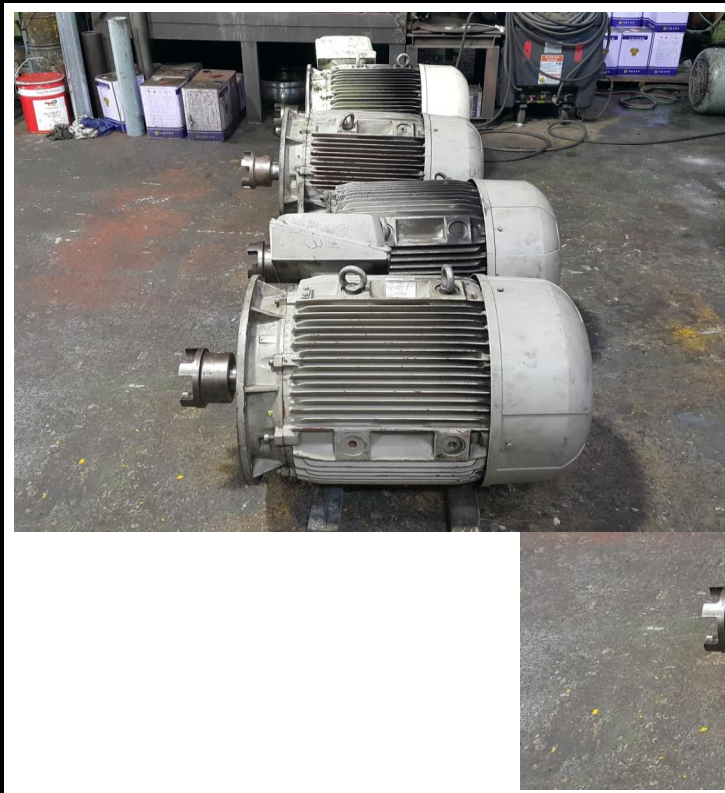
| Ass'y | 분해 전 |

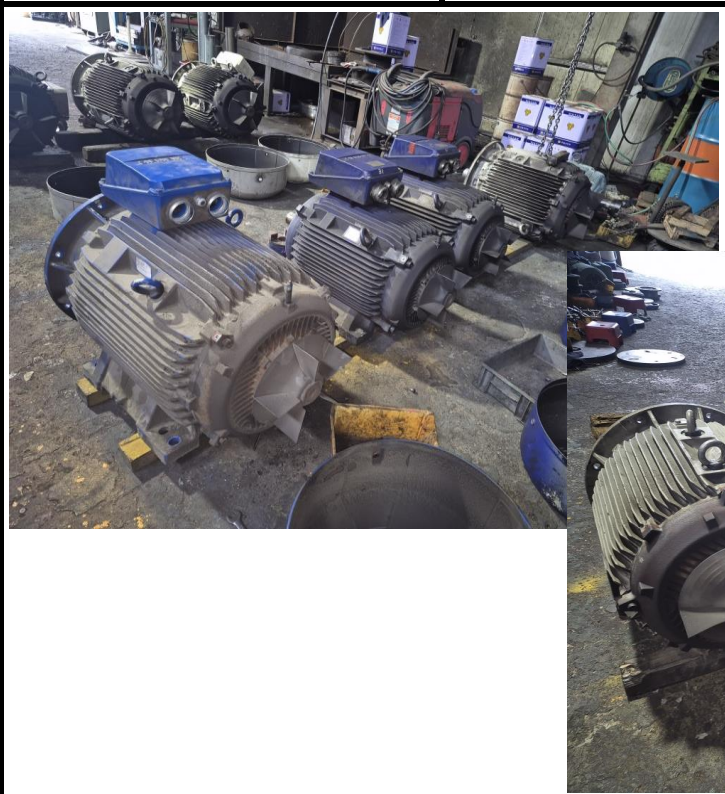
| Ass'y | 분해 전 |

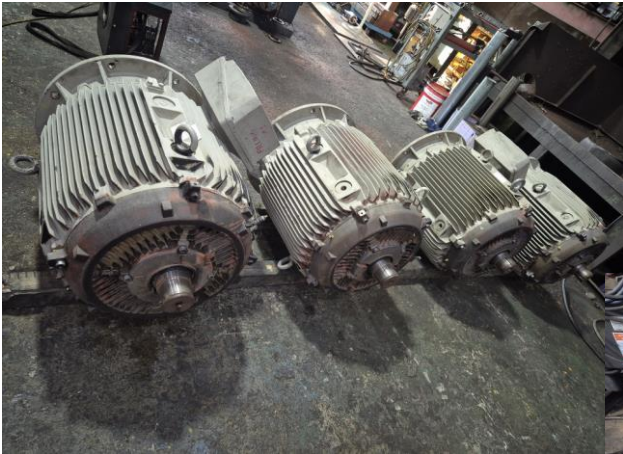
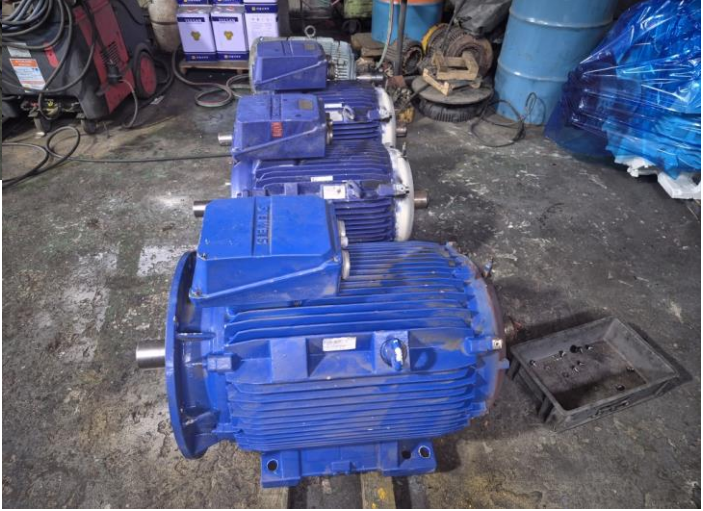
| Ass'y | 분해 전 외부 기름띠 세척 실시 |

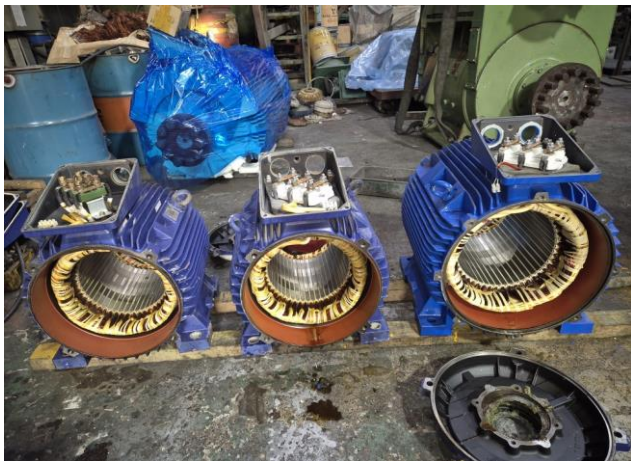
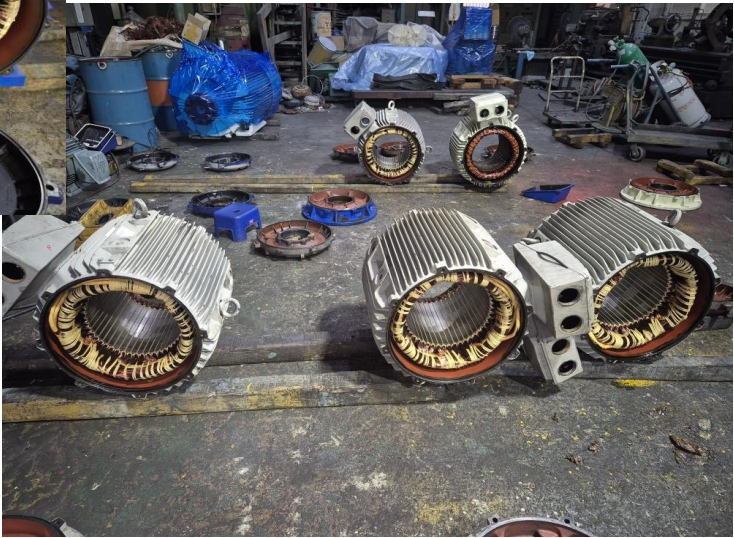
| STATOR 권체 | 분해후 |

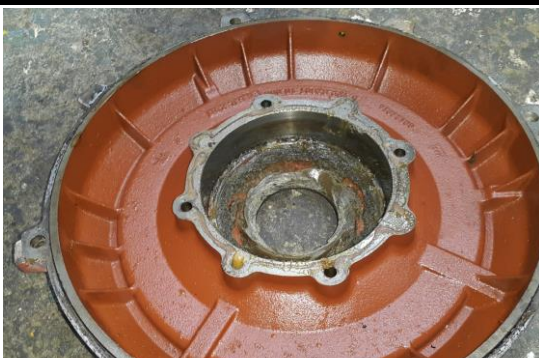
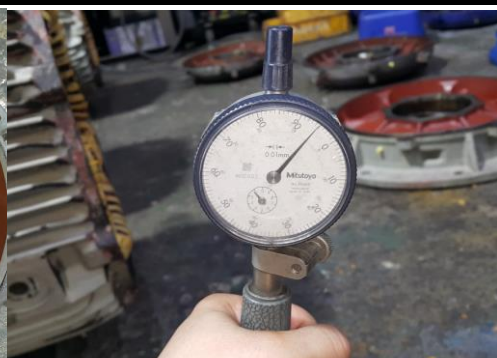
1번

| BRACKET | 104KW 반 부하측 HOUSING 측정치 5/100로 불량 |

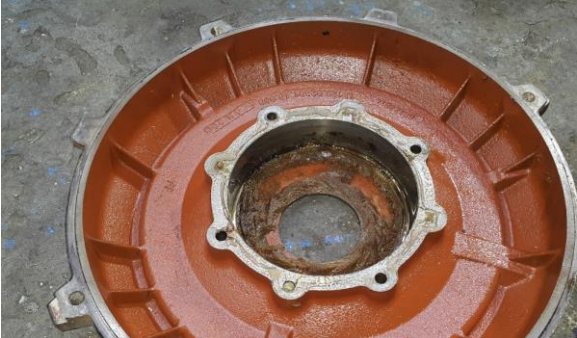
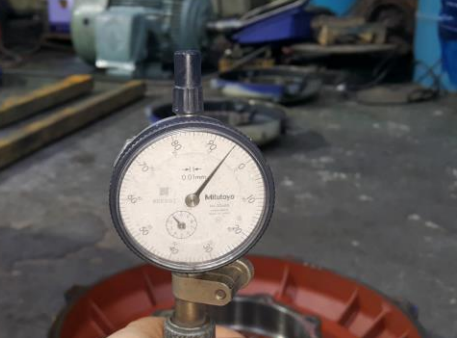
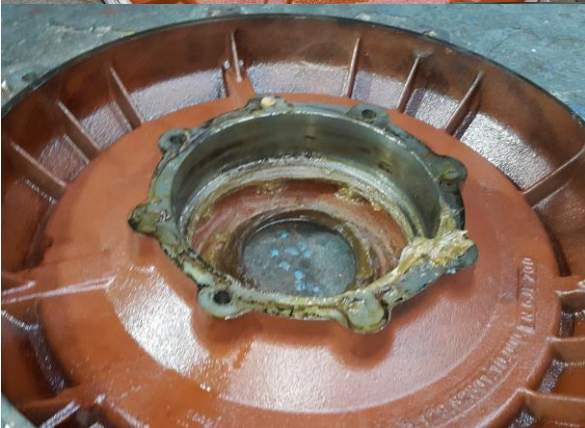
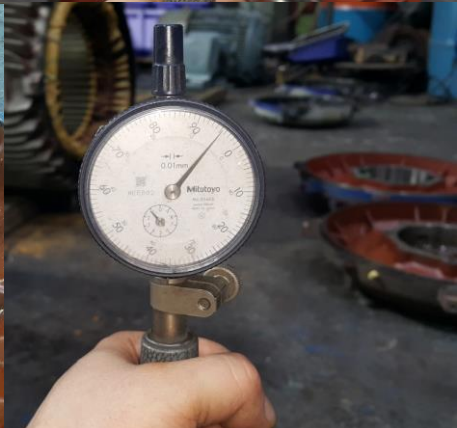
| BRACKET | 104KW 반 부하측 HOUSING 측정치 5/100로 불량 | |

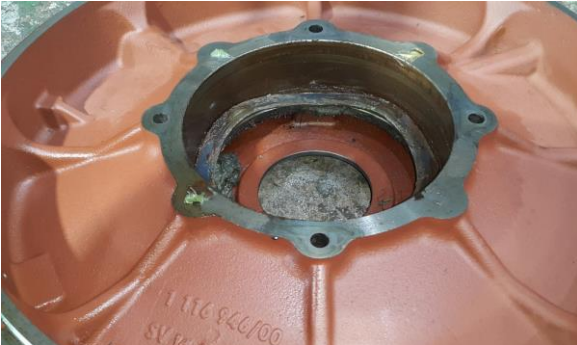
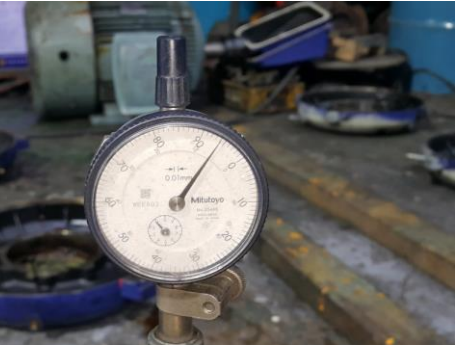
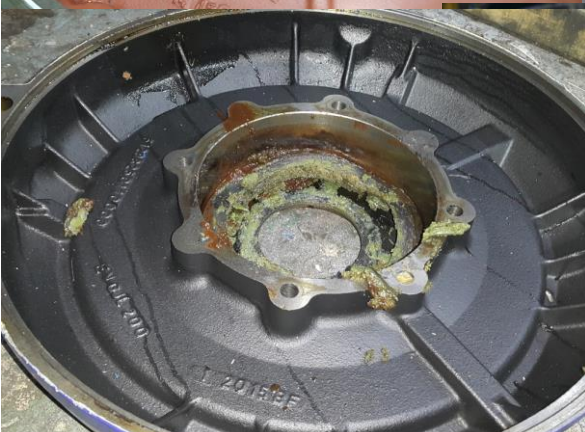
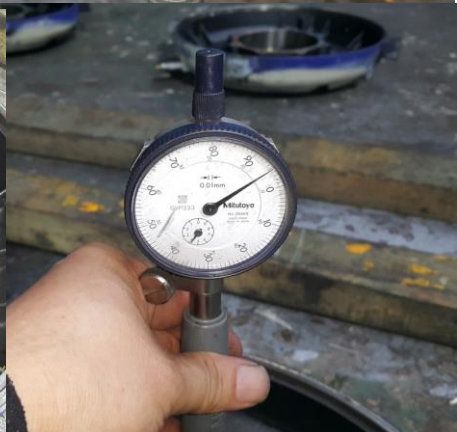
| BRACKET | 부하측 HOUSING 측정치 5~6/100으로 불량 | |

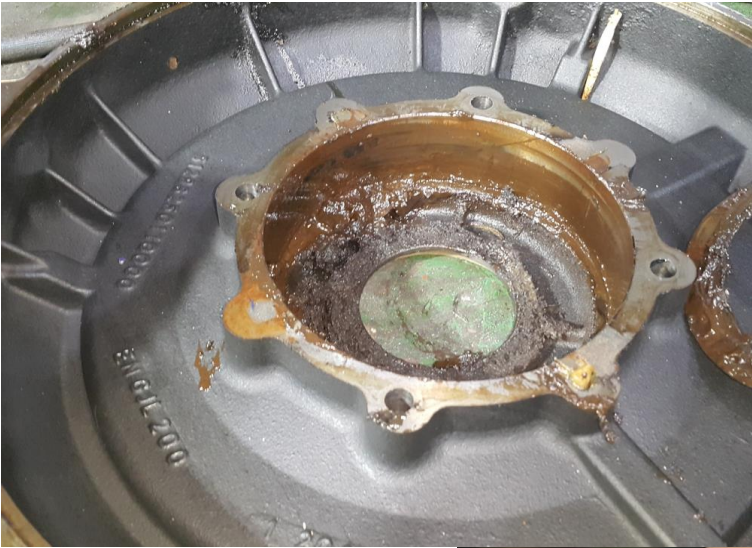
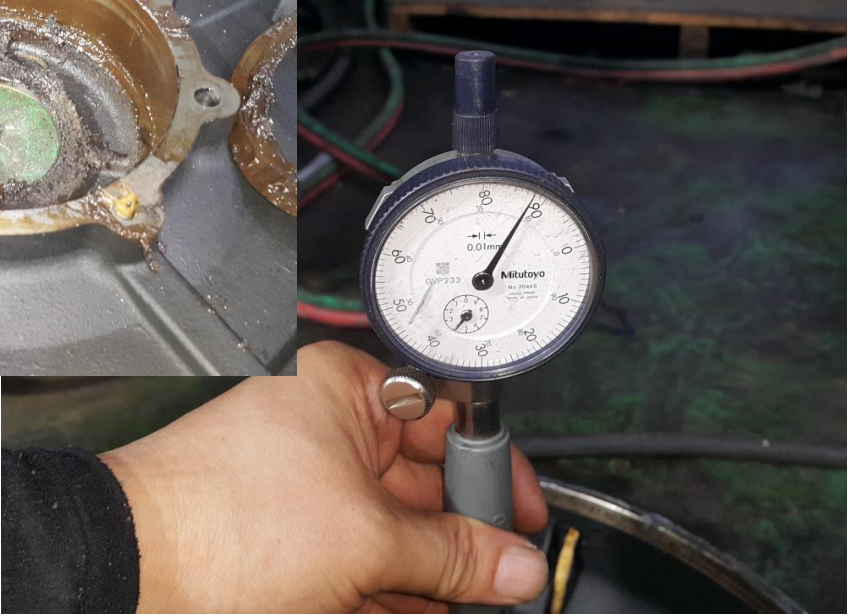
| BRACKET | 31번 부하측 HOUSING 측정치 12/100으로 불량 |

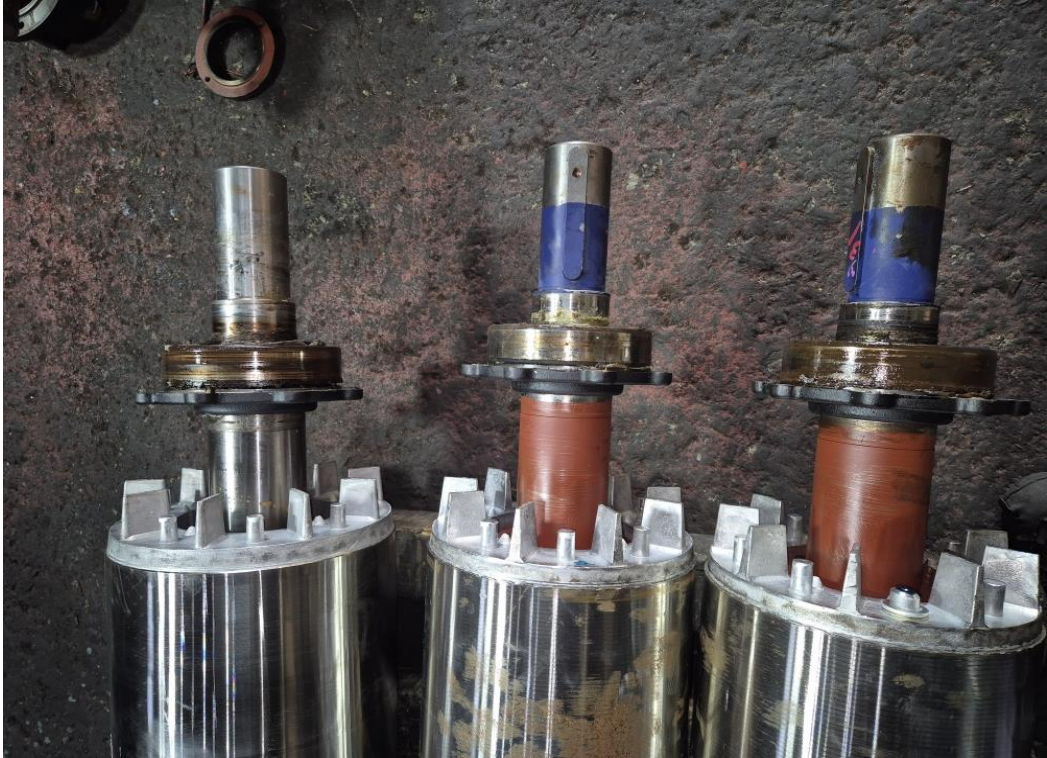
| ROTOR | 90KW & 86KW |

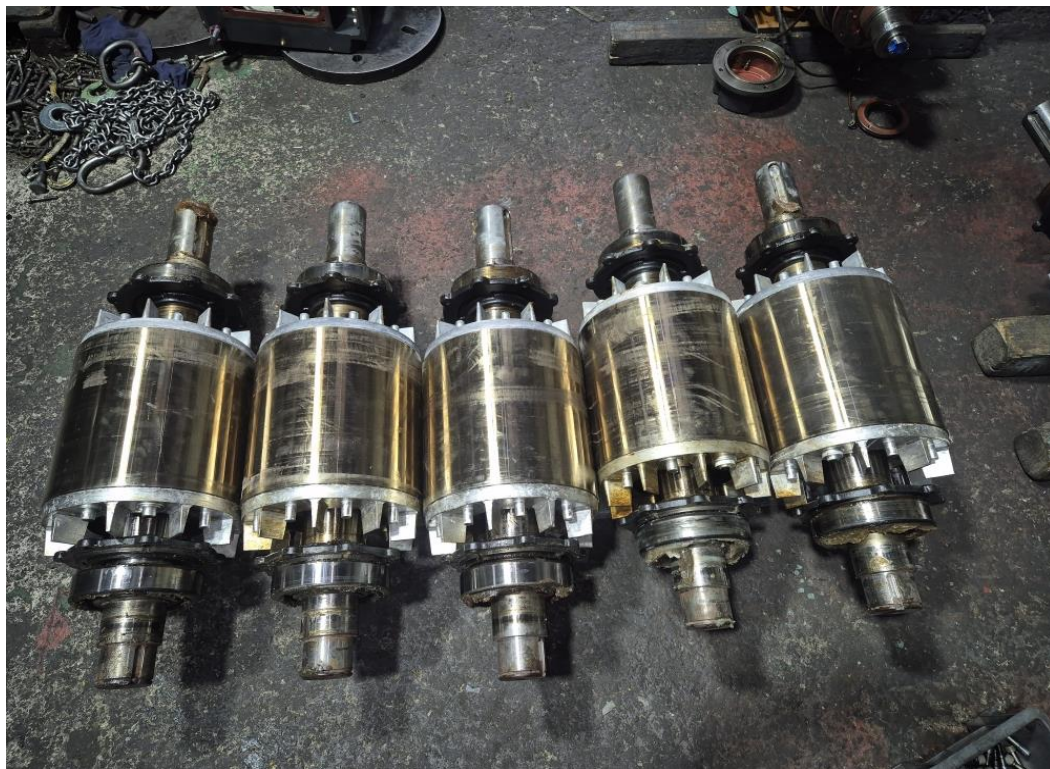
| ROTOR | 104KW |

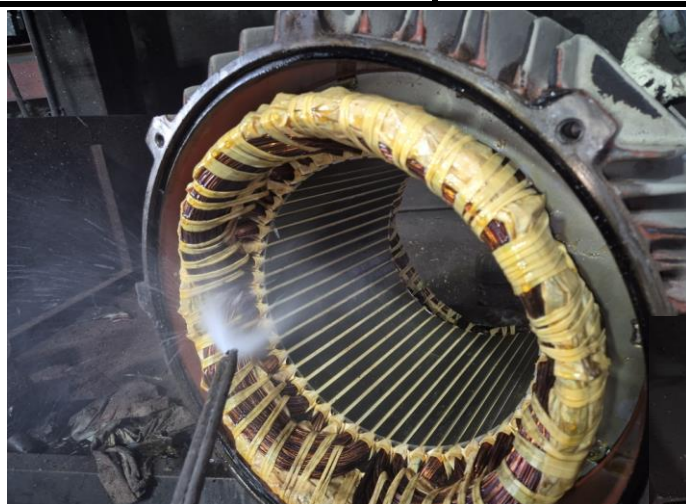
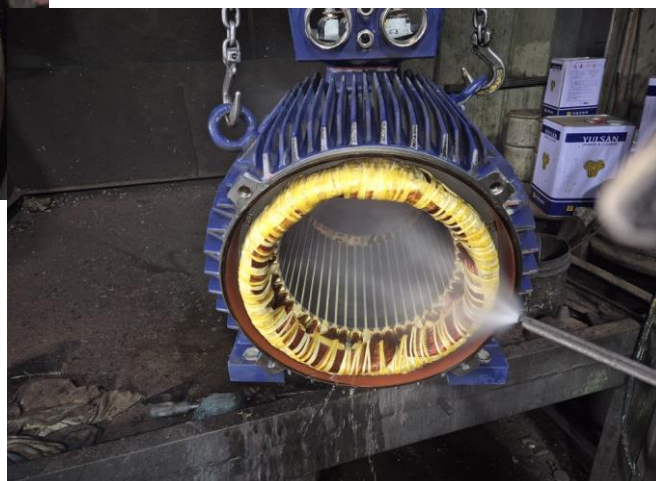
| STATOR 권체 | 세척실시 |

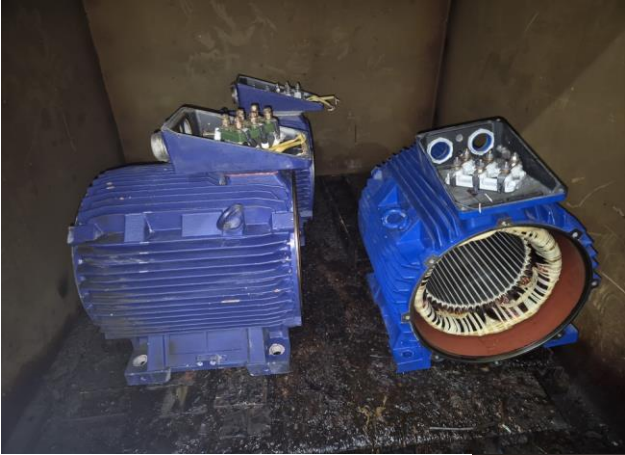
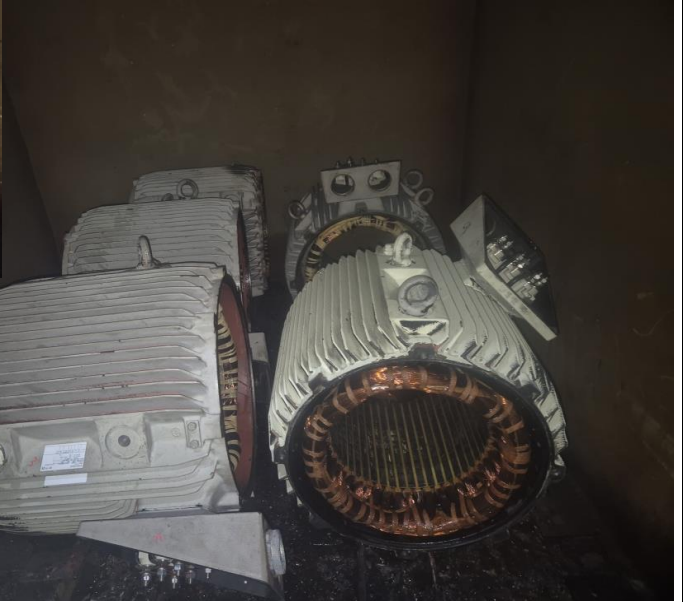
| STATOR 권체 | 세척 후 건조실시 |

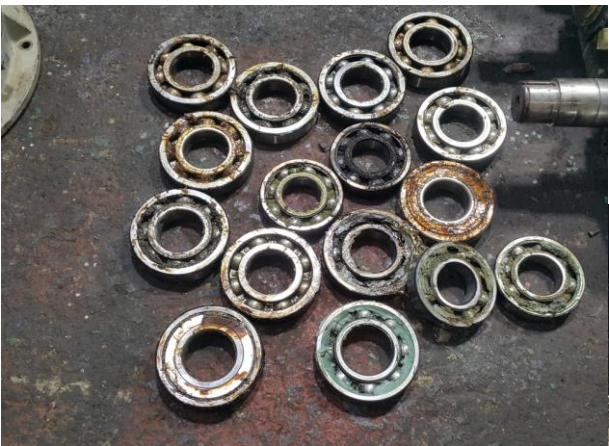
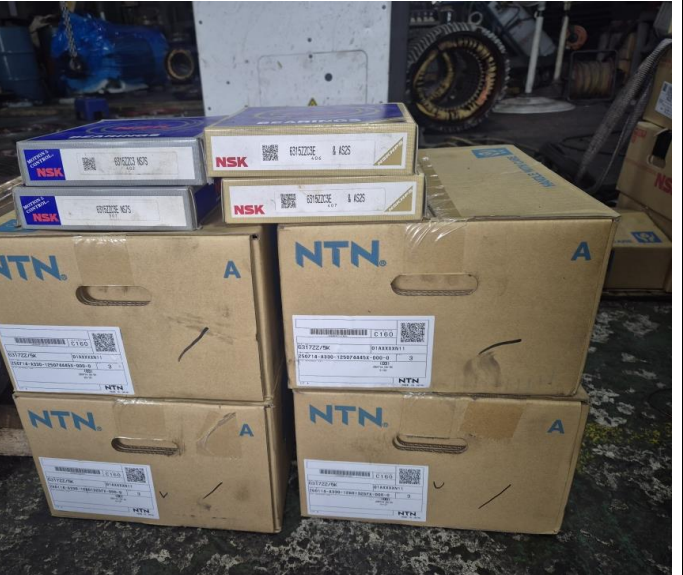
| 소모품 | BEARING 취의 & 교환될 구매품 |

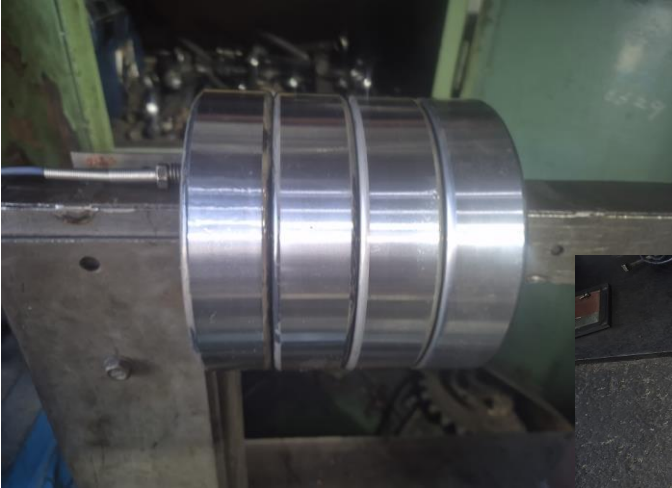
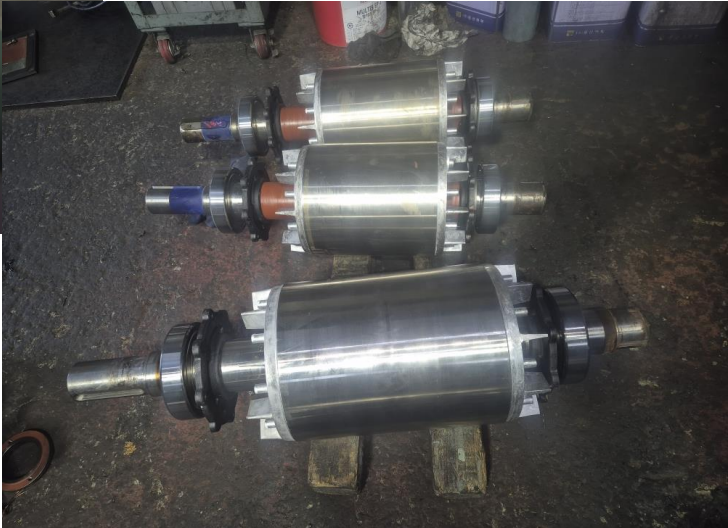
| 90KW & 86KW | BEARING 예열교환 실시 |

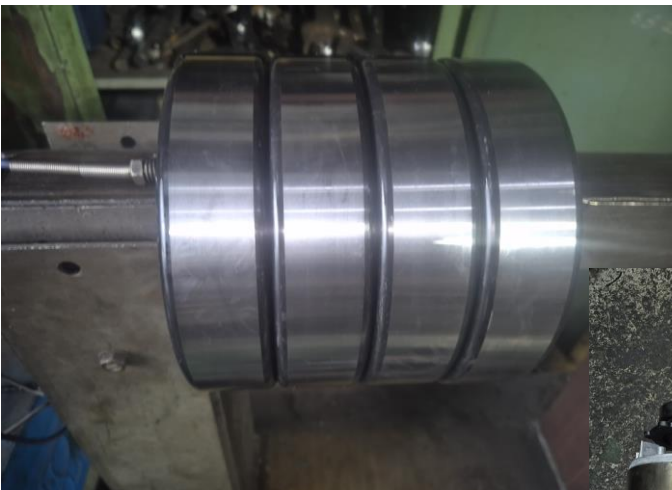
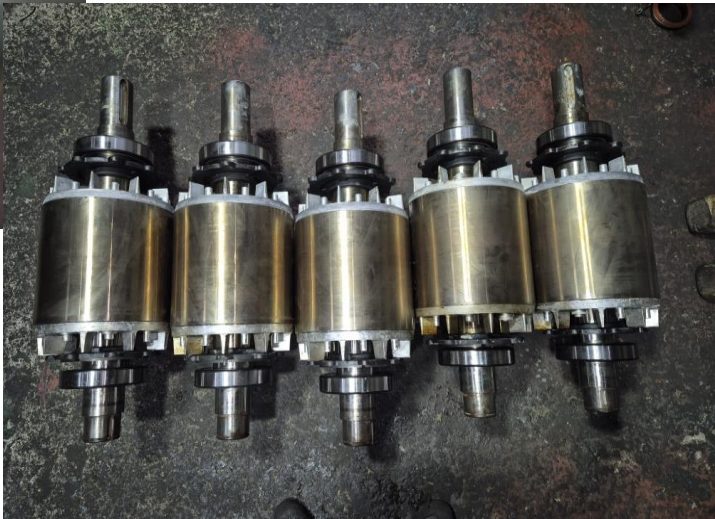
| 104KW | BEARING 예열교환 실시 |

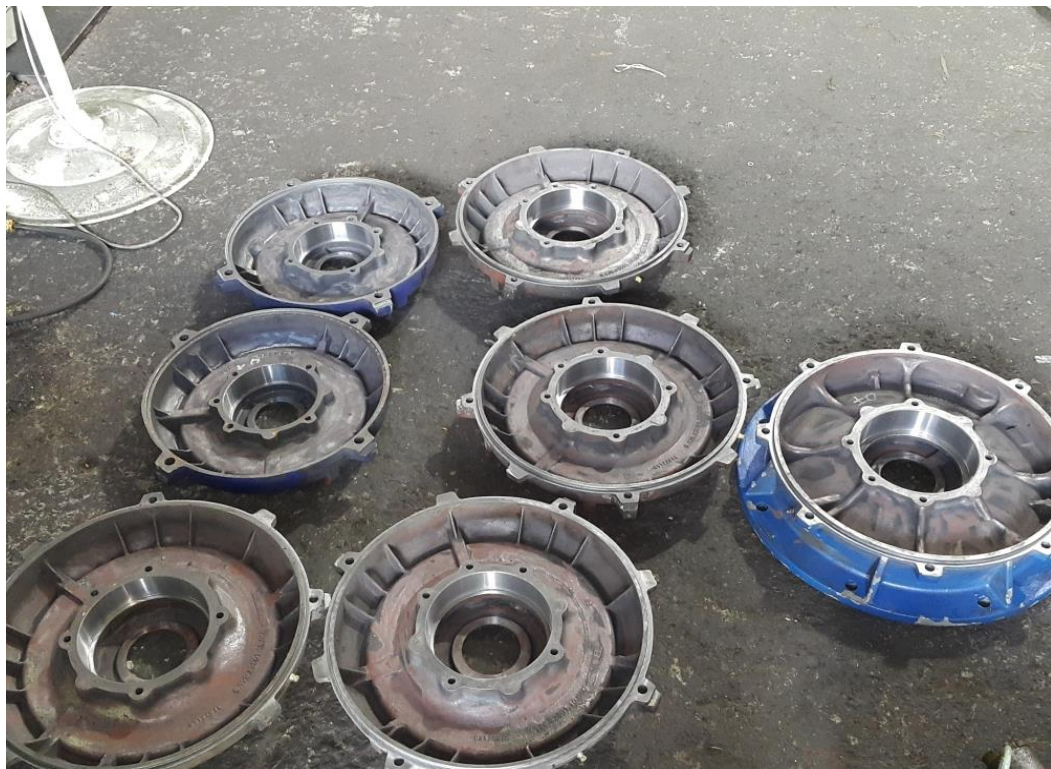
| BRACKET | HOUSING 7EA METALLIZING 연마 후 |

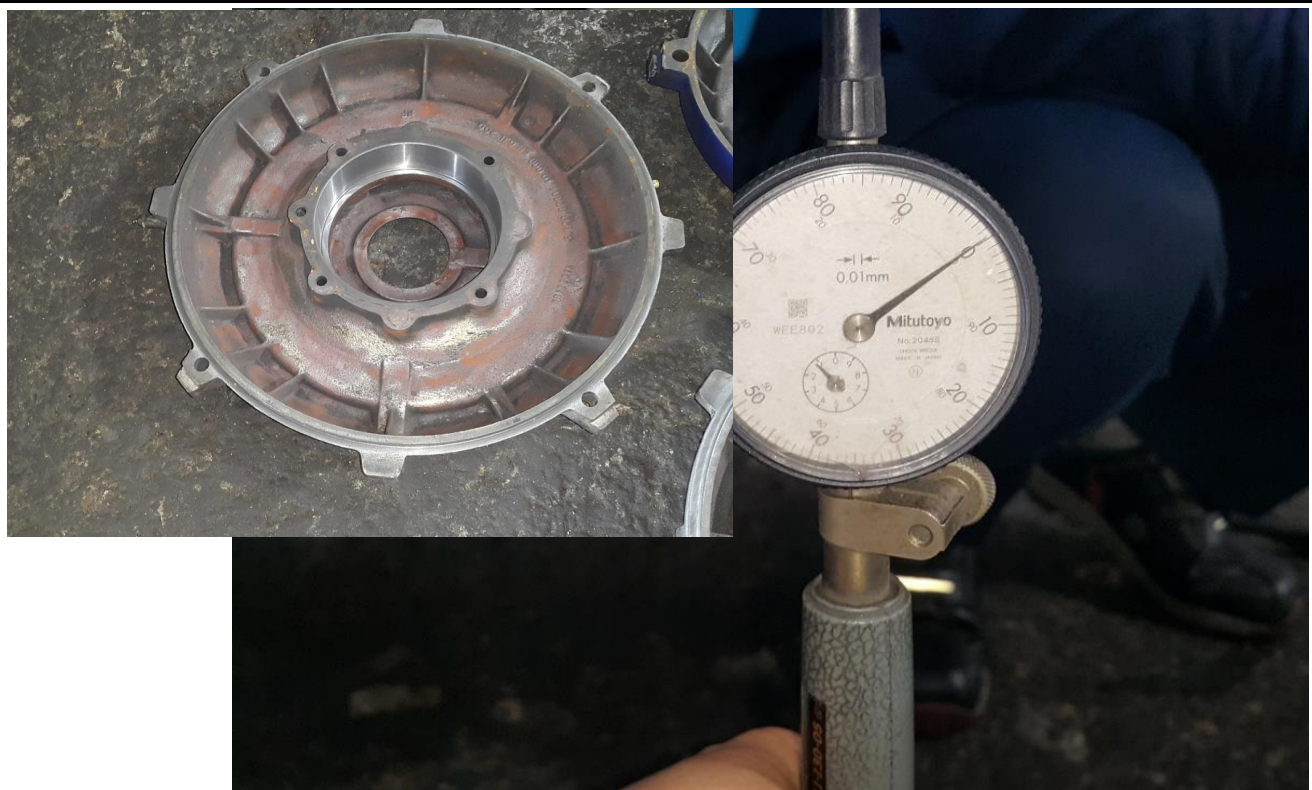
| BRACKET | HOUSING METALLIZING 연마 후 검사 7EA모두 0/100 |

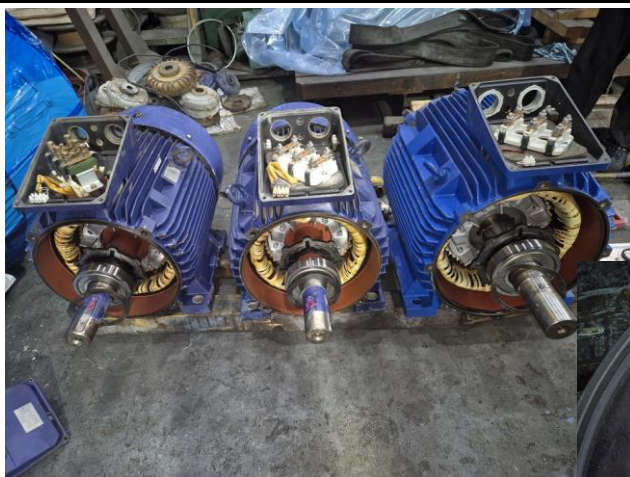
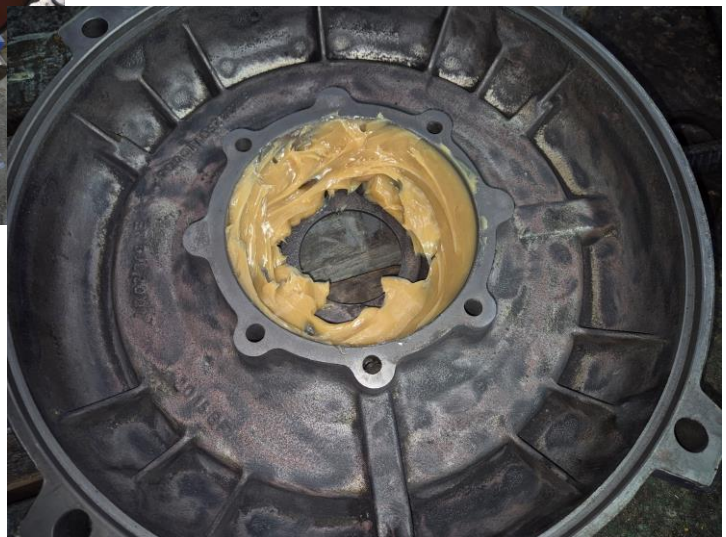
| Ass'y | GREASE CHARGING 조립실시 |

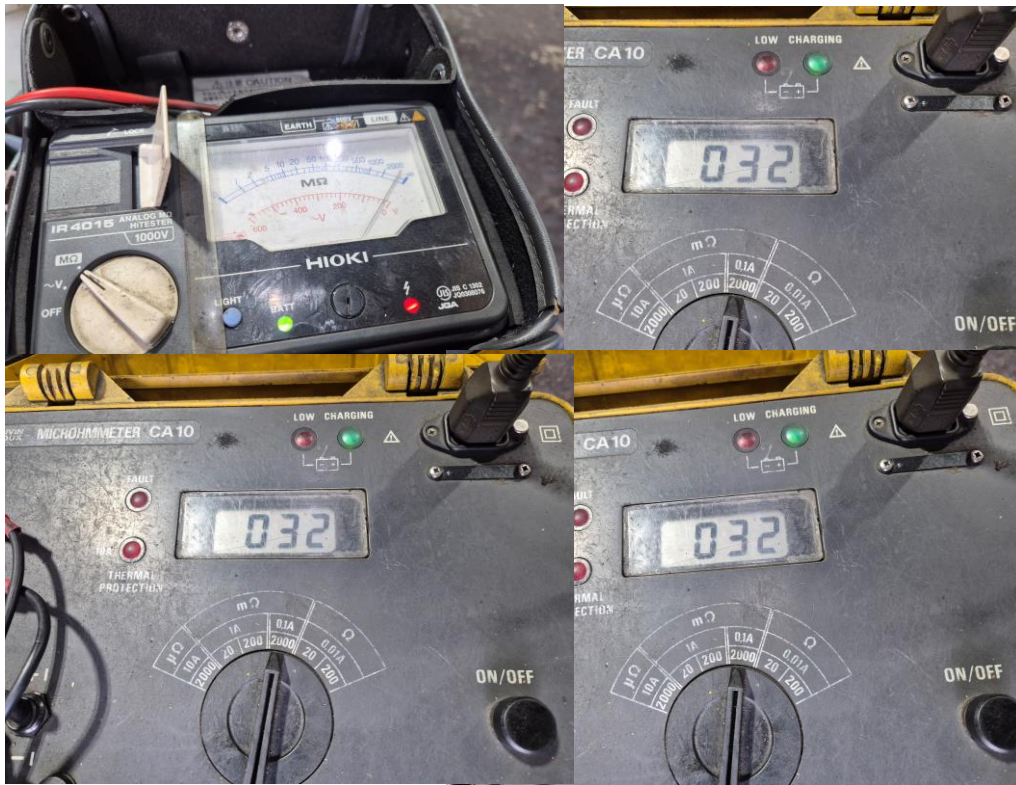
104KW 1번 절연저항 & 각상별 권선저항

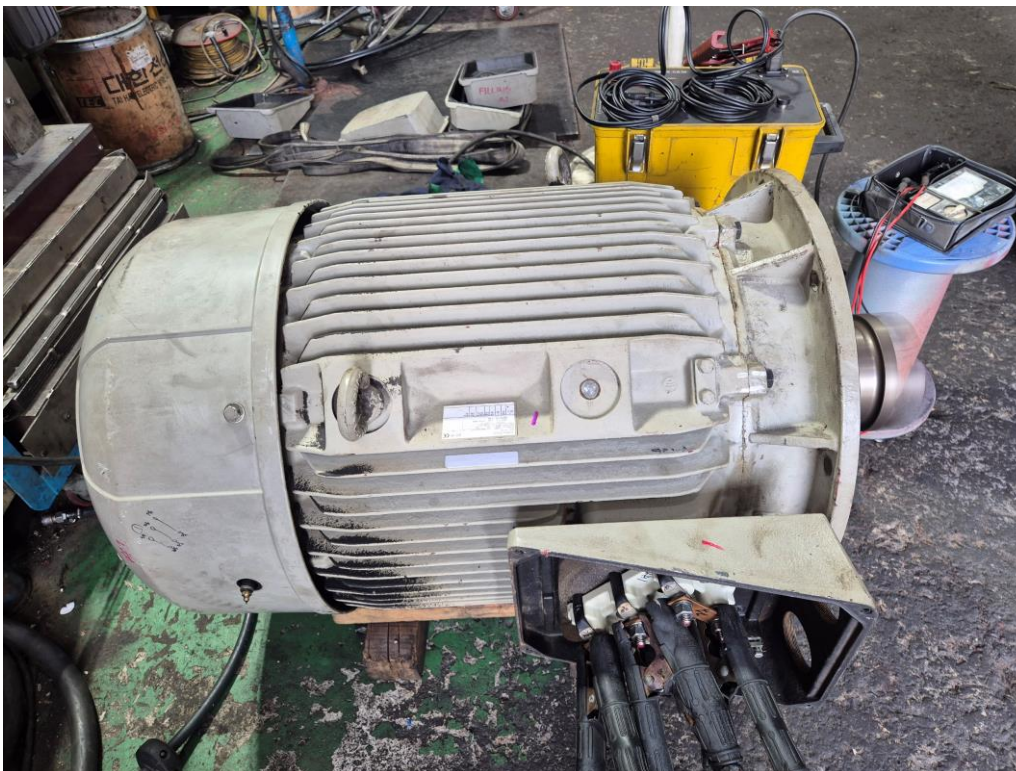
104KW 1번 시운전 TEST 실시

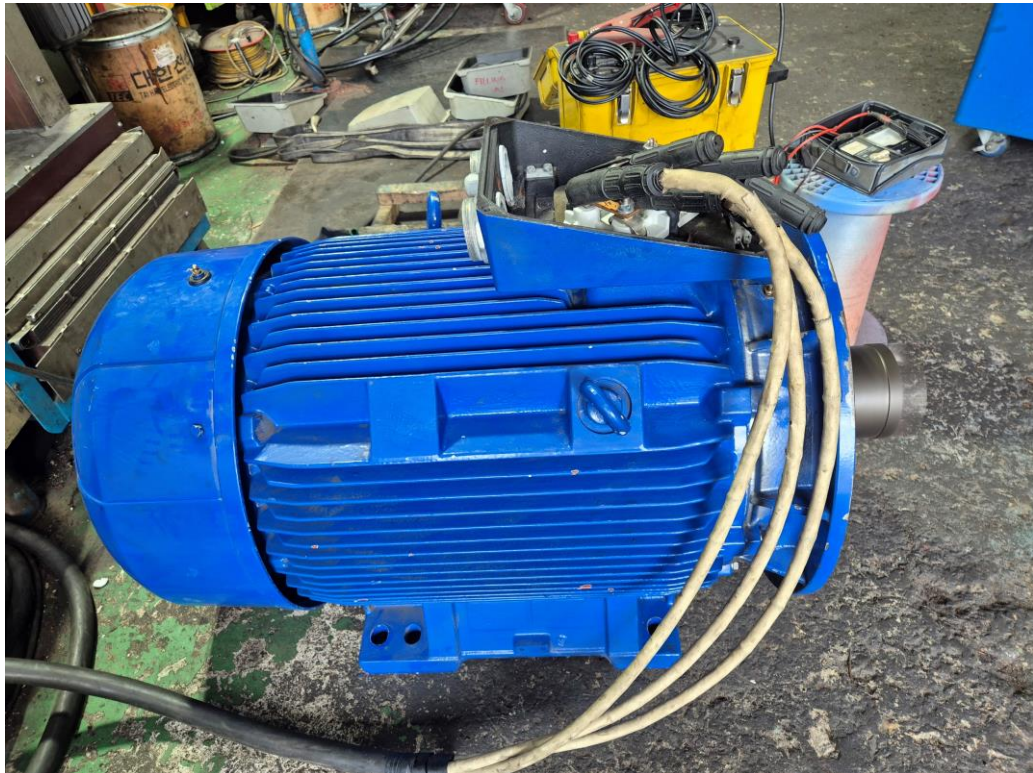
| | | | | | | | | | | | | | | | | | | | | | | | | |
| 출고검사 | 90KW 시운전 TEST 실시 | | | | | | | | | | | | | | | | | | | | | | | | |
| 작업공정 | AC MOTOR 104KW 외 OVERHAUL | | | | | | | | | | | | | | | | | | | | | | | | |
|

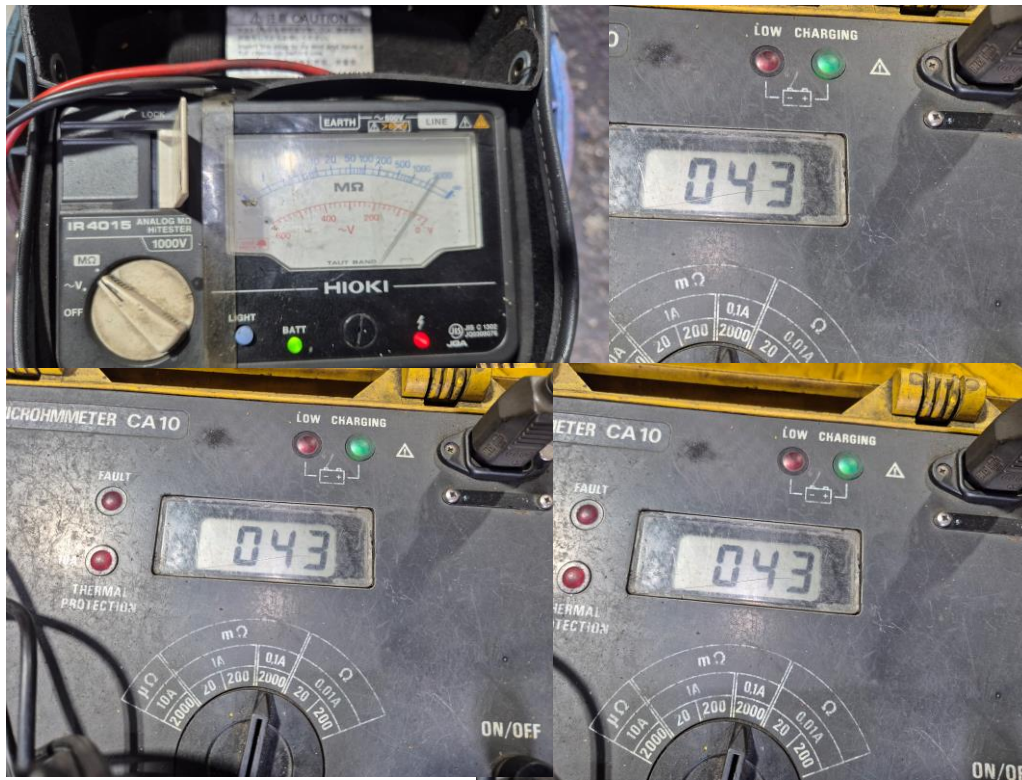
| 출고검사 | 86KW 31번 절연저항 & 각상별 권선저항 |

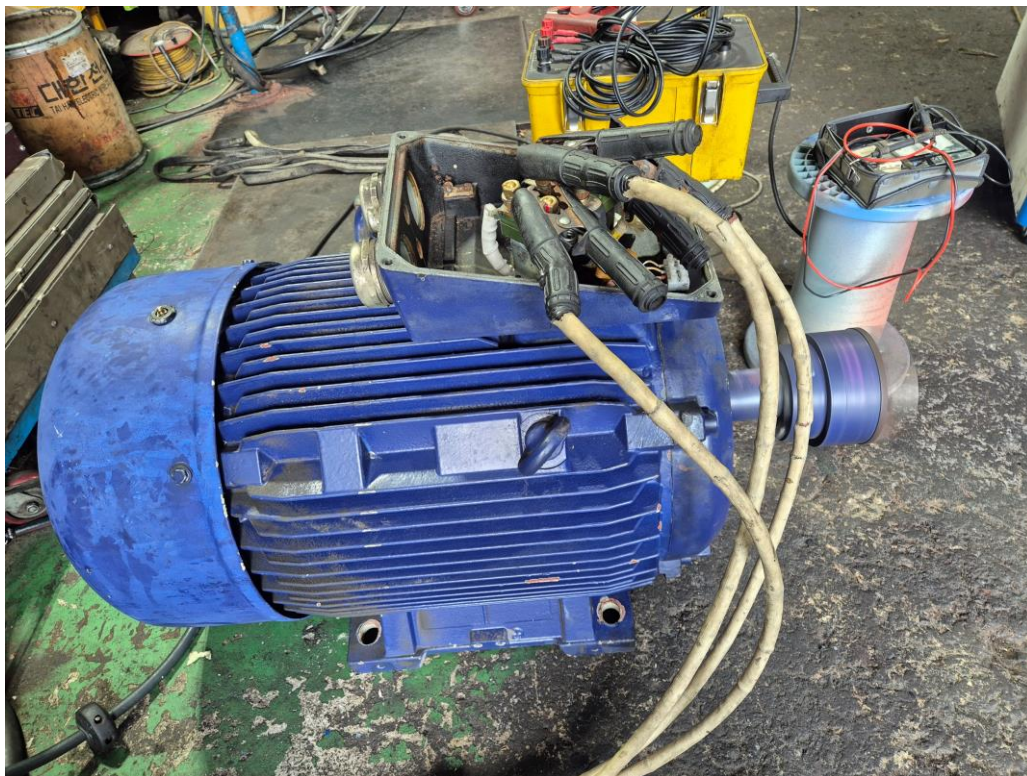
| 출고검사 | 86KW 31번 시운전 TEST 실시 |

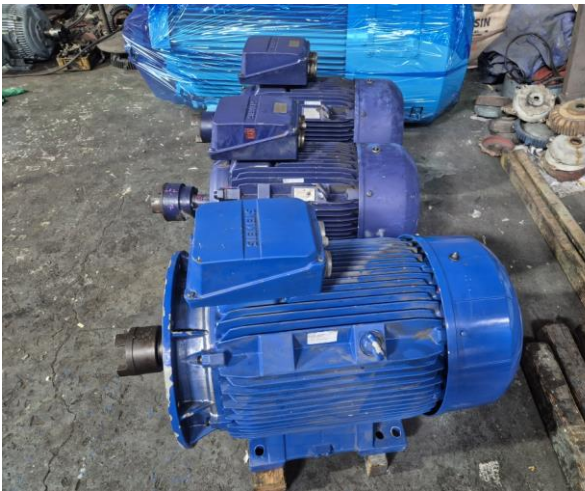
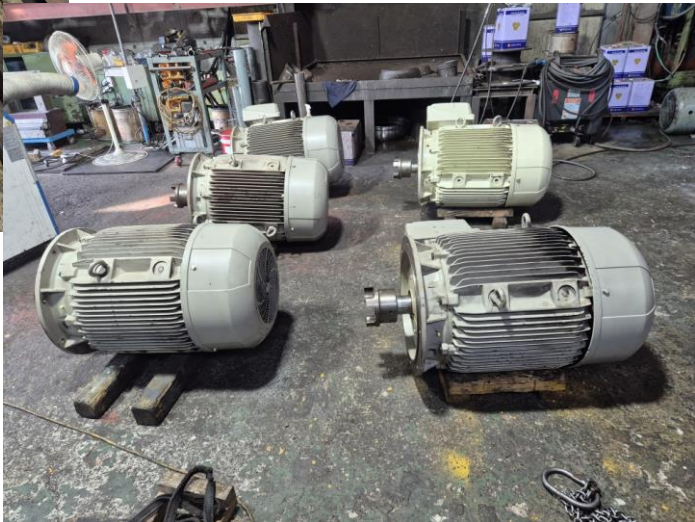
| Ass'y | 출고검사 후 |
