## 작업공정사진철

공 사 명: DC SPINDLE MOTOR OVERHAUL

규 격: DC MOTOR 380V 85.5KW 1880~4200RPM

REPAIR 내역: 분해 조립 및 불순물 CLEANSING DRYING  
INSULATING VARNISH DIPPING DRYING  
COMMUTATOR 동심도 가공 및 UNDERCUTTING  
BEARING 및 BRUSH 교환  
입 출고검사 시운전 TEST

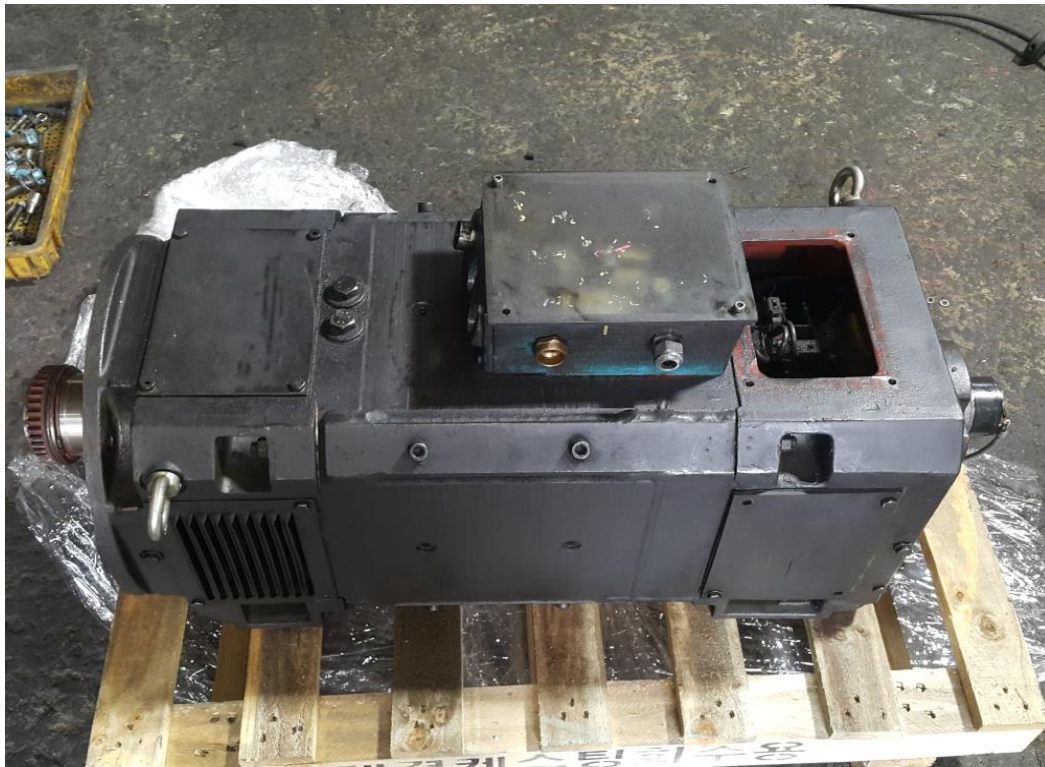
| 작업공정 | DC MOTOR 85.5KW 입고검사 |

| Ass'y | 분해 전 |

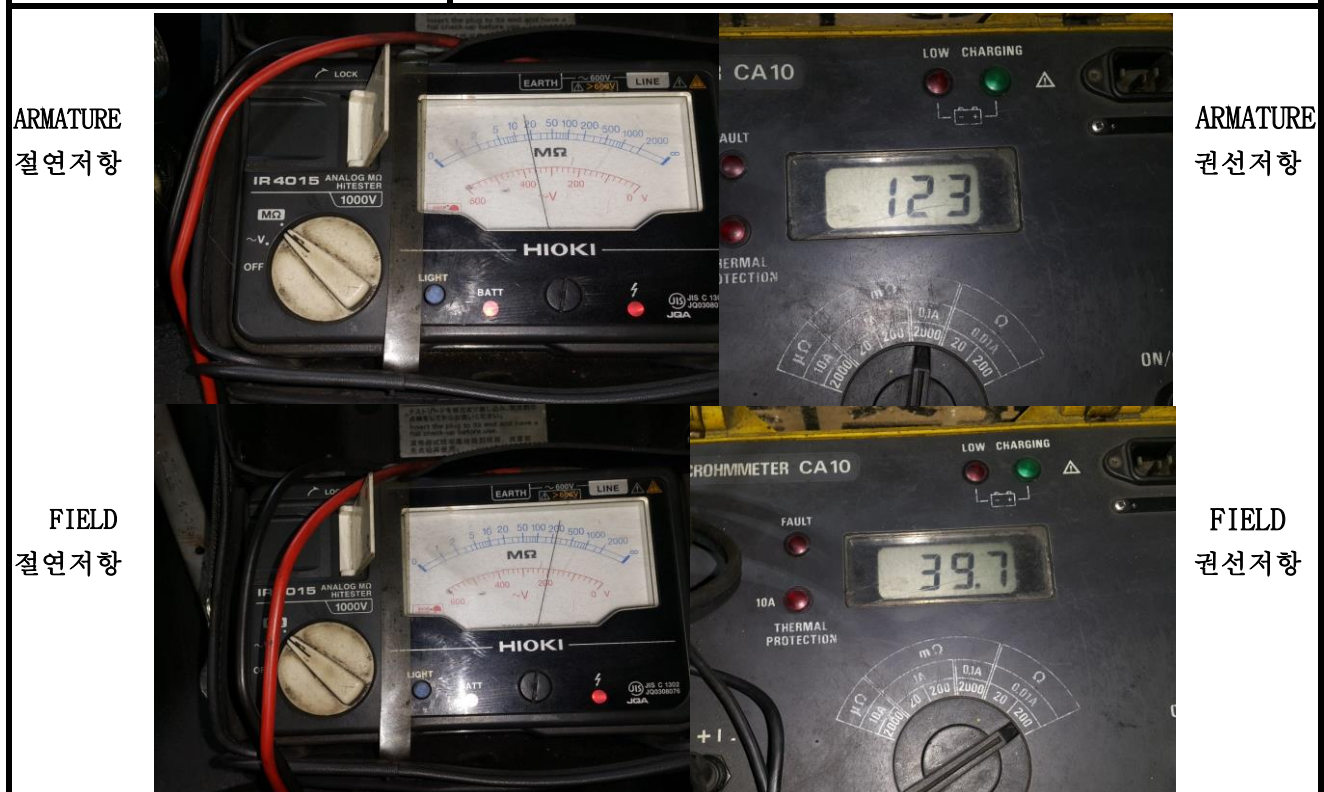
| 작업공정 | DC MOTOR 85.5KW 입고검사 |

| 권선검사 | 절연저항 & 권선저항 |

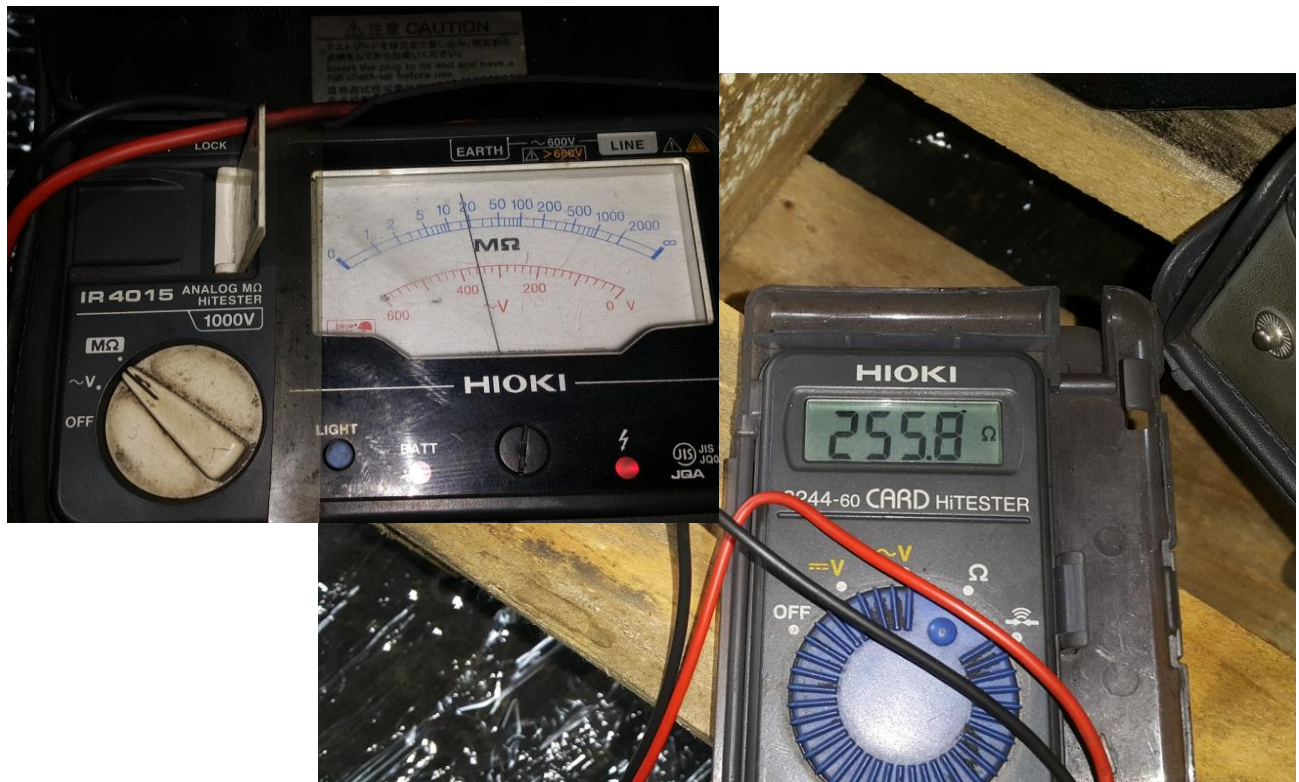
| 작업공정 | DC MOTOR 85.5KW 입고검사 |

| TACHO | 절연저항 이상 & 권선저항 |

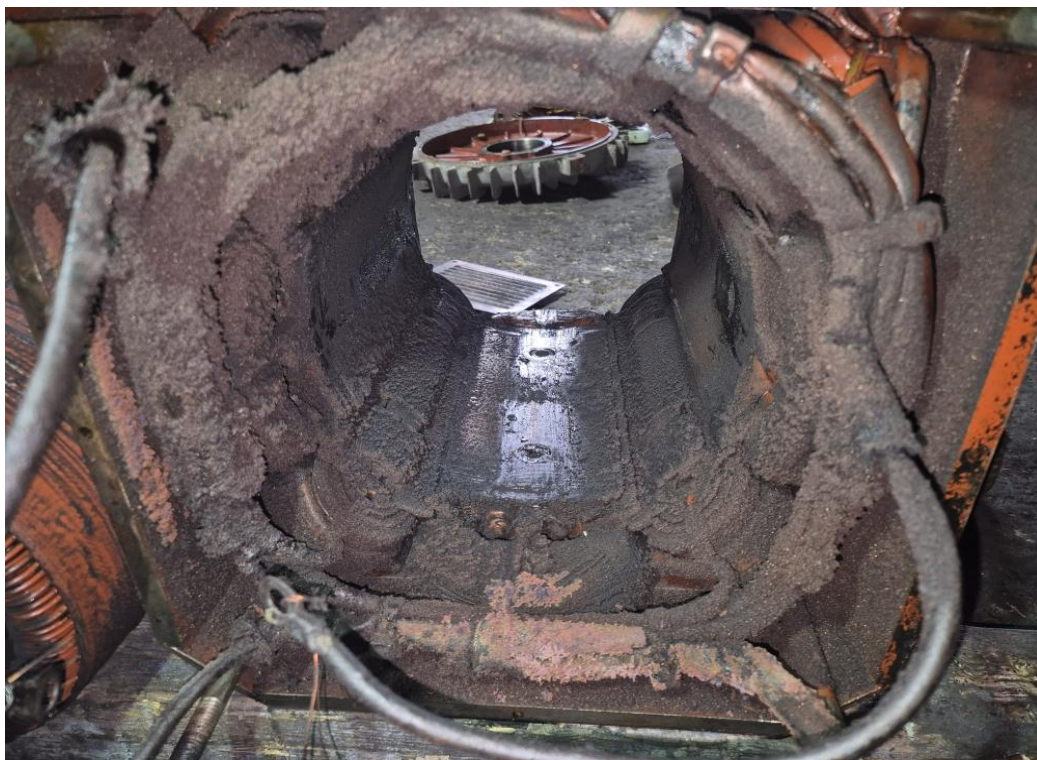
| 작업공정 | DC MOTOR 85.5KW 입고검사 |

| 계자 권체 | 분해 후 BRUSH가루등 불순물 권선에 고착 |

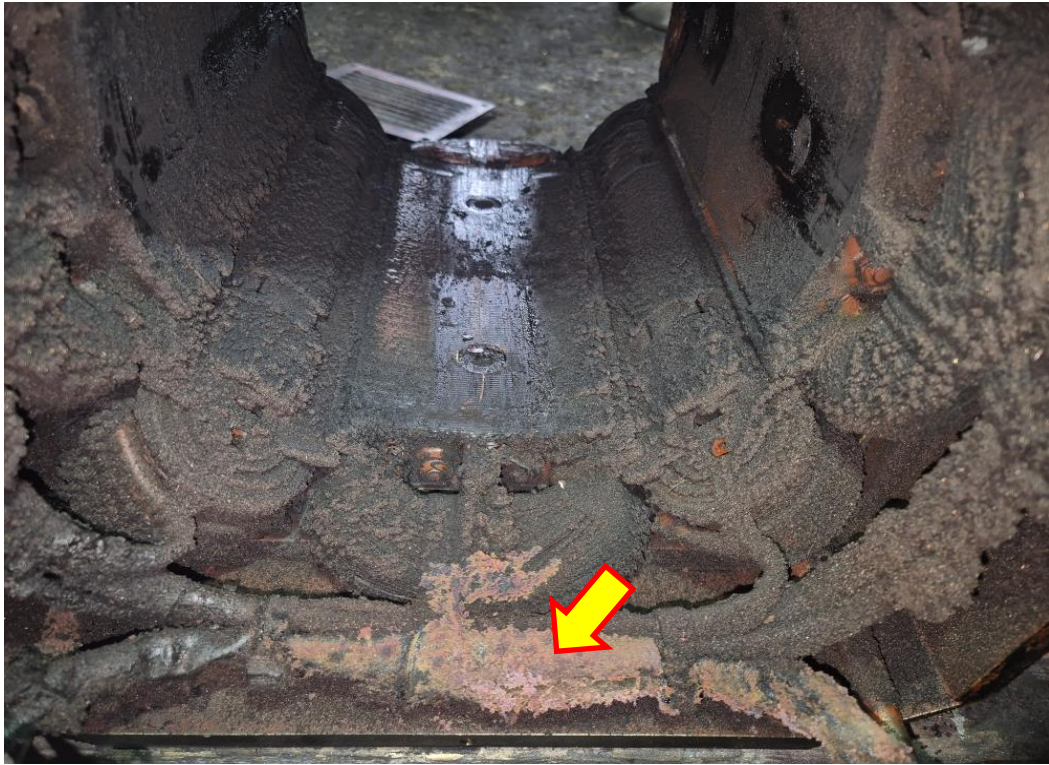
| 작업공정 | DC MOTOR 85.5KW 입고검사 |

| 계자 권선부 | 흡착된 BRUSH 등 불순물로 전도 소손이 시작되고 있음 |

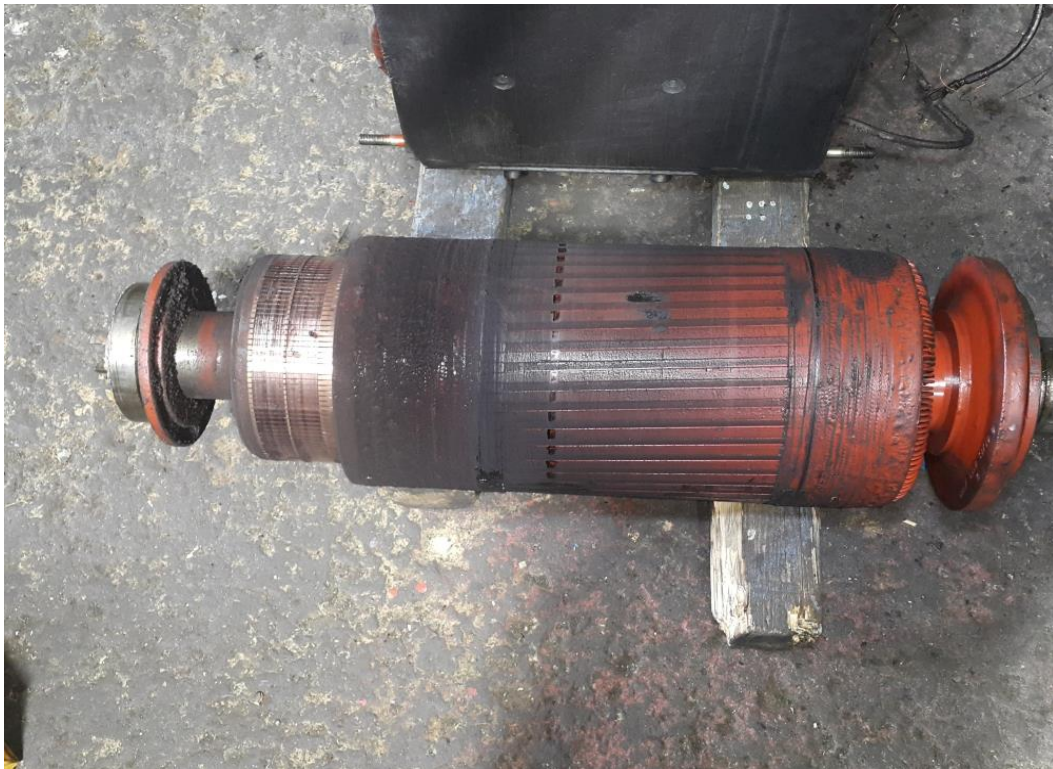
| 작업공정 | DC MOTOR 85.5KW 입고검사 |

| ARMATURE 권체 | 분해 후 BRUSH가루등 불순물 권선에 고착 |

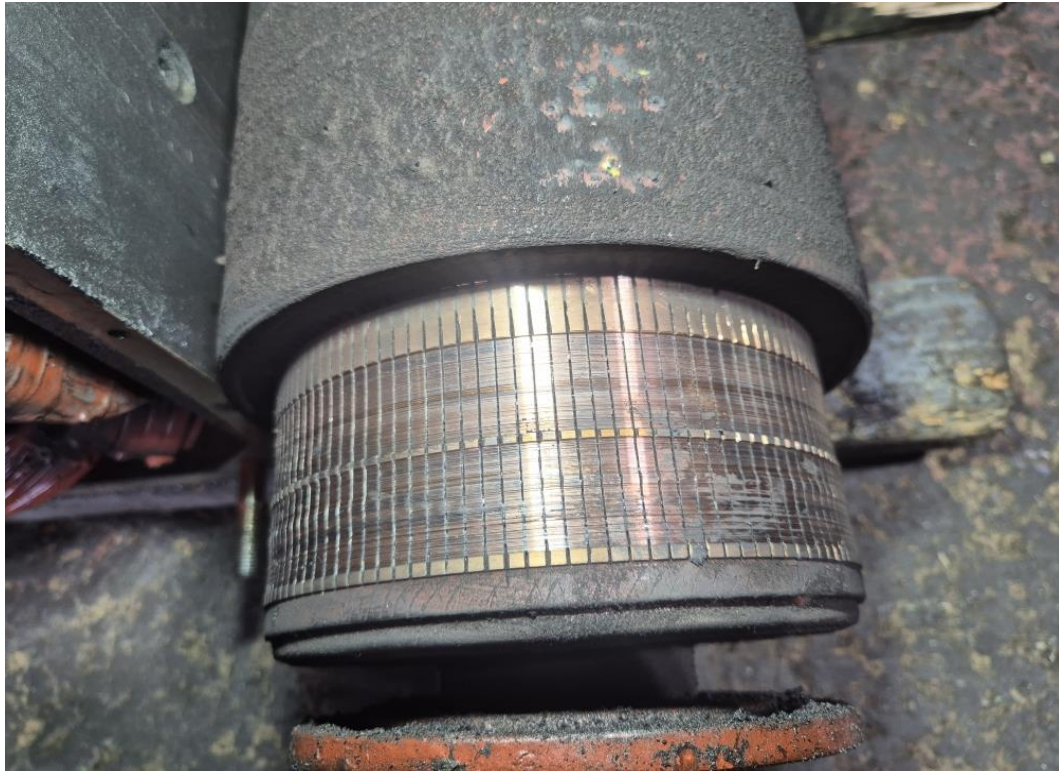
| 작업공정 | DC MOTOR 85.5KW 입고검사 |

| COMMUTATOR | 마모 및 조흔 현상 |

| COMMUTATOR | 동심도 가공 홈파기 및 UNDERCUTTING 실시 |

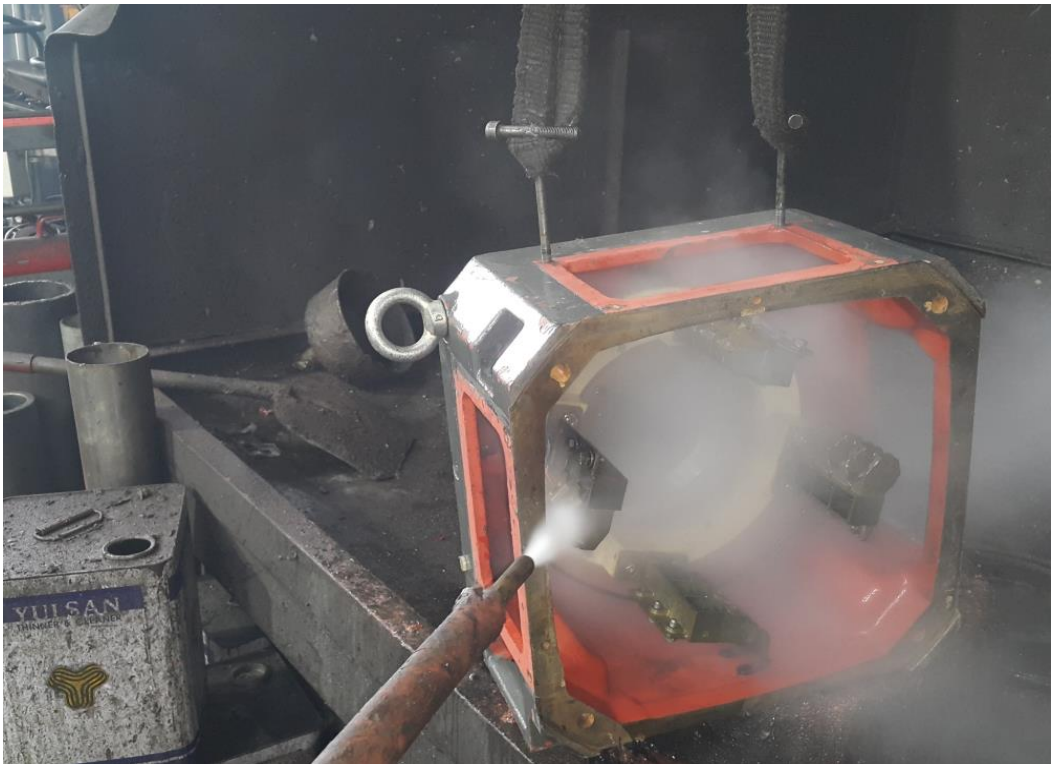
| 작업공정 | DC MOTOR 85.5KW OVERHAUL |

| 조립부품 | 세척 실시 |

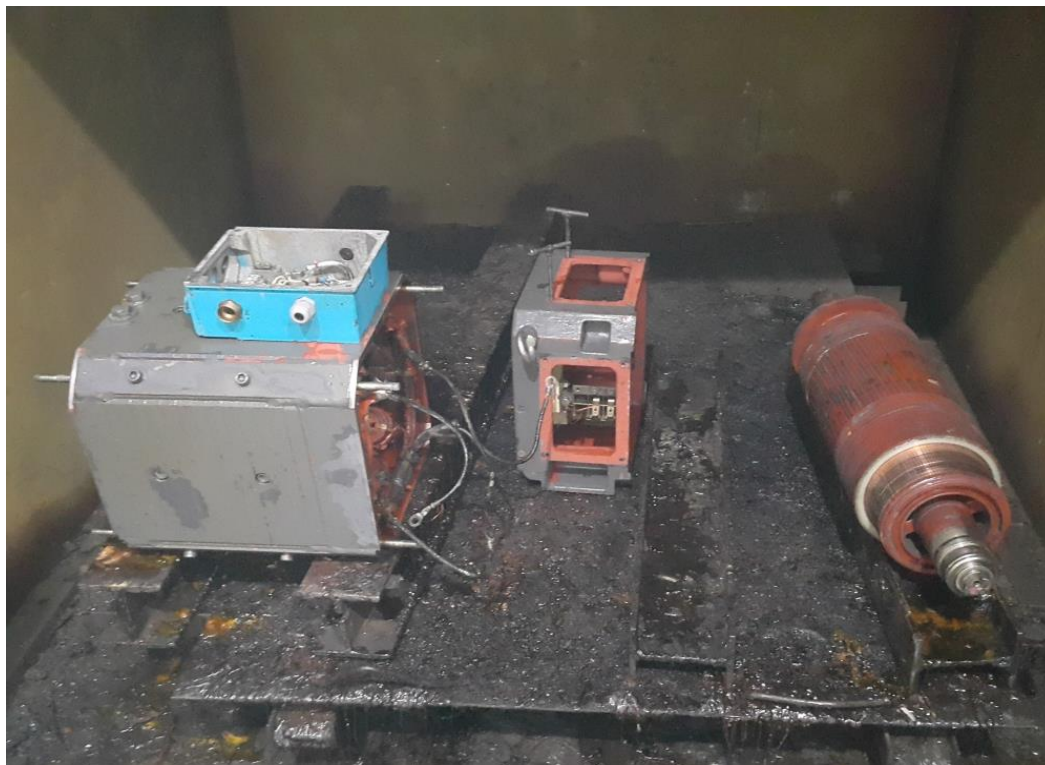
| 작업공정 | DC MOTOR 85.5KW OVERHAUL |

| 권재 | 세척 후 건조 실시 |

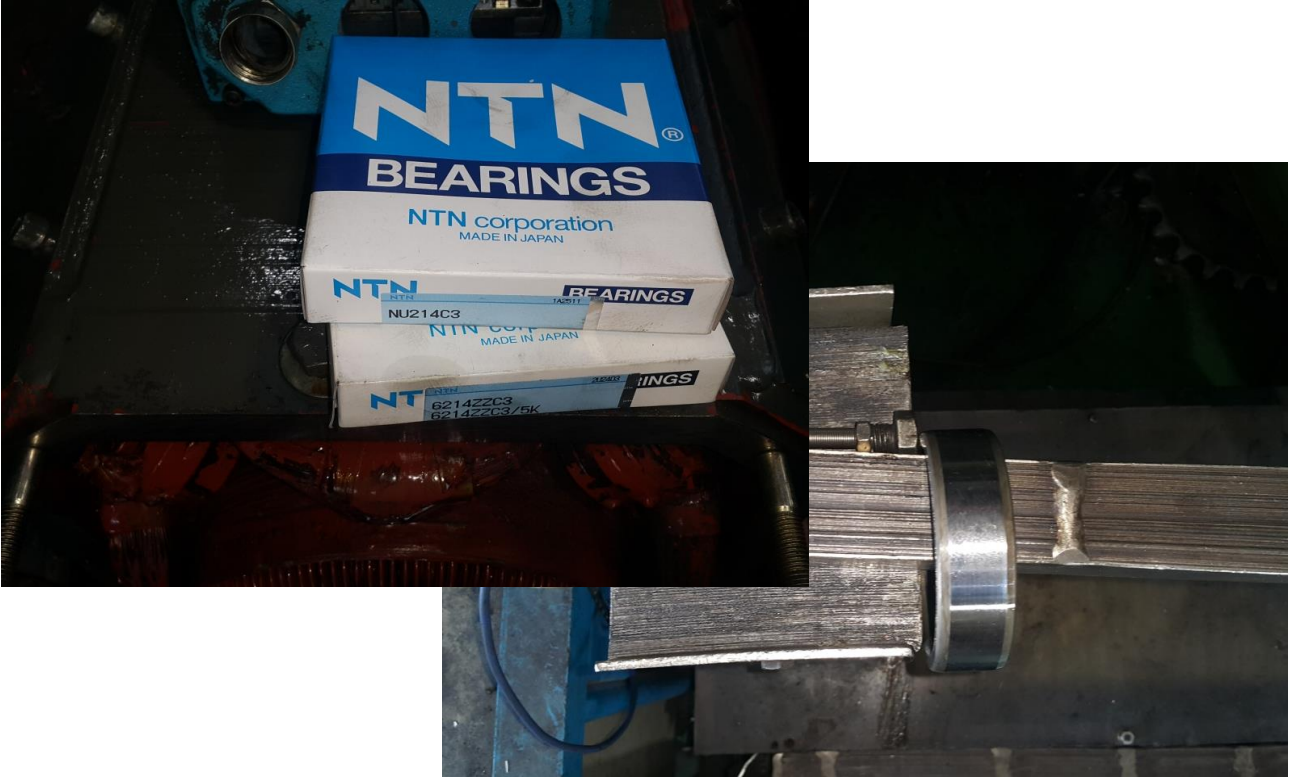
| 작업공정 | DC MOTOR 85.5KW OVERHAUL |

| 소모 부품 | BEARING 예열교환 실시 |

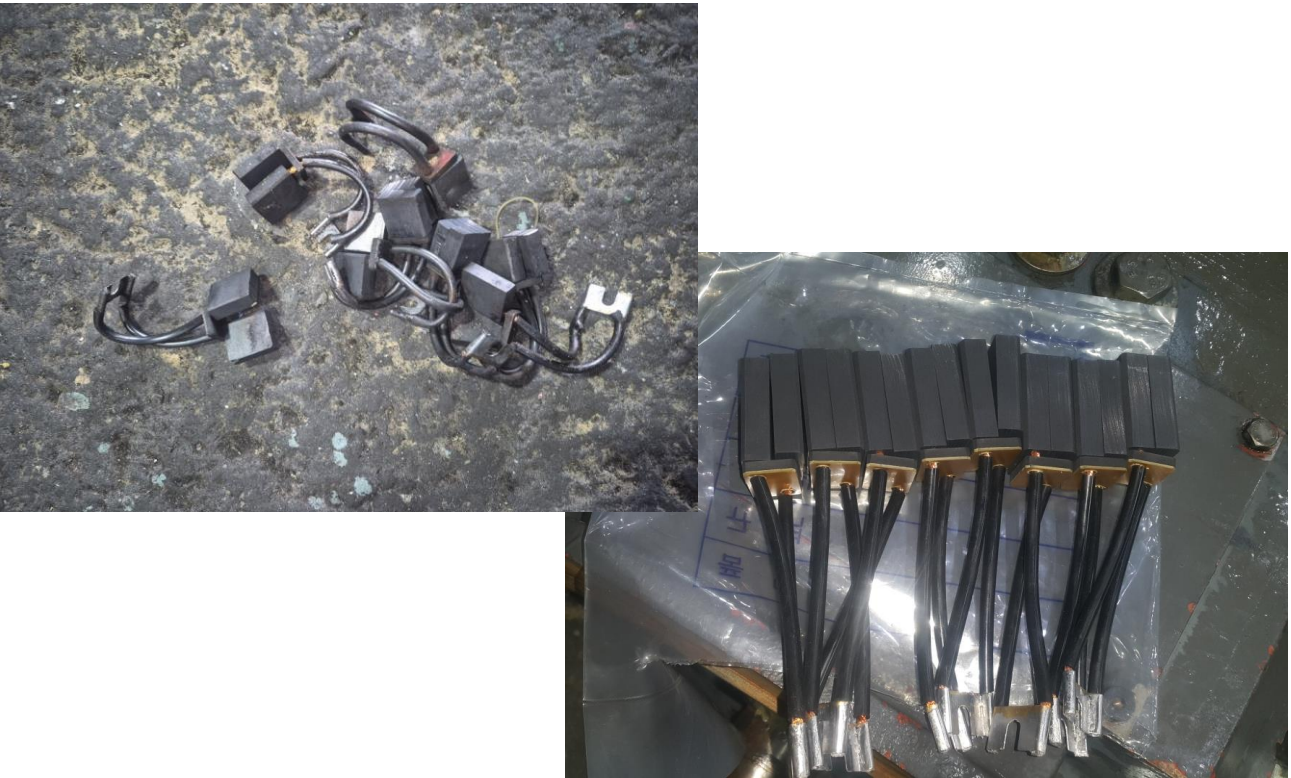
| 작업공정 | DC MOTOR 85.5KW OVERHAUL |

| 소모 부품 | 교환될 BRUSH |

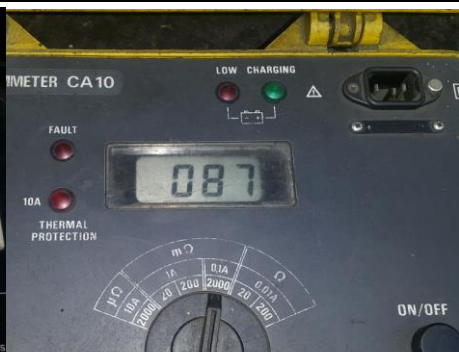
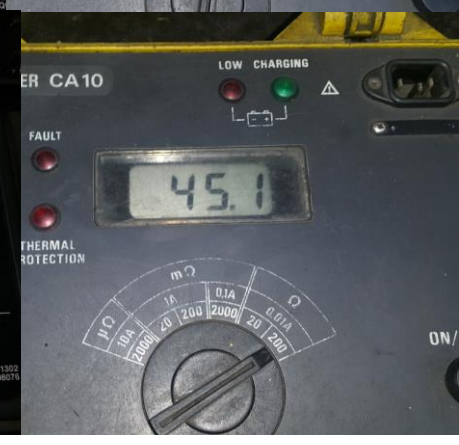
| <div data-bbox="129 277 272 448"> ARMATURE<br/>절연저항 </div> <div data-bbox="129 627 272 851"> FIELD<br/>절연저항 </div> | <div data-bbox="842 277 1302 627"> </div> <div data-bbox="842 627 1302 1070"> </div> |
| 출고검사 | 절연저항 & 권선저항 |

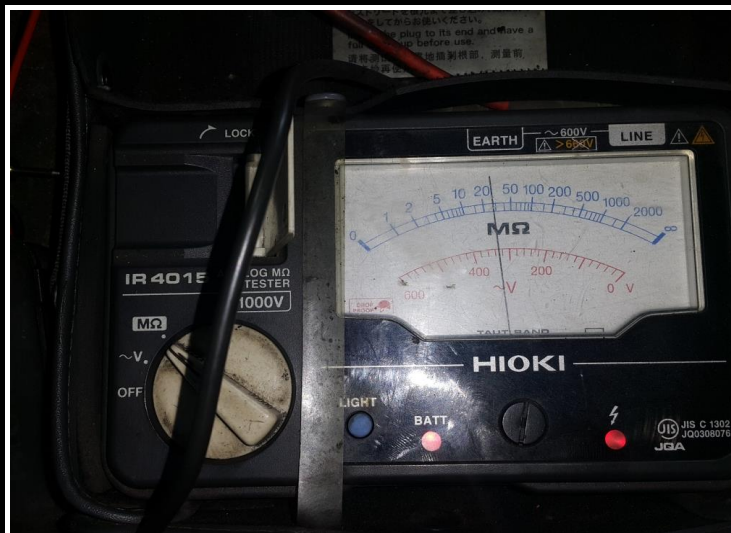
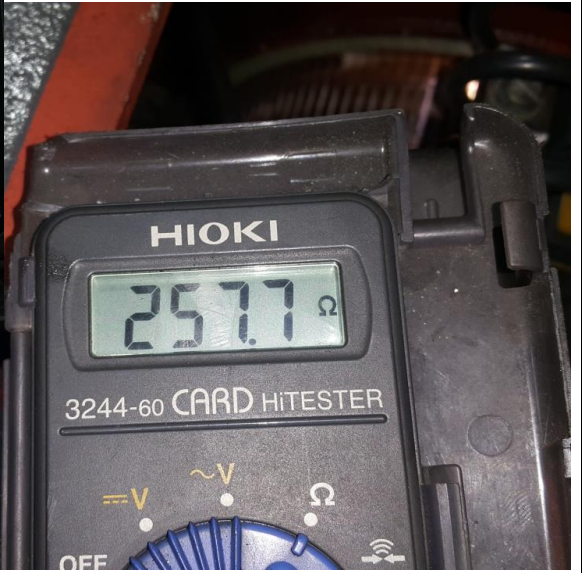
| <div data-bbox="129 1182 863 1713"> </div> <div data-bbox="863 1400 1447 1971"> </div> | TACHO 절연저항 & 권선저항 |
| 출고검사 | TACHO 절연저항 & 권선저항 |

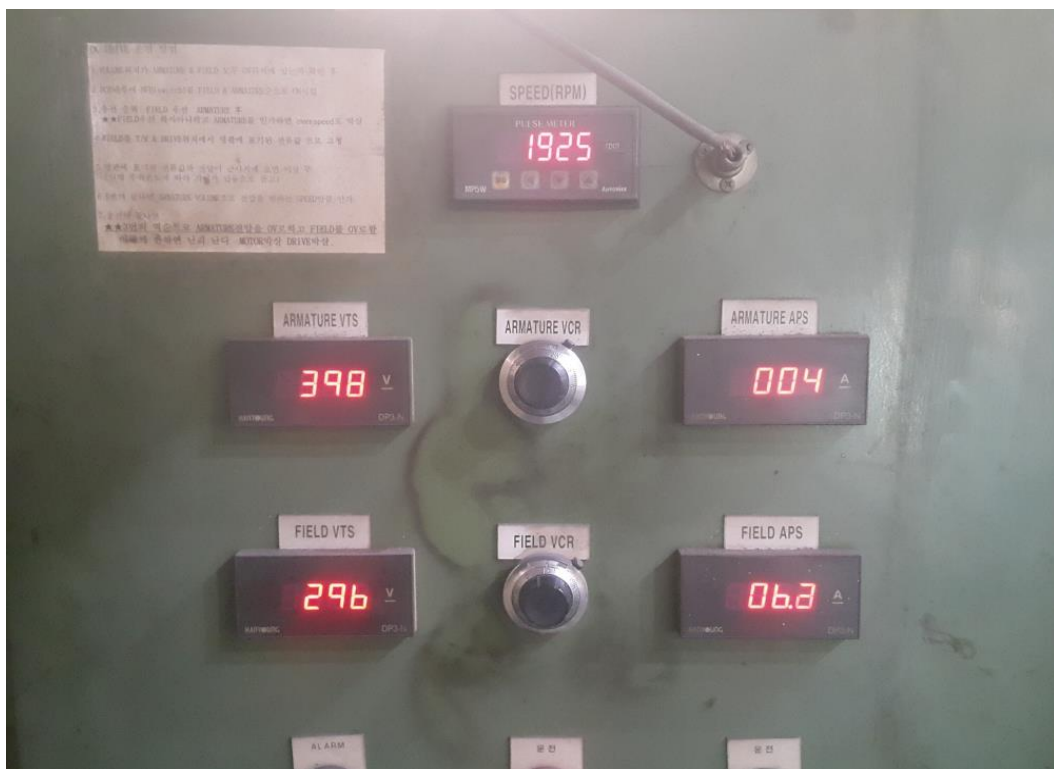
| 작업공정 | DC MOTOR 85.5KW OVERHAUL |

| 출고검사 | 시운전 TEST실시 |

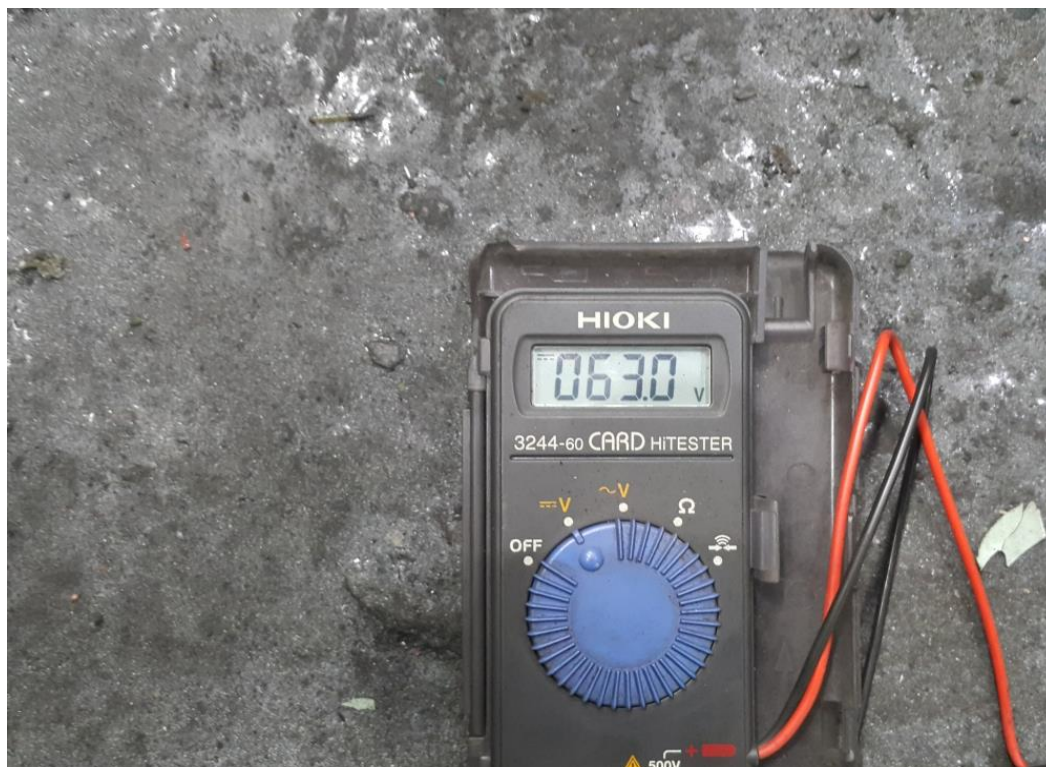
| 작업공정 | DC MOTOR 85.5KW OVERHAUL |

| 출고검사 | 1925RPM일때 TACHO GENERATOR 출력전압 |

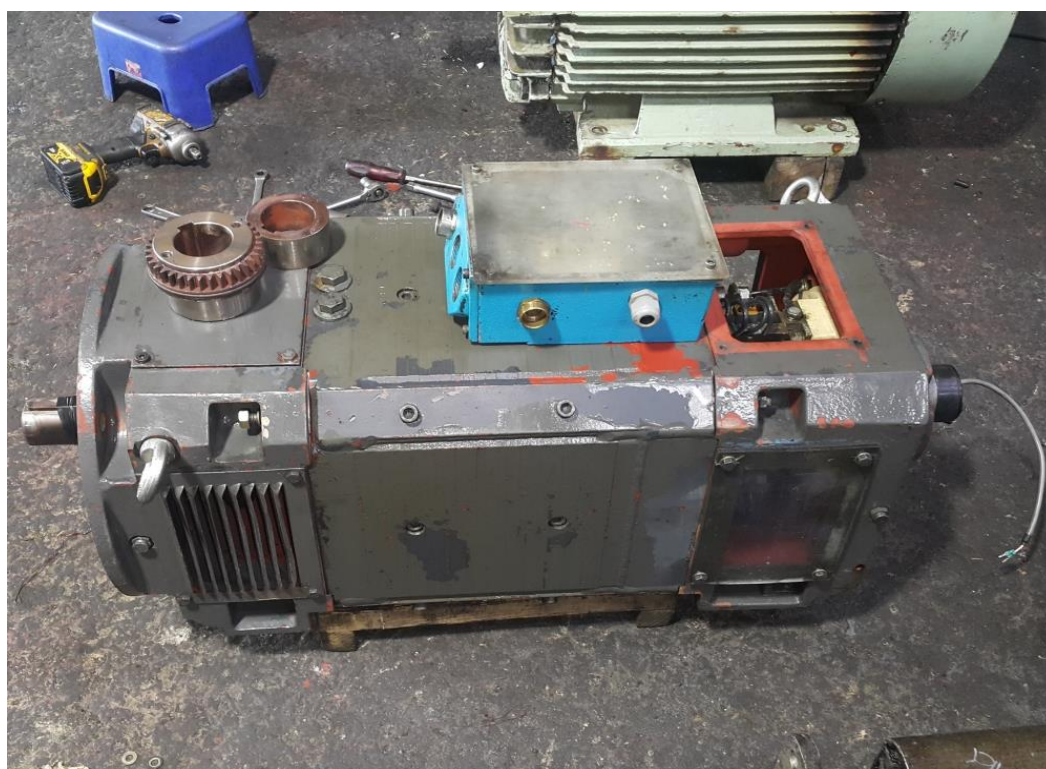
| 작업공정 | DC MOTOR 85.5KW OVERHAUL |

| Ass'y | 출고검사 후 |
