# 작업공정사진철

공 사 명: TURNING TABLE MACHINE MOTOR 수리

규 격: DC MOTOR 55KW 400V 1000~2000RPM

REPAIR 내역: 분해 조립 및 불순물 CLEANSING DRYING  
FIELD REWINDING  
소손된 보극 권선 재 권선  
INSULATING VARNISH DIPPING DRYING  
COMMUTATOR 동심도 가공 및 UNDERCUTTING  
BEARING 교체  
입 출고검사 시운전 TEST

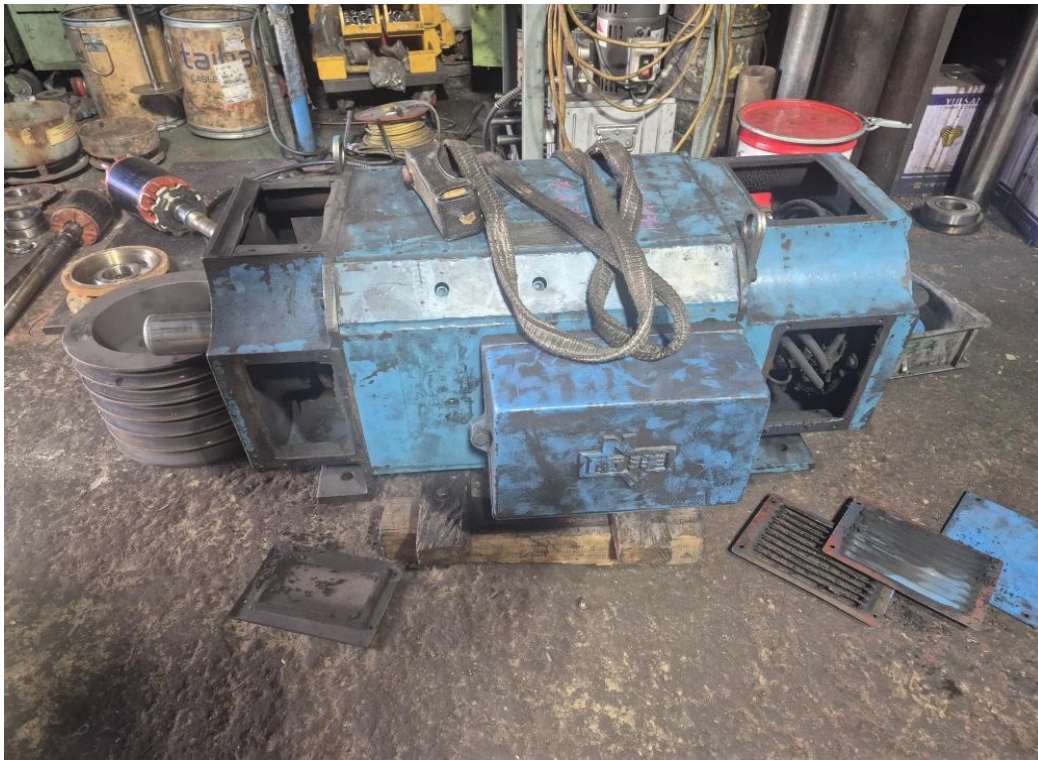
| Ass'y | 분해 전 |

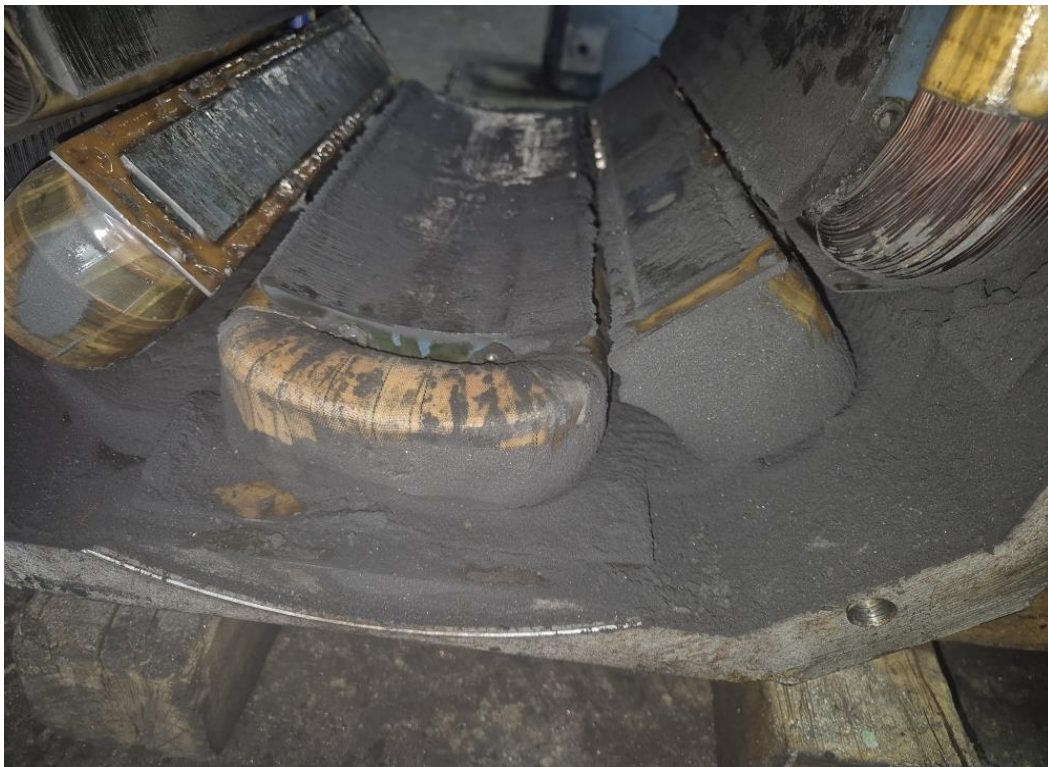
| 계자 권체 | 분진 및 철분 유입이 너무많아 절연 파괴현상 |

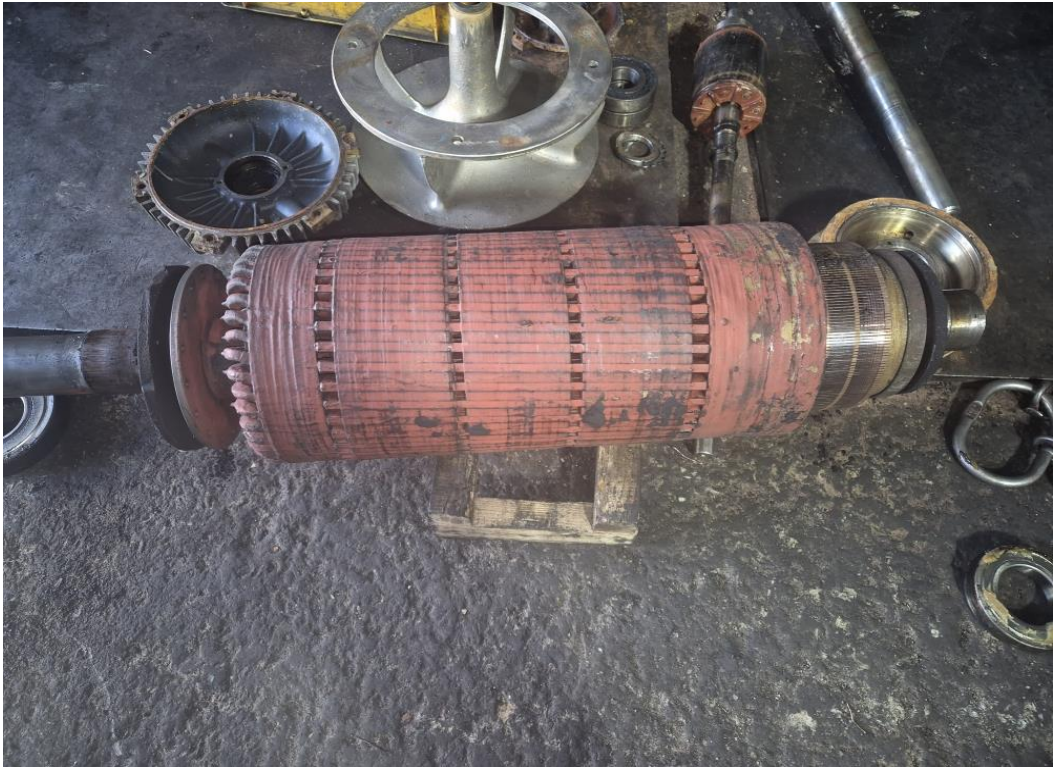
| ARMATURE | 분해 후 |

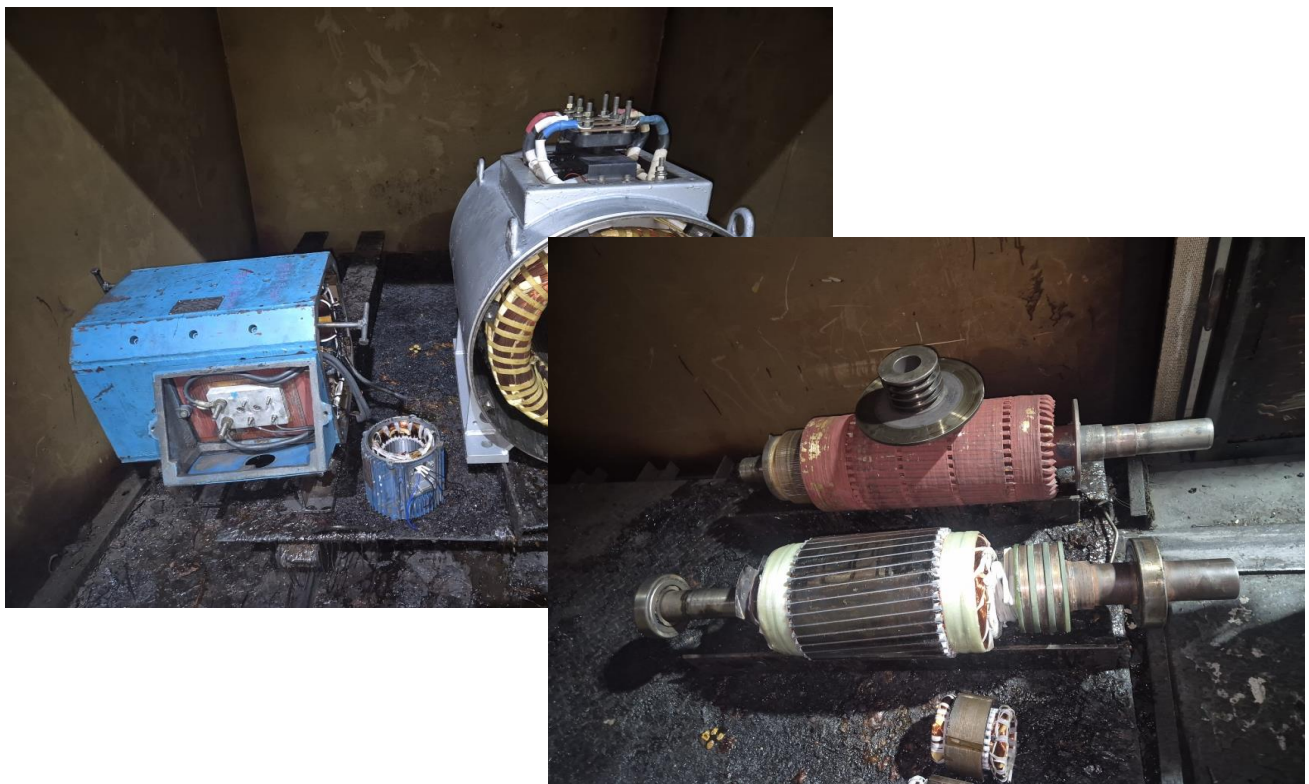
| 권체 | 세척건조 후에도 절연불량하여 재 세척건조 실시 |

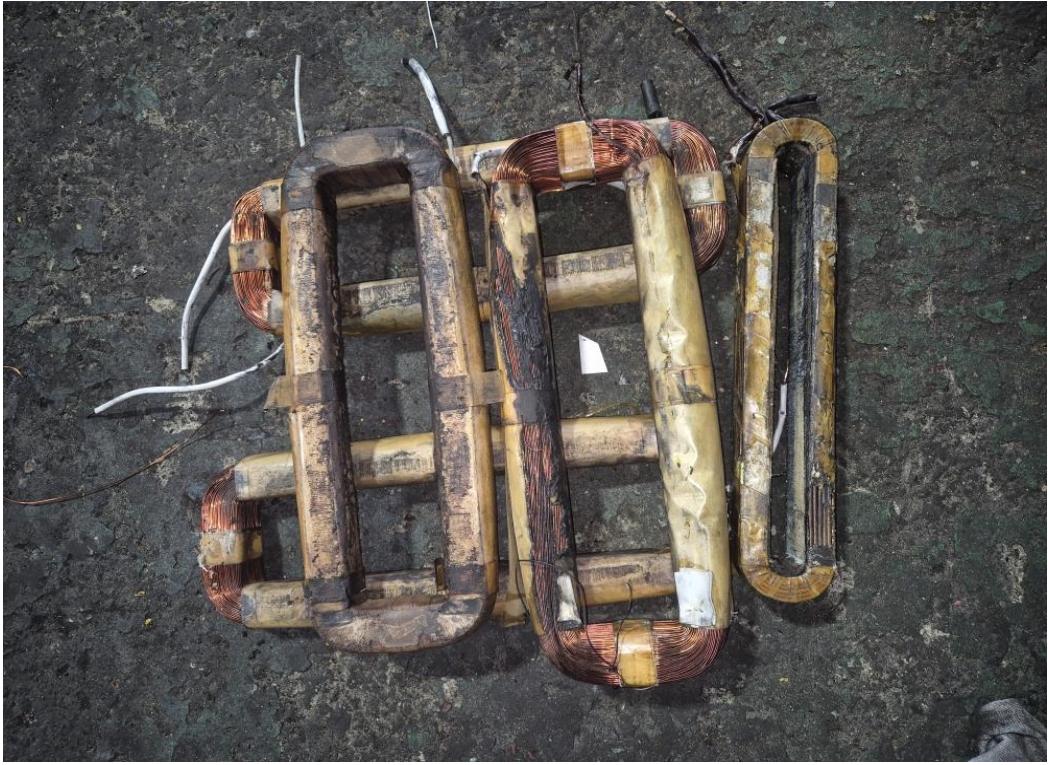
| 제자 권선 해체 | 철분이 쌓여 전도 발열로 절연재가 소손되어 복구불능 현상이 발생됨 |

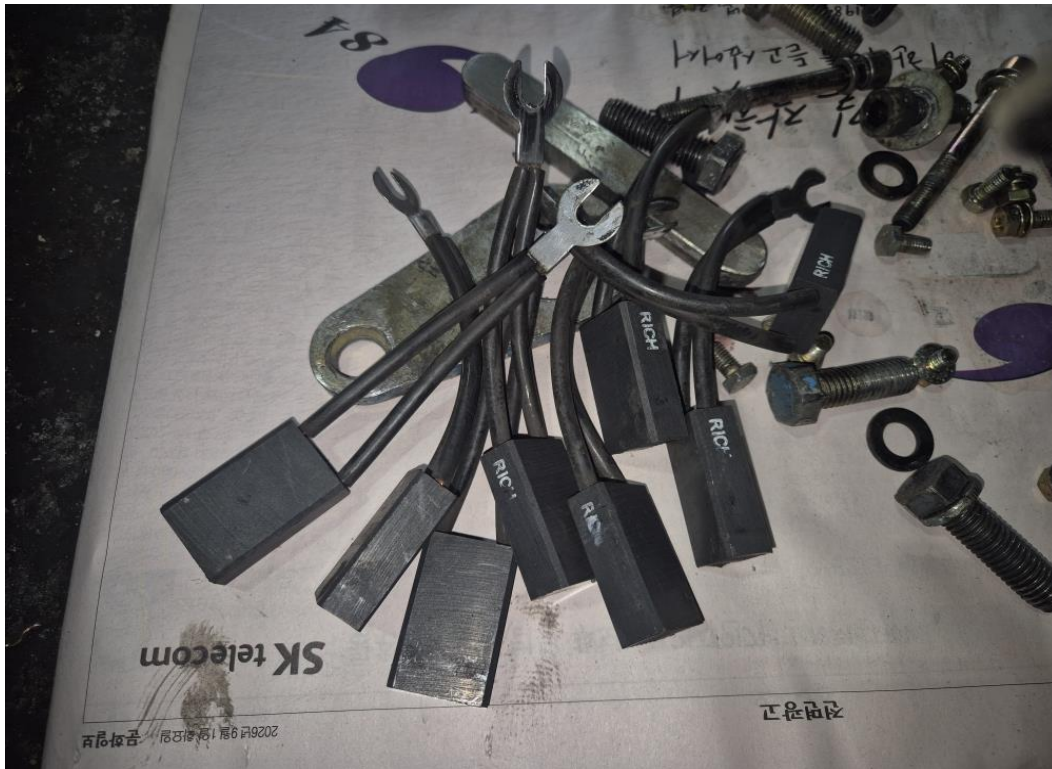
| BRUSH | 마모가 적어 재 사용 |

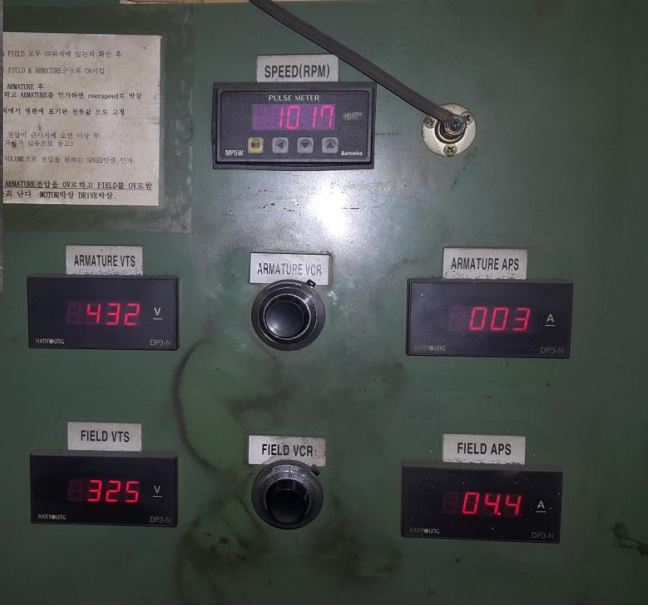
| 출고검사 | 시운전 TEST 운전CURRENT |

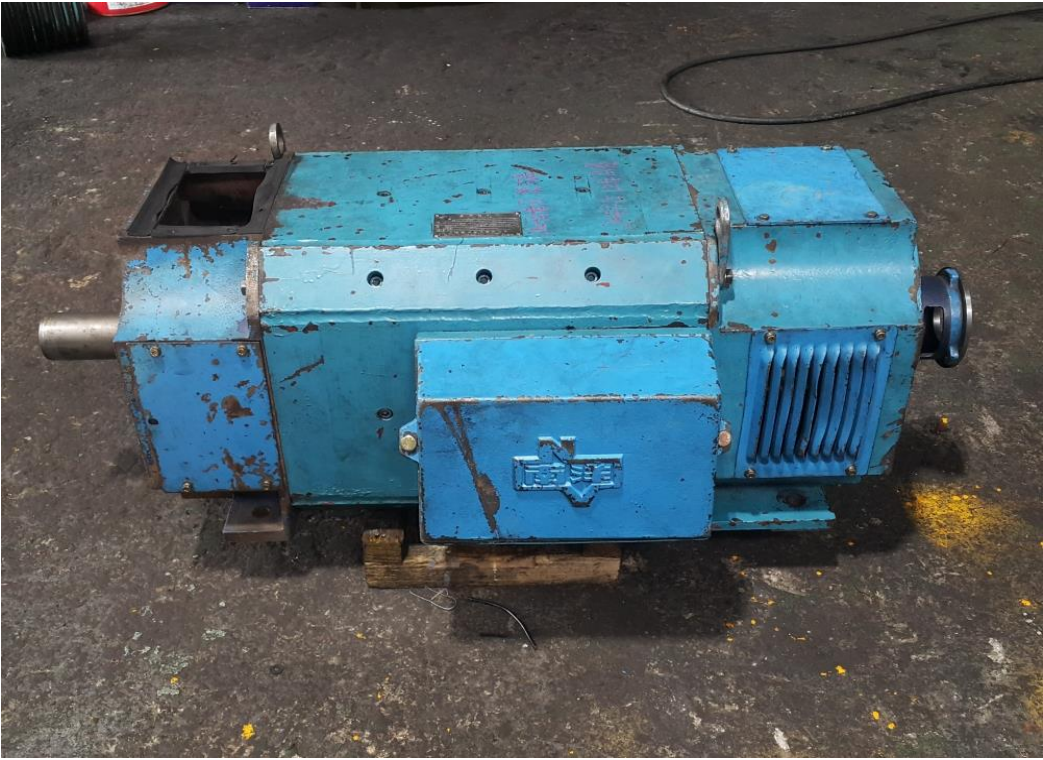
| Ass'y | 출고검사 후 |
