## 작업 공정 사진

공 사 명: 압축식냉동기 MOTOR보수의 건

규 격: 냉동기 COMPRESSOR 고단 6호 440V 460KW 2P

REPAIR 내역: 분해 조립 및 조립부품 불순물 CLEANSING  
INSULATING VARNISH DIPPING DRYING  
사급 BEARING 교환  
입 출고검사 시운전 TEST

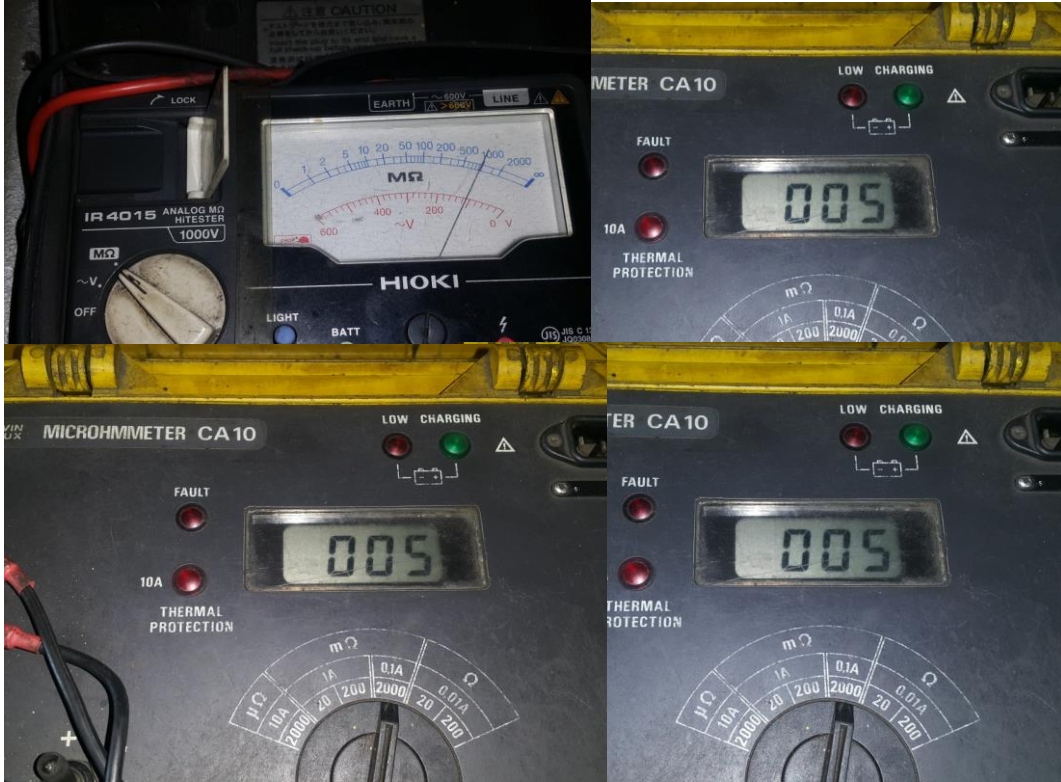
| 권선검사 | 절연저항 & 각 상별 권선저항 이상 |

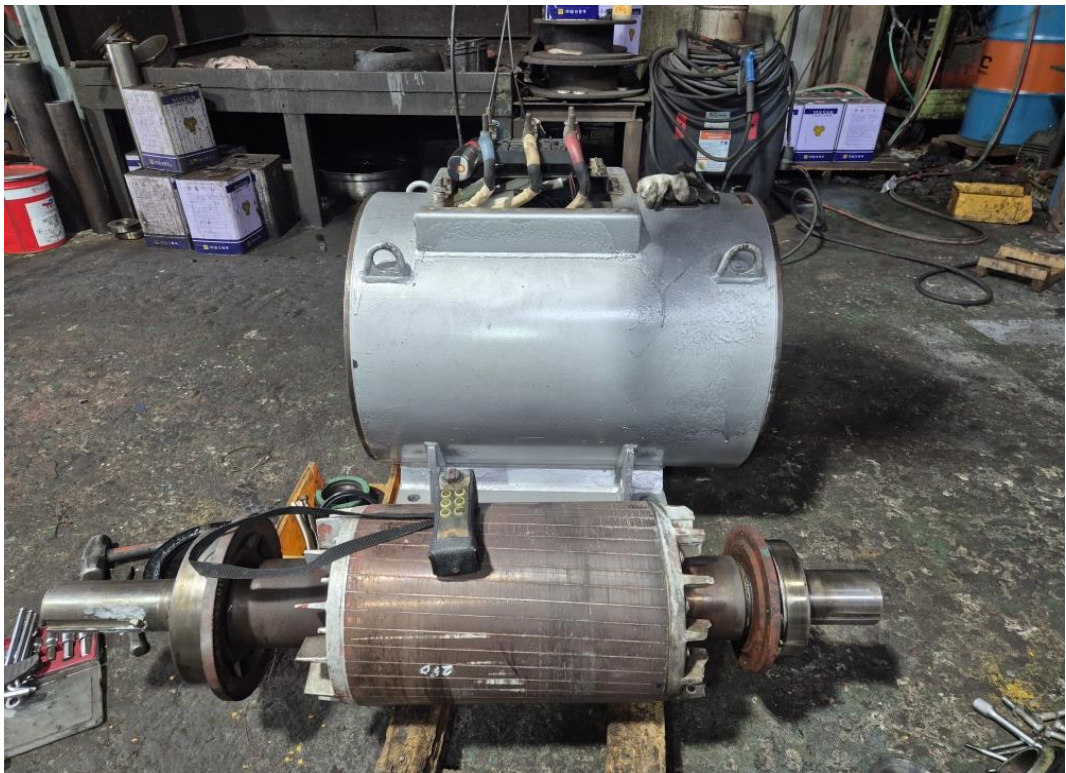
| STATOR 권체 | 분해 후 |

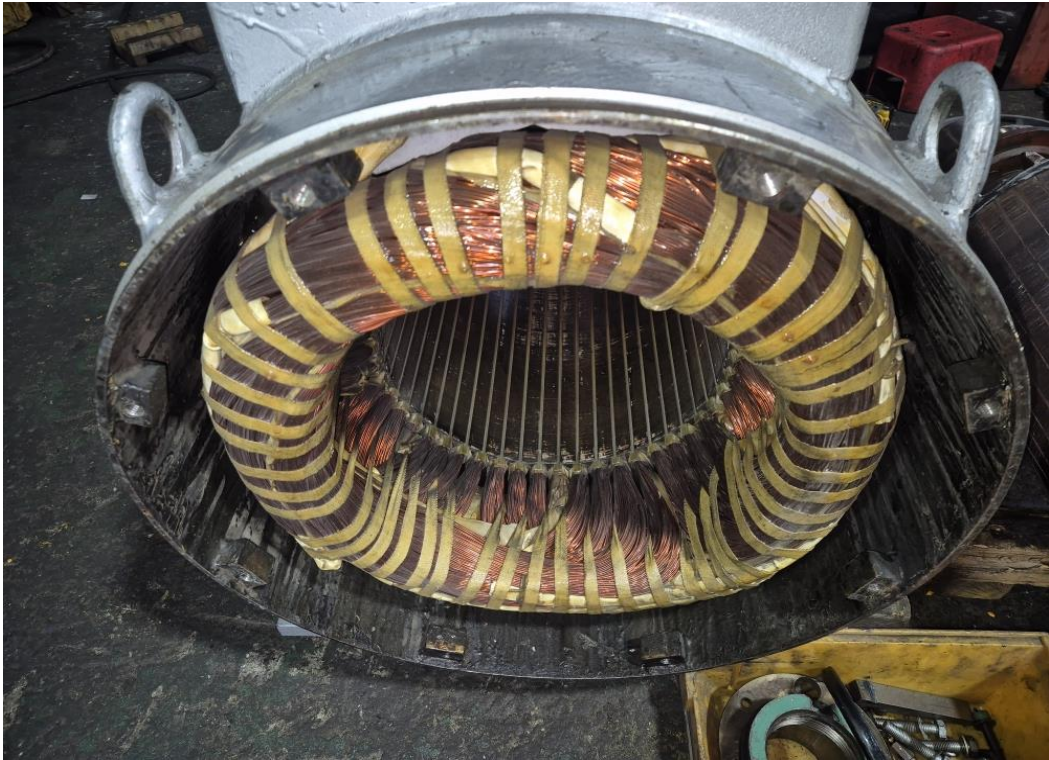
| STATOR권체 | 분해 후 |

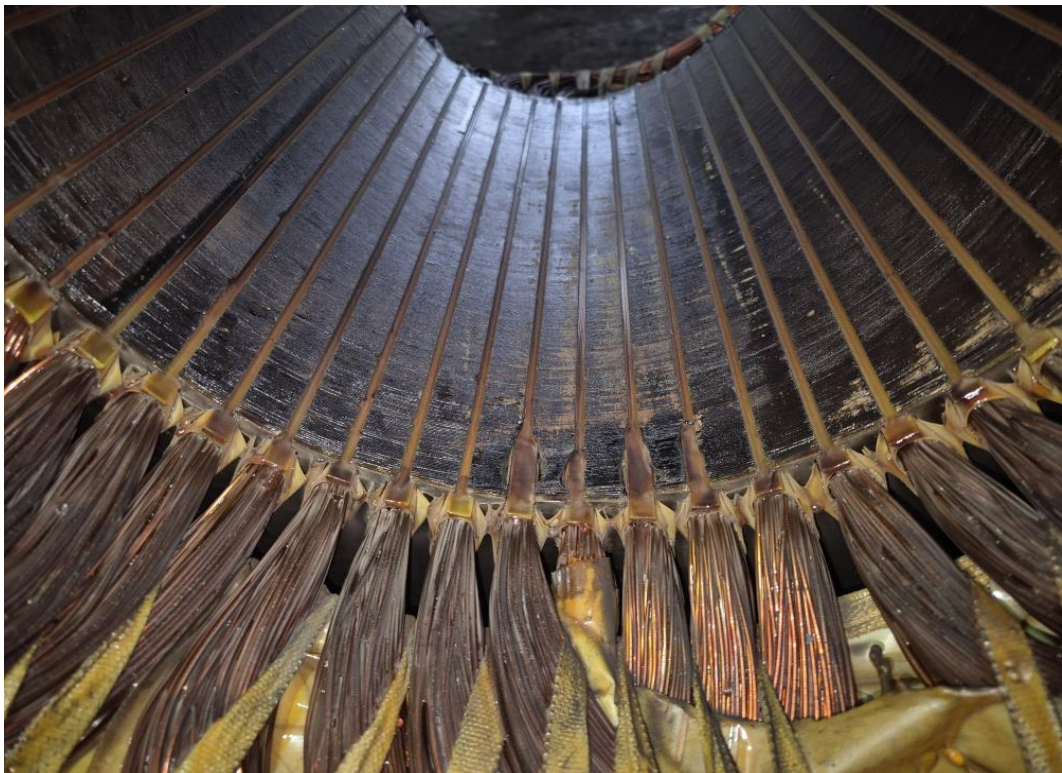
| STATOR권체 | 권선상태 양호 |

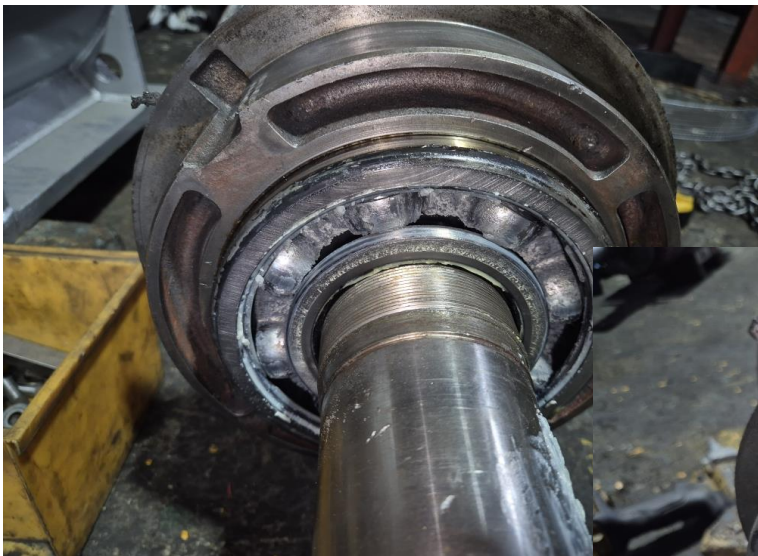
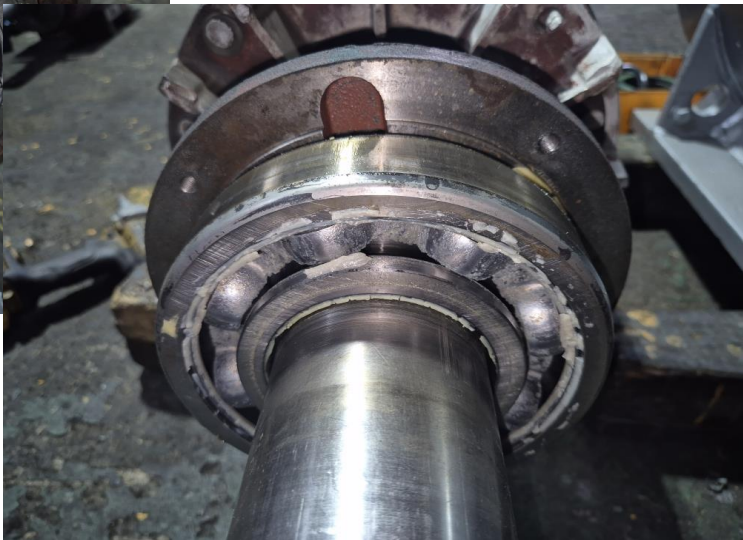
| 양측 BEARING부 | GREASE CHARGING이 없었던 것으로 보임 | |

| 소모품 | BEARING 예열교환 및 GREASE CHARGING 조립실시 | |

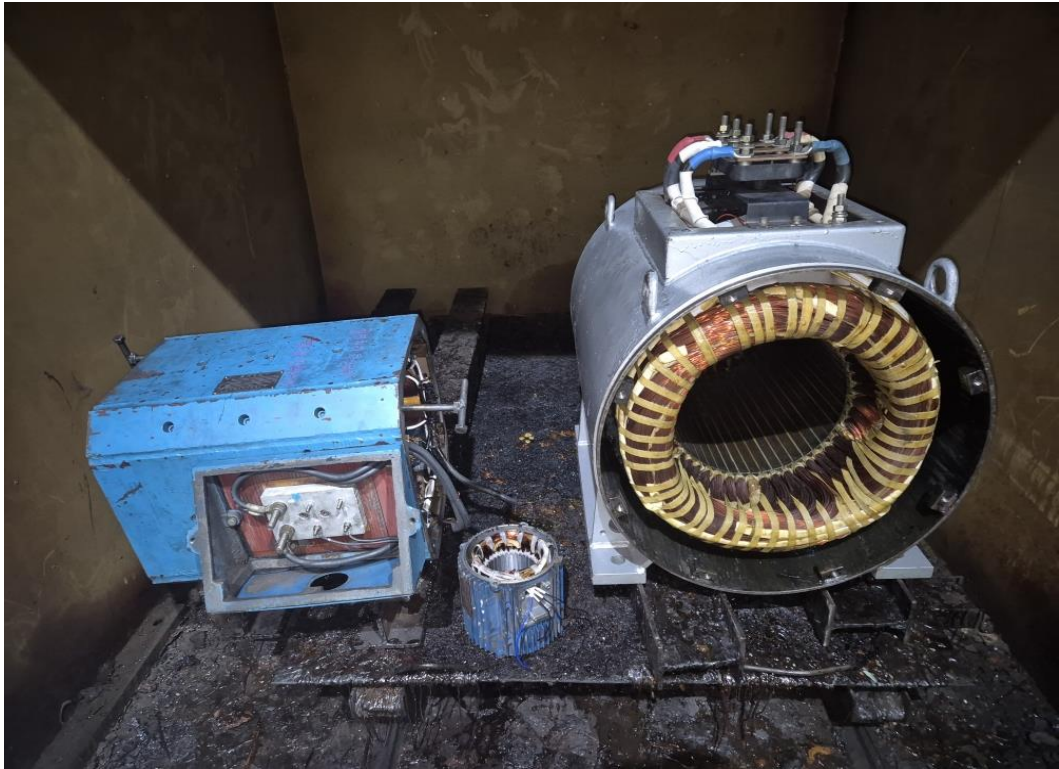
| STATOR권체 | 세척 후 건조실시 |

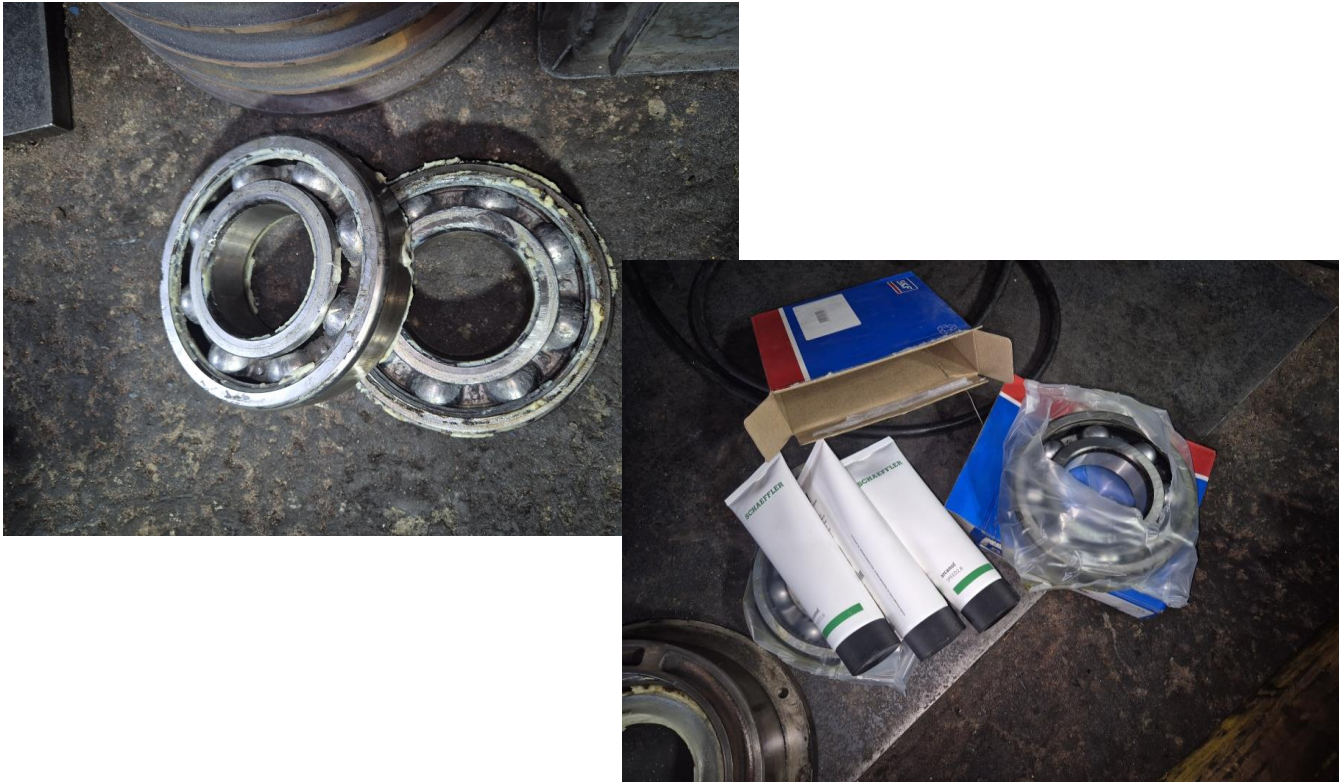
| 소모품 | 사급 BEARING |

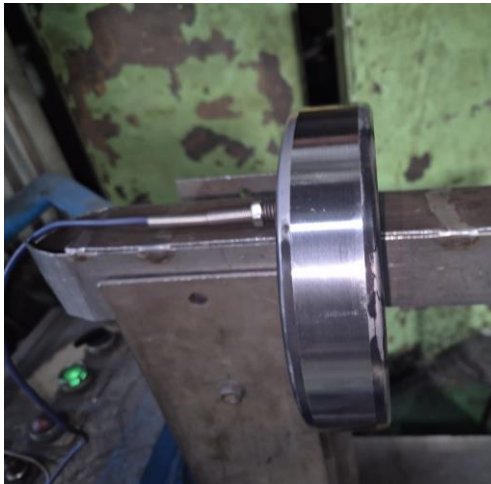
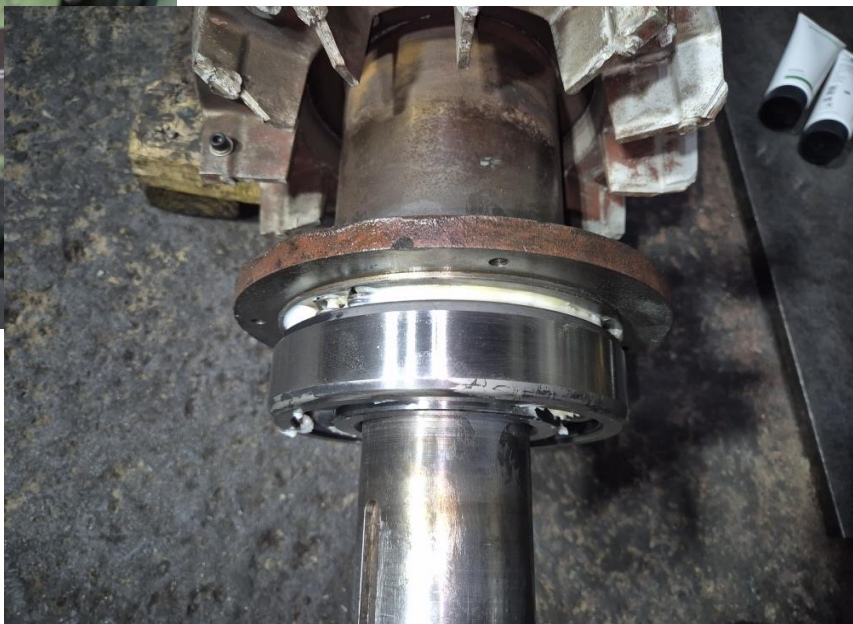
| 소모품 | BEARING 예열교환 실시 | |

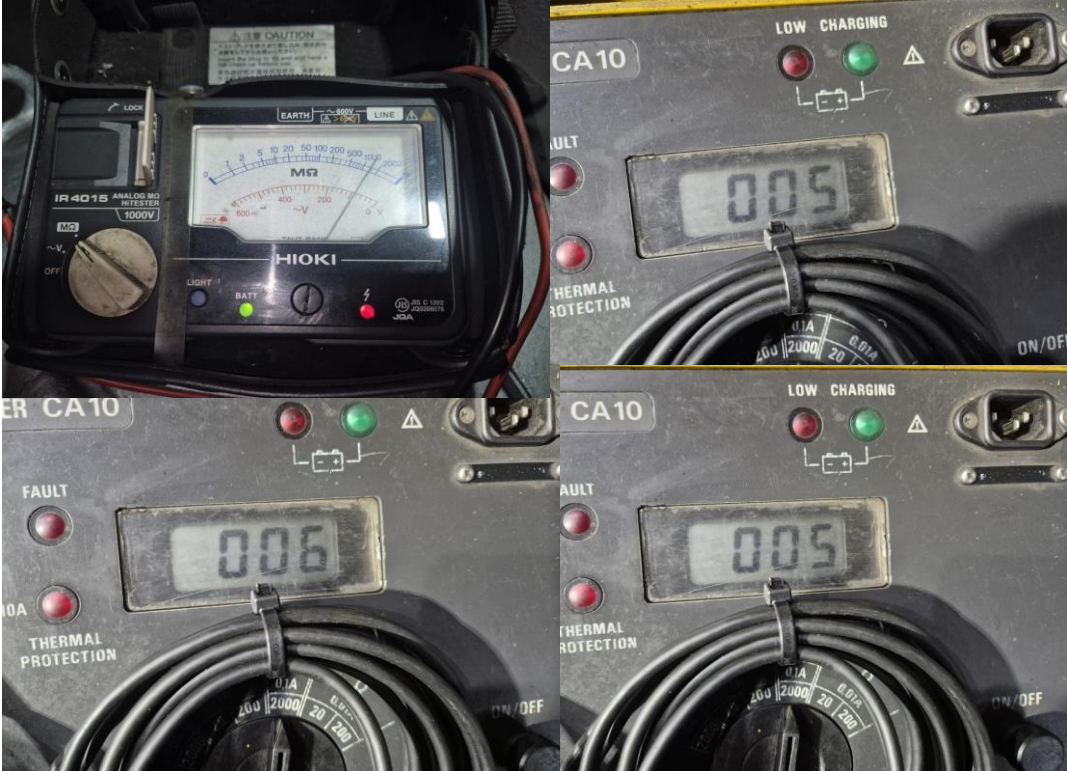
| 출고검사 | 절연저항 & 각 상별 권선저항 |

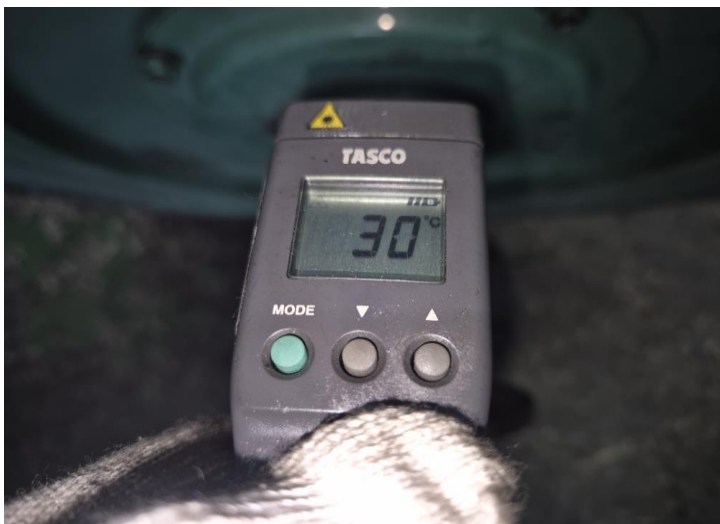
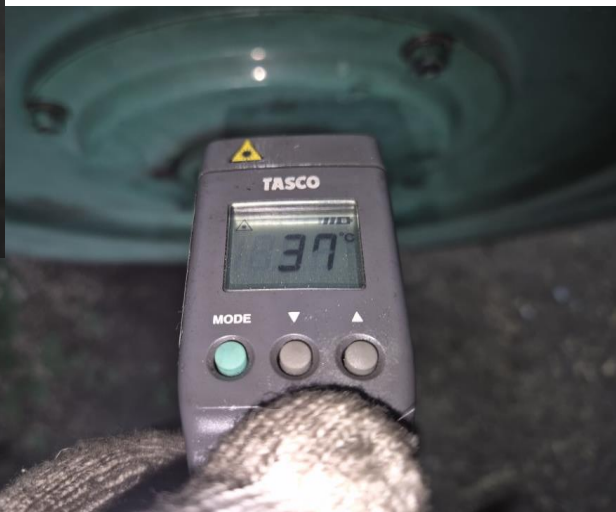
| <div></div> <div>START</div> | | <div></div> <div>30분 후</div> |
| 출고검사 | BEARING 온도상승 검사 | |
