# 작업공정사진철

공 사 명: SPINDLE MOTOR REWINDING

규 격: VECTOR MOTOR α 40 6000RPM

REPAIR 내역: 분해 및 불순물 CLEANSING DRYING  
STATOR REWINDING  
INSULATING VARNISH DIPPING DRYING  
양측 HOUSING육성가공  
BRARING교환  
입 출고검사 시운전 TEST

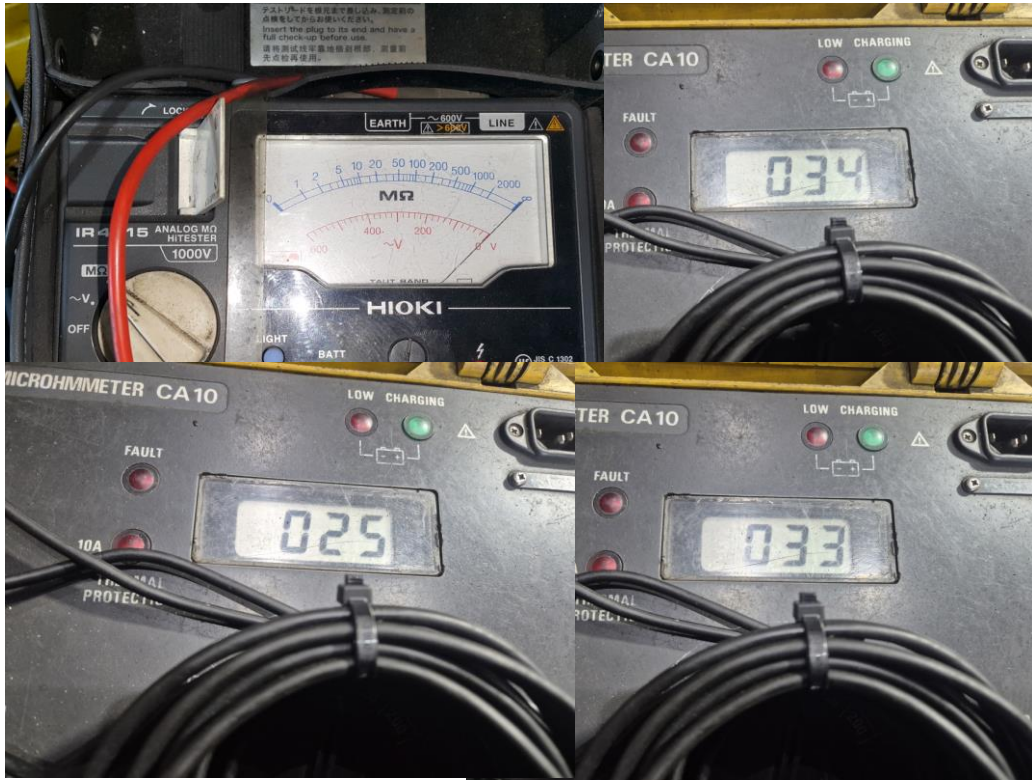
| 작업공정 | VECTOR MOTOR 입고검사 |

| 권선검사 | 절연저항 & 각 상별 권선저항 이상 |

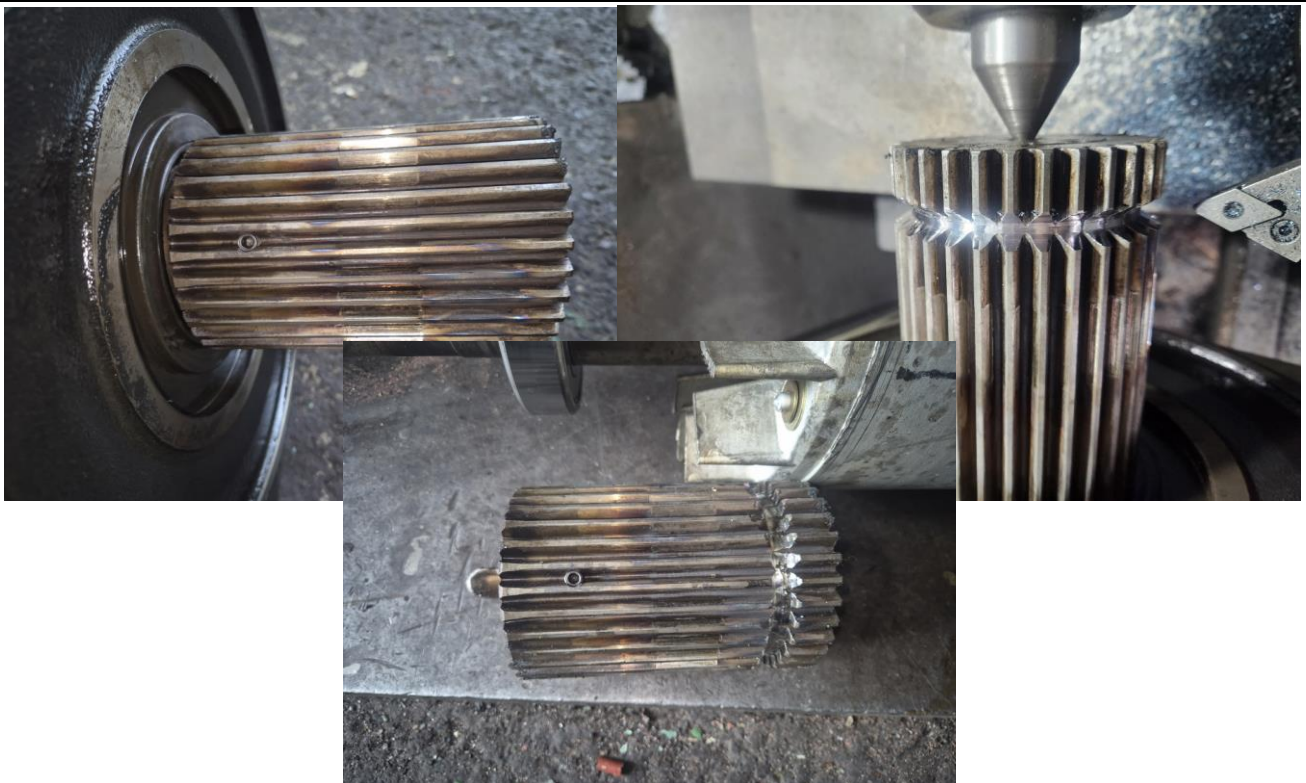
| 작업공정 | VECTOR MOTOR 입고검사 |

| COUPLING | 취외 방법이 없어 비 사용부분 가공 후 취외 |

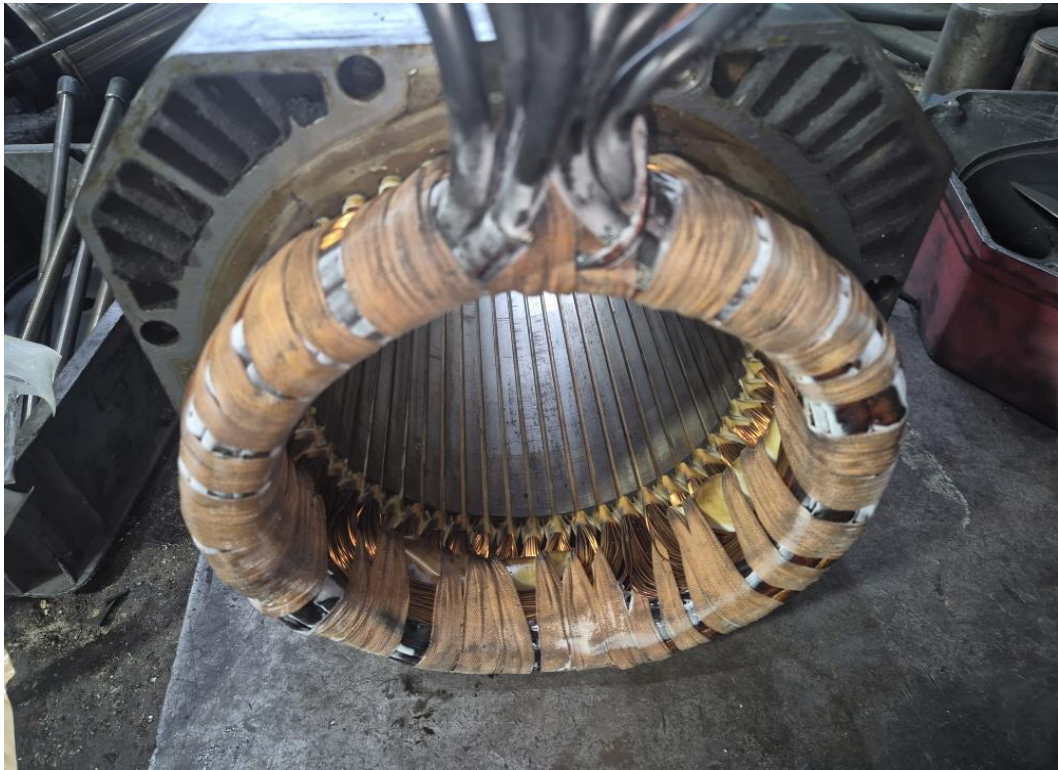
| 작업공정 | VECTOR MOTOR 입고검사 |

| STATOR 권체 | 분해결과 과부하 발열이 있었거나 냉각이 안됐던 것으로 보임 |

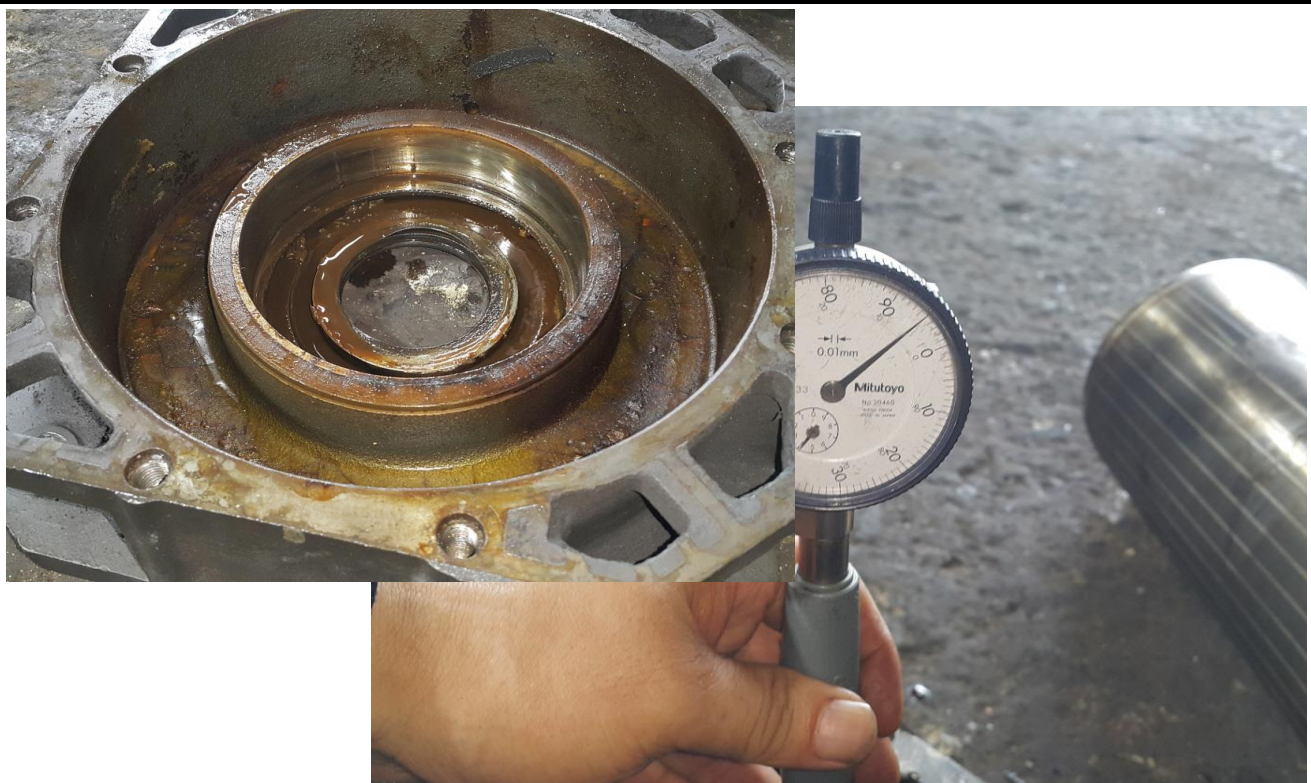
| 작업공정 | VECTOR MOTOR 입고검사 |

| BRACKET | 부하측 HOUSING검사 5/100로 불량 |

| BRACKET | 부하측 HOUSING 보수 후 검사 0/100 |

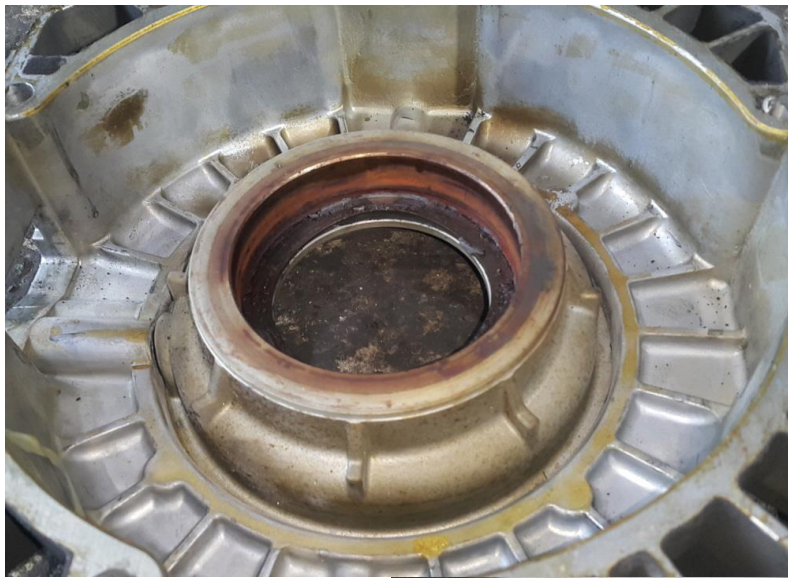
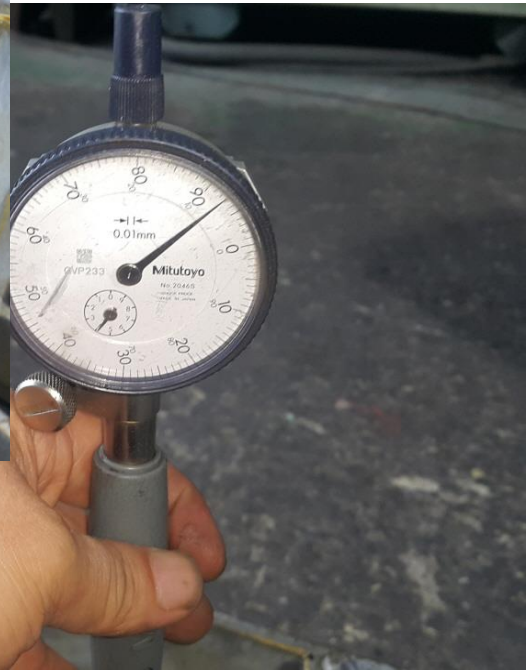
| 작업공정 | VECTOR MOTOR 입고검사 |

| BRACKET | 반 부하측 HOUSING검사 7/100로 불량 |

| BRACKET | 반 부하측 HOUSING 보수 후 검사 0/100 |

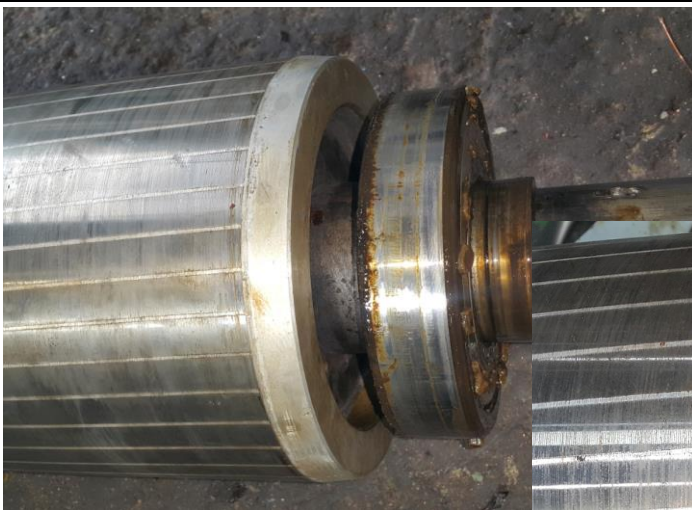
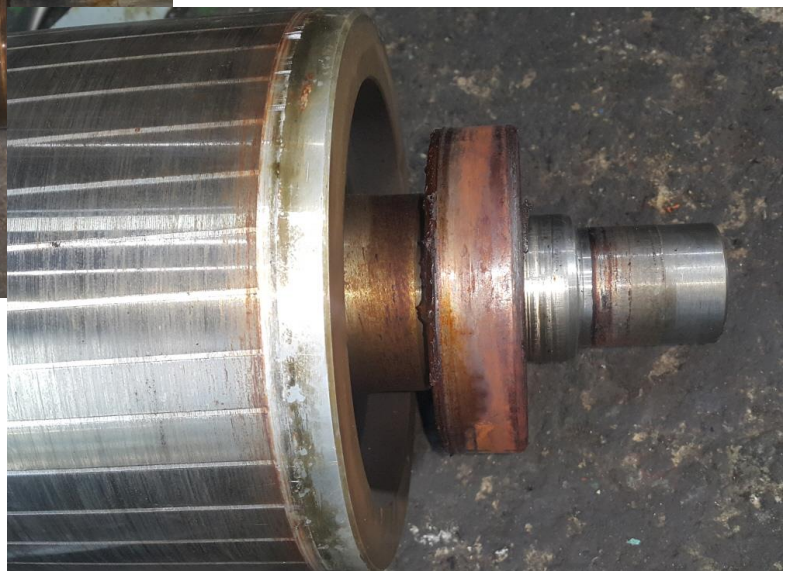
| 작업공정 | VECTOR MOTOR 입고검사 |

| BEARING부 | HOUSING 마모로 BEARING 흐름현상 |

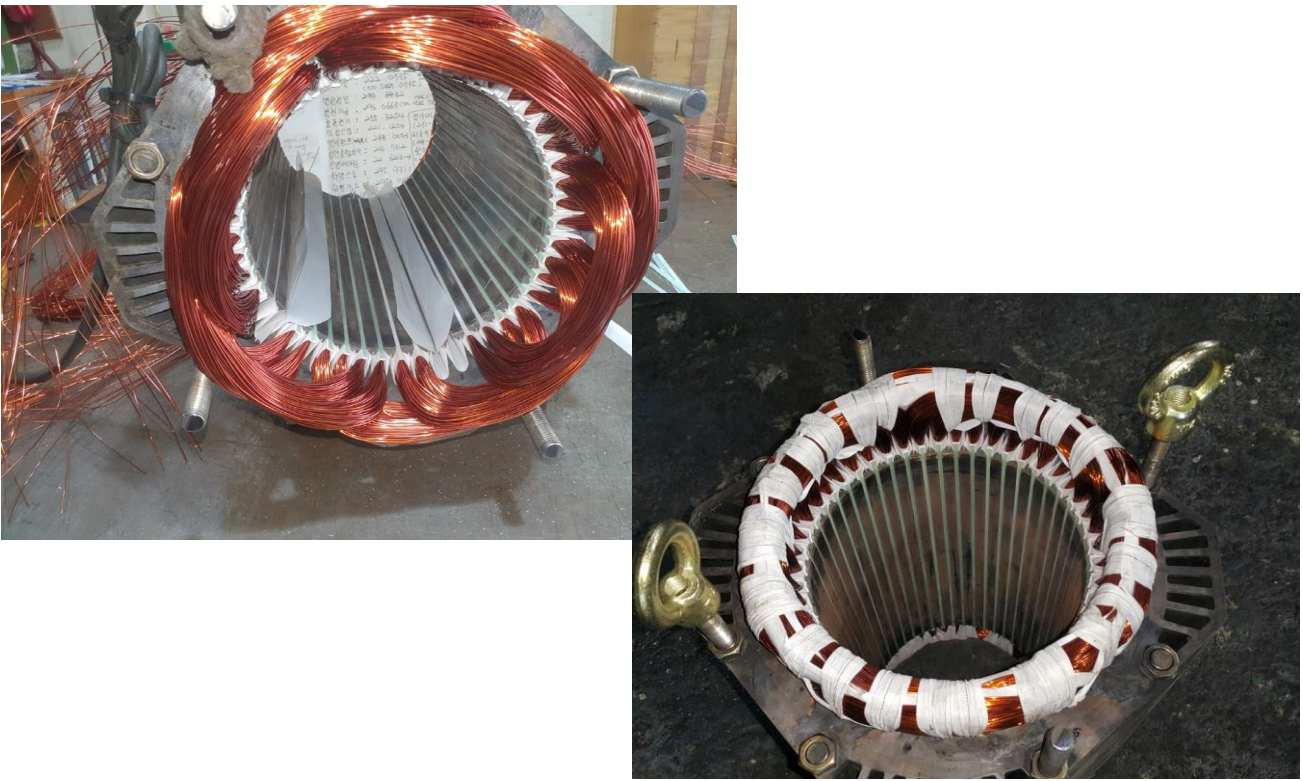
| 작업공정 | VECTOR MOTOR REWINDING |

| STATOR 권체 | 재 권선 실시 |

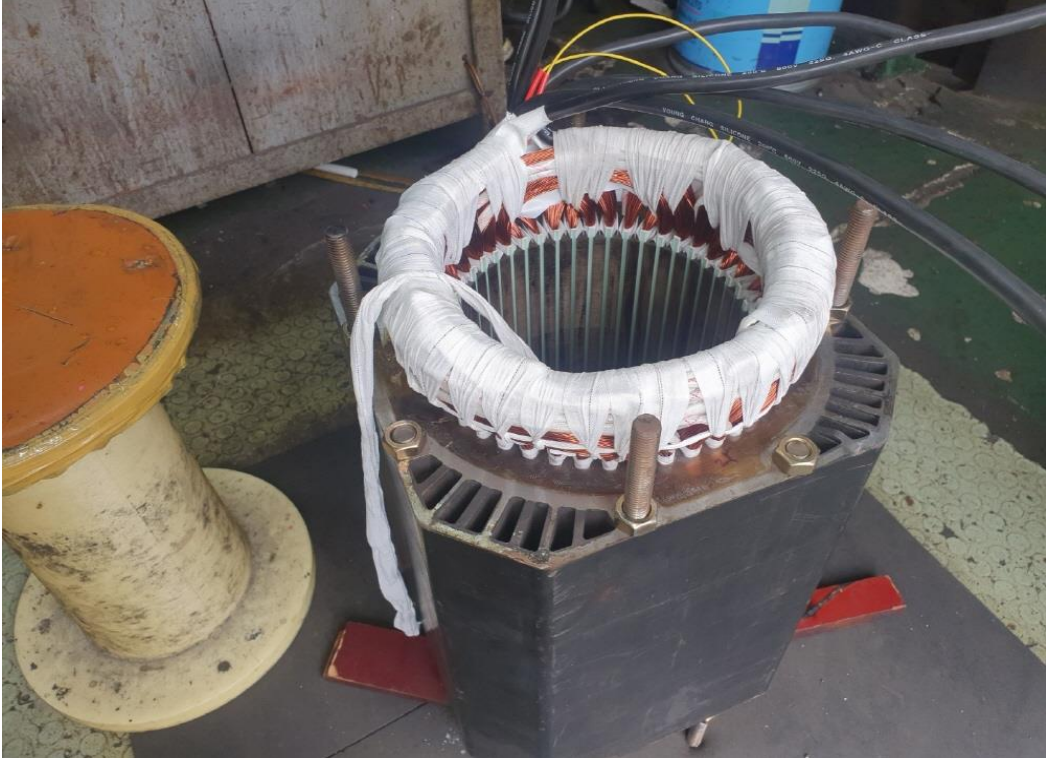
| 작업공정 | VECTOR MOTOR REWINDING |

| STATOR 권체 | 결선 및 BANDING 실시 |

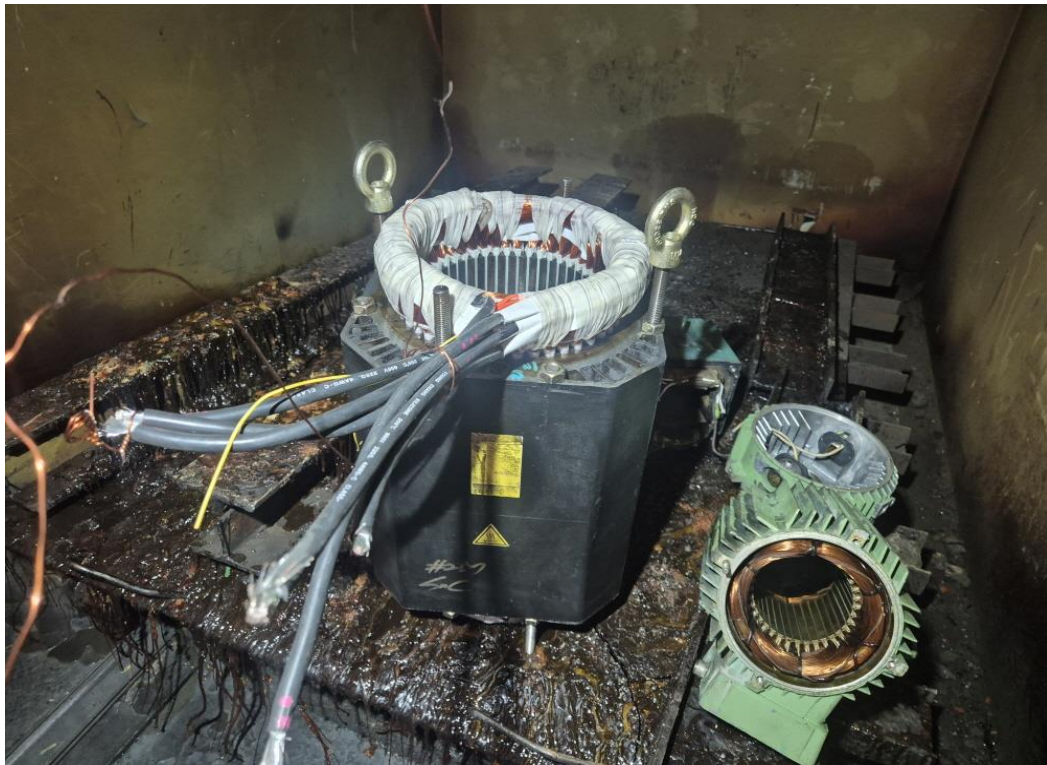
| 작업공정 | VECTOR MOTOR REWINDING |

| STATOR 권체 | 절연건조 실시 |

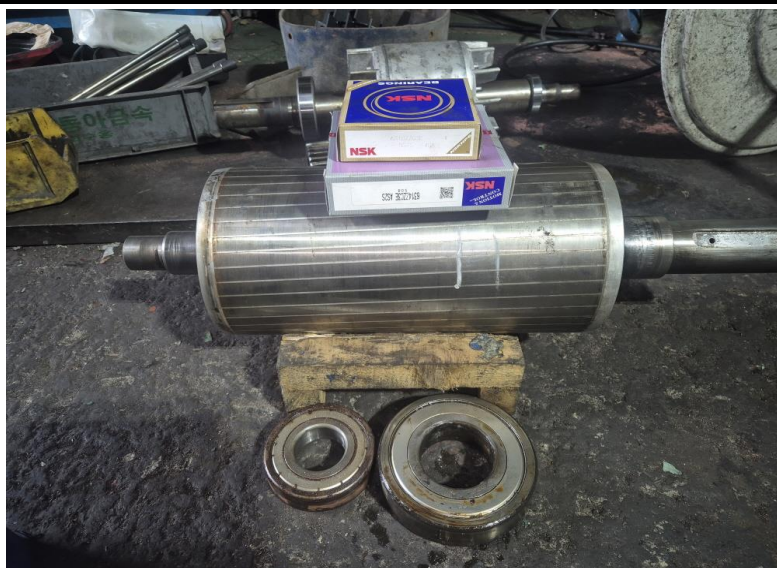
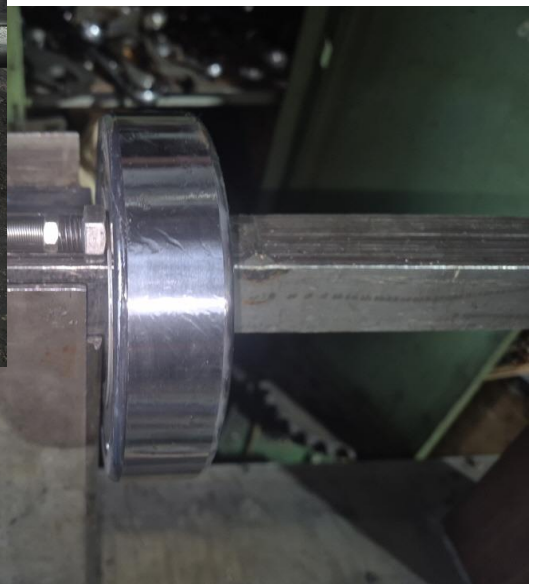
| 작업공정 | VECTOR MOTOR REWINDING |

| ROTOR | 교환될 BEARING 예열 실시 |

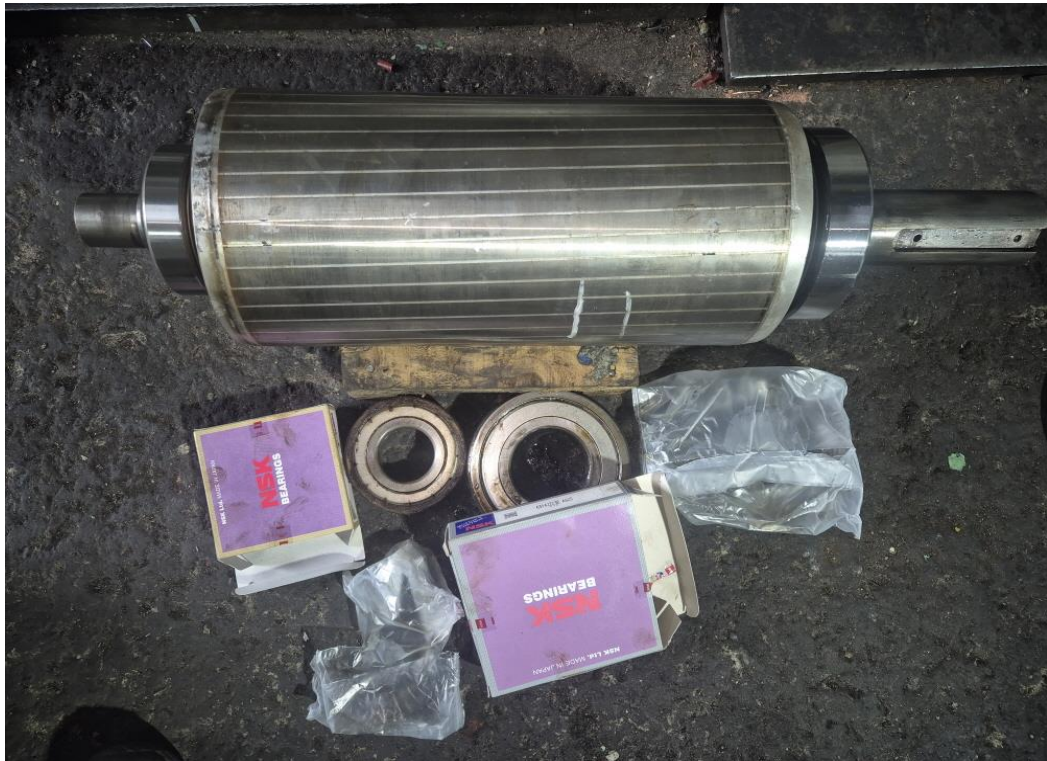
| 작업공정 | VECTOR MOTOR REWINDING |

| ROTOR | BEARING 예열교환 실시 |

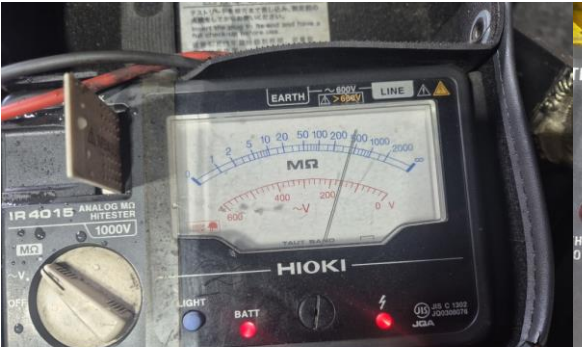
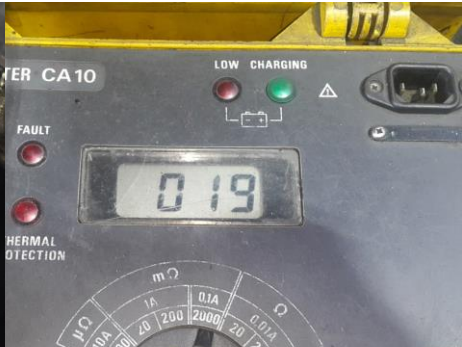
| 작업공정 | VECTOR MOTOR REWINDING |

| 출고 검사 | 절연저항 & 각 상별 권선저항 |

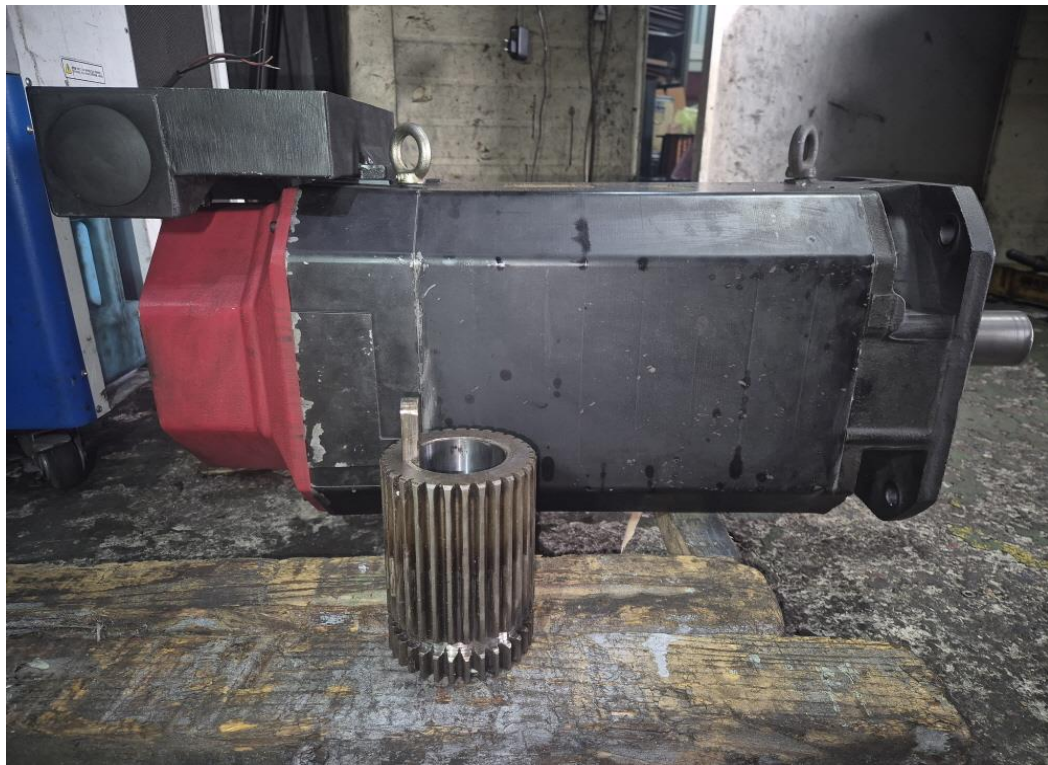
| 작업공정 | VECTOR MOTOR REWINDING | |

| Ass'y | 출고검사 후 | |
