## 작업 공정 사진 첼

공 사 명: PRESS MOTOR 3300V~380V으로 전압변경 REWINDING

규 격: AC MOTOR 380V 55KW 10P

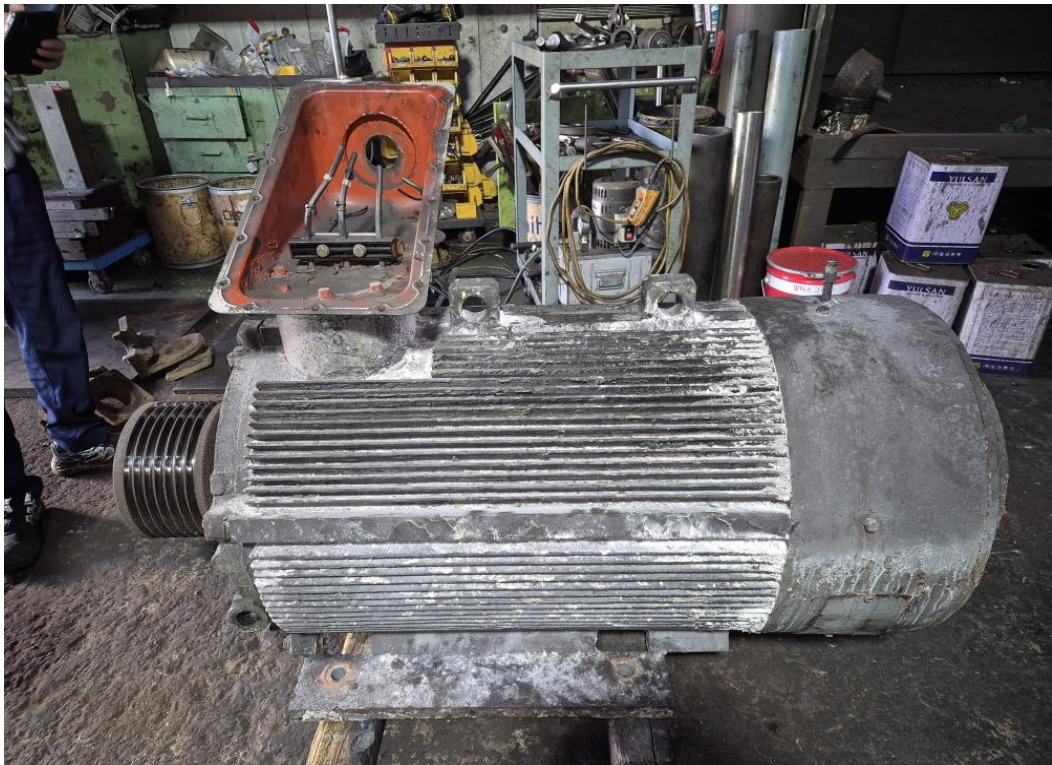
| Ass'y | 분해 전 | |

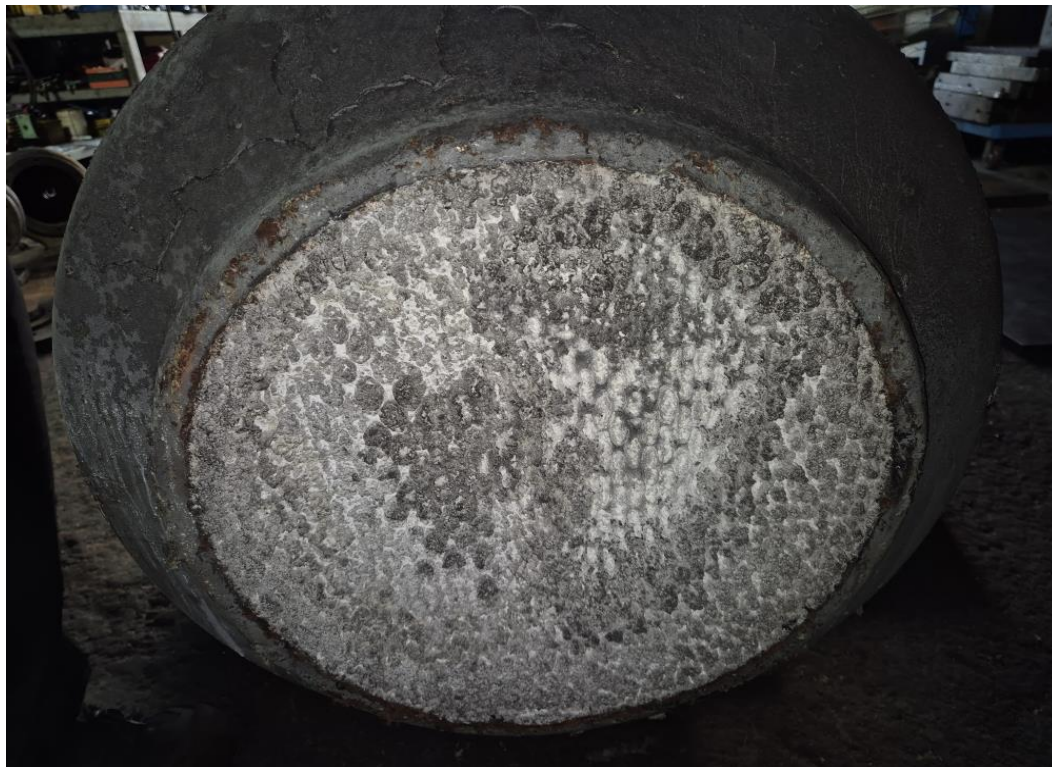
| 냉각구 | 분진 등 불순물로 막힘 | |

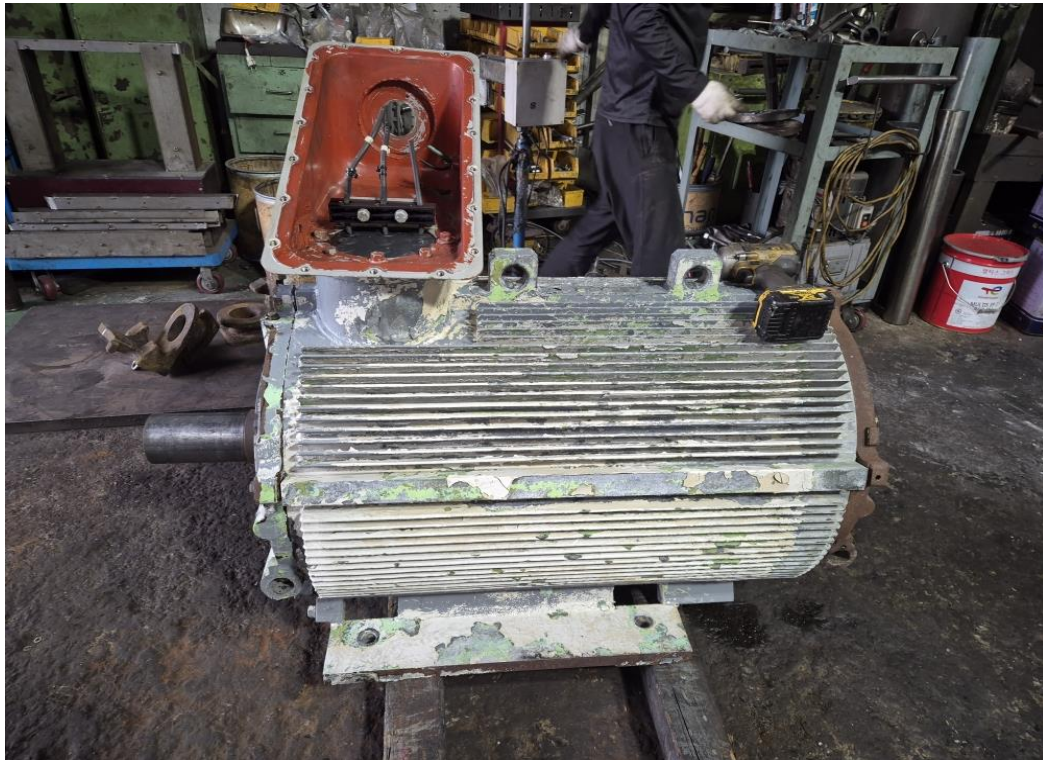
| Ass'y | 외부 불순물 세척 후 분해실시 |

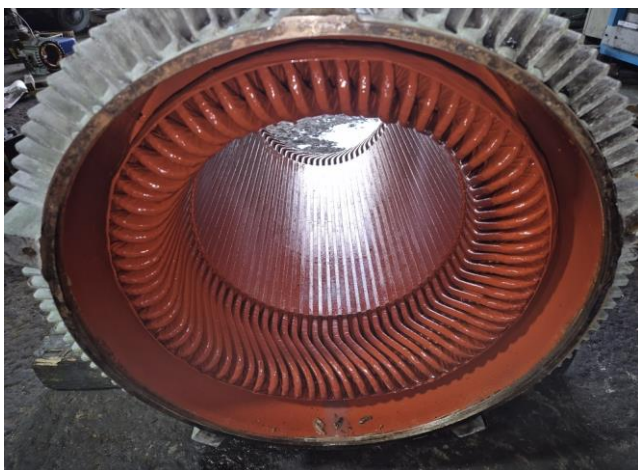
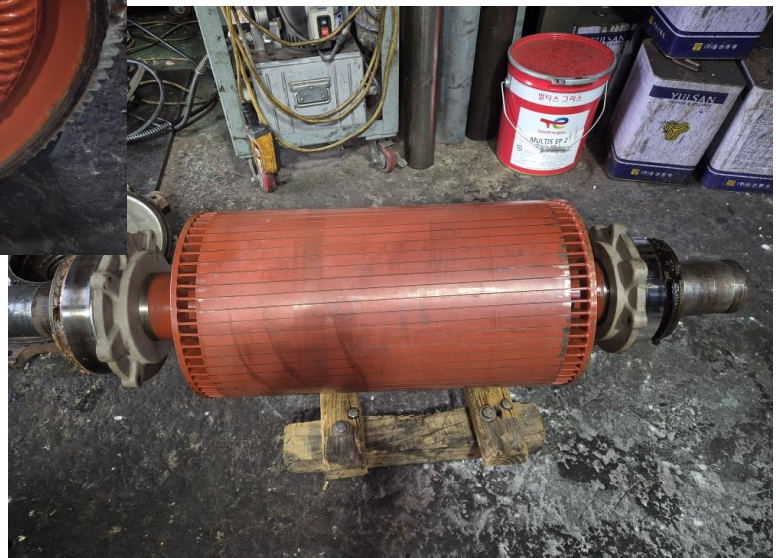
| 분해후 | 3300V~380V으로 전압변경차 REWINDING 실시 |

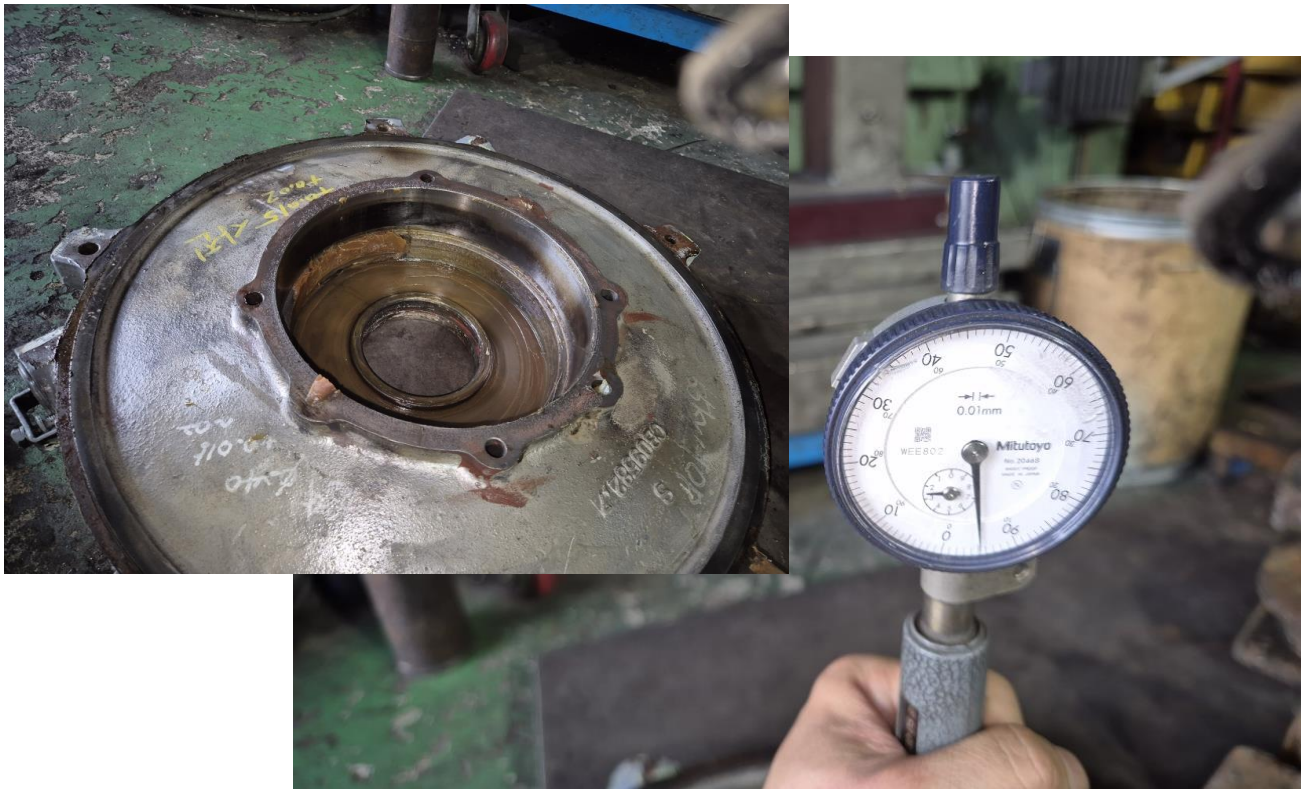
| BRACKET | 부하측 HOUSING 검사 측정치 5/100로 불량 |

부하측 HOUSING METALLIZING 연마 후 검사 0/100

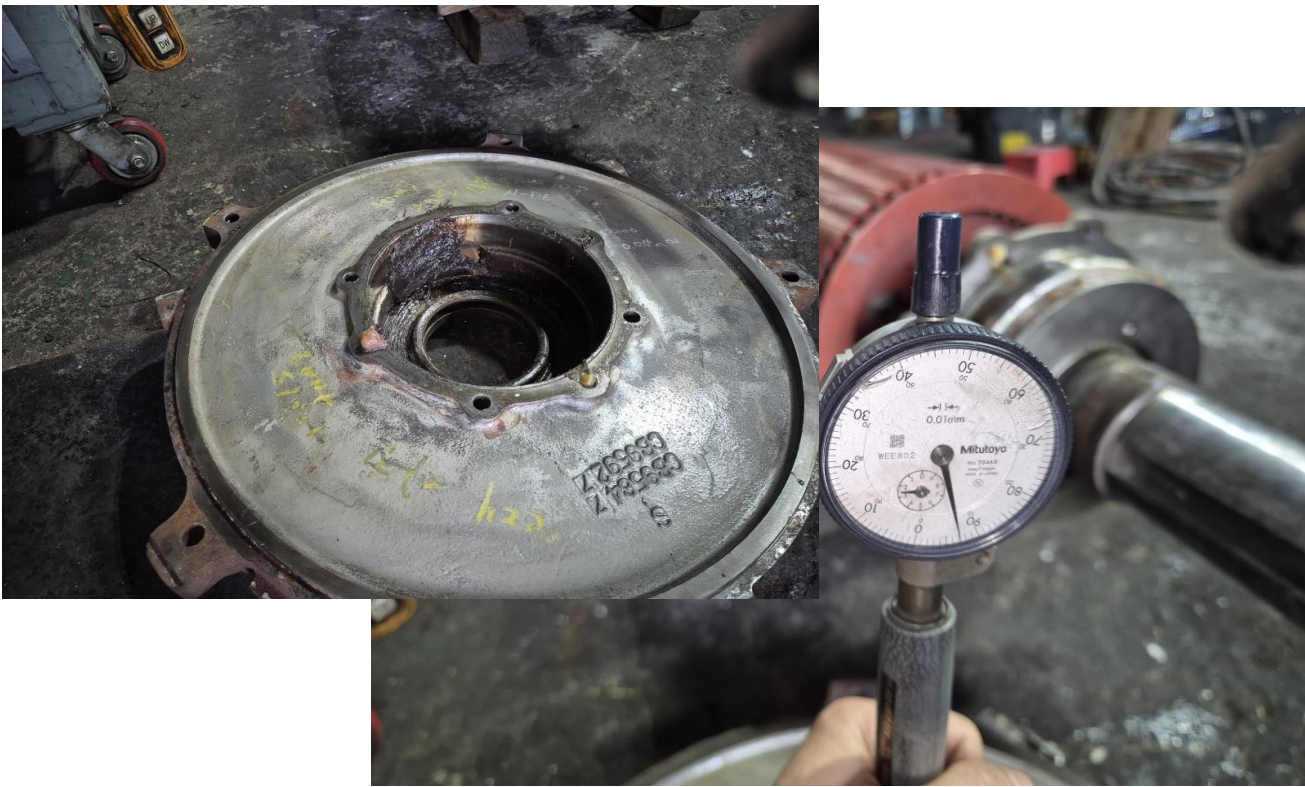
| BRACKET | 반 부하측 HOUSING 검사 측정치 7/100로 불량 |

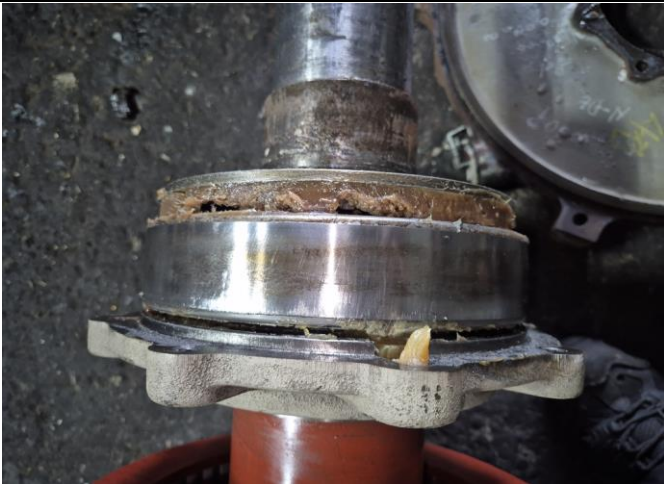
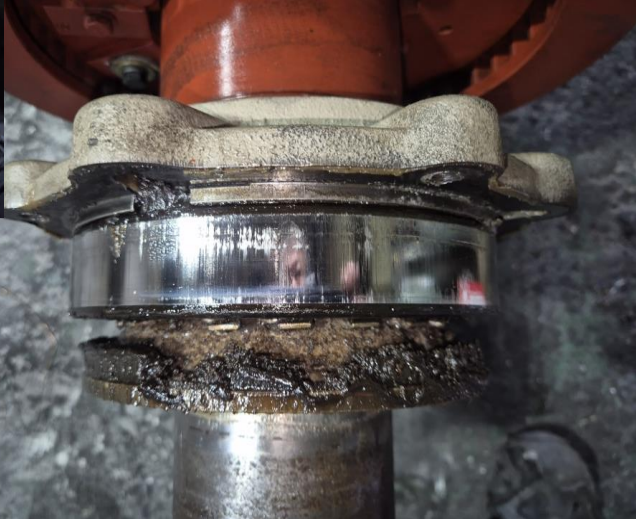
| 분해 후 | 양측 BEARING부 | |

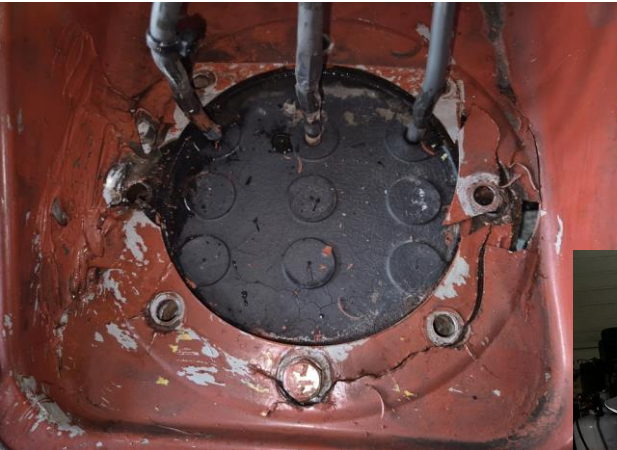
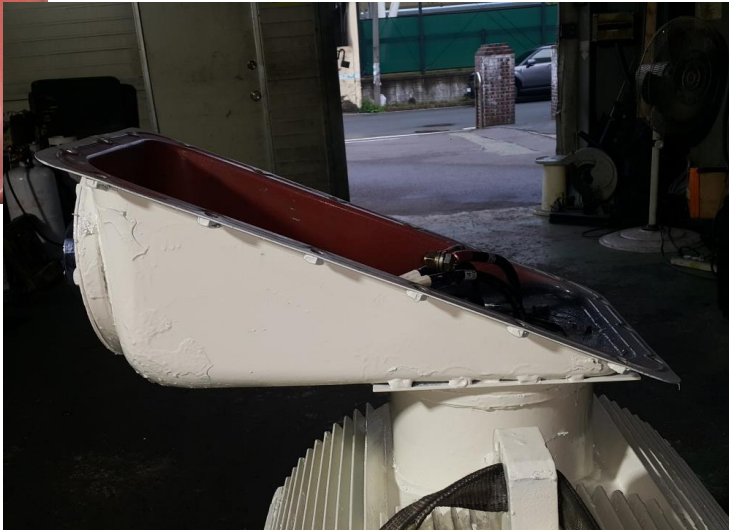
| POWER BOX 파손 | 장기간사용으로 피로가 누적되면 철이얇아 파손될 수밖에 없는 구조임 | |

| POWER BOX | 교환의 필요성을 설명드렸으나 재사용 요청으로 3T로 WELDING보강 함 |

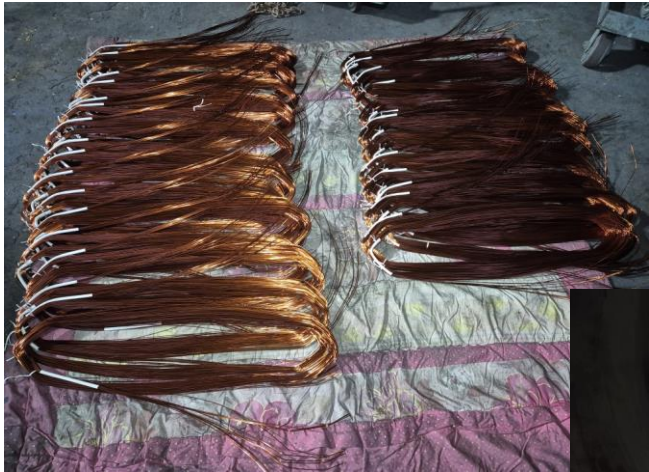
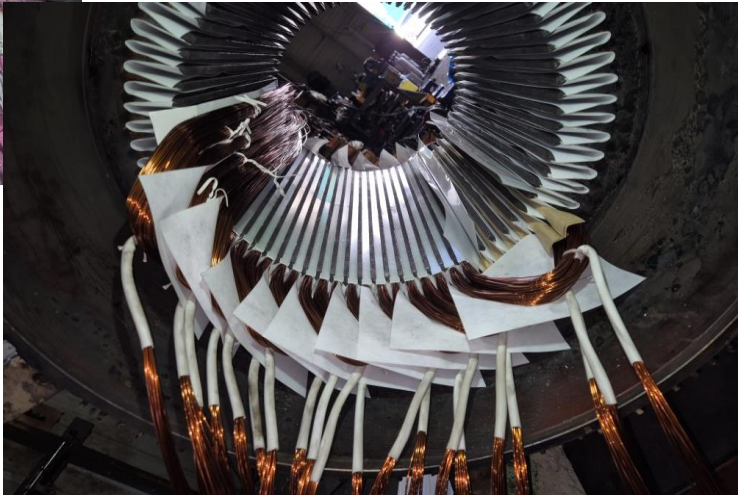
| STATOR 권체 | 성형 및 재 권선 실시 |

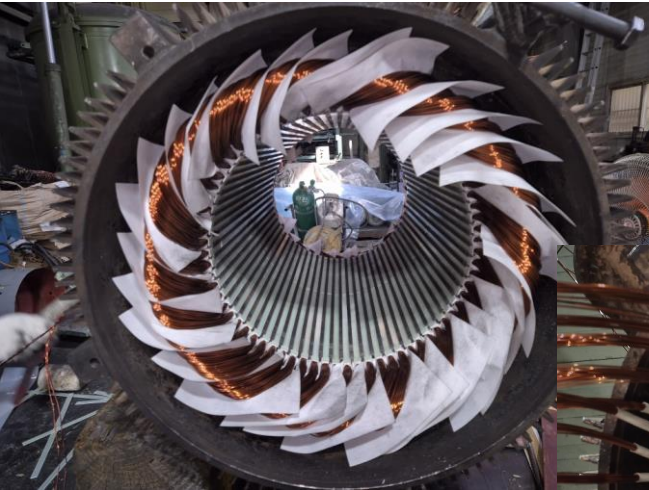
| STATOR 권체 | 재 권선 실시 |

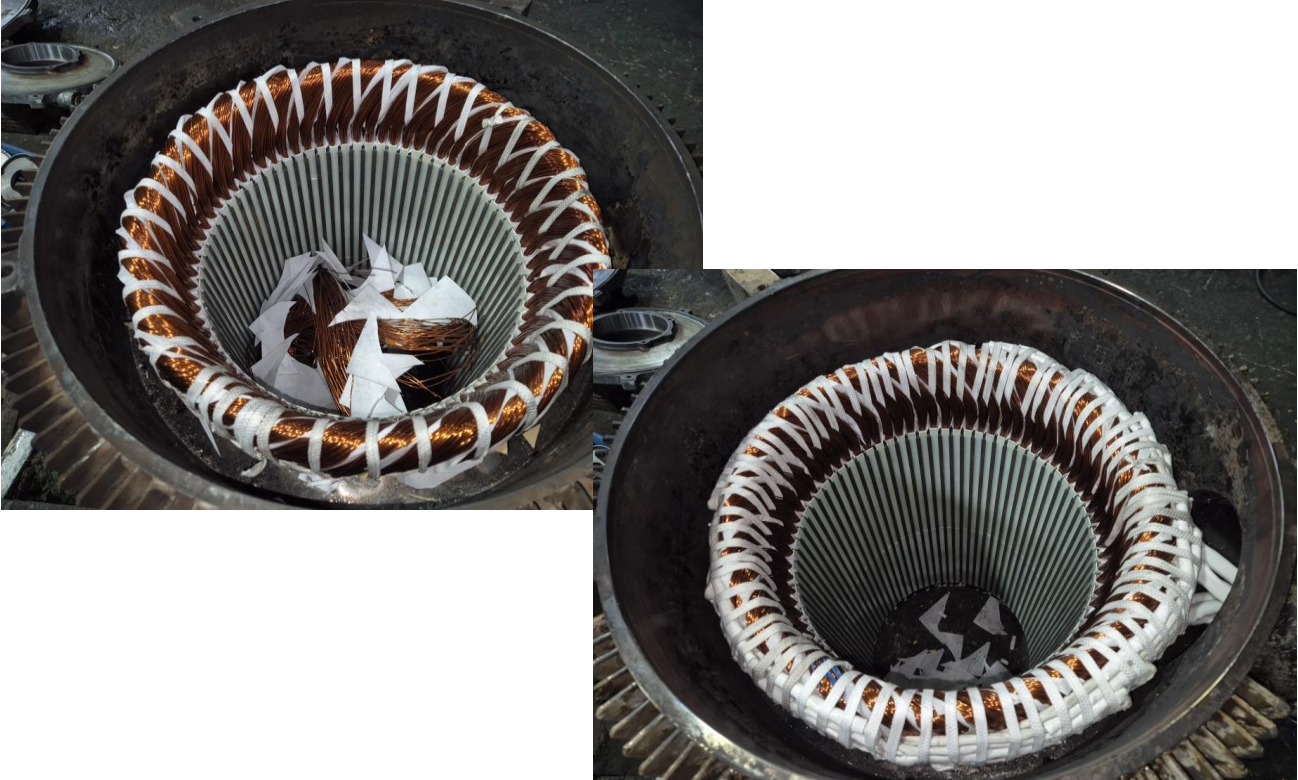
| STATOR 권체 | 결선 및 BANDING 실시 |

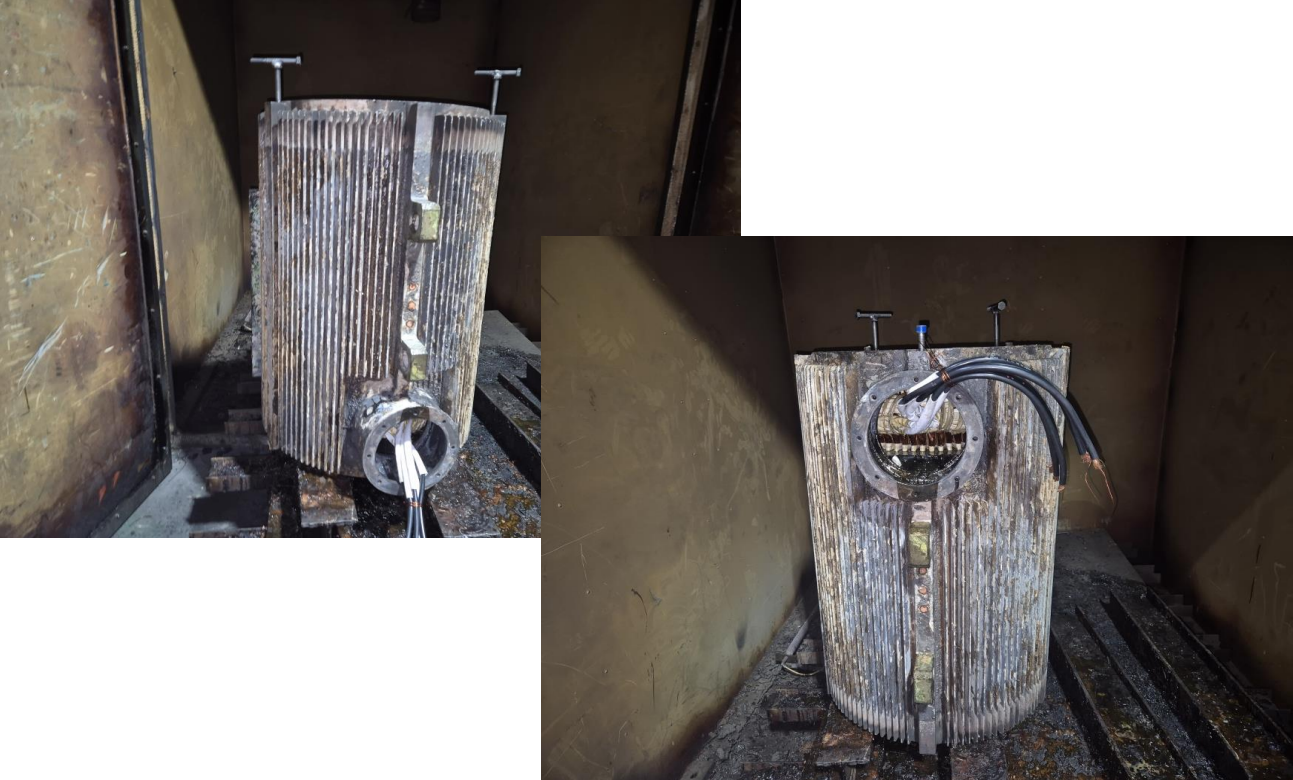
| STATOR 권체 | 1, 2차 INSULATING VARNISH DIPPING DRYING 실시 |

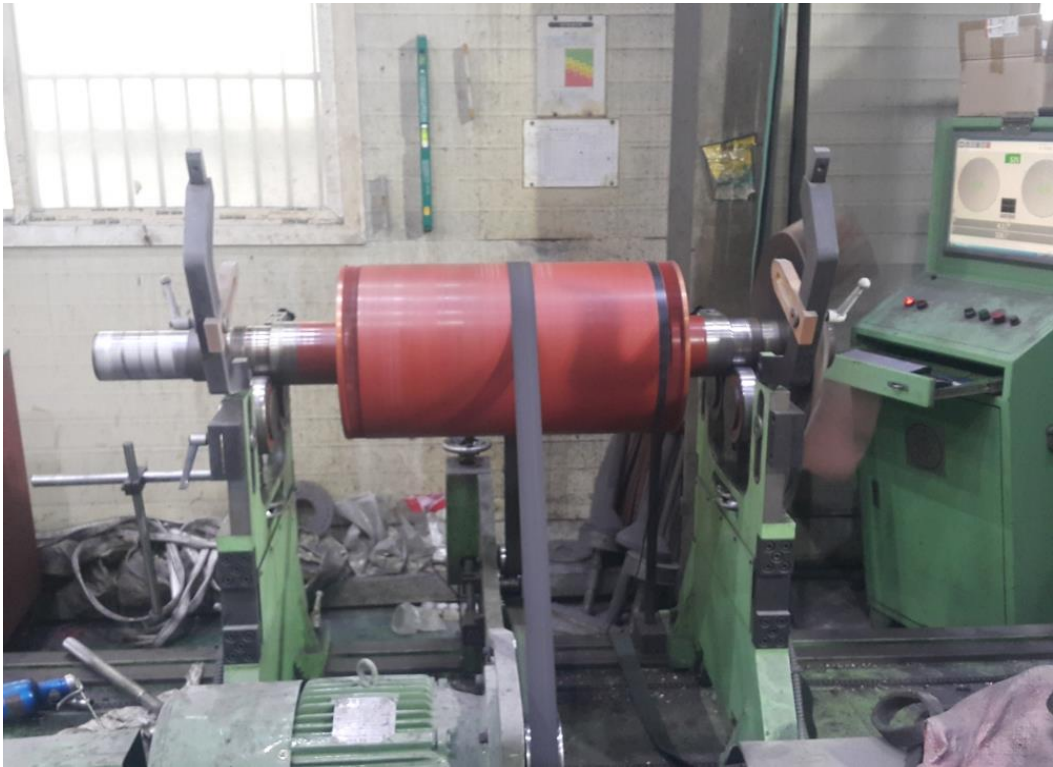
| ROTOR | BALANCING 실시 |

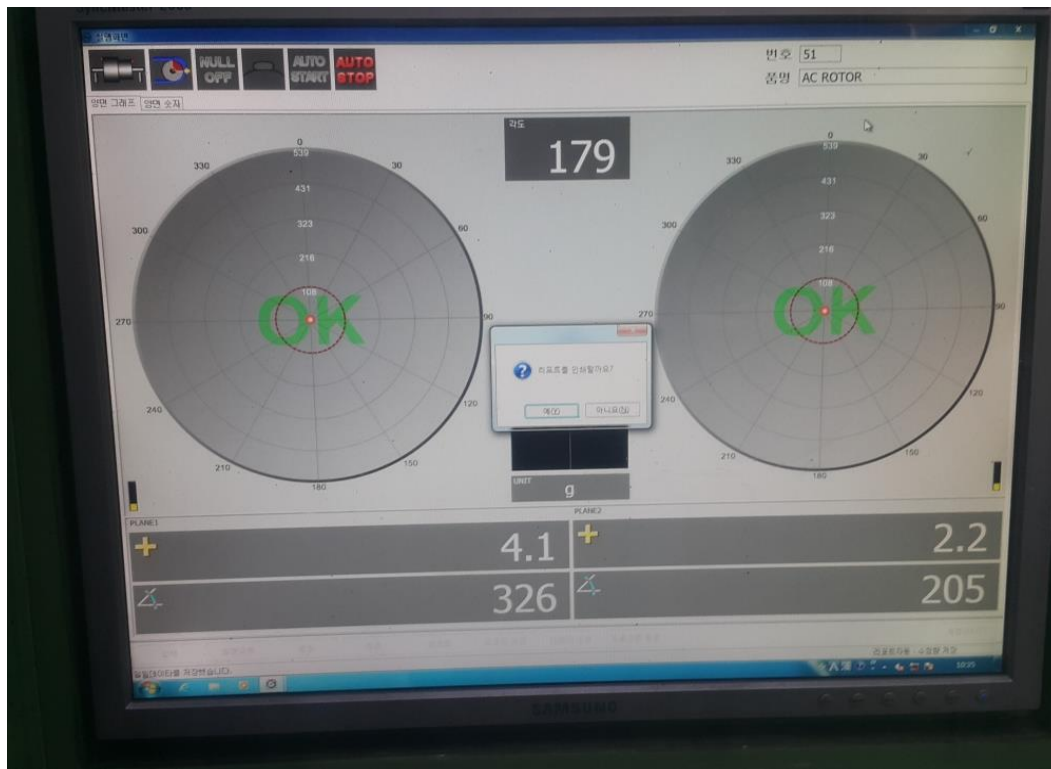
ROTOR

잔류 UNBALANCE

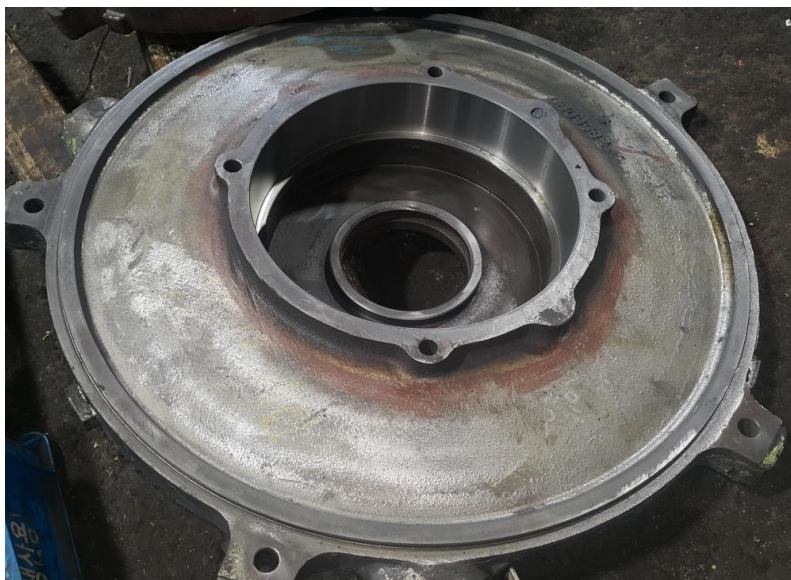
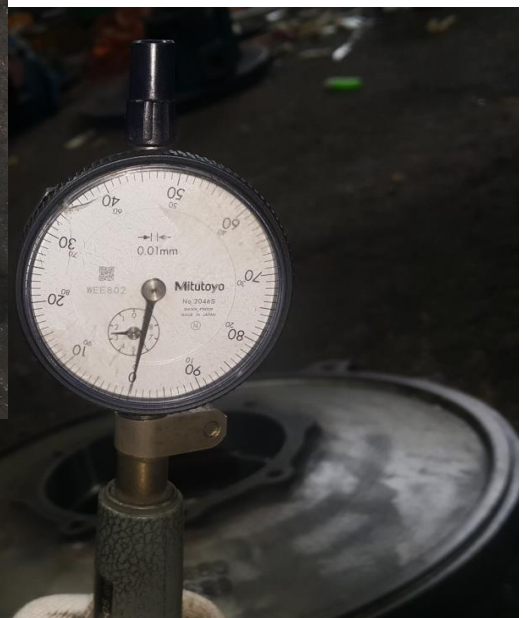
BRACKET

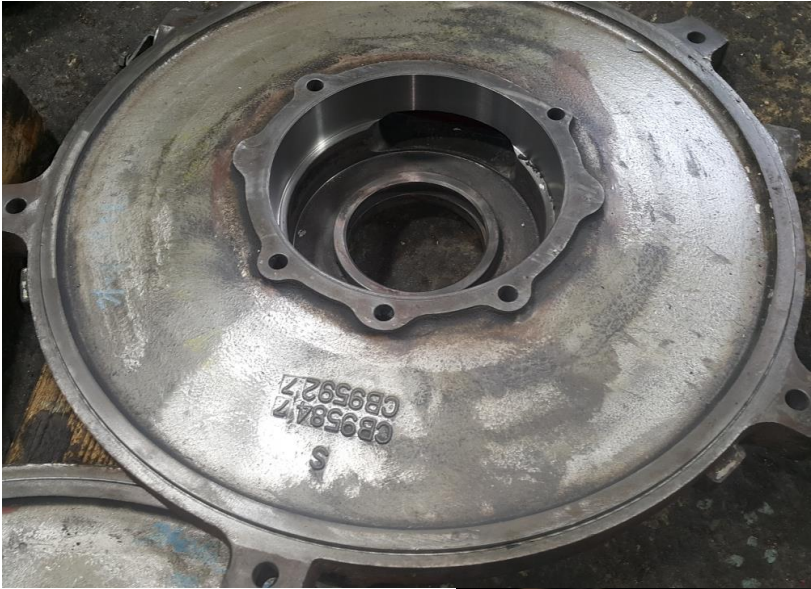
| BRACKET | 부하측 HOUSING METALLIZING 연마 후 검사 0/100 |

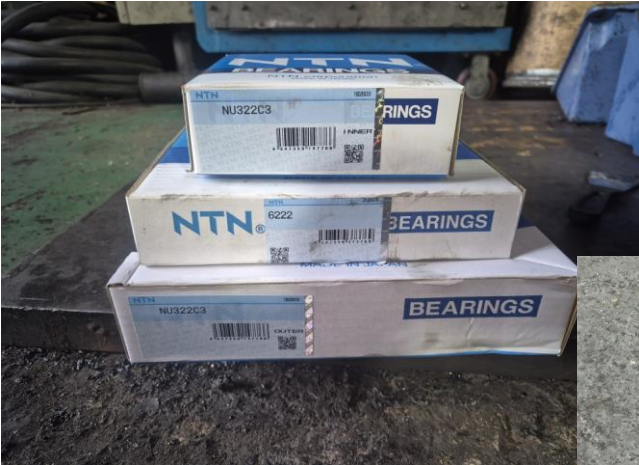
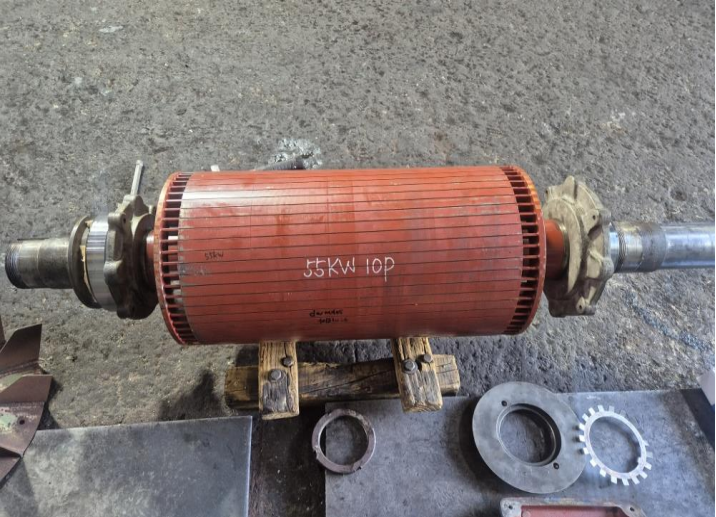
| ROTOR | BEARING 예열교환 실시 |

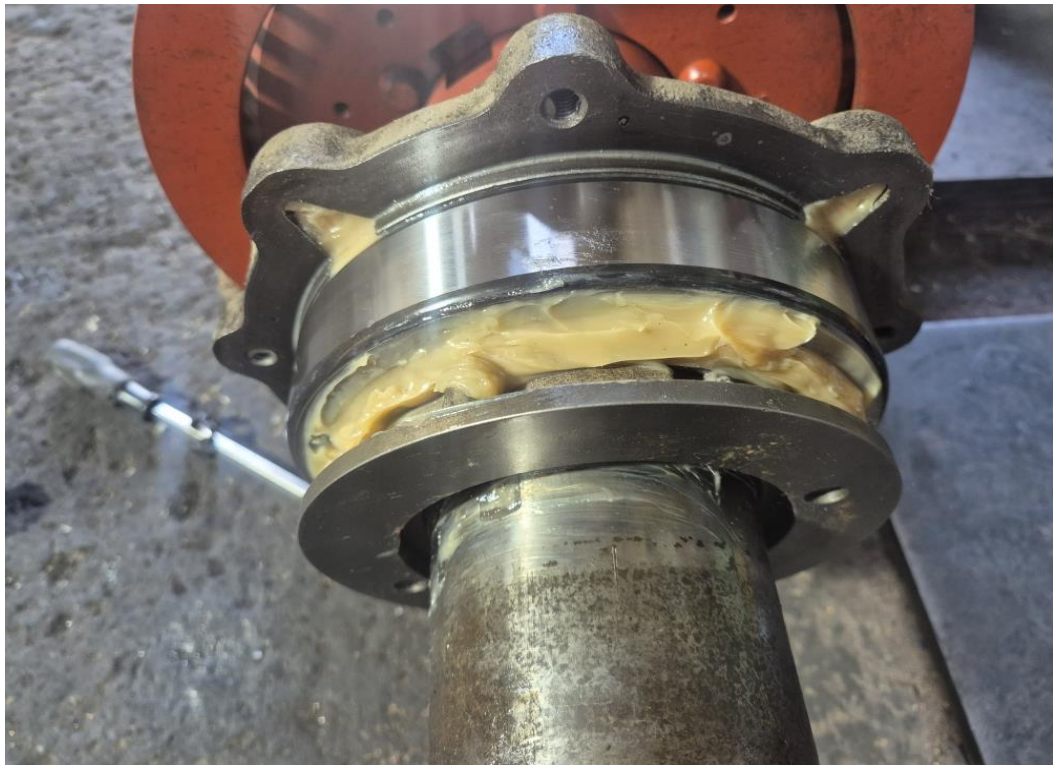
| 소모품 | BEARING 예열교환 및 GREASE CHARGING 조립실시 |

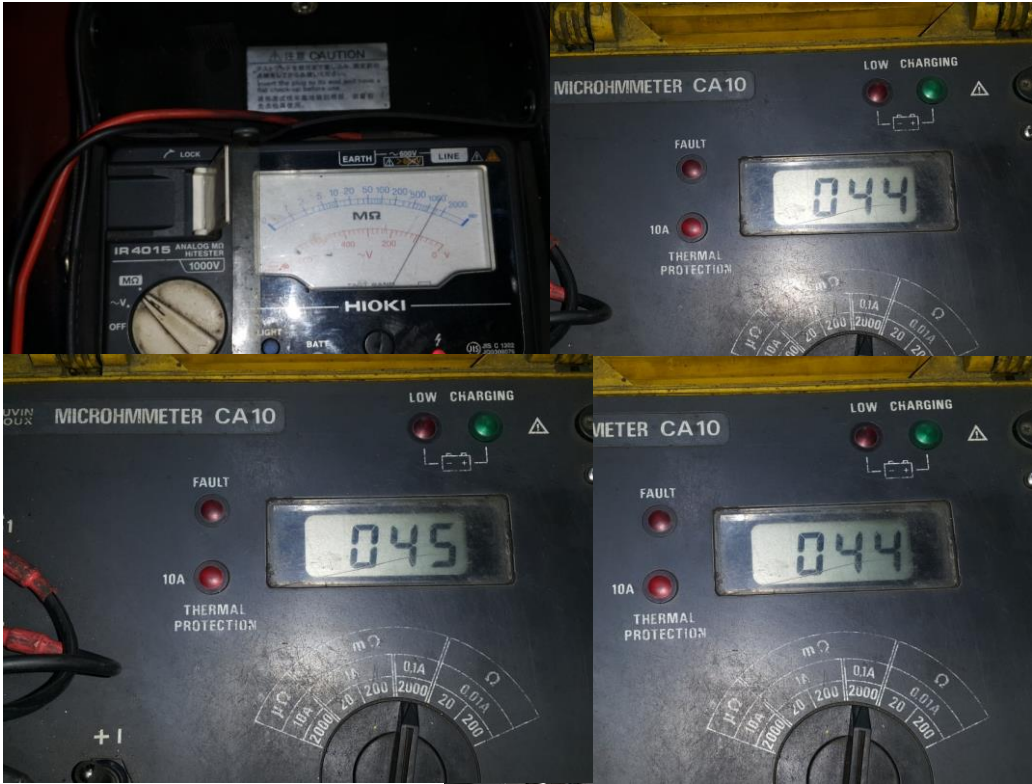
| 출고검사 | △일때 각 상별 절연저항 & 권선저항 |

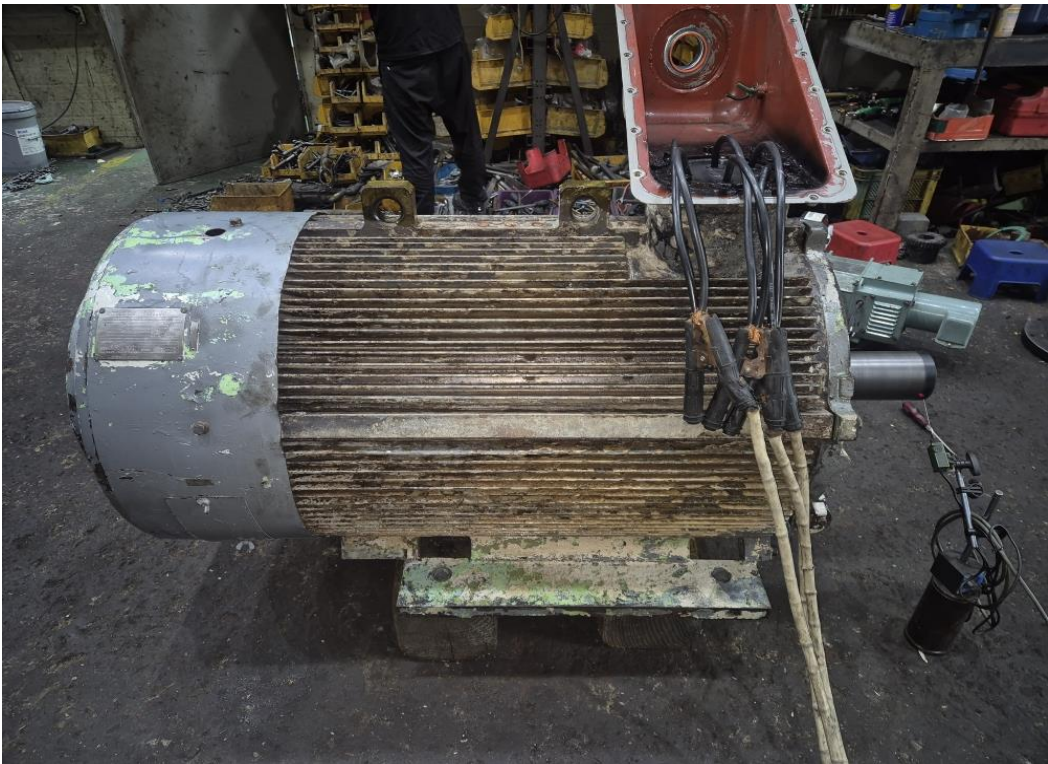
| 출고검사 | △직접 시운전 TEST 실시 |

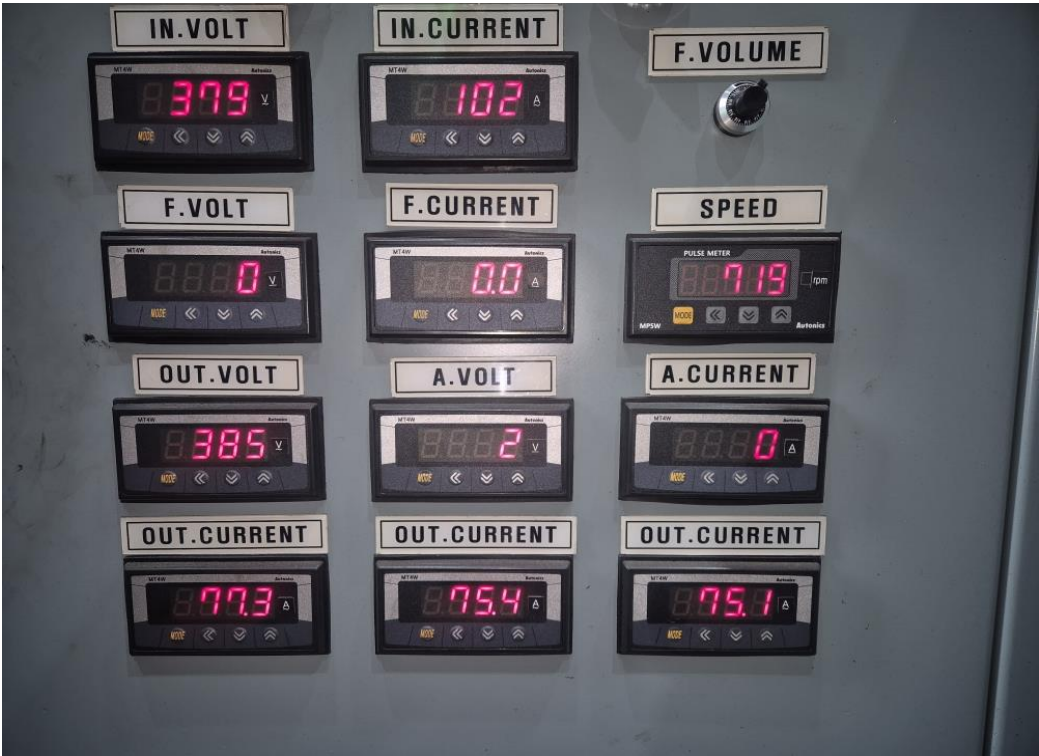
| 출고검사 | 시운전 TEST 실시 △일때 무부하운전 CURRENT |

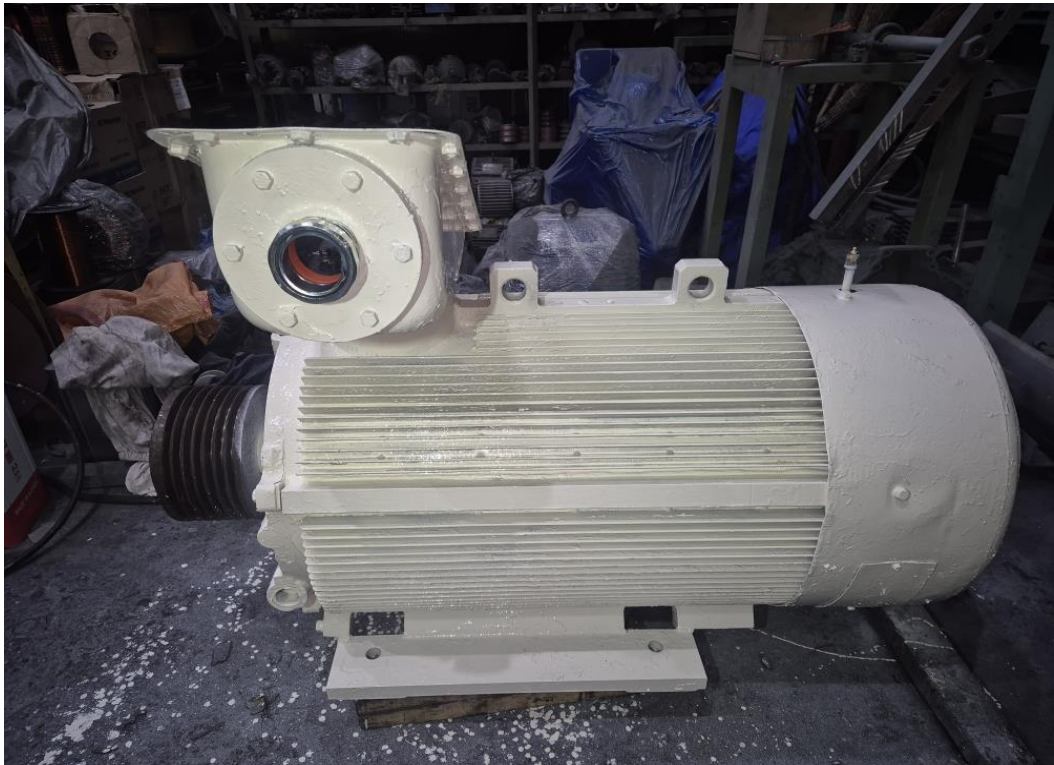
| 출고검사 후 | COLOR PAINTING |
