# 작업공정사진철

공 사 명: DC SPINDLE MOTOR OVERHAUL

규 격: DC MOTOR 420V 222KW 1010~1920RPM

REPAIR 내역: 분해 조립 및 불순물 CLEANSING DRYING  
INSULATING VARNISH DIPPING DRYING  
COMMUTATOR 동심도 가공 및 UNDERCUTTING  
BEARING 및 BRUSH교환  
BLOWER 보수  
입 출고검사 시운전 TEST

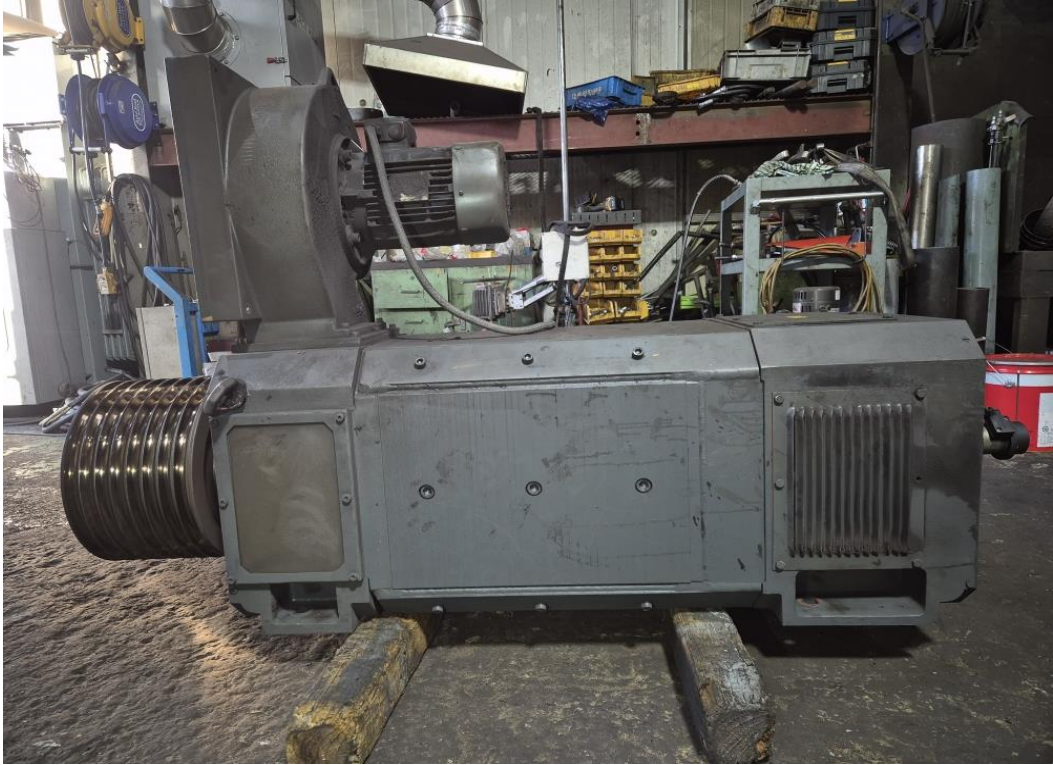
| Ass'y | 분해 전 |

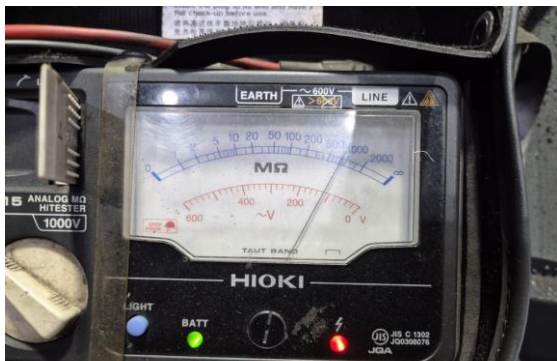
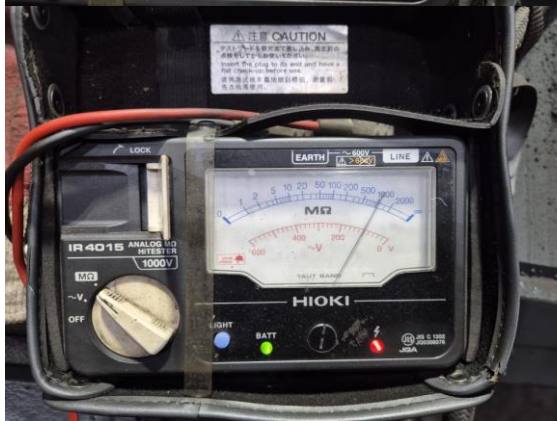
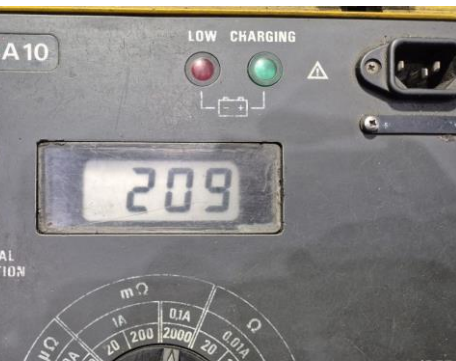
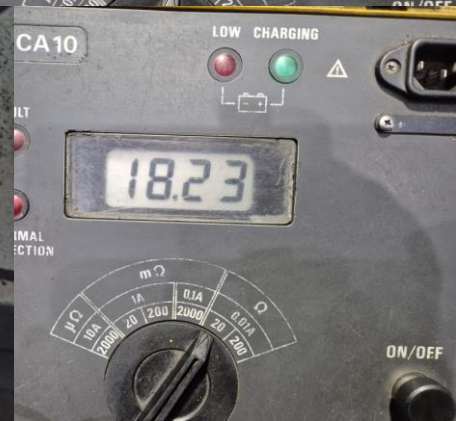
| <div data-bbox="129 1272 245 1350" data-label="Text"> <p>ARMATURE<br/>절연저항</p> </div> <div data-bbox="272 1182 831 1541" data-label="Image"> </div> <div data-bbox="129 1671 245 1749" data-label="Text"> <p>FIELD<br/>절연저항</p> </div> <div data-bbox="272 1541 831 1960" data-label="Image"> </div> | <div data-bbox="1316 1272 1447 1350" data-label="Text"> <p>ARMATURE<br/>권선저항</p> </div> <div data-bbox="837 1182 1294 1541" data-label="Image"> </div> <div data-bbox="1316 1671 1447 1749" data-label="Text"> <p>FIELD<br/>권선저항</p> </div> <div data-bbox="837 1541 1294 1960" data-label="Image"> </div> |
| 권선검사 | 절연저항 이상 & 권선저항 |

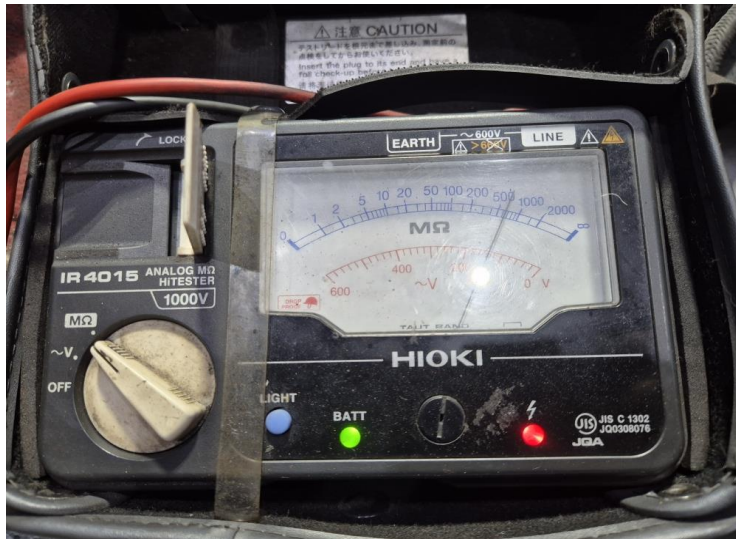
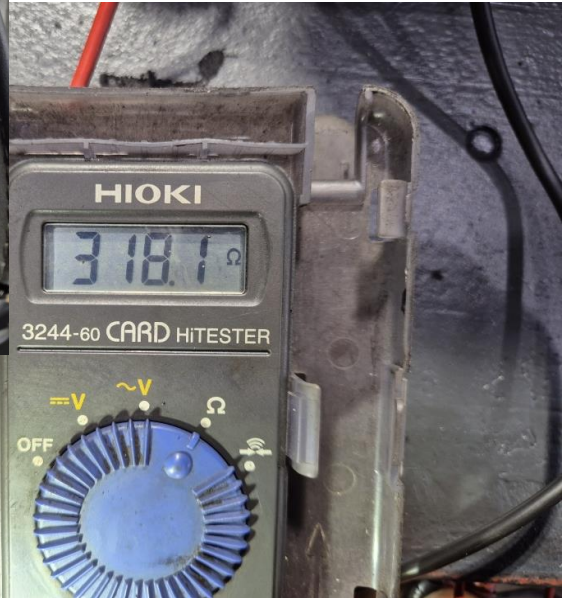
DC MOTOR 222KW 입고검사

TACHO

절연저항 & 권선저항

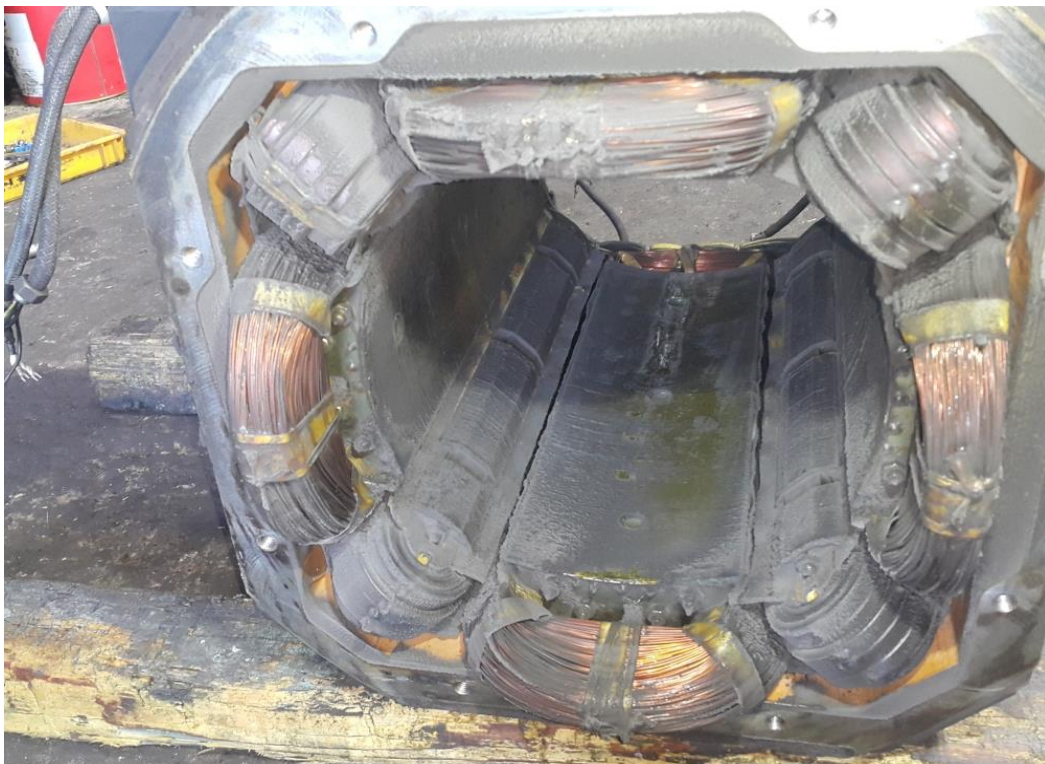
BRUSH가루 등 불순물이 권선에 고착

BRUSH 가루로인해 전도 소손될 가능성이 많음

| 계자 권체 | 스팀세척 실시 |

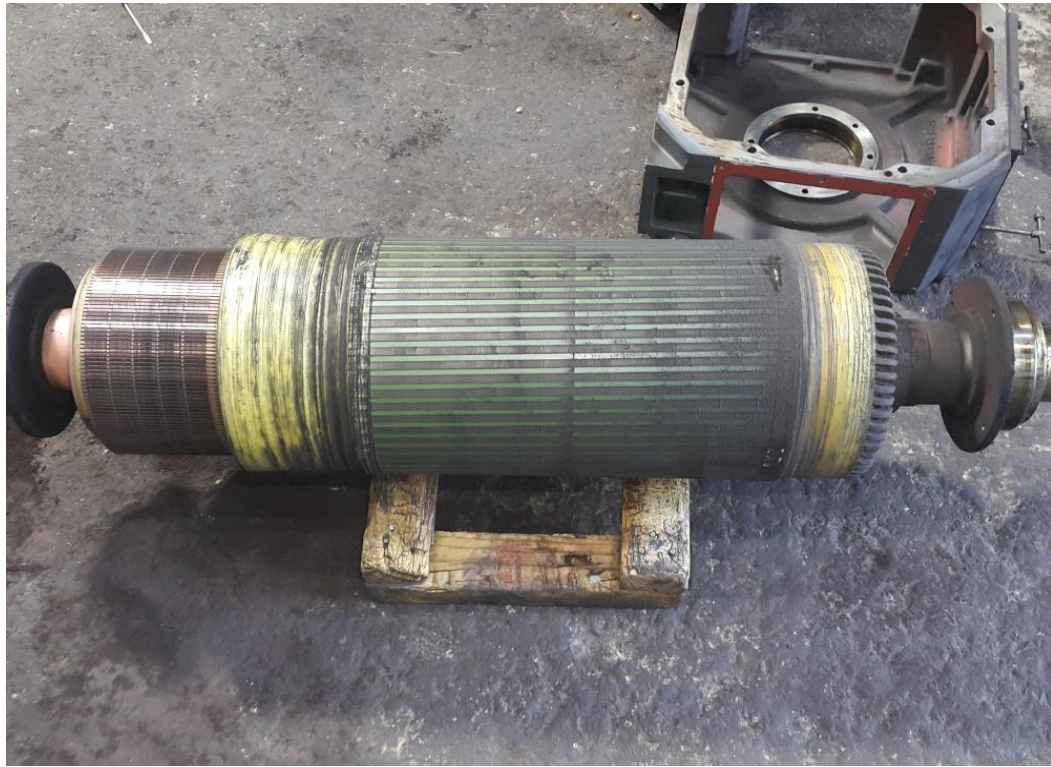
| ARMATURE 권체 | 권선상태 양호 |

| ARMATURE 권체 | 스팀세척 실시 |

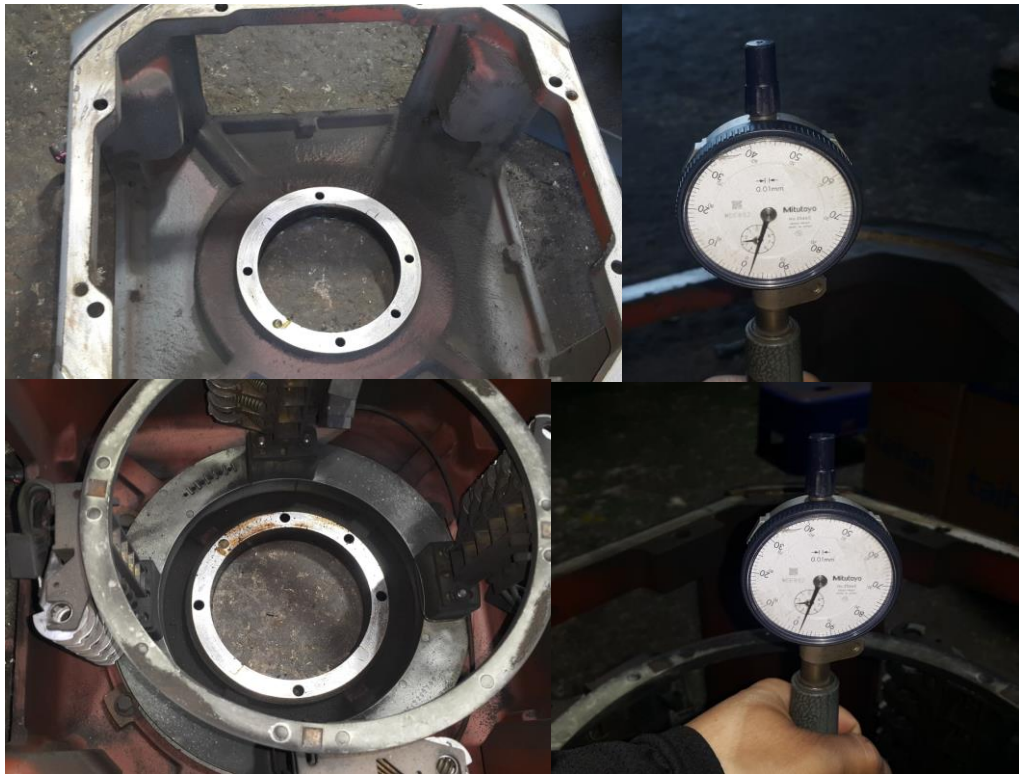
| BRACKET | 양측 HOUSING 검사 2/100이내로 양호 |

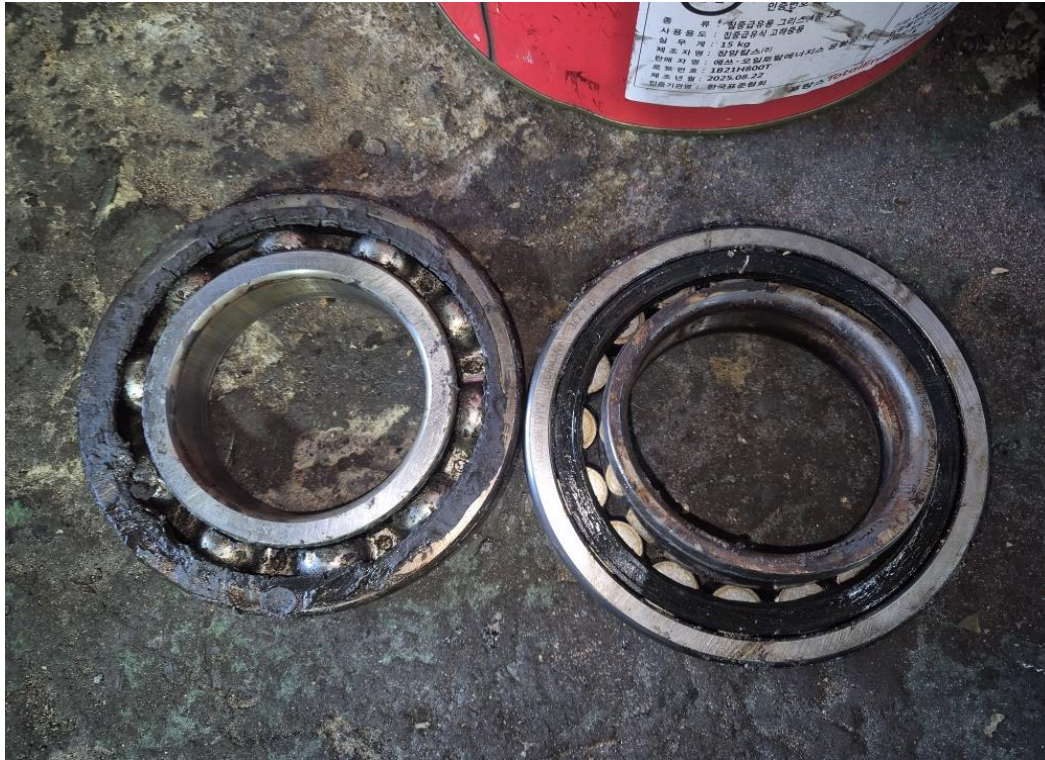
| BEARING | GREASE CHARGING이 없었거나 너무 긴것으로 보임 |

| 소모 부품 | 교환될 BEARING 예열교환 실시 |

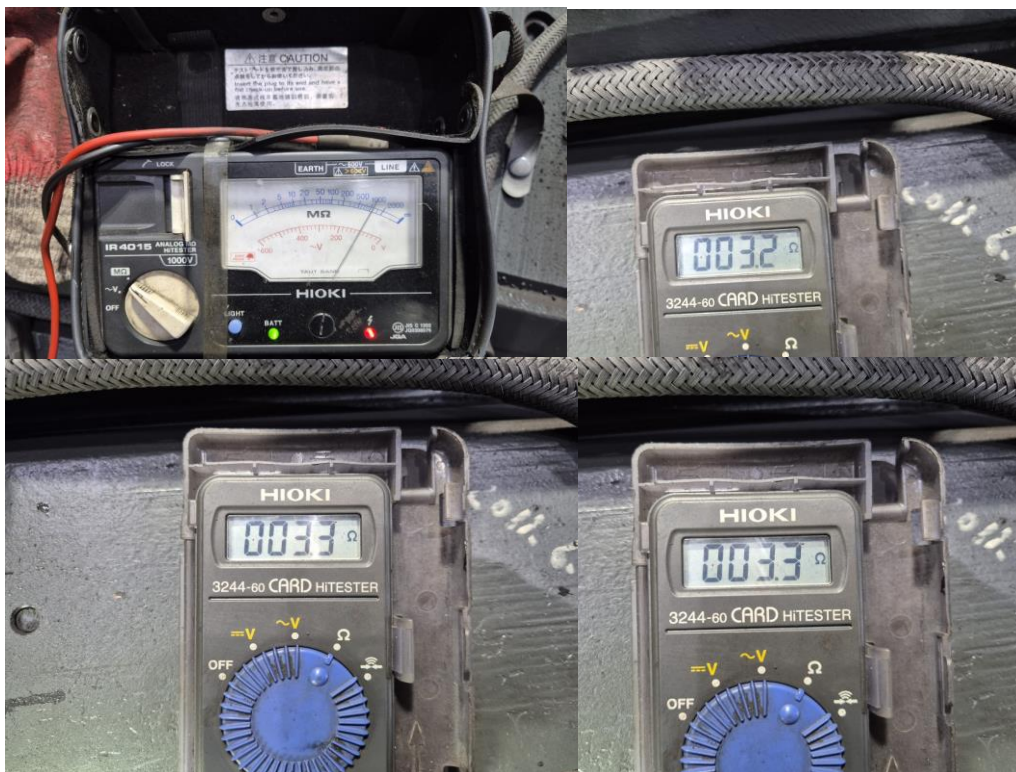
| BLOWER | 절연저항 & 각 상별 권선저항 |

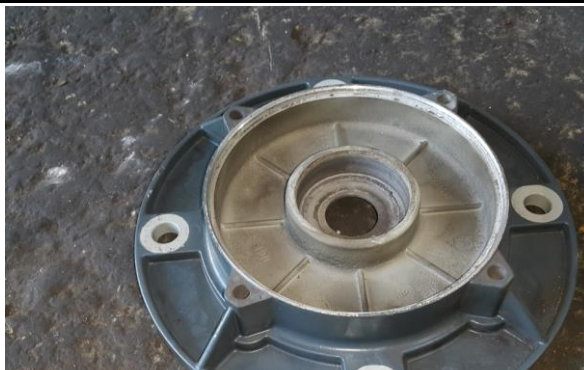
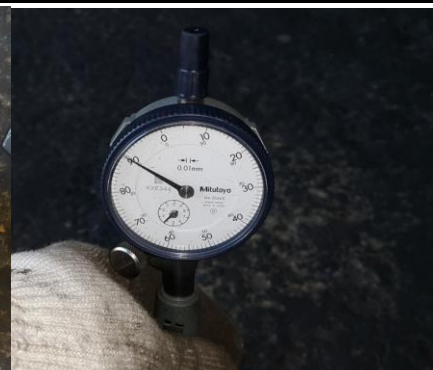
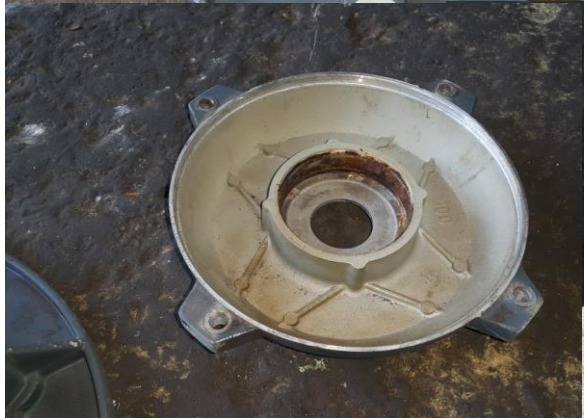
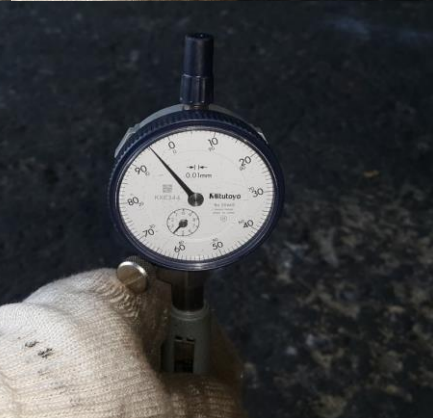
10/100  
불량

4.5/100  
불량

| BRACKET | BLOWER 양측 HOUSING 검사 불량 |

| BRACKET | BLOWER 양측 HOUSING 보수 후 검사 1/100 |

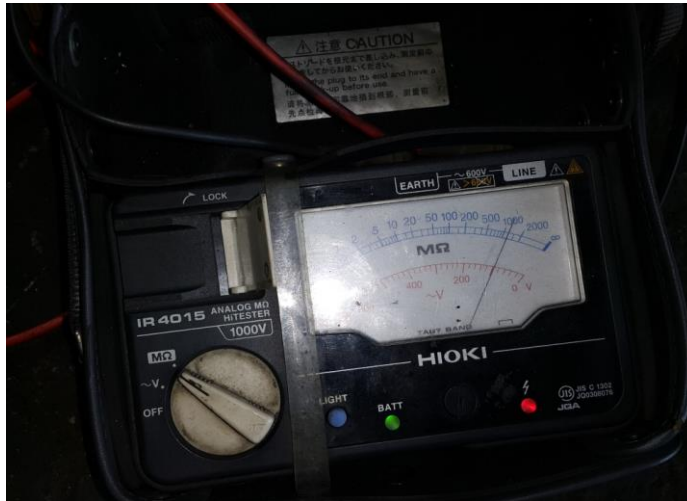
| BLOWER | 절연저항 & 각 상별 권선저항 동일 |

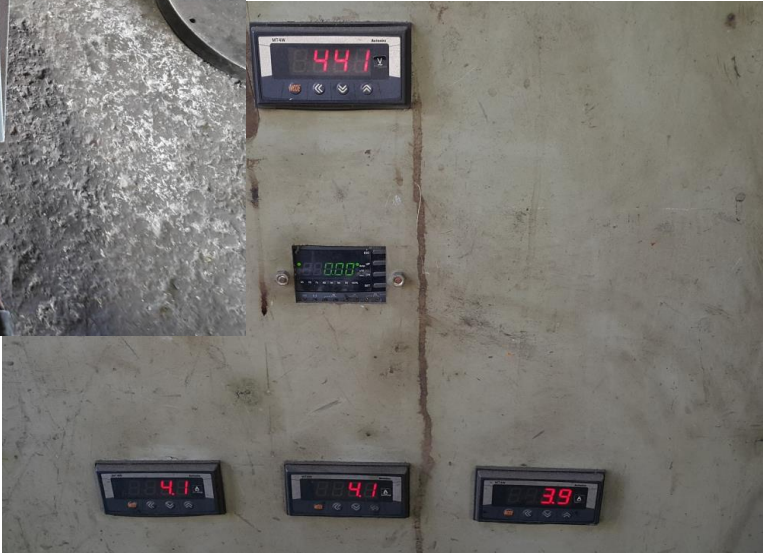
| BLOWER | 시운전 TEST 실시 운전 CURRENT |

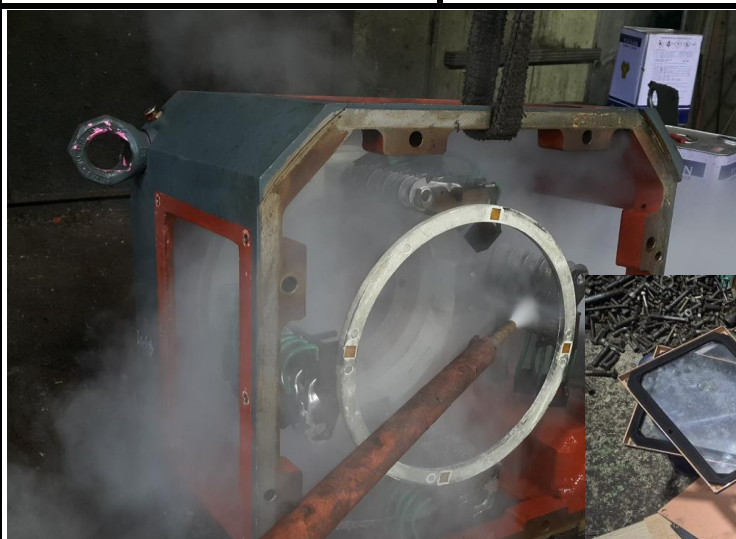
| 조립부품 | 스팀세척 실시 |

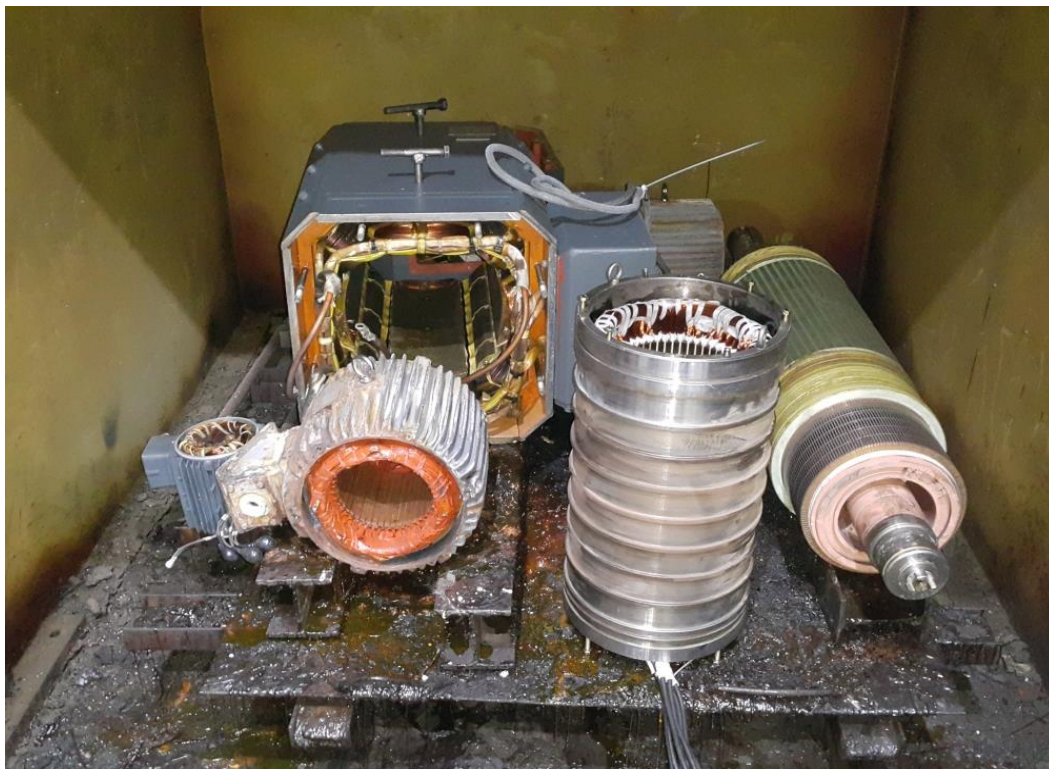
| 권체 | 세척 후 건조 실시 후 |

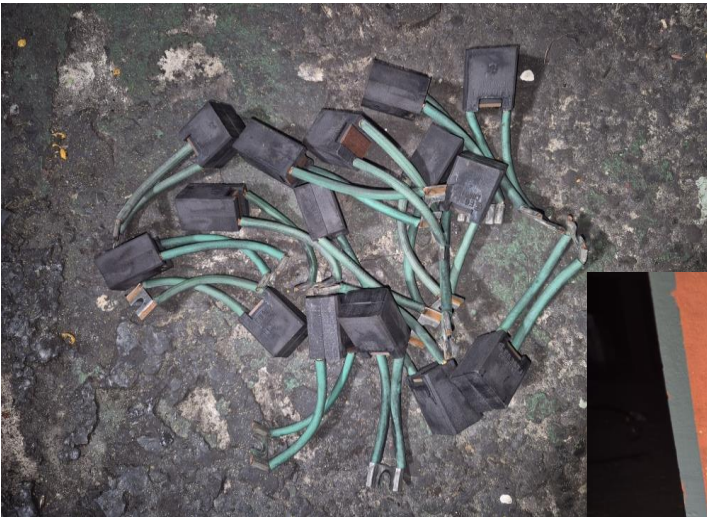
| 소모 부품 | BRUSH 교환실시 |

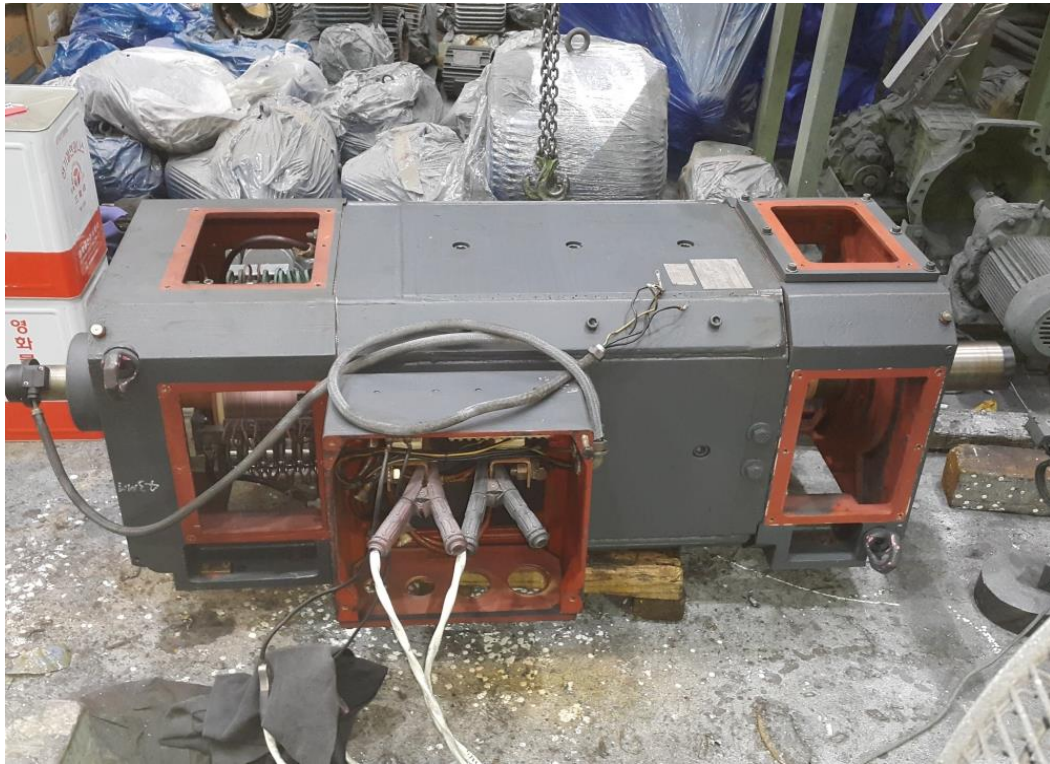
| 출고검사 | 시운전 TEST실시 |

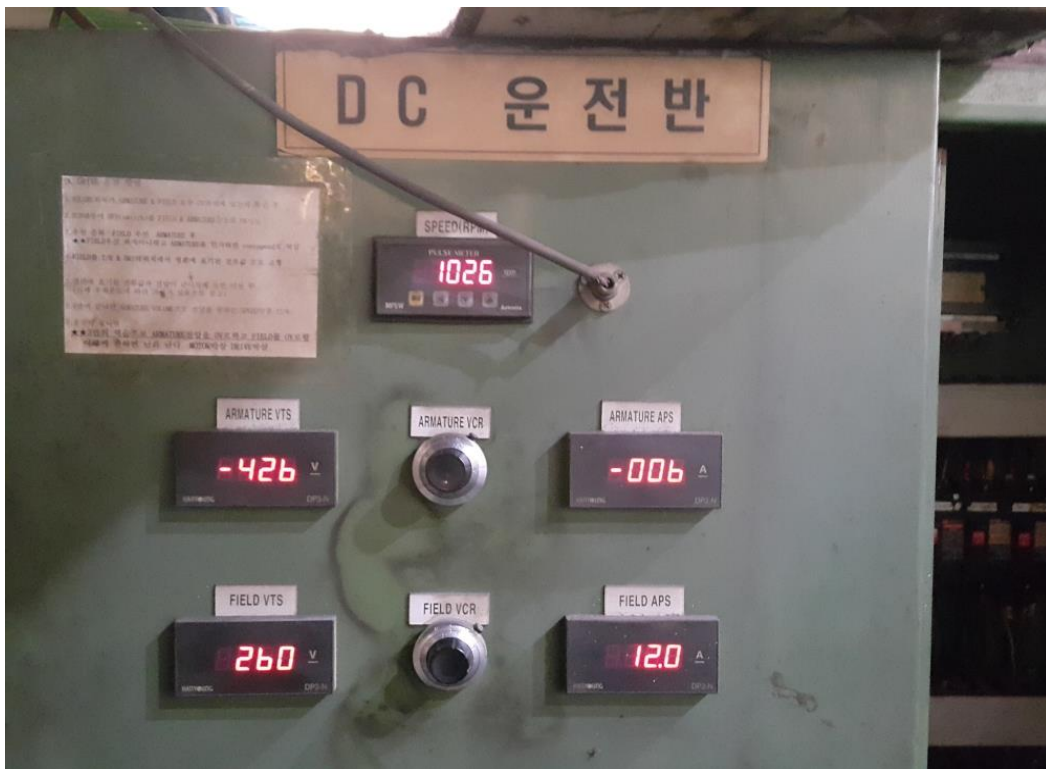
| 출고검사 | 시운전 TEST실시 운전 CURRENT |

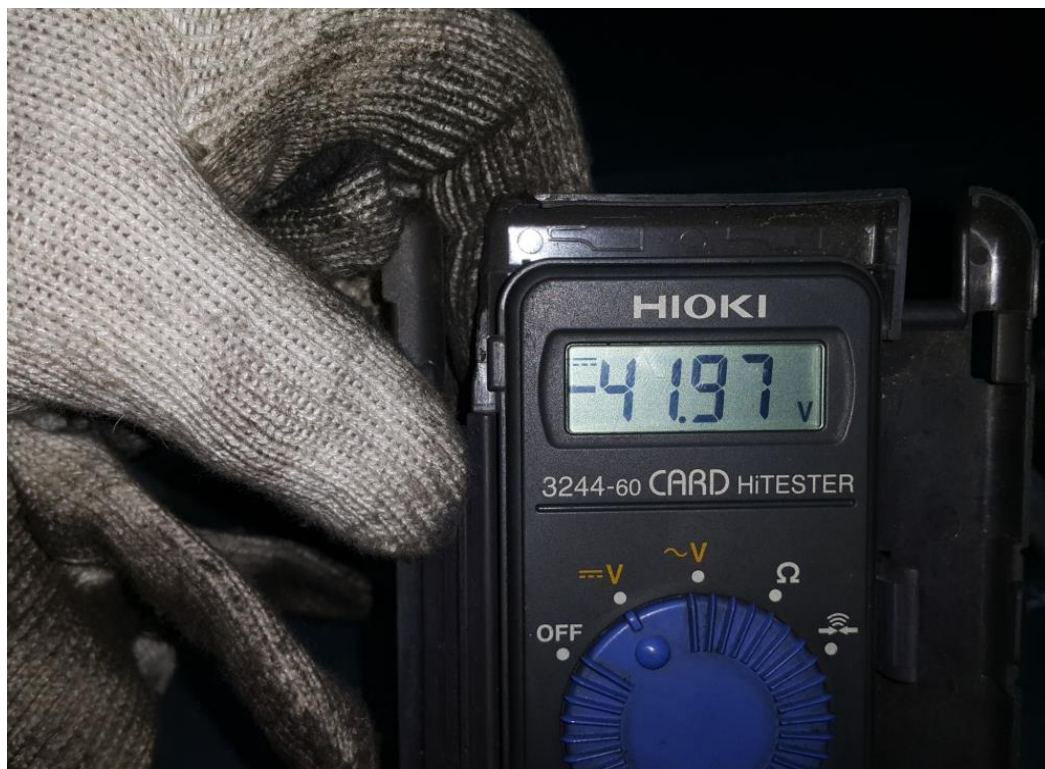
| 출고검사 | 126RPM일때 TACHO GENERATOR 출력전압 |

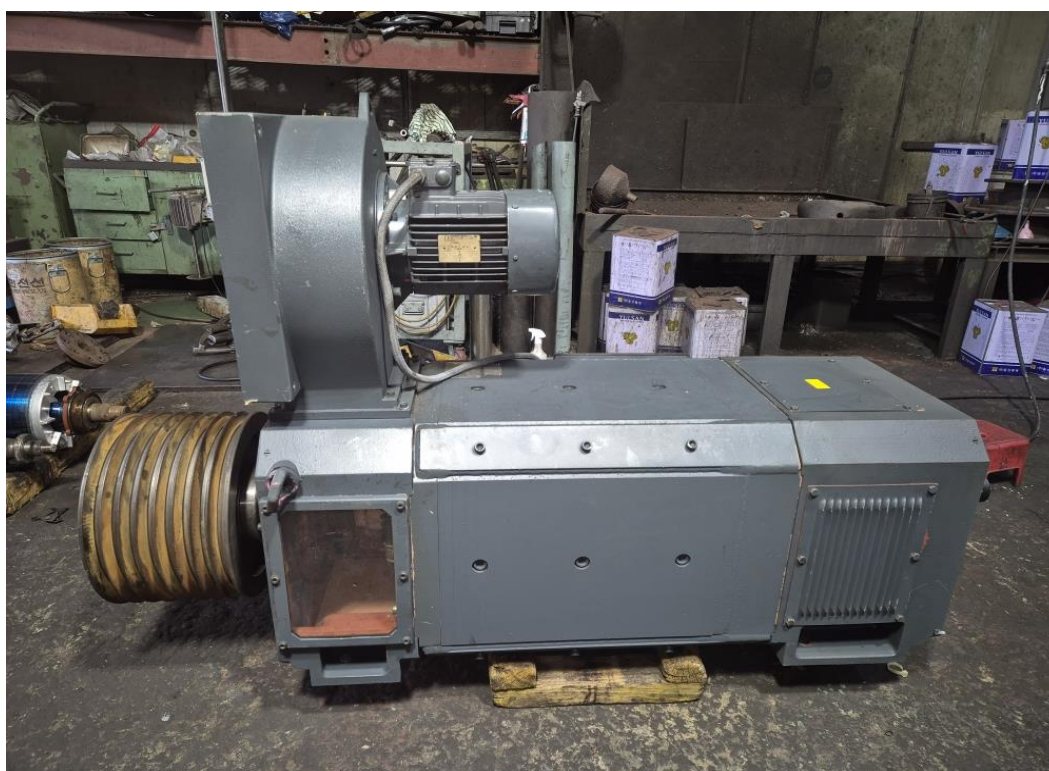
| Ass'y | 출고검사 후 |
