작 업 공 정 사 진 철

고 객 명: 태성산업
공 사 명: TURNING TABLE MACHINE MOTOR 수리

규　　격: DC MOTOR 55KW 400V 1000～2000RPM

REPAIR 내역: 분해 조립 및 불순물 CLEANSING DRYING
FIELD REWINDING
소손된 보극 권선 재 권선
INSULATING VARNISH DIPPING DRYING
COMMUTATOR 동심도 가공 및 UNDERCUTTING
BEARING 교체
입 출고검사 시운전 TEST

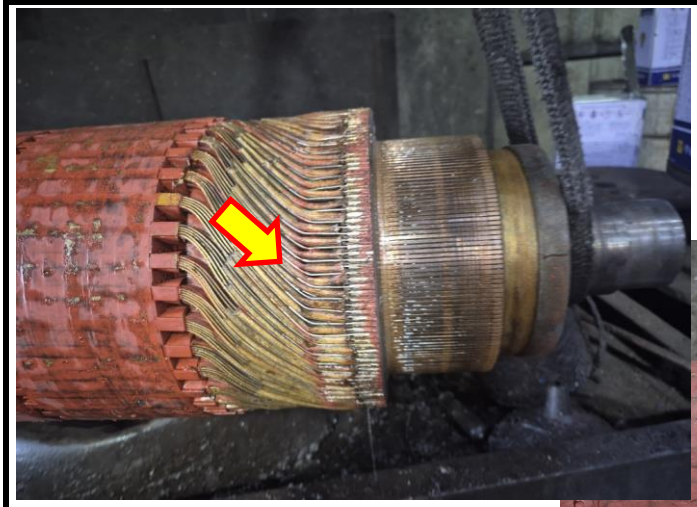
ARMATURE	절연 불량으로 BANDING해체 절분제거 후 재BANDING 실시 절연양호

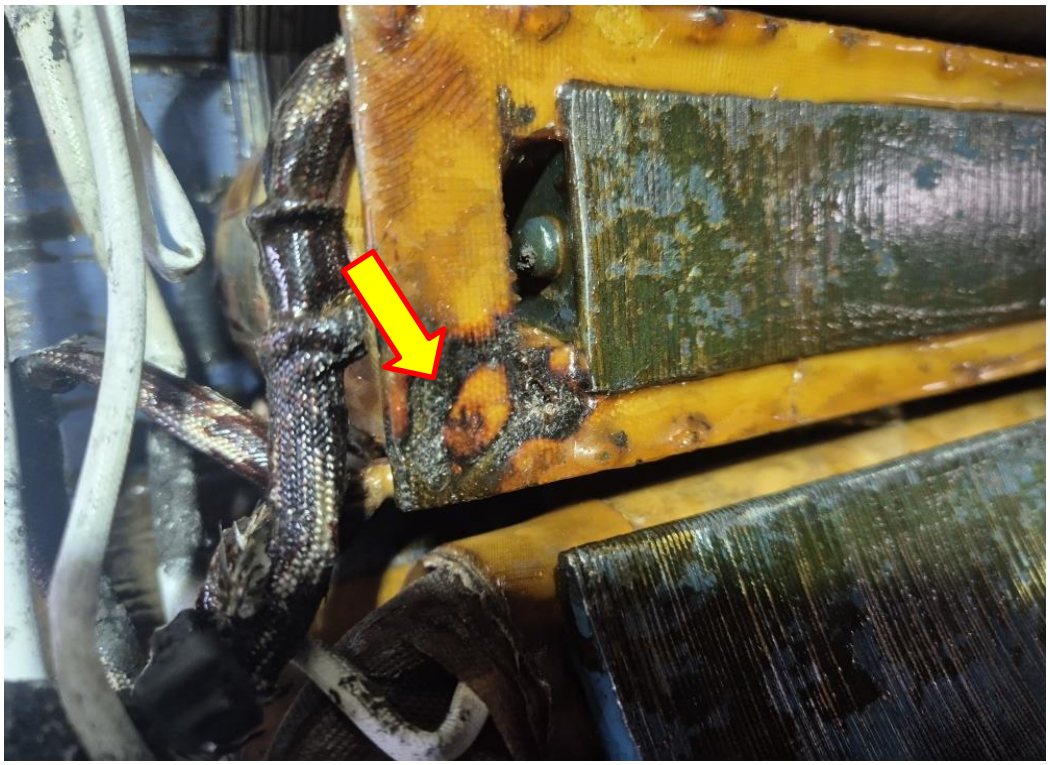
보극권선	수차례 세척건조 실시 하였으나 전도현상으로 절연 복구가 안됨

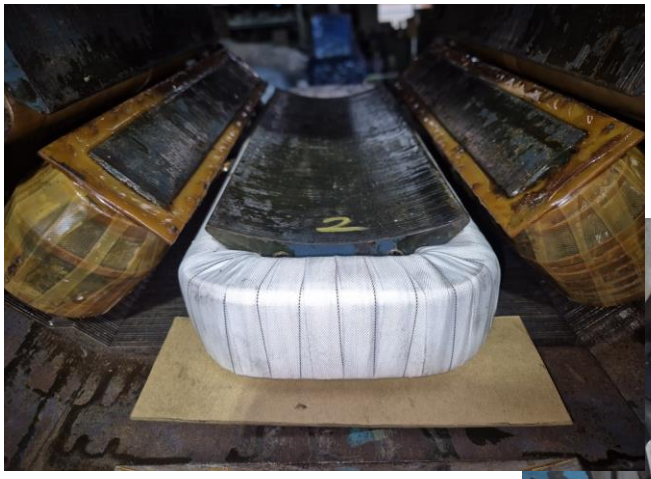
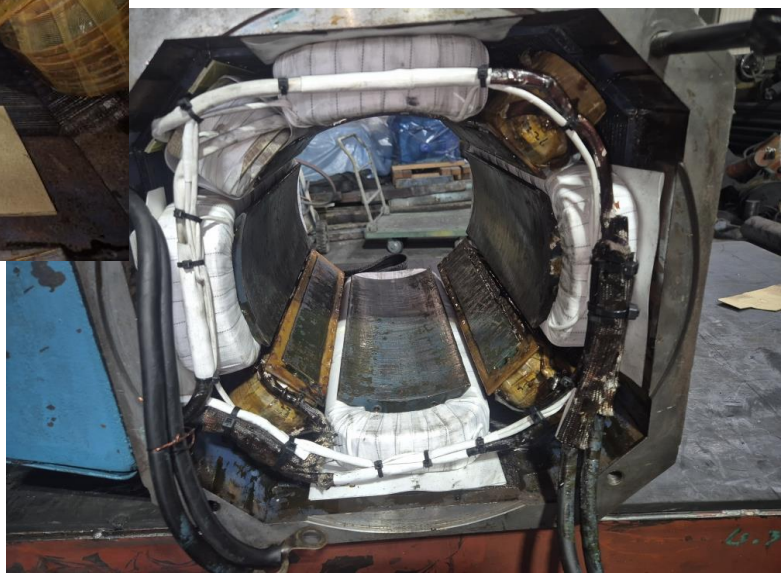
계자 권선 해체	철분이 쌓여 전도 발열로 절연재가 소손되어 복구불능 현상이 발생됨
작업공정	DC MOTOR 55KW FIELD & 보극 REWINDING

보극권선	소손된 권선 해체
작업공정	DC MOTOR 55KW FIELD & 보극 REWINDING

FIELD & 보극	재 권선 실시

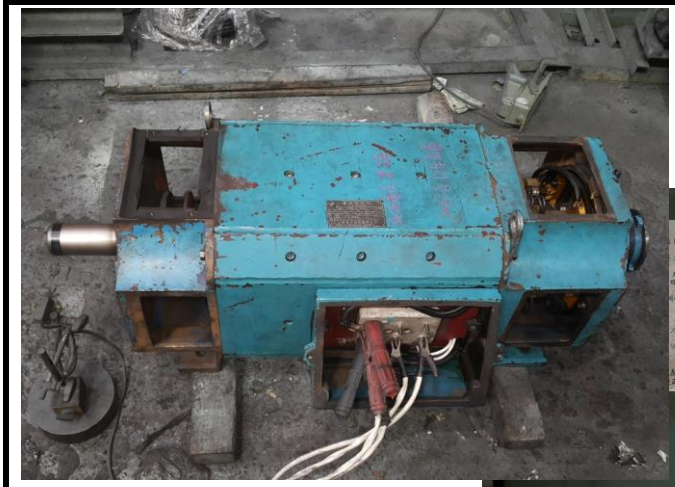
출고검사	시운전 TEST 운전CURRENT
작업공정	DC MOTOR 55KW FIELD & 보극 REWINDING
