입 출고검사 공정 사진철

고 객 명: (주)
공 사 명: PRESS MOTOR REWINDING

규 격: AC MOTOR 60HP 4P 220V

REPAIR 내역: 분해 조립 및 조립부품 불순물 CLEANSING
STATOR REWINDING
INSULATING VARNISH DIPPING DRYING
BEARING 교환
입 출고검사 시운전 TEST

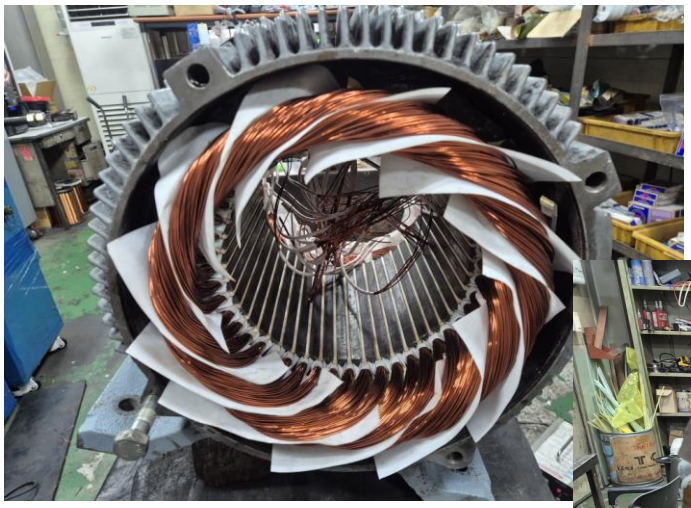
STATOR 권체	과부하 소손으로 판단되고 원인 분석후 필요한 조치가 있어야 할 것으로 보임
작업공정	AC MOTOR 60HP 4P REWINDING

STATOR 권체	재 권선 실시

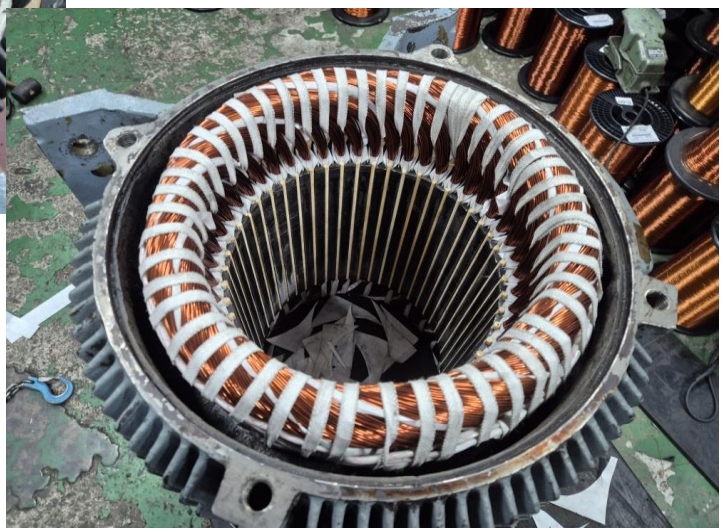
STATOR 권체	결선 및 BANDING 실시
작업공정	AC MOTOR 60HP 4P REWINDING

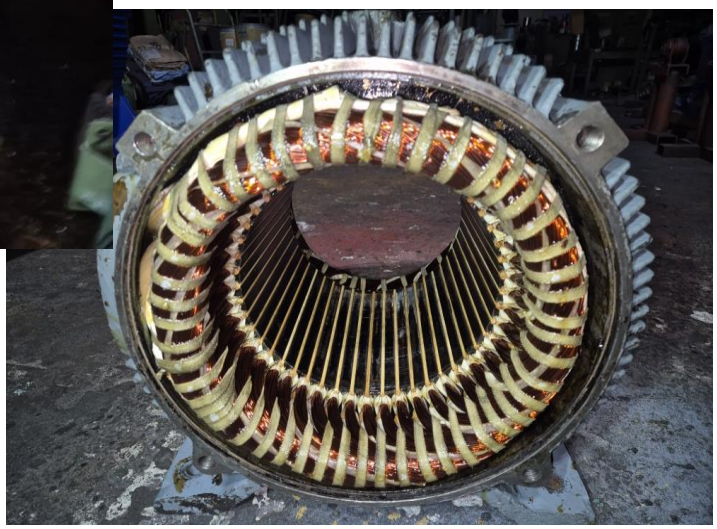
STATOR 권체	INSULATING VARNISH DIPPING DRYING 실시 후

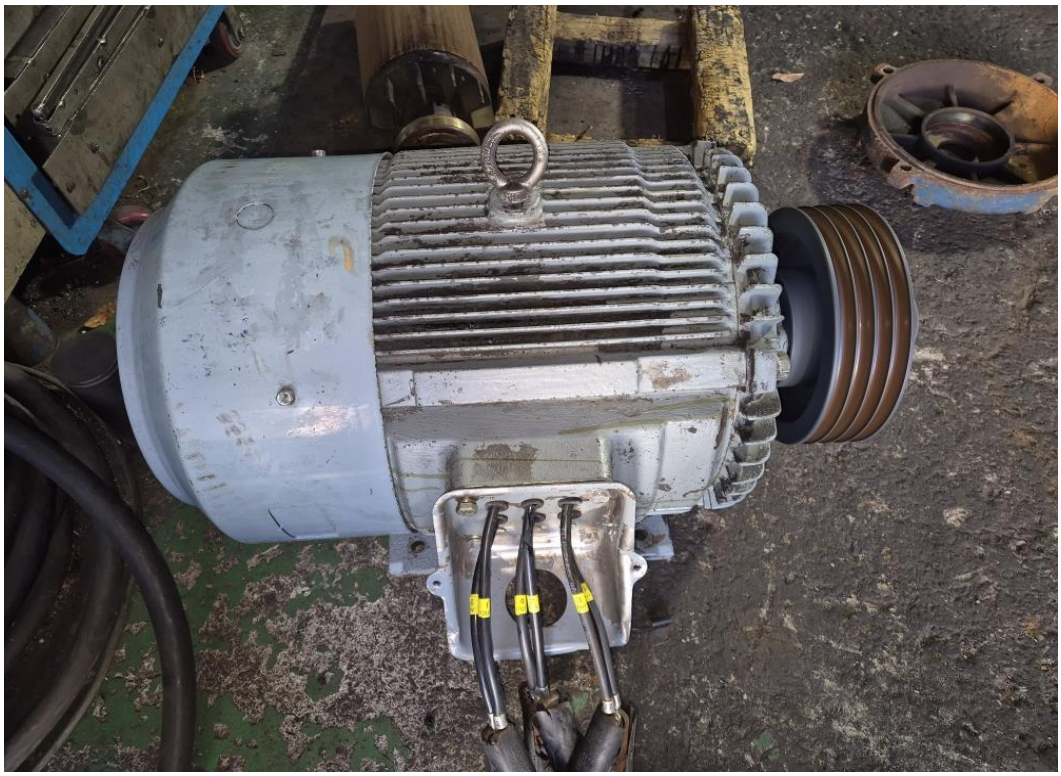
출고검사	시운전 TEST 실시
작업공정	AC MOTOR 60HP 4P REWINDING

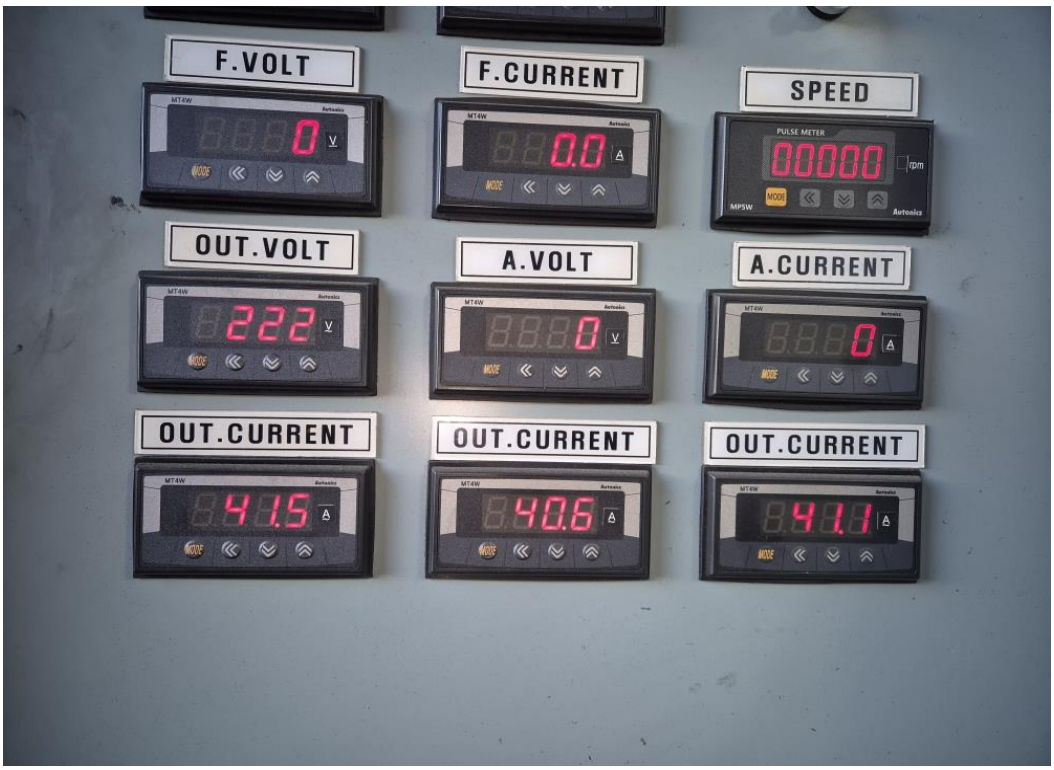
출고검사	시운전 TEST 실시 △일때 운전 CURRENT
