공사명: AC SERVO SPINDLE MOTOR RECONDITION

MOTOR 제작사: Franz Kessler GmbH

규격: AC 105KW 1500~6000RPM

REPAIR 내역: 분해 및 불순물 CLEANSING DRYING
INSULATING VARNISH DIPPING DRYING
BALANCING 및 UNBALANCE교정
BEARING교환 조립
BLOWER 보수
출고검사 시운전 TEST 및 COLOR PAINTING

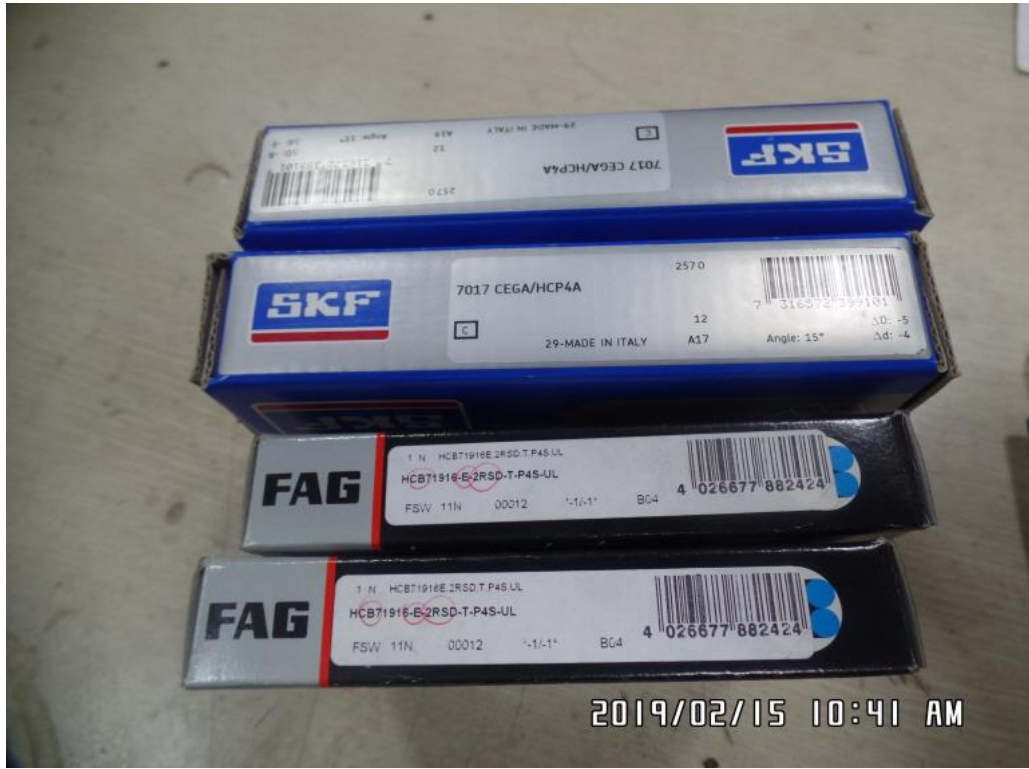
소모품	CERAMIC BEARING
작업공정	AC SERVO MOTOR RECONDITION

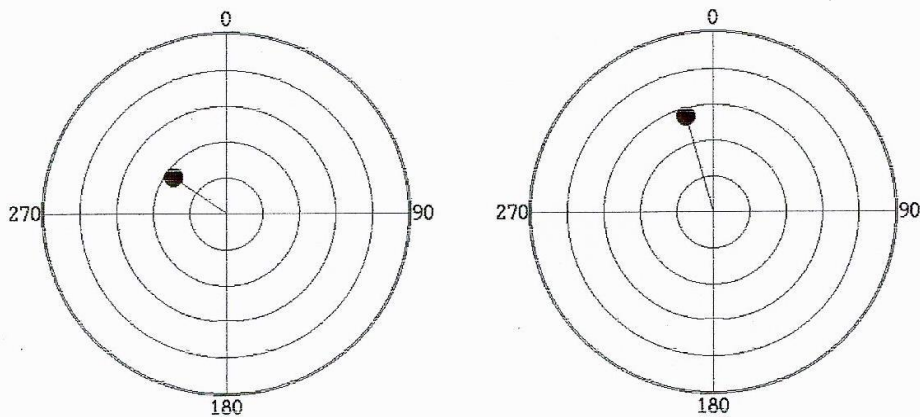
CORRECT UNBALANCE GRAPH (max = 5.0 gr)

PLANE1	PLANE2
UNBALANCE	1.8 gr	2.8 gr
ANGLE	305 deg	344 deg
RESULT	ACCEPT	ACCEPT
